TRABAJO FIN DE GRADO

**PROCESOS DE DEGRADACIÓN Y ESTADO DE CONSERVACIÓN DE
EDIFICIOS HISTÓRICOS, TÉCNICAS ANALÍTICAS NO DESTRUCTIVAS EN
SU DIAGNÓSTICO**

Durante la realización del presente trabajo se ha tratado de diagnosticar el estado de conservación actual que presenta el Palacio de Guevara (Segura, Guipúzcoa), averiguando las causas y consecuencias de los procesos que afectan a los diferentes materiales constituyentes, mediante la identificación de los productos de degradación presentes. Este palacio urbano bajomedieval se encuentra situado en el corazón de la Villa de Segura a escasos 100 metros del río Oria. La edificación data del siglo XV y a lo largo del tiempo ha sido testigo de la evolución de una de las tres ciudades fundadoras de la actual Guipúzcoa.

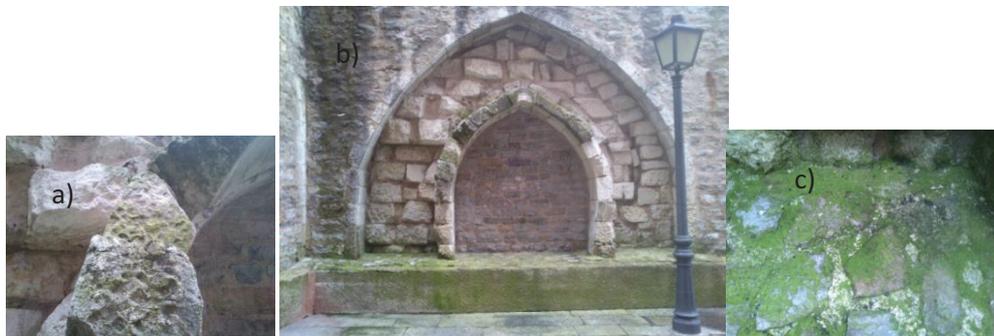
Figura 4. Fotografía de uno de los arcos secundarios de la iglesia de San Pedro situada próxima al casco histórico de Vitoria, presencia de musgo y líquenes. a) ampliación del deterioro, b) visión general y c) ampliación de la base.

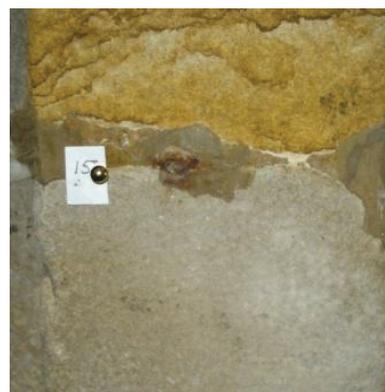
Tanto visualmente como por este análisis, se observan indicios de que la rehabilitación fue más bien una necesidad que una restauración propiamente dicha. Aparentemente, se eligió colocar un material de textura fina para poder penetrar en los resquicios, sin prestar atención a su compatibilidad, sólo con el fin de sellar y nivelar las oquedades (Figura 14). El mortero está constituido por cemento, posiblemente Portland, dada su textura y su contenido en calcio, potasio y silicio (Figura 13b) [54]. Sin embargo, para corroborar la clase de cemento empleado sería necesario un estudio espectroscópico más profundo o bien un análisis cuantitativo por cromatografía iónica.

Figura 14. Fotografía de un sillar perteneciente al arco central de la primera estancia. Se observa la mala restauración realizada.

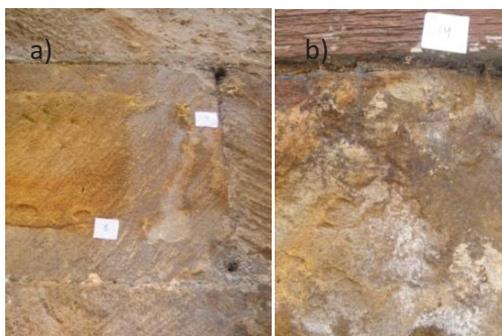
A pesar de que la afección por sales en los sillares del muro no parece excesivamente agresiva, observamos diferentes eflorescencias distribuidas heterogéneamente por toda la fachada (Figura 16).

Figura 16. Fotografías de las diferentes eflorescencias analizadas en la fachada del edificio, situadas tanto en morteros como sillares. En a) observamos una arenización en la zona central del sillar y eflorescencias blanquecinas en sillar y mortero. En b) observamos eflorescencias blancas por toda la roca.

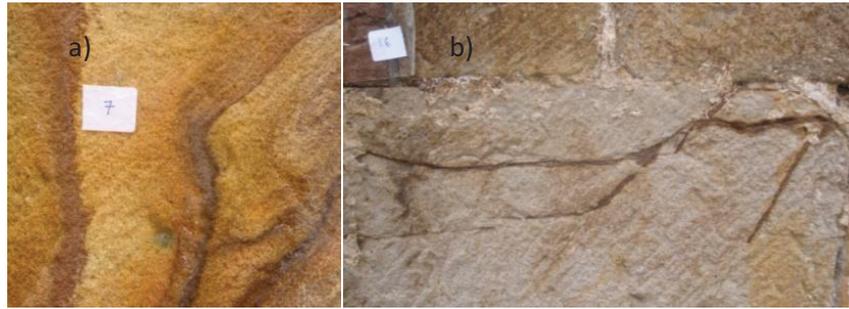
Así mismo se divisan diferentes betas rojizas en la sillería de arenisca (Figura 17), cuyo origen puede ser debido a la naturaleza ferruginosa de la roca, tal y como indicaron los análisis XRD y XRF.

Figura 17. Imágenes de las diferentes tonalidades y betas que presenta la arenisca de la fachada. En a) se muestra una beta dispersa de coloración rojiza identificada como óxido de hierro. En b) se observa una beta de óxido de hierro, sin dispersión de este óxido a lo largo del material.

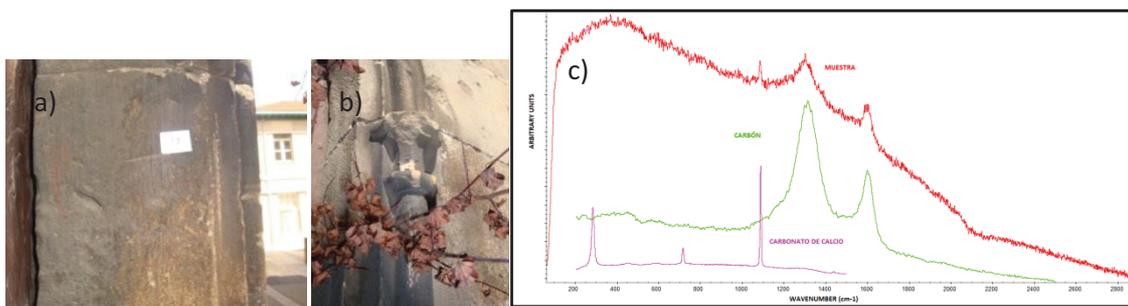
Otra de las afecciones estéticamente más desfavorables encontradas son las costras negras, también conocidas como *black crusts*. Estas láminas superficiales de color oscuro cubren buena parte del portón de la fachada principal, así como varias zonas de los escudos de armas (Figura 8). Debido a la gran importancia histórica de los escudos, se procedió a estudiar las zonas físicamente accesibles (Figura 24 a) y b)). Para esto, se realizaron varias medidas in-situ del arco del portón principal, observándose la presencia de carbón (bandas situadas en 1325 cm^{-1} y 1600 cm^{-1}) y carbonato de calcio (pico principal a 1085 cm^{-1}) (Figura 24 c).

Figura 24. a) y b) Detalle de las costras negras situadas en el arco del portón principal. c) Espectro Raman in-situ de una costra negra. Presencia de yeso y carbonato de calcio.

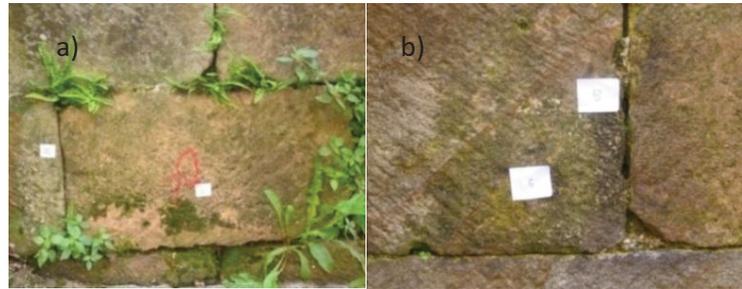
Figura 26. Fotografías de la flora presente en las juntas de los sillares de la fachada.

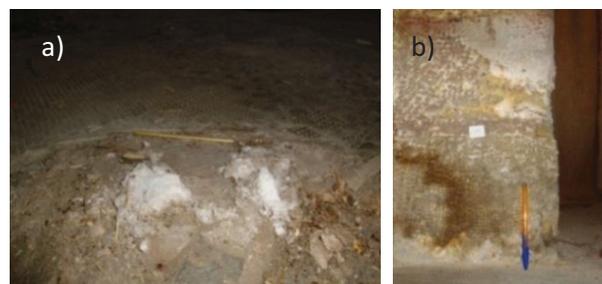
Figura 28. a) Eflorescencia observada en la superficie del suelo, b) diferentes eflorescencias en la base del arco principal
