Desarrollo de un protocolo integral para la puesta en valor de los elementos decorativos del salón de las galerías Punta Begoña (Getxo)

Development of an integral protocol for the enhancement of the decorative elements of the Punta Begoña galleries main hall (Getxo)

Memoria para optar al grado de Doctor Internacional

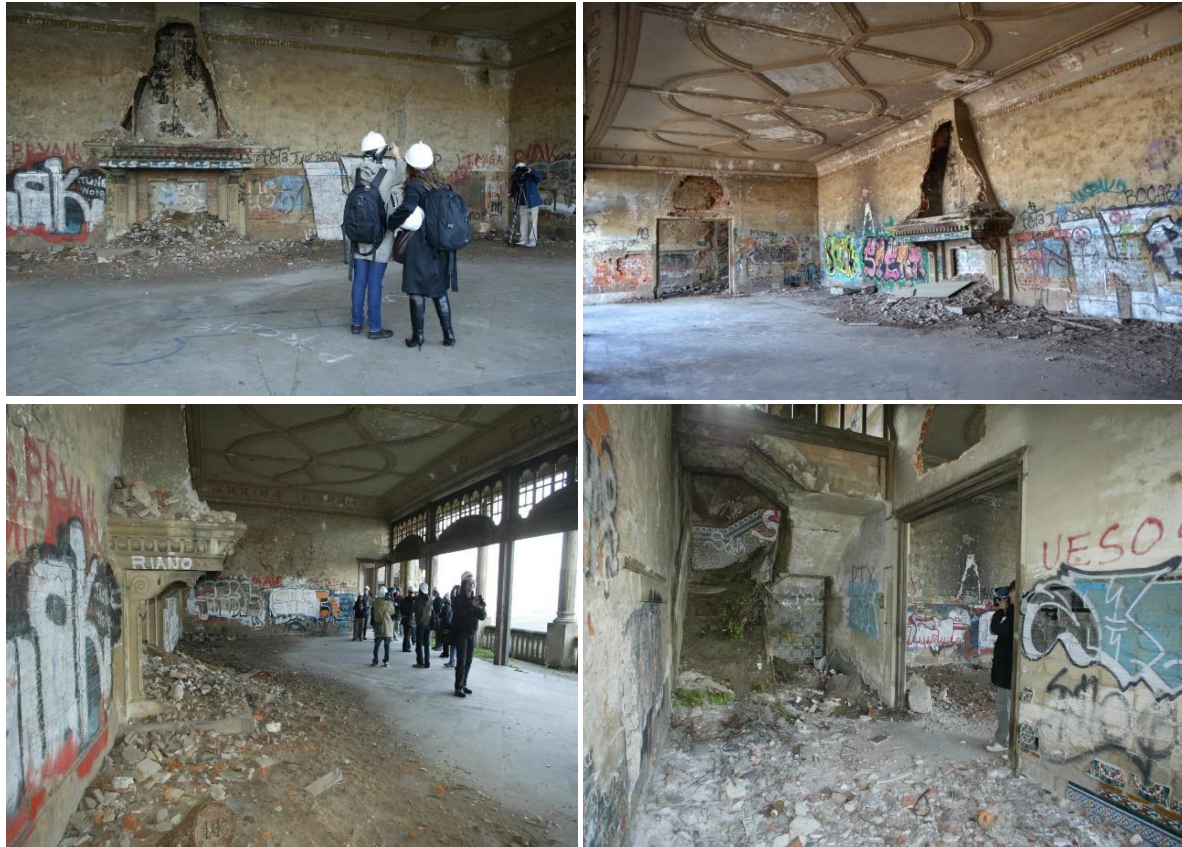
Figura 2.6. Distintas fotografías de estado del salón y 1ªcrujía en el año 2007. Fuente: GPAC-UPV/EHU.

Estas fotografías, constatan la situación de abandono en la que se hallaba este espacio, pero de forma añadida, sirven como un punto intermedio visual de las degradaciones registradas hasta ese momento, y de las que estaban por llegar entre el periodo 2007-2014. El comienzo de las restauraciones pone en evidencia como, en tan solo 7 años de diferencia, estos deterioros han causado ostensibles daños permanentes en los elementos decorativos del salón.

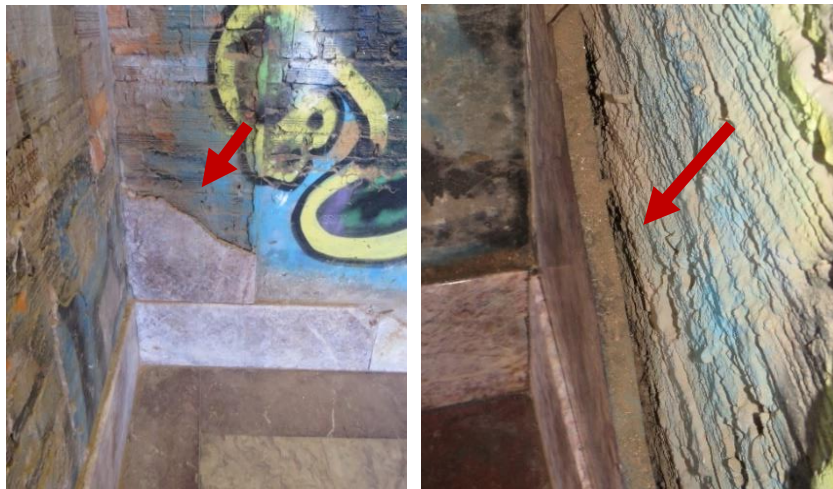
Figura 3.9. Parte de un paño central de mármol que un sigue en pie. Se puede observar cómo no hay mortero de unión entre el mármol y la pared.

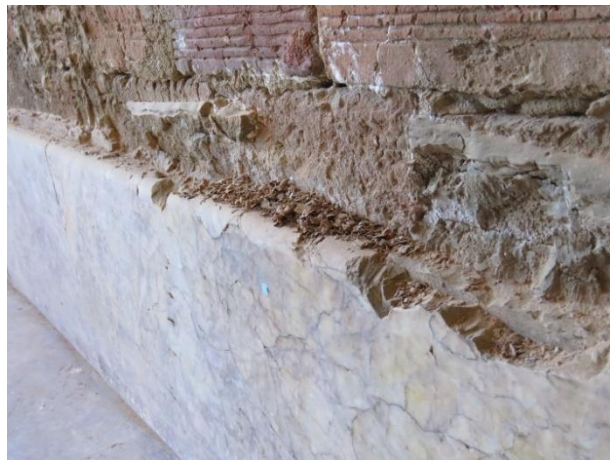
Por todo esto, esta lluvia ácida puede ser la responsable de esta descohesión de ciertas partes de los mármoles del salón (Fig.3.11).

Figura 3.11. Detalle de los desprendimientos del mármol de los zócalos. El agua, junto con otros agentes, facilita la fisura de este tipo de mármol.

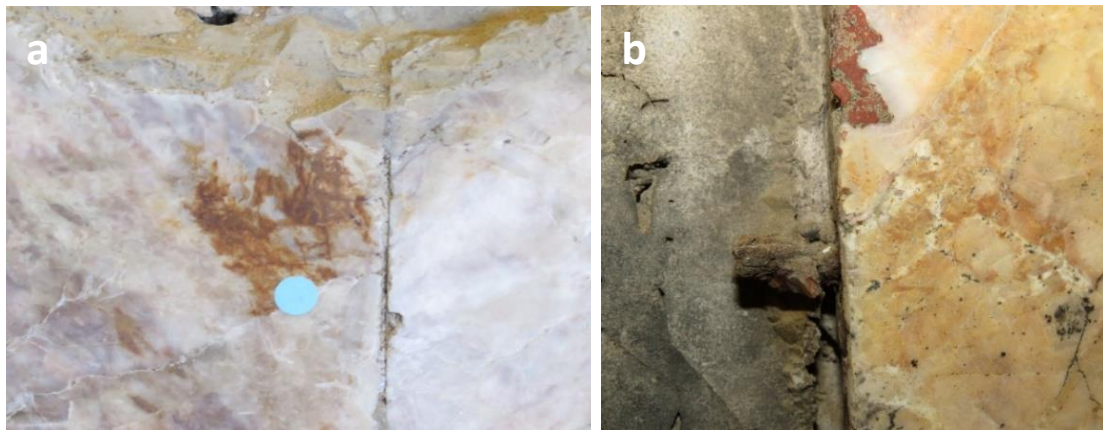
Por otro lado, la corrosión de los pernos de sujeción de los paños puede ser debida a la humedad que aporta el acantilado y las aguas que discurren por él, que, a través del anverso del muro, absorbe el ladrillo y alcanza al perno. El empleo de pernos metálicos (de hierro) para la sujeción de las planchas de mármol, ha tenido como consecuencia en la oxidación del perno. Las piezas metálicas son fácilmente oxidadas en contacto con el oxígeno del aire. Además, la acción del agua y de los cloruros y sulfatos provenientes del aerosol marino y de la contaminación atmosférica, respectivamente, son los agentes más importantes de corrosión. Así, las piezas metálicas pueden generar óxidos, hidróxidos, sulfuros, sulfatos y carbonatos dependiendo de la química de su entorno (Fig.3.12) [17,18].

Figura 3.12. a y b) Detalle del afloramiento de manchas relacionadas con los compuestos derivados de la oxidación de los pernos en el mármol coincidentes con los puntos de agarre de estos.

Como consecuencia de la lixiviación del hierro, debido a su corrosión, se forman manchas rojizas en los mármoles en las áreas colindantes al perno, debido a su porosidad. Esta pigmentación ha penetrado en la losa a pesar de su grosor considerable. Este efecto es más notorio en los paños de coloración rosácea.

Además, el hierro del perno al expandir su diámetro por la corrosión [19], ha originado fracturas en el mármol, ya de por sí con una característica brechoide. En muchas zonas, se ha terminado de desprender el paño de mármol o parte de este.

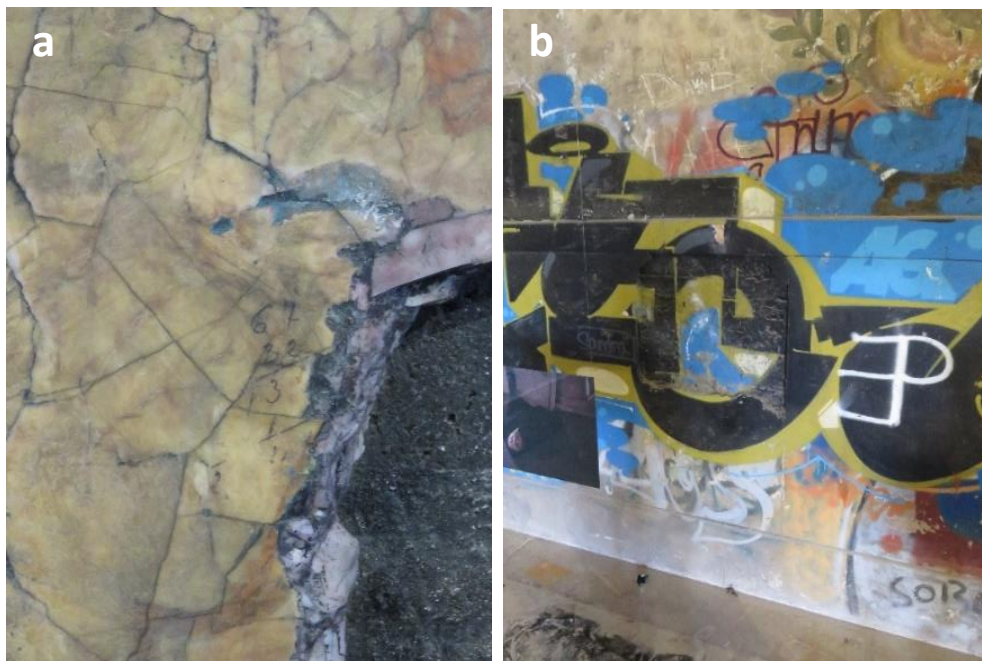
Son numerosos los desperfectos ocasionados, mostrándose los más evidentes, como son los grafitis distribuidos por las galerías. Estos grafitis llegaban a superponerse hasta alcanzar un total de 21 tintas diferentes, como se verá en detalle en los siguientes capítulos. Las zonas preferidas para estos actos vandálicos son los mármoles del salón, en toda su extensión, así como, la parte de las pinturas murales cuyo acceso les era más asequible en altura (menos de 1,75 m). La aplicación de las tintas sobre estos ha resultado tener una doble función contrapuesta. Por un lado, una función protectora, ya que ha consolidado el propio mármol, que cuenta desde el origen con una mala conservación. Pero, por otro lado, perjudicial, ya que las tintas han penetrado en los poros y vetas de este material (Fig.3.13), por lo que se hace difícil su eliminación, así como las consecuencias que podría tener en un futuro en el propio paño.

Figura 3.13.a) Detalle de las tintas dentro de las vetas del mármol y, b) Grado de afección de los grafitis en los paños de mármol.

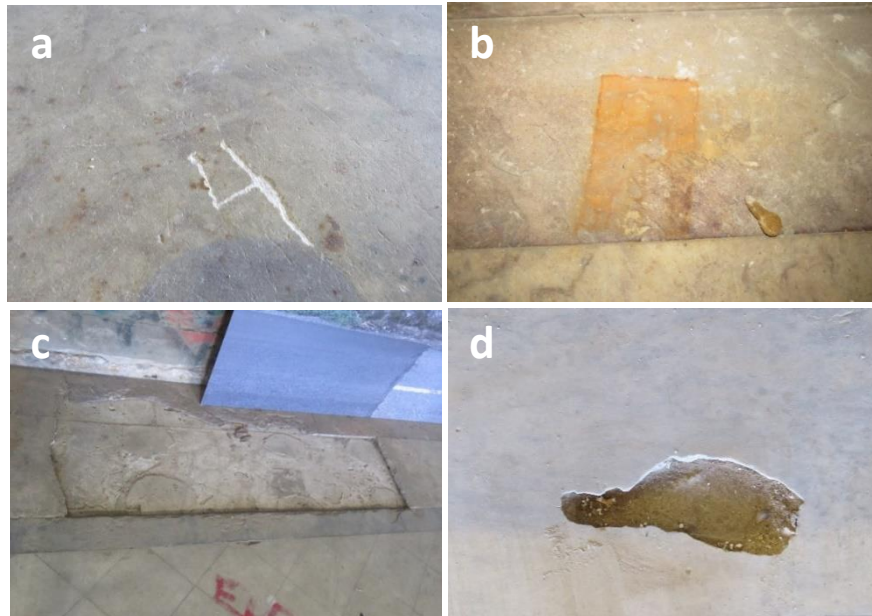
De forma paralela a estas degradaciones, se encuentran los daños por impacto, incisiones, y grafitis (Fig.3.14). Dentro de este factor de degradación hay que incluir la mala praxis en el empleo del espacio a la hora de intentar dar nuevos usos a este patrimonio olvidado.

Figura 3. 14. a) Incisión realizada con un objeto punzante, b) Mancha de herrumbre provocada por un puntal de hierro mal apoyado y sin protección, c) Baldosas perdidas pertenecientes al mármol Yellow Benou y Rojo Ereño. El empleo por parte de operarios de andamios con ruedas metálicas y de gran peso han provocado la rotura de las piezas y, d) Hueco de dimensión aproximada 19 cm x 12 cm de origen desconocido.

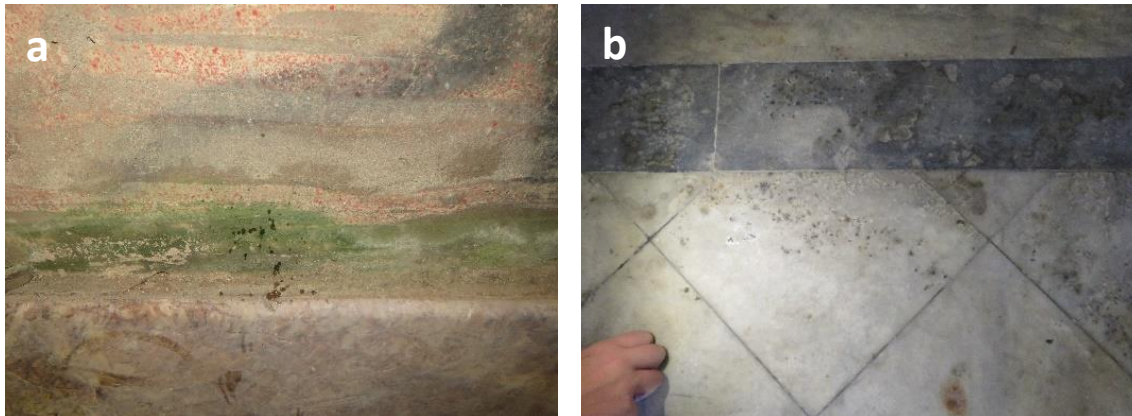
microbiológicas se han dado de manera aislada tanto en suelo como en los zócalos del salón (Fig.3.15). Tras unos episodios continuados de lluvias torrenciales en junio del 2018, proliferaron, en un punto concreto del suelo cercano a la chimenea, micro zonas con contaminación biológica, debido en gran parte, al agua que percolaba por uno de los agujeros del techo del salón.

Figura 3.15. a) Pátina microbiológica en uno de los zócalos de mármol, concretamente en la pared 3, la cual, recibe más aporte de agua que las demás y, b) Crecimiento de colonias de hongos que horadan el mármol del suelo. Estos se encuentran situados también próximos a la pared 3.

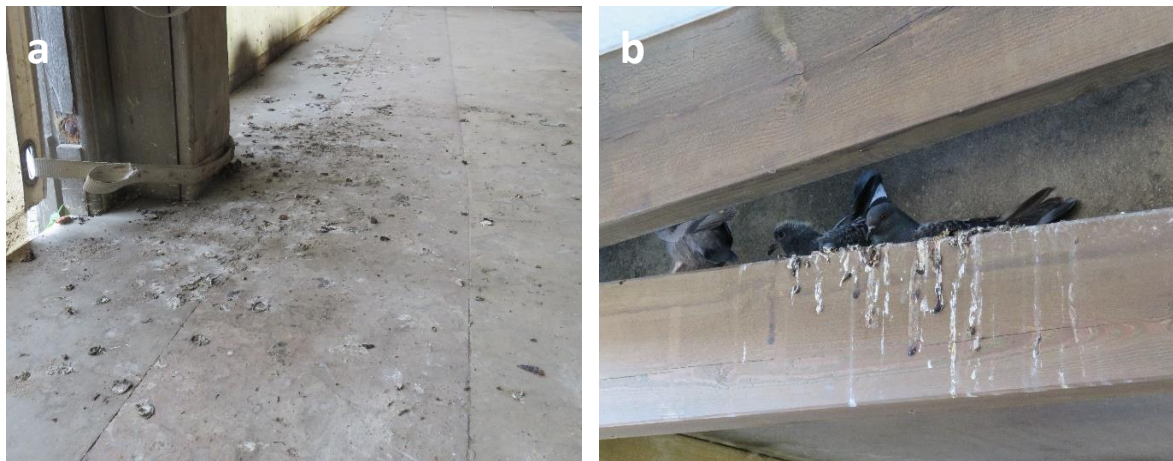
etc. (Fig.3.16.a). Además del problema estético e higiénico, sus excrementos presentan ácidos que pueden reaccionar con los materiales, degradándolos [22]. Concretamente, en el salón de las galerías, este hecho perjudica, de forma notable, a los mármoles situados en el suelo. Los nidos se ubican en el techo del salón donde existe una cámara abierta al exterior (fachada) por donde acceden fácilmente (Fig.3.16.b). La proliferación de palomas en Punta Begoña ha sido un hecho constatable año tras año. La falta de objetos disuasorios y de mallas de protección, ha ayudado a la aparición de nidos, casi en cualquier hueco de las galerías, especialmente, en el salón, al estar este más resguardado del exterior y no disponer de su cerramiento original de madera.

Figura 3.16. a) Excrementos de palomas en el suelo del salón, llegándose a acumular varias capas y, b) Nidos de palomas en las estructuras actuales de acceso a las galerías.

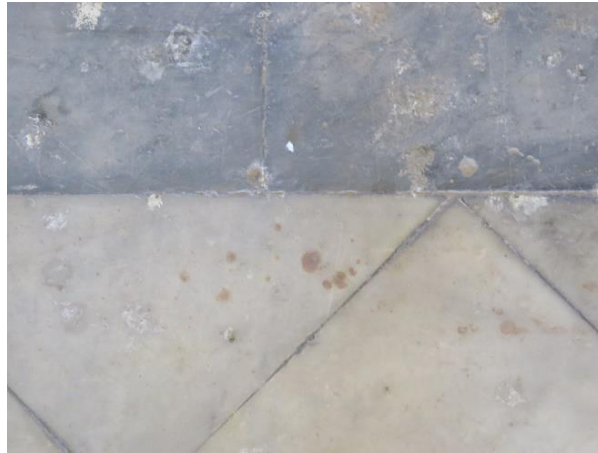
la superficie de este, y crean manchas de coloraciones diferentes según su origen (Fig.3.17.a).

Figura 3.17. Pequeñas manchas redondas de color anaranjado, presumiblemente impurezas generadas por las partículas metálicas del mármol blanco de Carrara.

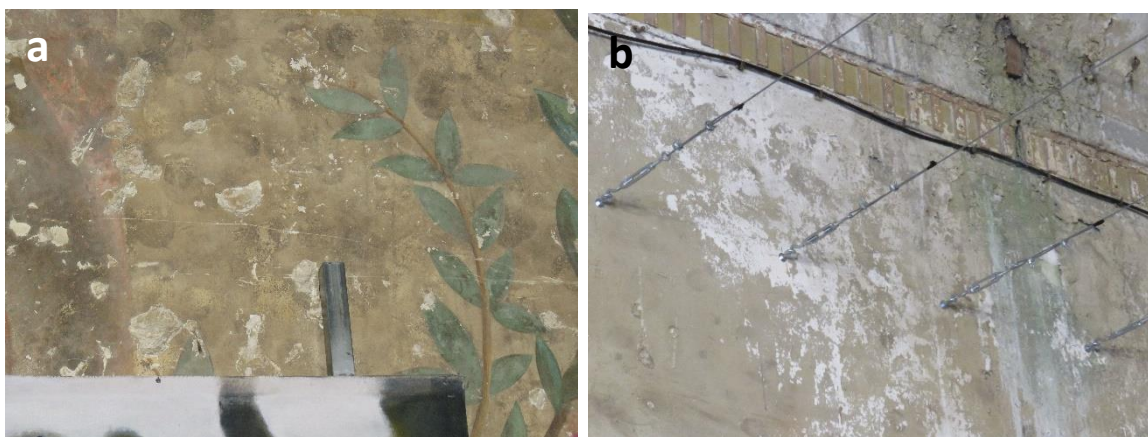
Figura 4.27. a) Panel de uno de los escenarios para los teatros ofertados como actividad dentro del municipio, y b) Enganches perforados en la pared 3 para sostener fotografías.

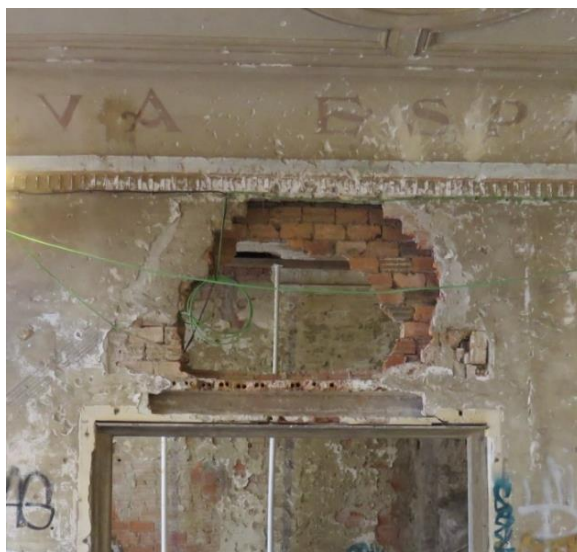
Figura 4.28. Agujero de grandes dimensiones en la pared 1.

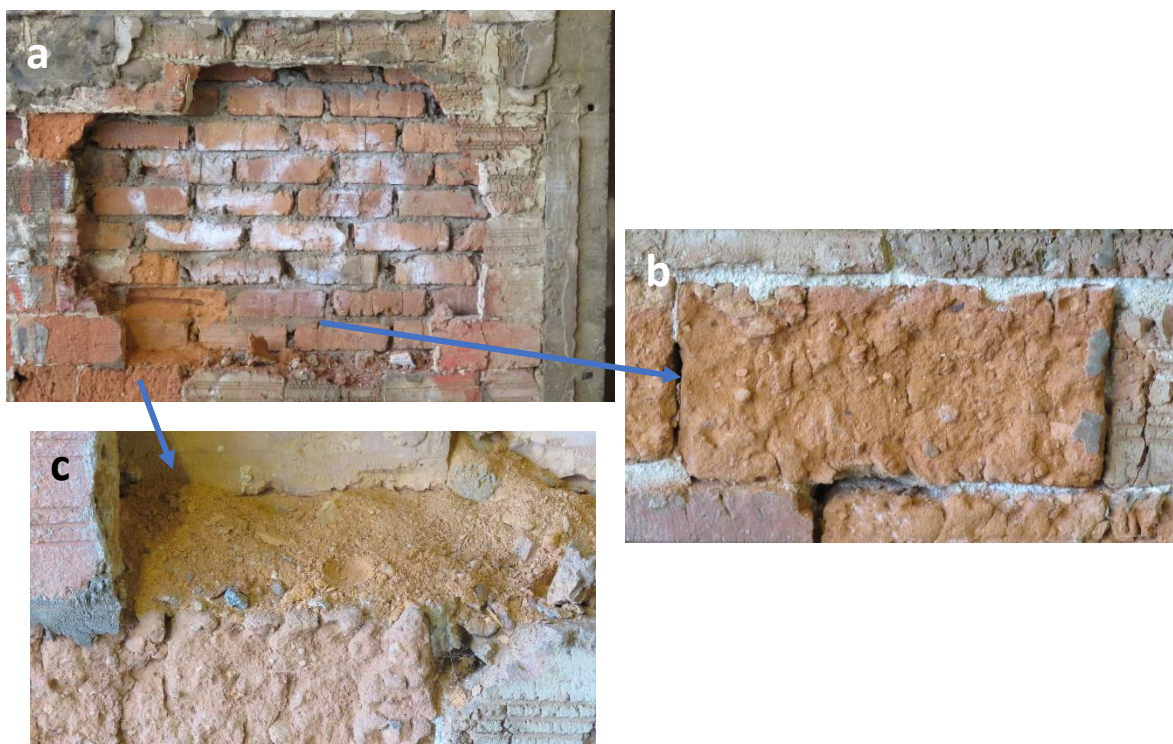
Figura 4.29. a) Detalle del soporte degradado de la pared 1, y b, c) La pulverización del material es evidente en muchos de los ladrillos.

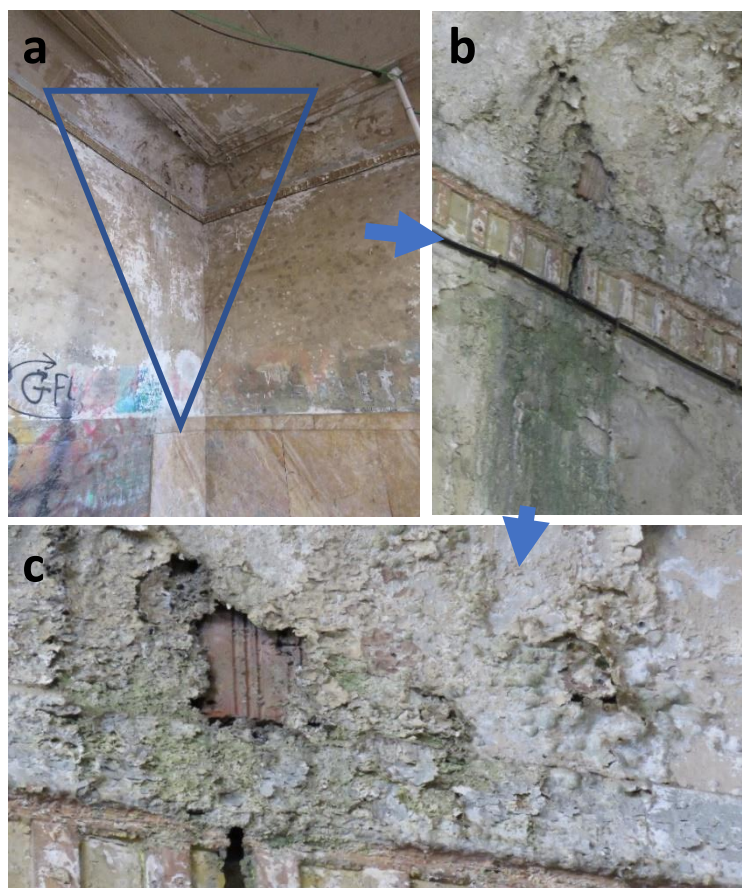
Figura 4.32. a) Zona degradada por agua y que cuenta con crecimiento microbiológico importante, b) Detalle de este crecimiento debido a la entrada de agua, y c) Los daños provocados en todas las capas son significativos. El crecimiento de microorganismos es generalizado en todas ellas, descomponiendo los materiales.

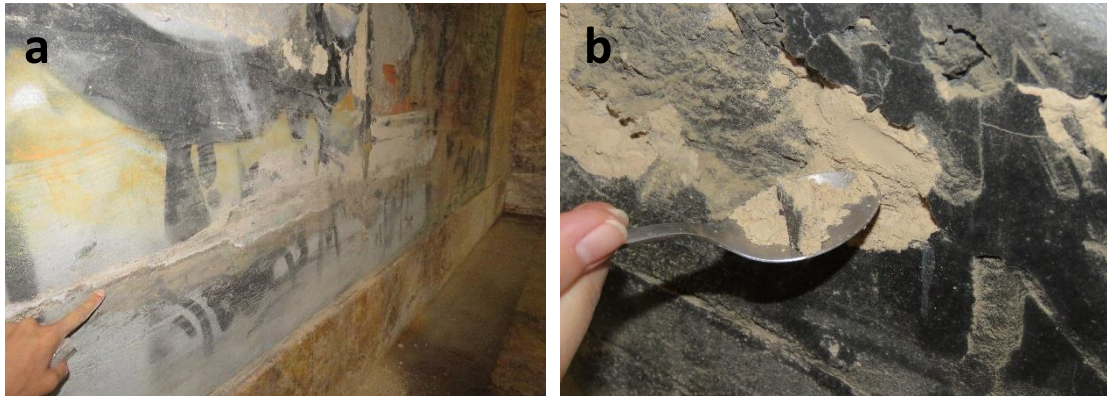
Figura 4.33. a) Los morteros de unión de los zócalos de mármol, y b) Estos morteros se encuentran pulverulentos en ciertas áreas concretas.

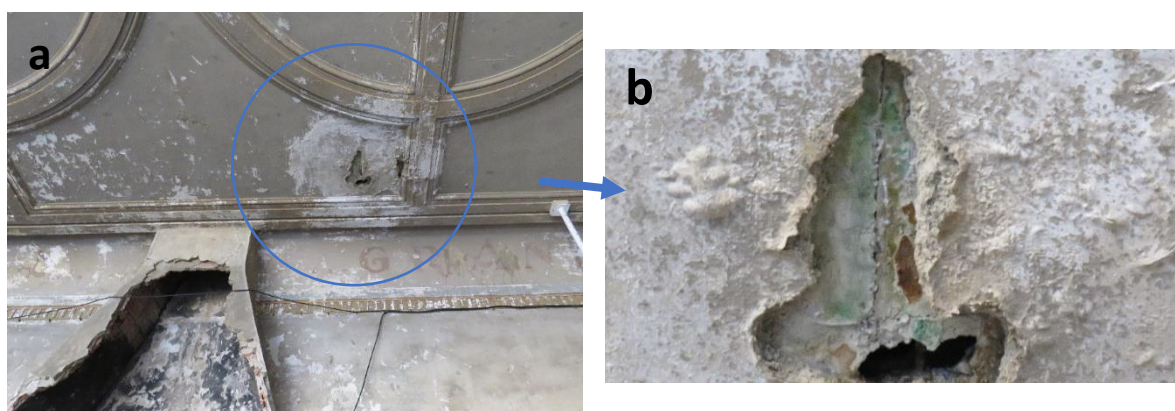
Figura 4.36. a) Entrada de agua por el techo, y b) Detalle del deterioro ocasionado en el hormigón y las placa de yeso.

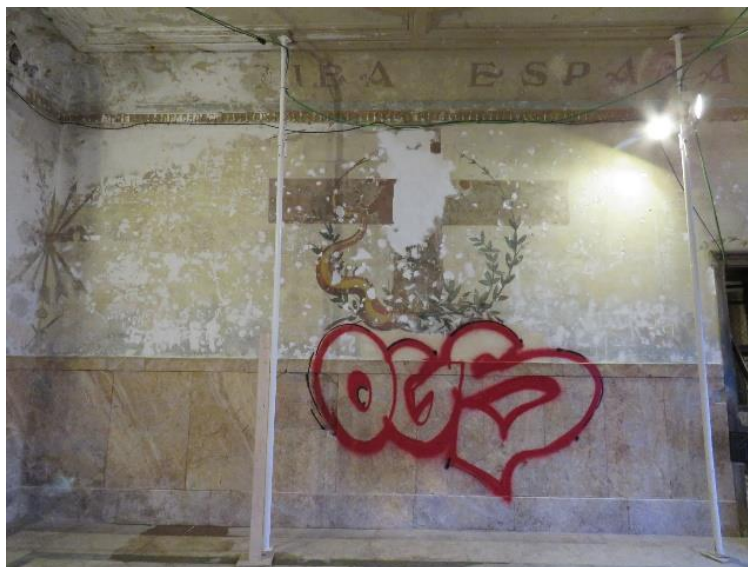
Figura 6.4. Imagen de uno de los actos vandálicos efectuados a finales del 2019 en parte de la restauración realizada, pared 4.

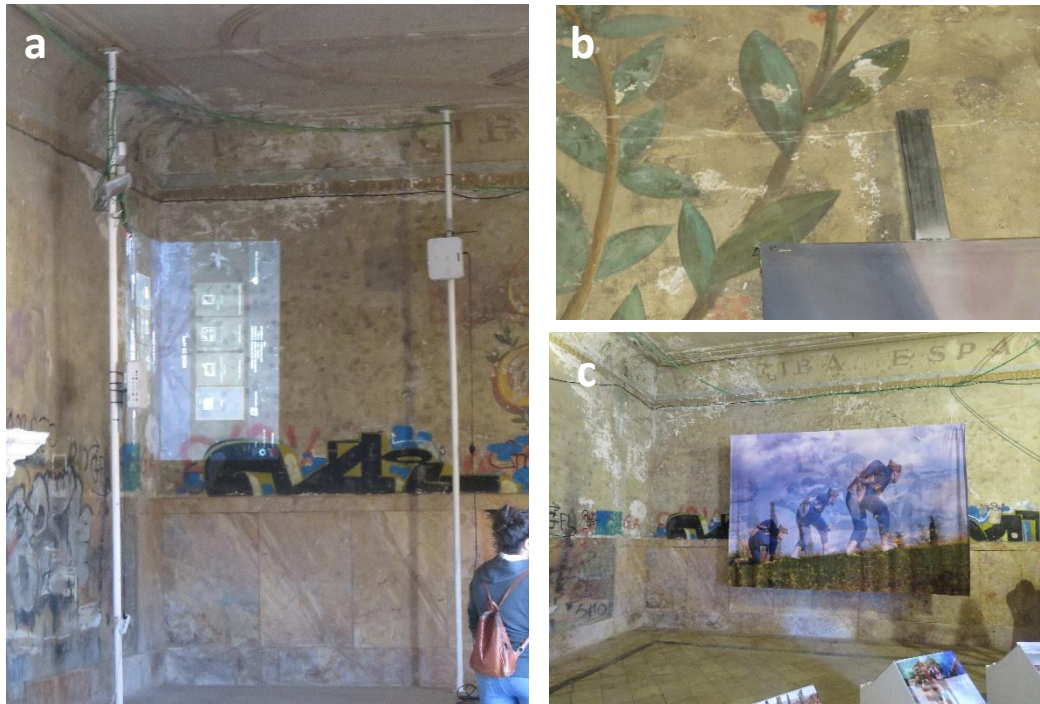
Figura 6.5. a) Proyección directa de imágenes en las pinturas murales desde dos puntos distintos, b) Daños provocados por los marcos de los paneles de teatro realizado en el salón, c) Exposición Getxophoto, donde se ancló una fotografía en tela, a dos pernos metálicos introducidos directamente en la pared 3.

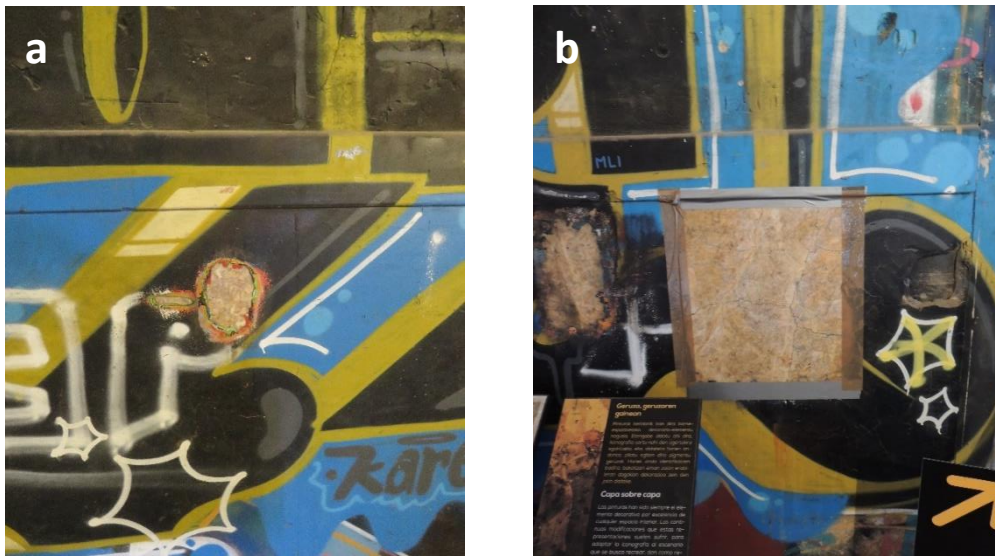
Figura 7.7. a) Estado inicial del mármol antes de la primera actuación de limpieza, y b) Ventana de limpieza abierta para la evaluación in situ del sistema de eliminación de grafitis.

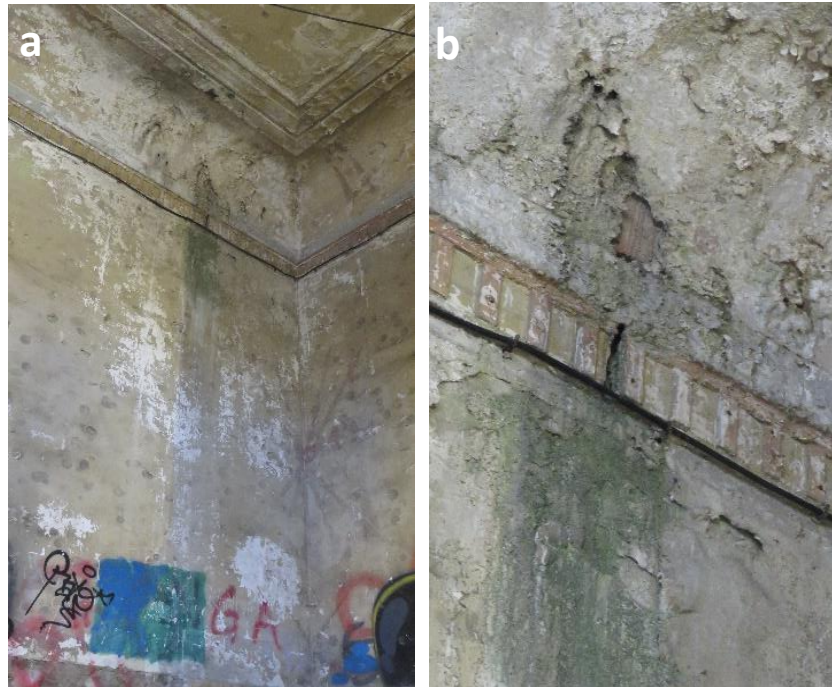
Figura 7.23. a) Esquina de unión de la pared 3 con la pared 4 con crecimiento microbiológico, y b) Detalle del aspecto del punto afectado.

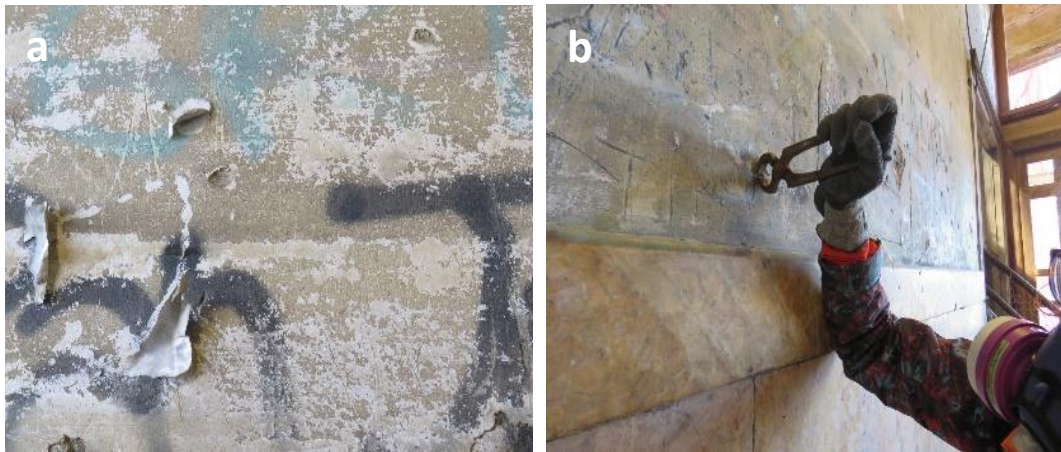
Figura 7.26. a) Papeles adheridos y b) operación de extracción de clavos.

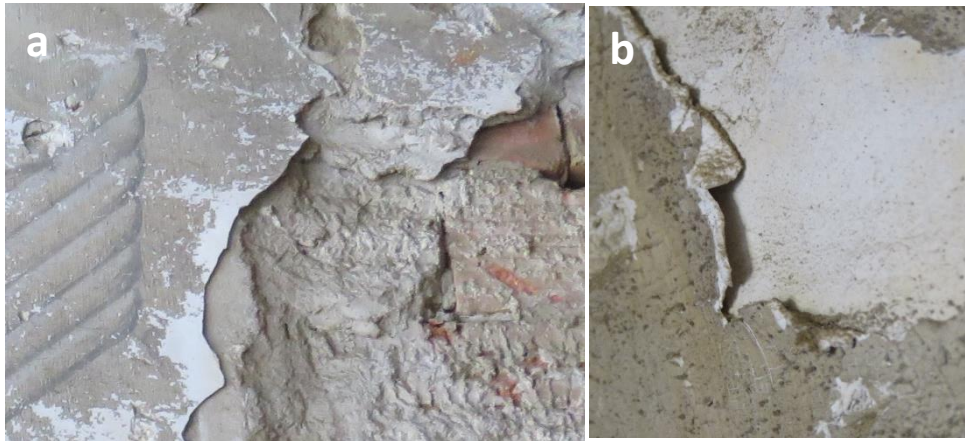
Figura 7.28. a) Zonas con grandes pérdidas que llegan hasta el soporte, y b) Exfoliaciones de distintos estratos de la pared.
