Galerías de Punta Begoña

Getxo | Bizkaia

Proceso Constructivo y Análisis

Memoria presentada para optar al Grado de Doctor

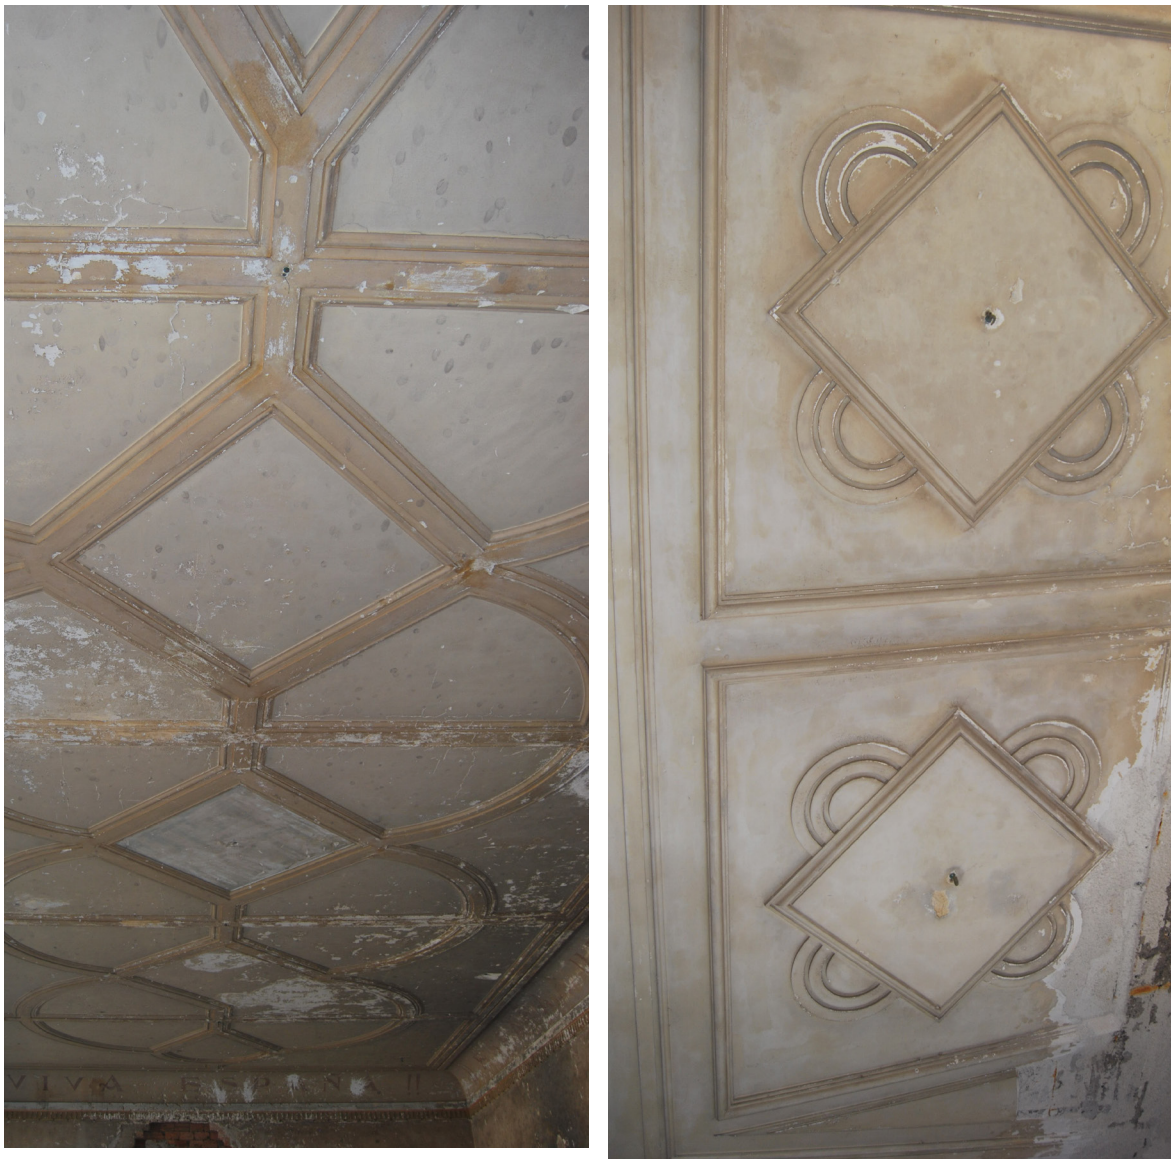
[Fig.21] Estado de los techos del salón y del vestíbulo de la escalera de acceso al mismo (Fotografías de elaboración propia, junio del año 2015).

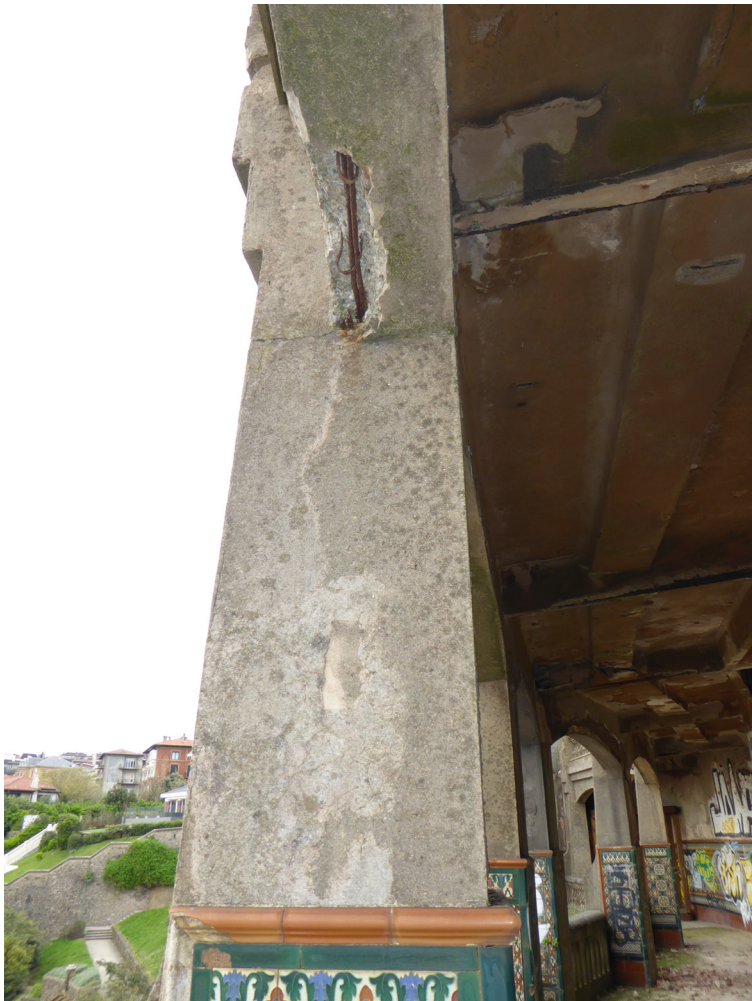
[Fig.20] Viga P.15-P.16 (Fotografía de elaboración propia, junio de 2019). Asimismo, en la presente fotografía se puede apreciar cómo la degradación del hormigón también se manifiesta en las partes externas de las vigas entre crujías.

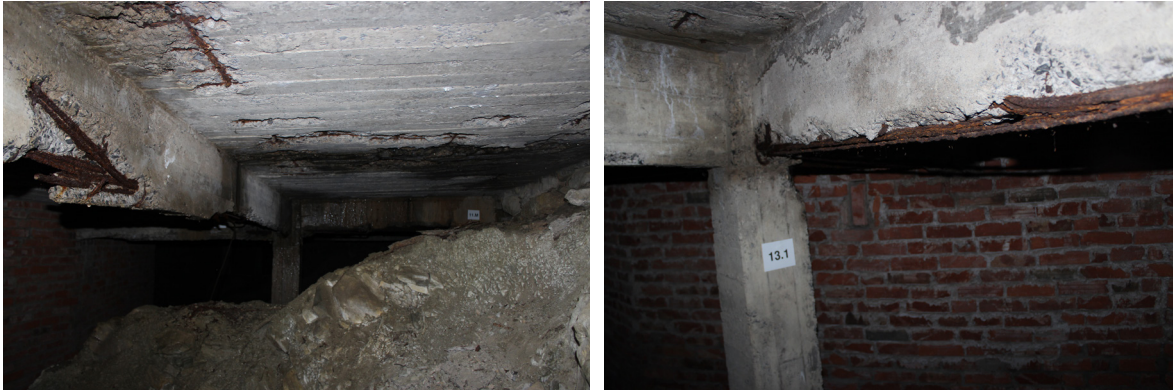
[Fig.21] Vigas P.11.1-P.12.1 y P.12.1-P.13.1 (Fotografías de elaboración propia, junio de 2019).

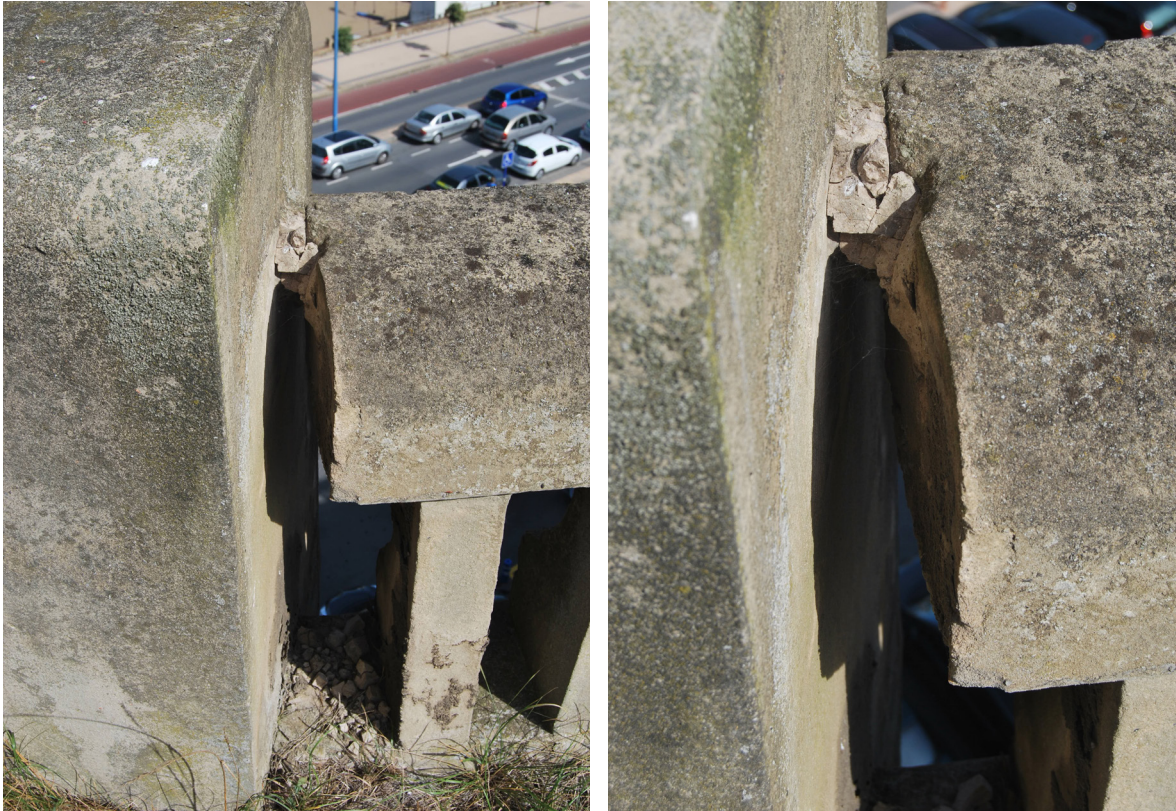
[Fig.75] Ausencia de pieza especial y unión con mortero (Fotografía de elaboración propia, agosto de 2017).

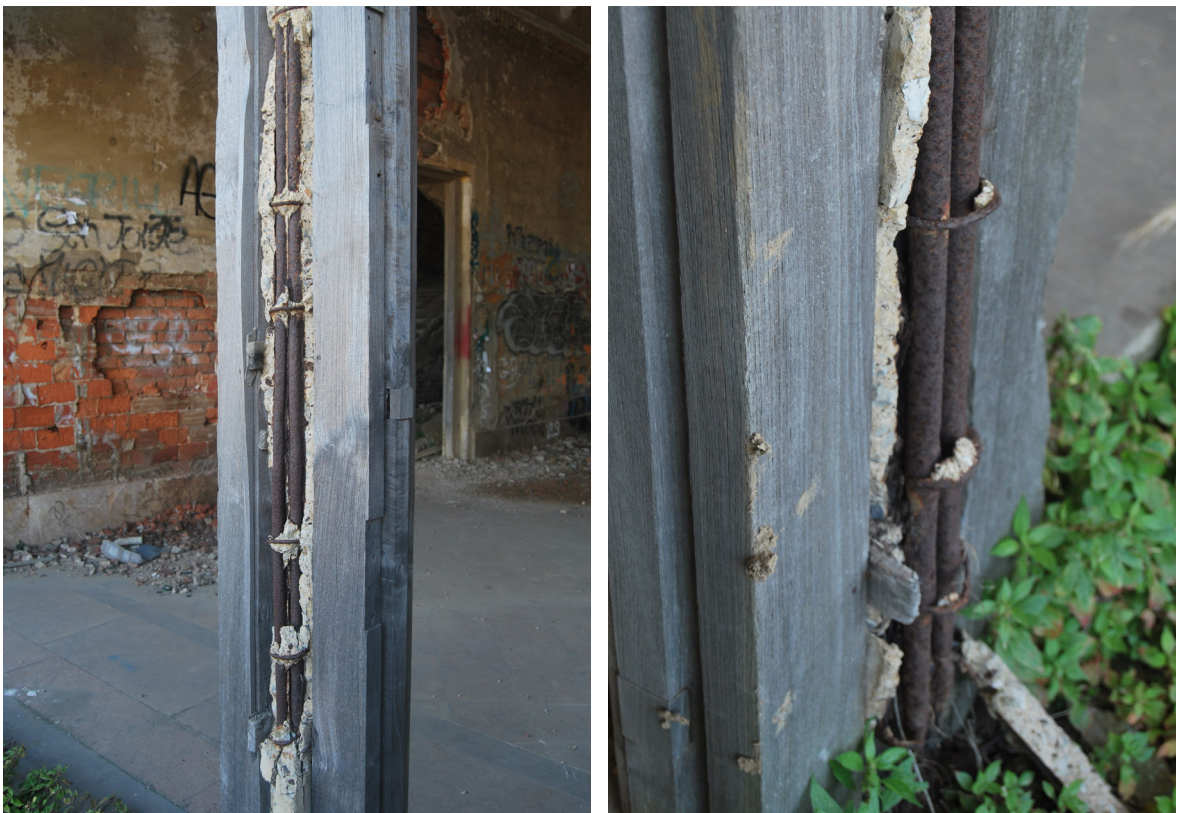
[Fig.80] Carbonatación y rotura de jambas de hormigón (Fotografía de elaboración propia, junio de 2013).

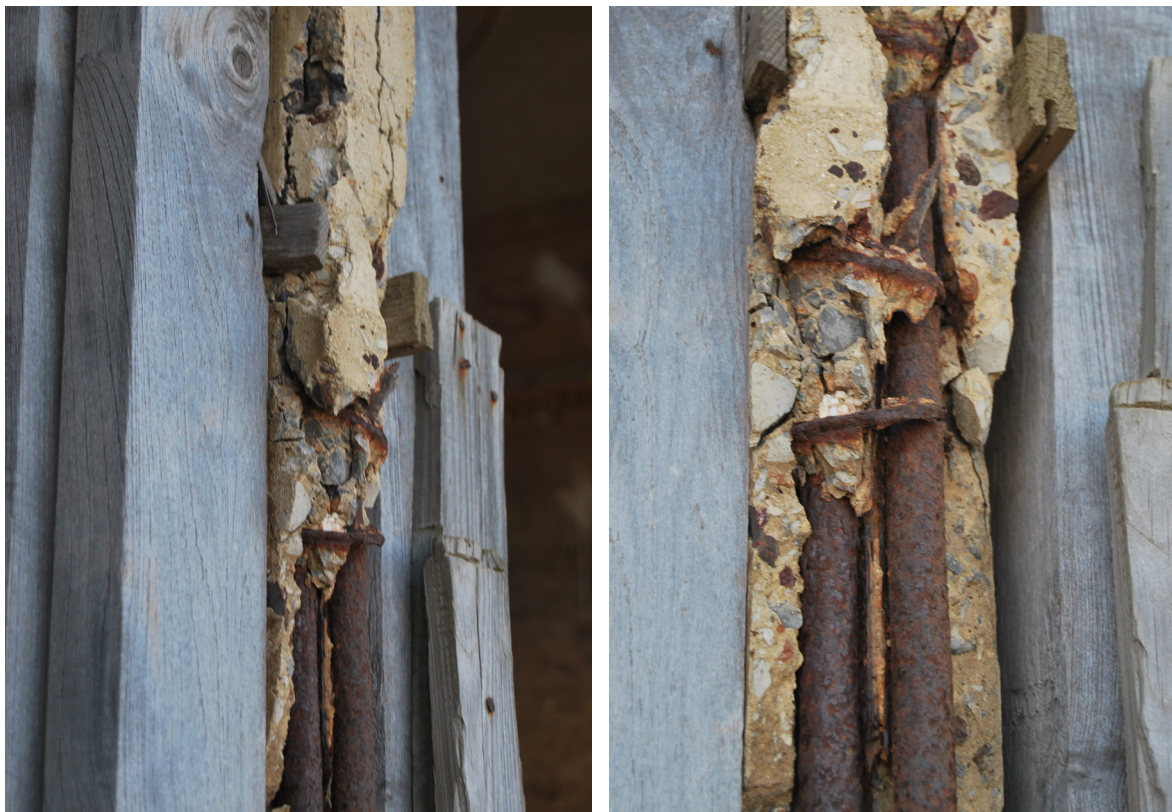
[Fig.81] Carbonatación y rotura de jambas de hormigón (Fotografía de elaboración propia, junio de 2013).

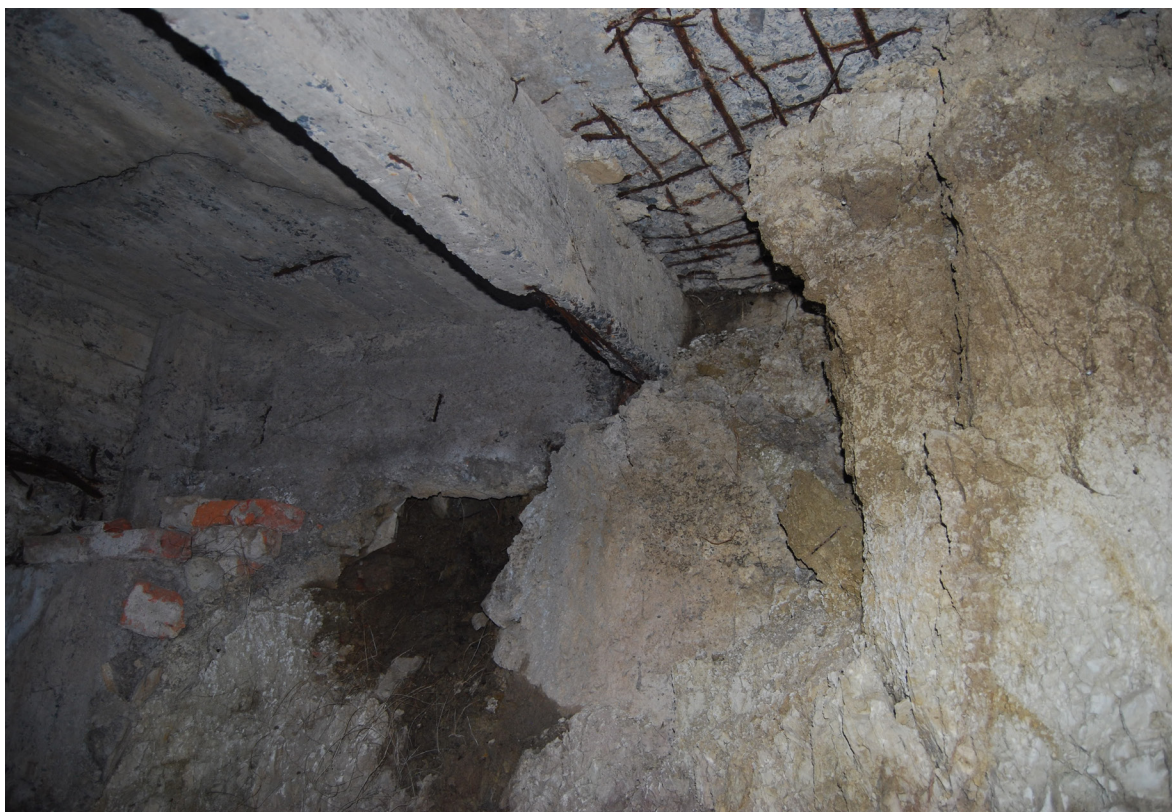
[Fig.82] Apoyo de vigas directamente sobre el terreno (Fotografía de elaboración propia, noviembre de 2016).

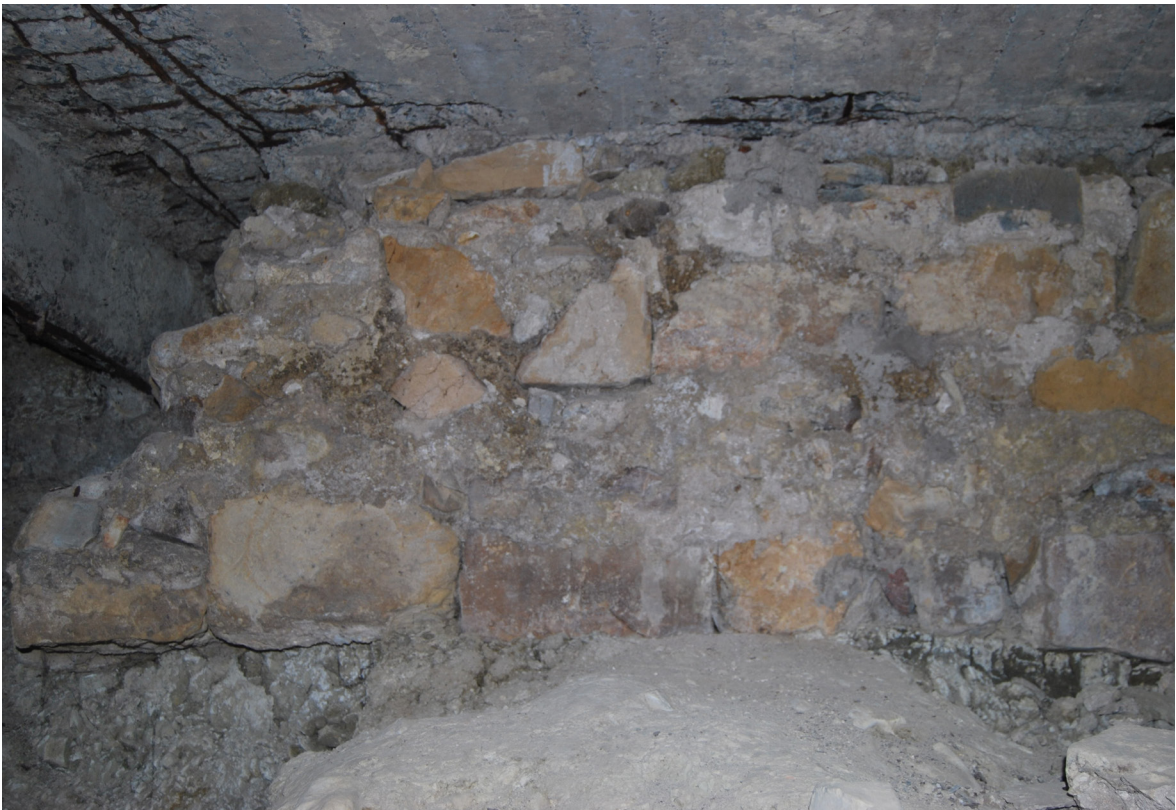
[Fig.84] Apoyo de losa sobre muro preexistente (Fotografía de elaboración propia, noviembre de 2016).

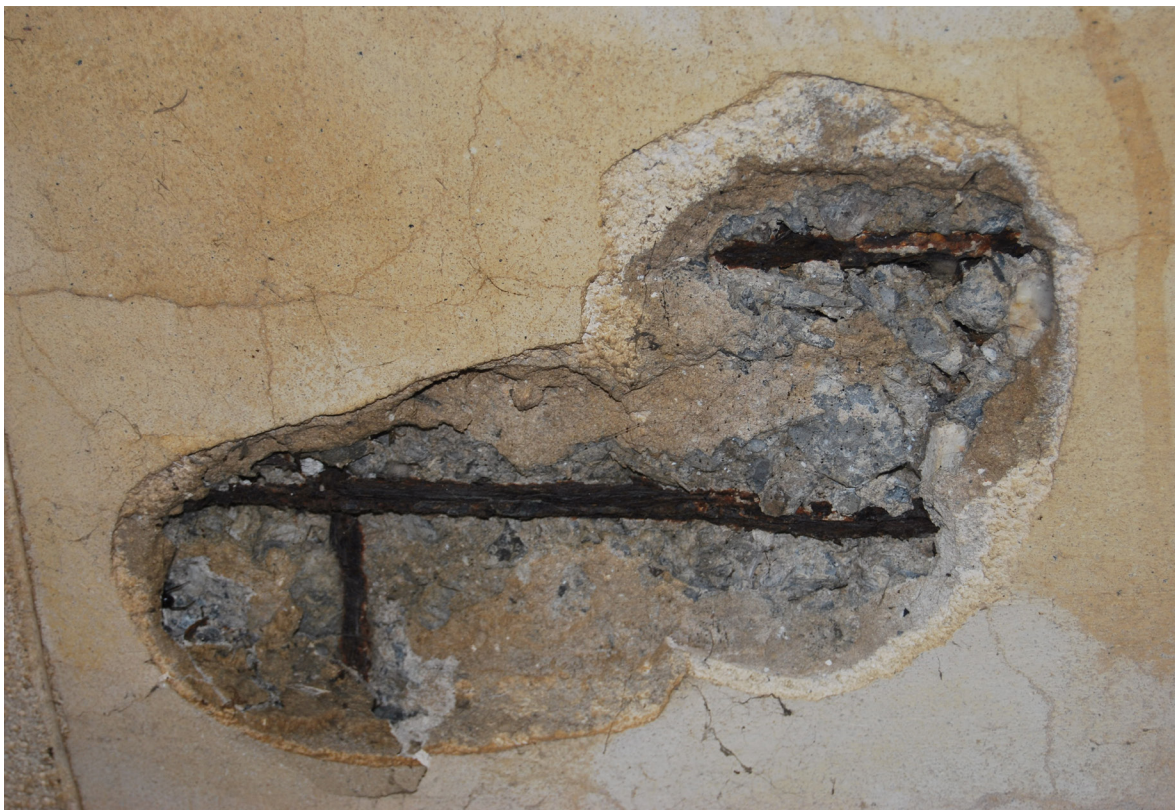
[Fig.86] Pequeño ejemplo de recubrimiento insuficiente (Fotografía de elaboración propia, junio de 2018).

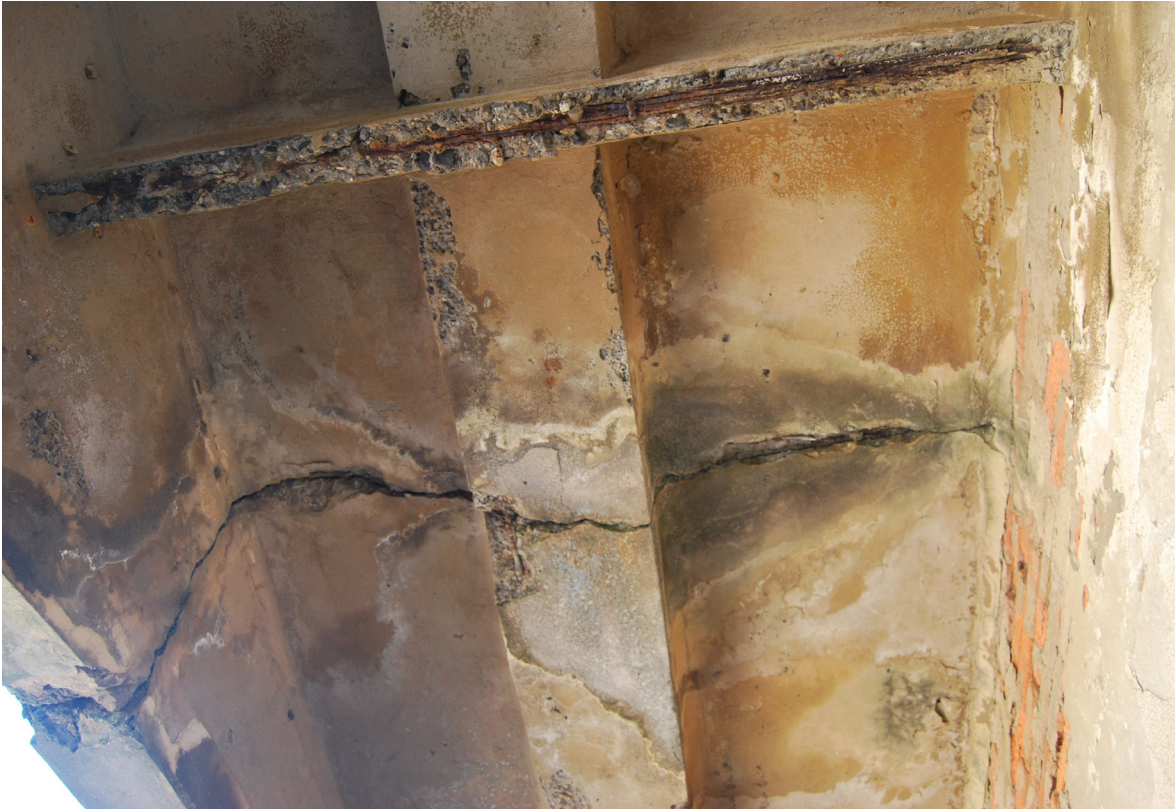
[Fig.87] Falta de recubrimiento y grieta (Fotografía de elaboración propia, junio de 2018).

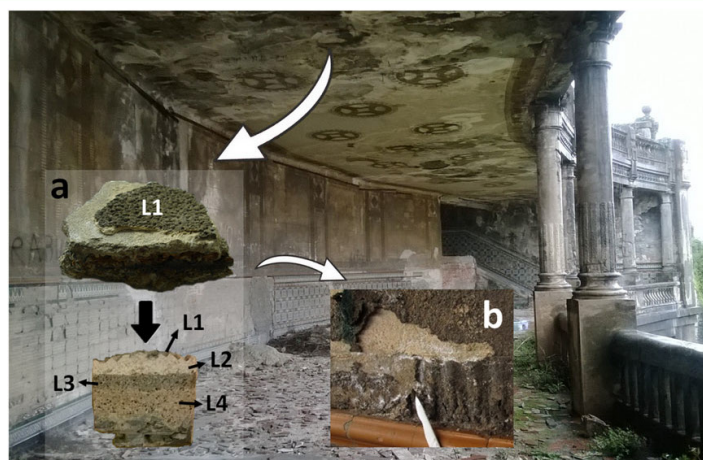
Figure 1. A general view of Punta Begoña lower gallery showing (a) a fragment of the concrete detached from the ceiling with the three mortar layers (L2, L3 and L4) covering it and the black crust (L1) formed on the surface of the mortar layer L2 (b) mortar detached from external wall and efflorescences formed on it.
