LA SEGURIDAD COMO AVAL DE LA CONSERVACIÓN PREVENTIVA DE LAS GALERÍAS DE PUNTA BEGOÑA

SECURITY AS A GUARANTEE OF THE PREVENTIVE CONSERVATION OF THE PUNTA BEGOÑA GALLERIES

Juan Bermejo Soler, Koldo Solano Arbe, Estibaliz Lama Ochoa de Retana, Idoia Madariaga Escudero,
Carlos Venegas García, Fernando Baceta Gobantes y M^a Dolores Rodríguez Laso

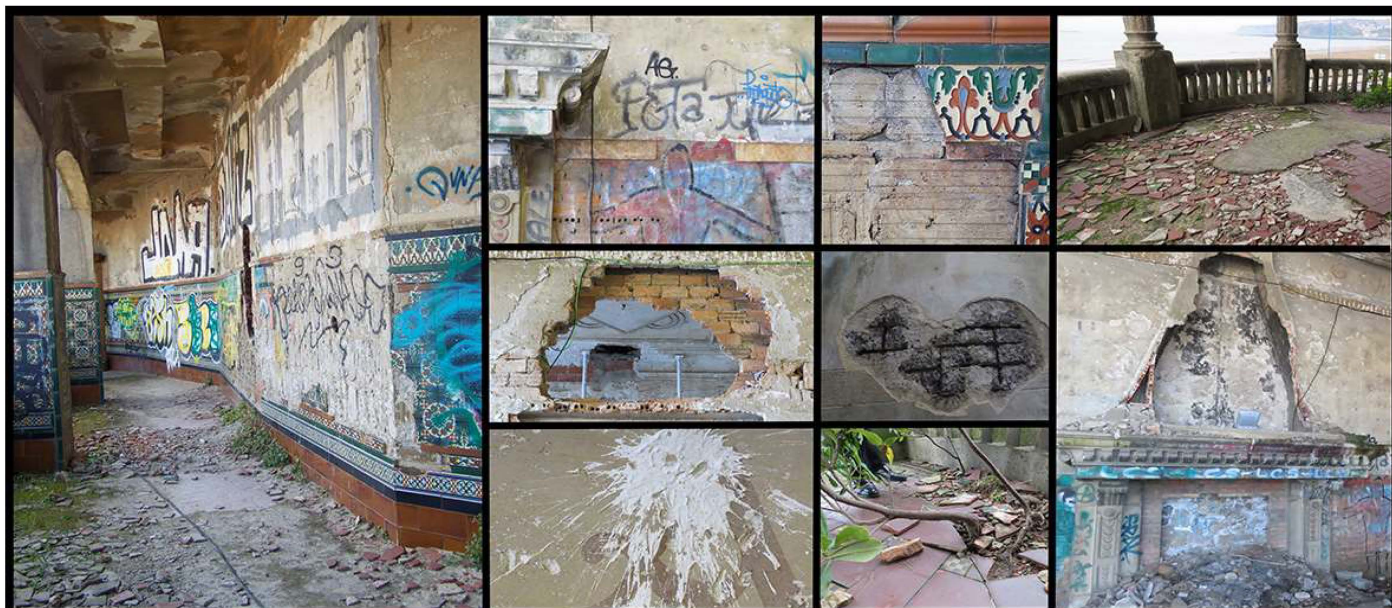
La estructura ha sufrido diversos daños debidos tanto al entorno hostil (contaminación, humedad, aerosoles marinos) en el que se encuentra, como a factores intrínsecos debido a la alta experimentalidad del proyecto, errores en la selección y uso de nuevos materiales. (**Figura 3**)

Además, se han originado muchas grietas y desprendimientos a causa de la expansión de las armaduras metálicas generadas por una colocación errónea de las mismas, de la humedad y la presencia de sales. También se encuentra alterada a nivel químico, ya que su exposición a todos los contaminantes del entorno en el último siglo, han producido el lavado del hormigón y los morteros. Todo ello ha dado lugar a la aparición en superficie de eflorescencias, costras negras (carbonato cálcico y contaminantes), e incluso estalactitas en algunos puntos. Esta migración ha originado la aparición de decohesión en las zonas alteradas.

Por último, dicha estructura también ha sufrido la realización de butrones de origen vandálico, los cuales, no solo han provocado la pérdida y debilitamiento de la estructura original, sino la desaparición de los elementos decorativos que pudiera haber en esas zonas.

Por último, el agente de deterioro, quizás no el más grave, pero sí el que produce un mayor perjuicio estético y distorsión sobre la lectura de la obra, es la presencia de excohiaciones y tintas. Éstas son consecuencia del vandalismo y los años de falta de seguridad, que han producido la acumulación de pintadas que cubren la mayor parte de las superficies, en especial en el salón y la galería noroeste.

Estos deterioros no se han ocasionado de forma aislada, sino que son el resultado de continuos grafitis que, superpuestos o yuxtapuestos, llegan a formar costras en combinaciones de diez o más capas.

Fig. 3 Ejemplos de deterioros, de izquierda a derecha y de arriba abajo: Vista general de la galería noroeste, grafitis y escoriaciones, butrón, depósitos, pérdida de elementos, desprendimientos por expansión de las armaduras, piezas cerámicas desplazada por el crecimiento de plantas superiores, vista general del Tholos, y vista general de la chimenea

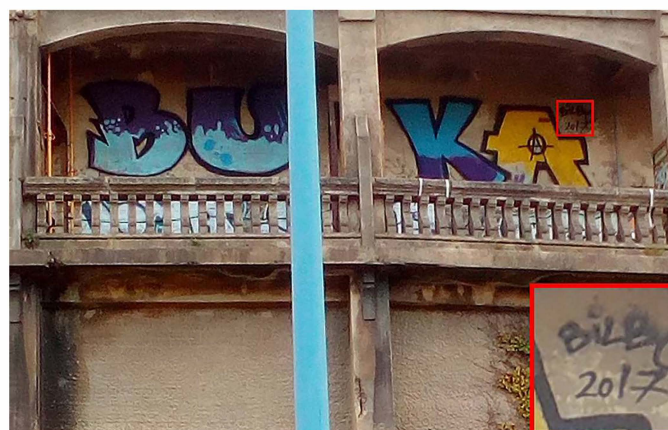
Fig. 4 Nueva pintada aparecida a finales de 2017

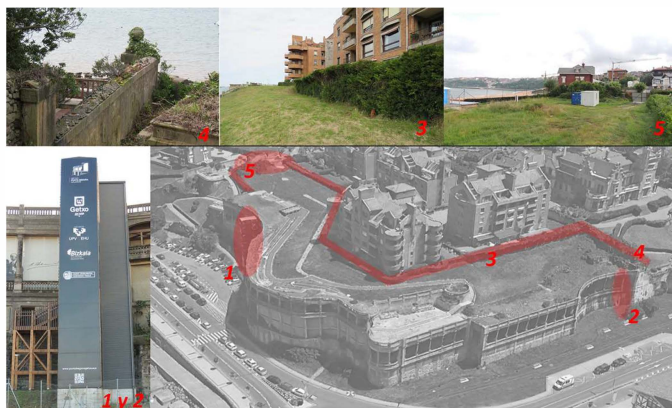
El **acceso de la galería noreste** y el **acceso a la galería suroeste** (Figura 5, puntos 1 y 2) actualmente se realiza desde la zona inferior y se accede desde los denominados "Buffles"; unos módulos de madera que unen las distintas alturas del complejo a través de la fachada y cuentan con escaleras y ascensor. El problema de éstos reside en que su

cerramiento exterior está compuesto por listones que permiten trepar fácilmente hasta la primera ventana, que está ubicada aproximadamente a un par de metros del suelo. El acceso a la galería noreste cuenta con una valla perimetral en la zona exterior que presenta varias aberturas por las que una persona puede acceder fácilmente.

El límite con la urbanización (**Figura 5, punto 3**) edificada en el lugar donde se asentó la casa de Horacio Echevarrieta está limitado por un muro vegetal y vallas en algunas zonas, por lo que no presenta demasiada dificultad saltarlo en determinados puntos o colarse entre la vegetación.

El muro colindante al Palacio Arriluce (**Figura 5, punto 4**) está bastante bien aislado, salvo la zona más cercana al mar, que solo cuenta con un murete de aproximadamente dos metros que tiene restos de mortero con cristales para evitar ser saltado.

Por último, el límite con la calle Atxekolandeta (**Figura 5, punto 5**) cuenta con dos zonas, la que da a la propia calle y la que limita con el camino de bajada a la playa. La primera, da a la calle construida con restos de un muro anterior, el cual ha sido completado con ladrillo y que cuenta con una puerta de garaje. Esta última no tiene gran altura y puede ser superada con facilidad. La zona que limita con el camino posee un muro de ladrillo rematado con una valla metálica, que muestra signos de haber sido forzada varias veces para entrar en el recinto.

Fig. 5 Brechas de seguridad más importantes detectadas

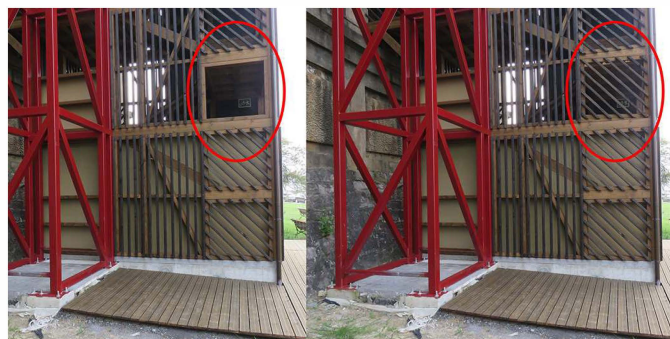
El diseño original de los "buffles" que componen los accesos de la galería noroeste y suroeste ha demostrado ser

vulnerable especialmente en su zona inferior. Por eso se propone modificar el cerramiento de esta zona, con el fin de impedir la entrada a las escaleras y, por consiguiente, a las galerías. Una manera sencilla de mejorar la seguridad en estos dos accesos consistiría en colocar listones en las ventanas de la zona inferior, lo que impediría entrar al interior del "buffle". Otra de las formas de reforzar este cerramiento, quizás más segura pero más complicada que la expuesta anteriormente, pasaría por sustituir los listones por paneles ciegos en la parte inferior. De esta manera se impide la subida, además de servir de soporte para imágenes u otros logotipos.

Se ha optado por la primera opción, cerrar las ventanas con listones, ya que no impide la entrada de luz natural y a su vez dificulta la escalada. (**Figura 6**)

Fig. 6 Modificación propuesta en la base de los "Buffles"

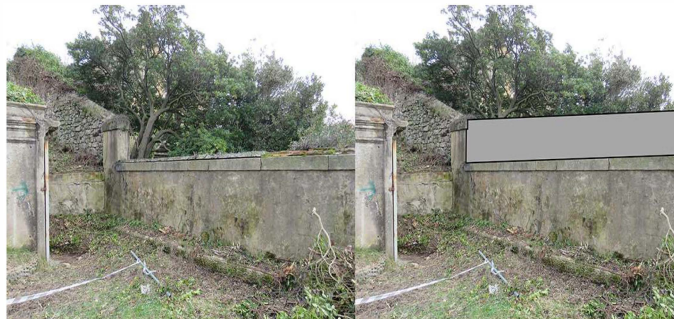
El muro colindante al Palacio Arriluce es relativamente seguro, pero la inclusión de un mortero con cristales como medio de protección no se considera lo más apropiado para un

sitio que va estar abierto al público, por lo que proponemos la retirada de este mortero y el aumento de altura del muro construyendo a partir del actual remate plano. (Figura 8)

Fig. 8 Propuesta de cerramiento para el muro común al Palacio Arriluze

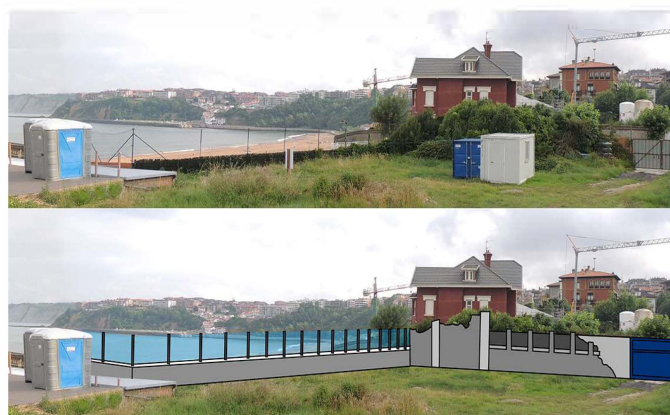
El límite con la calle Atxekolandeta requiere una intervención un poco más compleja debido a la posibilidad de que la zona contenga restos arqueológicos de un graderío o terraza anterior a las galerías, que figura en el archivo fotográfico y en los primeros planos del proyecto. La intervención ha de ser respetuosa con los restos que pueda haber y no dificultar el trabajo de los investigadores en su acceso a la zona. Está planeado que el análisis de esta parte se lleve a cabo por el Grupo de Investigación de Patrimonio Construido (GPAC) de la Universidad del País Vasco a partir del año 2019.

En la zona colindante con el camino, una buena opción sería la retirada de la valla actual y el muro de ladrillo y sustituirlo por un murete doble de ladrillo con la altura y anchura de las pilastras de la balaustrada y darle un recubrimiento de mortero para integrarlo. Se ha elegido el ladrillo en vez del hormigón armado para facilitar la discernibilidad de la parte original y de los añadidos en futuras intervenciones. Para alcanzar una altura suficiente como para evitar la entrada de cualquier individuo, se propone la instalación de unos paneles de cristal que permitan aumentar la altura del muro sin perjudicar las vistas de la zona. Además, si se desea, se podría delinear sobre estos, los volúmenes de la estructura perdida permitiendo al visitante comprender mejor el conjunto.

Para solucionar los problemas del cerramiento con la calle, primero se debería retirar la vegetación, para poder ver qué partes del muro son originales. Posteriormente se eliminarían las partes de ladrillo que no son originales y que no cumplan su función, las que sea necesario mantener o ampliar serán integradas con el mismo mortero utilizado en la zona del camino. La entrada para coches es muy útil, ya que es el único acceso de este tipo que tiene el complejo, pero proponemos la sustitución de la actual puerta de garaje, por una más alta por la que no se trepe con facilidad.

Fig. 9 Propuesta de cerramiento para el límite con la calle Atxekolandeta
