Tesis Doctoral

**PARROQUIAS DE BARRIO CONSTRUIDAS EN EUSKADI
DURANTE EL DESARROLLISMO Y LA TRANSICIÓN**

Autora: AMAIA MATEOS VALIENTE

Mayo de 2017

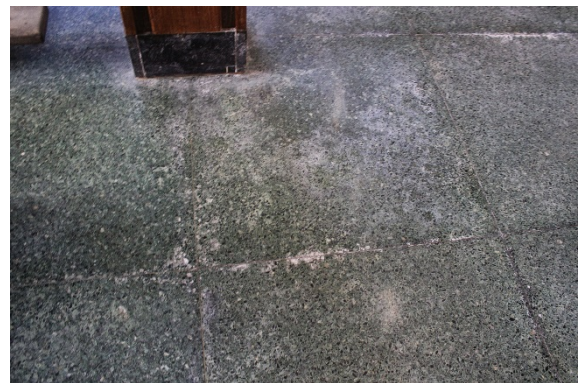
La iglesia se ha inundado dos veces en los últimos años (en 2000 y en 2015, aproximadamente). Consciente de que un regato pasaba por el solar, el arquitecto proyectó la iglesia elevada unos escalones respecto a la calle. Sin embargo, los feligreses apuntan a que un fallo de ejecución hizo que la cota disminuyera un peldaño. Estos problemas con el agua han generado eflorescencias en el pavimento interior, y el techo presenta manchas de humedad cerca del coro.

Manchas de humedad y de sales en el interior del templo.

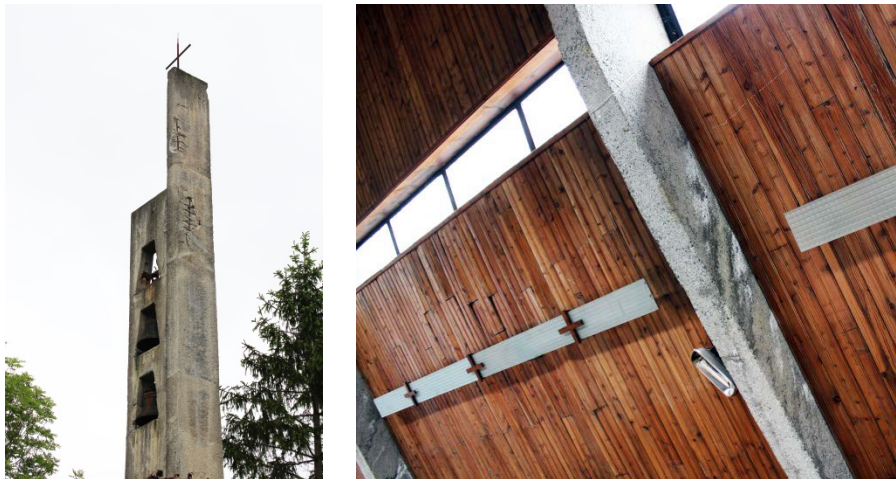
En el interior, para hacer frente a las bajas temperaturas, se ha incorporado una máquina para calefactar la iglesia, posterior a la construcción de la misma. La madera del tejado se ve hinchada como resultado de filtraciones y humedades. Se pueden apreciar, de manera aislada, eflorescencias en las piezas de hormigón, pero no hay carbonataciones en el interior.

Lesiones en el hormigón: carbonataciones en el campanario y eflorescencias en el interior.
Fotografías de la autora.

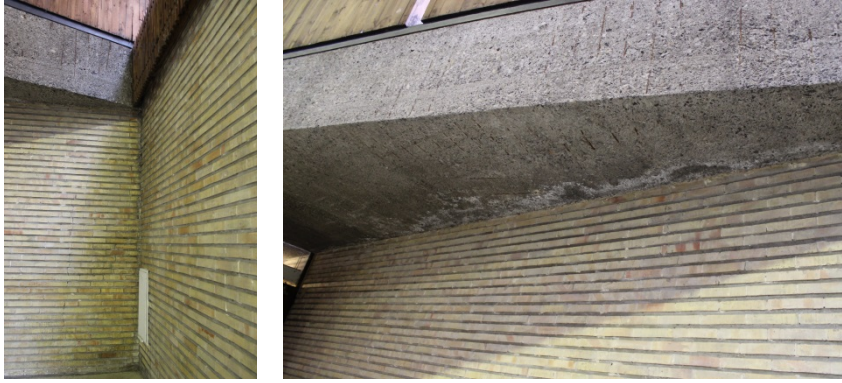
En el interior apenas se observan lesiones. Aparece alguna mancha de humedad en el ladrillo y eflorescencias en las piezas horizontales del hormigón. No hay carbonataciones, pero las varillas de los estribos asoman al exterior de las vigas, debido a la insuficiencia de recubrimiento. En un futuro puede derivar en una lesión más seria.

Lesiones interiores: ladrillos oscurecidos por la humedad, sales en el hormigón y varillas al descubierto por falta de recubrimiento adecuado
Fotografías de la autora.

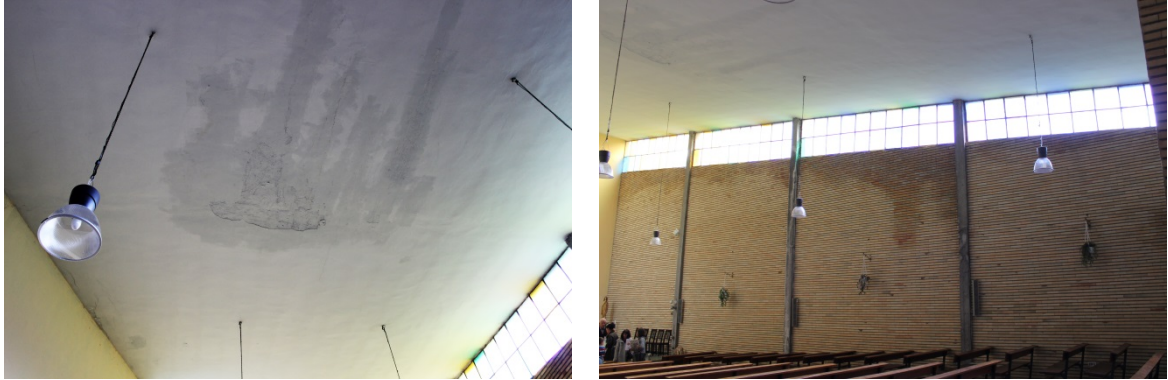
Ahora bien, el templo no está exento de lesiones. La mayoría de ellas están asociadas con la presencia de agua y filtraciones, por lo que sería necesario acometer obras de reforma para poder solucionarlas. En el techo de la nave principal puede verse una gran mancha de humedad; en los muros de ladrillo también aparecen zonas oscuras debido al agua filtrada desde su unión con la cubierta. Una mala impermeabilización y la pérdida de propiedades de los materiales constructivos parecen ser la fuente del problema.

Imágenes de importantes problemas de filtraciones en techo y muros del templo.
Fotografías de la autora.

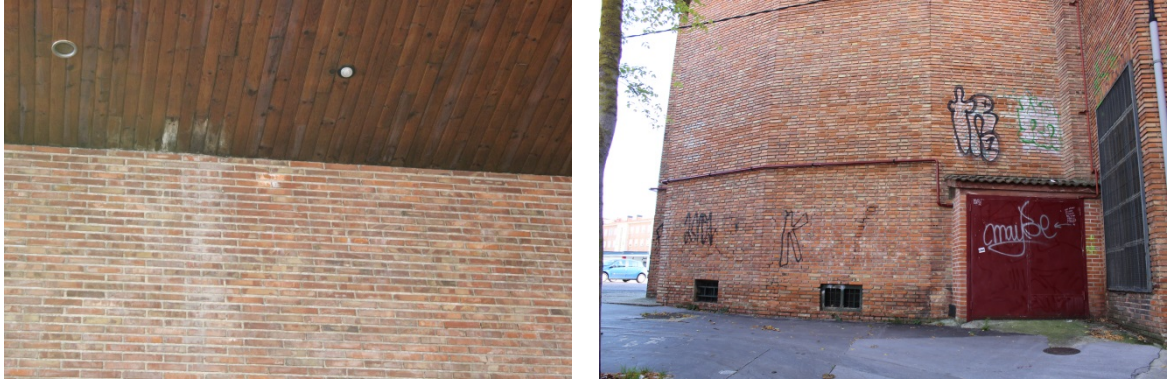
En el interior no se distinguen lesiones considerables, salvo alguna eflorescencia en el muro de ladrillo. Sin embargo, el exterior se encuentra en peor estado. Las fachadas que quedan cerca de las viviendas presentan numerosos grafitis en sus paredes de fábrica.

Lesiones en los muros de ladrillo.
Fotografías de la autora.

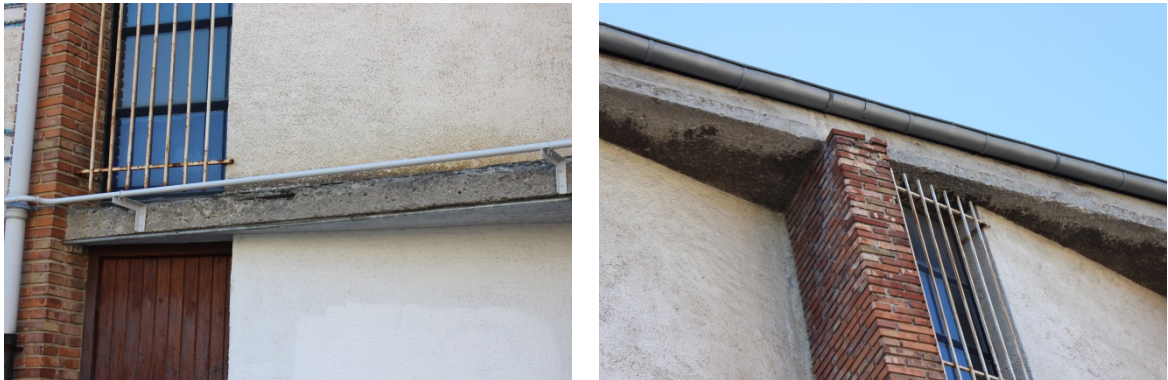
De mayor gravedad son las lesiones causadas por el agua en elementos estructurales de la fachada norte. La humedad ha provocado carbonataciones en las vigas que atan los contrafuertes. Los aleros de la cubierta tienen numerosas manchas de humedad, debido a la exposición a la intemperie y a la falta de luz directa. Las verjas y resto de elementos metálicos sufren procesos de oxidación y los ladrillos se están deteriorando, especialmente en los extremos superiores.

Detalles de lesiones en la fachada norte: carbonataciones, oxidación, humedad y ladrillos en mal estado.
Fotografías de la autora.

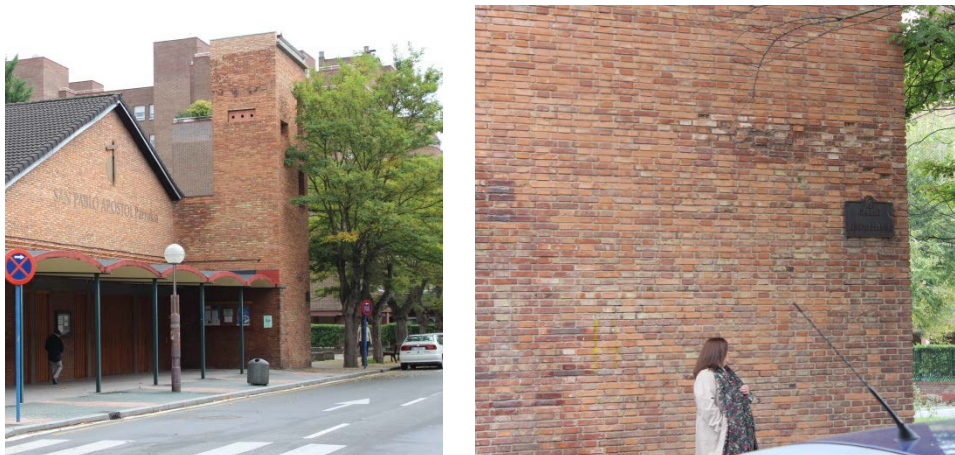
Manchas oscuras y desperfectos en las fachadas, de manera más acusada en la torre.
Fotografías de la autora.

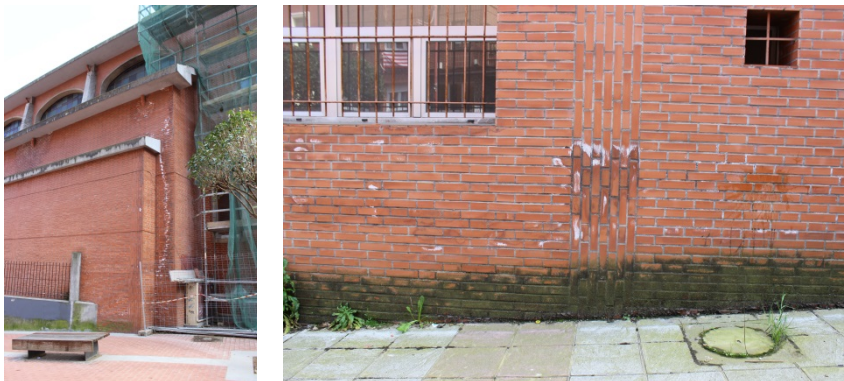
Las lesiones han sido tratadas en la última renovación.
Fotografías de la autora.

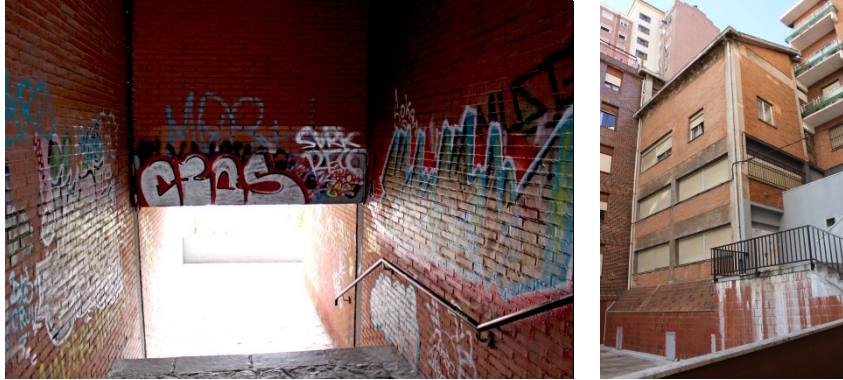
Grafitis y eflorescencias.
Fotografías de la autora.

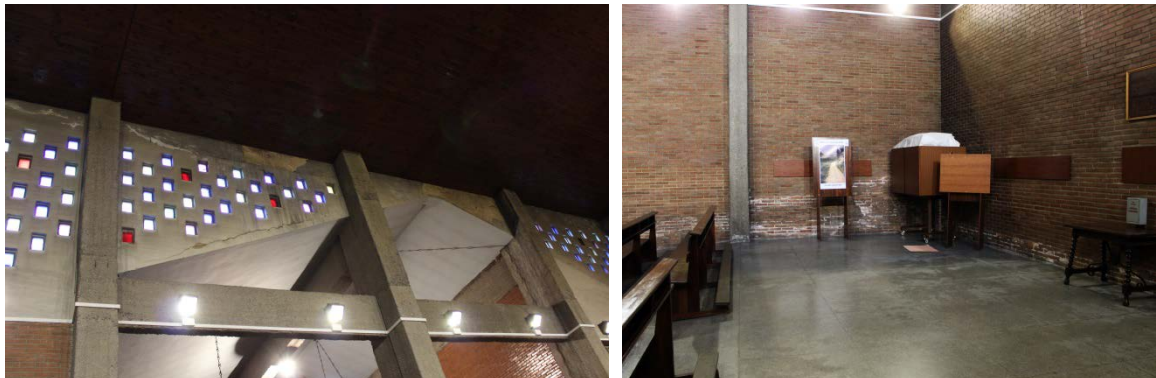
Grieta y manchas de humedad en el cerramiento de hormigón y sales en los muros de ladrillo.
Fotografías de la autora.

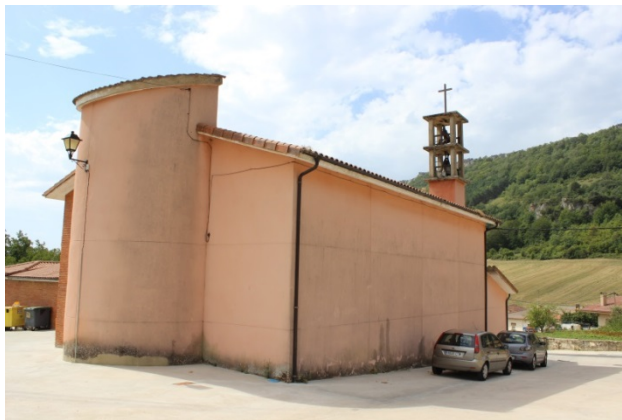
Las pocas lesiones que hay están relacionadas con el agua: colonias de microorganismos causados por la humedad y eflorescencias.
Fotografías de la autora.

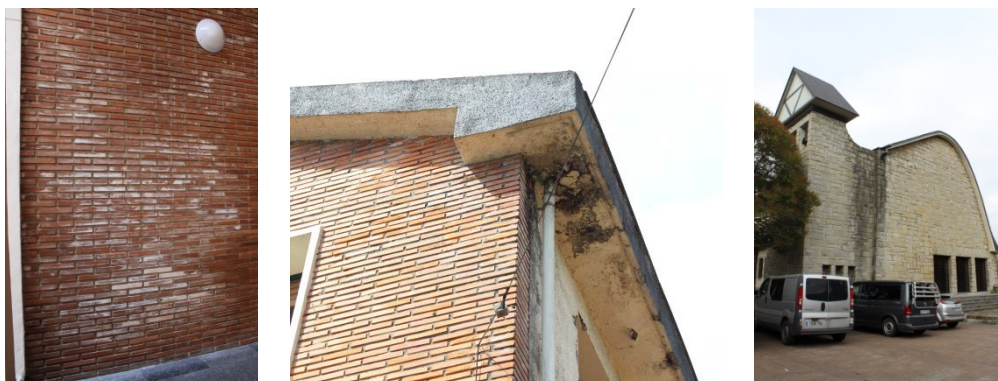
Eflorescencias y problemas de humedad de la iglesia de San Andrés.
Fotografías de la autora.

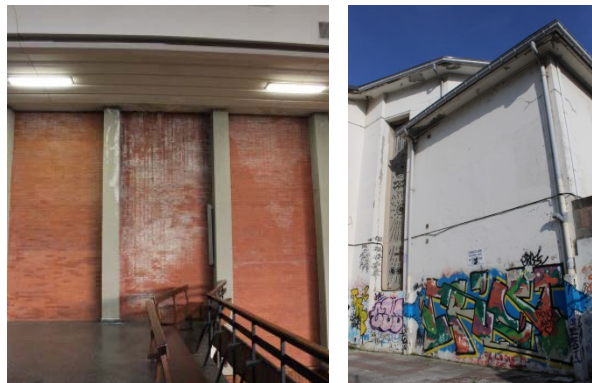
A la derecha, una gran eflorescencia se aprecia en el muro de ladrillo sobre el coro. A la izquierda, una muestra de vandalismo en el exterior de la iglesia.

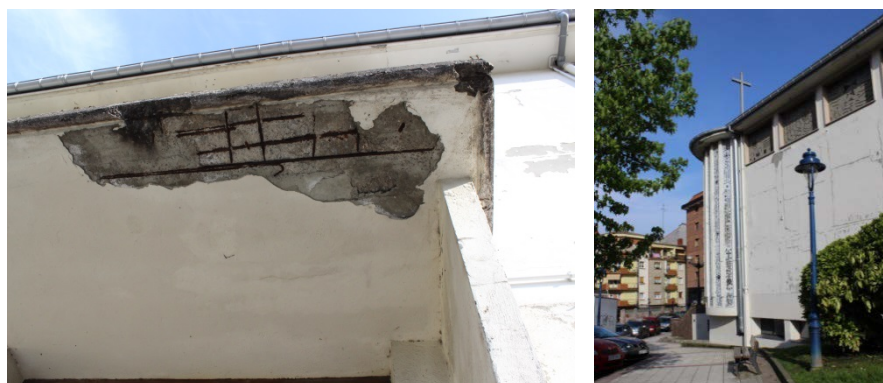
Afectada por la carbonatación, la armadura del porche sobre la entrada lateral al templo está totalmente expuesta (izda.). Desde el exterior el paramento del muro lateral se muestra deteriorado.

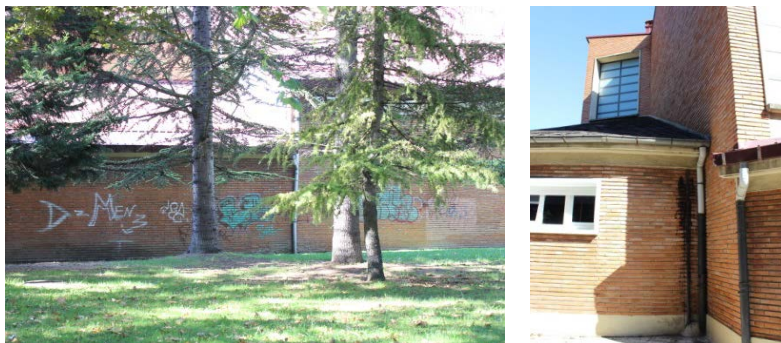
Grafitis en las fachadas del centro parroquial; desperfectos junto a una bajante.

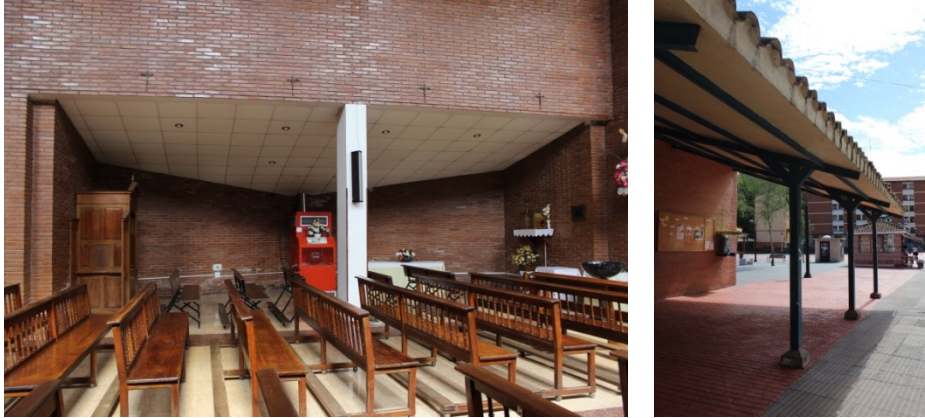
Eflorescencias sobre la antigua capilla y detalle del pórtico de entrada.
Fotografías de la autora.

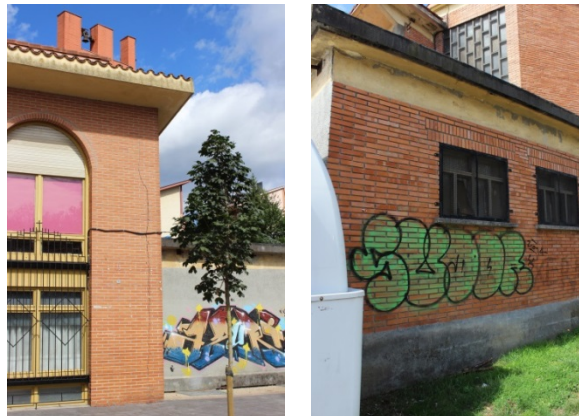
Lesiones exteriores: grieta junto a pilar y grafiti.
Fotografías de la autora.

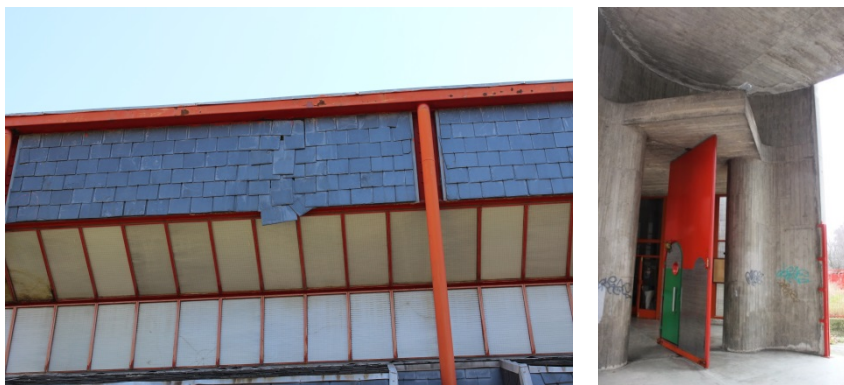
Lesiones exteriores: desprendimiento de tejas (especialmente acusado en los elementos verticales), óxido en piezas metálicas, sales en el hormigón y grafitis.

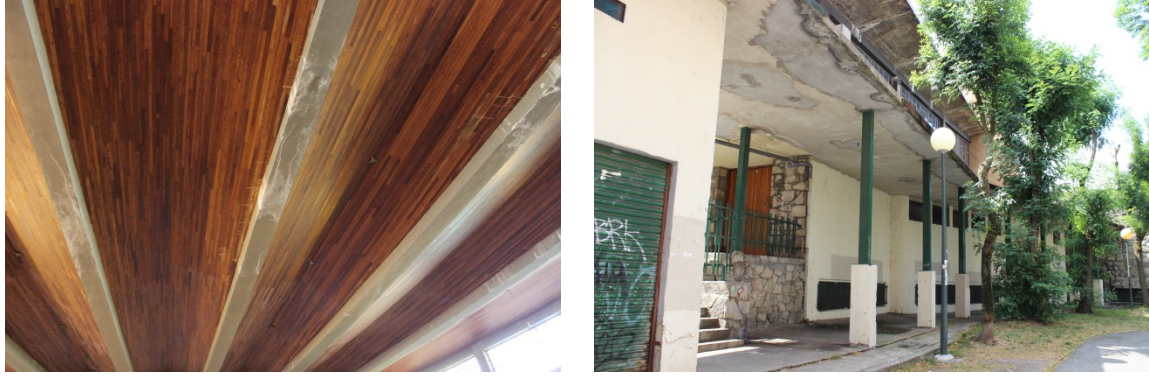
Lesiones en piezas de hormigón.
Fotografías de la autora.

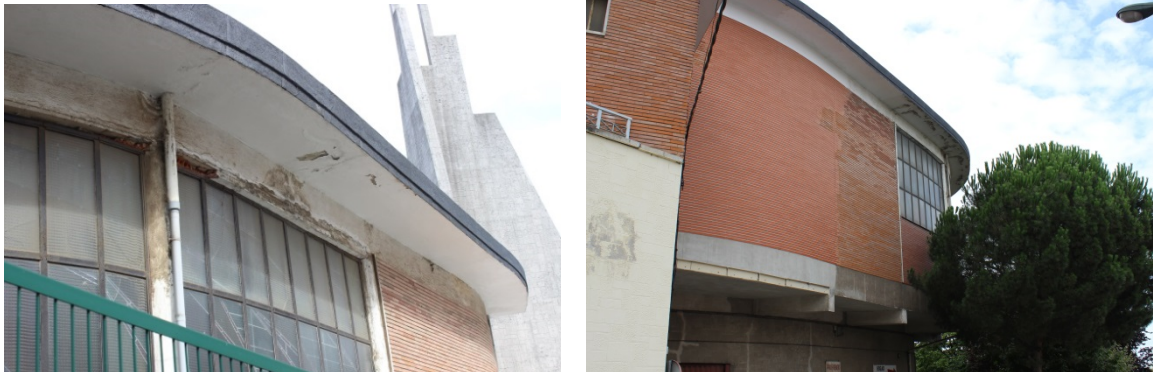
Lesiones exteriores relacionadas con el agua: dinteles en mal estado y muros de fachada que ya han tenido que ser intervenidos.

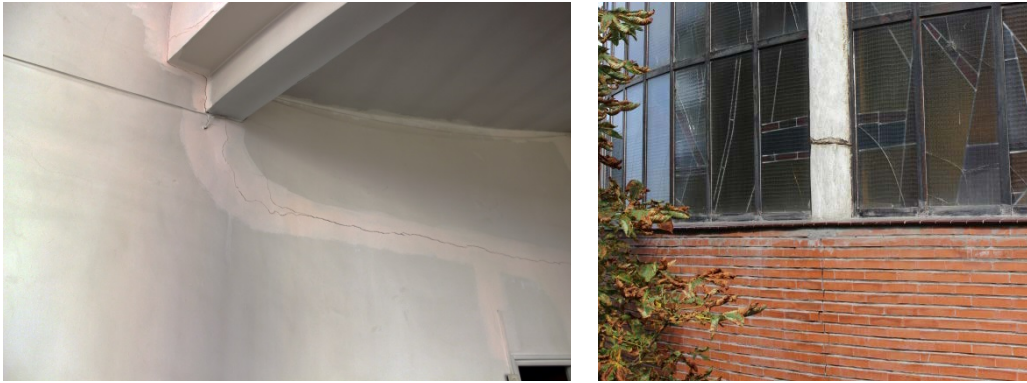
Desde el interior las grietas aparecen en muros, cerca de pilares y bajo el coro; una gran carbonatación deja la armadura visible en un pilar exterior.

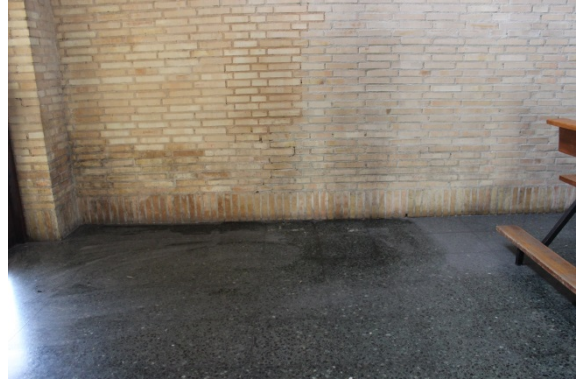
Lesiones en el interior de la iglesia.
Fotografías de la autora.

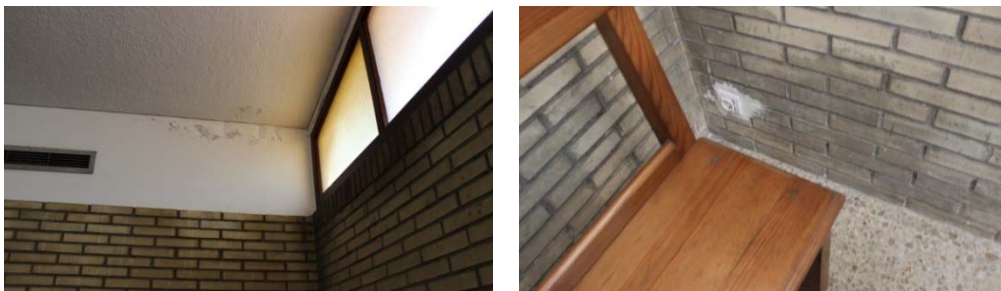
La humedad ha afectado a la pintura interior y al aspecto de los muros de ladrillo.
Fotografías de la autora.

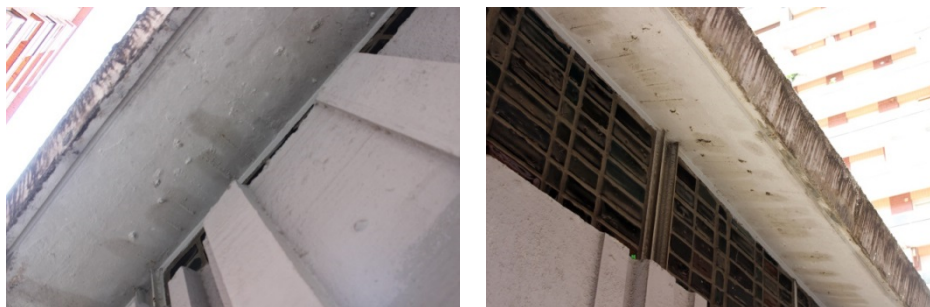
Lesiones en los aleros de la cubierta: manchas de humedad y carbonataciones.
Fotografías de la autora.

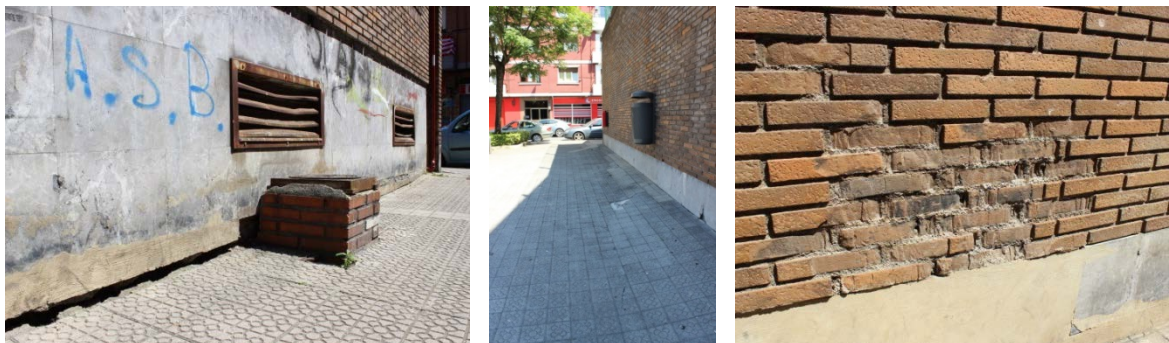
Pintadas, asientos diferenciales y pérdida de material en cerramientos exteriores.

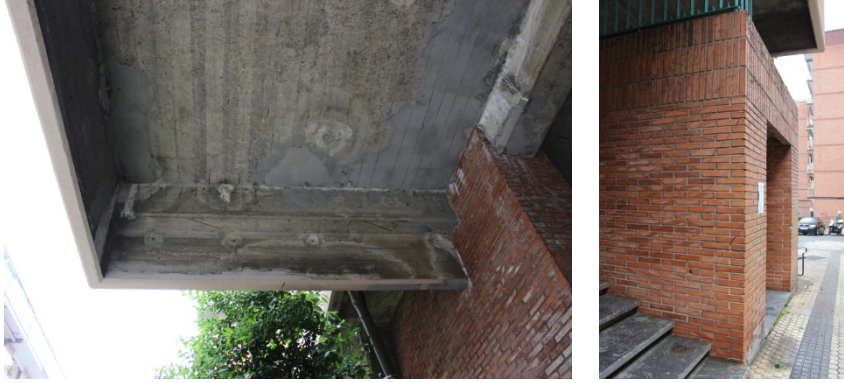
Diversas lesiones del exterior de la iglesia: humedades y carbonataciones (izda.) y grietas por asiento diferencial (dcha.).
Fotografías de la autora.

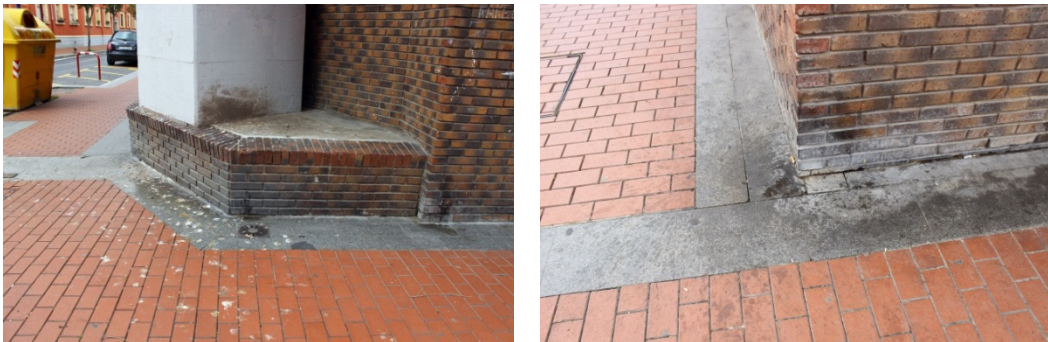
Excrementos de palomas y restos de vómito que ensucian y corroen los materiales.

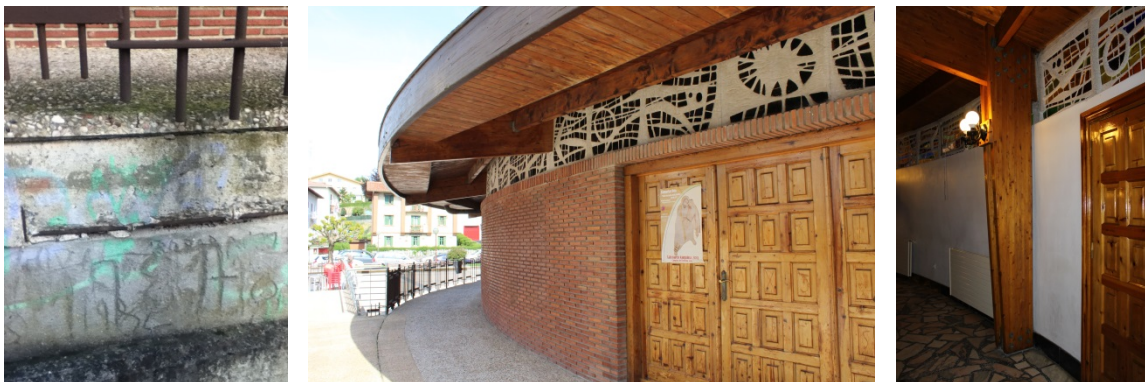
Izda.: carbonatación y grafitis en el zócalo del porche

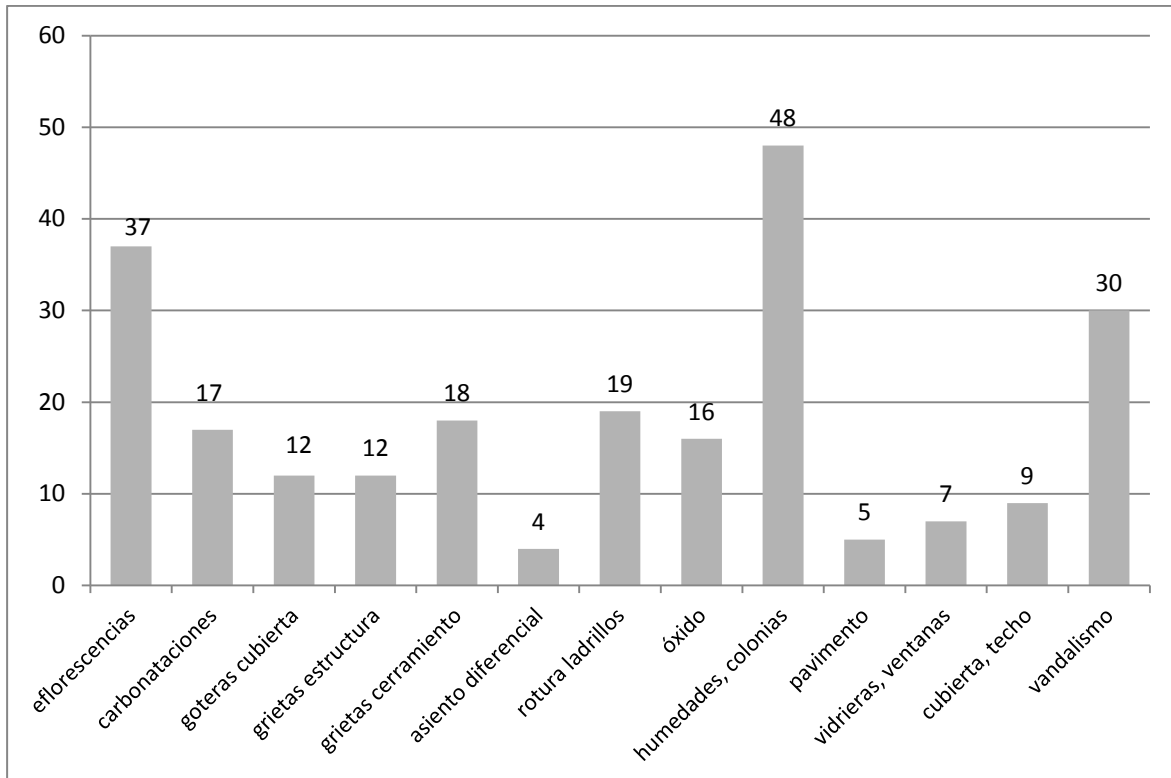
Figura 37: Lesiones que se han podido distinguir en el examen visual de las iglesias.
