01 PLANTA SÓTANO

ESTRUCTURA DE MADERA

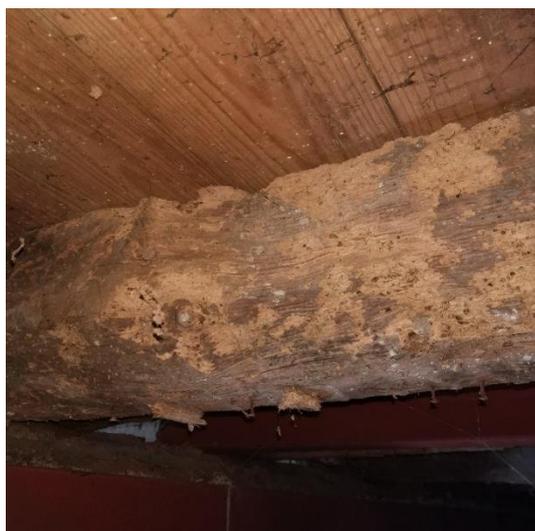
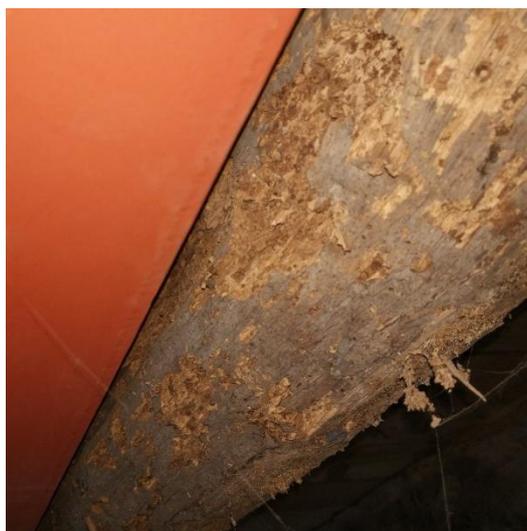
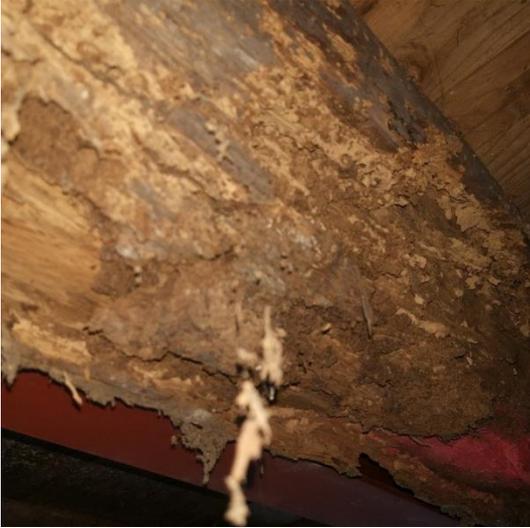
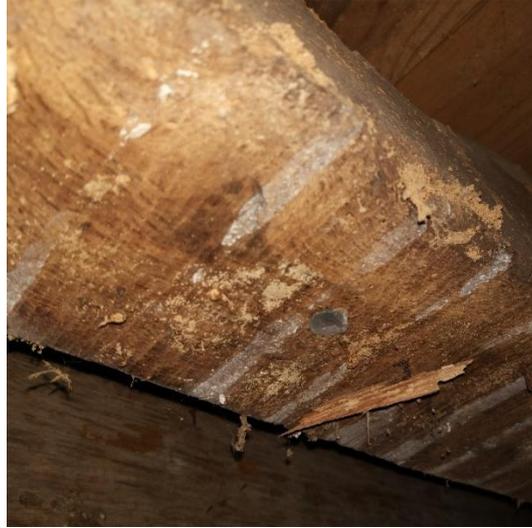
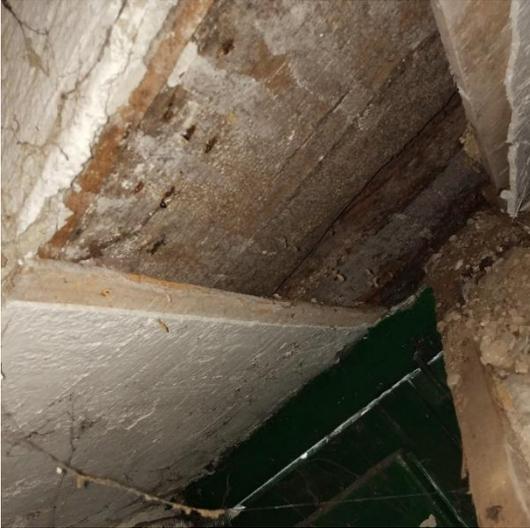
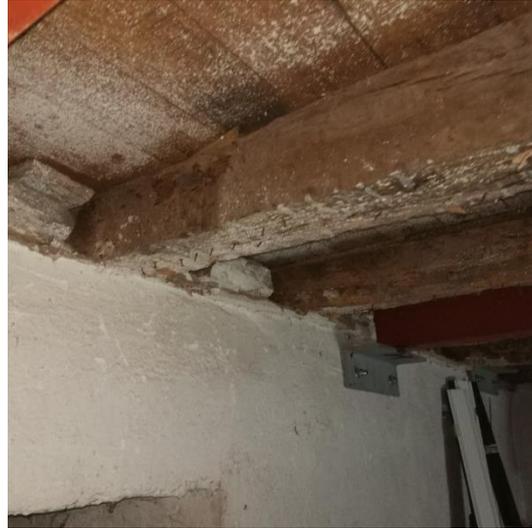
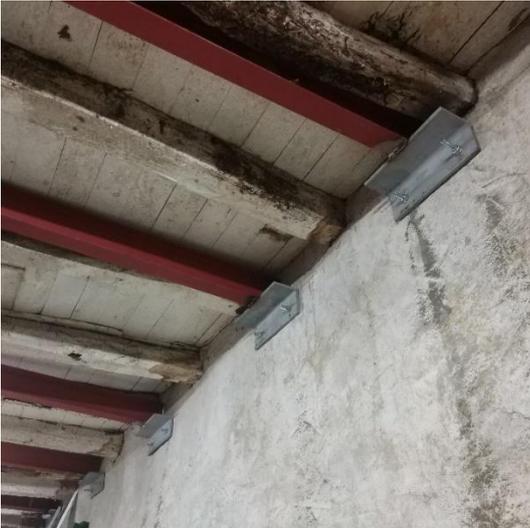
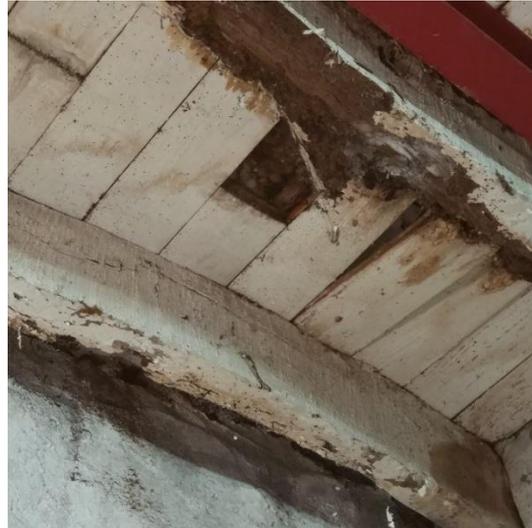
VIGAS	25 x 27 cm con gemas a cuatro lados de 4 cm aproximadamente. Madera de roble.
	No se puede determinar su estado adecuadamente ya que se encuentra oculta en su mayoría por el refuerzo metálico existente. Ataque generalizado por carcoma y termita.
	Humedad de 20 %
SOLIVERIA	Solivería de diferentes tamaños. 12 x 15 cm ; 11,5 x 17 cm ; 12 x 16 cm ; etc Empotramiento en muro aproximado 20cm
	Estado muy deteriorado. Ataques masivos de carcoma y termitas, con alburas completamente comidas y muchos restos de túneles y canales de termitas. Se pueden diferenciar dos tipos de viguetas en cuanto a clase de madera, que también presentan grandes diferencias en cuanto al nivel de ataque sufrido. La mayoría de los elementos son de roble, estando muy atacados, y otros aparentemente de conífera con menor grado de ataque.
	El nivel de humedad general de la solivería es del 20%, aumentando progresivamente durante los dos metros hasta llegar al muro en contacto con el terreno (Norte), hasta alcanzar niveles superiores al 45 %. En este punto, en el empotramiento de los solivos en el muro contra el terreno, se pueden observar grandes manchas de humedad y pudrición originada por hongos.

Se observan tacos de tratamiento frente a xilófagos.
ENTABLADO	Presenta un menor nivel de ataque frente a xilófagos.
	El nivel de humedad general del entablado es del 20%, aumentando progresivamente durante los dos metros hasta llegar al muro en contacto con el terreno (Norte), hasta alcanzar niveles superiores al 45 %
CARGADEROS	Descubierto uno de los cargaderos de una ventana, no presenta un aspecto muy deteriorado, estando dividido en tres piezas de diferente sección (24 ; 12 ; 12 cm) para completar en ancho del muro, con una altura de 17cm.

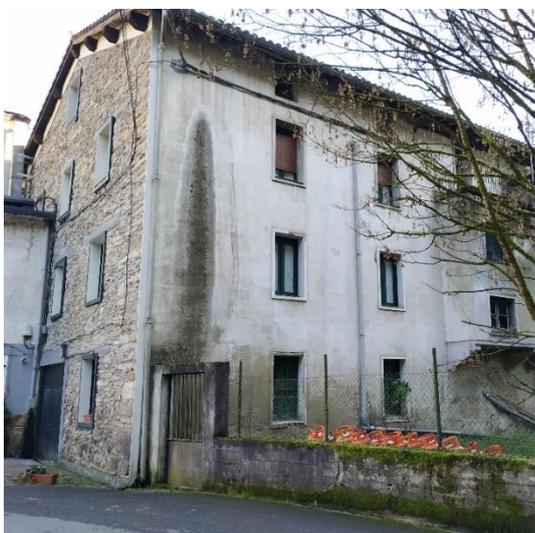
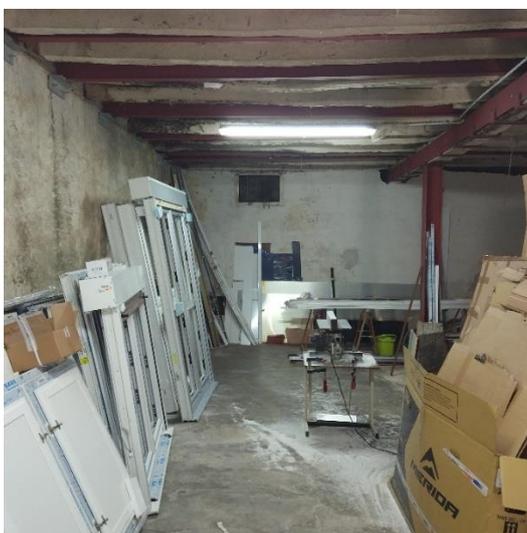
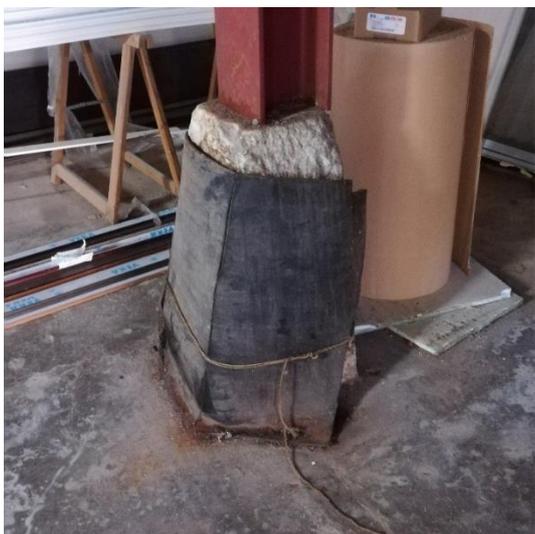
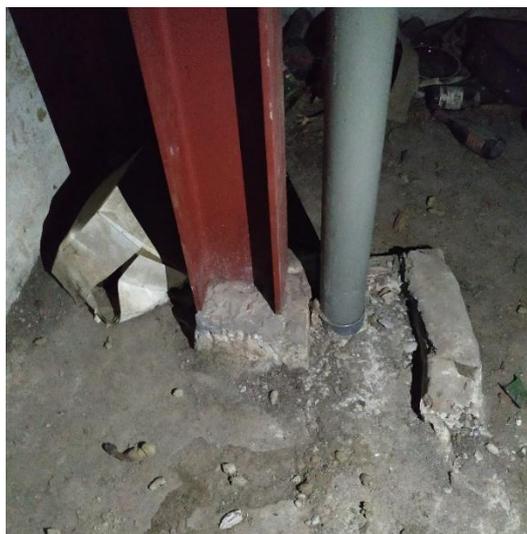
ESTRUCTURA DE PIEDRA

MUROS	Muros de mampostería de espesor medio 85 cm, con muro de fachada principal (Norte) en contacto directo contra el terreno.
	Muro exterior lateral (Oeste) con piedra vista y los dos restantes con revestimiento exterior de rasero pintado en estado muy deteriorado.
	Humedad de los muros superior al 45 % en muro contra el terreno, y en muro y tabiques perpendiculares hasta aproximadamente 2 metros de distancia. Resto del muro con humedad generalizada de 20 %, con pequeños puntos aleatorios de humedad de 40 %. Las zonas húmedas son evidentes, ya que son apreciables al tacto.
ZAPATAS	Zapatas de piedra de buen aspecto general
	Dos tipos distinguibles, siendo de mayor tamaño las dos ubicadas en el lado mas cercano a fachada lateral (Oeste). Las dos zapatas ubicadas en la zona de menor altura se encuentran enterradas siendo visible la parte superior.

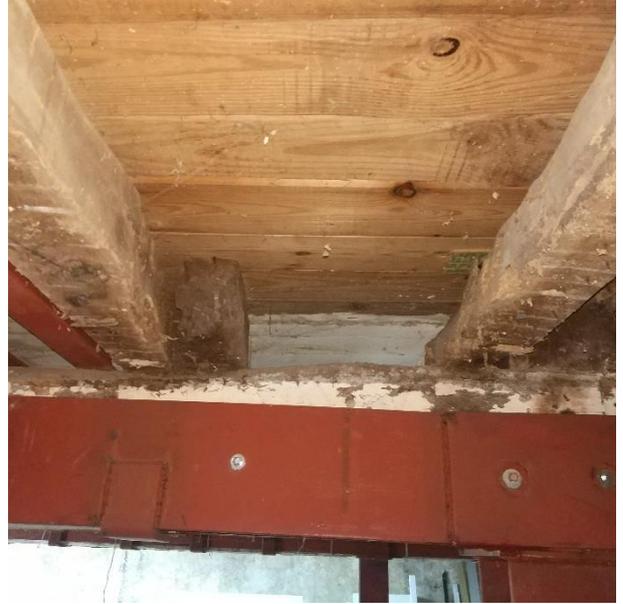
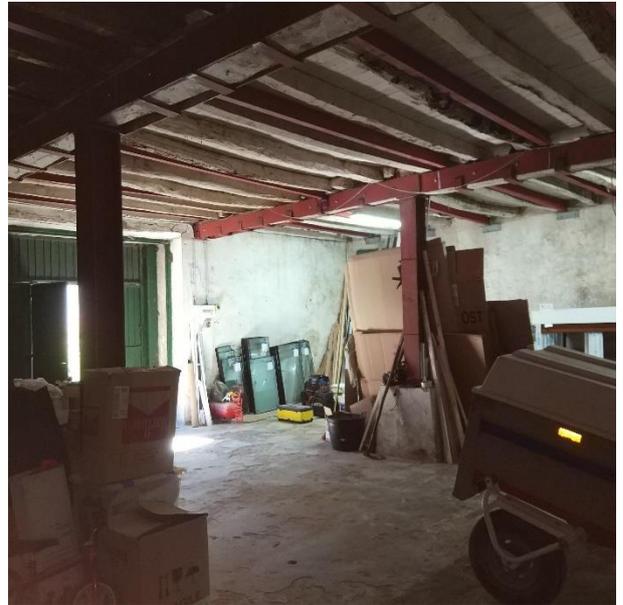
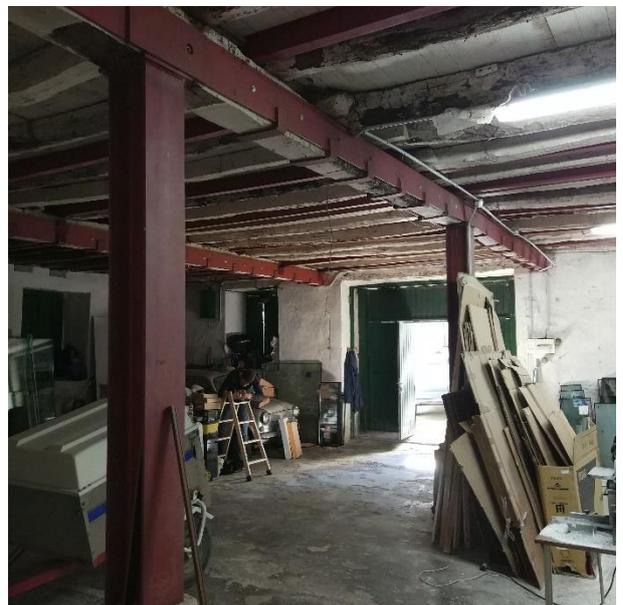
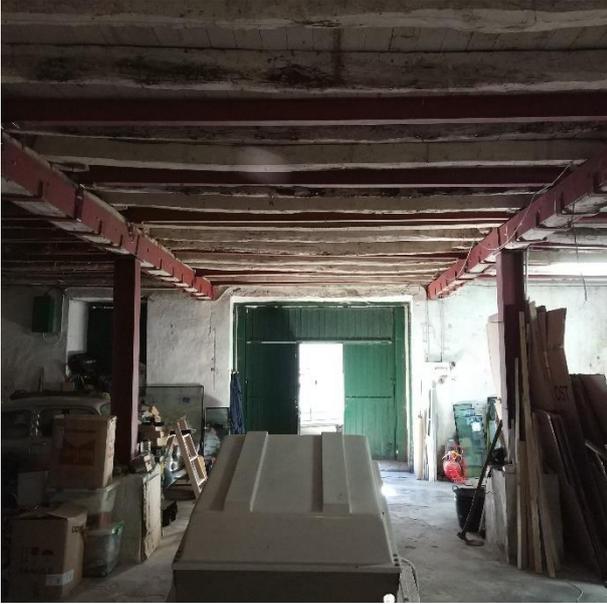
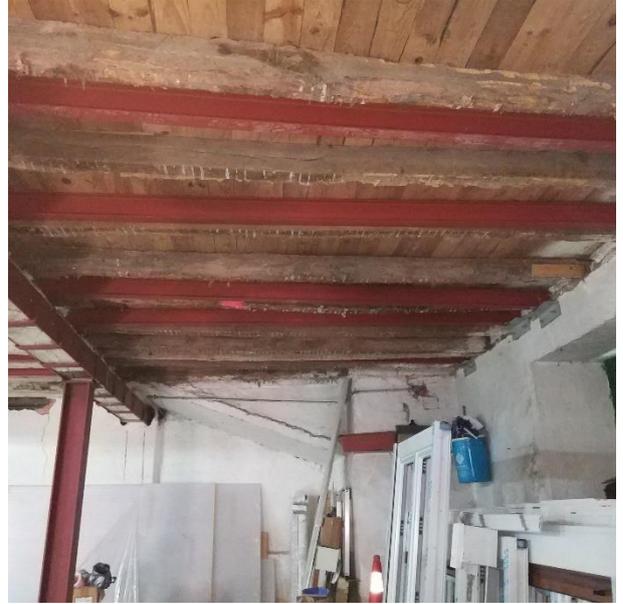
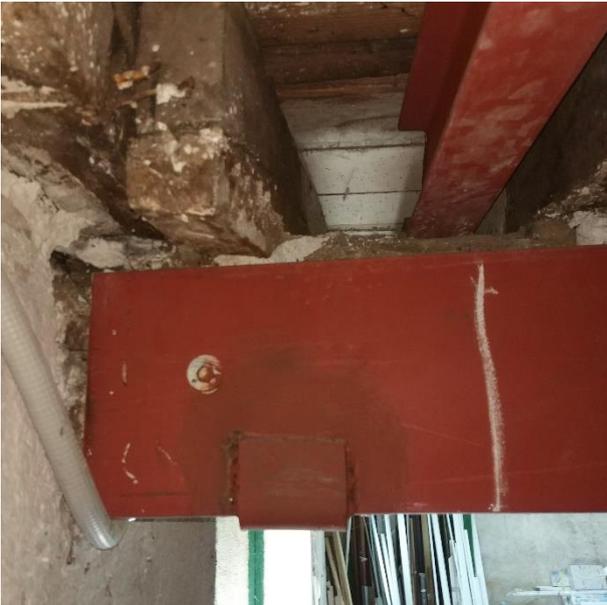
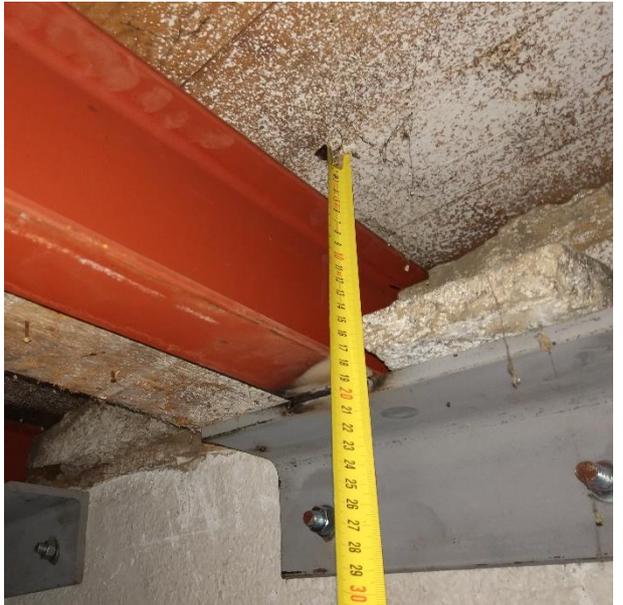
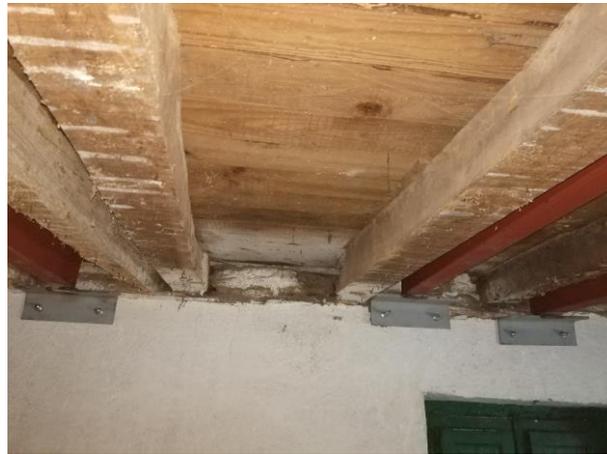
ESTRUCTURA METÁLICA DE REFUERZO

PILARES	Pilares formados por perfiles HEB 200
	Los pilares carecen de ningún tipo de conexión a la zapata de piedra. Están desplazados en la esquina respecto al eje de la zapata, y simplemente con los cantos apoyados en la piedra transmitiendo muy deficitariamente las cargas. Están unidos al empresillado de las vigas mediante un chapón soldado.
EMPRESILLADO VIGA	Empresillado de las dos vigas principales mediante chapones de acero de 200x8 mm en toda la longitud de la viga, en sus dos laterales. En su parte inferior existen presillas cada aproximadamente 50cm. El empresillado lateral está anclado a la viga de madera mediante tornillería en su parte central cada aproximadamente 50cm.
	El empresillado de la viga no tiene ningún tipo de conexión a las viguetas metálicas colocadas como refuerzo. Tampoco tiene ningún tipo de conexión a los muros laterales, transmitiendo directamente la carga únicamente a los pilares metálicos y a la viga de madera.

VIGUETAS	Viguetas de acero formados por perfiles IPN 120, colocadas junto a solivos de madera.
	Los perfiles IPN están apoyados sobre las vigas de madera, sin ningún tipo de conexión directa con el empresillado de la viga y/o los pilares metálicos. Están conectados a los muros de carga de las fachadas mediante angulares 100 x100x10 atornillados a la mampostería y soldados a las IPN. Estos angulares y las viguetas no siguen un patrón claro de distancias, ni se encuentran todos colocados a la misma altura.
	Las viguetas IPN apenas están en contacto con a la estructura secundaria de madera (tanto solivos como entablado), existiendo grandes huecos y distancias entre estos, lo que hace que las cargas no se transmitan y apenas estén soportando el peso del forjado.

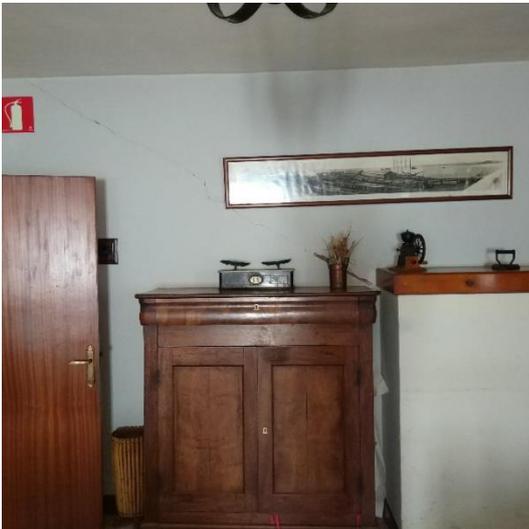
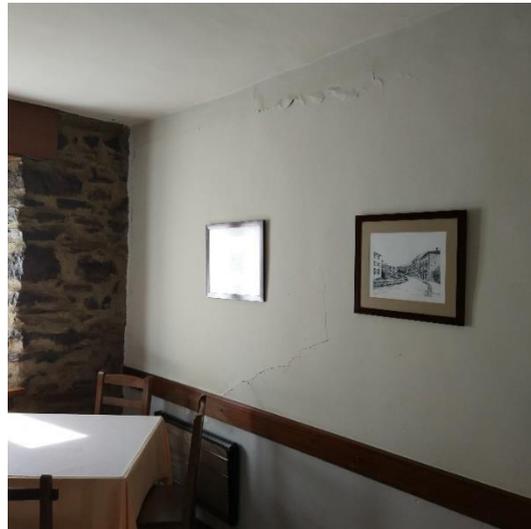
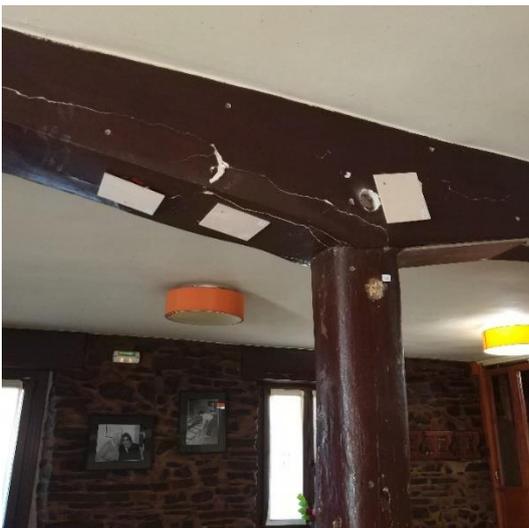
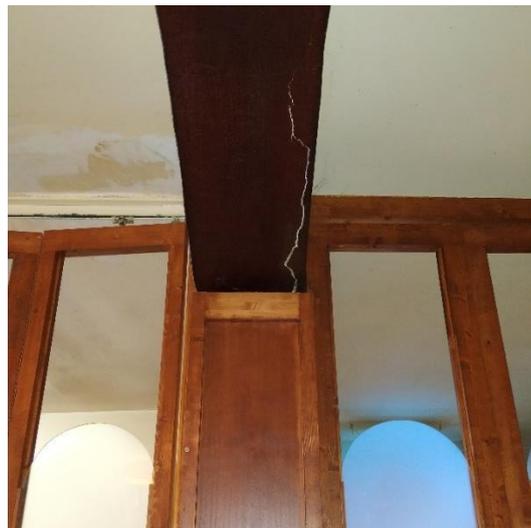
FISURAS Y GRIETAS

Fisuras y grietas existentes en diversos paramentos interiores.

Según testimonio de los propietarios son coincidentes en el tiempo con el refuerzo y sustitución de pilares llevado a cabo en la planta semi sótano. Observados los desplazamientos, falta de elementos de conexión y carencia de apoyos de los elementos estructurales de esta planta semi sótano, pueden ser causa de una ejecución defectuosa en el proceso de apuntalamiento y sustitución.

Parecen únicamente afectar a las particiones interiores y sus revestimientos, no encontrándose fisuras en los muros de carga perimetrales del edificio.

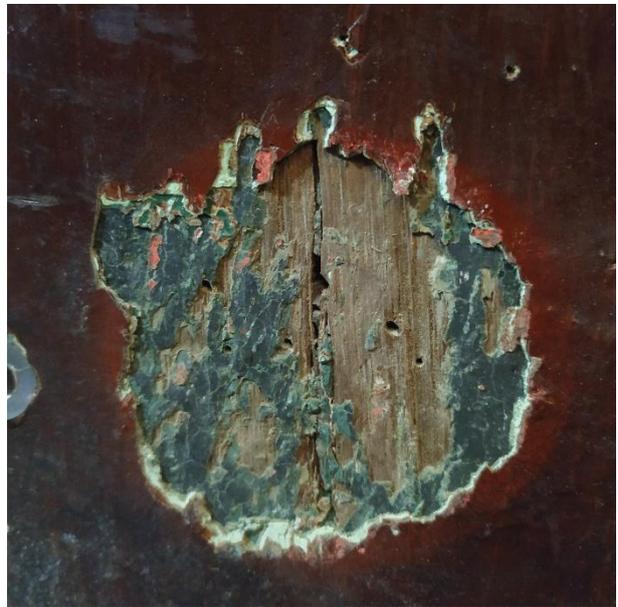
PILAR – P16

UBICACIÓN	Planta Baja - Pórtico 2 – En tabique entre comedor principal y secundario
ESPECIE DE MADERA	Roble
ESTADO	Aparentemente bueno

DIMENSIONES (cm)			Parte de pieza	Humedad %	Dureza Sonido	Xilófagos	Comentarios
b	h	L					
20	20	230	Abajo	15	Duro	No	Existe alguna fenda por la que el punzón puede ser introducido aproximadamente 4 cm. Pilar tratado contra termita
Lados rectos de 11cm Dimensión de pilar desde pavimento			Arriba	14			
No visible			Zapata	15	Duro	No visible

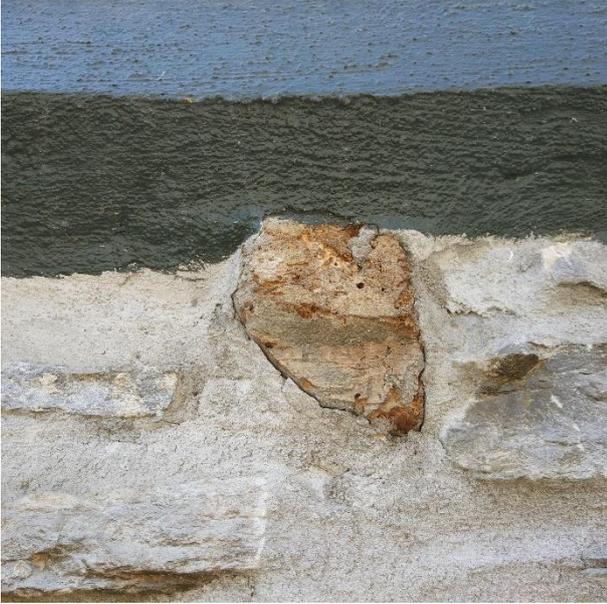
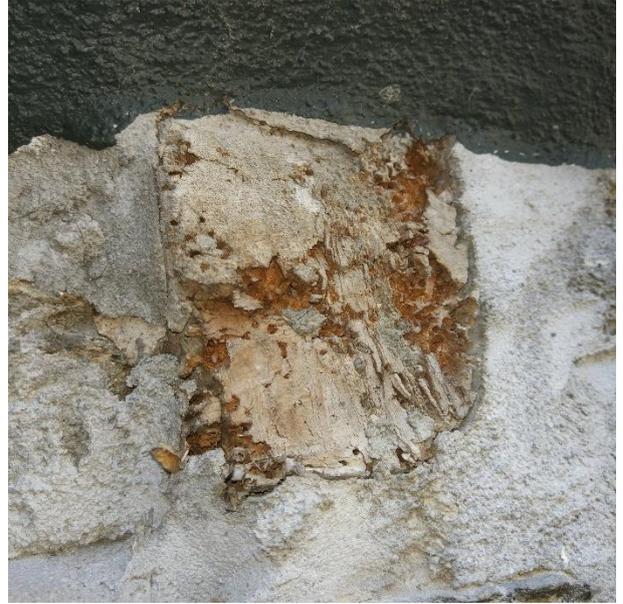
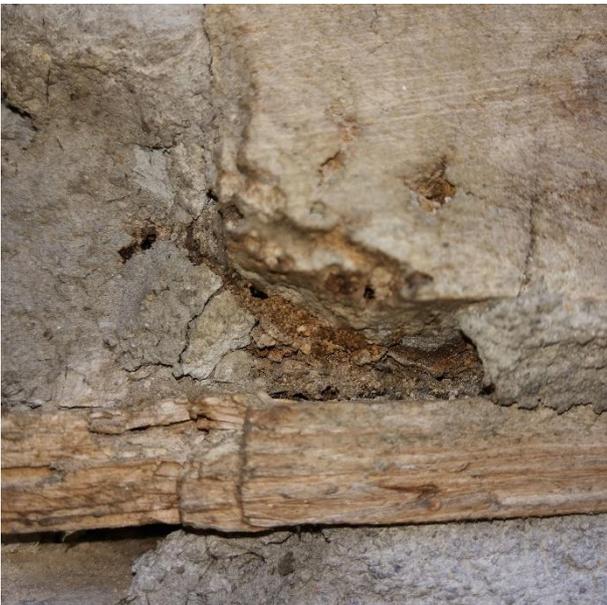
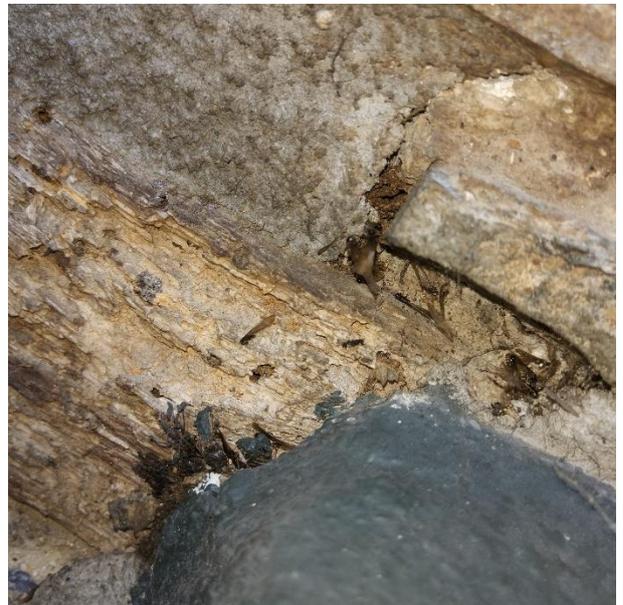
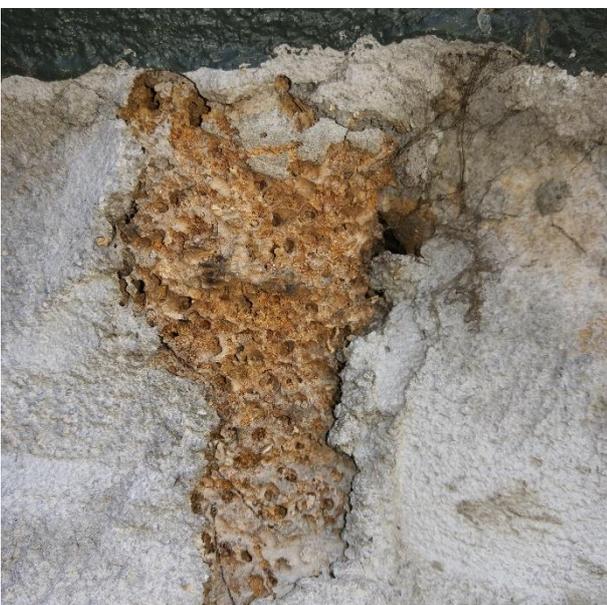
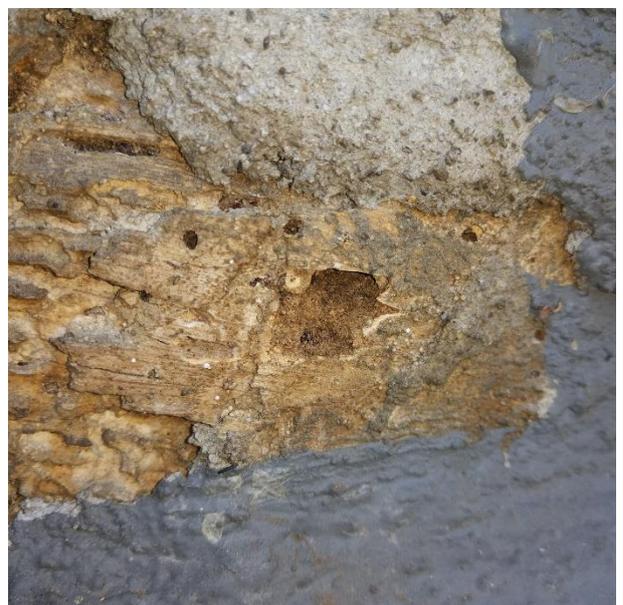
SOLIVOS EN FACHADA PRINCIPAL

UBICACIÓN	Planta Baja – Fachada principal – Sobre huecos de ventanas y puerta
ESPECIE DE MADERA	Roble
ESTADO	Muy atacado por termita

DIMENSIONES (cm)			Parte de pieza	Humedad %	Dureza Sonido	Xilófagos	Comentarios
b	h	L					
8	8	-	Frente	16	Muy Blando	Restos de termita y carcoma	Parecen las cabezas de la solivería que ha sido llevada hasta la cara exterior de muro. Las piezas no presentan solidez y se pueden mover con la mano. Apparently, prior to the current state there were different balconies on the main facade, where the voladizos were attached to this solivería passer in the wall. According to the testimony of the owners in spring, a large number of flying termites come from these solivos.
No visible				-

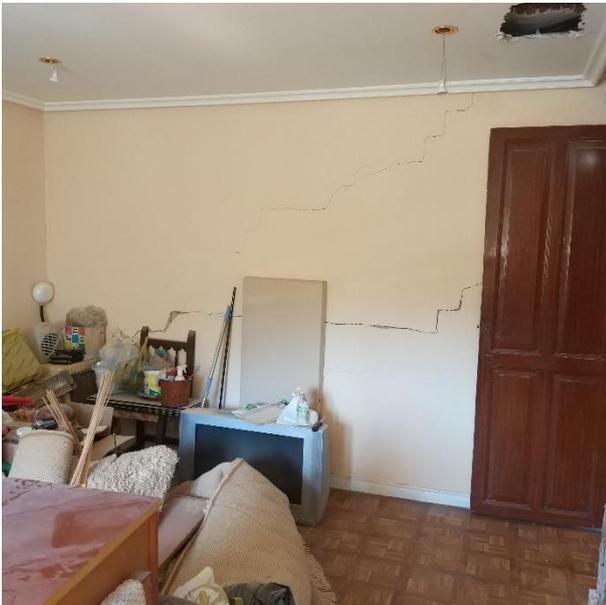
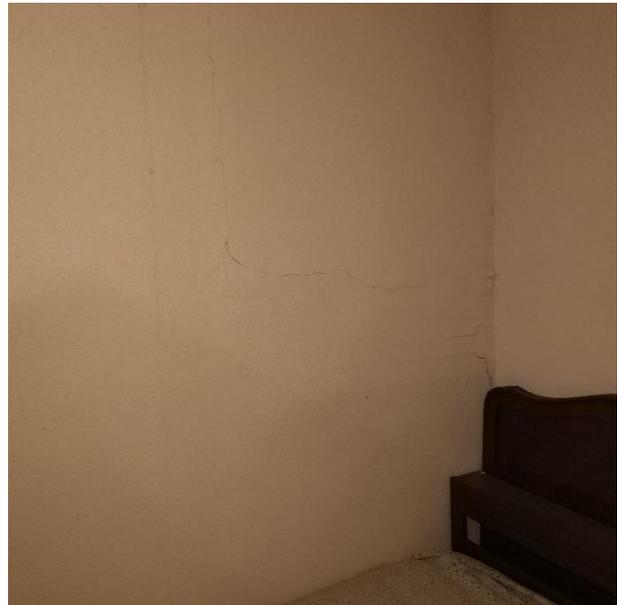
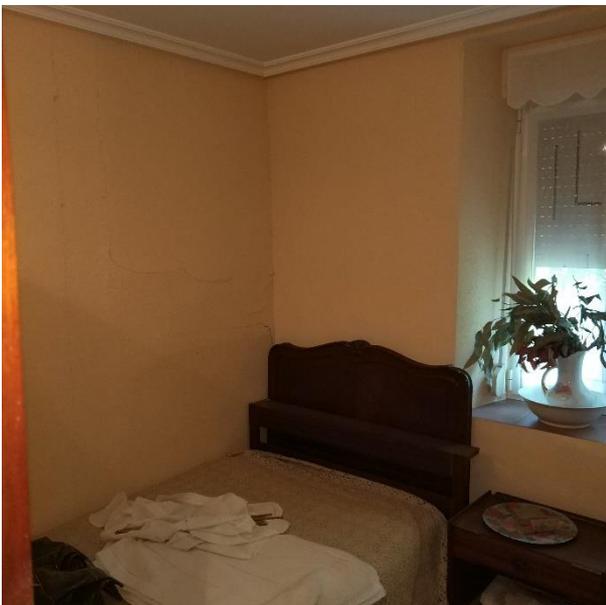
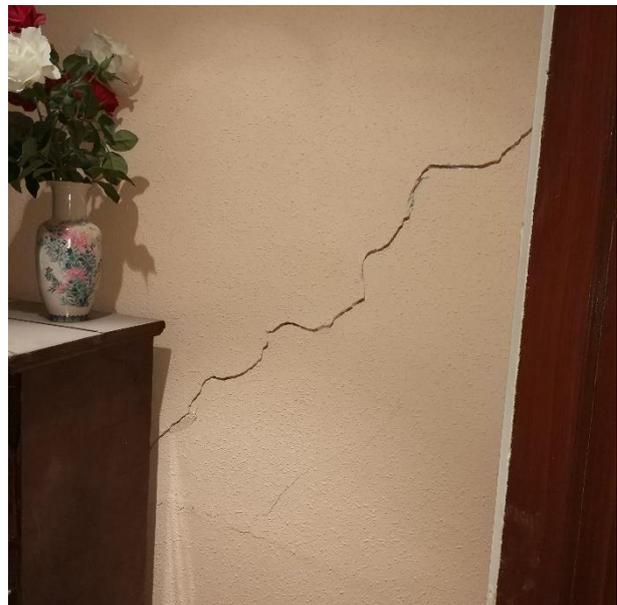
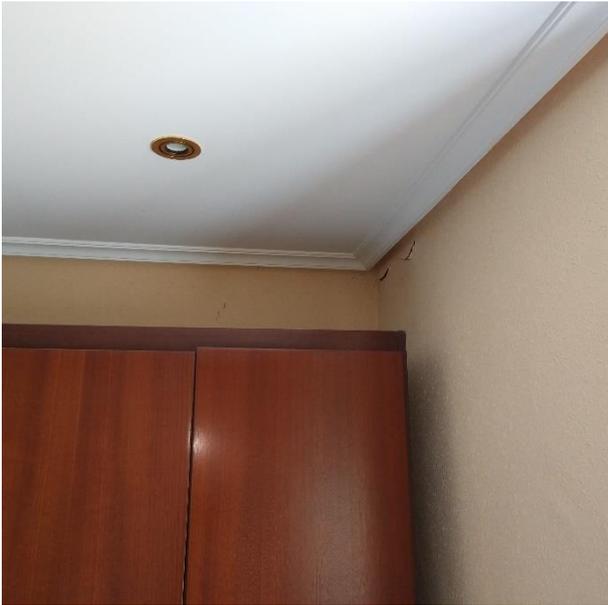
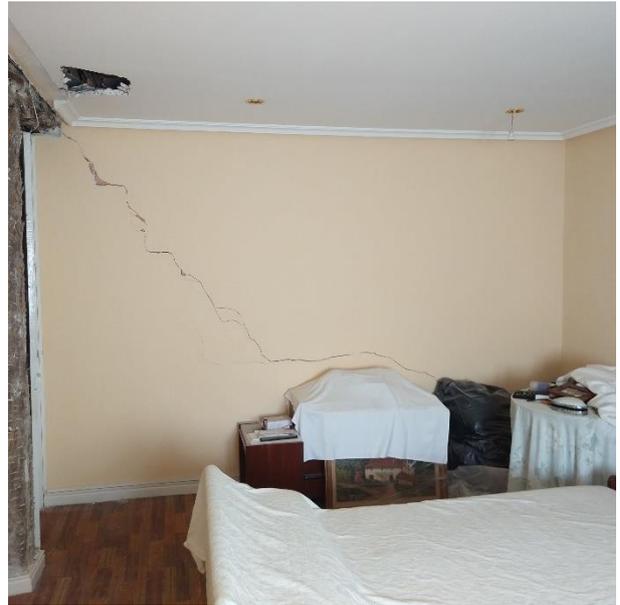
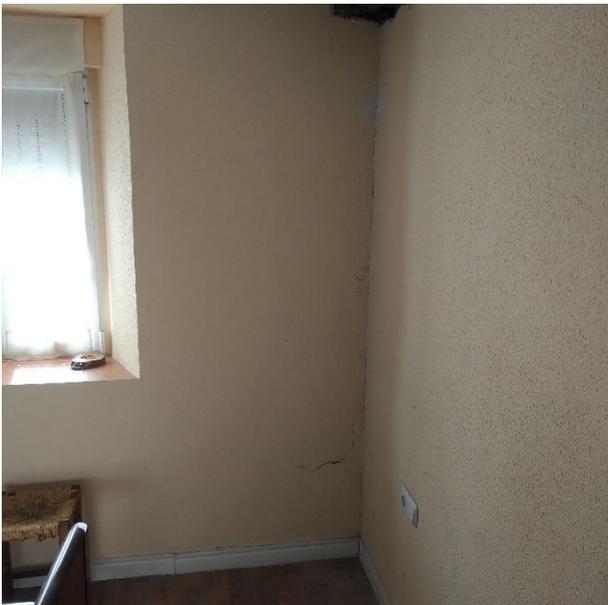
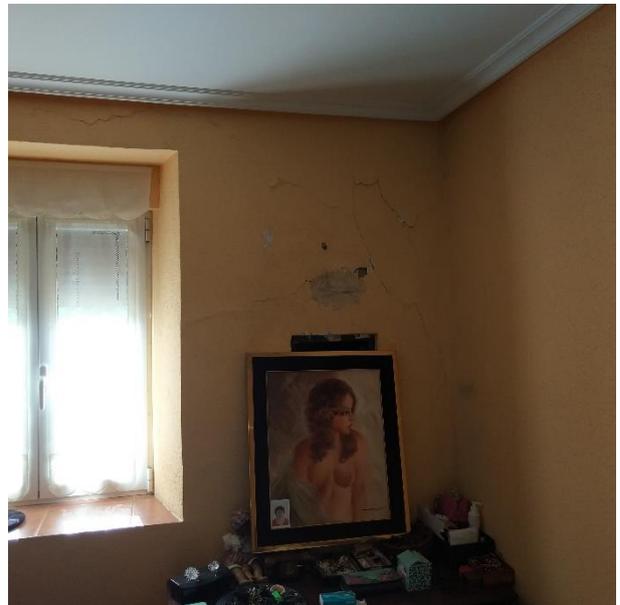
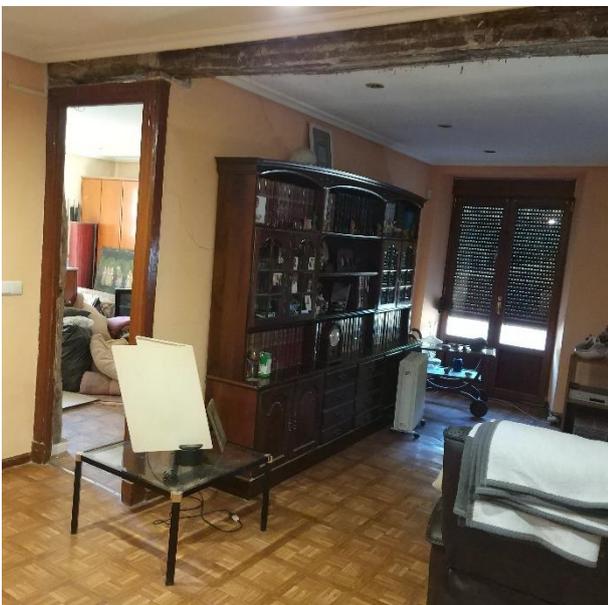
FISURAS Y GRIETAS

Fisuras y grietas existentes en diversos paramentos interiores.

Al igual a las existentes en planta baja, según testimonio de los propietarios son coincidentes con el refuerzo y sustitución de pilares llevado a cabo en la planta semi sótano. Observados los desplazamientos, falta de elementos de conexión y carencia de apoyos pueden ser causa de una ejecución defectuosa en el proceso de apuntalamiento y sustitución.

Parecen únicamente afectar a las particiones interiores y sus revestimientos, no encontrándose fisuras en los muros de carga perimetrales del edificio.

Algunas grietas más significativas son de 5 mm de ancho aproximado.

Los datos de desniveles tomados mediante nivel de burbuja ratifican lo indicado por las grietas, ya que apuntan a que la zona central del edificio ha sufrido un pequeño asiento.

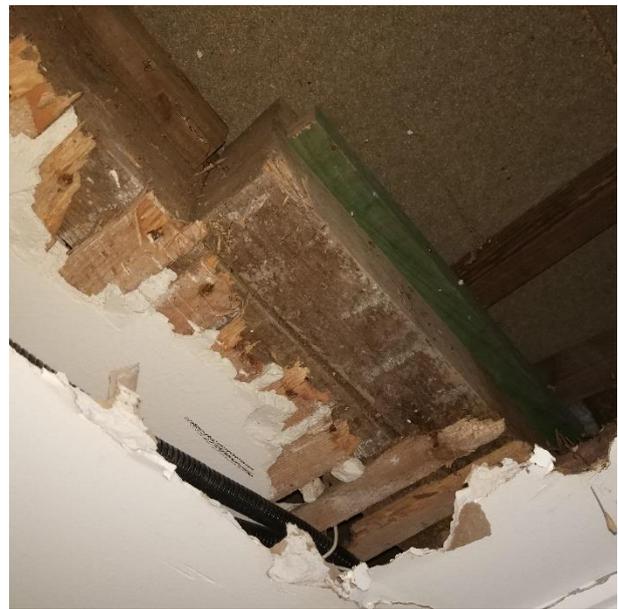
VIGA - V 23 M

UBICACIÓN	Planta 1ª - Pórtico 1 – Entre pilar P23 y fachada Oeste
ESPECIE DE MADERA	Roble
ESTADO	Albura eliminada por carcoma

DIMENSIONES (cm)			Parte de pieza	Humedad %	Dureza Sonido	Xilófagos	Comentarios
b	h	L					
17	--	380	Izquierda	14	Duramen duro	Muchísima carcoma. Albura prácticamente inexistente	Muy atacado por carcoma, con la albura prácticamente inexistente en todo el desarrollo de la viga. El duramen no presenta un mal aspecto.
El duramen, sección de 13,5 x13,5 aprox.			Centro	14			
			Derecha	14

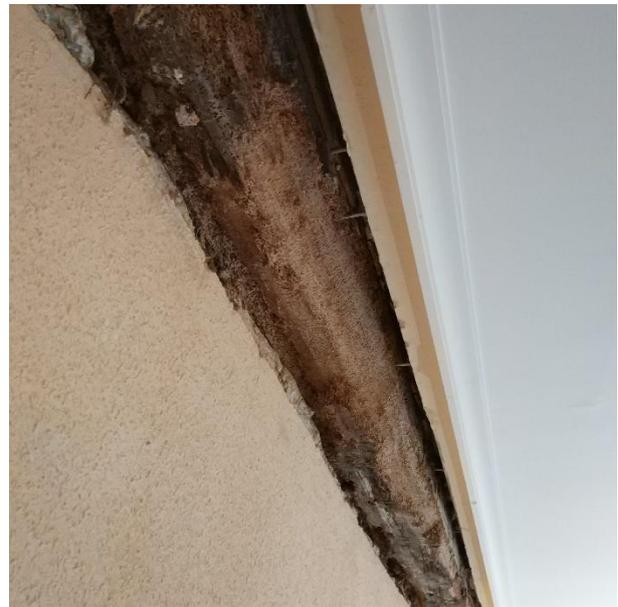
VIGA - V 24 M

UBICACIÓN	Planta 1ª - Pórtico 2 – Entre pilar P24 y fachada Este
ESPECIE DE MADERA	Roble
ESTADO	Apartemente bueno

DIMENSIONES (cm)			Parte de pieza	Humedad %	Dureza Sonido	Xilófagos	Comentarios
b	h	L					
17	18	375	Izquierda	14	Muy duro	Algún resto de carcoma. Algún resto de termita justo sobre pilar	Muy poco atacado. Algún reste de carcoma en zona lateral contra fachada Este. Pequeños restos de termita sobre pilar P24.
Chaflanes en cuatro lados de aprox. 4,5 cm Dimensión viga hasta paramento de muro			Centro	14			
			Derecha	12

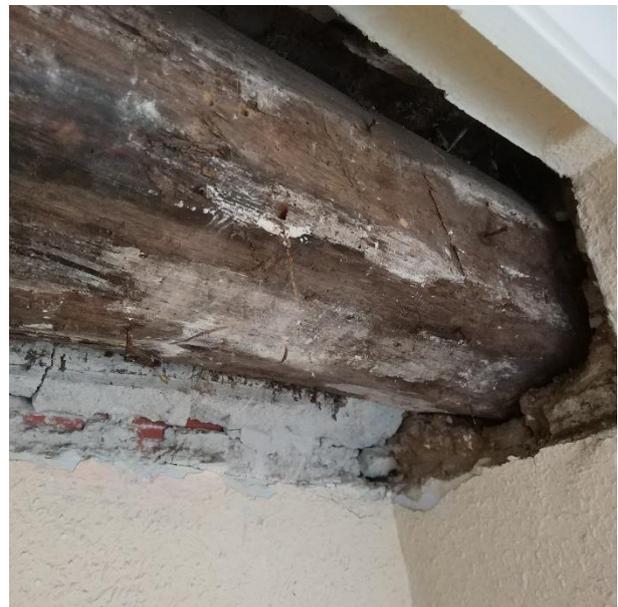
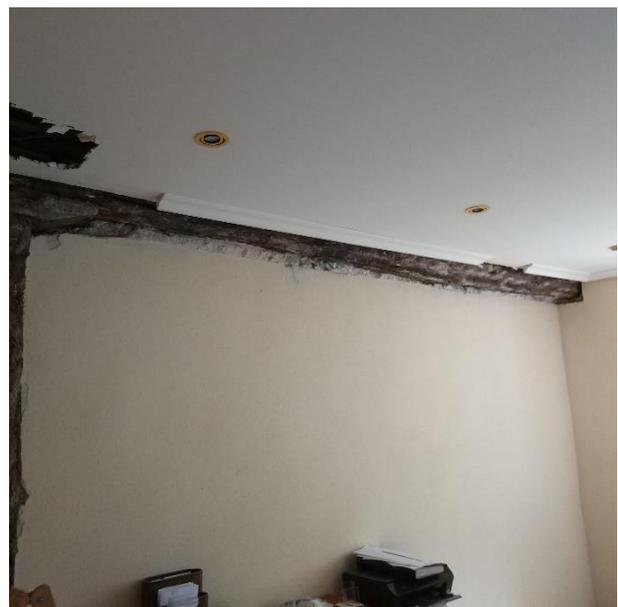
ZAPATA – P 24

UBICACIÓN	Planta 1ª - Pórtico 2 – Sobre pilar P 24
ESPECIE DE MADERA	Roble
ESTADO	Aparentemente bueno – pequeños restos de termita

DIMENSIONES (cm)			Humedad %	Dureza Sonido	Xilófagos	Comentarios
b	h	L				
62	22	10	15	Duro	Pequeños restos de termita	Pequeño resto de termita, ahora no hay. Parece que han venido desde pilar P21 a través de solivo.
Chaflanes inferiores de 4,5x20 cm aprox.

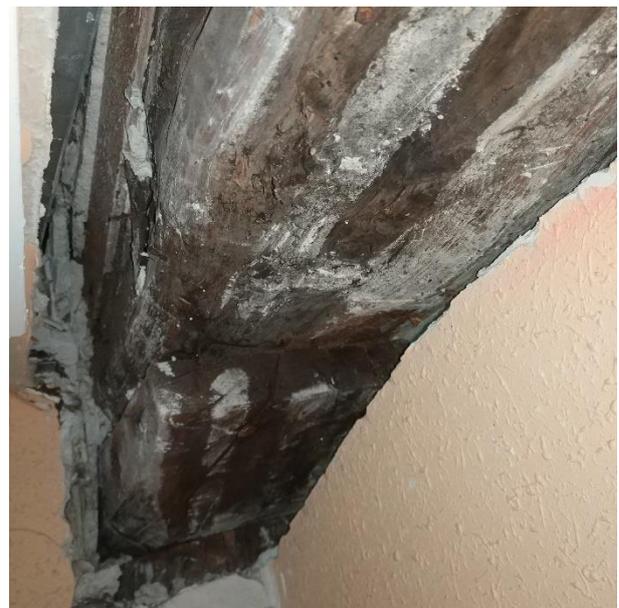
PILAR – P24

UBICACIÓN	Planta 1ª - Pórtico 1 – Sobre pilar P 14 (PB cocina)
ESPECIE DE MADERA	Roble
ESTADO	Aparentemente bueno – pequeños restos de termita

DIMENSIONES (cm)			Parte de pieza	Humedad %	Dureza Sonido	Xilófagos	Comentarios
b	h	L					
19	19	230	Abajo	14	Medio	Restos de termita en base	Restos de termita en base de pilar, se ve algún túnel. Ahora no hay termitas, pero ha habido.
Chaflandes en cuatro lados de aprox. 4,5 cm			Centro	13			
Dimensión de pilar desde pavimento			Arriba	13

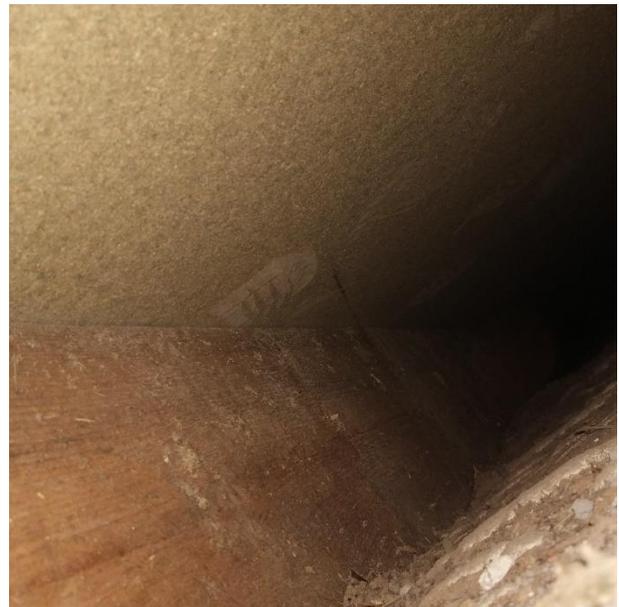
VIGA – V 245

UBICACIÓN	Planta 1ª - Pórtico 2 – Entre pilar P24 y pilar P25
ESPECIE DE MADERA	Roble
ESTADO	Aparentemente bueno

DIMENSIONES (cm)			Parte de pieza	Humedad %	Dureza Sonido	Xilófagos	Comentarios
b	h	L					
21	18	373	Izquierda	15	Duro	---	Parece que la termita ha intentado ir por arriba, con restos de algún canal. Hay restos hasta aproximadamente 90cm (hasta tabique de escalera). Parece que está algo torsionada.
			Centro	15			
			Derecha	15

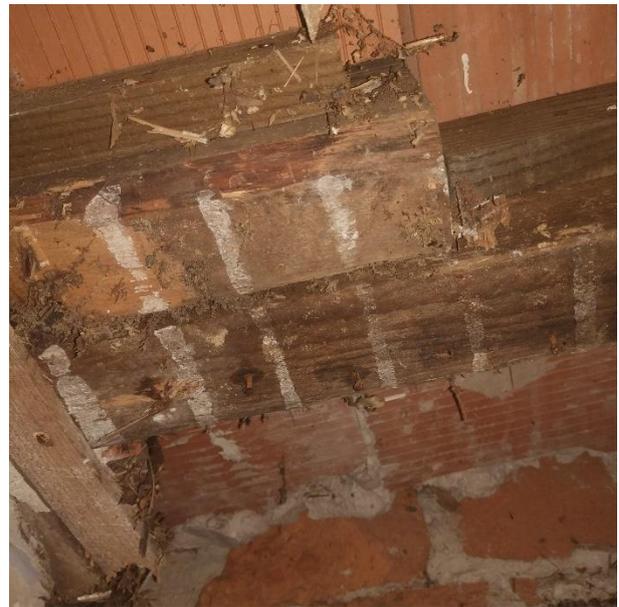
VIGA – V 256

UBICACIÓN	Planta 1ª - Pórtico 2 – Entre pilar P25 y pilar P26
ESPECIE DE MADERA	Roble
ESTADO	Aparentemente bueno

DIMENSIONES (cm)			Parte de pieza	Humedad %	Dureza Sonido	Xilófagos	Comentarios
b	h	L					
21,5	-	373	Izquierda	14	Duro	Algún resto de carcoma.	Muy poco atacado por carcoma, con buen aspecto general.
			Centro	14			
			Derecha	14

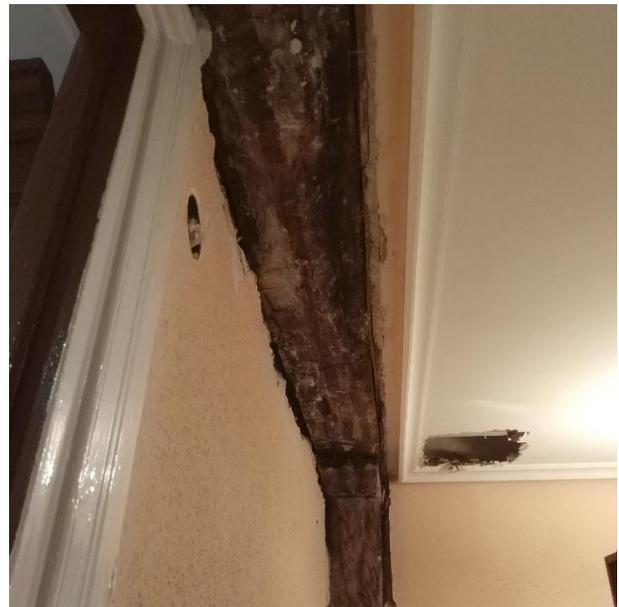
ZAPATA – P 26

UBICACIÓN	Planta 1ª - Pórtico 2 – Sobre pilar P 26
ESPECIE DE MADERA	Roble
ESTADO	Aparentemente bueno

DIMENSIONES (cm)			Humedad %	Dureza Sonido	Xilófagos	Comentarios
b	h	L				
62	22	10	14	Duro	Pequeños restos de carcoma	Pequeño resto de carcoma. Existen fendas longitudinales. Existe unión de vigas sobre la zapata.
Chaflanes inferiores de 4,5x20 cm aprox.

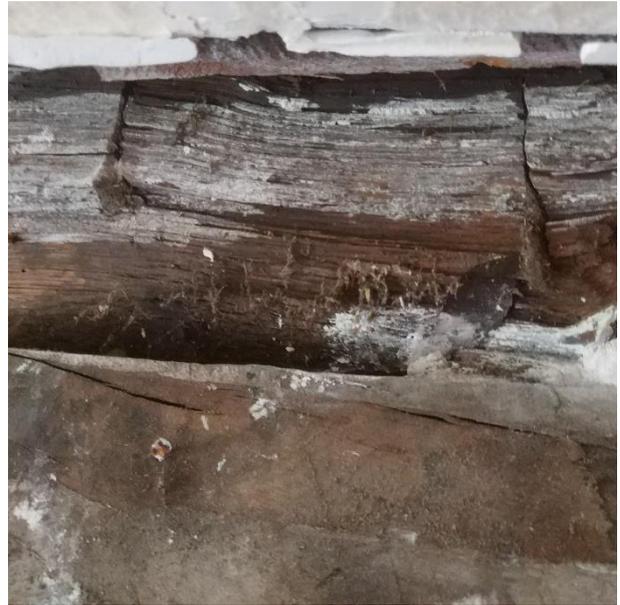
PILAR – P26

UBICACIÓN	Planta 1ª - Pórtico 1 – Sobre pilar P 16 (zona trasera comedor, esquina)
ESPECIE DE MADERA	Roble
ESTADO	Aparentemente bueno

DIMENSIONES (cm)			Parte de pieza	Humedad %	Dureza Sonido	Xilófagos	Comentarios
b	h	L					
19	20	230	Abajo	15	Duro	Pequeños restos de carcoma	Pequeños restos de carcoma, pero no de termita, con fendas longitudinales.
Chaflanes en cuatro lados de aprox. 4,5 cm			Centro	14			
Dimensión de pilar desde pavimento			Arriba	14

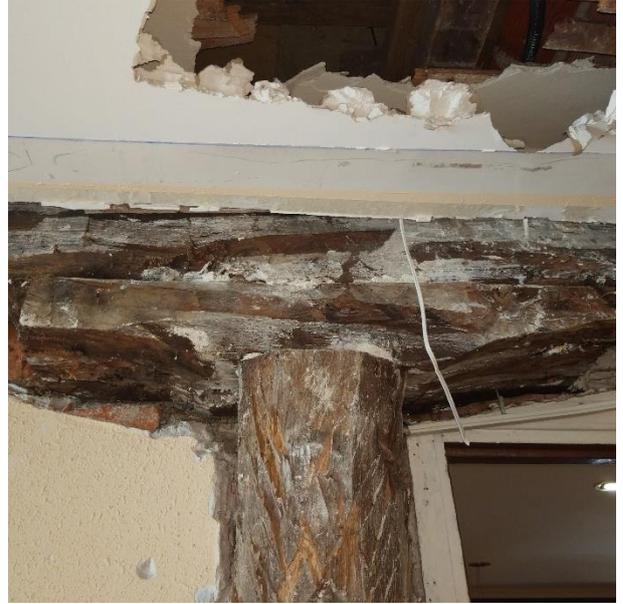
CARGADERO DE VENTANAS

UBICACIÓN	Planta Primera – Fachada principal
ESPECIE DE MADERA	Roble
ESTADO	Atacado por termita

DIMENSIONES (cm)			Parte de pieza	Humedad %	Dureza Sonido	Xilófagos	Comentarios
b	h	L					
-	8	-	Frente	16	Duro	Restos de termita	Restos de termitas antiguos con canales y túneles, con revestimiento de barniz o similar realizado tras ataque.
No visible				-

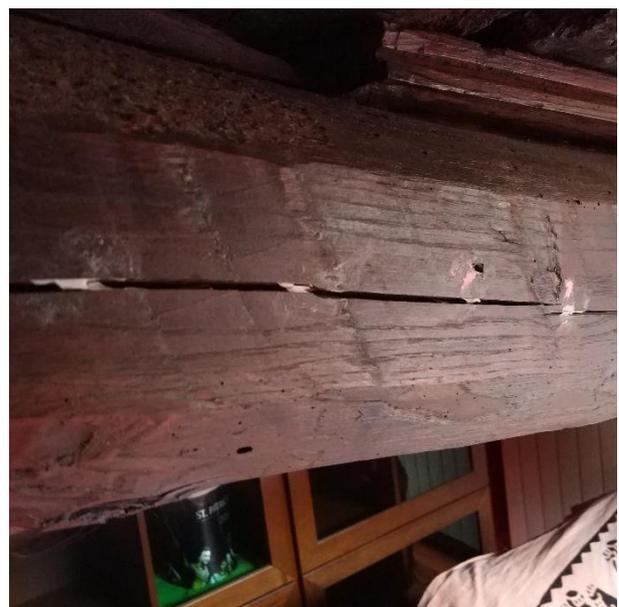
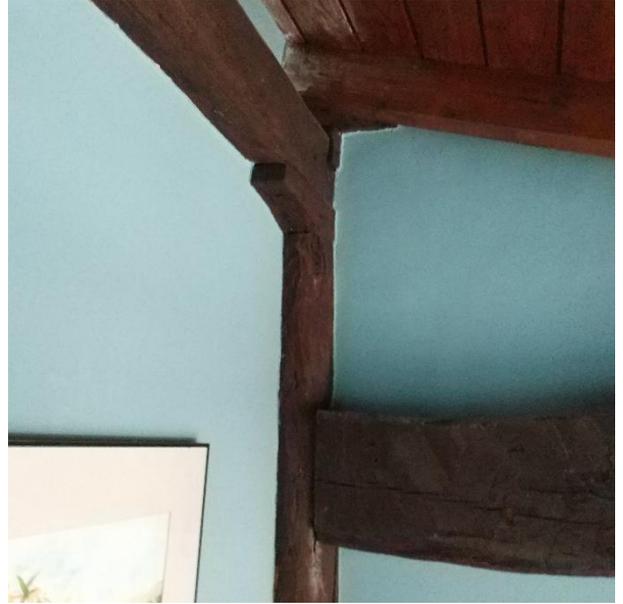
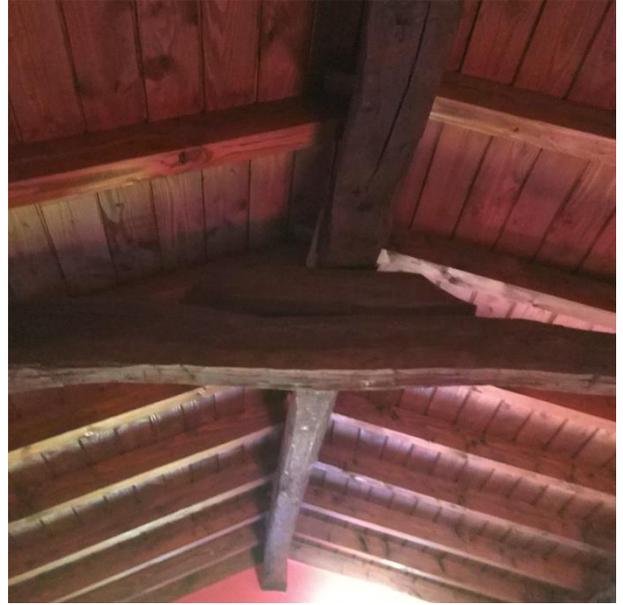
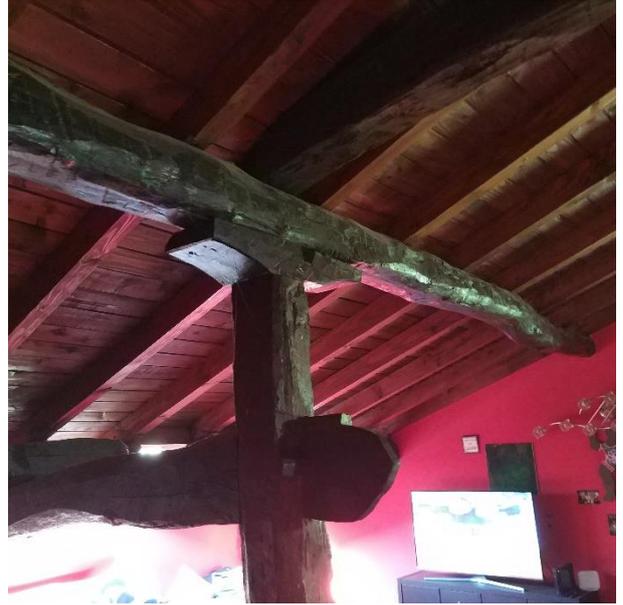
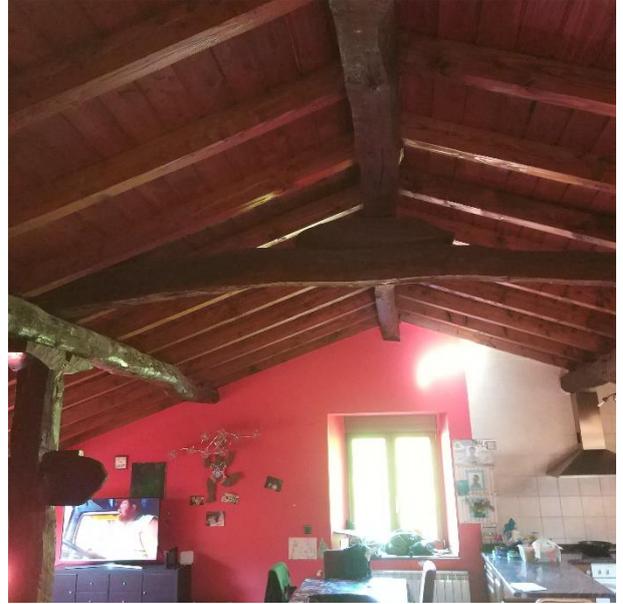
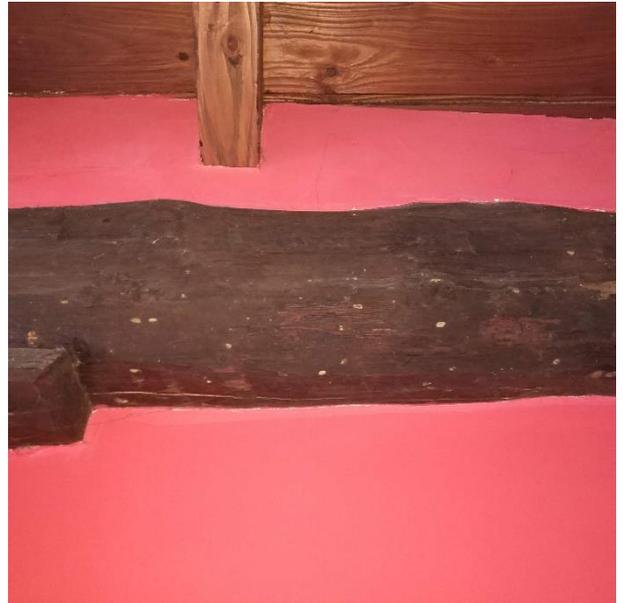
ESTRUCTURA DE MADERA

La estructura de madera, totalmente descubierta presenta buen aspecto general.

Existe algun elemento puntual con pequeños restos de carcoma grande sin ser aparentemente significativos. Las piezas más atacadas son la cumbrera y vigas principales en su parte mas próxima a la fachada lateral Este.

Hay elementos que presentan formas irregulares y largas fendas, desperfectos que no son significativos de patologías a tener en cuenta en cuanto a la resistencia de la estructura.
