01 PLANTA SÓTANO

ESTRUCTURA DE MADERA

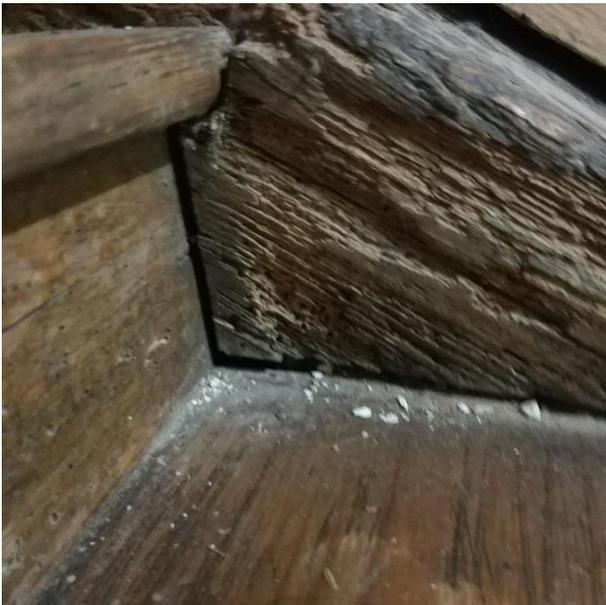
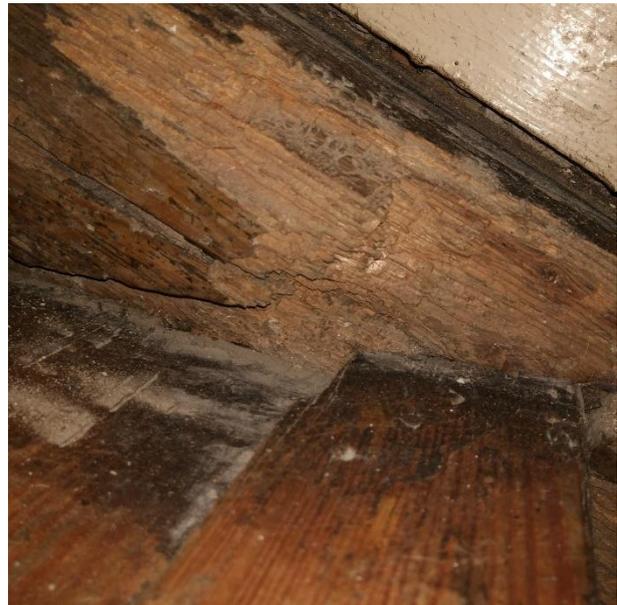
ESTRUCTURA DE MADERA

La estructura de madera de la escalera presenta un aspecto deteriorado. Las causas principales de este deterioro son el uso intenso, ya que es el único acceso a las viviendas superiores y el ataque de xilófagos.

No presenta grandes ataques, pero si son visibles túneles y canales de termita, así como restos de carcoma. Mencionar también que las huellas y tabicas no tienen una fijación sólida y son inestables frente a las pisadas. Son visibles algunos refuerzos superficiales realizados para mejorar la unión de los elementos.
