FORJADO DE PLANTA PRIMERA, E:1/150
Estructura principal de roble
Estructura secundaria mixta

INTERVENCIÓN EN LA ESTRUCTURA

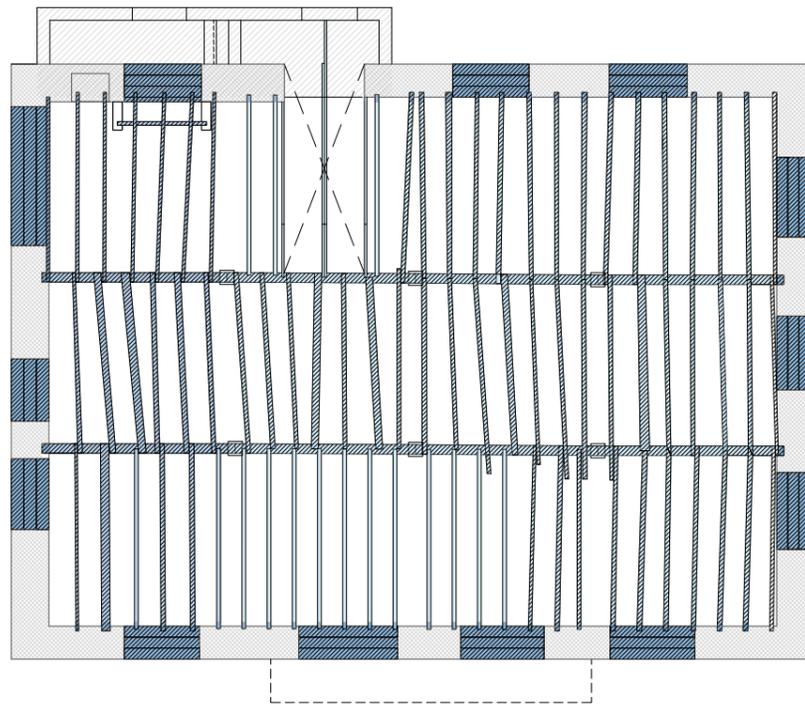
FORJADO DE PLANTA PRIMERA, E:1/150
Estructura existente con tratamiento curativo
Estructura nueva con tratamiento preventivo

- CLASES DE USO
- Clase de uso 1
 - Clase de uso 2
 - Clase de uso 3.1
 - Clase de uso 3.2

NIVEL DE HUMEDAD
 > 20%

TRATAMIENTO
 Trata tamiento curativo

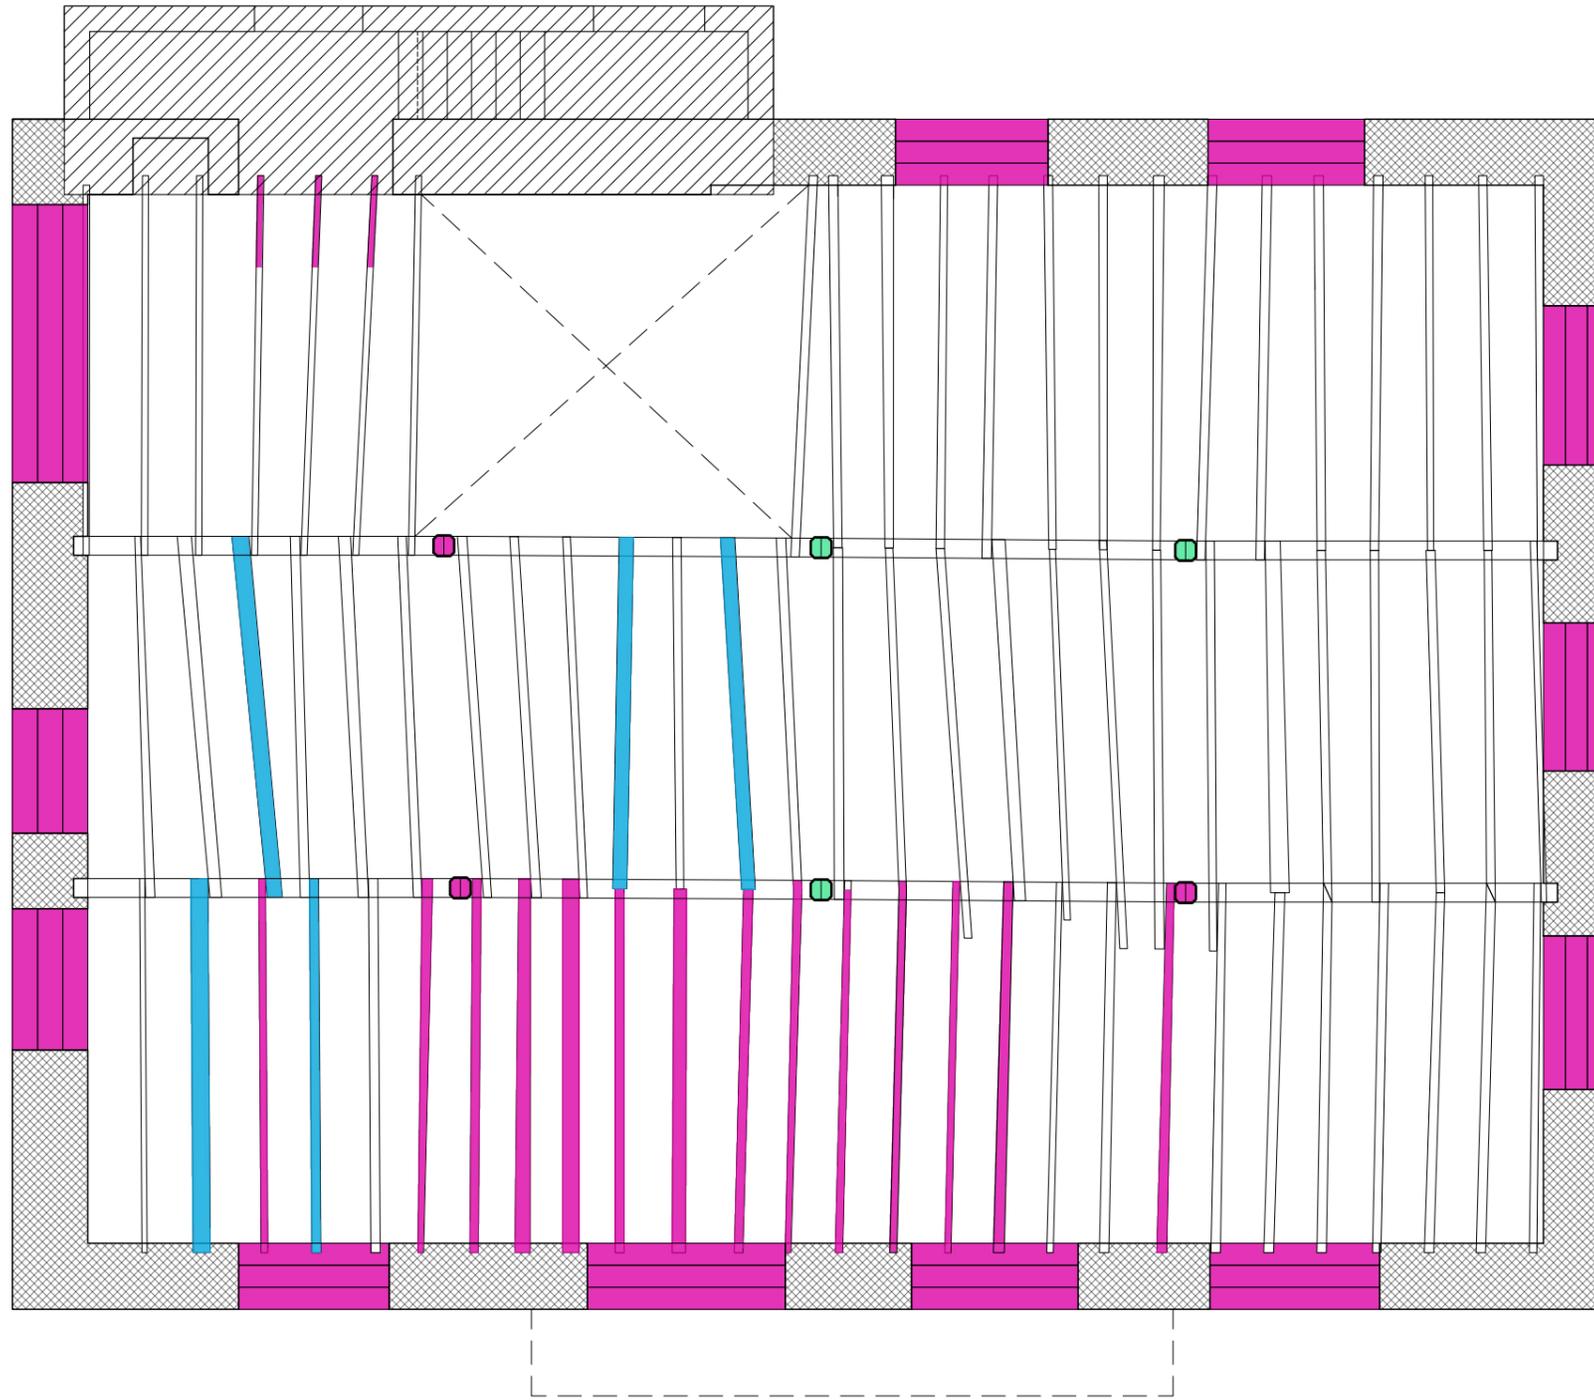
- INTERVENCIÓN EN LA ESTRUCTURA
- Sustitución. Ataque de termita
 - Ataque de carcoma
 - Estructura de hormigón armado
 - Sustitución por otros motivos (reutilización en planta primera)

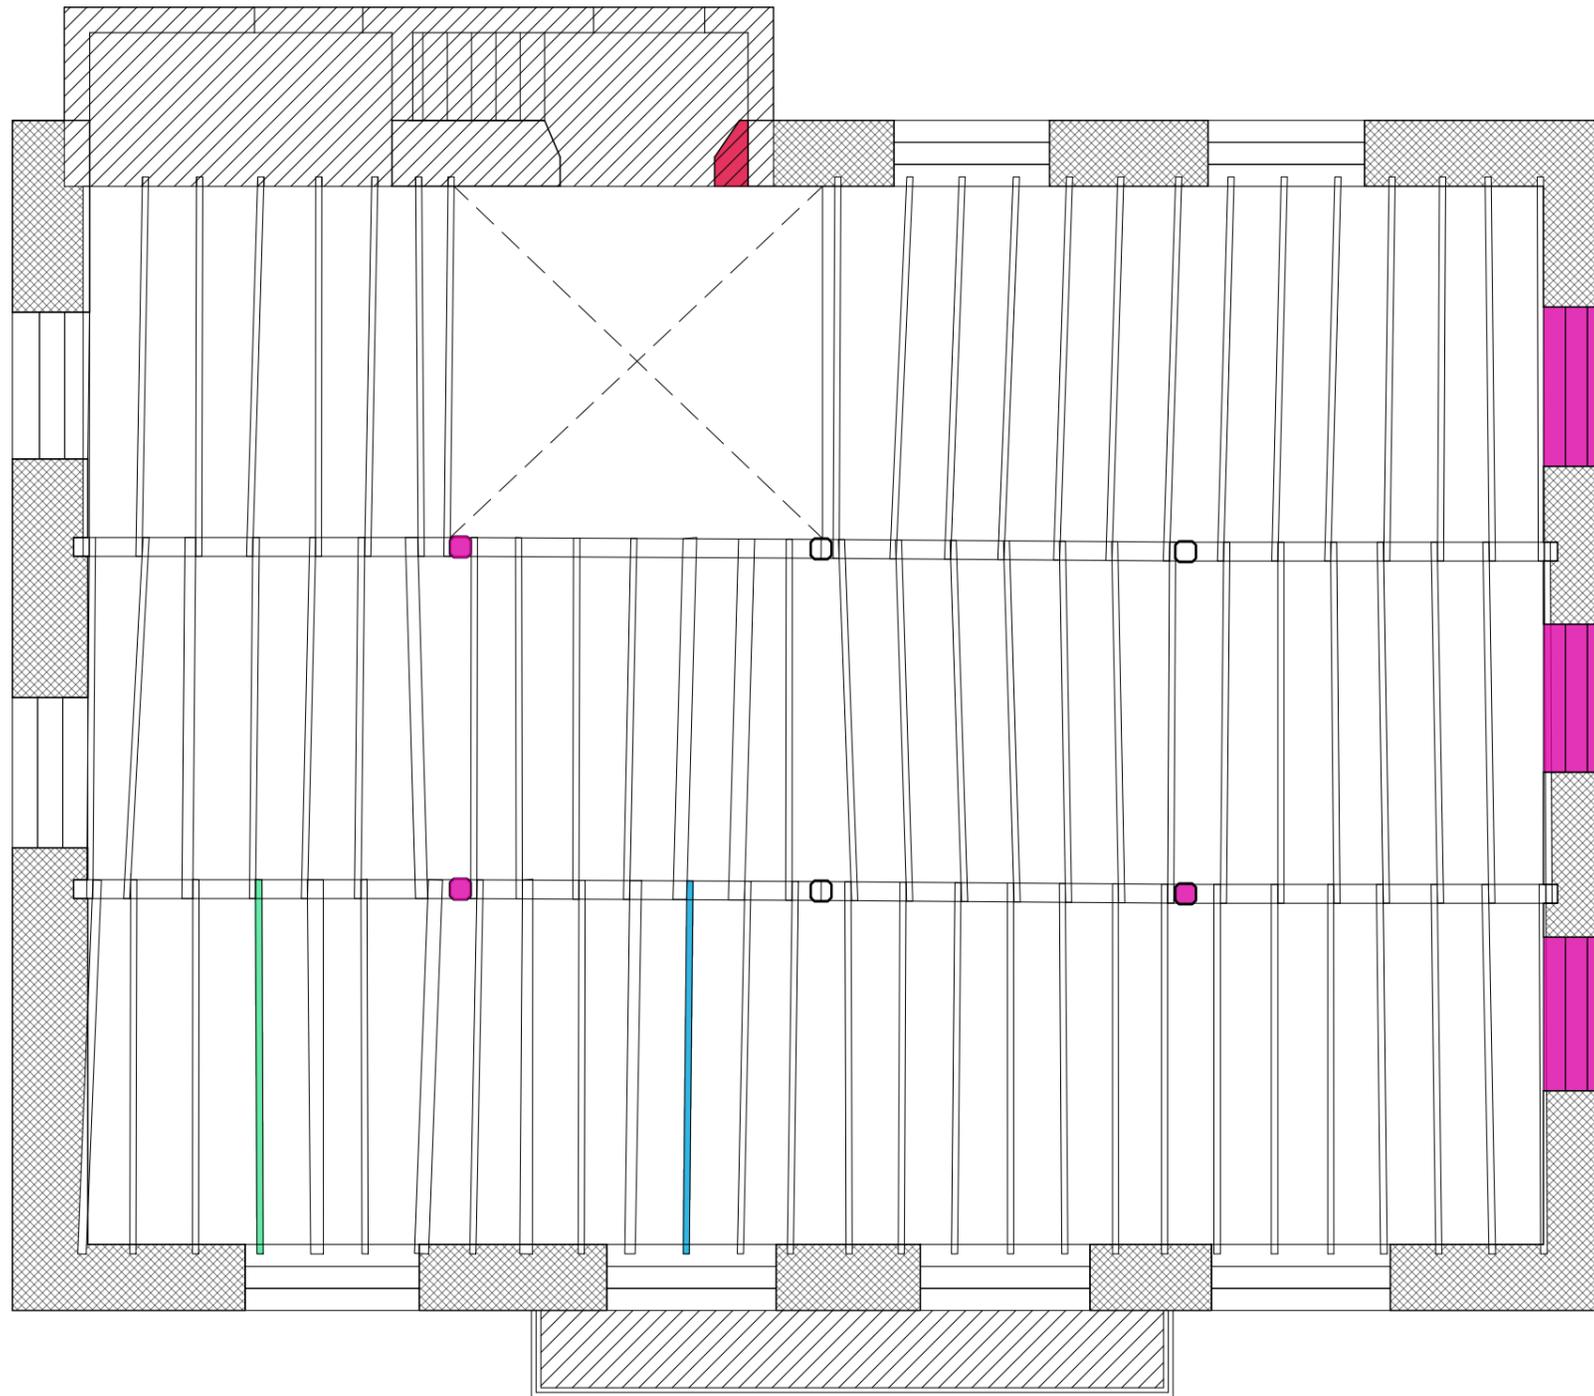
- INTERVENCIÓN EN LA ESTRUCTURA**
- Sustitución. Ataque de termita
 - Ataque de carcoma
 - Estructura de hormigón armado
 - Sustitución por otro motivos

Nota: En los pilares que se sustituyen en planta primera, se colocarán los retirados y en buen estado de planta baja
