# Trabajo fin de máster

## Estudio de la estructura de madera del Asador Azitain para su consolidación

AUTORA: Idurre Iriondo Ibaibarriga  
FECHA: 13/11/2019

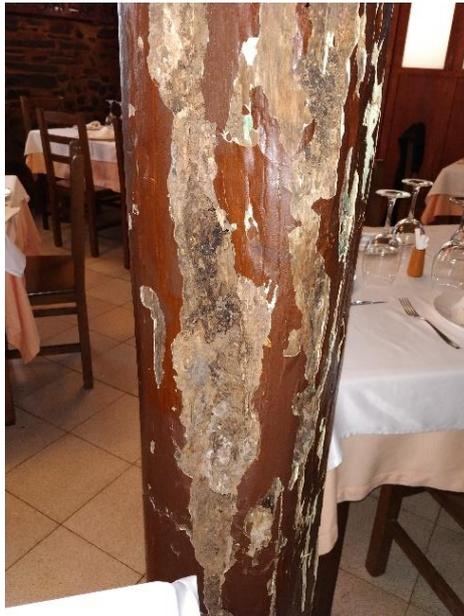
*Pilar del comedor*

Por petición de un estudio de arquitectura eibarrés que iba acometer las obras de reforma del restaurante, se decide realizar una inspección visual de la estructura de madera del edificio, pues previamente se observan deficiencias en uno de los pilares de madera en el comedor del restaurante.

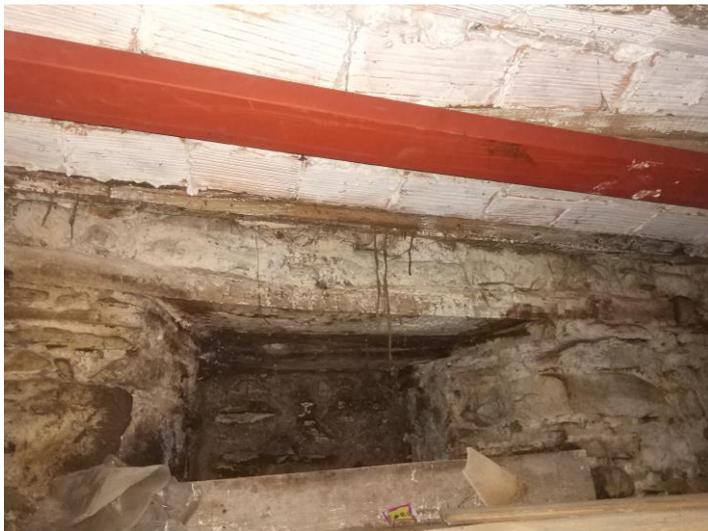
*Túneles terrosos de termitas en cargaderos de planta semisótano.*

Se sustituirán todos los cargaderos que se muestren restos de túneles terrosos de termitas, sin excepciones.

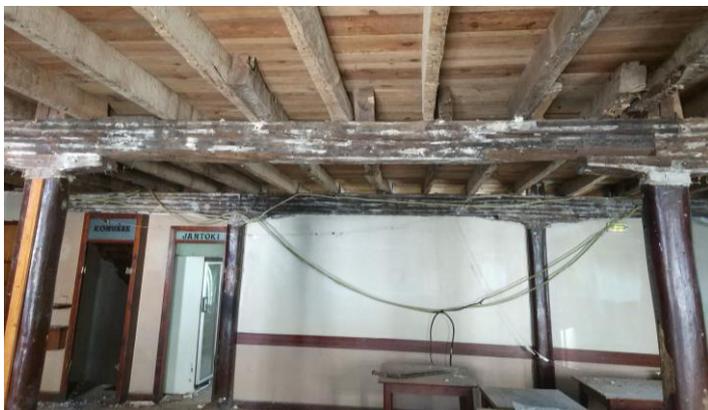
*Viga V123 visto desde planta baja.*

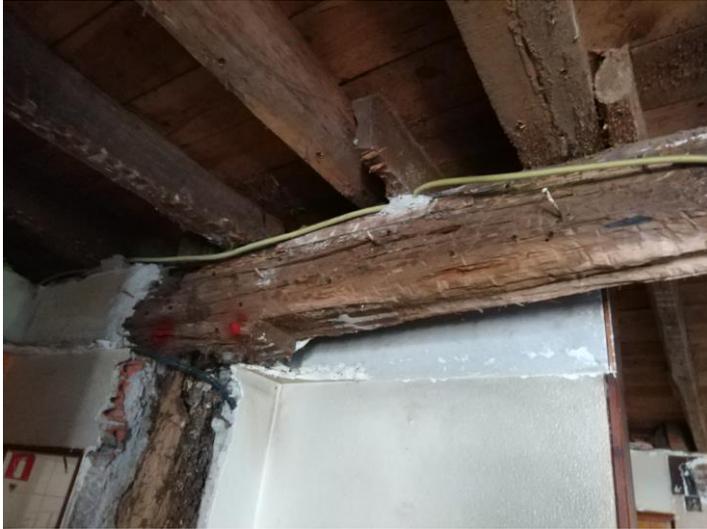
*Encuentro entre pilar y viga sobre la barra del bar.*

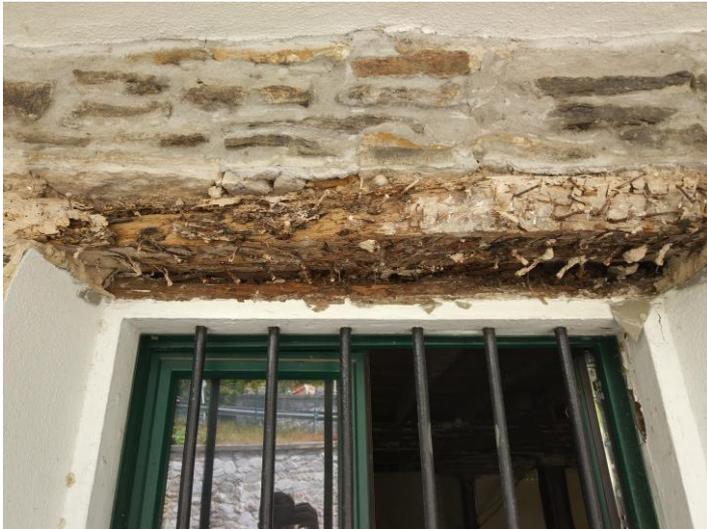
*Cargadero de planta baja.*

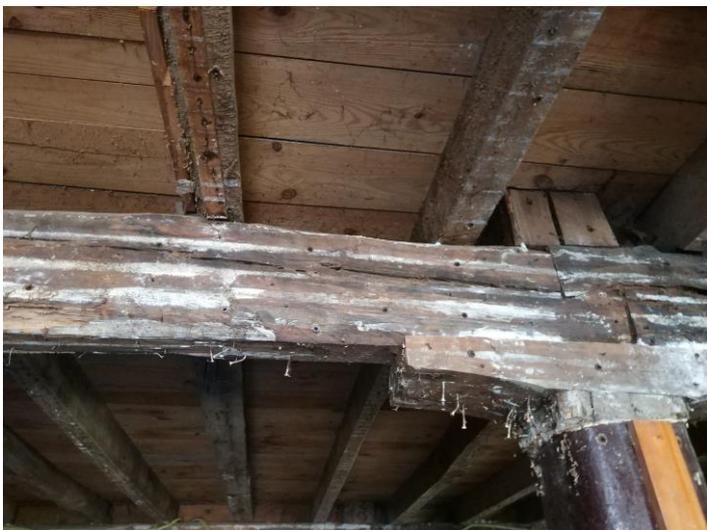
*Fendas longitudinales en vigas coincidentes con área de tracción perpendicular a la fibra.*

Además, para garantizar la durabilidad de la intervención sobre el edificio, se utilizarán tornillos todorroasca en todas aquellas vigas que presenten fendas longitudinales o desviaciones de fibras que puedan ocasionar deficiencias en el futuro por fallo a cortante cerca de los apoyos.
