Gestión del paisaje. Patrimonio, territorio y ciudad
Paisaiaren kudeaketa. Ondarea, lurraldea eta hiria
Landscape management. Heritage, territory and city

TRABAJO FIN DE MÁSTER
MASTER-AMAIERAKO LANA
FINAL MASTER'S DISSERTATION

LAS BALAUSTRADAS COMO ELEMENTOS DE PIEDRA ARTIFICIAL EN LAS GALERIAS PUNTA BEGOÑA (GETXO). ESTUDIO Y CARACTERIZACIÓN.

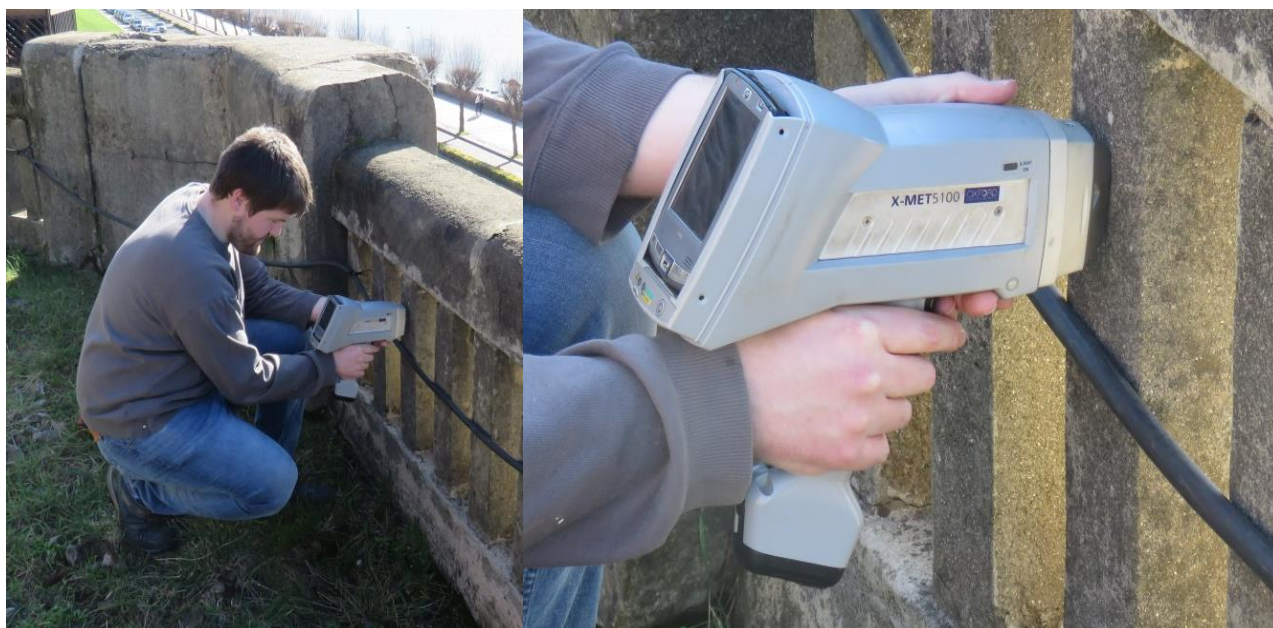
En primer lugar se optó por el análisis in situ (figura nº 3), no invasivo, ni destructivo a través de la utilización de un equipo portátil X-MET51000 (Oxford Instrument). Este instrumental cuenta con un tubo de rayos X de ánodo de rodio que proporciona 40 keV de potencia y un área de medida de 9 mm. El equipo presenta diferentes métodos de análisis concretos, por lo que fue necesario adaptarnos a la configuración más próxima a nuestras necesidades utilizando los modos de análisis para elementos ligeros (SoilLEFP) como pesados (SoilFP) correspondiente al análisis de suelos. (García-Florentino et Al, 2017)

Para este análisis se escogieron tres balaustres situados en la parte interior de las galerías, uno en el principio de la galería NW, otro en el principio de la galería SW y otro en el tholos. De los tres se tomaron medidas tanto por la parte interna como externa, mediante los dos métodos de análisis, evitando moverse del punto de medición. Todos los balaustres escogidos corresponden al modelo A.

Figura nº 3. Análisis in situ con el equipo de fluorescencia de rayos x portátil.

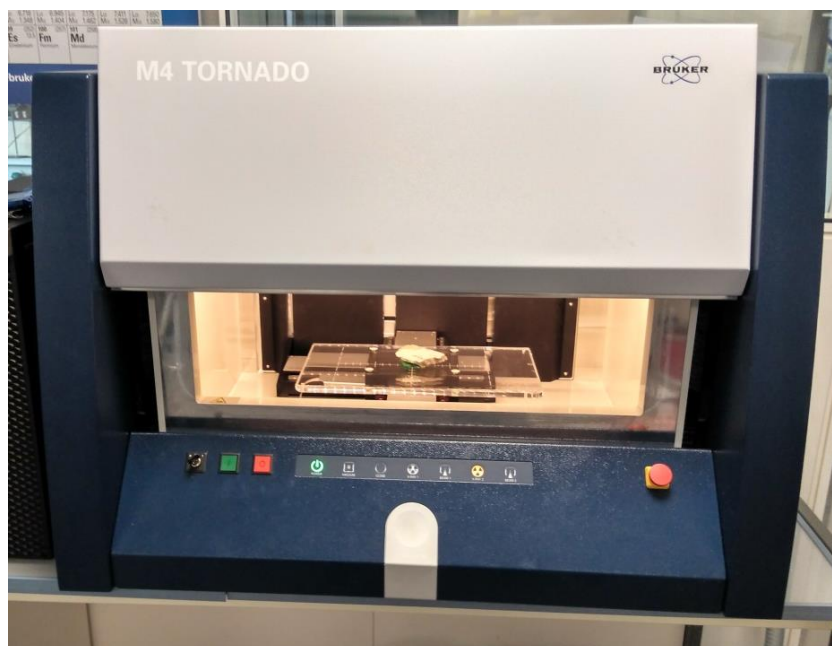
Ya en el laboratorio, el análisis se realizó en zonas internas de las muestras haciendo uso del μ -EDXRF M4 TORNADO de Bruker (Figura nº 4) Para estos análisis se seleccionó un colimador de 1mm, el tubo de rayos X (Rh) trabajó a 50 kV y 700 μ A durante las mediciones, y se configuraron 100 segundos (lifetime) para cada adquisición espectral.

Además, se trabajó en condiciones de vacío (20 mbar) para mejorar la detección de los elementos ligeros ($Z < 11$) ya que va acoplado a una bomba de diafragma MV10N VARIO-B (Vaccubrand, Alemania).

El μ -EDXRF M4 TORNADO cuenta con un detector de energía dispersiva SDD de 30 mm² de área.

Figura nº 4. Equipo de análisis M4 TORNADO.

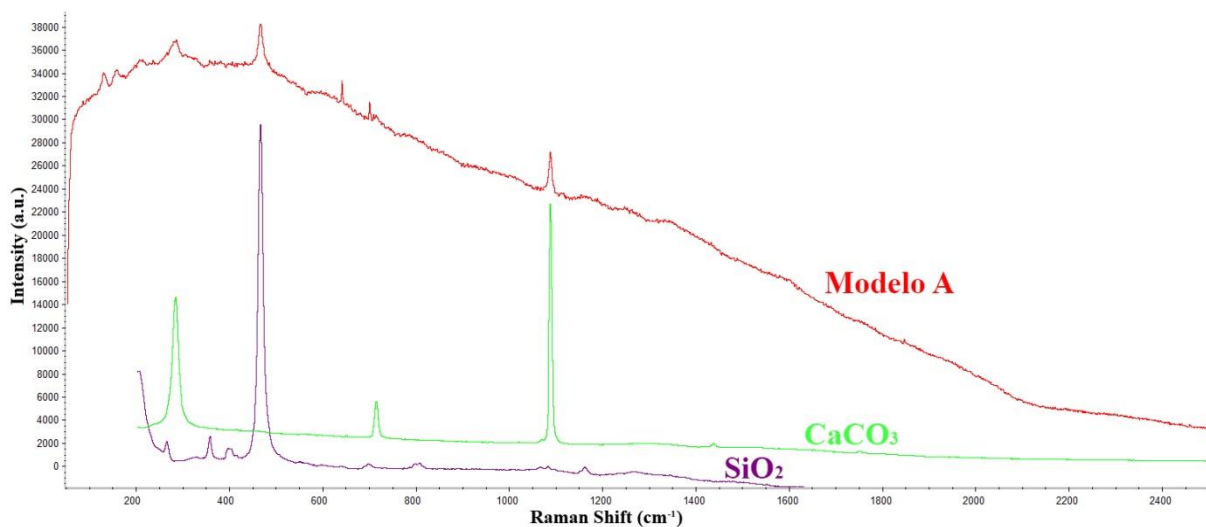
A través de la espectroscopia Raman se ha podido constatar la presencia de cuarzo (SiO_2 , Raman bandas observadas a 262 y 464 cm^{-1}) y calcita (CaCO_3 , señal Raman obtenida a 281, 712 y 186 cm^{-1}) (Figura nº 7) . Ambos aparecen de manera muy común en el análisis de morteros. En el caso de la calcita indica la carbonatación de la composición original, la cual se ve acelerada en atmósferas contaminadas con concentraciones elevadas de gases ácidos atmosféricos (CO_2 , SO_2 y NO_x) (Mas, 2010)

Figura nº 7. Espectro de Raman del mortero del balaustre modelo A comparado con los patrones de la calcita (CaCO₃) y el cuarzo (SiO₂)

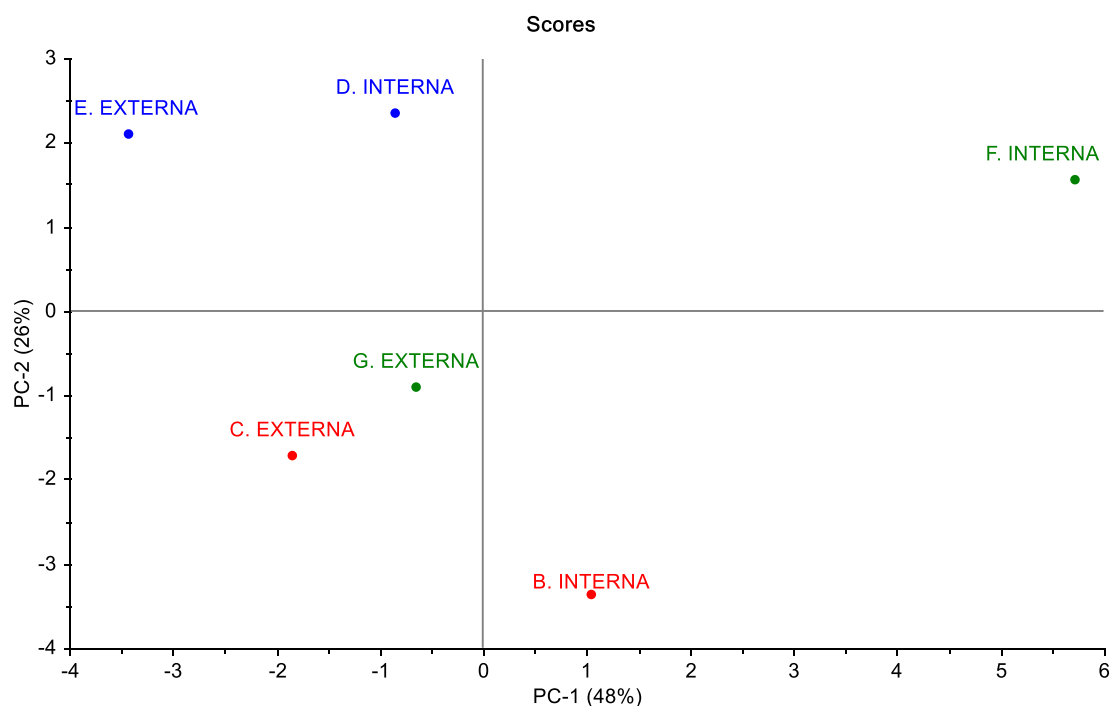
Además, para un estudio de tendencia más global se realizó un PCA obteniendo un modelo que explica el 86% de varianza con 3 PC. En la Figura nº 8, podemos ver una representación gráfica de la relación entre las distintas mediciones (Scores) lo que puede aportar información de la evolución diferenciada de los procesos de degradación dependiendo de la posición del balaustre y comparar, su cara interior y exterior, ya que parece que hay cierta tendencia de agrupación para las caras internas hacia el lado negativo del PC1 y las caras externas hacia el positivo.

Figura nº 8. Representación de los scores obtenidos para los análisis in situ mediante XRF.

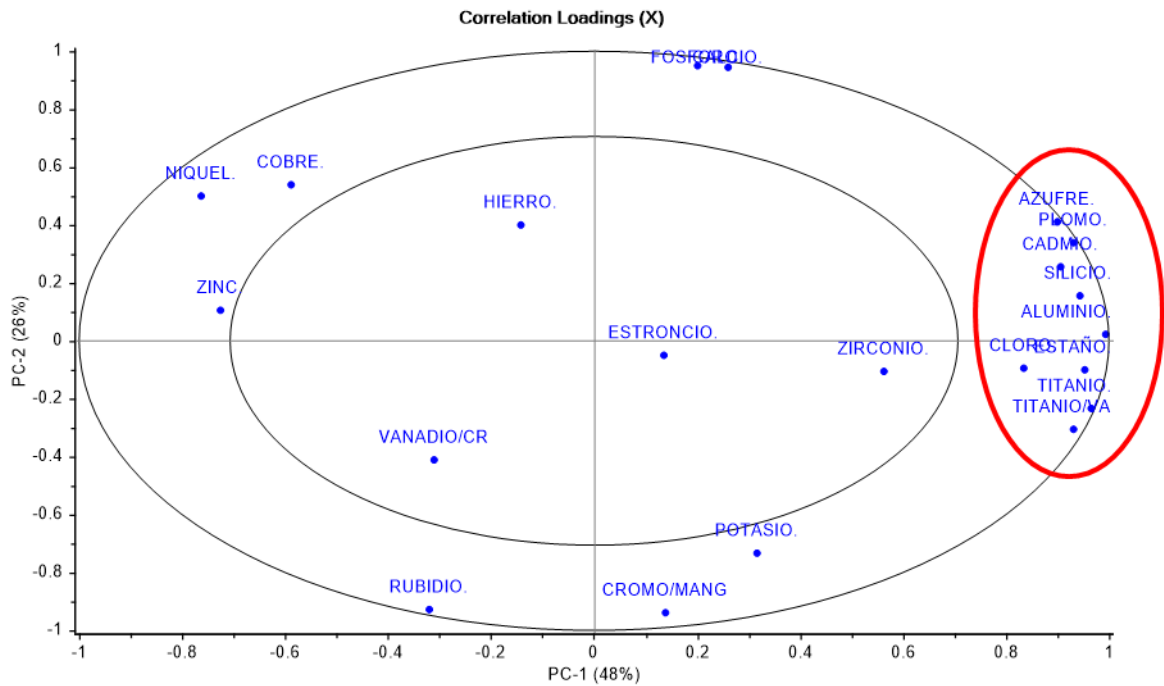
En el caso de los loadings (Figura nº 9), se observa como los elementos dentro de la elipse indican que son los elementos con mayor relevancia en el modelo y los que más cercanos al centro, los menos relevantes. La agrupación de las variables es escasa, probablemente debido al bajo número de muestras, pero si es significativa la agrupación en el lado positivo del PC1 donde parecen agruparse los elementos más relacionados con el aporte de la contaminación atmosférica (azufre, plomo, cadmio, cloro, etc.). Además, relacionando los loadings y los scores, parece estar relacionado claramente con las zonas más internas de los balaustres.

Figura nº 9. Representación de los loadings obtenidos para los análisis in-situ mediante XRF.

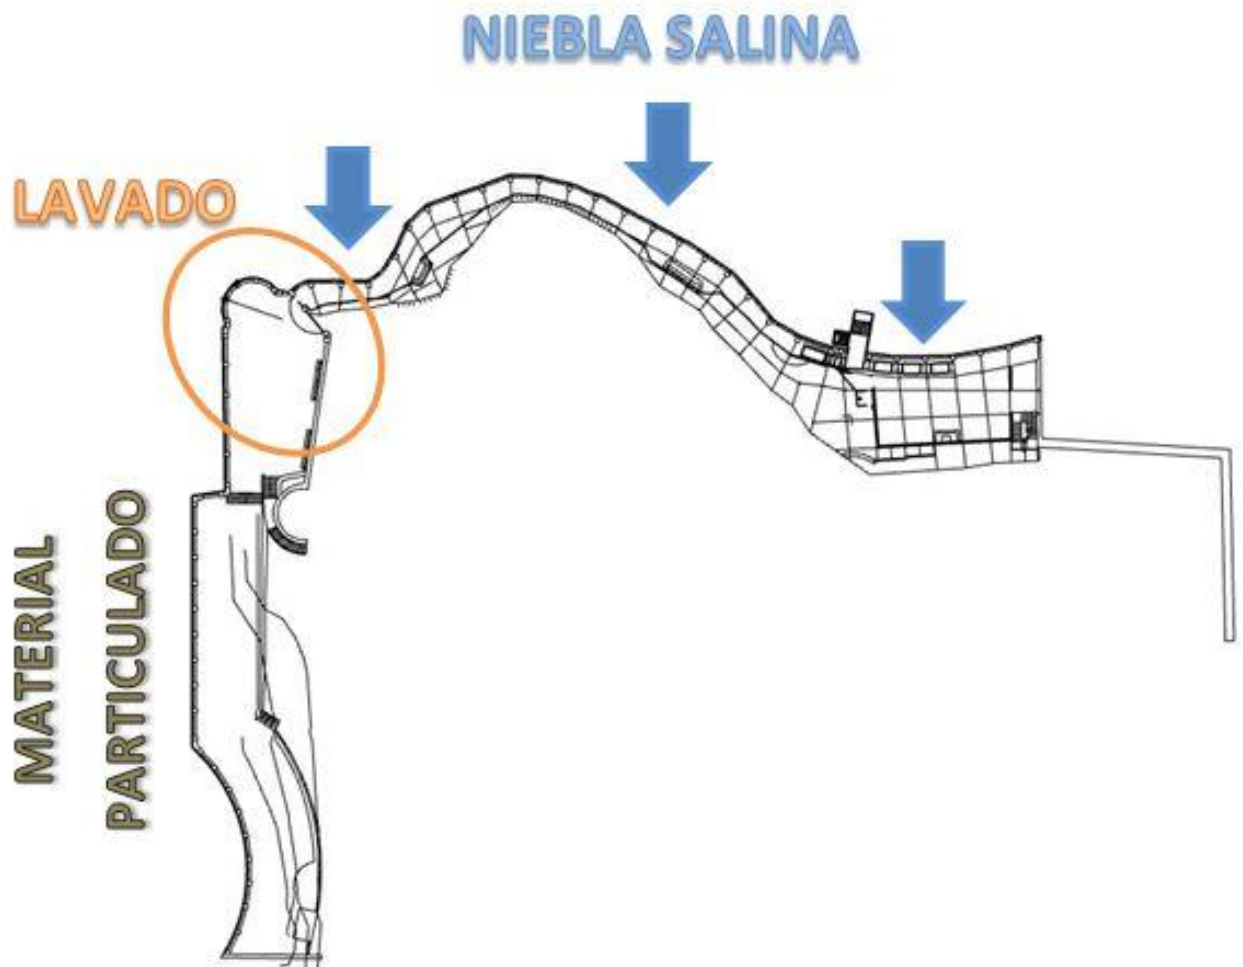
Figura nº 10. Representación del impacto ambiental que sufren los diferentes puntos de los balaustres. Esquema de los procesos de alteración mayoritarios.

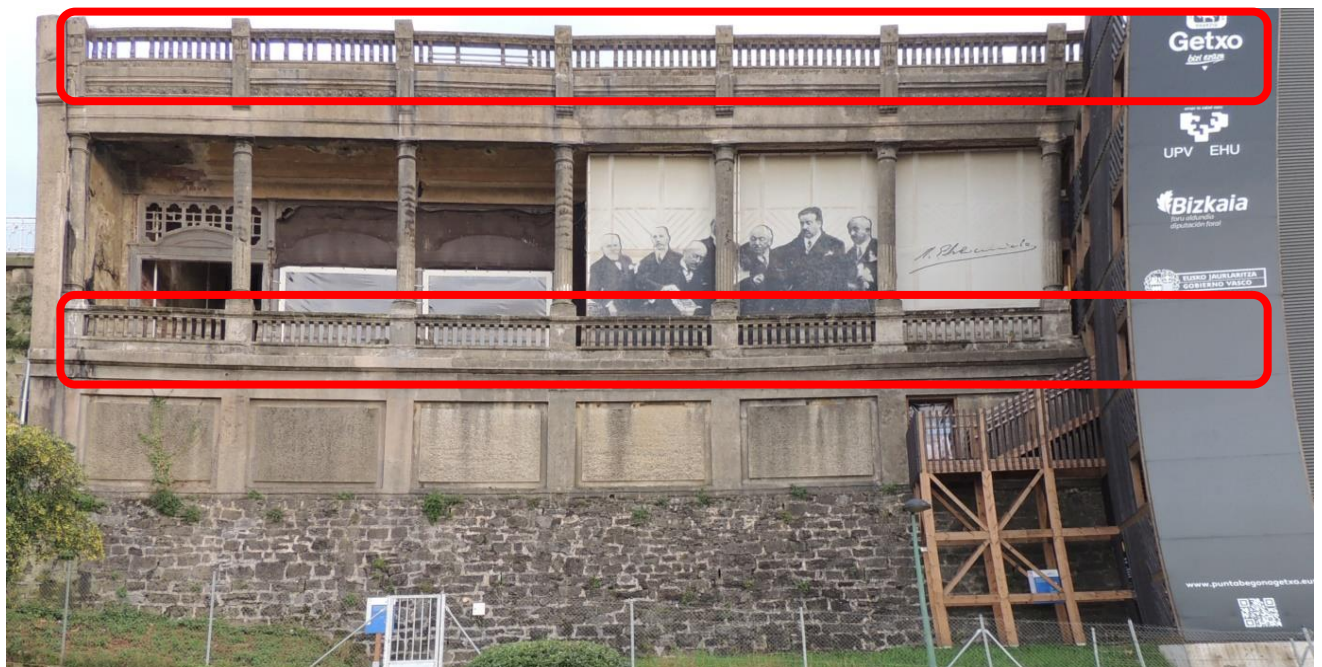
El modelo A es la balaustrada que sirve de cierre de las galerías y de la zona superior formando parte de la fachada. Es el diseño más abundante en el conjunto arquitectónico y el que tiene mayor peso en su estética (Figura nº 12). El modelo A, está compuesto por un barandal inferior, un balaustre y dos modelos de barandal superior (Figura nº 13).

Figura nº 12. Fachada del salón con la balaustrada modelo A remarcada. 2018.

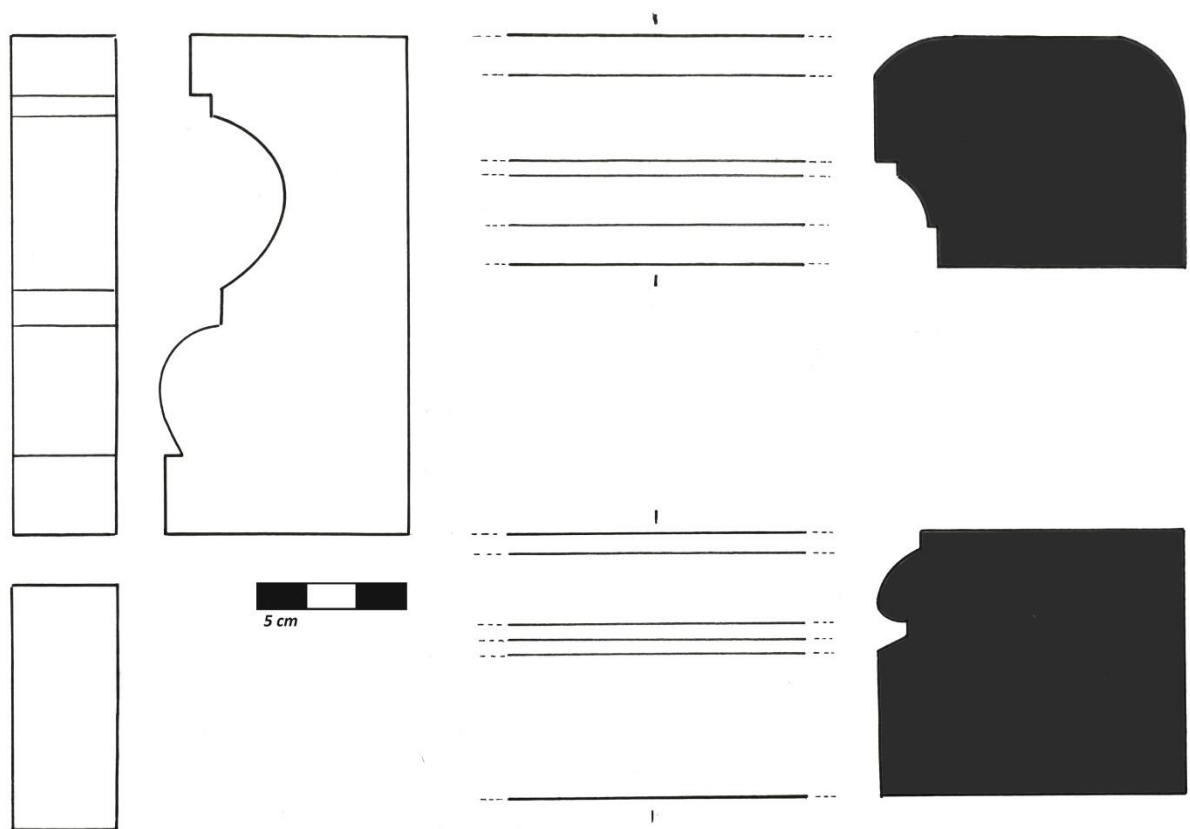
BALAUSTRADA MODELO A - BALAUSTRÉ, BARANDAL SUPERIOR E INFERIOR
PUNTA BEGOÑA

Figura nº 13. Esquema de diseño del modelo A. 2019.

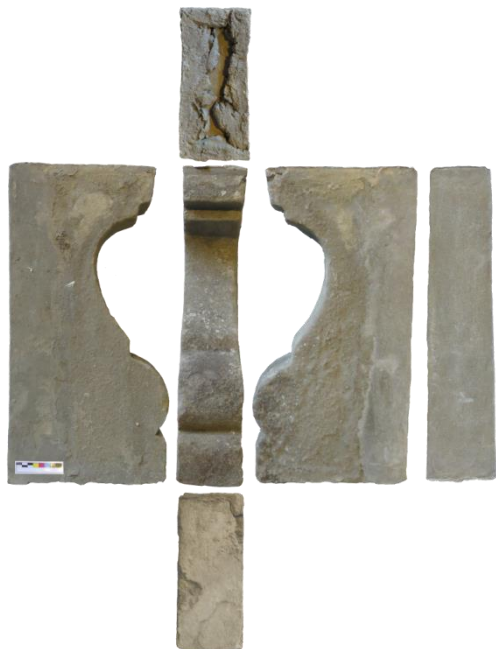
Figura nº 14. Despiece fotográfico de todas las caras de un balaustre del modelo A. 2018.

El balaustre es un elemento prefabricado que se inscribe en un prisma rectangular de 51x10.5x25 cm. Todas sus caras son planas a excepción de la que mira al exterior que forma un dibujo a base de líneas horizontales, verticales, y curvilíneas (figura nº 14).

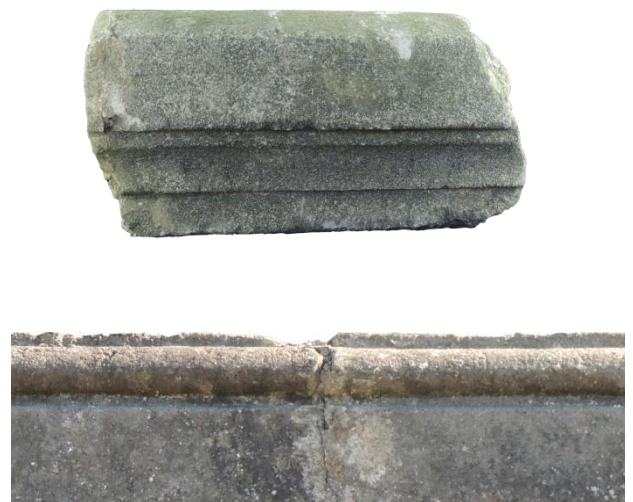
Figuras nº 15 y 16. Barandal superior e inferior

El barandal inferior (Figura nº 16) está compuesto por piezas prefabricadas con una sección de 26.5x31 cm. y diferentes longitudes para adaptarse a la zona de instalación. En el tramo 39* el barandal inferior es hueco y sin armadura, aunque esto no tiene por qué ser representativo del resto del conjunto.

El barandal superior (Figura nº 15) es un elemento prefabricado con una sección de 23x31 cm y una longitud variable dependiendo de las zonas. Para los tramos semicirculares como el 29* y el 35* se utilizaron una versión curva de este barandal con una longitud estándar de 70 cm.

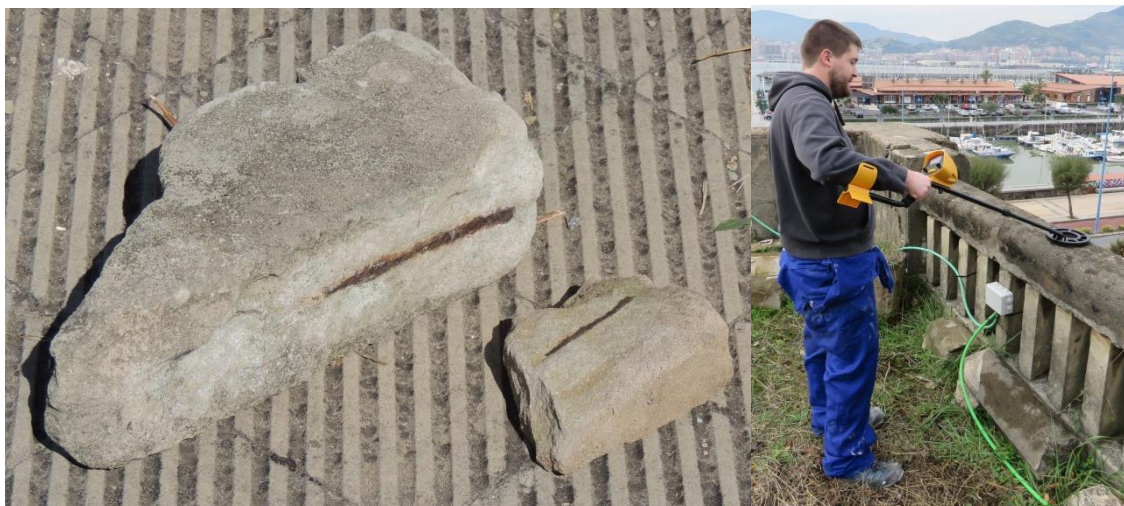
La inmensa mayoría de estos balaustres no tienen armadura metálica en su interior, pero cabe destacar que en la terraza superior del Tholos se han hallado restos de este modelo, los cuales si contaban con armadura metálica (Figura nº 17). Tras este descubrimiento se procedió a barrer con un detector de metales (Modelo: Kmoon MD-3009II, Ajustes: Disc 3 y Sens 7) todos los balaustres que actualmente se encuentran en su posición original (Figura nº 18), obteniendo solo dos resultados positivos en los balaustres 11.3.12 y 53.2.10.

Figuras nº 17 y 18. Fragmentos de un balaustre del modelo A con restos de una armadura metálica y barrido con el detector de metales.

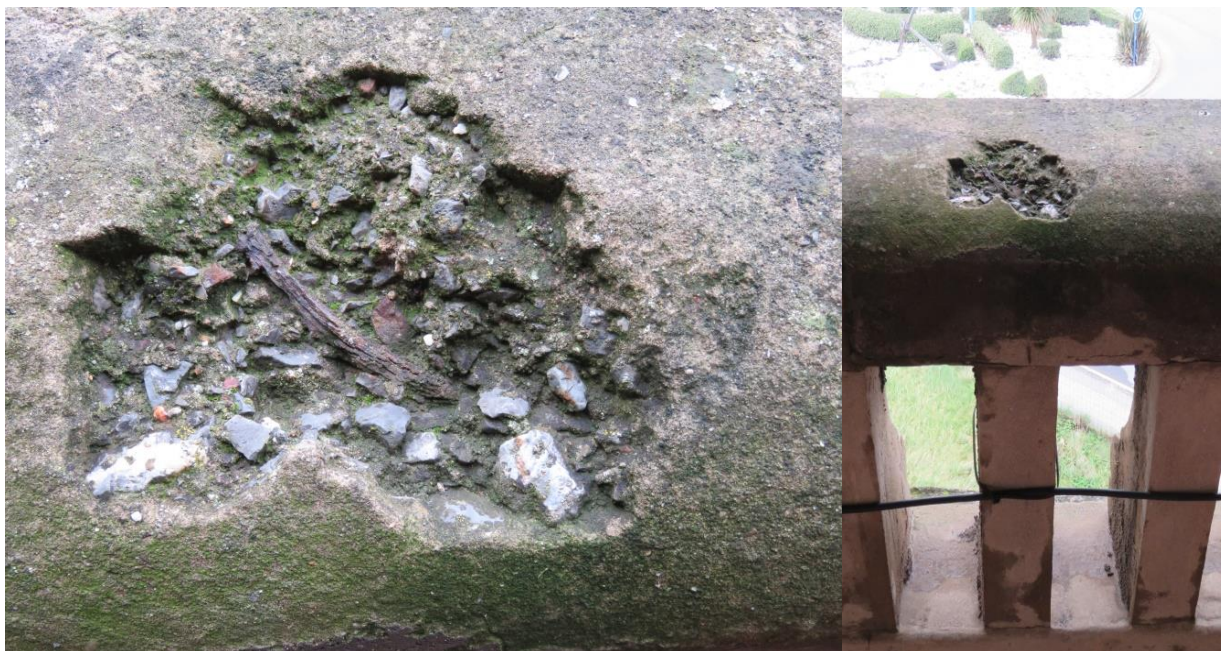
Estos barandales cuentan con una armadura interna (Figuras nº 19 y 20) y en su sección se puede ver que están realizados en dos fases: una primera que consiste en el moldeado de la zona exterior y una segunda que conlleva una colada que rellena el espacio interior.

Figuras nº 19 y 20. Detalle y vista general de una pérdida por expansión de la armadura en un barandal superior de la galería NW. Grupo B.B.A.A. 2018.

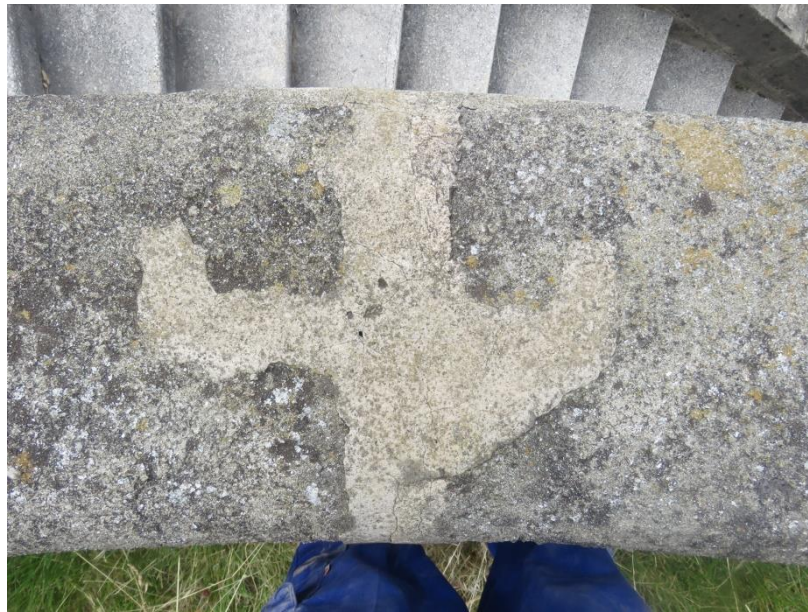
Punta Begoña (Calvo, 2016). En cambio, sí encontramos otros métodos de unión que han dejado marcas en la parte superior de algunos barandales. Es muy llamativo el uso de grapas, para unir los barandales superiores curvos, las cuales posteriormente se disimulaban con mortero (figura nº 21). Una vez ensamblada toda la balaustrada se revocaba el conjunto con un mortero de enlucido (Figuras nº 22 y 23).

Figura nº 21. Grapas de unión de los barandales superiores en el tramo 35*.2019.

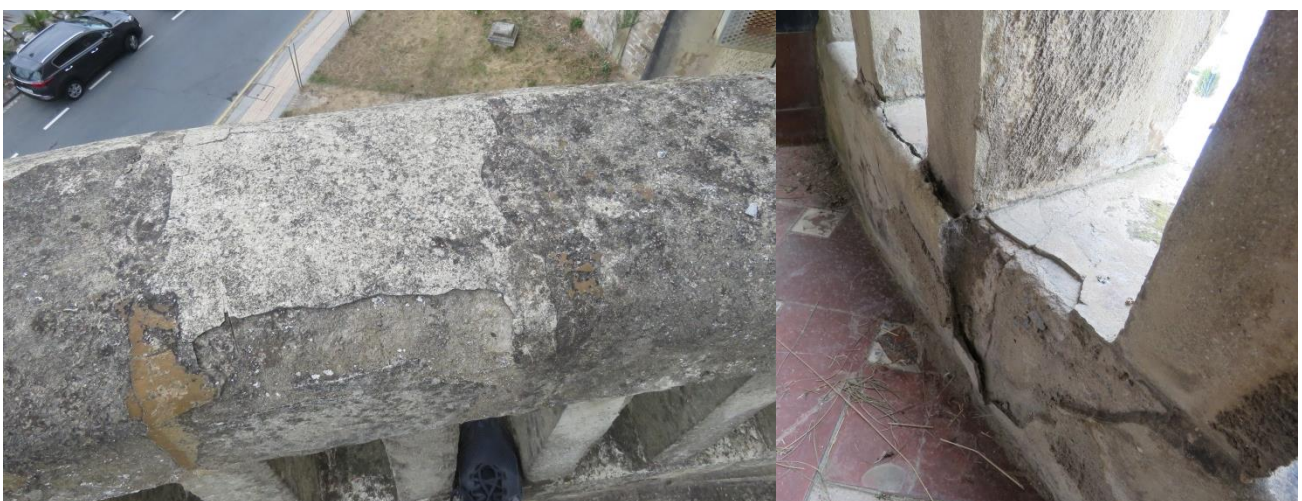
Figuras nº 22 y 23. Restos de mortero de recubrimiento en la zona superior del Tholos y en la galería NW. Grupo B.B.A.A. 2018.

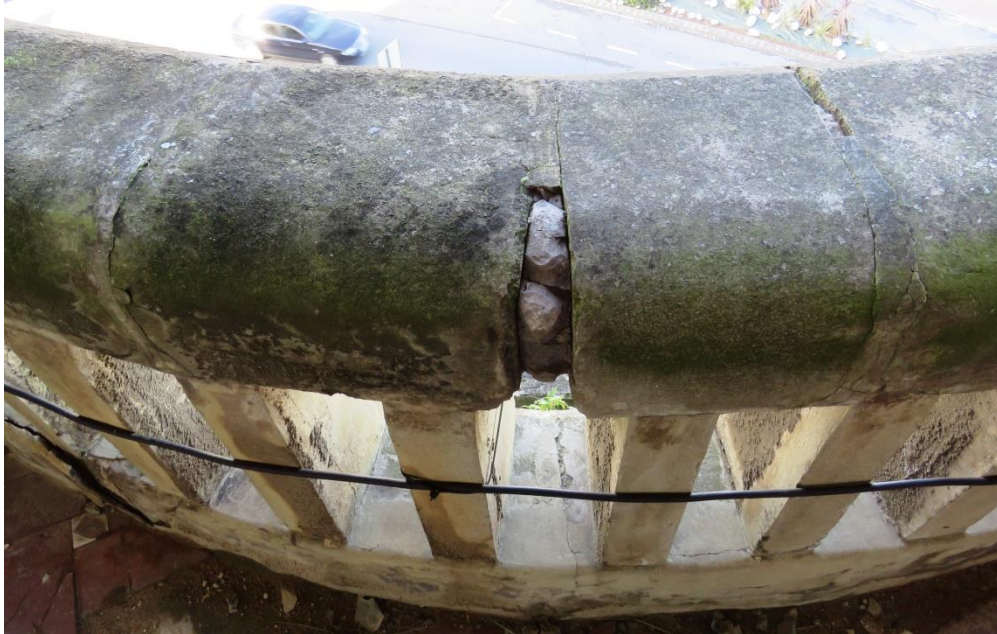
Como se ha indicado anteriormente, se han usado elementos curvos para la construcción de las balaustradas pero en la mayor parte de las ocasiones los giros se han realizado con piezas rectas y rellenado los espacios faltantes con mortero, lo que ha generado una especie de cuñas (Figura nº 24).

Figura nº 24. Relleno de mortero para poder realizar el giro. Galería NW. Grupo B.B.A.A

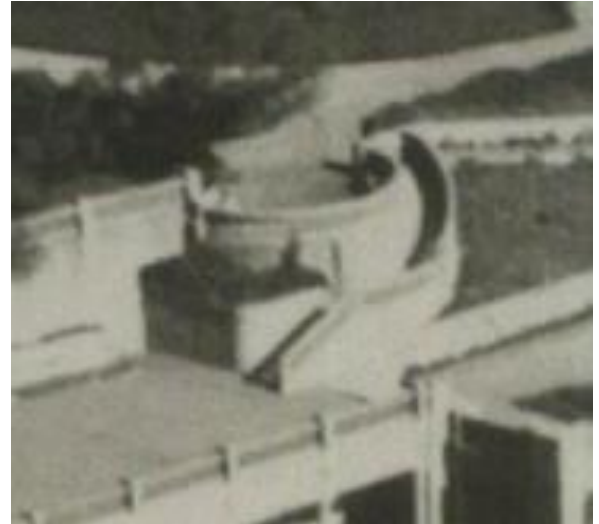
El modelo B , ubicado en la subida entre la terraza superior del Tholos y el nivel más alto del jardín encima de la galería NW, se encuentra adosada al tramo 35* (figura nº 25).

Figura nº 25. Detalle de la balaustrada modelo B. Entre 1923-1976.GPAC.

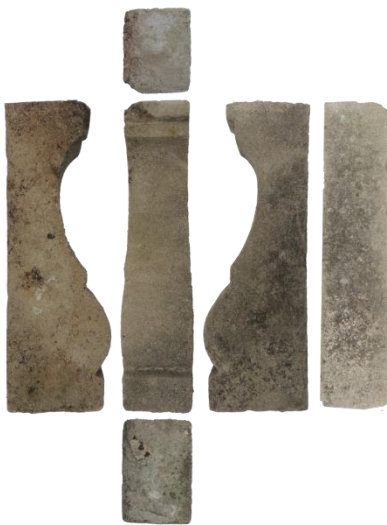
Figura nº 27. Despiece
fotográfico de todas las caras
de un balaustre del modelo
B.2018

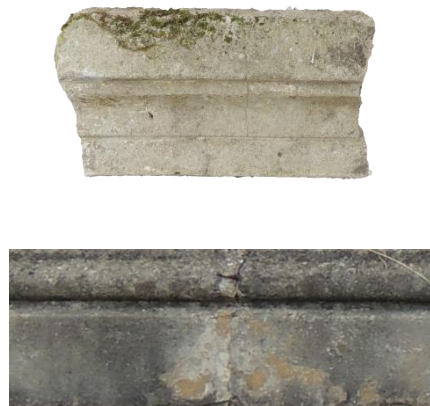
Este modelo (Figura nº 26) tiene un diseño similar al A, pero con un tamaño más reducido. El barandal inferior tiene una sección de 22x26 cm., los balaustres miden 47x10x15 cm, y el barandal superior cuenta con una sección de 32x22.5 cm.

Figura nº 28 y 29 . Barandal
superior e inferior del modelo
B.2019

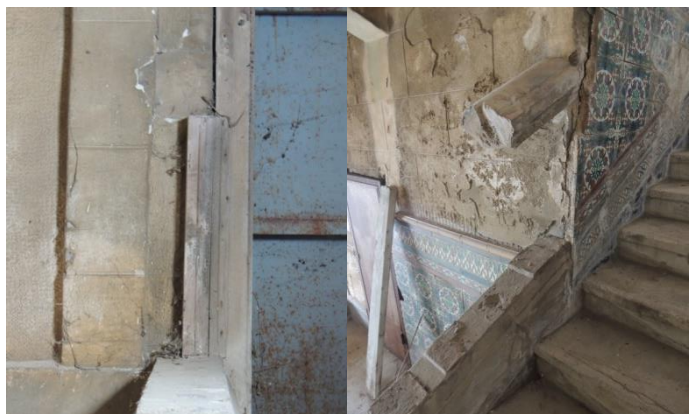
No se conoce el diseño exacto de los balaustres pero, por las marcas en la pared y un fragmento de baranda superior que ha sobrevivido, podemos calcular que tenían una altura de unos 50 cm. Aproximadamente (Figura nº 31).

Figura nº 31. Marcas en la decoración y fragmento de barandal encastrado en la pared.2018.

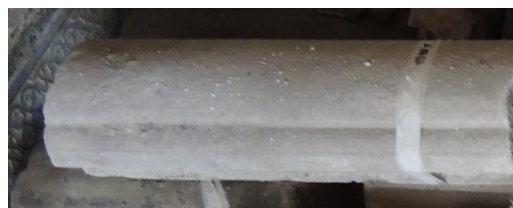
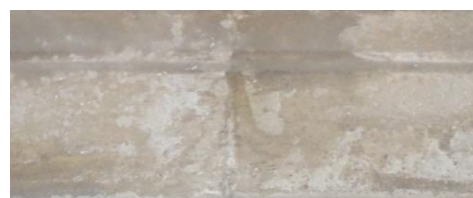
El modelo C (Figura nº 32) está compuesto por un barandal inferior de 27x18 cm. de sección; un balaustre de 50x12x12 cm. , con las bases en ángulo y una armadura metálica colocada en el eje de rotación; y un barandal superior que cuenta con una sección de 15x21 cm.

Figura nº 33. Balaustre del modelo C.2019

Figuras nº 34 y 35. Barandal superior e inferior del modelo C. 2018

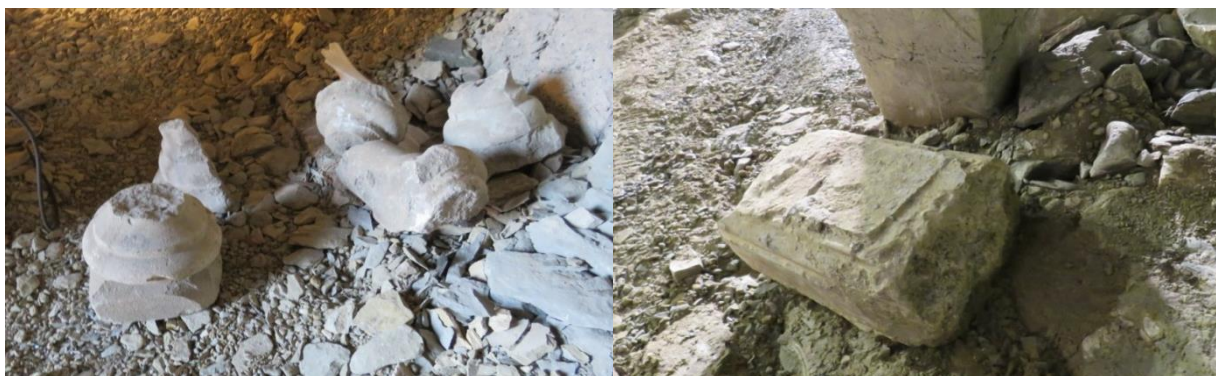
En ultimo lugar, citamos el modelo D que corresponde a los restos encontrados en los cimientos del salón que, al igual que el modelo C, se desconoce la forma completa de la pieza (Figura nº 39). Además, en este caso no conocemos la ubicación original de estas piezas ni porque llegaron hasta el bajo salón (Figuras nº 37 y 38).

Figuras nº 37 y 38. Fragmentos del modelo D tal y como aparecieron en los cimientos del salón.2018.

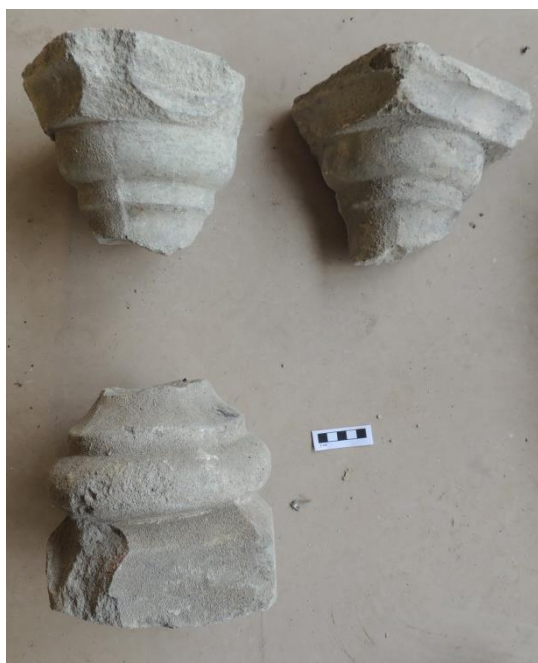
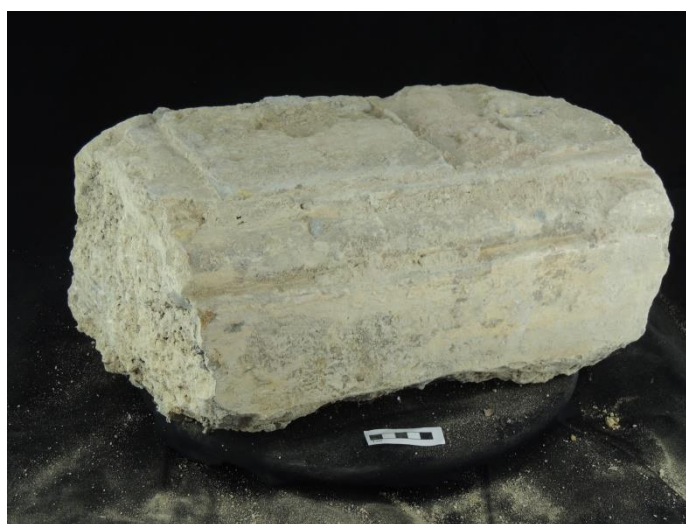
Se ha hallado un fragmento del barandal inferior con una sección de 19x30 cm. que presenta, en la parte superior, unas marcas que encajan con la base de los balaustres (Figuras nº 40 41). De este modelo se han hallado tres fragmentos: uno de la parte inferior y dos de la superior.

Figura nº 40y 41. Fragmentos encontrados de del balaustre y el barandal del modelo D.2019.

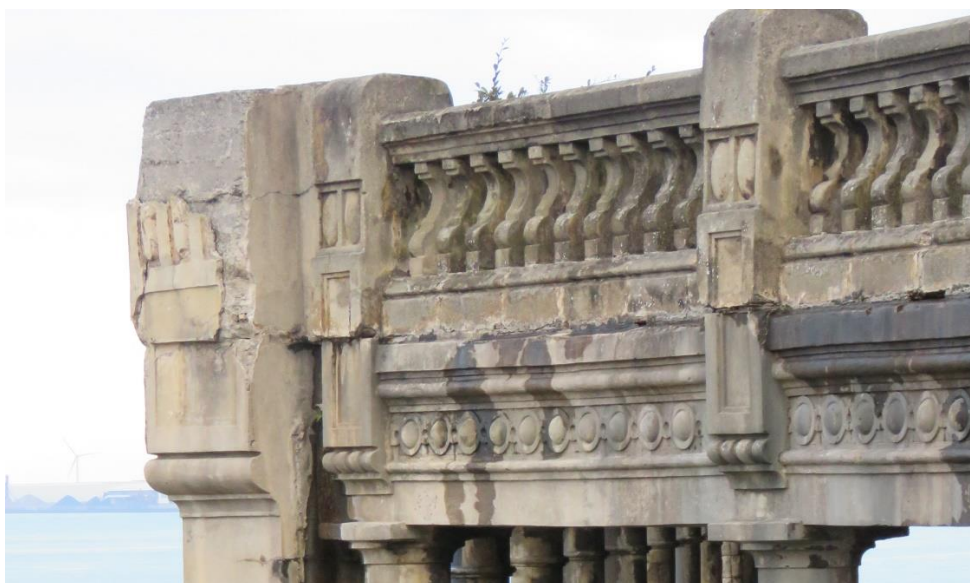
En primer lugar, a lo largo de la base de la balaustrada, entre el barandal inferior y la estructura de hormigón, en la parte superior del conjunto aparece una gran grieta longitudinal con desplazamiento (A1eII) (Figura nº 42), causada por el método constructivo y los cambios térmicos. Como se puede apreciar en las imágenes del momento de la edificación (Figura nº 43) en la zona superior tanto las balaustradas como las pilastras no son construidas como parte de la propia estructura si no que se apoyan sobre ella. Esto, junto a la dilatación y contracción por los cambios de temperatura, ha producido la separación y desplazamiento de la balaustrada del resto del conjunto.

Figura nº 42. Fractura con desplazamiento en la base de la balaustrada de la crujía 48 nivel 2.

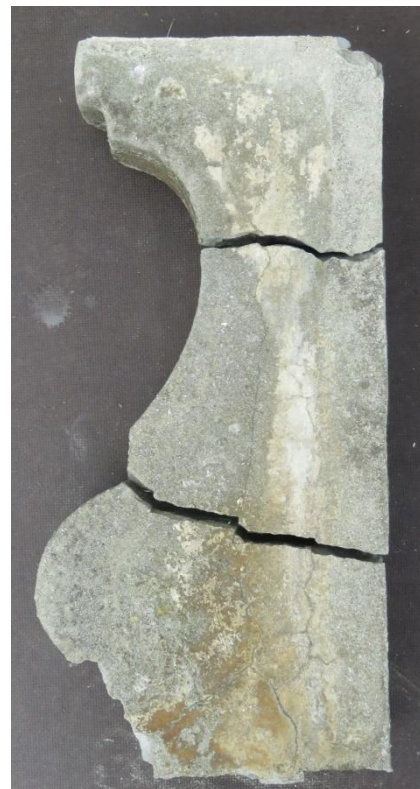
Algunos balaustres y barandales presentan fracturas, tanto los que se aprecian en su posición original, como los que se encuentran fuera de lugar (A1eII).

Figura nº 44. Balaustre modelo A fracturado correspondiente al tramo 55 nivel 3.2019.

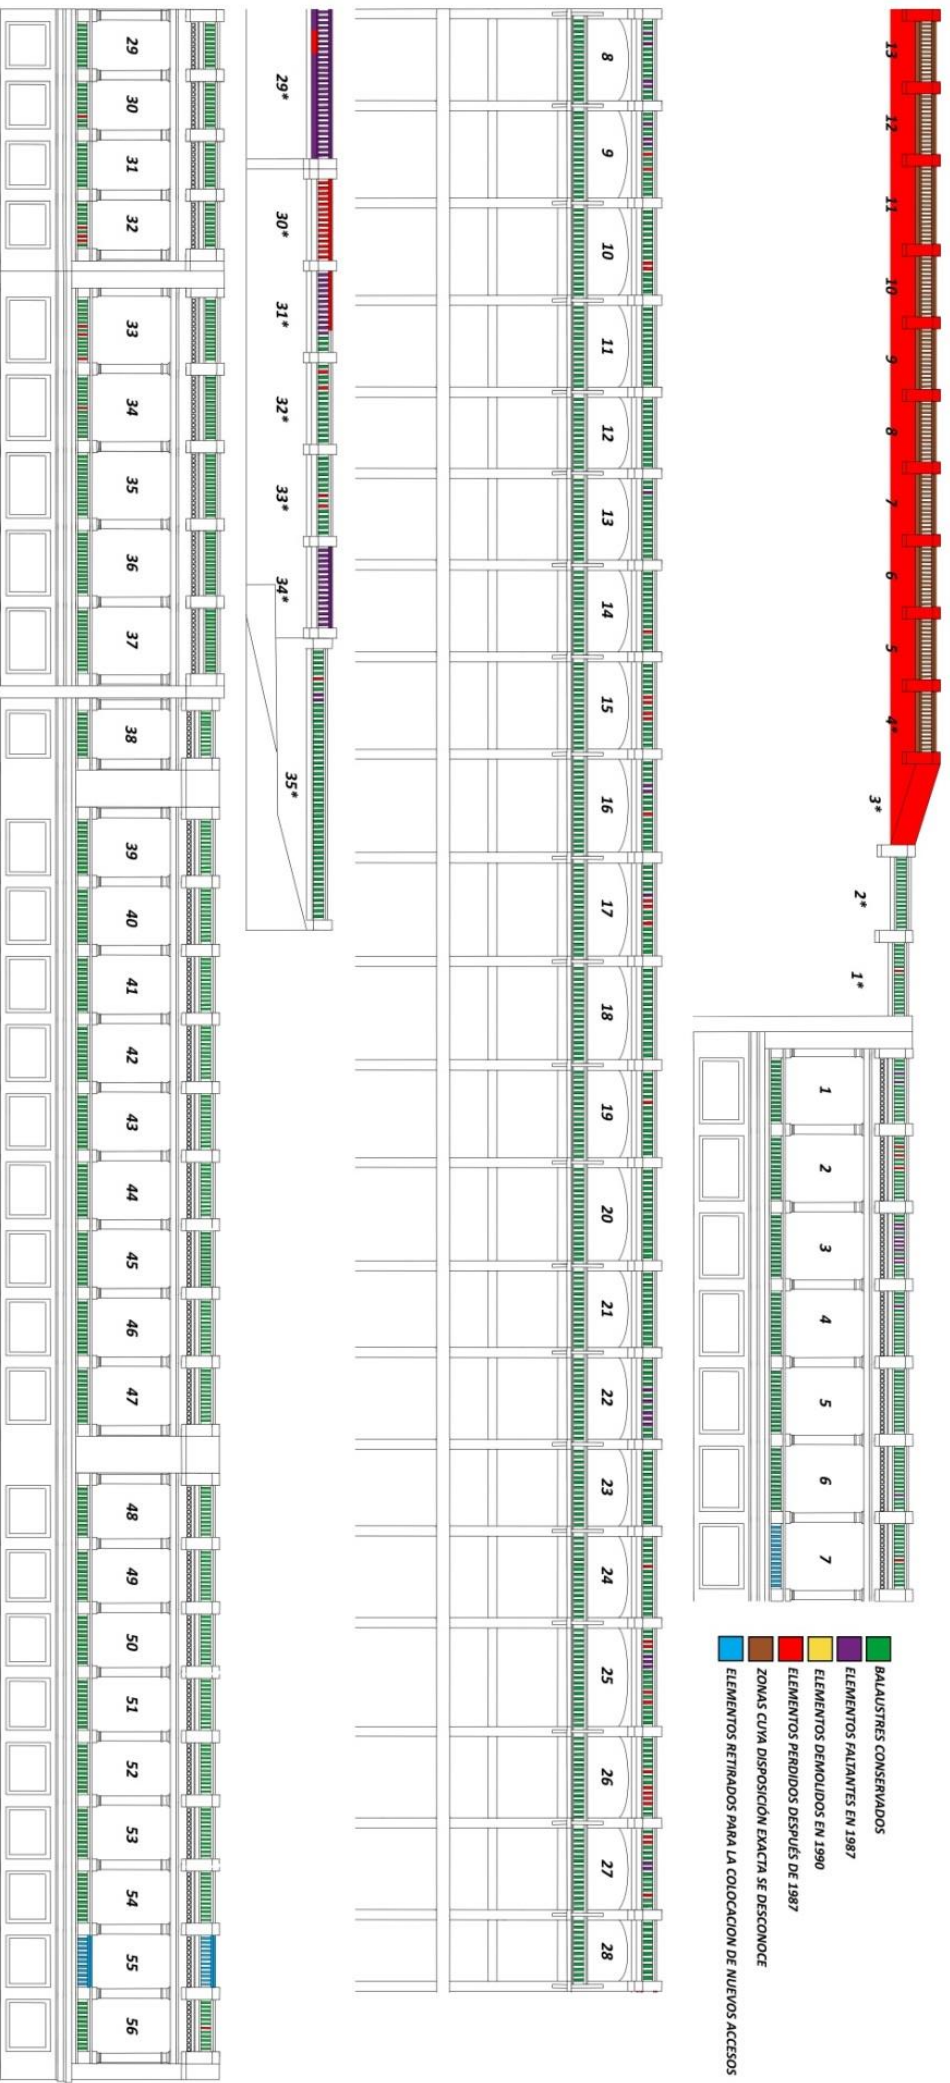
Figura nº 49. Mapeo de Elementos del modelo A.

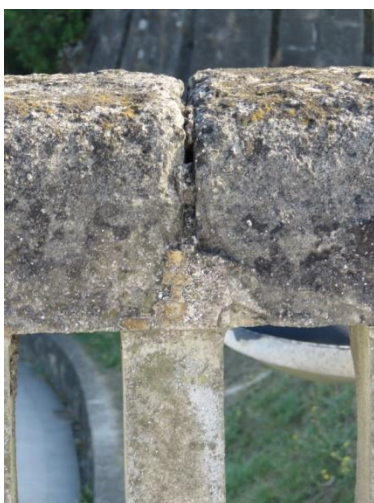
La ubicación de las galerías Punta Begoña provoca que las balaustradas del modelo A estén expuestas a fuertes vientos en diversas direcciones lo que produce deterioros asociados a la erosión (B8). Quizás lo más llamativos sea el deterioro diferencial en los morteros de las juntas (Figura nº 50) que, al ser menos resistente, se desgasta con más facilidad. También se han observado otros tipos de alteraciones en este mortero, que requerirán su estudio futuro en profundidad.

Figura nº 50. Erosión diferencial en el mortero de unión entre los barandales superiores del modelo A. Tramo 1* Nivel 3

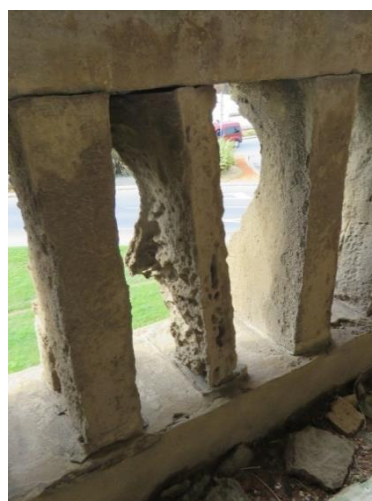
Figura nº 51. Alveolización en un balaustre del modelo A. Tramo 34* Nivel 1 Balaustre 11.

Los balaustres de la crujía 34 en el nivel 1 presentan un elevado grado de alveolización (B9) llegando, en algunos casos, a perderse más de la mitad del volumen original del balaustre (Figura nº51). Este proceso de degradación suele estar relacionado con las sales solubles y es habitual en las zonas costeras (Laborde, 2013) aunque, en este caso concreto, la afección tan intensa y localizada hace pensar que también influya algún factor endógeno de las piezas afectadas.

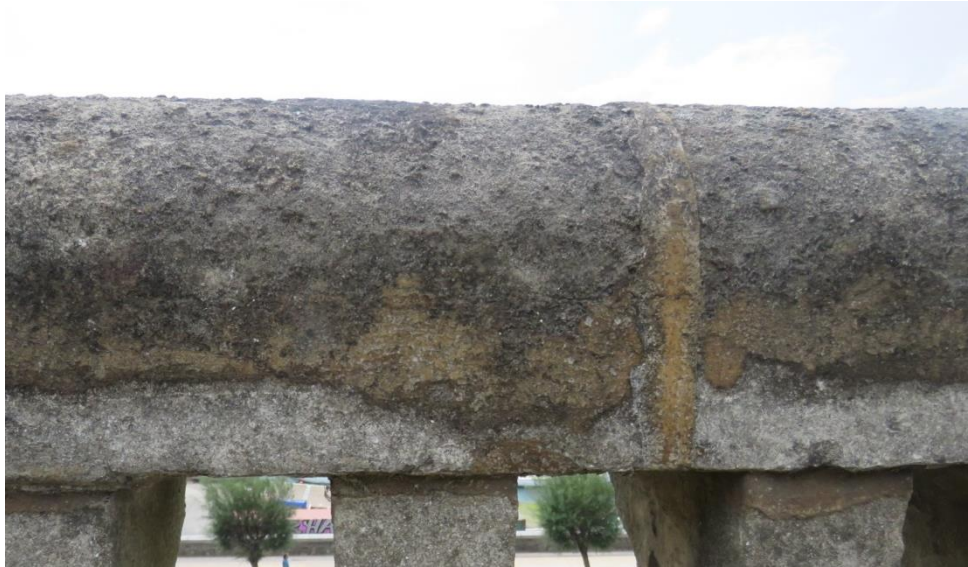
En muchos puntos, en especial en los barandales superiores que conservar restos de recubrimiento y, en algunos morteros de unión, aparece una alteración cromática (C1) volviendo la superficie de un color amarillento (Figura nº 53).

Figura nº 53. Alteración cromática de la superficie

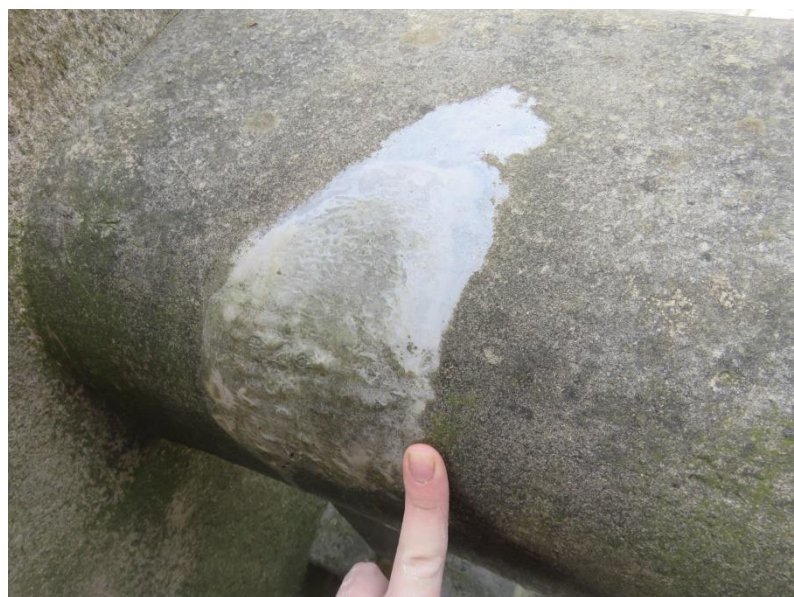
Figura nº 54. Costra cálcica (D4a) Sobre el barandal superior del modelo a en la zona del tholos tramo 29 nivel1.2019.

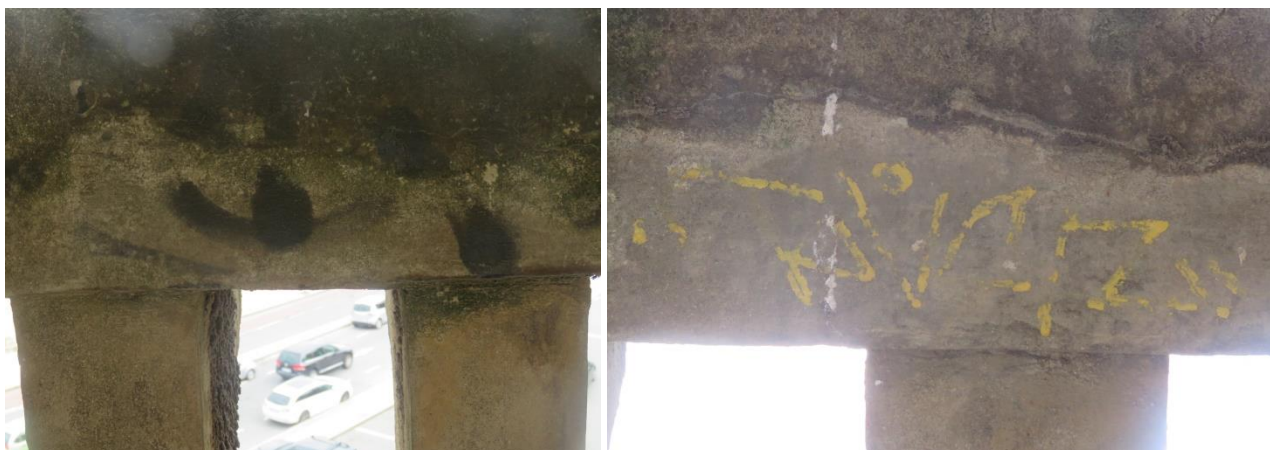
Las balaustradas modelo A, al contrario que otros elementos decorativos del conjunto, no han sufrido daños de importancia asociados al vandalismo. De manera anecdótica se han encontrado dos únicas pintadas (D5) sobre el barandal tramo 10, nivel 2, una marca con spray (Figura nº 55), y en el tramo 8, nivel 2, una firma realizada aparentemente con un rotulador de base acrílica (Figura nº 56).

Figuras nº 55 y 56. Marca con spray negro (izq) y rotulador amarillo (dcha) sobre el barandal superior del modelo A. 2019.

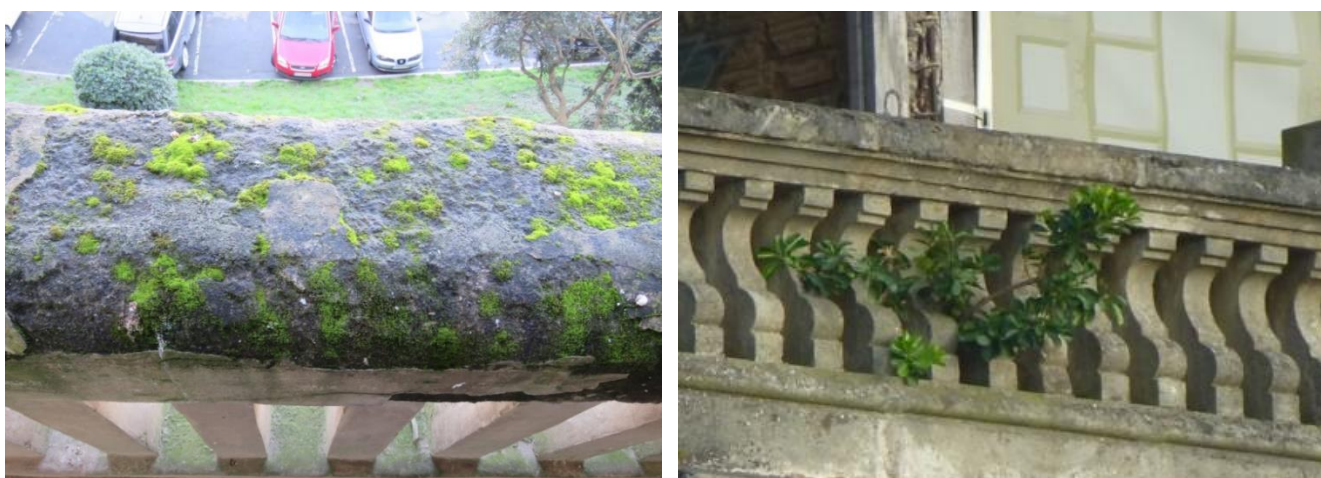
Figuras nº 57 y 58. Musgos y plantas superiores sobre la balaustrada del salón (2017)

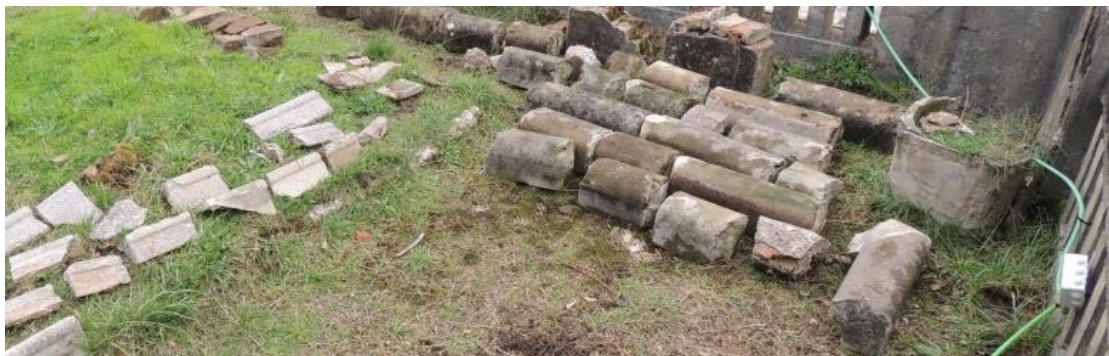
El modelo B ha sufrido grandes daños quedando en su posición original solo los barandales inferiores. Se han encontrado 22 fragmentos del barandal superior (Figura nº 59). Cabe destacar que, por su especial morfología, se ha localizado la pieza del barandal superior que unía los tramos 35.2* y 35.3* y que, llegado el momento, se podría recolocar en su posición original.

Figura nº 59. Zona adyacente tras el procesado. A la derecha los fragmentos encontrados del barandal superior del modelo B.2018

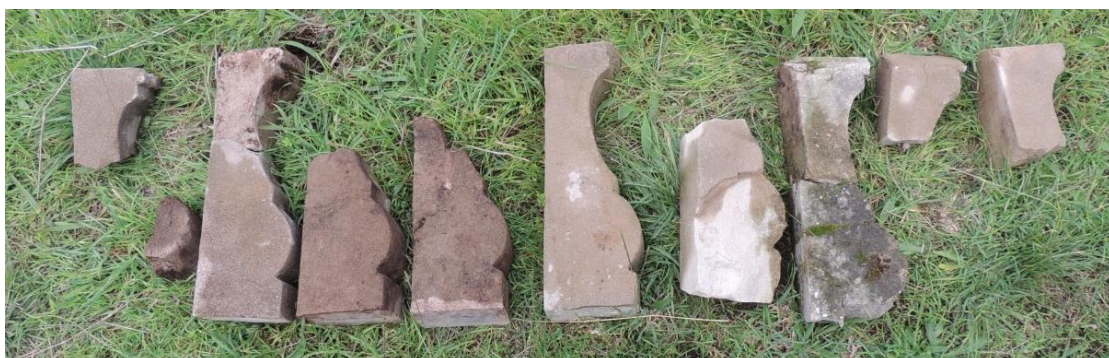
Se han hallado un único balaustre completo y 7 fragmentos, de los 59 que lo formaban originalmente (Figura nº 60).

Figura nº 60. Balaustres encontrados en el procesado de las zonas adyacentes. 2018.
