Gestión del paisaje. Patrimonio, territorio y ciudad
Paisaiaren kudeaketa. Ondarea, lurraldea eta hiria
Landscape management. Heritage, territory and city

TRABAJO FIN DE MÁSTER
MASTER-AMAIERAKO LANA
FINAL MASTER'S DISSERTATION

LAS BALAUSTRADAS COMO ELEMENTOS DE PIEDRA ARTIFICIAL EN LAS GALERIAS PUNTA BEGOÑA (GETXO). ESTUDIO Y CARACTERIZACIÓN.

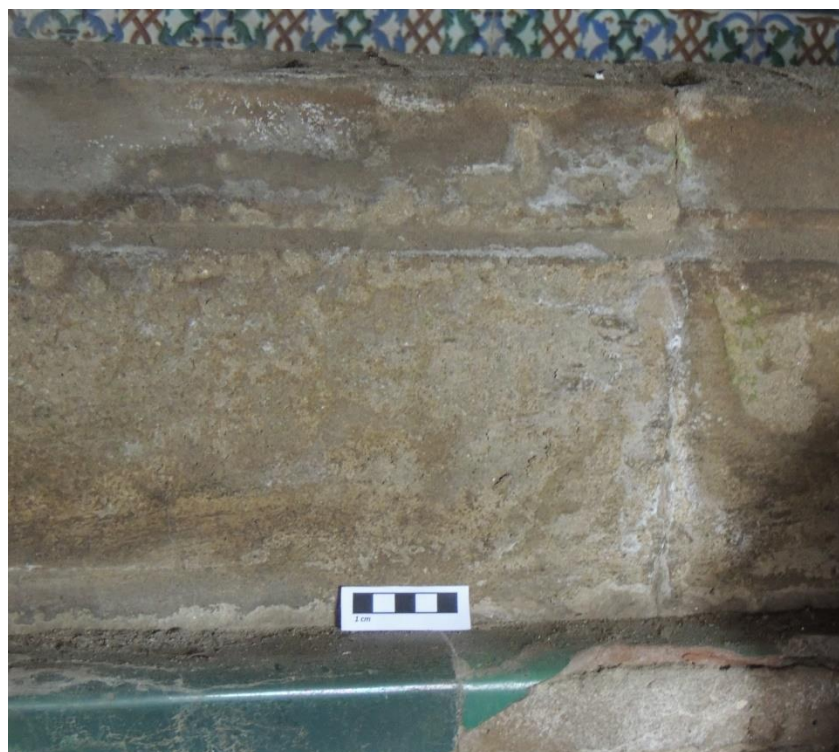
Al comienzo de la puesta en valor de las Galerías de Punta Begoña en 2013, esta parte del conjunto arquitectónico, se encontraba parcialmente cubierta por tierra y escombros. En su posición original solo quedaba un módulo del barandal superior y todos los barandales inferiores (Figura nº 62). Estos últimos presentan unas llamativas eflorescencias salinas (D3) (Figura 63)

Figura nº 63. Detalle de las eflorescencias salinas en uno de los barandales inferiores.2018.

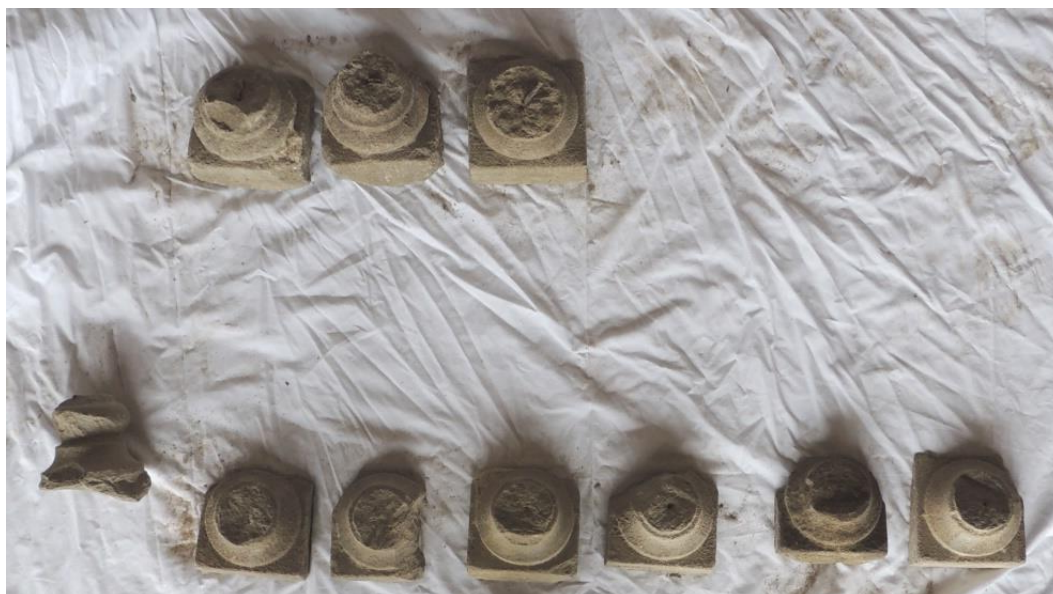
La limpieza de esta zona realizada en el 2018, ha dejado al descubierto 11 fragmentos de los balaustres (Figura nº 64), 8 fragmentos del barandal superior y los dos bloques prefabricados de hormigón que servían de postes en las esquinas del tramo inferior.

Figura nº 64. Fragmentos de los balaustres encontrados durante el desescombro.

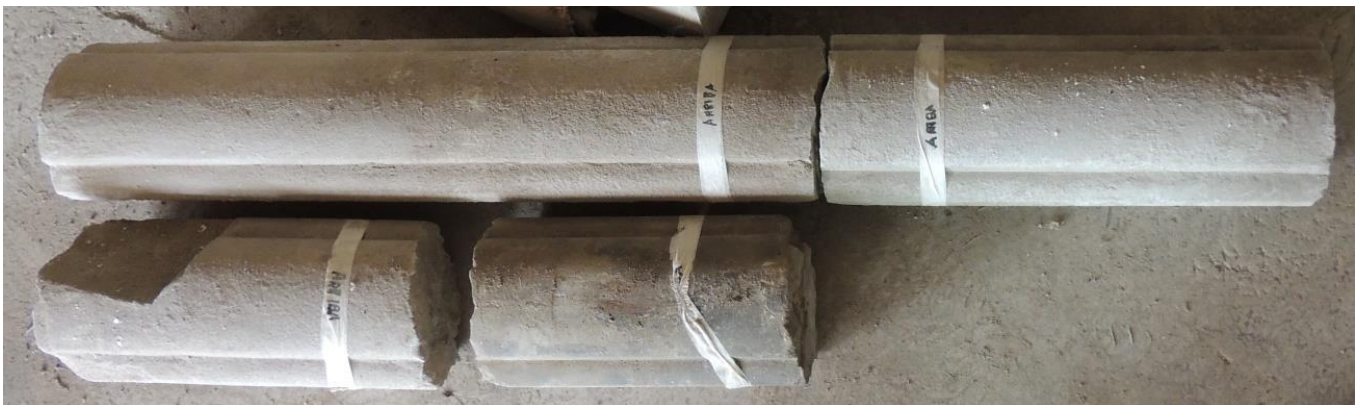
Se hallaron ocho fragmentos del barandal superior con una longitud comprendida entre 40-105 (Figura nº 65). Por las medidas de la zona se estima que, originalmente, las piezas de ese modelo tendrían una extensión total de unos 9.5 m aunque actualmente los fragmentos hallados no llegan a los 5 m.

Figura nº 65. Fragmentos de barandal superior hallados en el segundo tramo de escaleras
