Resumen	
TITULO:	Identificación y geolocalización de la arquitectura subterránea en la villa de Castrojeriz, Burgos.
RESUMEN:	<p>Desde siempre en Castrojeriz se ha tenido conocimiento de la existencia de las llamadas bodegas y galerías en el subsuelo. Sin embargo a día de hoy se desconoce la magnitud de todo el entramado de cámaras y cavidades debido a su carácter privado y a la parcelación de las mismas. Esto ha llevado a especulaciones, hipótesis e ideas varias que aun pudiendo ser ciertas, carecen de cualquier rigor analítico, y más bien han estado fundamentadas por la tradición oral, tanto es así que se tiene más información por la subjetividad de comentarios recuerdos e ideas que por la "certeza" de textos escritos.</p> <p>Para la realización del estudio se ha dividido la zona en cinco barrios en función de sus parroquias actuales y antiguas. Se han visitado una serie de bodegas de manera que todos los barrios queden representados, recogiendo todos los datos, ya sean los propios de la bodega o los comentarios que su propietario conoce sobre ella. Después de la toma de datos, se ha procedido a buscar similitudes y relaciones, no solo en sus características sino mediante la ubic

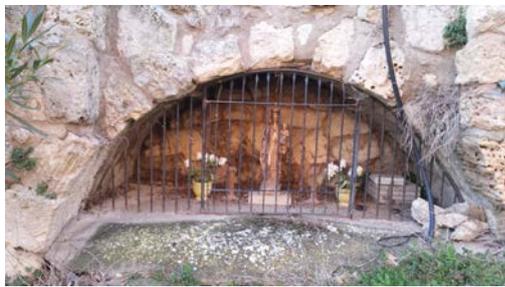
Figura 34 - Restos de lo que pudo ser la bodega – (Fuente: *Elaboración propia, 2016*).

siglo en la que, según sus actuales propietarios, hacia 1940 se produjo una ligera subsidencia del suelo de la zona donde se encontraban las mesas lo que provocó conmoción en la época. Se sospecha que se hundieron las bodegas de las casas de enfrente que fueron derruidas por un incendio anterior. En lo que ahora es un patio queda lo que pudo ser una bodega.

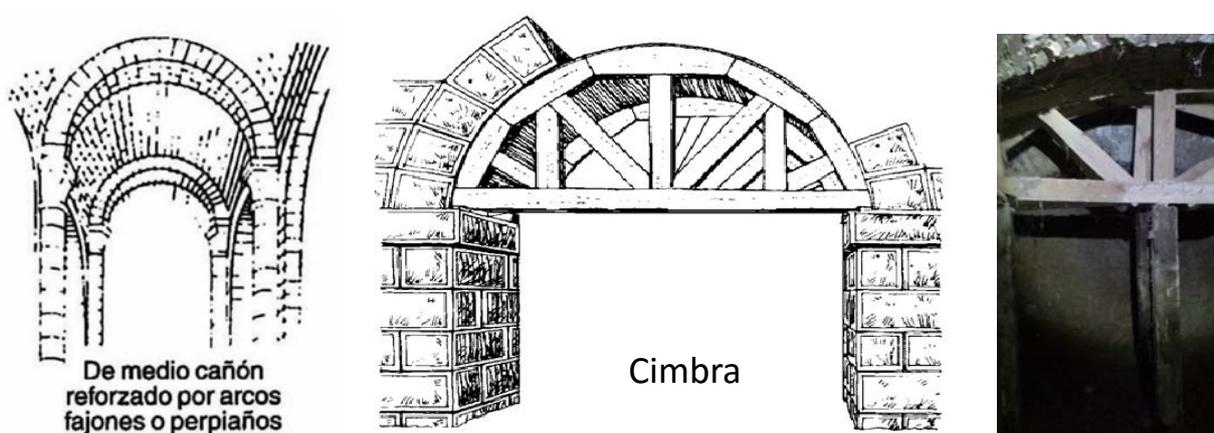
Figura 67 - Diseño constructivo. Cimbra utilizada para su construcción – (Fuente: *Matemáticas en la catedral*, 2012). Cimbra encontrada en la bodega nº 10 – (Fuente: *Elaboración propia*, 2016).

Para la construcción de los arcos se utilizaban las cimbras, son estructuras de madera que servían de modelo y sostén durante la construcción de la bóveda o de sus arcos (Figura 67).

por lo que parece una reforma de principios de siglo. Cimbra o estructura de madera para la sujeción de la bóveda de una cámara parecida a las que se pudieron utilizar en su construcción. Presenta una serie de arcos tapiados siendo uno de ellos de medio punto y de factura más elaborada. Pequeña filtración de agua proveniente del exterior en una de sus cámaras.

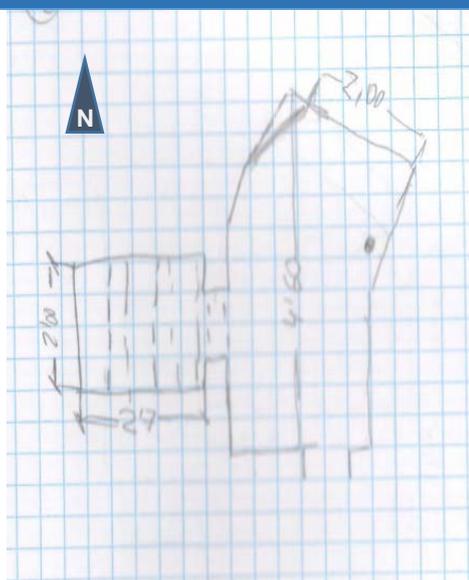
CROQUIS GENERAL

Zarceras	1	Pozos		Cámaras	2	Arcos tapiados	1
Peldaños	0	Fuentes		Lagar		Abrevadero	
Otros		Descripción

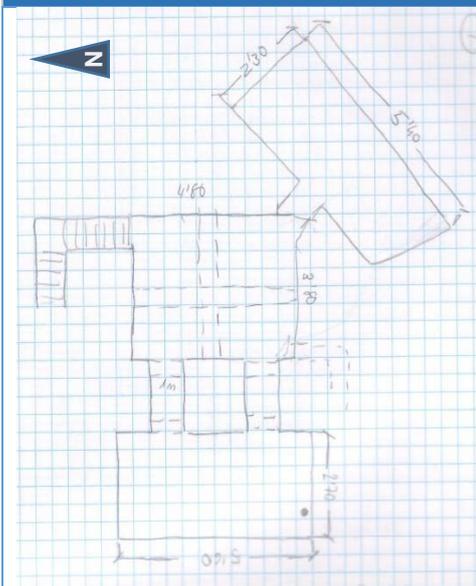
CROQUIS GENERAL

Diseño constructivo	Material	Piedra, cemento			Tipo	Sillería, mampostería	
	Accesos	1	Nº de arcos	6	Estilo	Rebajados, algunos tendencia ojival	
Geometría	Longitud	4,80/5,40 m	Anchura	2,30/3,80 m	Altura	2,80 m	
	Profundidad	2,25 m	Orientación	N – S/E - W	Coordenadas	405849, 4682541	
Suelo	Arena.						
Estado de conservación / Características	Aceptable, algo de deterioro, necesidad de columnas de hormigón para la sustentación de un arco. Configuración peculiar, sin un orden preferente, cruce de orientaciones. Acceso semienterrado con posibilidad de continuación hacia piso inferior. Sin uso

Zarceras	1	Pozos		Cámaras	3	Arcos tapiados	2
Peldaños	24	Fuentes		Lagar		Abrevadero	Columnas 2
Otros		Descripción
