Trabajo Fin de Grado
Grado en Medicina

Valoración radiológica mediante histerosalpingografía (HSG) del dispositivo anticonceptivo de inserción histeroscópica Essure®.

Revisión de la técnica y resultados de nuestra experiencia en HU Cruces.

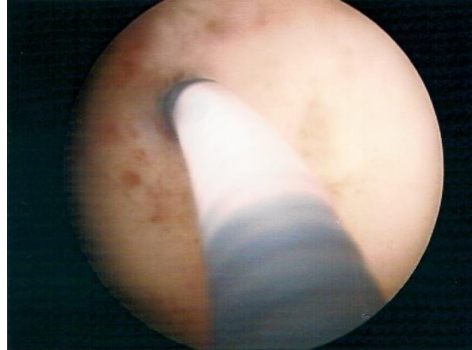
Figura 3. El catéter se introduce en la trompa.

en la cavidad uterina (Fig.3-5). De esta forma las regiones proximales de ambos componentes interno y externo del Essure® quedan en el cuerno uterino.

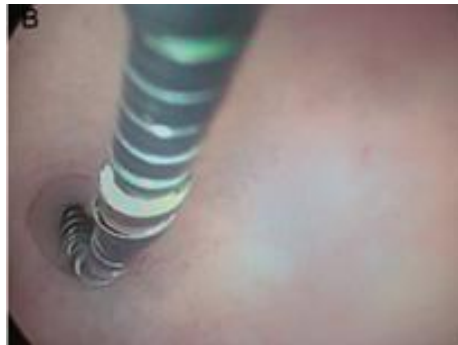
Figura 4. El dispositivo se va liberando del catéter al mover la rueda.

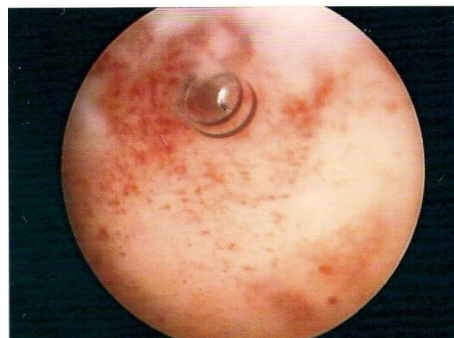
Figura 5. Una vez liberado y autoexpandido el Essure®, se ven algunas espiras del componente exterior y el extremo del componente interior en la cavidad uterina.

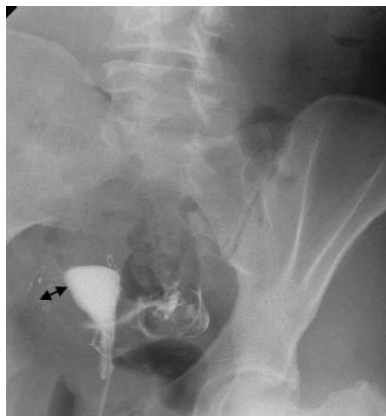
Figura 11. HSG. Podemos apreciar con mayor claridad lo objetivable en la imagen anterior. Se puede observar que el dispositivo derecho presenta una localización demasiado distal (flechas divergentes).

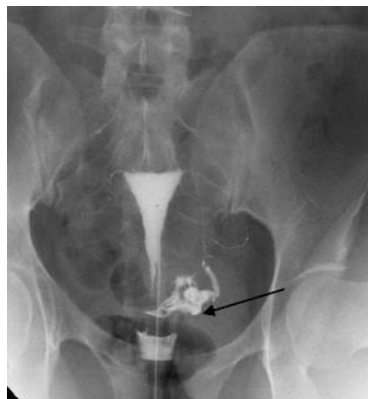
Figura 14. HSG. Puede apreciarse claramente un paso llamativo de contraste hacia peritoneo (flecha negra).

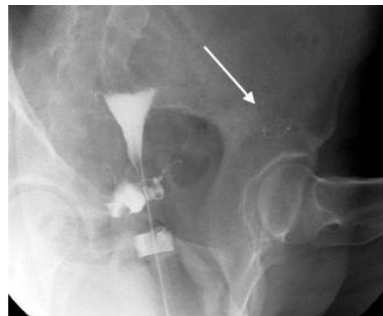
Figura 15. HSG. Dispositivo migrado a cavidad peritoneal y localizado a nivel de fosa iliaca izquierda (flecha blanca).

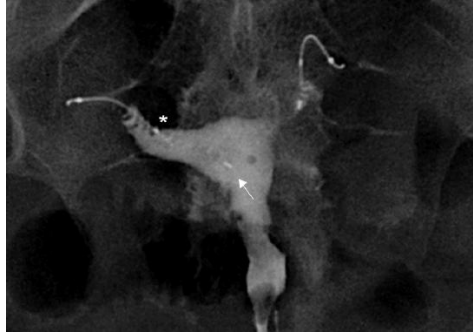
Figura 16. Essure® elongado. El extremo proximal del componente interno (flecha) está alejado del extremo proximal del externo (*), en el interior de la cavidad uterina.

En algunas ocasiones se detectan anomalías estructurales en los Essure®, generalmente espirales desenrolladas y, en raras ocasiones, rotas. En las radiografías la distancia entre los marcadores proximal y distal del componente interno y externo es mayor de la habitual (Fig. 16).

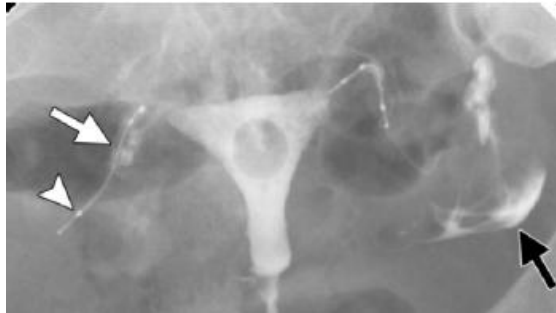
Figura 17. HSG realizada a los 6 meses de la inserción de los dispositivos, que muestra permeabilidad tubárica en una mujer de 30 años con Essure® bilateral. Se observa relleno completo de la trompa izquierda con fuga de contraste hacia cavidad peritoneal (flecha negra), hallazgos que denotan permeabilidad tubárica. Por otra parte, aunque la parte proximal de la trompa derecha está rellena (flecha blanca), el contraste no se extiende más allá del componente distal del marcador externo (cabeza de flecha), hallazgo sugerente de oclusión tubárica adecuada.

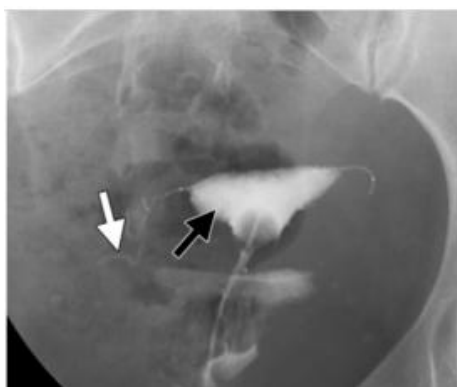
Figura 18. Migración y expulsión del Essure® en mujer de 29 años. HSG 3 meses después de la inserción. Desplazamiento del dispositivo derecho hacia la cavidad uterina (flecha negra → marcador distal del extremo proximal). La trompa derecha, lateral al dispositivo está opacificada por el contraste (flecha negra). La trompa izquierda está ocluida.

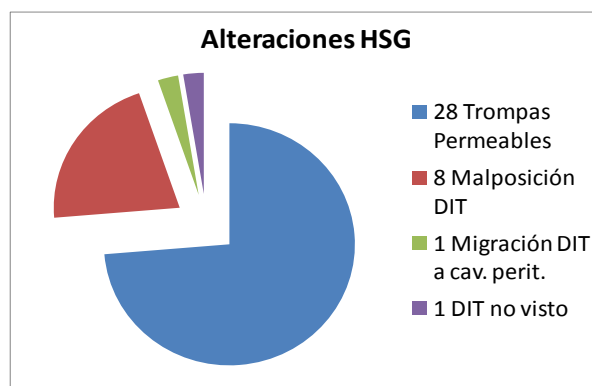
Figura 28. Gráfico representativo de las diferentes alteraciones radiológicas detectadas mediante HSG en las mujeres sometidas a colocación de Essure® en HU Cruces.

- 52 HSG (57.78%) mostraron correcta colocación y funcionalidad del dispositivo, evidenciando obstrucción de las trompas.
- En las 38 HSG restantes (42.22%) se evidenció algún tipo de alteración, como las que a continuación se mencionan:
 - Trompa permeable (28 mujeres, 73,68%).
 - Malposición del dispositivo (8 mujeres, 21,05%).
 - Migración del dispositivo a cavidad peritoneal (1 mujer, 2,63%).
 - Dispositivo no visualizado (1 mujer, 2,63%).
