“Evolución de la cuenca del río Salado como consecuencia de la construcción del embalse de Alloz”

Geografía y Ordenación del Territorio

Trabajo de Fin de Grado

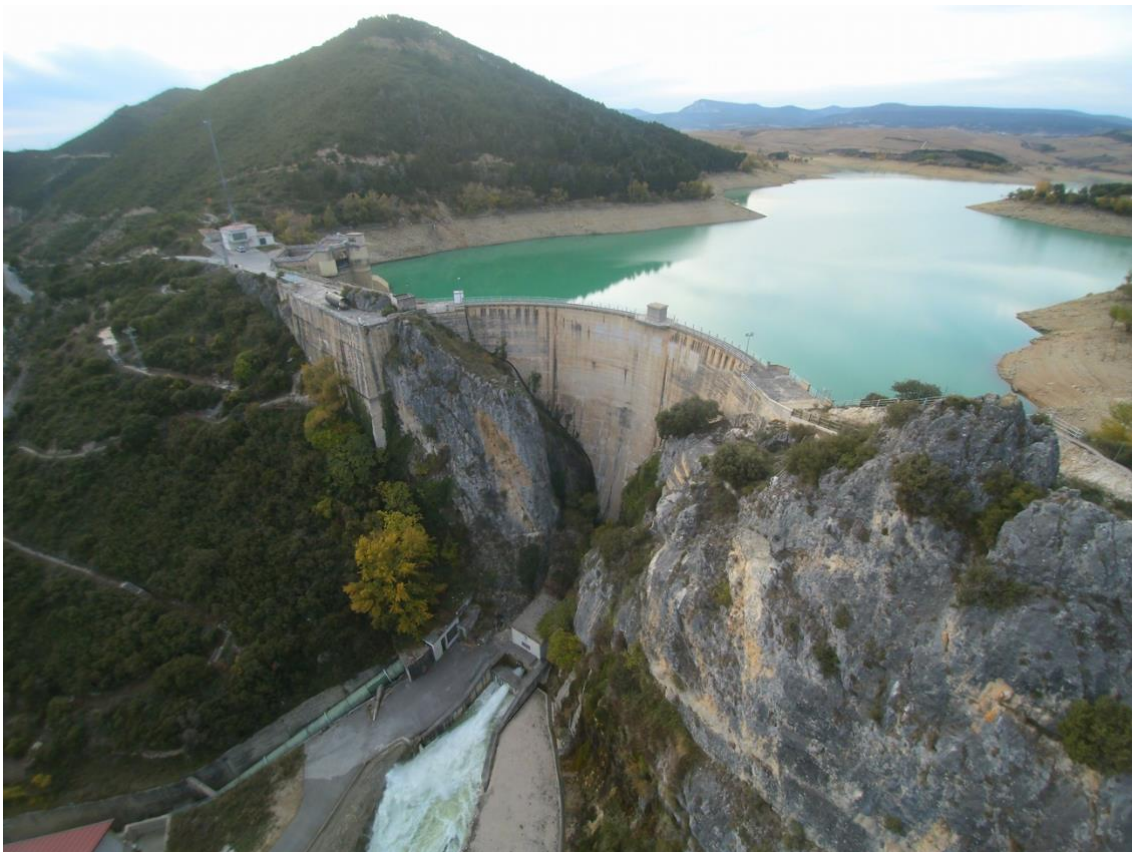
La presa¹, se ubica sobre la Garganta de Alloz, un cañón por el que discurría el río Salado entre las Peñas de Tarrabia de material calizo del Eoceno Luteciense y yesos del Triásico en los extremos laterales que fueron reforzados por su riesgo de filtración y agrietamiento (Fernández *et al.*, 2000). Estos afloramientos verticales de materiales calizos y de yesos, son consecuencia de la extrusión del diapiro de Alloz. Todo esto, se puede apreciar en la Figura 4.

Figura 4.- Emplazamiento de la presa en la Garganta de Alloz. Fuente: Gustavo Gaspar Zuasti (Cedida).

¹ Presa de bóveda de 67 m de altura con un espesor de 17,50 m en la base y 1,50 en la coronación (MAPAMA, 2019).

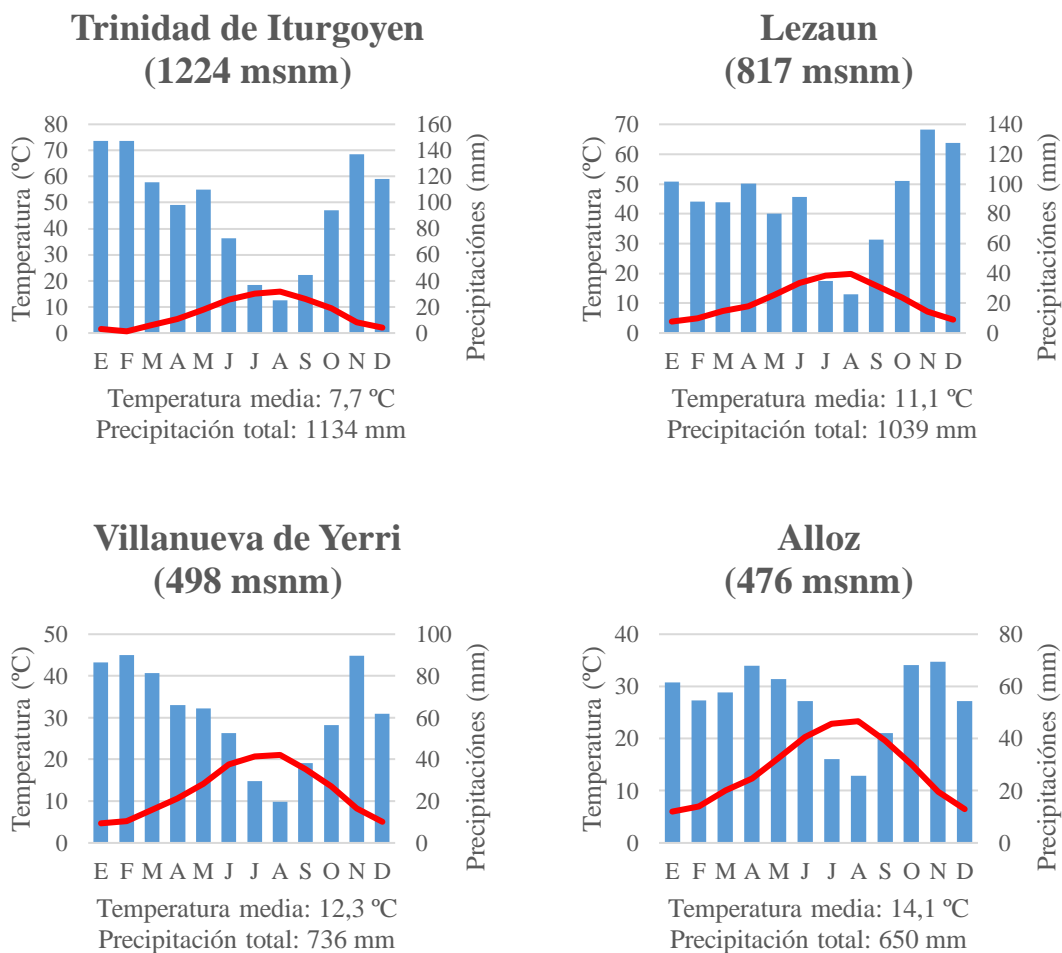
Figura 5.- Climogramas. Fuente: Meteorología y climatología de Navarra.

El primero de ellos, con datos de la estación de la Trinidad de Iturgoyen, localizada a escasos kilómetros al noroeste de la cola del embalse, presenta un clima de montaña con unas precipitaciones anuales medias de 1134 mm, siendo las más altas en los meses de enero y febrero, seguidas de las de noviembre por encima de los 130 mm. Con un pico en el mes de mayo, las precipitaciones descienden llegando a un mes de sequía, agosto, con precipitaciones por debajo de los 30 mm. Las temperaturas medias son bajas con respecto a las del resto de la cuenca, 7,7 °C.

Descendiendo en altitud, tenemos los datos de la estación de Lezaun, que, aunque se localiza en el límite de la cuenca por su parte noroccidental, nos aporta datos climáticos. Presenta precipitaciones altas con una media de 1039 mm anuales, más concentradas en los meses de noviembre y diciembre y algo más bajas en enero y febrero. Se pueden apreciar dos meses secos, julio y agosto. La temperatura media es de 11,1 °C.

Los datos de la siguiente estación analizada son los de Villanueva de Yerri, centrada en la cuenca y a orillas del embalse, a 498 m de altitud presenta ya unas precipitaciones más bajas de 736 mm anuales concentrándose las más abundantes en los

Por último, el climograma de la estación de Alloz, nos refleja los datos del clima de la parte baja de la cuenca. Las precipitaciones descienden hasta los 650 mm anuales y el gradiente entre las precipitaciones de verano y las de invierno desciende. En este punto, las lluvias más abundantes se dan en los meses de octubre, noviembre y abril mientras que de nuevo nos encontramos con dos meses secos, julio y agosto. La temperatura media es de 14,1 °C.

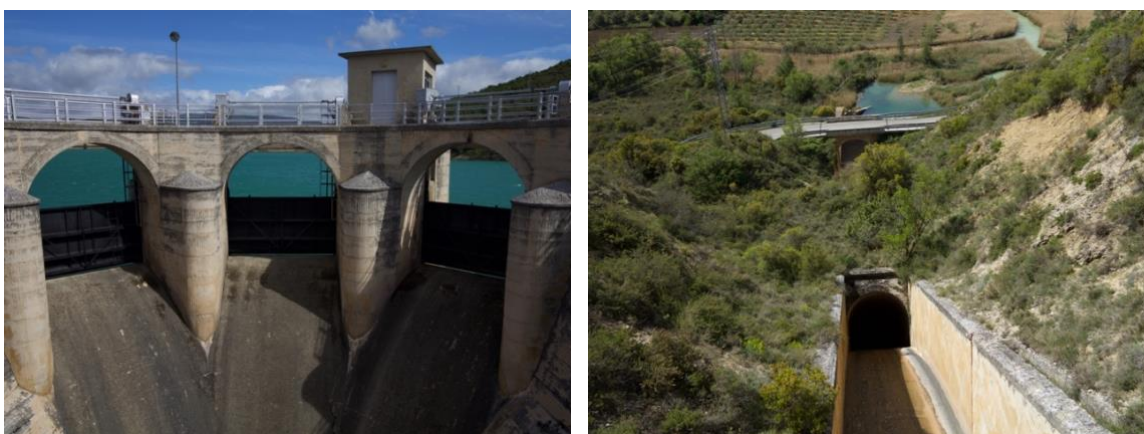
Además de esta canalización de agua, el embalse cuenta con un desagüe de fondo de un metro de diámetro. En cuanto al aliviadero (Figura 10A), está situado en la margen derecha de la presa que con tres vertederos en la parte superior y tres desagües de medio fondo posibilitando el desagüe directo al río como se puede ver en la Figura 10B.

Figura 10.- A) Aliviadero del embalse. B) Aportación de las aguas del aliviadero al curso fluvial.

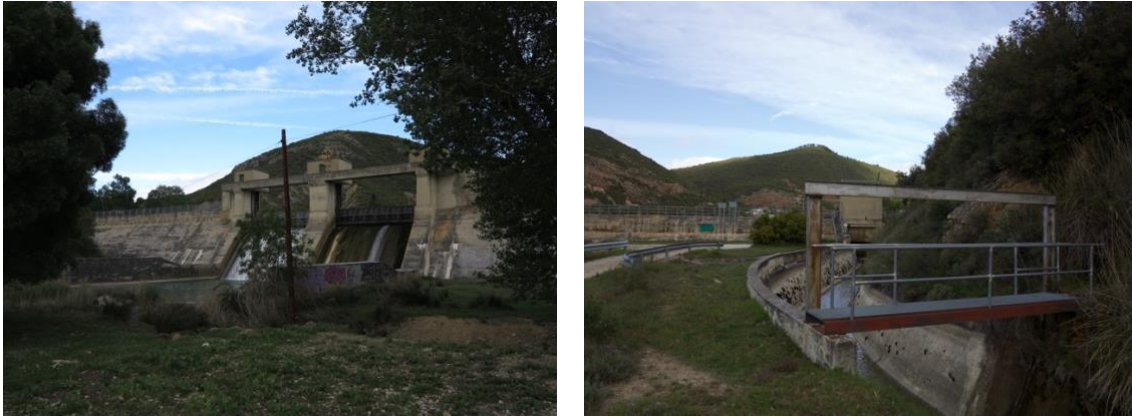
Tras la presa y el turbinado, el agua se vierte a un contraembalse (Figura 11A) a partir del cual parte del agua se canaliza (Figura 11B) a la central de Mañeru³ y a partir del aliviadero de la presa de este contraembalse se alimenta el caudal natural del río Salado.

Figura 11.- A) Presa del contraembalse. B) Salida del canal de Alloz desde la presa del contraembalse.

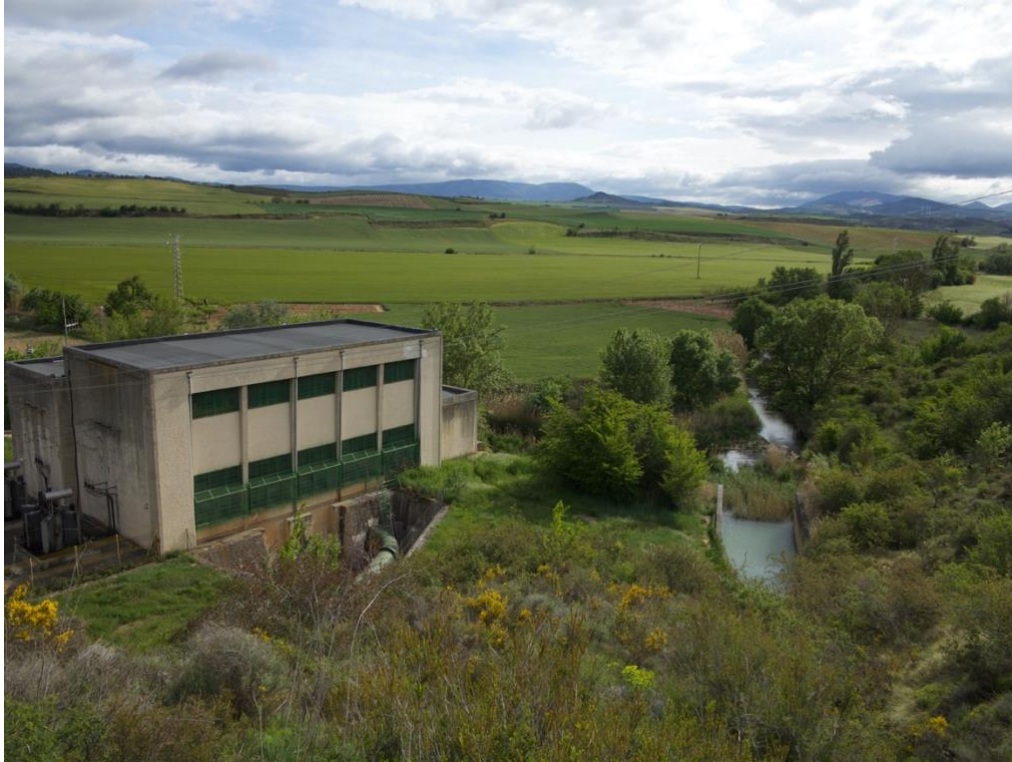
Figura 12.- Central eléctrica de Mañeru y confluencia de las aguas canalizadas por el canal de Alloz y las del río Salado.

³ Central hidroeléctrica puesta en marcha en el año 1944, alimentada por el Canal de Alloz de 11,3 km de longitud discurriendo a media ladera en la margen derecha del Valle del Salado, atravesando 8 túneles y un acueducto sobre la carretera de 18 m de altura (GEN, 2019).

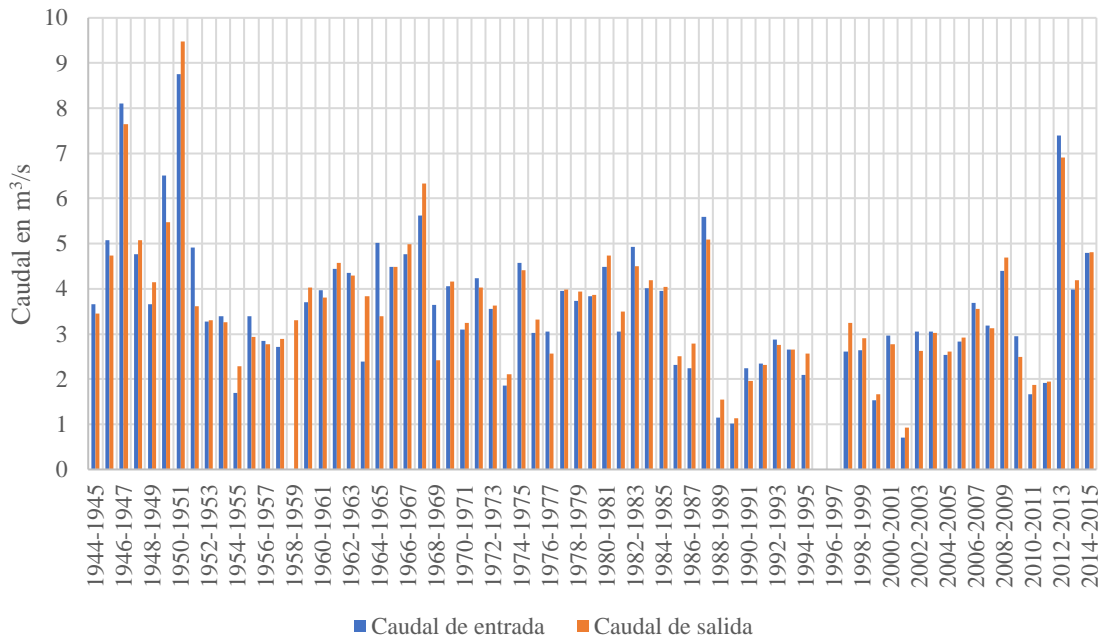
Figura 13.- Caudales medios anuales de entradas y salidas en el embalse. Fuente: Ministerio de Agricultura, Pesca y Alimentación.

que el desembalsado no está directamente relacionado con altos caudales de aportación por los ríos Salado y Ubagua en la cola del embalse sino con las necesidades del embalse, ya sean de producción eléctrica, prevención de avenidas, riego, etc.

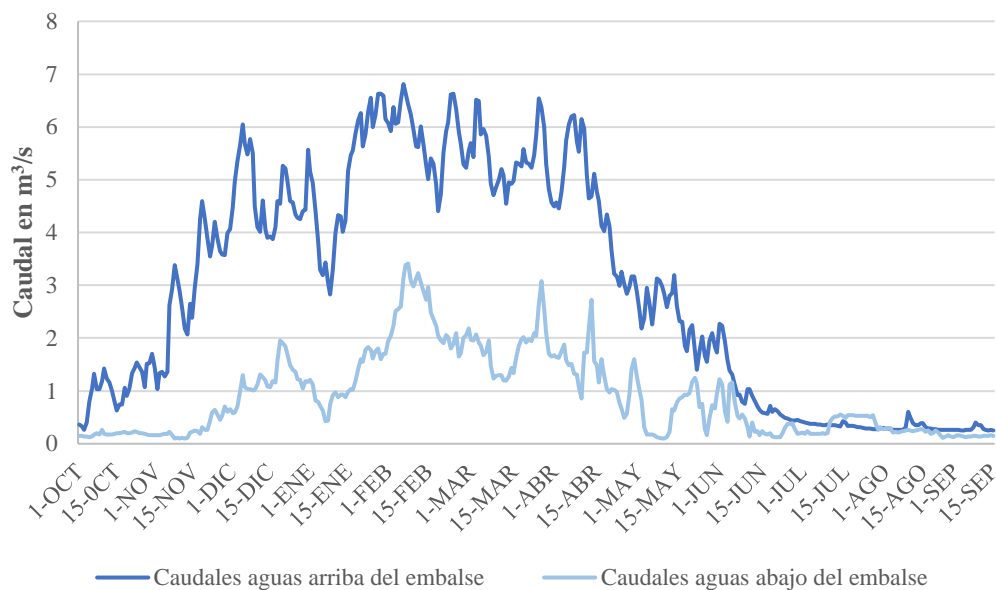
Figura 14.- Caudales medios diarios en m³/s para el río Salado en Alloz y la suma de los caudales previos al represamiento para los ríos Ubagua en Riezu y el Salado en Esténoz (1957-2015). Fuente: Ministerio Para la Transición Ecológica.

En la Figura 14, se representan las caudales aguas arriba del embalse, compuestos por los caudales de las estaciones de aforo de Riezu para el río Ubagua y de Esténoz para el río Salado, y los caudales aguas abajo del embalse en la estación de aforo de Alloz, a la salida del contraembalse en una zona del cauce del río encauzado por escolleras laterales (Figura 15).

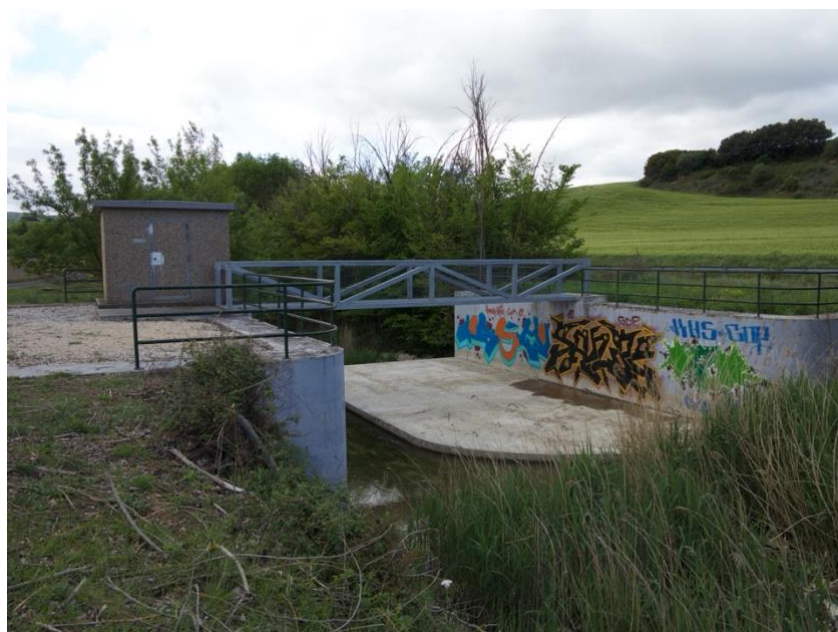
Figura 15.- Estación de aforo y encauzamiento con escolleras laterales en el río Salado.

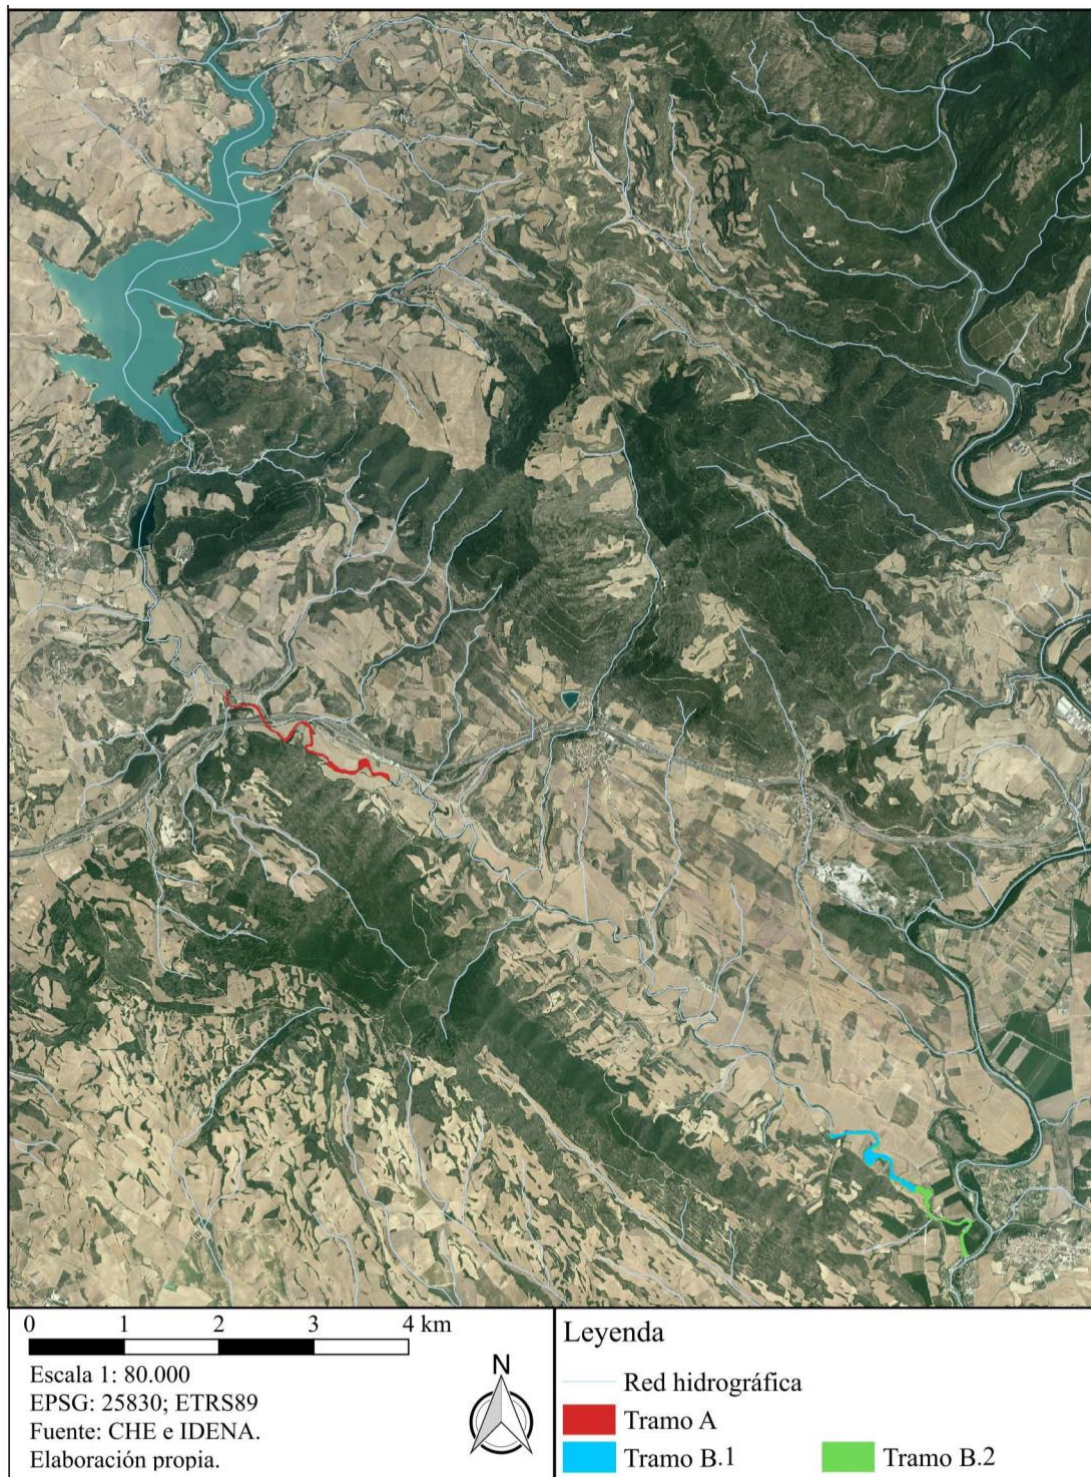
Figura 18.- Localización de los tramos de estudio del cauce del río Salado

La evolución que ha sufrido el cauce del río va a ser analizada en dos tramos diferentes. El primero, Tramo A, inmediatamente después del inicio de la canalización de Alloz que lleva las aguas a la central de Mañeru siguiendo 1,8 kilómetros del tramo fluvial; y el segundo, el Tramo B, siguiendo el curso del río tras la central hidroeléctrica de Mañeru, punto en el que se incorpora el agua canalizada al río Salado hasta su desembocadura final en el río Arga (Figura 18).

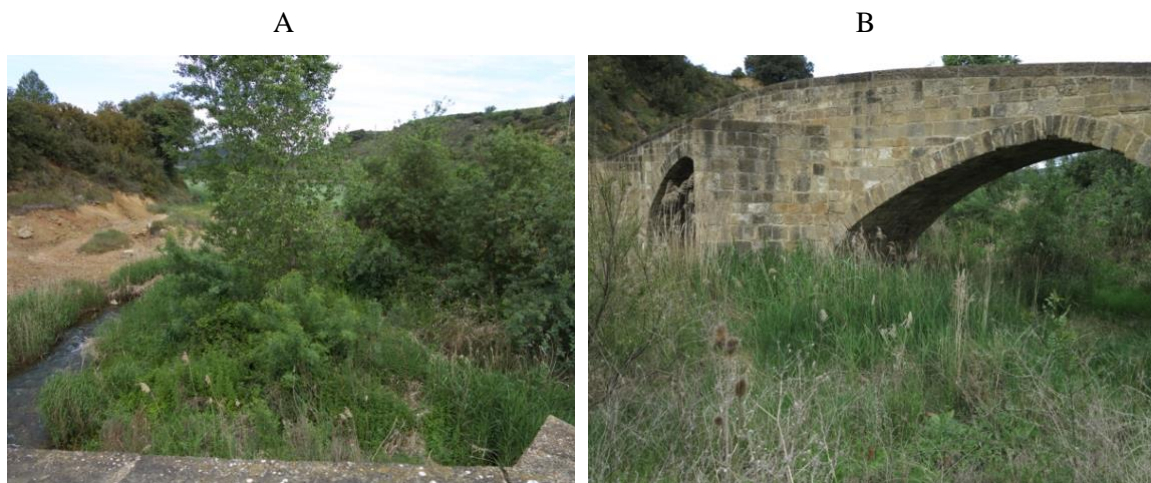
Figura 20.- Vegetación en el cauce del Salado bajo el puente de Alloz. Imagen A tomada aguas abajo del río. Imagen B sobre el puente de Alloz en dirección aguas arriba.

En estas zonas en las que debido a la regulación y reducción de caudales y crecidas y la existencia de un caudal ecológico mínimo a lo largo de todo el año, donde el agua y la humedad edáfica no escasean, la vegetación ha ido conquistando el cauce activo del río con su consecuente estrechamiento llegando incluso a desplazar la lámina de agua actual a un extremo, tal y como se aprecia en la zona noroccidental del tramo de estudio A, donde se puede ver de forma clara este estrechamiento quedando el actual cauce activo del río Salado desplazado a un lado del margen bajo el Puente de Alloz⁴ (Figura 20A) viéndose el resto del cauce colonizado por la vegetación de ribera que ha ocupado las barras de sedimento cartografiadas en la imagen aérea de 1957 (Figura 20). Por su parte, en la Figura 20B puede verse cómo esta colonización vegetal ha tupido por cañas y herbáceas uno de los arcos del puente, dificultando el curso del agua en momentos de crecidas.

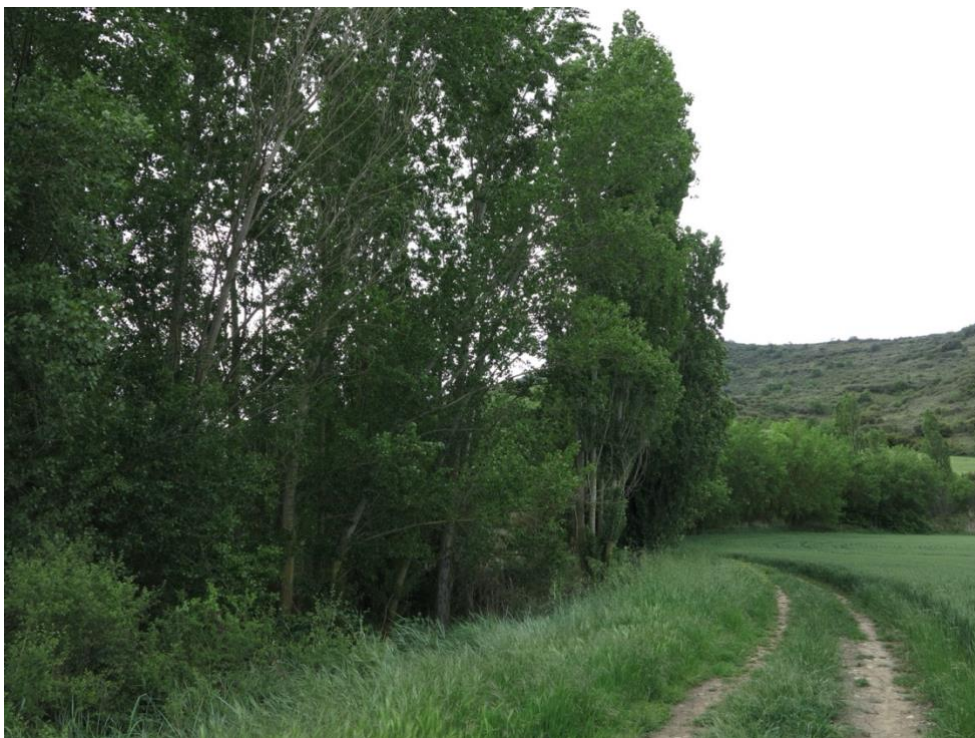
Figura 21.- Vegetación arbórea en el meandro analizado limitando con campos de cultivo de cereal.

En el meandro de la parte este del área de estudio (área especificada en Figura 19), puede apreciarse cómo la vegetación leñosa se ha desarrollado por toda la ribera del río ocupando zonas entre lo que fue el cauce activo y el inicio de los campos de cultivo antes sin vegetación. Además de la vegetación de ribera de carácter arbóreo, la vegetación herbácea ha continuado expandiéndose y ha colonizado la zona impidiendo la visibilidad del cauce activo del río (Figura 21). Esta colonización por la vegetación nos demuestra un incremento de la estabilización y la falta de dinámica, por la inexistencia de grandes avenidas y reducción del caudal, ya que habrían impedido el desarrollo de la vegetación.

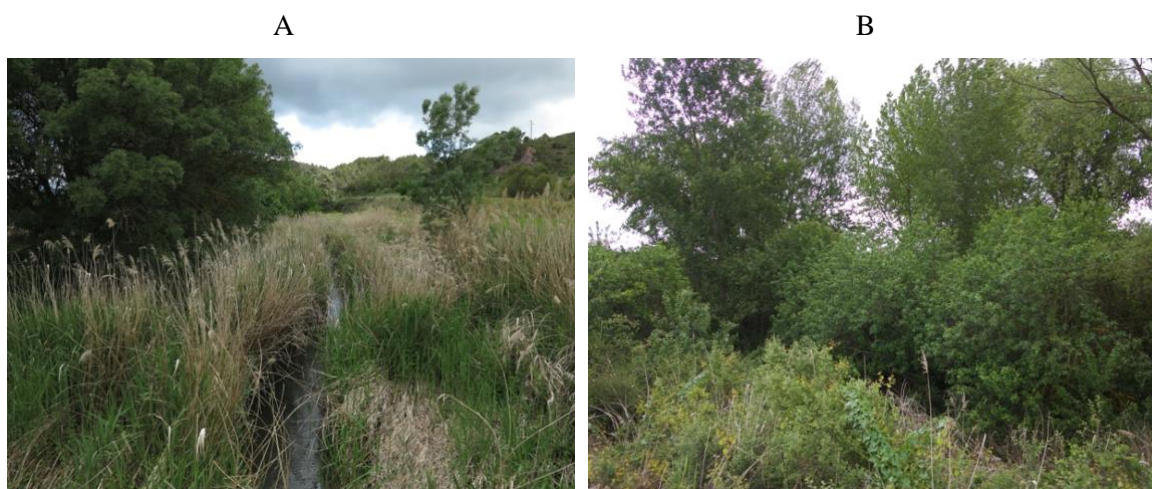
Figura 23.- A: Vegetación de ribera en el tramo B.1. B: Vegetación de ribera en el tramo B.2.

Tal y como se puede apreciar en la Figura 23A, hay zonas de este tramo en las que han proliferado especies helófitas predominando el juncal (*Juncus inflexus*) y *Phragmites australis*.

En la segunda parte del tramo, el Tramo B.2., se da una continuación de la segunda parte del Tramo B.1., la vegetación leñosa ha colonizado de forma predominante el cauce y los márgenes del río con una importante expansión también de la vegetación herbácea en estas zonas tal y como puede apreciarse en la Figura 23.B.

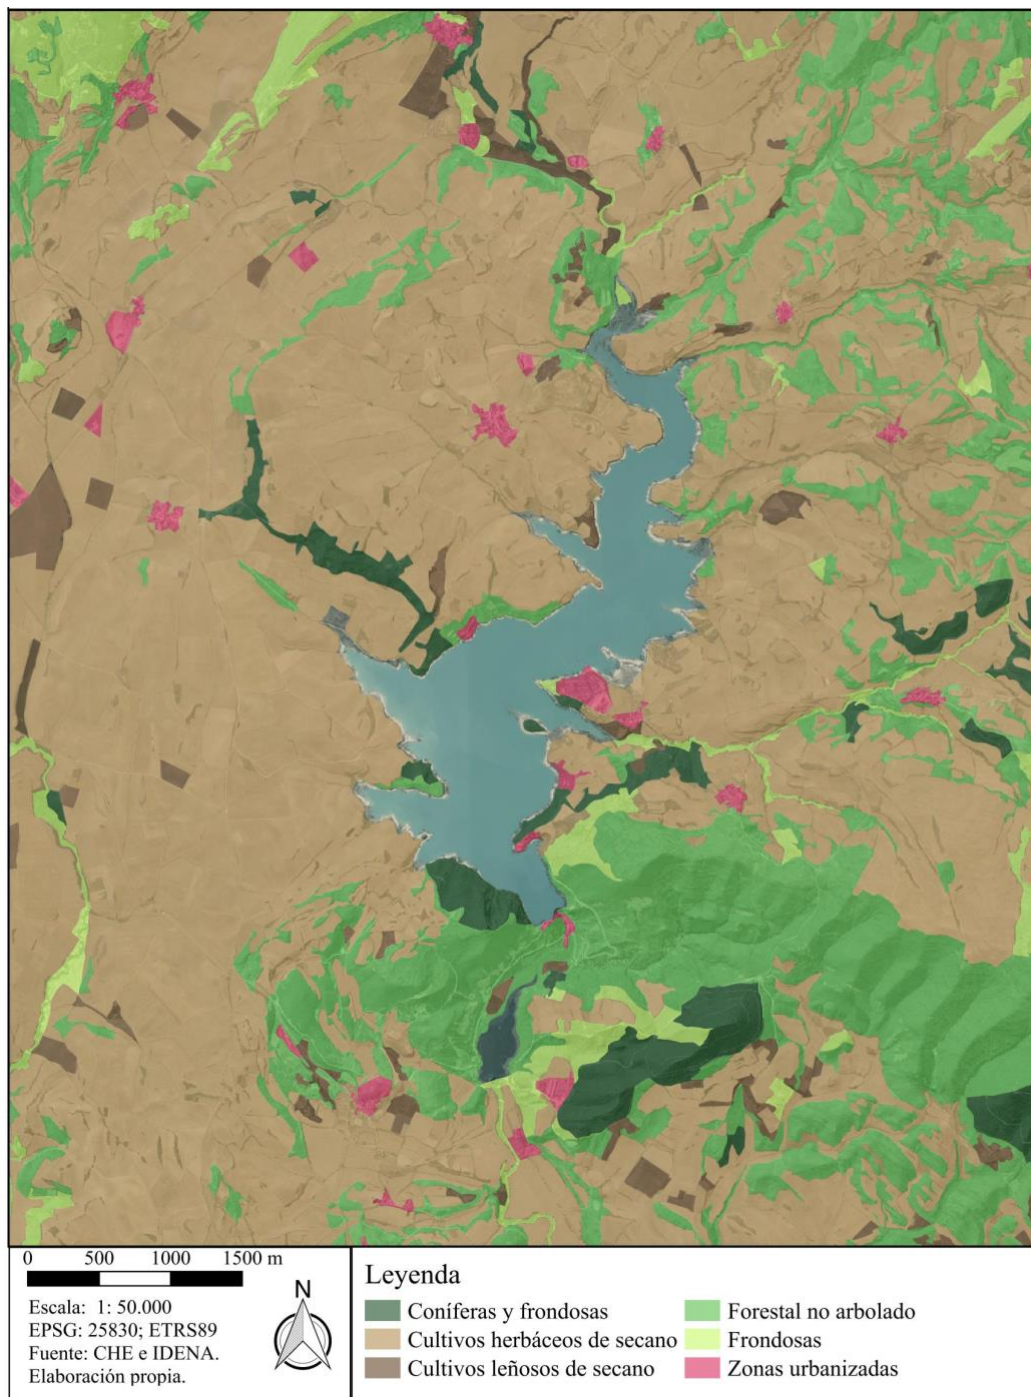
Figura 25.- Usos del suelo en torno al embalse de Alloz a partir de la fotografía aérea de 2018.

Los usos del suelo en la cuenca del río Salado han sufrido una continua evolución desde la construcción del embalse de Alloz en 1930 hasta alcanzar los usos actuales representados en la Figura 25.

Además de este proceso, el otro significativo cambio que se ha dado está ligado a los asentamientos poblacionales. Estos han visto modificada su forma y expansión pasando de ser pequeños núcleos meramente rurales a zonas de segunda residencia y urbanizaciones en otras zonas siempre cercanas a las orillas del embalse representadas en la Figura 25 en color rosa.

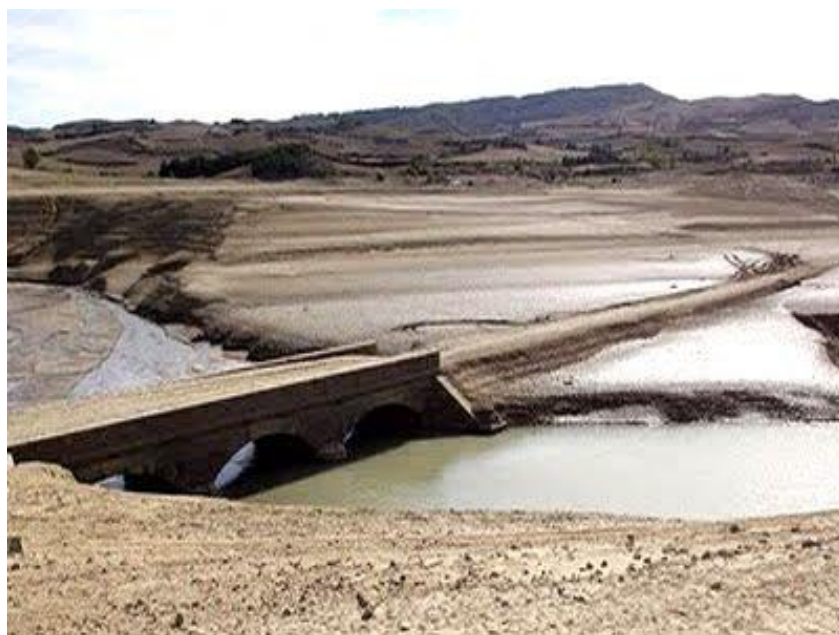
Figura 27. Puente románico bajo el embalse. Fuente: Diario de Noticias de Navarra.

Con la construcción del embalse, todos los usos que había en la zona quedaron bajo la lámina de agua. A diferencia de otros muchos embalses, ningún núcleo de población ni edificación se vio afectada de forma directa quedando bajo las aguas del embalse únicamente una construcción, un puente románico que cruzaba el antiguo cauce del río Salado por el que transitaba un camino que unía las localidades de Villanueva y Lerate (Figura 27). En la actualidad, solo sale a la luz en situaciones extraordinarias en las que el embalse se encuentra por debajo del 15% de su capacidad.

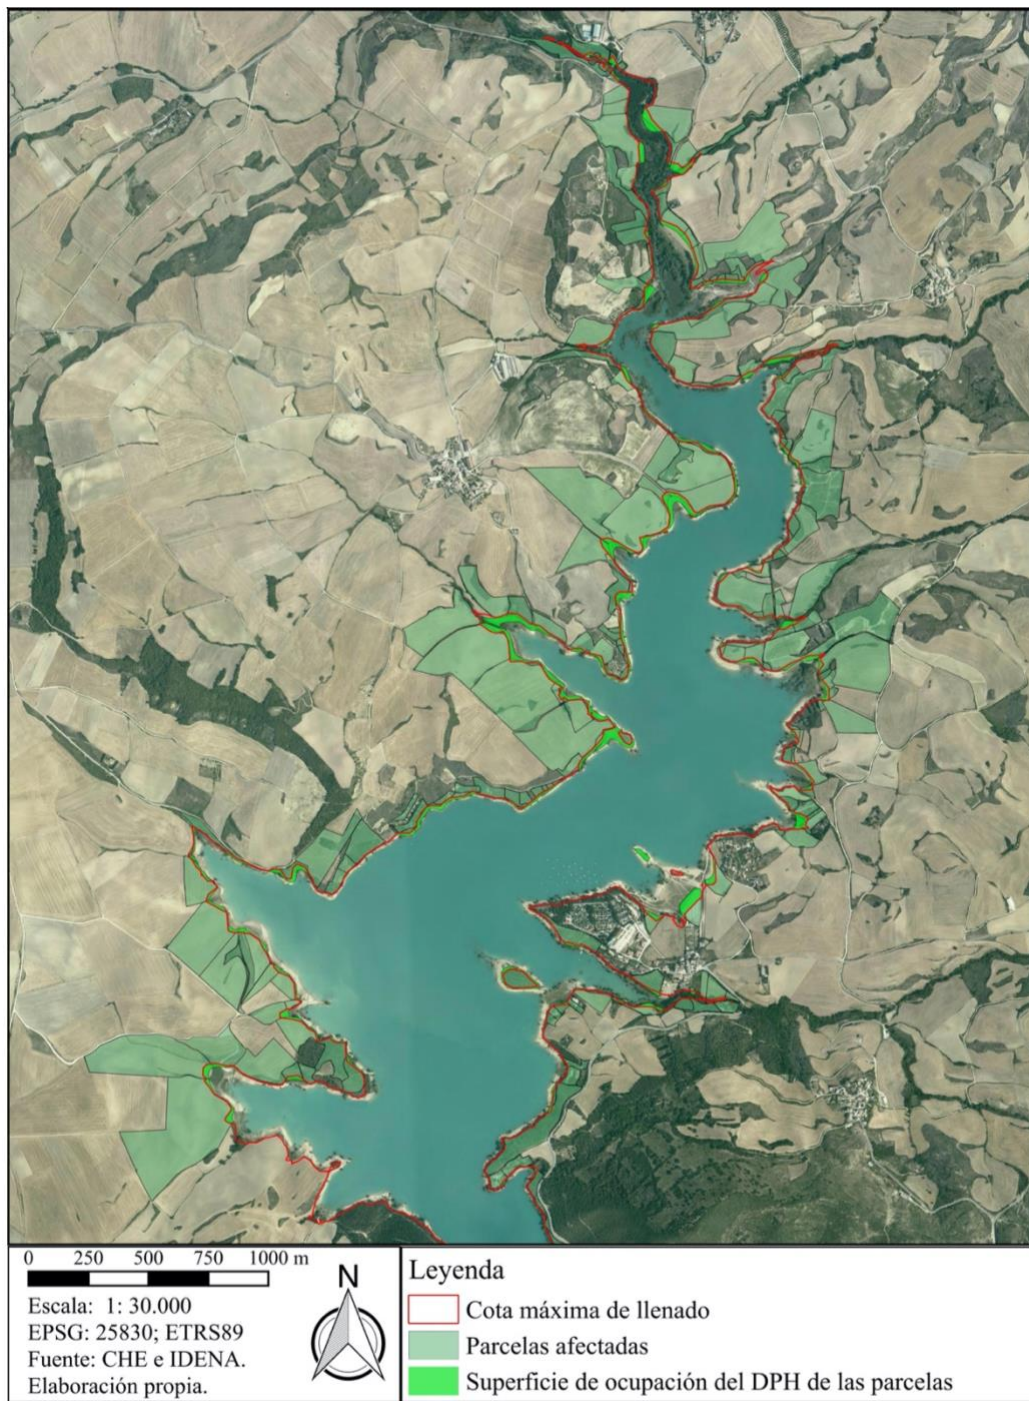
Figura 28.- Parcelas en ocupación del Dominio Público Hidráulico por debajo de la cota máxima del embalse.

Los usos del suelo que sí se vieron afectados y sumergidos fueron los campos agrícolas que en la actualidad abarcan la mayor parte de las orillas del embalse y que debido a una falta de ordenación y delimitación adecuada están haciendo en muchos de los casos una ocupación del Dominio Público Hidráulico por debajo de los 469,69 m.s.n.m. de cota máxima de llenado del embalse tal y como se representa en la Figura 28.

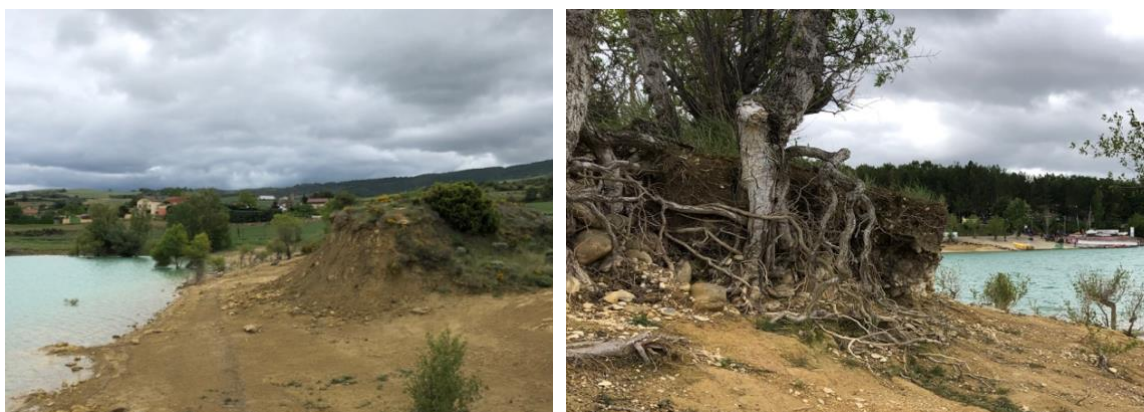
Figura 30.- Erosión en las orillas con orientación norte de la isla de la bahía de Lerate.

Tal y como se puede ver en la Figura 30, estos cambios en las cotas del nivel del embalse han provocado una importante erosión y pérdida del suelo. Con la pérdida del suelo, muchas especies arbóreas quedan con sus raíces en superficie. Además, estas fluctuaciones impiden también la proliferación de la escasa vegetación pionera que se da en estas zonas cuando el embalse está más bajo.

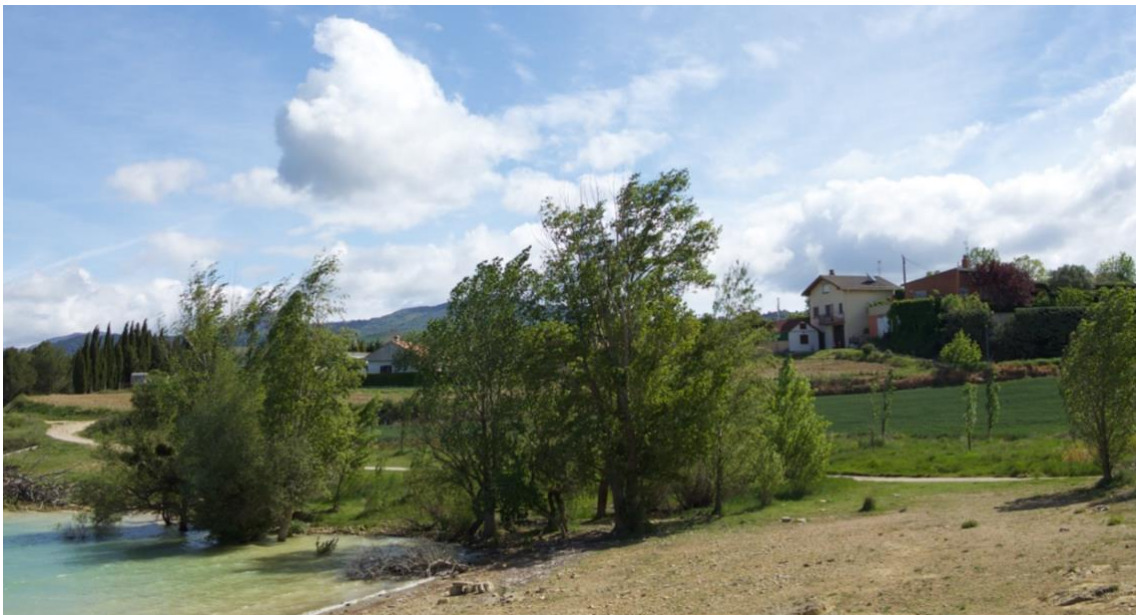
Figura 32.- Edificaciones a orillas del embalse.

En primer lugar, los terrenos de cultivo herbáceo de la zona 1 han sido parcelados y ocupados por edificaciones móviles y prefabricadas. Estas, con el transcurso de los años fueron convirtiéndose en edificaciones de obra y legalizándose con la recalificación de muchas de estas parcelas convirtiéndose en zonas urbanas con casas a modo de segunda vivienda con terrenos ocupados por piscinas y actividades recreativas y de ocio particulares (Figura 32). También ocurre lo mismo en la zona 2 a orillas del embalse, al oeste del núcleo de Lerate donde ya en 1999 podemos apreciar construcciones unifamiliares.

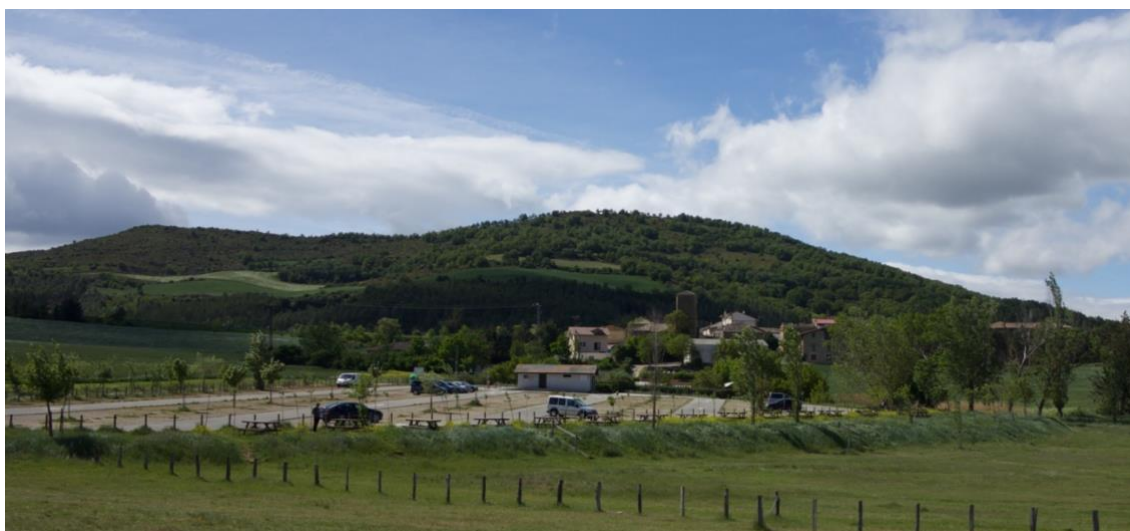
Figura 33.- Área de aparcamiento en la Bahía de Lerate en la actualidad

Esta gran afluencia turística que fue aumentando a lo largo de la primera década del año 2000, y el acceso directo de los vehículos hasta la misma orilla del embalse, llevó al Ayuntamiento del valle de Guesálaz a la construcción de un aparcamiento a orillas de la bahía sobre terrenos municipales e inundables con una capacidad para albergar 285 vehículos y dotación de servicios (Ayuntamiento de Guesálaz, comunicación oral). Con la construcción de esta infraestructura y el vallado y cerrado de muchas pistas y vías de acceso a las orillas del embalse por vehículos rodados, se conseguía minimizar el impacto en las orillas y disminuir riesgos de incidentes en estas zonas. Esta infraestructura inaugurada en el año 2011 (Figura 33), unida a las mejoras en la bahía con el adecentamiento de la playa y el vertido de grava e instalación de sombrillas en el año 2014, fomentará el efecto llamada en la zona (Figura 34).

El aparcamiento durante los meses de verano y fines de semana comenzó a quedarse escaso teniendo el Ayuntamiento que habilitar campos colindantes para el estacionamiento de vehículos pudiendo llegar a albergar 500 coches. Esta focalización de zonas de recreo en torno a la bahía de Lerate está causando una degradación de las

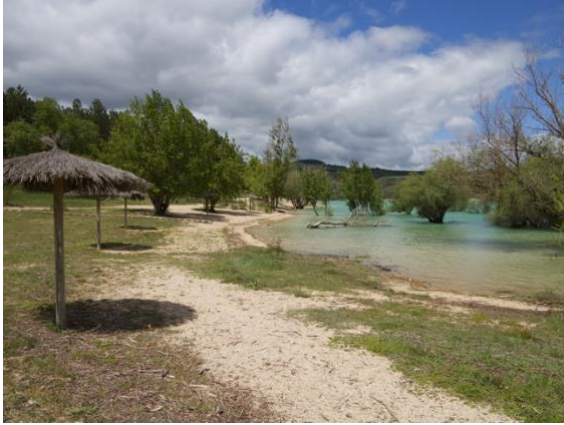
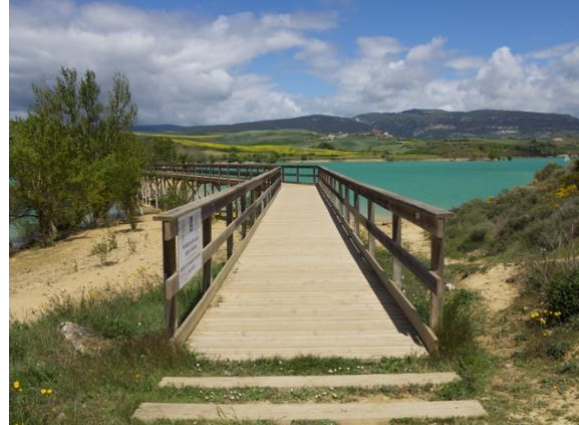
A.- Equipamientos en la bahía de Lerate.

B.- Accesos tablados a las orillas.

Figura 34.- Equipamientos en la Bahía de Lerate.

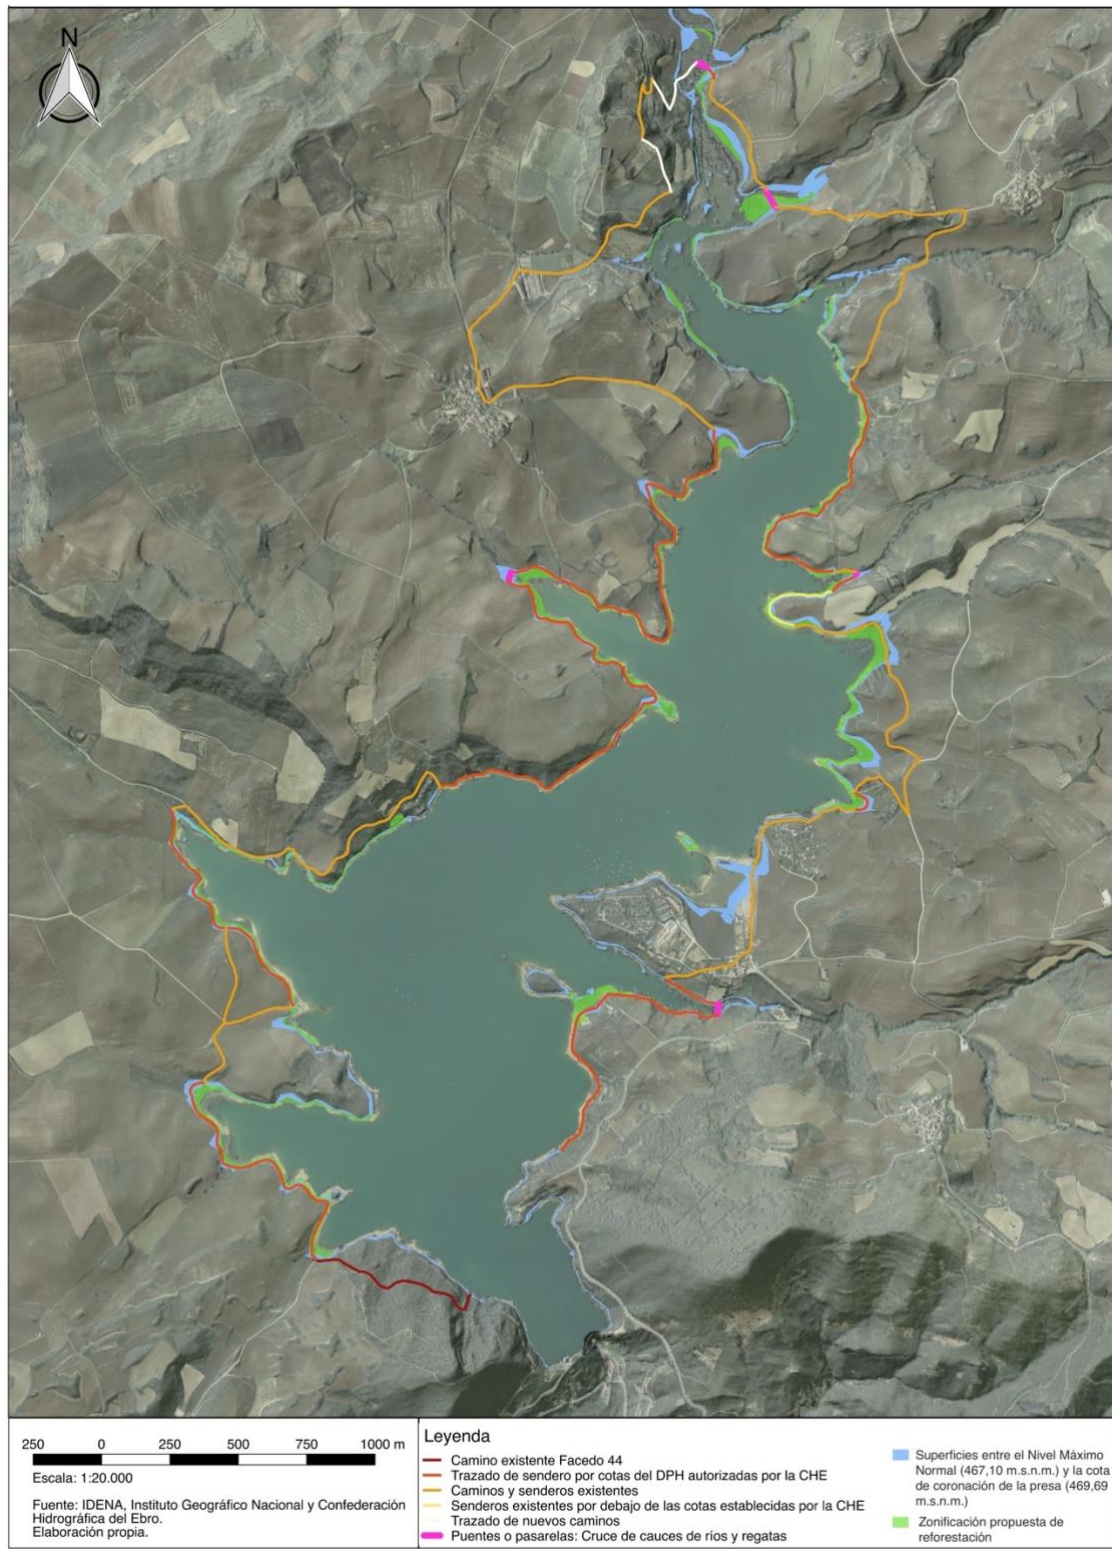
Figura 35.- Mapa propuesta de mejora

Estas actuaciones de plantaciones arbóreas y arbustivas alrededor de toda el área perimetral del Embalse sobre las zonas actualmente ocupadas entre el Nivel Máximo Normal y la Cota Máxima del Embalse generarán a largo plazo un corredor natural interconectado por un sendero tal y como se muestra en la siguiente Figura 35.
