**Técnicas espectroscópicas
portátiles y de alta resolución para
estudiar el papel de las
condiciones bioambientales en la
degradación de nuevos materiales
pétreos de construcción**

Departamento de Química Analítica

Memoria para optar al título de Doctor

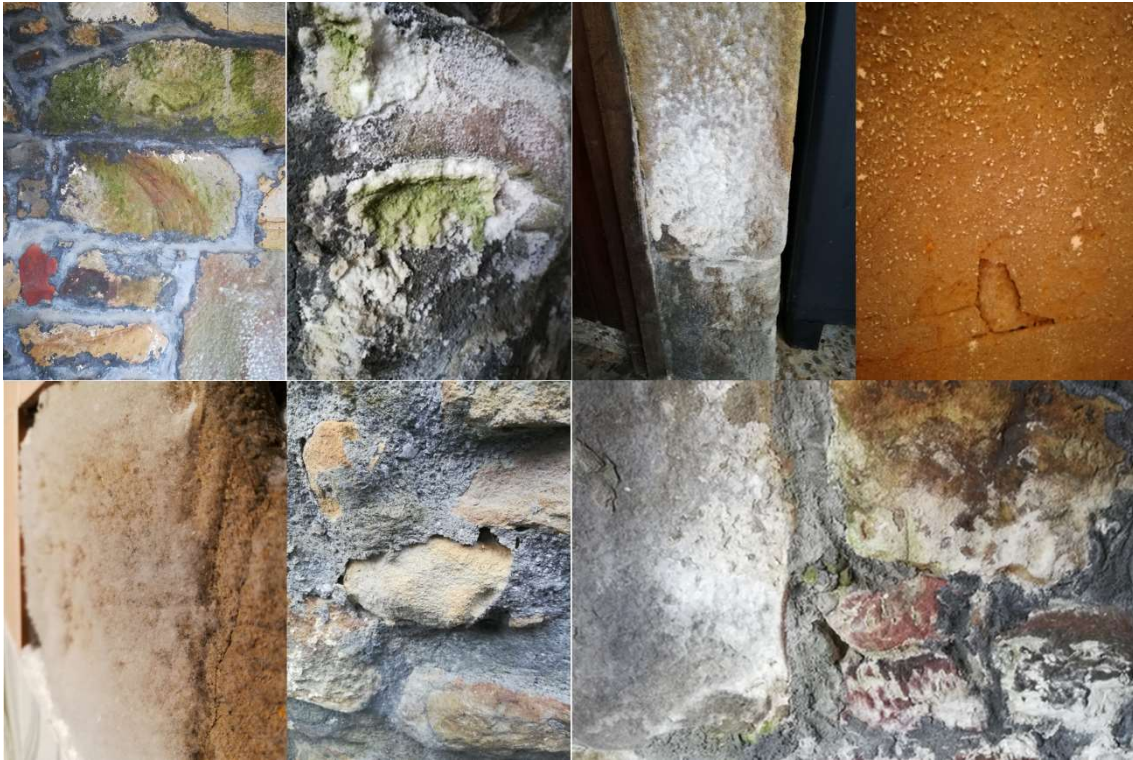
Figura 1.7: apariencia de las eflorescencias sobre diferentes materiales de construcción

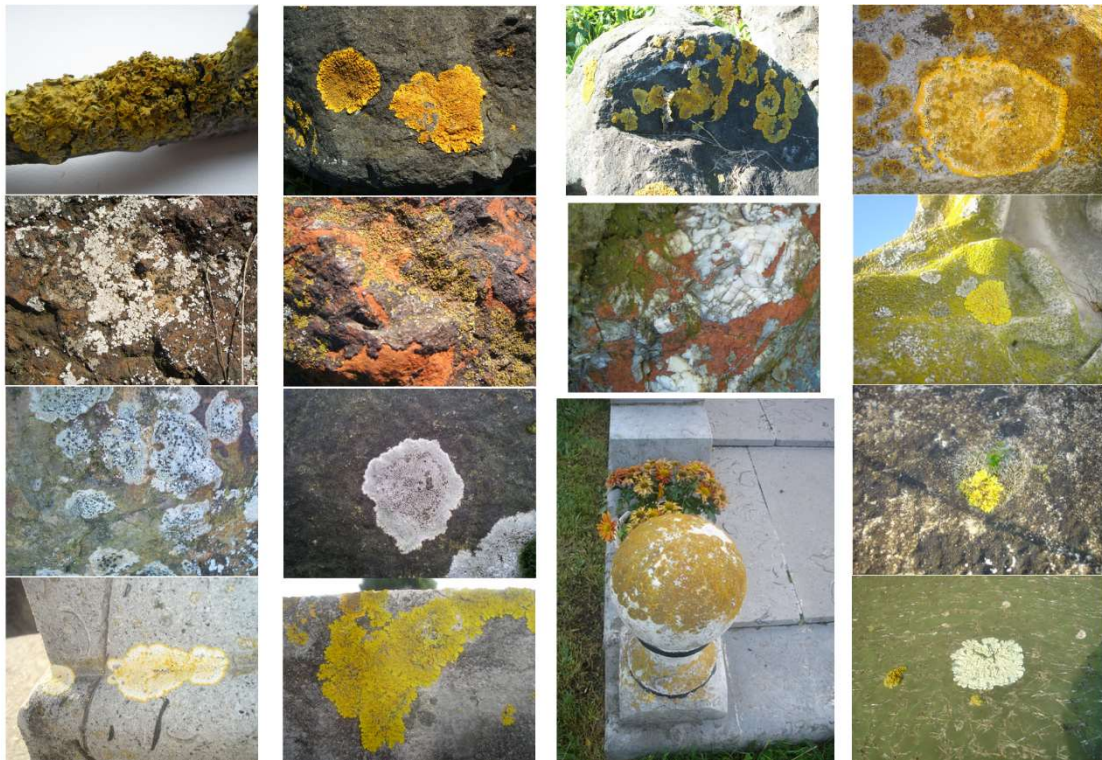
Según la forma de crecimiento que presentan los líquenes se distinguen los siguientes tipos: crustáceos, escuamulosos, foliáceos y fruticulosos. Las formas crustáceas se encuentran siempre en estrecho contacto con el sustrato y no se pueden separar de él sin destruirlas. Los escuamulosos representan el paso de los crustáceos hacia los foliáceos. Los foliáceos están parcialmente adheridos al sustrato por lo que se les puede separar de él sin destruirlos. Los fruticulosos son formas ramificadas como pequeños arbustos que se sujetan al sustrato por una superficie mínima y se desprenden fácilmente de él [41]. La Figura 1.8 muestra algunos líquenes crustáceos y foliáceos comunes en las rocas de las ciudades y pueblos.

Figura 1.8: Líquenes crustáceos y foliáceos comunes en las rocas de las ciudades y pueblos.

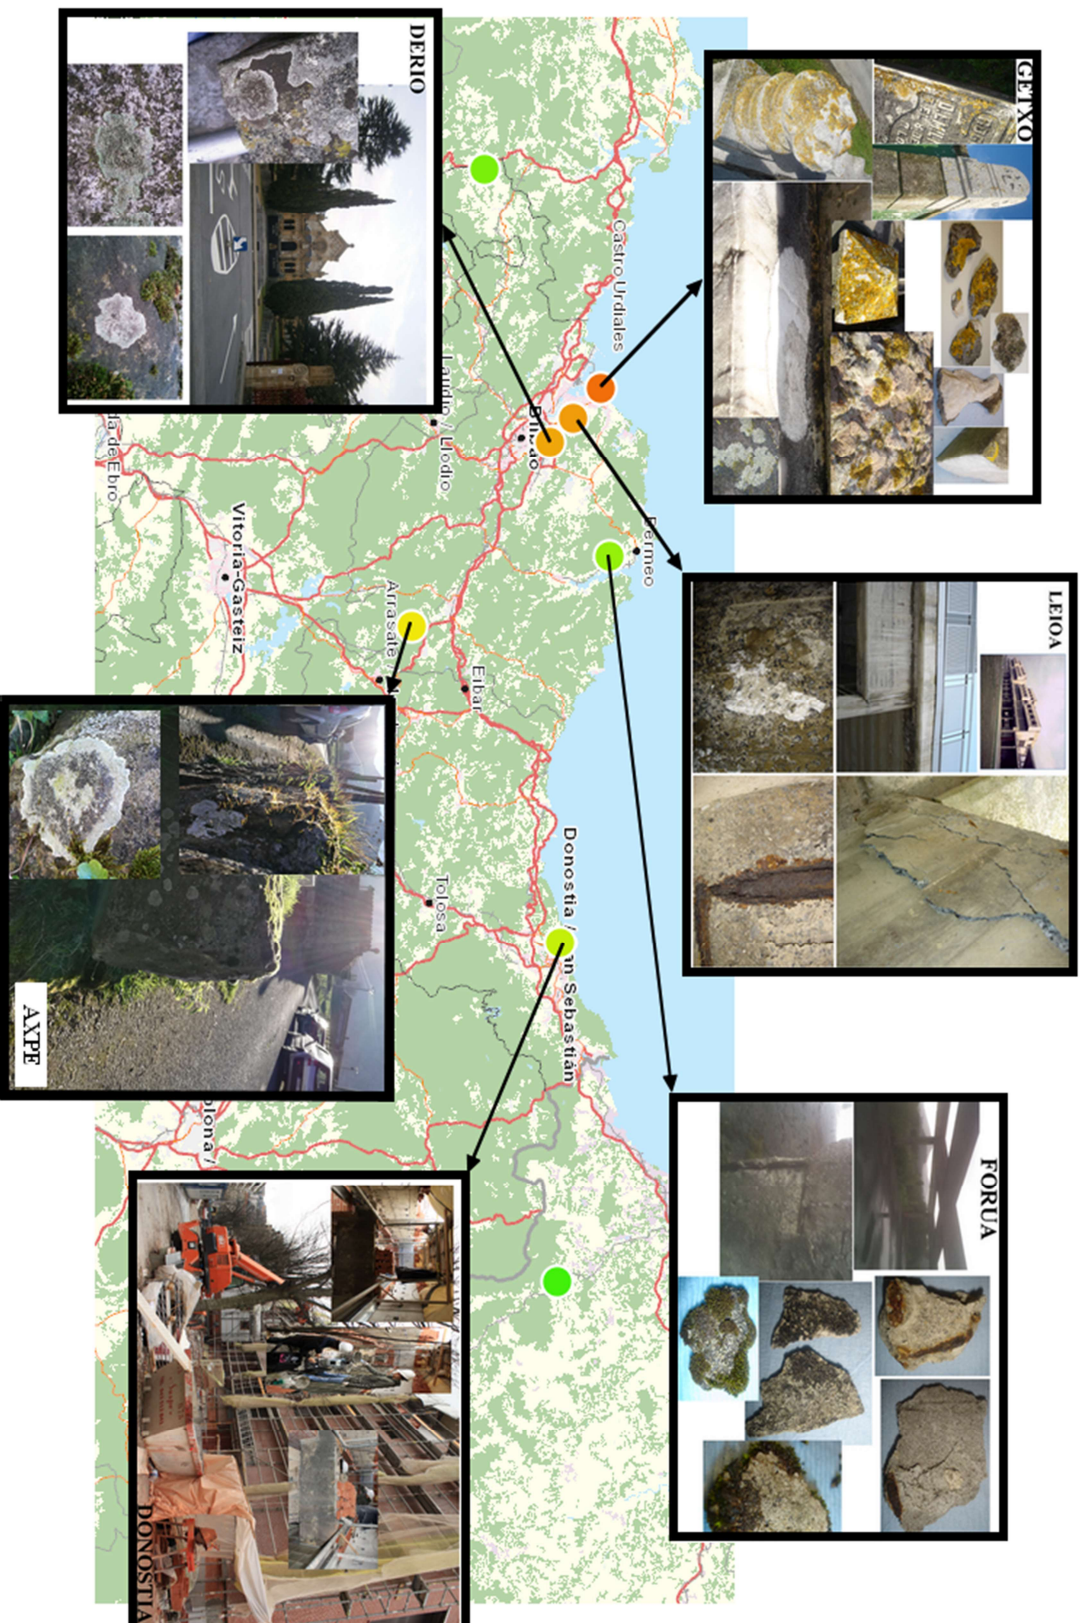
Figura 3.14: imágenes de las muestras tomadas y/o las estructuras muestreadas en los emplazamientos de Getxo, Leioa, Derio, Axpe, Donostia, y Forua.

La Figura 3.14 muestra las imágenes de las estructuras muestreadas y/o las muestras recogidas en los emplazamientos más contaminados (desde T3 a T8). En concreto, las imágenes de Donostia se tomaron los días que se estuvieron haciendo los análisis in-situ, encima de los andamios y mientras los trabajadores ejecutaban sus labores, pero siempre supervisados por el encargado de seguridad de la obra.

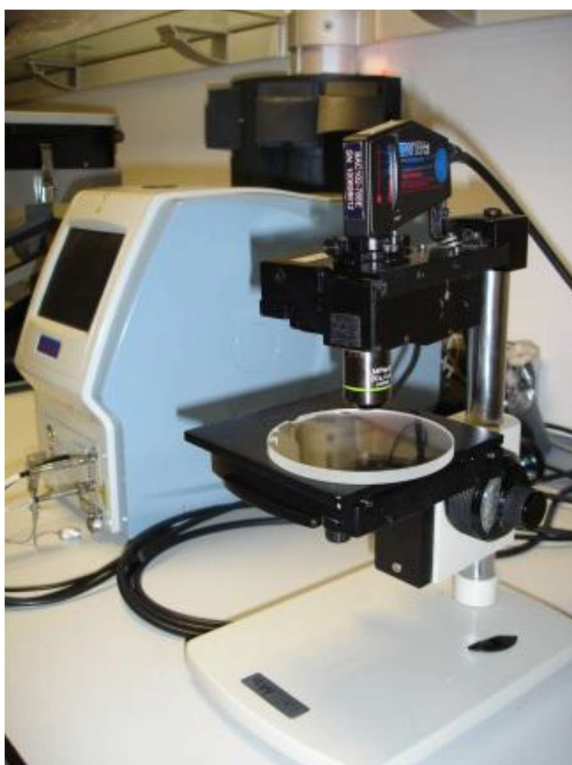
El espectrómetro Raman portátil innoRamTM (B&WTEKINC, Newark, USA) (Figura 3.15) está dotado de lentes de enfoque de 20x y 50x de largo alcance (10 μm y 2 μm de resolución lateral respectivamente) y equipado con un láser de excitación de diodos de 785 nm (a máxima potencia de láser, la potencia que incide en la superficie de la muestra es de 255 mW).

Figura 3.15: Imagen del espectrómetro Raman portátil innoRamTM y de la microcámara acoplada al microscopio de enfoque manual.

El equipo dispone de un detector de CCD refrigerado mediante efecto Peltier. El programa para el tratamiento de datos es el BWSpecTM 3.26 software (B&WTEKINC, Newark, USA). La microsonda (~ 0.1 mm de área de enfoque) puede ser usada a mano, acoplada a un microscopio de mesa o

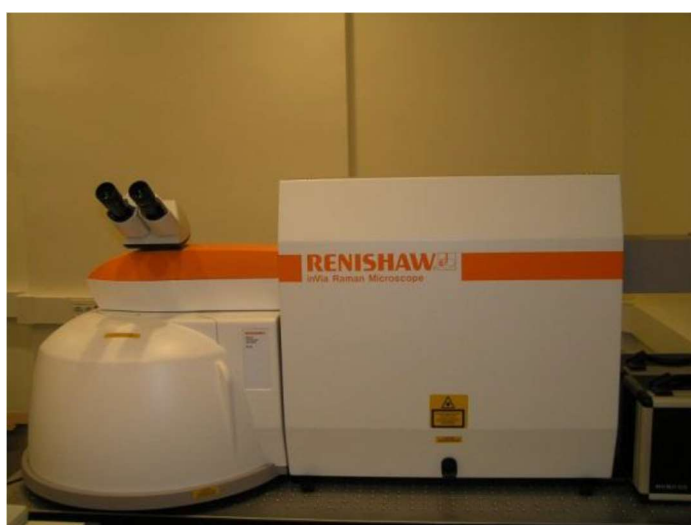
Figura 3.17: Imagen del espectrómetro confocal microRaman Renishaw.

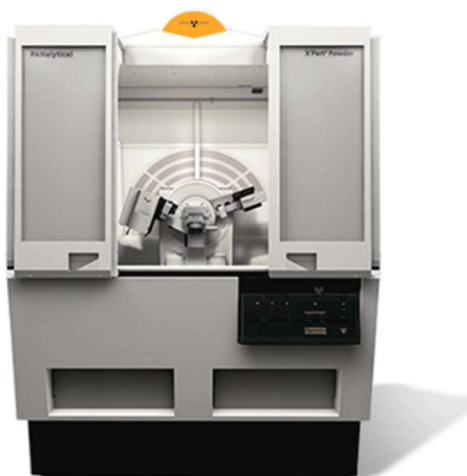
Una porción de algunas muestras se ha analizado también mediante XRD de polvo, en un difractómetro PANalytical Xpert PRO (Figura 3.18), equipado con tubo de cobre ($\lambda_{CuK\alpha} = 1,5418 \text{ \AA}$, $\lambda_{CuK\alpha 1} = 1,54060 \text{ \AA}$ y $\lambda_{CuK\alpha 2} = 1,54439 \text{ \AA}$), goniómetro vertical (geometría Bragg-Brentano), rendija programable de divergencia, intercambiador automático de muestras, monocromador secundario de grafito y detector PixCel. Las condiciones de medida fueron 40 KV y 40 mA, con un barrido comprendido entre 5 y $70^\circ 2\theta$. Para el tratamiento informático de los difractogramas obtenidos e identificación de las fases presentes se empleó el software específico PANalytical X'pert HighScore, en combinación con la base de datos PDF2 del ICDD.

Figura 3.18: Imagen del Difractómetro de Rayos-X PANalytical Xpert PRO.

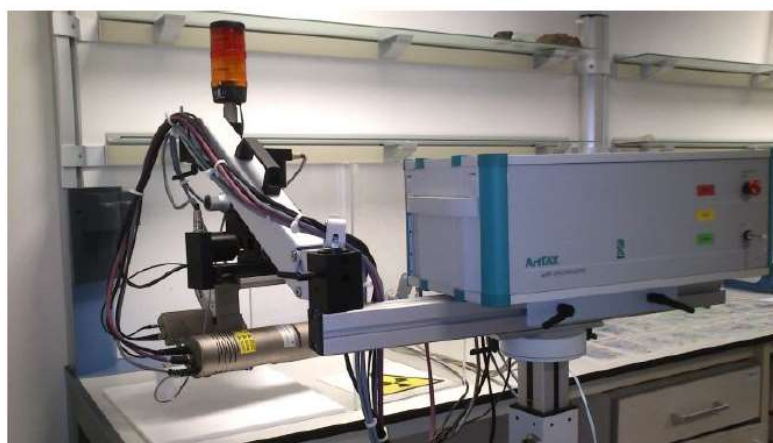
El espectrómetro de microfluorescencia de rayos-X con dispersión de energías (μ -ED-XRF) modelo Artax de Röntec (actualmente BrukerAXS) que se muestra en la Figura 3.19 posee un tubo de rayos X de molibdeno que trabaja a un voltaje máximo de 50 kV y una corriente máxima de 0.7 mA. La radiación es detectada mediante un detector especial Xflash con un área activa de 5 mm². El instrumento dispone de dos colimadores de Tantalio de diferente tamaño (0.65 y 1.5 mm) dependiendo de las necesidades del análisis.

Figura 3.19: Imagen del espectrómetro de fluorescencia de Rayos-X Artax.

El cabezal de medición está implementado en una cámara CCD que permite enfocar la muestra mediante un posicionador motorizado en tres dimensiones (XYZ) controlado por ordenador. El equipamiento permite realizar análisis con flujo de helio para identificar los elementos ligeros de número atómico entre 10 y 15 ($10 < Z < 15$). El equipo se calibró diariamente con un estándar de referencia de bronce de Röntec. El programa utilizado fue el SpectraArtax versión 4.9.13.2 (Bruker AXS Microanalysis GmbH, Berlin, Germany).

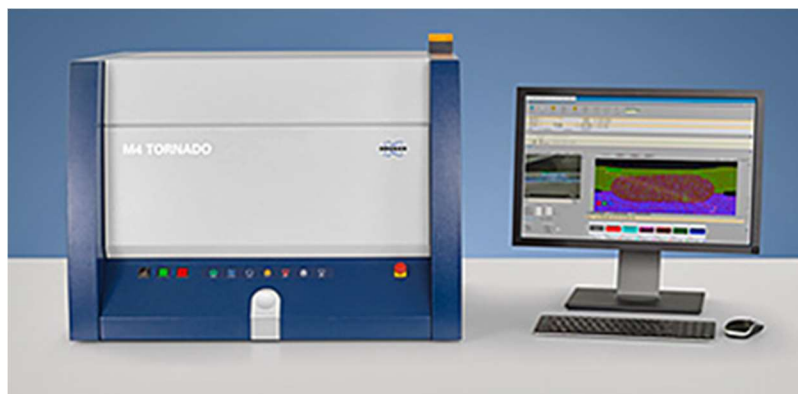
Para la caracterización mediante micro-fluorescencia de rayos X en el laboratorio se empleó el espectrómetro de micro-fluorescencia de rayos X por dispersión de energías M4 TORNADO de la marca Bruker (ver Figura 3.20). Este equipo implementa una fuente de Rodio (Rh) cuyo voltaje y corriente máxima de trabajo son 50 kV y 600 μ A, respectivamente. Gracias al uso de un sistema de colimación basado en lente policapilar, los análisis se realizaron con una resolución lateral (spot) de 20 μ m. La detección de la emisión se realizó empleando un detector XFlash silicon drift de 30 mm², el cual permite obtener espectros de fluorescencia de rayos X con una resolución energética de 145 eV (medido a la línea $K\alpha$ de Mn). Los análisis se realizaron a vacío (20 mbar) para mejorar la detección de los elementos más ligeros ($Z \leq 11$).

Figura 3.20. Imagen del Espectrómetro de micro-Fluorescencia de Rayos-X, M4 TORNADO.

Los análisis se realizaron a la mayor corriente y voltaje posibles y adquiriendo los espectros durante 200 segundos. Para mejorar la detección de algunos elementos pesados se procedió a realizar análisis adicionales haciendo uso de un filtro de aluminio de 630 μm .

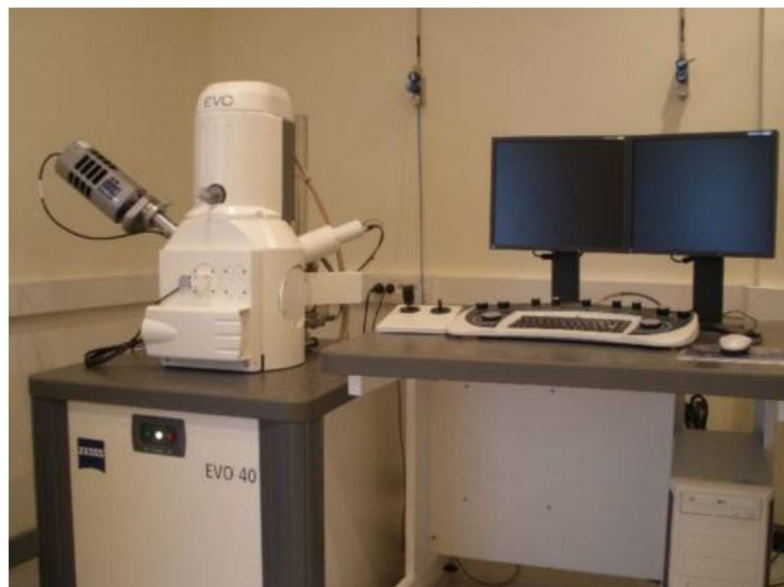
Figura 3.21: imagen del equipo SEM-EDX.

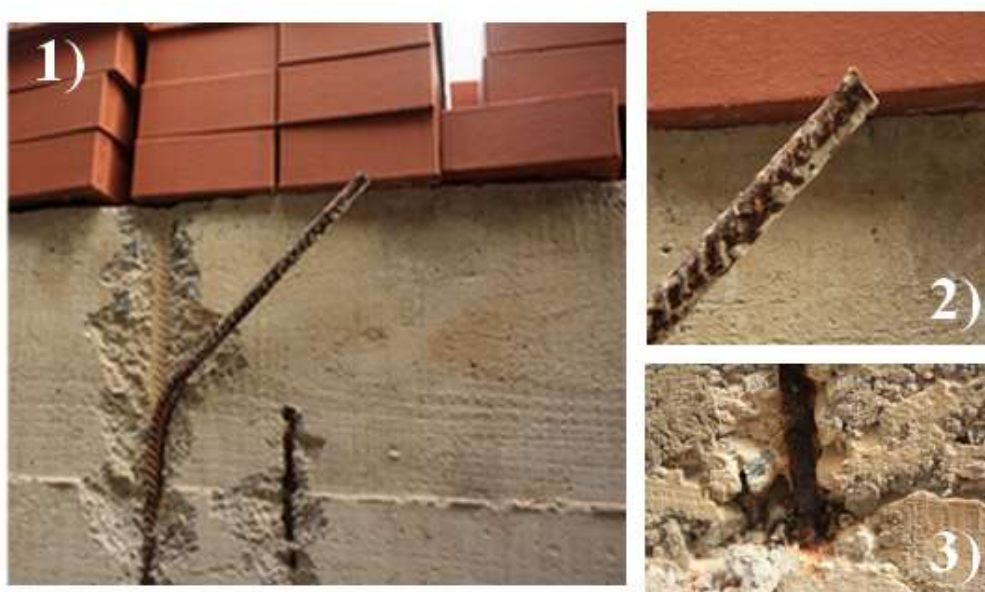
Figura 4.1: imágenes tomadas sobre andamio de los aceros corrugados de Donostia. Este acero se encontraba al aire (imagen 1), con costras blancas (imagen 2) y presentaba desprendimientos en forma de lascas (imagen 3).

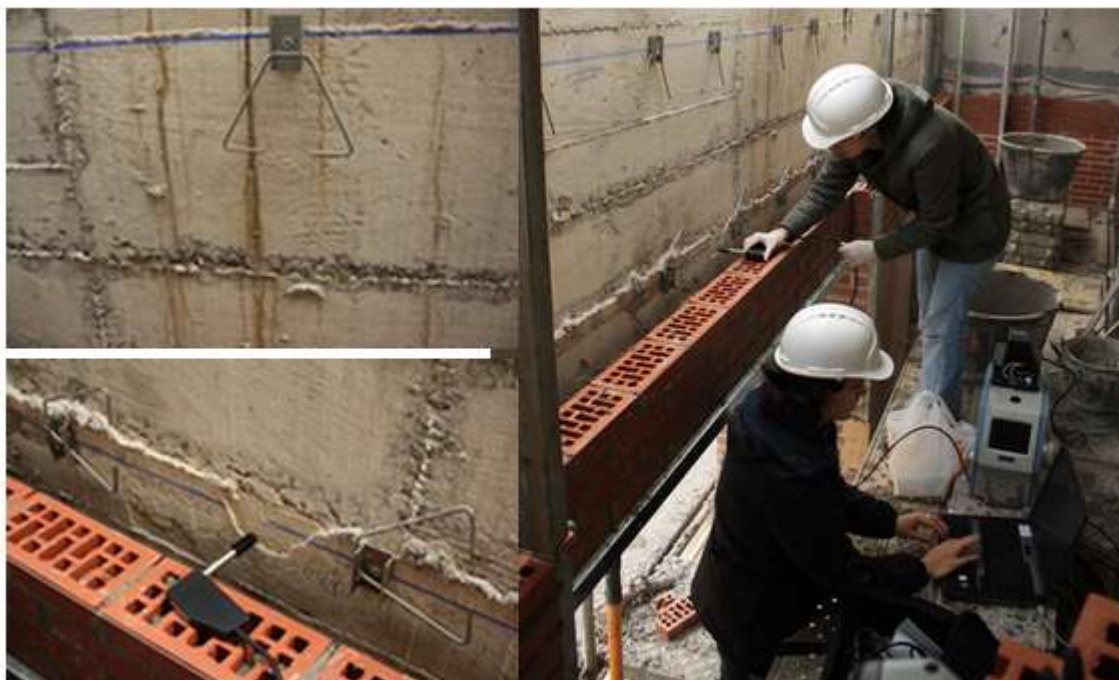
Figura 4.3: imágenes del hormigón armado de Donostia tomadas sobre el andamio donde se aprecian los detalles de las zonas analizadas junto con el equipo Raman portátil.

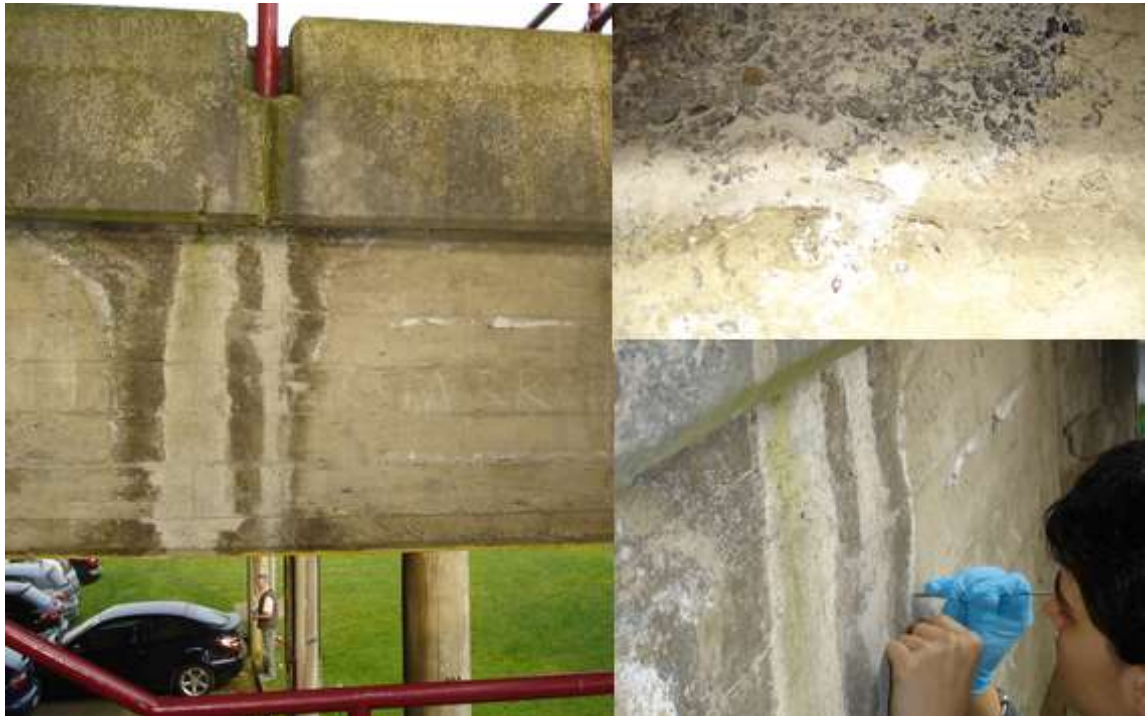
En el emplazamiento de Leioa también se procedió al análisis *in situ* de hormigones armados. La Figura 4.5 muestra las estructuras y columnas de hormigón armado analizadas en el edificio de Rectorado del Campus de Leioa. Estos hormigones se presentaban con afección de aguas por escorrentía de las estructuras superiores y mostraban eflorescencias blancas y desprendimientos de material. La Figura 4.6 muestra los espectros Raman recogidos. En ellos se detecta la presencia de calcita por su banda

Figura 4.5: estructuras de hormigón armado analizadas *in situ* en Leioa.

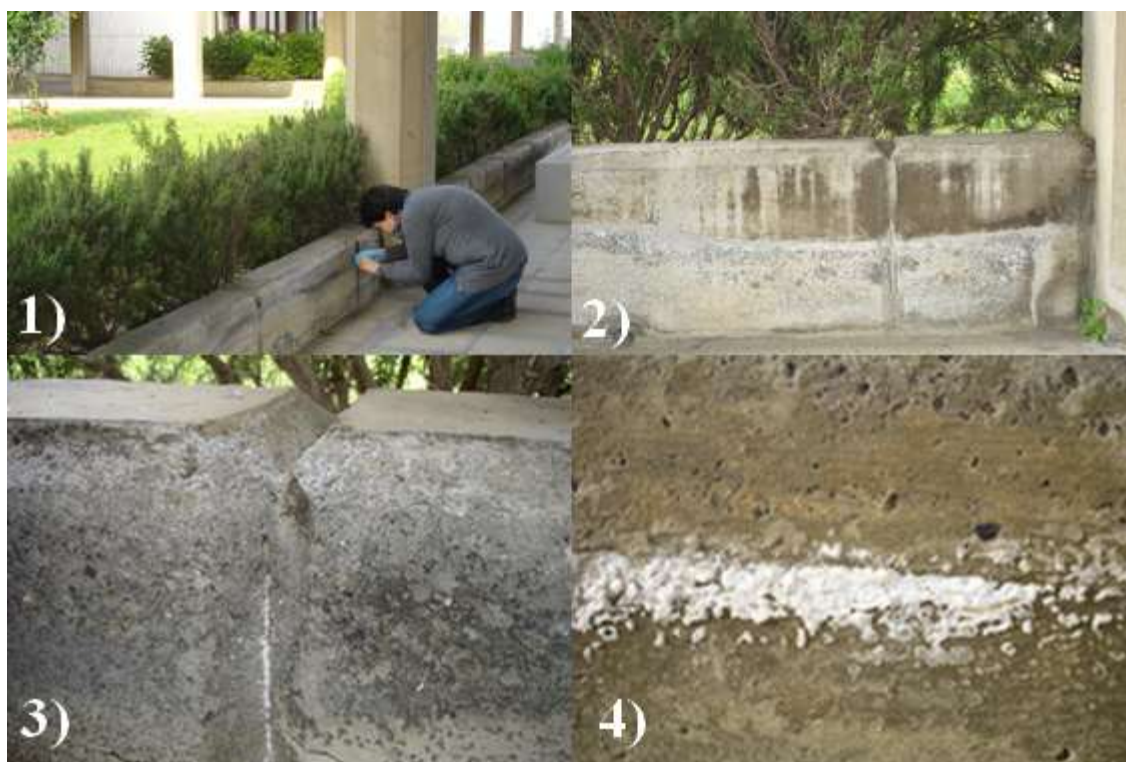
Figura 4.7: imágenes del muro bajo de hormigón armado analizado de Leioa (imágenes 1 y 2); las imágenes 3) y 4) muestran además los detalles de las eflorescencias encontradas en dicho muro.

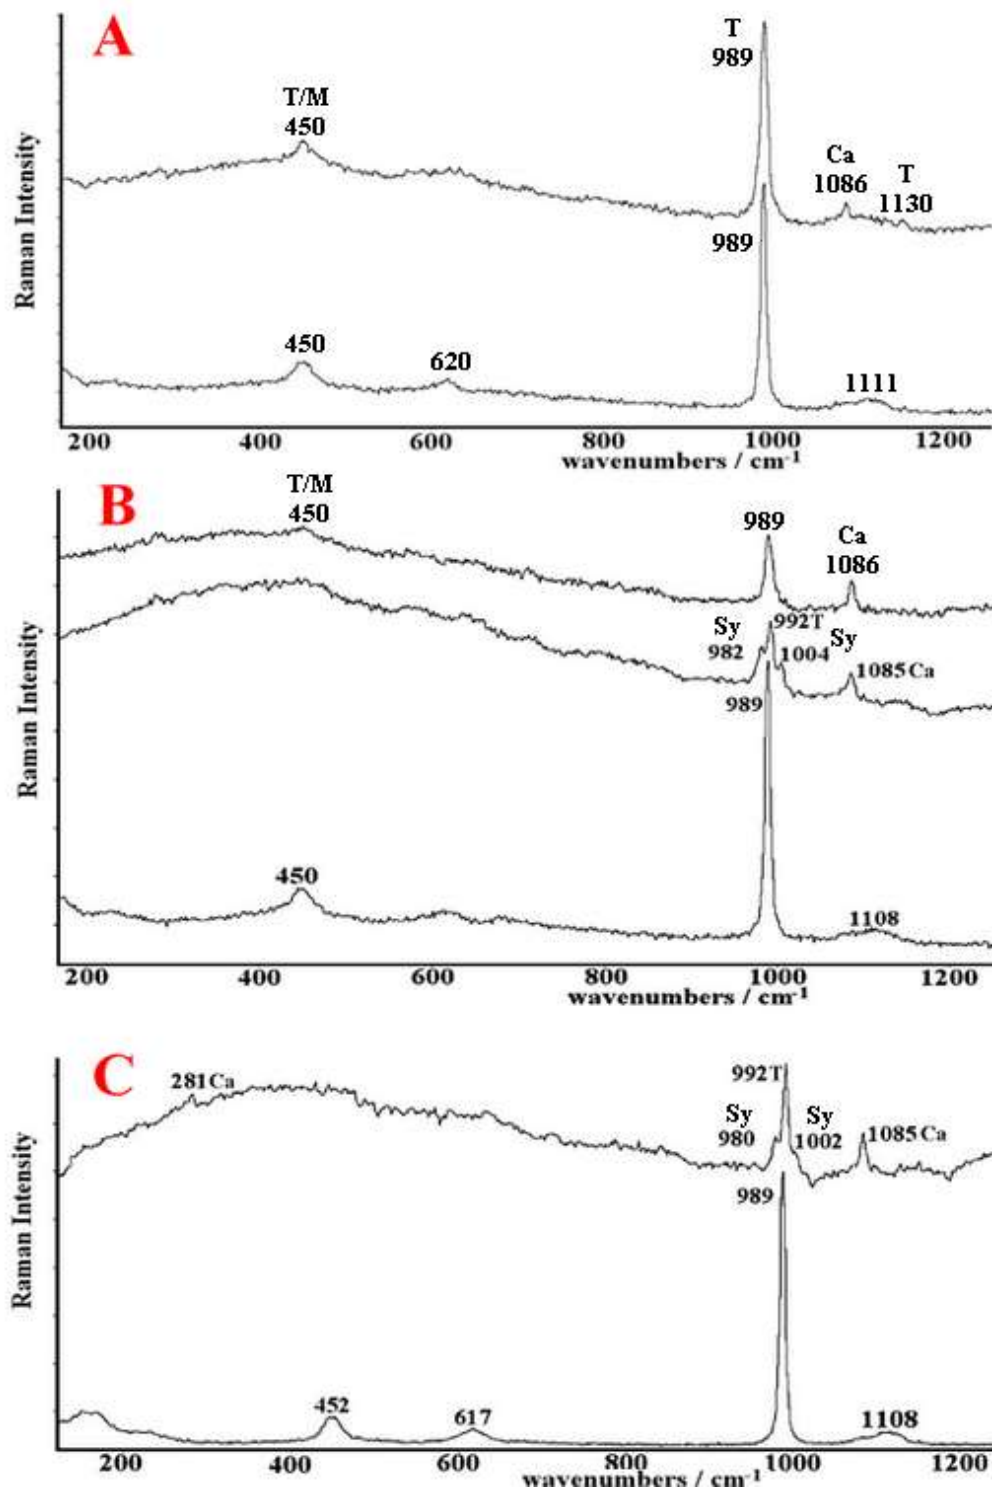
Figura 4.10: En las distintas zonas A, B y C de la columna se encuentran: A: a) mirabilita (M), b) mirabilita, thenardita (T) y calcita (Ca); B: a) mirabilita, b) thenardita, singenita (Sy) y calcita, c) mirabilita y calcita; C: a) mirabilita, b) thenardita, singenita y calcita.

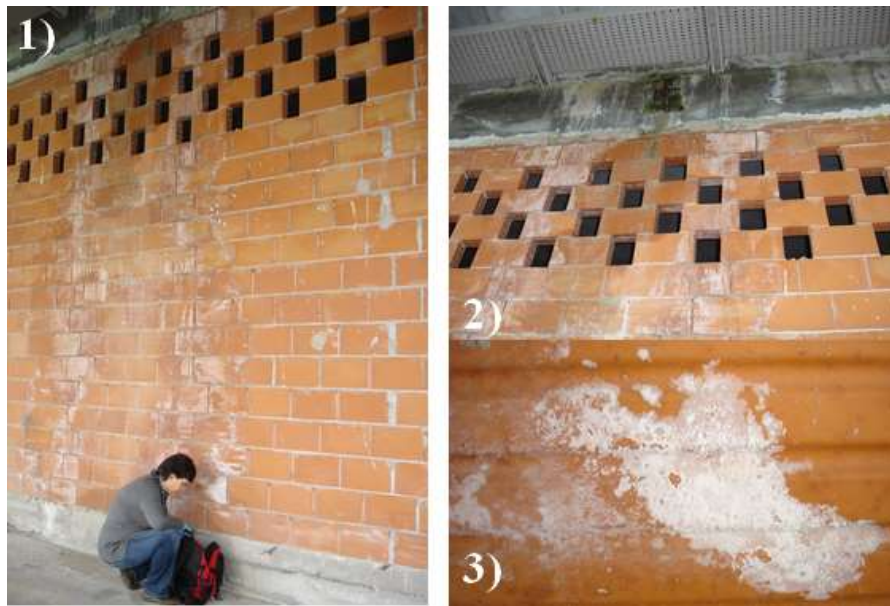
Figura 4.11: detalles de las afecciones ambientales encontradas en ladrillos de Leioa: lixiviación de las estructuras superiores (imágenes 1 y 2) y aparición de eflorescencias (imagen 3).

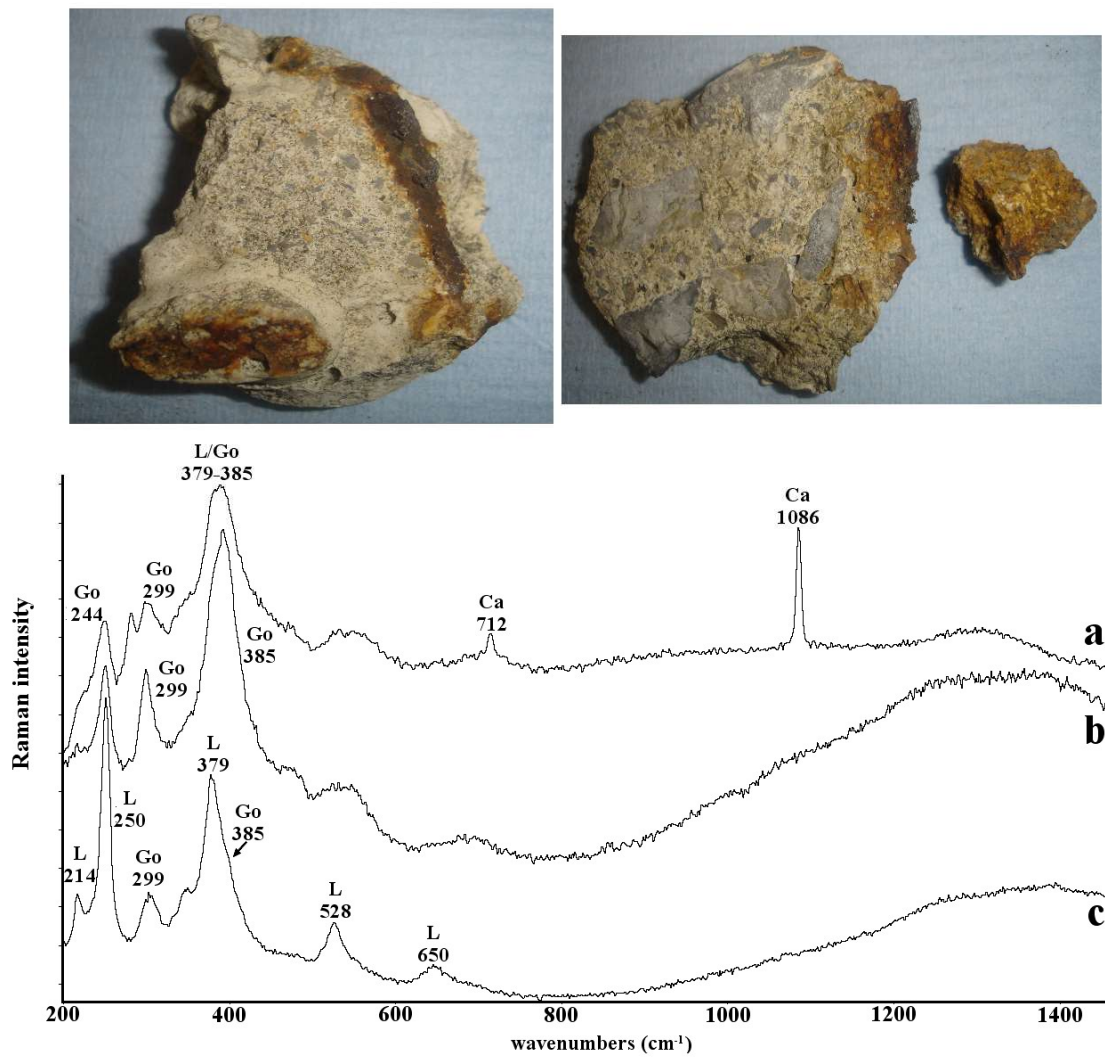
Figura 5.1: medidas Raman más relevantes obtenidas sobre el acero fracturado, mostrando la presencia de lepidocrocita (L) y goetita (Go) productos de deterioro formados a partir de dicho acero, además de calcita (Ca).

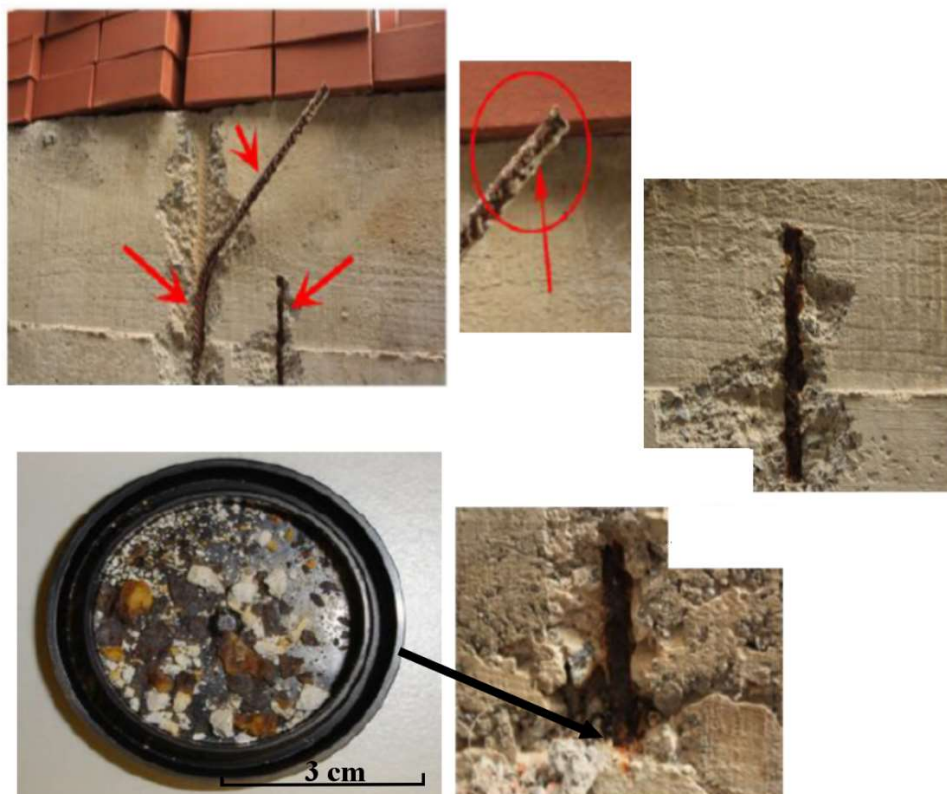
Figura 5.2: imágenes *in situ* y detalles de las muestras de acero recogidas en Donostia

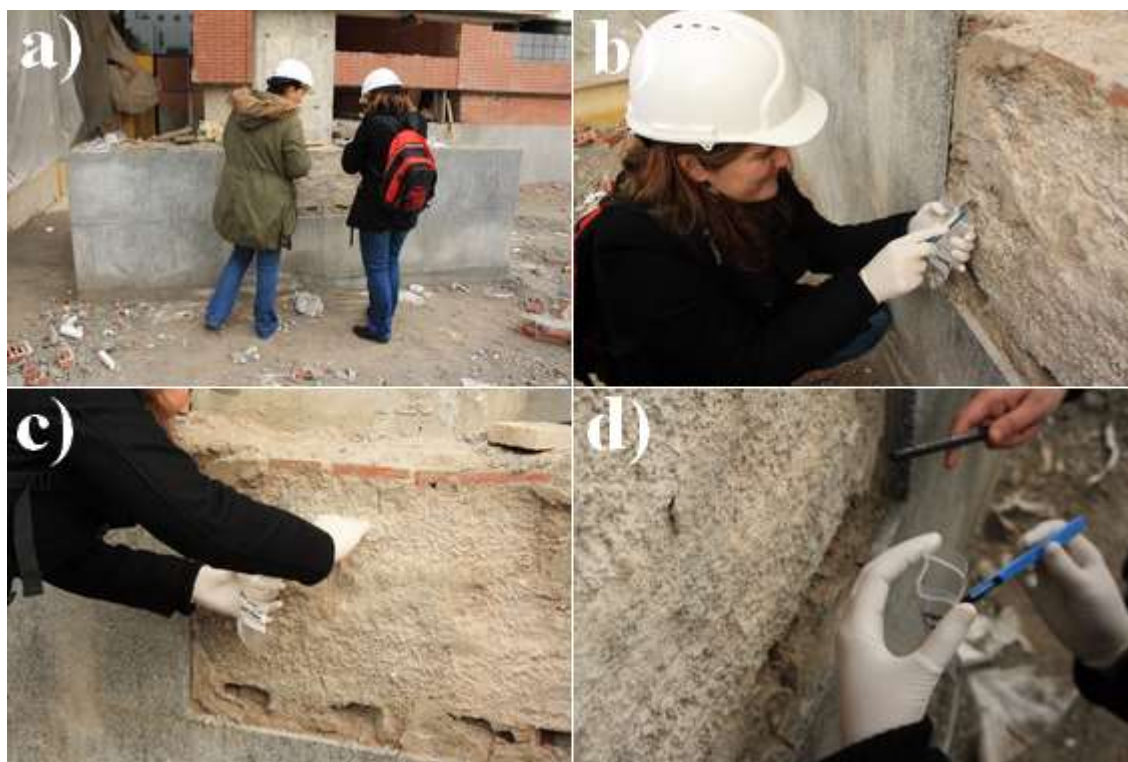
Figura 5.14: imágenes del muestreo de un mortero de unión entre hormigón y granito de Donostia que presentaba pérdidas de material y eflorescencias.

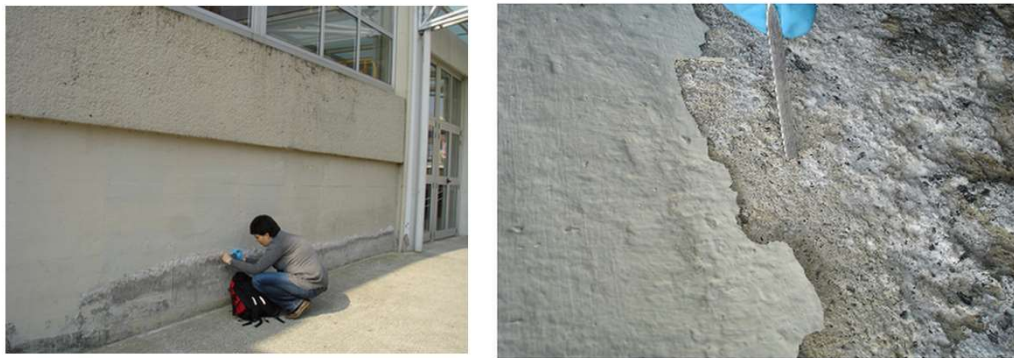
La Figura 5.17 muestra las señales Raman más representativas obtenidas sobre el primer mortero analizado. En el espectro a se han detectado todas las señales de la thenardita a 449, 462, 619, 631, 645, 992, 1101, 1129 y 1151 cm^{-1} .

En el espectro b, en cambio, se aprecian las señales a 155, 281, 712 y 1086 cm^{-1} de la calcita; además de las señales a 450, 619, 631, 645, 992, 1101, 1129 y 1151 cm^{-1} que, dada la posición y anchura de los picos obtenidos, podrían corresponder a una fase cristalina o mezcla entre la mirabilita y la thenardita.

Figura 5.17: señales Raman obtenidas en el primer mortero analizado de Leioa donde se ven picos de la calcita, Ca, la mirabilita, M y la thenardita, T.

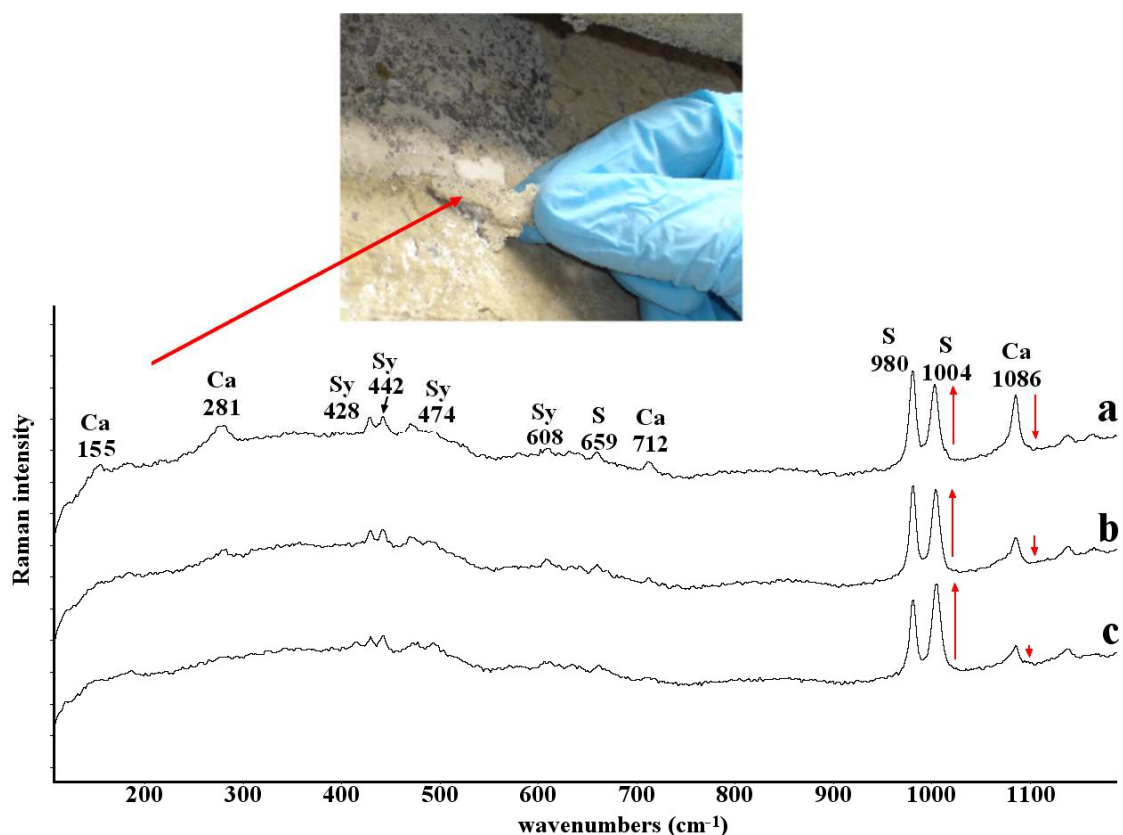
Figura 5.19: medidas Raman del mortero desprendido a causa de las eflorescencias; los tres espectros muestran calcita (Ca) y singenita (S) pero cabe destacar la diferencia de intensidad relativa en el pico a 981 cm^{-1} de la singenita y del pico a 1086 cm^{-1} de la calcita.

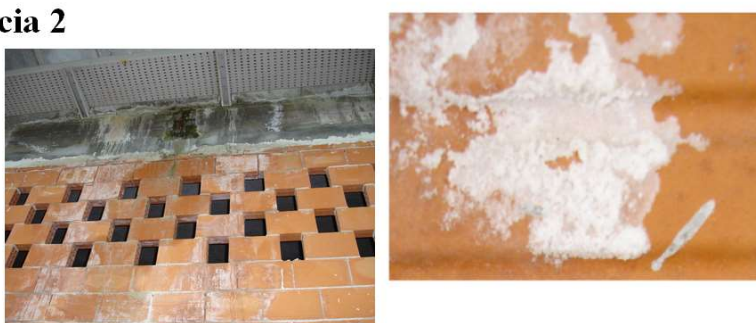
Figura 5.22: espectros Raman obtenidos en el segundo tipo de eflorescencia (2) tomada sobre ladrillo de Leioa, en la cual aparece thenardita (T) en el espectro a) y thenardita con singenita (Sy) en el espectro b).

La Figura 5.22 muestra además, las señales Raman obtenidas en el segundo tipo de eflorescencia (eflorescencia 2) en la cual se aprecian en el espectro a) las señales a

Para que se dé la precipitación del sulfato de sodio thenardita, los poros del ladrillo tienen que estar también saturados en cationes Na^+ , los cuales no provienen del ladrillo. Por lo tanto, y viendo el chorretón que desciende de la pared de ladrillo, se ha estimado que los cationes Na^+ , K^+ , Ca^{2+} y los aniones de SO_4^{2-} necesarios para precipitar los sulfatos encontrados pueden proceder de la lixiviación de los compuestos de hormigón presentes en las estructuras superiores de la pared (ver fotografías de la pared en Fig. 5.21 y Fig. 5.22).

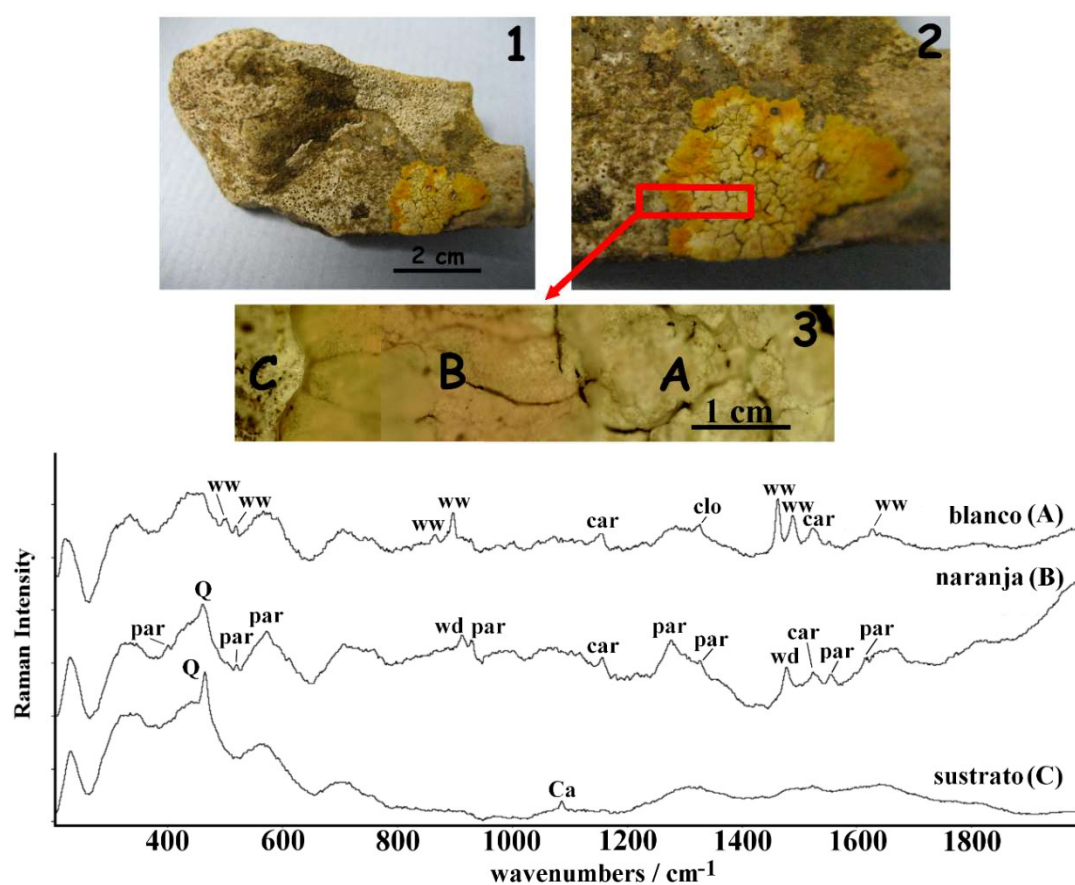
Figura 6.5: (1) y (2) imágenes macroscópicas de la muestra GCL1 correspondientes a una roca arenisca carbonatada colonizada por un líquen del género *Caloplaca*; (3) detalle microscópico de las áreas estudiadas del líquen: A es la parte blanca central donde se detecta whewellita (ww), clorofila (clo) y un carotenoide (car); B es la parte exterior naranja donde se detectan la parietina (par), la weddellita (wd) y el cuarzo (Q); C es el sustrato donde se detectan calcita (Ca) y cuarzo (Q).
