Resumen	
TÍTULO:	Campaña 2021-2022 de control geométrico y verificación de desplazamientos sucedidos en la torre de la iglesia de Nuestra Señora la Blanca (Agoncillo, La Rioja) con respecto a la situación registrada en 2007-2009 y 2014
DESCRIPCIÓN GEOMÉTRICA:	Auscultación de la torre de la iglesia (controlada hasta los 25 metros de altura sobre el suelo, aunque la coronación aún estará varios metros por encima de esta cota) y la fachada oeste (15 metros de altura). La torre presenta una inclinación patente de unos 2 grados sexagesimales respecto a la iglesia.
DOCUMENTACIÓN:	El control se ha realizado mediante intersección angular e instrumentación topográfica convencional observando un conjunto de señales distribuidas por la iglesia, torre y edificios próximos. Este trabajo corresponde a dos nuevas campañas (julio 2021 y enero 2022) que dan continuación a las realizadas en el periodo 2007-2009 y continuadas en 2014.

Campaña 2021-2022 de control geométrico y verificación de desplazamientos sucedidos en la torre de la iglesia de Nuestra Señora la Blanca (Agoncillo, La Rioja) con respecto a la situación registrada en 2007-2009 y 2014

Vitoria-Gasteiz, junio de 2022

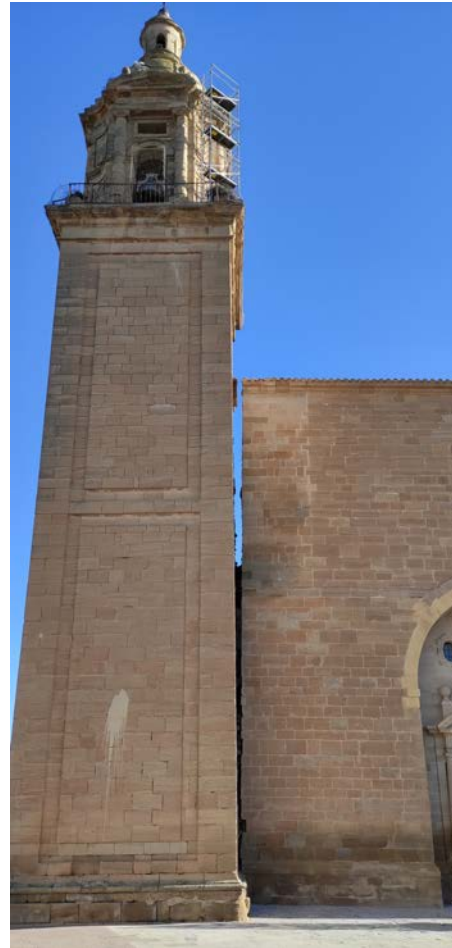
Figura 1. Torre de la iglesia de Santa María de la Blanca, en Agoncillo (La Rioja). Presenta una inclinación de unos 2° (sexagesimales) con respecto al cuerpo de la iglesia.

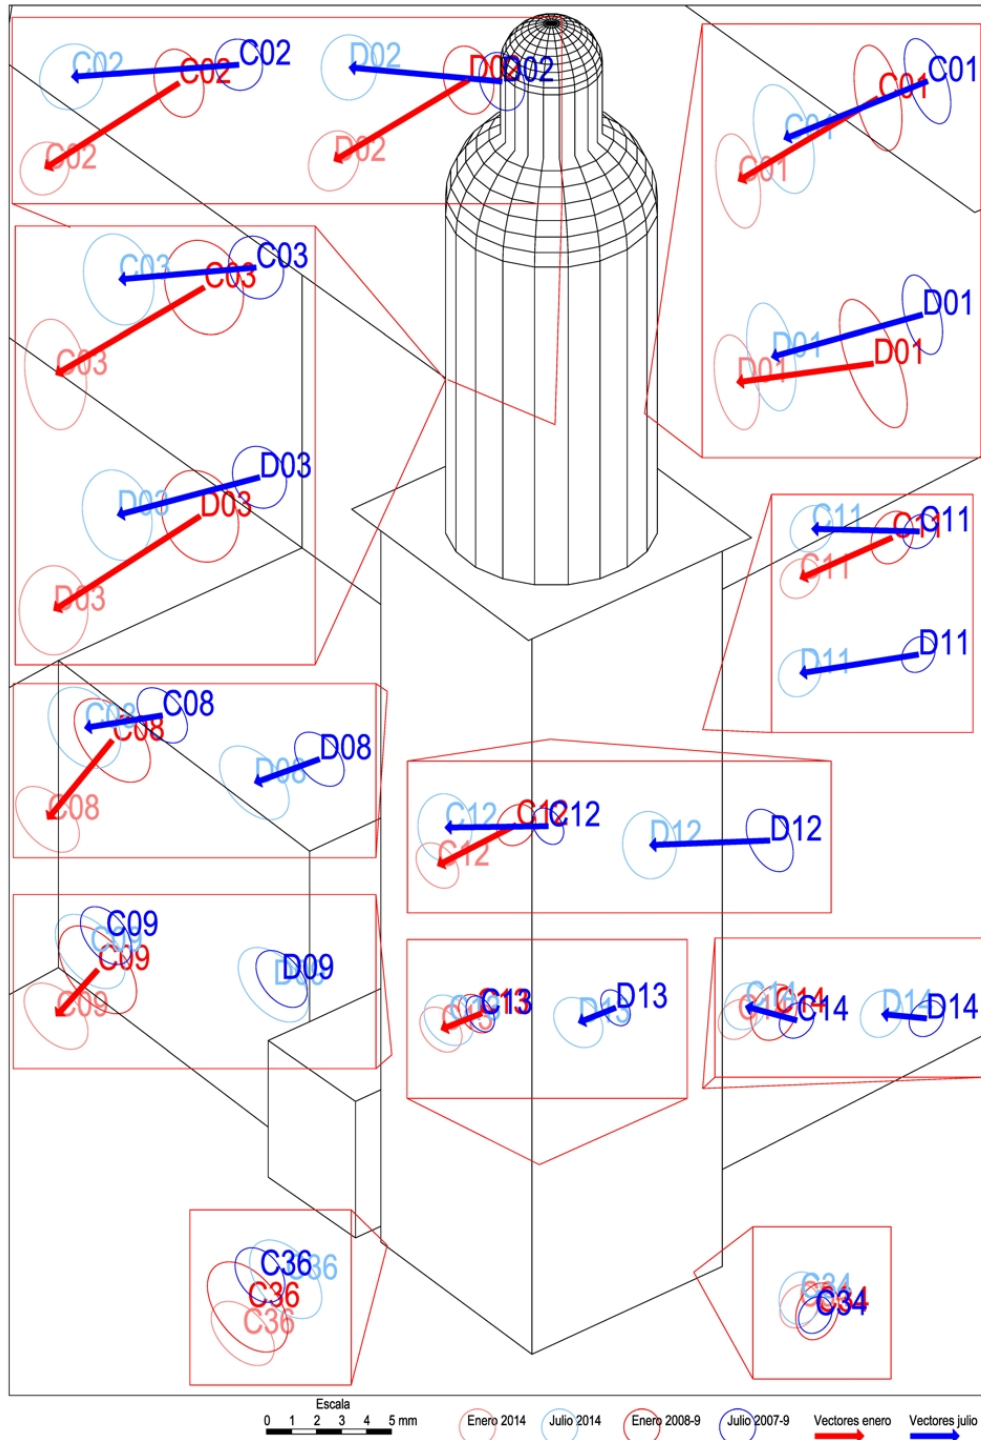
Figura 4. Las variaciones de tendencia entre el periodo 2007-2009 y el año 2014 se determinan comparando las líneas del mismo color (azules para julio y rojas para enero). En el caso de los puntos situados en la torre sí que se detectan desplazamientos significativos.

Tras este resultado, quedó planteada la hipótesis de un desplazamiento progresivo con la velocidad de unos 1'2 mm por año a la altura de las dianas situadas en el cuerpo de campanas, a unos 25 metros del suelo (velocidad que corresponde a la división de los 6 mm desplazados entre los 5 años transcurridos, y que resulta compatible con el hecho de que no hubieran sido detectables en el periodo 2007-2009). Hay que tener en cuenta que al tratarse de un incremento de inclinación, la magnitud del desplazamiento es proporcional a la altura a la que se encuentran las dianas, de manera que es nulo a nivel del terreno y va aumentando según se analiza en dianas situadas a una cota superior, como aparece reflejado en la figura anterior en donde las dianas [34] y [36] que se encuentran en la base de la torre no muestran desplazamientos entre campañas y se aprecian el aumento de la magnitud de los vectores al analizar, sucesivamente, las dianas que se encuentran en el primer nivel [9], [13] y [14], en el segundo nivel [8], [11] y [12] y, finalmente, las del cuerpo de campanas [1], [2] y [3].

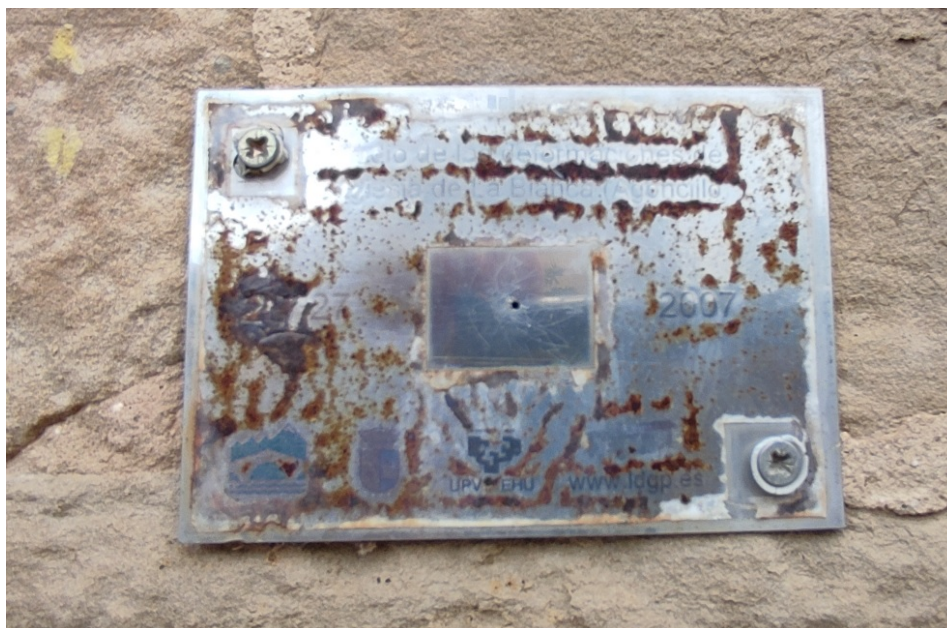
Previamente a la realización de la primera campaña (julio 2021) se realizó una visita a la zona para comprobar el estado de la señalización. Se detectó que algunas de las señales han sufrido un desgaste notable (ennegrecimiento de los clavos y desvanecimiento de los rótulos en las placas de señalización). Sin embargo, la posición de las señales no parecía comprometida por lo que se consideró que podían seguir utilizándose en las nuevas campañas de observación.

Figura 8. Estado de la placa con el punto D27 en julio de 2021. Se aprecia el desgaste de la rotulación, si bien el punto central —que define las coordenadas— sigue estando bien definido y pudo seguir utilizándose en la campaña de observación.

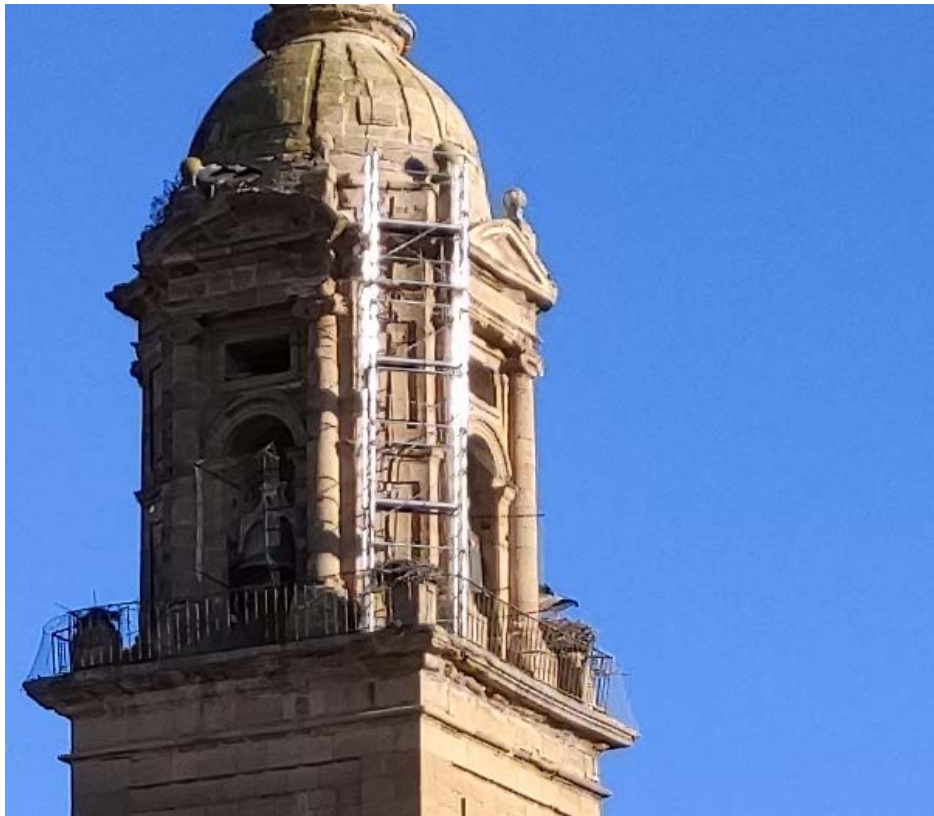
En particular los andamios cubrían las señales [C1] y [D1]. Al tratarse de dianas importantes para definir los movimientos (recordamos que el nivel de campanas es en el que mejor se detectan) se procuró situar las estaciones de observación de tal manera que pudieran verse las señales a través de los andamios y sí que resultó posible hacer observaciones a [D1], sin embargo, la señal [C1] quedó sin observar.

Figura 9. Andamios que impedían la visión de las señales [D1] y [C1] en la campaña de enero de 2022.

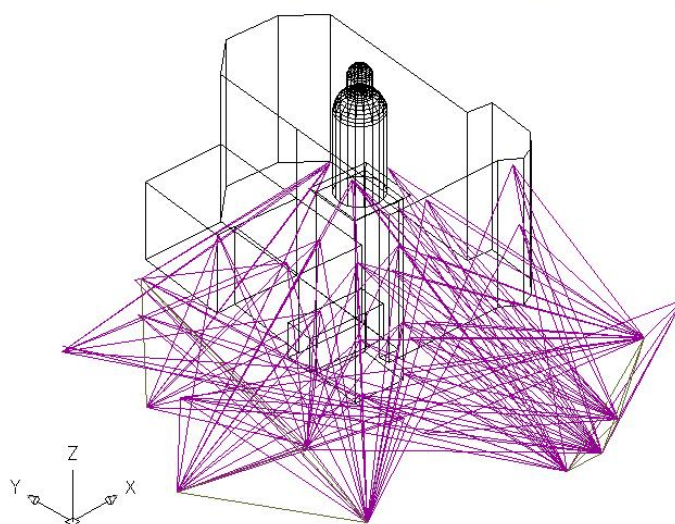
Figura 10. Vista perspectiva (sobre el modelo 3D simplificado del edificio) de las diferentes visuales medidas en la campaña de enero de 2022.

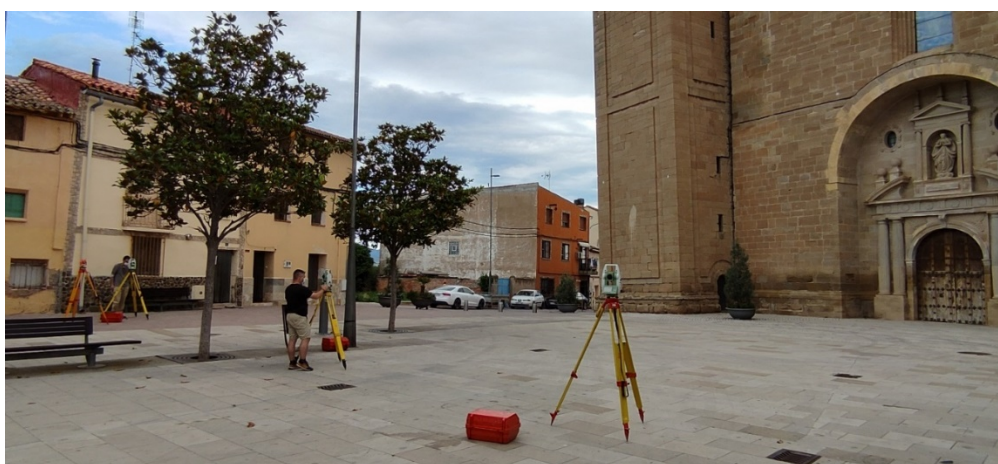
Siguiendo con esta línea, para esta campaña 2021-2022 se decidió acometer la campaña con dos estaciones adicionales además del equipo de poligonación, es decir, con tres observadores simultáneos. Con este cambio se consiguió reducir el tiempo de observación de la campaña de verano, la cual pudo ser completada en una única jornada (en los años anteriores fueron necesario dos jornadas), realizando un total de 10 estaciones entre los tres observadores. Si bien, a este respecto, hay que indicar que hubiera sido deseable añadir un punto de estacionamiento más, situada entre la iglesia y el pabellón, que sí se realizó en campañas anteriores pero que esta vez no fue posible ya que los nidos de cigüeña obstaculizaban la visión de las dianas de la zona superior (que son las que interesa observar desde esa posición).

Figura 11. Observación en campo con tres estaciones (julio de 2021).

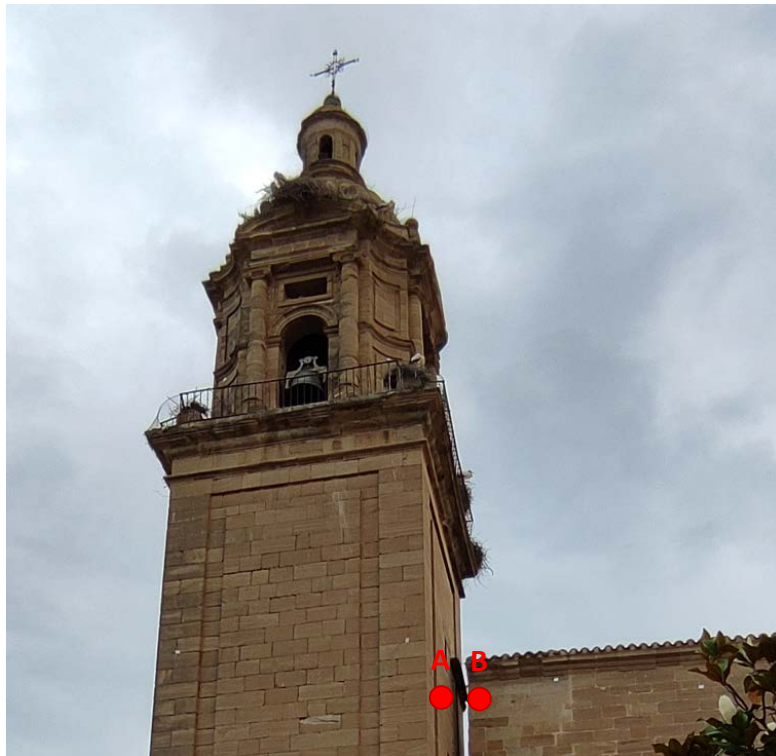
Figura 27. Propuesta de ubicación de las señales para el control periódico de la distancia entre la torre y el cuerpo de la iglesia.

Por ejemplo, se podría diseñar algún tipo de señalización compuesta por señales semiesféricas situadas en lugares significativos de las zonas donde se evidencia la separación entre la torre y el cuerpo de la iglesia, como ejemplo los puntos “A” y “B” de la figura siguiente, así como una metodología de observación periódica mediante un calibre u observación topográfica angular.
