# GUÍA DE BUENAS PRÁCTICAS EN MATERIA DE PAISAJE

DESARROLLOS  
RESIDENCIALES  
1950-1975

# Desarrollos residenciales 1950-75

**Fecha:** Diciembre 2020

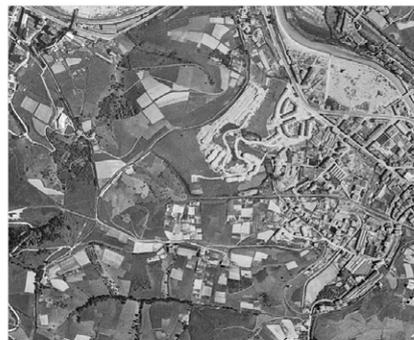
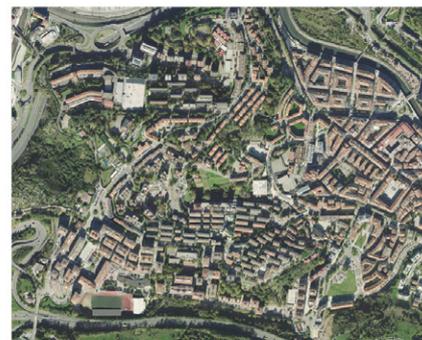
**Figura 6.** Plano general con la evolución constructiva de los desarrollos residenciales analizados en Errenteria. Fuente: elaboración propia con datos del Catastro Urbano de Gipuzkoa. Imágenes: Vuelo AMS 1956-1957 (A) y PNOA 2017 (B)

mente homogénea, observamos en la figura 6 que data de finales de la década de los 60.

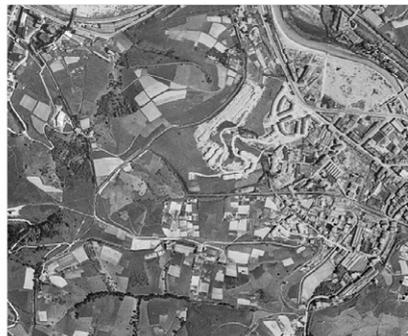
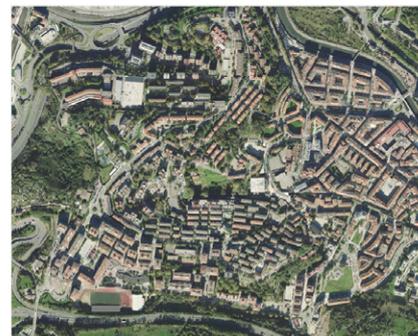
**Figura 7.** Plano de usos de los edificios en los desarrollos residenciales analizados en Errenteria. Fuente: elaboración propia con datos del Catastro Urbano de Gipuzkoa. Imágenes: Vuelo AMS 1956-1957 (A) y PNOA 2017 (B)

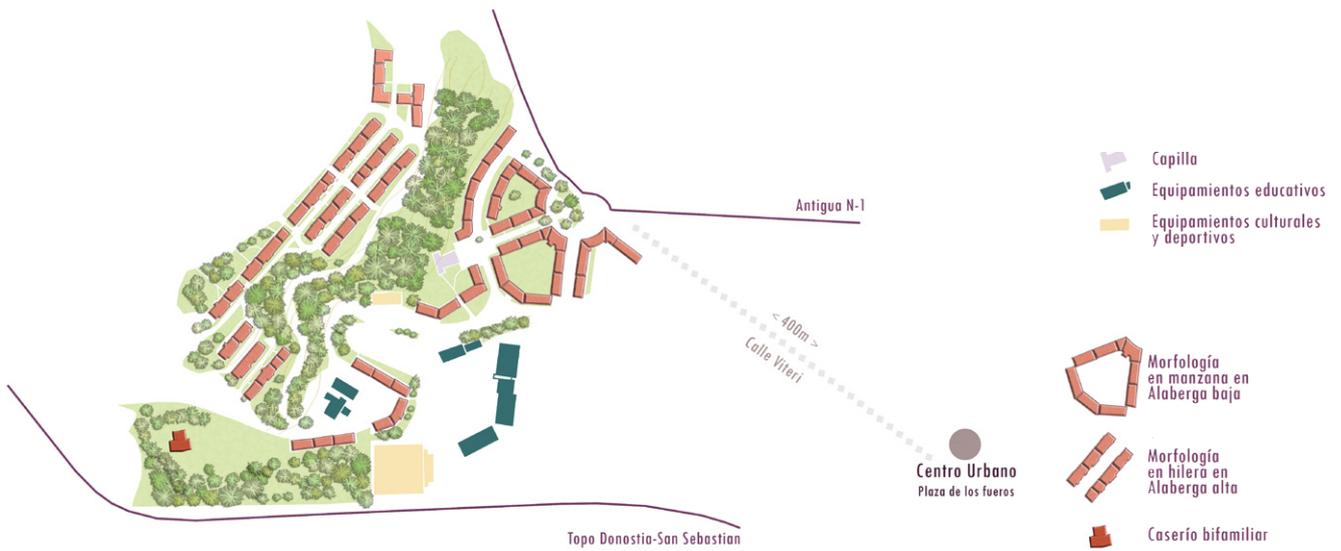
**Figura 13.** Croquis del barrio de Alaberga. Fuente: elaboración propia con datos de Geo Euskadi

El barrio se ubica estratégicamente en el que era el límite edificado al Noroeste de la Villa en los años 50 del pasado siglo, precisamente, donde cuya arteria principal, la calle Viteri, finaliza su trazado proveniente de la Plaza de los Fueros, principal centro social y económico de Errenteria (figura 13). Por tanto, el barrio **se orienta claramente hacia el centro del municipio**, y muestra diversas tipologías edificatorias, determinadas por la pendiente del lugar —cuestión que se amplía en el apartado de relieve—.

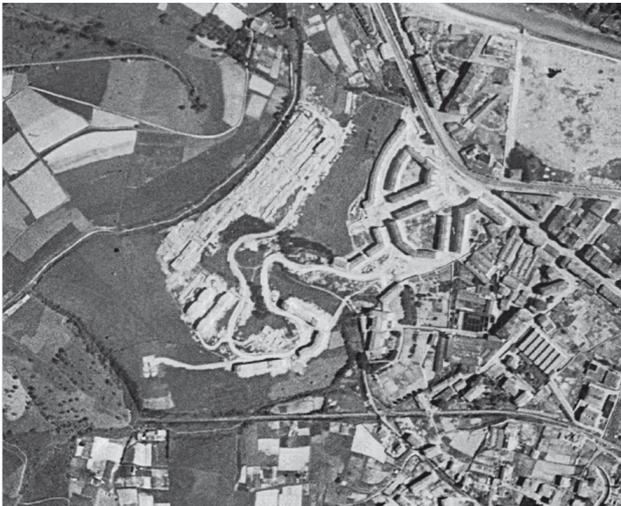
**Figura 14.** Ortofoto de Alaberga. Fuente: Vuelo AMS (1956-1957)

El vuelo americano de 1957 (figura 14) muestra la presencia de las primeras edificaciones en construcción, mientras que la finalización del conjunto (figura 15), relativa-

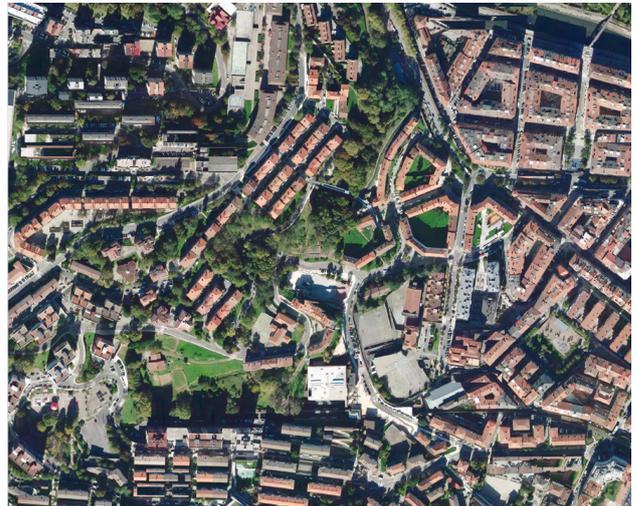
**Figura 15.** Ortofoto de Alaberga. Fuente: Vuelo PNOA (2017).

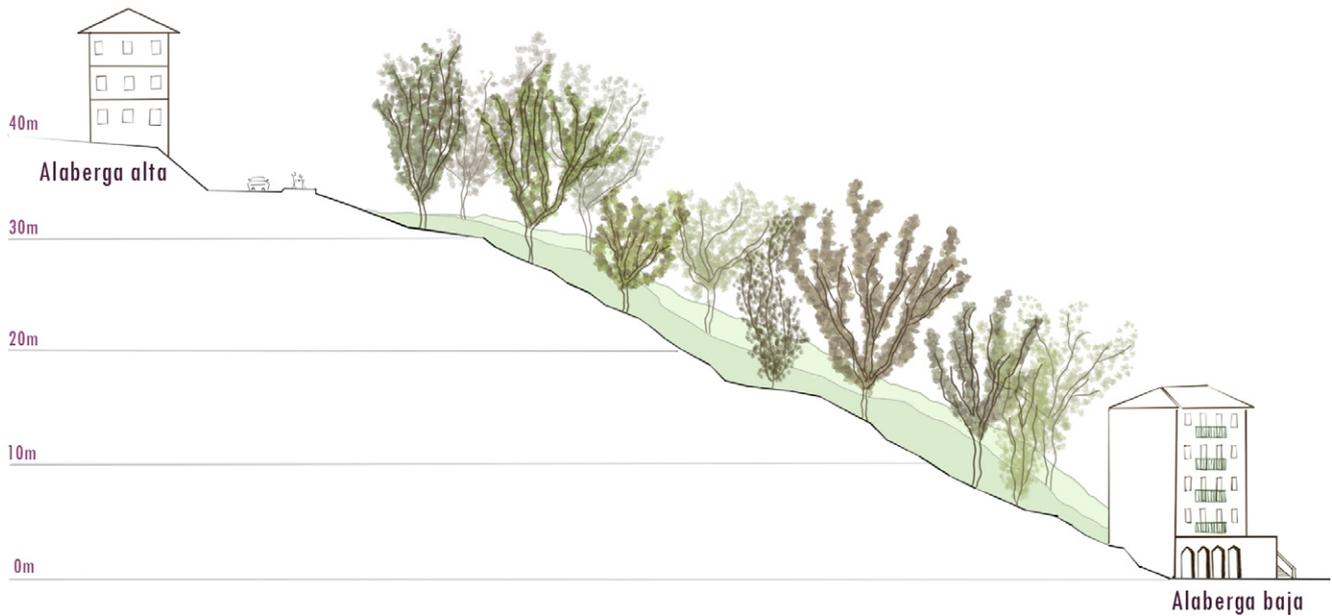
**Figura 16.** Sección transversal donde se visualiza la accidentada topografía (40 metros de desnivel) y el bosque de caducifolias que alberga.  
Fuente: elaboración propia

(figura 16) y en la maqueta original (figura 17), por un lado, en la cota más baja y cercana al centro urbano encontramos una trama que se organiza en torno a la iglesia en forma de manzanas con patios de uso público. Por el otro, hacia cotas más altas, encontramos bloques lineales dispersos por la ladera en las zonas donde la pendiente lo permite, excluyendo las zonas más accidentadas que quedan vacías.

Precisamente, **la zona escarpada constituye un vacío urbano** que divide el barrio y el propio municipio debido al desnivel de más de 40 metros que presenta, pero alberga una zona arbolada de gran valor paisajístico que supone una de las principales zonas verdes más amplias y accesibles que se insertan en la trama urbana.

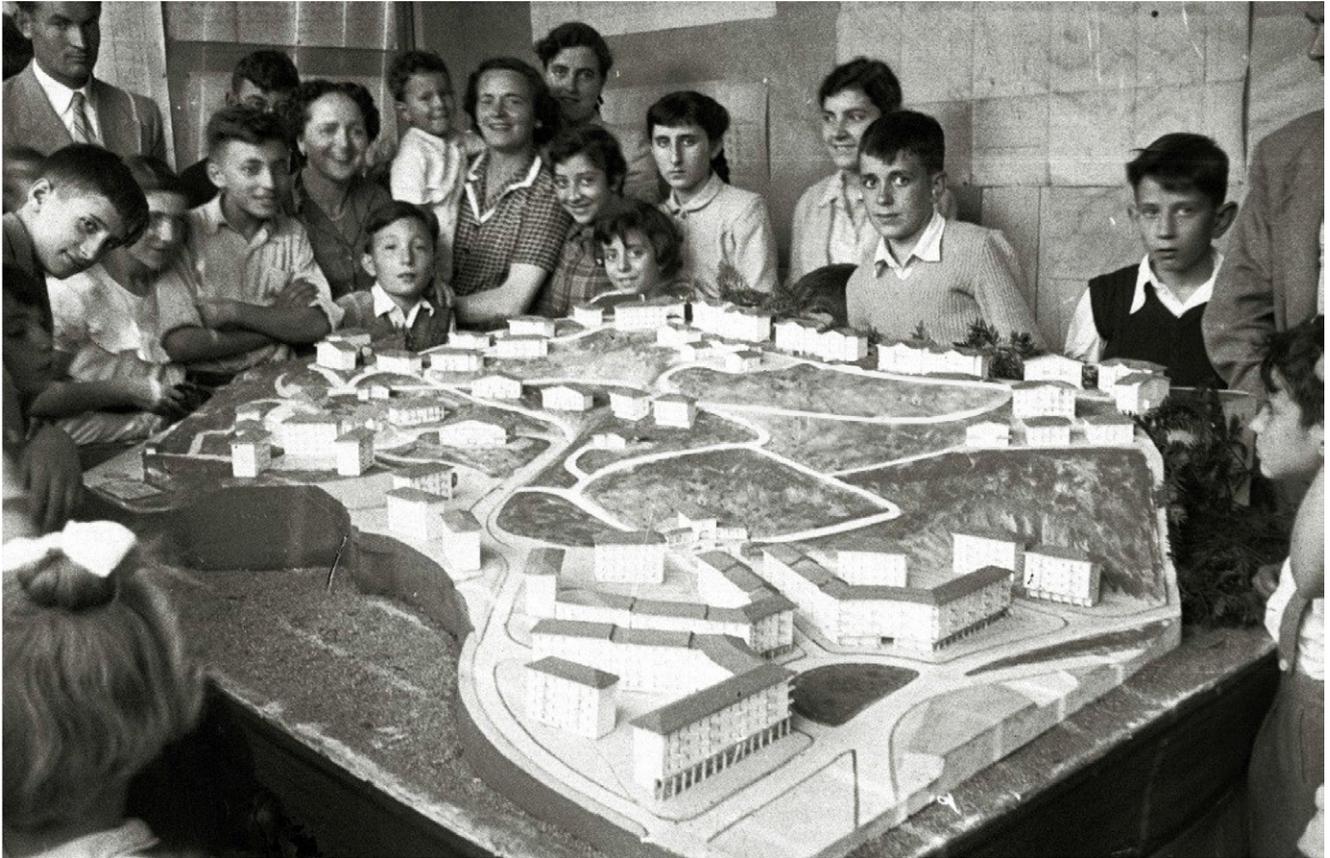
**Figura 17.** Fotografía previa a la construcción de Alaberga donde se visualiza la maqueta del concurso de anteproyectos realizado en 1945 donde el arquitecto Luis Astiazarán recogió el primer premio. Finalmente, el proyecto fue encomendado al arquitecto asesor de la OSH Ramón Martiarena.  
Fuente: fotografía de tectonicablog.com

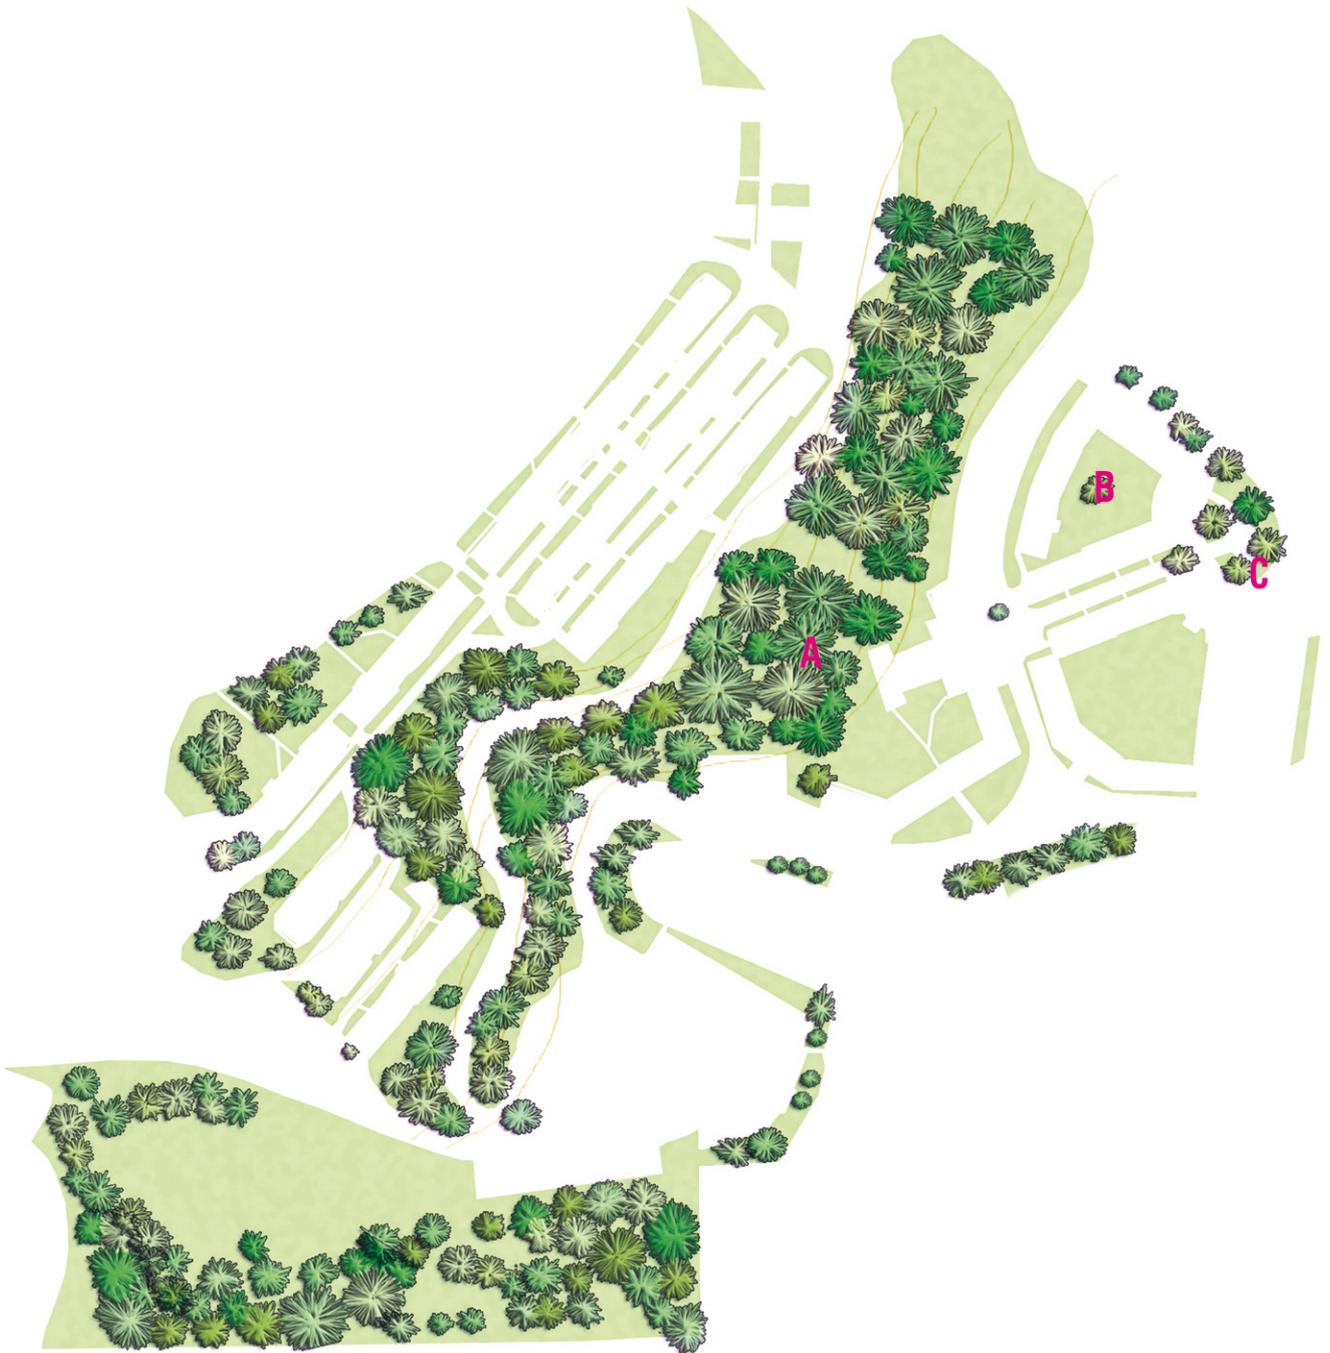
**Figura 21.** Croquis de infraestructura verde del barrio de Alaberga. *Fuente: elaboración propia*

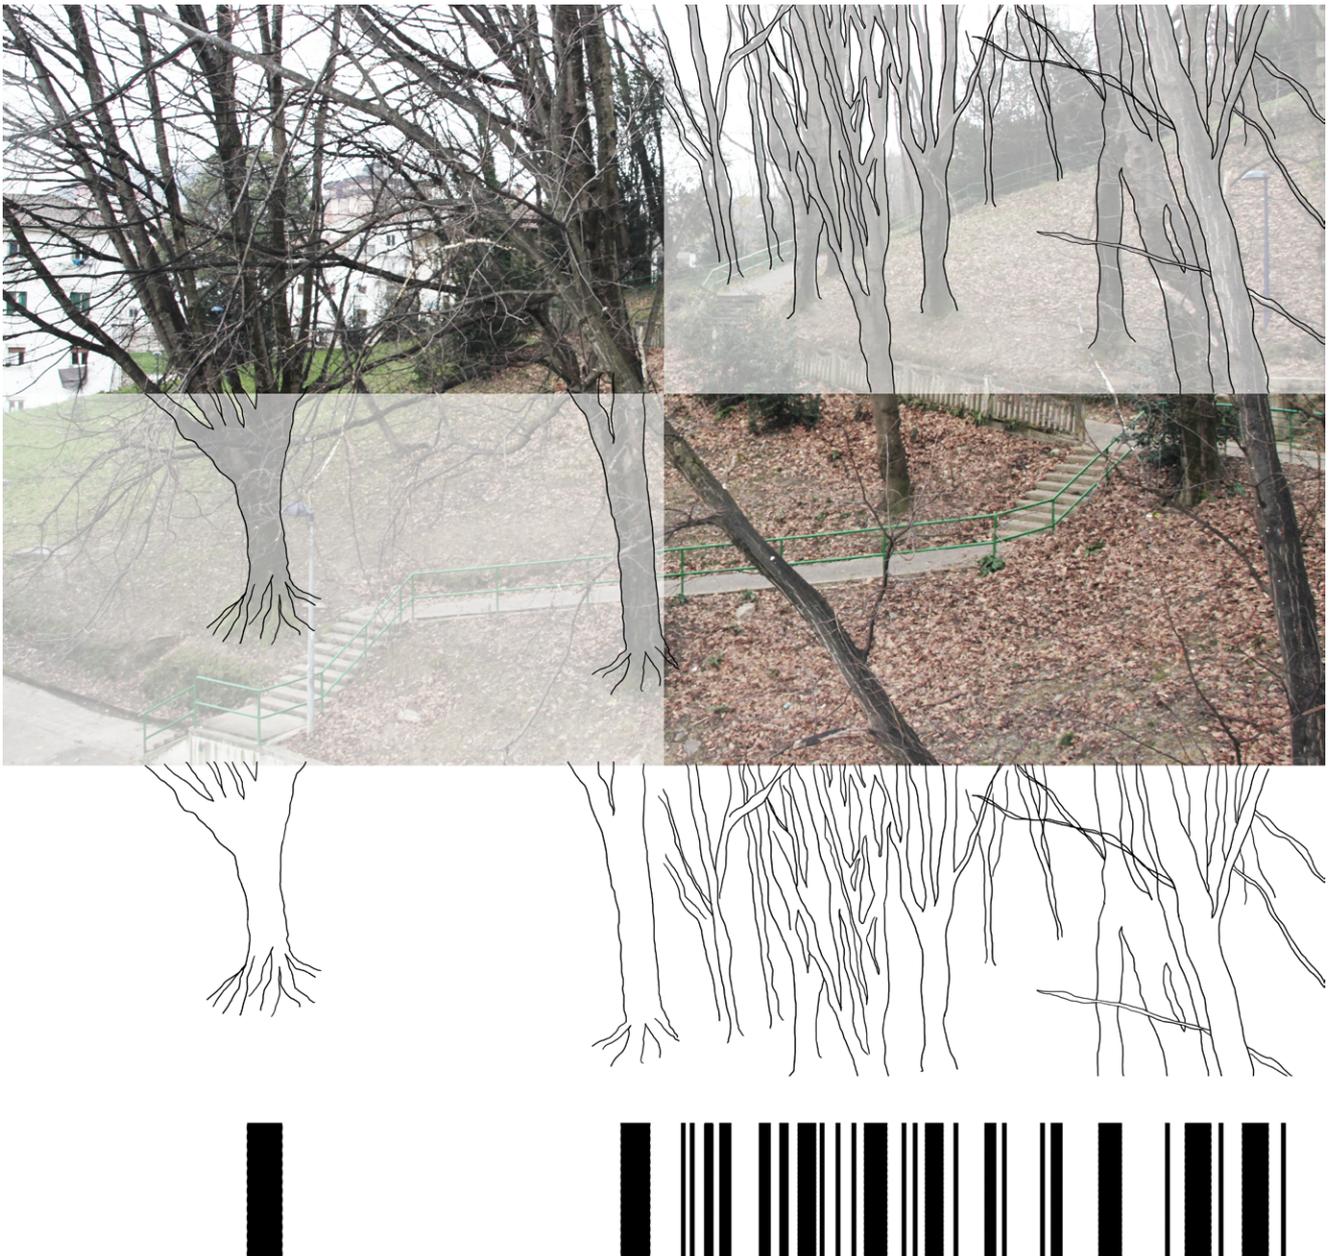
de reproducir los cambios estacionales, aporta una densa sombra en épocas estivales. Por la zona discurren sendas peatonales que transversal y longitudinalmente conectan los bloques de viviendas del barrio a diferentes cotas.

**Figura 22.** Diagrama interpretativo de la densidad en planta y copa del bosque de árboles caducifolios (A). Fuente: elaboración propia

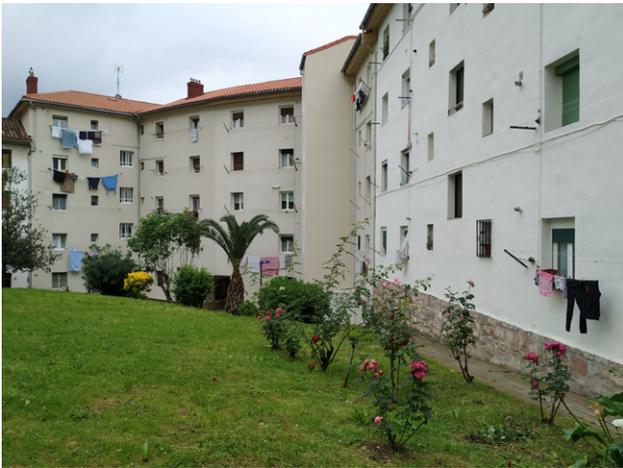
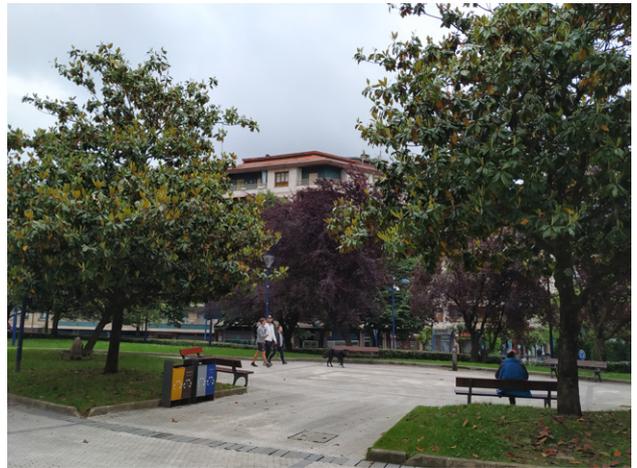
**Figura 23.** Fotografías de los interiores de manzana (B) y espacios puntuales de cruce y estancia (C) localizados en la figura 21. Fuente: elaboración propia

Las personas habitantes de este barrio residencial cuentan además con los **interiores de manzana** y los **espacios puntuales de cruce y estancia** (figura 23) donde se trabaja la relación sensorial de las personas con su entorno. Los patios cerrados de manzana, delimitados por las traseras de los edificios y con uno o dos accesos, se caracterizan por su tapicería verde a base de césped y puntuales ejemplares de arbustivas y arbolado. Son luga-

res de gran valor para la población, son seguros y en buenas condiciones de mantenimiento, se convierten en lugares de disfrute, encuentro social y esparcimiento. Por su parte, el uso de especies de arbolado singulares en espacios puntuales de cruce y estancia no solo ofrecen una imagen singular, sino que funcionan como pantallas para el sombreado, lo que tiene un impacto directo sobre el bienestar de las personas usuarias del espacio público.

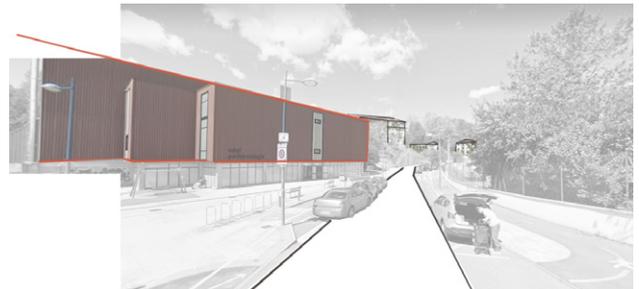
**Figura 28.** Croquis del equipamiento deportivo desarrollado dos décadas después de la construcción de las primeras viviendas en Alaberga donde el volumen, material y tonalidad del revestimiento, difieren del conjunto residencial original (de fondo escénico). *Fuente: elaboración propia*

y que formalmente difieran acusadamente del resto del conjunto residencial (volúmenes, materiales, revestimientos, etc.), convirtiéndose en añadidos discordantes en lugar de hitos destacados que fortalezcan la escena urbana comunitaria (figura 28).

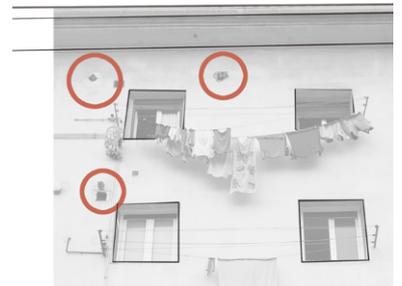
El deterioro general y **mal estado de mantenimiento de las instalaciones en fachada** como los equipos de calefacción y agua caliente (calderas de gas) suponen no solo un impacto visual, sino un perjuicio a nivel de seguridad. El tipo de construcción propia de la época no concebía la incorporación de aislamiento térmico ni sistema de calefacción alguno en las viviendas. Consecuencia de ello surge la incorporación posterior de calderas, salidas de humo y tuberías de suministro de gas, **instaladas en fachada de forma desordenada y descontrolada**, rompiendo con la composición y pureza original de las edificaciones de viviendas.

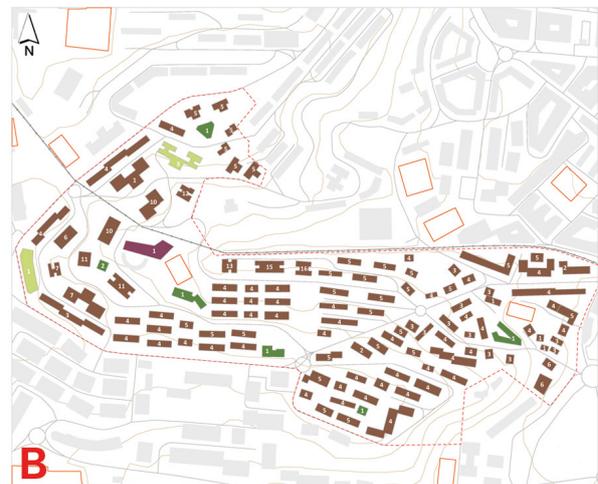
**Figuras 31 y 32.** Plano de los años de construcción y usos de los edificios en Galtzaraborda. Fuente: elaboración propia con datos del Catastro Urbano de Gipuzkoa. Imágenes: Vuelo AMS 1956-1957 (A) y PNOA 2017 (B)

Consecuentemente, se da una inexistencia de correlación volumétrica en el mismo conjunto edificatorio, con torres en altura (PB +10/12) con forma de H en planta, que se disponen en solitario, pareados o agrupados, frente al conjunto homogéneo central de bloques lineales adaptados a la orografía del lugar (PB +4) que se construyeron durante la primera década de desarrollo del barrio (figura 31).

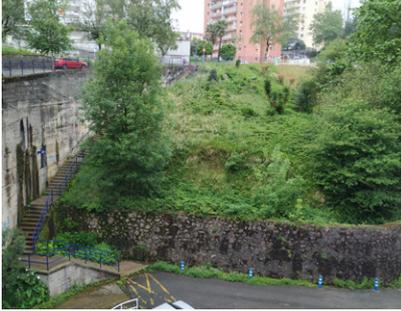
Área de amortiguación: acceso difícil debido a su disposición en ladera

**Figura 33.** Croquis de la Infraestructura Verde de Galtzaraborda (página anterior) y elementos principales que la componen. Fuente: elaboración propia

El barrio de Galtzaraborda, en su conjunto, no presenta grandes áreas verdes actualmente, en comparación con otros barrios, por lo que su potencial se ve reducido al dado por **angostos parterres que surgen alrededor de las edificaciones (figura 33)**. Además, ha de resaltarse el **área de amortiguación** que aparece en el límite con el barrio de Alaberga. En esta zona, debido a la elevada pendiente, la edificación en el lugar fue inicialmente desestimada. Consecuentemente, prevalece esta área dotada de una modesta densidad de arbolado que da un continuo a la amplia zona verde proveniente de Alaberga. Junto a este desnivel, precisamente, existe un **espacio de laminación** con pendiente prácticamente continua donde actualmente se dispone de un aparcamiento para vehículos y un espacio estancial en superficie que alberga una zona de juegos (plaza Urdaburu) y una instalación deportiva. La problemática de este lugar deriva de su prácticamente total pavimentación y compactación, que no hace sino disminuir el potencial conector no solo de la infraestructura verde a nivel urbano, sino también de la infraestructura azul y potencial regulador de las aguas.

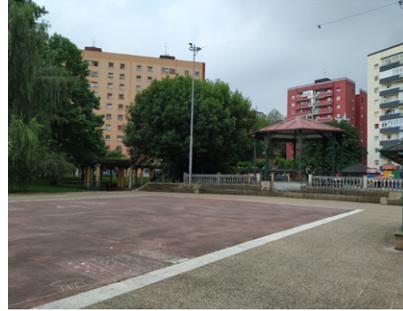
Espacio de laminación: a pesar del arbolado, está altamente impermeabilizado

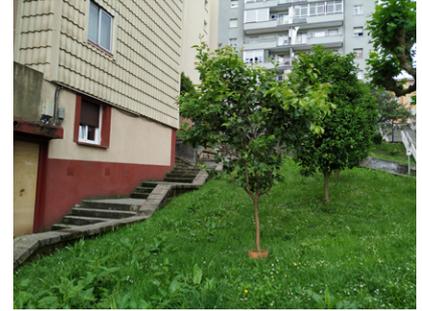
Parterres entre edificaciones: de pequeñas dimensiones

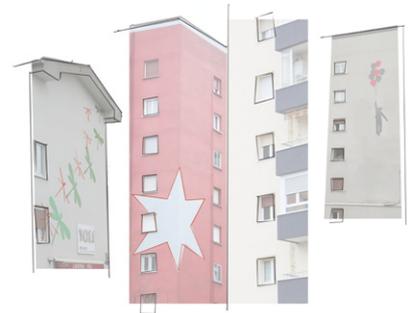
La presencia de **instalaciones públicas en desuso y mal estado de conservación** no solo se identifican como un notable elemento de contaminación visual, sino también como un componente peligroso en el uso público del espacio libre en el que se ubica.

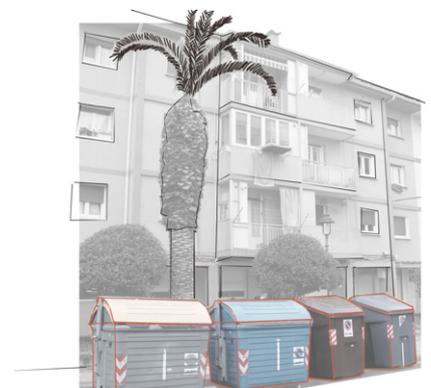
La existencia de distintas **instalaciones** como cableado eléctrico, tuberías de suministro de gas y/o salidas de humos que atraviesan fachadas, así como armarios, toldos, cortinas y tendederos, **generan un impacto visual considerable por tratarse de las fachadas principales.**

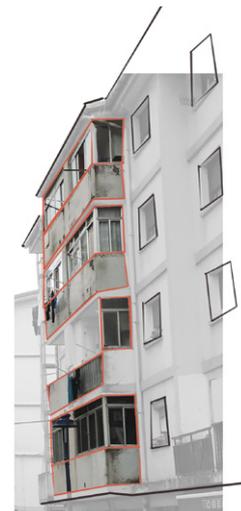
Tal y como ocurre en muchas de las edificaciones objeto de estudio, los **cierres acristalados** derivados de las sucesivas y diversas alteraciones en fachada, además de desvirtuar el volumen, composición y diseño original del edificio, **merman notablemente la capacidad de ventilación, iluminación y visibilidad interior-exterior** de las piezas habitables a las que dan servicio, normalmente cocinas.

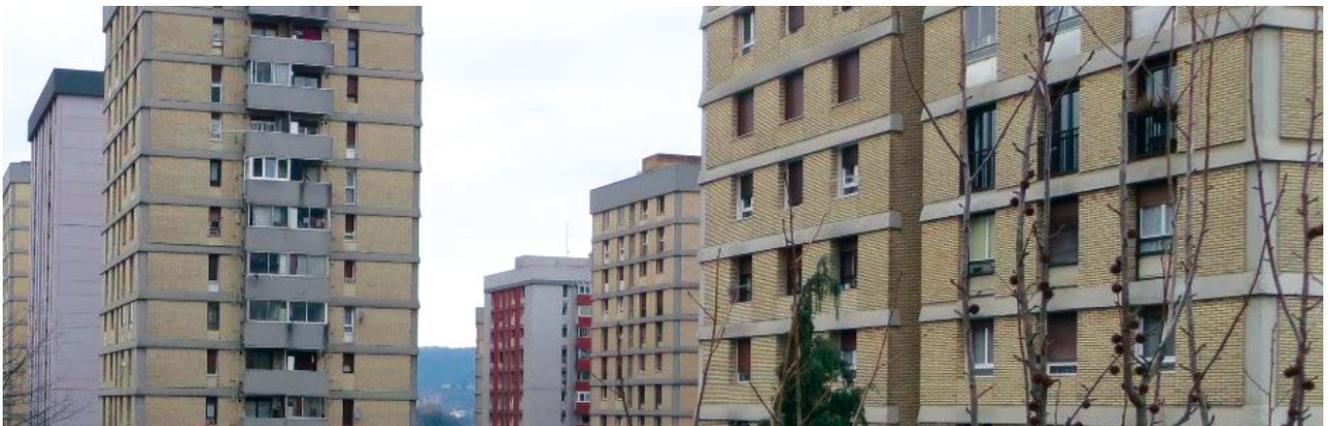
**Figura 37.** Imagen actual de las diversas fachadas en el barrio de Kaputxinoak. *Fuente: elaboración propia*

dante con el barrio de Alaberga, siguiendo de hecho, un modelo muy similar. Y por el otro, torres de gran altura (entre trece y dieciséis plantas); volúmenes de grandes dimensiones con respecto al resto de la trama urbana, y cuyo impacto aumenta debido a su ubicación en alto. En todas ellas, **se revela el uso del ladrillo en la cobertura de la edificación original**, aunque no es una cuestión a la que se haya atendido hasta ahora como elemento singular a la hora de mejorar las envolventes (figura 37).

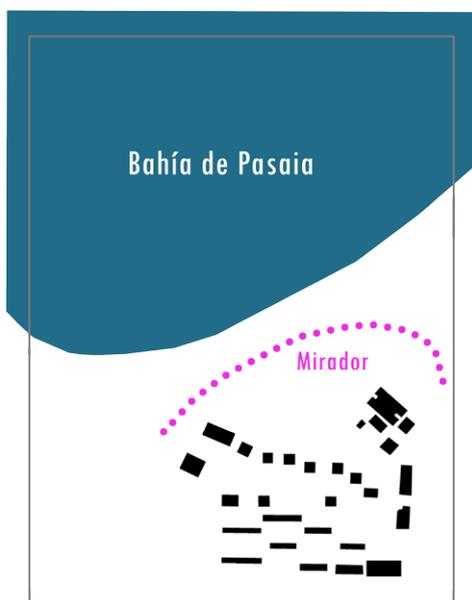
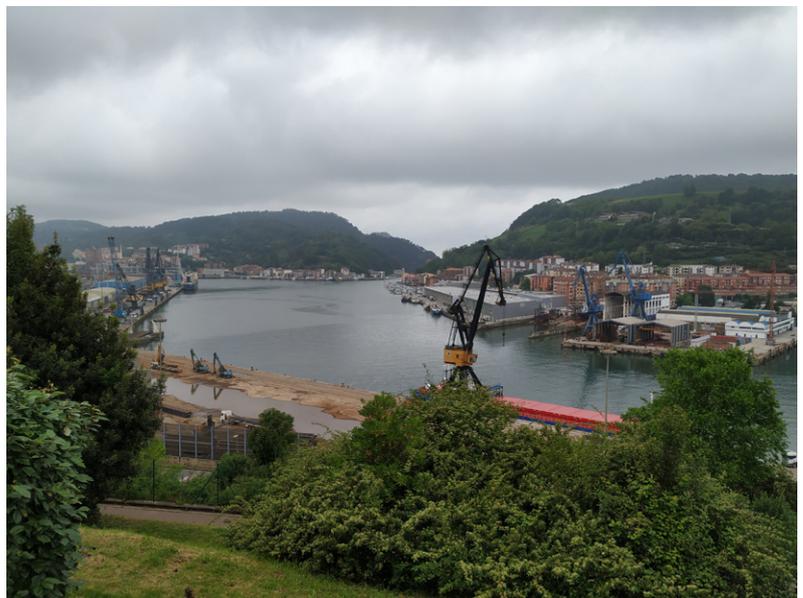
**Figura 40.** Croquis y fotografía del mirador desde el barrio de Kaputxinoak hacia la bahía de Pasaia. *Fuente: elaboración propia*

En ese sentido, es necesario señalar la presencia del «Parque de José Manuel Zamarreño» al norte del barrio, que funciona como mirador hacia el puerto de Pasaia y se ratifica como pulmón verde de Kaputxinoak y principal zona de esparcimiento. Este área, recientemente renovada, ha reforzado a través de la vegetación, la calidad ambiental del ámbito y particularmente, ha fortalecido la visión singular sobre la bahía de Pasaia. Pero, además, cuenta con un carril bici que dota de conexión a los viales provenientes de las poblaciones limítrofes (Pasaia, Lezo y Oiartzun), de la misma forma que se han generado zonas específicas para la práctica del deporte con instalaciones pensadas para su población más envejecida, y espacios de juegos infantiles junto a los centros escolares. Precisamente, si se presta atención a los datos poblacionales

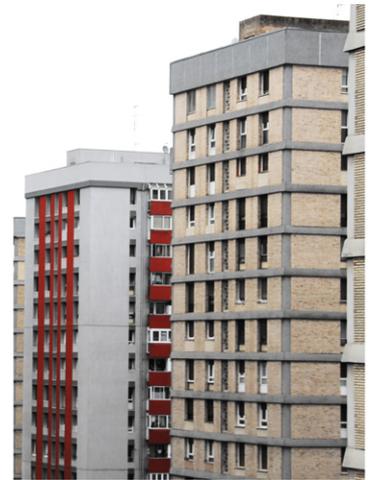
El material de las fachadas en las edificaciones sobre todo residenciales es el ladrillo caravista color beige, generando cierta **unidad visual que queda pervertida por el nuevo revestimiento del SATE** de alguna de las torres en altura, de color gris y rojo, que destaca por su cromatismo y gran presencia volumétrica.

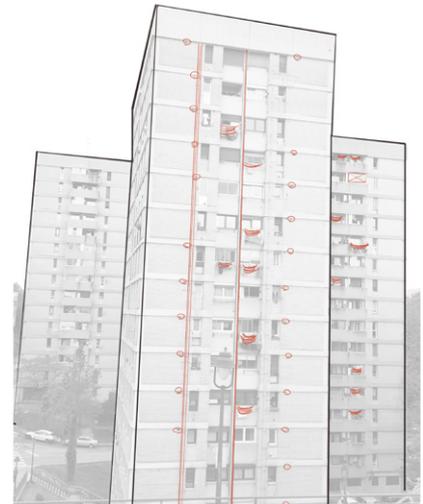
La existencia, principalmente en las torres altas, de **instalaciones vistas en fachada**, como suministro de gas, tendedores, antenas, salidas de humos, y **desorden en el tratamiento de huecos** (antepecho, despiece, posición, color), genera un impacto visual importante por tratarse de fachadas de gran envergadura y altura.

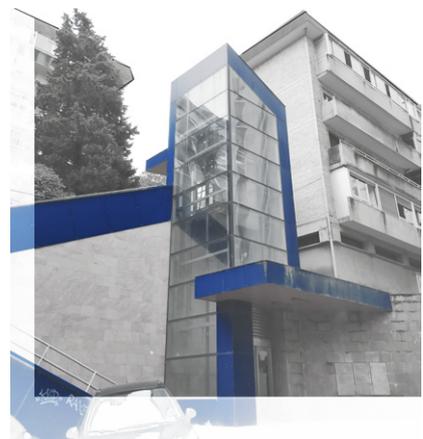
La instalación de **ascensores** públicos adosados a los bloques de viviendas lineales, resuelven los problemas de accesibilidad derivados del desarrollo en ladera, pero a su vez generan un notable impacto **acaparando la visual** debido a sus volúmenes, materiales utilizados y sobre todo por el color que no es acorde a la paleta cromática del barrio. Se remarcan como nuevos hitos difíciles de mimetizar en su entorno.

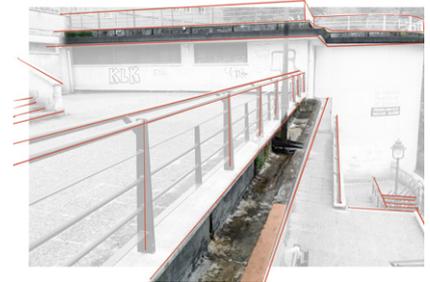
Se observa una **falta de mantenimiento en las fachadas** de los equipamientos públicos, en este caso, aparcamientos subterráneos, sobre todo en forma de suciedad, humedades, pintadas, óxido, etc. que generan sensación de dejadez y vejez en el barrio, además de suponer un potencial peligro para el vecindario. Resalta que muchos de estos equipamientos **no fueron diseñados siguiendo los parámetros** de eficiencia energética, modernización y accesibilidad actuales.

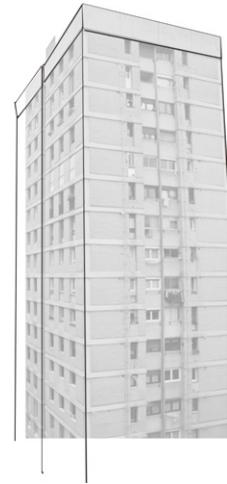
Casi la totalidad de las viviendas (no rehabilitadas energéticamente) **carecen de aislamiento térmico** en fachada y algunas de sus ventanas y carpinterías no tienen Rotura de Puente Térmico ni cristal doble con cámara.

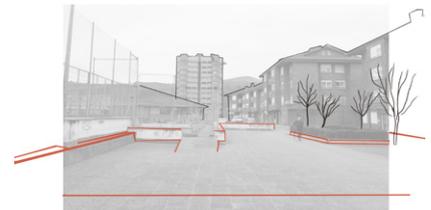
La vegetación existente en la trama urbana de este barrio queda restringida a las zonas en las que derivado de una elevada pendiente, la edificación ha sido imposible. Además, los **espacios públicos libres resaltan por su prácticamente total pavimentación y compactación del suelo**, lo que enfatiza el impacto de los volúmenes construidos al renunciar a las pantallas de sombreado y naturalización que ofrece el arbolado público.

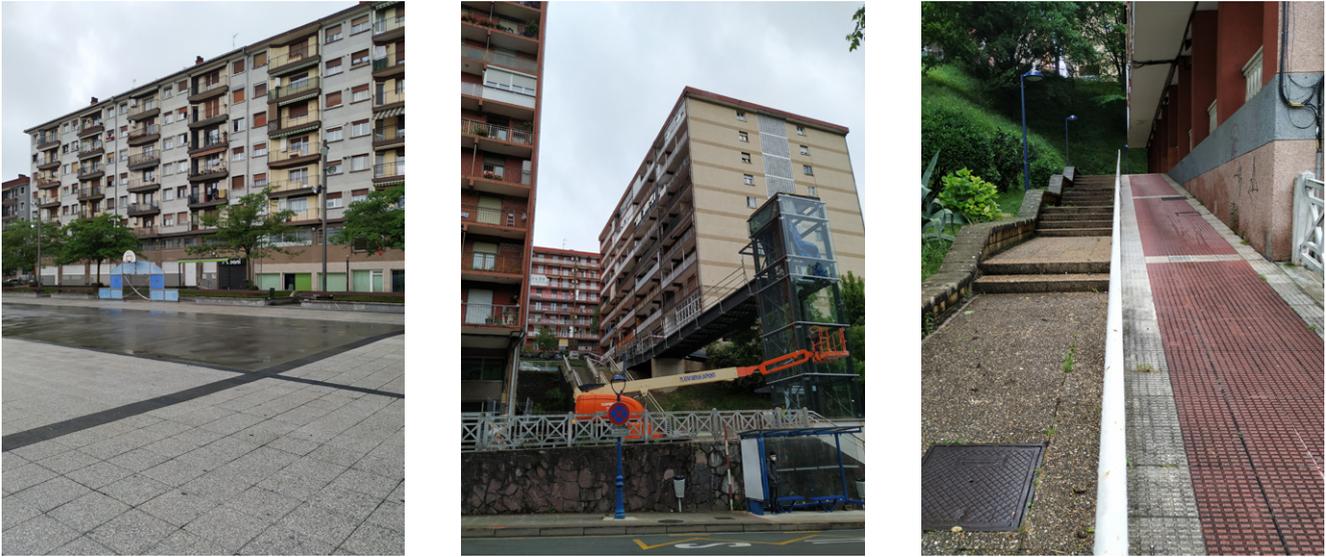
**Figura 43.** Espacio libre para uso deportivo (izq.), instalación de ascensores en ladera accidentada (centro.) y nuevas rampas en el acceso a viviendas (dcha.) en Beraun. Fuente: elaboración propia

Beraun se desarrolla en un lugar con fuerte pendiente, lo que condiciona no solo la construcción de los bloques residenciales, que deben acomodarse a las curvas de nivel y el espacio disponible en llano, sino también a los pasos de transición entre cotas mediante muros de contención y tramos de escaleras que actualmente ha requerido la instalación de ascensores en numerosos puntos del barrio o de rampas que faciliten el acceso a las viviendas que se configuran en la ladera (figura 43).

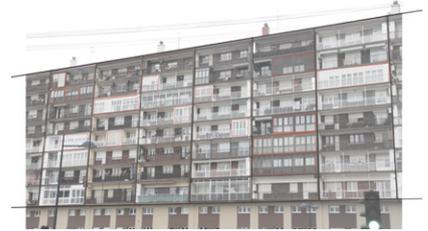
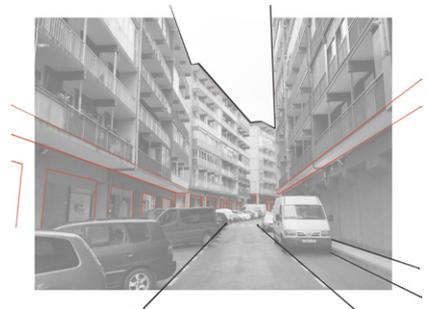
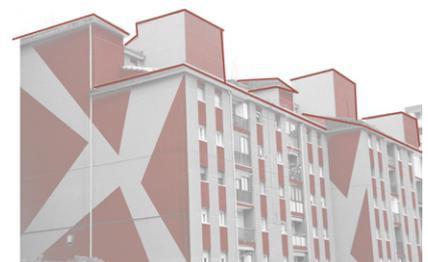
Se observan varios bloques de viviendas con **rehabilitación energética** en sus fachadas (SATE) pero **sin criterio uniforme** en cuanto a material, cromatismo y tratamiento de fachada se refiere, generando gran impacto visual. La inclusión de grandes motivos geométricos en la fachada distorsiona la imagen y dificultan la lectura del barrio como un conjunto cohesivo.

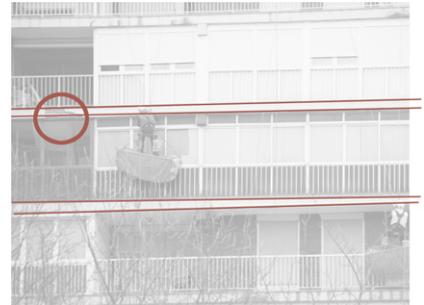
Se observa **falta de mantenimiento en las fachadas** de algunos edificios no rehabilitados, ya sean bloques de viviendas privadas y/o equipamientos públicos, debido a la presencia de humedades y desconchones en los cantos estructurales de forjado, o en los muros de los zócalos de viviendas.

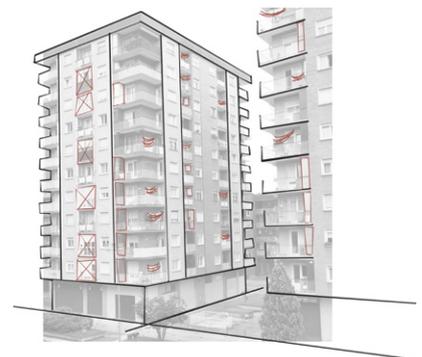
En los bloques más antiguos, gran parte de la superficie de **fachada** está dotada de largos balcones, en muchos casos sin cerrar, pero **repletos de elementos diversos** como tuberías de suministro de gas, salidas de humos que atraviesan fachadas, calderas, así como armarios, tendederos y objetos personales, que generan un impacto visual determinante al tratarse de las fachadas principales.

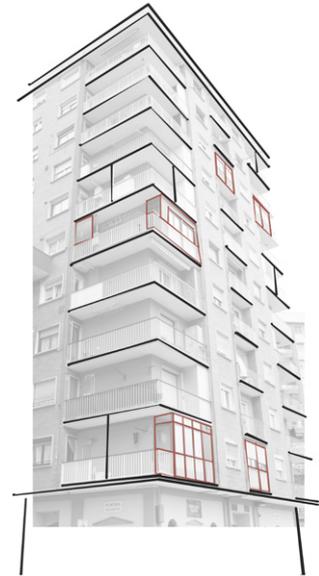
Casi la totalidad de las viviendas (no rehabilitadas energéticamente) **carecen de aislamiento térmico** en fachada y algunas de sus ventanas y carpinterías no tienen Rotura de Puente Térmico ni cristal doble con cámara.

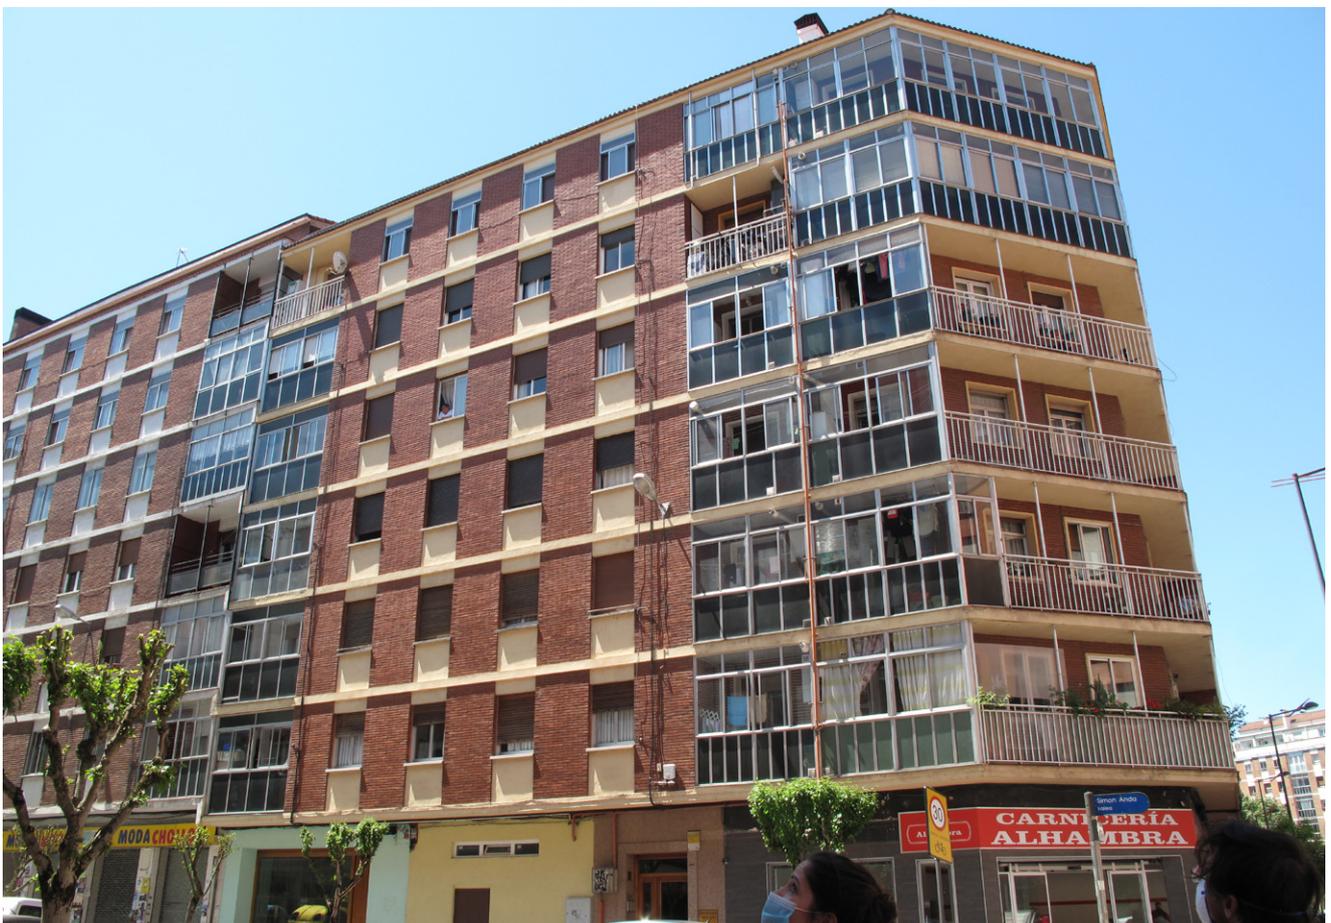
**Figuras 62 y 63.** Plano de los años de construcción y usos de los edificios en Coronación. Fuente: elaboración propia con datos del Catastro Urbano de Álava. Imágenes: Vuelo AMS 1956-1957 (A) y PNOA 2017 (B)

El relieve plano, la cercanía al centro urbano de la ciudad de Vitoria-Gasteiz y los predeterminados ejes de salida y entrada de la ciudad configuran un **barrio en manzanas cerradas** muy característico (figuras 62 y 63 de la página anterior). Ello, conlleva la generación de diversos patios que en el caso en los que su amplitud es considerable, facilitan una buena ventilación e iluminación, en contraposición con aquellos que tienen una morfología más estrecha. En ese sentido, cabe destacar que en Coronación la estructuración geométrica interna del barrio, resulta en manzanas muy distintas en cuanto a tamaño y morfología se refiere. Por ello, la tipología de manzana es un factor clave sobre el que varían las condiciones de confort y habitabilidad de las viviendas.

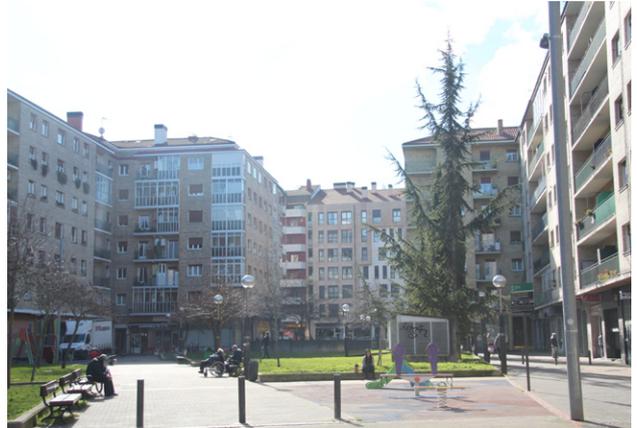
**Figura 64.** Fotografía de uno de los patios interiores de manzana que se pueden encontrar actualmente en el barrio de Coronación. Fuente: elaboración propia

Coronación muestra una edificación compacta que se resuelve —como ya hemos mencionado— mediante manzanas cerradas o semi-cerradas y alineaciones propias de los desarrollos en ensanche, con una notable homogeneidad en la densidad de las edificaciones. Resalta el hecho de que esta tipología de **manzana cerrada contiene una fachada principal** notablemente bien conservada y preservada de forma armónica, dado que se opta por que las instalaciones y suministros visibles discurran por la fachada trasera o patio interior de manzana.

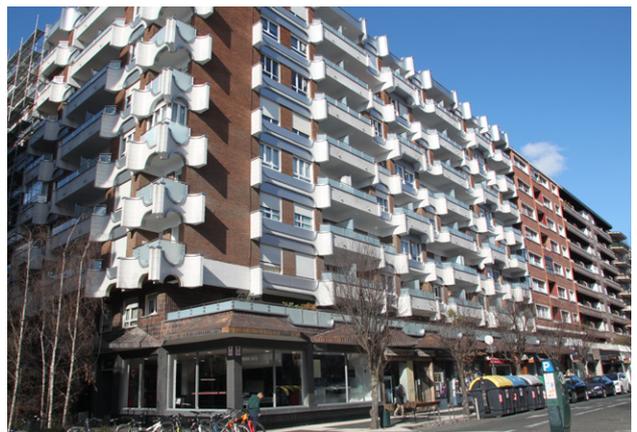
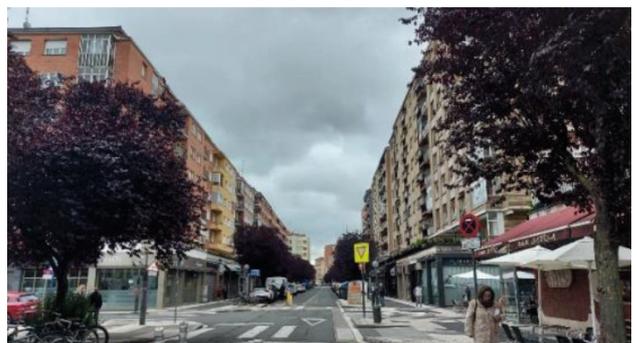
**Figura 65.** Fotografías de la calle Gorbea. Fuente: elaboración propia

Dejando de lado la homogeneidad en la densidad, resalta la **diversidad de fachadas** en edificios singulares, que, aunque aumentan la distorsión en la lectura del conjunto de barrio, a nivel de calle mantienen el retranqueo/perfil (calle Gorbea), de tal forma que se genera una sección amplia y una entreplanta con terrazas al descubierto y comercio en planta baja con gran potencial como ejes de vida.

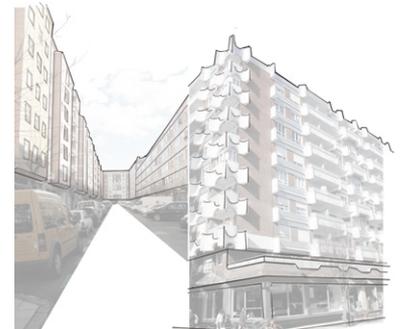
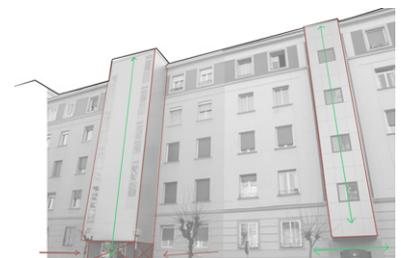
Uno de los modelos más aceptados para la rehabilitación de estos bloques es la creación de una **caja externa de ascensor**, que conecta a los rellanos de las escaleras en cada planta. Esto supone **reducir el espacio disponible de acera**, pero también **comprometer la integridad formal del edificio y del conjunto edificatorio** al someter al mismo conjunto edificatorio a diversos tipos de soluciones.

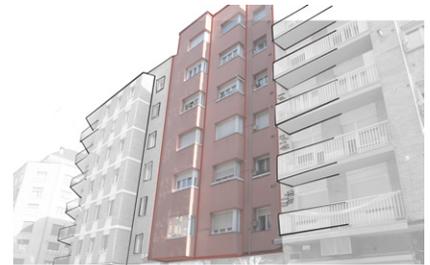
Un gran porcentaje de las **viviendas que no han sido rehabilitadas energéticamente por ahora** carecen de aislamiento término en fachada y sus ventanas y carpinterías no tienen Rotura de Puente Término ni cristal de doble cámara, lo que denota una necesidad de actualización de los estándares de habitabilidad y confort en base a unos criterios uniformes para el conjunto edificatorio.

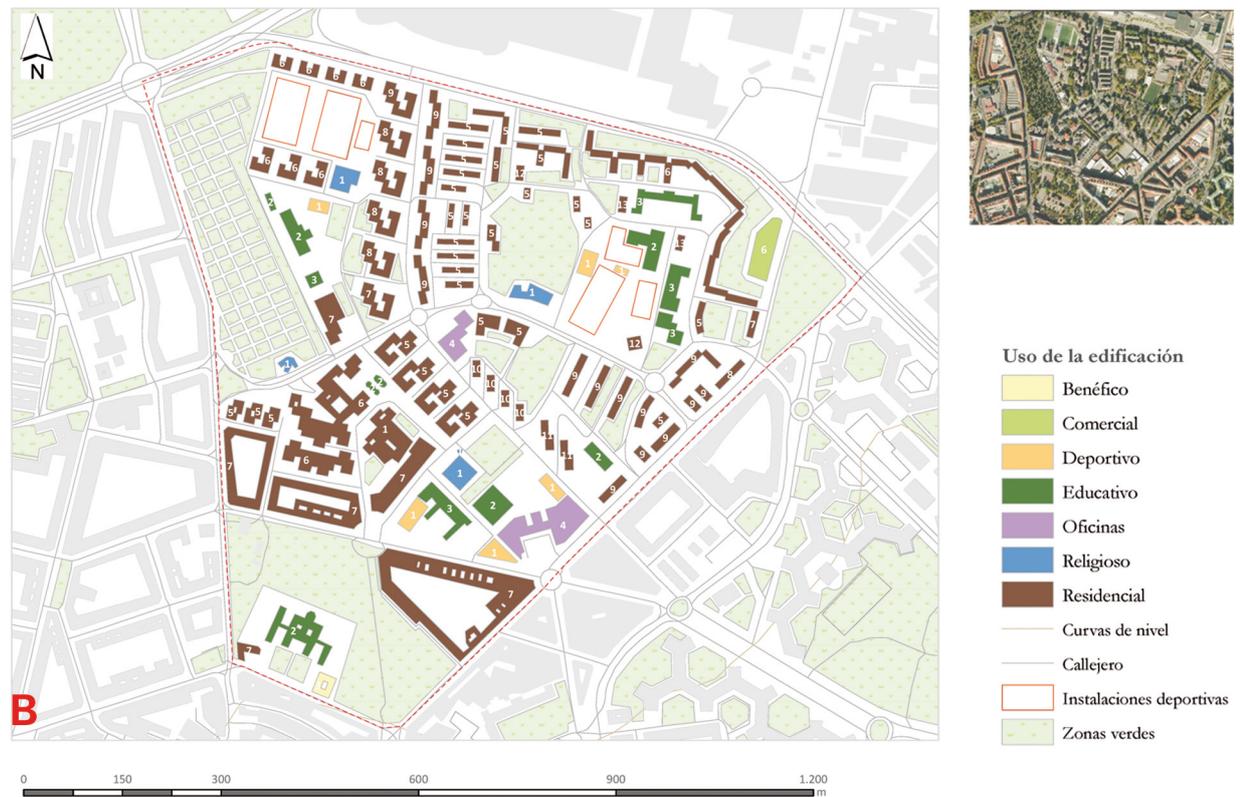
**Figuras 71 y 72.** Plano de los años de construcción y usos de los edificios en Zaramaga. Fuente: elaboración propia con datos del Catastro Urbano de Álava. Imágenes: Vuelo AMS 1956-1957 (A) y PNOA 2017 (B)

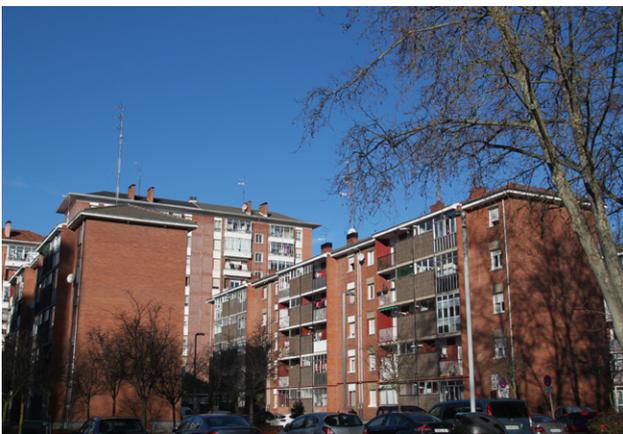
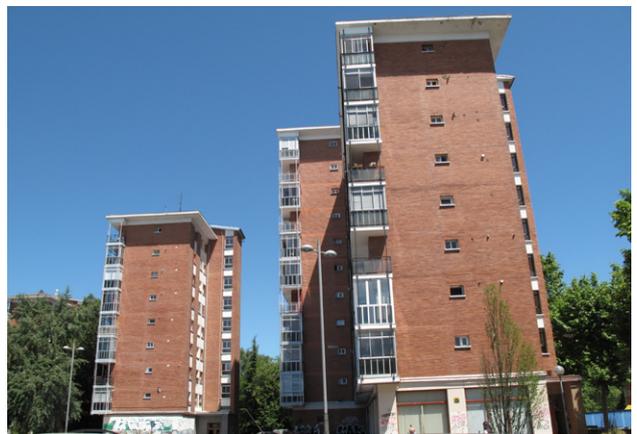
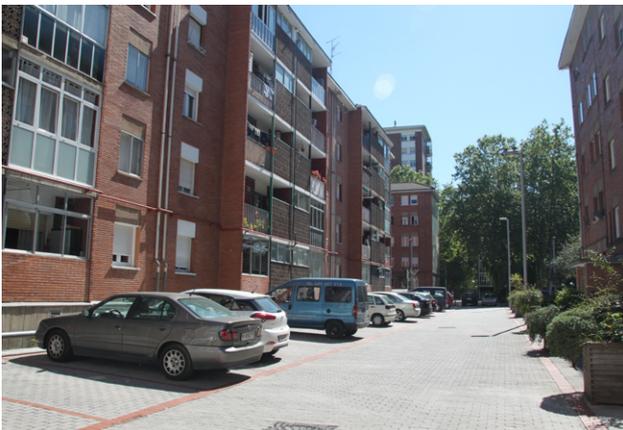
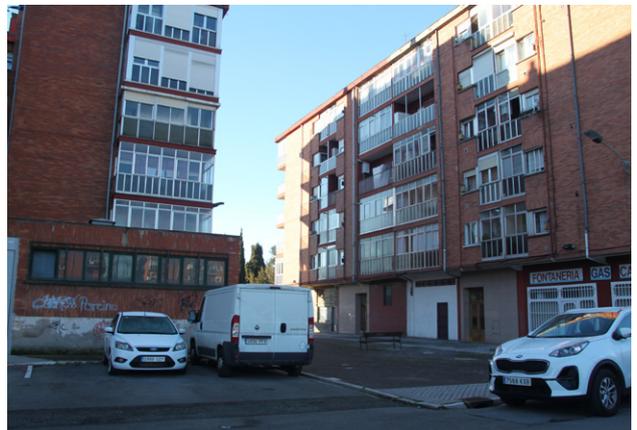
La tipología urbanística utilizada en bloque aislado en su mayoría, con distintas alturas en función de su localización, desde PB+4/5 hasta PB+8/10, genera una **mayor superficie destinada a espacio público** entre bloque y bloque. Aun así, tal y como se ha podido observar en el primer plano (**figura 73**), se denota una desestructuración volumétrica en torno a los espacios libres de uso

público. Es decir, **la trama urbana no presenta un orden contundente**, no se da una vertebración clara ni existen hitos que faciliten la lectura, orientación y ubicación. Por ello, los espacios libres que aparecen en torno a la edificación están en la mayoría de los casos infrutilizados por el simple hecho de que su disposición es confusa, porque no están adaptados a las necesidades de los/as potenciales usuarios/as o porque son atravesados por viales.

**Figura 73.** Distintos ejemplos de bloques de edificaciones en el barrio de Zaramaga y espacios públicos intersticiales entre viviendas. *Fuente: elaboración propia*
