# GUÍA DE BUENAS PRÁCTICAS EN MATERIA DE PAISAJE

DESARROLLOS  
RESIDENCIALES  
1950-1975

# Desarrollos residenciales 1950-75

**Fecha:** Diciembre 2020

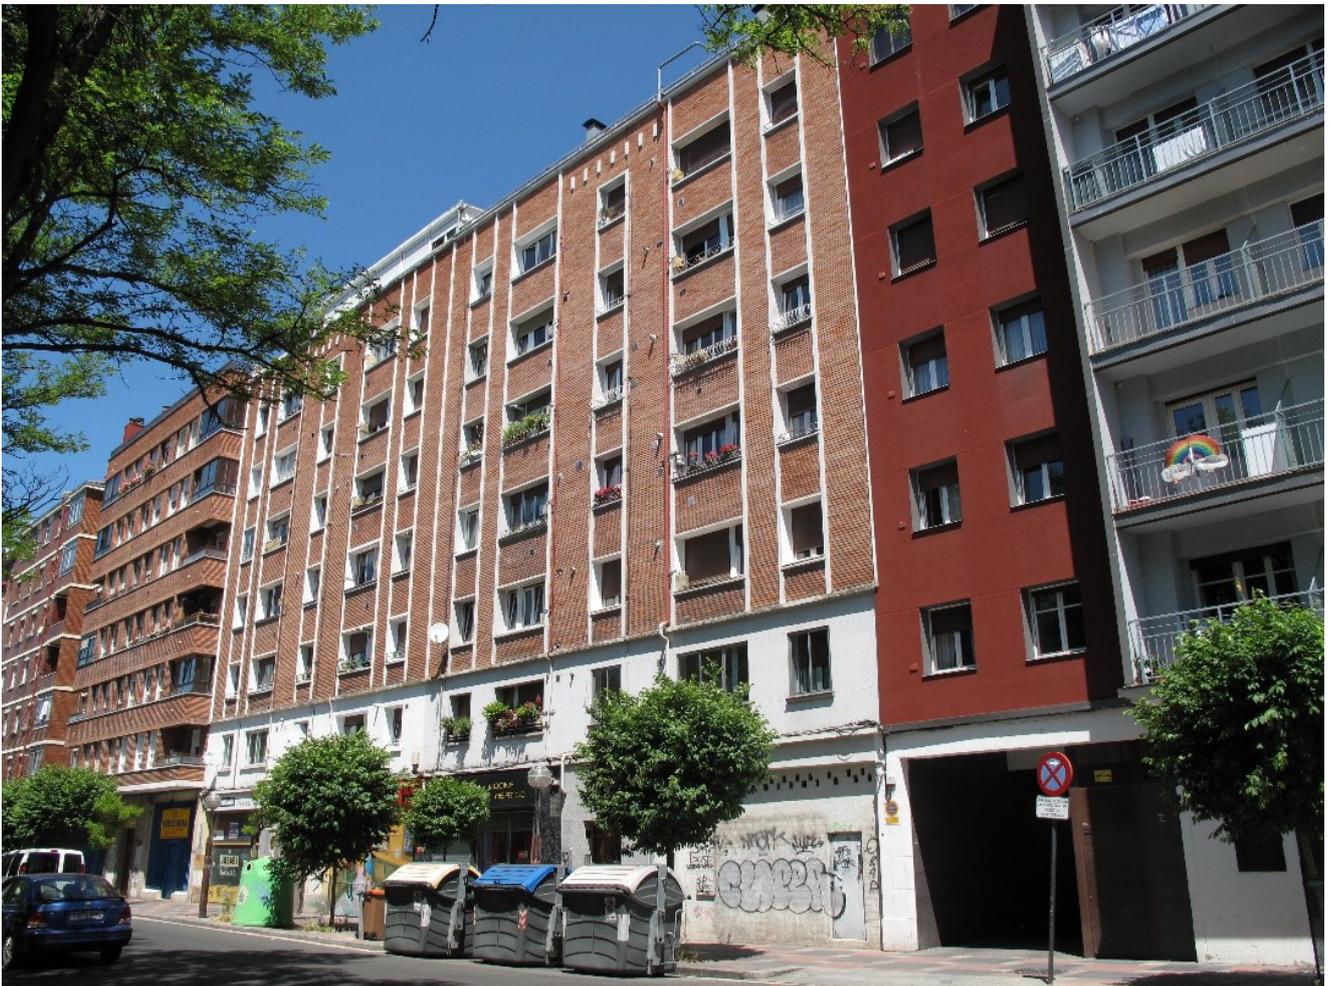
**Figura 74.** Fachada de ladrillo en Zaramaga. Fuente: elaboración propia

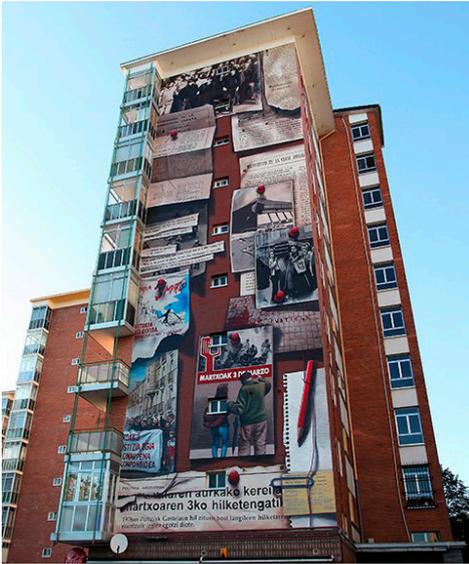
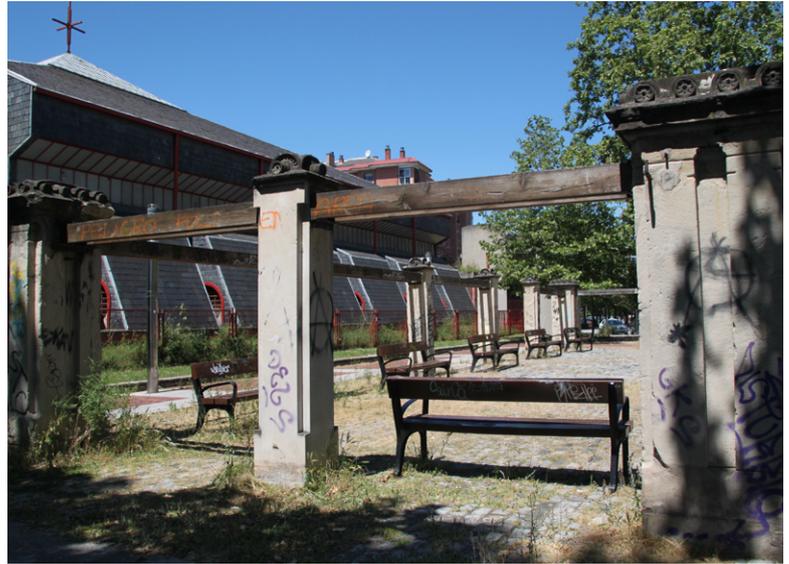
**Figura 75.** Mural diseñado por el pintor vitoriano Javier Hernández Landazabal (arriba) y estado actual del exterior de la Iglesia de San Francisco de Asís (abajo) donde ocurrieron los hechos. *Fuente: elaboración propia*

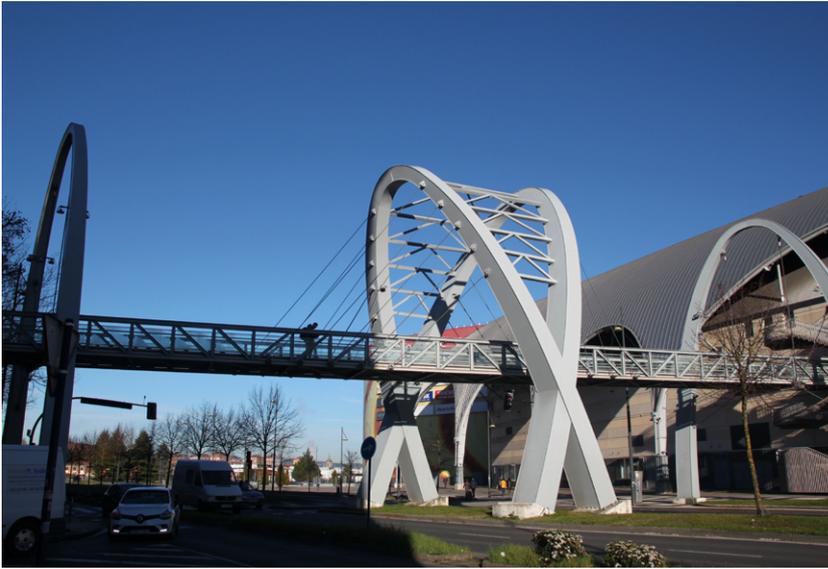
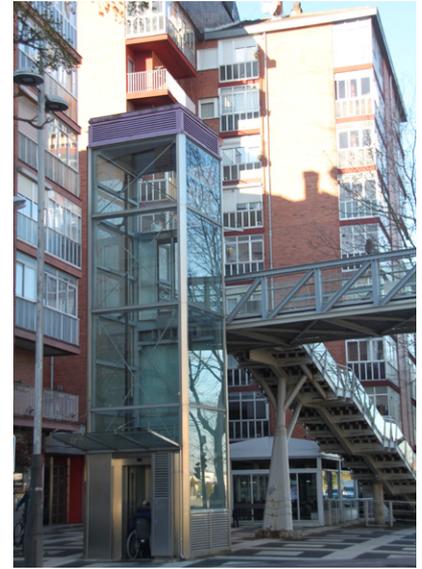
Debido a la atracción que genera este punto para toda la población de Vitoria-Gasteiz, en especial durante los fines de semana y en época invernal, se dan situaciones puntuales de congestión. Por ello, en el punto donde interactúan el límite del barrio y el acceso al centro comercial, de cara a facilitar un tránsito peatonal seguro entre ambos, se ha optado por elevar el itinerario peatonal por encima del vial de coches a través de una pasarela, e instalar un ascensor (**figura 76**) que ofrece paso directo y seguro y que mejora considerablemente la situación de inicio, en la que el peatón se veía mucho más expuesto.

**Figura 76.** Paso elevado sobre la calle Zaramaga y ascensor que eleva al peatón desde el barrio hasta su acceso al centro comercial El Boulevard. Fuente: elaboración propia

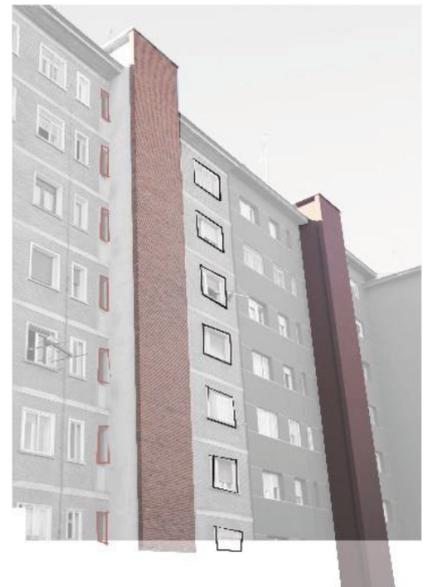
La mayoría de las viviendas se realizaron originalmente mediante fábrica de ladrillo y ha habido casos en los que las **rehabilitaciones de la envolvente de aislamiento térmico y acústico han generado una notable discordancia** en contraposición con el proyecto original. De hecho, se observan varios bloques de viviendas con rehabilitación energética en sus fachadas (SATE) pero sin criterio uniforme en cuanto a material y tratamiento se refiere.

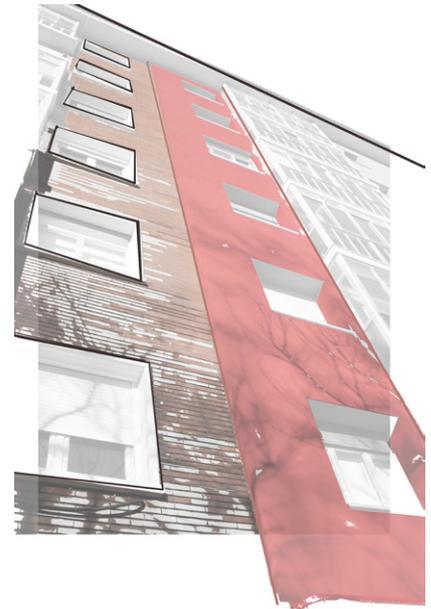
La **alteración de los huecos en fachada**, tanto a nivel de cerramiento de ventanas como de balcones y galerías crea una imagen discordante, especialmente en edificios donde su situación y orientación llevan a que sólo permanezcan intactas las viviendas con un impacto solar directo, mientras que los huecos de otras (a menor altura o con sombreado debido a la presencia de otros bloques) sean modificadas.

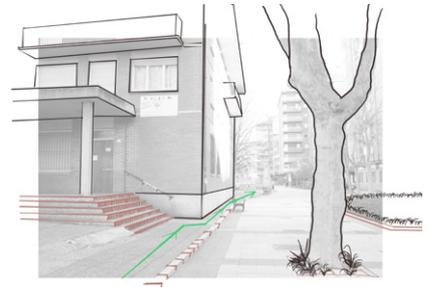
En varios puntos las aceras tienen grandes diferencias de cota y no presentan soluciones satisfactorias en cuanto a la accesibilidad y facilidad de paso ni a facilitar la identificación de estos espacios conflictivos mediante vegetación o mobiliario urbano.

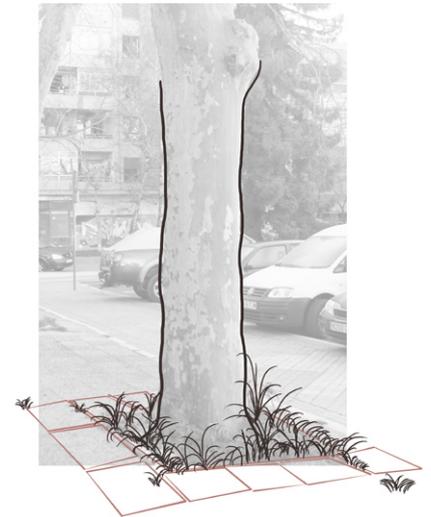
Algunos árboles sobrepasan la capacidad de los alcorques que se les han dispuesto, y las raíces han llegado a levantar el pavimento en varios puntos, lo que puede causar tropezos, accidentes y, en general, suponen un gran obstáculo a la movilidad de los peatones que a menudo pasa desapercibido en las consideraciones urbanísticas y representaciones gráficas.

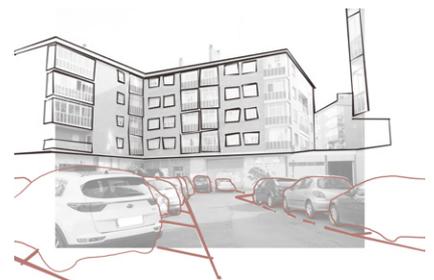
En general se percibe una alta densidad y distribución en superficie de aparcamiento de vehículo privado, siendo, además, en algunos casos, la configuración de bolsas de aparcamiento entre edificaciones un tanto desordenada y cuyo material no permite el drenaje.

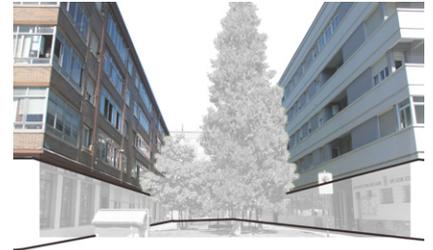
Pese a la homogeneidad de materiales utilizados en la construcción original de muchas de las fachadas de las edificaciones de viviendas del barrio, actualmente se detecta cierta **diversidad de tonos, paleta de colores e incluso texturas** (ladrillo caravista rojo, marrón, beige, revestimiento continuo pintado, etc.), que generan una significativa falta de coherencia.

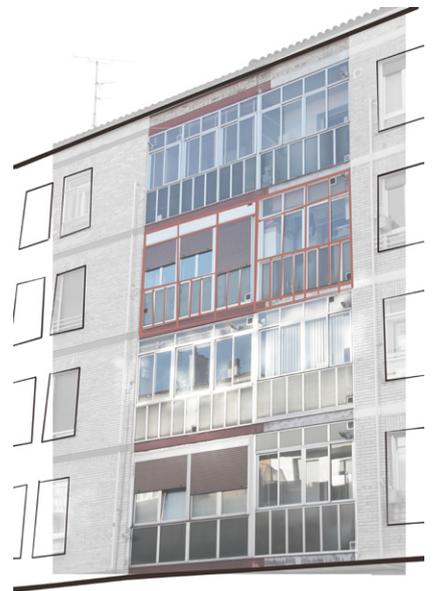
En relación con la diversidad detectada en las fachadas del conjunto del barrio, a menor escala, se denota igualmente el **contraste en cuanto a la carpintería de ventanas, persianas, así como de despieces y particiones**, en casos de fachadas muy concretas.

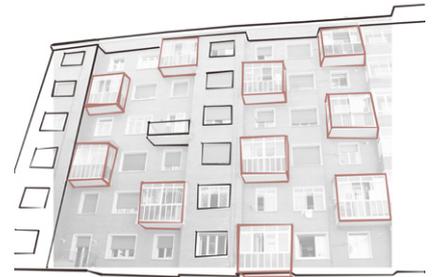
En varios de los edificios de la zona se han realizado actuaciones puntuales para cerrar los balcones y crear galerías protegidas. Aunque en general se han buscado seguir criterios parecidos en su ejecución, de manera que todas ellas mantienen un ritmo similar, **el efecto resulta discordante en el contexto del alzado de los edificios y no es posible garantizar la eficiencia de los aislamientos.** Sería relevante realizar un estudio global de cara a la creación de pautas unificadas, tanto de calidad como de restricción de imagen.

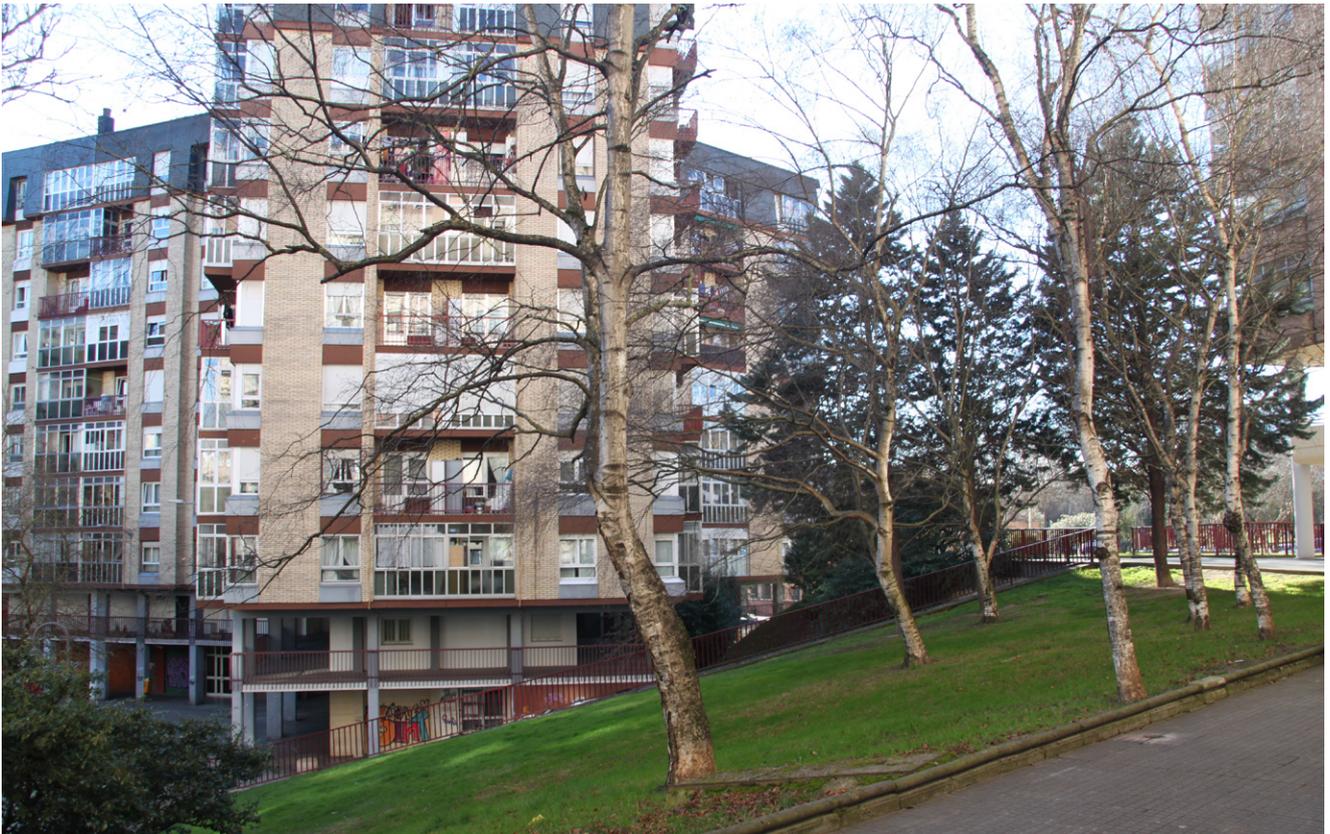
**Figura 89.** Fotografía donde se observa claramente que parte de la edificación de Aranbizkarra se ubica en una hondonada, mientras que el espacio público circundante se mantiene a una cota constante más elevada, en este caso. *Fuente: elaboración propia*

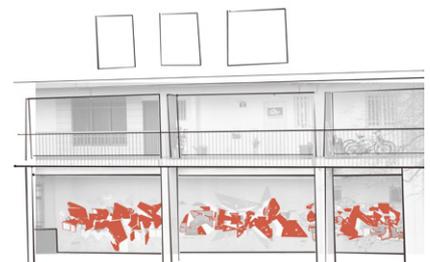
En espacios de planta baja y semisótano, tanto en zonas de bajos comerciales en desuso como plantas libres de paso, hay un **gran número de pintadas y desperfectos**, que afectan gravemente a la imagen del edificio. Con ello **afectan también a la sensación de hallarse en espacios seguros**, especialmente en ciertas franjas horarias, pues se trata en muchos casos de pasos complicados y de difícil acceso que no permiten una amplia visibilidad.

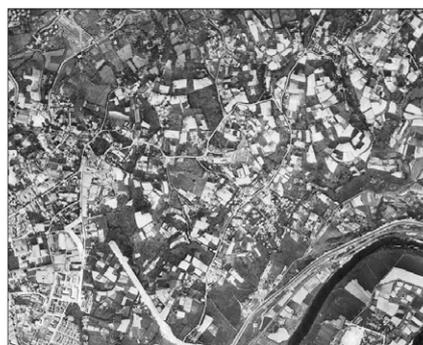
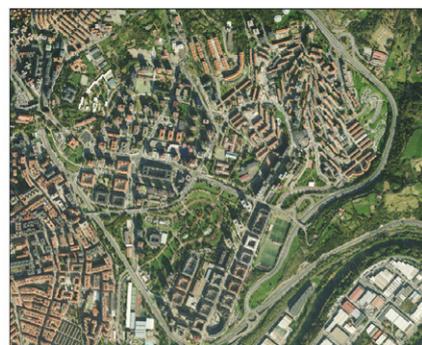
**Figura 95.** Plano general con la evolución constructiva de los desarrollos residenciales analizados en Bilbao. Fuente: elaboración propia con datos del Catastro Urbano de Bizkaia. Imágenes: Vuelo AMS 1956-1957 (A) y PNOA 2017 (B)

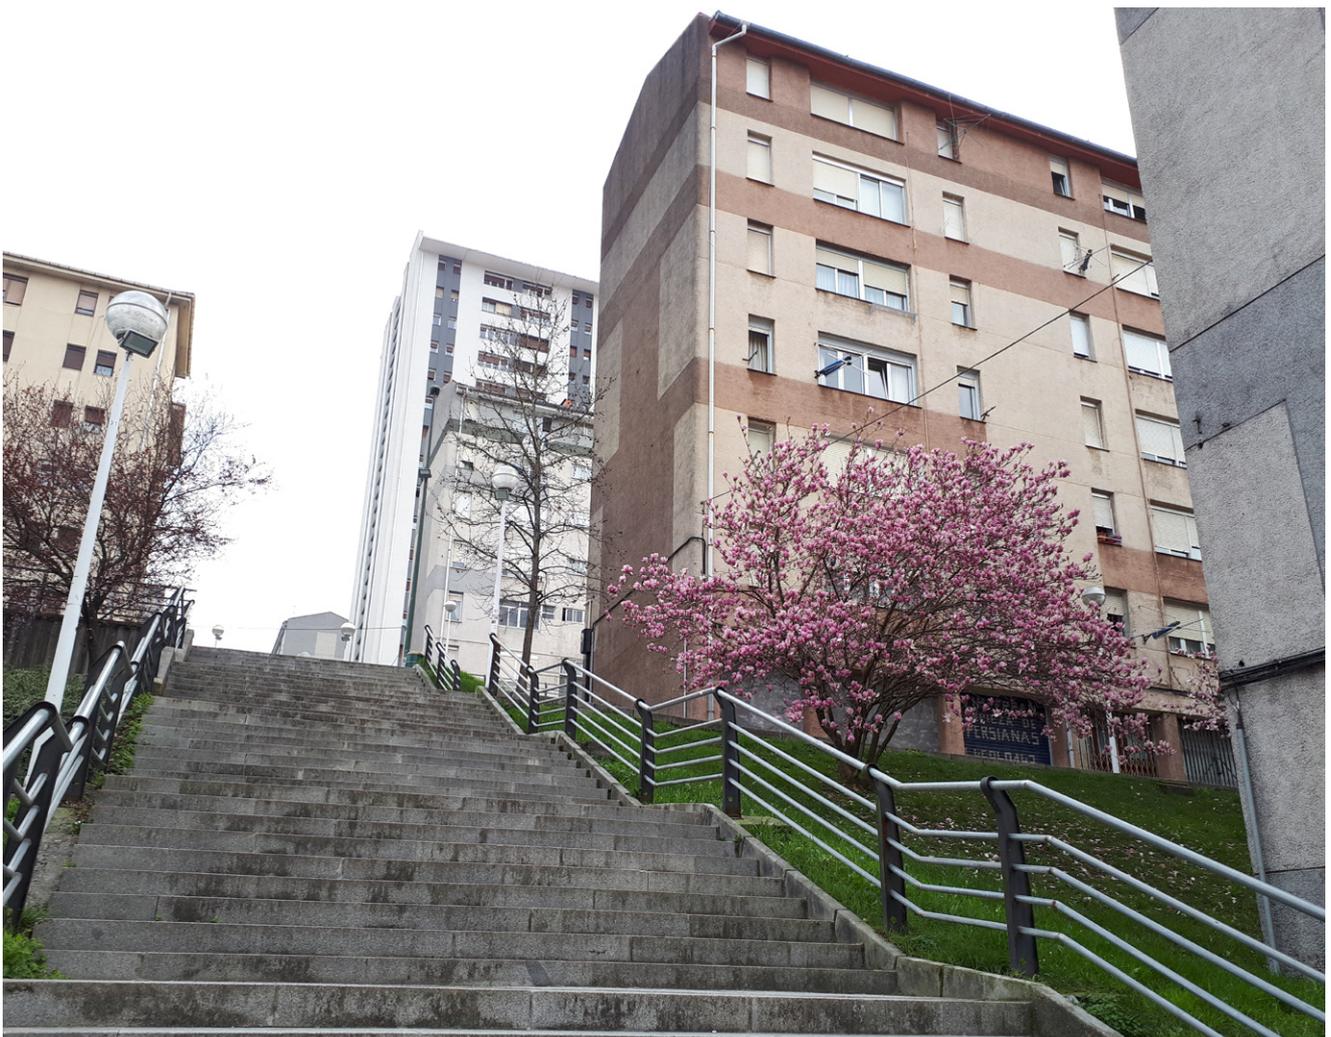
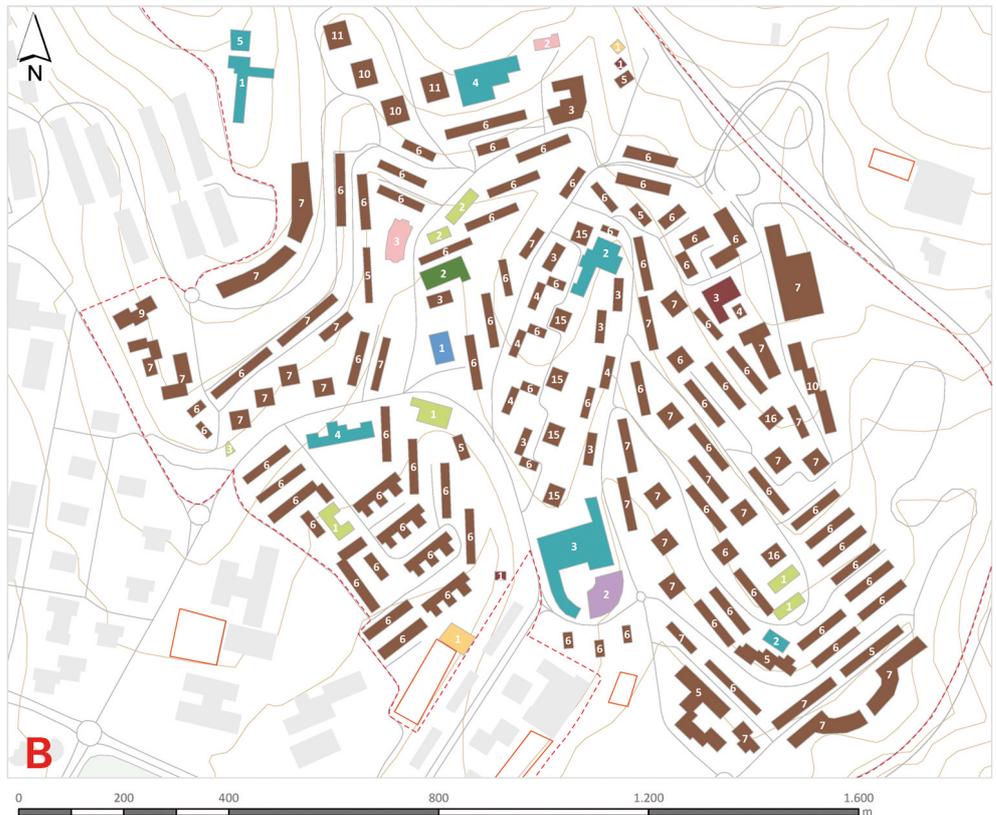
**Figuras 103 y 104.** Plano de los años de construcción y usos de los edificios en Otxarkoaga. Fuente: elaboración propia con datos del Catastro Urbano de Bizkaia. Imágenes: Vuelo AMS 1956-1957 (A) y PNOA 2017 (B)

El barrio se construye prácticamente en su totalidad entre 1953 y 1961, en un proceso que incluyó tanto los bloques de viviendas como el equipamiento local (escuelas, iglesias, centros comerciales, etc.) (figura 103). Resulta interesante notar, sin embargo, que la urbanización del entorno se realizó de forma posterior a la edificación a pesar de su relevancia, dadas las características físicas.

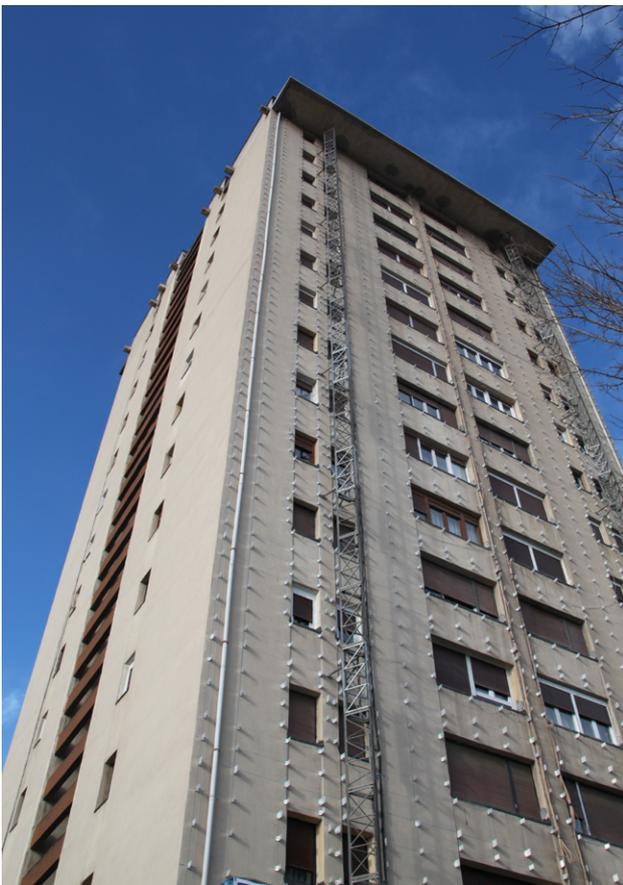
**Figura 106.** Fotografías de algunas de las grandes torres de Otxarkoaga. Fuente: elaboración propia

Cabe destacar que las torres en altura en la ladera del monte Artxanda, visibles desde gran parte de la ciudad de Bilbao y desde los municipios aledaños pertenecientes al Área Funcional de Bilbao Metropolitano son actualmente un significativo hito en el paisaje de la comarca. Un *skyline* a base de rascacielos en ladera, que remarca la morfología de «botxo» que tanto caracteriza a la capital vizcaína.

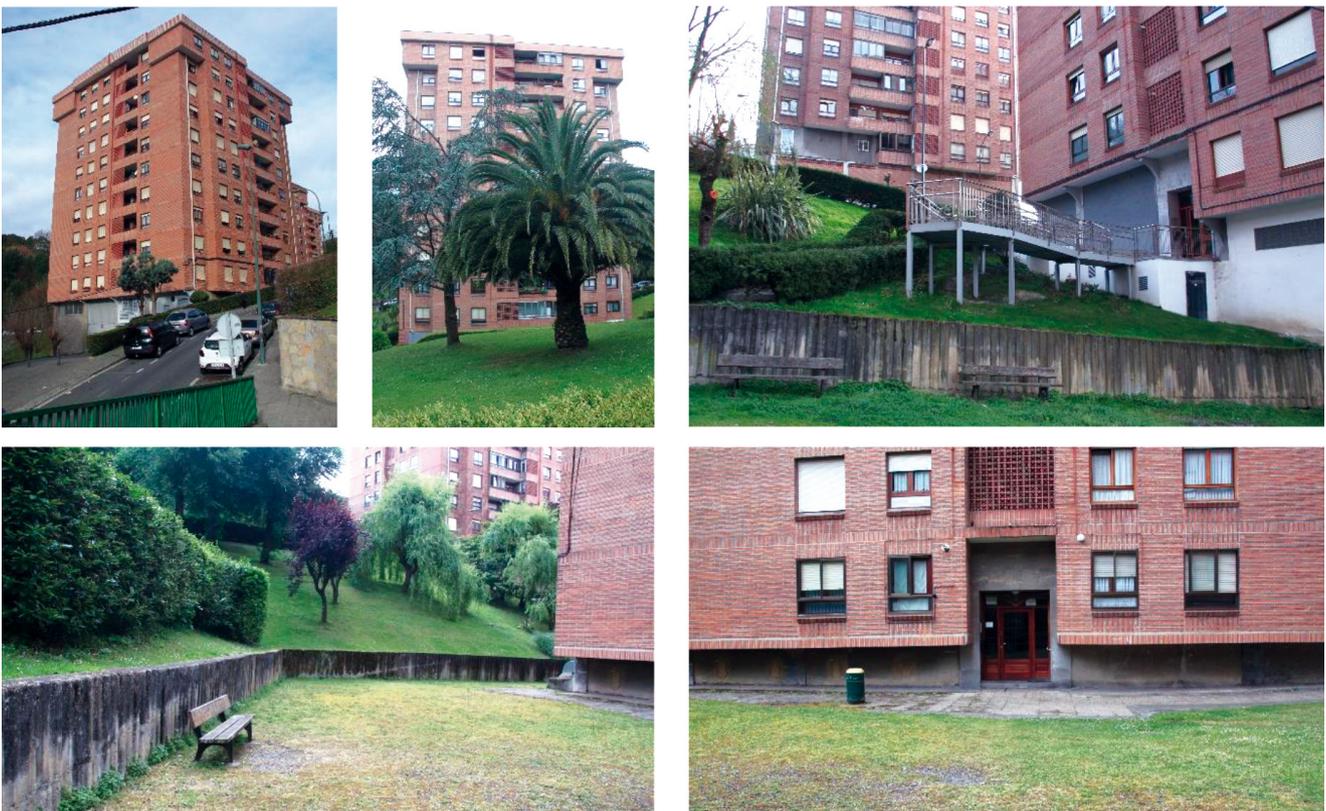
**Figura 107.** Fotografías del conjunto de Aixé Ona en Otxarkoaga. Fuente: elaboración propia

Además, insertado en el desarrollo residencial del barrio de Otxarkoaga, se identifica, además, un complejo singular, **el conjunto de Aixé Ona**, que muestra una tipología edificatoria singular en torre vertical, pero con patio de luces interior. Las torres de este conjunto residencial muestran una calidad de construcción mejorada en comparación con el resto del barrio de Otxarkoaga, con material más noble en fachada (ladrillo caravista), instalaciones ocultas, superficies de ventanas más grandes y presencia de balcones. El Plan Parcial al norte del Polígono de Otxarkoaga que facilitó el desarrollo de este conjunto residencial no se aprobó hasta 1975. Casi dos décadas después de que las primeras piedras fueran puestas en el barrio, el Grupo Aixé Ona muestra un acercamiento diferenciado en el tratamiento del

**espacio público**, cuyo resultado ofrece una mejora en la calidad urbana y espacial a pesar de la compleja topografía. El espacio libre toma especial relevancia debido a que se facilita el estacionamiento de los vehículos semienterrados en la pendiente, logrando que las bolsas de aparcamiento en superficie no repercutan en los tránsitos peatonales, y anillando el sistema viario, de tal manera que la circulación queda relegada al perímetro del ámbito.

Se denota el cuidado de los espacios verdes como elementos compositivos del conjunto, que por otra parte presentan un potencial aún no realizado como lugar con vocación de estancia, es decir, para conformar un espacio de relación seguro.

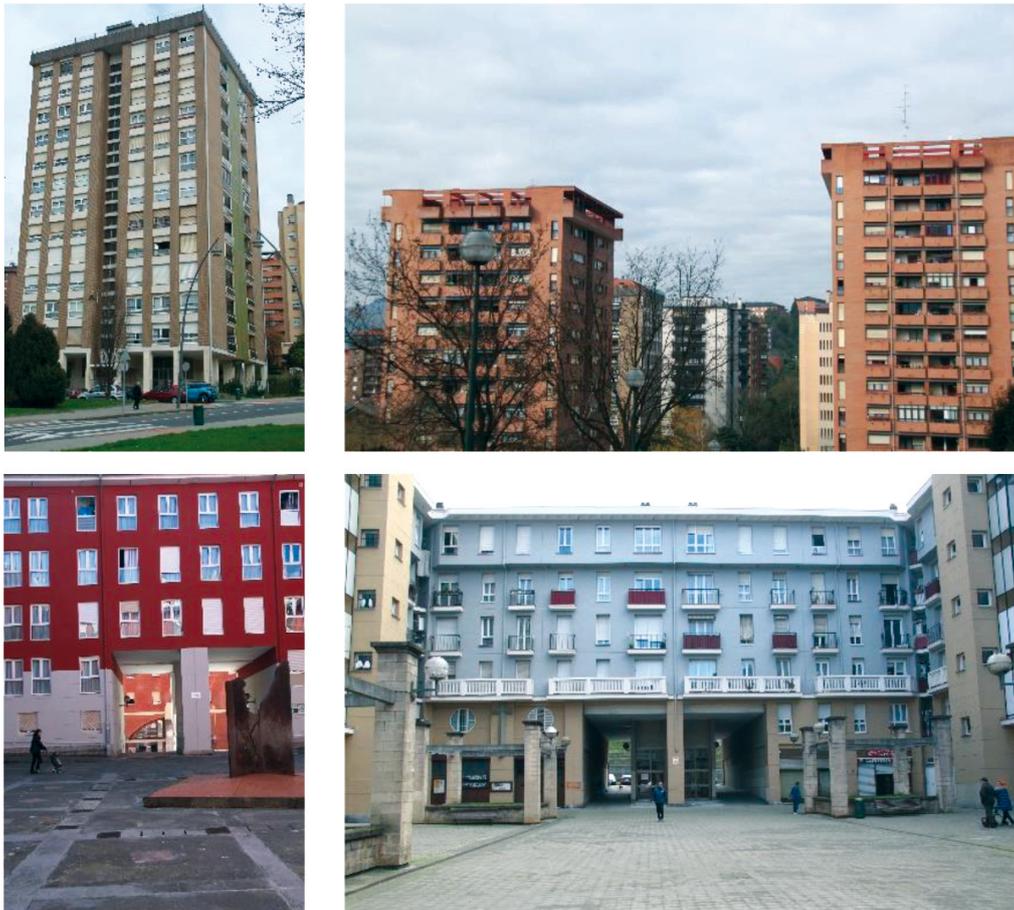
Figura 118. Txurdinaga presenta una separación formal entre las edificaciones aisladas en altura dispuestas en la zona norte del barrio (arriba) y las tipologías en manzana cerrada al sur (abajo). Fuente: elaboración propia

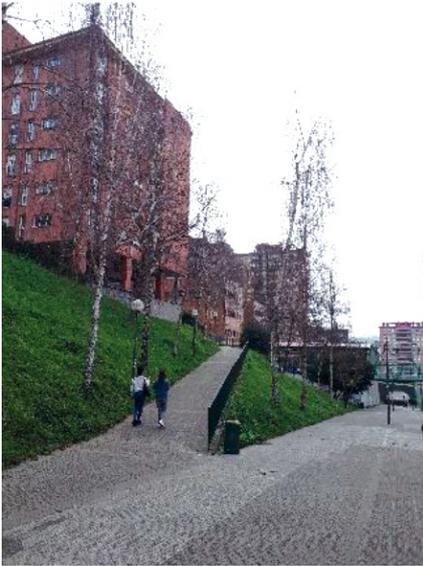
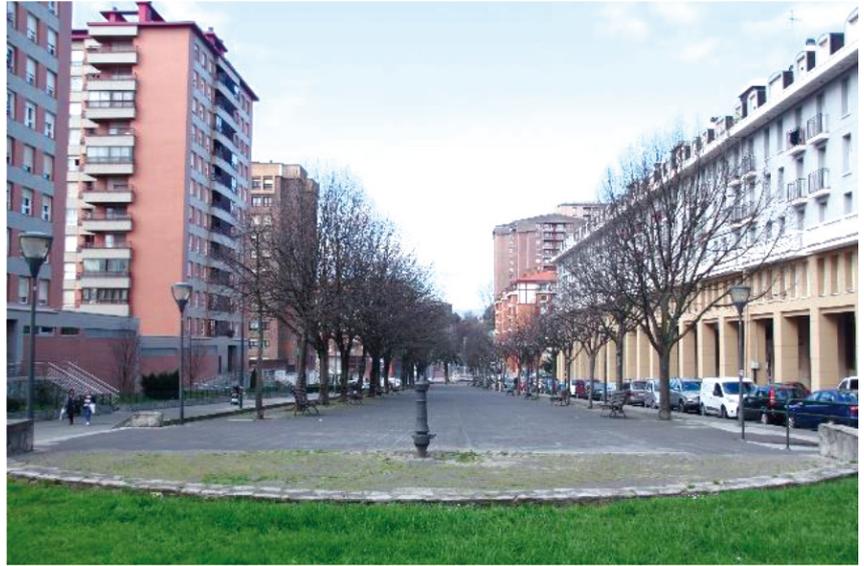
**Figura 121.** Ejemplos de espacios libres entre edificaciones en el barrio de Txurdinaga, amplios y con buena accesibilidad, en general. *Fuente: elaboración propia*

cesibilidad. Gracias a la orografía de menor pendiente en vaguada, el espacio entre edificaciones y bloques es generoso y permite, además, la aparición de áreas ajardinadas entre ellos. En muchas ocasiones aparecen patios interiores abiertos al exterior que se conforman como espacios de relación vecinal, con dimensiones suficientes como para albergar diversos usos comunitarios.

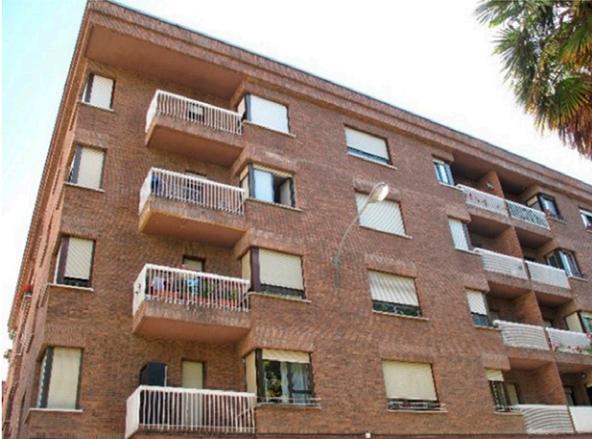
**Figura 125.** Fachada original sin alteraciones volumétricas en balcones. Fuente: elaboración propia.

En su caso, cuando desde un punto de vista funcional sea recomendable la ampliación de la superficie útil interior de la vivienda, o cuando sea necesario la sustitución y renovación de estos cierres acristalados, convendría establecer unos **criterios compositivos** de despiece, material, color y textura, **que garanticen la uniformidad del conjunto del bloque**, además de proteger su adaptación al entorno, **evitando volúmenes irregulares y desordenados** (véase comparativa entre **figuras 125 y 126**), que desvirtúen completamente la volumetría y composición original del edificio.

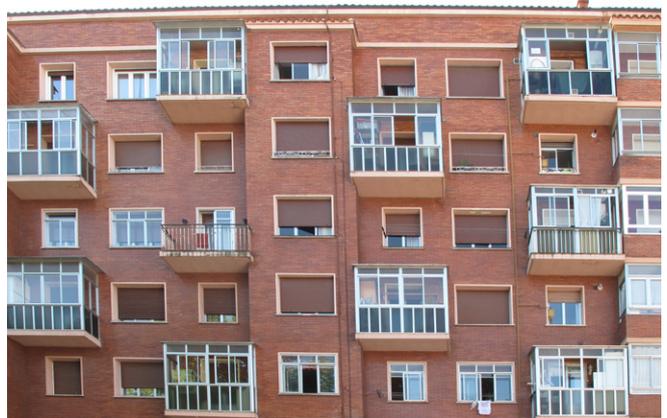
**Figura 126.** Fachada con varios balcones cerrados mediante cerramientos acristalados de aluminio, que alteran completamente el volumen original del edificio. Fuente: elaboración propia.

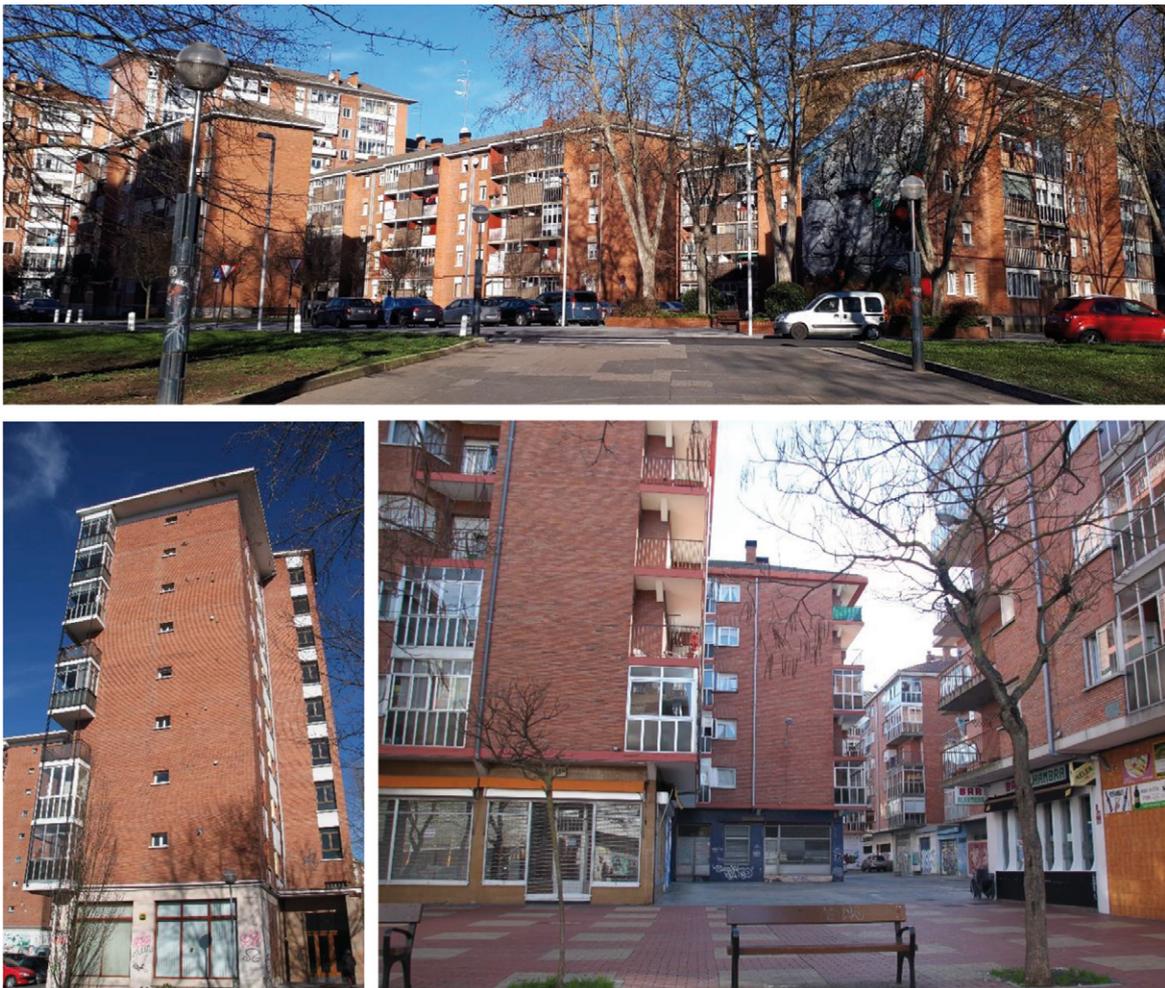
**Figura 127.** Fotografías del barrio de Zaramaga a día de hoy, con la clara presencia del ladrillo caravista como protagonista. Fuente: elaboración propia

El caso del barrio de Zaramaga en Vitoria-Gasteiz, es un claro ejemplo de barrio concebido con un único material como protagonista, el ladrillo caravista color rojizo. Como puede observarse en el ejemplo mostrado en la **figura 127**, para preservar la estética dominante y la identidad del barrio, conviene respetar una gama cromática, materiales y texturas, acordes a la fachada original.

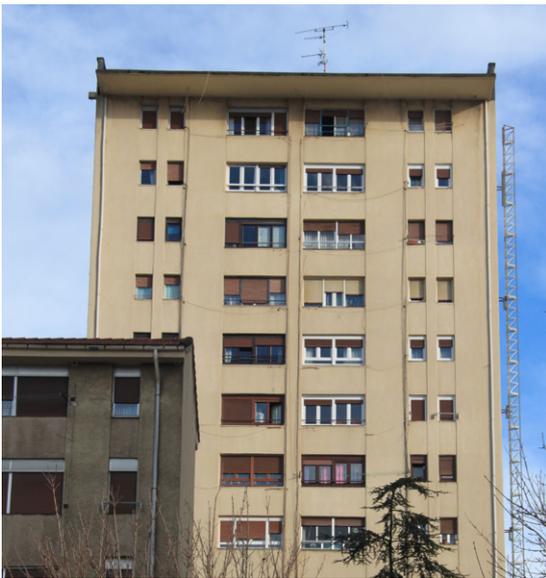
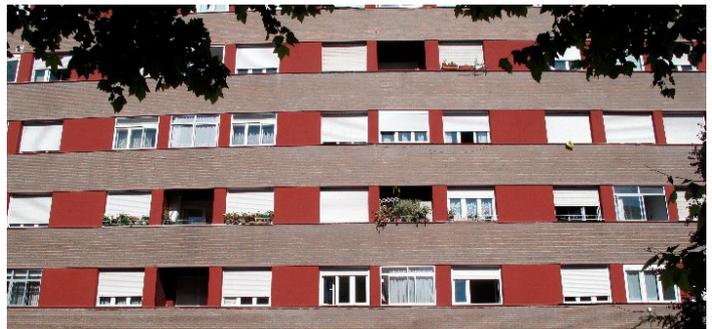
**Figura 128.** Desorden en el despiece y combinación de color de la carpintería y persianas en edificio del barrio de Otxarkoaga (A) y tratamiento unificado de color en una fachada del barrio de El Pilar (B). Fuente: elaboración propia

En el barrio vitoriano de El Pilar podemos observar algunos tratamientos de fachada con carácter unificado en cuanto a la utilización de color, ya sea en los revestimientos continuos de fachada como en el tratamiento de huecos, es decir en la combinación de cerco-carpintería-persiana e incluso en la posición de la carpintería (véase figura 128.B). Se obtiene una es-

cena urbana armónica y definida cuando la totalidad de las persianas y carpinterías del edificio mantienen un mismo color, o incluso cuando la posición de estos cierres se mantiene constante, evitando combinaciones de posiciones de carpintería de ventanas a haz interior y exterior de fachada, como puede observarse en la figura 128.A.

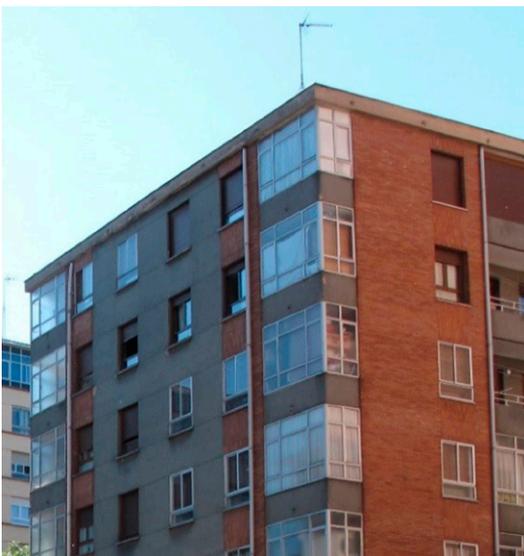
**Figura 129.** Juego de luces y sombras en las distintas posiciones de la carpintería respecto al plano de fachada. Fuente: elaboración propia

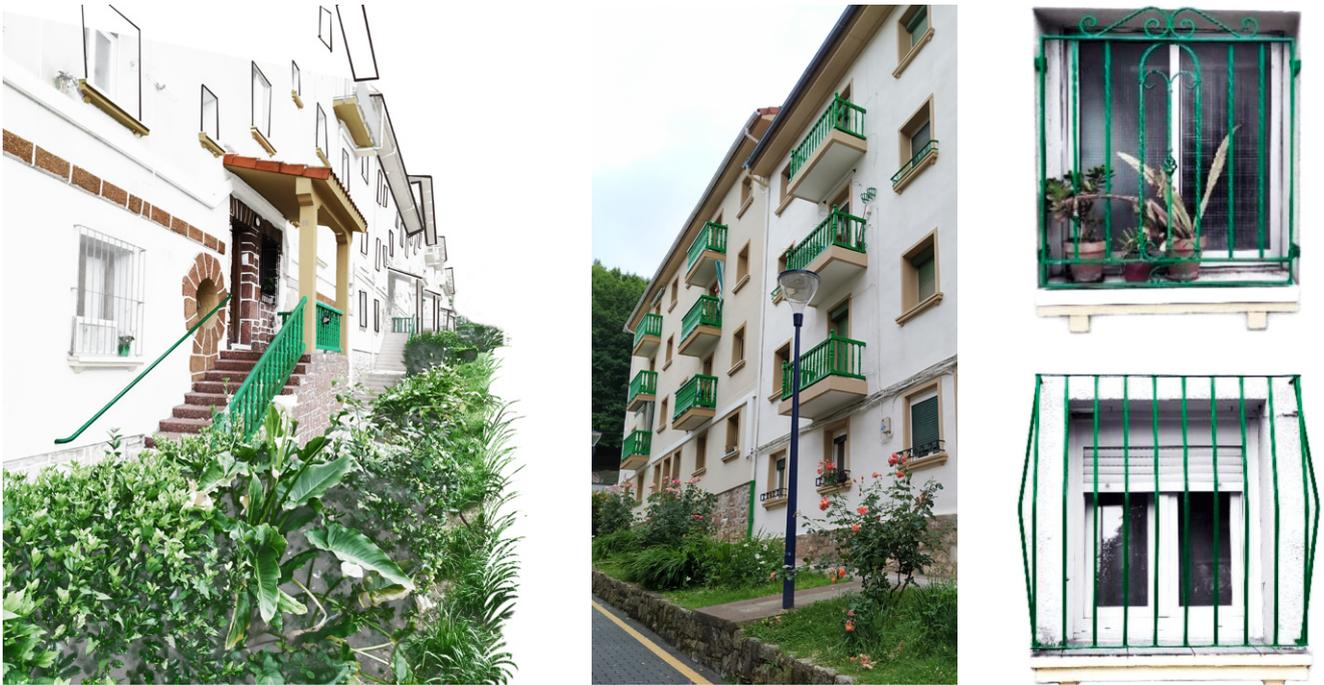
**Figura 130.** Elementos destacados (arriba) y gama cromática (abajo.) en fachadas y cerramientos de Alaberga que mantienen la unidad de imagen.  
Fuente: elaboración propia

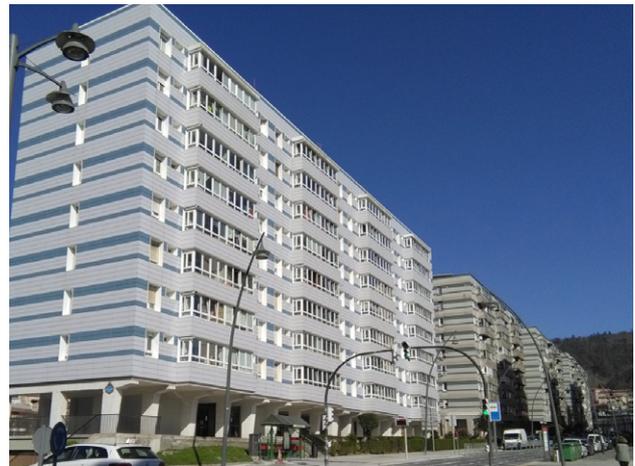
**Figura 131.** Fotografía tras la intervención en fachada (en primer plano) de un bloque de viviendas en el barrio de Txurdinaga (Bilbao). Fuente: elaboración propia

Precisamente a continuación se apuntan algunos **ejemplos de buenas prácticas** que se han hallado en los barrios de análisis y que merece la pena resaltar para que puedan servir de referencia a otros casos similares. Entre ellos, este bloque de viviendas en el barrio de Txurdinaga en Bilbao (**figura 131**). Se trata de un claro ejemplo en el que han respetado las líneas y gama de colores existente (se detecta en comparación con los bloques del fondo aún por rehabilitar), para otorgarle una renovada piel a la edificación.

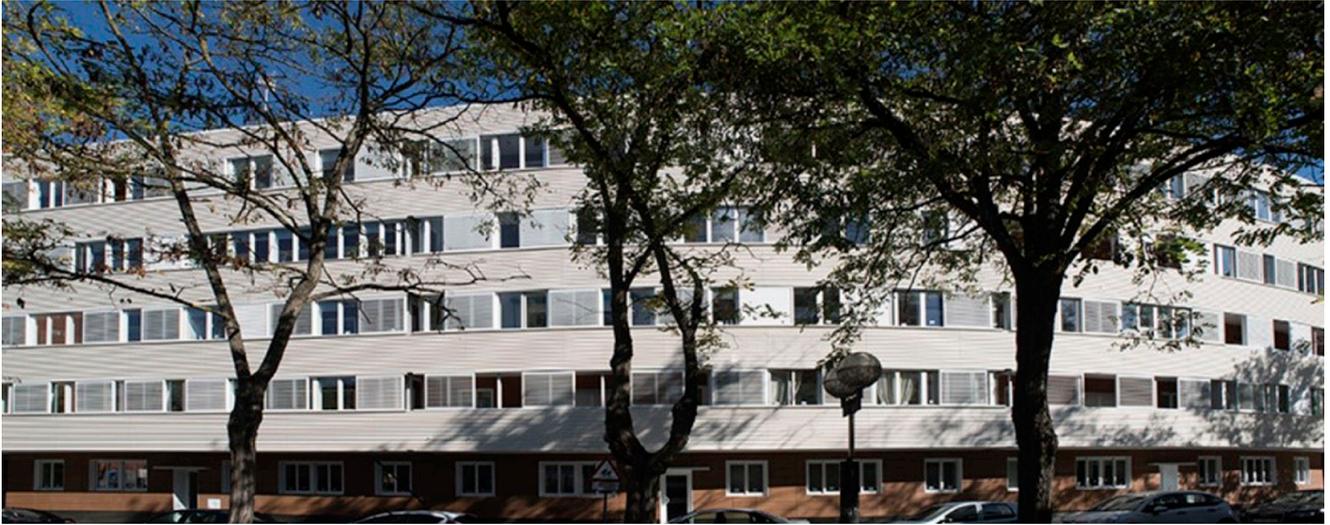
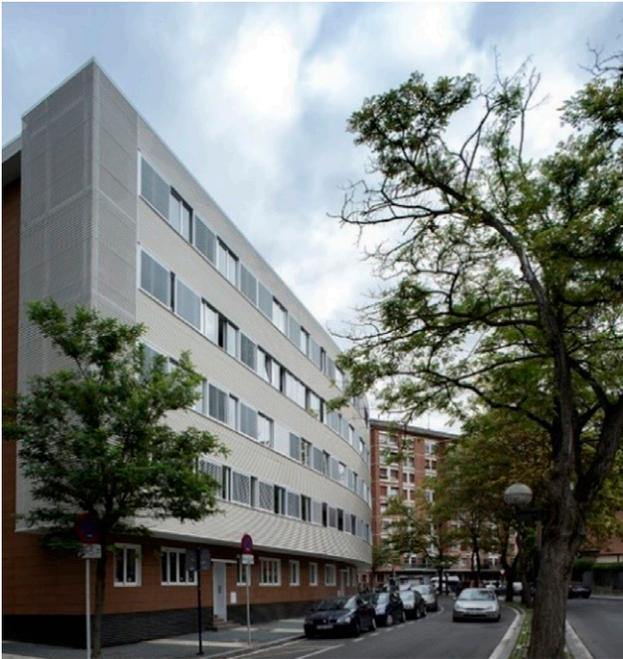
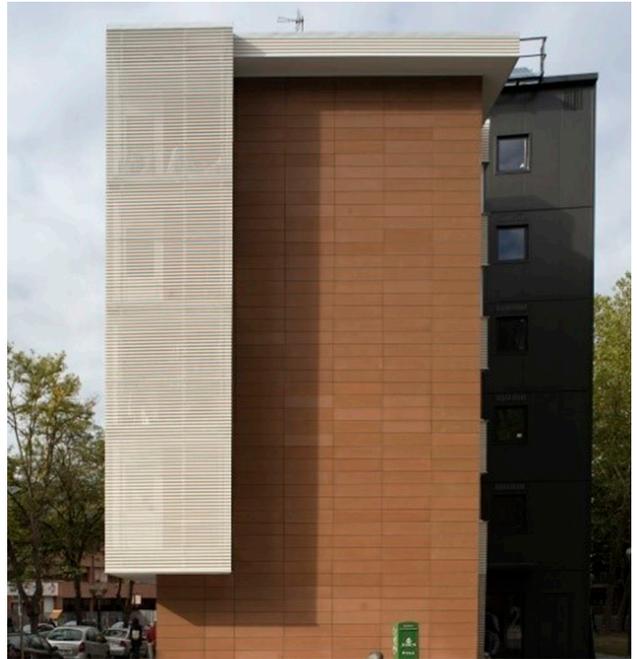
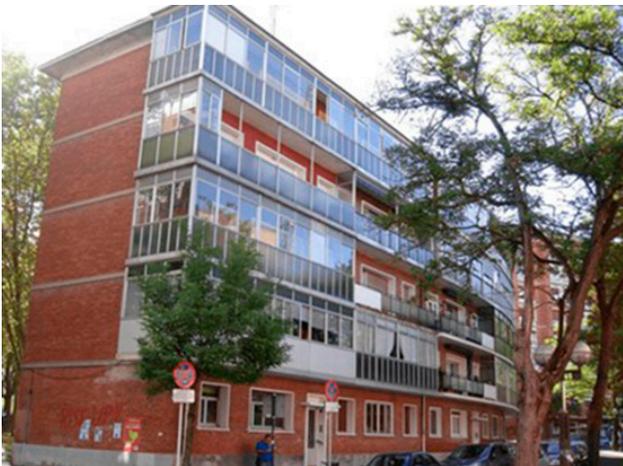
**Figura 132.** Fotografía tras la intervención en fachada (arriba y en el medio medio) y situación original (abajo) de la edificación. *Fuente: Future Energy*

Por otro lado, en el barrio de Zaramaga se detecta un edificio de viviendas rehabilitado (**figura 132**) que suscita especial interés por la rehabilitación integral de diversos componentes. En este caso se construyó un nuevo revestimiento térmico en toda su envolvente, de la misma forma que se mejoraron las condiciones de eficiencia en sus instalaciones; mediante un sistema de ventilación de doble flujo con recuperador de calor, paneles fotovoltaicos para autoconsumo, calderas de condensación e iluminación LED con detección de presencia<sup>39</sup>.

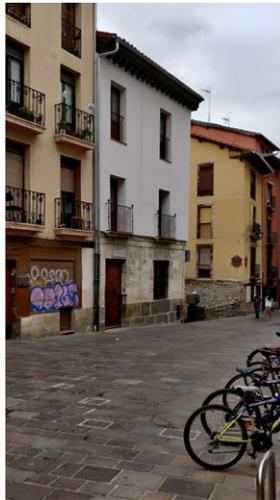
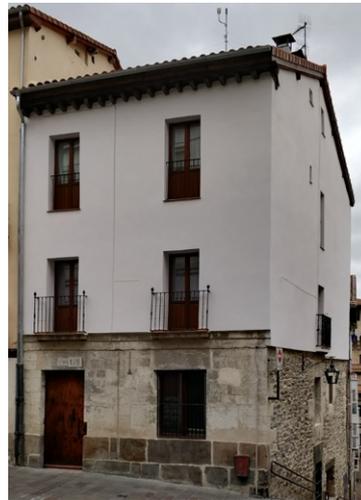
**Figura 133.** Fotografía tras la intervención en el casco Histórico de Vitoria-Gasteiz, ejecutada por el arquitecto Edgar Briz Bulet. *Fuente: Elaboración propia*

Aunque salga de nuestro objeto de estudio, es reseñable también el ejemplo de rehabilitación para la mejora energética de un edificio en el Casco Histórico de Vitoria-Gasteiz

(figura 133), donde se ha dotado al edificio de distintos tipos de **materiales aislantes** como Geopanel natural, corcho acabado en cal hidráulica natural y fibra de madera.

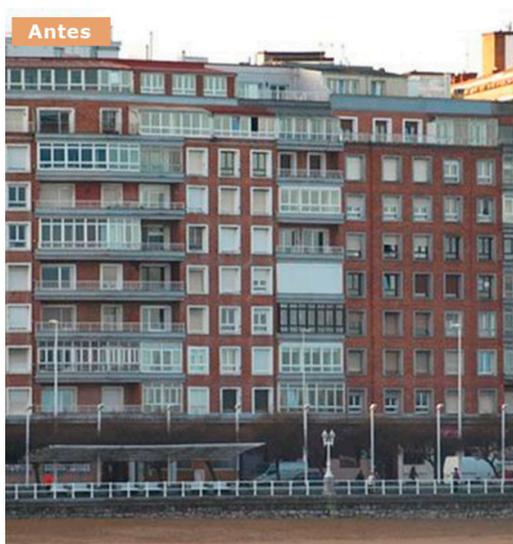
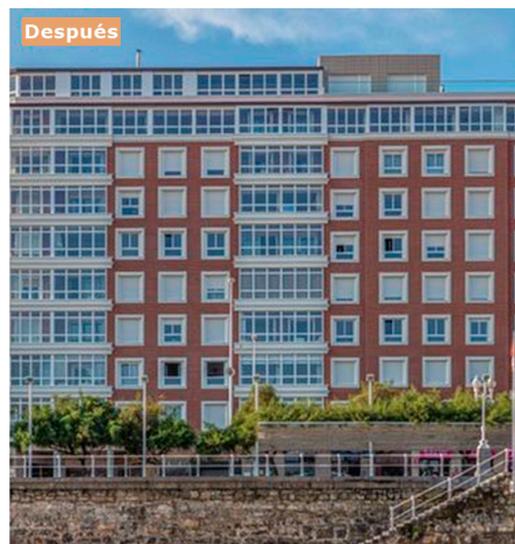
**Figura 134.** Rehabilitación de la fachada marítima del Muro de San Lorenzo en Gijón, del arquitecto Diego Cabezudo Fernández. *Fuente: www.esfer.es*

Además de los ejemplos más locales, existen otras muestras de éxito en edificaciones de la misma época, como, por ejemplo, la rehabilitación de la fachada marítima del Muro de San Lorenzo en Gijón (figura 134) donde se proyecta una nueva piel a base de sistema SATE, pero conservando la estética original del edi-

ficio. Se trata de un inmueble catalogado urbanísticamente, con fecha de construcción original en 1957, en pleno desarrollismo. La operación incluye, además, una ordenación y composición de las carpinterías de terrazas y áticos, y la ejecución de una nueva cubierta planta transitable para el edificio.

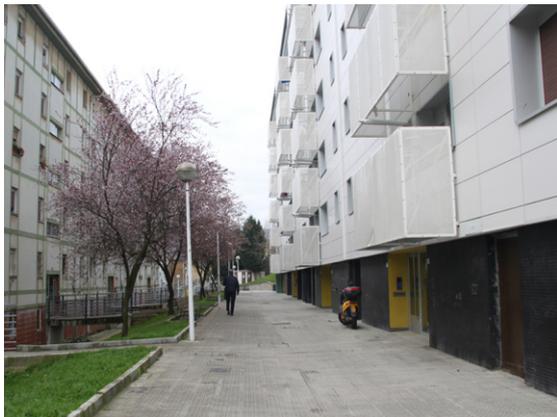
**Figura 135.** Rehabilitación integral de edificio en Otxarkoaga. *Fuente: elaboración propia*

- Por ejemplo, fomentando la creación de sistemas de protección visual, que queden integrados en la composición y tratamiento de la fachada general, que sean discretos desde el exterior, pero que a su vez sean funcionales. Al hilo, cabe destacar las soluciones planteadas en algunos edificios de viviendas del barrio de Otxarkoaga, que además de rehabilitar la fachada mediante un sistema SATE, se ha dotado de elementos puntuales de cobertura semipermeable para el uso de tendedero.

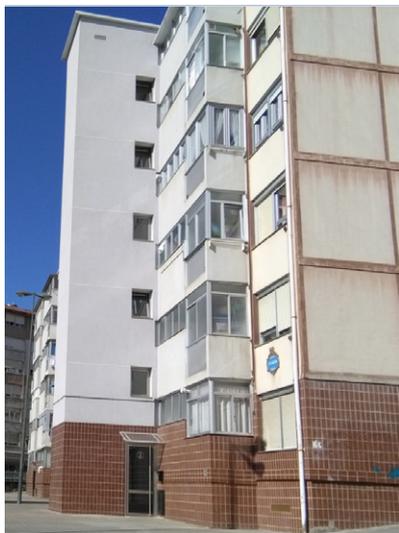
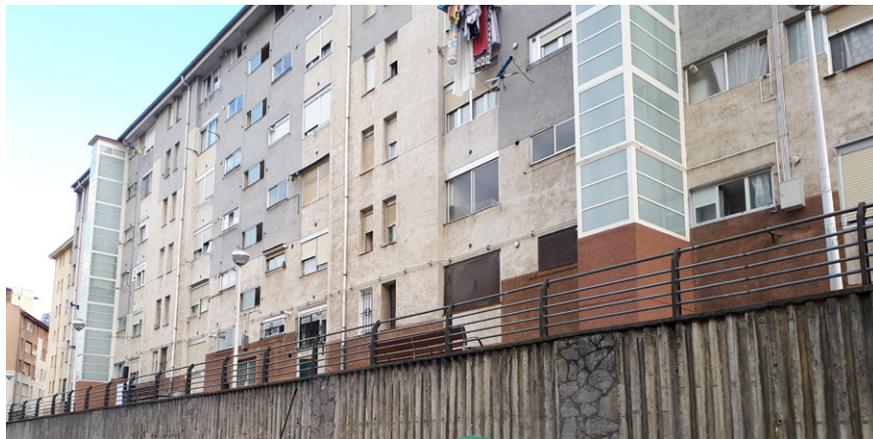
**Figura 138.** Ejemplos de intervenciones en fachada para la instalación de ascensores en el barrio de Otxarkoaga (Bilbao) que no distorsionan la imagen del conjunto y se integran sobre el concepto existente, teniendo en cuenta, líneas, materiales, colores, etc. *Fuente: elaboración propia*

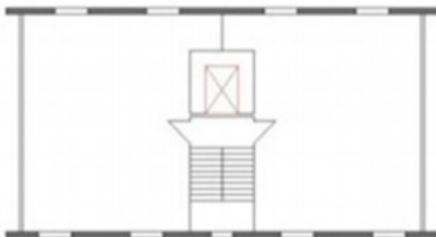
**Ascensor en patio interior:** exige disponer de un patio contiguo a elementos comunes
