# GUÍA DE BUENAS PRÁCTICAS EN MATERIA DE PAISAJE

DESARROLLOS  
RESIDENCIALES  
1950-1975

# Desarrollos residenciales 1950-75

**Fecha:** Diciembre 2020

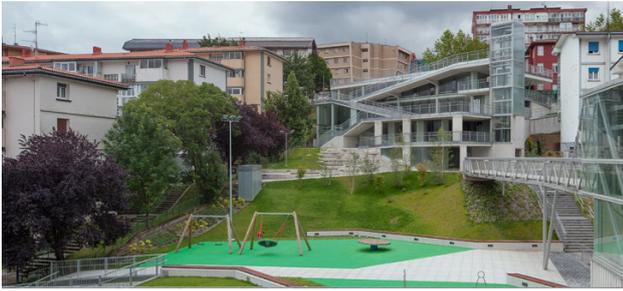
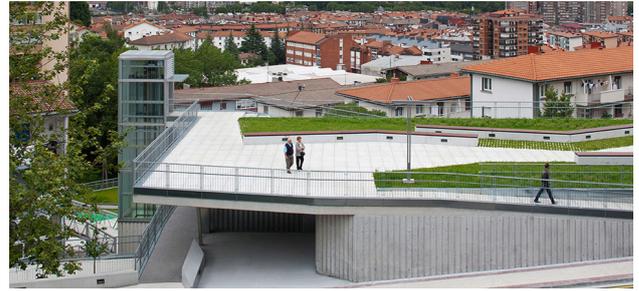
**Figura 140.** Intervención en Galtzaraborda del estudio *VAUMM Arkitektura* (2013). La intervención, más allá de resolver un garaje, se concibe como una oportunidad para generar una infraestructura que resuelva conjuntamente la accesibilidad, proporcionando nuevos espacios públicos y zonas verdes. Fuente: *Página web de Vaum*

- **Eliminar las bolsas de aparcamiento** en superficie mediante el soterramiento de las mismas y dotando de un nuevo uso a las nuevas cubiertas generadas. Tal y como se observa en la **figura 140** en el propio Errenteria encontramos una mejora implementada en este sentido, donde el establecimiento de un nuevo aparcamiento para vehículos en un antiguo solar ha sido tratado en superficie de tal forma que no solo se ha vegetado el espacio para aplacar su impacto, sino que se han generado espacios de estancia para la población. Esta nueva plaza «Ion Arretxe» se conforma como un nuevo hito comunitario en el barrio.

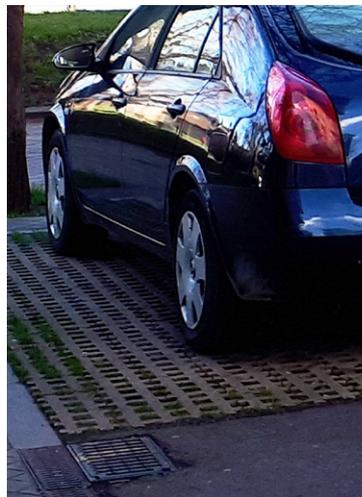
**Rejilla de césped**

**Figura 141.** Algunos tipos de pavimento permeable (izq.) y ejemplo de la implementación de la rejilla de césped en el barrio de Zaramaga, Vitoria-Gasteiz (dcha.). Fuente: *Toronto City Planning, 2013* (izq.) y *elaboración propia* (dcha.)

- Fomentar el drenaje natural del terreno mediante espacios sin asfaltar, ocupados por diversos estratos de vegetación, el uso adecuado de los diferentes tipos de pavimento permeable y la implantación de áreas de bio-retención (con elementos como los denominados *jardines de lluvia*) y, en general, sistemas urbanos de drenaje sostenible (figuras 141 y 142). Esto contribuye

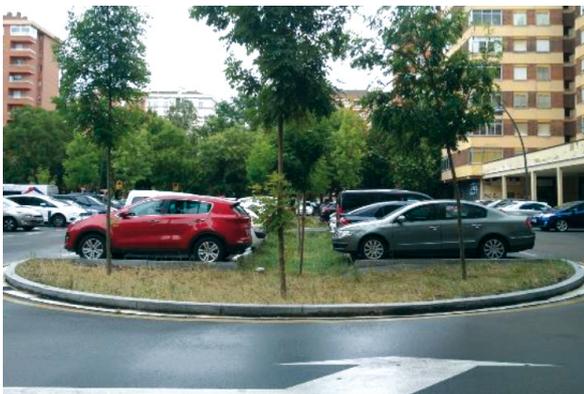
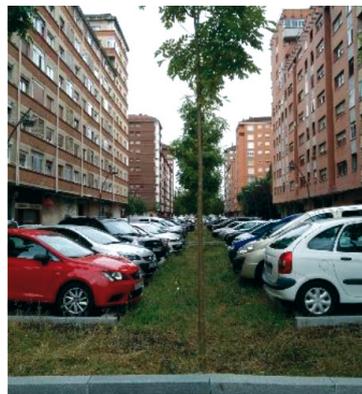
**Figura 142.** Ejemplo de diseño de un área inundable de bio-retención (jardín de lluvia) adyacente a un pasillo de estacionamiento en la Calle Voluntaria Entrega de Vitoria-Gasteiz. Fuente: *elaboración propia*

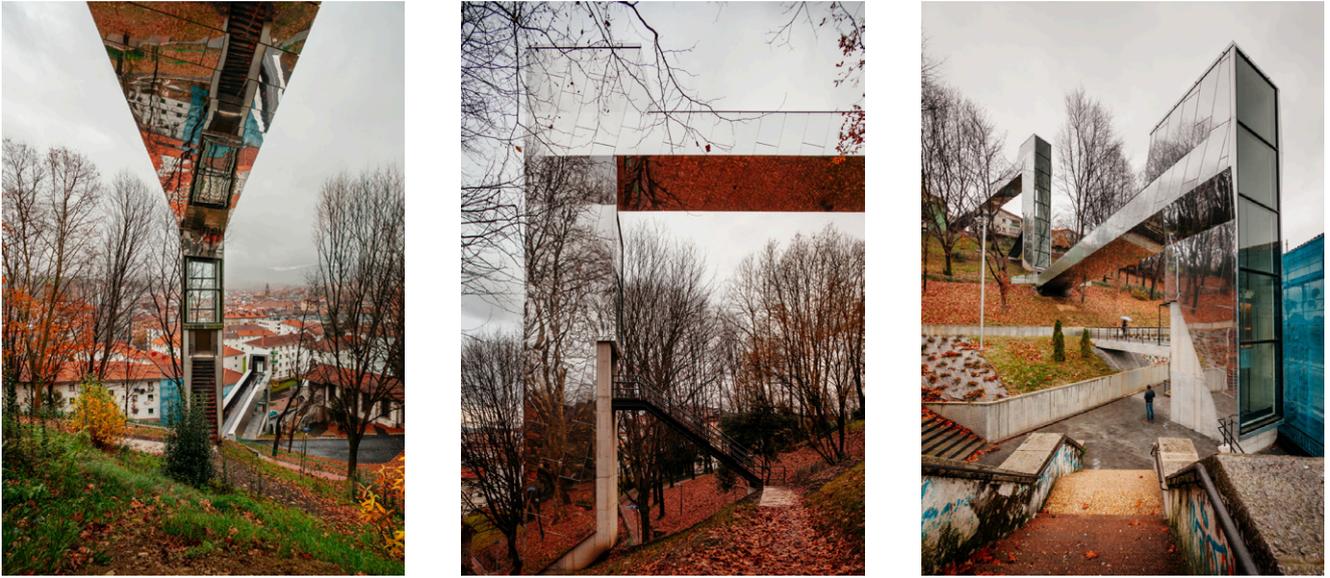
**Figura 144.** Ascensor en Alaberga. Intervención del estudio VAUMM Arkitektura (2017). Fuente: Fotografías de Aitor Estévez publicadas en el blog de ARQA

En el caso de Errenteria, particularmente en Alaberga, esta mejora ya se ha implementado (figura 143 y figura 144) gracias a dos ascensores que paran a diferentes cotas para dar acceso desde las viviendas cercanas, la iglesia o los caminos intermedios que trascurren a lo largo y ancho de la ladera. Los ascensores se conforman como un nuevo vial para dar solución a las necesidades y estándares de calidad y bienestar actuales.

Como observamos en la figura 144 gracias al revestimiento de aluminio pulido, los reflejos de árboles, ramas, nubes y hojas se convierten en los **elementos materiales** (Arqa, 2019) de las torres de ascensores y

pasarelas. Se trata, por tanto, de un tipo de material en consonancia y acorde a la idiosincrasia paisajística del lugar, que no genera un impacto excesivo en la imagen urbana original.

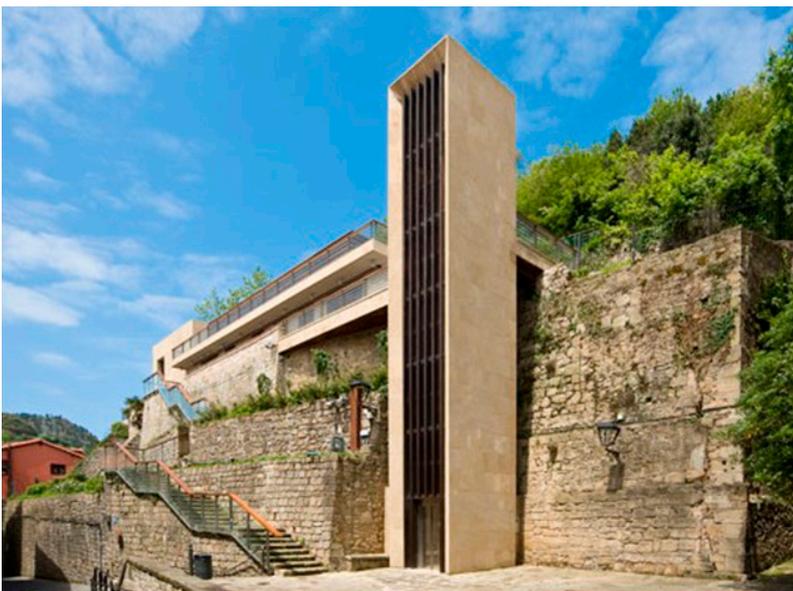
**Figura 145.** Imagen de la torre de ascensor de Pasai Donibane. Fuente: *Muguerza ascensores, s.a*

Además, tal y como se observa en la **figura 145**, el ascensor instalado en la zona alta de Pasai Donibane es un buen ejemplo de integración en el entorno urbano debido a los materiales de revestimiento utilizados —piedra y hierro— que dialogan con los muros preexistentes en el Casco histórico. Mientras, en el barrio de Arangoiti en Bilbao (**figura 146**), se ha optado por una solución de funi-

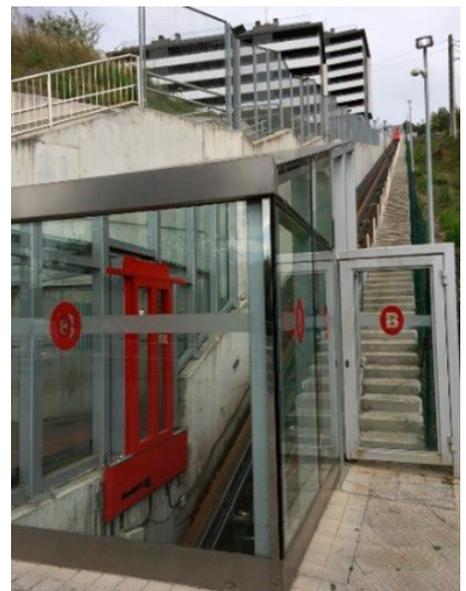
**Figura 146.** Ascensor-funicular de Arangoiti. Fuente: *Ascensores públicos de Bilbao*

cular con dos paradas intermedias debido a la gran pendiente a la que se enfrentan en este caso. Lo destacable, a pesar del notable impacto visual, es la **disposición del recorrido**, adaptado a la pendiente, con lo que se evita el fuerte impacto que pudieran ocasionar las torres verticales y sus pasarelas de acceso en los casos en los que se debe salvar un desnivel muy elevado.

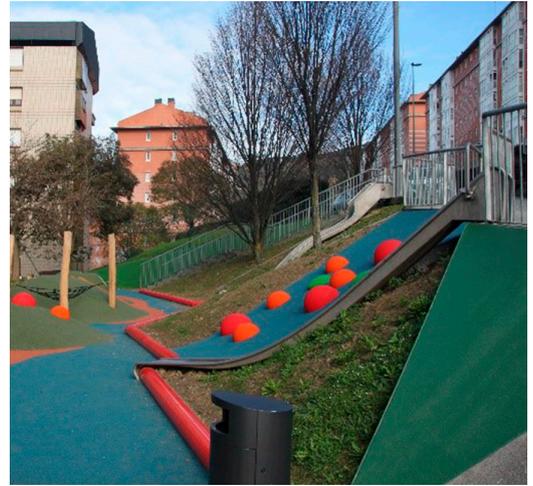
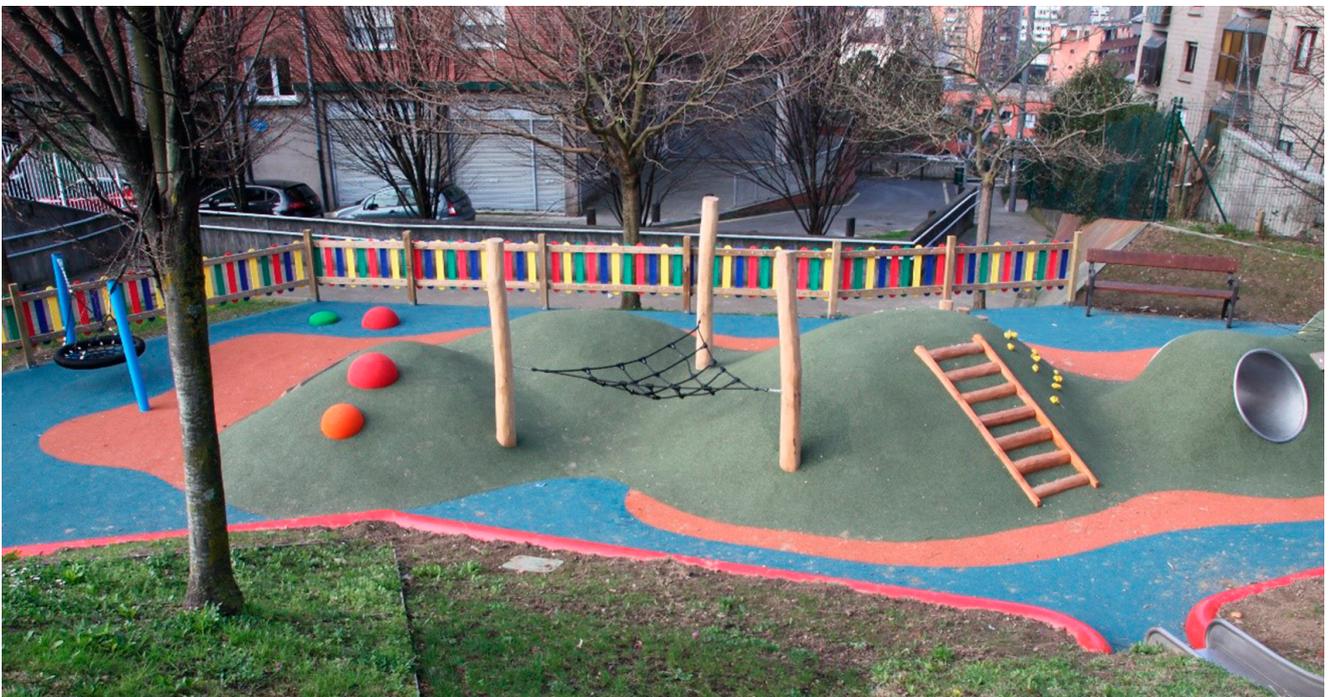
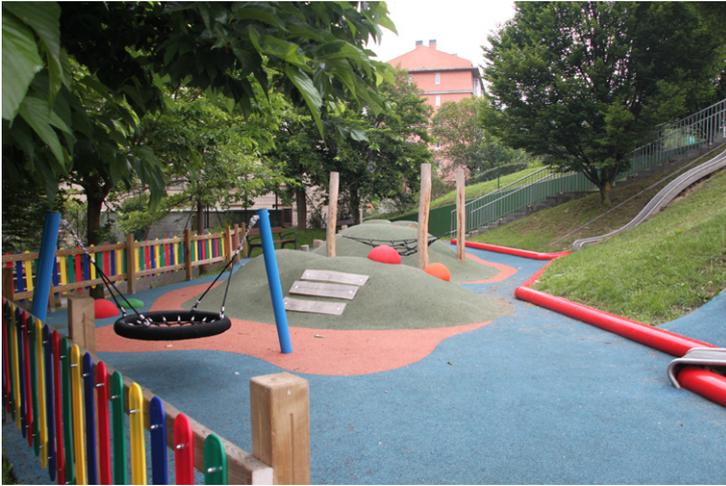
**Figura 149.** Intervención en la Calle Garate en el límite entre Txurdinaga y Otxarkoaga, Bilbao. Fuente: *Elaboración propia*

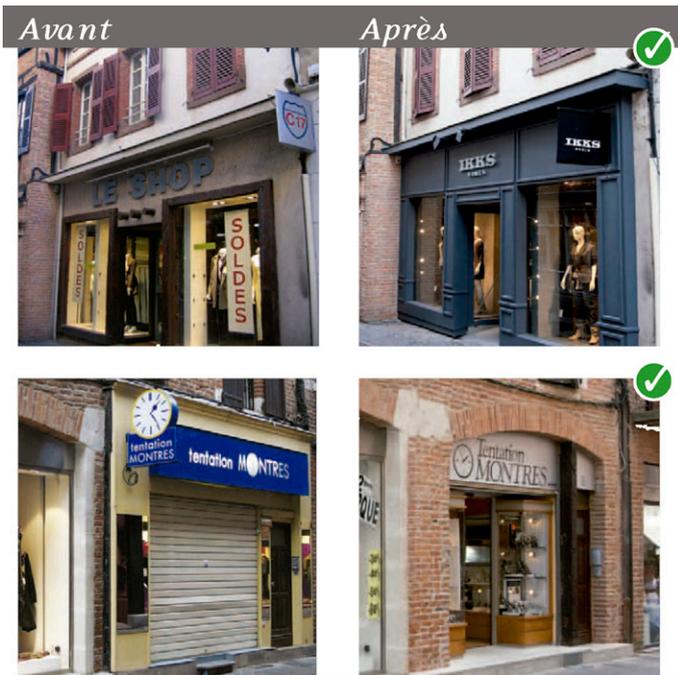
**Figura 155.** Fachadas comerciales antes y después de su integración con el entorno. Fuente: *Charte de qualité urbaine d'Albi, 2014*

- Regular la gama cromática, materiales, textura y ritmo visual de la fachada en cuanto a su composición de planta baja, estén los edificios exentos o no de comercio en dicha planta. Todo ello con tal de que la

fachada comercial resultante, se adecúe a la coloración y composición del conjunto edificatorio existente. Estas medidas pueden ser más o menos restrictivas en función de las características de cada zona.

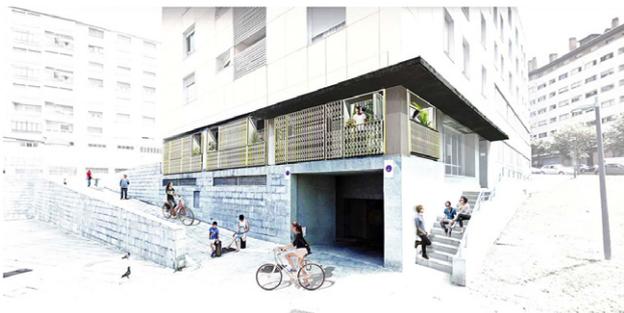
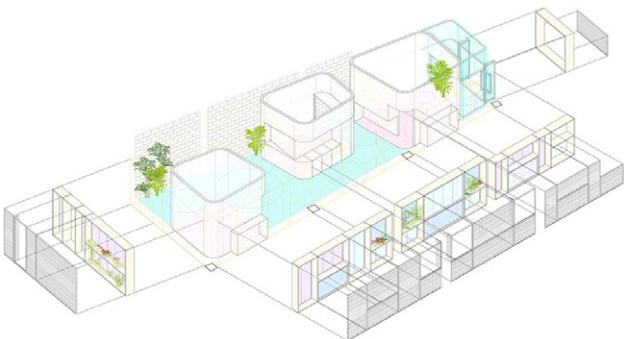
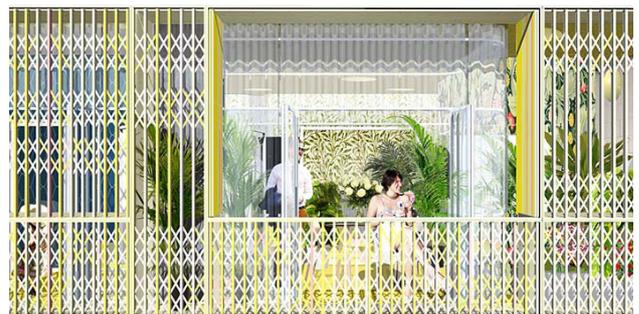
**Figura 160.** Proyecto piloto de reconversión de 4 locales comerciales en 3 viviendas, una de ellas adaptada a personas con movilidad reducida, en Bilbao, en el contexto del Programa *Loft Study House*. Fuente: *Azab.es*

En esta línea, cabe destacar el trabajo que desde la Consejería de Vivienda de Gobierno Vasco se está realizando, impulsando la reconversión de 45 locales vacíos en viviendas sociales y alojamientos dotacionales, mediante el **programa Loft Study House**, contribuyendo a la oferta de vivienda pública de alquiler y fomentando la revitalización de los barrios. «El programa trata de resolver la problemática de privacidad, seguridad y confort de la vivienda generando las condiciones necesarias de habitabilidad para su desarrollo como hogar» y «a su vez, pretende tener un impacto inmediato sobre el espacio urbano y la arquitectura del propio edificio en el que se encuentran» (Martín-Salas, 2020).

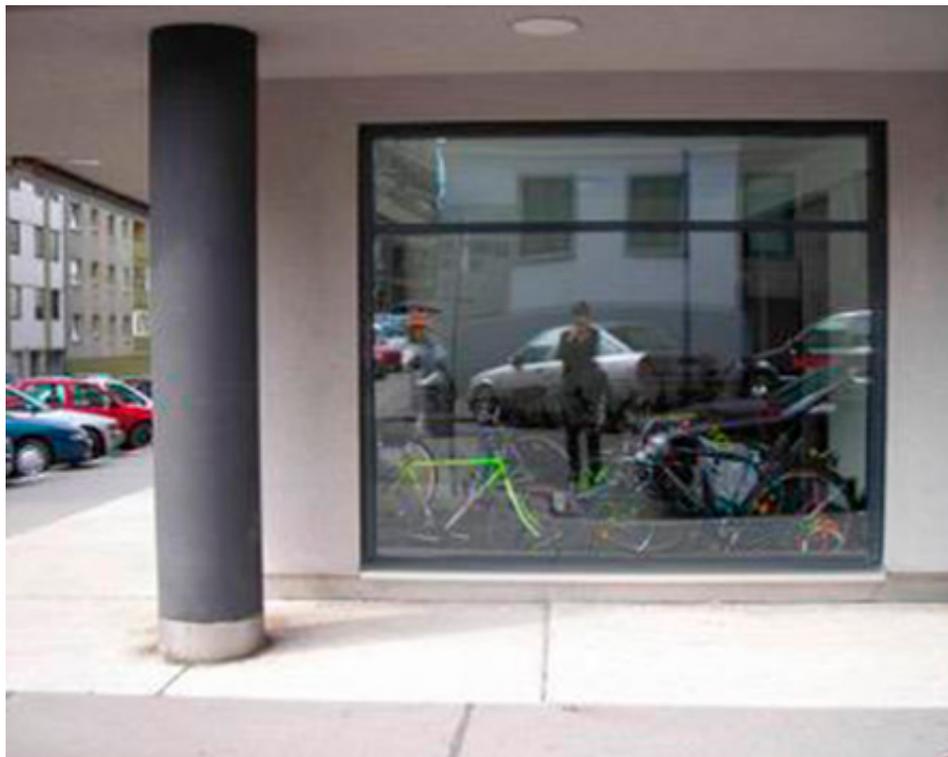
**Figura 162.** Espacio colectivo para guardado de bicicletas y carritos en planta baja (proyecto Frauen-Werk-Stadt en Viena). Fuente: *Col-lectiu Punt 6*

- La formación de **garajes o cocheras comunitarias**, que permitan dar una solución al problema de exceso de vehículos privados a motor en el espacio público. Para ello, sería conveniente estudiar los casos concretos, agrupando varios locales, posibilitando accesos desde calles secundarias o traseras de edificios, asegurando un acceso seguro, etc.
- Creación de distintos tipos de **espacios para el almacenaje comunitario** como pueden ser trasteros, aparcabicis, zonas para aguardar carritos, etc. Es importante remarcar que esta propuesta daría solución al problema derivado del limitado espacio disponible en muchas de las viviendas de estos barrios debido a su reducido tamaño y la inexistencia de zonas comunes para el almacenaje.

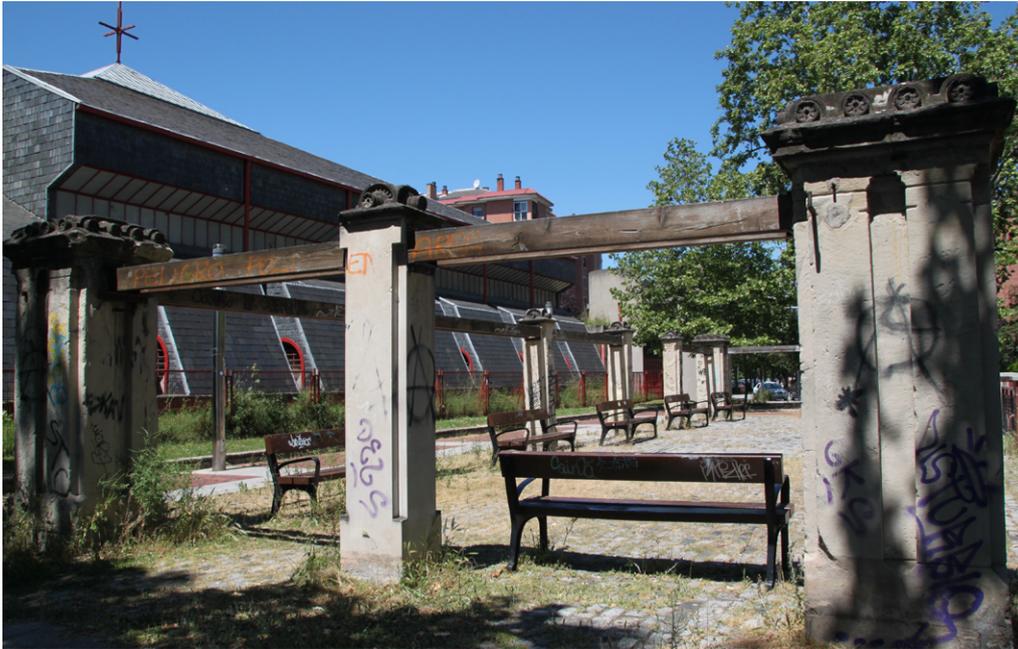
**Figura 166.** Degradación actual del entorno de la Iglesia de San Francisco de Asís (Zaramaga) que genera una sensación de dejadez y envejecimiento: pintadas con un impacto visual negativo apreciable, vegetación rastrera, suciedad, óxido, etc. *Fuente: elaboración propia*

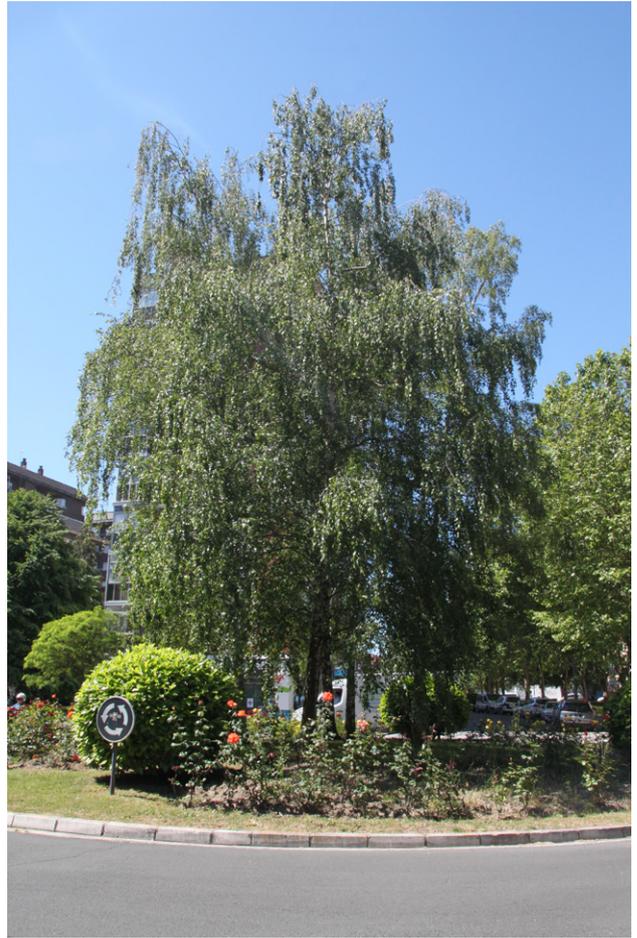
**Figura 169.** Naturalización de rotonda en el barrio de Zaramaga (Vitoria-Gasteiz). *Fuente: elaboración propia*

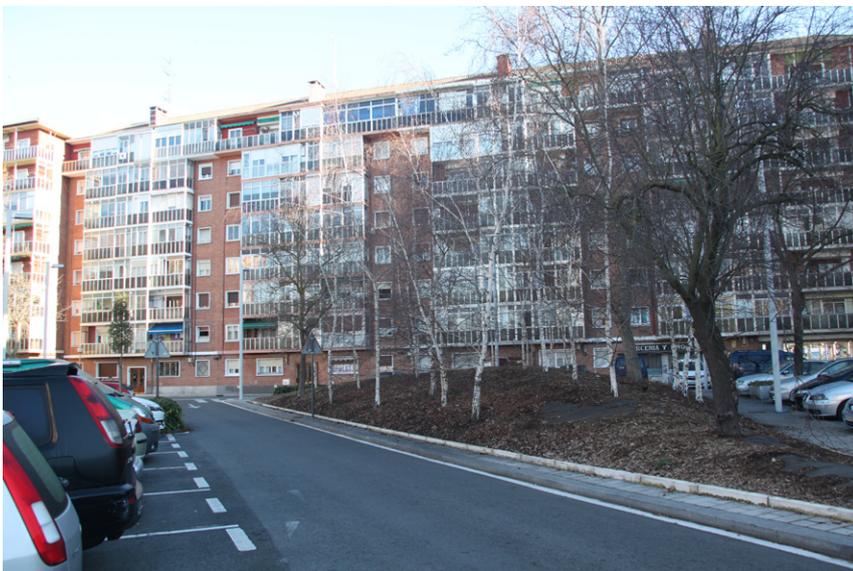
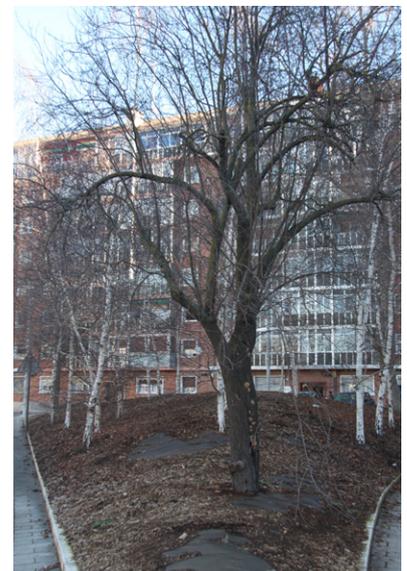
**Figura 170.** Formación de montículos en el barrio de Zaramaga (Vitoria-Gasteiz). Este tipo de intervenciones en parterres ubicados entre viales, mejoran la calidad del entorno, amortiguan el ruido y disminuyen el impacto de las bolsas de aparcamiento circundantes. *Fuente: elaboración propia*

- Fomentar las actuaciones que amplíen la **disponibilidad de tierra útil** en los pequeños parterres. Especialmente en los casos en los que se trabaja sobre una superficie plana y limitada es importante ampliar la disposición de suelo para poder ofrecer la posibilidad de revegetar con especies que requieran un mayor desarrollo radicular, tal y como se observa en la siguiente fotografía.

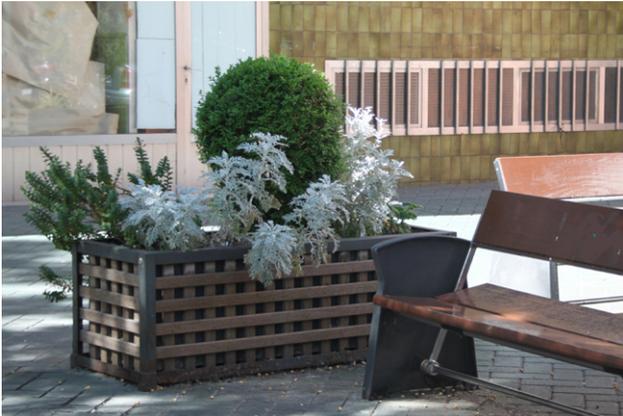
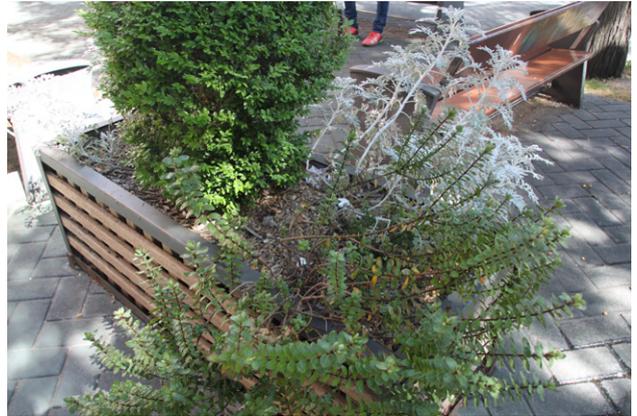
**Figura 171.** Dotación de mobiliario adaptado y bancales de vegetación en el barrio de Zaramaga (Vitoria-Gasteiz). Tanto los bancos —cuyo respaldo móvil pueden cambiar su orientación— como los bancales con una amplia diversidad de especies vegetales, generan un nuevo nodo en lo que era una medianera degradada. *Fuente: elaboración propia*

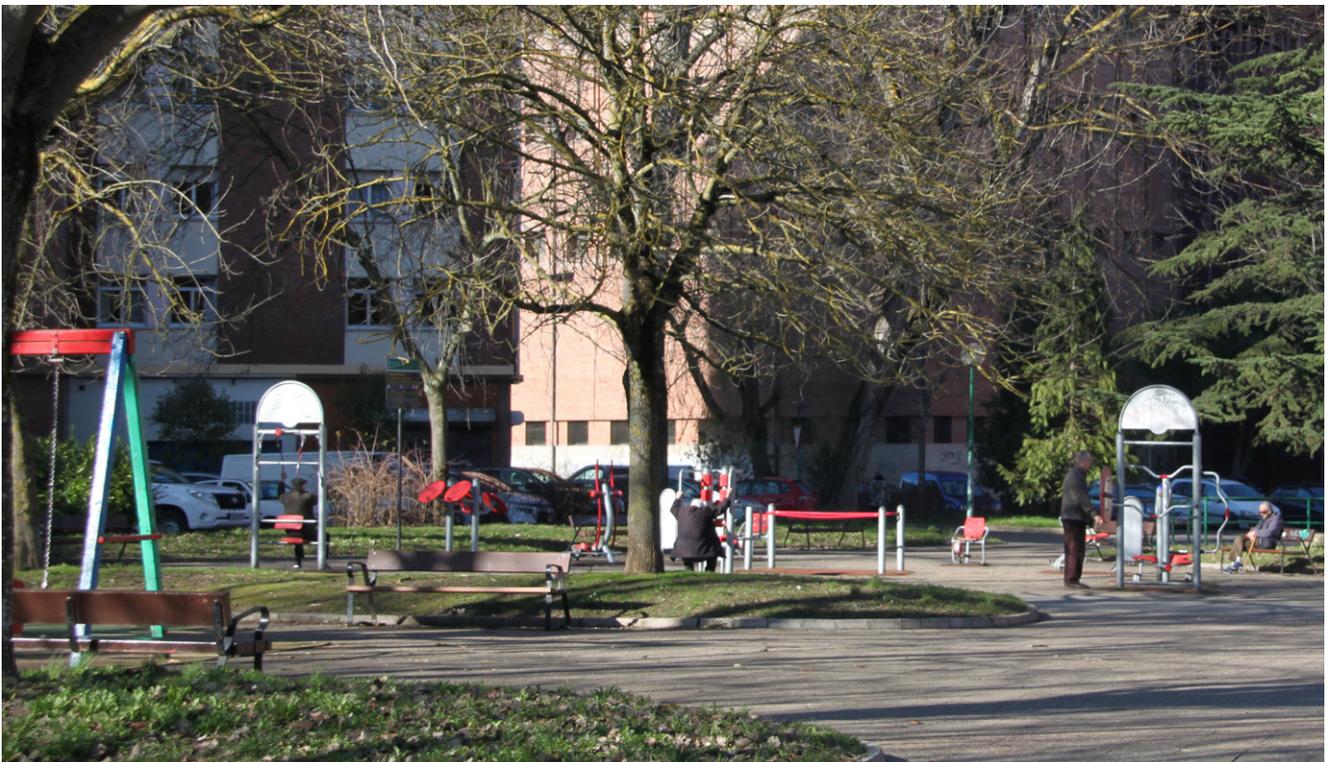
**Figura 172.** Dotación de zona de juegos biosaludables en un parque de Zaramaga (Vitoria-Gasteiz) que fomenta la relación entre personas mayores y deportistas. *Fuente: elaboración propia*

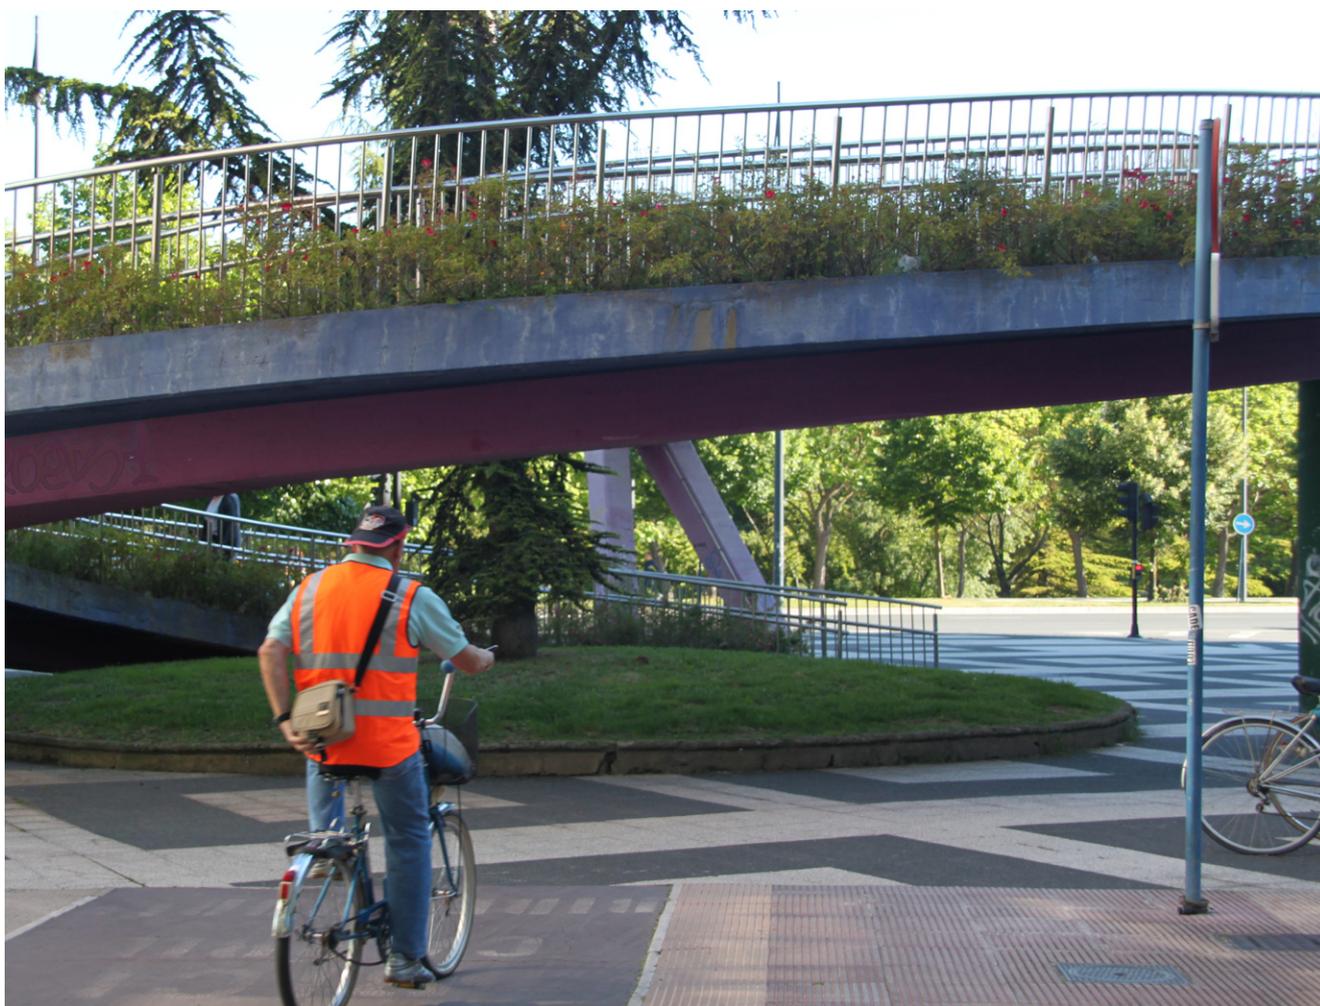
**Figura 173.** Plantación de rosales silvestres en todo el recorrido de la rampa y puente que conecta el barrio de El Pilar con el parque de Arriaga en Vitoria-Gasteiz. Fuente: *elaboración propia*

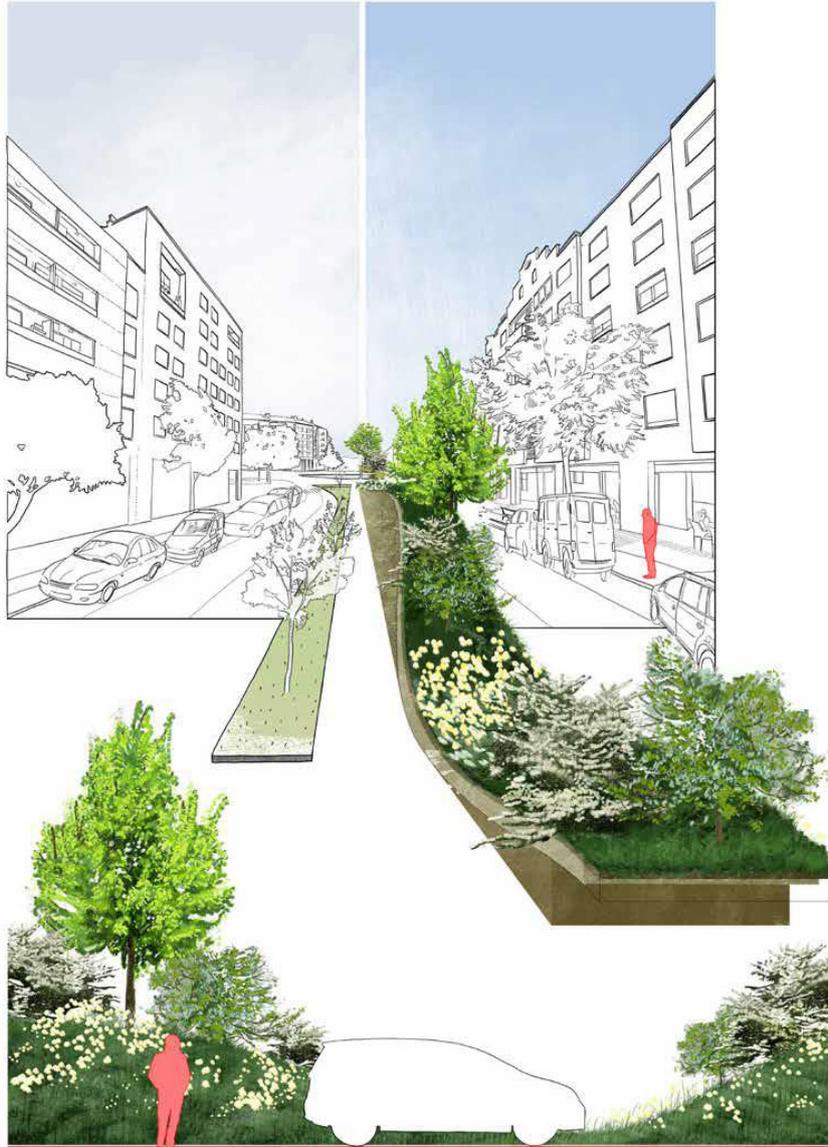
**Figura 174.** Esquema conceptual de la naturalización de medianas, que amplía la función reguladora y conectora de las zonas verdes de carácter lineal. Fuente: *La infraestructura verde urbana de Vitoria-Gasteiz barrio a barrio* (CEA, 2016)
