TESIS DE MÁSTER:

REFLEXIONES SOBRE LA PUESTA EN VALOR DEL
MONASTERIO DE SAN PRUDENCIO DE MONTE LATURCE

**Máster Universitario en Restauración y Gestión Integral del Patrimonio
Construido**

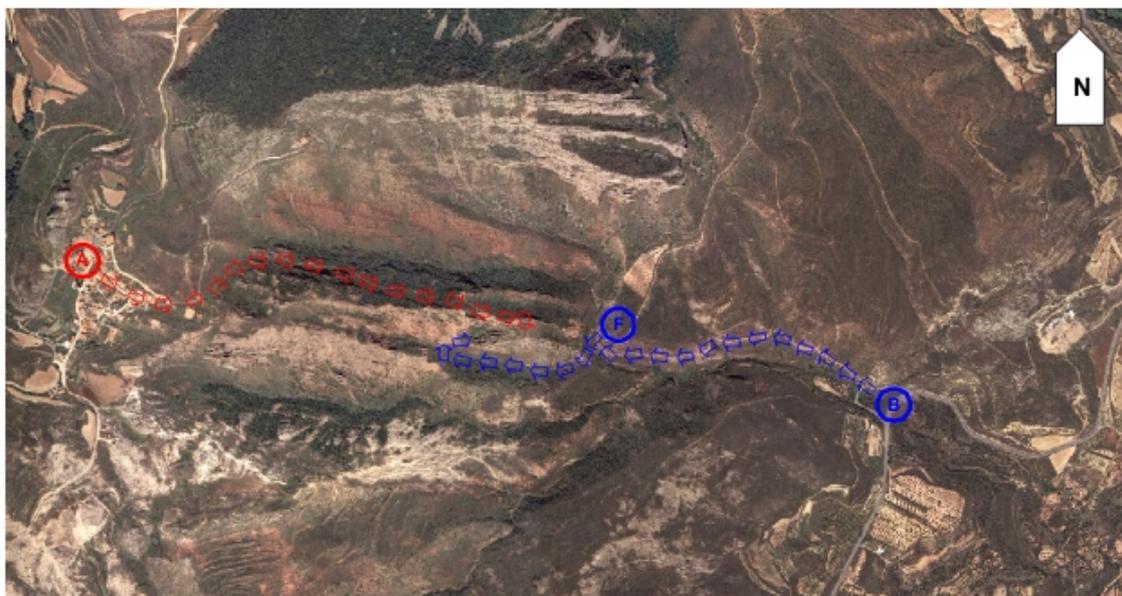
2 Accesos al Monasterio

El primero de ellos, identificado en la imagen en color rojo, empieza el pueblo de Clavijo y se recorre ascendiendo por la calle que da acceso a la Ermita de Santiago. En la misma curva desde la que se divisa la Ermita por primera vez ($42^{\circ}20'53.76''N$, $2^{\circ}25'23.12''O$) parte un camino que desciende directamente a la parte de mayor altitud del Monasterio.

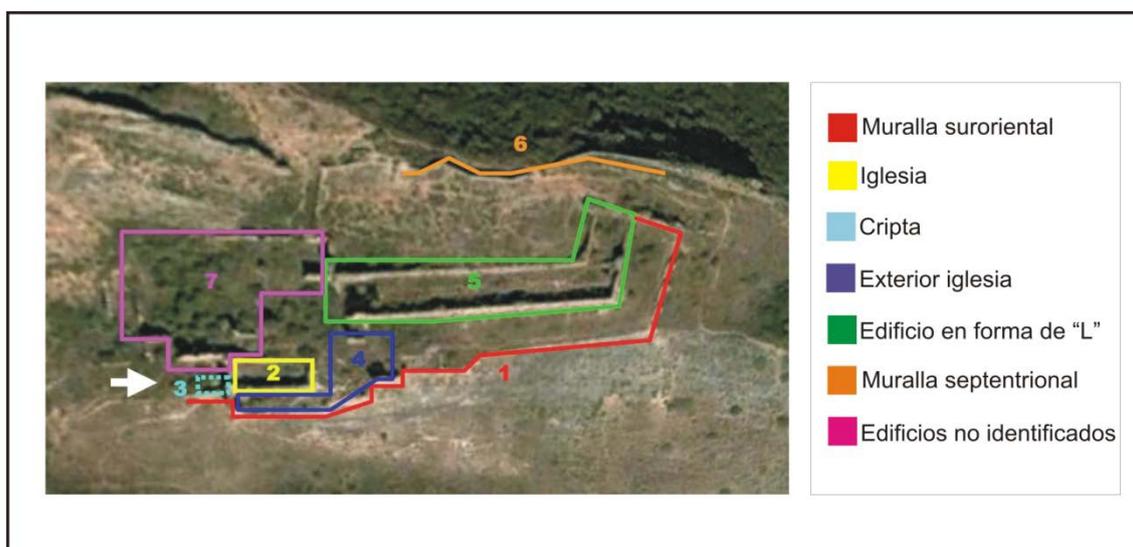
4 Áreas Monasterio de San Prudencio

Para facilitar la comprensión de la actual articulación del Monasterio se presenta a continuación una breve descripción de las zonas internas al perímetro monástico, acompañada por una imagen en la que cada una de ellas está identificada por un color y un número.

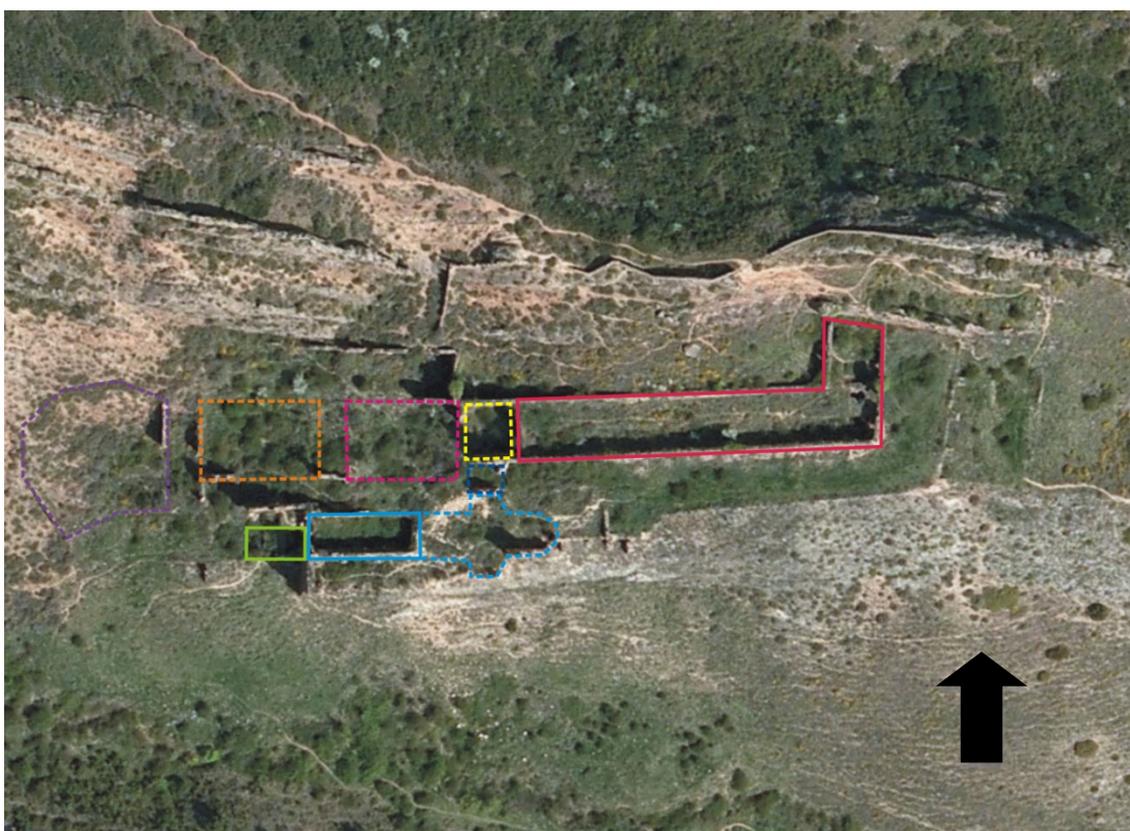
5 Áreas funcionales hipotéticas

De la lectura de este texto se pueden aprender muchas informaciones sobre edificios hoy desaparecidos y de los cuales ni siquiera se puede llegar a encontrar la localización a la que se refiere el autor. De todas formas se propone a continuación una primera aproximación a la identificación de áreas en el interior del perímetro del Monasterio.

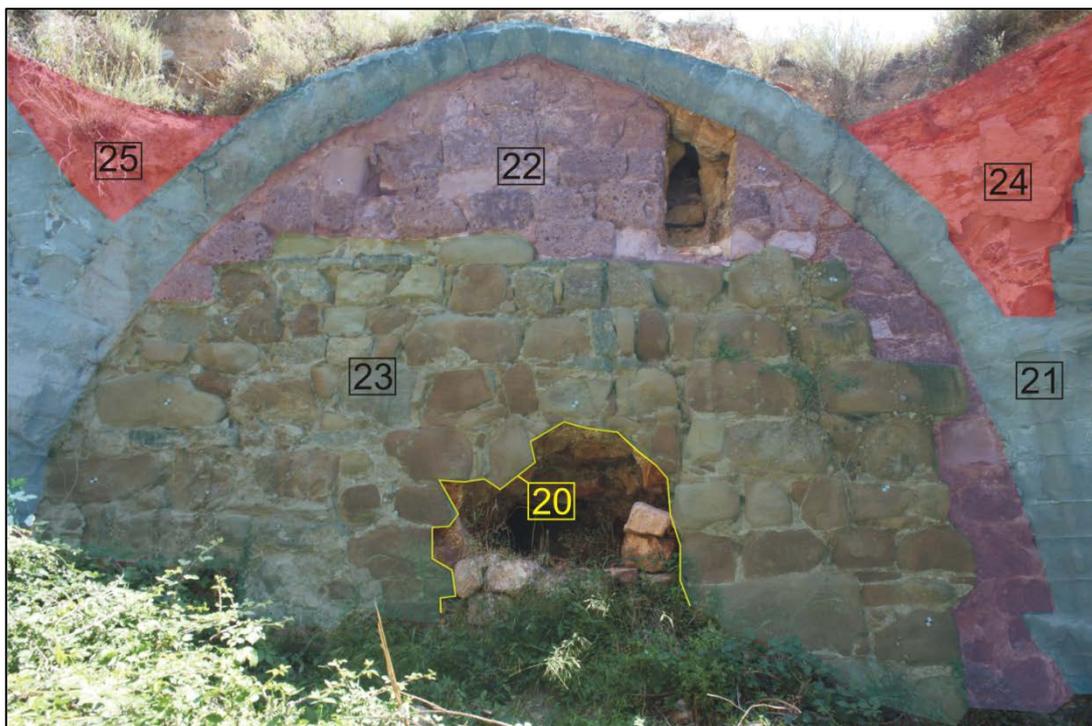
6 Interior de la iglesia lado Este

La pared del Este es sin duda una de las partes más interesantes desde el punto de vista de la estratigrafía: en su parte superior una abertura de forma rectangular permite ver el interior del muro la relación entre los bloques de arenisca roja y carniola¹⁷ de mampostería del muro y el sistema de arcos de piedra arenisca amarilla que recorre todo el perímetro interior de la iglesia: el sistema de arcos se inserta profundamente en la mampostería que parece haber sido organizada de forma especial para acogerla; se puede concluir que el sistema de arcos (identificado con la UE 21) es contemporáneo a los bloques de carniola que constituyen la parte superior de la pared Este de la Iglesia. Lo más probable es que esta parte sea contemporánea a la pared del sur, a la que se parece en todo, y de la que, sin embargo, en el análisis estratigráfico ha sido separada por el hecho de que no se tocan físicamente. Por otro lado, la parte inferior de este muro fue construido de forma completamente diferente, con bloques apenas esbozados de piedra arenisca roja en

tamaño muy variable puestos con abundante cantidad de mortero. La técnica de construcción no demasiado refinada y la pertenencia de los materiales al mismo Monte Laturce, así como la estratigrafía, sugieren que esta parte de la pared Este podría remontar a una construcción anterior.

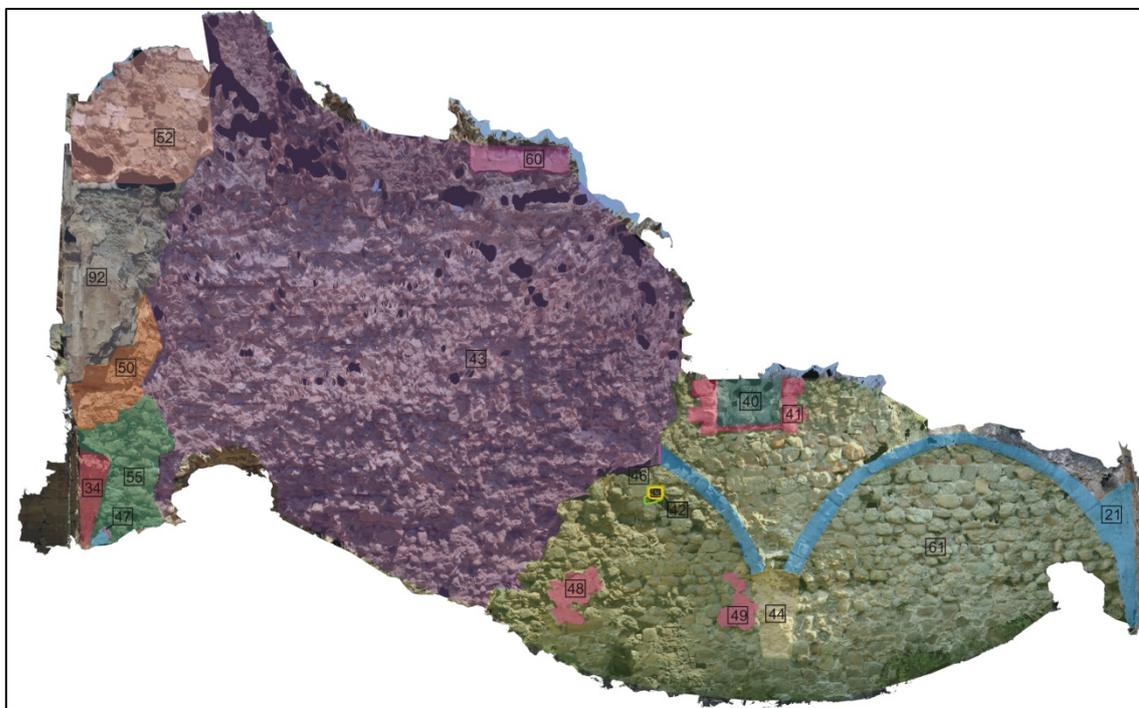
7 Interior de la iglesia lado Norte

En la pared Norte es posible reconocer diferencias notables en los aparejos, lo que apunta a que pertenezcan a fases constructivas distintas. Empezando el análisis del muro desde el lado Este, se pueden ver los restos de una pared de mampostería a la que el sistema de arcos de arenisca amarilla que recorre todo el interior de la iglesia (UE 21) parece apoyarse, y no ser contemporáneo. Las razones de esta afirmación son más de una: primero, la presencia de abundante mortero y cuñas de ladrillo y piedra en el punto donde el arco se inserta en la mampostería; además, observando muy de cerca los puntos en que el mortero se ha degradado hasta desaparecer, se nota de forma evidente que la piedra pasa por debajo del arco. Este muro, que ha sido identificado como UE 61, está hecho con cantos de piedra arenisca roja y conglomerado apenas trabajados, materiales abundantes cerca del Monasterio ya que

En la parte más alta del muro Norte se señala la presencia de una abertura, una ventana probablemente, construida con bloques de piedra arenisca amarilla, que fue posteriormente cerrada; dada su posición, incompatible con una bóveda de crucería, se cree que pertenezca a una etapa anterior y que se cerró junto con la construcción de las bóvedas del techo. Desafortunadamente, debido a la degradación del edificio, ésta es la única abertura que queda de este muro. En la esquina occidental es visible lo que queda de otra iglesia construida encima de esta y de los múltiples revestimientos que tuvo.

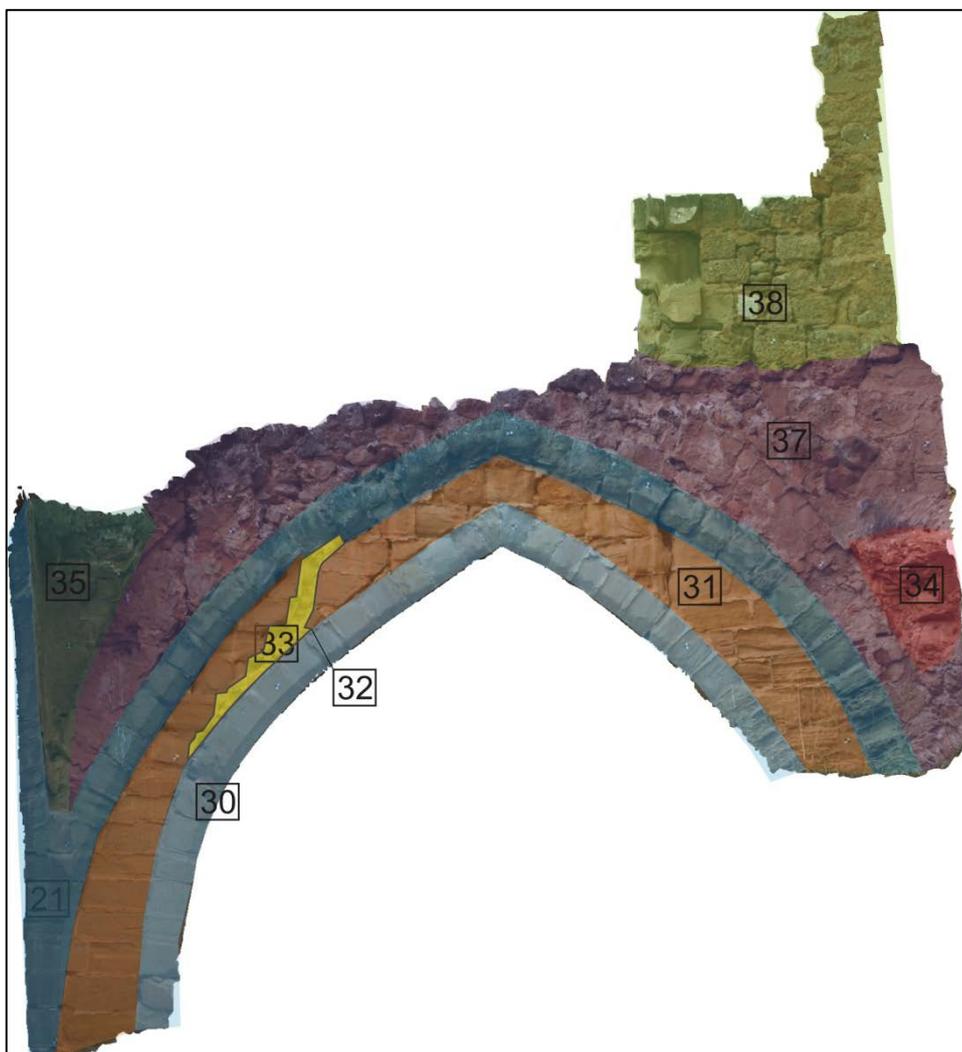
8 Interior de la iglesia lado Oeste

La pared occidental se caracteriza por un arco apuntado muy deformado por la presión recibida desde arriba cuando, sobre la esta

iglesia, se terminó la construcción de otra que por estar exactamente encima se denomina en las fuentes documentales "Iglesia Alta". Las relaciones estratigráficas entre el muro occidental y los muros Norte y Sur son ilegibles en cuanto están cubiertos por otros elementos más reciente. Sin embargo, en algunos puntos de la parte exterior, más legible, es posible ver bloques de carniola parecidos y puestos en obra de la misma forma que se presenta en la pared Sur; por lo tanto, aunque no sea posible ver la relación física entre estas dos unidades estratigráficas, se pueden considerar contemporáneas. En la parte superior del muro Oeste se pueden observar los restos de la fachada monumental de una iglesia barroca.

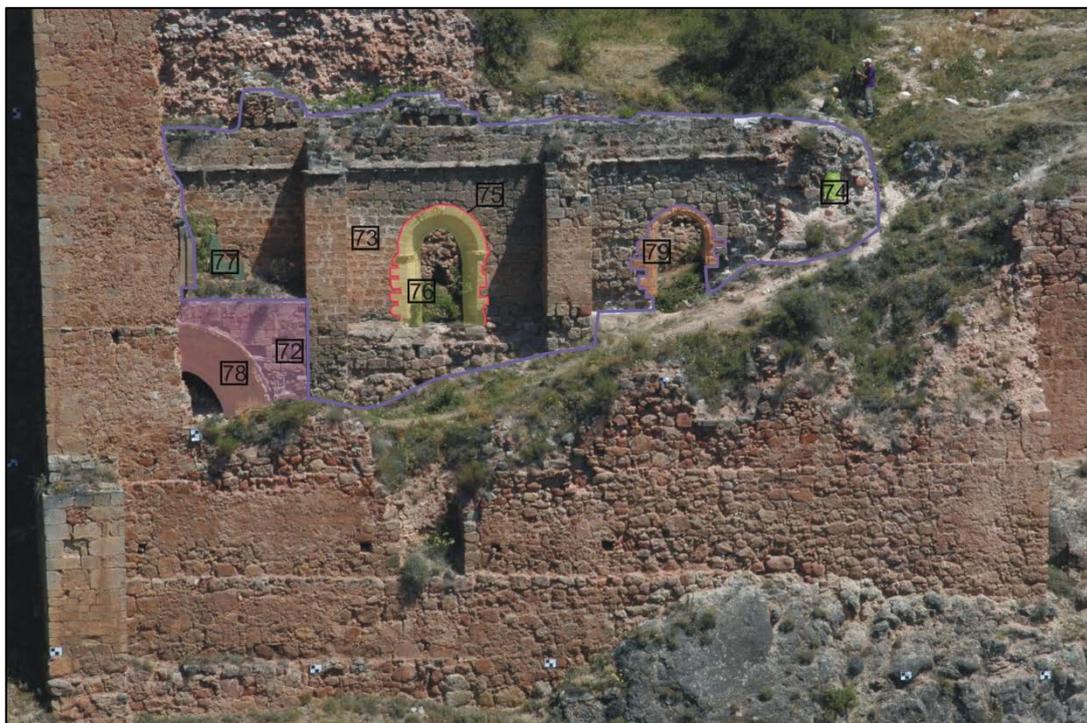
9 Exterior de la iglesia lado Sur

Por último queda el muro meridional, que constituye una de las partes más rica en información estratigráfica del entero edificio y del cual se puede observar tanto el lado interior como el exterior. Las tres aberturas, probablemente ventanas, se pueden atribuir a épocas de construcción diferentes, siendo la occidental perteneciente a una fase más antigua respecto a la oriental, mientras que la central parece ser por sus características estilísticas la más reciente, (o presenta, por lo menos, evidentes signos de una restauración, como la clara asimetría

El arco apuntado decorado con un patrón que tradicionalmente en esta zona se remonta al siglo XIII (aunque en zonas rurales del norte de España se puede llegar hasta el siglo XIV) se apoya contra la pared sur de la iglesia, lo que indica que esta entrada se abrió en un momento posterior a la construcción del muro sur de la iglesia; es probable que antes hubiera otra entrada a la iglesia colocada en el lado Oeste, y que junto con el cierre de esta primera entrada a la iglesia se haya realizado otra en el lado meridional.

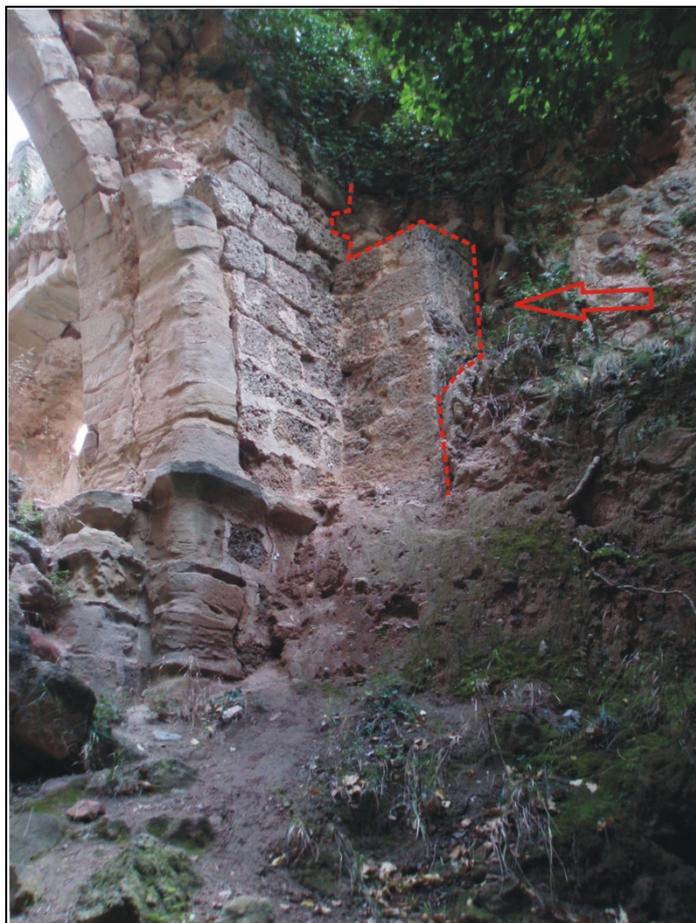
11 Puntos de observación de la relación estratigráfica entre la iglesia y la cripta

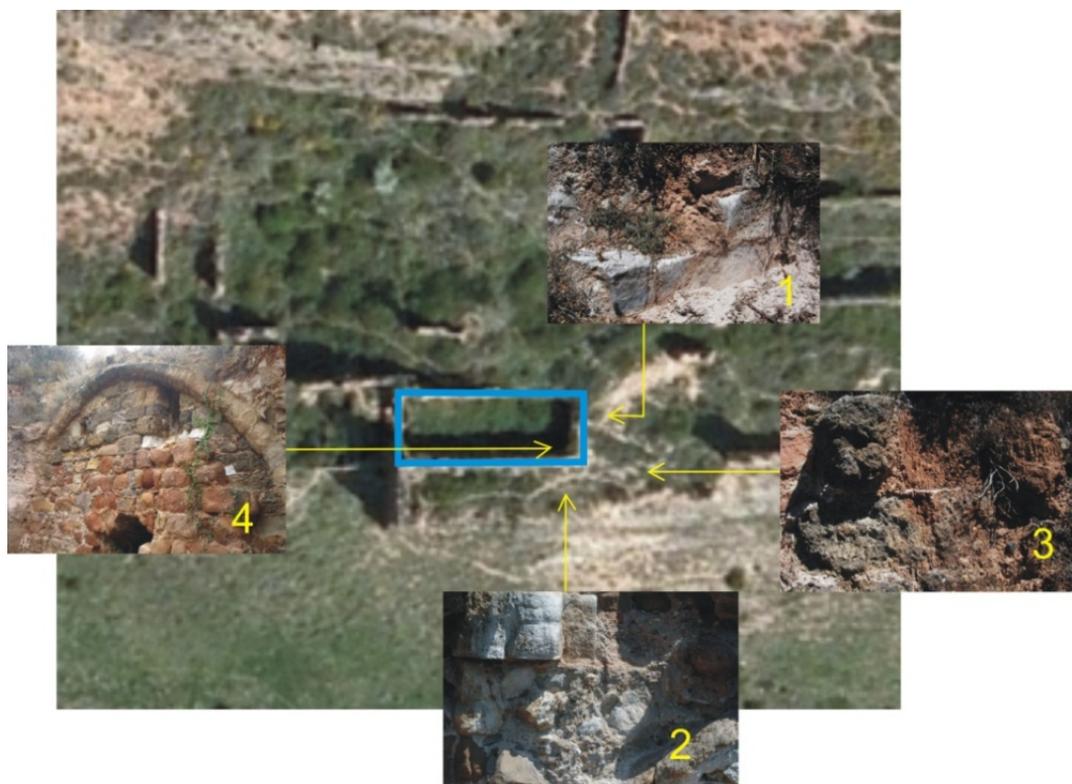
12 Elementos anteriores a la construcción de la Iglesia Baja

El punto número 1 que se muestra en la imagen se encuentra, como muestra la flecha de color amarillo, en el lado exterior de la pared este de la iglesia, pared que no se ve en su totalidad, ya que en su parte exterior está enterrada bajo tierra. Sin embargo, es posible observar algunos bloques de yeso

El punto número 2 se localiza en el muro meridional de la iglesia, y se puede observar gracias a la caída del revestimiento exterior de bloques de carniola. A pesar que como en el caso anterior se trata de bloques bien labrados de yeso, se nota que el aspecto es muy diferente ya que es el resultado de la degradación a la que estos materiales quedan expuestos. El hecho de encontrarse incorporados dentro de un muro sugiere que sean más antiguos del mismo y que probablemente pertenecen a una de las primeras fases del complejo monástico. Al punto número 3 corresponde un conjunto de tres-cuatro bloques líticos muy afectados por la degradación atmosférica, perfectamente en línea con la fachada meridional de la iglesia, que son muy difíciles de identificar ya que en gran parte están sepultados por tierra y vegetación.

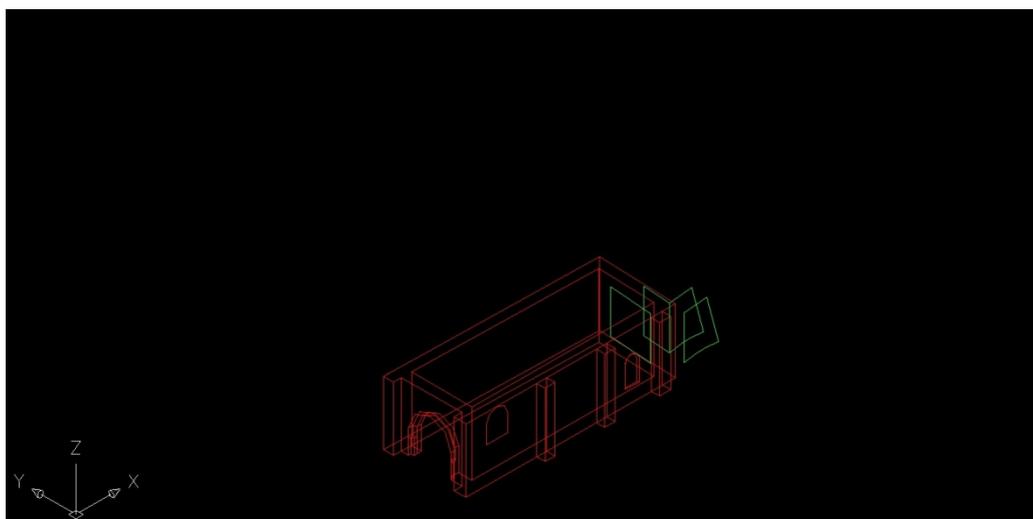
trabajados, y su fachada mejor conservada se puede observar en el lado meridional. Se consideran elementos contemporáneos a esta fábrica la ventana oriental, el sistema de arcos apuntados de piedra arenisca amarilla que recorre todo el perímetro interior de la iglesia y al que corresponden los contrafuertes fuera de la iglesia (necesarios para contrarrestar las tensiones de la bóveda de crucería) y la ventana occidental que consiste en un arco de medio punto. La entrada original a esta iglesia estaba probablemente en su lado occidental.

13 La primera y la segunda fase constructiva

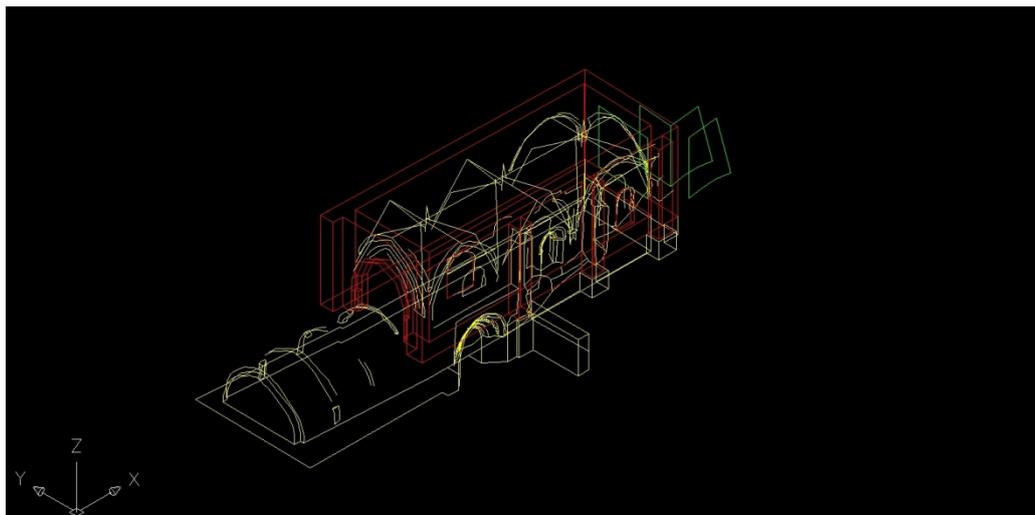
3. *Tercera fase.* La siguiente fase consiste en los profundos cambios que afectan a la fábrica. La entrada se desplaza de la pared del Oeste a la meridional, en que se coloca un arco ligeramente apuntado con una característica decoración "dientes de sierra". Probablemente esta intervención se hace necesaria debido a la construcción del edificio que ahora se llama "cripta", que se apoya en el muro Oeste de la iglesia. Se puede suponer que el nivel de la iglesia en esta época (que ya no es visible por estar enterrado bajo varios metros de escombros) bajaba por lo menos al mismo nivel que tiene la cripta de hoy en día, pero debido a la imposibilidad de eliminar los escombros que hoy llenan la iglesia es difícil hacerse una idea más precisa.

14 Las tres primeras fases constructivas de la iglesia más la cripta

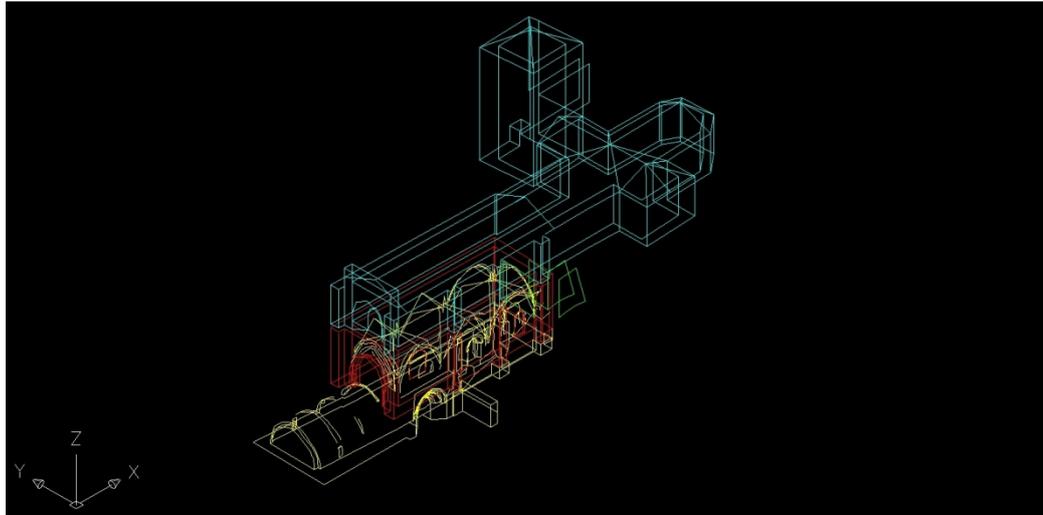
4. *Cuarta fase.* En esta fase se realiza la construcción de la llamada *Iglesia Alta*, probablemente la más grande de todas las iglesias que el Monasterio de San Prudencio tuvo. Estaba constituida por un edificio construido exactamente encima de la Iglesia baja; señales de las tensiones causadas por el peso de la enorme estructura son la deformación y las lesiones del arco occidental. Probablemente el piso de la *Iglesia Alta* se extendía sobre las bóvedas de la *Iglesia Baja*, pero el nuevo edificio no ocupaba sólo el espacio encima de la *Iglesia Baja*, sino que se extendía probablemente por 27 metros hacia el este con una construcción de planta de cruz latina. De esta iglesia sólo queda la fachada occidental, que es la entrada monumental al edificio reservada a los externos al Monasterio.

15 La *Iglesia Baja* y la *Iglesia Alta*

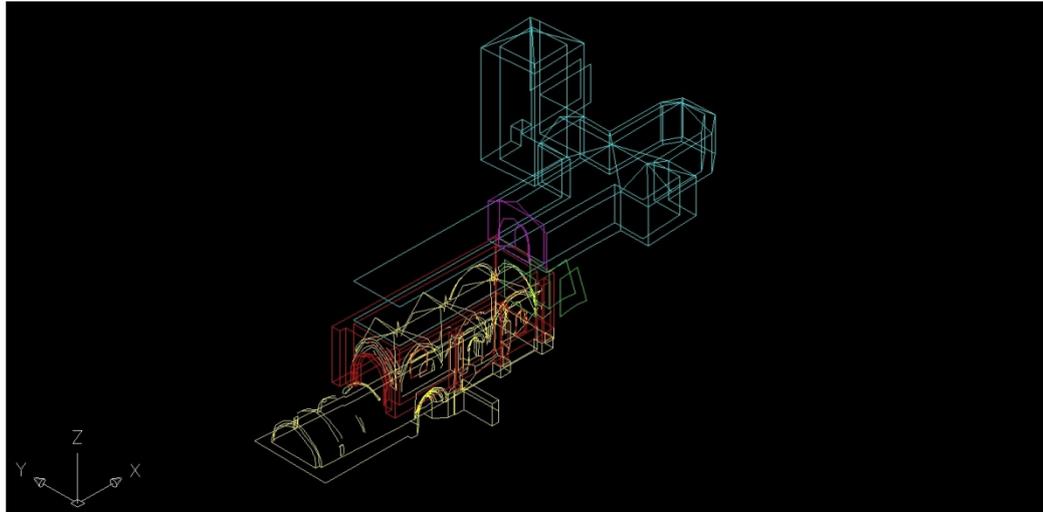
5. Quinta fase. De la última iglesia del complejo monástico antes del abandono hay tan pocos elementos que es difícil hacer una reconstrucción rica en detalles. Probablemente se trataba de una reducción del edificio de la etapa anterior, que se limitaba a la parte correspondiente al ábside, al transepto y a parte del brazo mayor. Esta información obtiene a través de la ya mencionada obra de Ibañez de Echavarri, que de momento es la única fuente de primera mano que visitó el Monasterio en la primera mitad del siglo XVIII y que nos da una serie de elementos (principalmente la ubicación de la *Santa Cueva*) encajan con una reducción de la iglesia de aproximadamente la mitad. Además de ser reducida en tamaño, probablemente esta iglesia se aumentó en altura.

16 Última fase constructiva

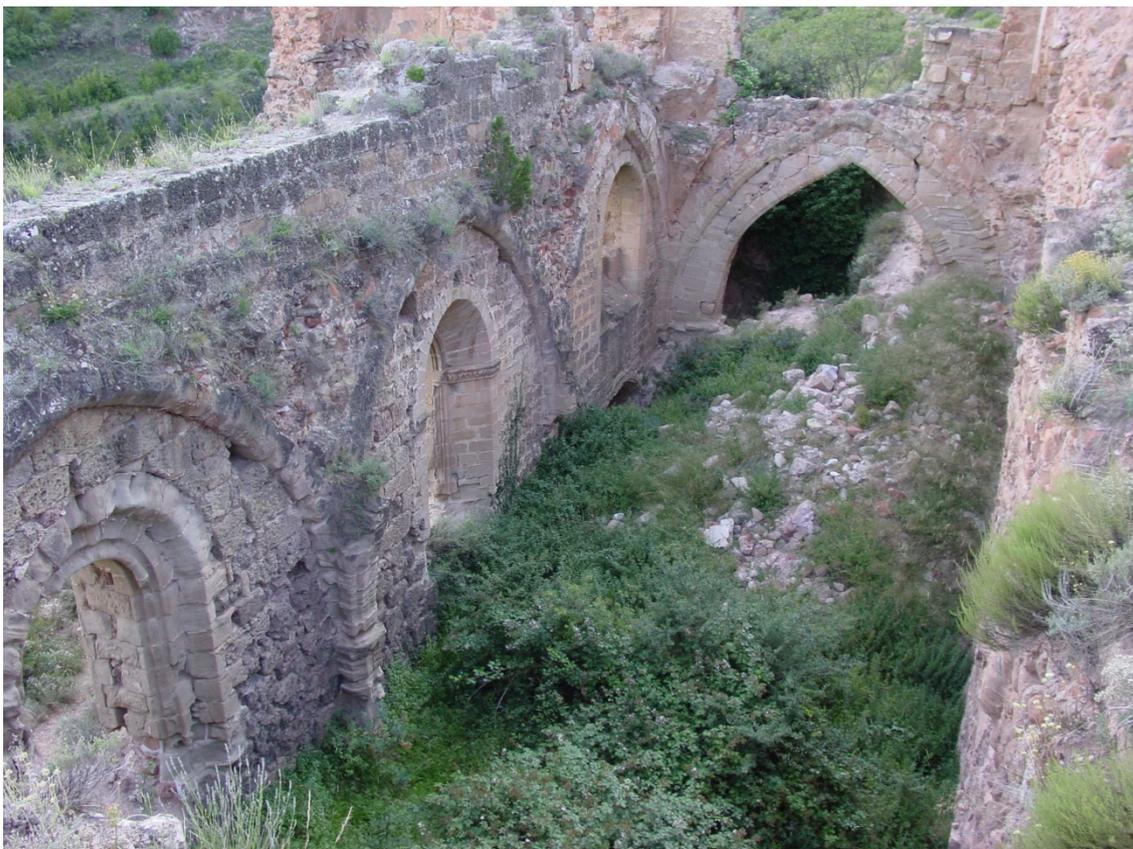
17 Interior de la iglesia

- El interior de la iglesia está cubierto por los derrumbes de su parte alta, que además han sido recubiertos por vegetación, lo que imposibilita deambular de forma segura dentro de edificio, además de estar amenazado por la pared norte, de la que se han observado desplomes en los últimos años.;

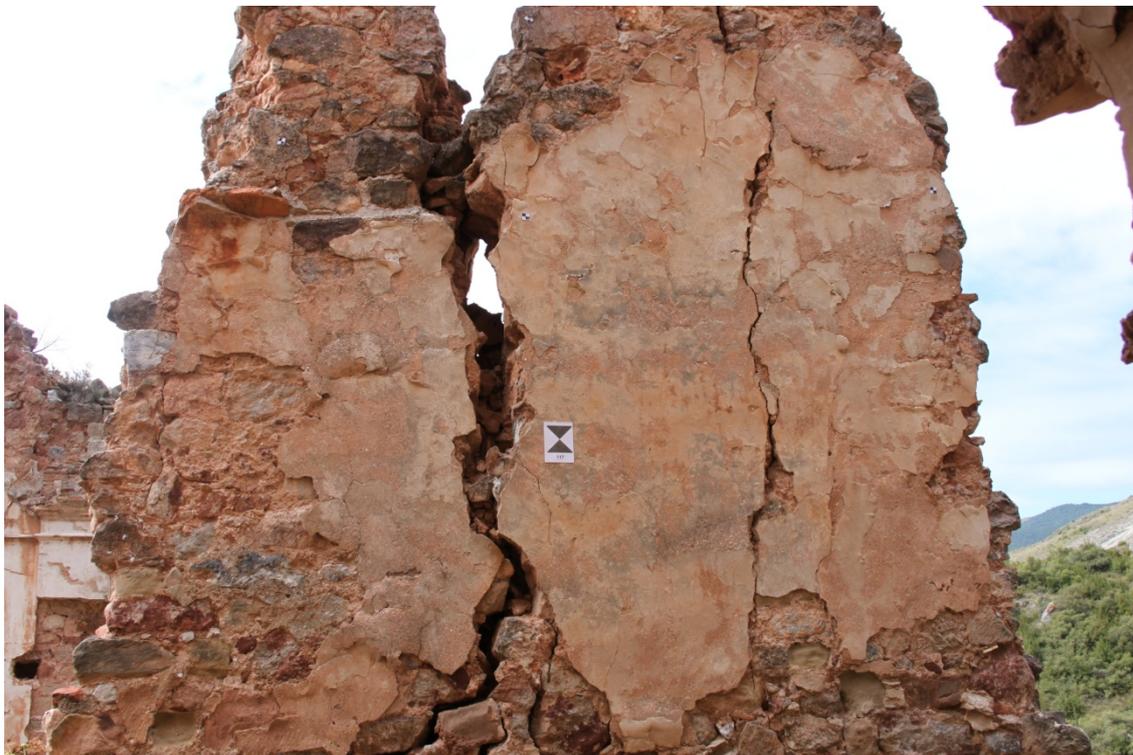
- entre la parte situada frente a la zona exterior de la cripta y la parte situada frente a la zona exterior de la iglesia existe un pequeño hueco (suficientemente grande para que una persona de altura normal pueda pasar agachándose), seguramente abierto en época moderna y que debilita una pared muy alta y visiblemente inclinada;
- la porción de muro que se encuentra justo en frente de la pared norte de la iglesia se muestra muy inclinado;

18 Separación de un muro en dos partes debido a la degradación

Para los dos primeros casos, tratándose de zonas en las que no es recomendable circular, se propone realizar el balizamiento y clausura mientras que para las paredes en riesgo de derrumbarse la cuestión es más complicada: hay que encontrar la forma adecuada de apeo sin causar daños irreversibles a los muros.

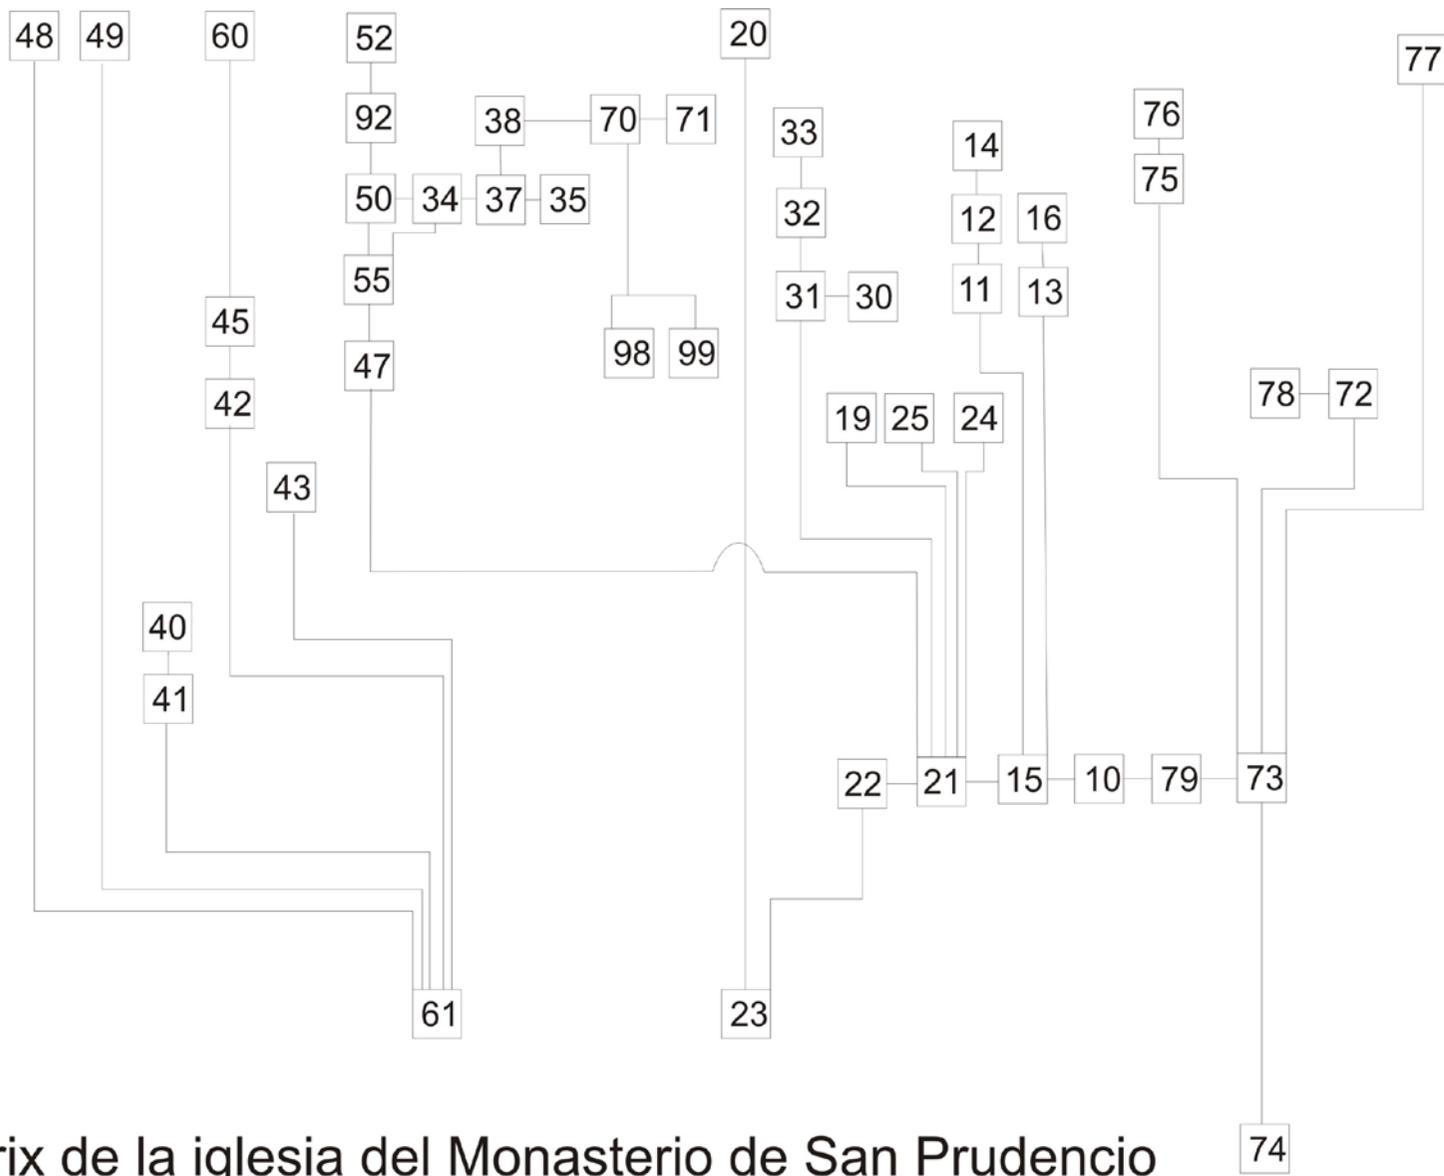
Matrix de la iglesia del Monasterio de San Prudencio
