# 4D · arte rupestre

Monitorización del Abrigo del Buen Aire I (Jumilla),  
Cueva del Mediodía (Yecla), Cañaica del Calar II  
(Moratalla), Abrigo Grande de Minateda (Hellín) y  
Solana de las Covachas (Nerpio)

enero 2016

## **Monografías CEPAR 3 CENTRO DE ESTUDIOS DE PREHISTORIA Y ARTE RUPESTRE**

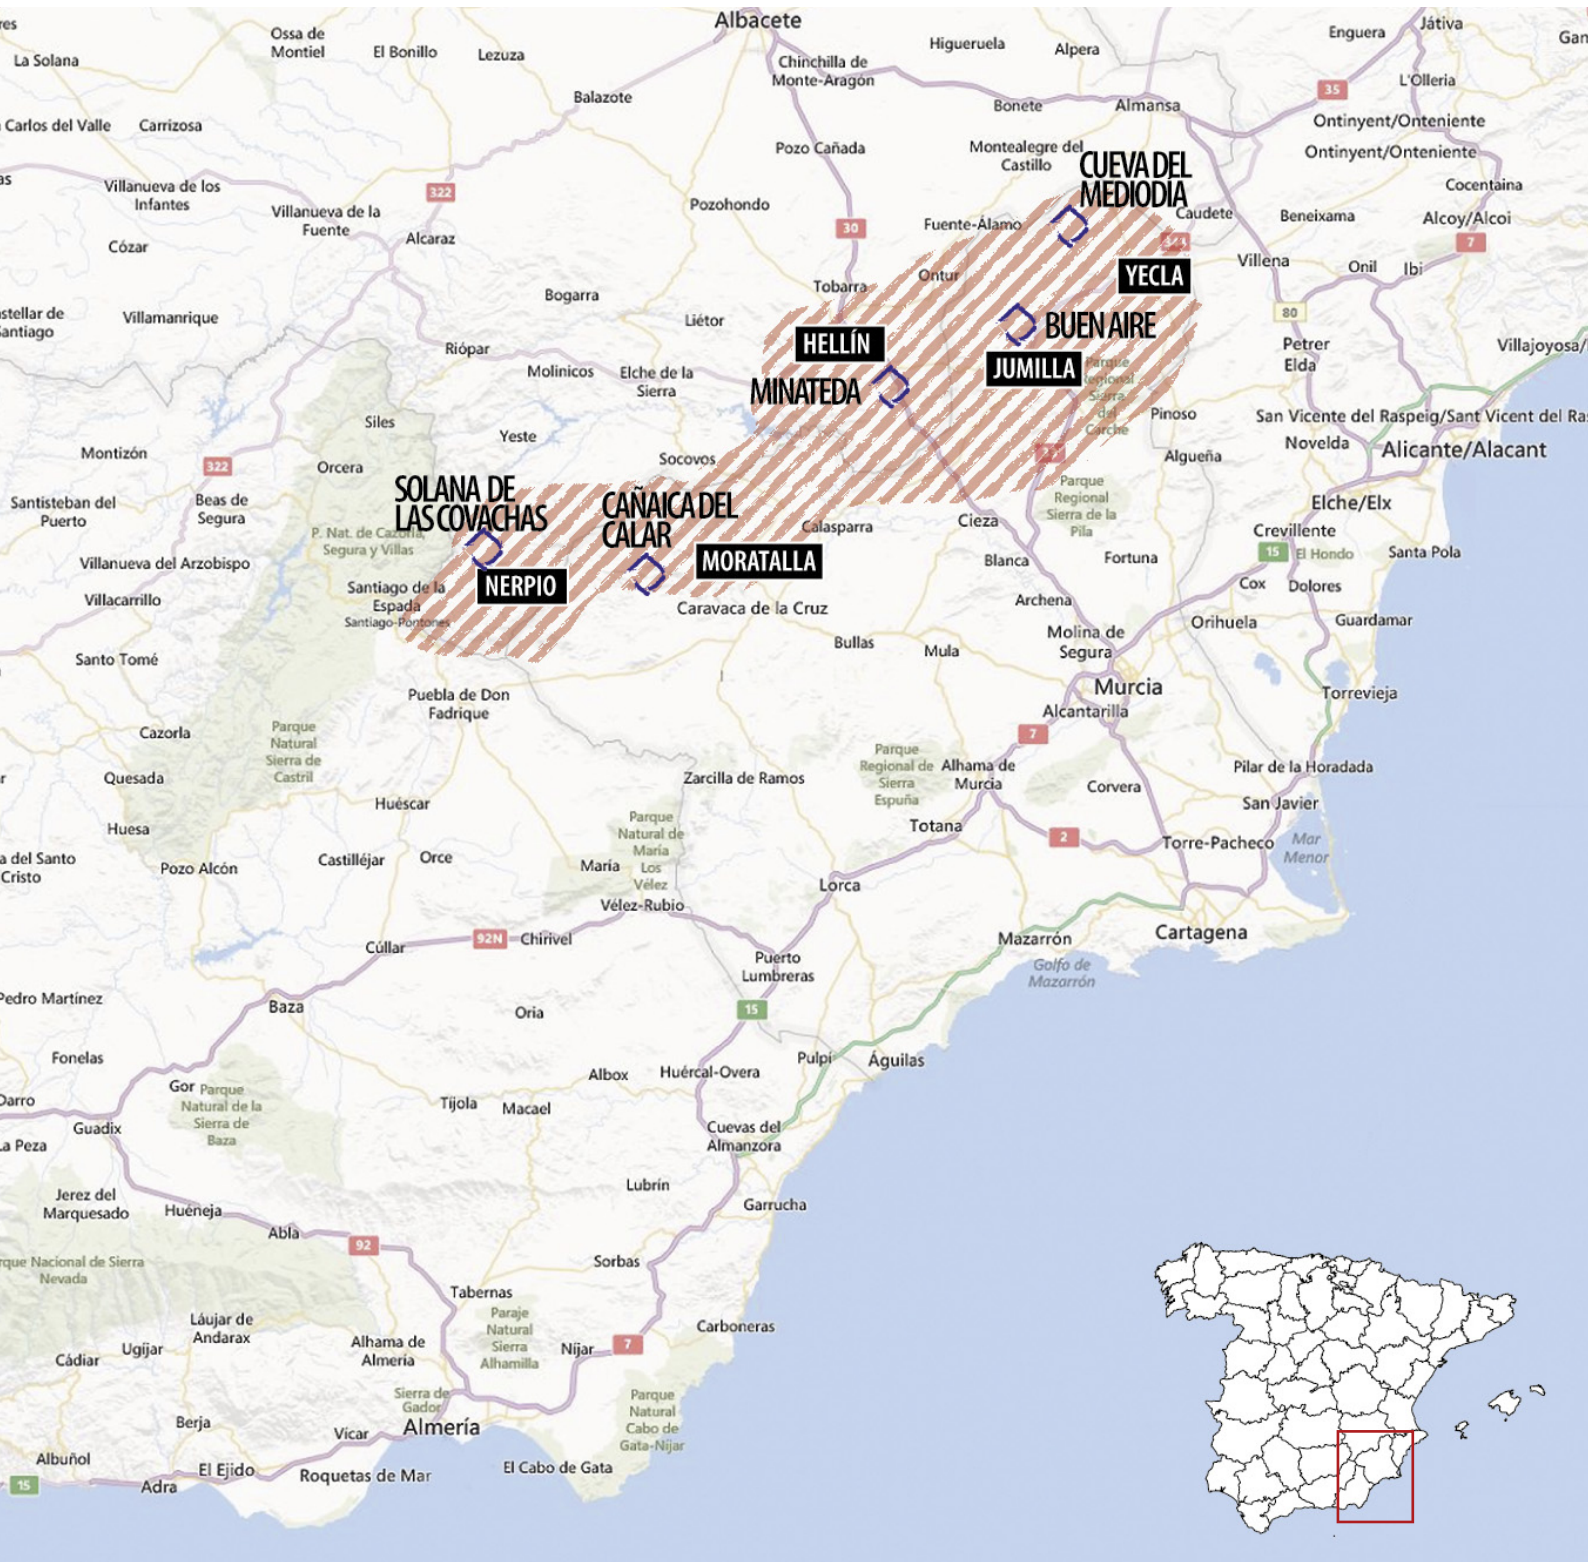
Figura 1. Mapa de localización de los lugares incluidos en el proyecto 4D - arte rupestre a lo largo del área fronteriza entre Albacete y Murcia.

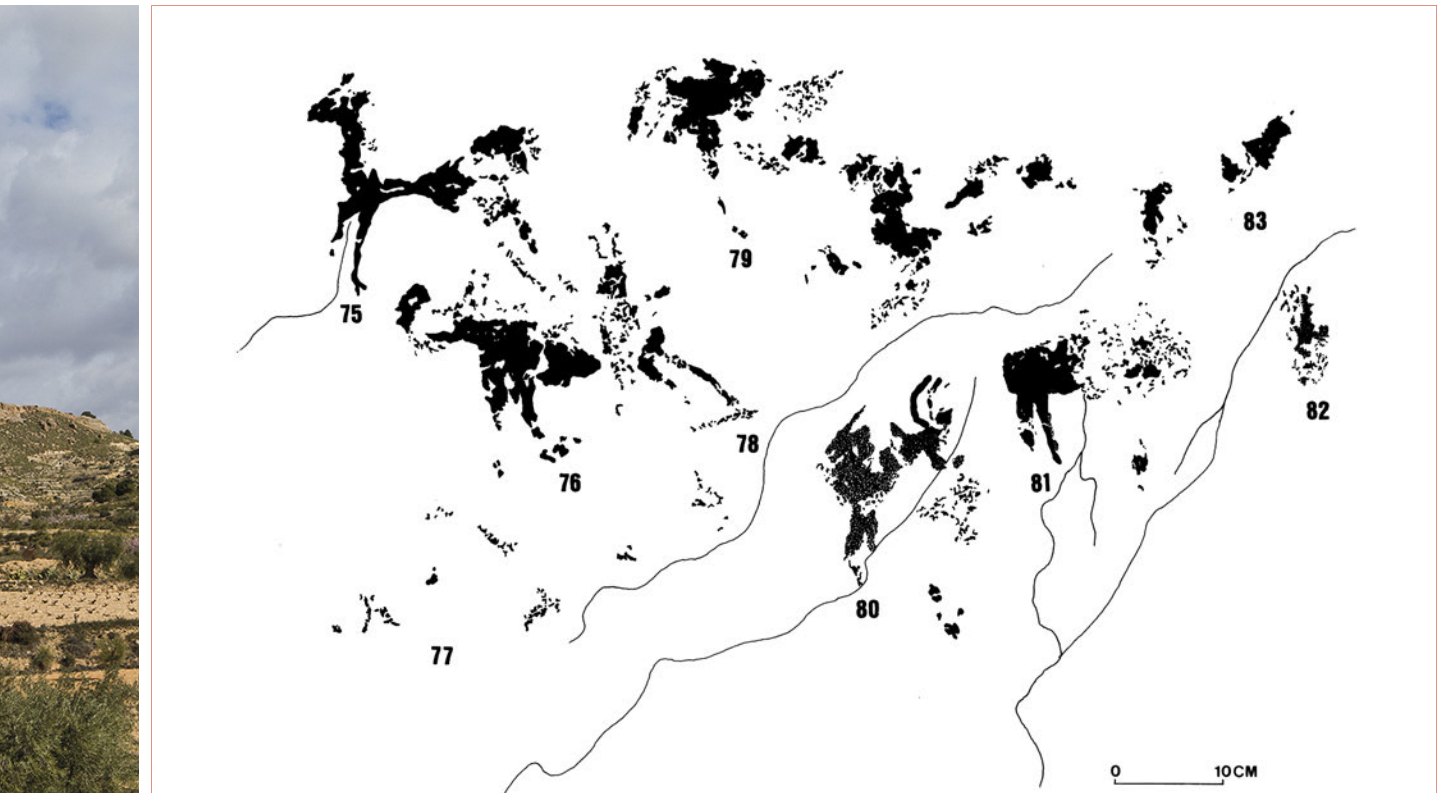
Figura 4. Calco de un grupo de motivos del panel 1 del abrigo del Buen Aire I, según Mateo (2005)

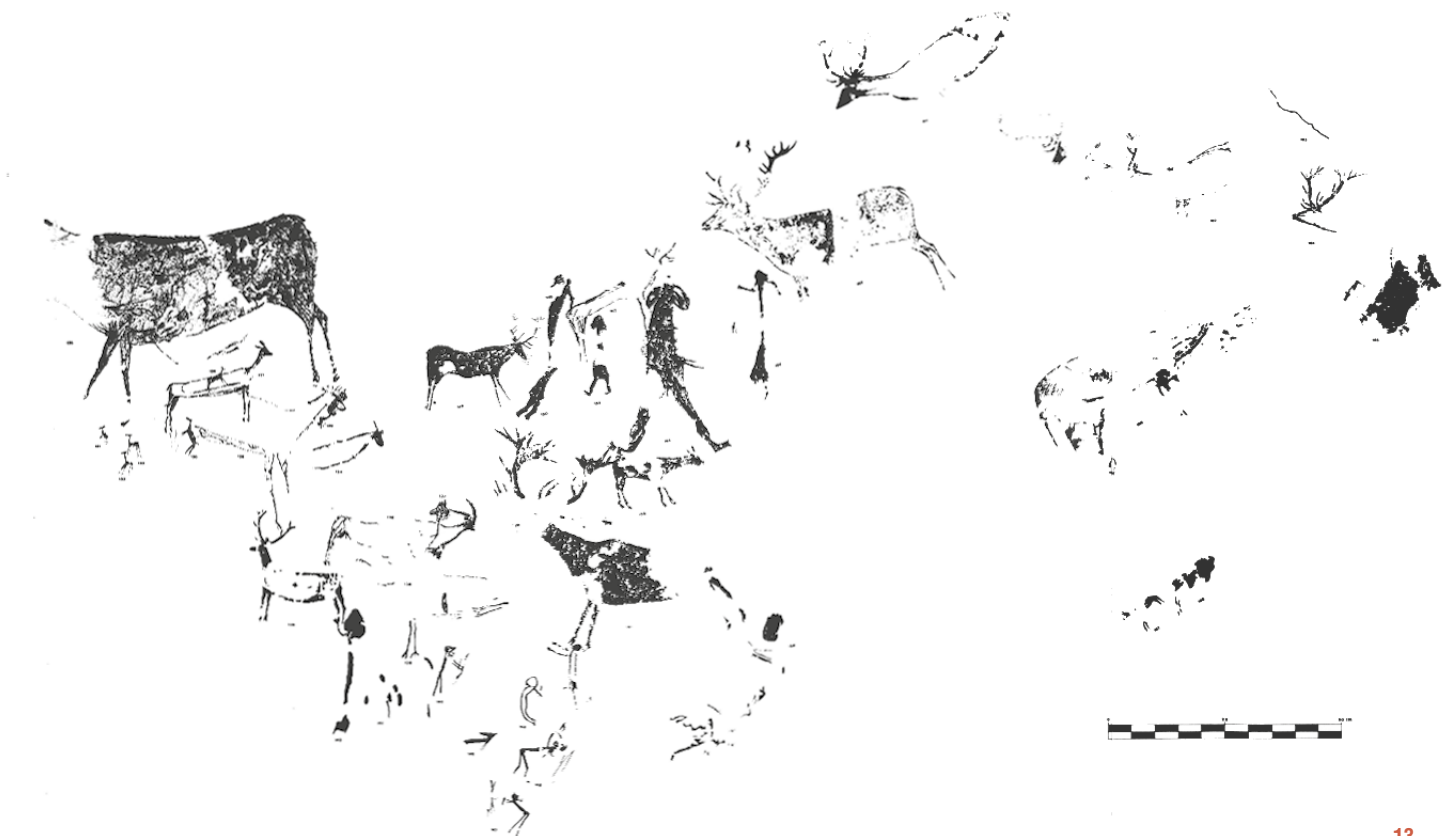
Figura 13. Calco de Solana de las Covachas, zona VI, según Alonso (1980)

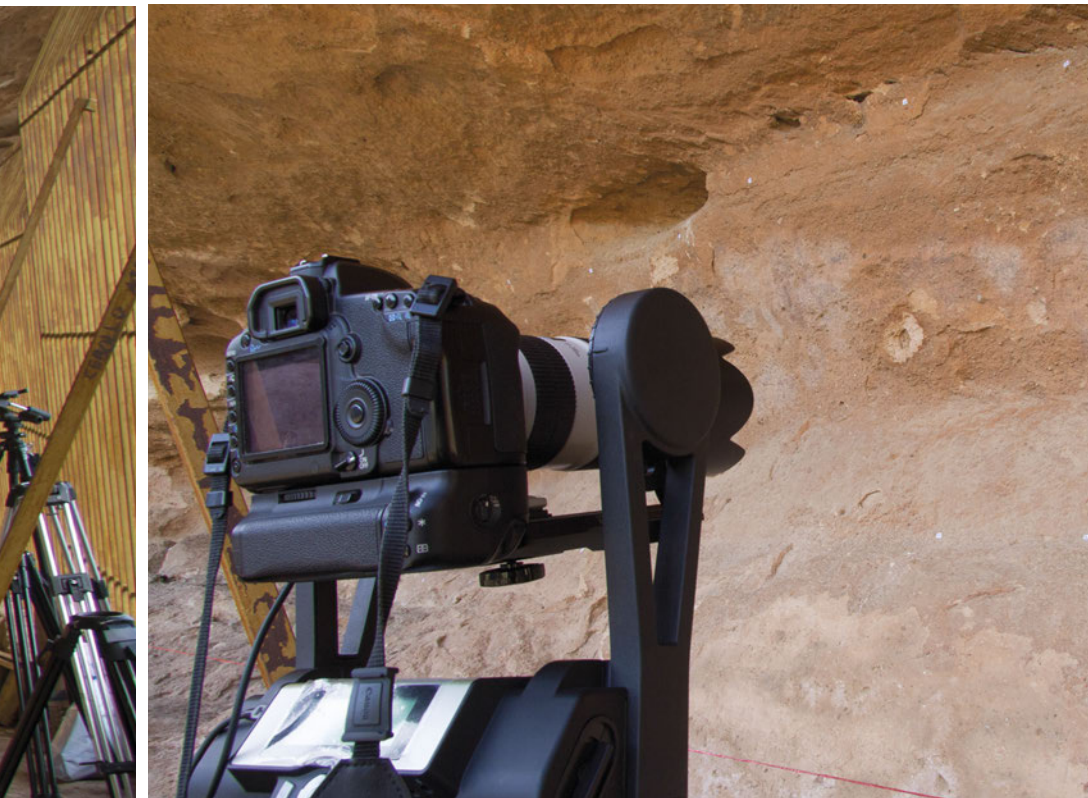
Figura 22. Capturas fotográficas en Minateda para su empleo en fotogrametría, durante la campaña de enero de 2013 (izq: Juan C. Lorente; dcha: Antonio Dólera). © J. F. Ruiz

Figura 23. Realización de la fotografía gigapíxel en el Abrigo Grande de Minateda. © J. F. Ruiz

La fotografía gigapíxel se llevó a cabo mediante un cabezal robótico *Gigapan Epic Pro* y una cámara *Canon EOS 5D Mark II* equipada con un objetivo *Canon EF 70-200 mm f/4 L IS USM*. Dada la extensión del conjunto se optó por realizar un mosaico formado por un total de diez tomas gigapíxel distribuidas a lo largo de la cavidad. Con ello se evitaban problemas de distorsión provocados por el aumento de la distancia lateral desde el punto en que se coloca la cámara fotográfica. La distancia al panel fue de aproximadamente 4 m. Se realizaron una media de 68 fotografías para la composición de cada uno de los gigapíxel.

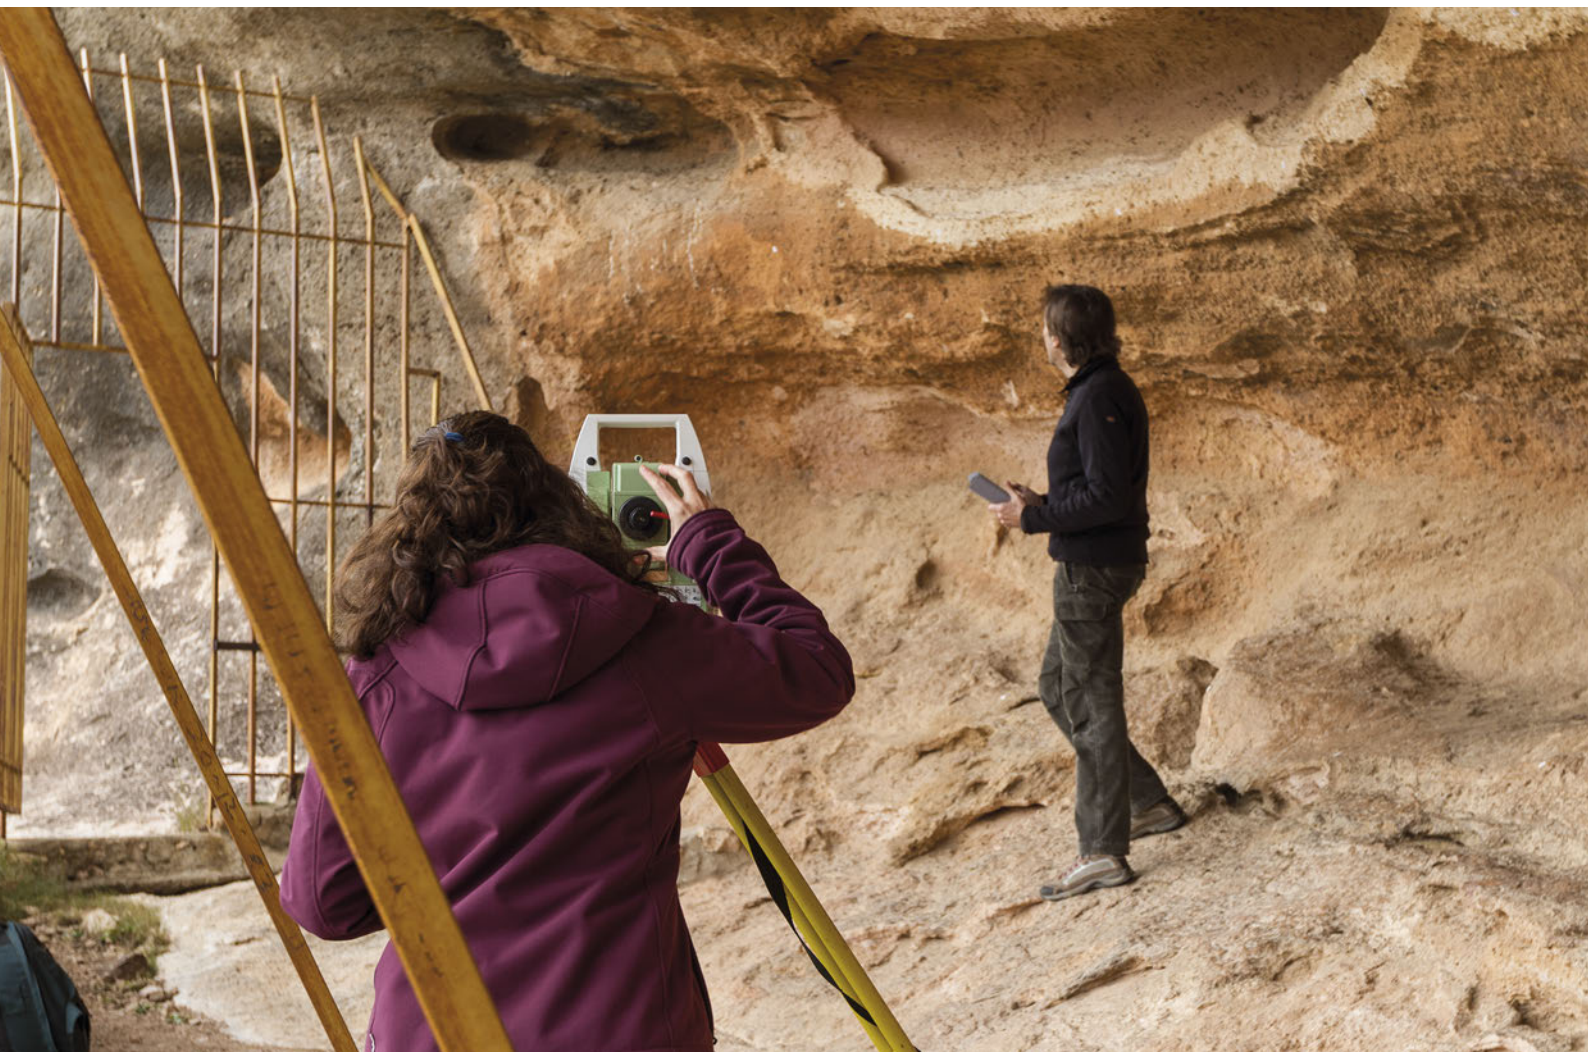
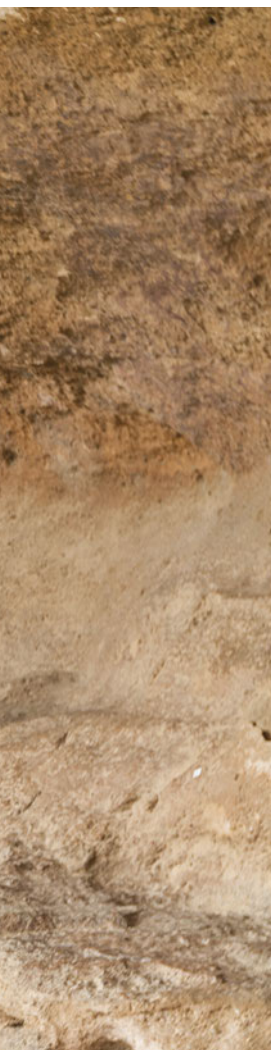
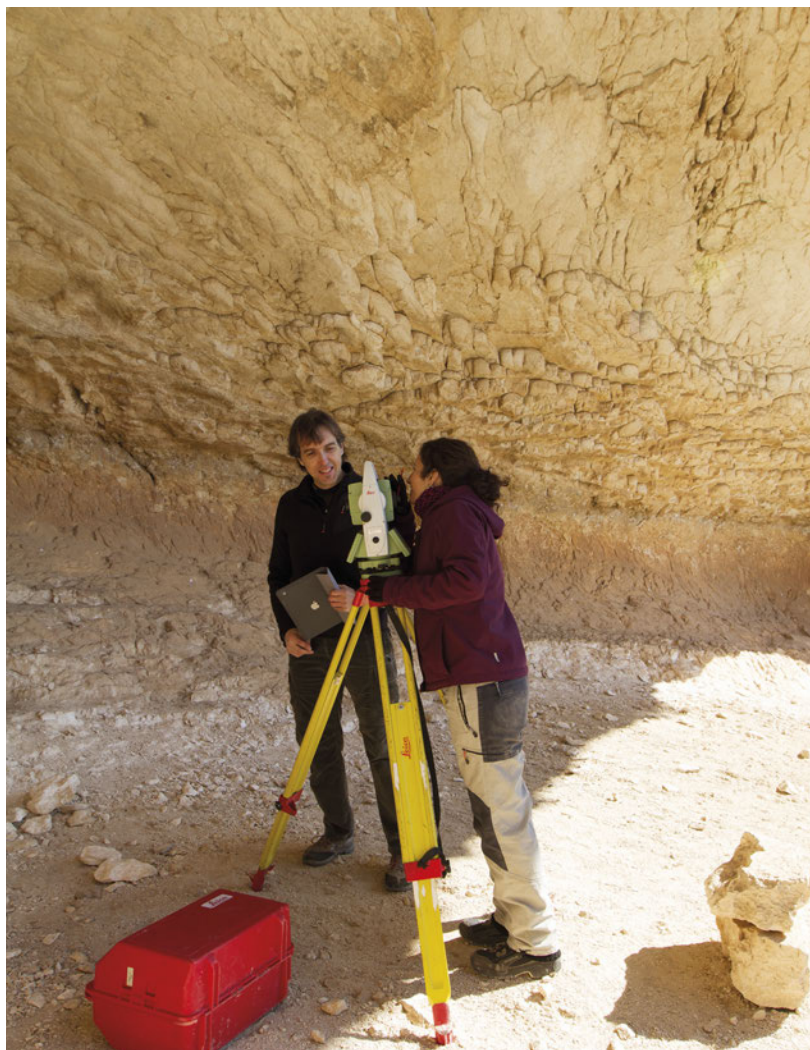
El trabajo de captura de coordenadas de puntos de control se efectuó por la tarde en el Abrigo Grande de Minateda. En este caso la estación total *Leica TS15* se posicionó en el interior del abrigo debido a que las dimensiones del mismo permite un cierto margen de maniobrabilidad en su interior. Se midieron 29 puntos de control con dianas adhesivas, 56 correspondientes a la fisiografía del panel y 55 de las pictografías. La toma de datos se efectuó exclusivamente en

Figura 30. Manejando la estación total *Leica TS15* en el Abrigo Grande de Minateda. © E. Quesada

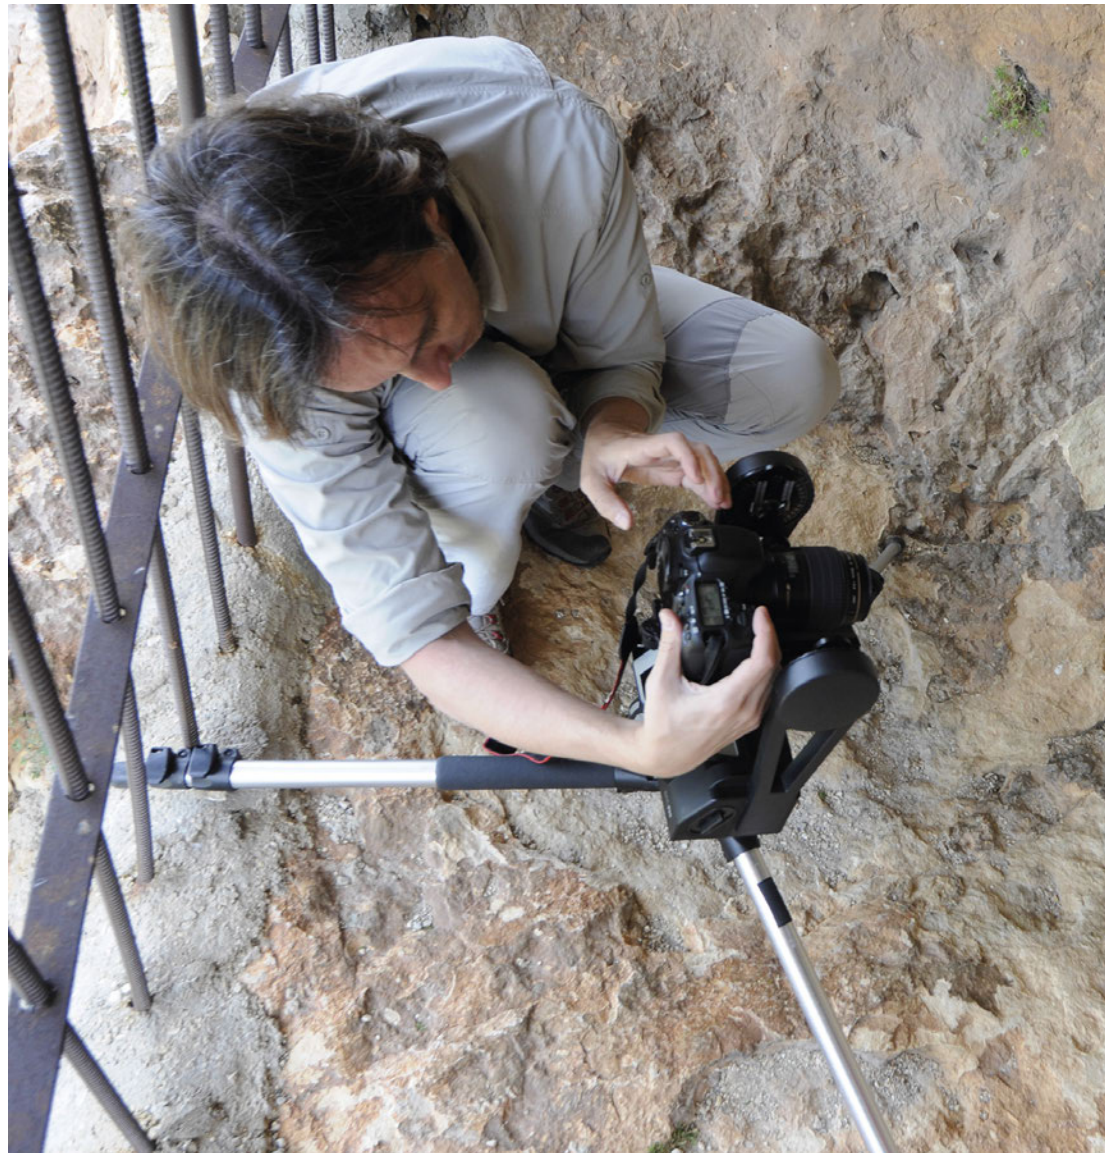
Para la realización de las imágenes de tipo gigapan se usó un cabezal robótico *Gigapan Epic Pro* y una cámara *Canon EOS 7D* con objetivo *Canon EF 100 mm f/2.8 macro USM*. Se varió la estrategia respecto a la primera campaña: en Solana de las Covachas III decidimos por encuadrar el gigapan para realizar una única toma que cubre la totalidad del encuadre de los dos gigapanes de la primera campaña; para esta imagen panorámica se tomaron 155 imágenes. La cámara se situó a una distancia alrededor de 1-1,5 m del panel.

**Figura 36.** Proceso de configuración del *Gigapan Epic Pro* en Solana de las Covachas, zona III. © J. Pereira.

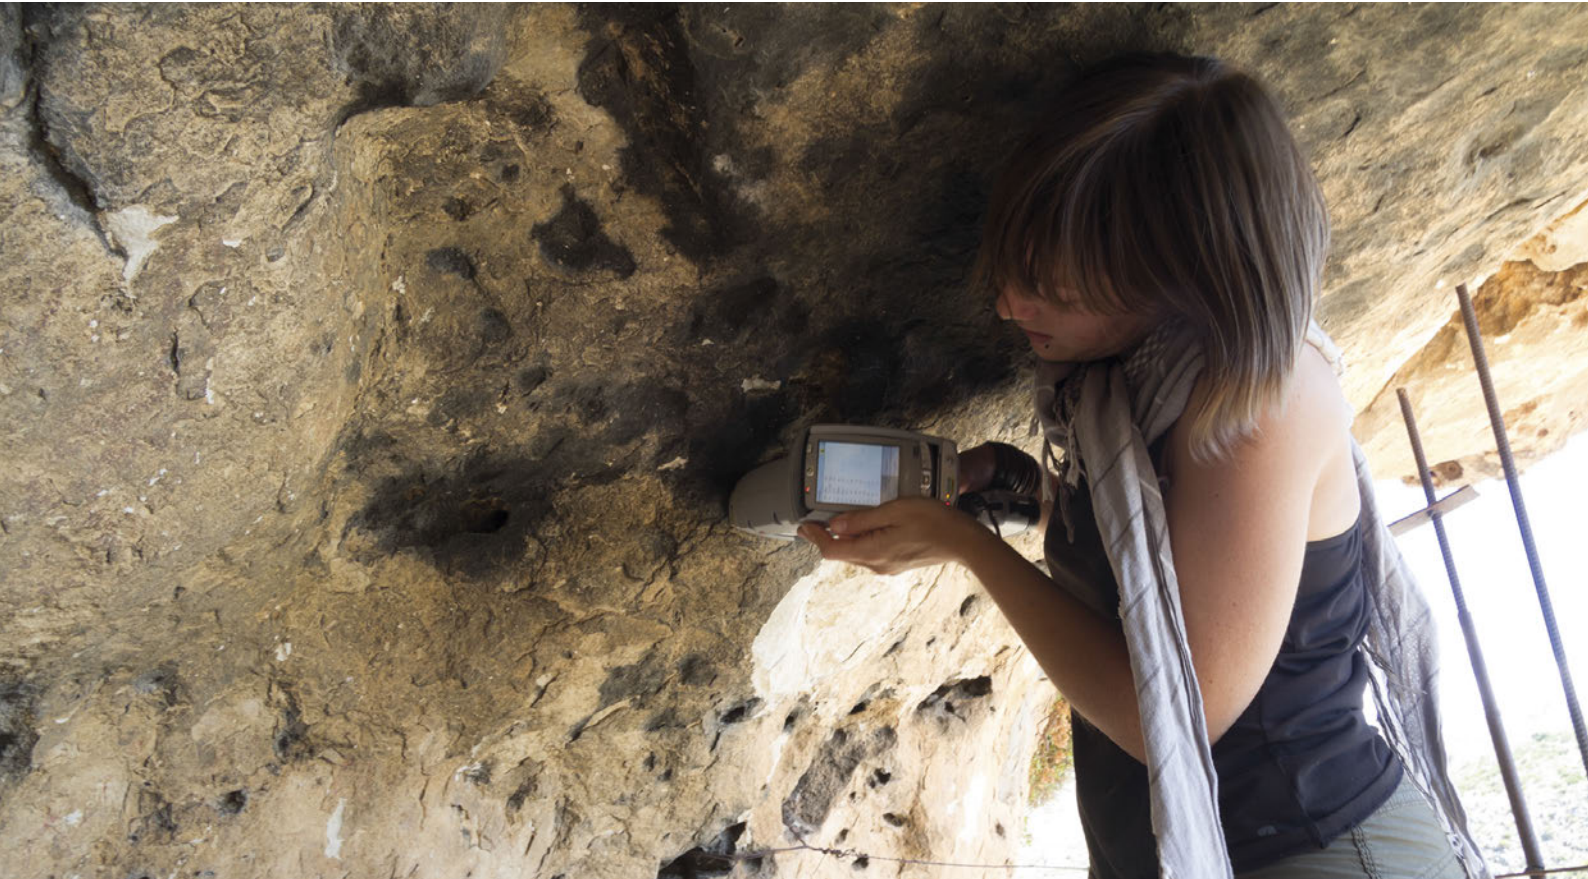
38

Figura 39. Análisis por espectroscopia Raman en el panel 1 de abrigo del Buen Aire I (de izda. a dcha.: Irantzu Martínez, Maite Maguregui, Silvia Fernández y Àfrica Pitarch. © J. F. Ruiz.

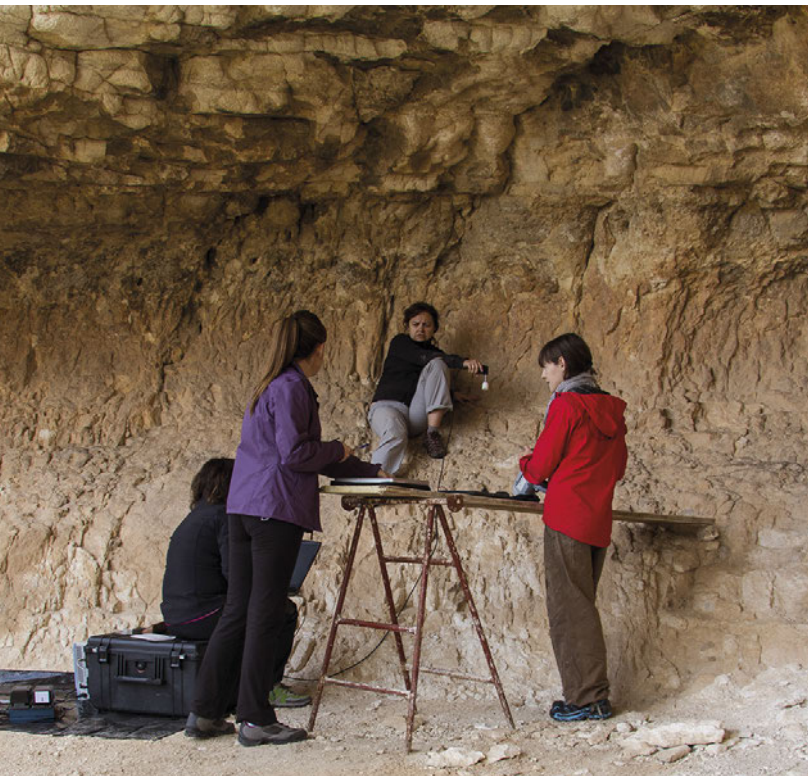
39 40

Figura 40. Medida mediante EDXRF efectuada por M. Maguregui en una de las pictografías del Abrigo Grande de Minateda. © J. F. Ruiz

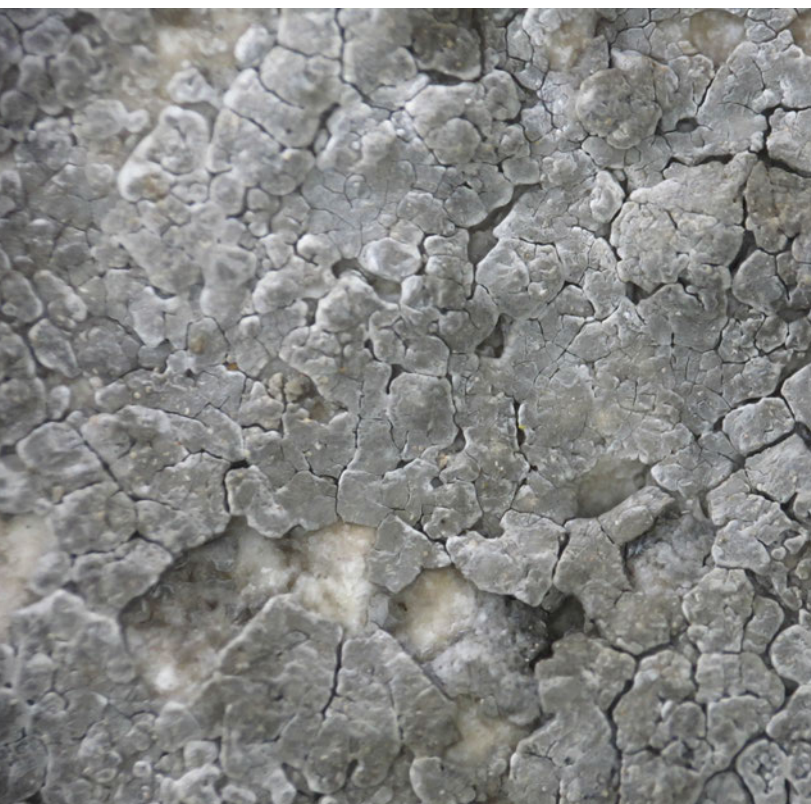
43

Figura 43. Costra o biofilm identificada en Cañaica del Calar II. © À. Pitarch

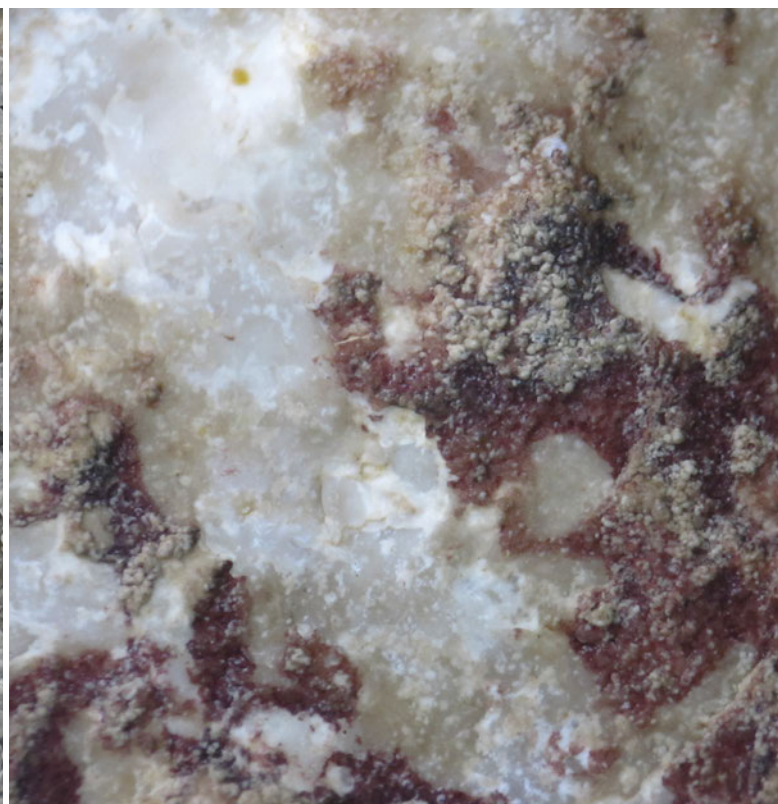
44

Figura 44. Alteración y pátina que presenta una de las pictografías de Cañaica del Calar II. © J. F. Ruiz

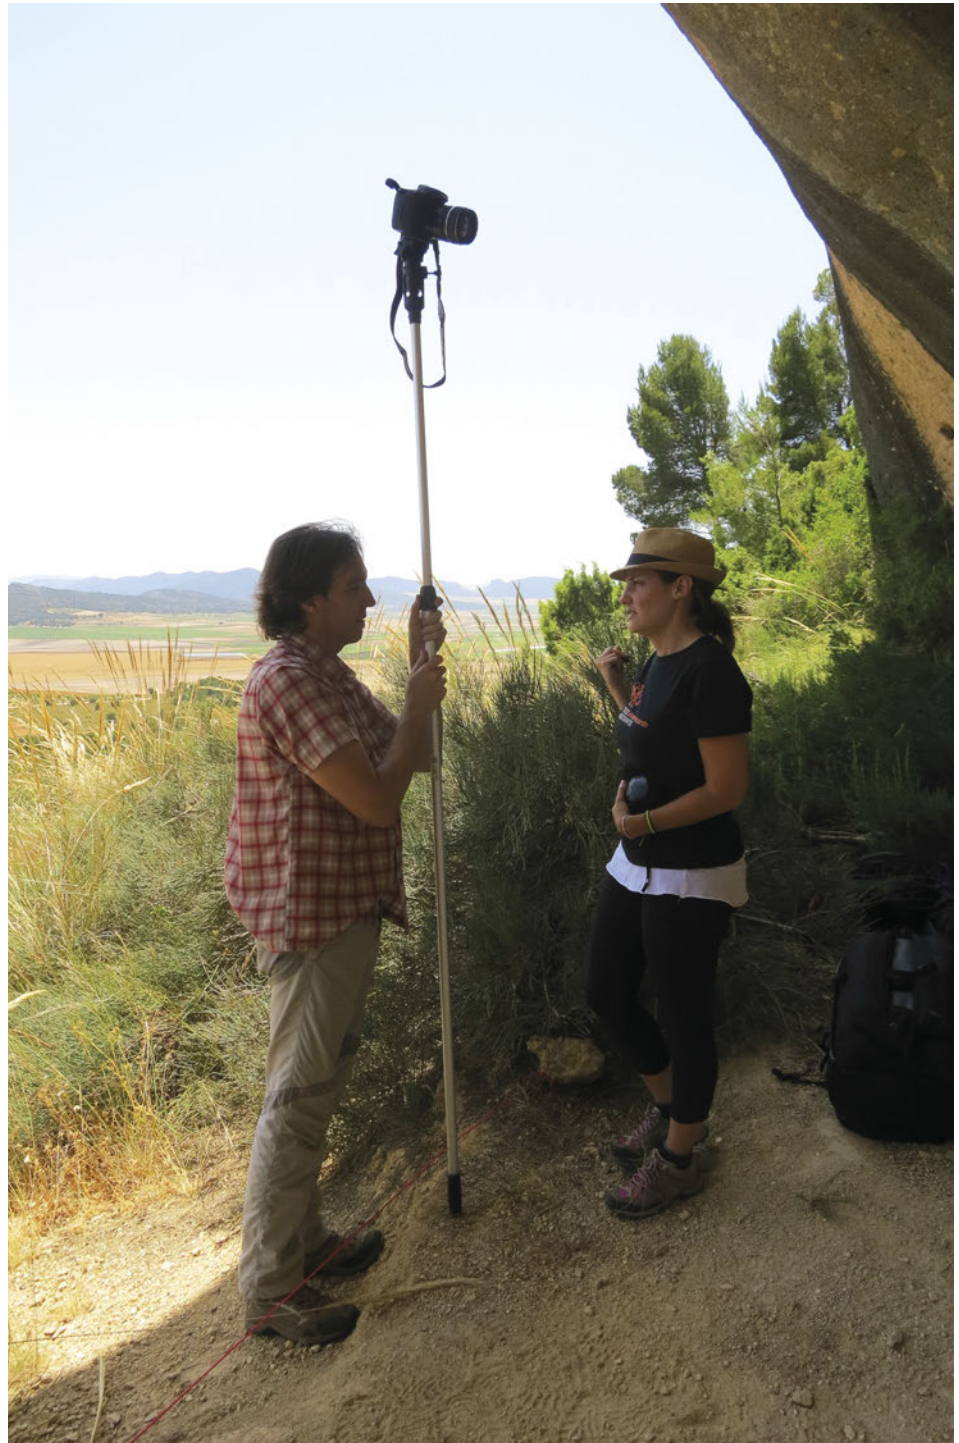
47

Figura 47. Discutiendo la estrategia a seguir para la documentación fotográfica con mástil en Cueva del Mediodía, que se ha usado para la fotogrametría de objeto cercano. © E. Quesada.

Se efectuó una toma general de las tres cavidades, en la que se usó un mástil extensible de 3 m de altura para mejorar la capacidad de capturar imágenes de las zonas planas que se sitúan por encima del punto de fuga en la perspectiva del observador. En total se realizaron 134 disparos con la cámara *Canon EOS 7D* y el objetivo *Canon EF-S 17-85mm f/4-5.6 IS USM*.

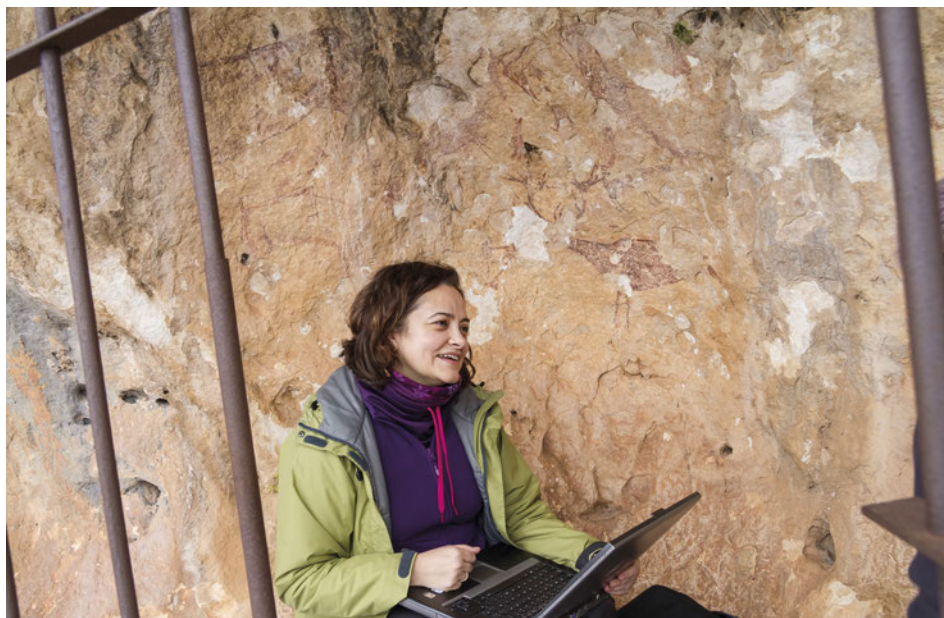
59

Figura 59. S. Fernández trabajando con el  $\mu$ -Raman en Solana de las Covachas VI. © J. F. Ruiz.

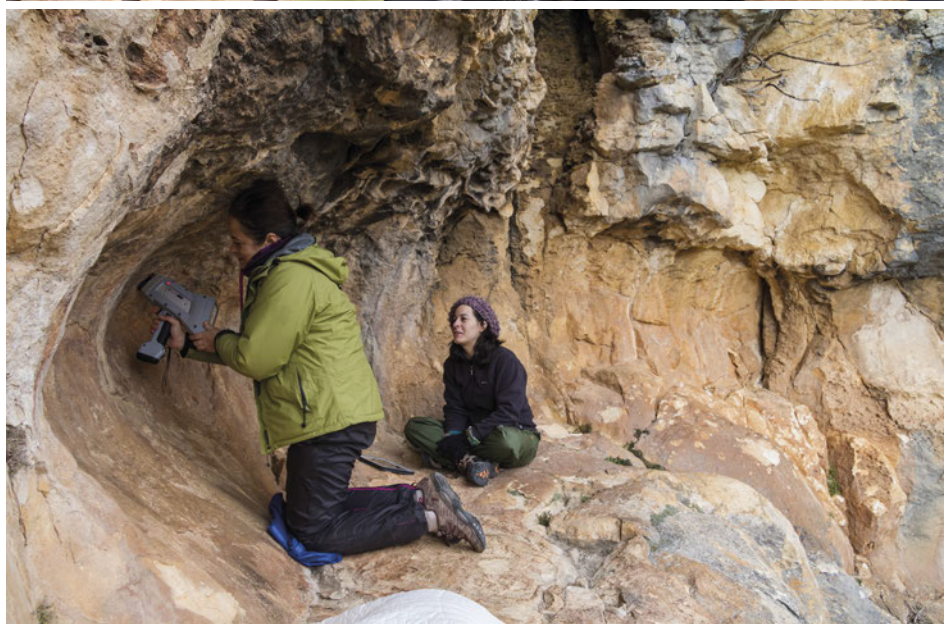
60

Figura 60. Obtención de espectros EDXRF en Cañaica del Calar II. © J. F. Ruiz.

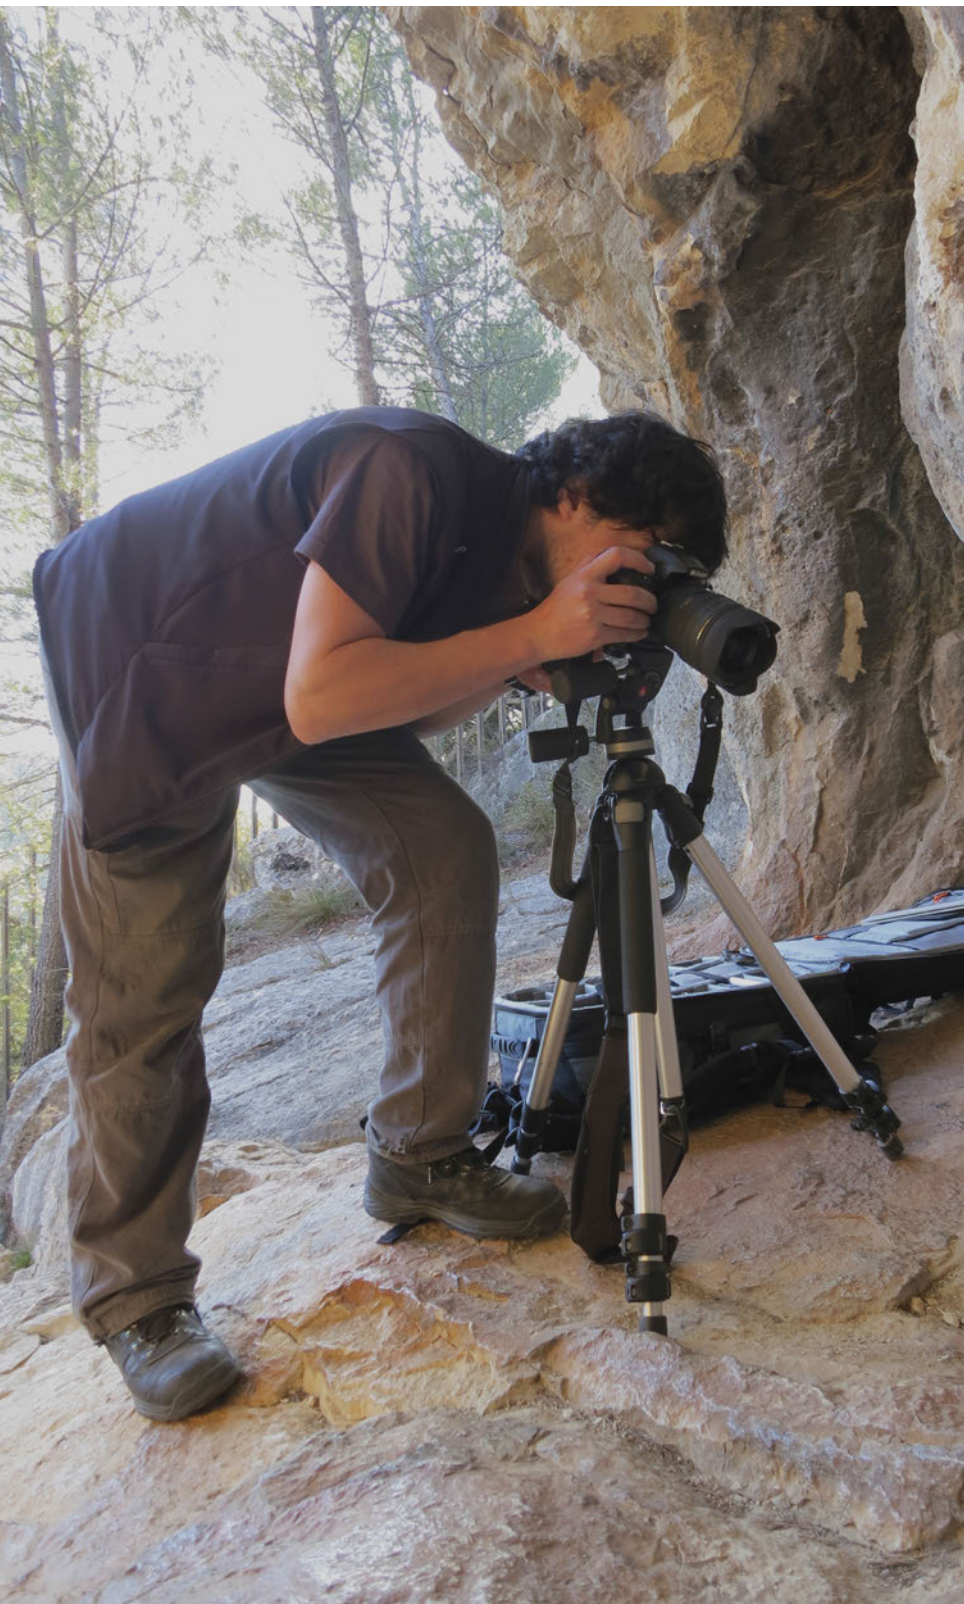
69

Figura 69. Capturas fotográficas con trípode para realizar un modelo 3D mediante *VisualSFM*. © E. Quesada

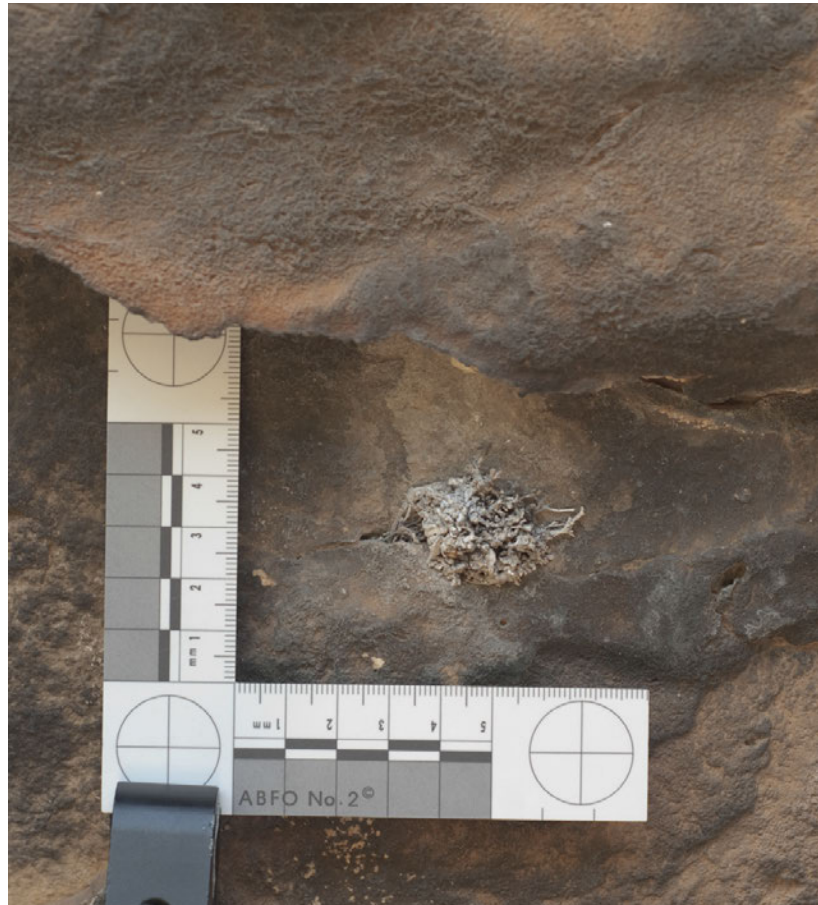
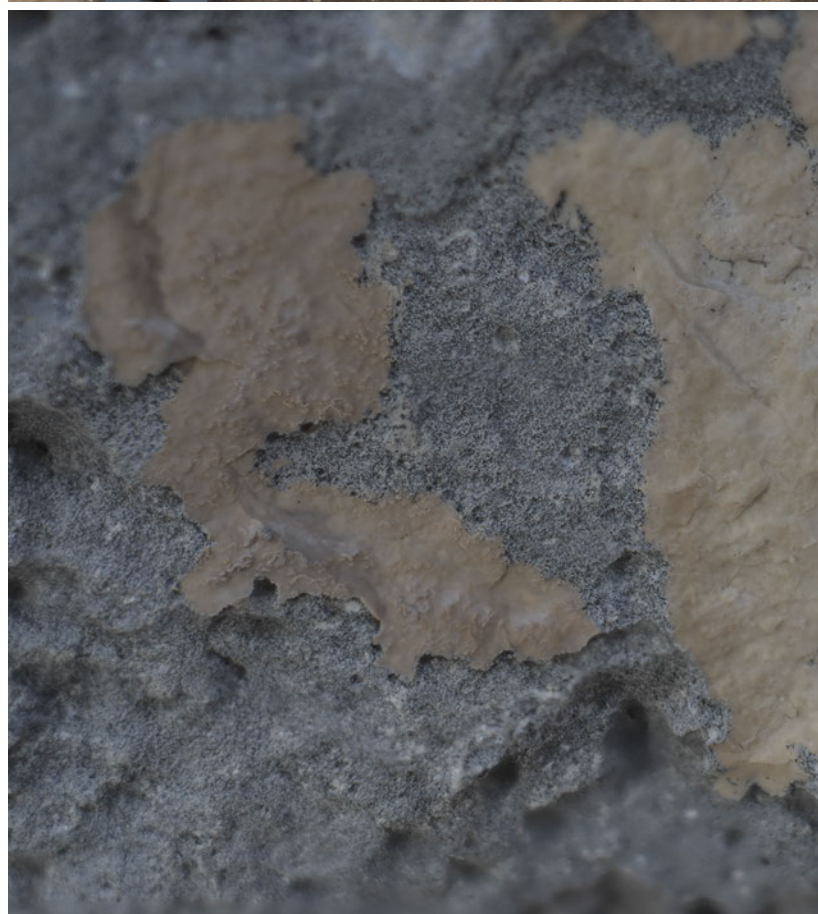
**Figura 81.** Costra calcítica originada sobre el panel (Solana de las Covachas III). © J. Pereira

No obstante, su proceso formativo puede ser detrítico (formadas por fragmentos procedentes de la erosión de rocas carbonatadas preexistentes) y calizas *sensu stricto* (constituidas por componentes carbonáticos originados primariamente, ya sea por procesos químicos o bioquímicos). (Fig. 81 y 82). Pueden presentar estructura cristalina o amorfa según la variedad de calcita que las forme como mineral principal. Su resistencia mecánica no supera los  $500 \text{ Kg/cm}^2$  y su dureza del orden de 3-4 en la escala de Mohs la posiciona como una roca bastante blanda (aunque con variaciones dependiendo del grado de porosidad, su composición y el tamaño de los cristales).

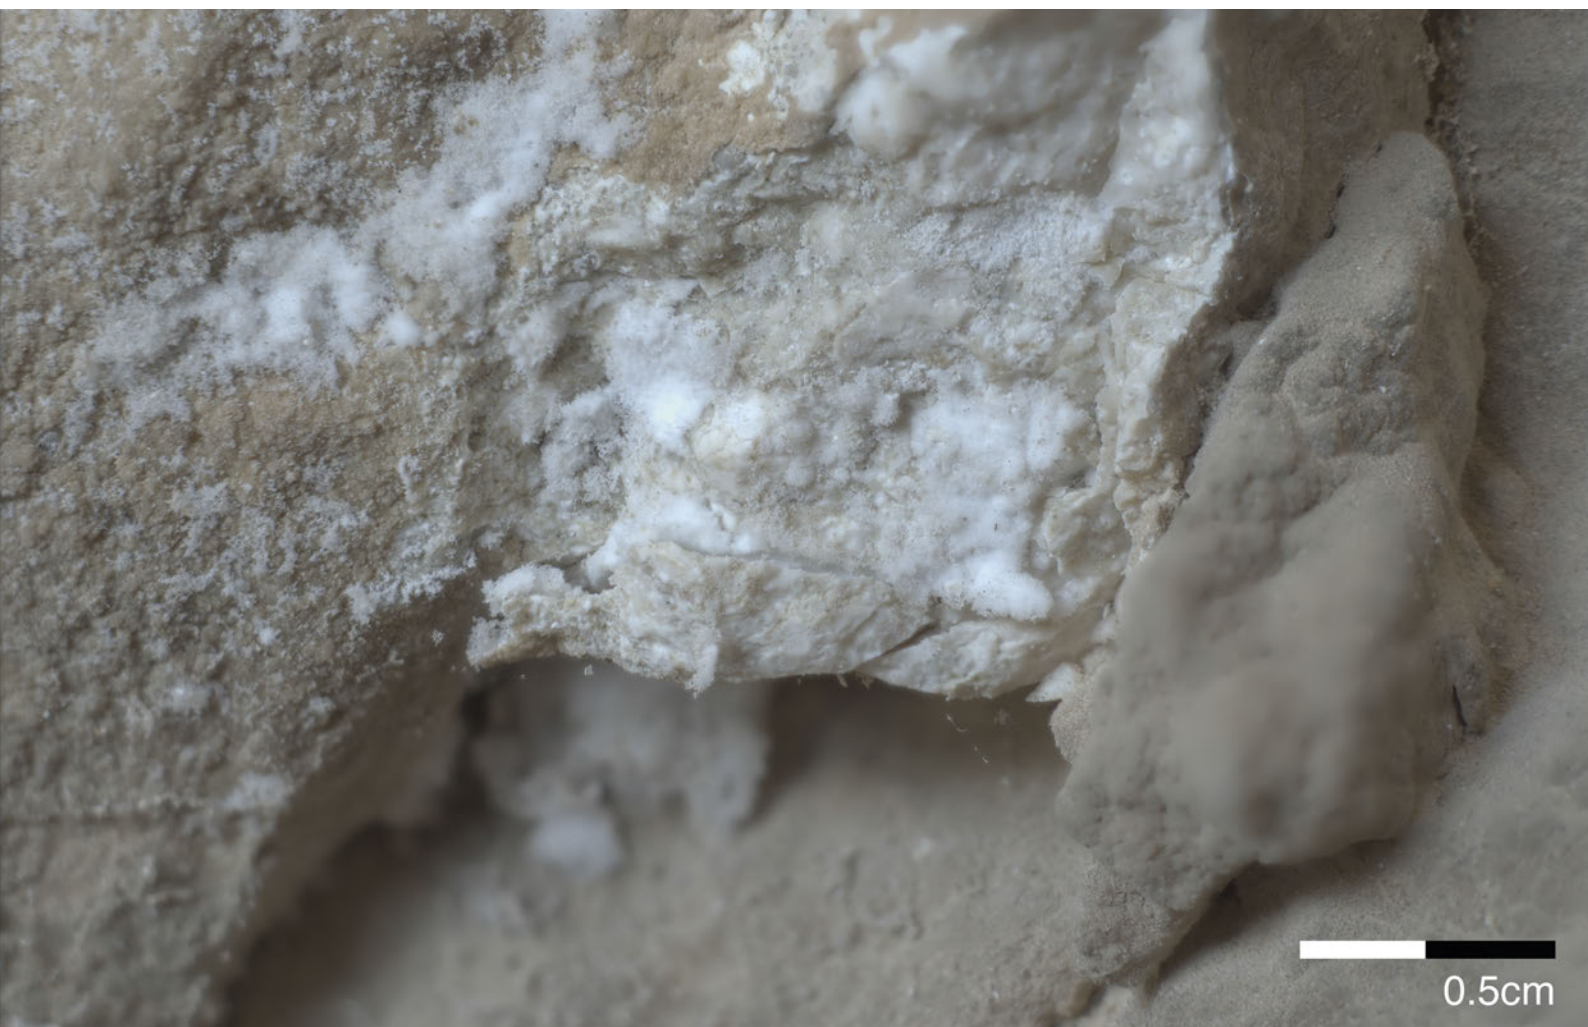
87

**Figura 87.** Macrofotografía de eflorescencia salina documentada en el abrigo de Buen Aire I. © J. Pereira.

Hemos documentado infiltraciones de agua y eflorescencias (Fig. 87), que además de perturbar visualmente la apreciación de las obras, pueden desde el interior, alcanzar la capa pictórica arrastrando a los pigmentos (Fig. 84, parte superior de la imagen). Por otro lado, la deposición de material particulado, es decir, polvo (Fig. 86) acumulado sobre las pictografías, además de impedir su visualización, puede aportar condiciones ideales para el desarrollo de actividad biológica (Fig. 88).
