# 4D · arte rupestre

Monitorización del Abrigo del Buen Aire I (Jumilla),  
Cueva del Mediodía (Yecla), Cañaica del Calar II  
(Moratalla), Abrigo Grande de Minateda (Hellín) y  
Solana de las Covachas (Nerpio)

enero 2016

## **Monografías CEPAR 3 CENTRO DE ESTUDIOS DE PREHISTORIA Y ARTE RUPESTRE**

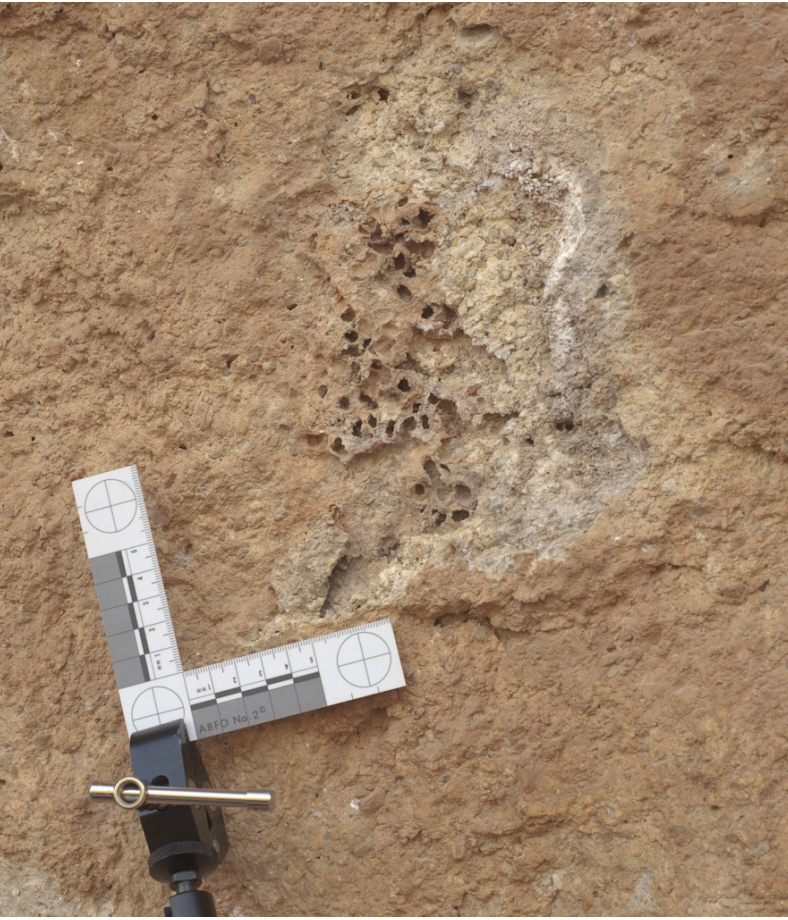
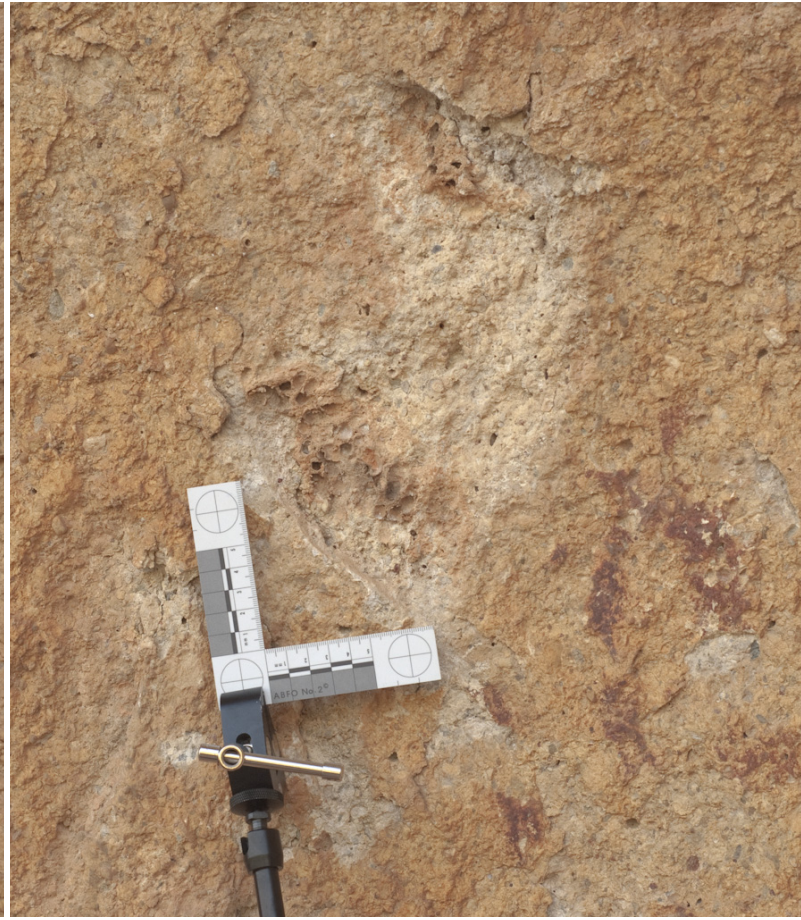
88 a 88 b

Figura 88. Presencia de actividad biológica macroscópica en Cueva del Mediodía, panel 2. Nidos de insectos, identificados en las inmediaciones de las pictografías. © J. Pereira.

Hemos documentado infiltraciones de agua y eflorescencias (Fig. 87), que además de perturbar visualmente la apreciación de las obras, pueden desde el interior, alcanzar la capa pictórica arrastrando a los pigmentos (Fig. 84, parte superior de la imagen). Por otro lado, la deposición de material particulado, es decir, polvo (Fig. 86) acumulado sobre las pictografías, además de impedir su visualización, puede aportar condiciones ideales para el desarrollo de actividad biológica (Fig. 88).

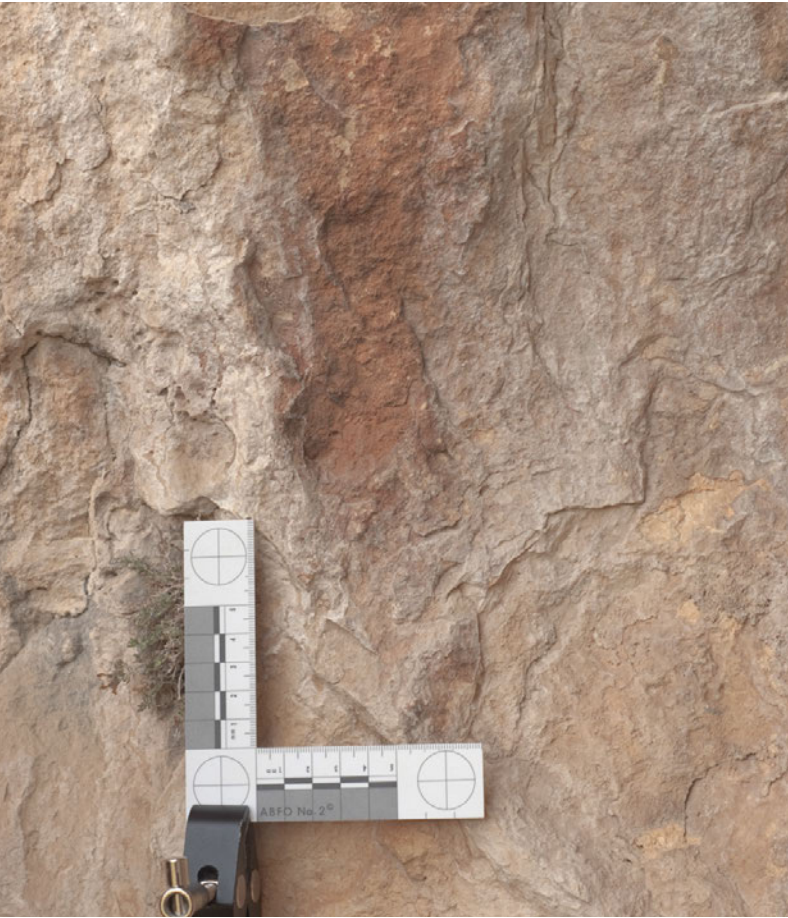
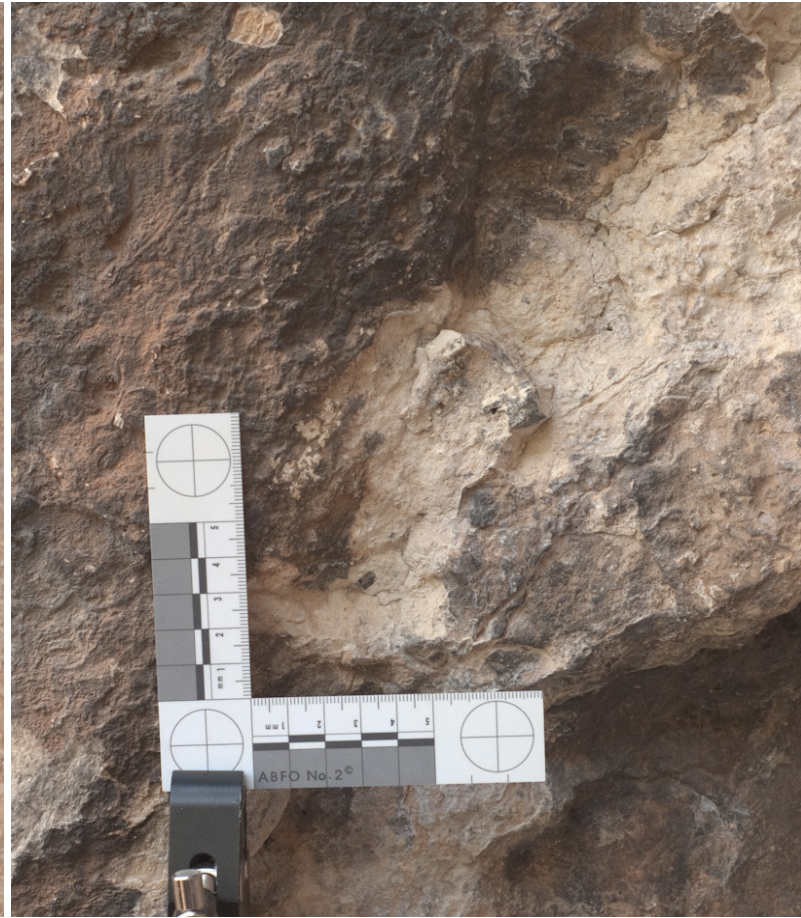
89

Figura 89. Concreción mineral desarrollada encima de las pinturas del abrigo de Covacha de Solana VI. © J. Pereira.

En muchos casos, hemos observado una capa transparente y delgada de concreción mineral que recubre el arte rupestre, a modo de barniz cubriente, que ofrece una especie de protección natural y al mismo tiempo impide una buena visualización (Fig. 89).

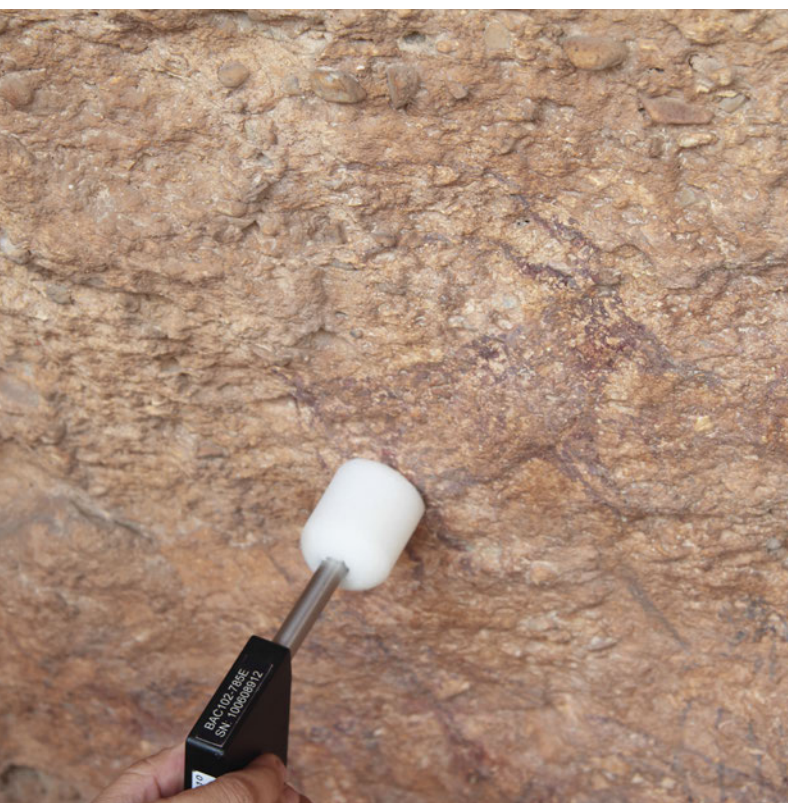
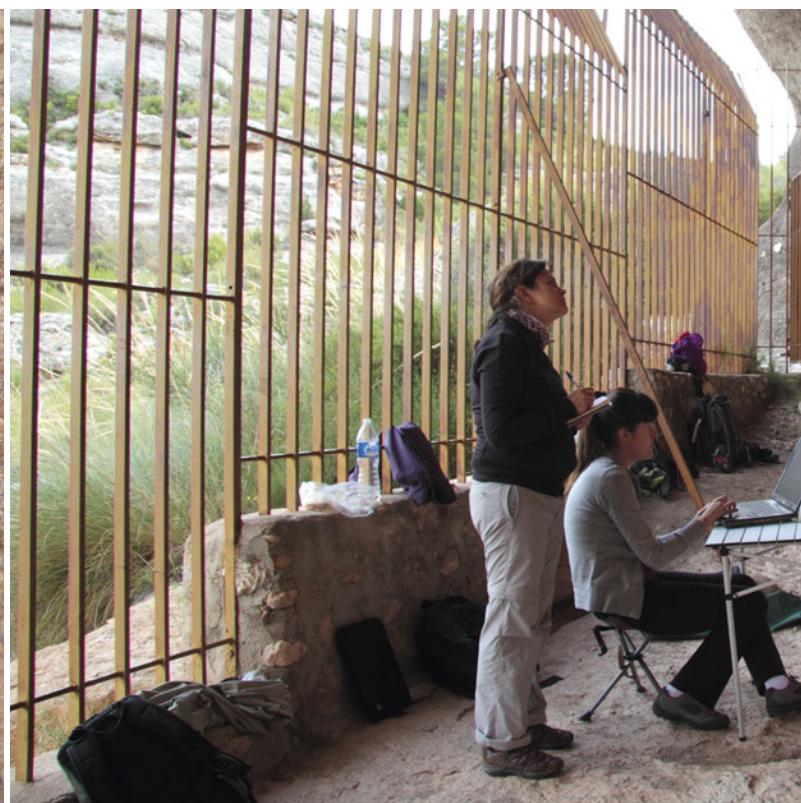
94 95

Figura 94. Detalle de la utilización de la sonda del espectroscopio Raman en una figura del Abrigo Grande de Minateda © J. F. Ruiz

Figura 95. S. Fernández y M. Magurequi operando el espectroscopio Raman. © J. F. Ruiz

Se realizaron análisis por espectroscopia Raman mediante un espectrofotómetro portátil de la marca B&W Tek inc., modelo InnoRam\* (Fig. 94-95).

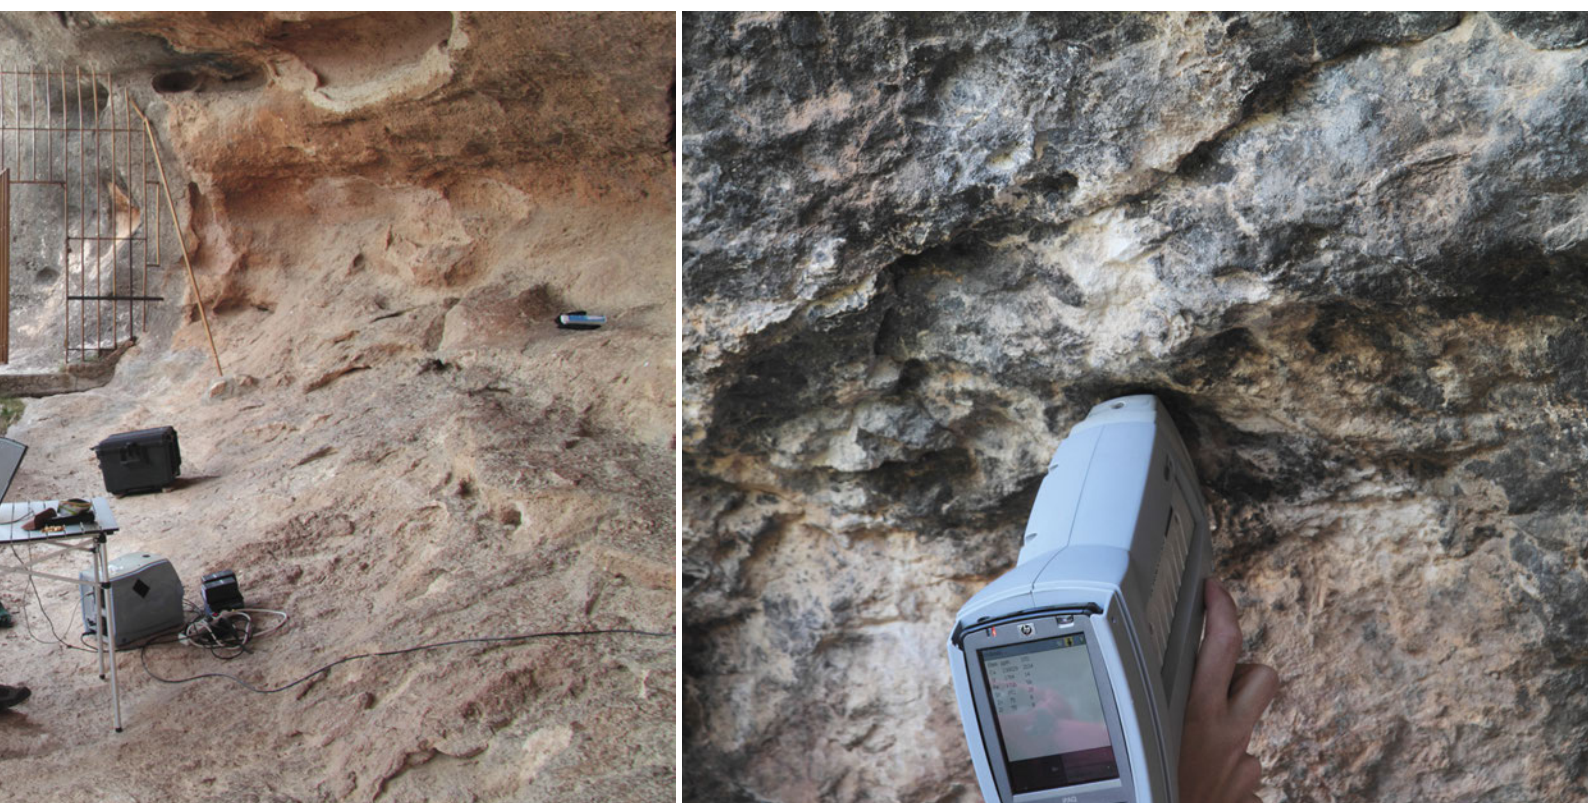
96

Figura 96. El equipo portátil de EDXRF usado en el panel de Cañiaca del Calar II. © J. F. Ruiz

Para determinar la composición elemental se hizo uso de un equipo portátil basado en fluorescencia de rayos X por dispersión de energías (EDXRF). Para ello se utilizó un espectrómetro portátil de la marca *Oxford Instruments*, modelo *X-MET5000* (Fig. 96). El mencionado equipo está provisto de un tubo de rayos X de rodio, el cual se utiliza como fuente de excitación y funciona a una potencia máxima de 45 KeV (0.2 keV de resolución) y de un detector de silicio de alta resolución (SDD). Cada uno de los espectros adquiridos en los puntos de análisis del abrigo se obtuvieron acumulando 50 segundos y realizando 3 replicados de medida para obtener un espectro media representativo del área analizada. Los datos se recogieron en una PDA y fueron exportados a un ordenador para su posterior tratamiento.

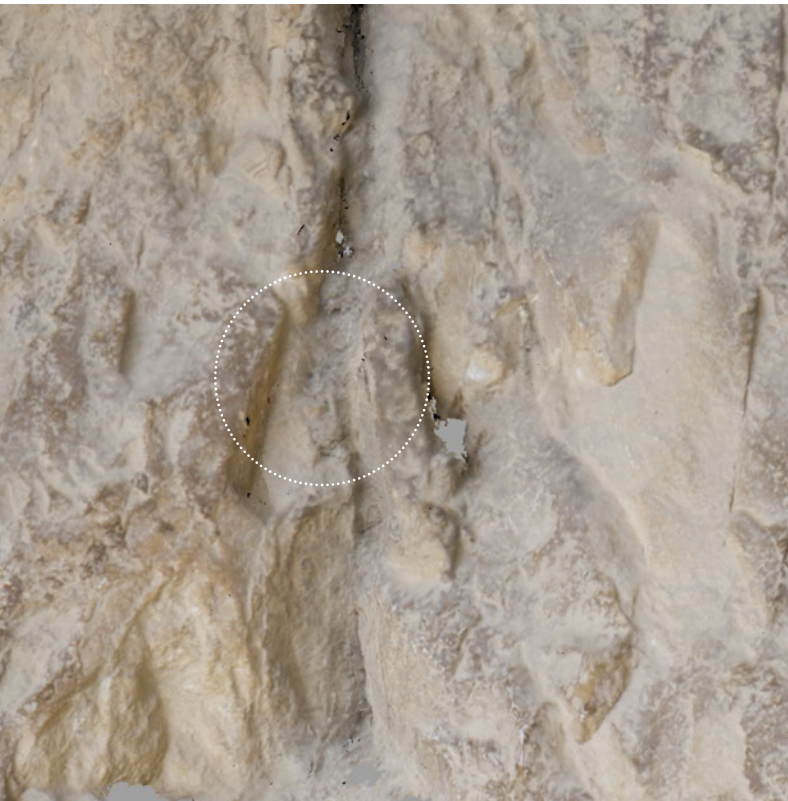
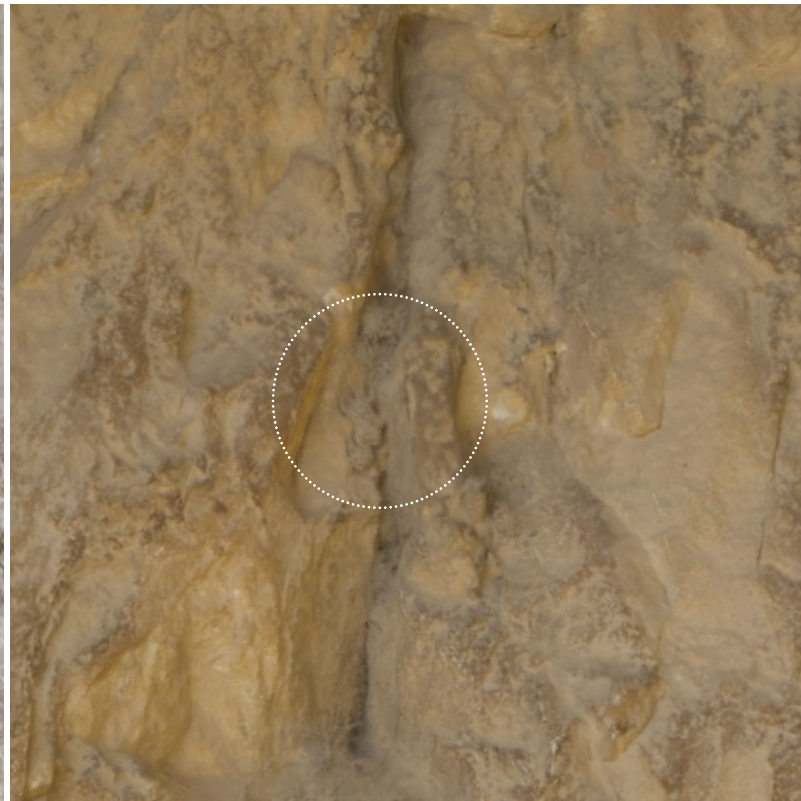
106

Figura 106. Detalle 3, con un cambio en la disposición de un cúmulo de telarañas entre su forma del mes de julio (izda.) y de noviembre 2013 (dcha.). © J.F. Ruiz

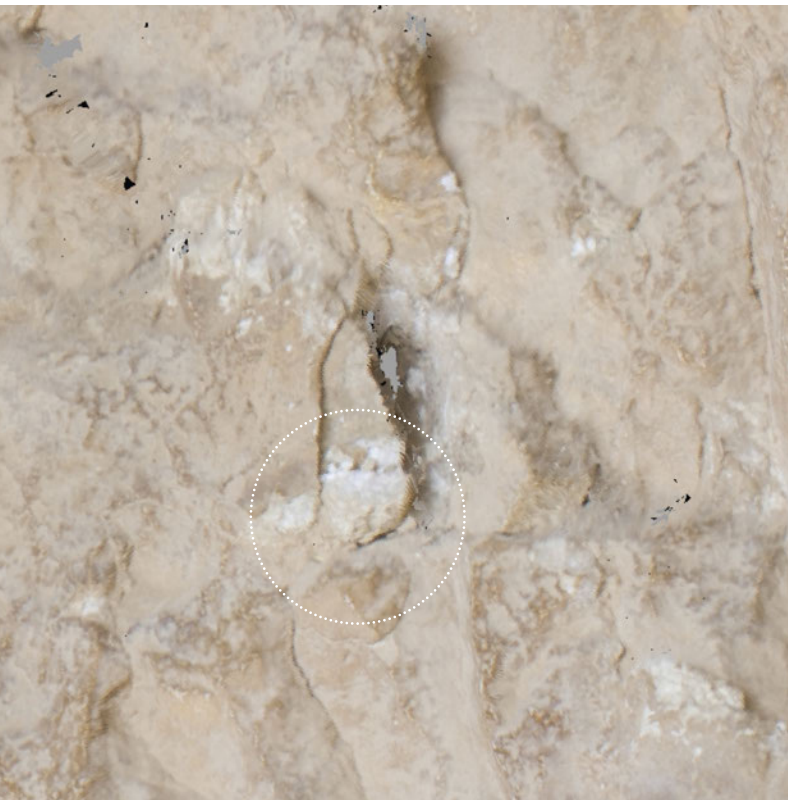
107

Figura 107. Situación de la zona del detalle 4 en julio 2013

(izda.), con pequeños fragmentos de roca apoyados en la pared, y la misma zona en noviembre 2013 (dcha.), apreciándose que los fragmentos indicados están caídos unos centímetros por debajo. © J.F. Ruiz

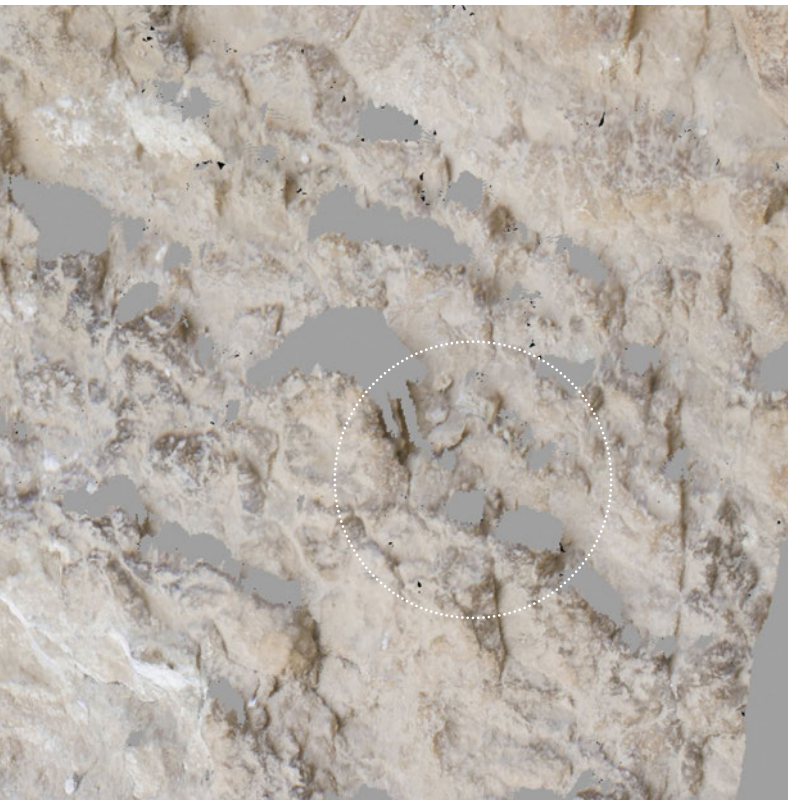
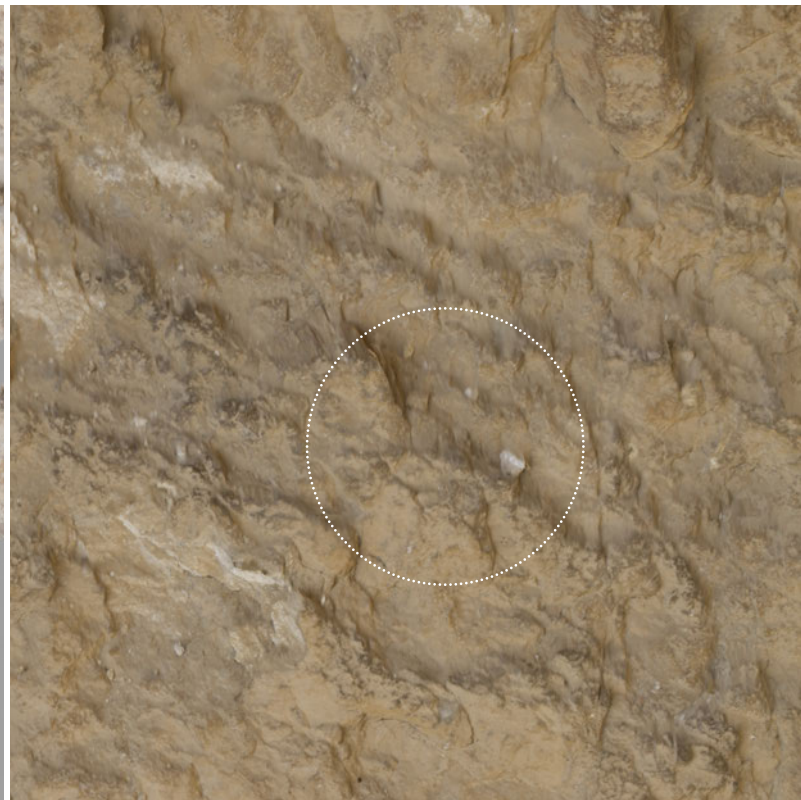
Figura 109. Cambios en la posición de pequeños fragmentos de piedra, que en julio 2013 se situaban en la parte

superior del área remarcada (izda.), y que en noviembre aparecían vueltos del revés unos centímetros a la derecha (dcha.). © J.F. Ruiz

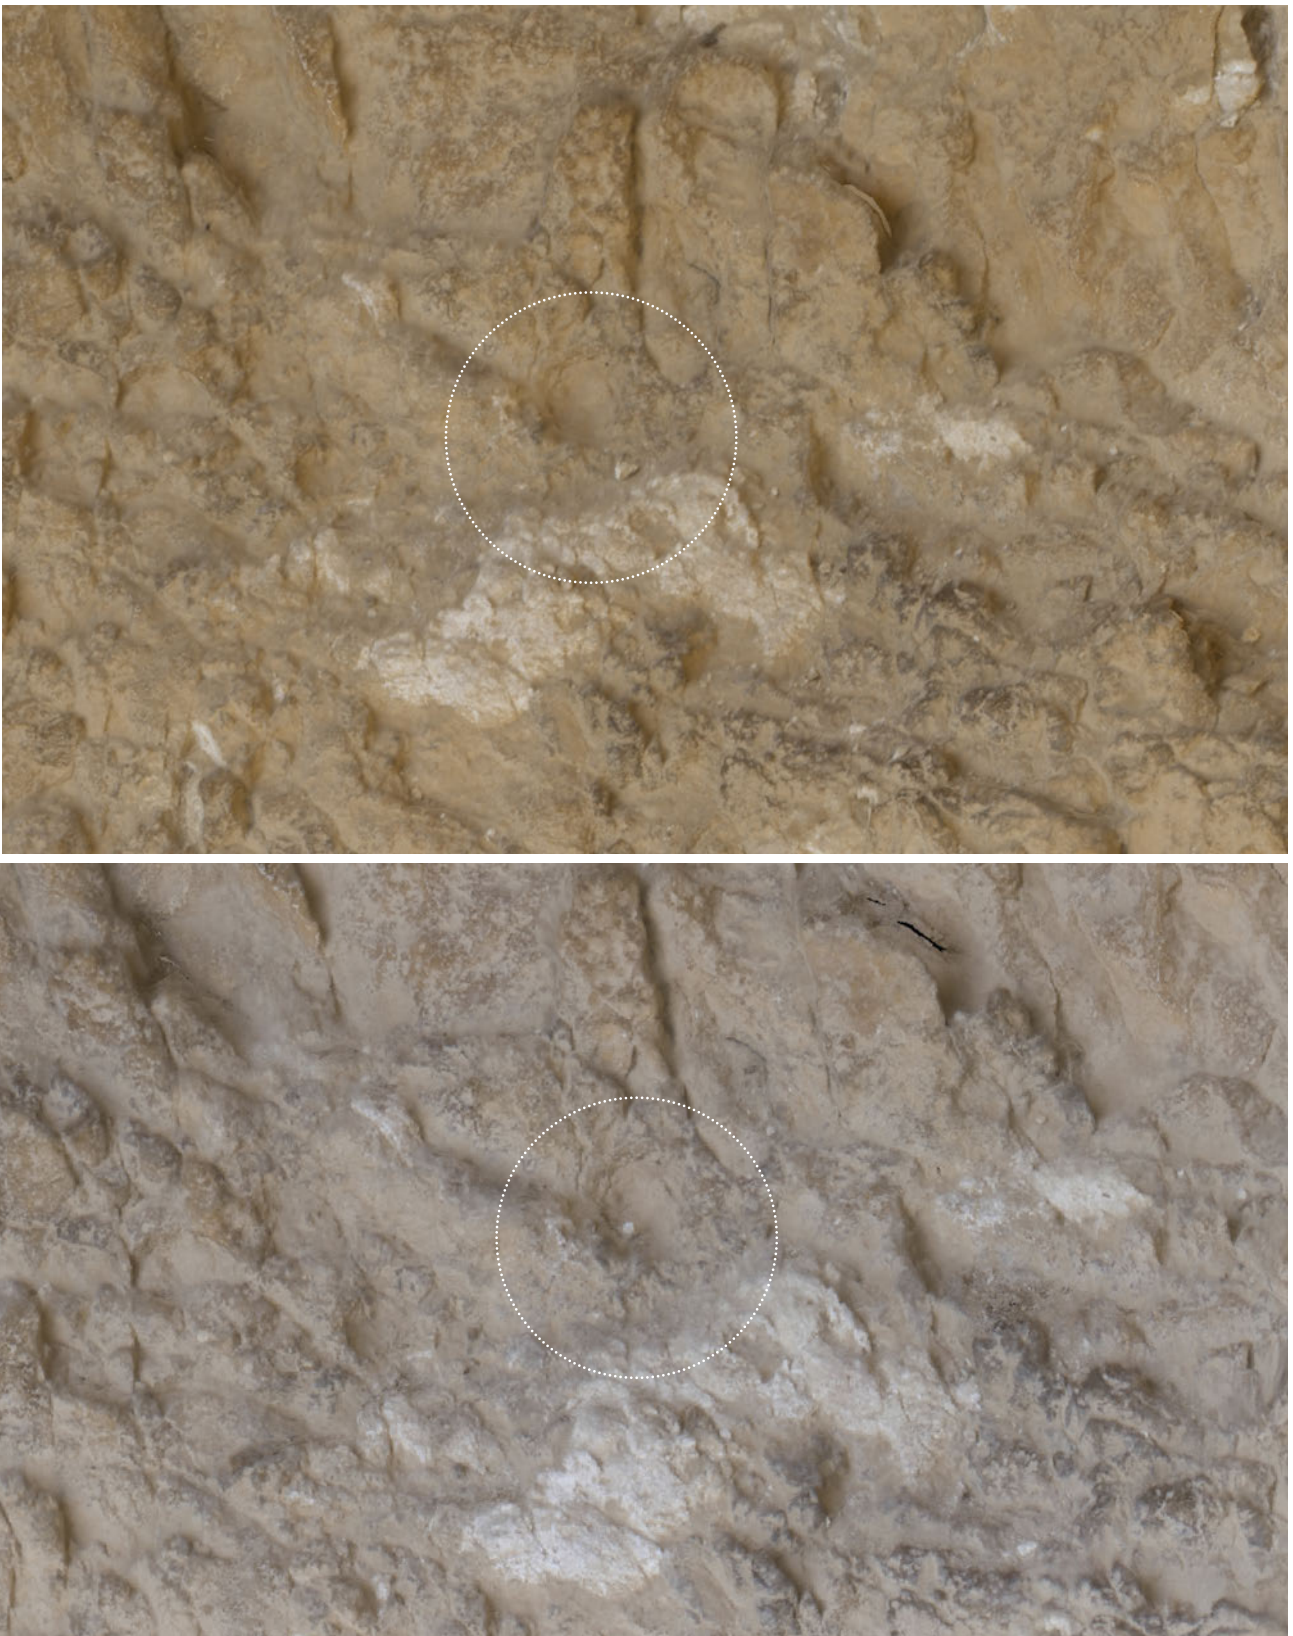
Figura 110. Fotografía del detalle 2 de la comparación entre noviembre 2013 (arriba) y enero 2014 (abajo), en el que se observa que un pequeño fragmento de roca, no está en el mismo lugar en la imagen correspondiente a enero 2014. © J.F. Ruiz

En la parte derecha del modelo se ha identificado un cambio, detalle 2 (Fig. 110) que corresponde a un pequeño fragmento de piedra que estaba presente en el modelo de noviembre 2013 y que en el correspondiente a enero 2014 ha desaparecido. Ignoramos las causas del desplazamiento.

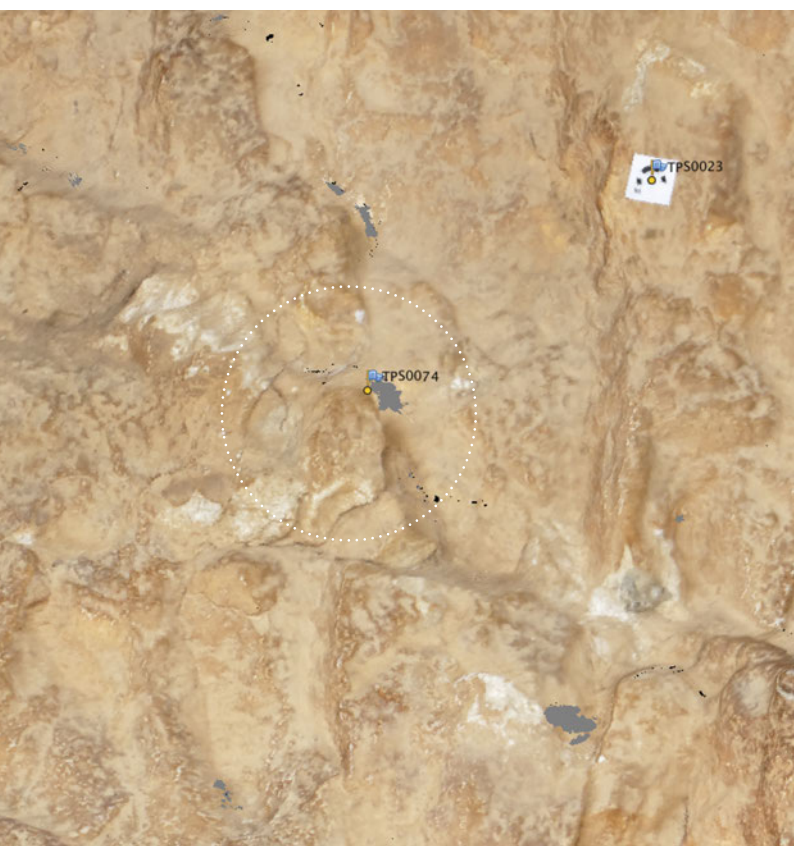
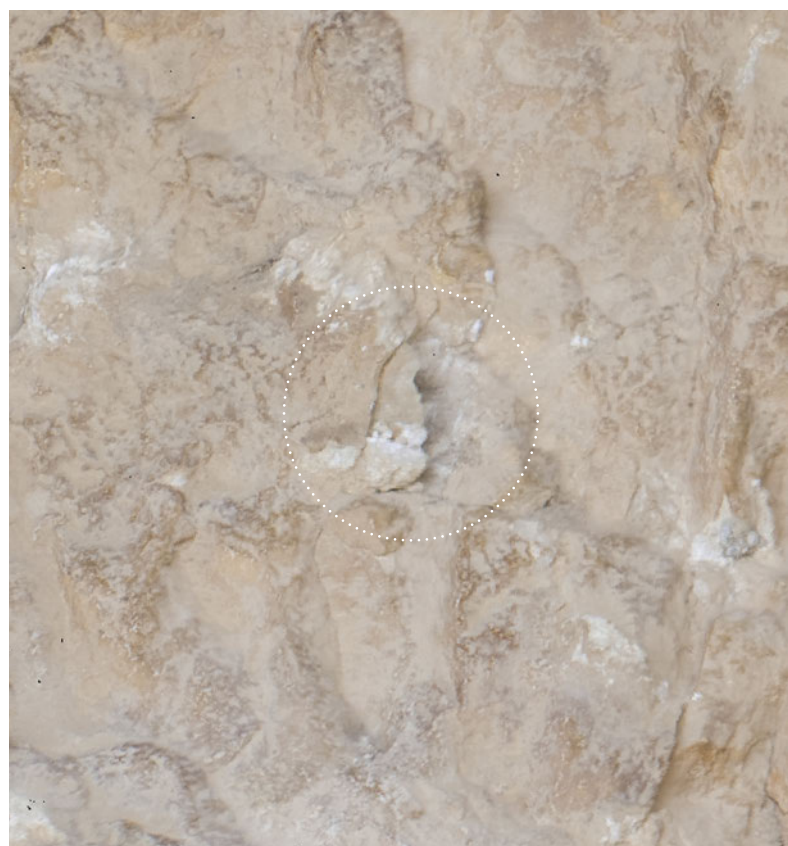
Figura 113. Comparación mayo 2013 (izda.) y julio 2013 (dcha.) en la que se aprecia el cambio detectado en el detalle 1. © J.F. Ruiz

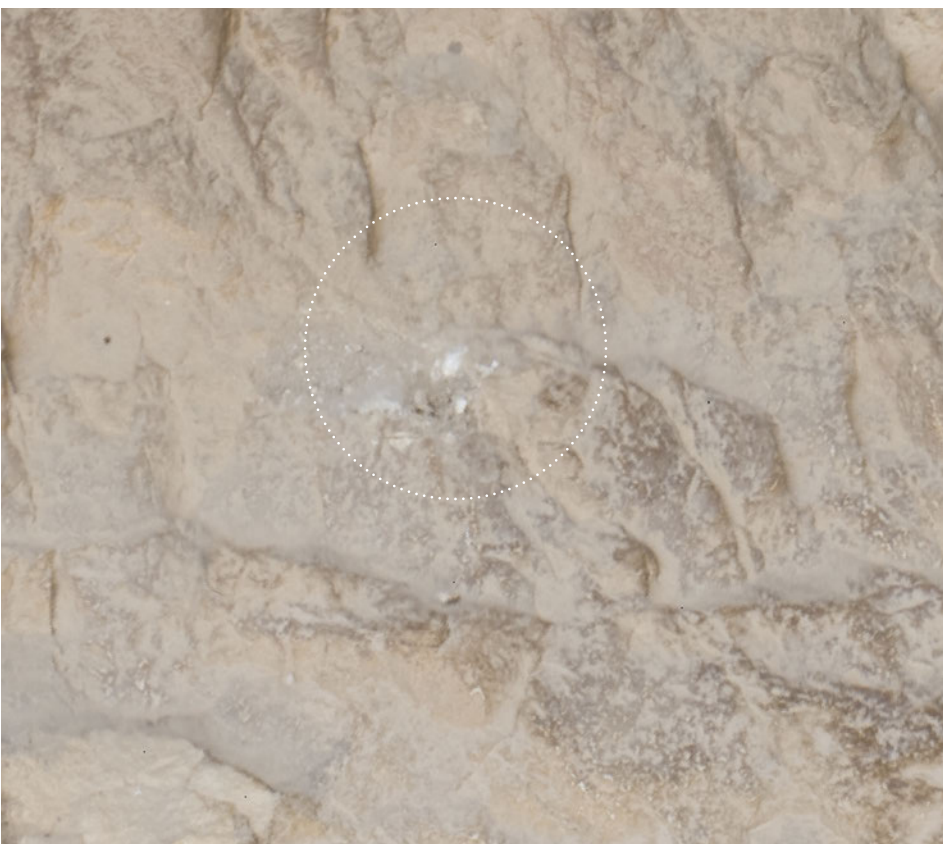
114

Figura 114. Detalle 2 del sector 2 del abrigo del Buen Aire I. Arriba se observa la posición de un bloque de roca presente en el modelo de mayo, que se ha perdido en el modelo del mes de julio, abajo. © J.F. Ruiz.

En el caso de la comparación entre los modelos de mayo y julio (Fig. 112), se aprecian dos zonas de diferencia con pérdida de soporte. Se sitúan en la zona de pendiente bajo el sector derecho del panel 1, todas ellas por debajo del nivel de las pictografías. Las pérdidas tienen un volumen importante; el primero tiene unas dimensiones aproximadas de 7,3 x 4,1 x 2,6 cm, unos 77 cm<sup>3</sup> (Fig. 113), y el segundo mide 9,8 x 5,2 x 9,4, unos 479 cm<sup>3</sup> (Fig. 114). Ignoramos la causa de estos desprendimientos, pero la fragilidad de la roca de este abrigo es considerable, como se aprecia fácilmente por la erosión que presenta el techo y visera de la cavidad, pero también los estratos inferiores a las zonas que conservan pictografías.

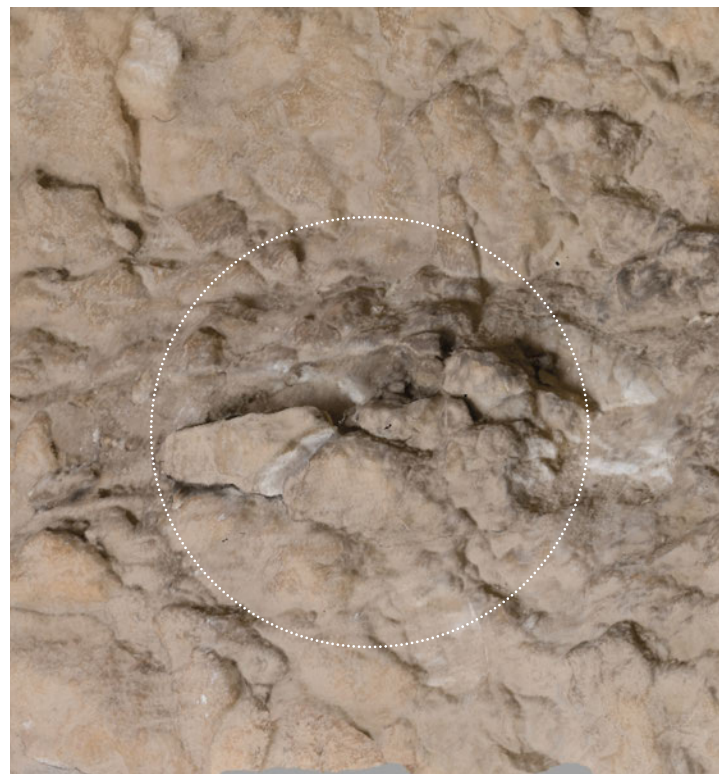
117  
118

Figura 118. Zona del detalle 1 en noviembre 2013, en la que se aprecian los cambios de coloración causados por la caída del bloque de piedra (izda.) y en enero 2014 tras reponer los bloques caídos en su lugar de origen (dcha.). © J.F. Ruiz

En este período se pueden apreciar dos cambios entre ambos modelos 3D (Fig. 116). La más importante corresponde a la colocación en su ubicación original del fragmento de roca que se había desprendido y que se identificó como pérdida de soporte en el período julio 2013 a noviembre 2013 (Fig. 118). Esa operación la realizamos durante la documentación de enero con anterioridad a iniciar la toma de fotografías para fotogrametría de objeto cercano. A su lado se ha identificado otra pérdida mucho más pequeña, lo que resalta la inestabilidad y fragilidad de la que adolece este sector del abrigo.

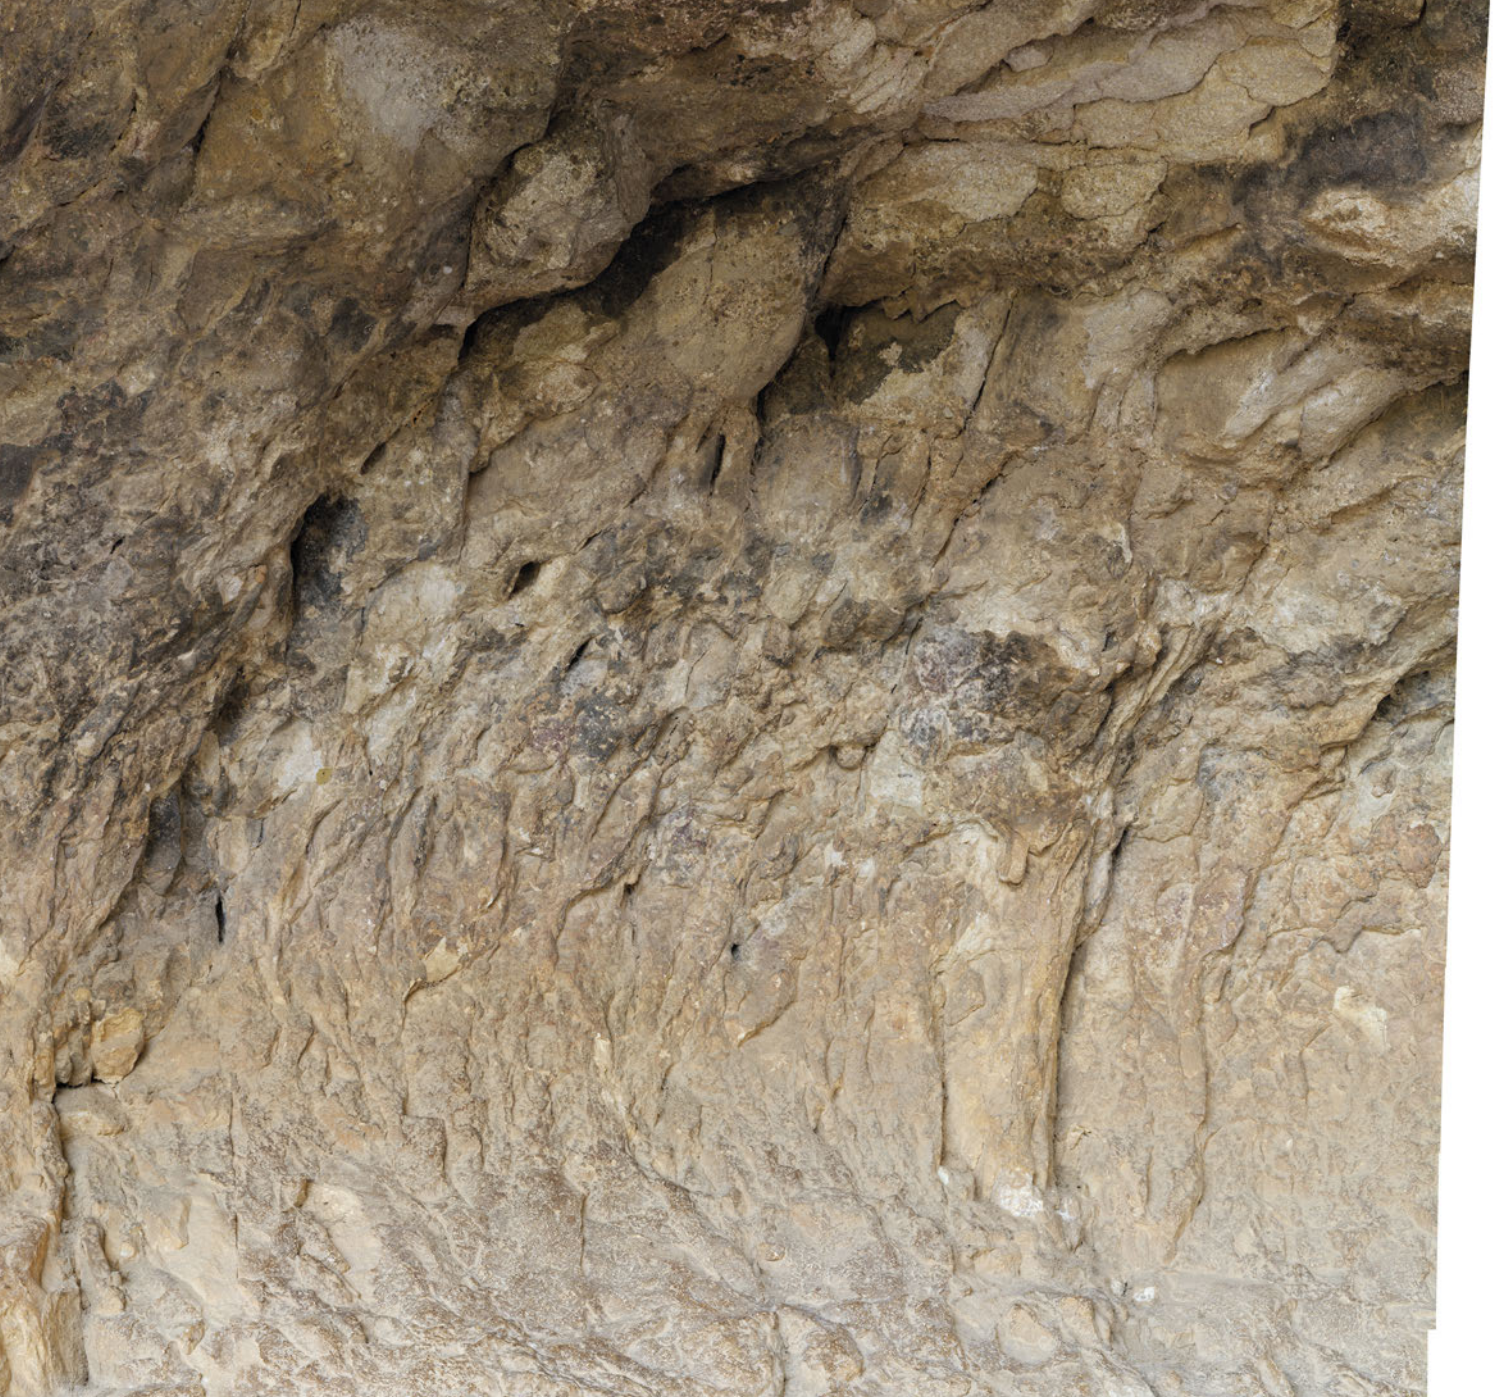
Figura 121. Fotografía panorámica gigapixel del sector izquierdo del panel 1 del abrigo del Buen Aire I, fase 1. © J.F. Ruiz.

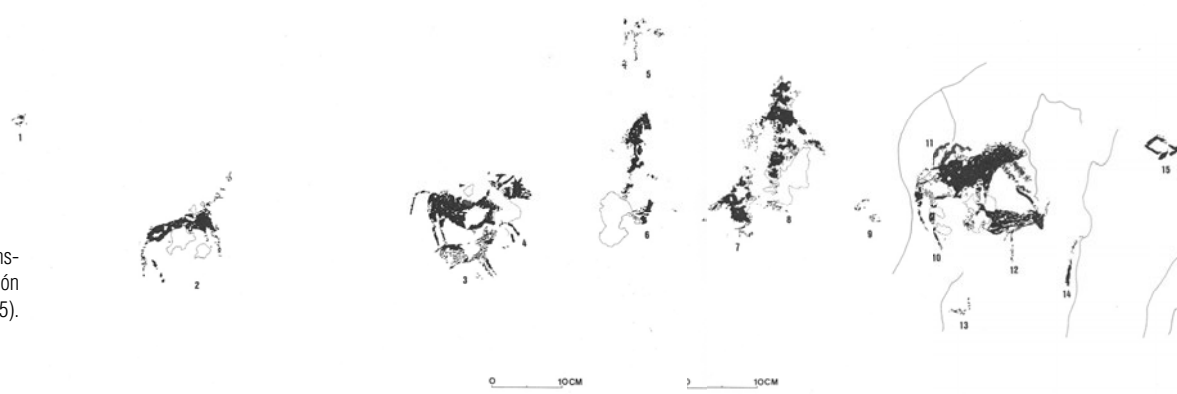
Figura 122. Gigapíxel de la fase 1 transformada mediante *DStretch* y comparación con los calcos realizados por Mateo (2005).  
© E. Quesada

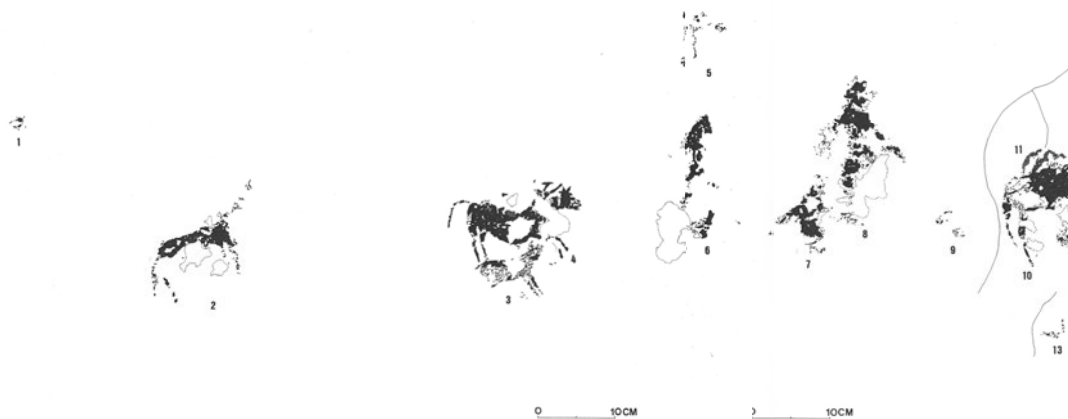
123

Figura 123. imagen gigapíxel de la fase 2 transformada mediante DStretch y comparación con los calcos realizados por Mateo (2005).  
© J.F. Ruiz

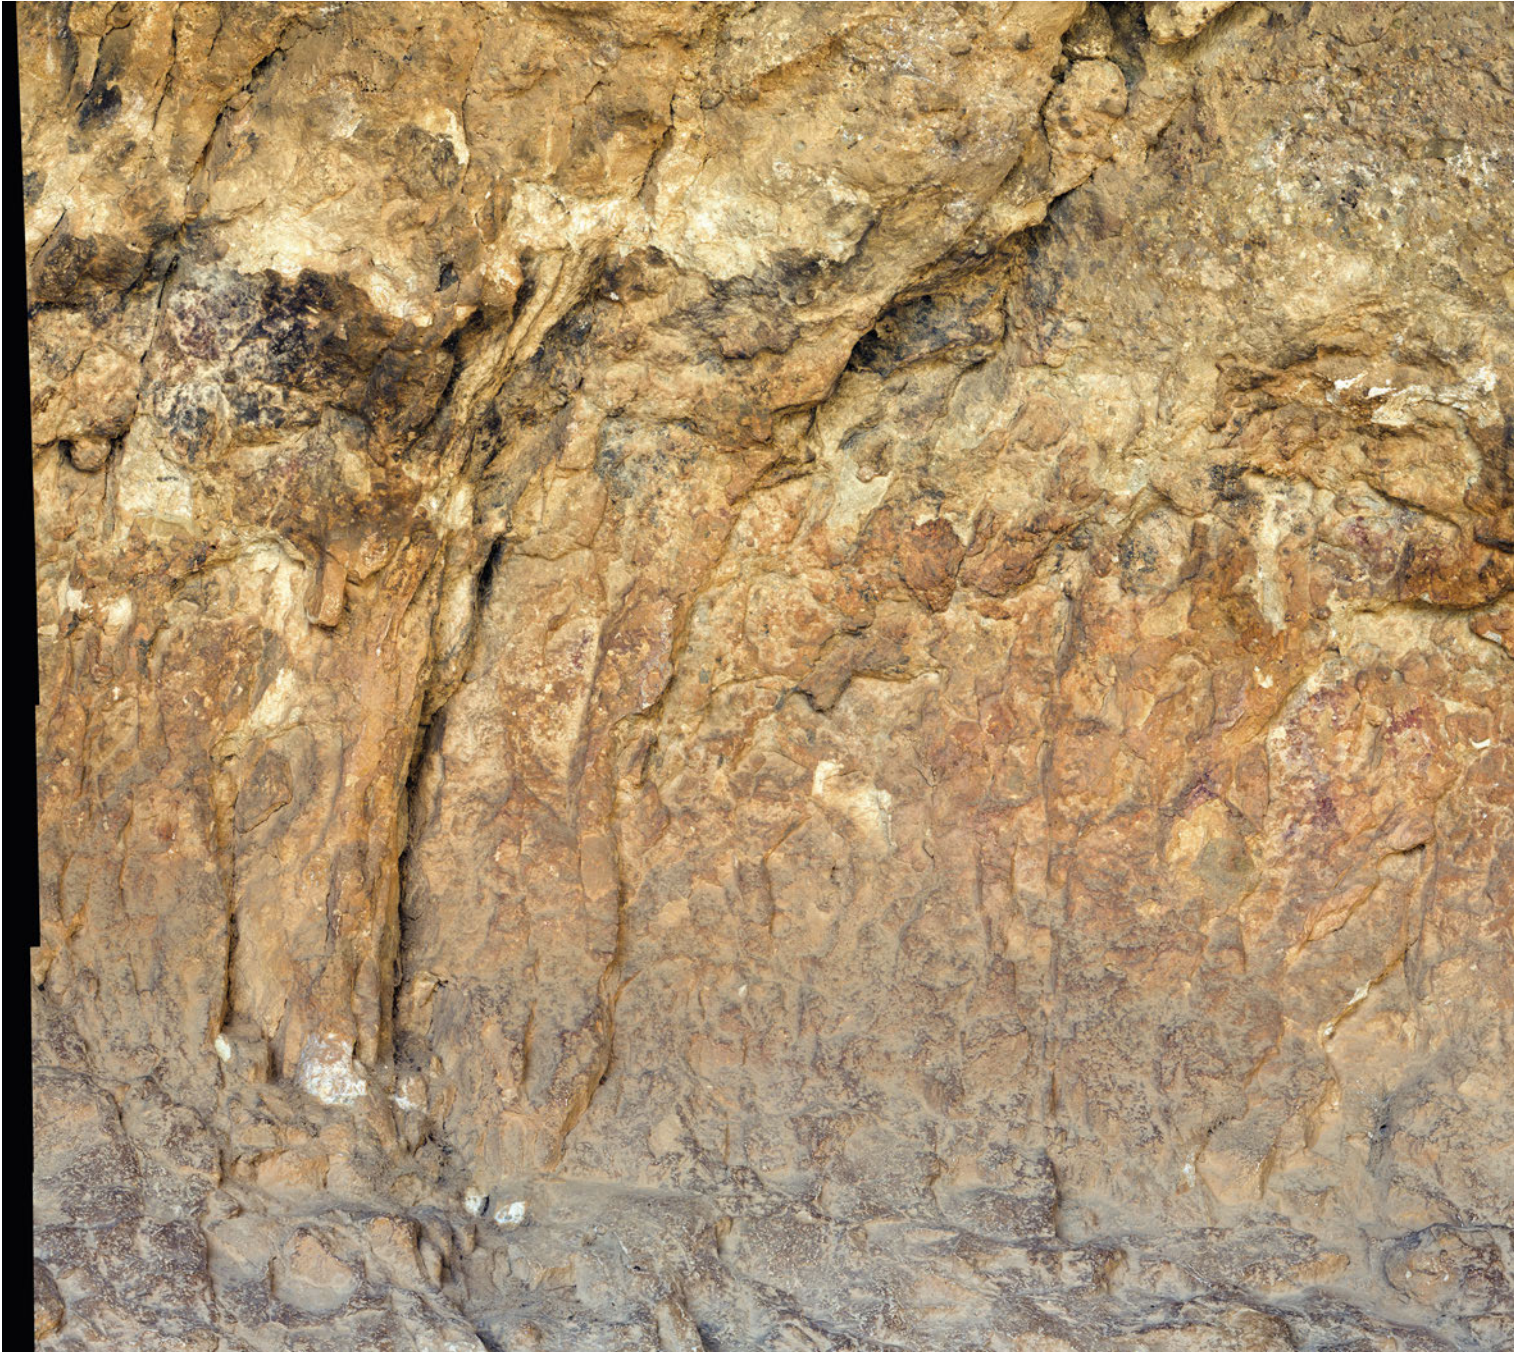
Figura 124. Fotografía panorámica gigapíxel del sector central del panel 1 del abrigo del Buen Aire I, fase 2. © J.F. Ruiz.

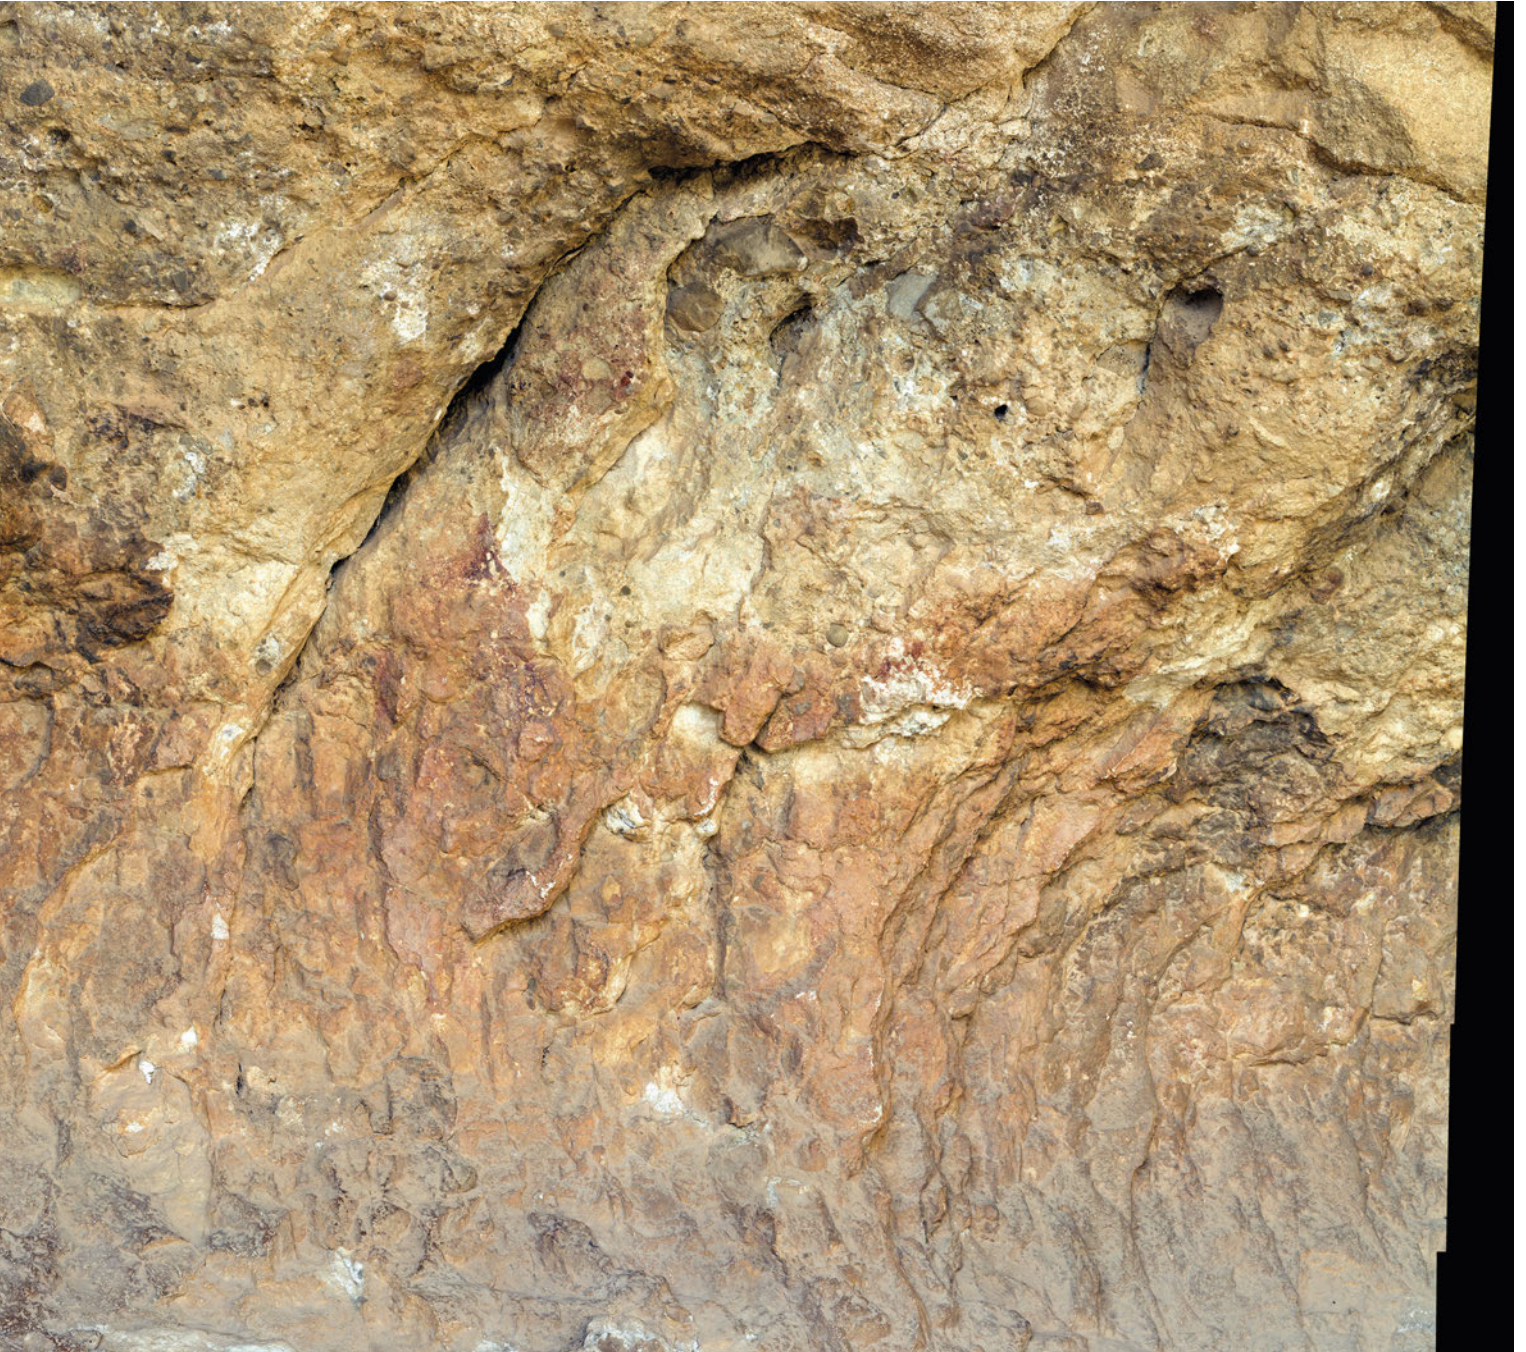
125

Figura 125. *Página siguiente*: Panorámica del sector central del abrigo, fase 1, tratada mediante *DStretch* y comparación con los calcos elaborados por Mateo (2005). © E. Quesada
