# 4D · arte rupestre

Monitorización del Abrigo del Buen Aire I (Jumilla),  
Cueva del Mediodía (Yecla), Cañaica del Calar II  
(Moratalla), Abrigo Grande de Minateda (Hellín) y  
Solana de las Covachas (Nerpio)

enero 2016

## **Monografías CEPAR 3 CENTRO DE ESTUDIOS DE PREHISTORIA Y ARTE RUPESTRE**

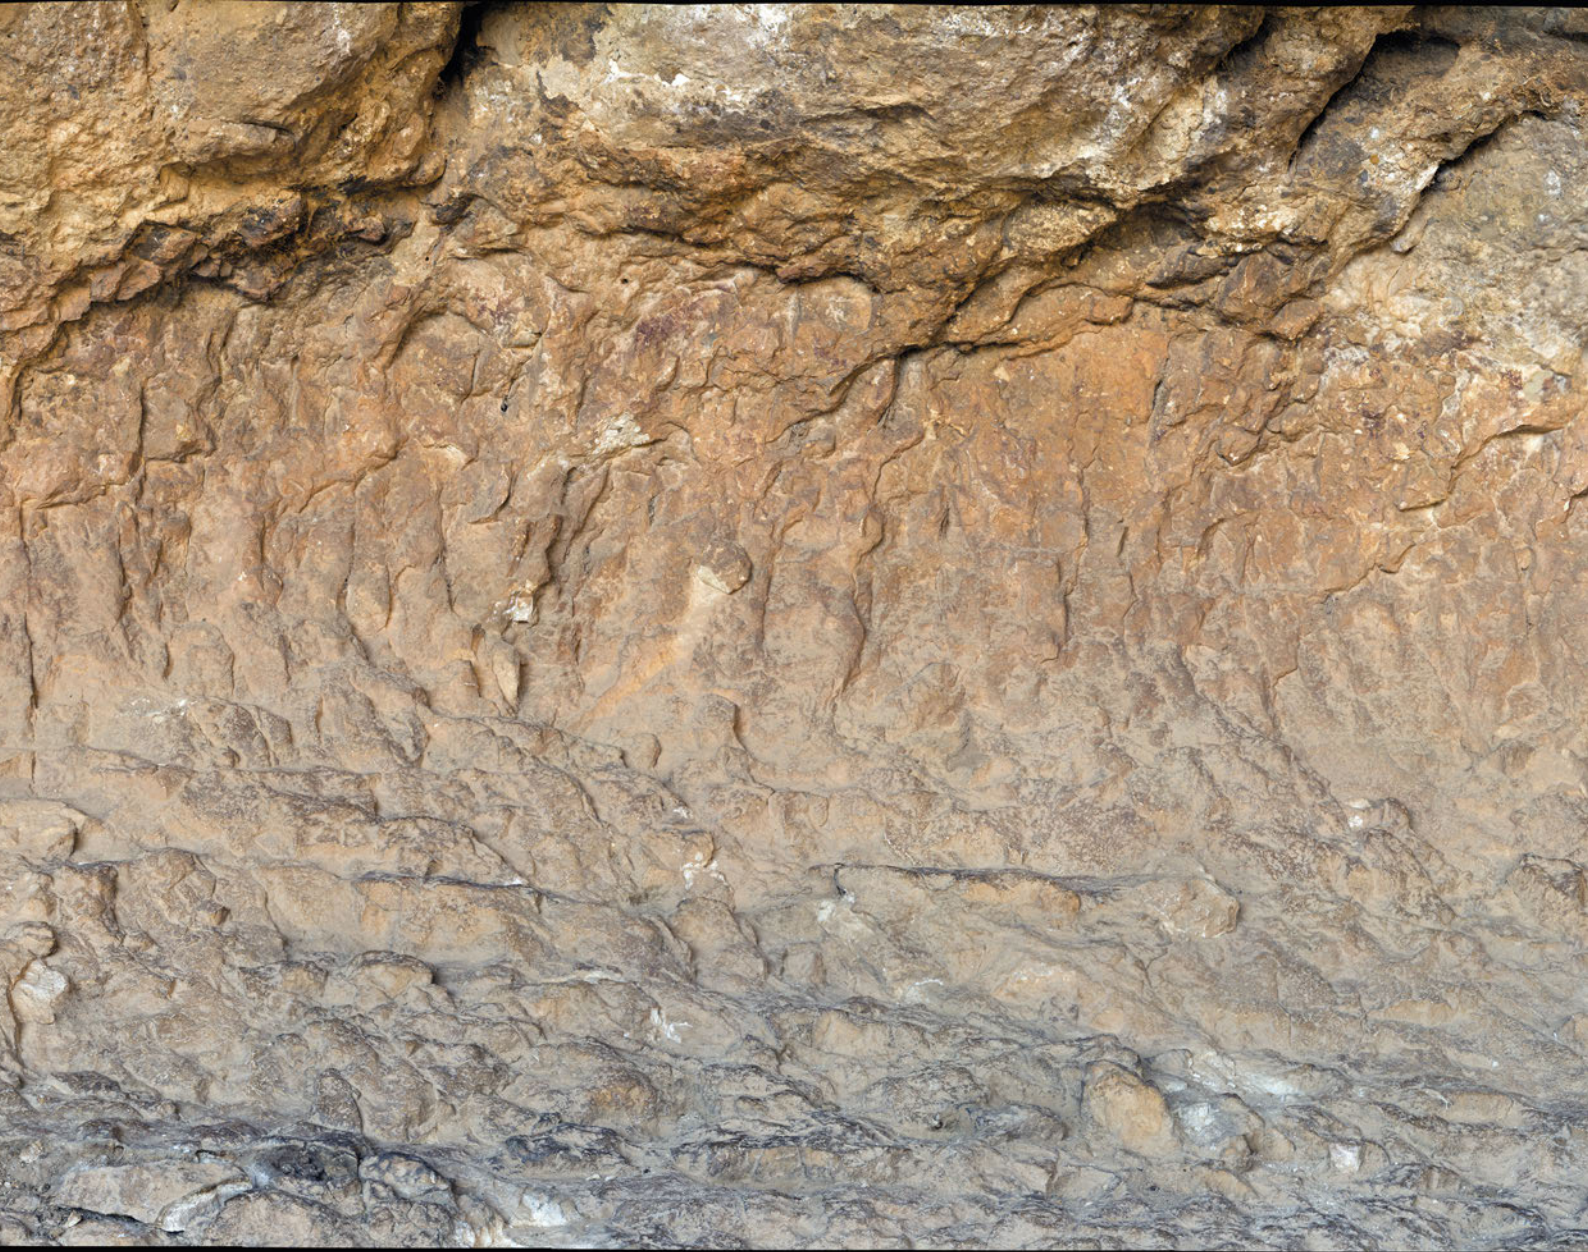
127

Figura 127. Fotografía panorámica gigapixel del sector derecho del panel 1 del abrigo del Buen Aire I. © J.F. Ruiz

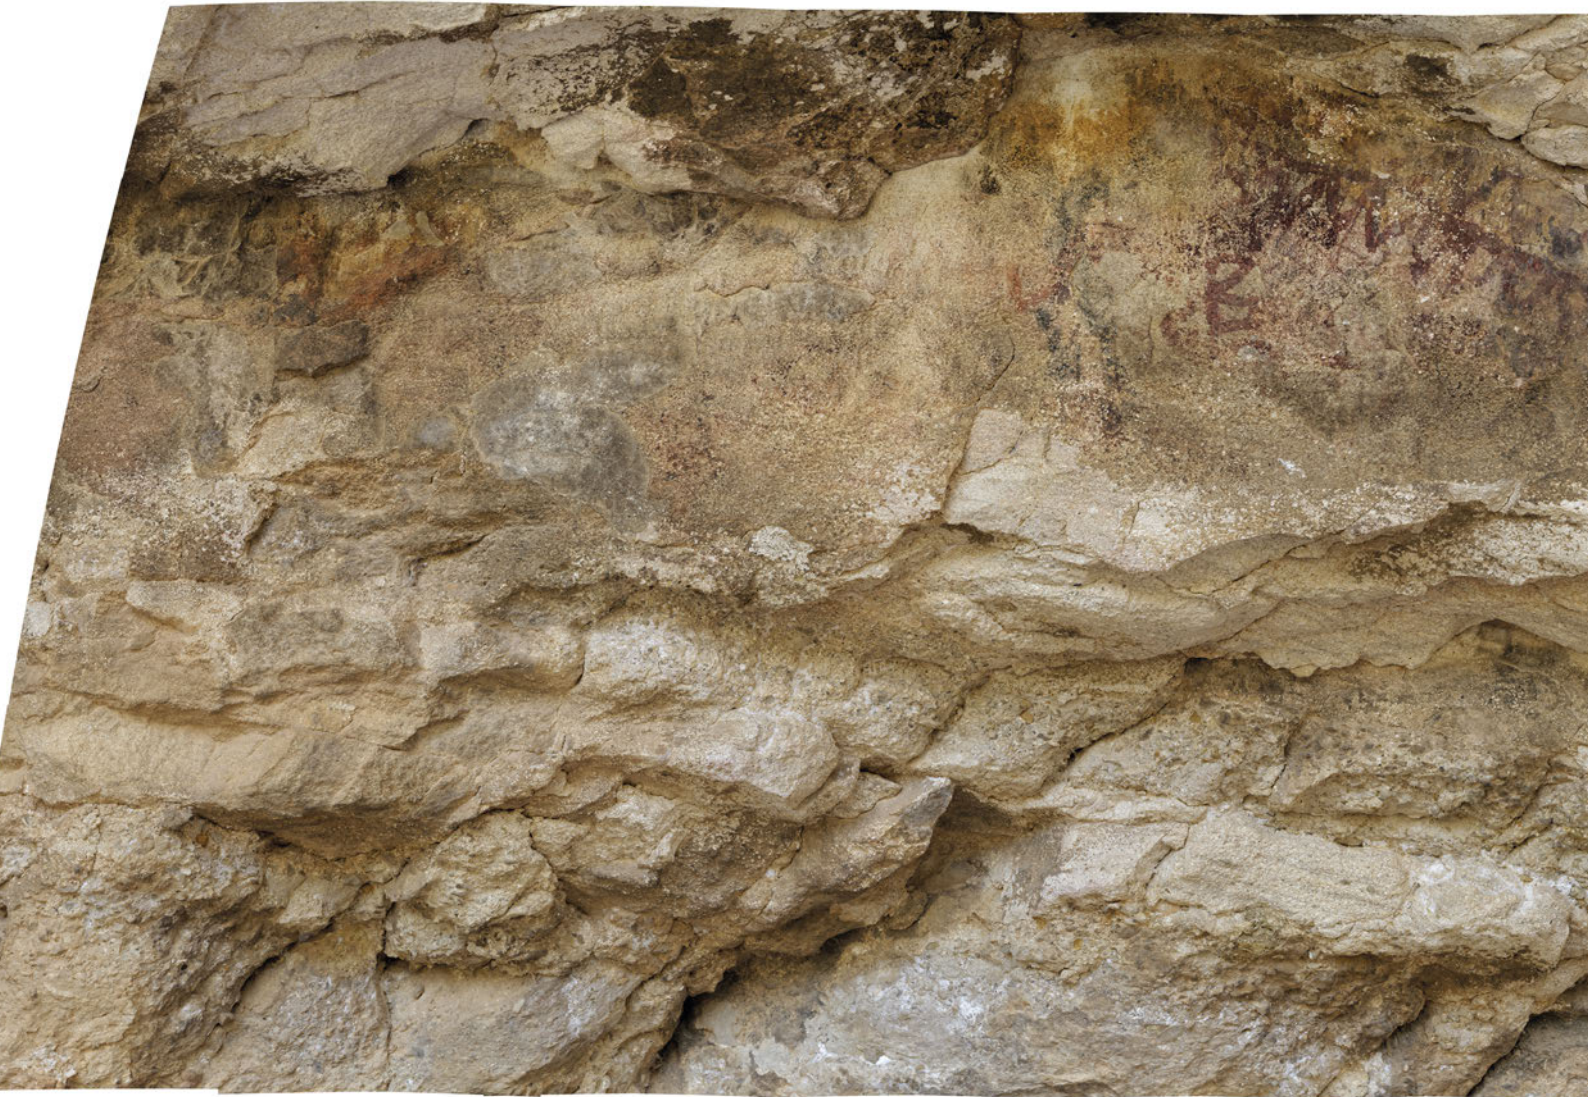
Figura 130. Fotografía panorámica gigapíxel del panel 2 del abrigo del Buen Aire I, fase 1.  
© J.F. Ruiz.

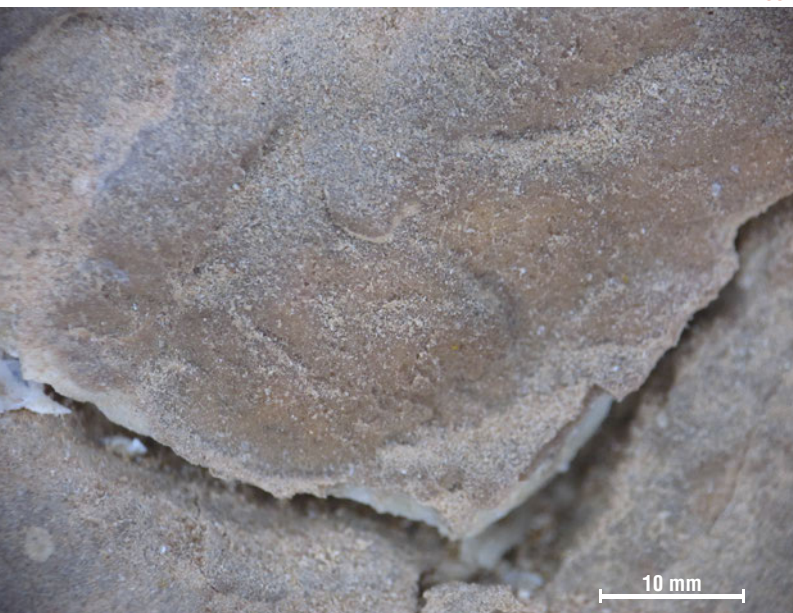
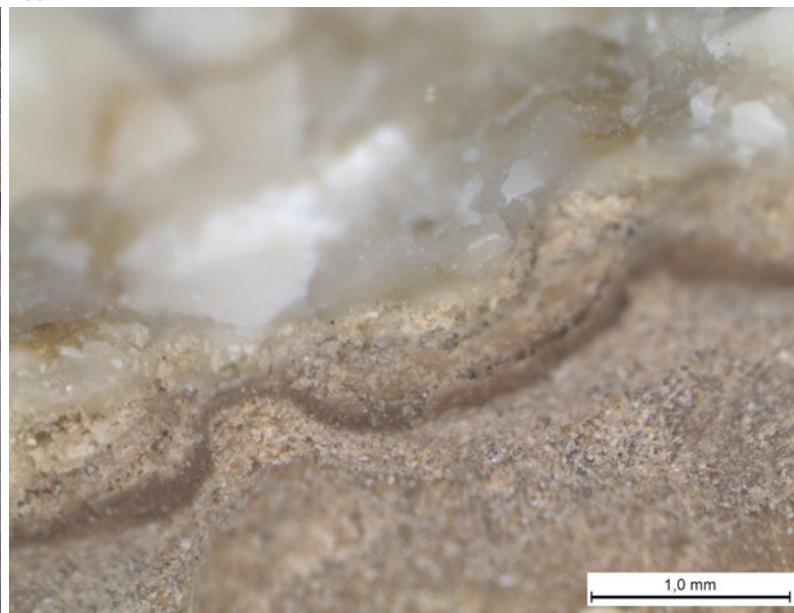
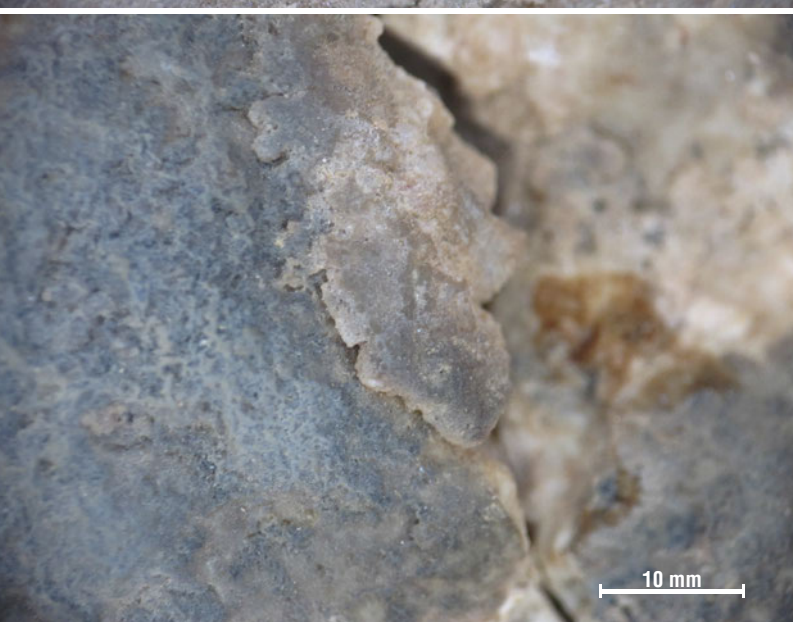
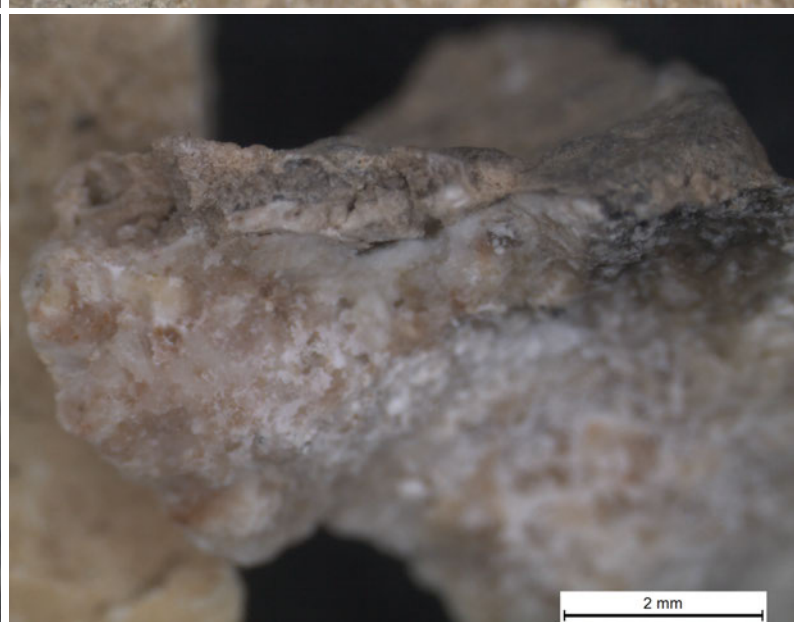
135 136

Referencia	Fotografías	Descripción
BA001	Figura 135 Figura 136 Anexo 3	RECUBRIMIENTO ANARANJADO  <u>Descripción organoléptica:</u> recubrimiento de color anaranjado, de poco grosor, muy compacto y con buena adherencia con el sustrato.  <u>Localización:</u> franja media, a la derecha del abrigo.
BA003	Figura 137 Figura 138 Anexo 4	RECUBRIMIENTO GRIS  <u>Descripción organoléptica:</u> recubrimiento de color grisáceo, con un grosor considerable y poca adherencia con el sustrato.  <u>Localización:</u> franja superior negruzca (encima de las pinturas).
BA004	Figura 139 Figura 140 Anexo 5	RECUBRIMIENTO NEGRA  <u>Descripción organoléptica:</u> recubrimiento de color negruzco, de poco grosor y poca adherencia con el sustrato (proceso de descamación).  <u>Localización:</u> franja superior negruzca (encima de las pinturas del panel 2).
BA005	Figura 141 Figura 142 Anexo 6	RECUBRIMIENTO NEGRA  <u>Descripción organoléptica:</u> recubrimiento de color negruzco, de poco grosor y poca adherencia con el sustrato (proceso de descamación).  <u>Localización:</u> techo; parte central del abrigo.

Los resultados preliminares de los análisis químico-mineralógicos realizados sobre las muestras del Abrigo del Buen Aire ponen de relieve que las modificaciones superficiales que presenta dicha cavidad responden a la intervención de diversos factores donde se superponen mecanismos de crecimiento de organismos de distinta índole y/o mecanismos de degradación puramente físico-químicos.

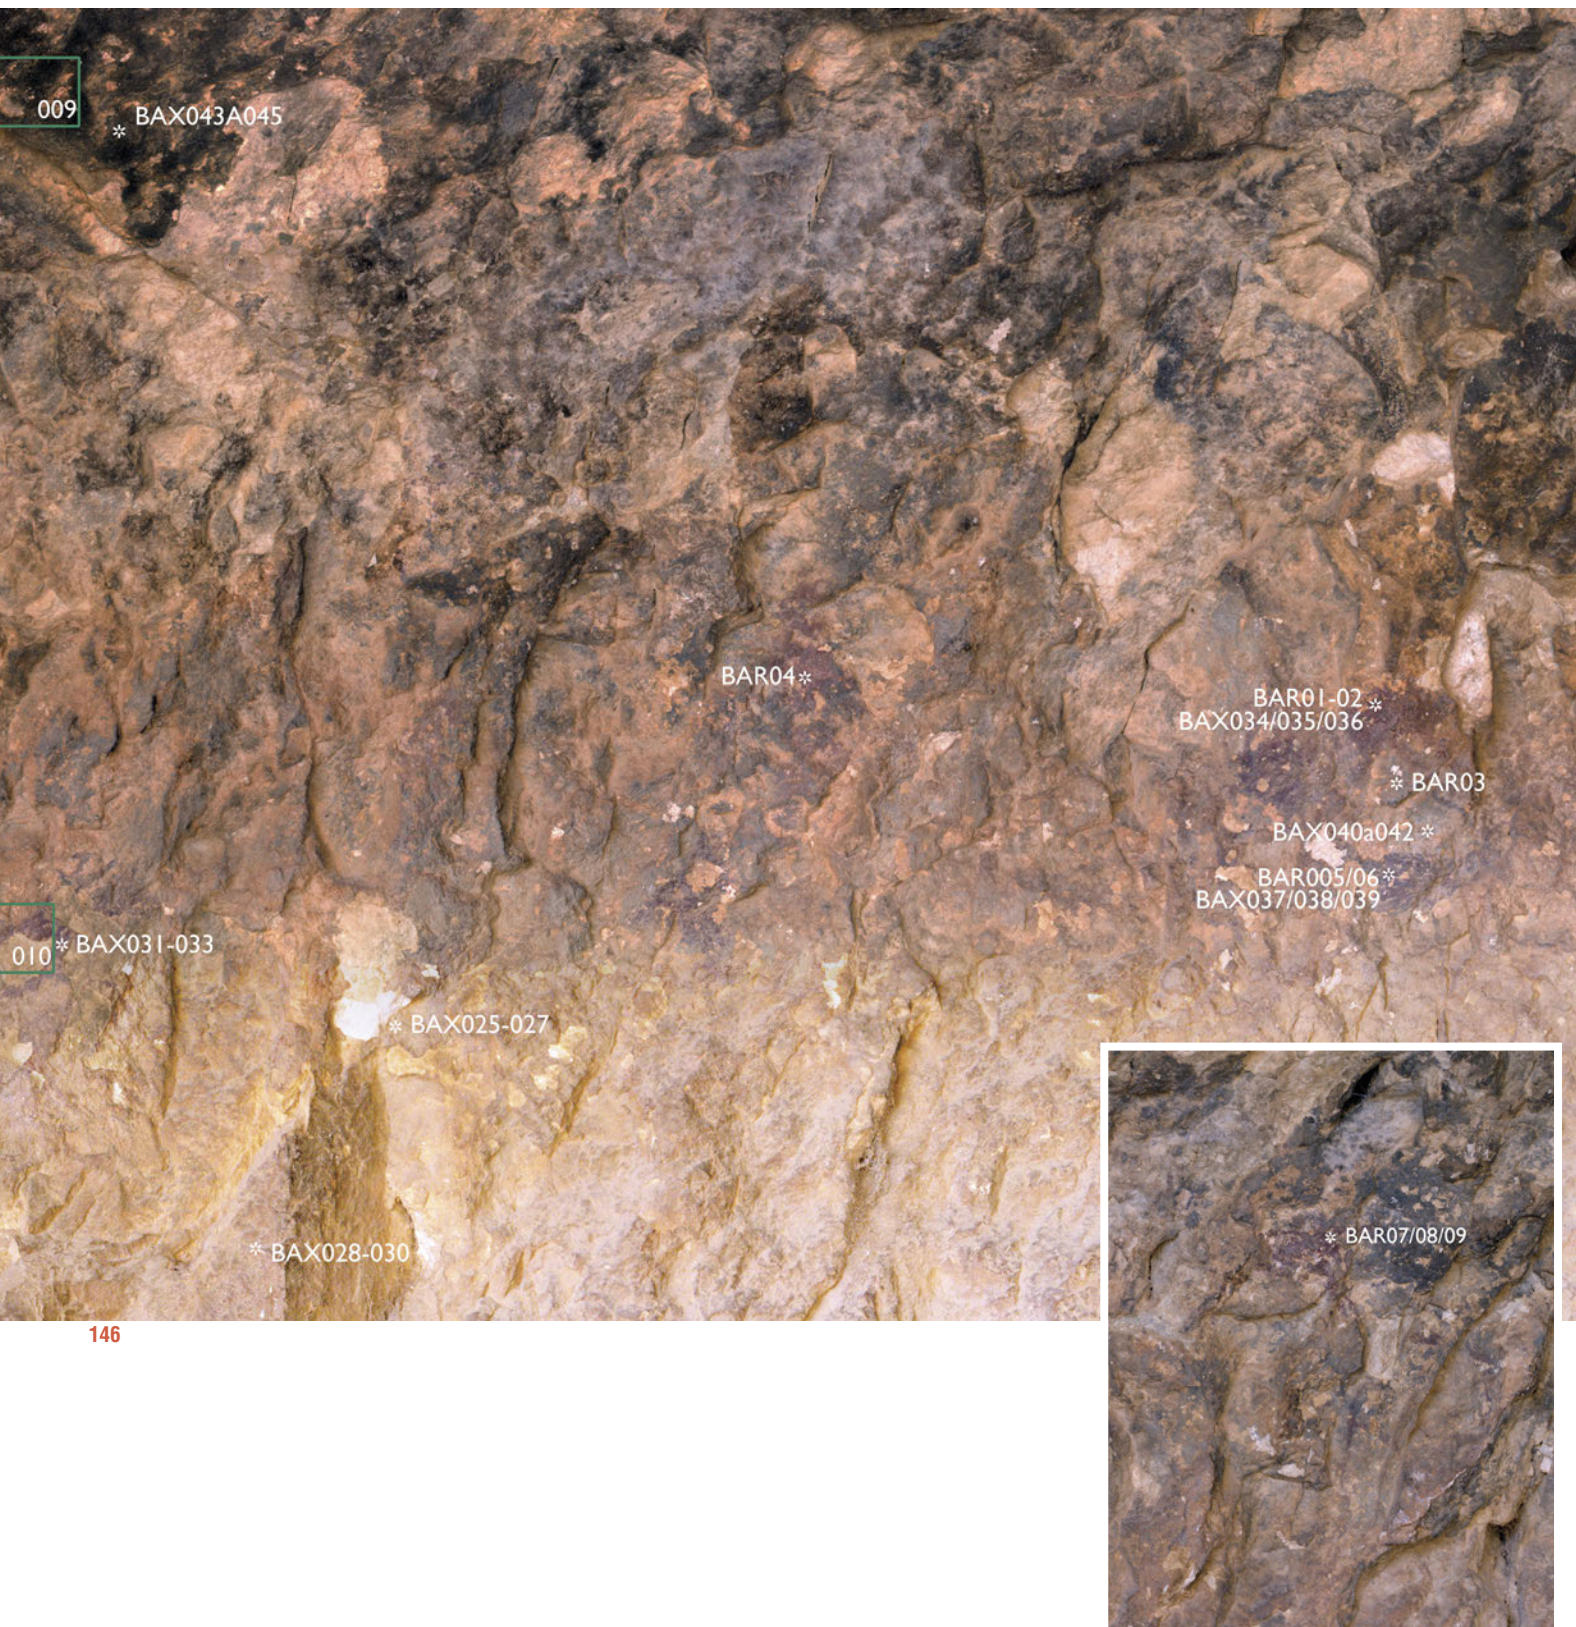
Figura 146. Ubicación de los puntos de medida EDXRF (código BAXnnn-*nnn*) y Raman (código BARnn) en el sector izquierdo del panel 1 del abrigo del Buen Aire I. Los recuadros verdes corresponden a lugares de los que se han tomado microfotografías © J.F. Ruiz.

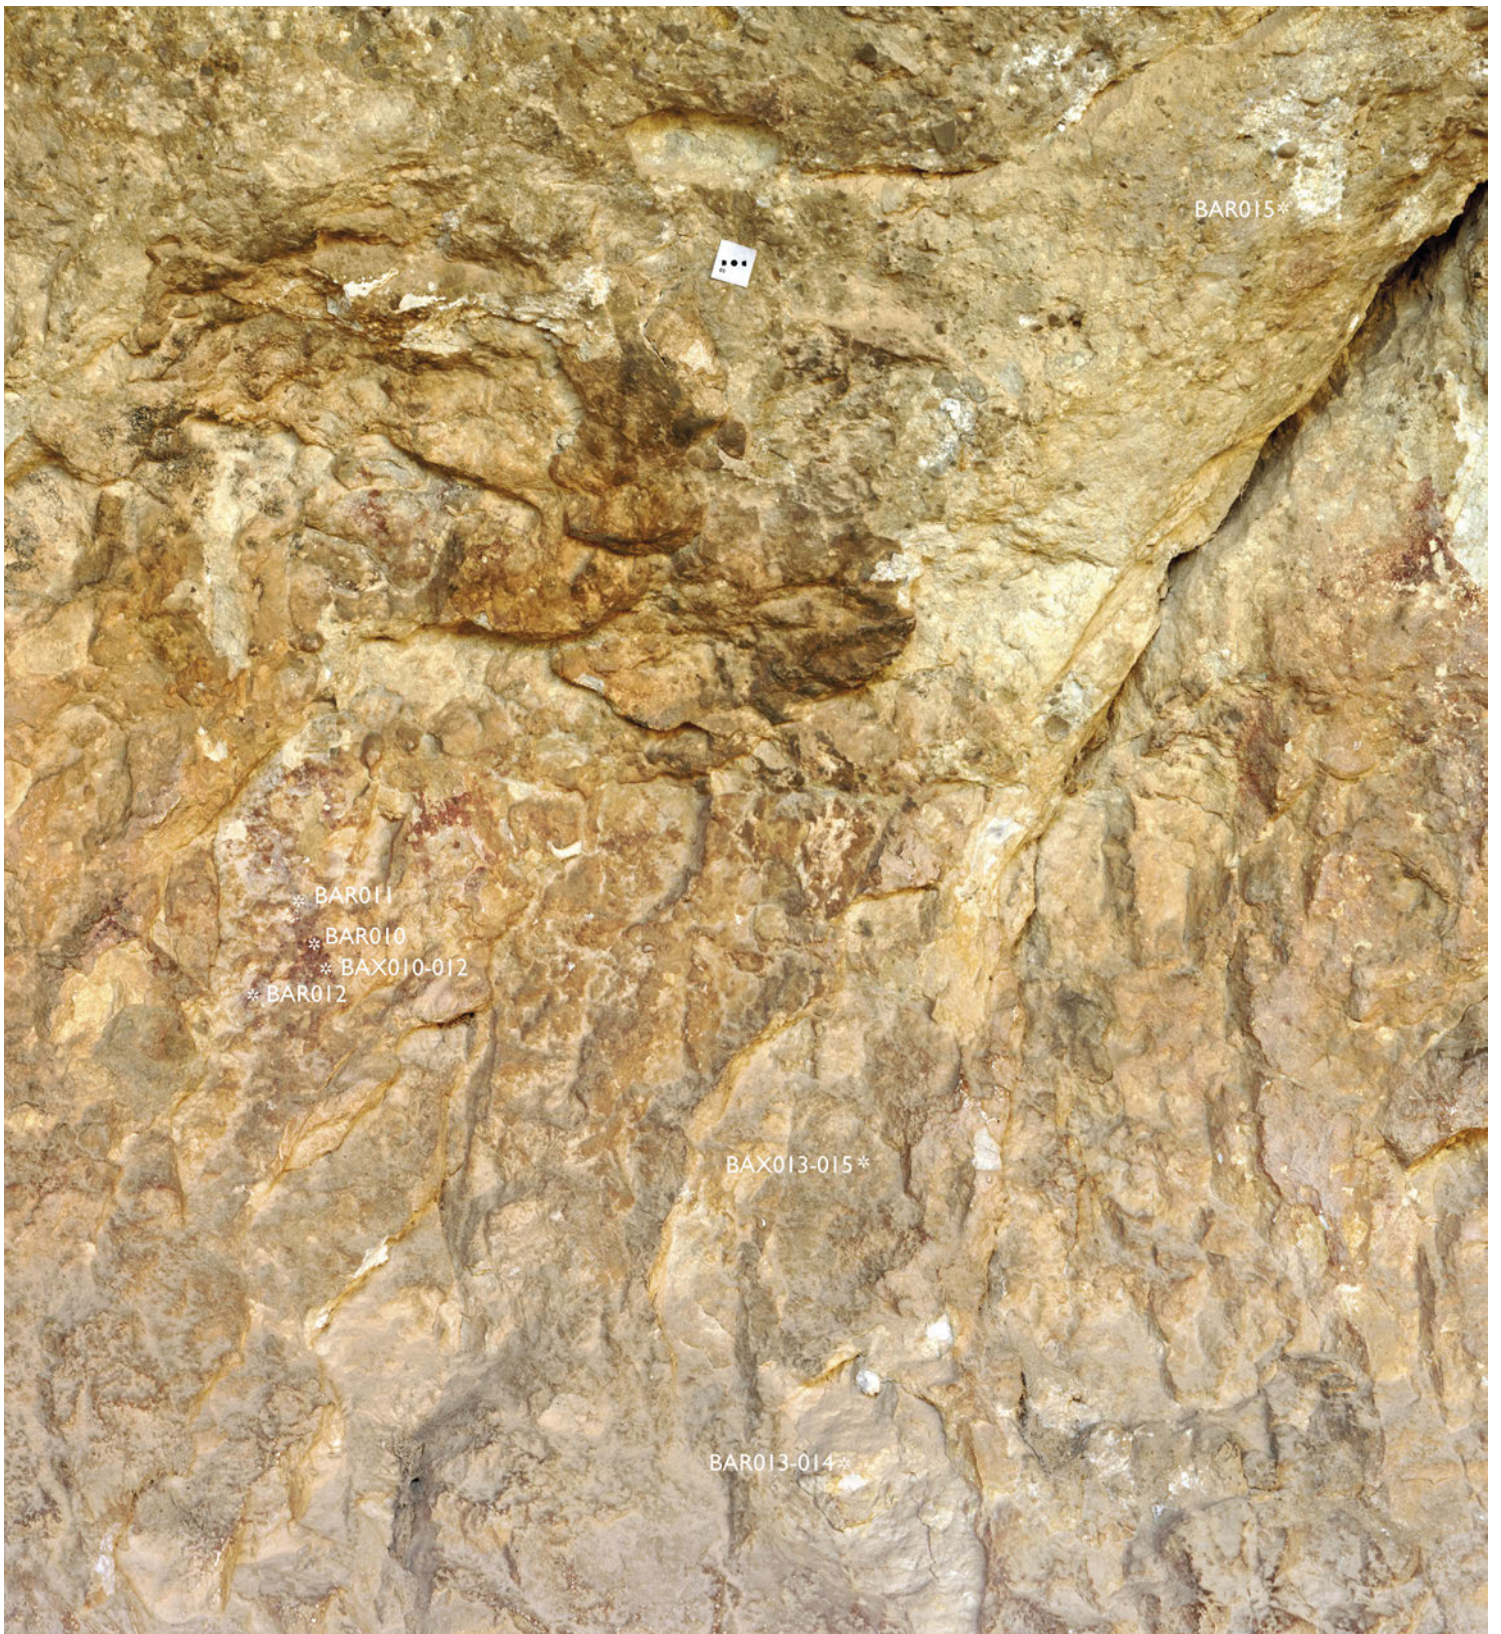
Figura 147. Ubicación de los puntos de medida EDXRF (código BAXnnn-*nnn*) y Raman (código BARnn) en el sector central del panel 1 del abrigo del Buen Aire I. © J.F. Ruiz

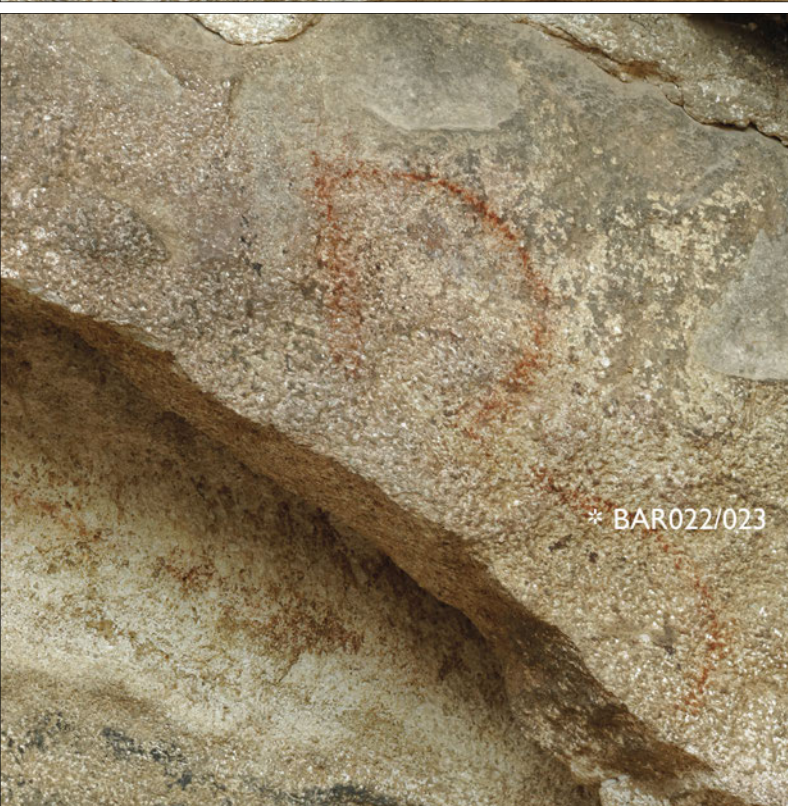
149

Figura 149. Fotografías de detalle con la ubicación de los puntos de medida EDXRF (código BAXnnn-*nnn*) y Raman (código BARnn) en el panel 2 del abrigo del Buen Aire I. Los recuadros verdes corresponden a lugares de los que se han tomado microfotografías. © J.F. Ruiz.

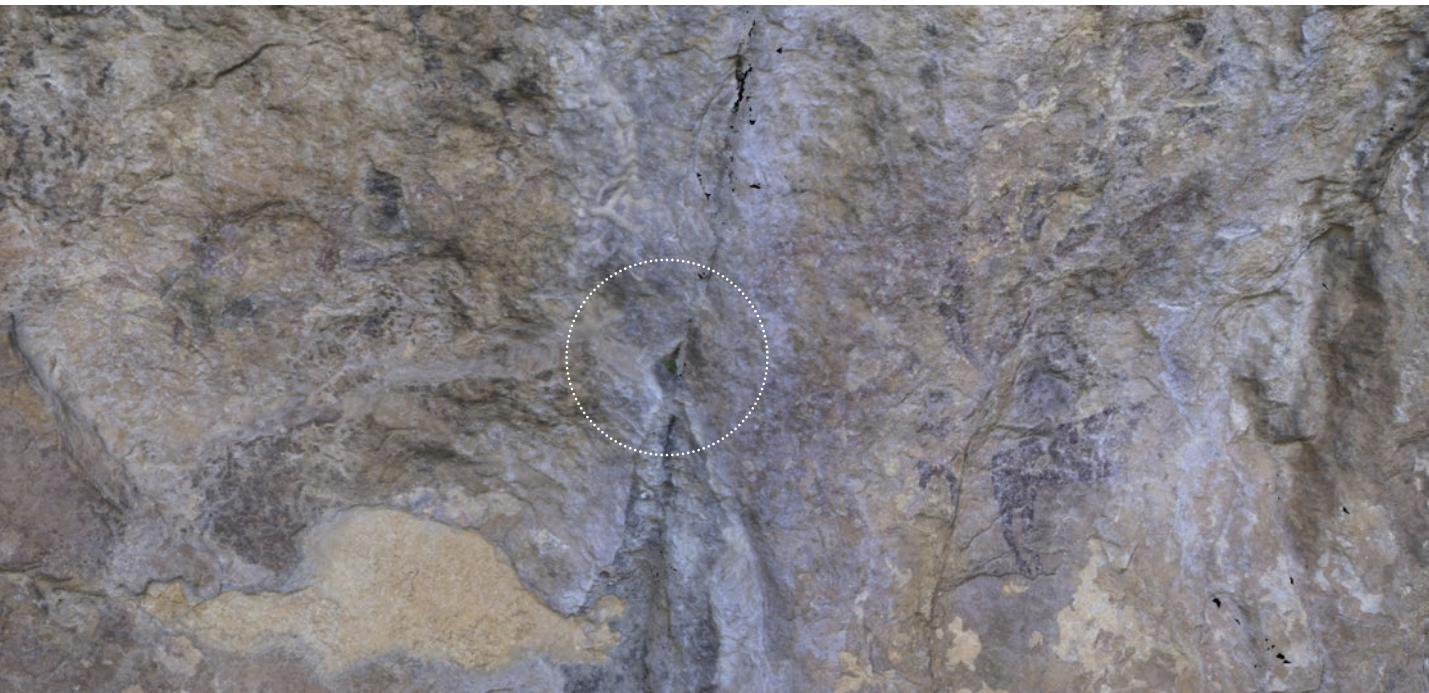
161  
162

**Figura 162.** Situación del detalle 1 en noviembre 2013, en el que la planta que está creciendo en el plano de fractura del panel se aprecia con claridad. © J.F. Ruiz

Cañica del Calar II, por tanto, no muestra signos preocupantes de deterioro en su panel pintado. El único elemento a considerar en adelante es el desarrollo de esta planta que se ha detectado durante este período. No obstante, el entorno del espacio pictórico presenta signos de diaclasado y fracturas profundas (Fig. 163-164) que deberían ser específicamente

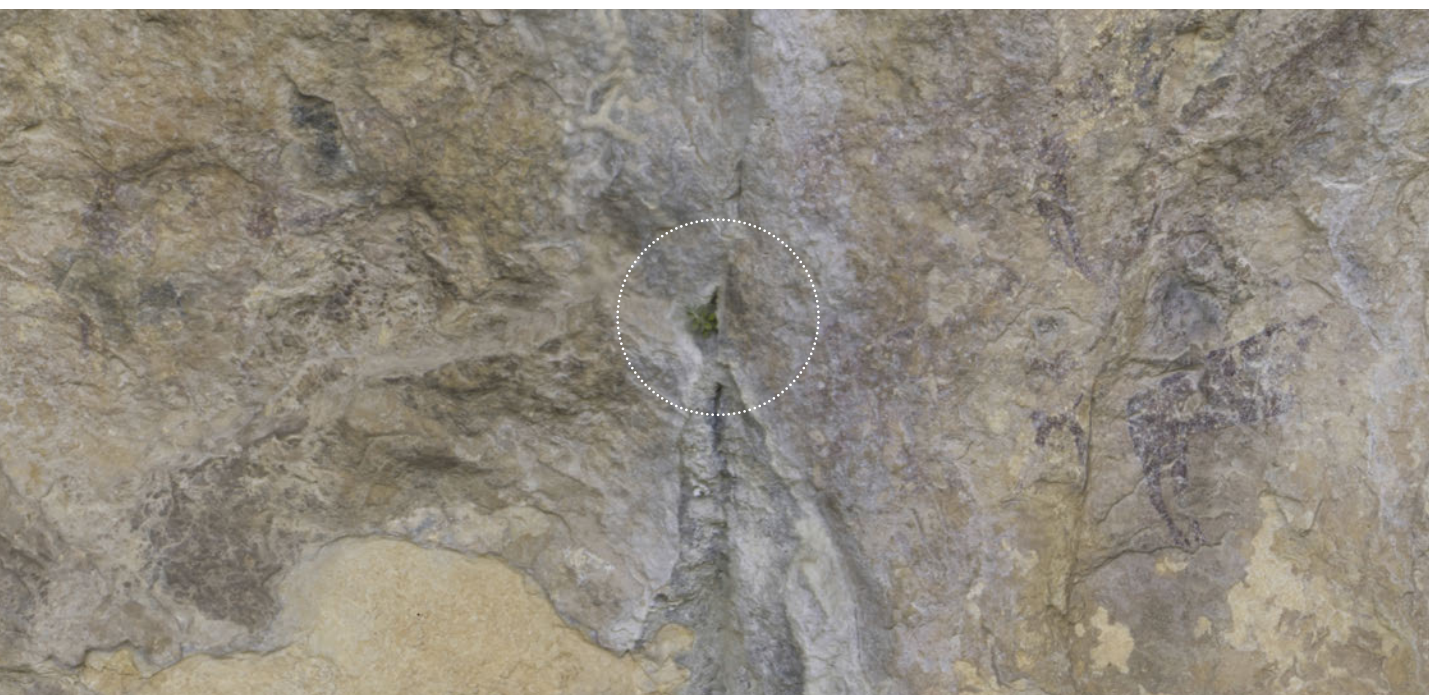
**Figura 161.** Estado del panel de Cañica del Calar II en julio 2013, donde apenas se vislumbra el inicio del crecimiento de una planta rupícola. © J.F. Ruiz.

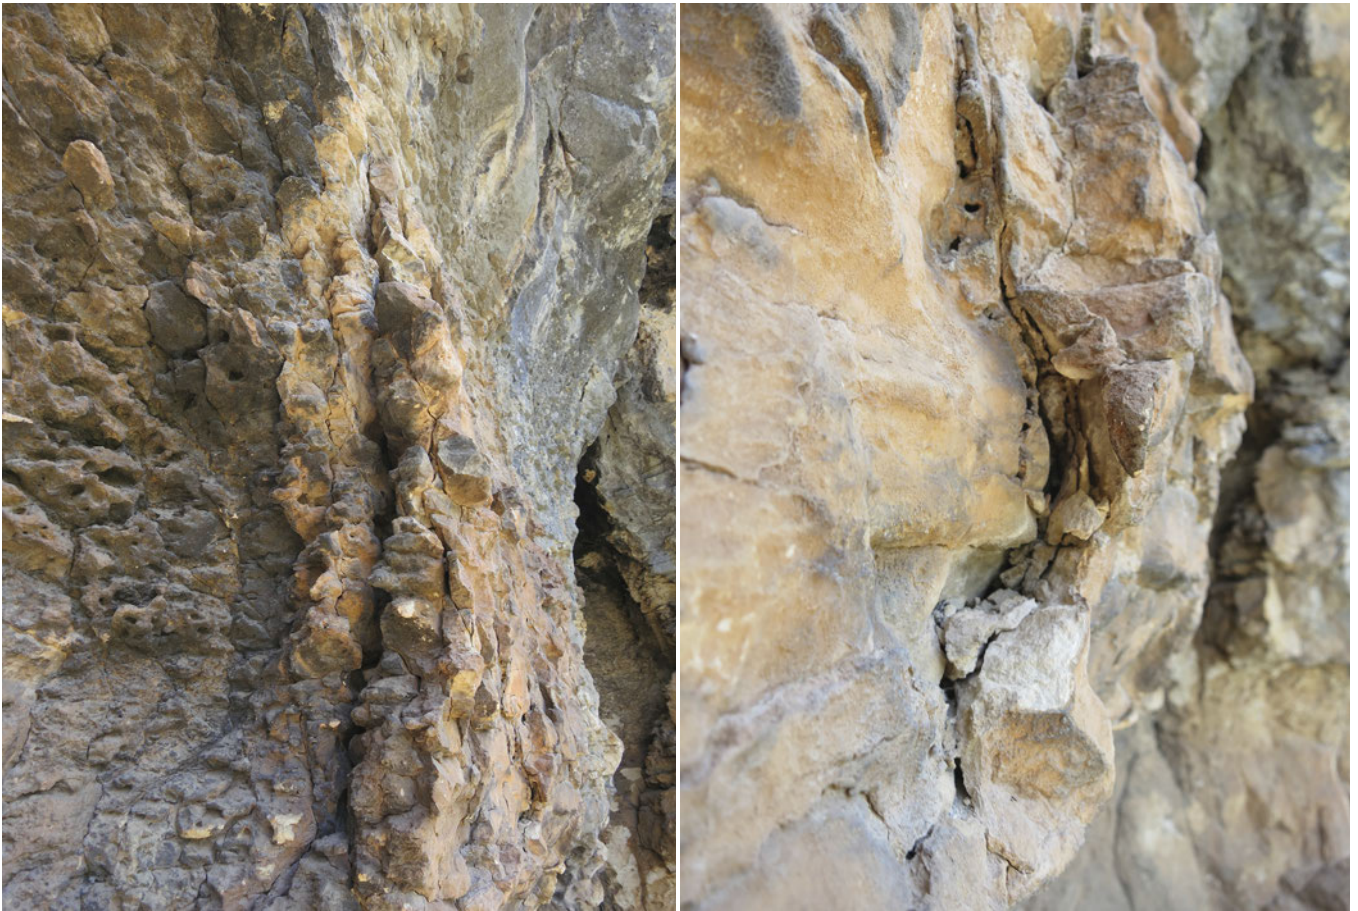
163 164

Figura 164. Grieta que presenta pequeños fragmentos de roca desprendidos en la vertical del sector izquierdo del panel de Cañica del Calar II. © E. Quesada

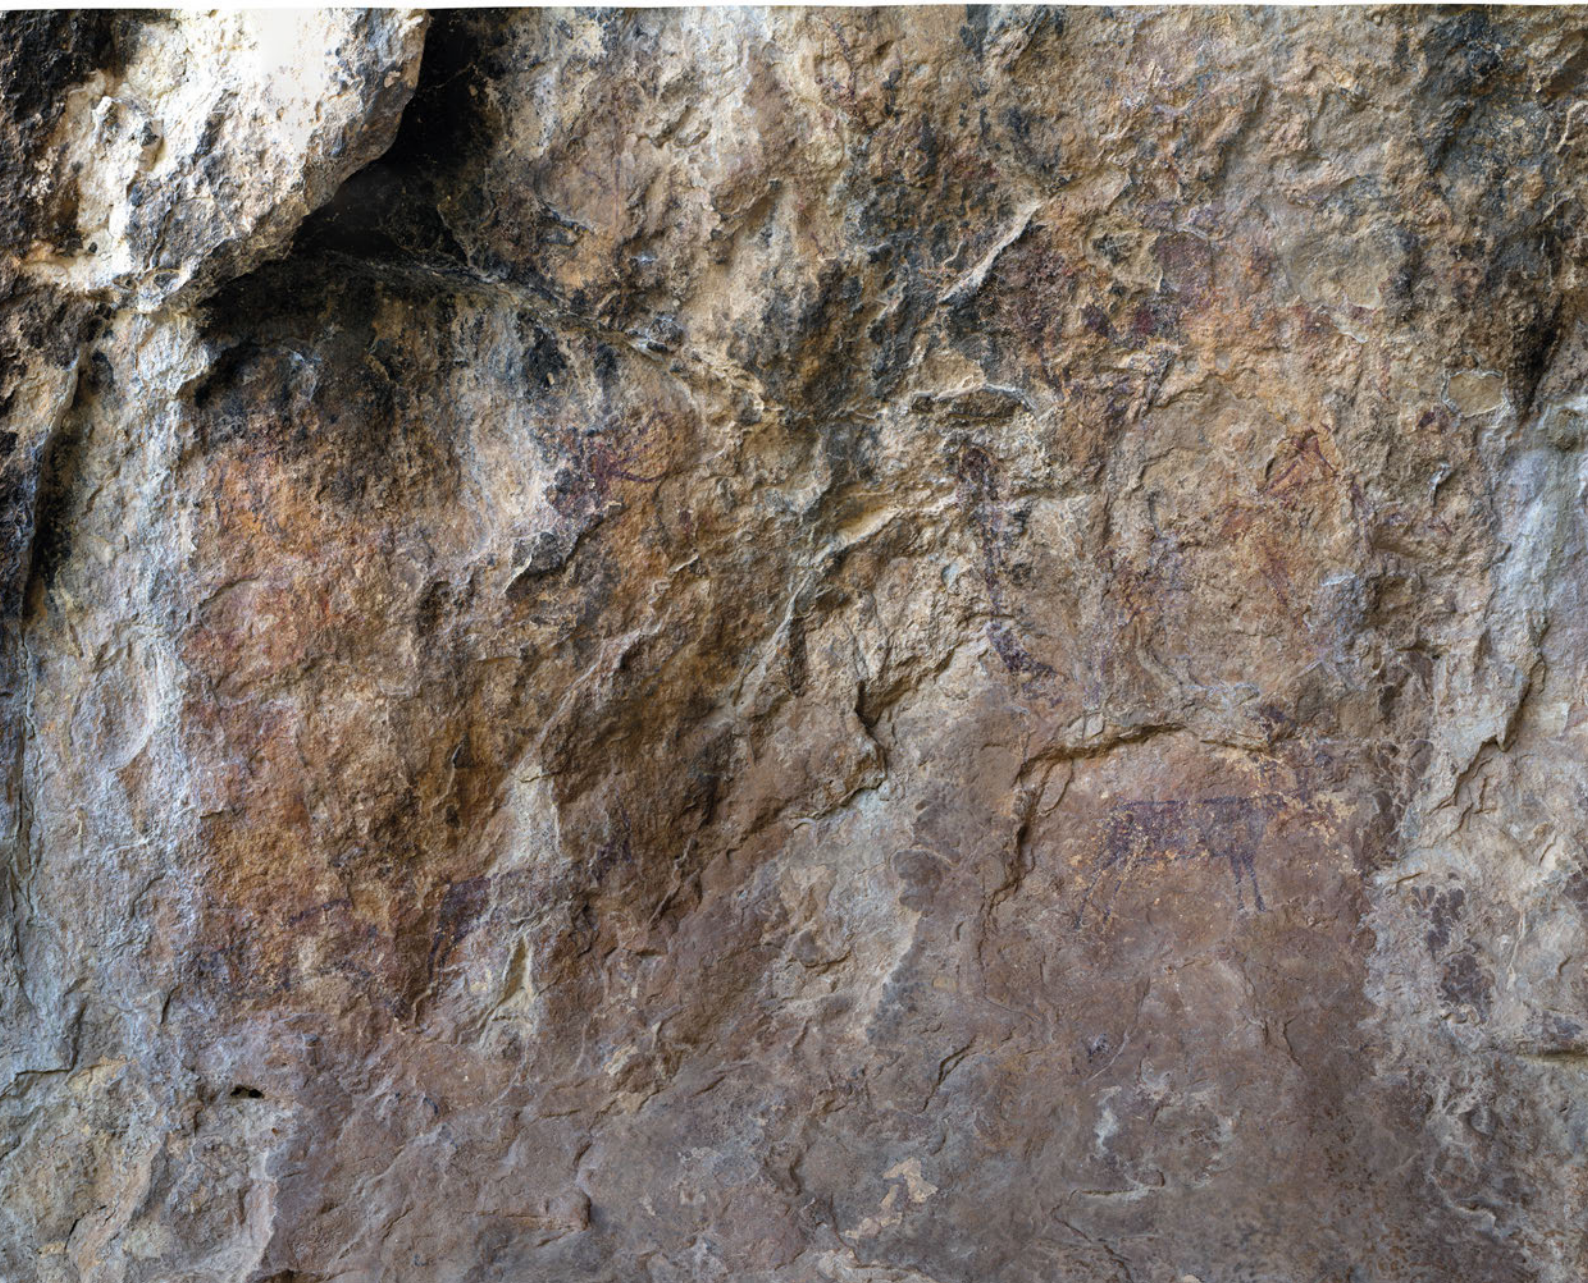
166

Figura 166. Fotografía panorámica gigapíxel del sector izquierdo de Cañica del Calar II., fase 1  
© J.F. Ruiz

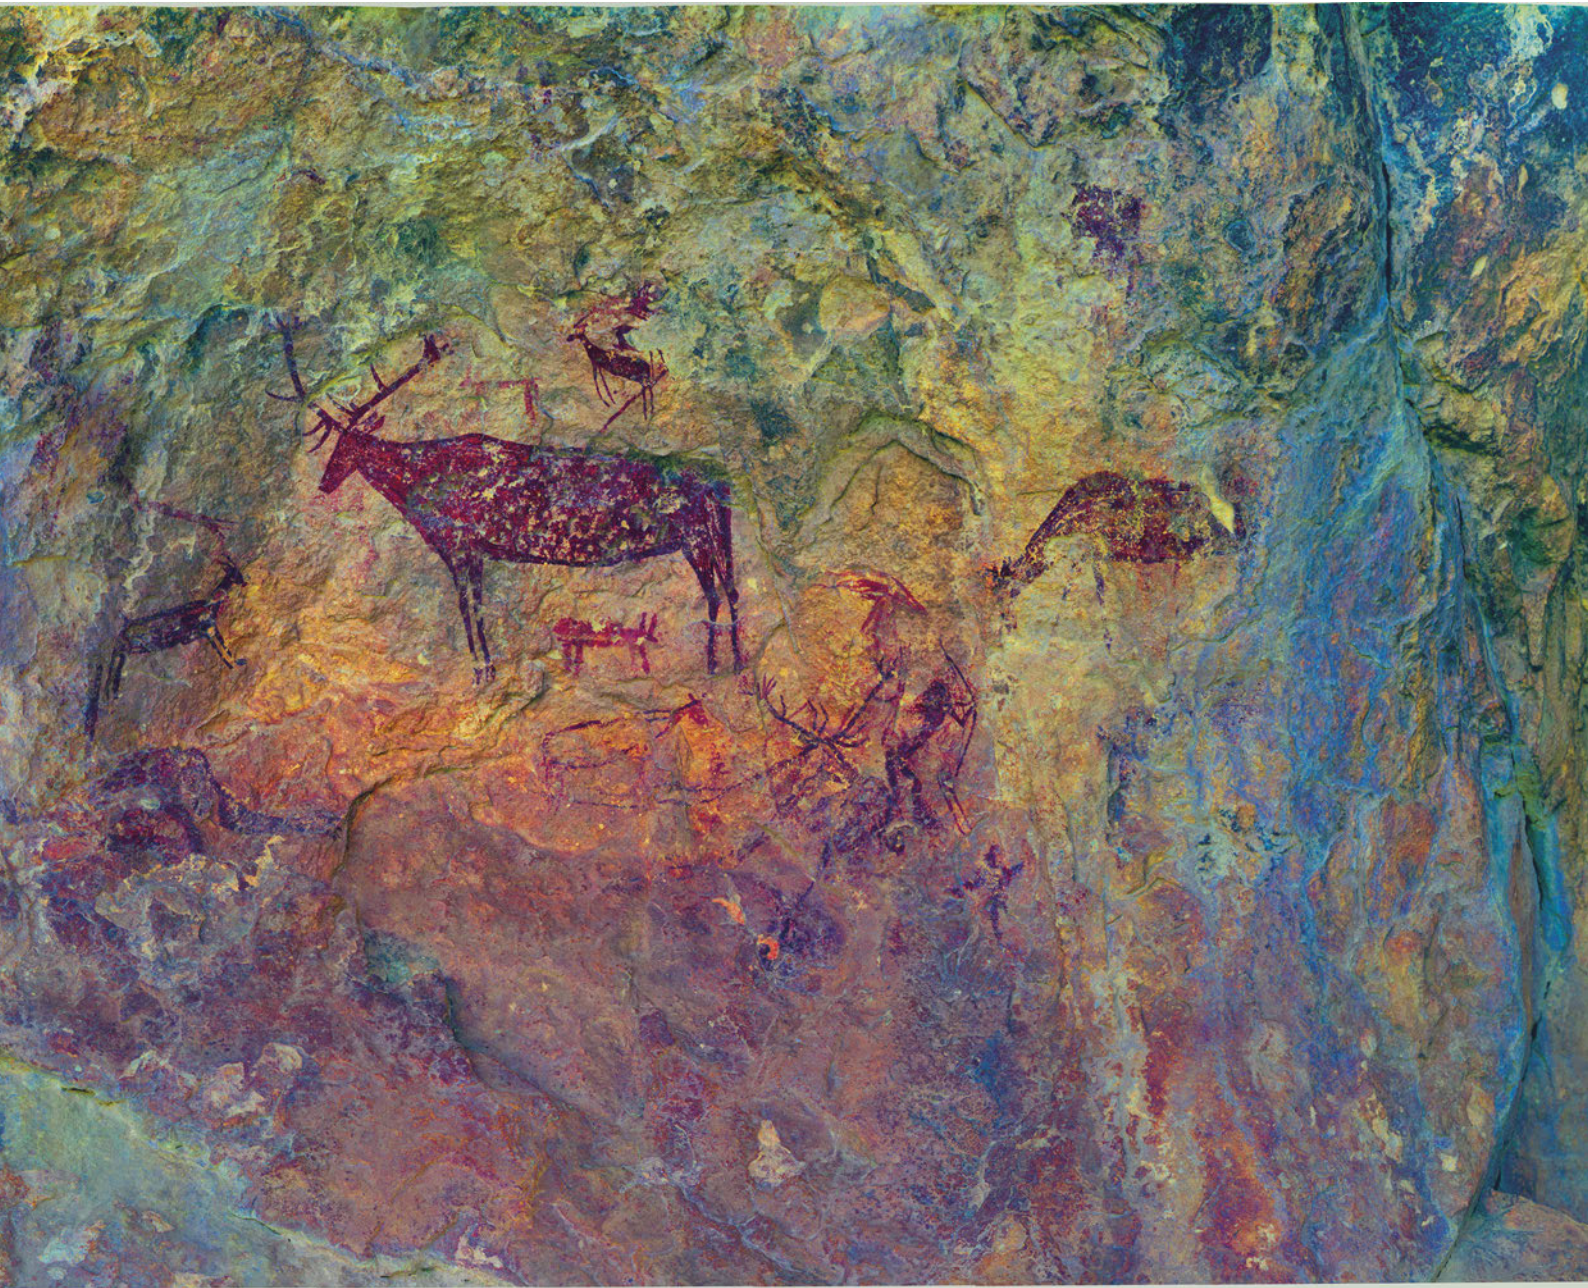
Figura 168. Panorámica del sector izquierdo de Cañica del Calar II, fase 2, tratada mediante DStretch. © J.F. Ruiz

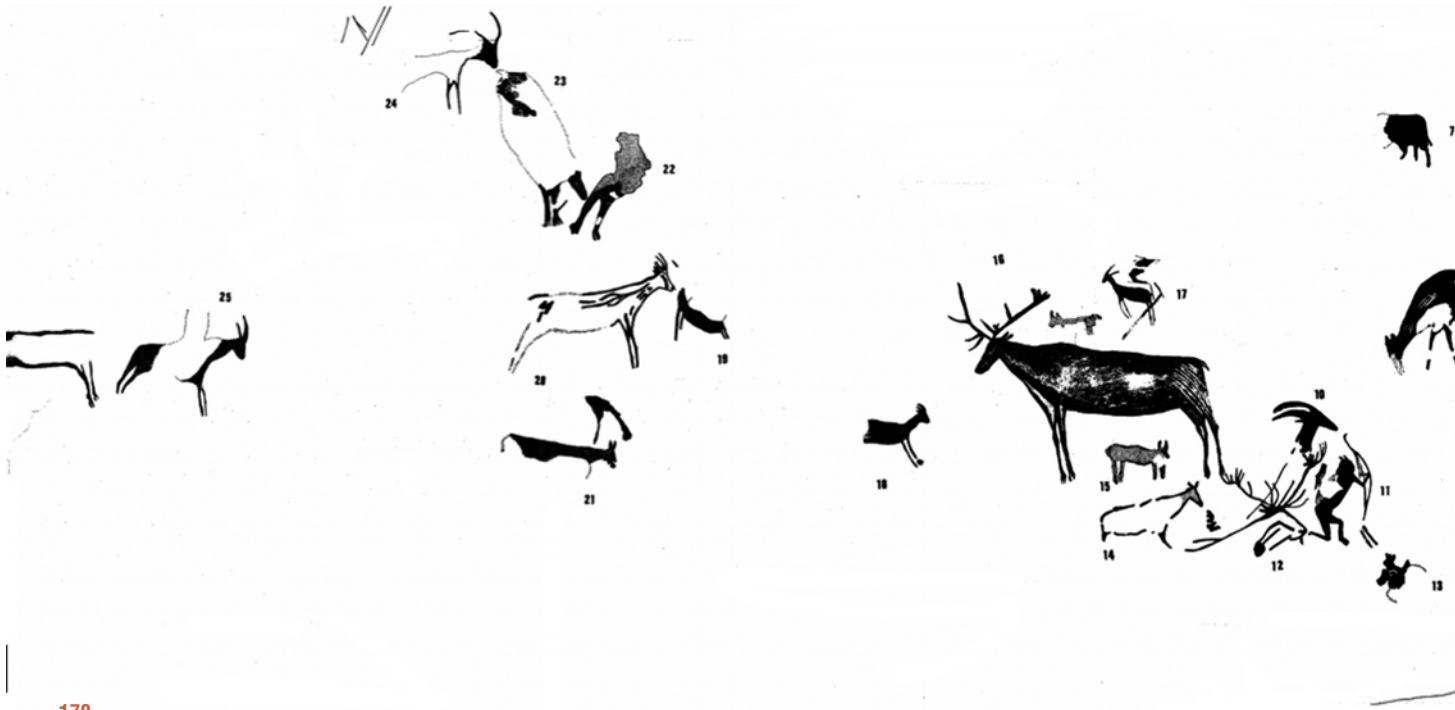
170

Figura 170. Calco de Cañiaca del Calar II según Beltrán (1972).

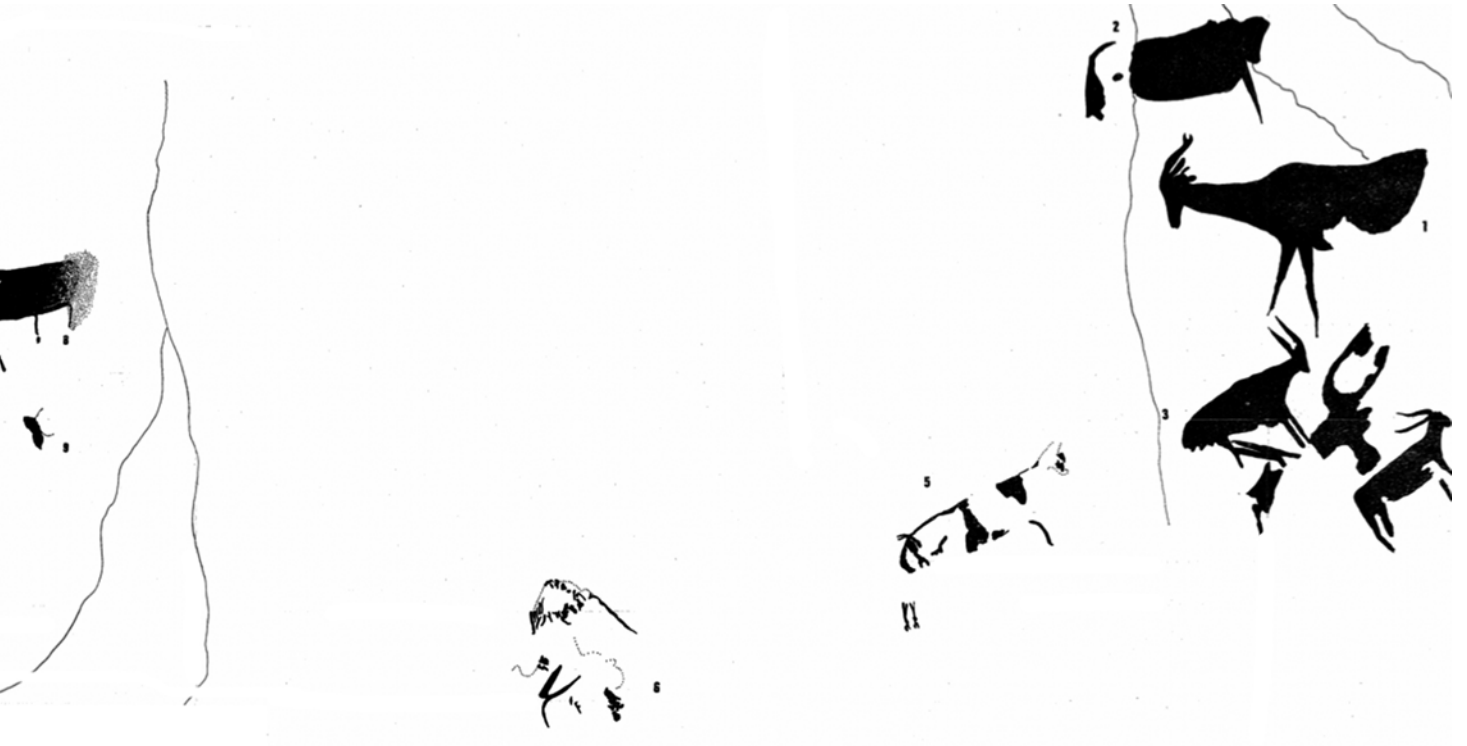
171

Figura 171. Calcos parciales de Cañiaca del Calar II realizados por Mériac (Walker, 1971).
