# 4D · arte rupestre

Monitorización del Abrigo del Buen Aire I (Jumilla),  
Cueva del Mediodía (Yecla), Cañaica del Calar II  
(Moratalla), Abrigo Grande de Minateda (Hellín) y  
Solana de las Covachas (Nerpio)

enero 2016

## **Monografías CEPAR 3 CENTRO DE ESTUDIOS DE PREHISTORIA Y ARTE RUPESTRE**

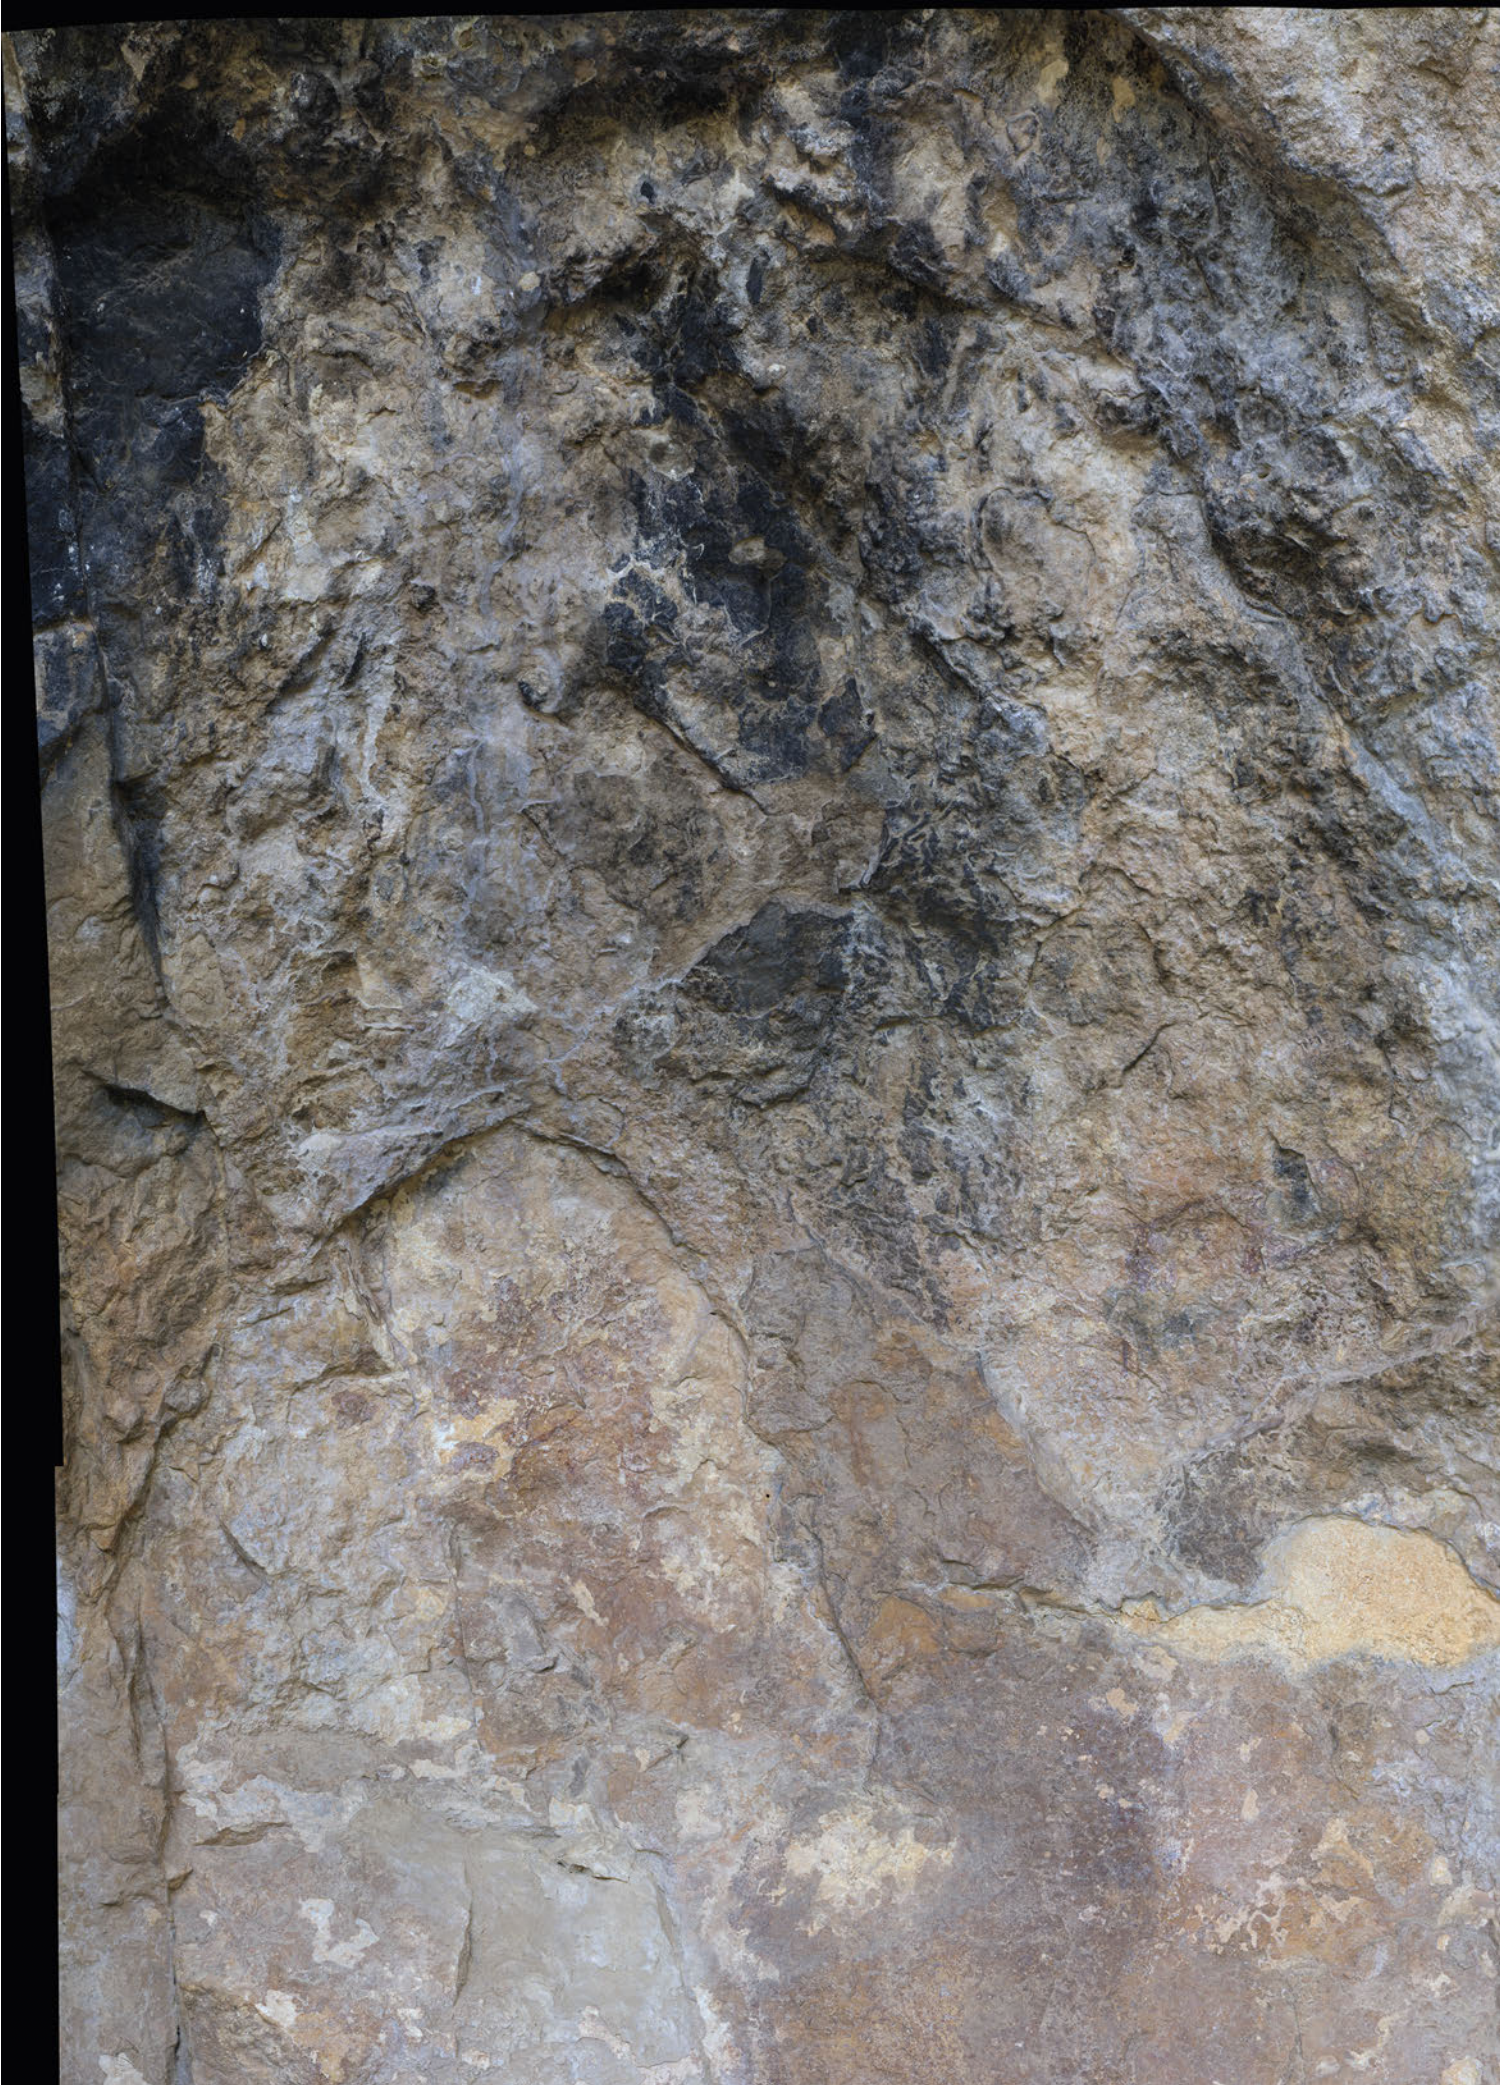
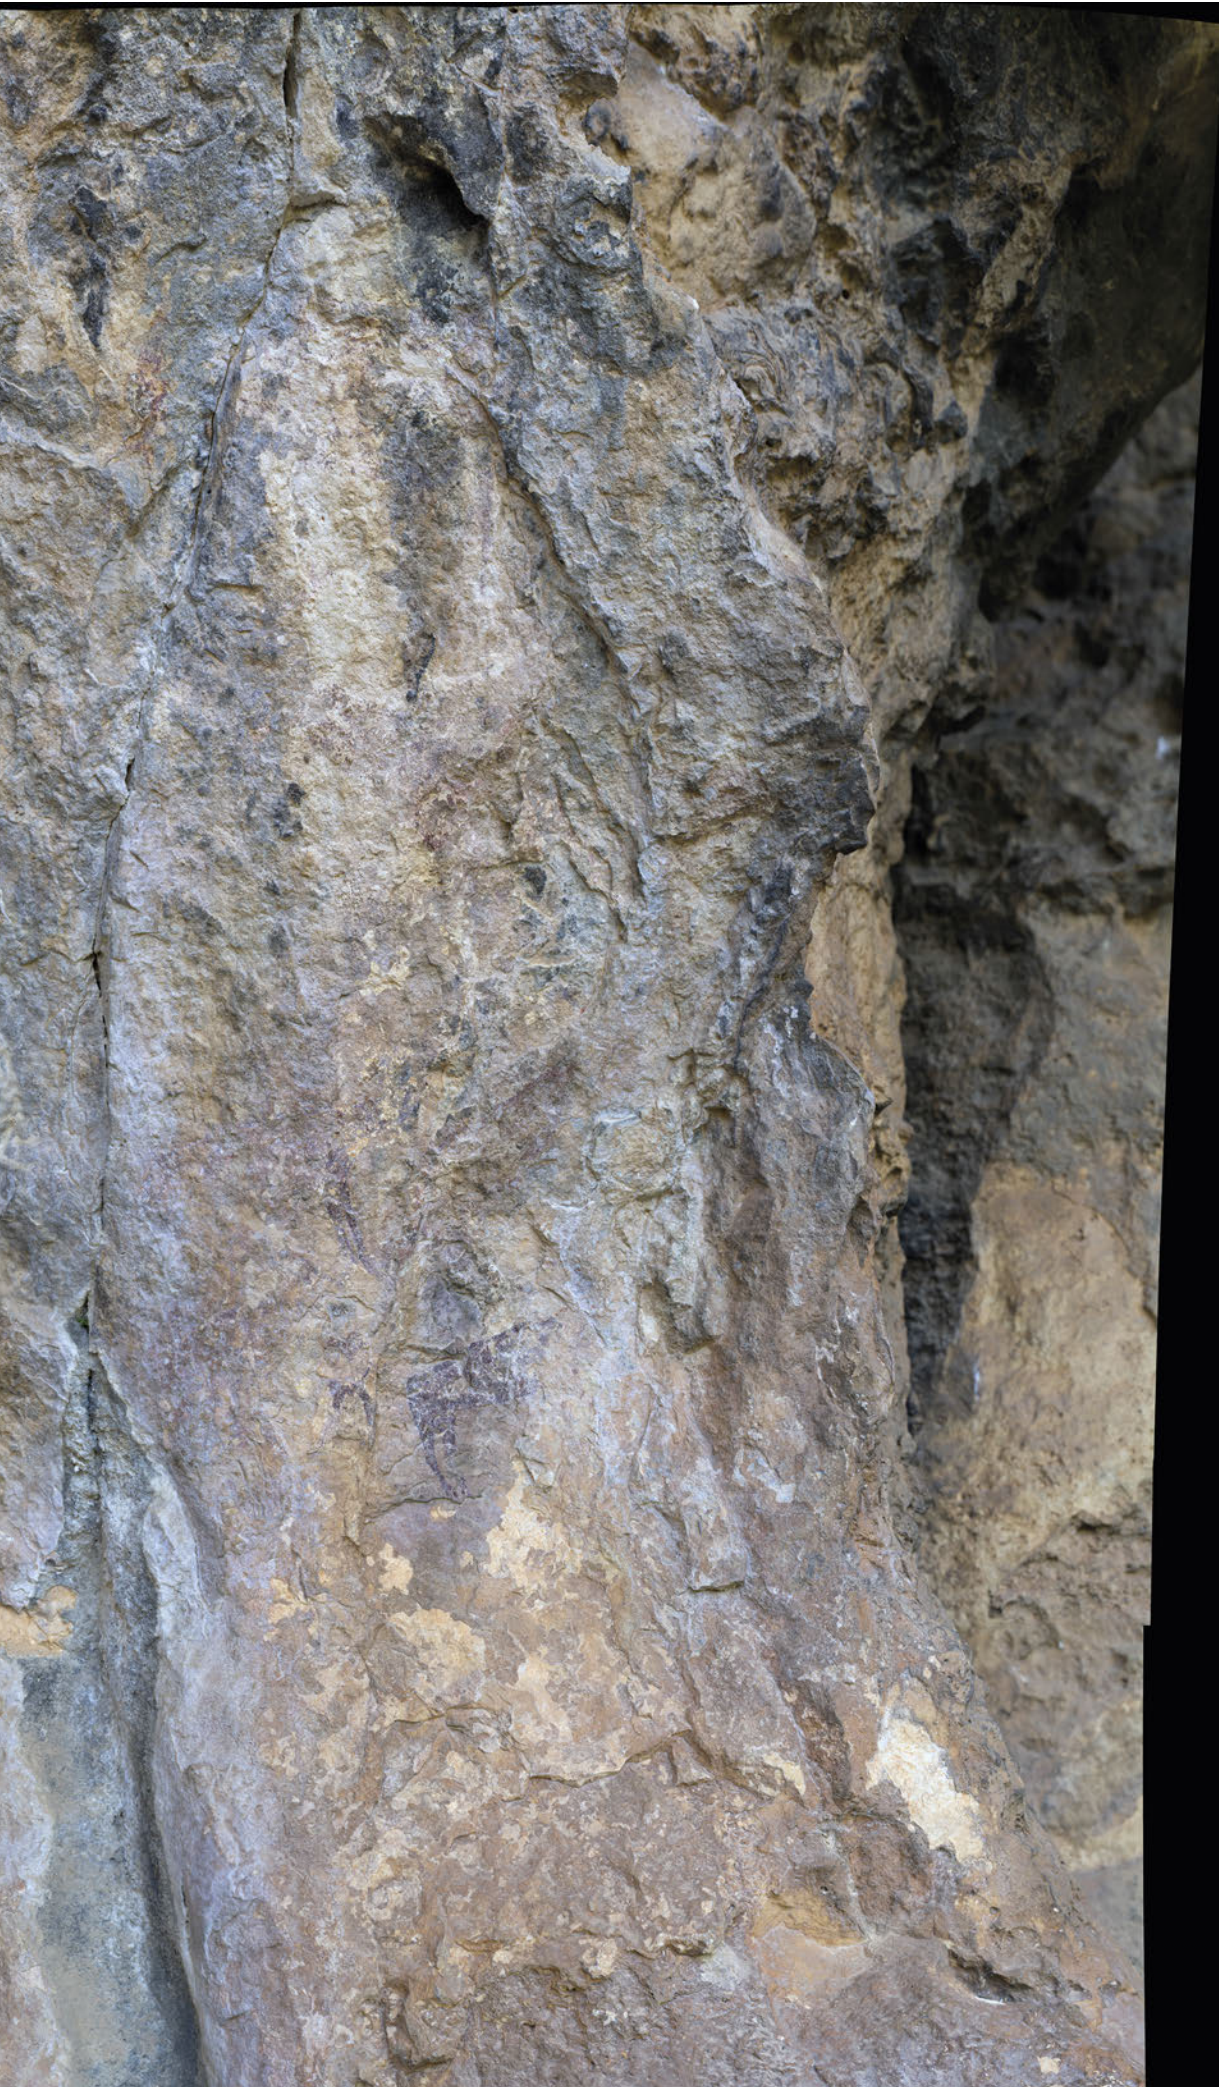
172

Figura 172. Panorámica gigapixel efectuada en el sector derecho de Cañica del Calar II, fase 1.  
© J.F. Ruiz

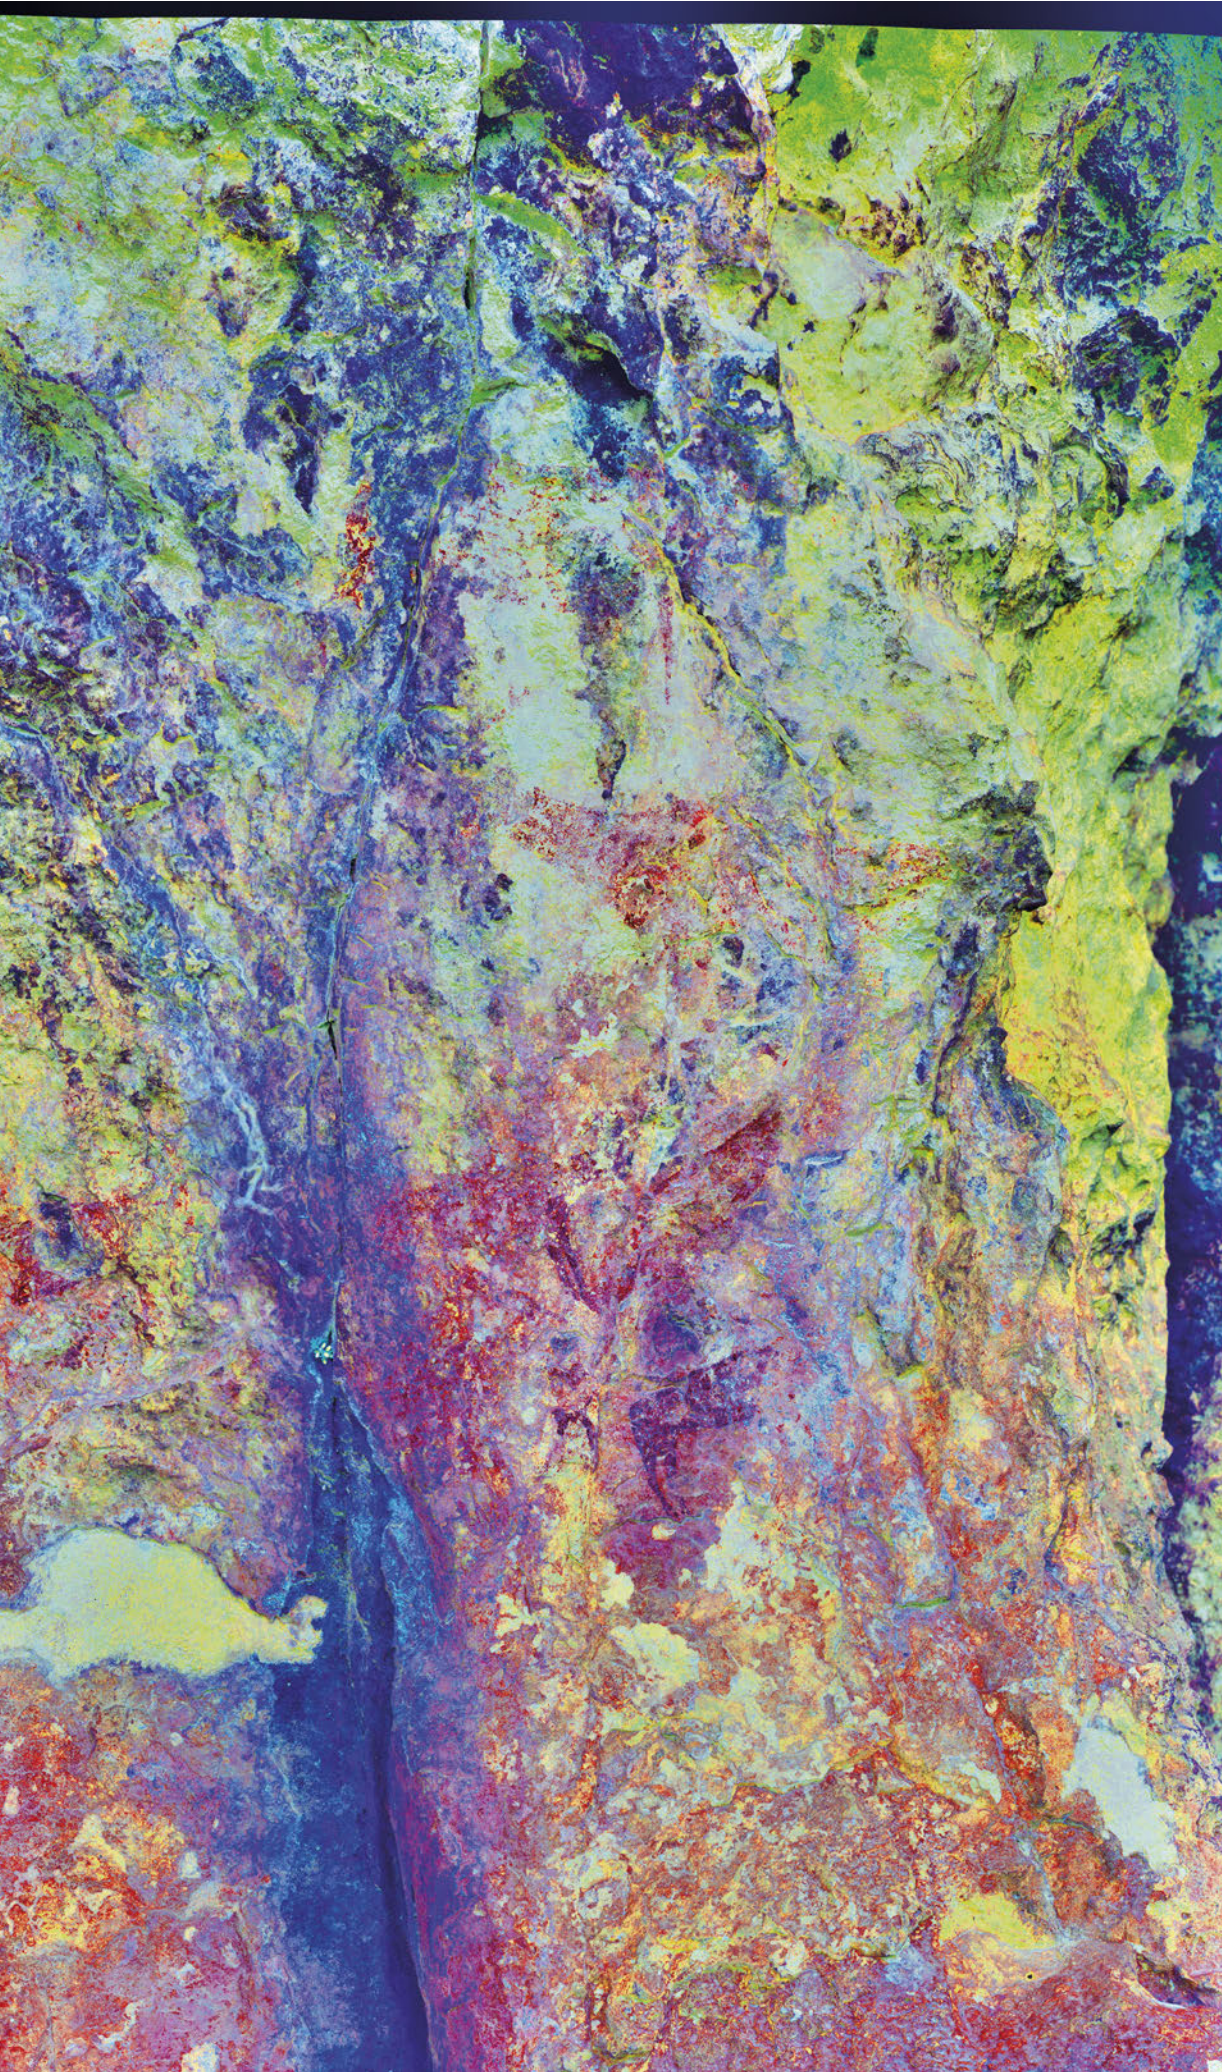
174

Figura 174. Panorámica gigapixel efectuada en el sector derecho de Cañiaca del Calar II, fase 2.  
© J.F. Ruiz

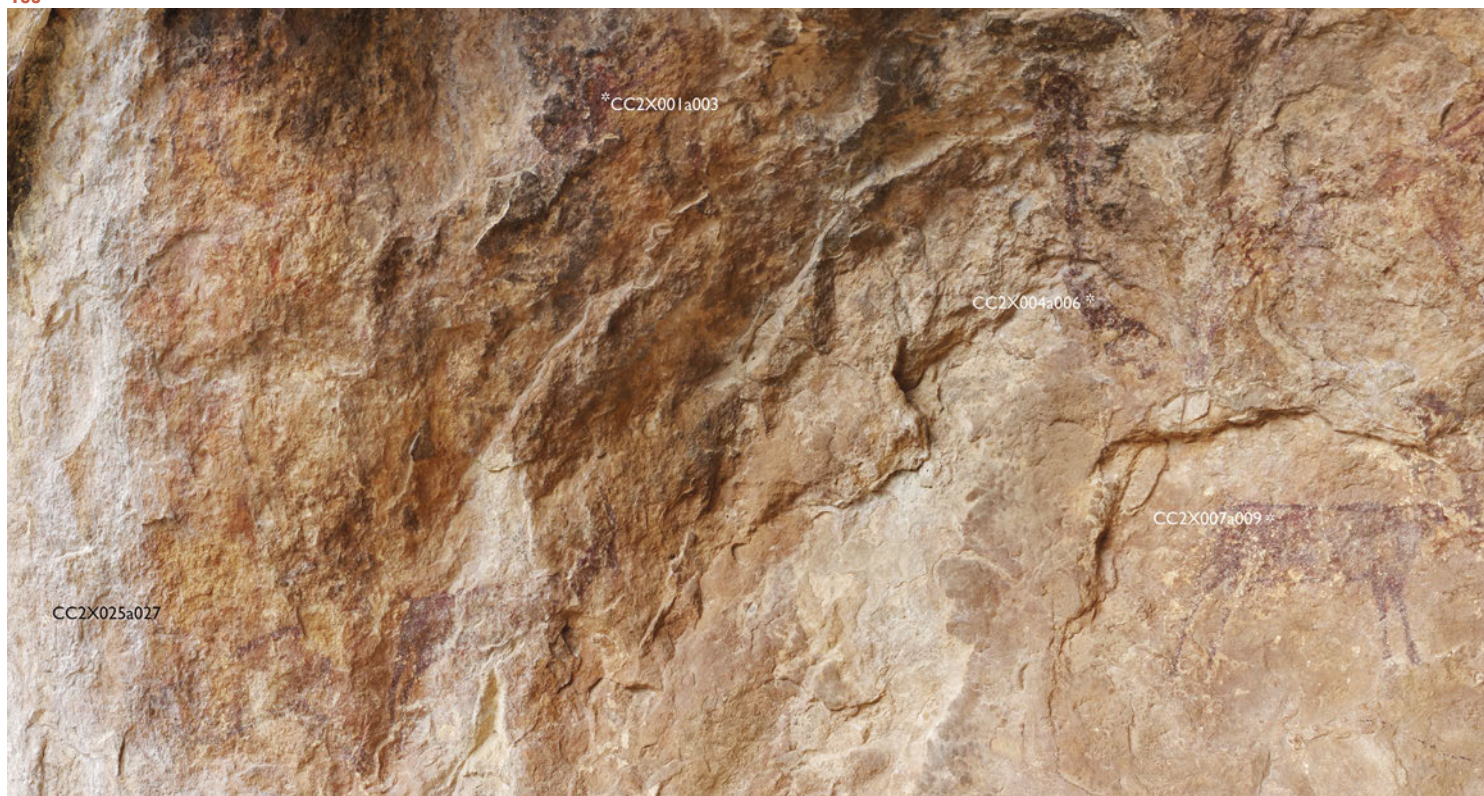
185

Figura 185. Ubicación de los puntos de medida EDXRF (código CC2Xnnn-*nnn*) y Raman (código CC2Rnn) en el sector izquierdo de Cañica del Calar II. © J.F. Ruiz.

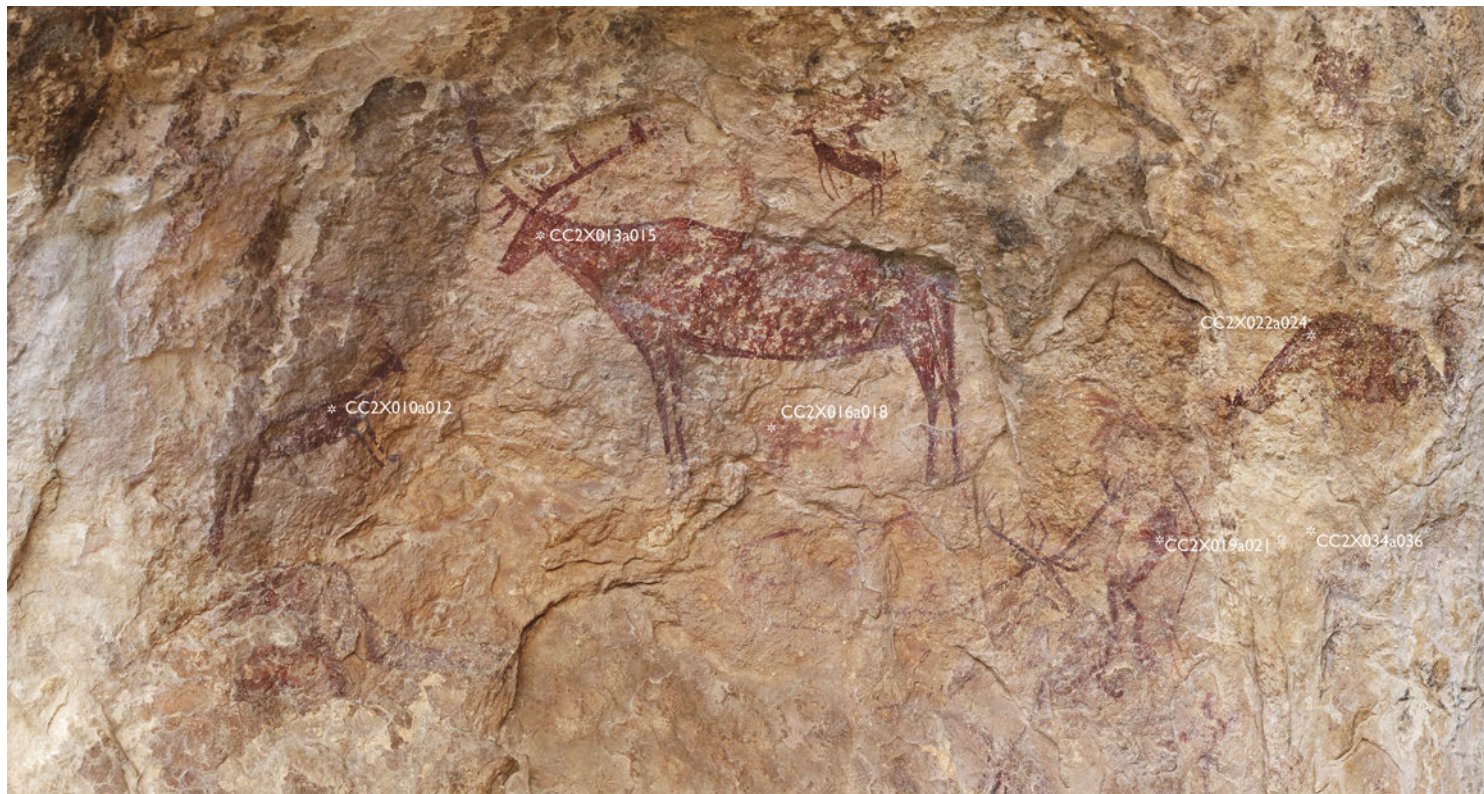
186

Figura 186. Ubicación de los puntos de medida EDXRF (código CC2Xnnn-*nnn*) y Raman (código CC2Rnn) en el sector central de Cañica del Calar II. © J.F. Ruiz

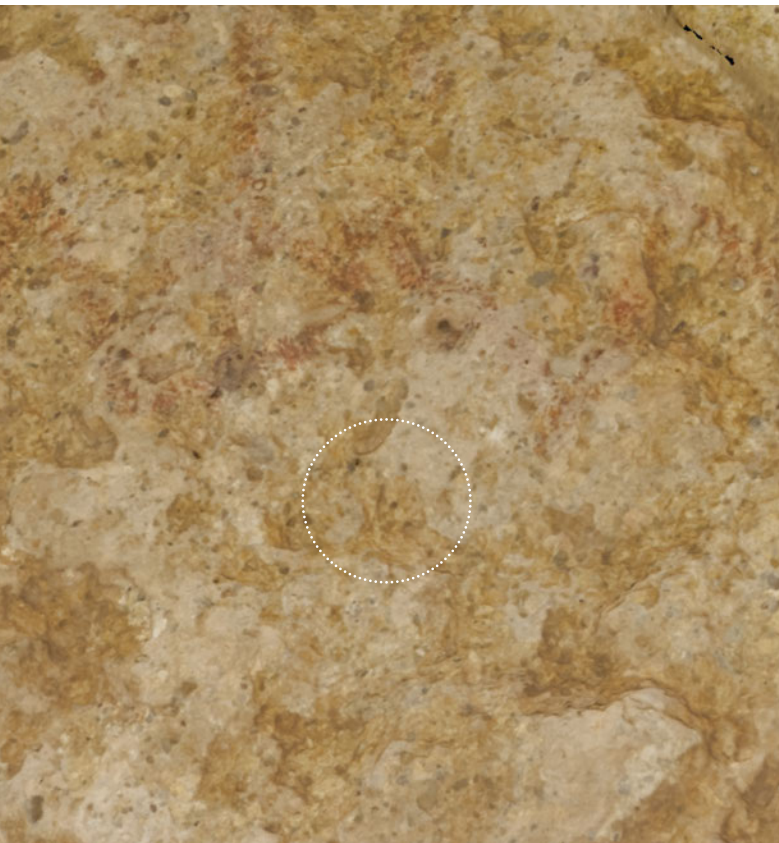
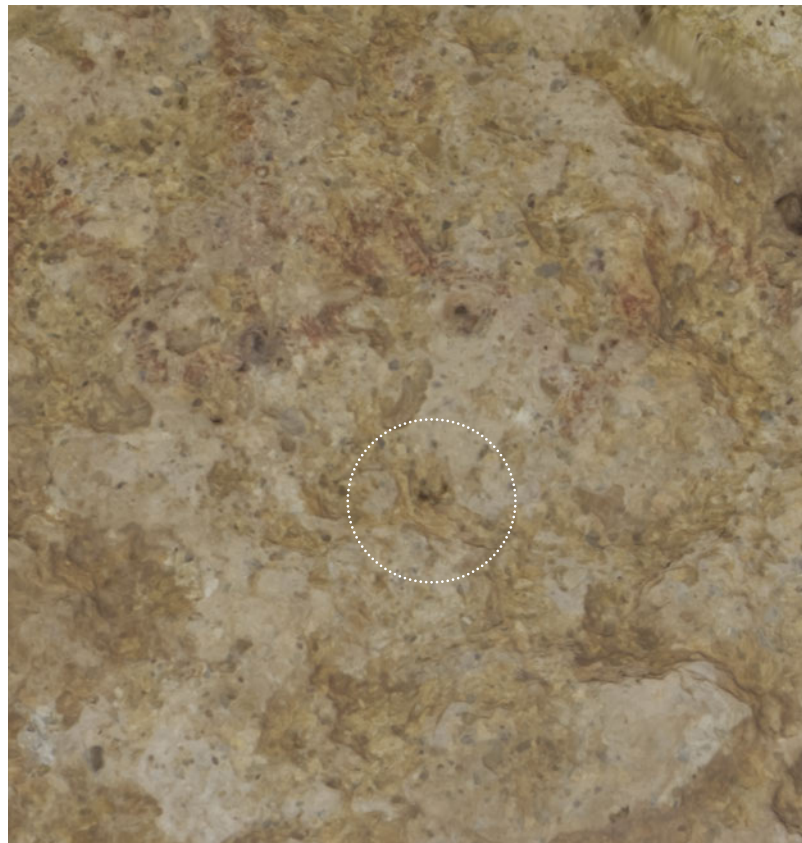
205

Figura 205. Detalle 2 de la comparación entre los modelos de julio y noviembre de 2013 del panel 1 de Cueva del Mediodía © J.F. Ruiz.

La comparación entre los modelos efectuados en julio 2013 y noviembre 2013 ha conseguido un RMS final de 0,0019. Por otra parte, la prueba del  $\chi^2$  indica que la mayor parte de los puntos siguen una distribución normal. En consecuencia, su nivel de ruido es muy bajo. Los cambios detectados son en su mayoría causados por las transformaciones sufridas por las telarañas (Fig. 201). Este fenómeno se aprecia en el detalle 1 (zonas a, b y c) (Fig. 202-203). También se ha detectado un cambio que podría corresponder a una pérdida de soporte de pequeñas dimensiones (Fig. 204-205); no obstante, tras analizar las fotografías y ortofotografía de la zona

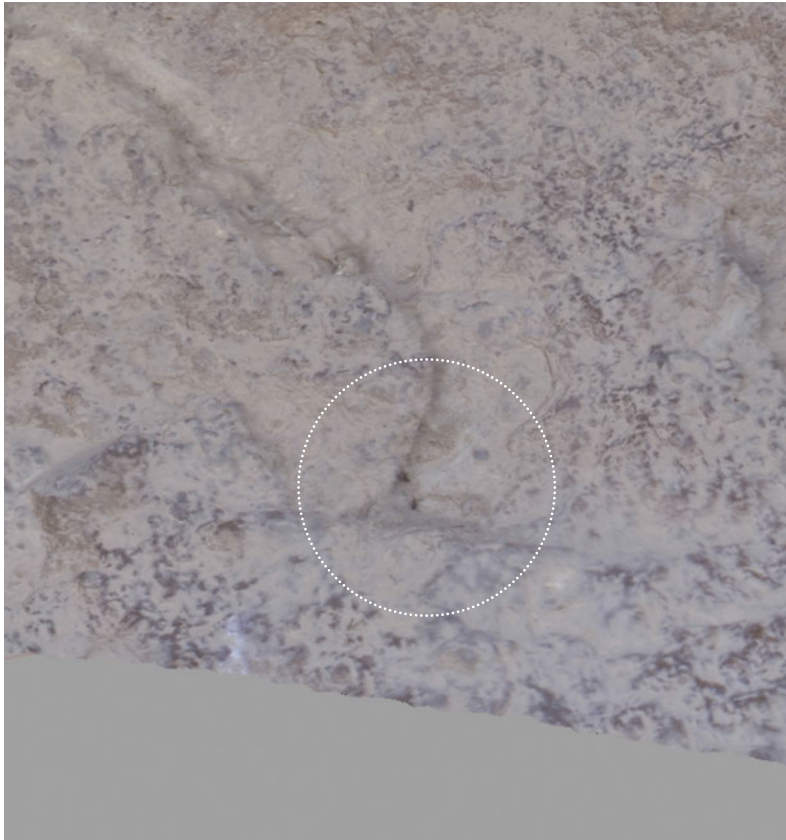
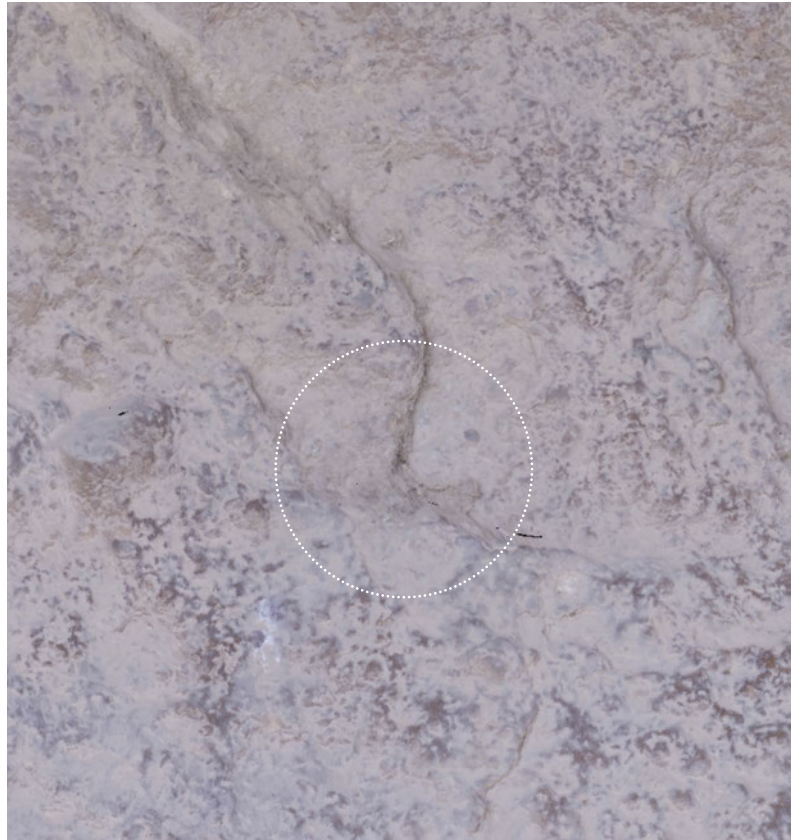
207

Figura 207. Comparación entre los modelos de noviembre 2013 y enero 2014 del panel 1 de Cueva del Mediodía, con indicación de los cambios detectados. © J.F. Ruiz.

apreciado cambios en la distribución de las telarañas acumuladas en las anfractuosidades de la roca. En el detalle 1 y en el detalle 3 (Fig. 207) se observa la aparición de telarañas nuevas, mientras que en el detalle 2 se han detectado unos pequeños fragmentos de paja que se han adherido a la telaraña entre ambos periodos.

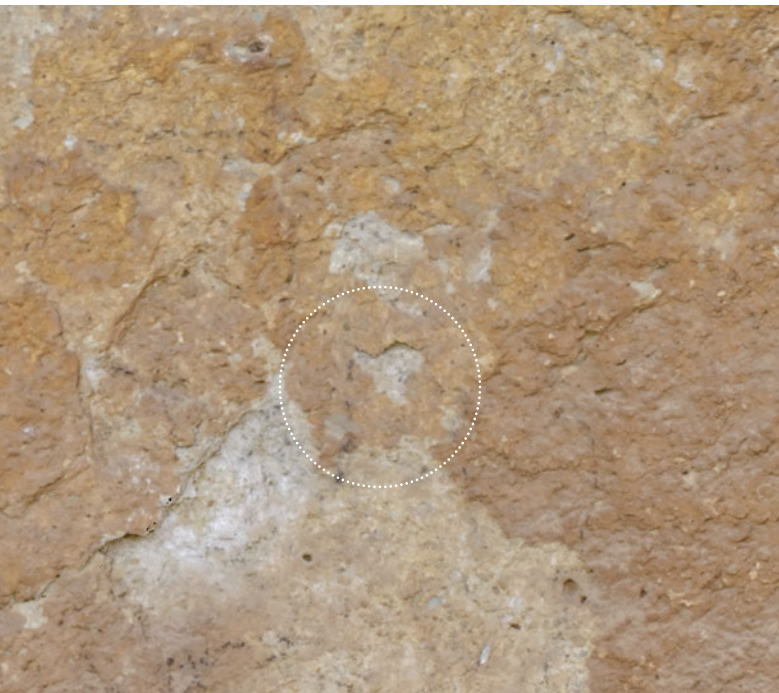
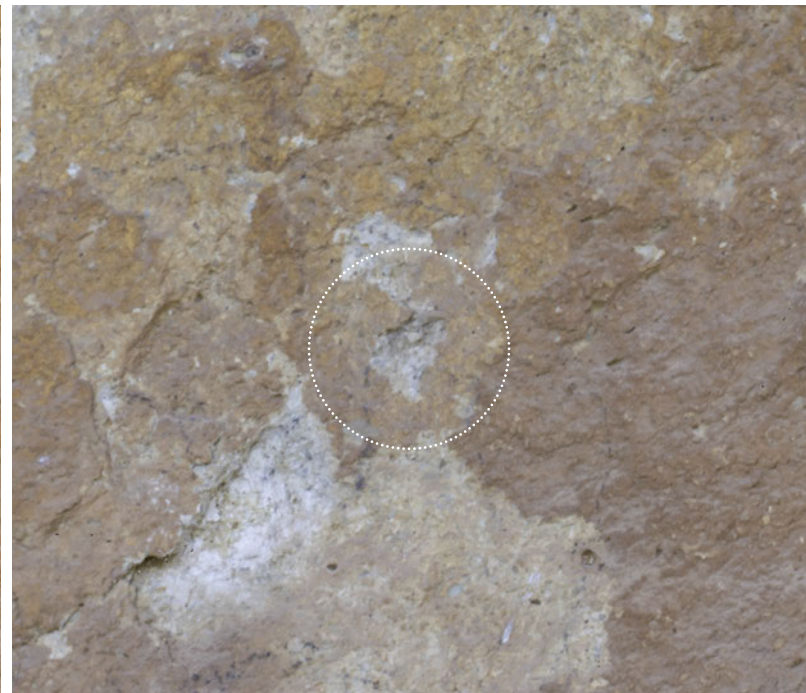
212

**Figura 212.** Área del detalle 1 en julio 2013 (izda.) que ha desaparecido en el modelo de noviembre 2013 (dcha.). © J.F. Ruiz

de 0,00057. La prueba del  $\chi^2$  indica que la mayor parte de los puntos siguen una distribución normal y que, por tanto, el nivel de ruido es bajo (Fig. 210). En la parte inferior del panel se ha detectado una pérdida de considerables dimensiones. En una zona aparentemente ahuecada en el mes de julio se ha producido un desplazamiento, con unas dimensiones de 42x15x4 mm, aunque su forma no es regular y las medidas se refieren a los puntos máximos (Fig. 211). Su volumen es de 2,52 cm<sup>3</sup>. Esta pérdida de soporte se corresponde con el proceso de alteración que está sufriendo esta parte de la cavidad y que se observa en los numerosos desplazamientos situados en el área donde se han conservado las pictografías.

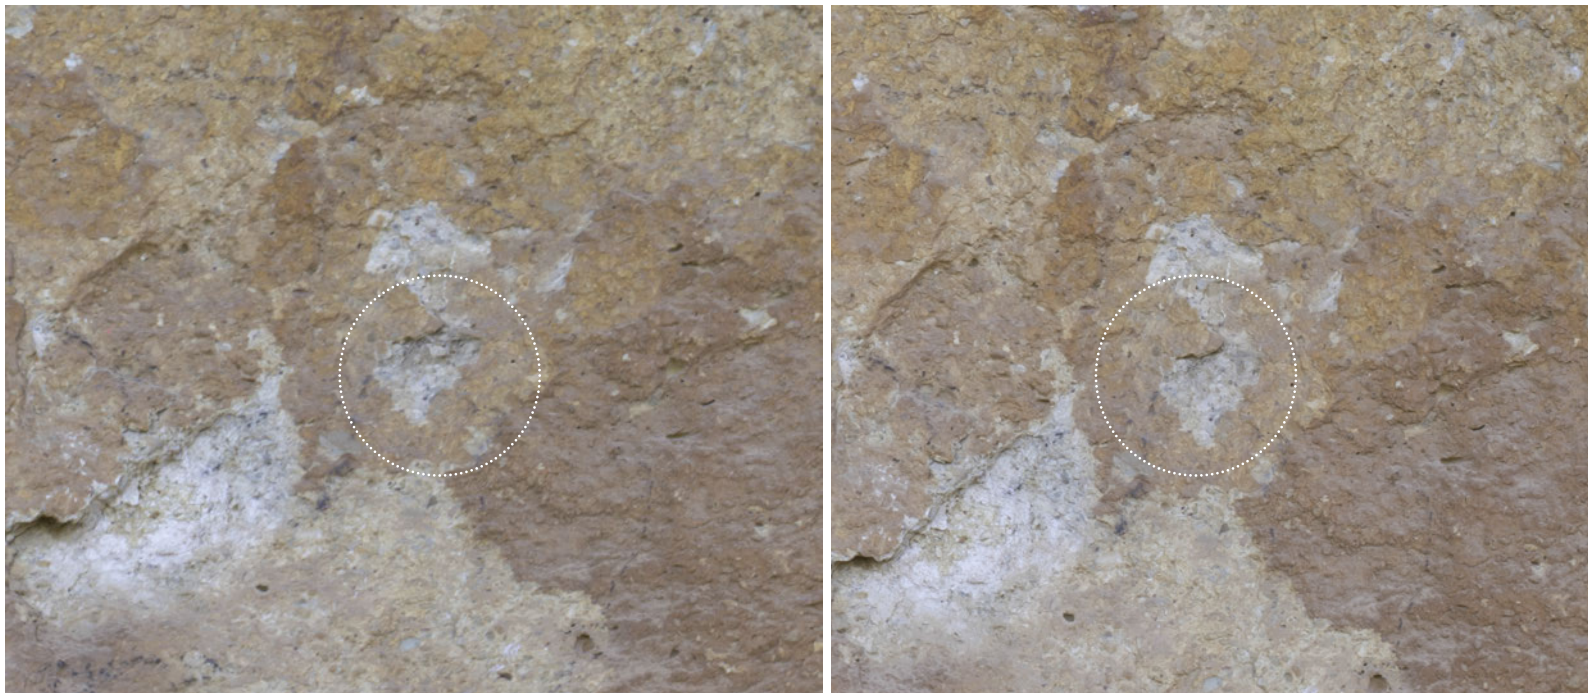
Figura 213. Comparación entre los modelos de noviembre 2013 y enero 2014 del panel 2 de Cueva del Mediodía, con indicación del cambio detectado. © J.F. Ruiz.

desviación estándar es de 0,00044. También en este caso la prueba del  $\chi^2$  indica que existe una distribución normal y que el nivel de ruido es bajo. También en este período se ha observado una pérdida de soporte (Fig. 212). La zona afectada es la misma que en la comparación anterior; en este caso, se ha caído parte del sustrato que quedó afectado por el anterior desprendimiento (Fig. 213).

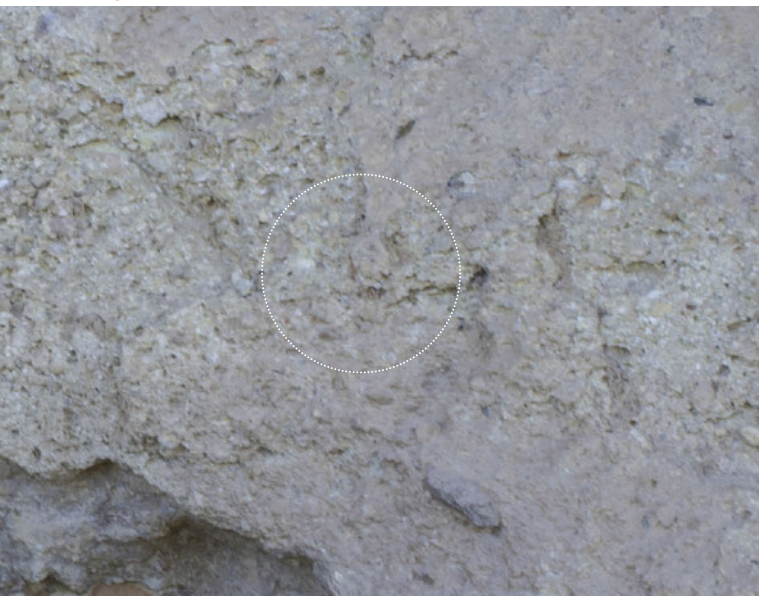
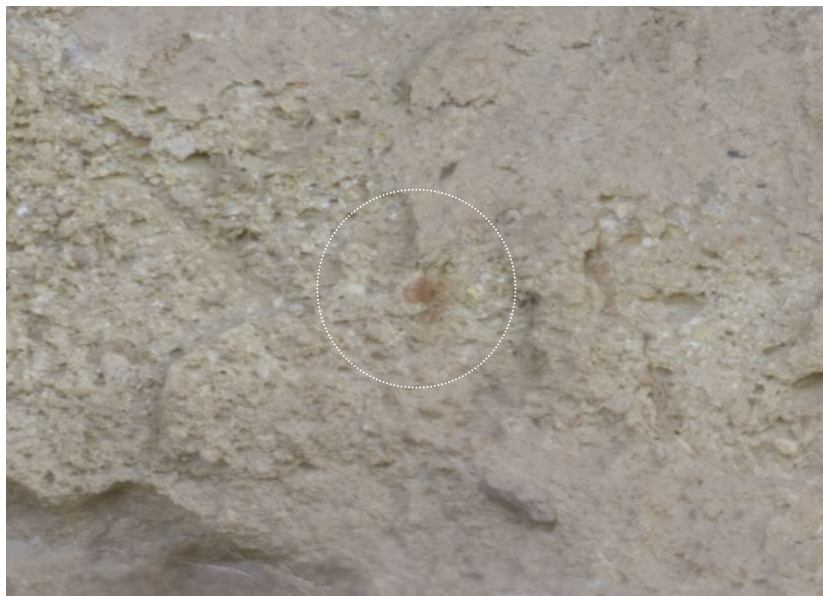
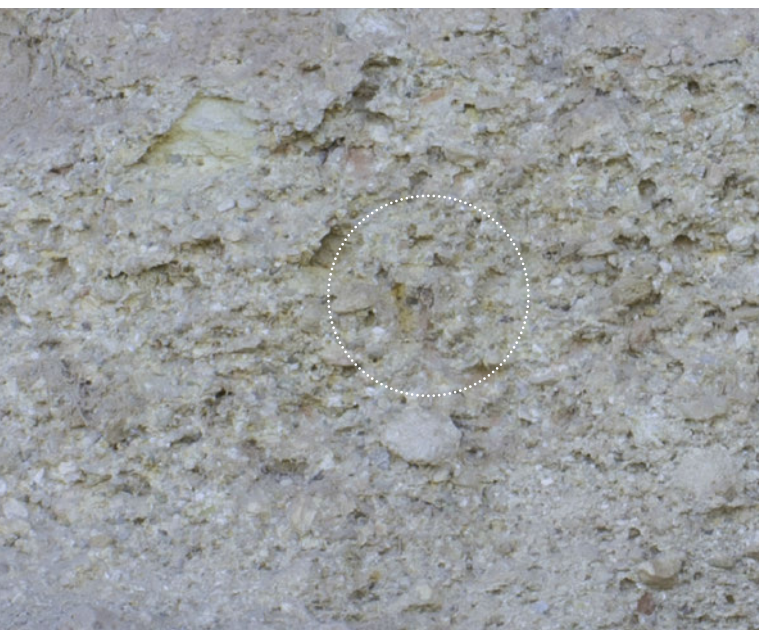
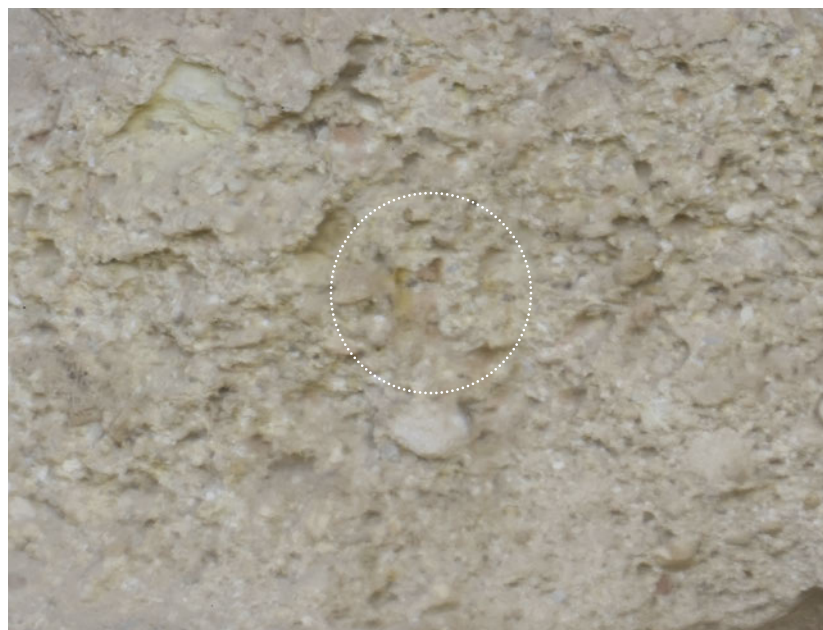
218

se reflejan en el relativamente alto RMS de 0,00479. La distancia media entre ambos es de 0,00115 y la desviación estándar de 0,0028. Se han detectado pérdidas en la zona situada justo por debajo del panel pintado. En esta cavidad existe una clara erosión diferencial; la base del panel está conformado por un microconglomerado escasamente cementado con presencia de abundantes materiales terrígenos, nódulos de cuarcita de diversos tamaños y presencia de capas de aluminosilicatos rojizos y amarillentos. La pérdida de materiales en esta zona produce una franja polvorienta justo por debajo del panel. En este caso hemos detectado la pérdida de un fragmento de grandes dimensiones (Fig. 216-217), situado por encima de un alveolo que presenta materiales rojizos en su interior: aproximadamente tiene 68x24x30 mm, con un volumen de unos 48,9 cm<sup>3</sup>. A unos 50 cm se ha producido una pérdida semejante pero de unas dimensiones mucho menores (detalle 1B) (Fig. 218).

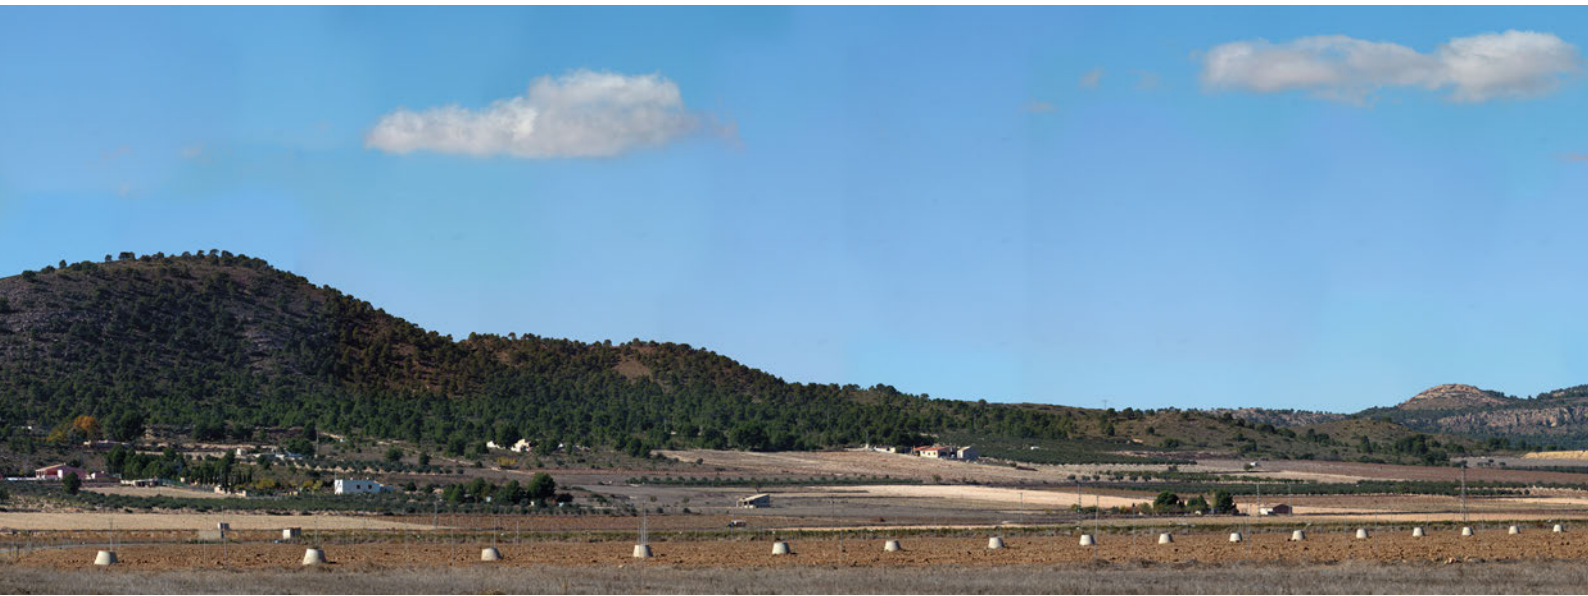
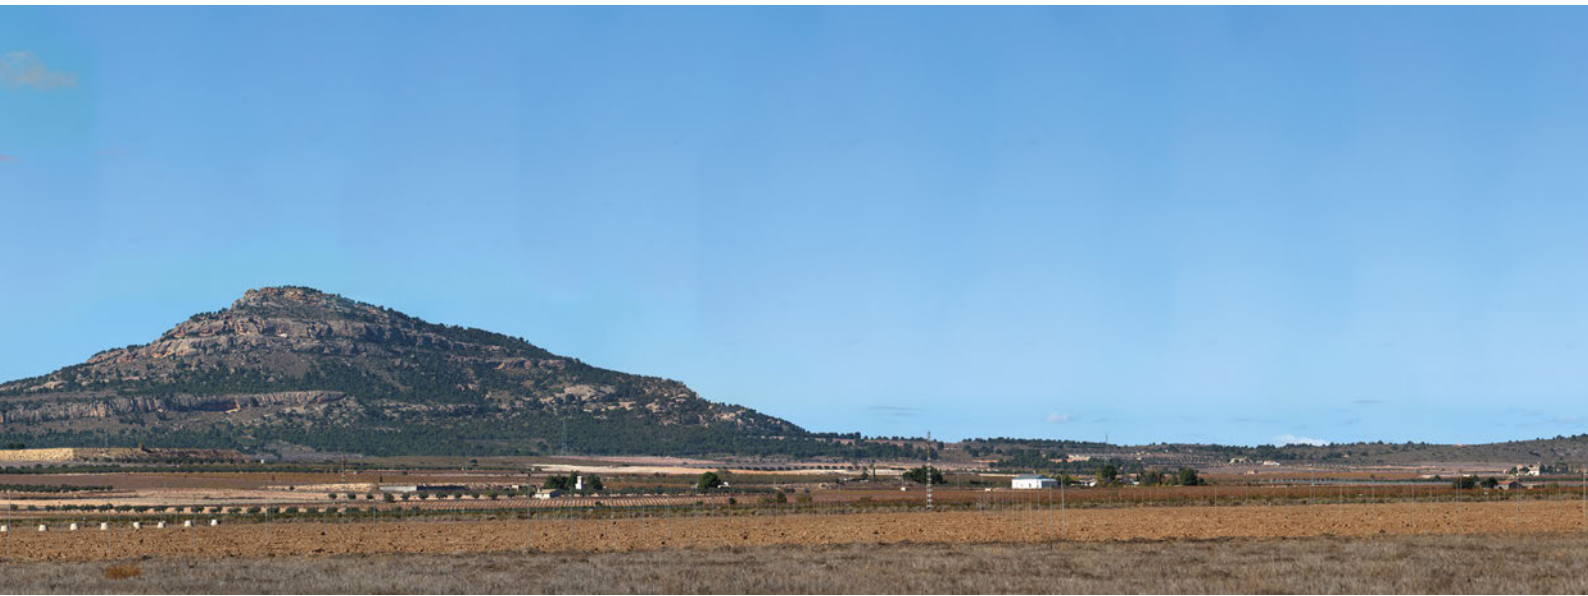
Figura 225. Fotografía panorámica gigapixel del entorno de Cueva del Mediodía, noviembre 2013, en el que se aprecia la llanura que circunda al Monte Arábí. © J.F. Ruiz

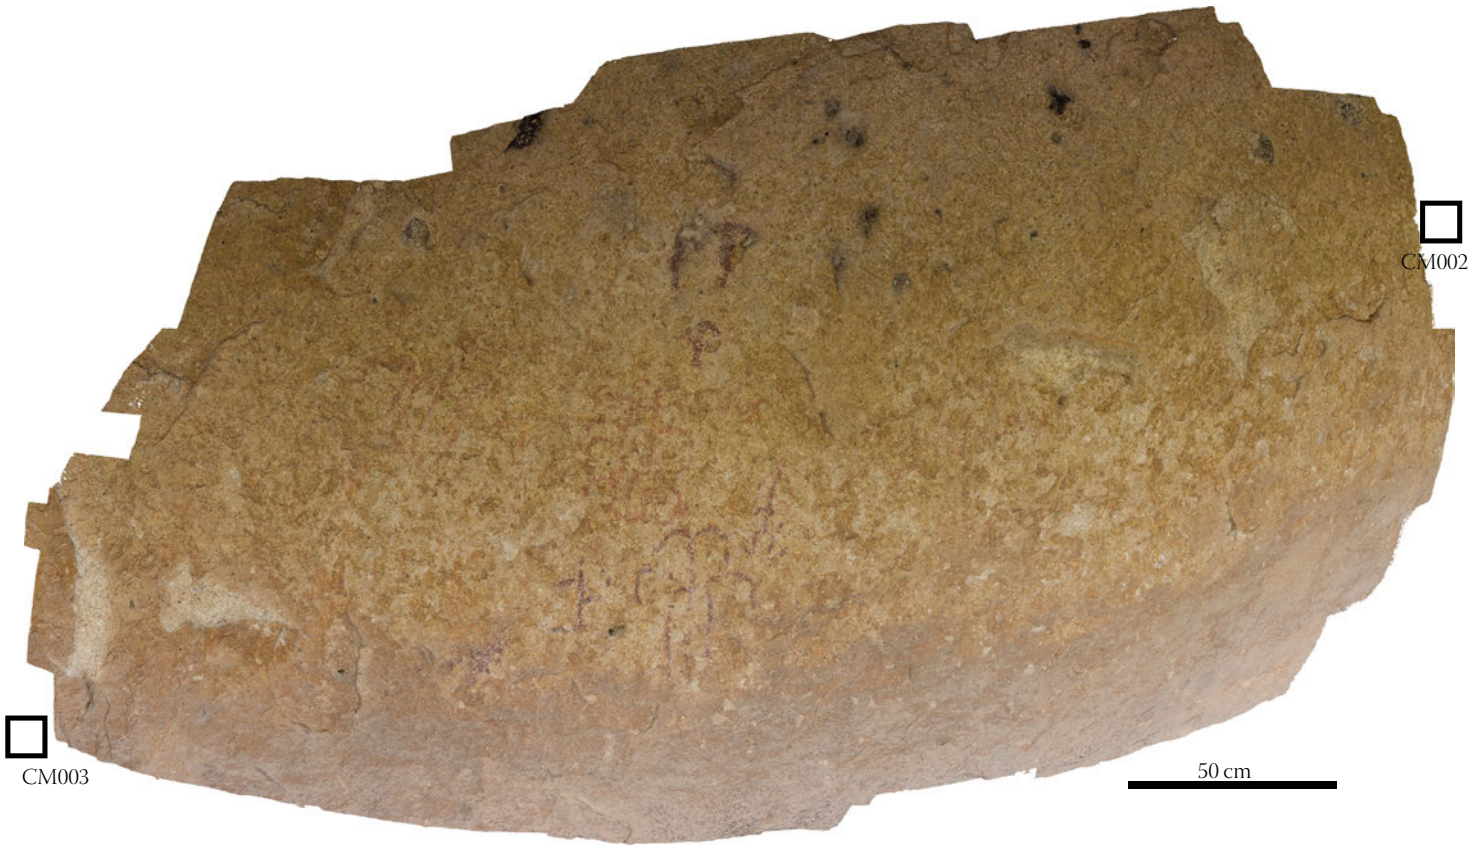
Figura 227. Ortoimagen del panel 1 de Cueva del Mediodía con indicación de las zonas de muestreo, situadas fuera del área con pinturas. © J.F. Ruiz

Referencia	Fotografías	Descripción
CM001	Figura 227 Figura 228 Anexo 7	RECUBRIMIENTO NARANJA  <u>Descripción organoléptica:</u> recubrimiento de color anaranjado, de grosor considerable y con relativa adherencia con el sustrato.  <u>Localización:</u> parte central del abrigo, a la altura del suelo/base.
CM002	Figura 229 Figura 230 Anexo 8	RECUBRIMIENTO NARANJA - GRIS  <u>Descripción organoléptica:</u> recubrimiento de color anaranjado con cierta tonalidad grisácea, de grosor considerable, muy compacta y buena adherencia con el sustrato.  <u>Localización:</u> franja central
CM003	Figura 231 Figura 232 Figura 233 Anexo 9	RECUBRIMIENTO NARANJA  <u>Descripción organoléptica:</u> recubrimiento de color anaranjado, de grosor considerable, irregular y con muy mala adherencia con el sustrato (presenta ampollas – aspecto abombado).  <u>Localización:</u> entrada del abrigo, a mano izquierda; altura media.
