# 4D · arte rupestre

Monitorización del Abrigo del Buen Aire I (Jumilla),  
Cueva del Mediodía (Yecla), Cañaica del Calar II  
(Moratalla), Abrigo Grande de Minateda (Hellín) y  
Solana de las Covachas (Nerpio)

enero 2016

## **Monografías CEPAR 3 CENTRO DE ESTUDIOS DE PREHISTORIA Y ARTE RUPESTRE**

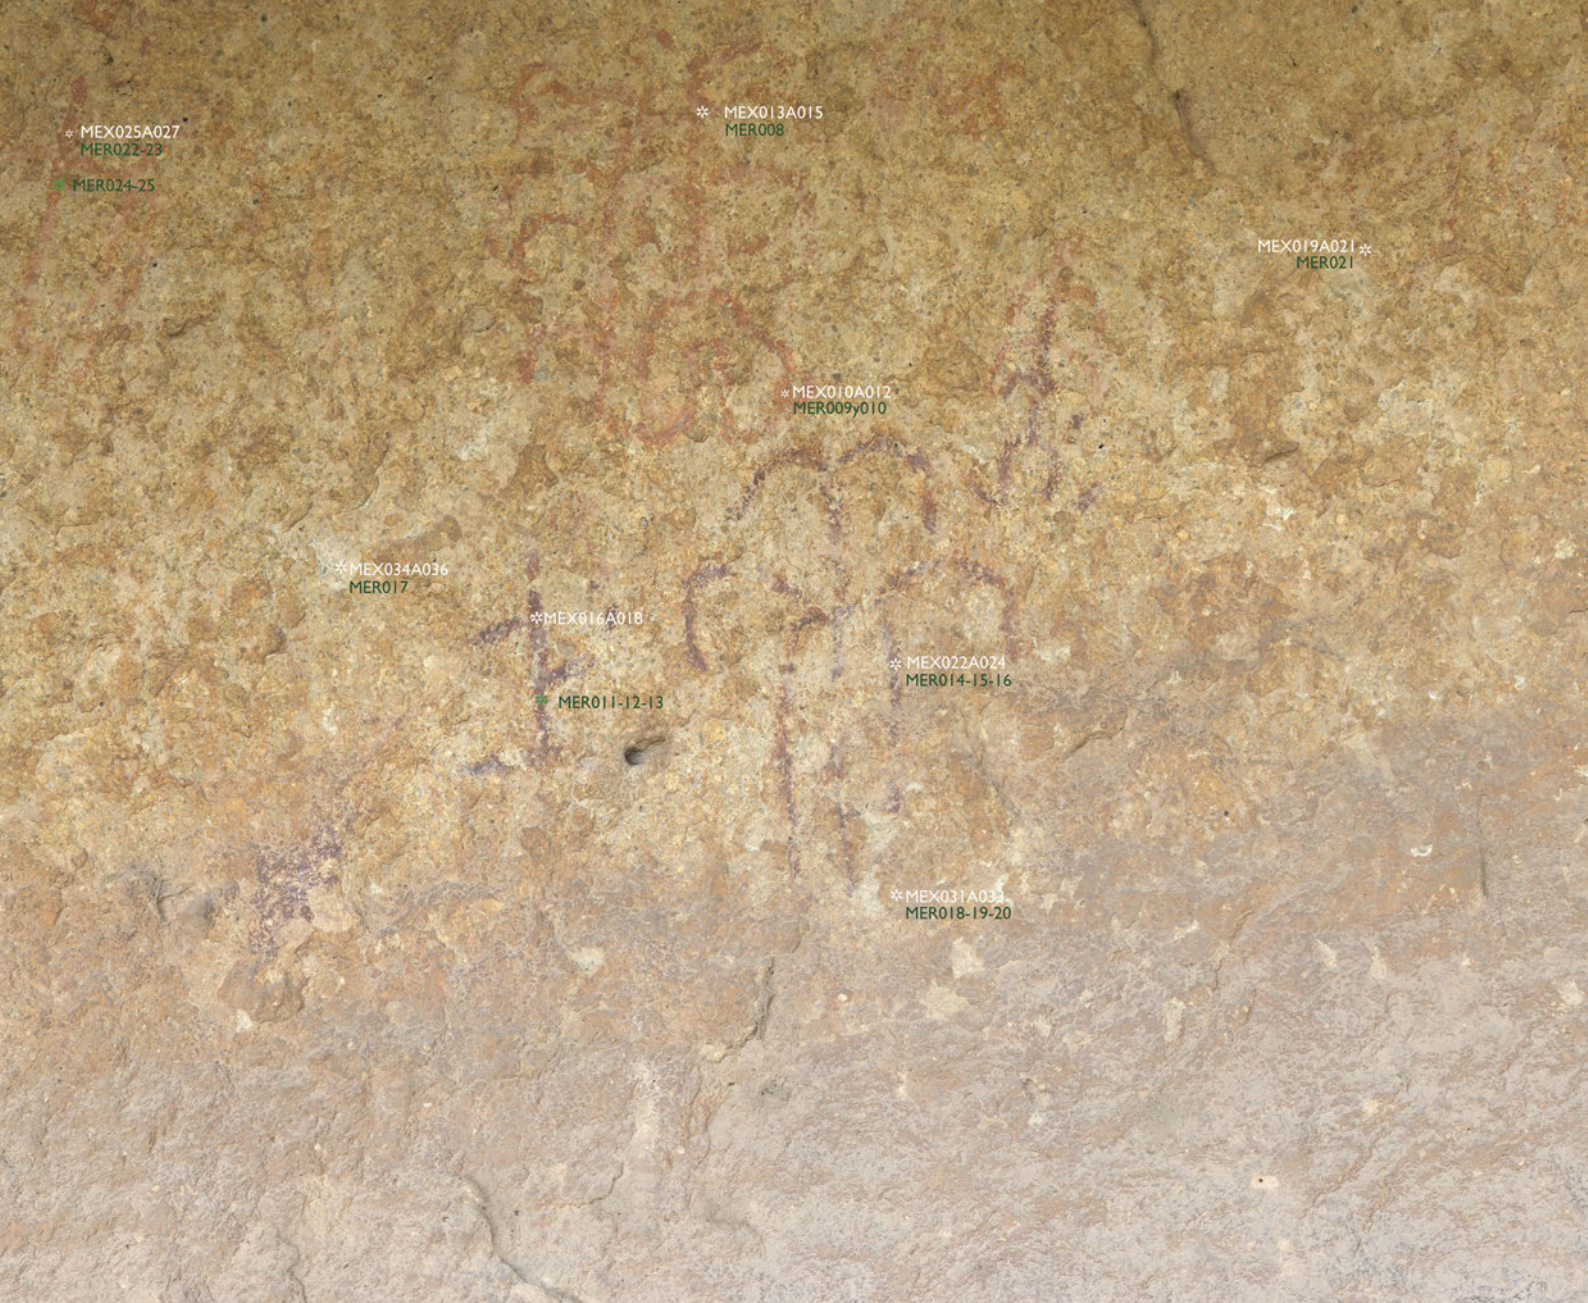
Figura 237. Ubicación de los puntos de medida EDXRF (código MEXnnn-nnn) y Raman (código MERnn y color verde) en la parte superior de la Cueva del Mediodía, panel 1. © J.F. Ruiz

Raman realizadas en dicha zona se obtuvo una elevada fluorescencia, por lo que no se pudo evaluar la presencia de posibles compuestos de calcio en la incrustación.

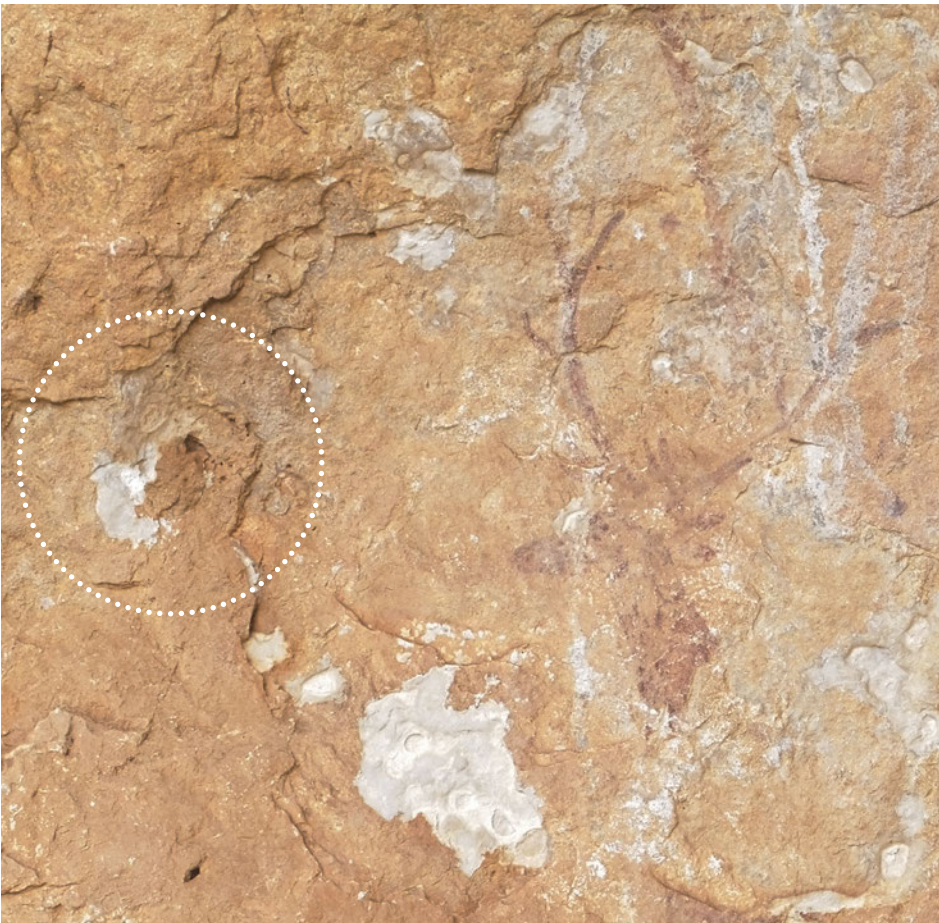
Figura 254. Comparativa entre mayo y julio de Solana de las Covachas VI. © J.F. Ruiz.

La comparación entre mayo y julio arroja un resultado claramente distinto (Fig. 254). De nuevo los modelos ofrecen un bajo nivel de ruido lo que confirma que el alineamiento entre ambos sigue una distribución normal. *CloudCompare* identifica varias modificaciones, la mayoría debidas a la vegetación rupícola, pero también a alteraciones volumétricas del panel. Las primeras se sitúan en las mismas zonas identificadas en el periodo anterior, sólo que en esta ocasión se observa que el desarrollo de la vegetación ha alcanzado su culmen durante el inicio del verano, pudiendo establecerse su extensión por la comparación entre los dos modelos 3D (Fig. 255). Más preocupante es la detección de la pérdida de un fragmento de soporte en la zona del panel ocupada por las pinturas, en concreto, junto al registro gráfico 135 de Alonso (1980), un ciervo situado en la parte baja del panel. La pérdida de soporte tiene unas dimensiones aproximadas de

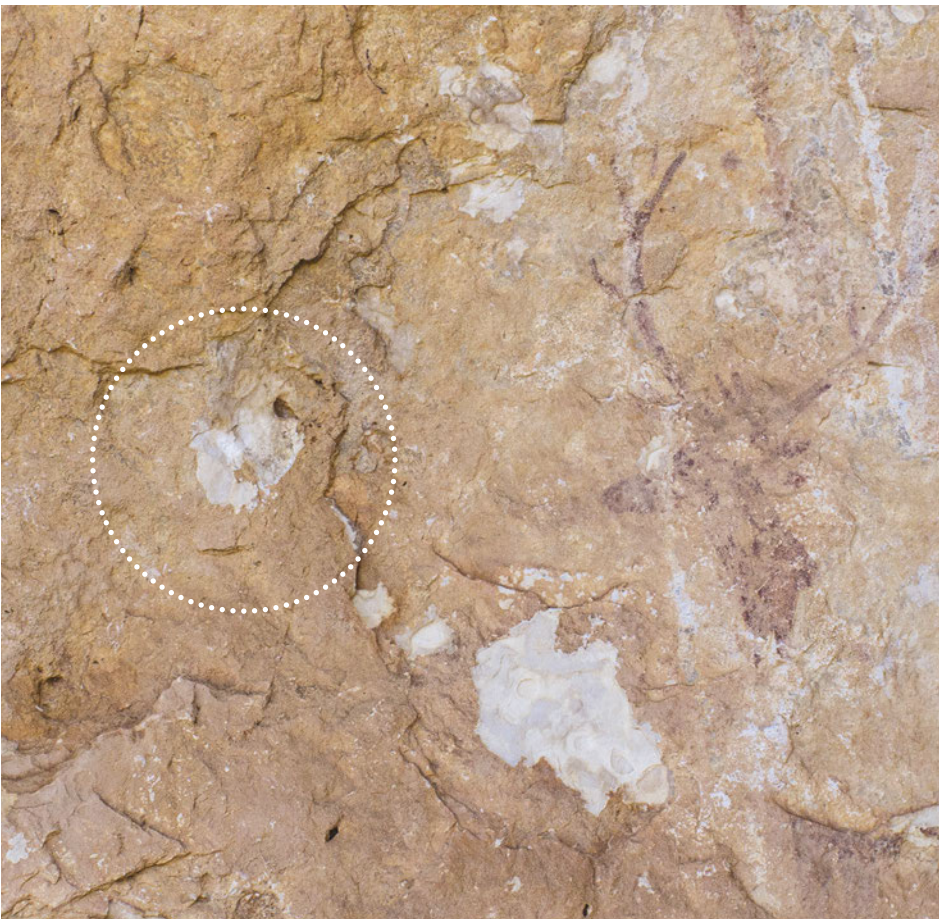
Figura 255. Comparación entre mayo y julio de la nube de puntos coloreada de Solana de las Covachas VI, en el que se puede apreciar el crecimiento (zonas amarillas y rojas) de las plantas en las inmediaciones del registro 159 (Alonso, 1980). © J.F. Ruiz.

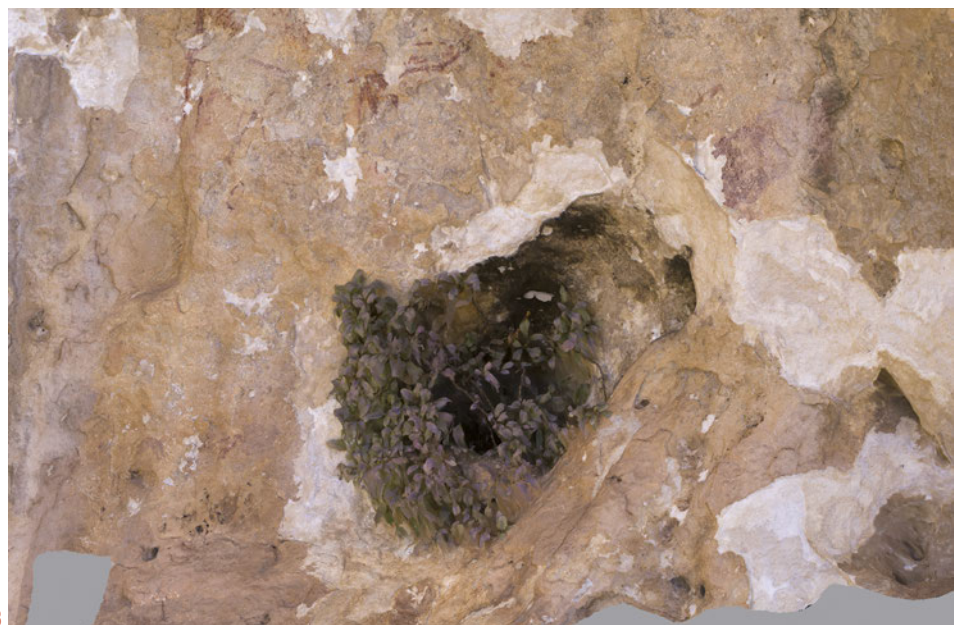
257

Figura 257. Comparativa entre julio y noviembre 2013 de Solana de las Covachas VI, con indicación de las zonas con cambios. © J.F. Ruiz.

En la comparación entre los modelos de julio 2013 y noviembre 2013 (Fig. 257) se ha conseguido un buen ajuste, con un RMS de 0,0013. La distancia media entre ambos es de 0,0011 y la desviación

estándar de 0,0030. Presentan una distribución normal, de acuerdo con la prueba del  $\chi^2$ . Durante este período no se ha identificado ninguna modificación de consideración en este abrigo. Las diferencias que se aprecian entre los modelos corresponden a áreas con el relieve no suficientemente definido, a zonas de sombra en el interior de pequeñas oquedades y al desarrollo de la vegetación (Fig. 257). En este sentido se puede apreciar tanto, un crecimiento en varias de estas plantas como un modelado mucho más preciso y completo en el modelo de noviembre (Fig. 258).

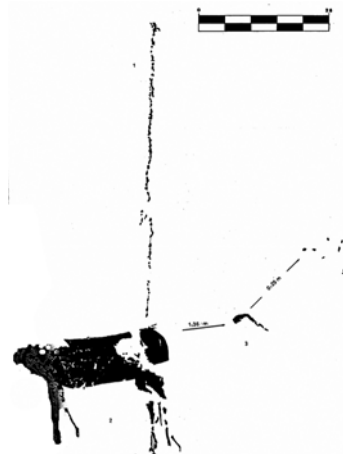
Figura 262. Comparación volumétrica entre los modelos 3D de febrero 2013 y enero 2014 de Solana de las Covachas VI, con indicación de las alteraciones detectadas en esta comparación © J.F. Ruiz.

En Solana de las Covachas, zona VI, el RMS logrado es de 0,0017. La distancia media es de 0,00086 y la desviación estándar de 0,0010. El resultado (Fig. 262) permite identificar las dos pérdidas de soporte identificadas, la producida entre mayo y julio de 2013 y la producida por la toma de muestras de noviembre 2013. Además se observan algunos de los cambios de la

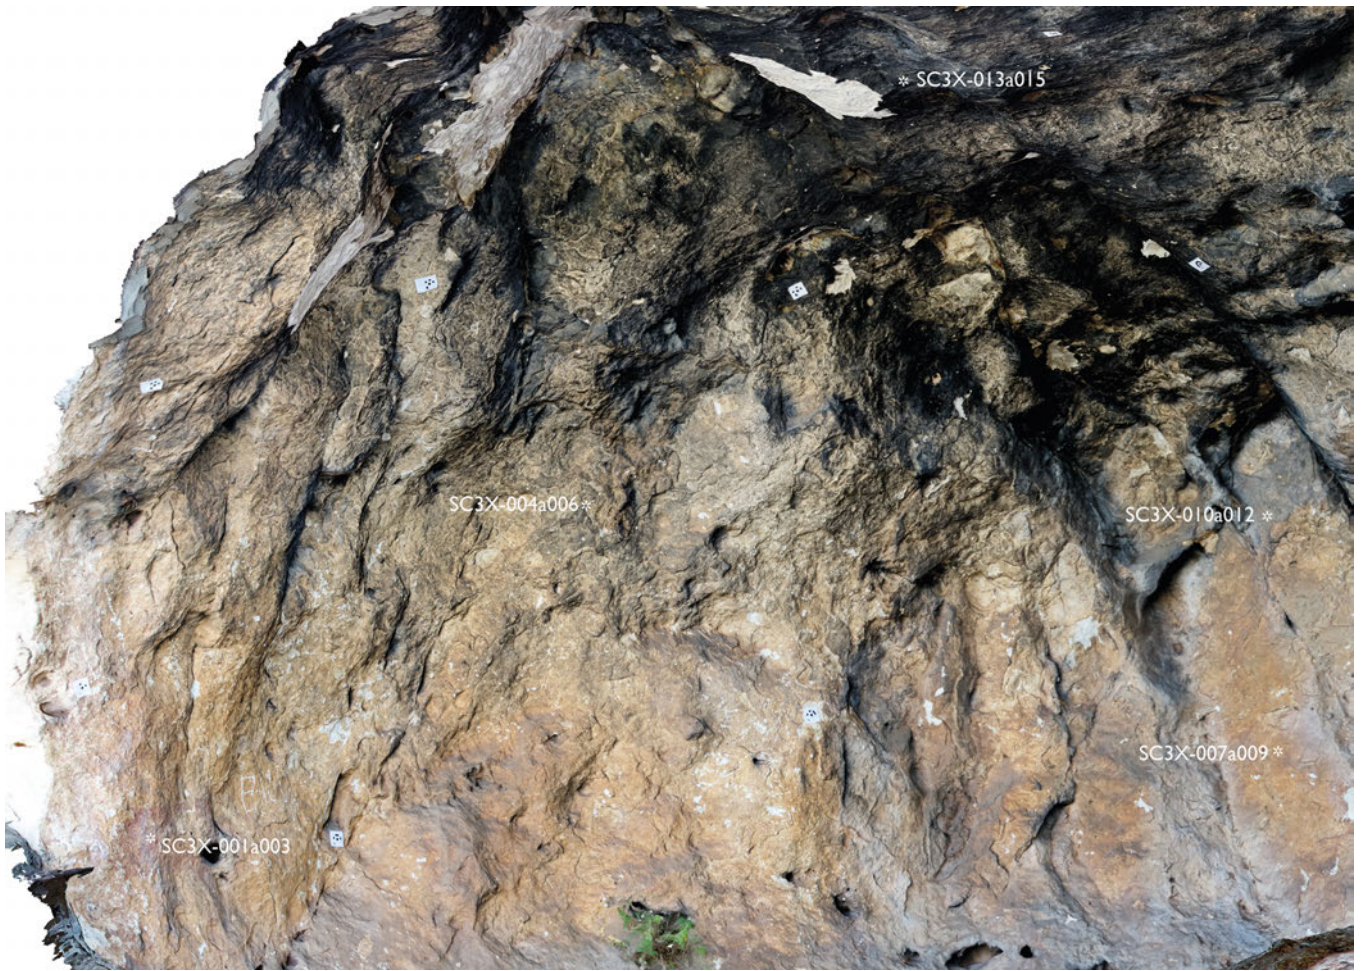
296

Figura 296. Situación de los puntos de medida EDXRF (código SC3Xnnn-nnn) en la parte superior e izquierda de Solana de las Covachas III. © J.F. Ruiz.

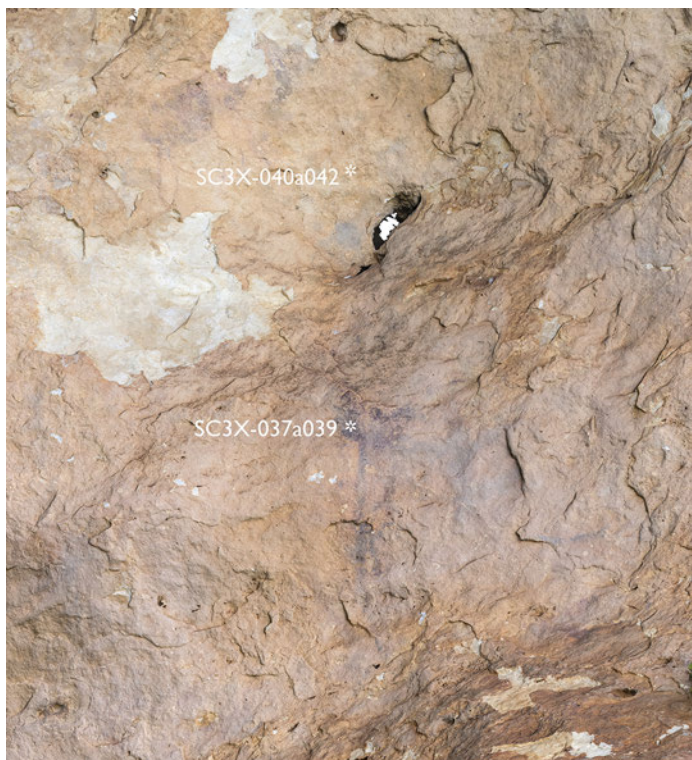
297

Figura 297. Situación de los puntos de medida EDXRF (código SC3Xnnn-nnn) en la parte derecha de Solana de las Covachas III. © J.F. Ruiz.

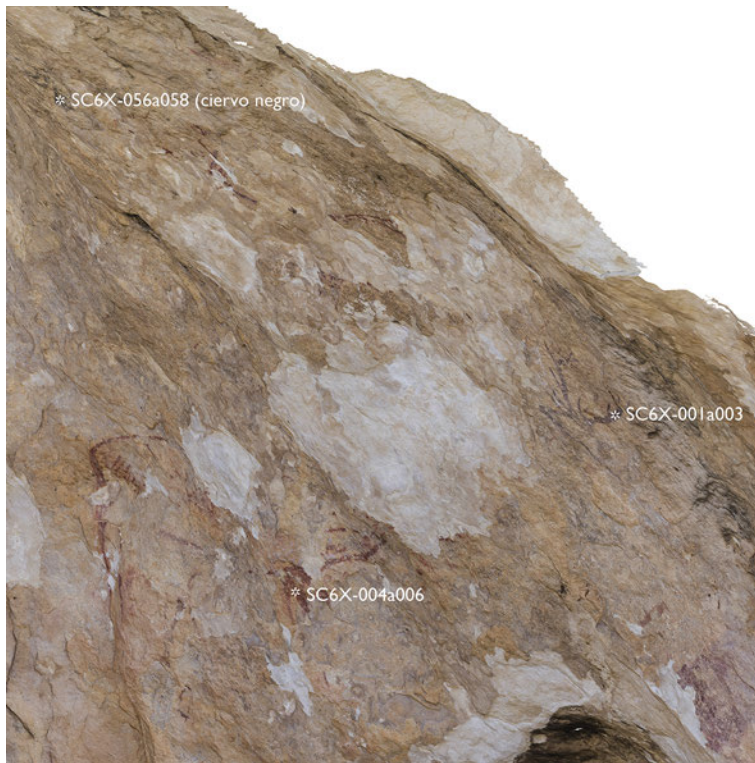
303

Figura 303. Ubicación de los puntos de medida EDXRF (código SC6Xnnn-*nnn*) en la parte inferior derecha de Solana de las Covachas VI. © J.F. Ruiz

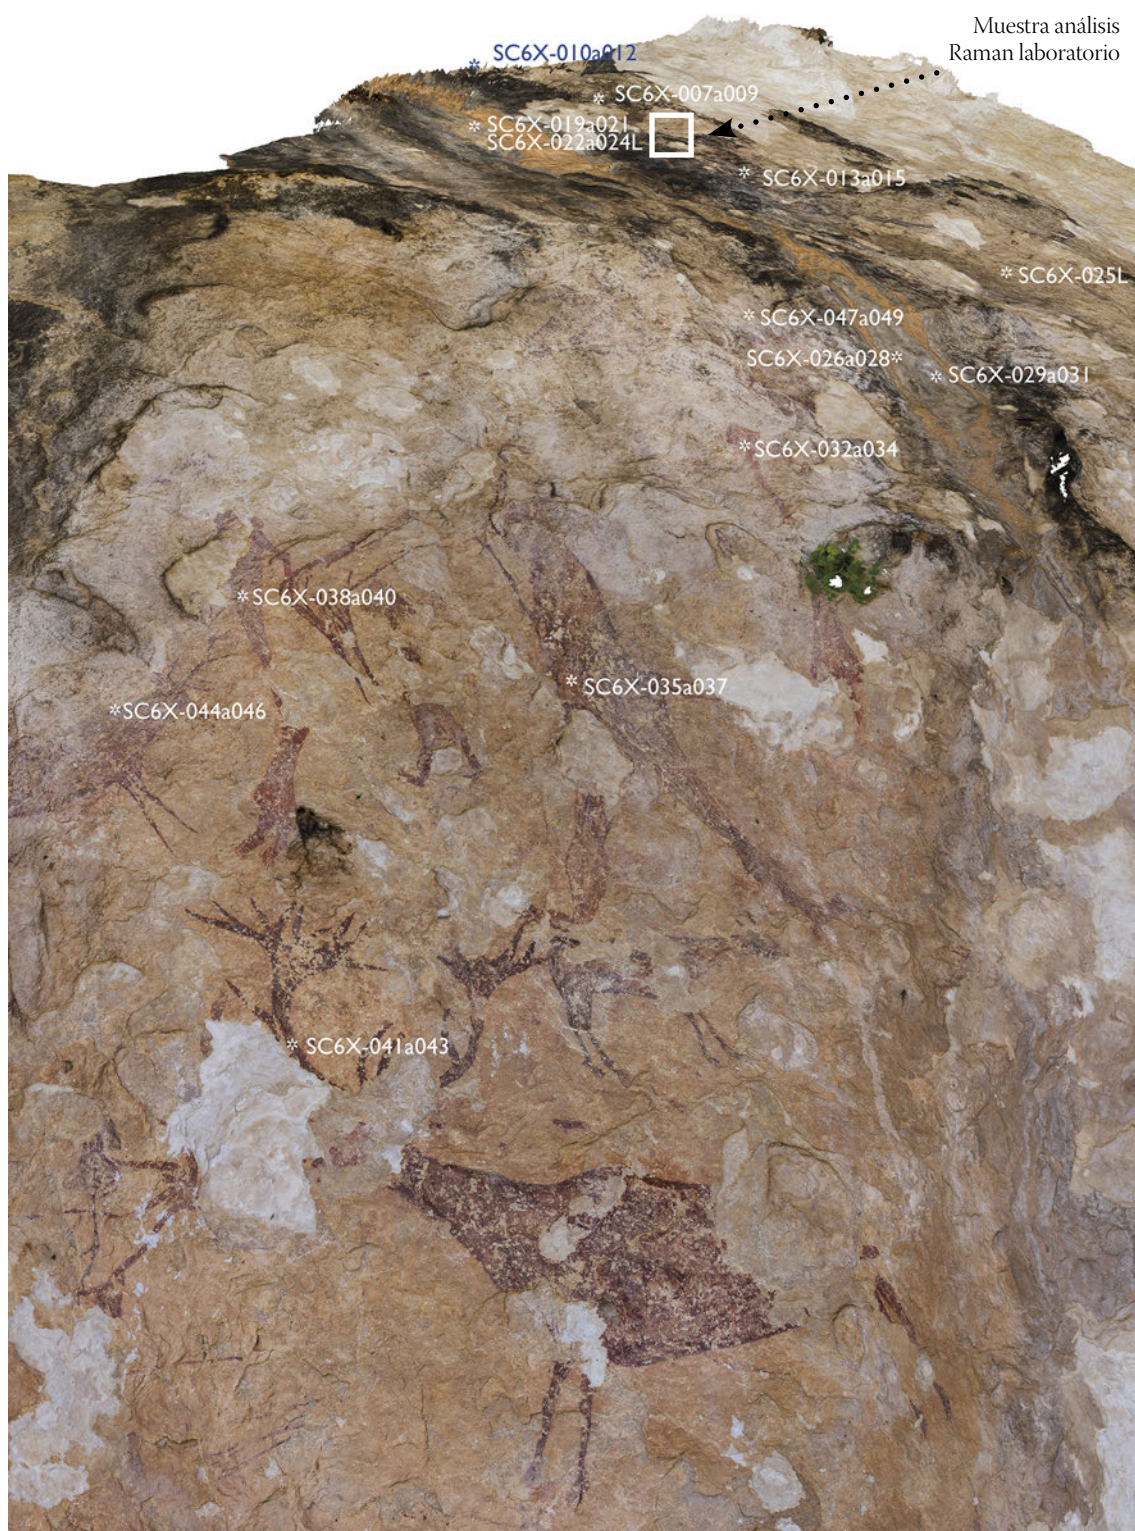
305

Figura 305. Situación de los puntos de medida EDXRF (código SC6Xnnn-*nnn*) en la parte superior de Solana de las Covachas VI. © J.F. Ruiz.

Una muestra fue tomada en la zona superior del panel (Fig. 309), lejos de las pictografías de este abrigo (Fig. 305). La muestra se caracteriza por una incrustación negra desarrollada sobre la roca madre de color beige. Para analizar mejor las capas de ésta, se ha creado una sección transversal al encapsular la muestra en metacrilato; tras pulirla en el laboratorio fueron medidas cada una de las capas presentes mediante espectroscopia Raman. Las capas se pueden apreciar a simple vista (Fig. 310), como capas no uniformes y muy finas. Los resultados de la espectroscopia Raman revelaron la presencia de calcita como compuesto de la roca madre. En concordancia con los resultados *in situ*, también se identificó yeso como uno de los productos de deterioro y alteración del panel.

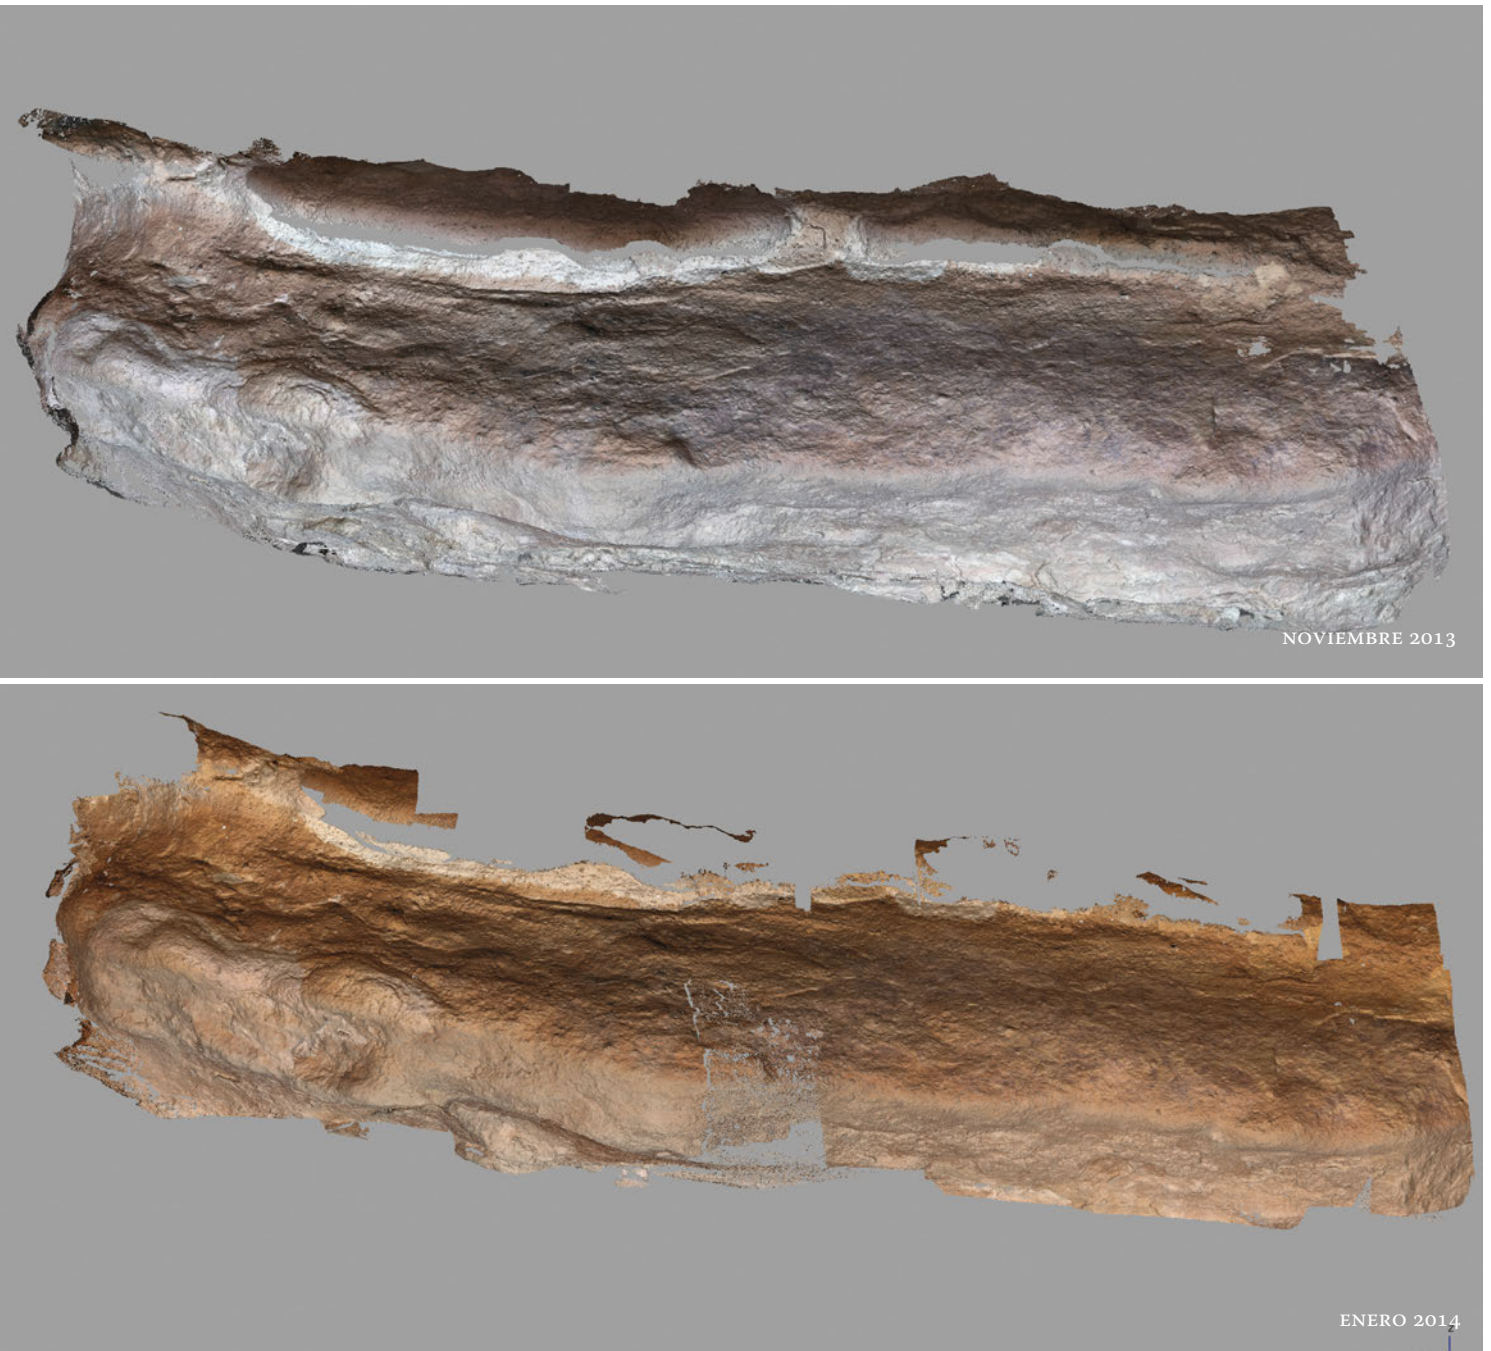
Figura 314. Modelos tridimensionales del sector occidental del Abrigo Grande de Minateda usados en las comparaciones de la segunda fase del proyecto 4D © J.C. Lorente

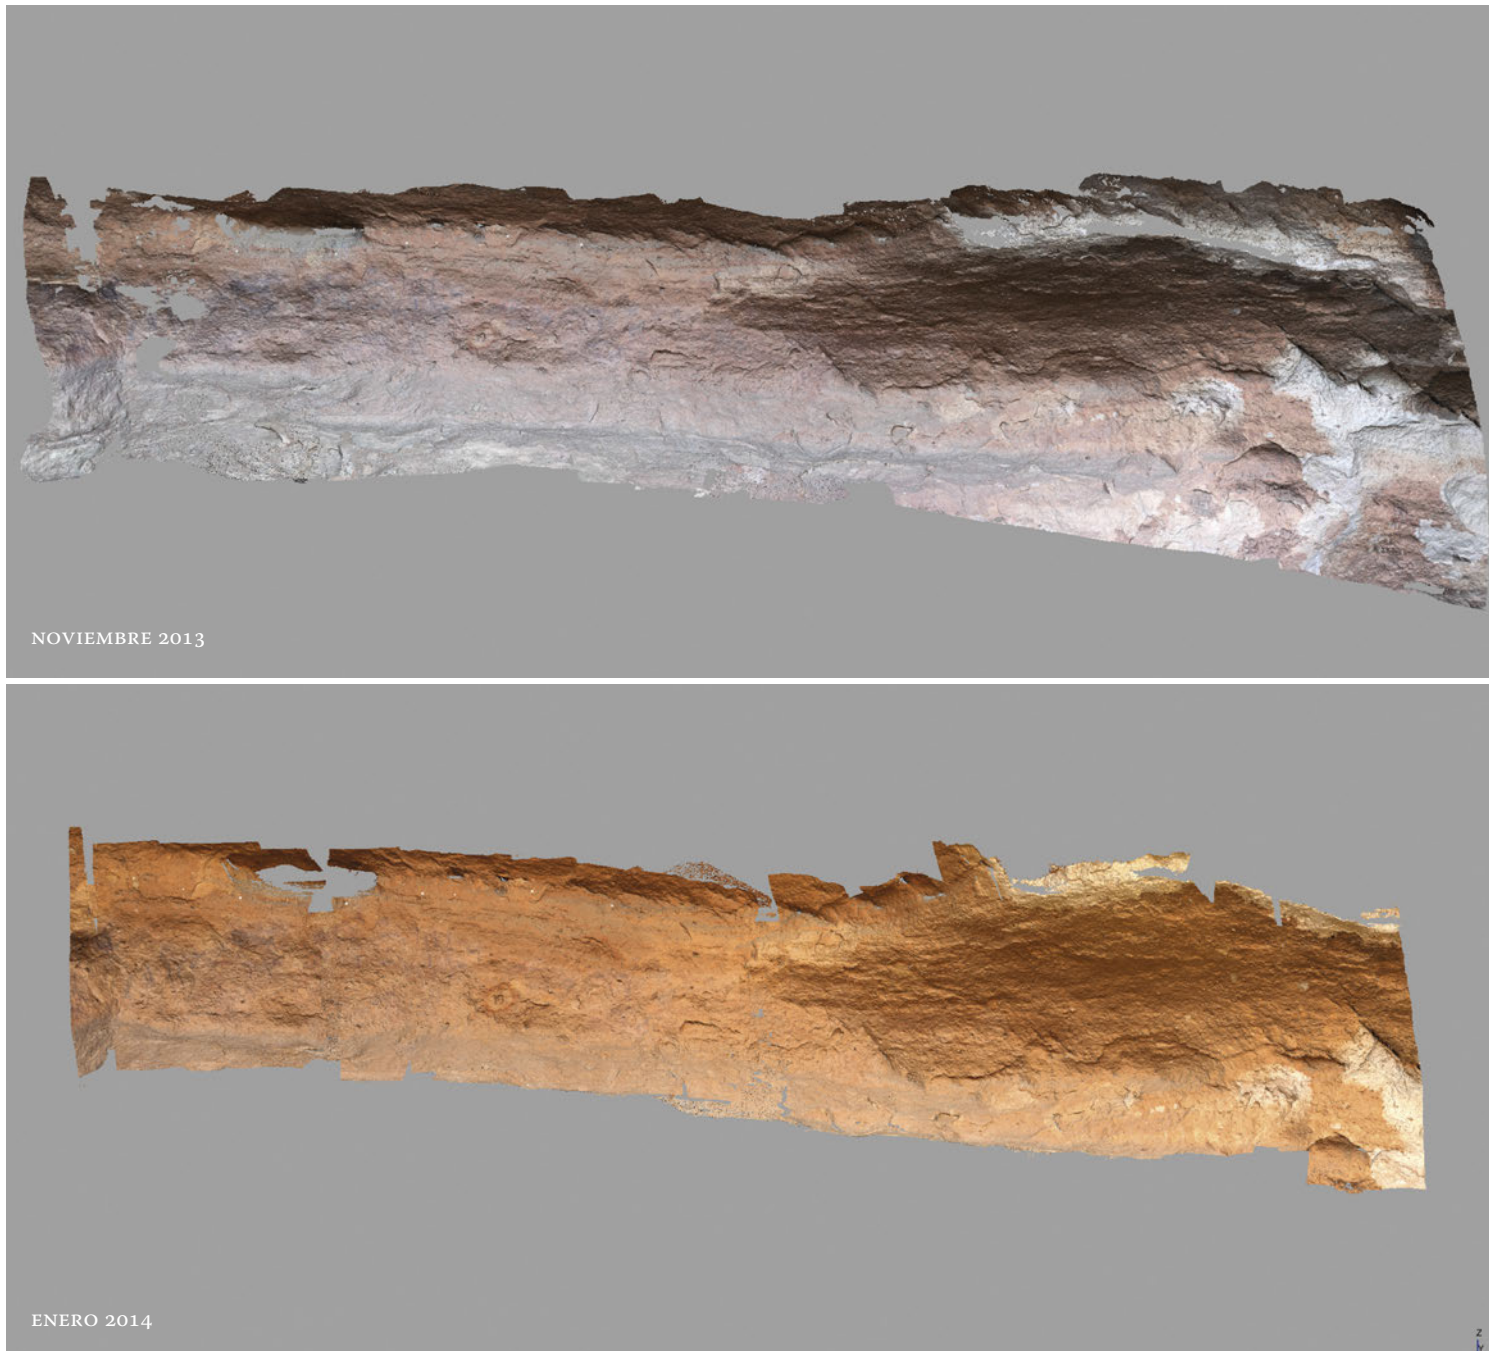
315

Figura 315. Modelos 3D del sector oriental del friso del Abrigo Grande de Mineda, usadas en la segunda fase del proyecto 4D. © J.C. Lorente

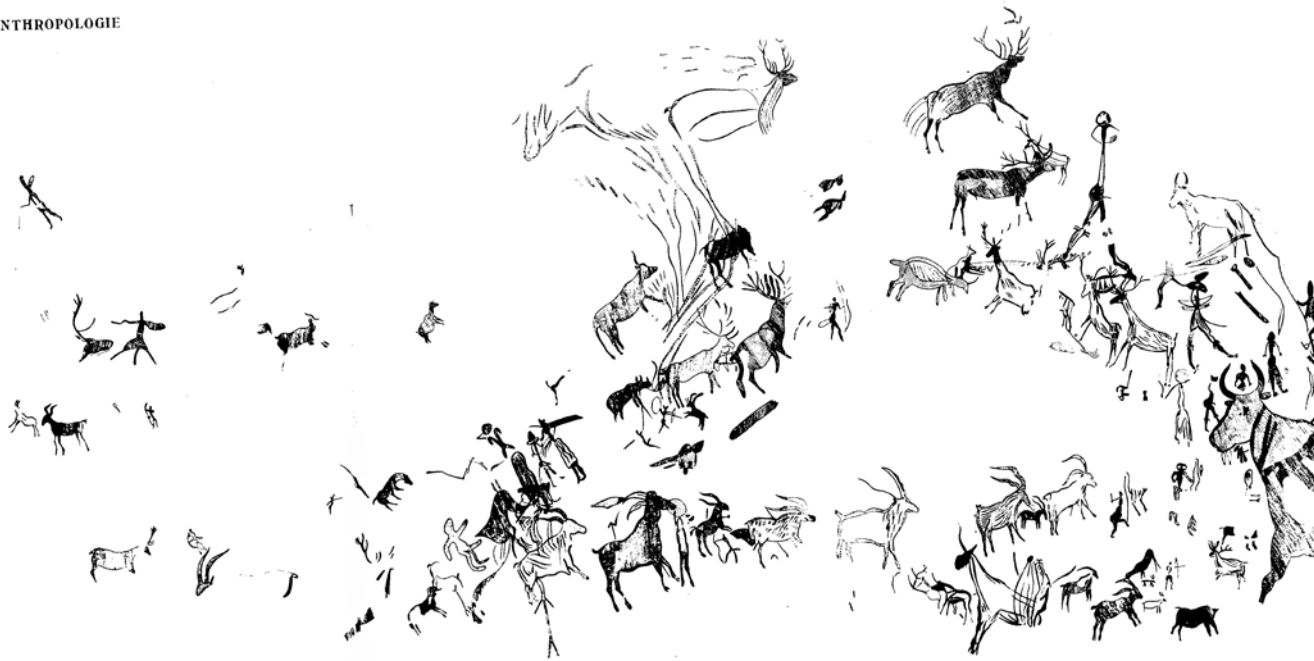
Partie gauche du grand abri de Minateda

Figura 320. Calco del sector occidental del Abrigo Grande de Minateda (Breuil, 1920)

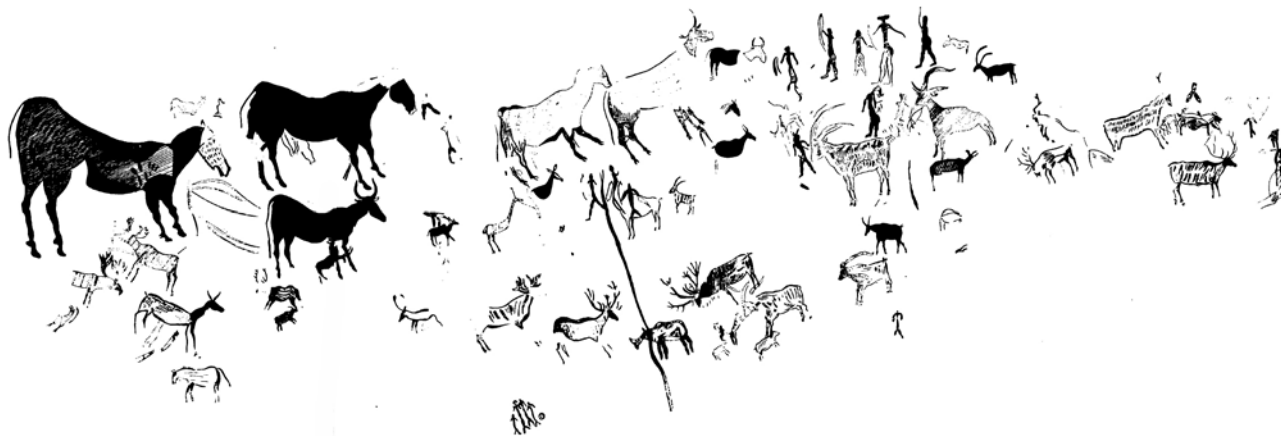
Figura 321. Calco del sector oriental del Abrigo Grande de Minateda (Breuil, 1920)

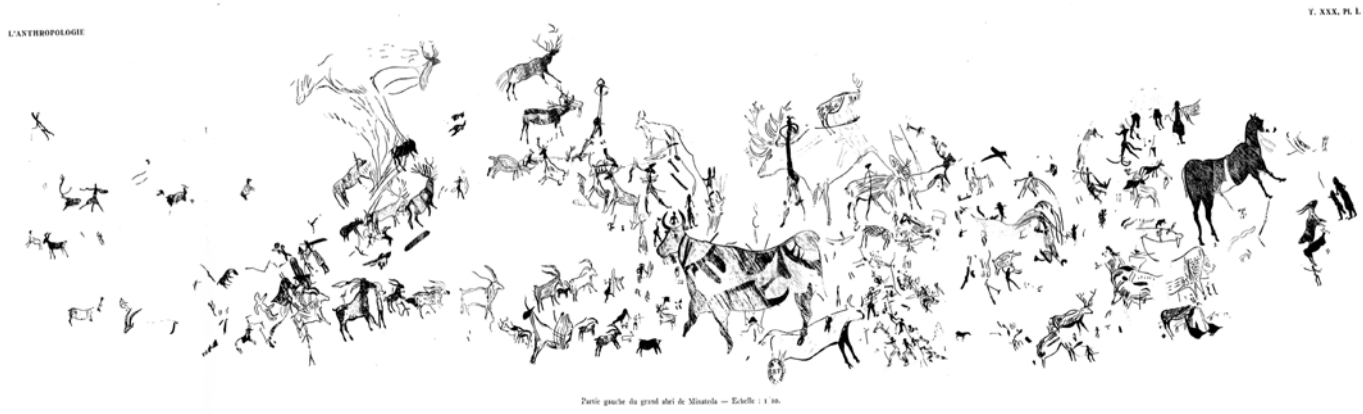
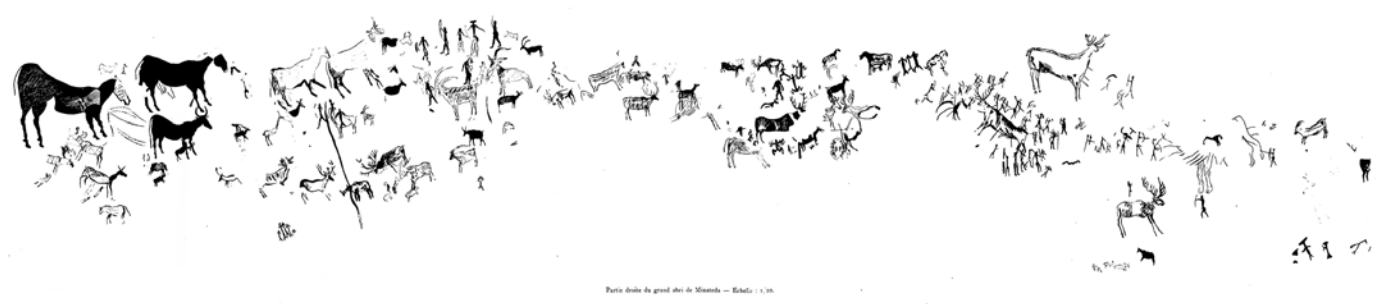
Figura 322. Composición con los dos calcos parciales elaborados por Breuil (1920)

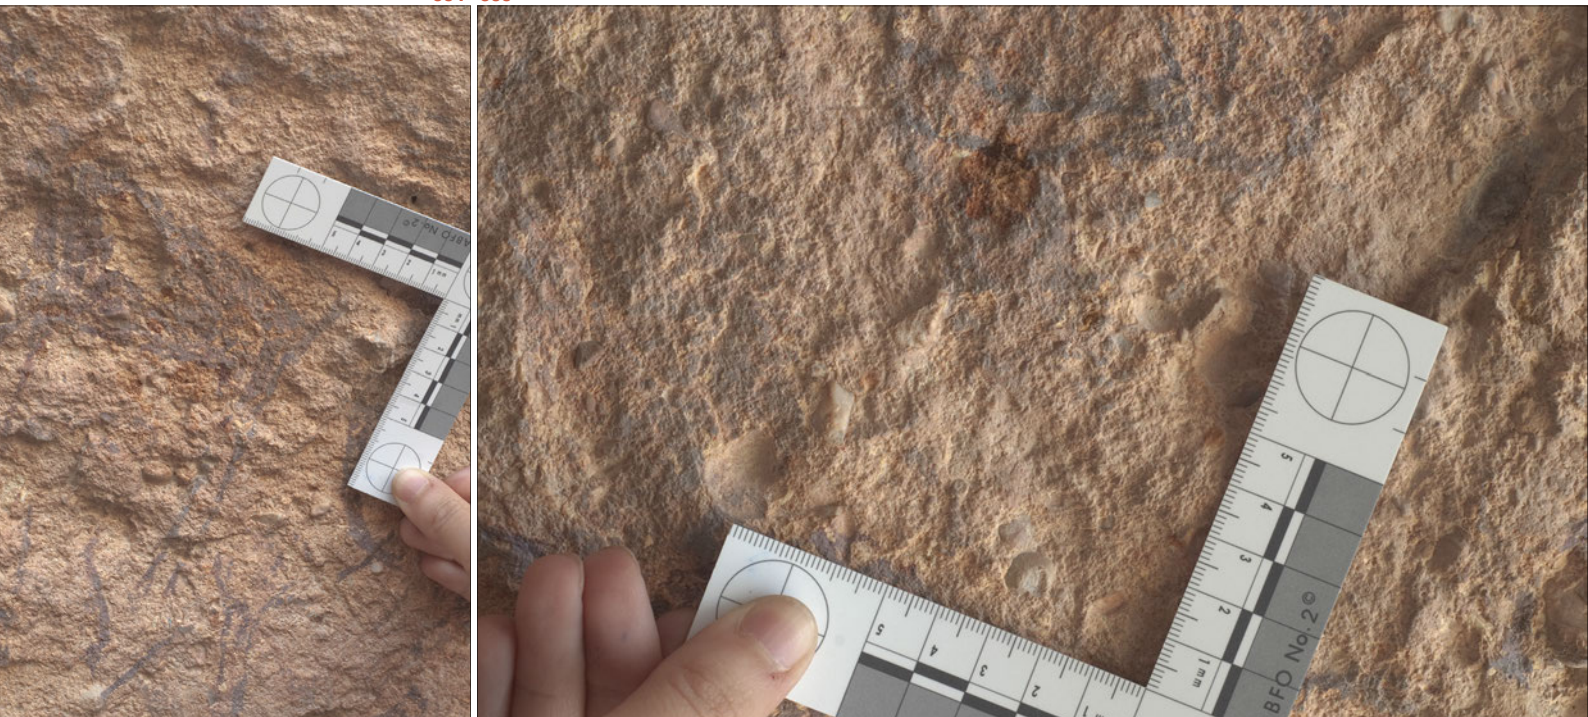
354 355

De igual modo, y debido a su tamaño y naturaleza, no han sido detectados por procedimientos informáticos automatizados las alteraciones de film de microorganismos, no obstante en el trabajo de campo, concretamente en la campañas de mayo y julio, se han documentado pequeñas manchas en la parte de la entrada del panel que afectan directamente a las figuras, de aspecto grasiento (Fig. 220 y 221) y que no estaban presentes en estas zonas en la campaña de enero. Además, se ha podido documentar desde las jornadas de mayo, el crecimiento de un microorganismo fotosintético (que ha ido variando su coloración) en un microtaffoni localizado entre la mujer y el niño del panel principal (Fig. 356-359). Entre las hipótesis barajamos la posibilidad de que se trate del nido de un insecto, que cerrase el orificio con barro mientras se desarrollaba la larva. La humedad habría causado la aparición de la formación vegetal, quizás

Figura 354. Restos de una de las manchas de aspecto grasiento aparecidas en el lapso mayo-junio en el Abrigo Grande de Minateda. © J. Pereira.

Figura 355. Centro: detalle de una de estas manchas, probables agresiones antrópicas, afectando a una pictografía. © J. Pereira

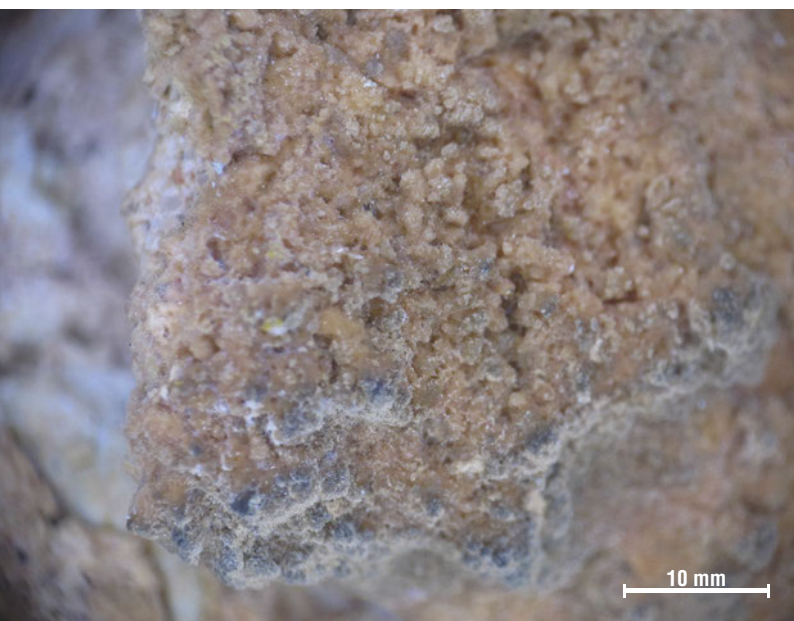
Figura 363. Microfotografía in situ 30x aumentos de la zona de muestreo AGM001. © À. Pitarch.

Referencia	Fotografías	Descripción
AGM001	Figura 363 Figura 364 Anexo 13	RECUBRIMIENTO NARANJA  <u>Descripción organoléptica:</u> recubrimiento de color anaranjado, de poco grosor, compacto y con relativa adherencia con el sustrato.  <u>Localización:</u> franja superior
AGM003	Figura 365 Figura 366 Anexo 14	RECUBRIMIENTO GRIS  <u>Descripción organoléptica:</u> recubrimiento de color grisáceo, con un grosor considerable y relativa poca adherencia con el sustrato. Aspecto botroidal.  <u>Localización:</u> franja superior (encima de las pinturas).
AGM005	Figura 367 Figura 368 Anexo 15	RECUBRIMIENTO NEGRO  <u>Descripción organoléptica:</u> recubrimiento de color negruzco, de poco grosor, muy compacta y con buena adherencia con el sustrato.  <u>Localización:</u> derecha del abrigo; franja superior (hacia el techo).

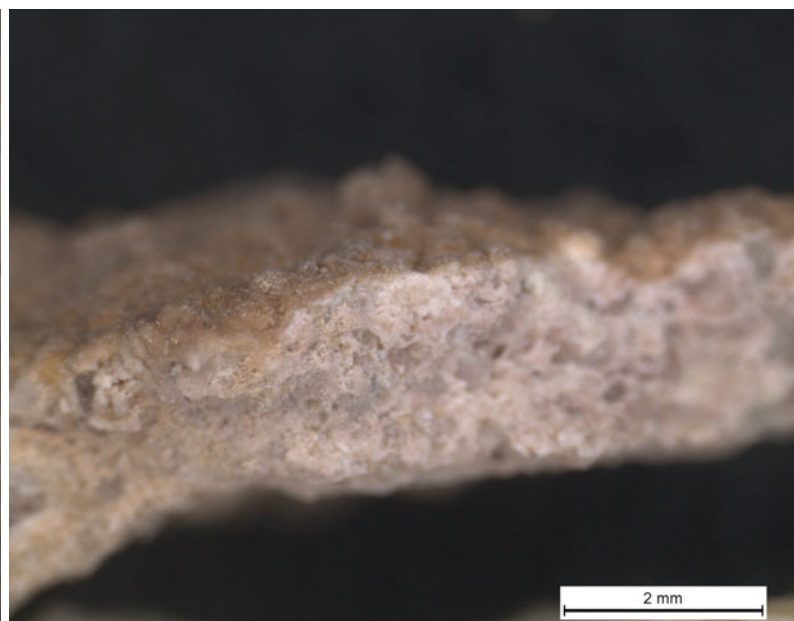
Figura 364. Dcha.: Microfotografía a la lupa estereoscópica de la sección de la muestra AGM001. © À. Pitarch

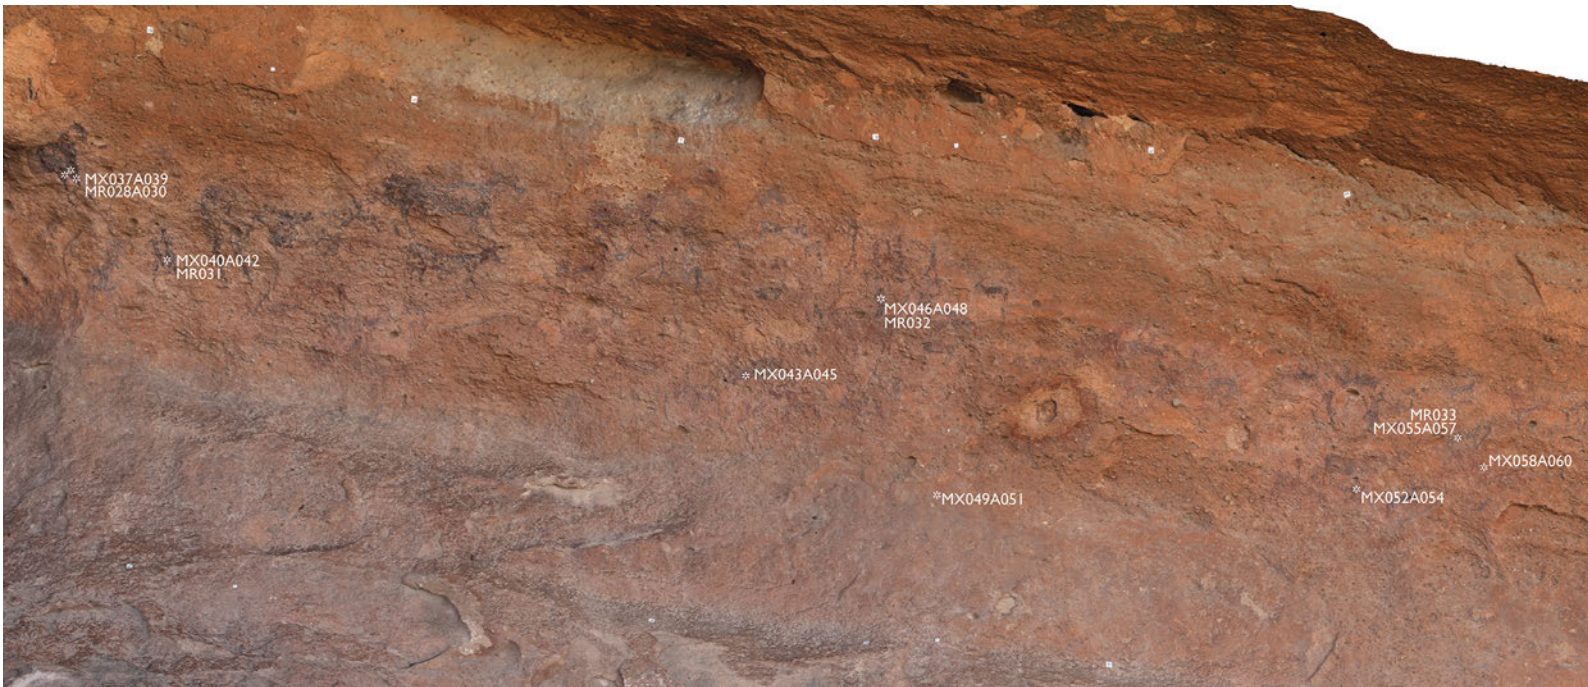
372

**Figura 372.** Situación de los puntos de medida EDXRF (código MXnnn-*nnn*) y Raman (código MRnn) en la parte derecha (u oriental) del Abrigo Grande de Minateda. © J.F. Ruiz.

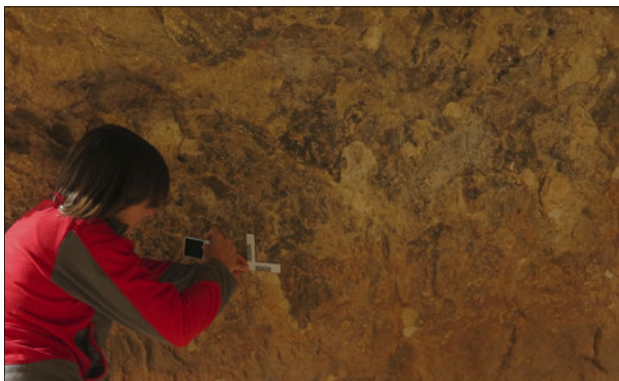
Figura 388. Localización general de la zona de muestreo

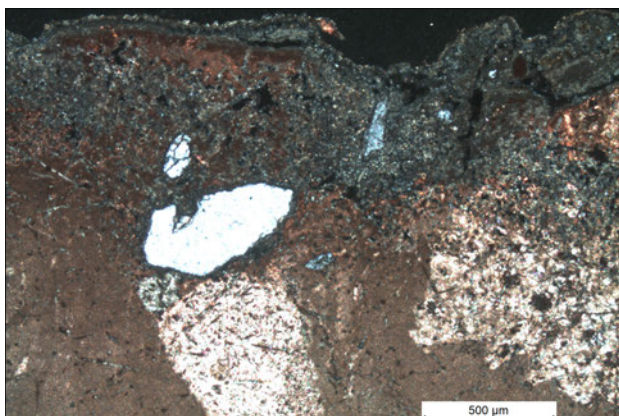
Figura 390. Microfotografía de la muestra BA003 en sección teñida con alizarina donde se aprecia la textura general del soporte y el carácter heterogéneo de la costra (NC – 5x)

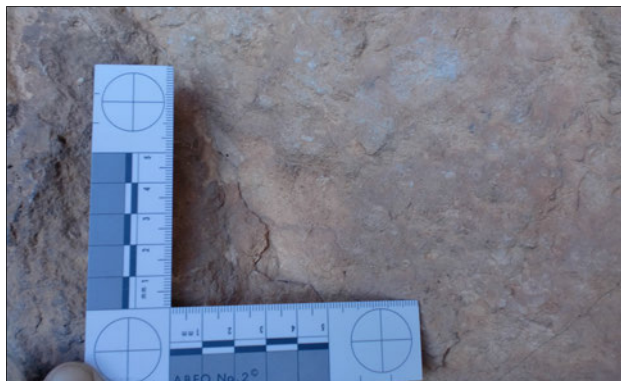
Figura 447. Detalle de la zona de muestreo

Muestra	CC003
Abrigo	Cañaica del Calar II
Localización	Parte central, muy cercana a la base del abrigo (zona similar a la parte central)

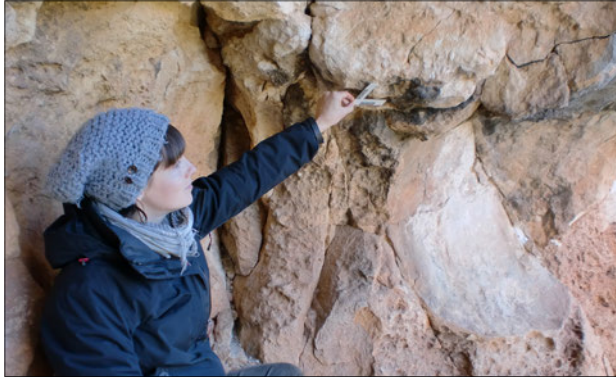
Figura 455. Localización general de la zona de muestreo

Muestra	<b>CC006</b>
Abrigo	<b>Cañauca del Calar II</b>
Localización	<b>Parte superior; derecha del abrigo</b>

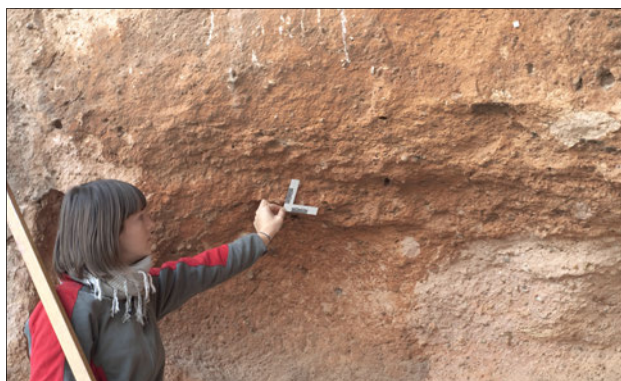
Figura 464. Localización general de la zona de muestreo

Muestra	AGM001
Abrigo	Abrigo Grande de Minateda
Localización	Franja superior (por encima de las pinturas)

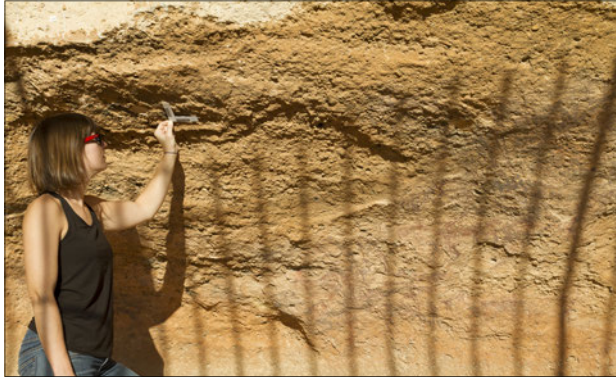
Figura 473. Localización general de la zona de muestreo

Muestra	<b>AGM003</b>
Abrigo	<b>Abrigo Grande de Minateda</b>
Localización	<b>Franja superior (por encima de las pinturas)</b>

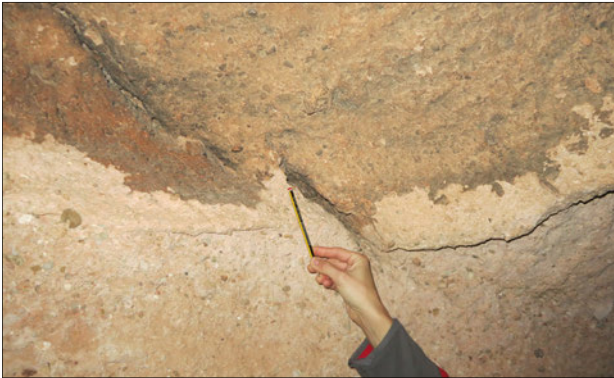
Figura 482. Localización general de la zona de muestreo

Muestra	<b>AGM005</b>
Abrijo	<b>Abrijo Grande de Minateda</b>
Localización	<b>Derecha del abrijo; franja superior (hacia el techo)</b>

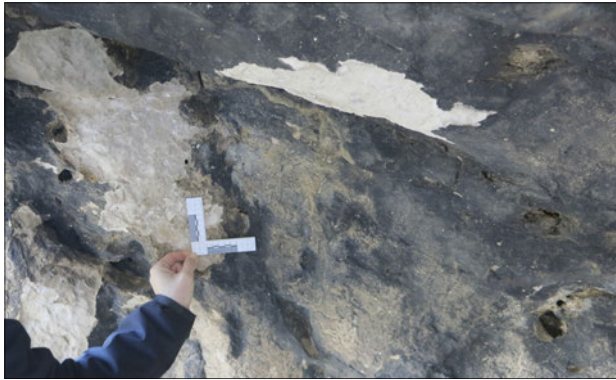
Figura 491. Localización general de la zona de muestreo

Muestra	<b>SC001</b>
Abrigo	<b>Solana de las Covachas, zona III</b>
Localización	<b>Mirando al panel, franja superior, parte izquierda del abrigo</b>

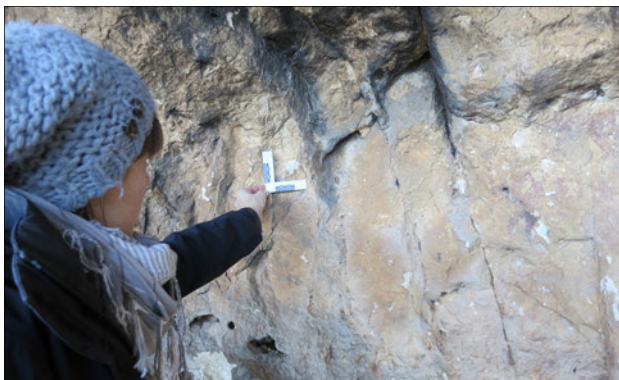
Figura 500. Localización general de la zona de muestreo

Muestra	SC002
Abrigo	Solana de las Covachas, zona III
Localización	Mirando al panel, a una altura media, parte izquierda del abrigo
