# 4D · arte rupestre

Monitorización del Abrigo del Buen Aire I (Jumilla),  
Cueva del Mediodía (Yecla), Cañaica del Calar II  
(Moratalla), Abrigo Grande de Minateda (Hellín) y  
Solana de las Covachas (Nerpio)

enero 2016

## **Monografías CEPAR 3 CENTRO DE ESTUDIOS DE PREHISTORIA Y ARTE RUPESTRE**

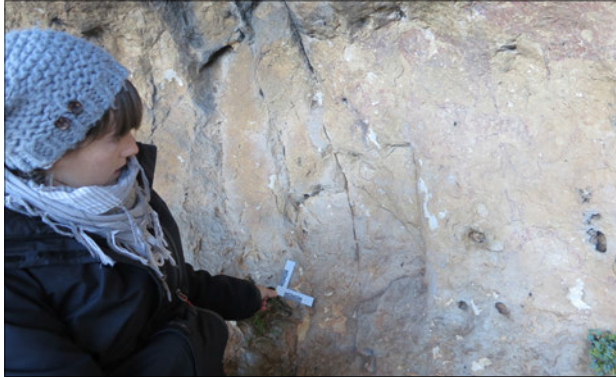
Figura 509. Localización general de la zona de muestreo

Muestra	<b>SC003</b>
Abrigo	<b>Solana de las Covachas, zona III</b>
Localización	<b>Mirando al panel, en la base de la parte izquierda del abrigo</b>

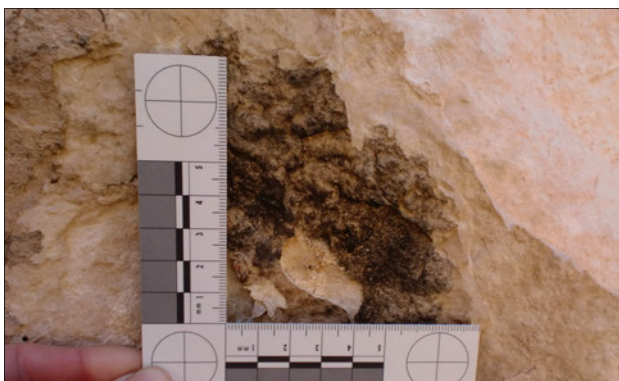
Figura 518. Detalle de la zona de muestreo

Muestra	<b>SC006</b>
Abrigo	<b>Solana de las Covachas, zona VI</b>
Localización	<b>Mirando al panel, techo parte derecha del abrigo</b>

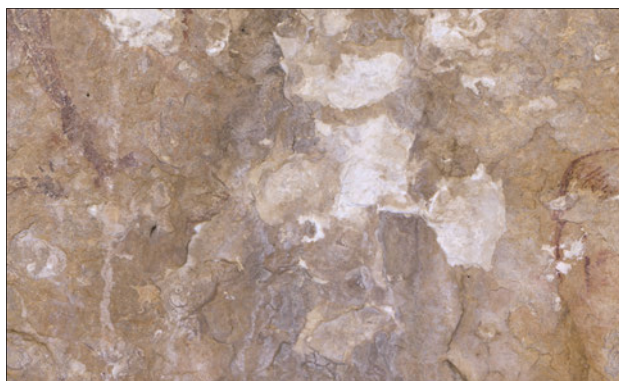
Figura 532. Localización general de la zona de muestreo

Muestra	<b>SC008</b>
Abrigo	<b>Solana de las Covachas, zona VI</b>
Localización	<b>Parte central del panel</b>
