<b>Información general / General information</b>		
ELEMENTO:	RA_Logroño-Laguardia_Mantible	:ELEMENT
TITULO:	Documentación geométrica del puente de Mantible, Logroño (La Rioja) y Laguardia (Álava)	:TITLE
FECHA:	septiembre 2017 / <b>September 2017</b>	:DATE
NUMERO:	LDGP_mem_044-1	:NUMBER
IDIOMA:	español / <b>Spanish</b>	:LANGUAGE

# Documentación geométrica del puente de Mantible, Logroño (La Rioja) y Laguardia (Álava)

Vitoria-Gasteiz, septiembre de 2017

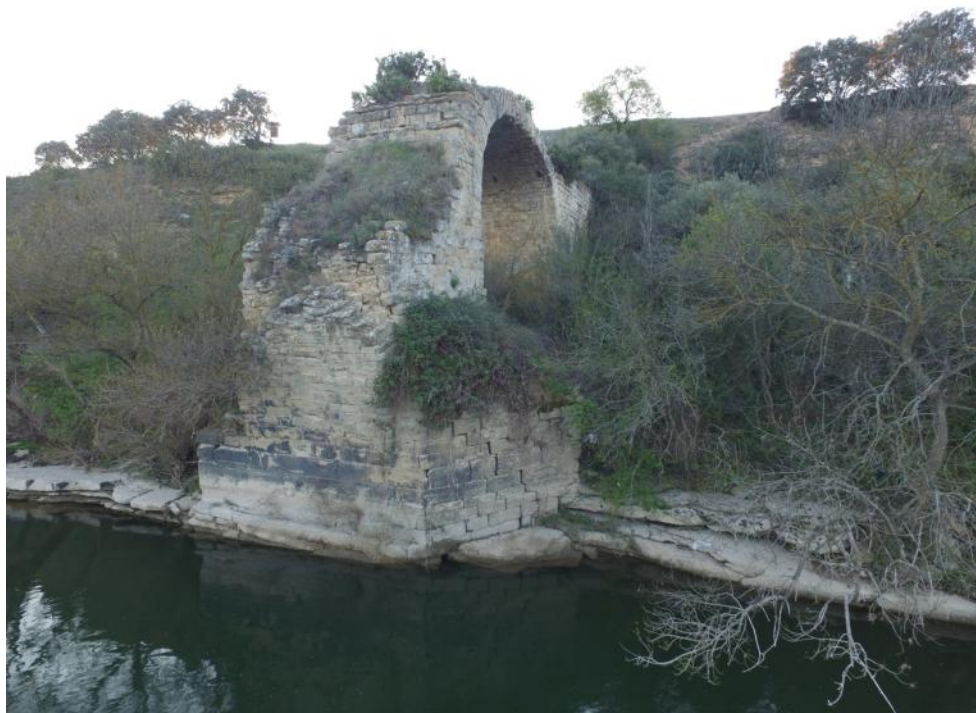
Fig. 1.- Arco de la margen derecha (vista aguas arriba) tomada desde la orilla opuesta.

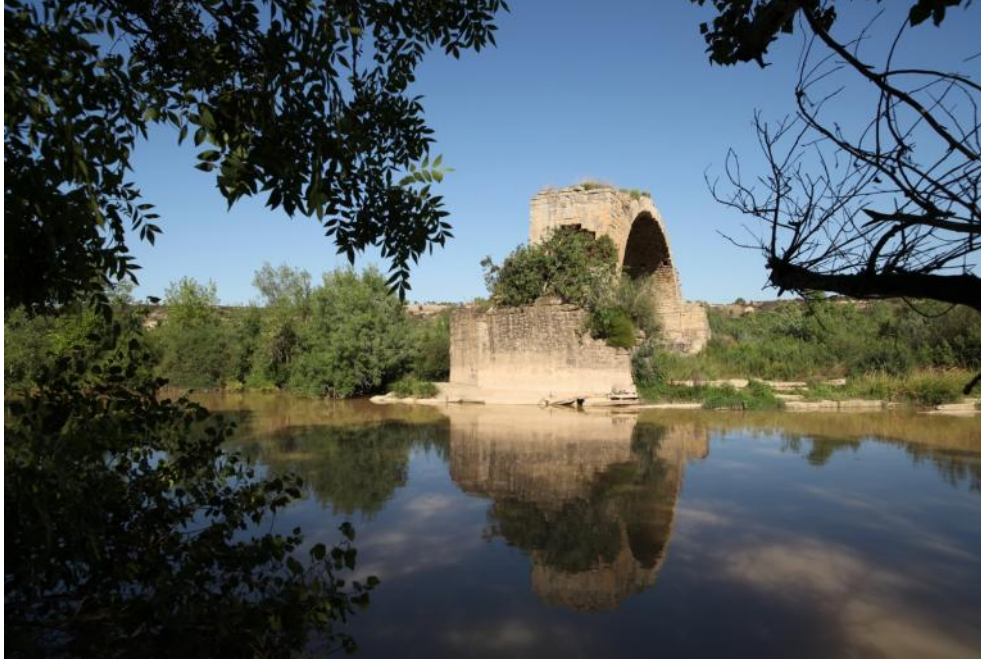
Fig. 2.- Arco de la margen izquierda (vista aguas abajo) tomada desde la orilla opuesta.

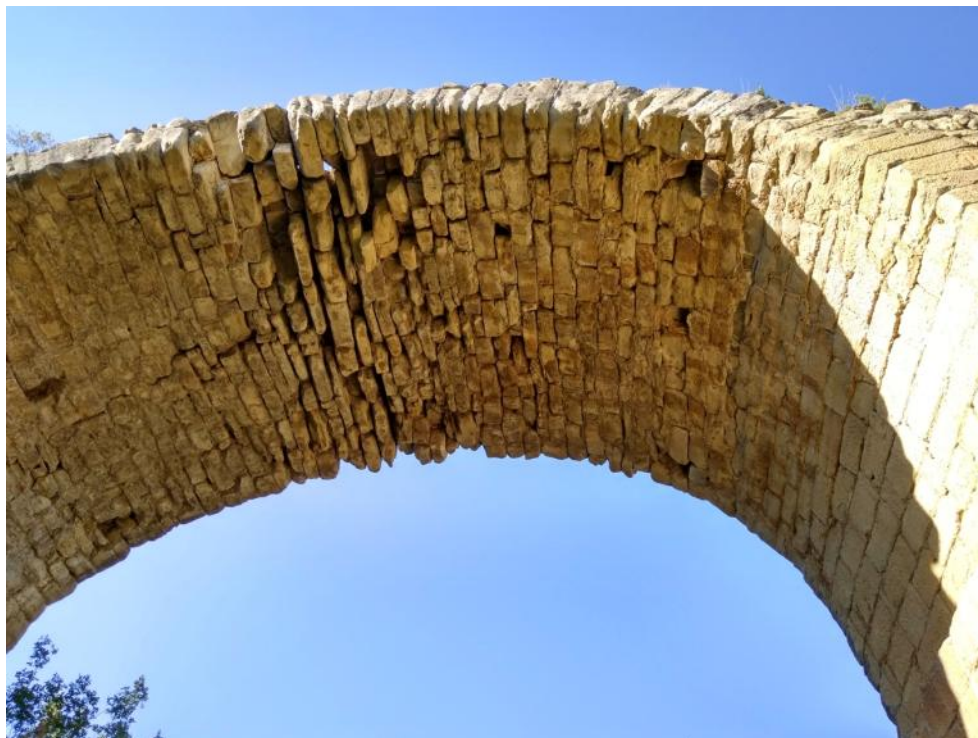
Fig. 3.- Aspecto del arco de la margen riojana en julio de 2017. Nótese la falta de piezas en la parte central del arco y que incluso existen huecos que permiten ver el cielo a través.

Por otro lado, el estado de conservación de los restos es muy problemático. Partiendo de la desaparición prácticamente completa a excepción de los dos únicos arcos que permanecen en pie, la deformación del desarrollo de los mencionados arcos y la falta de dovelas muestran un aspecto muy preocupante, especialmente si se considera su exposición a los factores ambientales y a la propia corriente del río, así como el efecto de la colonización vegetal y el propio de los visitantes que se acercan al lugar<sup>2</sup>.

<sup>2</sup> La situación del arco en la margen riojana es especialmente grave. Por este motivo, el día 20 de julio se presentó en los respectivos registros tanto del Ayuntamiento de Logroño como del Gobierno de La Rioja sendas cartas en las que se informaba sobre el estado y se adjuntaba una colección de fotografías indicativas de las patologías más evidentes. Volveremos a tratar este tema en la sección 4.3.6.

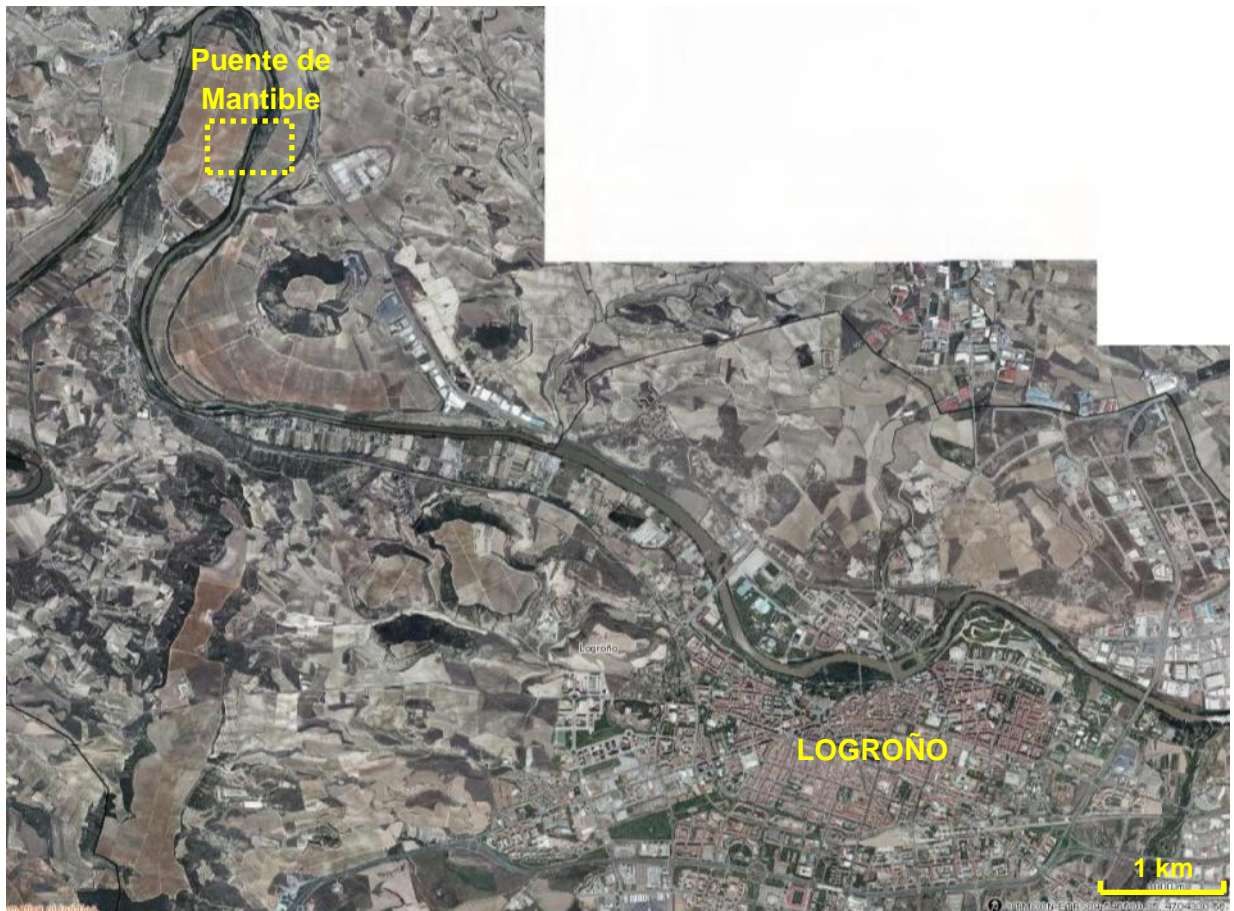
Fig. 4.- Localización de los restos del puente de Mantible (imagen de base: IDErioja).

Los restos del puente de Mantible se sitúan a ambos márgenes del río Ebro a unos 7 km al noroeste de Logroño en un pronunciado meandro en las proximidades del barrio del Cortijo (en la zona riojana) y del barrio de Laserna (Laguardia) en la parte alavesa<sup>4</sup>. Las coordenadas UTM (ETRS89, huso 30) son X=540.450 e Y=4.706.500.

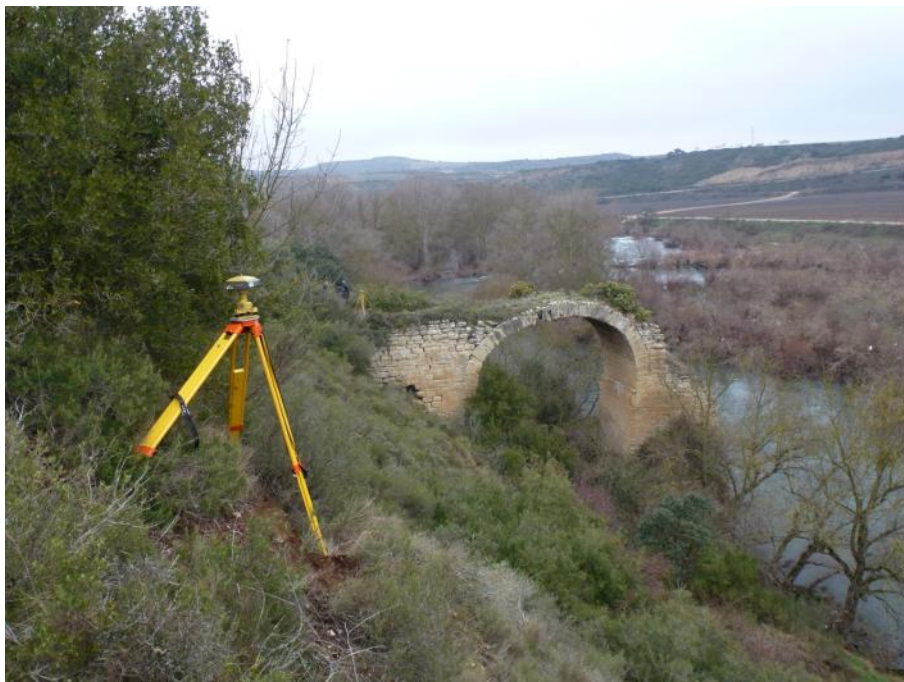
Fig. 5.- Observación GNSS de la red de referencia topográfica.

La red topográfica parte de un conjunto de cinco bases principales, materializadas mediante clavos de acero inoxidable, situadas a ambos lados del cauce del río que se han observado mediante técnicas GNSS estáticas (la observación se prolongó durante unas 2 horas) utilizando cinco receptores *Topcon HiperPro* (ver características del equipo en el Anexo I). Esta observación, así como el cálculo (ver sección 4.3.1) fueron realizadas por los alumnos de la asignatura de *Geodesia Especial y Cartografía Matemática*.

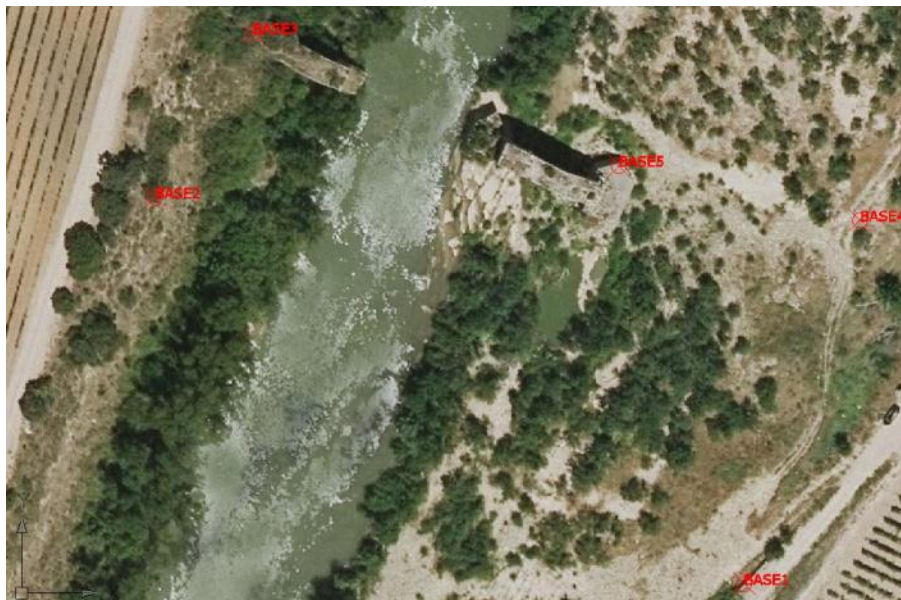
Fig. 6.- Distribución de las bases de la red topográfica.

Estas bases se sitúan: en el camino de acceso en la margen izquierda, en el talud del camino de acceso de la margen derecha, sobre el estribo del puente en la margen derecha, al pie del talud en la margen izquierda y sobre el refuerzo de hormigón del tajamar del arco de la margen izquierda. Se dispone de reseñas detalladas en el Anexo II de esta memoria.

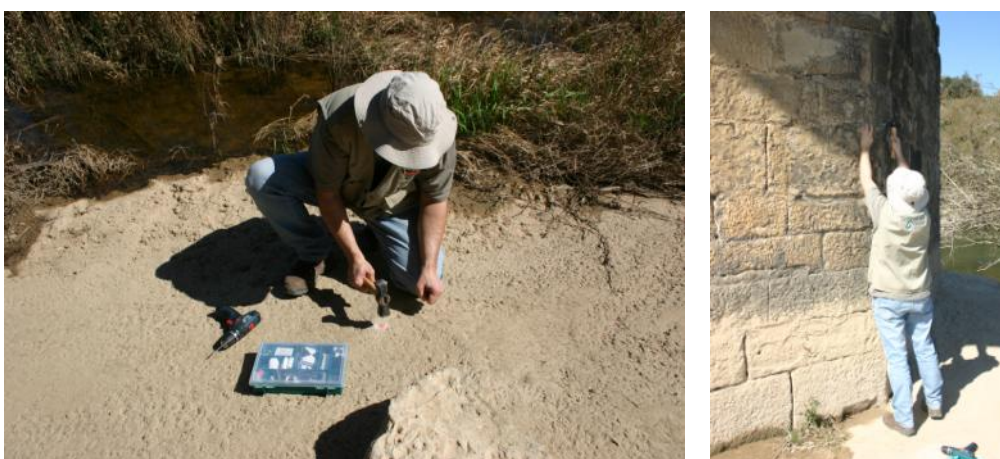
Fig. 7.- Señalización mediante clavos en el terreno y sobre los muros del puente.

Por otro lado, se implantaron 20 clavos repartidos por el suelo y en los pilares del arco de la margen izquierda (en la zona alavesa). Las coordenadas de estos clavos se obtuvieron mediante observaciones con estación total, además de a las bases 1, 4 y 5 de la red principal que se ha indicado anteriormente. Los clavos situados en el terreno también se midieron con técnicas GNSS-RTK<sup>6</sup>.

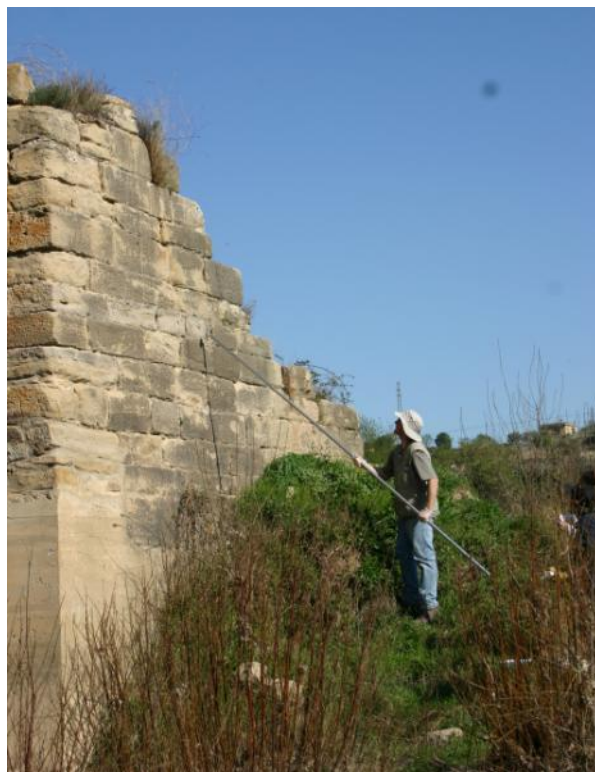
Fig. 8.- Colocación de una diana de 4x4 cm a unos 4 metros de altura utilizando un jalón adaptado.

Los puntos anteriores son de carácter permanente, de forma que puedan volverse a utilizar si, en el futuro, se realizan nuevos trabajos en la zona. Por otro lado, para el modelado fotogramétrico se colocaron señales de puntería en forma de dianas de 10x10 centímetros (en el suelo alrededor del arco de la margen izquierda) y de 4x4 cm, fijadas con adhesivo sobre los muros del arco izquierdo. Las coordenadas de las dianas se obtuvieron utilizando una estación total, cuyas características se pueden consultar en el Anexo I.

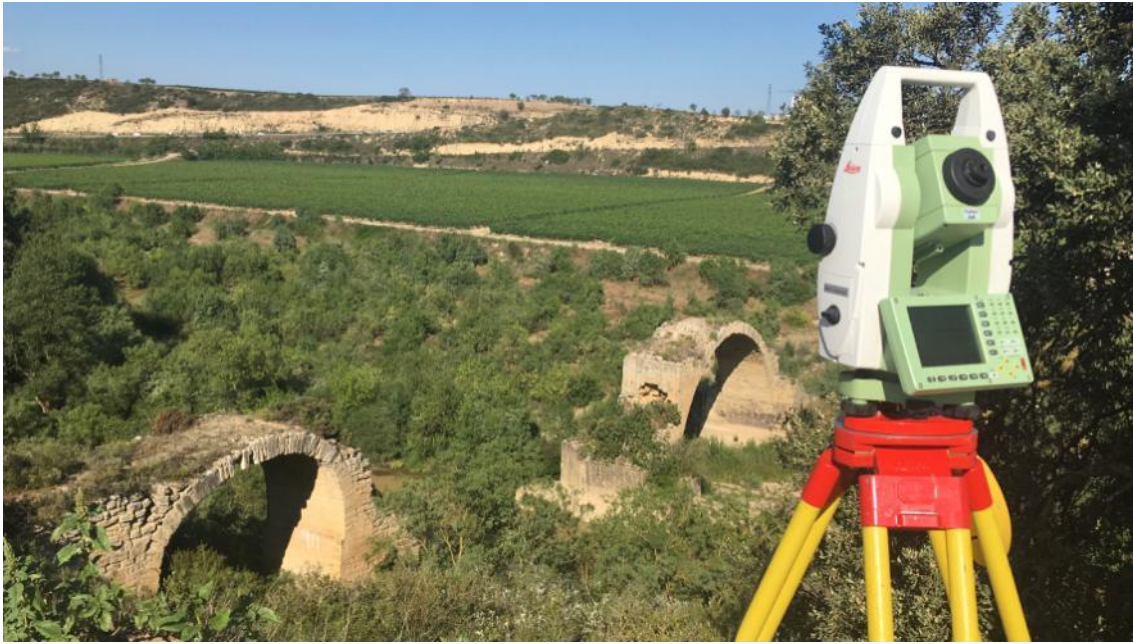
Fig. 9.- Medida de puntos destacados en el arco de la margen derecha (a la izquierda de la imagen) con estación total desde el borde del camino de acceso.

Para el arco de la margen derecha, no se han colocado dianas ya que el acceso a los paramentos era muy complicado, con riesgo de desprendimientos y, además, la abundante vegetación limitaba en gran medida las posibilidades de situar señales con buena visibilidad en sitios estratégicos. Por este motivo, en vez de recurrir a señales para la definición de los puntos de control que se utilizarían a la hora de escalar y orientar el modelo tridimensional de este arco, se optó por dotar de coordenadas a una serie de puntos destacados. Para ello, en una visita previa se realizó una colección de fotografías que se imprimieron y se llevaron a campo para, en un segundo día, medir los citados puntos destacados, mediante estación total, y croquizarlos sobre las fotografías de forma que pudieran identificarse posteriormente en las fases de modelado. Para la medida de estos puntos, la estación total se situó en dos posiciones (aguas arriba y aguas abajo) al borde del camino de acceso en la margen derecha.

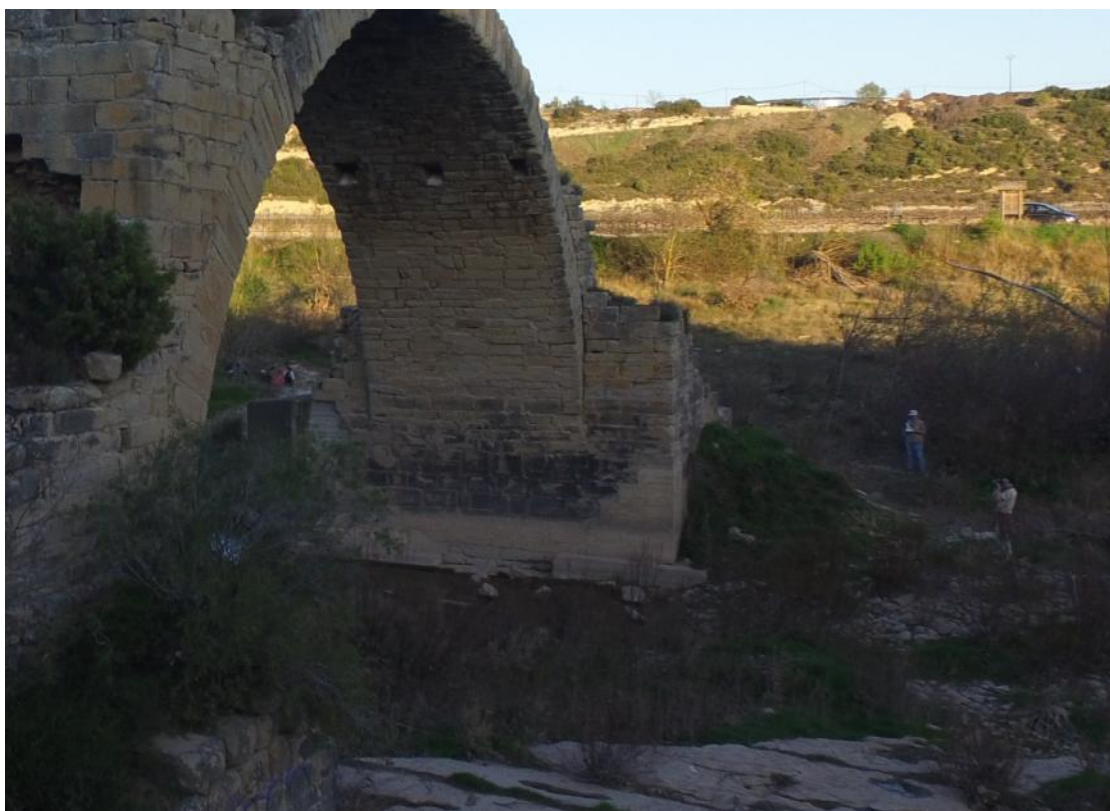
Fig. 10.- Imagen fotográfica de uno de los arcos. Nótese que las tomas se realizan en un momento en que todo el puente se encuentra en sombra de forma que la iluminación es homogénea.

Las sesiones de trabajo se planificaron con el fin de aprovechar las horas del día en que la iluminación de cada zona a documentar era homogénea, evitando así sombras proyectadas o fuertes contrastes.

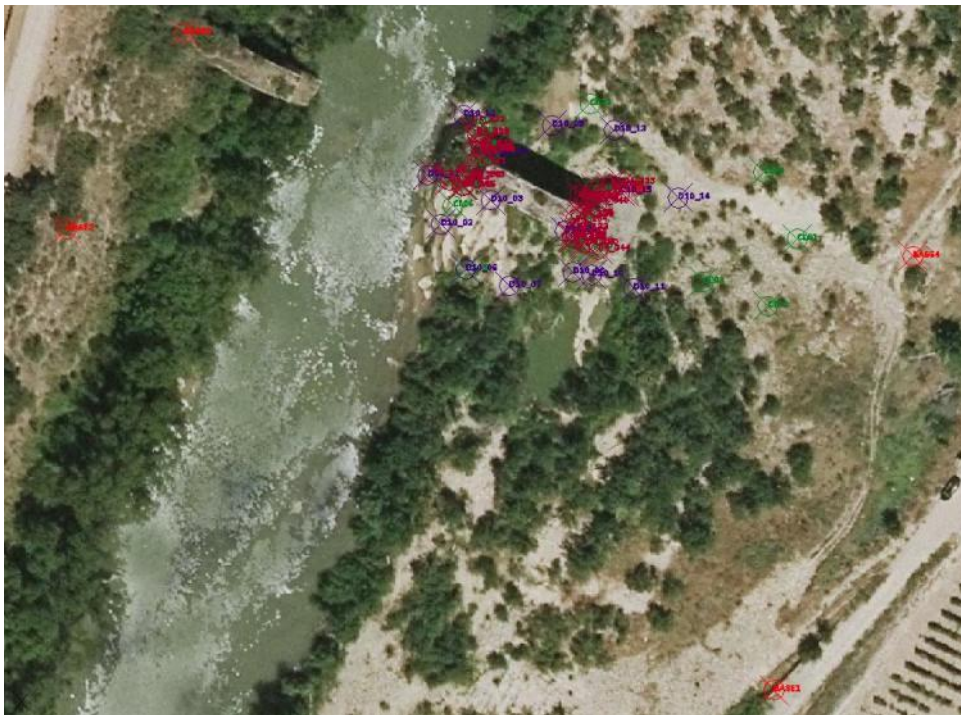
Fig. 11.- Red topográfica del proyecto, representada sobre la ortofotografía con resolución de 25 cm del Gobierno Vasco correspondiente al año 2016.

Una vez en disposición de las coordenadas, se creó un fichero CAD con estos datos en el que, además, se insertó la ortoimagen de la zona, en concreto, se ha utilizado la del Gobierno Vasco correspondiente al año 2016, la cual ofrece una resolución de 25 cm.

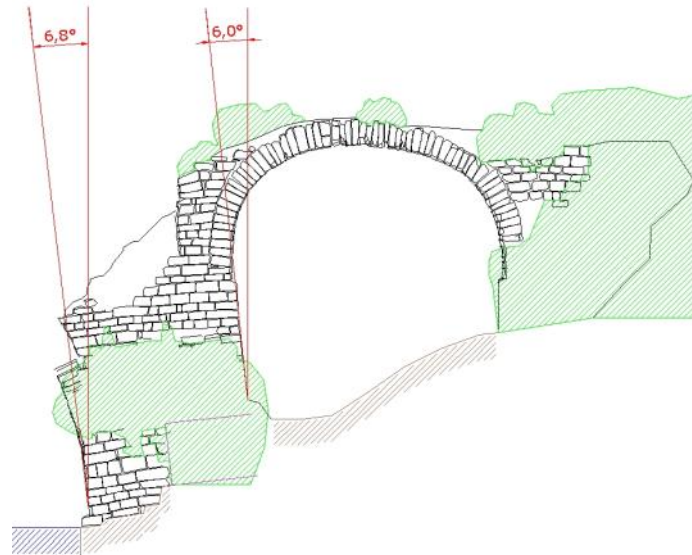
El dibujo vectorial permite apreciar más claramente algunos de estas patologías, así como medir su magnitud. Por lo que respecta a la inclinación del pilar junto al río. La magnitud en dirección hacia el río es de unos 6 – 7º (grados sexagesimales).

Fig. 35.- Inclinación del pilar junto al río del arco derecho, medida sobre el alzado aguas arriba.

El tajamar también presenta una inclinación apreciable hacia adelante (aguas arriba) con una magnitud aproximada de 1 grado sexagesimal.

Esta inclinación del pilar junto al río es coherente con otras de patologías detectadas como el conjunto de fracturas diagonales en la parte trasera de la base de este pilar en el interior.

Igualmente, este desplazamiento del pilar también puede ser el causante de la deformación y grietas aparecidas en el arco, así como de la pérdida de dovelas.

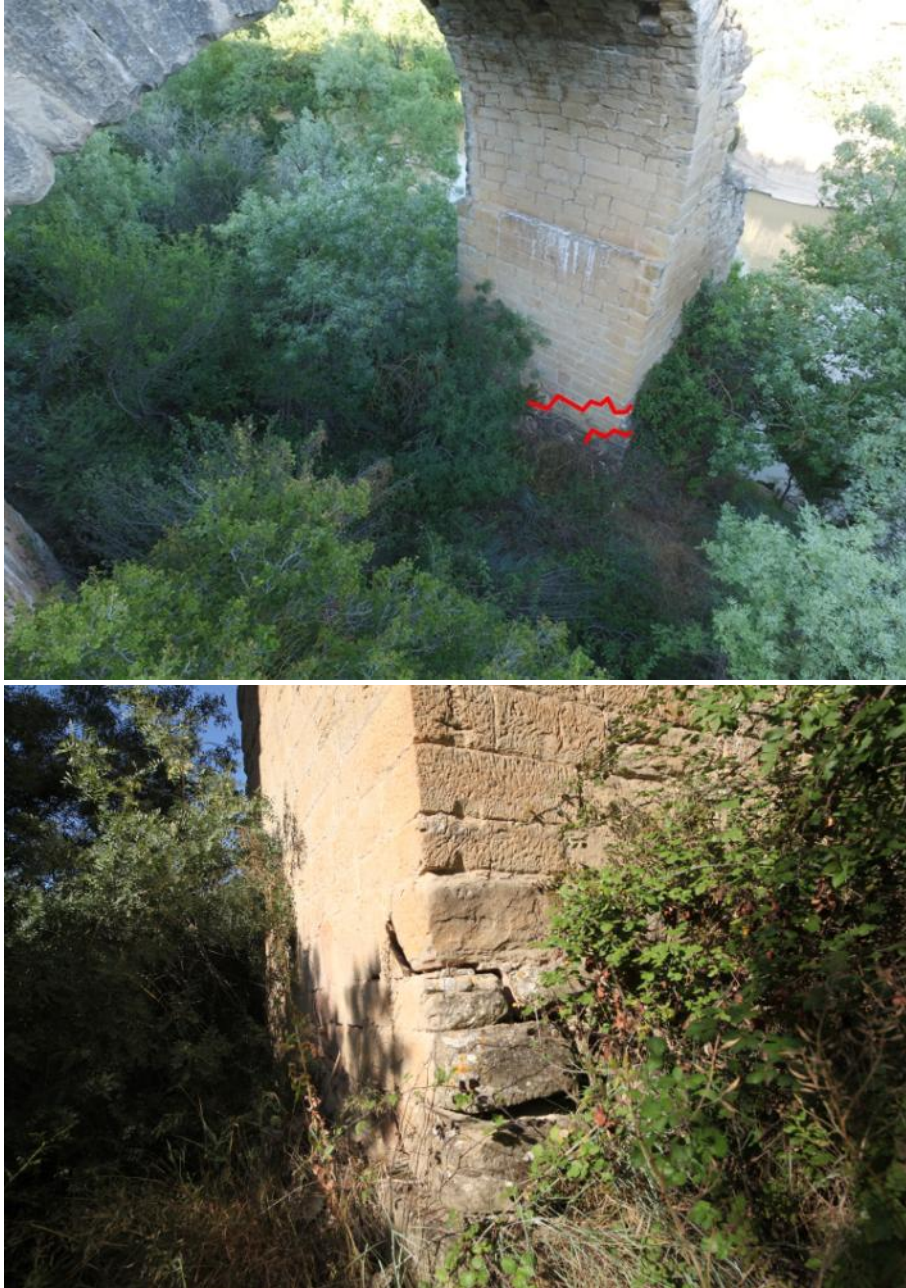
Fig. 36.- Fracturas diagonales en la parte trasera del interior del pilar junto al río.

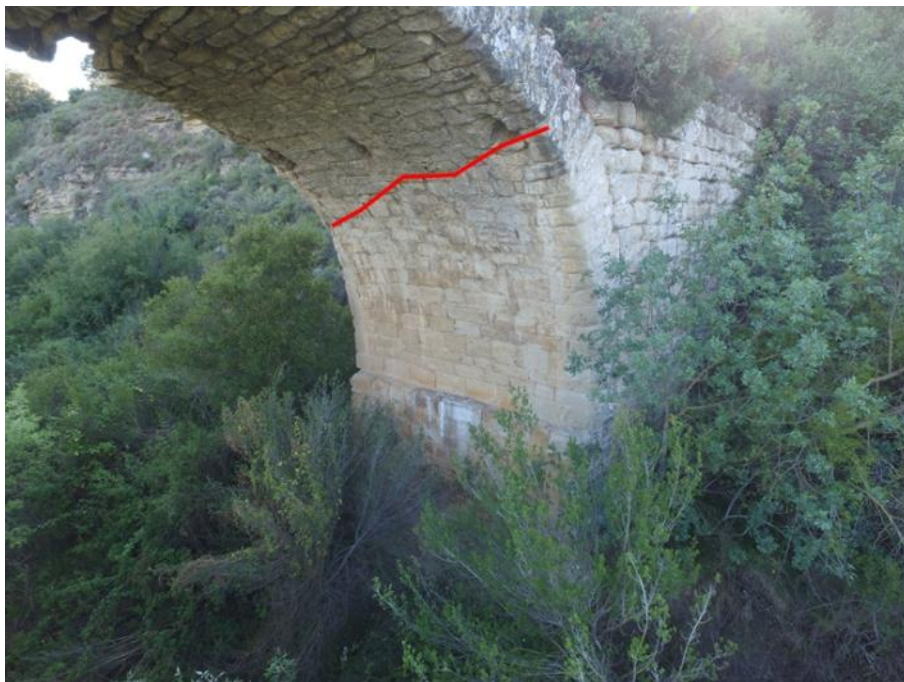
Fig. 38.- Grieta de desarrollo diagonal junto al estribo.

Así mismo, el movimiento del pilar también puede explicar la grieta diagonal que aparece en el arco junto al estribo.

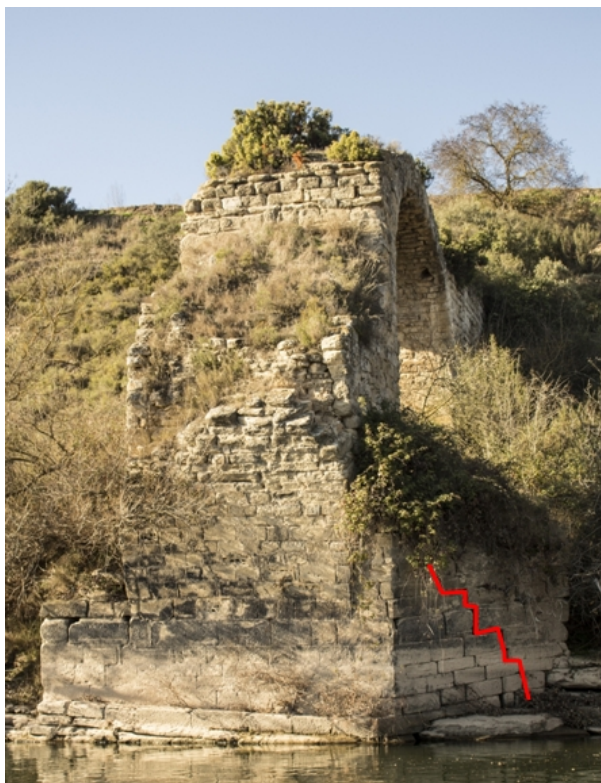
Fig. 39.- Grieta visible en la pared del tajamar.

Así como la grieta visible en el muro del tajamar que da al río.

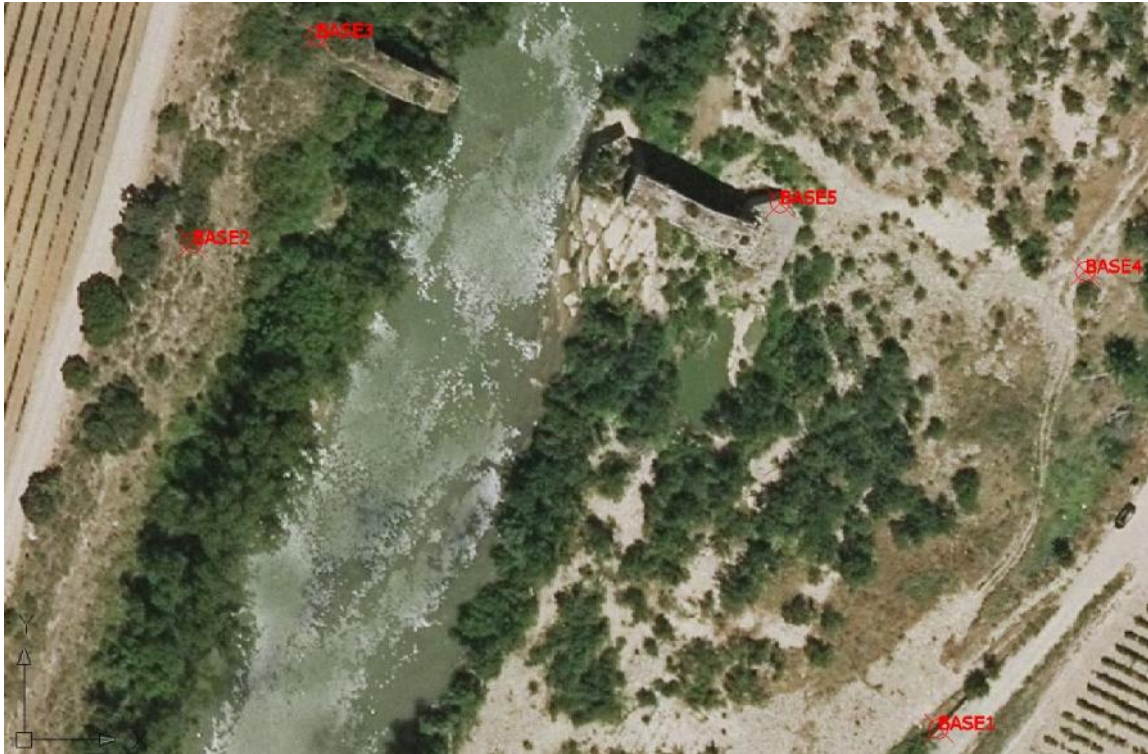
Fig. II-1.- Distribución de las bases principales de la red topográfica.

La distribución de las bases que se obtuvieron con los métodos estáticos y que distribuyen a ambos lados del cauce corresponde a la siguiente imagen.

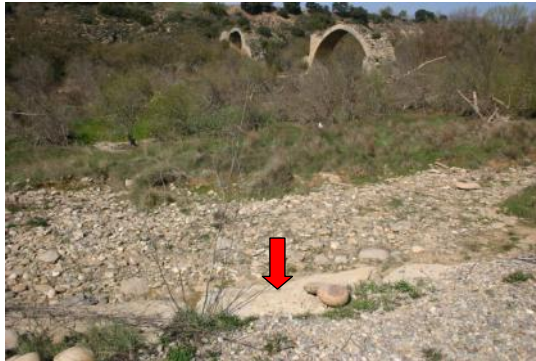
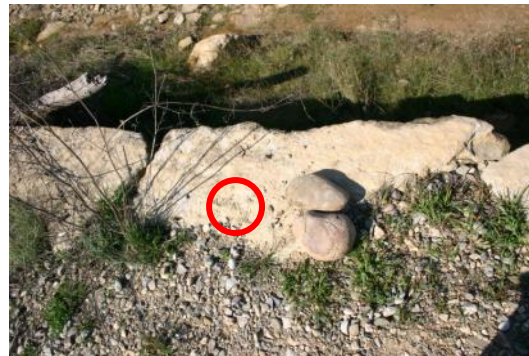
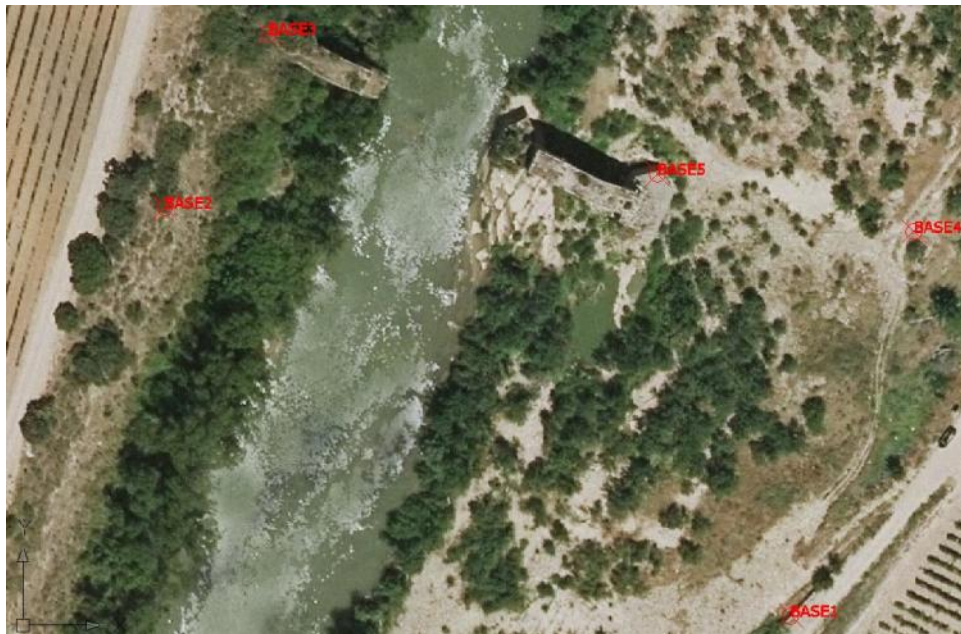
FECHA: 14/02/2017	ESTACIÓN: <b>BASE-1</b>	MUNICIPIO: Laguardia (Álava)	
RESEÑA LITERAL:  Clavo de acero con cruz grabada en su cabeza. Insertado en una roca que forma el borde del camino.		COORDENADAS: UTM 30 – ETRS89	ANAMORFOSIS: 0,999620
		X = 540512,158	
		Y = 4706413,889	
		Z (nivel del mar) = 378,320

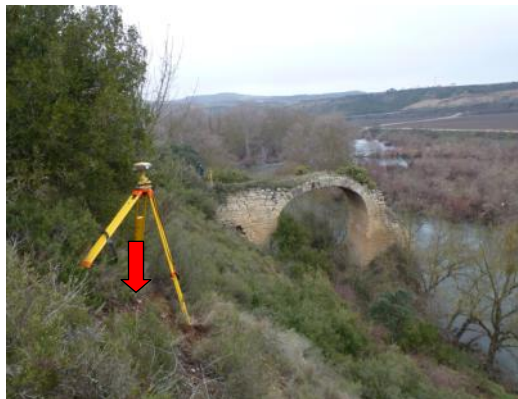
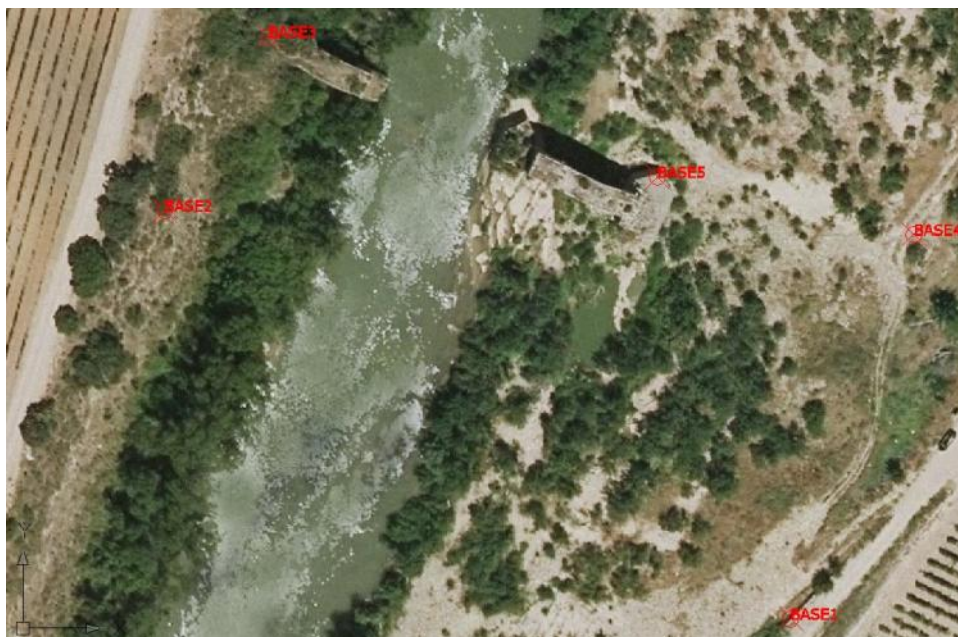
FECHA: 14/02/2017	ESTACIÓN: <b>BASE-2</b>	MUNICIPIO: Logroño (La Rioja)	
<b>RESEÑA LITERAL:</b>  Clavo sobre piedra en el borde del talud. Descendiendo desde el panel informativo a unos 10 metros del borde del camino. Situado en un afloramiento rocoso.		COORDENADAS: UTM 30 – ETRS89	ANAMORFOSIS: 0,999620
		X = 540392,597	
		Y = 4706491,866	
		Z (nivel del mar) = 392,022

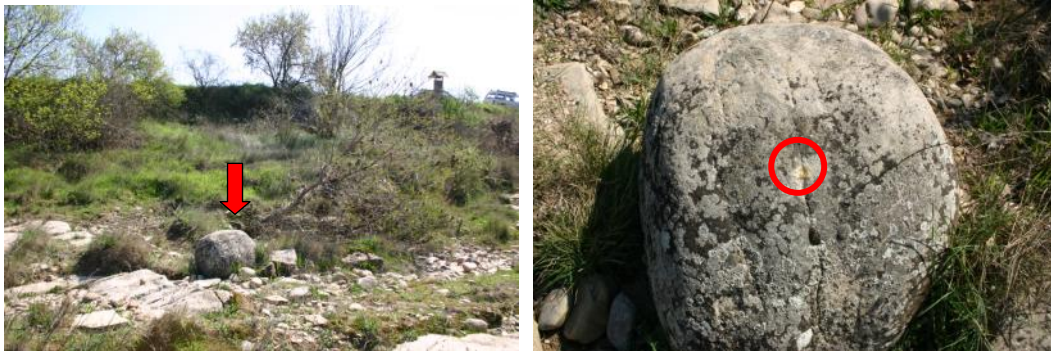
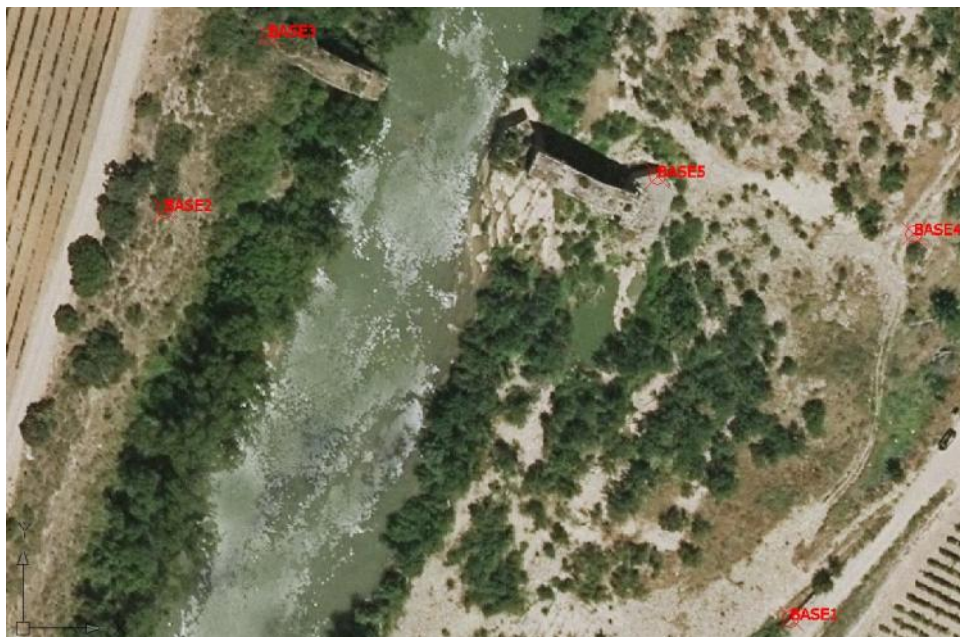
FECHA: 14/02/2017	ESTACIÓN: <b>BASE-4</b>	MUNICIPIO: Laguardia (Álava)	
<b>RESEÑA LITERAL:</b>  Tornillo hexagonal sujeto con adhesivo de dos componentes en una grieta de una piedra redondeada situada junto a la senda que queda por debajo del talud del camino rural en el lecho del río.		COORDENADAS: UTM 30 – ETRS89	ANAMORFOSIS: 0,999620
		X = 540535,677	
		Y = 4706487,268	
		Z (nivel del mar) = 375,150

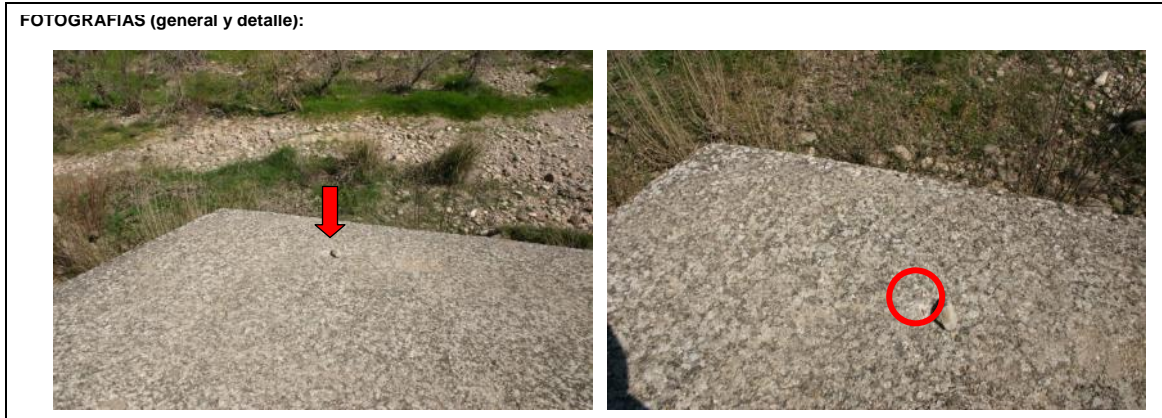
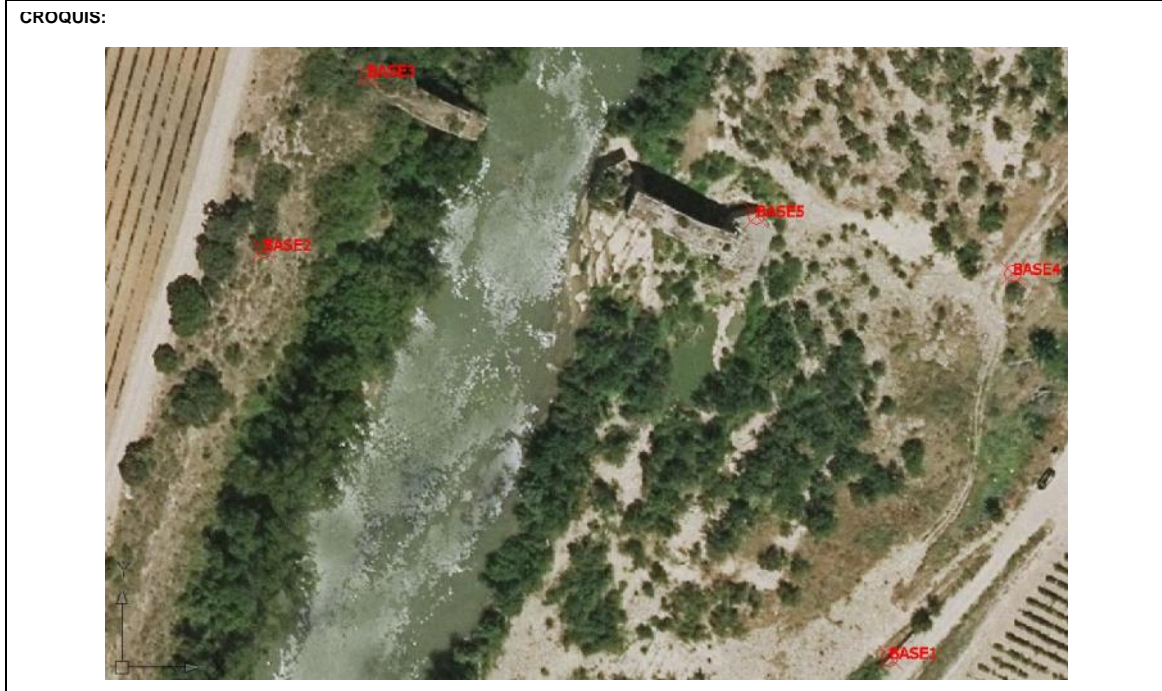
FECHA: 14/02/2017	ESTACIÓN: <b>BASE-5</b>	MUNICIPIO: Laguardia (Álava)	
<b>RESEÑA LITERAL:</b>  Clavo con arandela situado junto al borde del estribo de hormigón, aproximadamente a un metro del vértice.		COORDENADAS: UTM 30 – ETRS89	ANAMORFOSIS: 0,999620
		X = 540486,713	
		Y = 4706498,290	
		Z (nivel del mar) = 376,001
