GRADO EN INGENIERÍA TECNOLOGÍA INDUSTRIAL

TRABAJO FIN DE GRADO

EVALUACIÓN DEL RIESGO DE DAÑOS EN SOLUCIONES CONSTRUCTIVAS

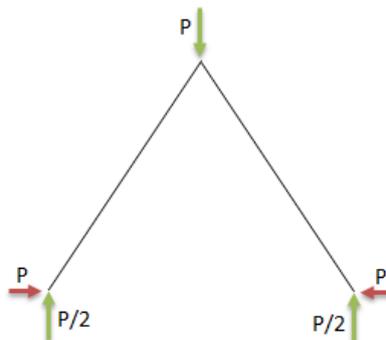
Ilustración 5. Diagrama simplificado de fuerzas en un arco.

Mediante la siguiente Ilustración 5 se expresa de una forma simplificada las fuerzas que soporta el arco. Por un lado, las fuerzas verticales (representadas en verde) como el peso y las correspondientes reacciones de los apoyos. Por otro lado, las reacciones horizontales que aparecen los apoyos (representadas en rojo).

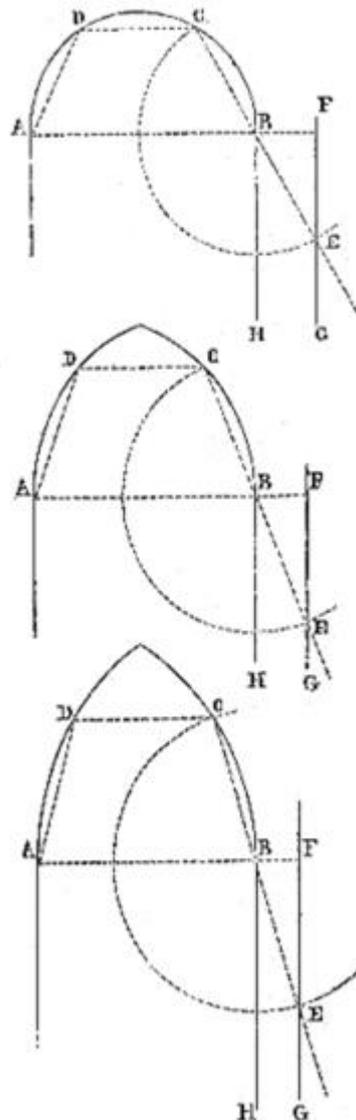
Ilustración 6. Variación de las reacciones en los apoyos dependiendo del tipo de arco.

El valor y dirección de esas fuerzas horizontales que se generan en el arco dependerán de la carga y la curvatura de este, de forma que cuanto más abierto es el arco las fuerzas horizontales son mayores. Por ejemplo el arco de medio punto (Ilustración 6 primer arco) frente al arco apuntado (Ilustración 6 tercer arco) necesitara de unos estribos más grandes ya que el componente horizontal de su reacción en el estribo es mayor que en el caso del apuntado.

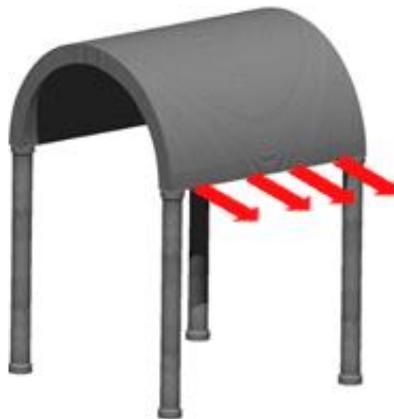
Ilustración 7. Bóveda de cañón.

Esta bóveda es una de las más simples, se basa en un arco de medio punto el cual se repite uno tras otro consiguiendo cubrir un espacio. En la Ilustración 7 se representa una bóveda de cañón apoyada en 4 pilares. Si es una bóveda de pequeña longitud los esfuerzos horizontales no son tan grandes y se pueden utilizar pilares y reforzar el primer y último arco. En cambio, si el arco es largo esos pilares son dos muros bastante gruesos ya que los esfuerzos horizontales son grandes.

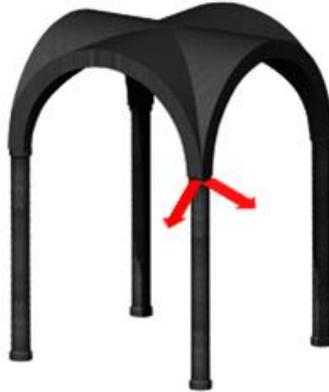
Ilustración 8. Bóveda de aristas.

En la Ilustración 8 mediante las flechas rojas se expresan los esfuerzos horizontales que recibe el pilar. Este esquema se repite en todos los pilares.

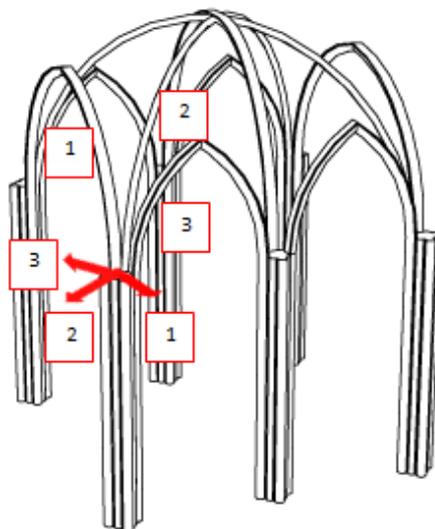
Ilustración 9. Bóveda de crucería.

En este caso el tipo de arco utilizado es un arco apuntado. Como se explica en el apartado de arcos, en este tipo de arco la curvatura es más inclinada y como consecuencia las fuerzas en los apoyos son mucho más verticales. A su vez, los pilares que lo sostienen se unen a través de otros arcos los cuales generaran una especie de armazón, el cual ayuda a que la bóveda sea más resistente. En la Ilustración 9 se expresa como son las reacciones en los pilares. Suponiendo que los arcos 1 y 3 son iguales entre ellos, anularan parte de sus reacciones. En cambio, hay que aumentar el tamaño del pilar en la dirección del arco 2 ya que ese esfuerzo horizontal es grande.

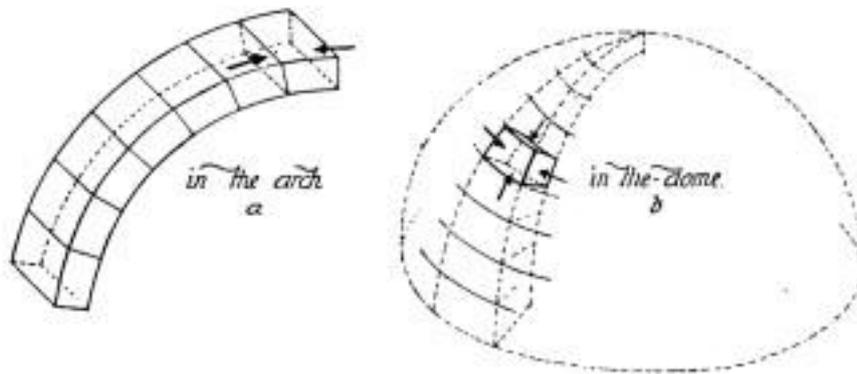
Ilustración 10. Comparativa de esfuerzos de una dovela de un arco y una cúpula

La cúpula presenta una gran diferencia respecto a la bóveda y el arco, las dovelas que la conforman reciben esfuerzos en dos direcciones. En la Ilustración 10 se observa como los elementos de la cúpula son capaces de resistir esfuerzos en dos direcciones: paralela y meridiana.

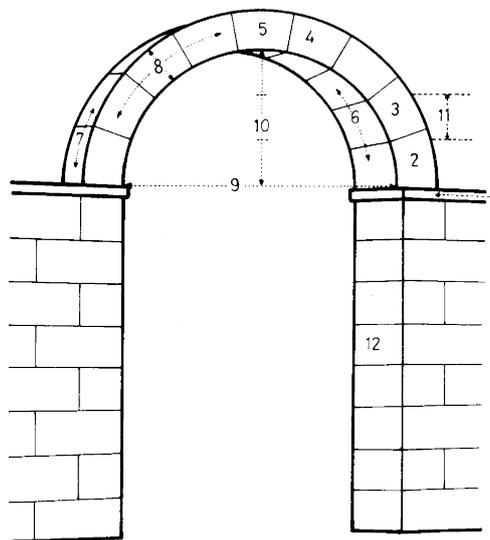
Ilustración 11. Componentes del arco.

Para definir las dimensiones del arco interior son necesarias la luz (9) y la flecha (10). La luz es la distancia entre los apoyos y la flecha la distancia entre la base del arco y la clave.

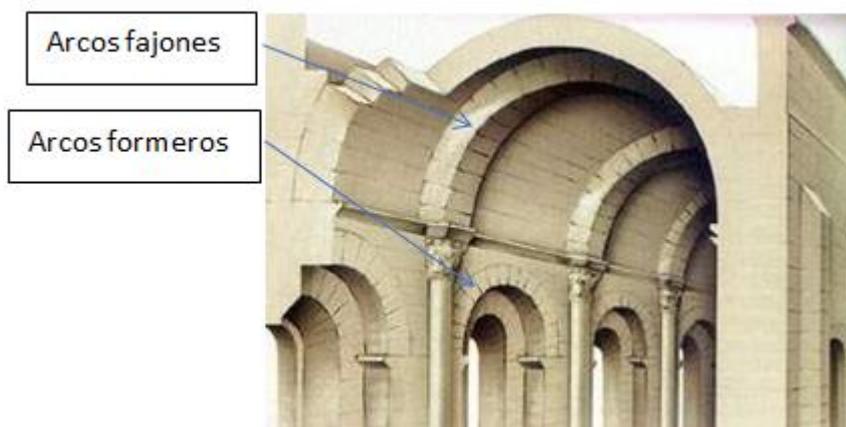
Ilustración 12. Elementos de una bóveda de cañón.

En el caso de la bóveda de cañón existe el concepto de arcos fajones y arcos formeros (Ilustración 12). Los primeros son los que dividen la bóveda en varios tramos y descargan sobre los pilares. En el caso de los segundos, son paralelos al plano de simetría de la bóveda y unen los diferentes pilares.

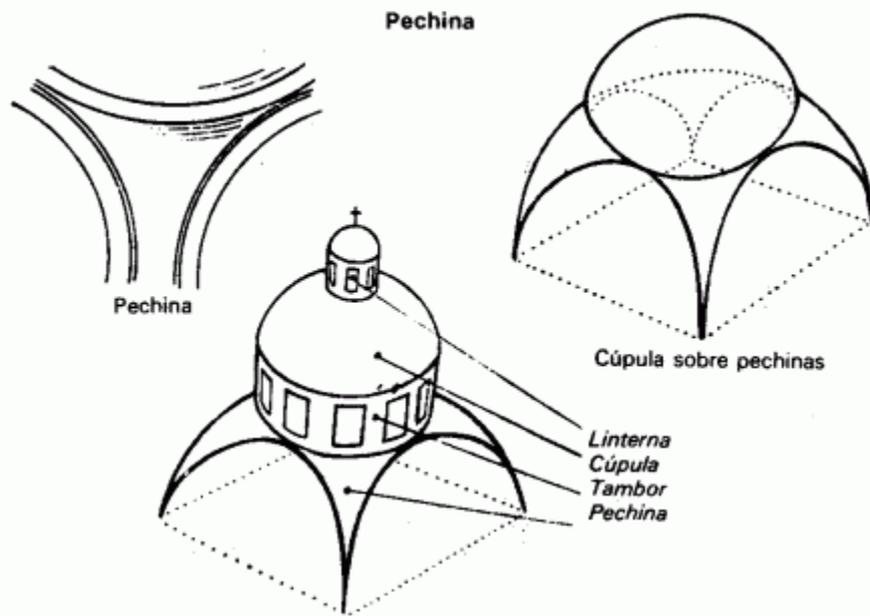
Ilustración 13. Esquema de los elementos de una cúpula.

Por último, debajo del tambor en ocasiones se coloca un elemento llamado pechina. Consiste en un apoyo creado a base de arcos. Las patas de la pechina pueden ser verticales o pueden tener la misma curvatura de la cúpula, este último caso es muy frecuente en cubiertas de estadios deportivos.

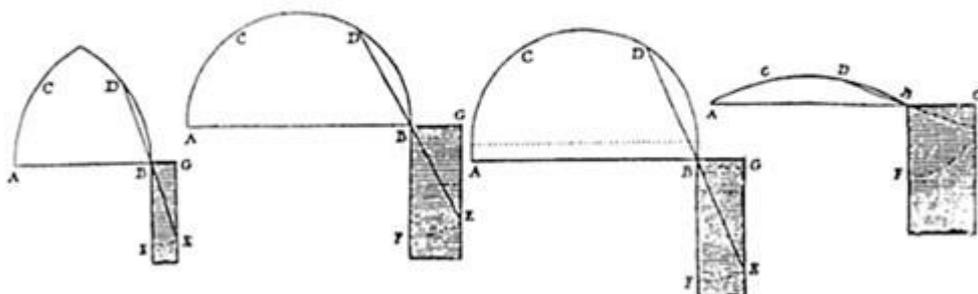
Ilustración 14. Variedad de estribos dependiendo del tipo de arco.

Cabe destacar que en el caso de los estribos esbeltos, como es el primer arco, aparece el inconveniente del pandeo. Hay que tenerlo en cuenta ya que en los estribos de los arcos se trabaja a compresión.

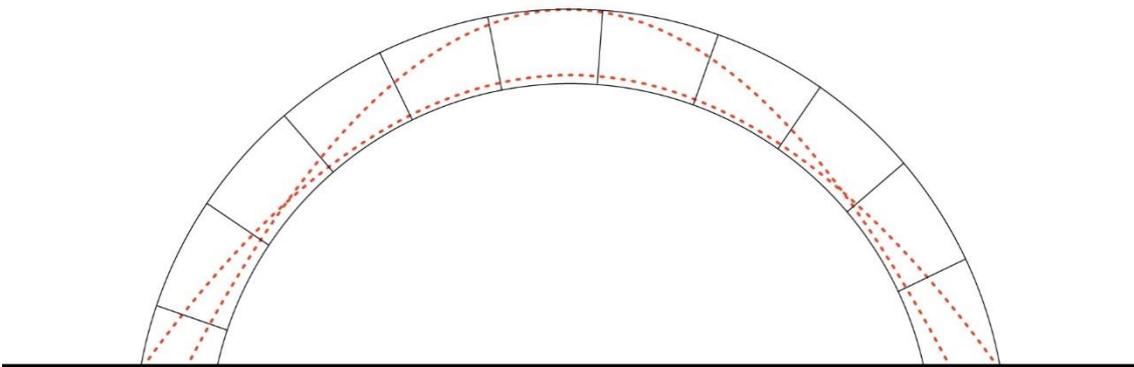
Ilustración 15. Línea de empuje de un arco.

Como consecuencia de errores de en el dimensionado del elemento constructivo, las cargas no están repartidas homogéneamente a lo largo del mismo. Esto produce un desplazamiento de la línea de empuje. La línea de empuje (Ilustración 15) es una línea imaginaria que une todos los puntos por los que pasan los esfuerzos en los planos de contacto de las dovelas.

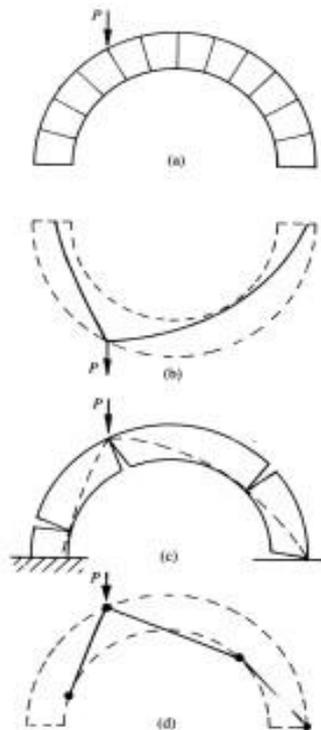
Ilustración 16. Fisuras en el arco.

Por un lado, el arco se va deformando, ya que el arco siempre busca una nueva posición de equilibrio de acuerdo a al nuevo reparto de cargas. También, tanto los estribos como los riñones sufren deformaciones cuando se les aplica cargas mayores a las que pueden soportar. En los casos en los que ese nuevo orden de las cargas haga que la línea de empuje toque los limiten de la fábrica, aparecen fisuras como se observa en Ilustración 16.

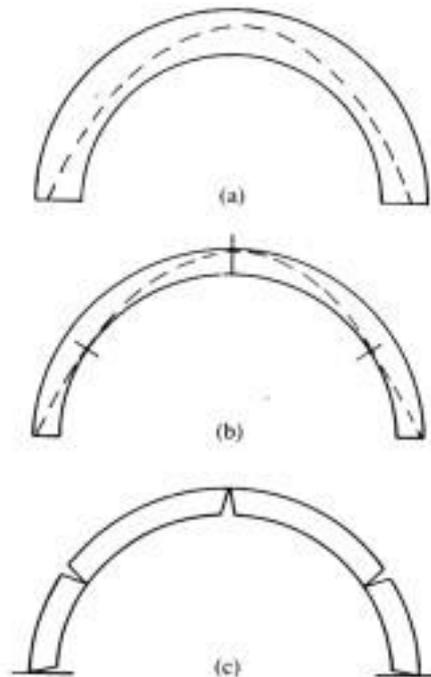
Ilustración 17. Fisuras en arco por apertura de apoyos.

Por otro lado, existirán los desplazamientos. Los estribos, aparte de deformarse, también pueden desplazarse. El arco de por si tiene la tendencia a abrirse, por lo tanto si los estribos o muros de contención no son capaces de detener ese movimiento, los estribos se ven desplazados hacia afuera por las fuerzas horizontales del arco. La apertura de estos apoyos trae también la aparición de fisuras. Éstas, en el caso de la clave, aparecen en el intradós, y en los riñones en el trasdós como se observa en Ilustración 17 [17].

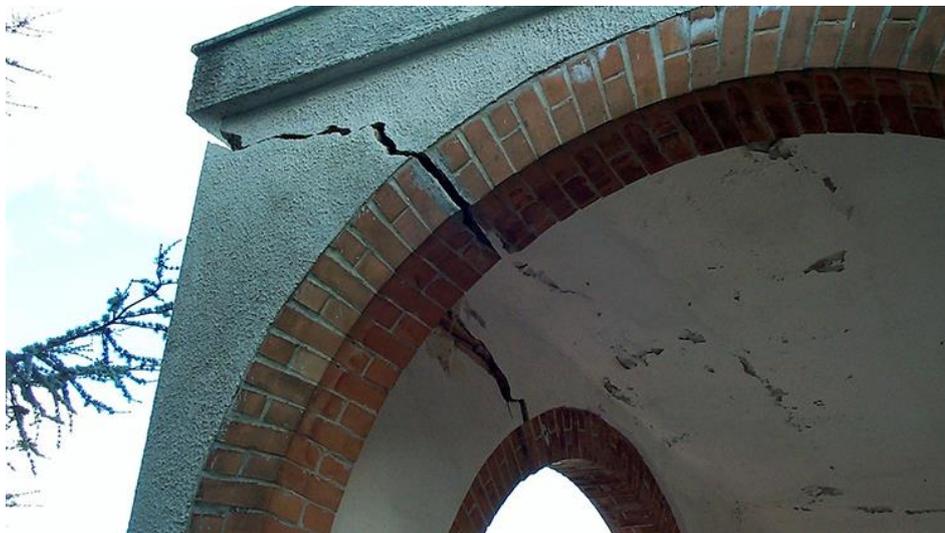
Ilustración 18. Fisura como consecuencia de un error de asentamiento.

A su vez, al haber un desplazamiento la forma del arco varía generando fisuras (Ilustración 18) en el mismo, ya que la línea de empuje previamente mencionada se desplaza.

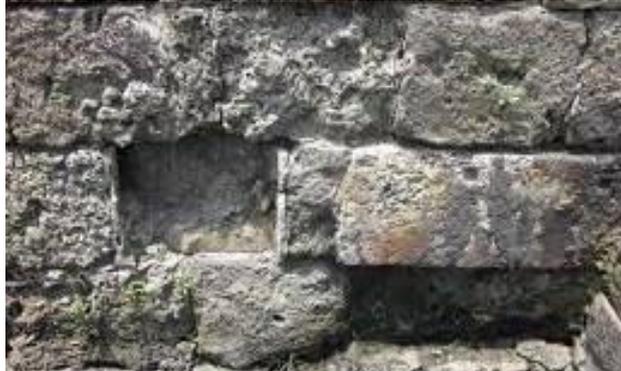
El mayor efecto del deterioro del material es la pérdida del propio material (Ilustración 19, Ilustración 20). Eso hace que la sección que tiene que soportar las cargas se vea reducida. Las fisuras aparecen en el momento que haya esfuerzos de tracción. Por lo tanto, si la sección se ve disminuida las tensiones aumenta ya que las fuerzas son iguales. Eso hace que el material sea más fácil de fisurar.

*Ilustración 19. Deterioro de dovelas de piedra.
Fuente: Itegranca*

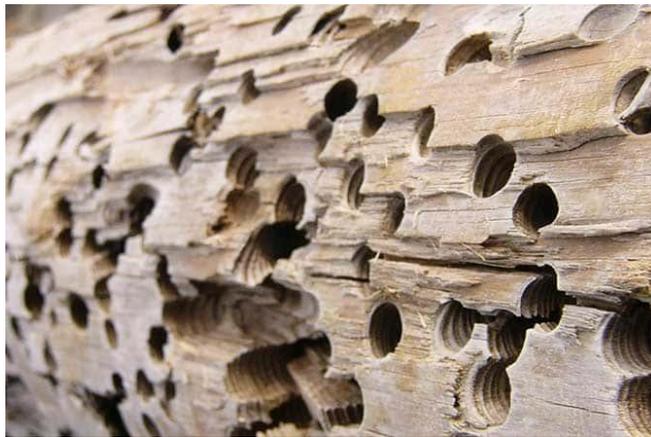
*Ilustración 20. Deterioro de la madera como consecuencia de la aparición de carcoma.
Fuente: RTarquitectura. Inspección técnica de edificios & rehabilitación.*

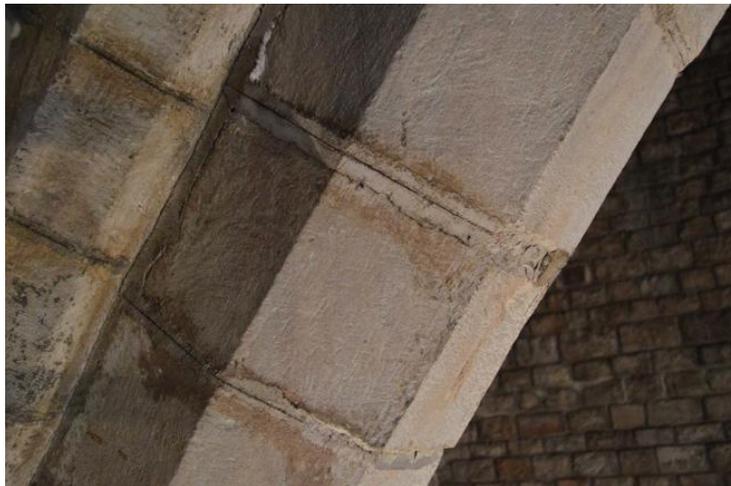
En el caso del material de fábrica, si la ejecución de la unión de las dovelas no es adecuada hay desplazamientos de las mismas y las cargas de compresión no son transmitidas de unas a otras, invalidando el funcionamiento del arco. Como consecuencia, aparecen fisuras (Ilustración 21) y como daño más grave el colapso de la estructura.

*Ilustración 21. Daño por pérdida de mortero en las uniones de las dovelas.
Fuente: Ayuntamiento Barcelona/ Masala Consultors*

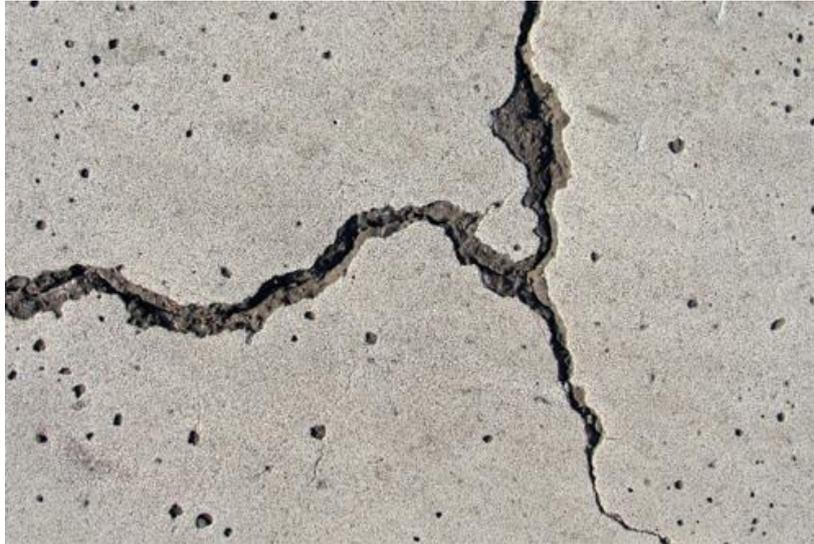
Para el caso de una mala puesta en obra del hormigón, aparecen efectos de tracción los cuales generan las fisuras (Ilustración 22). Si no se respeta el espacio establecido por los separadores el hormigón no tiene espacio de movimiento creando tensiones internas en el hormigón. El hormigón es un material de alta resistencia a compresión pero baja a tracción.

*Ilustración 22. Fisuras como consecuencia de la retracción hidráulica del hormigón.
Fuente: TolsaT.group*

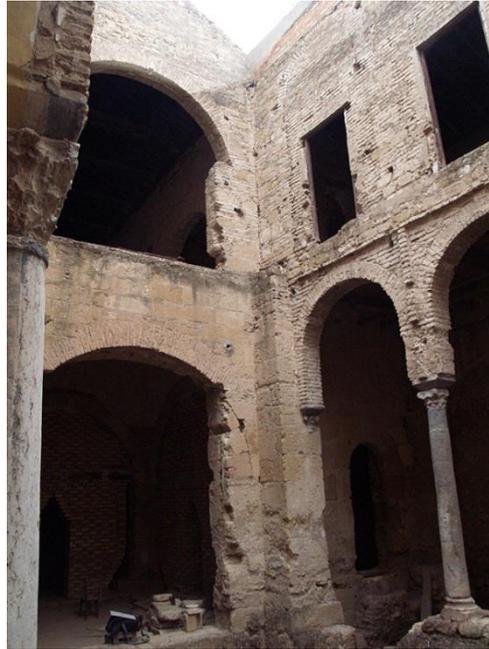
En la Ilustración 23 se observa como la unión entre los arcos se ha debilitado.

Ilustración 23. Defectos en la unión del arco con el pilar y arco contiguo que lo sustentan.

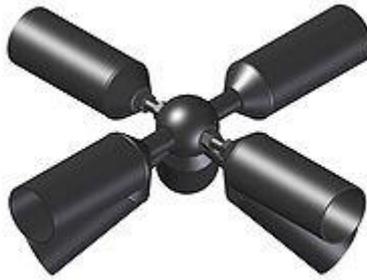
Ilustración 24. Unión esférica.

Dentro de los nudos pueden ser de diferentes tipos como esféricos (Ilustración 24), planos, etc.

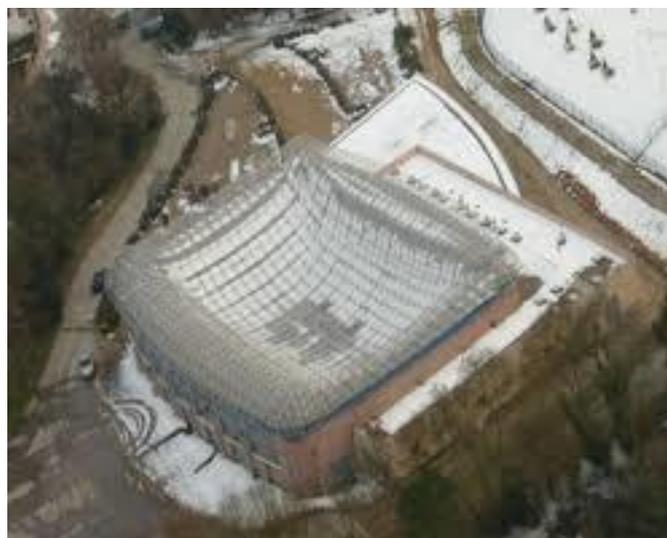
Un error de dimensionado puede llevar a la estructura a la pérdida de estabilidad y en un caso extremo al colapso. En la Ilustración 25 se observa el colapso de la cubierta una estructura deportiva en Girona, en este caso a la hora del diseño de las barras no se tuvo en cuenta la sobrecarga de la nieve. De la misma forma, para el cálculo del estado límite de la estructura no se tuvieron en cuenta las discrepancias entre el modelo y la realidad.

Ilustración 25. Colapso estadio deportivo en Girona.

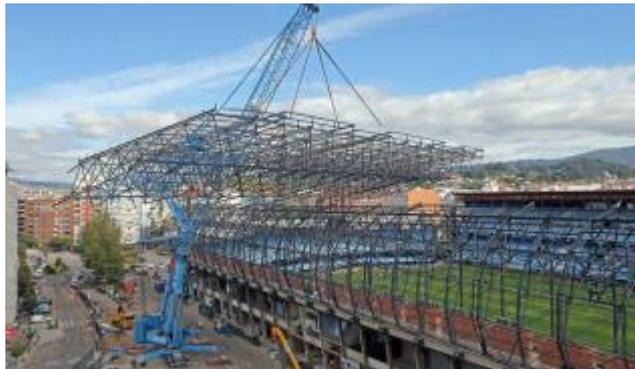
En la Ilustración 26 se observa el estadio de Balaídos en Vigo, el cual se tuvo que desmontar la cubierta de las gradas una vez colocada, por un fallo en la puesta en obra de las uniones esféricas que contenía.

*Ilustración 26. Estadio Balaídos, Vigo.
Fuente: La Opinión A Coruña, 2016, Marta g.Brea*

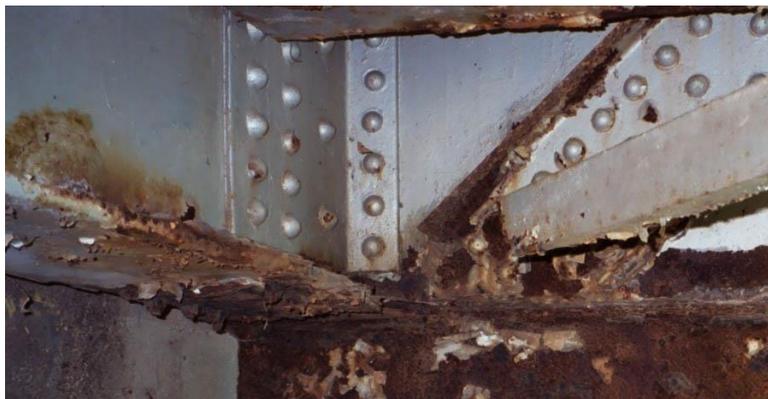
La consecuencia directa es el deterioro de las propiedades mecánicas del material, el material ya no trabajara a su máximo potencial. A su vez se producen pérdidas de material (Ilustración 27), disminuyendo la sección y la resistencia de la misma. Por lo tanto el material es fácil de fisurar y deformar.

*Ilustración 27. Efectos de la corrosión en la unión de barras.
Fuente: Arquitectura+acero. Libertad & diseño*

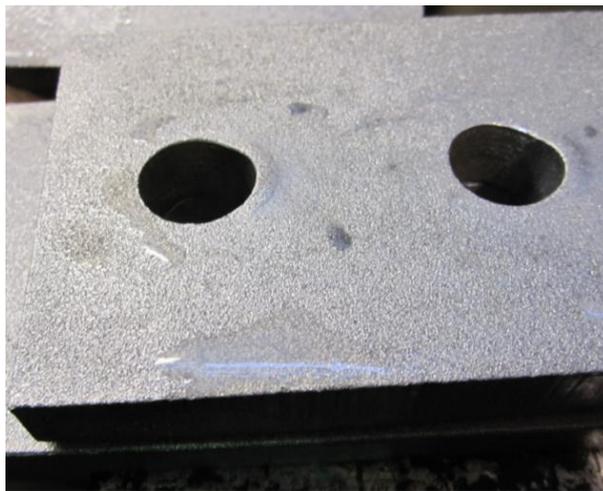
En el caso de la cizalladura se crean fisuras y deformaciones (Ilustración 28) alrededor de los tornillos, disminuyendo la efectividad de los mismos.

Ilustración 28. Deformación en la placa alrededor de la posición del tornillo.

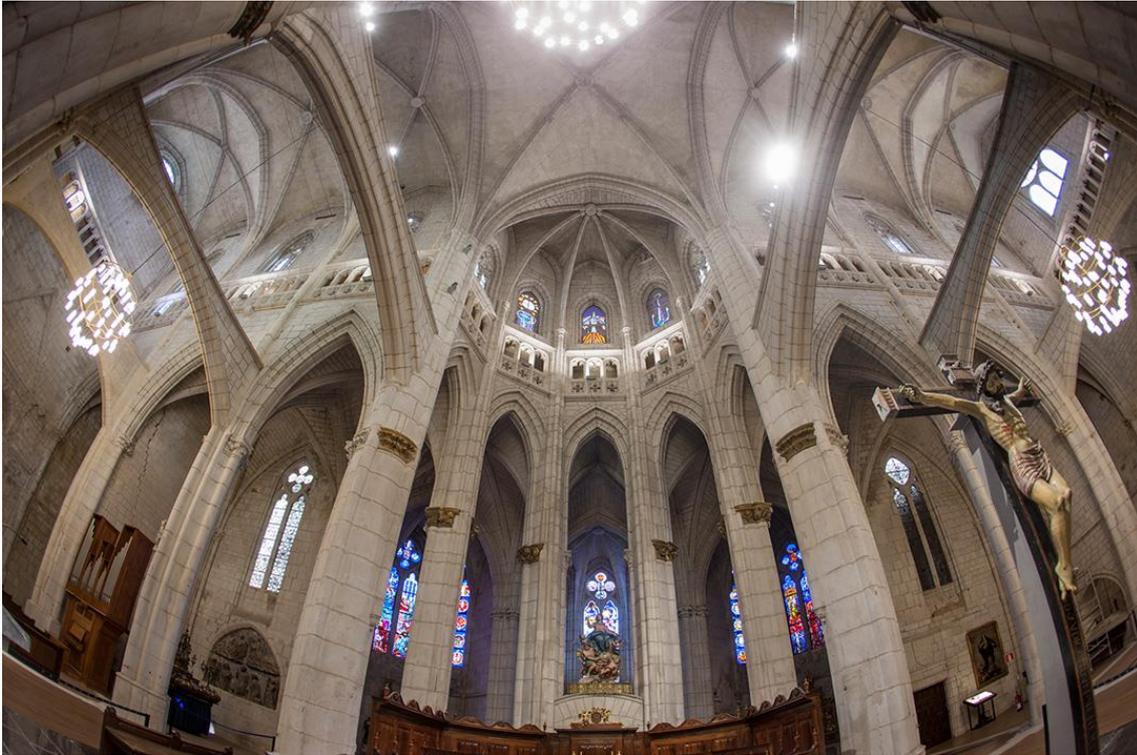
Entre los años 2000 y 2016 esta catedral sufrió una gran reforma debido al mal estado de la estructura. La estructura padecía de varias patologías importantes, dentro de las cuales se encontraban las relacionadas con los arcos y bóvedas que la forman. La nave central de la catedral está formada varias bóvedas de crucería y en los muros que unen la nave central con las exteriores se encuentran varios arcos (Ilustración 29).

*Ilustración 29. Bóvedas y arcos apuntados.
Fuente: Fundación Catedral Santa María*

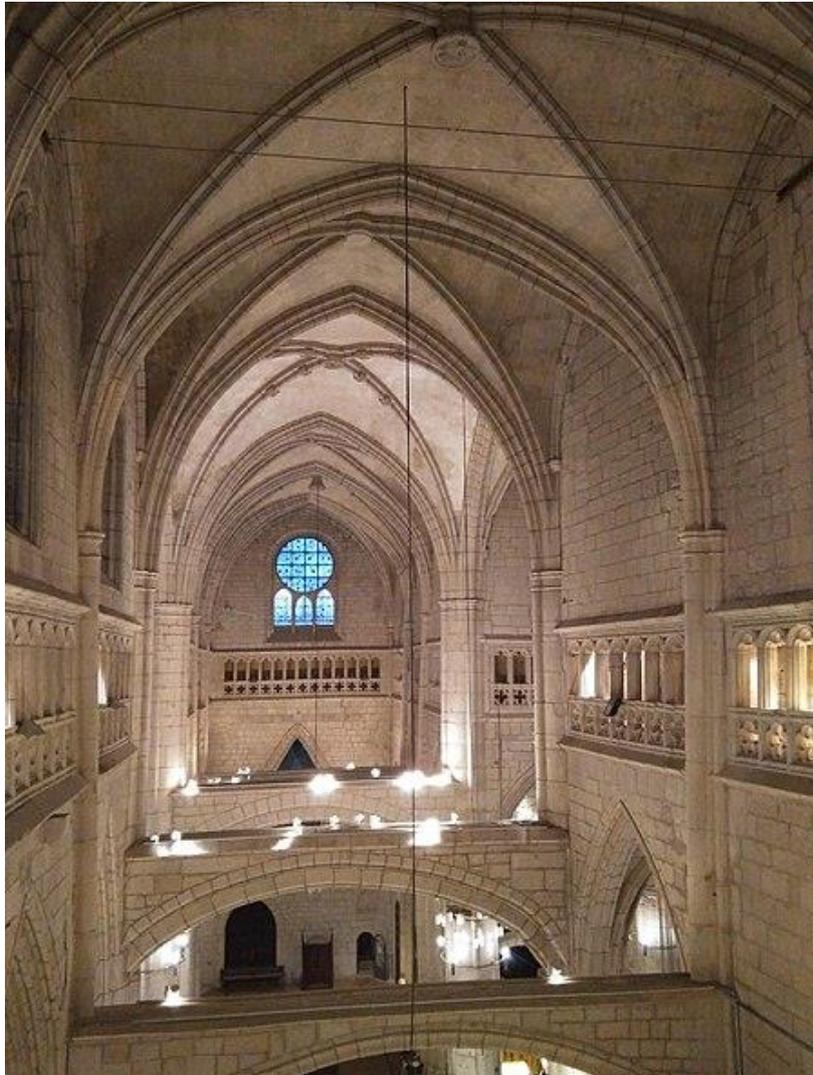
Ilustración 30. Arcos codales.

A su vez, en el siglo XIII se abren huecos en los muros para la creación de capillas, Posteriormente, entre 1963 y 1964 se abren diferentes ventanas y vidrieras a lo largo de la catedral para aumentar su luminosidad [7]. En ambos casos la capacidad portante de sus muros se ve alterada y la estructura debilitada.

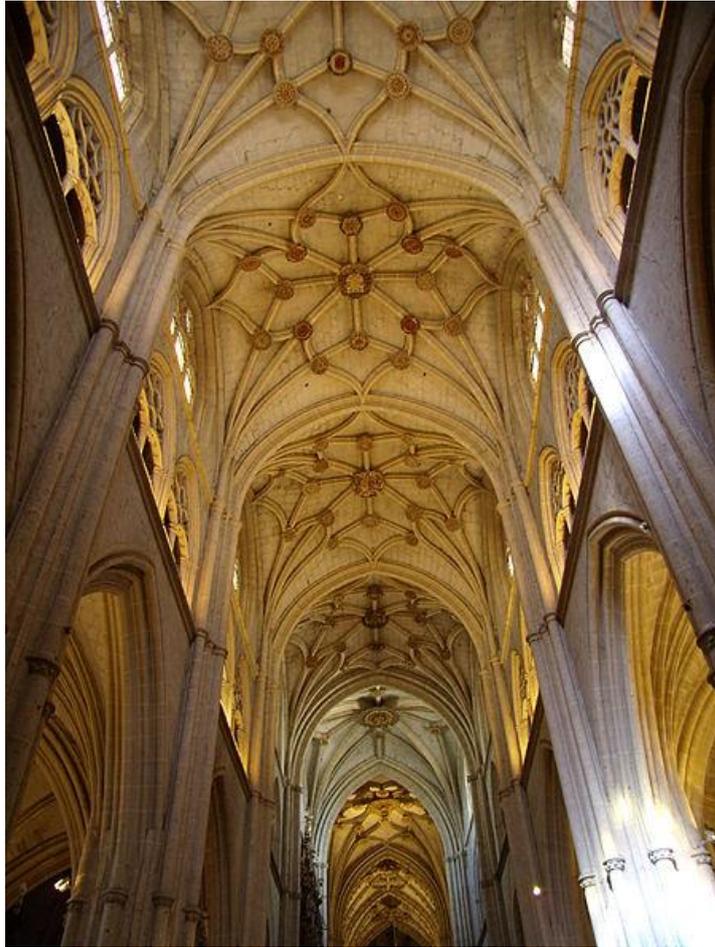
Ilustración 31. Bóveda catedral de Palencia.

Las patologías más importantes están ocasionadas en la capilla de la Inmaculada. Por un lado, defectos en la unión de las bóvedas de crucería (Ilustración 31) por desprendimiento de mortero. Por otro lado, deterioro del material en bóvedas y muros [9].
