TRABAJO FIN DE MÁSTER
MASTER-AMAIERAKO LANA
FINAL MASTER'S DISSERTATION

Caracterización multi-analítica del material
volcánico de Pompeya y su empleo en nuevos
morteros para la conservación del patrimonio
construido.

Josu Sánchez Chica

2018/2019

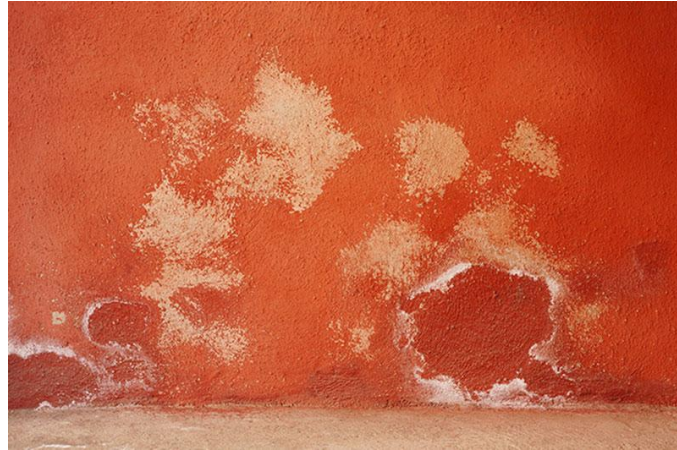
Figura 2 Pared mostrando serios daños por la eflorescencia salina.

En el primer caso, los factores ambientales como pueden ser la temperatura, la humedad, los componentes disueltos en la lluvia, el aire y el viento juegan un rol clave en la aparición de procesos de degradación. Las patologías más comunes son desencadenadas por los contaminantes naturales y antropogénicos. En el caso de las obras de arte, éstas se ven perjudicadas por la materia particulada²⁴ presente en el aire, la cual se deposita en las obras, produciendo pátinas oscuras sobre el mural. Por otro lado, los gases ácidos como son el CO₂, SO_x y NO_x se disuelven en el agua de lluvia, provocando una reacción con los materiales carbonatados de la mayoría de los edificios antiguos, los cuales se disuelven desembocando en la pérdida de material. Por el otro lado, dichas sales pueden cristalizar llevando a la precipitación de sales (eflorescencias y cripto-eflorescencias²⁵) como se puede observar en la **Figura 2**.

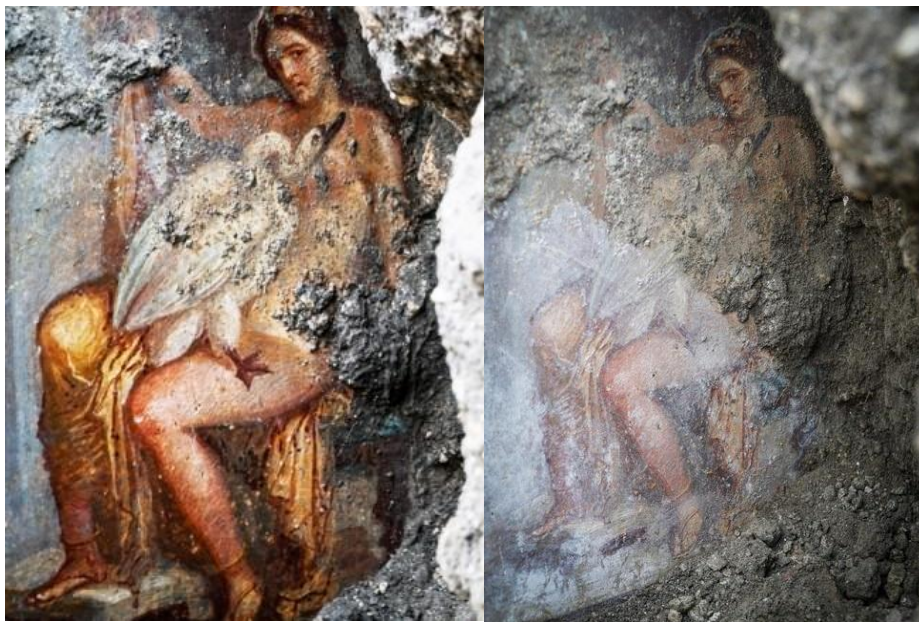
Figura 5 Fresco de “Leda y el Cisne” con visibles marcas de eflorescencia salina tras varios días al contacto con el exterior.

Sin embargo, las obras que hoy en día se están llevando a cabo para reducir la inestabilidad del frente de excavación, ha desembocado en el descubrimiento de nuevas pinturas murales. La monitorización del estado de conservación de dichas pinturas demuestra de manera clara la rapidez con la cual los procesos de degradación pueden causar el deterioro de los materiales originales. Un ejemplo evidente es proporcionado por el fresco de “Leda y el Cisne” (encontrado en la región inexplorada V de Pompeya, en noviembre de 2018) donde, como se enseña en la comparación de **Figura 5**, eflorescencia salinas han recubierto la superficie del fresco a los pocos días de ser excavado.

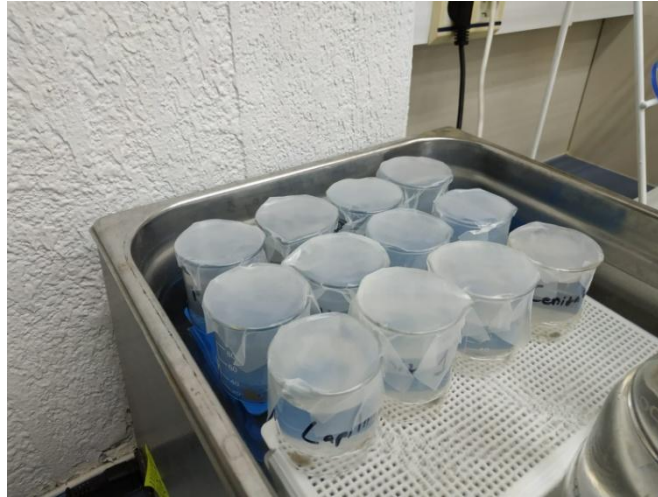
Figura 7 Extracción de sales solubles en ultrasonidos.

Para llevar a cabo los análisis, fue necesario realizar la extracción previa de las sales solubles. Para ello, se empleó el método de extracción de sales solubles optimizado por el grupo de investigación IBeA⁶¹ como alternativa de las normas europeas UNI 11087/2003 y EN 16455/2014. Concretamente, se pulverizó una parte de los morteros y se recogieron 0.1 g de muestra, se vertieron 90 mL de agua destilada y se facilitó la extracción de las sales solubles mediante baño de ultrasonidos (Ultrasons-H, P-Selecta, Barcelona, España) como se puede observar en la **Figura 7**. Para ello, se aplicó una frecuencia de 40 kHz (1000 W) durante un período de 2h.

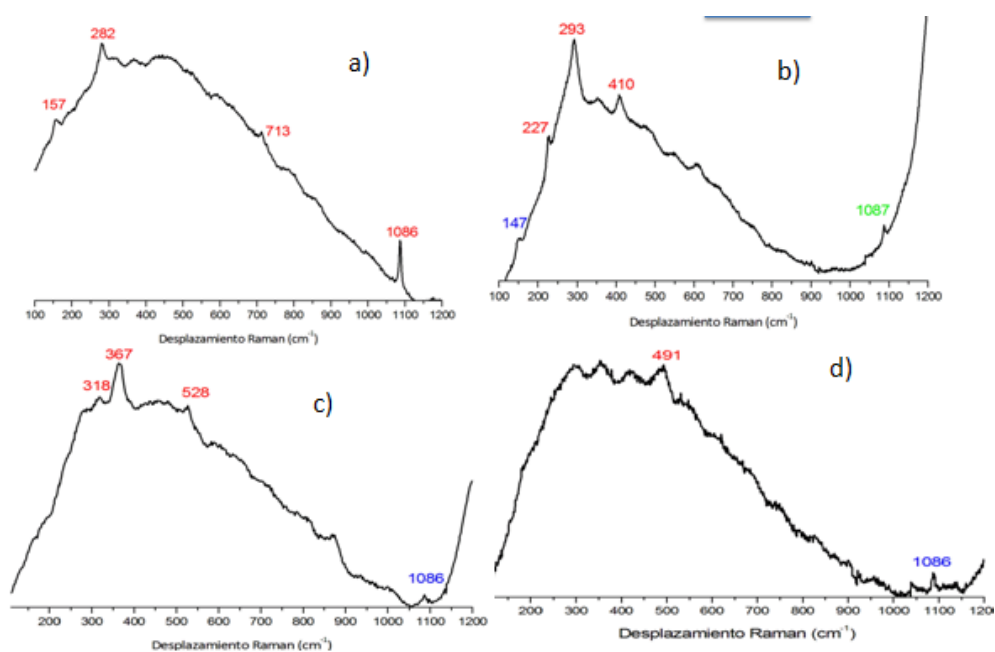
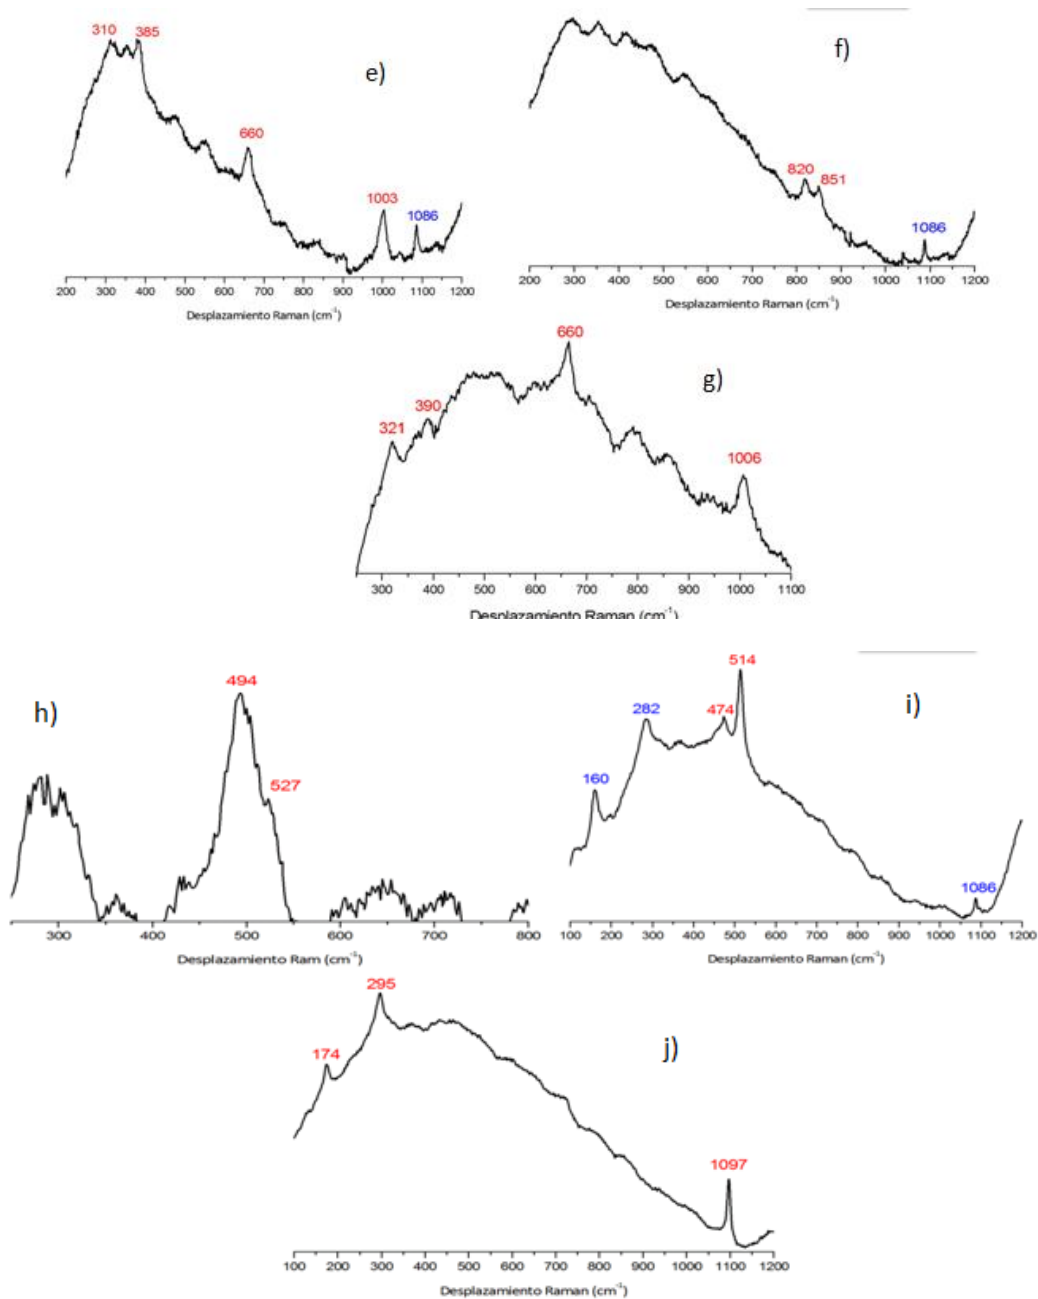
En la **Figura 14** aparecen recogidos los espectros Raman de la ceniza volcánica. En esta muestra también se detectaron los compuestos calcita (Figura 13a), anatasa (Figura 12b, banda azul) y leucita (Figura 13h). Además, en el espectro b) se puede observar la presencia de bandas a 227,293 y 410 cm^{-1} , correspondientes al mineral hematita (una de las formas minerales del óxido de hierro Fe_2O_3). En el espectro c) con bandas a 318, 367 y 528 cm^{-1} , se identificó la presencia del mineral goethita (oxihidróxido de hierro, $\alpha\text{-FeOOH}$). En el espectro d) con banda a 491, se encuentra la mezcla de dos minerales, analcima y leucita. En el espectro e) con bandas a 310, 385, 660 y 1003 cm^{-1} , se determinó la presencia de un piroxeno, en concreto de la augita. En el espectro f) con bandas a 820 y 851 cm^{-1} , son asignadas al olivino denominado forsterita, el cual se trata de un silicato de magnesio (Mg_2SiO_4). En el espectro g) se puede observar nuevamente a la augita, pero con las bandas desplazadas por un cambio en la relación de los elementos que lo conforman. En el espectro i) con bandas a 474 y 514 cm^{-1} se corresponde con la labradorita. Por último, el espectro j) con bandas a 174, 295 y 1097 cm^{-1} se determinó la presencia del mineral dolomita, un carbonato de calcio y magnesio ($\text{CaMg}(\text{CO}_3)_2$).

Figura 14 Espectro de los minerales caracterizados en los lapilli: A) calcita; B) hematita, anatasa, calcita; C) goethita y calcita; D) analcima, leucita, calcita; E) augita y calcita; F) forsterita y calcita; G) augita ; H) leucita; I) labradorita y calcita; J) dolomita.

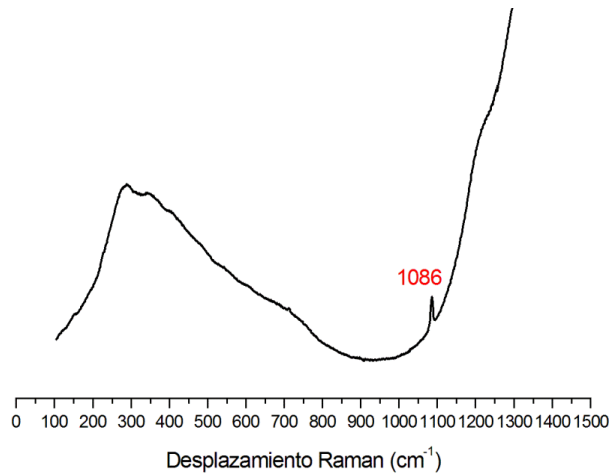
En primer lugar, en la **Figura 15** se puede observar el espectro con una banda a 1086 cm^{-1} , correspondiente al mineral calcita.

Figura 15 Espectro Raman del carbonato cálcico (CaCO₃) en su forma mineral de calcita

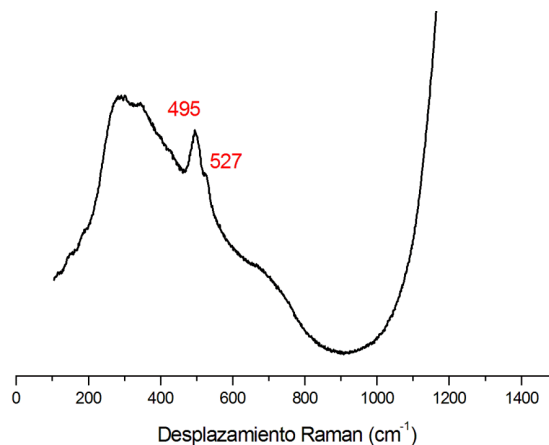
En la **Figura 16** se puede observar una banda a 496 cm⁻¹ con un ligero hombro. Para una mejor interpretación del mismo fue necesario la descomposición de la banda en gaussianas y lorentzianas mediante el software WiRE 4.2TM, observándose una segunda banda a 527 cm⁻¹. Estas bandas se corresponden al mineral leucita.

Figura 16 Espectro Raman de la leucita, observándose la banda principal y un ligero hombro.

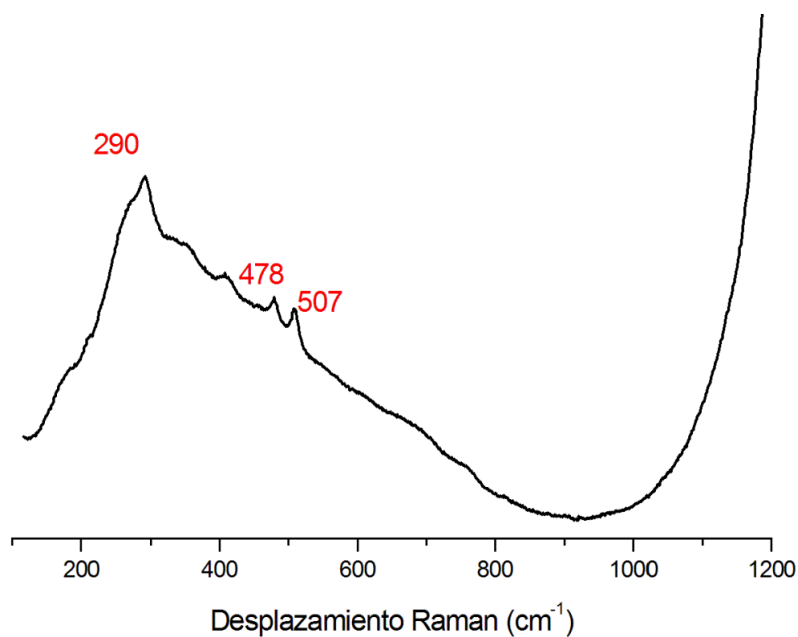
En la **Figura 19** se puede observar las bandas a 478 y 507 cm^{-1} , correspondientes al mineral albita, con fórmula molecular $\text{Na}(\text{AlSi}_3\text{O}_8)$.

Figura 19 Espectro Raman de la albita ($\text{Na}(\text{AlSi}_3\text{O}_8)$)

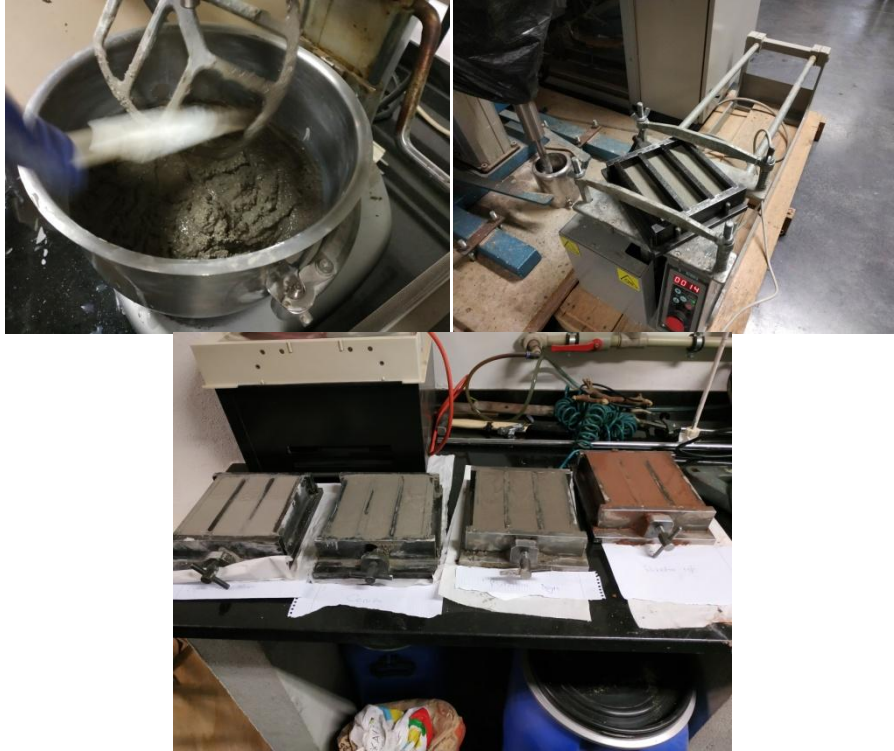
Tras esto, la masa resultante se pasa a los moldes, previamente engrasados con aceite para evitar que el mortero se pegue a las paredes. La compactación de los morteros se realiza en 2 tandas, golpeando los moldes 60 veces en un minuto, mediante el uso de una compactadora (Ibertest) **(Figura 21)**.

Figura 21 Amasado, compactado y resultado final de las probetas.

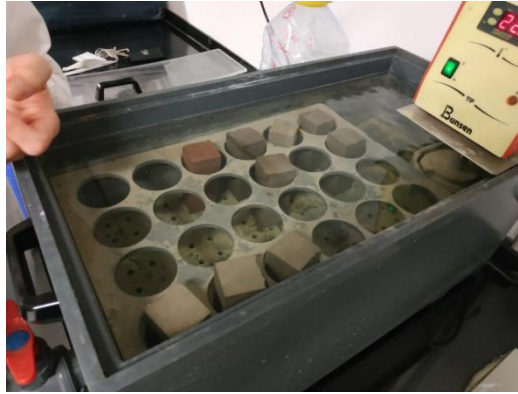
Pasado una semana, algunas probetas sufrieron fracturas al ser desmoldadas. Las que se mantuvieron perfectamente se introdujeron en un baño de agua a 22 °C durante 28 días (**Figura 22**) El motivo de la introducción de las probetas en el baño es corroborar si el material es capaz de fraguar bajo el agua, es decir, si ha obtenido propiedades hidráulicas gracias al material volcánico (siendo esta una característica típica de los cementos Romanos). Por ello, como he mencionado anteriormente, se decidió emplear cal apagada en cambio de la hidráulica NHL.

Figura 22 Curado de las probetas en agua durante 28 días (izquierda)

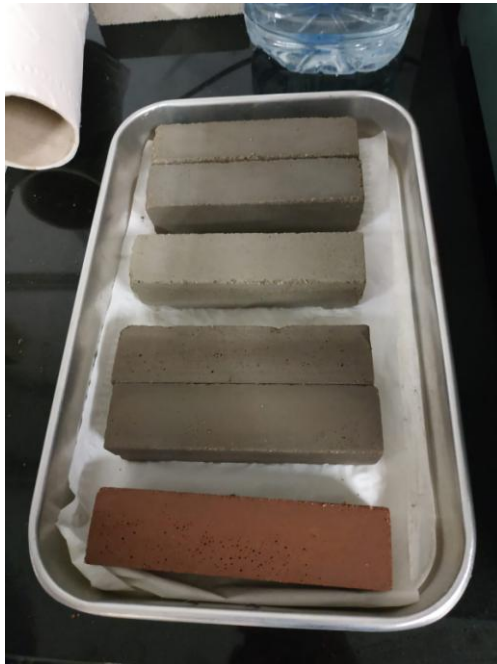
Ceniza
Mezcla de Lapilli
Puzolana Negra
Puzolana Roja

En la **Figura 23** se pueden observar las endurecidas en contacto con el agua.

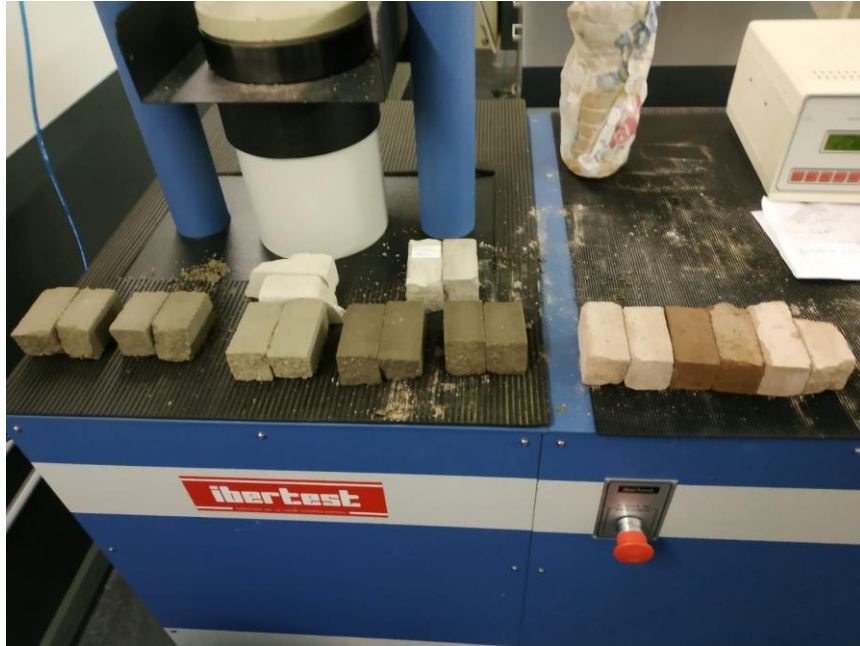
Los ensayos de flexotracción no son concluyentes ya que las probetas no estaban lo suficientemente endurecidas y presentaban resistencias muy bajas, donde la probeta se fracturaba mucho antes de que la maquina fuera capaz de dar un valor realista. En otras ocasiones, al quedarse fragmentos en el camino de la prensa, estos oponían resistencia dando valores irreales. Por ello, el único resultado que se puede extrapolar de esta prueba es el tipo de fractura producida en las distintas probetas, que se pueden observar en la **Figura 24**.

La obtención de resistencias tan bajas se debe, como se ha explicado anteriormente, a que el fraguado de estos materiales es más lento que los basados en cemento Portland, por lo cual, a los 28 días que indica la normativa (pensada para evaluar el cemento portland) no han sido suficientes para que se completase la reacción puzolánica.

Figura 24. Morteros tras el ensayo de flexotracción, se puede observar la cantidad de polvo desprendido por cada uno de ellos debido a su fragilidad.

Como se pueden apreciar, en la mayoría de las probetas no se produjo una fractura como tal, sino que donde la prensa produjo el contacto, se dividió en dos partes desprendiendo gran cantidad de materia particulado.

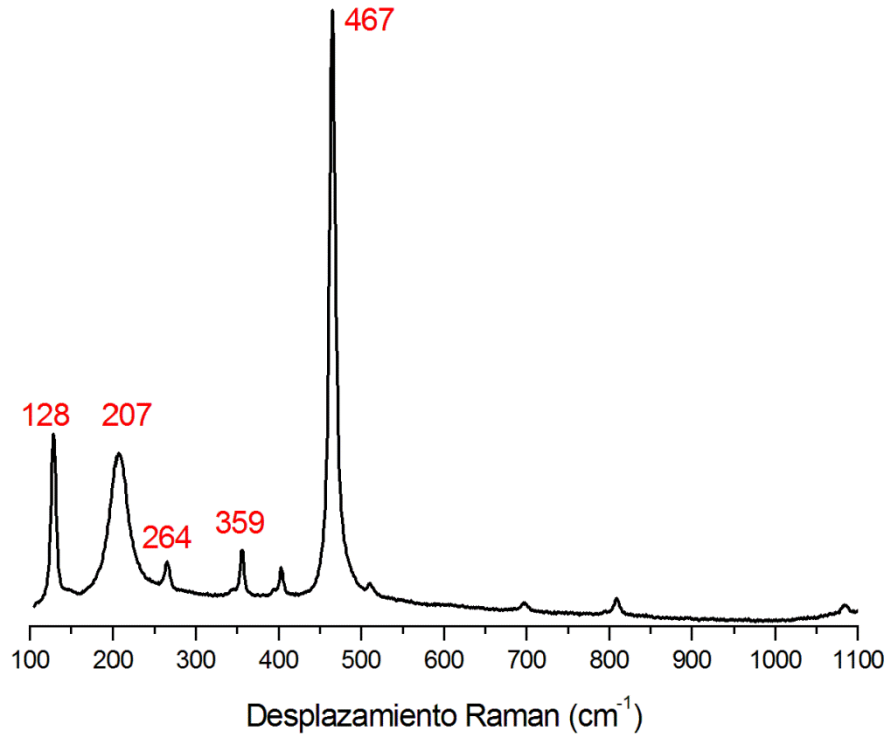
Pasados los 28 días de fraguado bajo el agua, se procedió a la caracterización Raman de los morteros con el fin de buscar los aluminosilicatos hidratados producidos a raíz de la reacción puzolánica. Sin embargo, a pesar de las numerosas áreas de interés analizadas, en la mayoría de los casos solo se detectó cuarzo con banda principal a 467 cm^{-1} , siendo esto el mineral mayoritario de los morteros (Figura 30).

Figura 30. Espectro Raman de cuarzo en el mortero a base de lapilli.

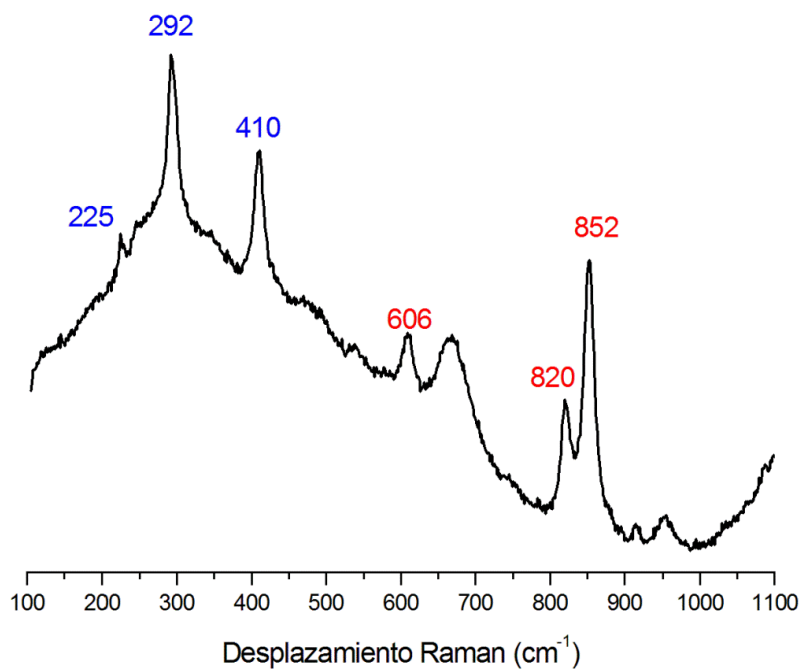
Por otra parte, cabe destacar que, en el caso del mortero de la ceniza volcánica, también se determinó la presencia de los minerales forsterita y hematita tal y como se puede observar en la **Figura 31**.

Figura 31. Espectro Raman de la Forsterita (rojo) y hematita (azul).
