***INTERVENCIONES ARQUEOLÓGICAS EN
EL ASENTAMIENTO DE ORIGEN
MEDIEVAL DE SANTA MARÍA DEL
YERMO (LAUDIO, ARABA)***

Informes Preliminares Campañas 2014-2018

**INFORME
PRELIMINAR
CAMPAÑAS
2014-2016**

INFORME PRELIMINAR CAMPAÑA 2018

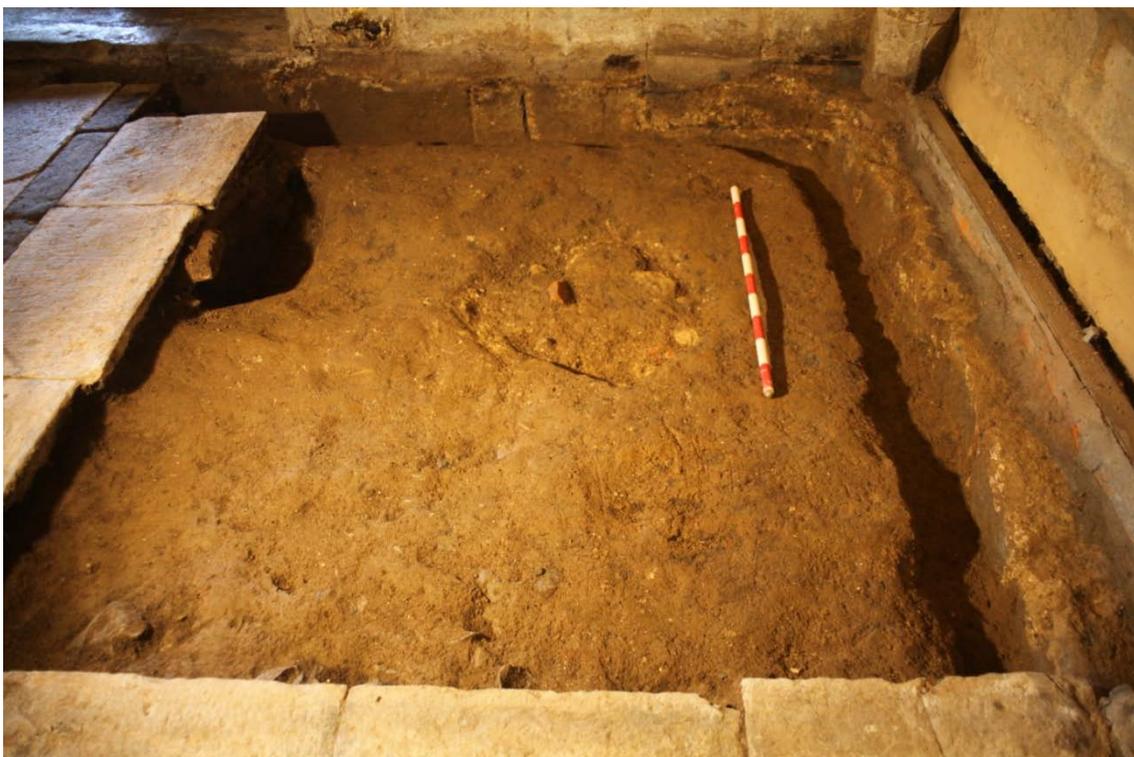
Una vez retirado el suelo de parquet que se extendía por todo el espacio interior del templo, se ha documentado un enlosado de buena factura, que cubría todo el espacio del sondeo salvo su extremo noroccidental. Aunque no se haya conservado, este espacio también debió estar enlosado y fue el lugar en el que se ubicaba la pila bautismal. El corte circular documentado cortando a un potente estrato de arcilla representa el robo de la pila y fue rellenado con restos constructivos muy recientes⁹.

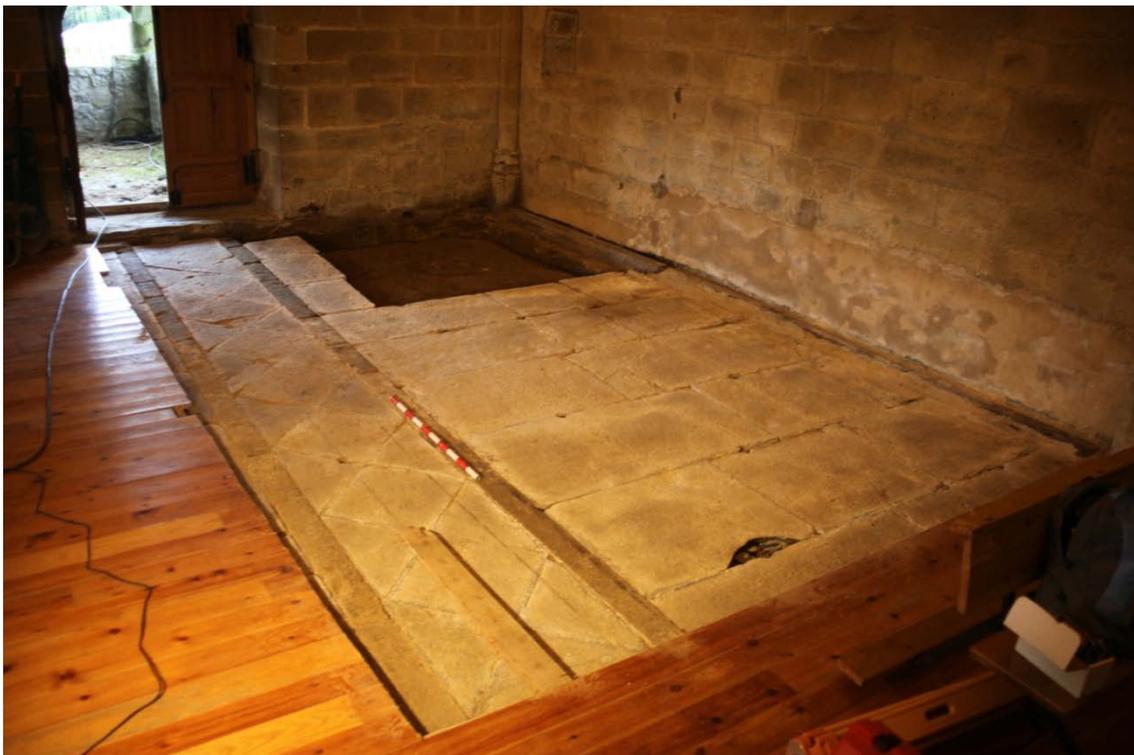
Las excavaciones han permitido ahondar en el proceso de pavimentación. En primer lugar excavan las zanjas de cimentación del bordillo de la vía sacra, partiendo desde el vano de acceso occidental y dirigiéndose hacia el altar. Posteriormente colocan los bordillos de la vía sacra y los asientan con sedimentos. A continuación se procede a nivelar el piso con la deposición de varios rellenos sucesivos que aparentemente responden a la remoción de suelos anteriores. Lo decimos porque contienen materiales redepositados como abundantes trozos de suelo de cal y un conjunto numismático destacable. Hemos recuperado un total de veinte monedas depositadas en tres de estos estratos, la mayoría castellanas y alguna aquitana, cuya cronología oscila entre 1598 y 1652. Finalmente colocan el suelo de lajas de caliza azulada local trabadas con tierra. El enlosado presenta orificios y estacas de madera cuya función podría ser la de dar sujeción al enlosado para evitar su desplazamiento. Entre los bordillos que definen la vía sacra colocan baldosas cuadradas de piedra caliza formando rombos.

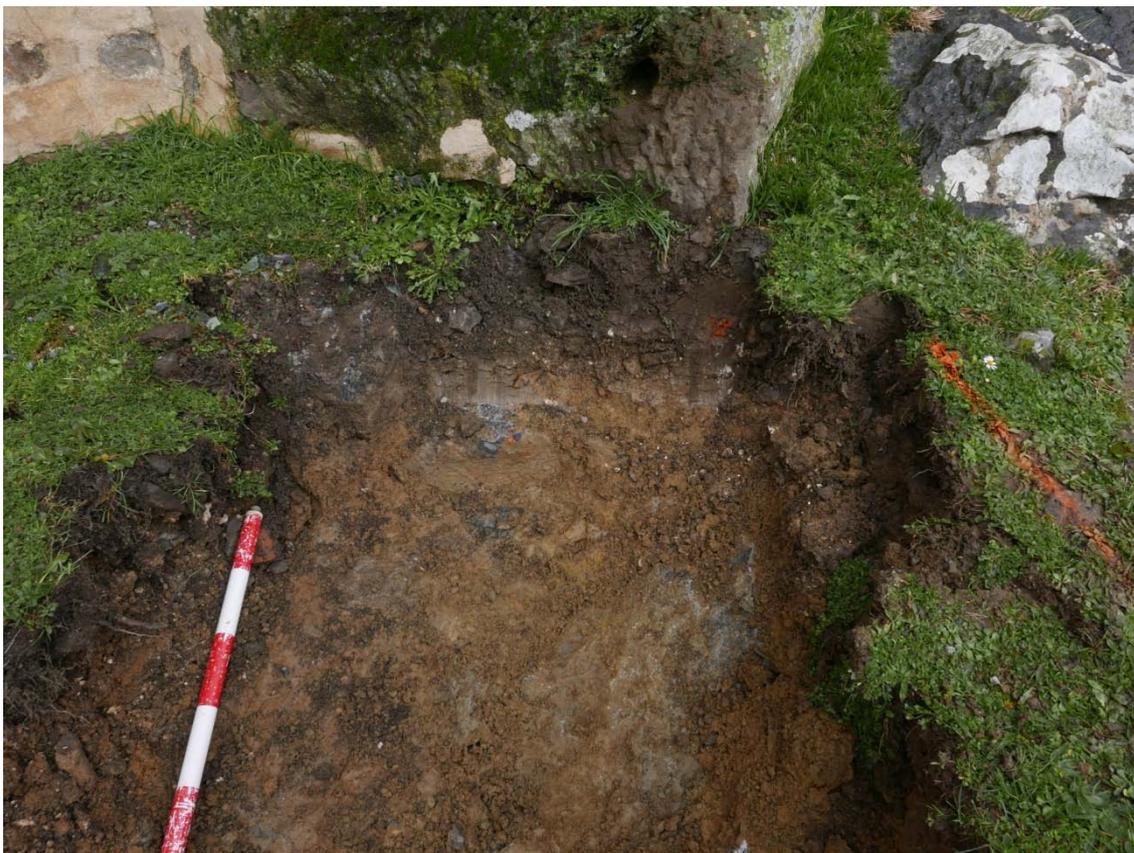
hemos constatado las obras de construcción de la canalización que aflora frente a la fuente de Santa Lucía y desagua en la plataforma inferior¹².

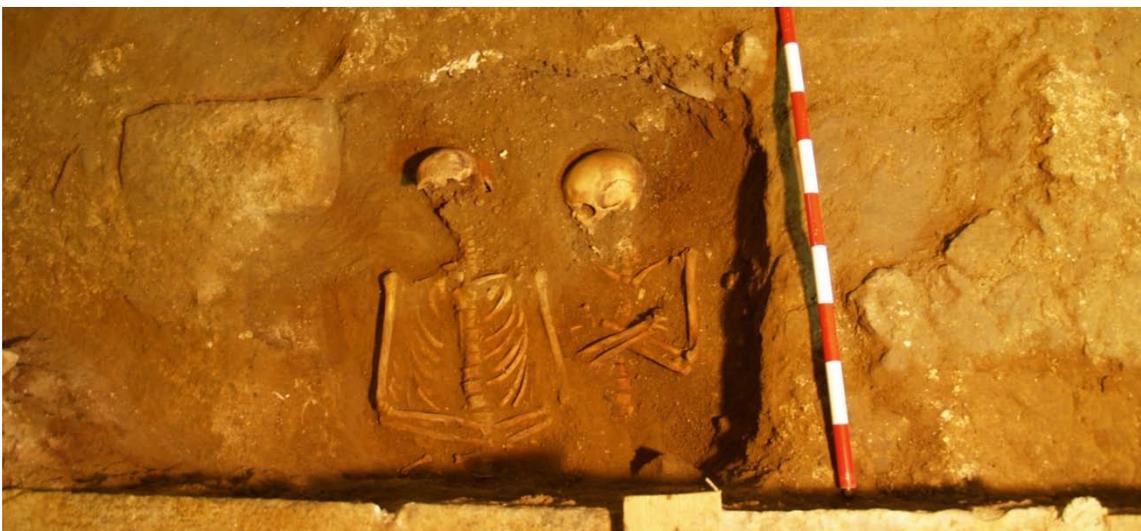
A pesar de no estar representado en los sondeos valorativos de 2015, el siglo XVII se presenta además dinámico, caracterizado por una intensa sucesión de actividades que hemos podido documentar en la campaña de 2016. La más reciente representa un horizonte funerario cuyo único testimonio material es una tumba doble, parcialmente documentada, que se extiende hacia el Este. Seguramente esa necrópolis interior sea la que, atendiendo a la documentación, se reformula en el siglo XVIII. Se trata de una tumba de fosa simple que albergaba dos enterramientos depositados al mismo tiempo.

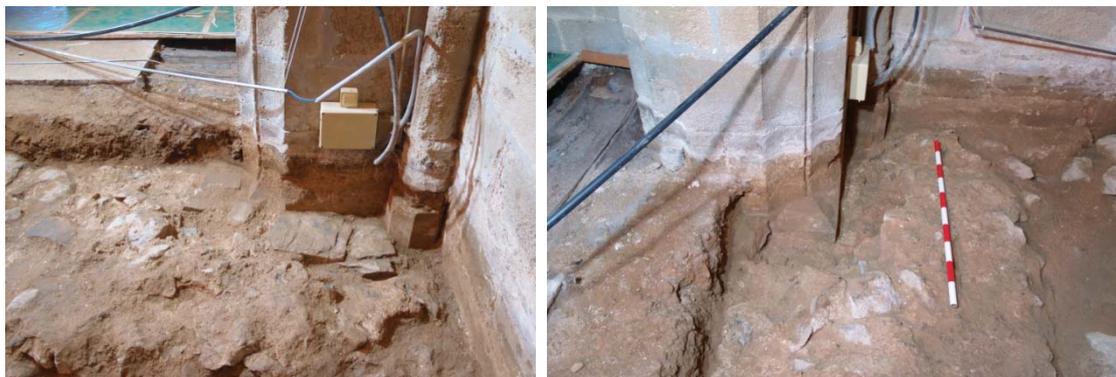
La construcción de la parroquia actual está principalmente representada por las zanjas de construcción del templo y por un suelo de cal con losetas. Este suelo, en origen unitario, fue afectado por las acciones descritas anteriormente, que supusieron su descomposición en cuatro UUEE distintas. Se conserva, de forma mínima, en el ángulo Noroccidental del templo. Asimismo lo hemos podido documentar en el extremo al Sur de la excavación, donde se conservan aún algunas losetas situadas junto al pilar, que se fusionan con los restos de la superficie arrasada de un muro preexistente y que funcionarían como suelo originario del templo actual. Por debajo de este suelo se han documentado los rellenos de la zanja de cimentación de los pilares, cortando y arrasando la estructura tardomedieval preexistente que describiremos en el próximo apartado.

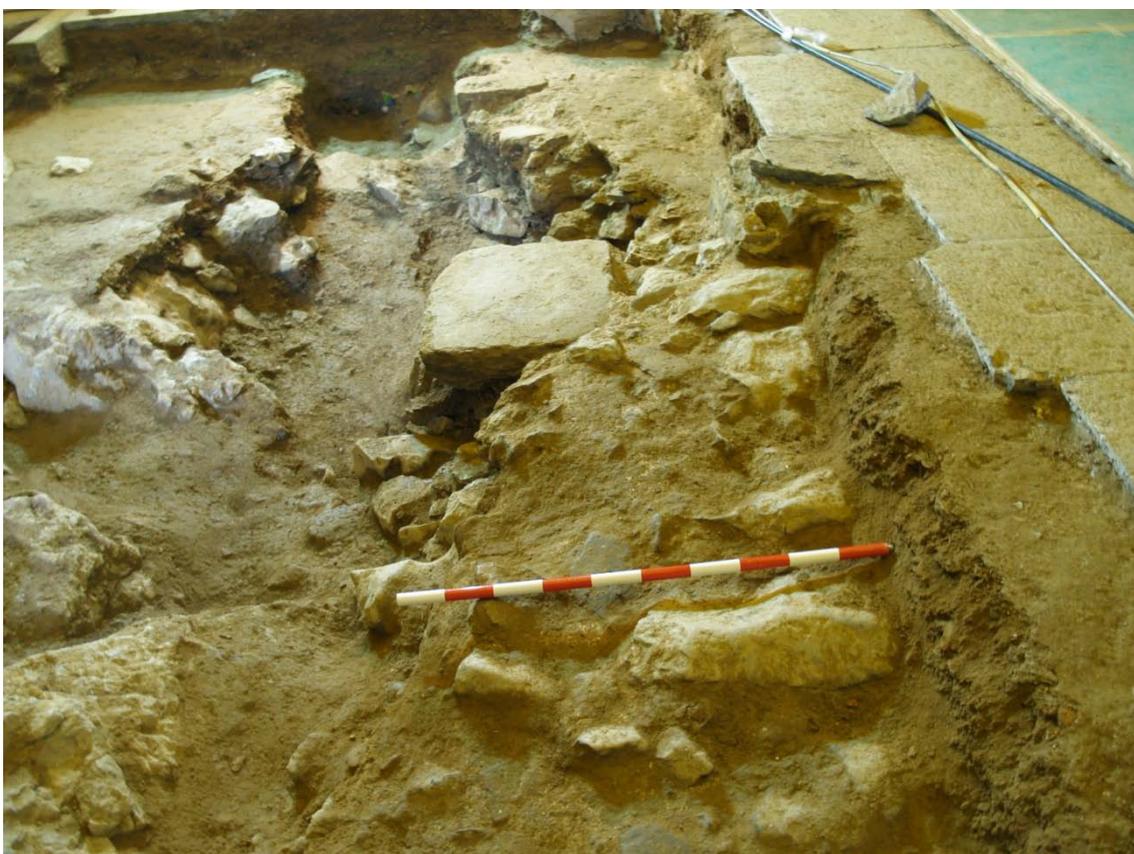
fin del siglo XIII y principios del siglo XIV. Por lo tanto, se puede proponer que construyen un nuevo edificio a principios del siglo XIV. Este planteamiento se refuerza, además, si consideramos la cantidad de monedas de este periodo recuperadas en el relleno de la zanja que destruye los restos de este muro. Sin embargo, a día de hoy tenemos dudas sobre la posible funcionalidad de esta nueva construcción que sumamos al denso pasado de este espacio. En su momento plantemos la posibilidad de que se tratara de una de las torres de los Anuncibay, situada según las crónicas cerca de la de Ugarte y aún sin localizar. Pero tampoco podemos descartar que se trate de una iglesia que amplíe la anterior. Ni podemos renunciar a la suma de las dos cosas, que se trate de una iglesia fortificada o una suma de ambos edificios. Confiamos que las próximas intervenciones permitan aclarar este problema histórico que las excavaciones realizadas hasta la fecha han permitido plantear.

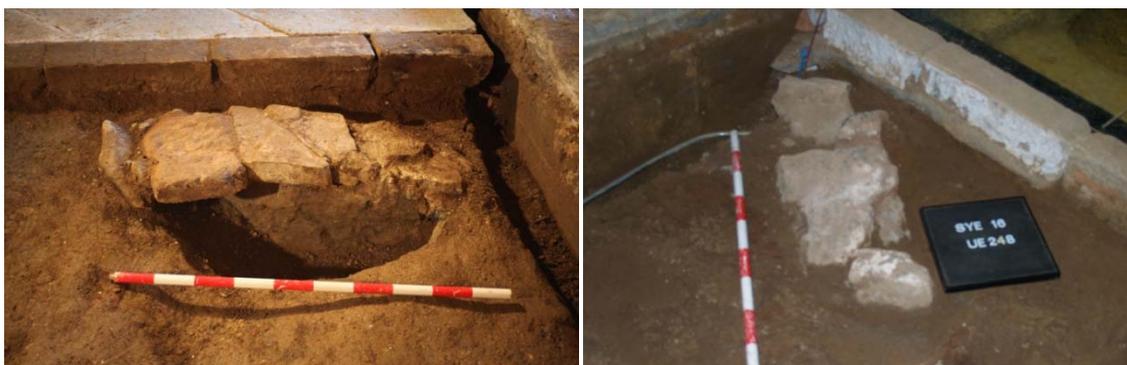
Posiblemente el problema interpretativo con los enterramientos sea más difícil de dirimir. En cada uno de las campañas hemos documentado una tumba de fosa simple, con tapas de piedra, cuyo relleno contenía restos óseos humanos inconexos y removidos. En ambos casos hemos recuperado una moneda, en 2015 una fechada en el tercer cuarto de siglo XIV¹⁶ y en 2016 otra de fines del XIII-principios del XIV. Las dudas se corresponden con su atribución originaria. La secuencia es ambigua porque permite plantear que estas inhumaciones fueron realizadas antes de la construcción de este nuevo edificio o dentro de ese mismo proceso. El momento de su remoción parece corresponder a la segunda mitad del siglo XIV y en ambas tumbas su tratamiento fue muy cuidadoso ya que fueron cubiertas con las tapas y con un relleno de arcilla batida idéntico al de comienzos del siglo XIV. Este edificio estaría en uso hasta el inicio del proceso de construcción de la iglesia actual a fines del siglo XV.

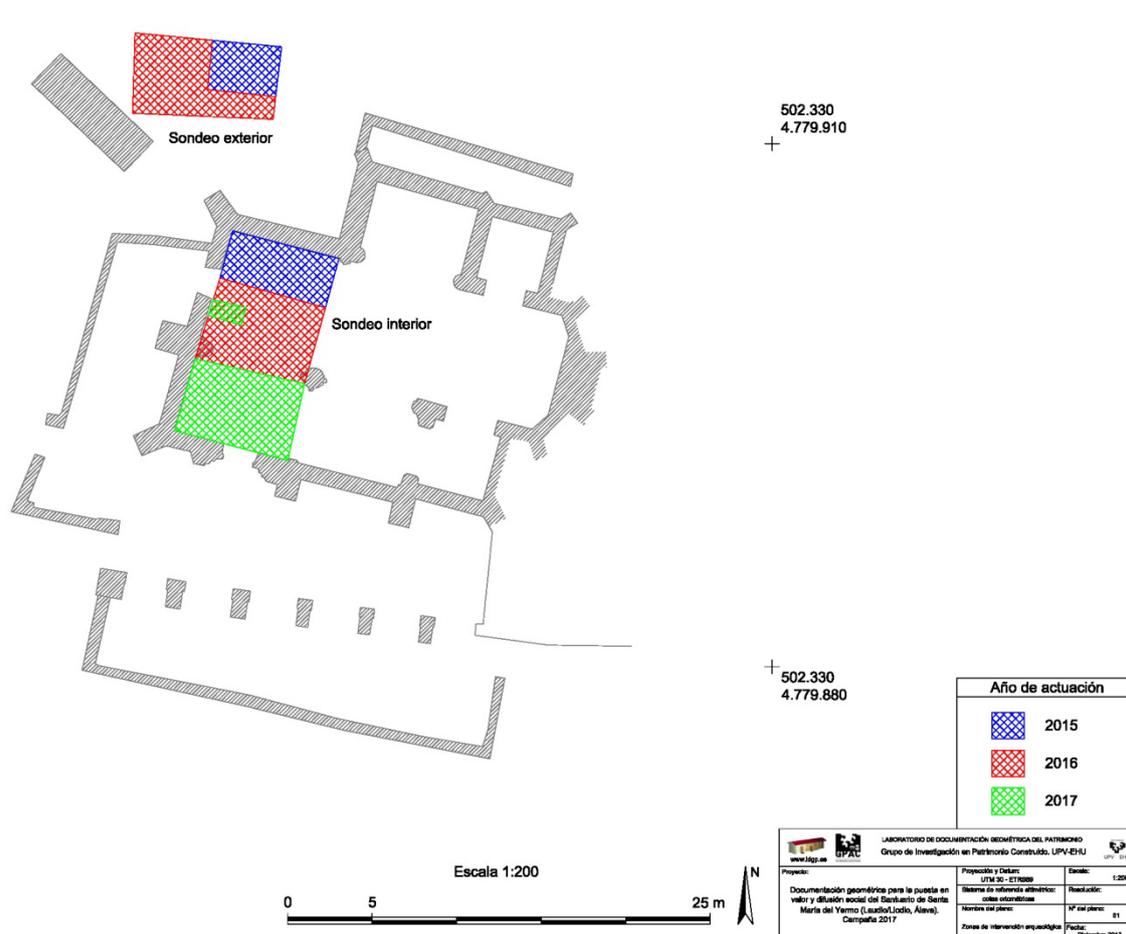
Para conseguir los objetivos propuestos, se planteó continuar excavando en extensión los sondeos abiertos en el interior del templo en los años 2015 (marcado en azul) y 2016 (en rojo), excavando los espacios marcados en verde en la siguiente imagen.

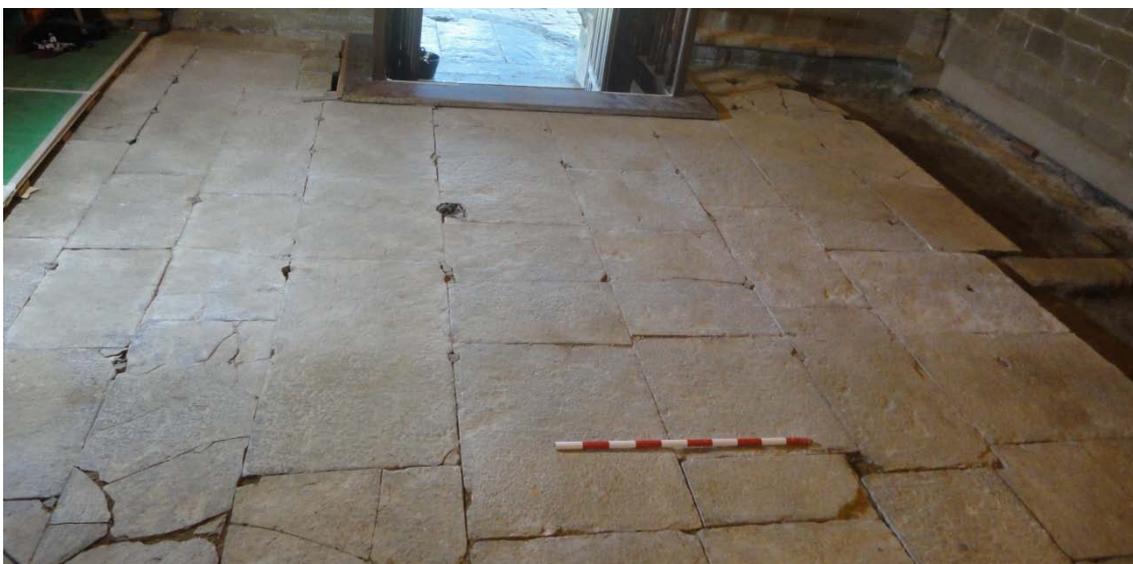
La primera acción documentada fue la construcción del mismo enlosado que pudimos documentar en campañas anteriores. Este suelo pudimos datarlo en el último cuarto del siglo XVIII gracias a un documento en el que se detallan las condiciones de unas obras que aluden a la construcción de un suelo y un nuevo encajonado, que debía sustituir a uno existente. Sin embargo, en el nuevo espacio excavado tampoco hay evidencias de esa reorganización del espacio cementerial al que se alude en las fuentes escritas y que se acomete junto con la construcción del suelo. Por tanto, podemos concluir que el encajonado al que alude la documentación no se construyó en la zona de los pies sino que debió ser construido del centro hacia el Este del templo.

La aportación de la nueva campaña de excavación respecto a este suelo ha sido la constatación de que este suelo crea una superficie horizontal en el templo por vez primera. Los niveles de relleno sobre los que se asienta el suelo elevaron la cota del suelo de la nave sur y la igualaron en la altura con la nave central por vez primera desde su construcción.

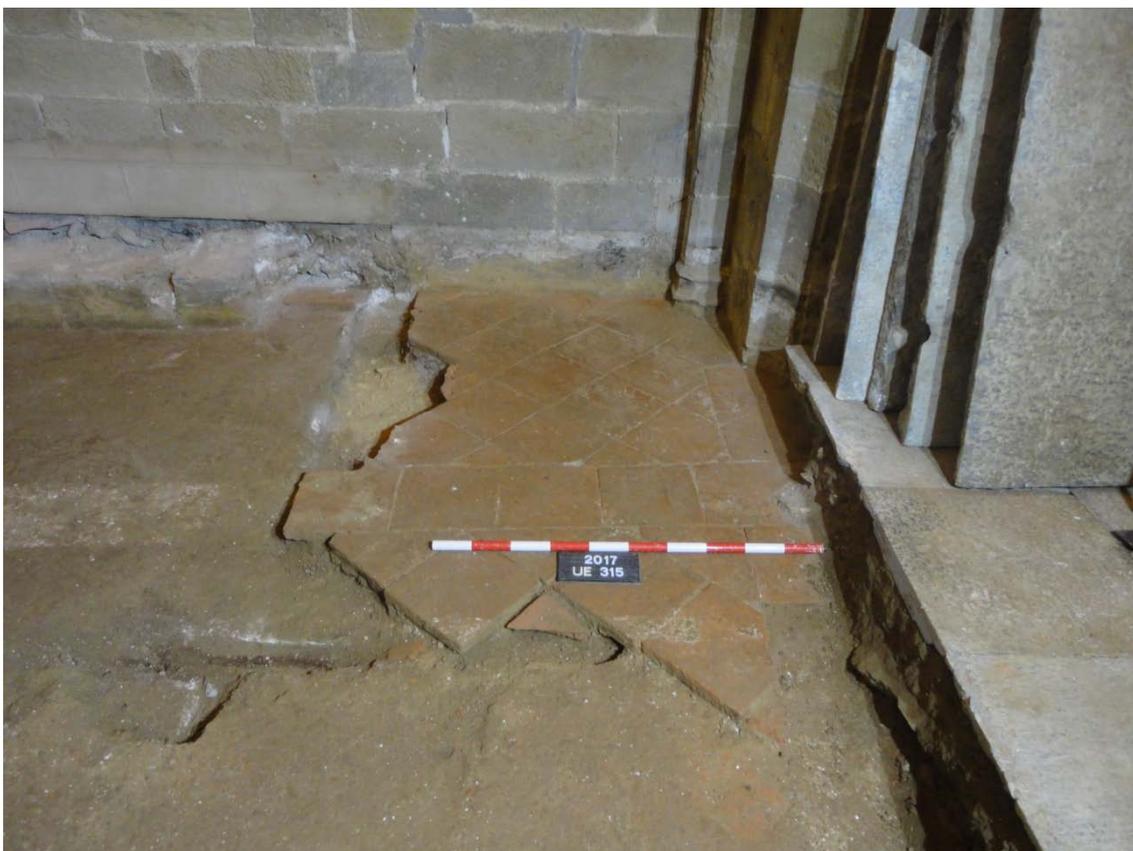
Bajo el suelo de fines del XVIII hemos podido documentar otro suelo, no identificado hasta el momento, y que se dispone a una cota más baja que el espacio más septentrional del templo, condicionado por el afloramiento de la roca natural. A diferencia de lo que pudimos comprobar en las campañas anteriores, este suelo no está totalmente arrasado, sino saqueado durante las obras de construcción del suelo dieciochesco. Los ladrillos cuadrangulares que componían el suelo se conservan íntegros en alguna zona puntual, como la que daba acceso al coro, pero fueron retirados del resto de la superficie por la que se extendía, que afecta a toda la zona excavada. La superficie de arcilla sobre la que se asentaron los ladrillos y la franja de mortero longitudinal que marcaba la retícula del suelo resultaron intactas.

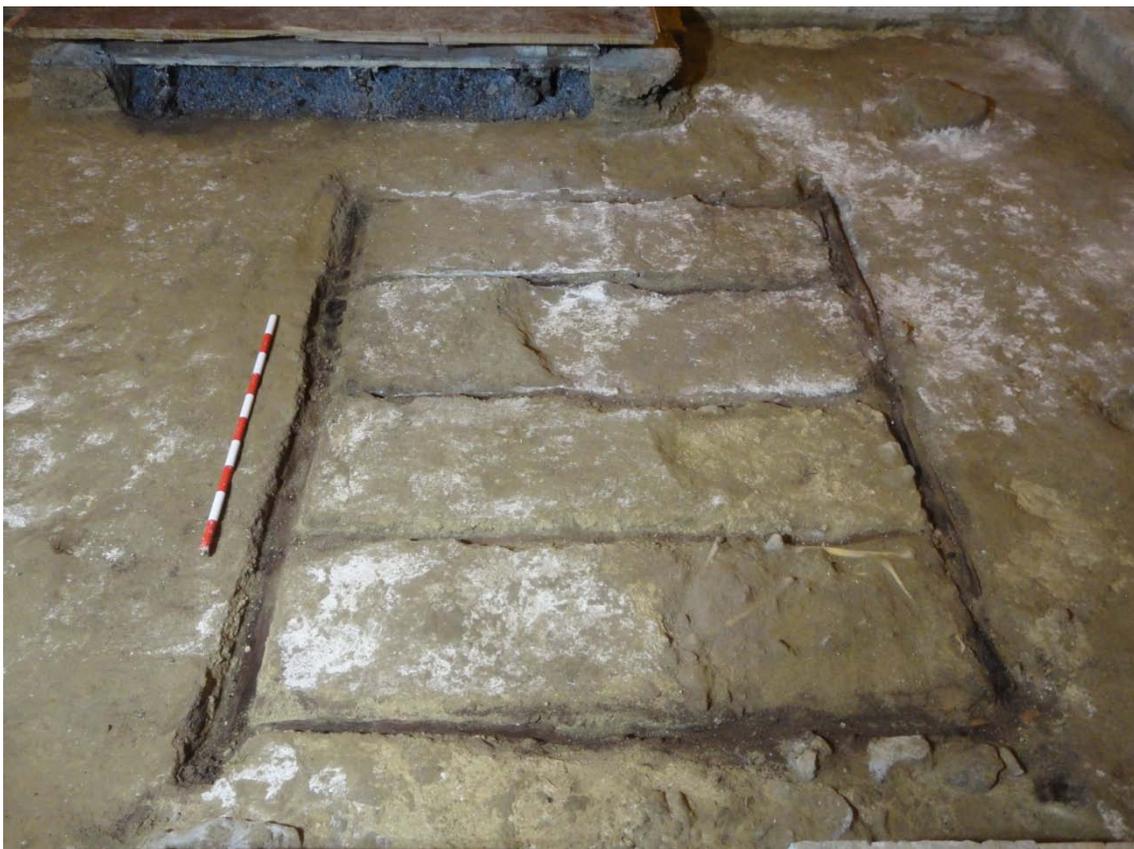
- La fase más reciente se corresponde con un espacio de enterramientos organizado y de aparente naturaleza familiar, en la que existen dos zonas principales. Una de estas zonas está en el límite de la zona de los pies del templo, es decir en el extremo más oriental de la excavación, a la misma altura en la que el pasado año documentamos una tumba doble que datábamos en el siglo XVII. Este año hemos podido documentar un total de cuatro individuos de distintas edades ocupando una misma tumba. La otra zona asociada al periodo más reciente ocupa un espacio inusual situado frente al acceso Sur y bajo el coro. Este espacio está definido además por una estructura peculiar, un encajonado de madera conservado de forma espectacular y cubierto por un manteado de cal (ver siguiente imagen). En este encajonado hemos podido documentar un total de cuatro individuos, tres subadultos y un adulto, dispuestos en dos tumbas, estando otras tantas vacías. Ambos espacios funerarios han sido ubicados en el horizonte más reciente porque cortan a un manteado de arcilla que cubre al suelo de uso del templo y se caracterizan por responder a una práctica funeraria organizada, basada en el uso continuado de un mismo espacio en el que los fallecidos se disponen en un orden secuencial. Los ocho individuos enterrados ocupan tres tumbas, lo que nos induce a pesar en una hipotética asignación familiar, hecho también manifiesto en el encajonado en el que la mitad de las tumbas están vacías y la otra mitad fueron reutilizadas.

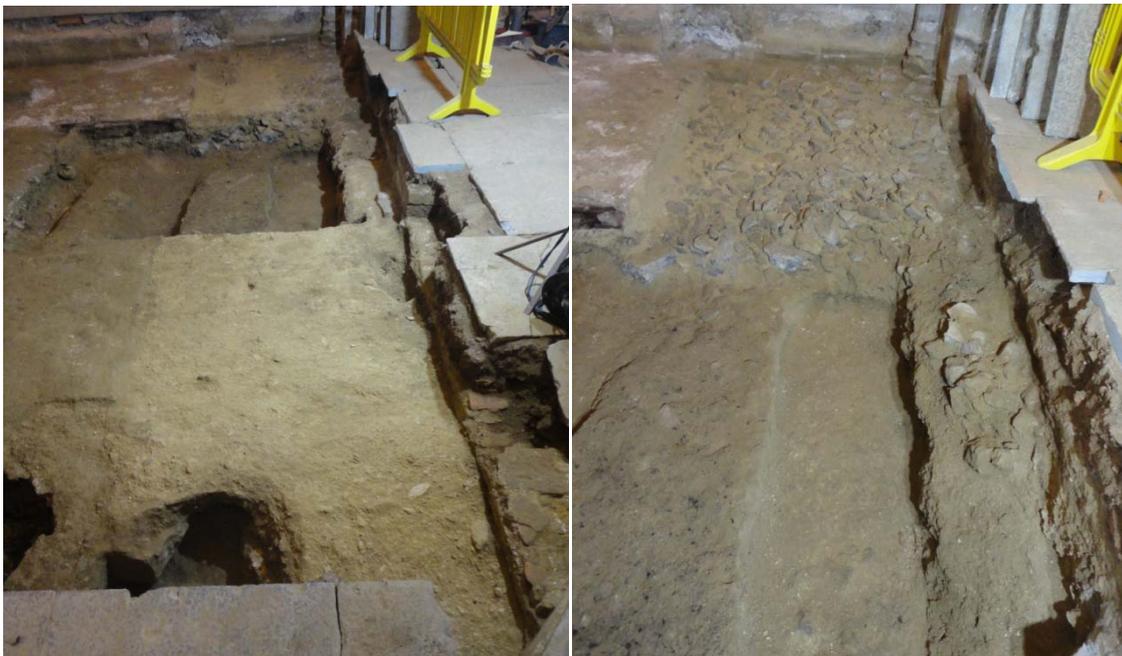
El suelo de uso original del templo tan sólo se ha localizado en la esquina Suroeste del templo, siendo el resto arrasado por la necrópolis interior. A diferencia de lo documentado campañas anteriores, el suelo documentado no ha conservado las losetas originales, seguramente retiradas durante la construcción del suelo de ladrillos. Resulta interesante constatar, de nuevo, que este suelo también se dispuso a una cota inferior respecto al suelo de la nave central y que el acceso al templo fue escalonado desde su construcción hasta fines del siglo XVIII. El suelo se asienta sobre rellenos de obra sucesivos, en el que se percibe una clara acumulación de materiales constructivos procedentes de la destrucción del edificio previo. Uno de estos estratos fue creado mediante una acumulación mayoritaria de restos de mortero amarillento y cubre a otros estratos con restos de talla procedente del desmonte del muro del templo anterior, que cubre a su vez a otro estrato más mezclado. Mediante estos aportes, se

eleva la cota del suelo del templo y se suaviza el acusado desnivel existente entre la nave Sur y la nave central. Este desnivel es consecuencia de la construcción de la nave sur sobre el espacio exterior de una construcción previa, que describiremos a continuación, para cuya construcción se cajeó la roca natural y se crearon dos planos diferenciados en altura. Estas acciones evidencian que el nuevo templo, el actual, se extendió hacia el Sur, para lo que debió acondicionar la realidad previa, mediante aportes resultantes de la obra de destrucción del templo previo y construcción del nuevo.

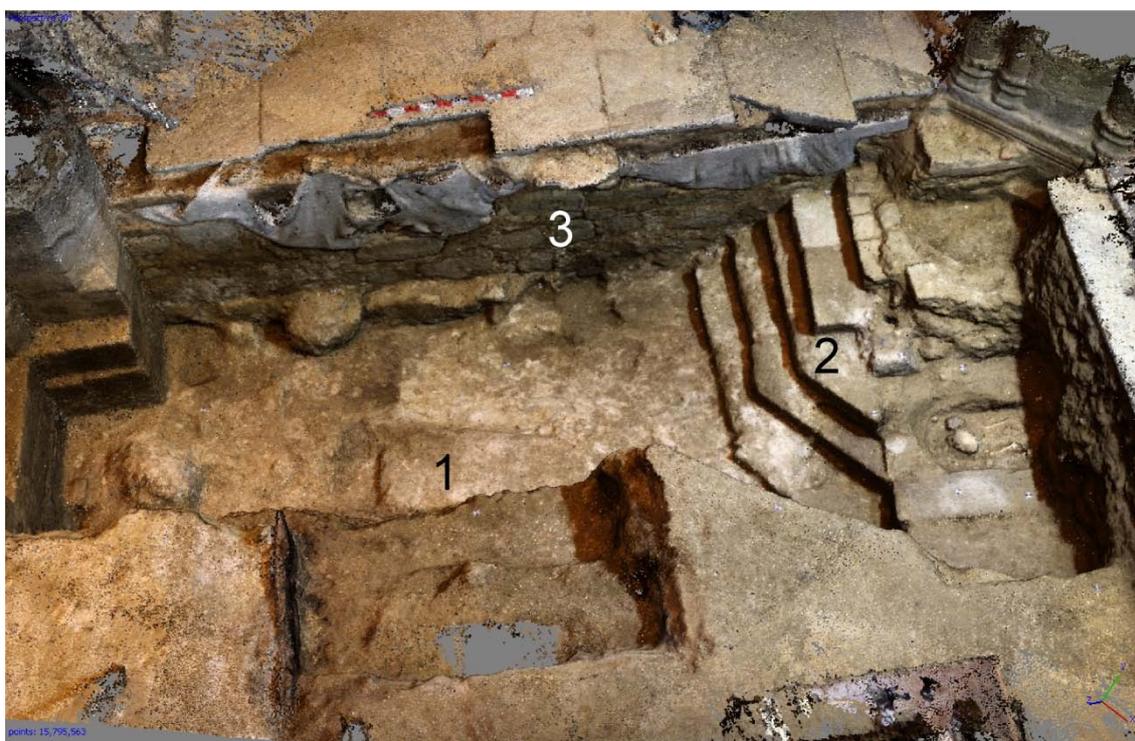
La pasada campaña percibimos la existencia de un muro, arrasado para la construcción del templo actual, que nos indicaba la presencia de una construcción intermedia, en uso después de la primera iglesia descubierta en 2015 y antes de la que está en pie en la actualidad. Esta campaña hemos podido documentar sendas evidencias constructivas de este segundo edificio, representado mediante un muro de un metro de altura (siguiente imagen, nº 3) y unas escaleras de acceso en muy buen estado de conservación (siguiente imagen, nº 2). El muro se corresponde con el alzado del muro descubierto el pasado año, considerado el cierre meridional de este edificio, interpretación validada este año por la presencia de unas escaleras de sillería que fueron construidas para salvar el desnivel aludido entre espacio interior y exterior, consecuencia de cajejar la roca para construir dos planos de uso diferenciados. La extraordinaria conservación de estas estructuras, tanto escaleras como muro, es un elemento a destacar ya que se encuentran casi intactos, únicamente perjudicados por los aspectos estructurales que afectaban a la construcción del edificio nuevo, como el rebaje del muro hasta la cota de uso del nuevo edificio, y por un enterramiento.

podemos concluir que no se trata de una torre banderiza, sino que esta edificación tuvo al menos un uso religioso. La forma y disposición de las escaleras evidencian que no responde a un acceso a una torre con acceso lateral, sino a un edificio en el que se realiza una entrada frontal, de la misma forma que se hace en el templo actual. Esta idea se refuerza por la pervivencia de la actividad cementerial en el periodo de transición entre la destrucción de este edificio y la construcción del templo actual. Un enterramiento realizado en la caja de las escaleras descritas y cubierto por los estratos de destrucción y nivelación del nuevo templo certifica este uso. Todo ello aboga por la condición de iglesia de este segundo edificio y atestigua la sucesión de tres templos en el mismo espacio. La memoria del primer templo perduró en el segundo, ya que al exterior de la segunda iglesia perduraron como veremos varios de los enterramientos de la primera iglesia.

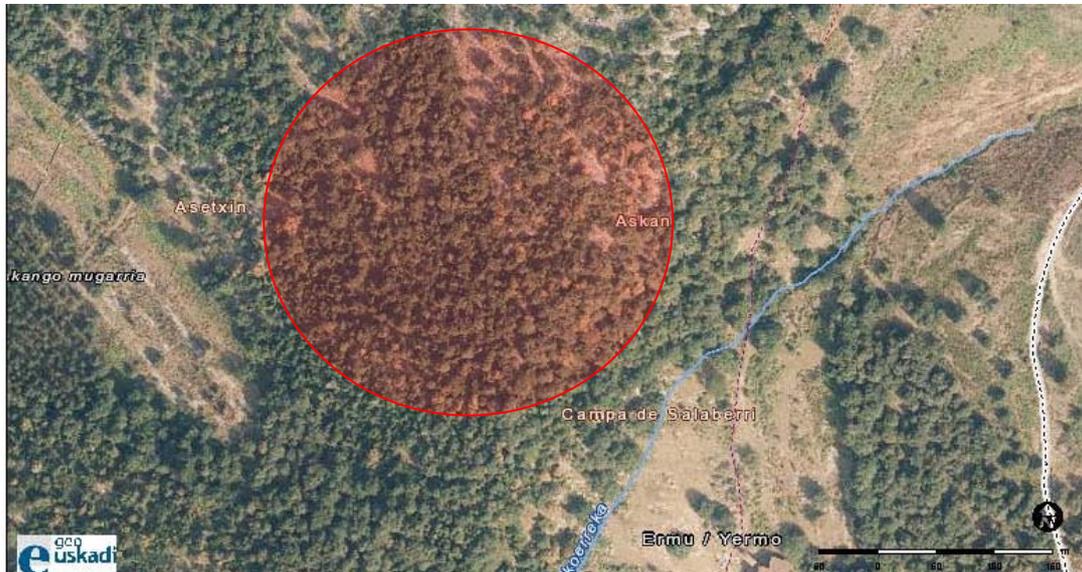
Si bien se han identificado restos de muros, como el que mostramos en la siguiente imagen, no ha sido fácil identificar su configuración ni intuir el espacio que definen. Para poder entender el uso de este espacio sería necesario georreferenciar todos y cada uno de los muros documentados y realizar después una nueva prospección. Podría incluso plantearse una excavación *a posteriori* en función de los resultados.

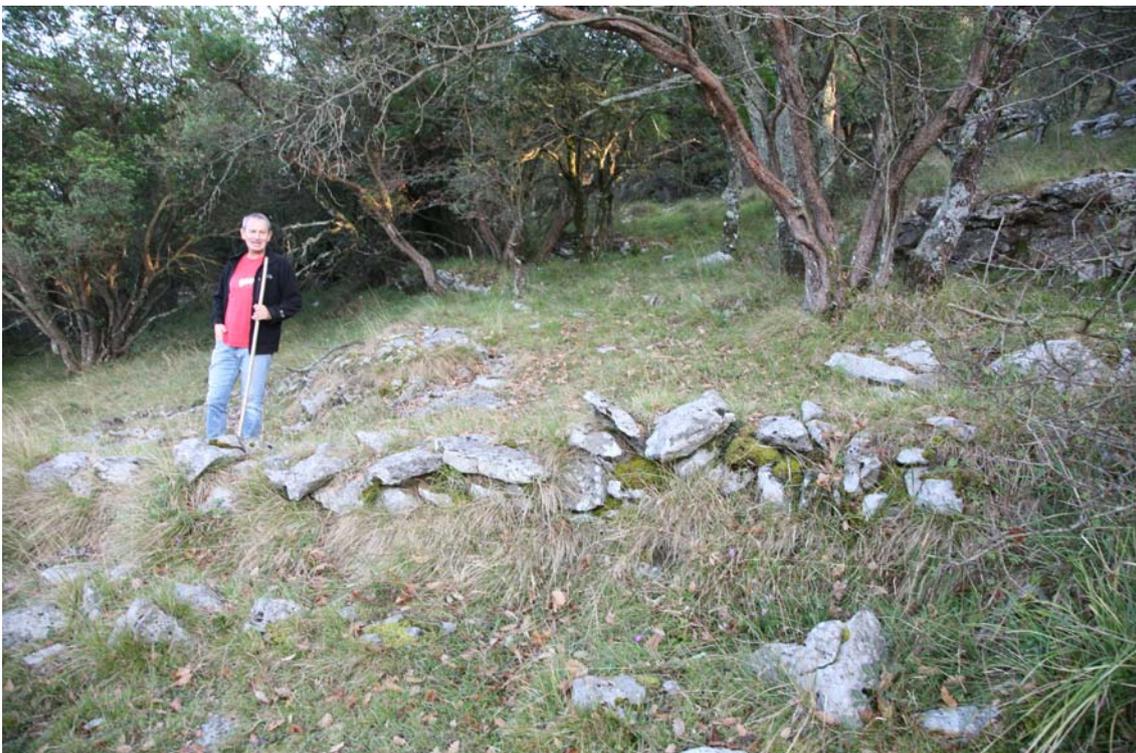
Otro indicador del posible uso de este espacio para fines ganaderos son los calces que rellenan varias grietas en la roca de este entorno, en el modo en el que se aprecia en la siguiente imagen.

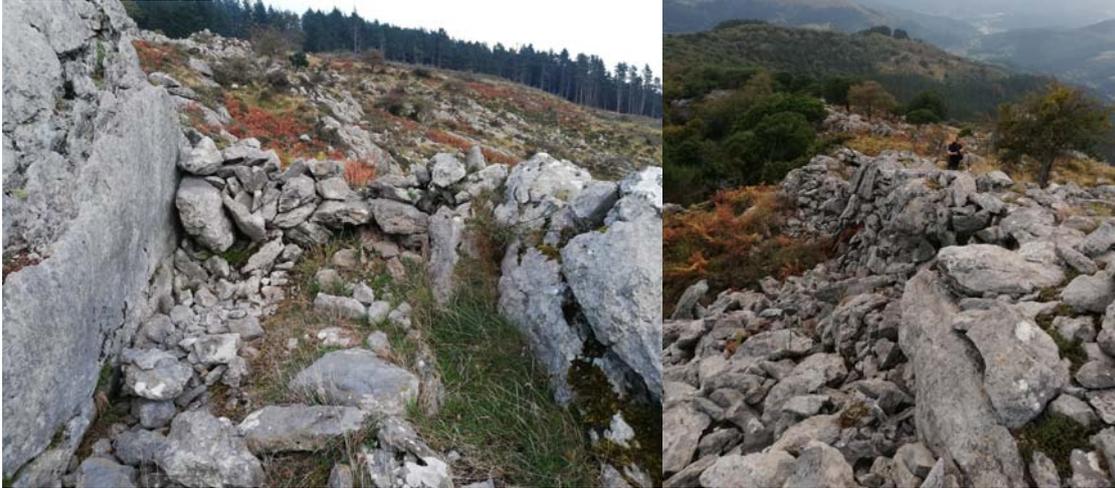
Bajo esta plataforma rocosa por la que se extendería el hipotético corral, se localiza un espacio con abundante pasto que ofrece una orografía más amable. Y este espacio también podría estar cerrado, al Oeste por la propia plataforma que haría las veces de muro, y al Este por un murete, que se podría corresponder con una hilada longitudinal de piedras que discurre en sentido Norte-Sur y que puede apreciarse en la siguiente imagen.

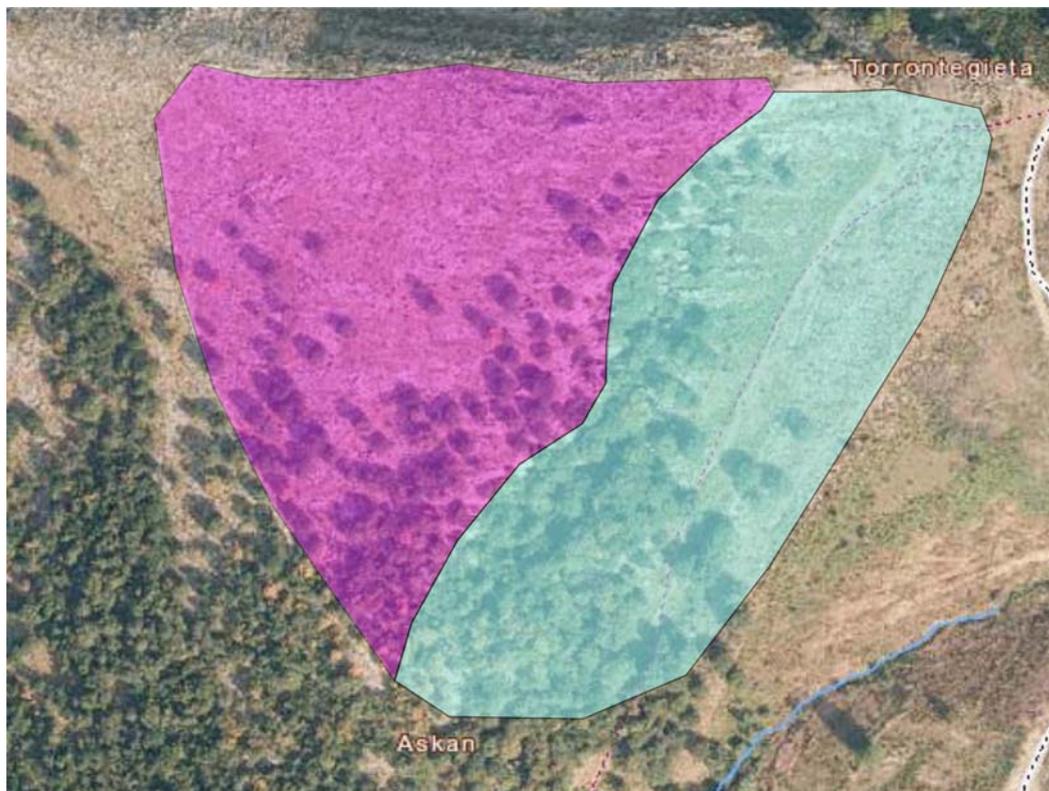
Tal y como hemos tratado de evidenciar, el espacio prospectado podría albergar dos grandes corrales, de distinto tamaño y características, tal y como se propone, con trazo grueso, en el siguiente plano.

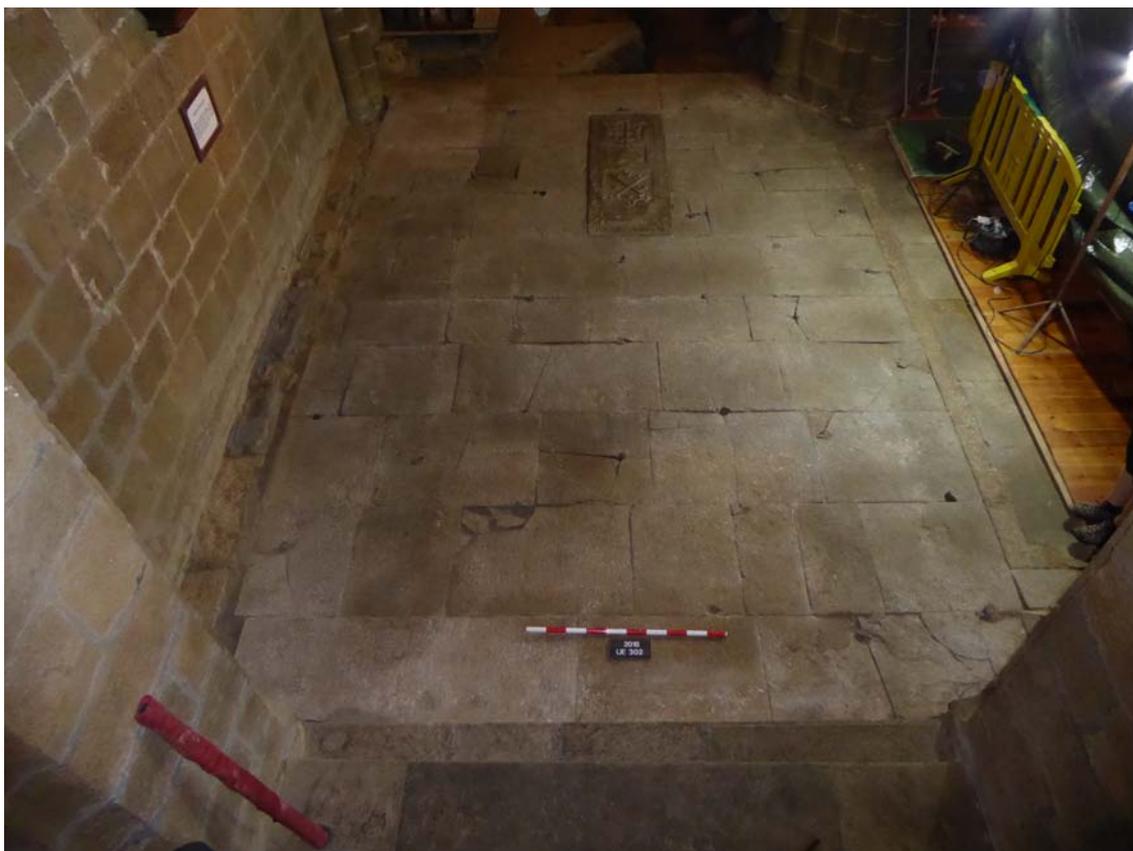
Sin embargo, este año hemos podido documentar, por vez primera, el encajonado que se alude en el contrato de la obra del suelo y al que ya nos referimos en los resúmenes de las campañas anteriores. En concreto, hemos documentado el lateral meridional del encajonado que se hizo a la vez que el enlosado. Tal y como intuimos la pasada campaña, el encajonado se circunscribe al tramo oriental de la nave central, situado frente al altar. Aunque no hemos excavado la estructura, porque su ubicación excedía los límites de la excavación, sí hemos podido comprobar que el encajonado estaría formado por dos únicas filas de cajones dispuestos en sentido Este-Oeste, que se extenderían hacia el norte, hasta el límite marcado por las capillas septentrionales. Los límites de estos cajones están marcados por piedras rectangulares de caliza blanca (UE 410, la zanja de cimentación para realizar el encajonamiento UE 412 y su correspondiente relleno UE 449), idénticos a los bordillos de la *vía sacra* (UE12 y 205 los bordillos y UE 203 las baldosas cuadradas), y estarían cubiertas por lajas rectangulares de caliza azulada local (sin UE ya que no entraban en la zona a excavar).

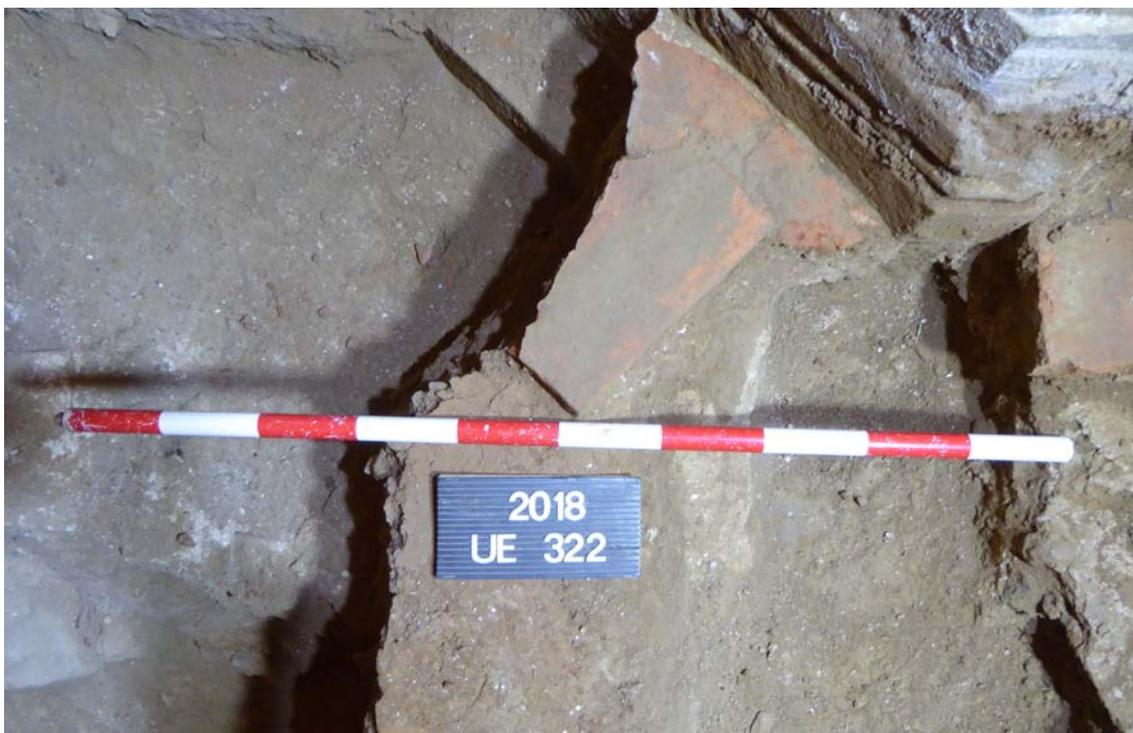
La fase cementerial más reciente se corresponde con un encajonado de madera, que también representa una progresiva reducción tanto del espacio funerario como de la frecuencia con la que se enterraba en el interior del templo. Tan solo hemos documentado un total de cuatro enterramientos adultos (Ent 26, 27, 28 y 29), adscritos a esta fase, que se sitúan en el límite más oriental de la nave sur. Las sepulturas

presentan una ejecución muy cuidada, adoptando una nítida forma rectangular y estando la mayoría delimitadas mediante listones de madera (en dos casos, UE 427 y 472). Destaca el enterramiento situado en el ángulo sureste (Ent 26), que fue enterrado en dirección contraria al resto y ocupa el espacio correspondiente a dos tumbas. Se trata de un eclesiástico que conserva el ropaje y el calzado con el que fue enterrado y presenta además una muesca en su dentadura como consecuencia de la abrasión generada por el uso continuado de pipas de arcilla para fumar tabaco.

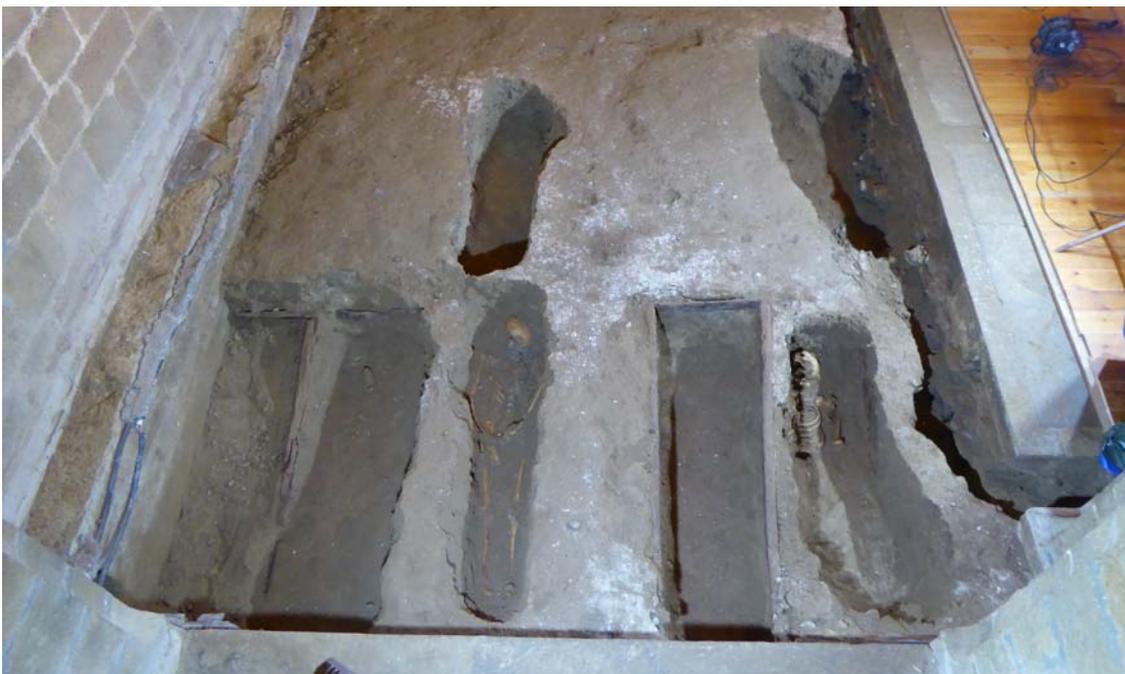
La tercera fase de enterramientos es muy fugaz y está definida por sendas relaciones estratigráficas. La preparación del suelo de ladrillos (UE 327-450) aludido cubre a los rellenos de las sepulturas de esta fase, que a su vez cortan a un suelo de cal anterior (UE 440). Hemos documentado un total de ocho sepulturas atribuidas a este breve intervalo de uso, tres de las cuales corresponden a enterramientos adultos (Ent 30, 35 y 38), otros tres a individuos infantiles (Ent 31, 32 y 33), mientras que las dos tumbas restantes estaban vacías (UUEE 461 y 474). Asimismo, una de estas sepulturas conserva estructuras de madera que las delimitan y facilitarían su localización (UE 427). Aunque se han recuperado monedas correspondientes a los reinados de Felipe III, Felipe IV e incluso Fernando el Católico, la estrecha secuencia marcada por ambos manteados de enterramiento proporciona una constreñida horquilla cronológica que se extiende del segundo al tercer cuarto del siglo XVII.

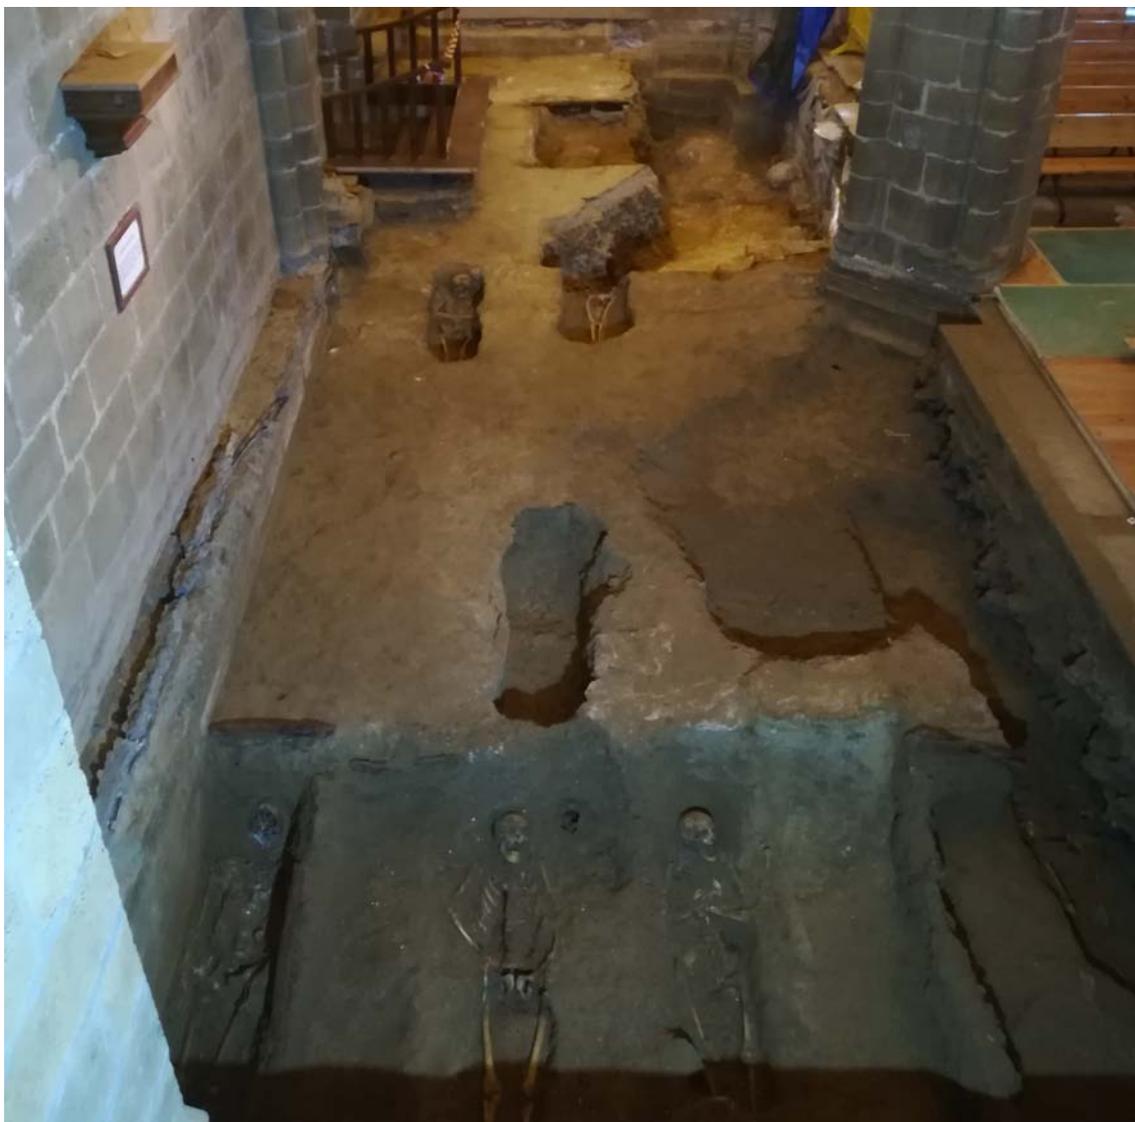
Las tumbas de la tercera fase cortaban a un suelo (UE 440), que cubre los rellenos de los enterramientos de la segunda fase funeraria que pasamos a describir, cuyas sepulturas cortan, a su vez, a un mantecado de cal y arcilla (UE 348), que amortiza la primera fase de enterramientos. A esta fase hemos adscrito un total de 27 sepulturas, 2 de las cuales se corresponden con enterramientos infantiles (Ents. 40, 60), 21 con enterramientos de individuos adultos (Ents. 16, 17, 21¹, 34, 36, 37, 39, 41, 43, 44, 46, 47, 48-55, 50, 51, 52, 53, 54, 56, 57, 58), mientras que en 4 casos no se documentado esqueleto alguno (Ents. 42, 45, 49, UU.EE. 504-505). A diferencia de las fases funerarias más recientes, las sepulturas se han localizado a lo largo de toda la nave sur, y albergan tanto un único individuo como varios, encontrándose hasta un máximo de cuatro individuos inhumados en una misma tumba. Esta práctica recurrente de la reutilización es una característica que diferenciarás esta fase de la más antigua, y que ya señalábamos en el resumen de la campaña anterior.
