***INTERVENCIONES ARQUEOLÓGICAS EN
EL ASENTAMIENTO DE ORIGEN
MEDIEVAL DE SANTA MARÍA DEL
YERMO (LAUDIO, ARABA)***

Informes Preliminares Campañas 2014-2018

**INFORME
PRELIMINAR
CAMPAÑAS
2014-2016**

INFORME PRELIMINAR CAMPAÑA 2018

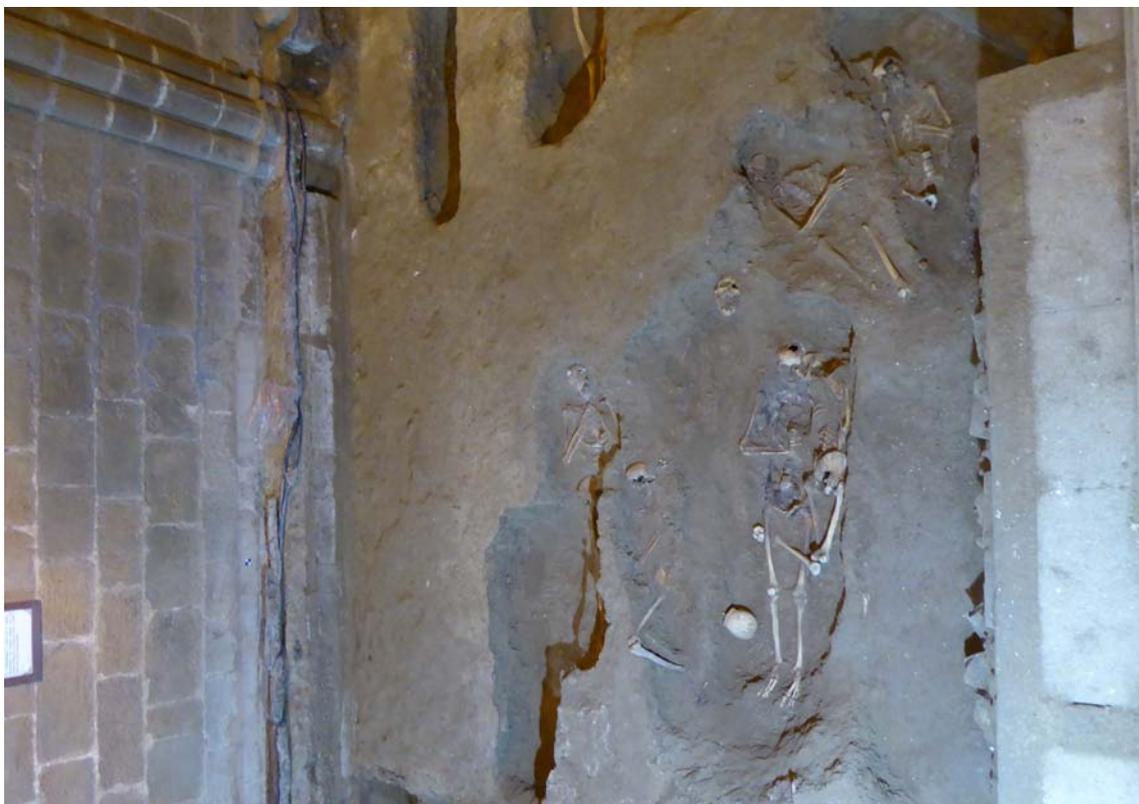
- la segunda es la localizada en la zona central de la nave sur. No presenta una ordenación clara, ya que las tumbas se cortan entre sí o se adecuan al espacio existente. Esto ha sido llevado al extremo en el caso de tres enterramientos (Ent 52, 53, 54), que presentan una orientación diferente al resto, para poder adaptarse a un espacio libre junto a la zapata de un pilar. Además en esta zona se ha encontrado una sepultura peculiar, que responde a dos individuos enterrados juntos (Ent 48/55), estando uno de ellos boca abajo, directamente dispuesto sobre la mitad izquierda del enterramiento inferior.

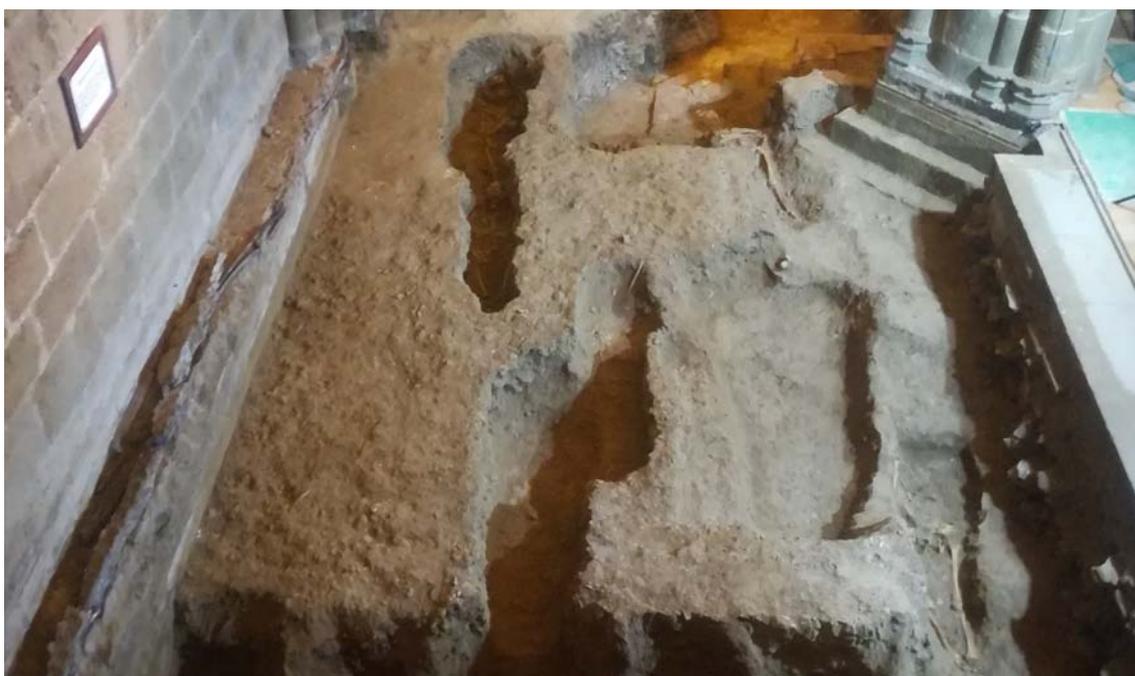
Los rellenos de un total de veintisiete sepulturas están cubiertos por el manteado al que cortaban los enterramientos de la segunda fase (UE 348). Estos veintisiete cortan, a su vez, al primer suelo de la iglesia actual y definen la primera fase de enterramientos interiores de Santa María del Yermo. Un total de veintiuna sepulturas (Ent 19, 22, 23, 24, 59, 61, 62, 64, 65, 67, 68, 69, 71, 73, 74, 75, 77, 78, 79, 80 y 81) albergaban los restos mortales de otros tantos individuos adultos, tres (+1) se correspondían con enterramientos infantiles (Ent 25, 63 y 76, además de Ent 20) mientras que en tres tumbas no se ha documentado individuo alguno (Ent 66, 70 y 72). A nivel espacial, las sepulturas se localizan principalmente en la mitad oriental de la nave sur aunque también se ha localizado un enterramiento en la zona occidental. El cementerio se articula en cuatro filas dispuestas en sentido Este-Oeste, siendo las dos últimas las que mejor se han conservado al no haber sufrido tantas remociones posteriores. La mayoría de las tumbas albergaron un único enterramiento, aunque en alguna se ha documentado una reutilización de hasta tres individuos. A diferencia de la que sucede en segunda fase, sin embargo, la incidencia de la reutilización es mucho menor y quizá pueda ubicarse hacia el final de esta fase. En este caso también se ha documentado un enterramiento (Ent 71), que se desvía de la práctica habitual y que consiste en un individuo adulto que cuenta con una reducción de cinco cráneos colocados alrededor de su cabeza y en el tórax (UE 579).

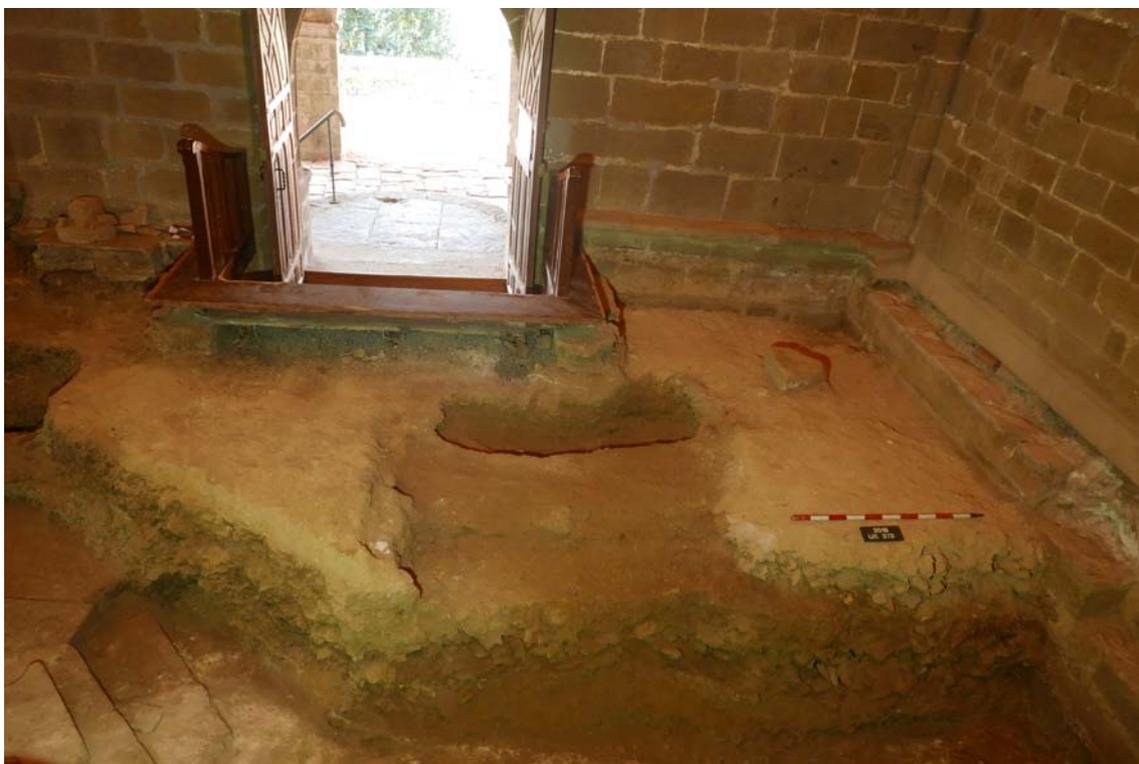
La construcción del templo que hoy siguen en pie implicó la destrucción de un edificio anterior, de menores dimensiones. Mediante la construcción del nuevo templo se añadió un nuevo volumen a la iglesia, que coincide con la extensión de la nave lateral sur. Hemos podido comprobar que, a medida que se construía el nuevo edificio, se desmontó la mayor parte del anterior, apilando el material constructivo atendiendo a su naturaleza. Esta selección ha quedado plasmada en los rellenos de nivelación de la nave meridional (UUEE 373, 381 y 382), algunos compuestos únicamente por restos de talla, otros solo por argamasa, estando compuestos por una mezcla de materiales constructivos los restantes. El desnivel entre la nave central y la sur era considerable ya que las iglesias anteriores fueron construidas en una terraza realizada a media ladera, cajeando sobre la roca los paramentos del templo. Esto explica que para acceder al templo construyeran unas escaleras pétreas, aún en uso, bajo el pórtico sur del templo. Aun así, no llegaron a igualar la cota de ambas naves, dejando la nave sur a una cota inferior. Como ya hemos adelantado, este desnivel se salvaría mediante un peldaño que daba acceso a la nave la central (peldaño entre las estructuras UE 333 y 334). Respecto al suelo de losetas con el que se remató la construcción del templo, durante esta campaña tan solo hemos podido documentar parte de su preparación (UE 374).

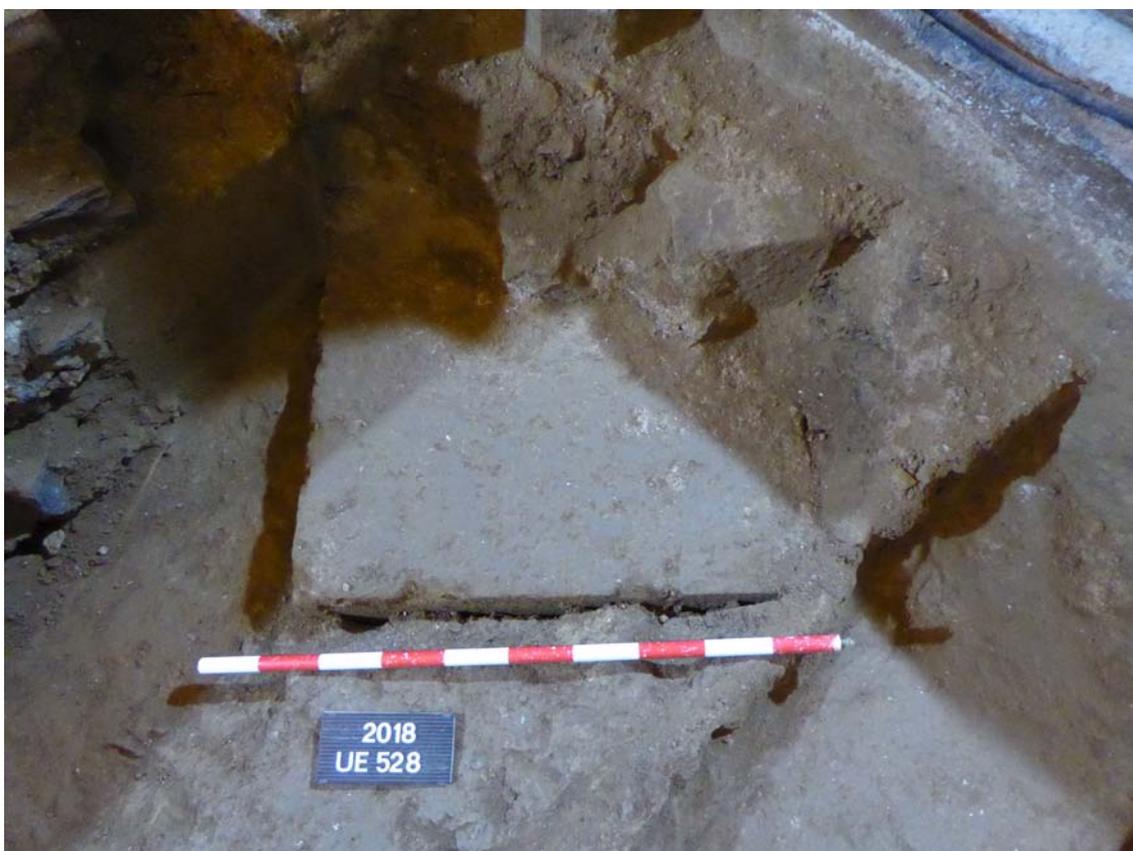
La ampliación del área intervenida nos ha posibilitado documentar la continuación del muro sur (UE 228) de la iglesia intermedia, previa a la actual, que tal y como hemos señalado fue parcialmente derruida para hacer el nuevo templo, de mayor calidad constructiva y extensión. Aunque el tramo de muro documentado en esta campaña está muy alterado por la construcción del encajonado del siglo XVIII hemos podido identificar el extremo sureste del edificio, rematado por un contrafuerte que marcaría el arranque del ábside (UE 527 y su zanja de cimentación UE 528?). Este contrafuerte fue construido con sillares de caliza amarillenta trabados con argamasa, siendo de mejor factura que el grueso lienzo de muro de mampostería que define su planta. Gracias a la información proporcionada por esta campaña, podemos calcular que este edificio presentaría un frente sur con más de 14 m de longitud desde la zona de los pies al comienzo del ábside, con un vano de acceso localizado hacia el centro de la fachada. Dicho acceso se realizaría a través de una escalera realizada en sillería (UE 383), construida para salvar el desnivel existente entre el exterior y el interior del edificio y que pudimos documentar el pasado año. Asociados al acceso de este edificio documentamos dos suelos exteriores hechos de tierra y cal, y dispuestos de forma sucesiva. Mientras que el más reciente (UUEE 391 y 401) cubre por completo el primer peldaño, el segundo (UE 403), se adosa al mismo y cubre a dos enterramientos anteriores. Ambos suelos evidencian la existencia de reformas debidas a un uso continuado de este espacio.

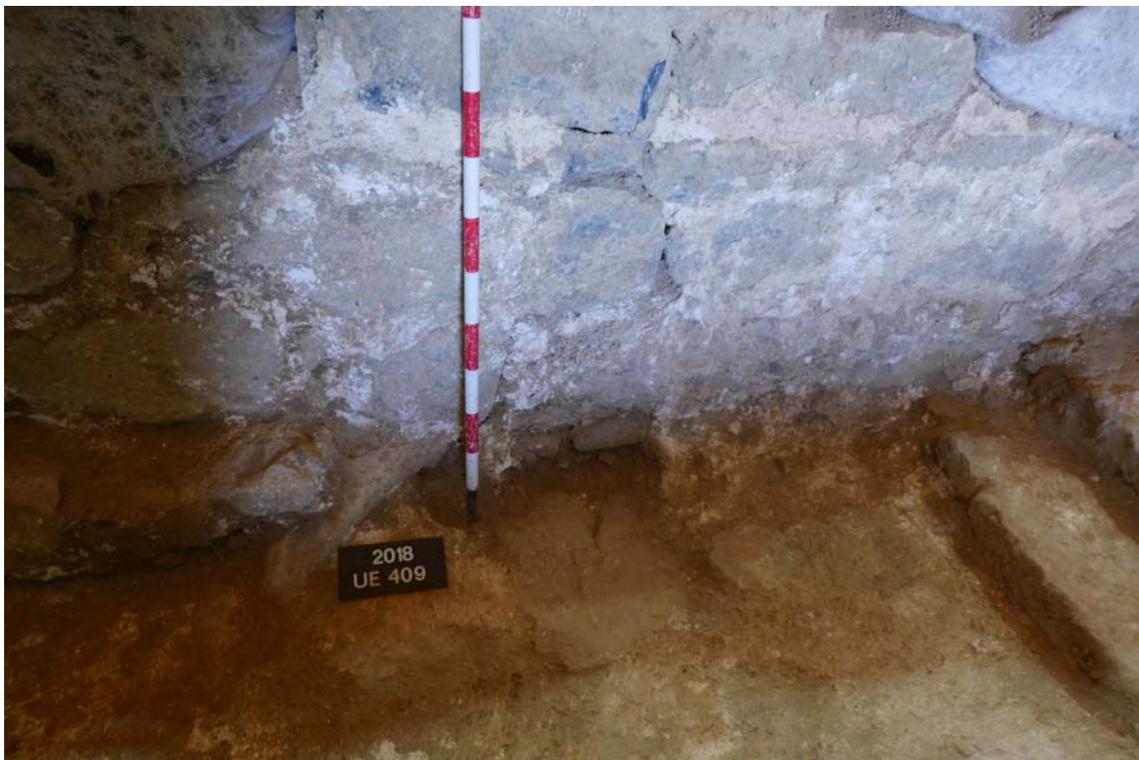
concluido. Falta por excavar en su totalidad el espacio exterior de la iglesia, cuya excavación se ha paralizado para poder exhibir los restos de la segunda iglesia. Pero quedan por definir cuestiones sobre la configuración definitiva de este espacio exterior, como la posibilidad de que su acceso fuera porticado (robo del posible pie derecho de pórtico UE 408, 409) Situados junto al muro y al oeste de la escalinata).

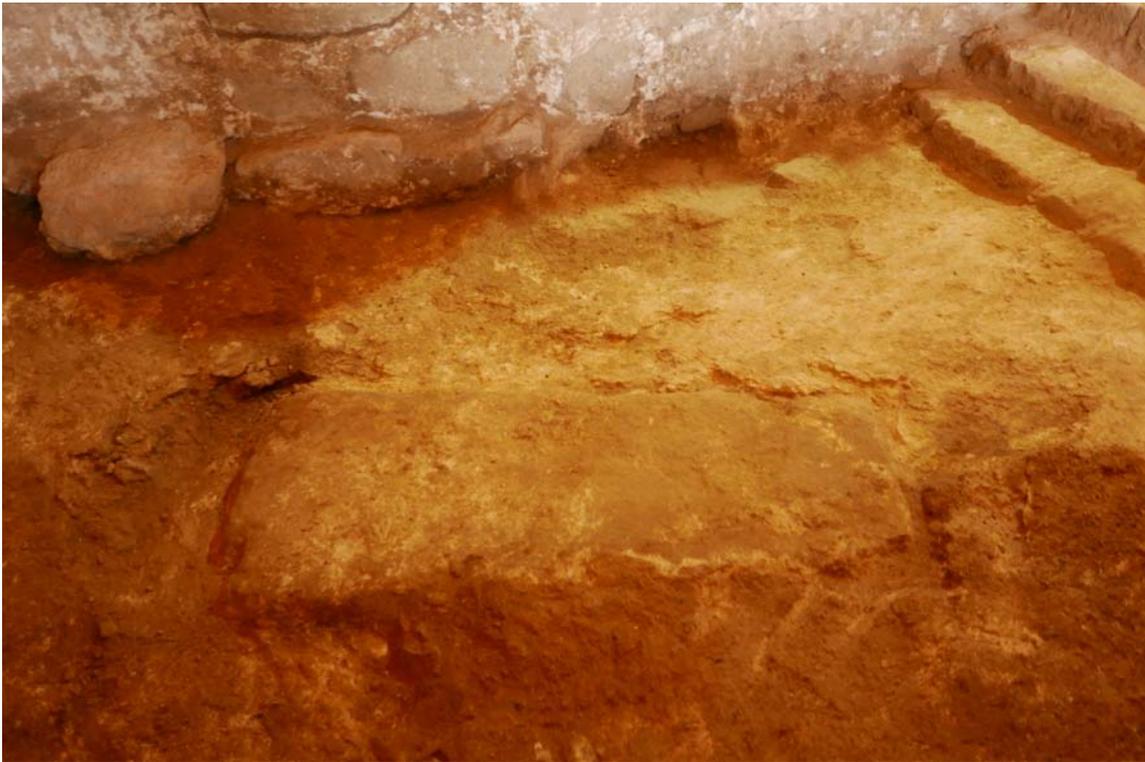
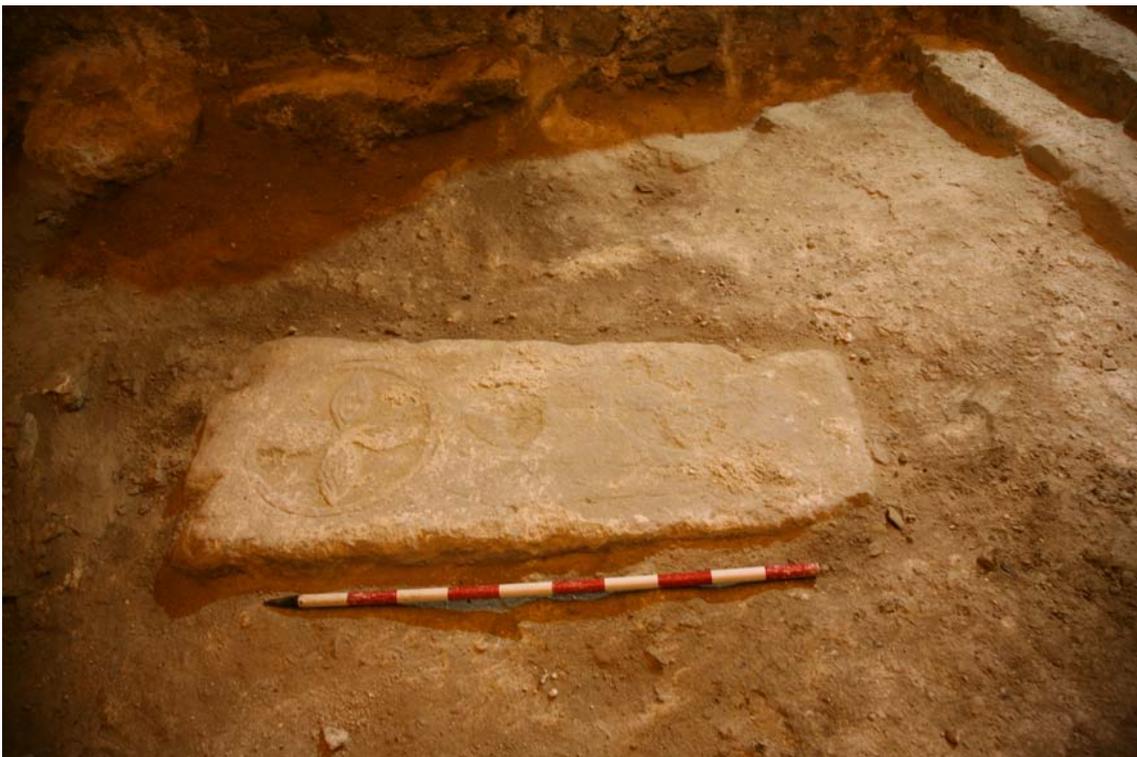
El año pasado pudimos comprobar que el suelo de cal más antiguo de los asociados al templo intermedio, cubre a una gran laja utilizada a modo de cubierta de enterramiento (UE 404). Este año hemos podido ahondar en su identificación y concluir que se trata de una estela romana reutilizada. Para nuestra sorpresa, la cubierta monolítica de una tumba que anunciamos el año pasado es, en realidad, una estela funeraria de época romana que fue aparentemente reutilizada como cubierta de un enterramiento medieval. Tras realizar las consultas pertinentes a expertos en estelas funerarias romanas y medievales, la diagnosis ha sido unánime. El tipo de ornamentación, tema vegetal a base de una tetrapétala en el interior de un círculo relivario, y su posición particular en una pieza de cuerpo prismático rectangular, parecen avalar su condición de estela funeraria de época romana, fechable entre los siglos II y III d. C. Si ubicamos esta estela en este periodo medieval, y no en un periodo anterior -romano-, es porque fue reutilizada en un cementerio exterior del que hasta la fecha solo hemos identificado dos tumbas (UE 404 y 405). A pesar de ser adyacentes al muro sur de la iglesia intermedia, la orientación de estas sepulturas coincide con la de la primera iglesia con la que consecuentemente cabe relacionarlas. Parece, por tanto, que estos enterramientos fueron respetados al construir la segunda iglesia y que su memoria fue integrada en su devenir.

Pese a que la estela de origen romano está reutilizada y no ha sido localizada en su lugar de uso original, atendiendo a su peso y dimensiones suponemos que no fue transportada desde muy lejos. Lo que es indudable es que este nuevo hallazgo abre un horizonte cronológico desconocido y genera un nuevo panorama interpretativo para el yacimiento. Parece que el entorno de Santa María del Yermo fue un lugar sagrado durante milenios, en el que las comunidades que lo habitaron decidieron enterrar a
