# PATRIMONIO RESIDENCIAL URBANO de l S X X

Hacia un protocolo de valoración y gestión  
inclusiva. Casos de Estudio en el País Vasco

Tesis doctoral

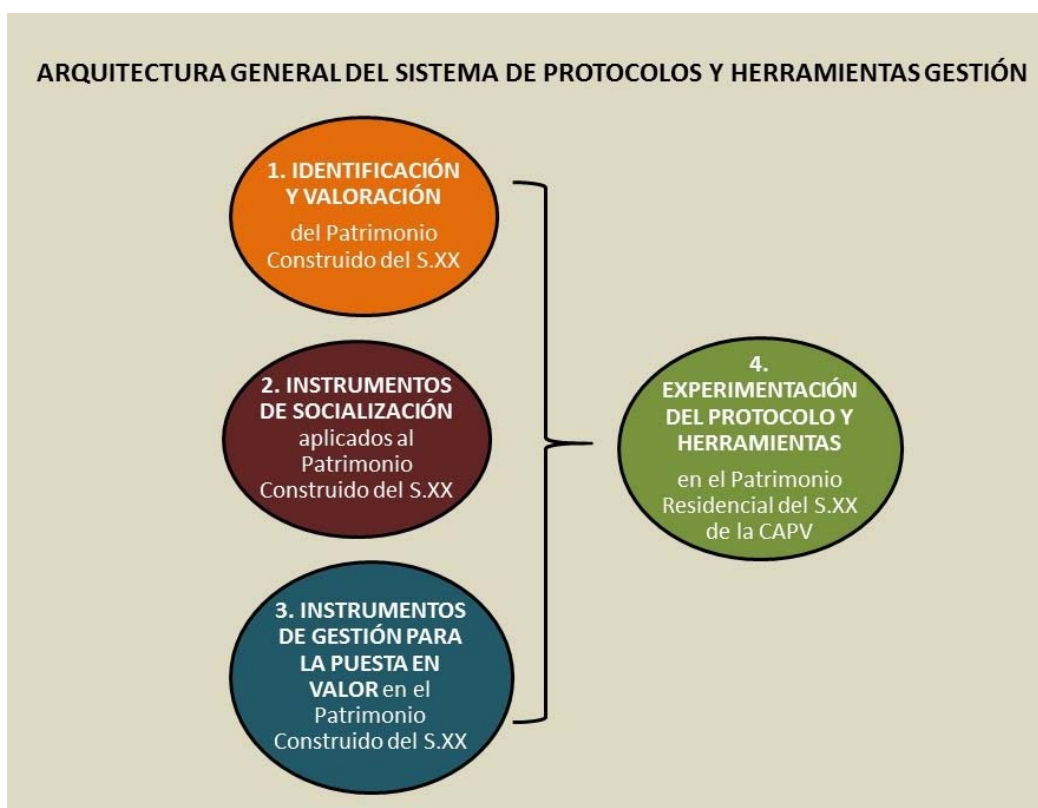
Figura 1. Arquitectura General del Sistema de Protocolos. (Elaboración propia)

Es este contexto de vulnerabilidad que rodea al patrimonio construido del S.XX el que ha sido el movilizador para realizar esta tesis doctoral. Su objetivo principal se centrará, en primer lugar, en la identificación y valoración de este patrimonio. No se abordará la otra cara de la moneda: su conservación o las técnicas de intervención para su preservación, cuestiones ampliamente debatidas e imposibles de abordar en un trabajo de investigación de esta naturaleza. Como más adelante se concretará, el contexto de estudio se circunscribirá a la Comunidad Autónoma del País Vasco (en adelante CAPV) y más en concreto a la arquitectura residencial de sus espacios urbanos (Figura 1).

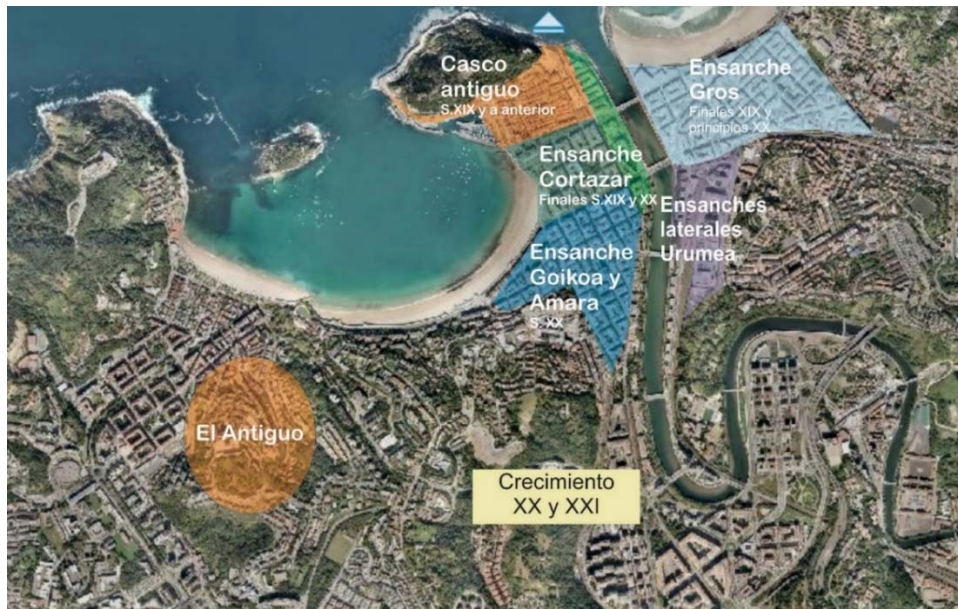
**Figura 4.** Delimitación ámbito de estudio, San Sebastián – Donostia (Gipuzkoa). En este gráfico hemos marcados los barrios más antiguos (casco antiguo ciudad y El Antigo) y los ensanches posteriores de la ciudad.

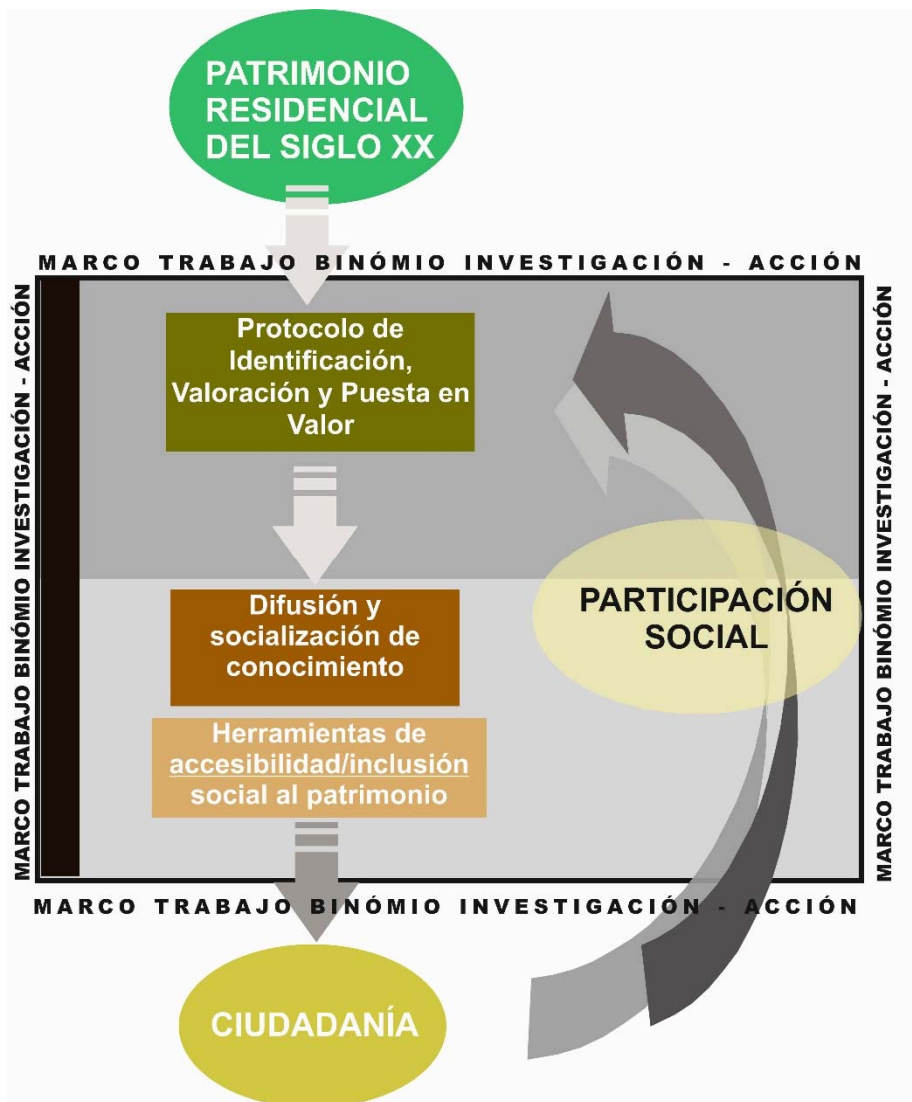
Figura 28. El proceso metodológico del módulo III del presente trabajo.  
(Elaboración propia)

En el gráfico siguiente, se puede apreciar de manera sintética el proceso de trabajo descrito anteriormente y que desarrollaremos a lo largo de los capítulos 5 y 6:

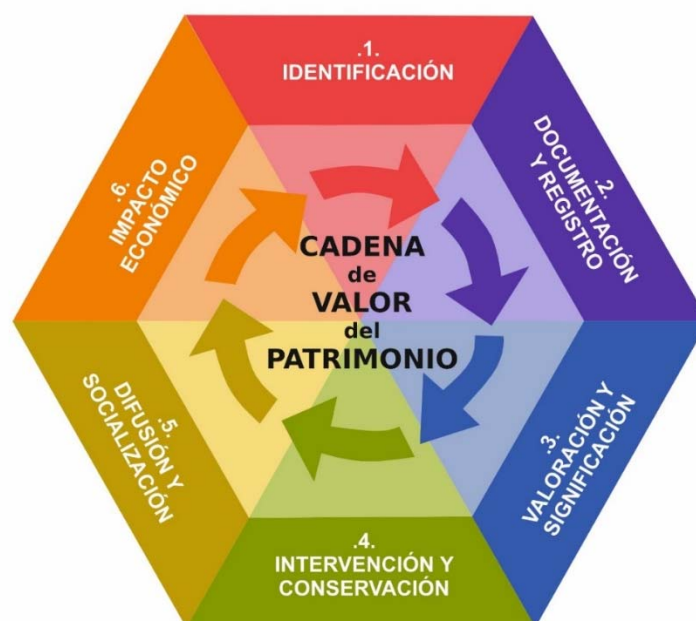
**Figura 29.** La Cadena de Valor del Patrimonio Cultural. Una visión integral del Patrimonio. Esquema extraído de la página web GPAC

relacionadas entre sí, que sistematizan la ejecución de los proyectos consiguiendo que en todas las fases de la cadena— incluso en la socialización—, los bienes culturales mantengan todos sus valores. Cada una de estas fases o eslabones de la cadena, comprenden diferentes estrategias de producción de conocimiento, generando un valor añadido en la siguiente fase. En el esquema que se presenta a continuación, reflejamos los seis eslabones que integran la CVPC:

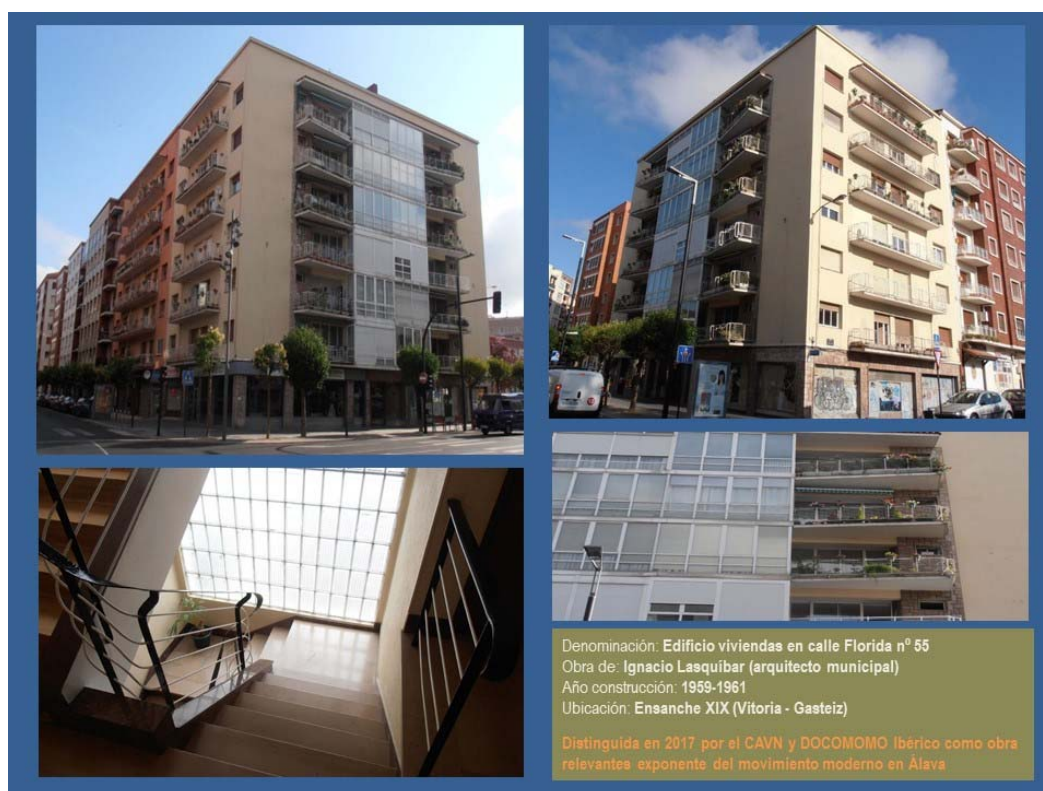
**Figura 47.** Edificio de viviendas ubicado en Florida nº 55 en Vitoria- Gasteiz

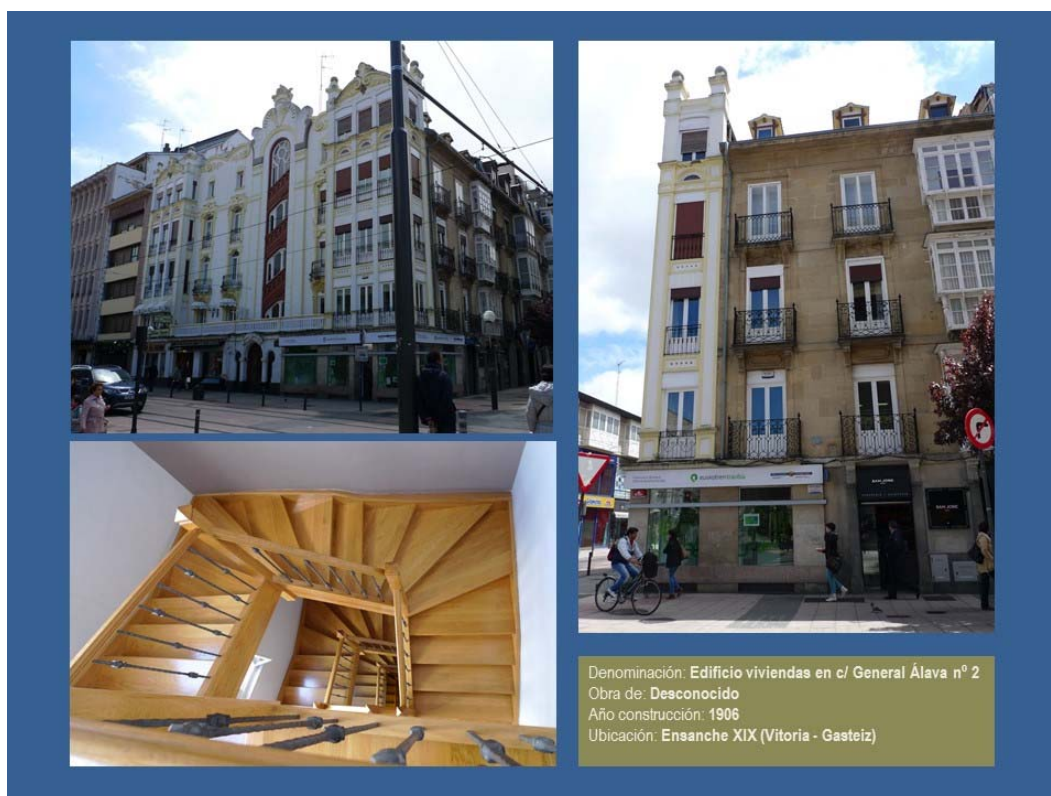
**Figura 52.** Edificio de viviendas ubicado en la calle General Álava nº 2 en el ensanche del S. XIX de Vitoria-Gasteiz

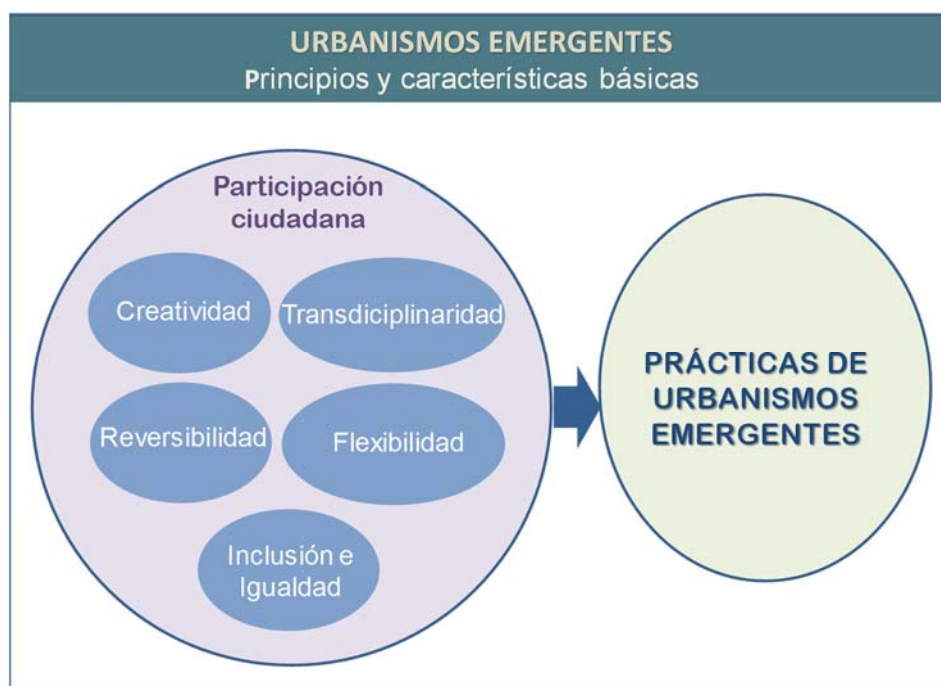
**Figura 68.** Principios y características básicas de las prácticas urbanísticas emergentes: Participación ciudadana, creatividad, transdisciplinaridad, reversibilidad, flexibilidad, inclusión e igualdad.

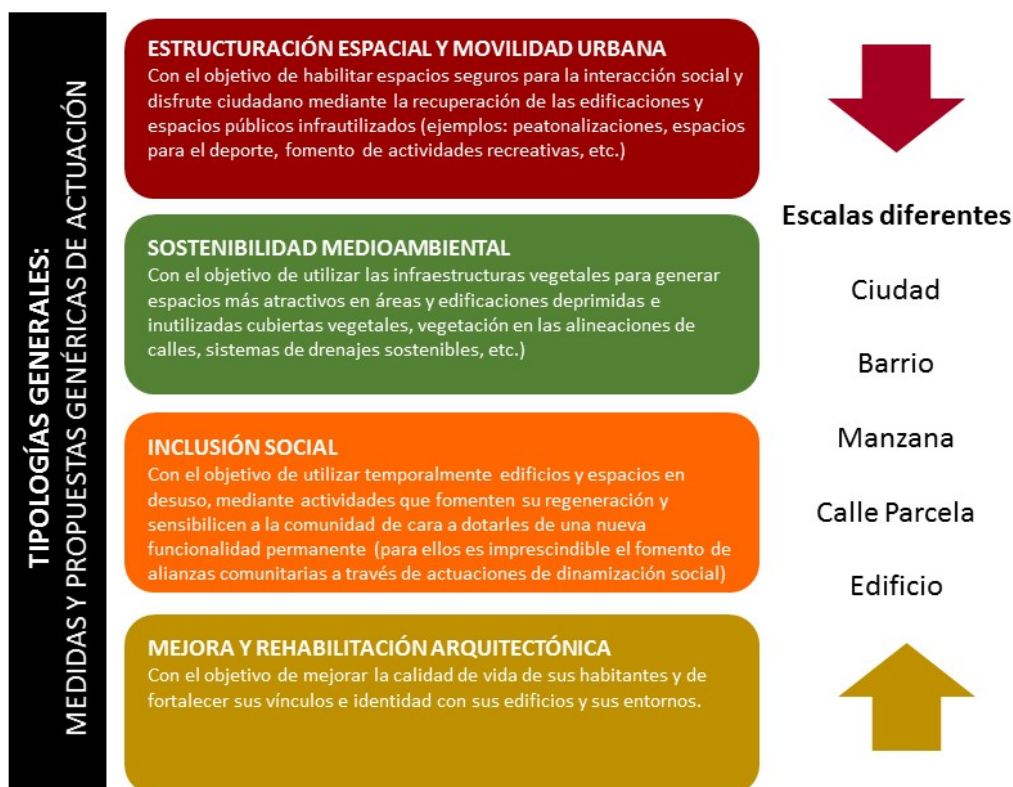
**Figura 69.** Nuestra propuesta de “grupos tipológicos genéricos”. Hemos estructurado nuestra propuesta en 4 tipologías generales: estructuración espacial y movilidad urbana, sostenibilidad medioambiental, inclusión social y mejor y rehabilitación arquitectónica. A cada una de las tipologías les hemos asignado un color. En adelante, estos colores son los que utilizaremos en los cuadros de medidas y propuestas.

Como base en nuestra propuesta metodológica, hemos diferenciado cuatro tipologías genéricas de medidas (Figura 69), para cuyo diseño nos hemos basado en los estudios desarrollados por Mike Lydon en América del Norte y por Kurt Steffens en Latinoamérica. Las actuaciones desarrolladas por estos autores, constituyen hasta el momento un gran referente en el ámbito de las prácticas del urbanismo táctico:

Estructuradas en estas 4 áreas tipologías genéricas, hemos planteado diversas medidas para su posterior aplicación en los edificios y sus entornos.

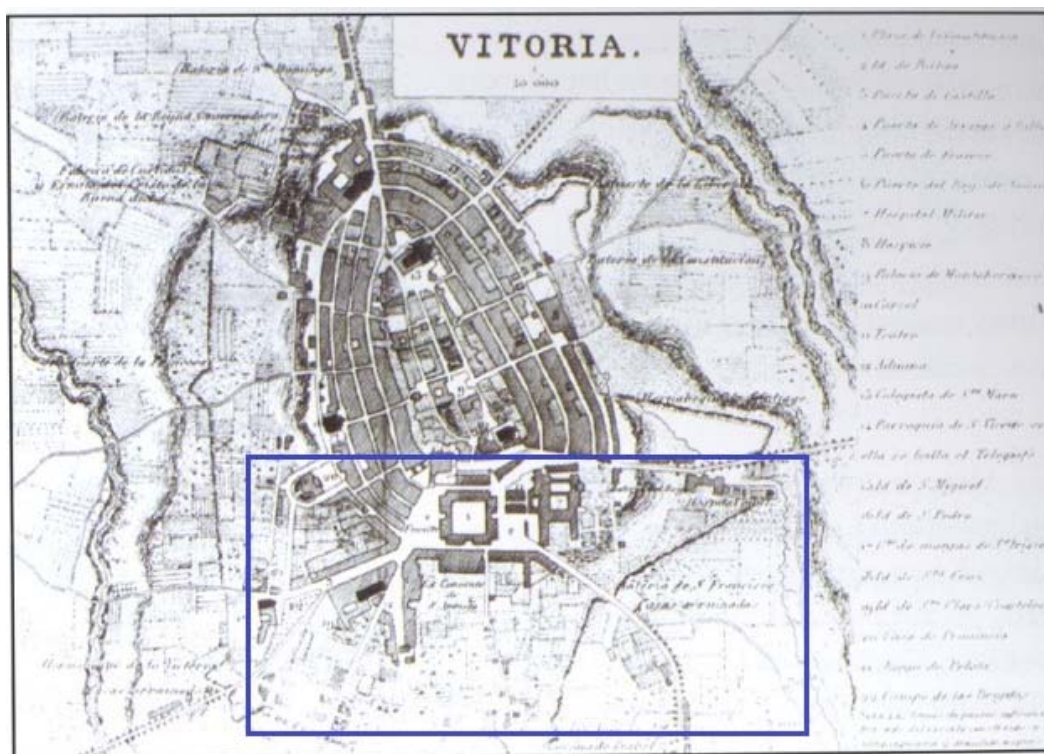
Figura 70. Plano de Vitoria-Gasteiz de Enciso Coello (1848) y su expansión al Sur

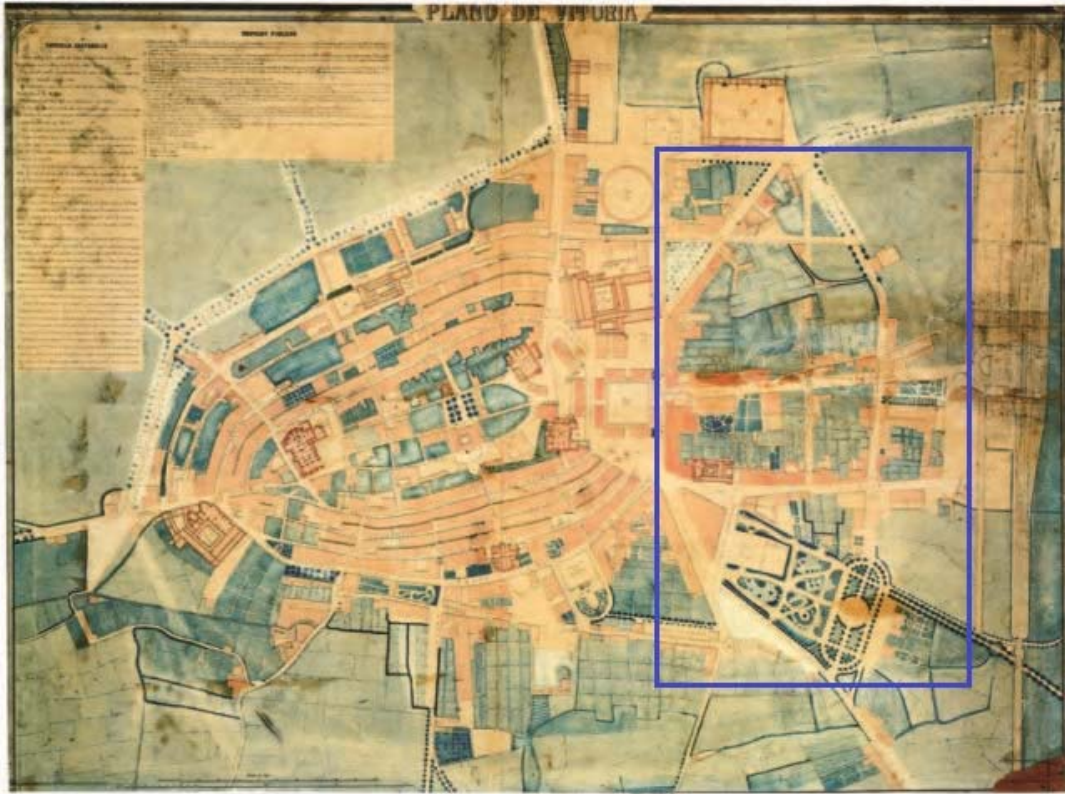
**Figura 71.** Plano del Ensanche de Vitoria, por Francisco de Paula Hueto (1865). En el recuadro enmarcado en color azul, se ubican las calles principales que vertebraron dicho ensanche: Dato, Postas, San Antonio, Del Prado, Independencia y La Florida.

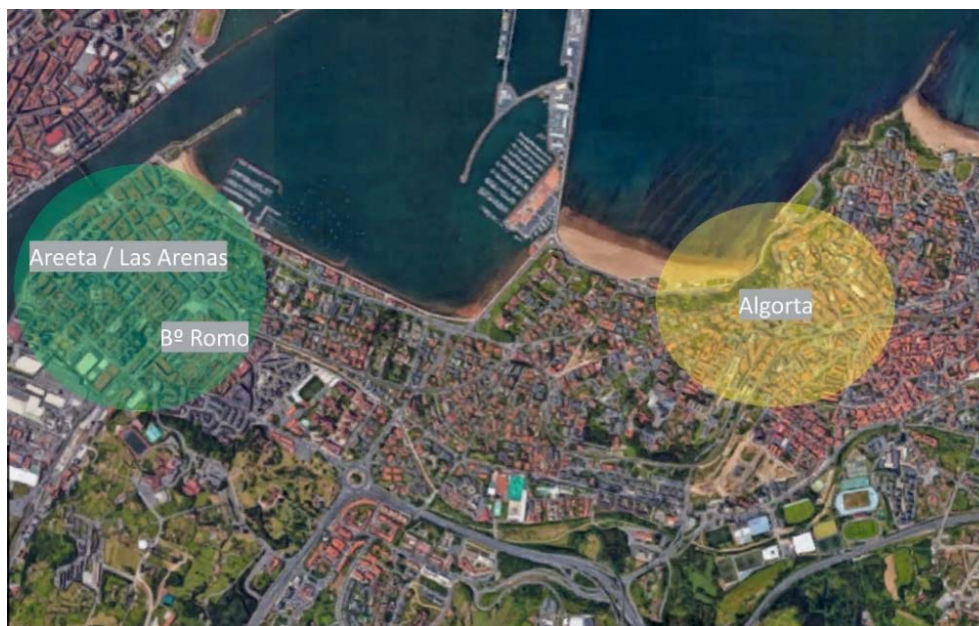
Monumental del área singularizada de Getxo (Decreto 89/2001). Los 17 edificios que hemos seleccionado se encuentran en los barrios de Las Arenas (con su calle vertebradora llamada Mayor), Romo (antiguo barrio obrero que nació como lugar de residencia de los empleados ferroviarios que trabajaban en la línea Bilbao – Las Arenas), y Algorta (su centro neurálgico es la Plaza de la Estación o Plaza del Metro donde se encuentra la mayor parte del comercio algorteo).

**Figura 74.** Los tres barrios donde se ubican los edificios estudiados en la ciudad de Getxo. (autoría propia)

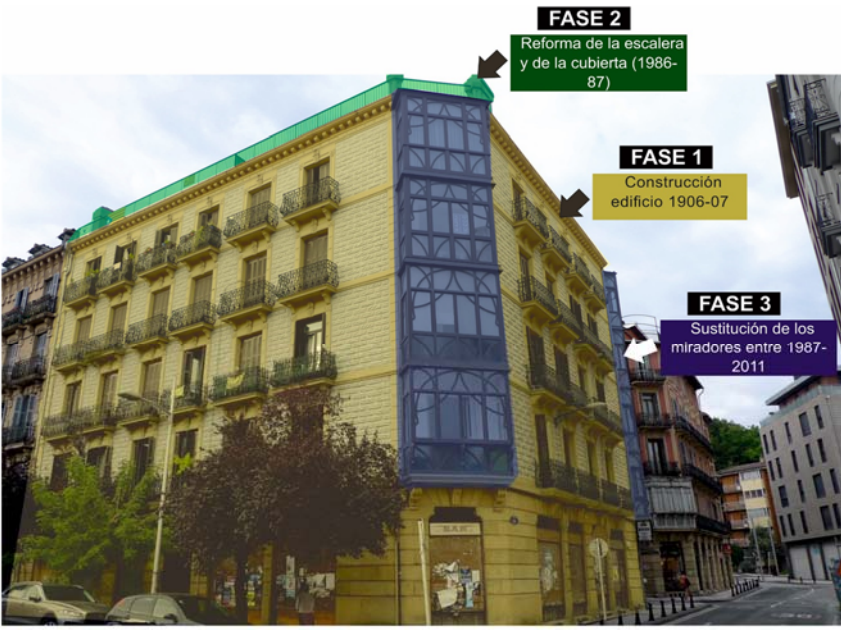
<b>CROQUIS DE LA LECTURA ESTRATIGRÁFICA POR FASES CONSTRUCTIVAS</b>

Nº Ficha <b>36</b>	Fecha: 18/09/2018 Técnico: AA / VB Acceso interior: SI
<b>IDENTIFICACIÓN EDIFICIO</b>			
Calle: Autonomía nº 1		Barrio/ Área: Ensanche Cortázar / Amara	Ciudad: San Sebastián / Donostia Provincia: Gipuzkoa
<b>ANÁLISIS CONFIGURACIONAL EDIFICIO</b>			
<b>DATOS CONSTRUCCIÓN EDIFICIO</b>			
Año de construcción : 1907			
Constructores: Odriozola Manuel y Manuel Ugarte			
<b>LISTADO DE FASES CONSTRUCTIVAS Y ASIGNACIÓN CRONOLÓGICA</b>			
Fase	Cronología	Descripción	Argumentos cronológicos
1	Año 1907	Construcción de la fábrica original del edificio	Documentación de archivo Materiales y Técnicas Constructivas
2	Año 1987	Reforma de la cubierta de la Fase 1 ( <i>posterior apoya</i> )	Documentación de archivo Estratigrafía Materiales y Técnicas Constructivas
3	Posterior al año 1987 y anterior al año 2011	Sustitución de los miradores sobre fachada Fase 1 ( <i>Posterior adosa</i> )	Documentación de archivo Estratigrafía Materiales y Técnicas Constructivas

<b>EXPEDIENTES MUNICIPALES</b>			
Archivo Municipal de Donostia: Sekzoia D, Negoziatua 11 Signatura H-00343-25 y Código: 2.5.3. Signatura H-003878-14. Archivo de Urbanismo de Donostia. Año: 2011 Zk: 362. Consolidación estructural en 1º planta y locales comerciales. Año: 2007 Zk: 1792: Restauración de la fachada y de la cubierta			
			Hoja 2 de 5

**Figura 85.** Página 2 de la ficha de campo nº 36 del edificio ubicado en la calle Autonomía nº 1 en Donostia / San Sebastián. Esta segunda parte se refiere al análisis configuracional del edificio. Para ello se han listado e ilustrado las fases constructivas del edificio. En este caso se compone de tres fases constructivas.

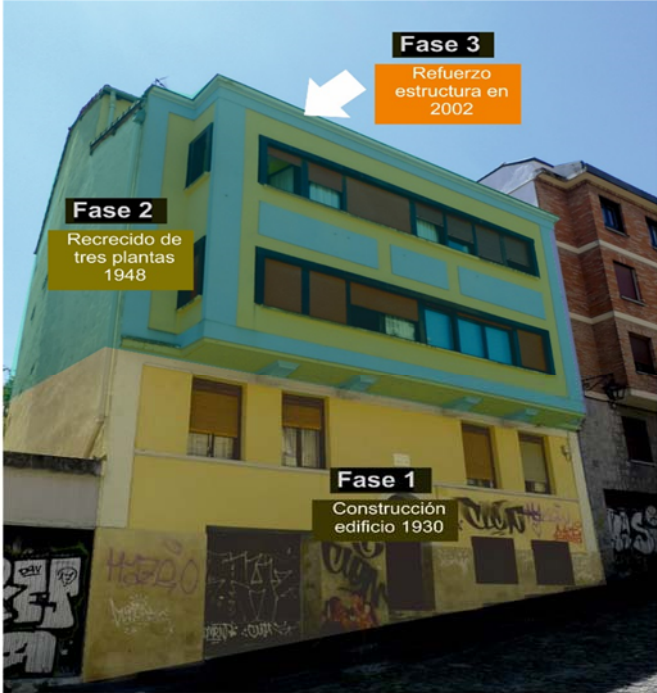
<b>CROQUIS DE LA LECTURA ESTRATIGRÁFICA POR FASES CONSTRUCTIVAS</b>

Nº Ficha <b>2</b>	Fecha: 17/08/2018 Técnico: AA / VB Acceso interior: SI
<b>IDENTIFICACIÓN EDIFICIO</b>			
Calle: San San Marcos nº 2		Barrio/ Área: Casco Viejo	Ciudad: Vitoria- Gasteiz Provincia: Álava
<b>ANÁLISIS CONFIGURACIONAL EDIFICIO</b>			
<b>DATOS CONSTRUCCIÓN EDIFICIO</b>			
Año de construcción : 1930			
Constructores: José Luis de Uralde			
<b>LISTADO DE FASES CONSTRUCTIVAS Y ASIGNACIÓN CRONOLÓGICA</b>			
<b>Fase</b>	<b>Cronología</b>	<b>Descripción</b>	<b>Argumentos cronológicos</b>
1	Año 1930	Construcción de la fábrica original del edificio	Documentación de archivo Materiales y Técnicas Constructivas
2	Año 1948	Remodelación de la fábrica original fase 1: recrecido en tres plantas ( <i>posterior apoya</i> )	Documentación de archivo Estratigrafía Materiales y Técnicas Constructivas
3	Año 2002	Refuerzos metálicos forjado de la solería en primera planta	Documentación de archivo Materiales y Técnicas Constructivas

<b>EXPEDIENTES MUNICIPALES</b>			
Archivo Municipal de Vitoria- Gasteiz: Expediente 37, Sección 1, legajo 37, nº 2 (1930) ; Signatura B/027/024 (1948); Signatura 0,4/9942-1 (2002).			
			Hoja 2 de 5

**Figura 87.** Página 2 de la ficha de campo nº 2 del edificio ubicado en la calle San Marcos nº2 en Vitoria- Gasteiz. Esta segunda parte se refiere al análisis configuracional del edificio. Para ello se han listado e ilustrado las fases constructivas del edificio. En este caso se compone de tres fases constructivas.

<b>Figura 87.</b> Página 2 de la ficha de campo nº 2 del edificio ubicado en la calle San Marcos nº2 en Vitoria- Gasteiz. Esta segunda parte se refiere al análisis configuracional del edificio. Para ello se han listado e ilustrado las fases constructivas del edificio. En este caso se compone de tres fases constructivas. ....	175
<b>Figura 88.</b> Página 3 de la ficha de campo nº 36 del edificio ubicado en la calle Autonomía nº 1 en Donostia / San Sebastián. En esta página se valoran los bloques de indicadores sociales de “Entorno” y “Edificio” otorgándole puntuación a cada uno de los indicadores. ....	177
<b>Figura 89.</b> Página 3 de la ficha de campo nº 20 del edificio ubicado en la calle Basagoiti nº 35 en Getxo. En esta página se valoran los bloques de indicadores sociales de “Entorno” y “Edificio” otorgándole puntuación a cada uno de los indicadores.....	178
<b>Figura 90.</b> Página 3 de la ficha de campo nº 2 del edificio ubicado en la calle San Marcos nº 2 en Vitoria- Gasteiz. En esta página se valoran los bloques de indicadores sociales de “Entorno” y “Edificio” otorgándole puntuación a cada uno de sus indicadores. ....	179
