PATRIMONIO RESIDENCIAL URBANO de l S X X

Hacia un protocolo de valoración y gestión
inclusiva. Casos de Estudio en el País Vasco

TOMO II
2 0 1 9

Tesis doctoral

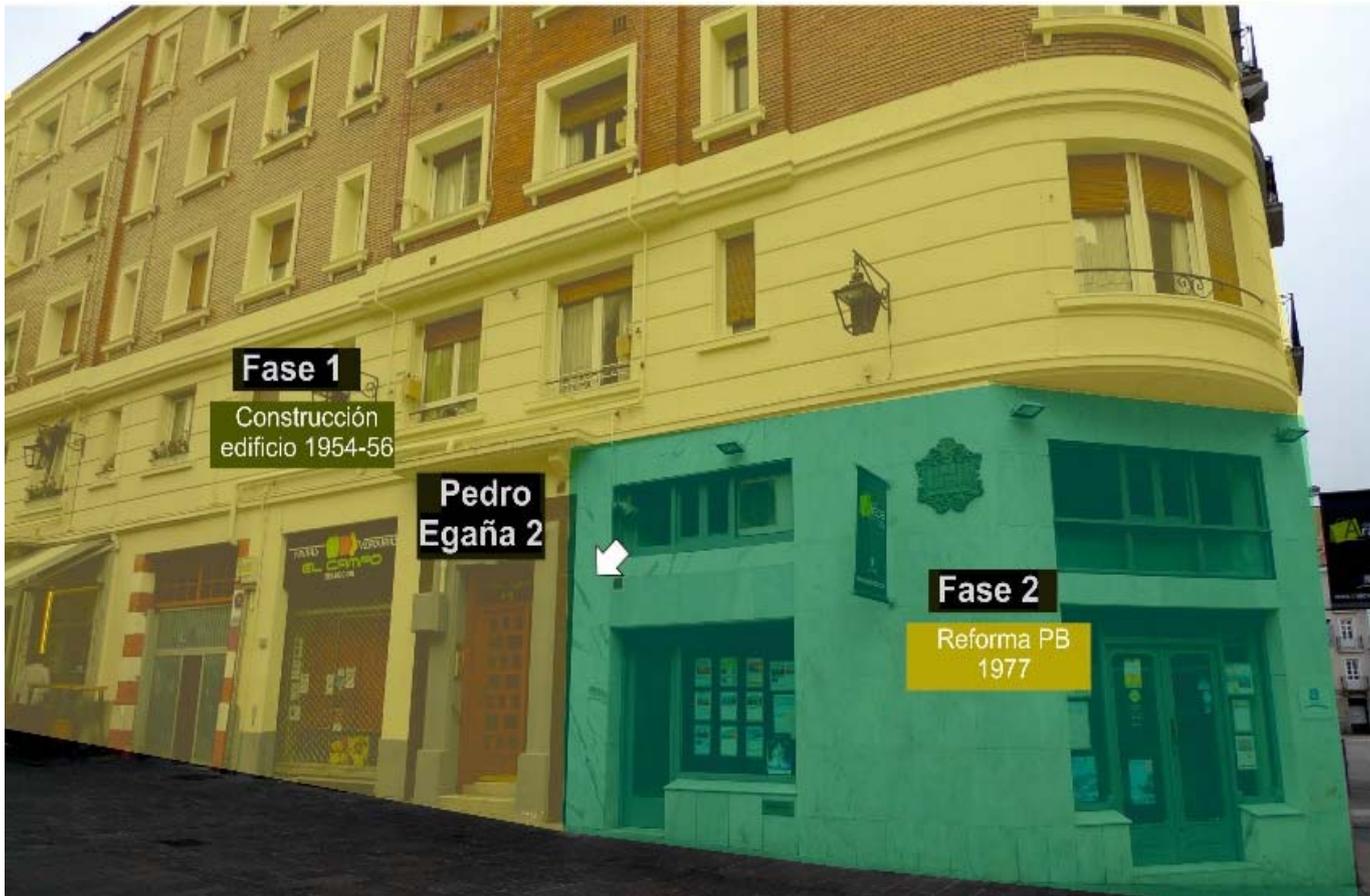
Nº Ficha	Fecha:	17/08/2018
		9	Técnico:	AA / VB
			Acceso interior: si	
IDENTIFICACIÓN EDIFICIO				
Calle: Pedro Egaña nº2		Barrio/ Área: Casco Viejo	Ciudad: Vitoria- Gasteiz	Provincia: Álava
ANÁLISIS CONFIGURACIONAL EDIFICIO				
DATOS CONSTRUCCIÓN EDIFICIO				
Año de construcción : 1956				
Arquitecto/ constructor: Donato López de la Fuente				
LISTADO DE FASES CONSTRUCTIVAS Y ASIGNACIÓN CRONOLÓGICA				
	Fase	Cronología	Descripción	Argumentos cronológicos
	1	Año 1956	Construcción de la fábrica original del edificio	Documentación de archivo Materiales y Técnicas Constructivas
	2	Año 1977	Remodelación de la fábrica original en planta baja: apertura de vanos y aplacado de mármol sobre fachada fase 1 (<i>posterior corta /posterior adosa</i>)	Documentación de archivo Estratigrafía Materiales y Técnicas Constructivas
CROQUIS DE LA LECTURA ESTRATIGRÁFICA POR FASES CONSTRUCTIVAS

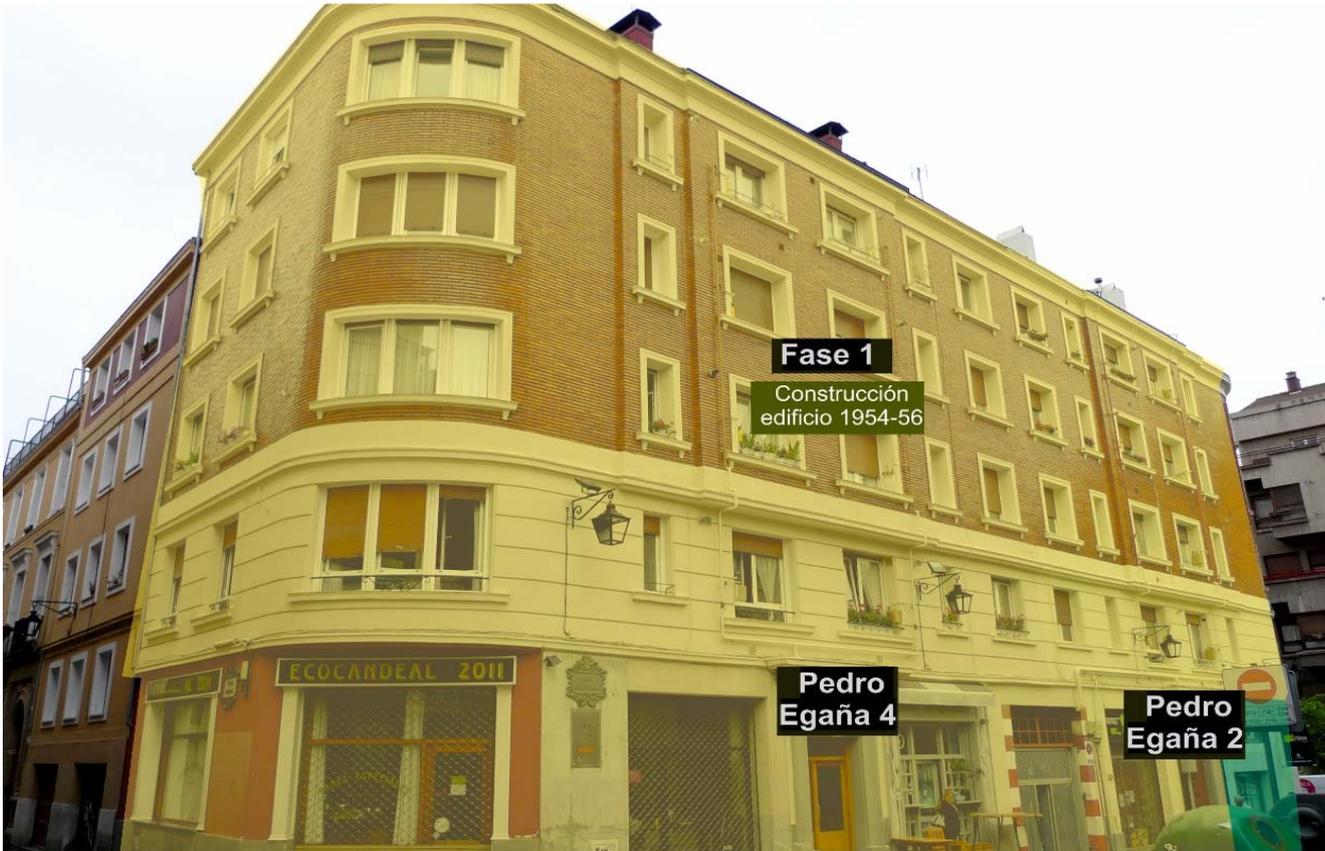
Nº Ficha 10	Fecha: 17/08/2018 Técnico: AA / VB Acceso interior: si
IDENTIFICACIÓN EDIFICIO			
Calle: Pedro Egaña nº4		Barrio/ Área: Casco Viejo	Ciudad: Vitoria- Gasteiz Provincia: Álava
ANÁLISIS CONFIGURACIONAL EDIFICIO			
DATOS CONSTRUCCIÓN EDIFICIO			
Año de construcción : 1956 Arquitecto/ constructor: Donato López de la Fuente			
LISTADO DE FASES CONSTRUCTIVAS Y ASIGNACIÓN CRONOLÓGICA			
Fase	Cronología	Descripción	Argumentos cronológicos
1	Año 1956	Construcción de la fábrica original del edificio	Documentación de archivo Materiales y Técnicas Constructivas
CROQUIS DE LA LECTURA ESTRATIGRÁFICA POR FASES CONSTRUCTIVAS

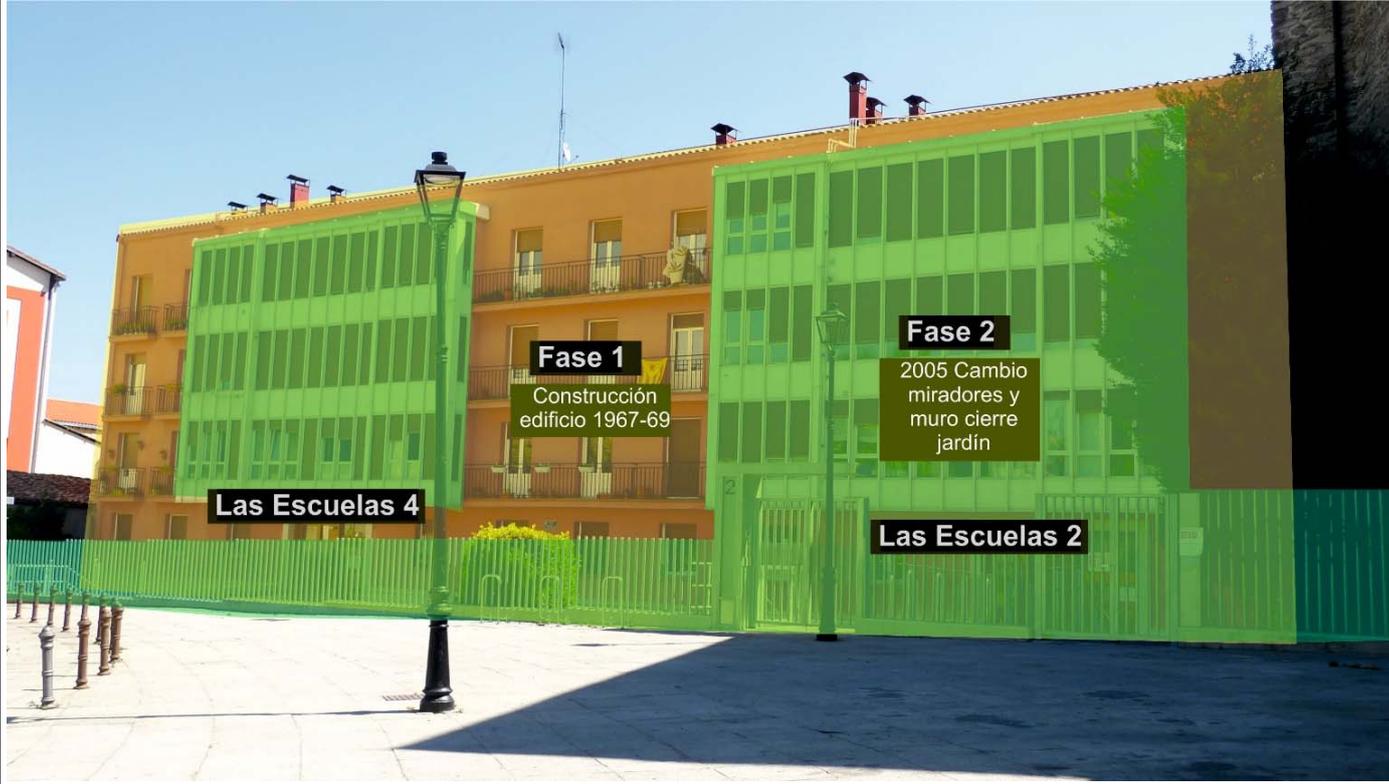
Fase	Cronología	Descripción	Argumentos cronológicos	1	Año 1969	Construcción de la fábrica original del edificio	Documentación de archivo Materiales y Técnicas Constructivas	2	Año 2005	Sustitución de los miradores sobre fachada Fase 1 (<i>posterior adosa</i>) y vallado de cierre	Documentación de archivo Estratigrafía Materiales y Técnicas Constructivas
Fase	Cronología	Descripción	Argumentos cronológicos												
1	Año 1969	Construcción de la fábrica original del edificio	Documentación de archivo Materiales y Técnicas Constructivas												
2	Año 2005	Sustitución de los miradores sobre fachada Fase 1 (<i>posterior adosa</i>) y vallado de cierre	Documentación de archivo Estratigrafía Materiales y Técnicas Constructivas												
CROQUIS DE LA LECTURA ESTRATIGRÁFICA POR FASES CONSTRUCTIVAS

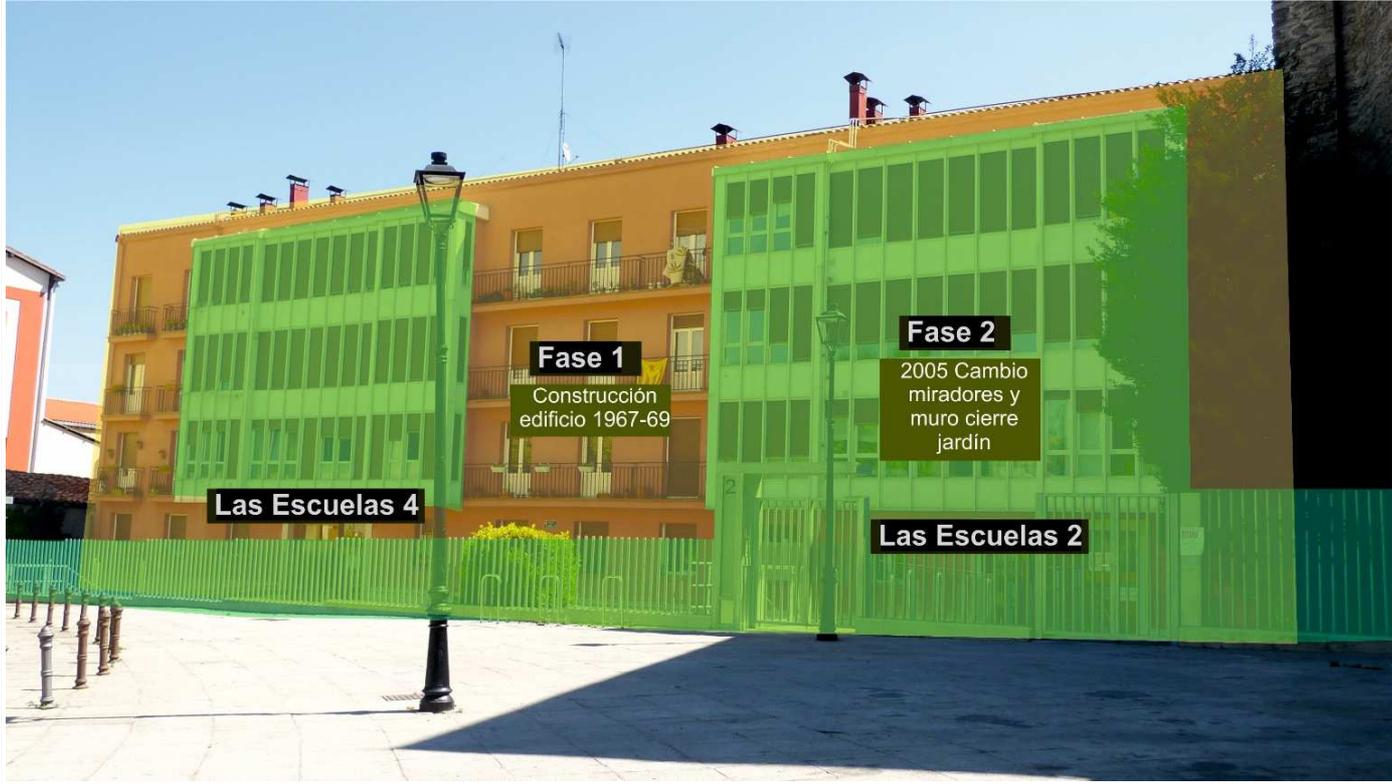
Nº Ficha 12	Fecha: 03/08/2018 Técnico: AA / VB
		Acceso interior: si	
IDENTIFICACIÓN EDIFICIO			
Calle: De Las Escuelas nº4	Barrio/ Área: Casco Viejo	Ciudad: Vitoria- Gasteiz	Provincia: Álava
ANÁLISIS CONFIGURACIONAL EDIFICIO			
DATOS CONSTRUCCIÓN EDIFICIO			
Año de construcción : 1969			
Arquitecto/ constructor: Emilio y Luís Ángel de Apráiz			
LISTADO DE FASES CONSTRUCTIVAS Y ASIGNACIÓN CRONOLÓGICA			
Fase	Cronología	Descripción	Argumentos cronológicos
1	Año 1969	Construcción de la fábrica original del edificio	Documentación de archivo Materiales y Técnicas Constructivas
2	Año 2005	Sustitución de los miradores sobre fachada Fase 1 (<i>posterior adosa</i>) y vallado de cierre	Documentación de archivo Estratigrafía Materiales y Técnicas Constructivas
CROQUIS DE LA LECTURA ESTRATIGRÁFICA POR FASES CONSTRUCTIVAS

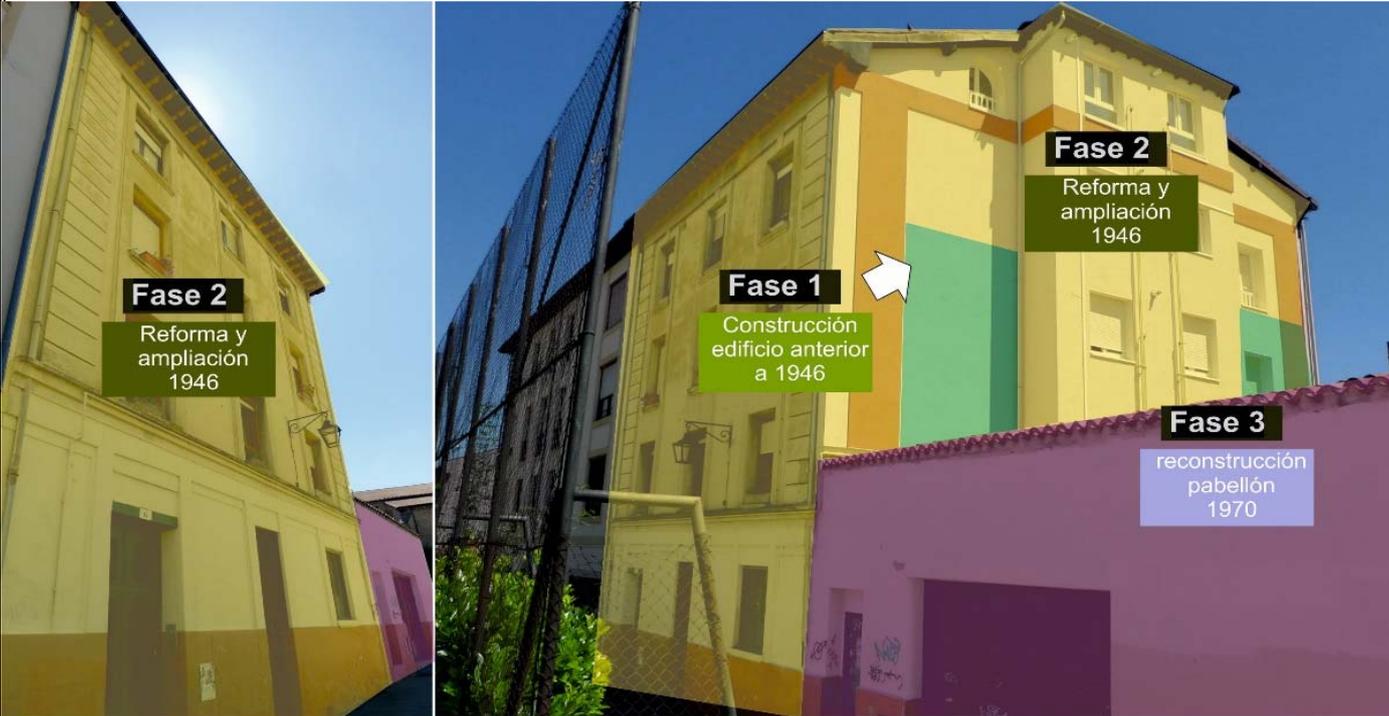
- Año de construcción : Anterior a 1946 - Arquitecto/ constructor: Desconocido			
LISTADO DE FASES CONSTRUCTIVAS Y ASIGNACIÓN CRONOLÓGICA			
Fase	Cronología	Descripción	Argumentos cronológicos
1	Anterior al año 1946	Construcción de la fábrica original del edificio	Documentación de archivo Materiales y Técnicas Constructivas
2	Año 1946	Remodelación de la fábrica original fase 1: recrecido de nueva planta + ático. Construcción de nueva fachada (<i>posterior apoya /posterior adosa</i>)	Documentación de archivo Estratigrafía Materiales y Técnicas Constructivas
3	1970	Construcción del pabellón adosado a fábrica fase 1y fase 2 en planta baja (<i>posterior adosa</i>)	Documentación de archivo Estratigrafía Materiales y Técnicas Constructivas
CROQUIS DE LA LECTURA ESTRATIGRÁFICA POR FASES CONSTRUCTIVAS

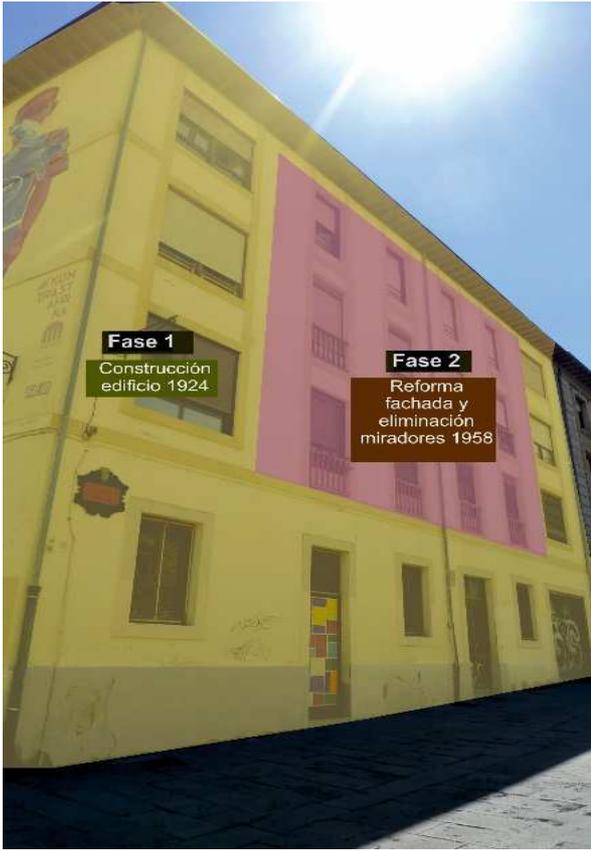
Nº Ficha 14	Fecha: 03/08/2018 Técnico: AA / VB Acceso interior: SI
IDENTIFICACIÓN EDIFICIO			
Calle: De las Escuelas nº 8	Barrio/ Área: Casco Viejo	Ciudad: Vitoria- Gasteiz	Provincia: Álava
ANÁLISIS CONFIGURACIONAL EDIFICIO			
DATOS CONSTRUCCIÓN EDIFICIO			
Año de construcción : 1924 Arquitecto/ constructor: Pedro Basterra.			
LISTADO DE FASES CONSTRUCTIVAS Y ASIGNACIÓN CRONOLÓGICA			
Fase	Cronología	Descripción	Argumentos cronológicos
1	Año 1924	Construcción de la fábrica original del edificio	Documentación de archivo Materiales y Técnicas Constructivas
2	Año 1958	Reforma fachada Fase 1: eliminación de los miradores y remodelación de los vanos previos (<i>posterior corta/rellena/cubre</i>)	Documentación de archivo Estratigrafía Materiales y Técnicas Constructivas
CROQUIS DE LA LECTURA ESTRATIGRÁFICA POR FASES CONSTRUCTIVAS

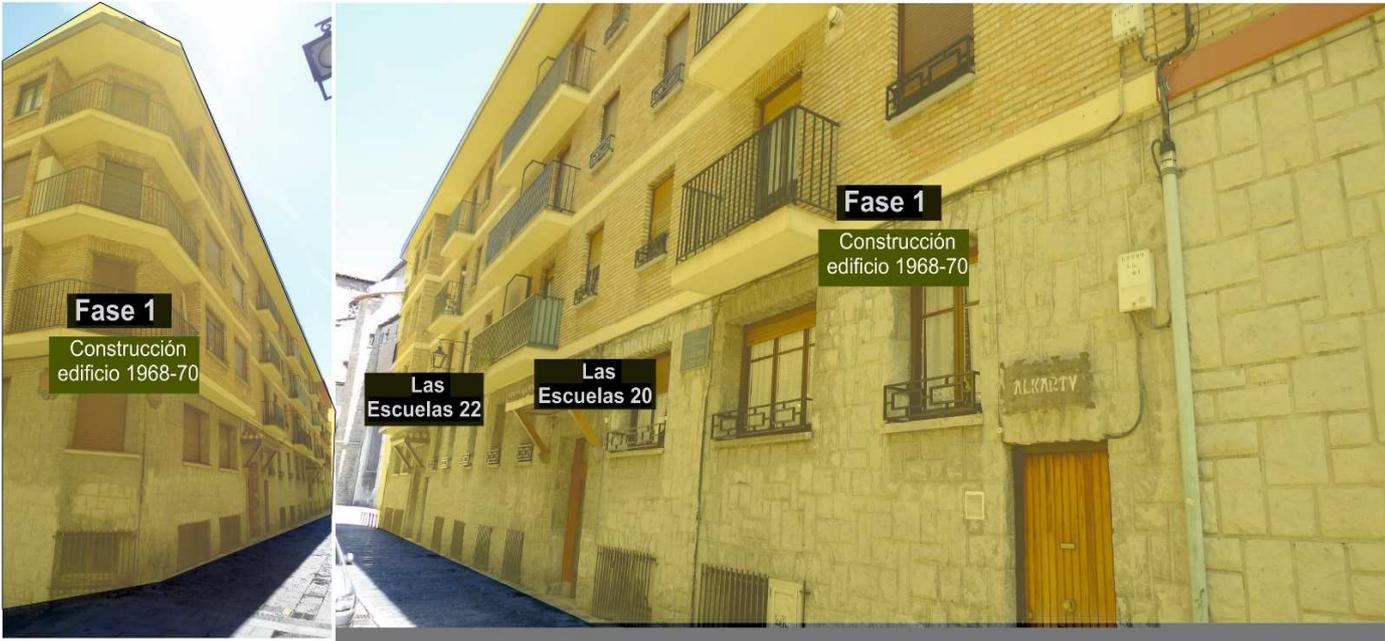
Nº Ficha 15	Fecha: 03/08/2018 Técnico: AA / VB Acceso interior: SI								
IDENTIFICACIÓN EDIFICIO											
Calle: De las Escuelas nº 20	Barrio/ Área: Casco Viejo	Ciudad: Vitoria- Gasteiz	Provincia: Álava								
ANÁLISIS CONFIGURACIONAL EDIFICIO											
DATOS CONSTRUCCIÓN EDIFICIO											
- Año de construcción : 1970 - Arquitecto/ constructor: Emilio y Luis Ángel de Apráz											
LISTADO DE FASES CONSTRUCTIVAS Y ASIGNACIÓN CRONOLÓGICA											
<table border="1"> <thead> <tr> <th>Fase</th> <th>Cronología</th> <th>Descripción</th> <th>Argumentos cronológicos</th> </tr> </thead> <tbody> <tr> <td>1</td> <td>Año 1970</td> <td>Construcción de la fábrica original del edificio</td> <td>Documentación de archivo Materiales y Técnicas Constructivas</td> </tr> </tbody> </table>				Fase	Cronología	Descripción	Argumentos cronológicos	1	Año 1970	Construcción de la fábrica original del edificio	Documentación de archivo Materiales y Técnicas Constructivas
Fase	Cronología	Descripción	Argumentos cronológicos								
1	Año 1970	Construcción de la fábrica original del edificio	Documentación de archivo Materiales y Técnicas Constructivas								
CROQUIS DE LA LECTURA ESTRATIGRÁFICA POR FASES CONSTRUCTIVAS

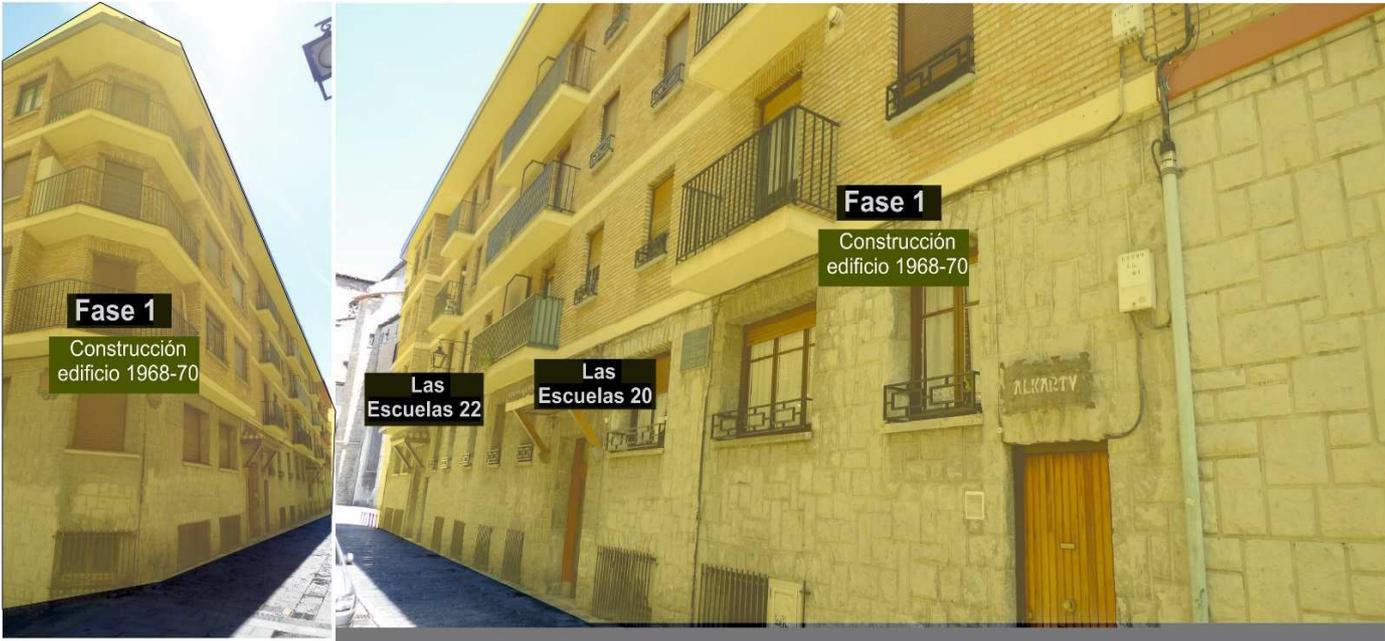
Nº Ficha 16	Fecha: 03/08/2018 Técnico: AA / VB Acceso interior: SI								
IDENTIFICACIÓN EDIFICIO											
Calle: De las Escuelas nº 22	Barrio/ Área: Casco Viejo	Ciudad: Vitoria- Gasteiz	Provincia: Álava								
ANÁLISIS CONFIGURACIONAL EDIFICIO											
DATOS CONSTRUCCIÓN EDIFICIO											
- Año de construcción : 1970 - Arquitecto/ constructor: Emilio y Luis Ángel de Apráz											
LISTADO DE FASES CONSTRUCTIVAS Y ASIGNACIÓN CRONOLÓGICA											
<table border="1"> <thead> <tr> <th>Fase</th> <th>Cronología</th> <th>Descripción</th> <th>Argumentos cronológicos</th> </tr> </thead> <tbody> <tr> <td>1</td> <td>Año 1970</td> <td>Construcción de la fábrica original del edificio</td> <td>Documentación de archivo Materiales y Técnicas Constructivas</td> </tr> </tbody> </table>				Fase	Cronología	Descripción	Argumentos cronológicos	1	Año 1970	Construcción de la fábrica original del edificio	Documentación de archivo Materiales y Técnicas Constructivas
Fase	Cronología	Descripción	Argumentos cronológicos								
1	Año 1970	Construcción de la fábrica original del edificio	Documentación de archivo Materiales y Técnicas Constructivas								
CROQUIS DE LA LECTURA ESTRATIGRÁFICA POR FASES CONSTRUCTIVAS

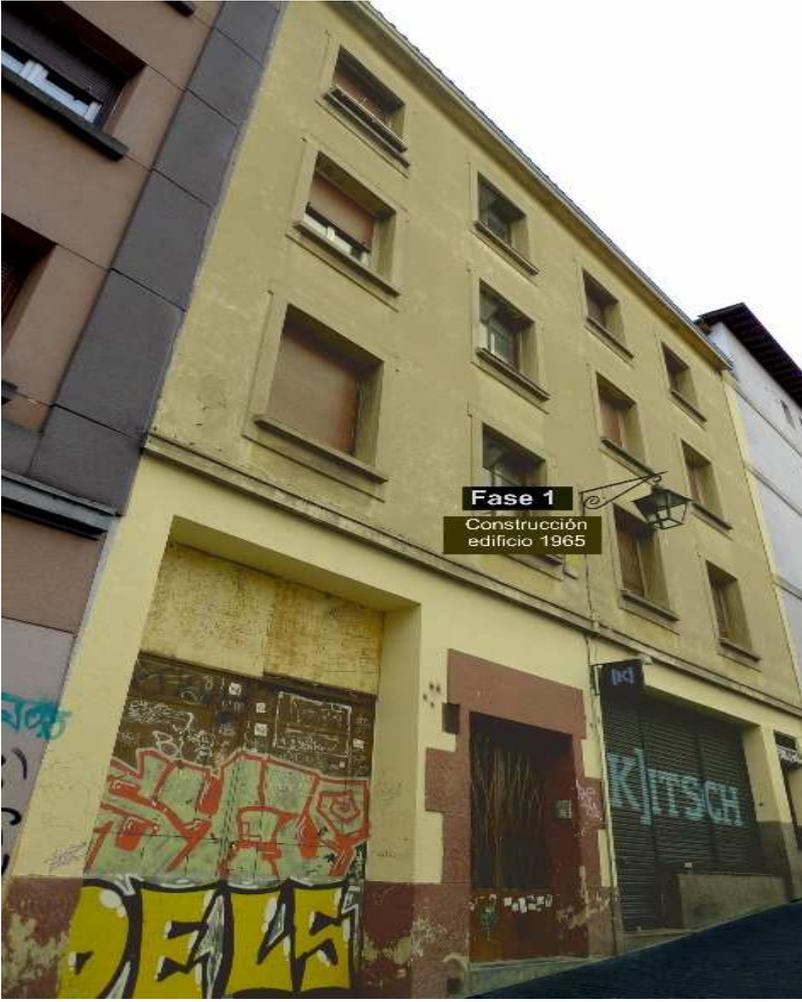
Nº Ficha 4	Fecha: 17/08/2018 Técnico: AA / VB Acceso interior: SI
IDENTIFICACIÓN EDIFICIO			
Calle: San Francisco Javier nº 2	Barrio/ Área: Casco Viejo	Ciudad: Vitoria- Gasteiz	Provincia: Álava
ANÁLISIS CONFIGURACIONAL EDIFICIO			
DATOS CONSTRUCCIÓN EDIFICIO			
Año de construcción : 1965			
Constructores: se desconoce			
LISTADO DE FASES CONSTRUCTIVAS Y ASIGNACIÓN CRONOLÓGICA			
Fase	Cronología	Descripción	Argumentos cronológicos
1	Año 1965	Construcción de la fábrica original del edificio	Documentación de archivo Materiales y Técnicas Constructivas
CROQUIS DE LA LECTURA ESTRATIGRÁFICA POR FASES CONSTRUCTIVAS

2.2. Estado conservación del interior En este indicador se evaluarán zonas internas del edificio tales como: zonas de escaleras, corredores y zonas comunes del edificio para poder verificar el buen funcionamiento y del ciudadano interno del edificio. Se verificarán existencias de humedades, rajaduras, desprendimientos enfoscados, filtraciones, etc.			1,8
Estado escalera			(Bueno/ Regular /Malo) 0,5
Estado conservación hall			(Bueno/ Regular /Malo) 0,5
Mantenimiento general Interno			(Bueno/ Regular /Malo) 0,5
Humedades			0,1
Rajaduras, desprendimientos enfoscados, etc.			0
Problemas de filtraciones			0,2
Indicar otros problemas: Desprendimientos en los revoques de la fachada y carpinterías en mal estado. La PB está llena de pintadas y grafitis. En la PB funciona bar Kitsch. Deterioro general de las PB de este cantón			
			Hoja 3 de 5

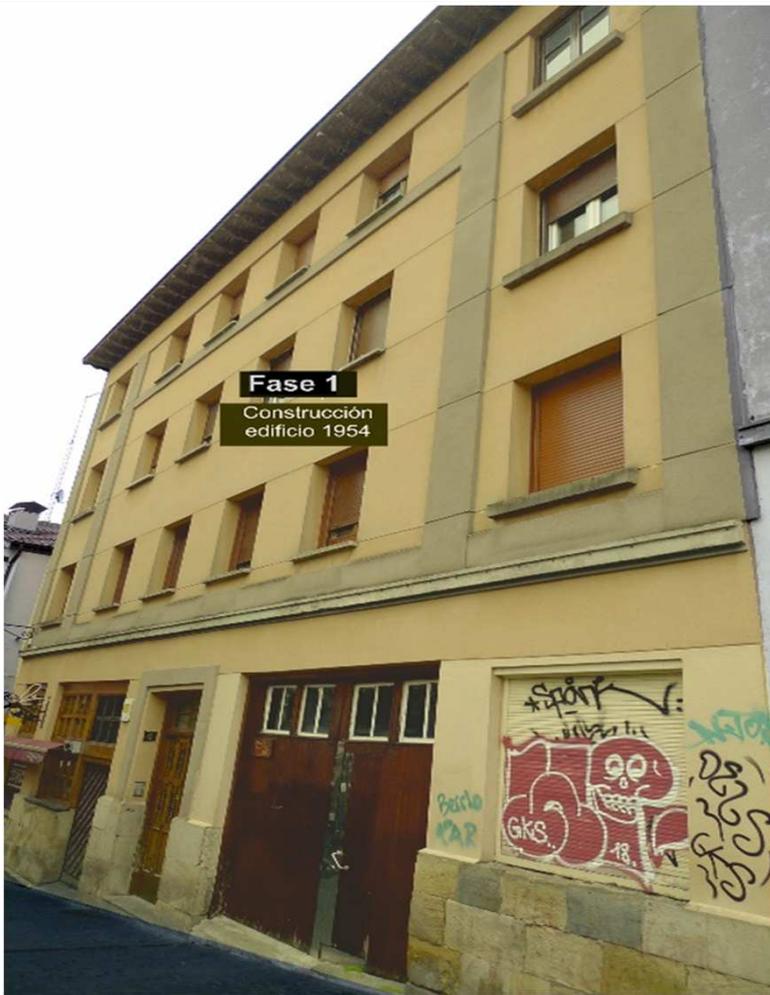
Nº Ficha 5	Fecha: 17/08/2018 Técnico: AA / VB Acceso interior: SI
IDENTIFICACIÓN EDIFICIO			
Calle: San Francisco Javier nº 4	Barrio/ Área: Casco Viejo	Ciudad: Vitoria- Gasteiz	Provincia: Álava
ANÁLISIS CONFIGURACIONAL EDIFICIO			
DATOS CONSTRUCCIÓN EDIFICIO			
Año de construcción : 1954			
Constructores: se desconoce			
LISTADO DE FASES CONSTRUCTIVAS Y ASIGNACIÓN CRONOLÓGICA			
Fase	Cronología	Descripción	Argumentos cronológicos
1	Año 1954	Construcción de la fábrica original del edificio	Documentación de archivo Materiales y Técnicas Constructivas
CROQUIS DE LA LECTURA ESTRATIGRÁFICA POR FASES CONSTRUCTIVAS

2.2. Estado conservación del interior En este indicador se evaluarán zonas internas del edificio tales como: zonas de escaleras, corredores y zonas comunes del edificio para poder verificar el buen funcionamiento y del ciudadano interno del edificio. Se verificarán existencias de humedades, rajaduras, desprendimientos enfoscados, filtraciones, etc.			2
Estado escalera (Bueno/ Regular /Malo)			0,5
Estado conservación hall (Bueno/ Regular /Malo)			0,5
Mantenimiento general Interno (Bueno/ Regular /Malo)			0,5
Humedades			0,1
Rajaduras, desprendimientos enfoscados, etc.			0,2
Problemas de filtraciones			0,2
Indicar otros problemas: La PB está llena de pintadas y grafitis. En la PB funciona la taberna Parra. Deterioro general de las PB de este cantón.			
			Hoja 3 de 5

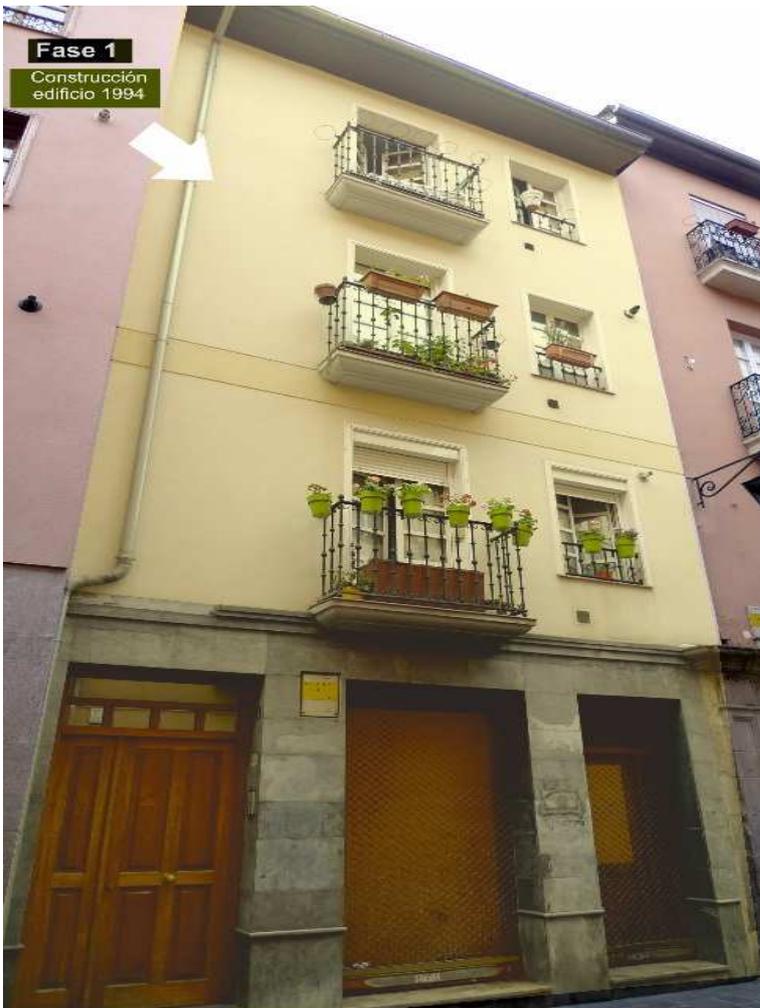
Nº Ficha 6	Fecha: 17/08/2018 Técnico: AA / VB Acceso interior: NO
IDENTIFICACIÓN EDIFICIO			
Calle: Herrería nº 90	Barrio/ Área: Casco Viejo	Ciudad: Vitoria- Gasteiz	Provincia: Álava
ANÁLISIS CONFIGURACIONAL EDIFICIO			
DATOS CONSTRUCCIÓN EDIFICIO			
Año de construcción : 1994			
Constructores: ARICH			
LISTADO DE FASES CONSTRUCTIVAS Y ASIGNACIÓN CRONOLÓGICA			
Fase	Cronología	Descripción	Argumentos cronológicos
1	Año 1994	Construcción de la fábrica original del edificio	Documentación de archivo Materiales y Técnicas Constructivas
CROQUIS DE LA LECTURA ESTRATIGRÁFICA POR FASES CONSTRUCTIVAS

2.2. Estado conservación del interior En este indicador se evaluarán zonas internas del edificio tales como: zonas de escaleras, corredores y zonas comunes del edificio para poder verificar el buen funcionamiento y del ciudadano interno del edificio. Se verificarán existencias de humedades, rajaduras, desprendimientos enfoscados, filtraciones, etc.			2
Estado escalera			(Bueno/ Regular /Malo) 0,5
Estado conservación hall			(Bueno/ Regular /Malo) 0,5
Mantenimiento general Interno			(Bueno/ Regular /Malo) 0,5
Humedades			0,1
Rajaduras, desprendimientos enfoscados, etc.			0,2
Problemas de filtraciones			0,2
Indicar otros problemas: Chimeneas de ventilación rompiendo sobre la fachada principal.

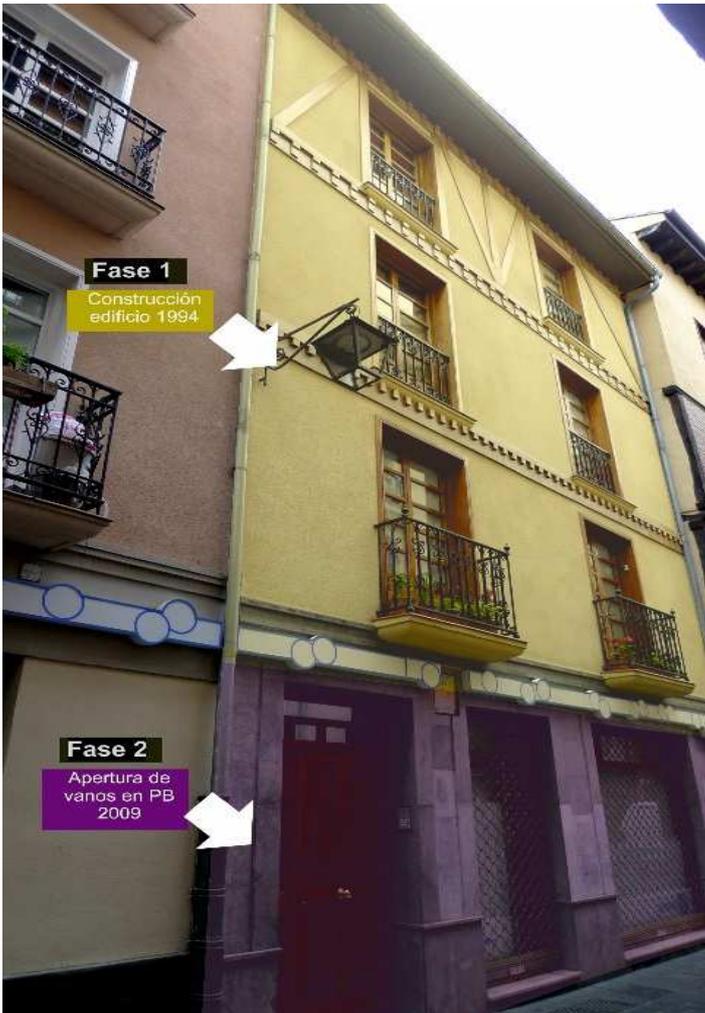
Nº Ficha 7	Fecha: 17/08/2018 Técnico: AA / VB Acceso interior: SI
IDENTIFICACIÓN EDIFICIO			
Calle: Herrería nº 94	Barrio/ Área: Casco Viejo	Ciudad: Vitoria- Gasteiz	Provincia: Álava
ANÁLISIS CONFIGURACIONAL EDIFICIO			
DATOS CONSTRUCCIÓN EDIFICIO			
Año de construcción : 1994			
Constructores: ARICH			
LISTADO DE FASES CONSTRUCTIVAS Y ASIGNACIÓN CRONOLÓGICA			
Fase	Cronología	Descripción	Argumentos cronológicos
1	Año 1994	Construcción de la fábrica original del edificio	Documentación de archivo Materiales y Técnicas Constructivas
2	Año 2009	Remodelación de la fábrica original fase 1: Se unifican las plantas bajas de los nº 94-96-98 y se abren nuevos vanos (<i>posterior corta</i>)	Documentación de archivo Estratigrafía Materiales y Técnicas Constructivas
CROQUIS DE LA LECTURA ESTRATIGRÁFICA POR FASES CONSTRUCTIVAS

2.2. Estado conservación del interior En este indicador se evaluarán zonas internas del edificio tales como: zonas de escaleras, corredores y zonas comunes del edificio para poder verificar el buen funcionamiento y del ciudadano interno del edificio. Se verificarán existencias de humedades, rajaduras, desprendimientos enfoscados, filtraciones, etc.			2
Estado escalera (Bueno/ Regular /Malo)			0,5
Estado conservación hall (Bueno/ Regular /Malo)			0,5
Mantenimiento general Interno (Bueno/ Regular /Malo)			0,5
Humedades			0,1
Rajaduras, desprendimientos enfoscados, etc.			0,2
Problemas de filtraciones			0,2
Indicar otros problemas: Desniven en acceso a portal.			
			Hoja 3 de 5

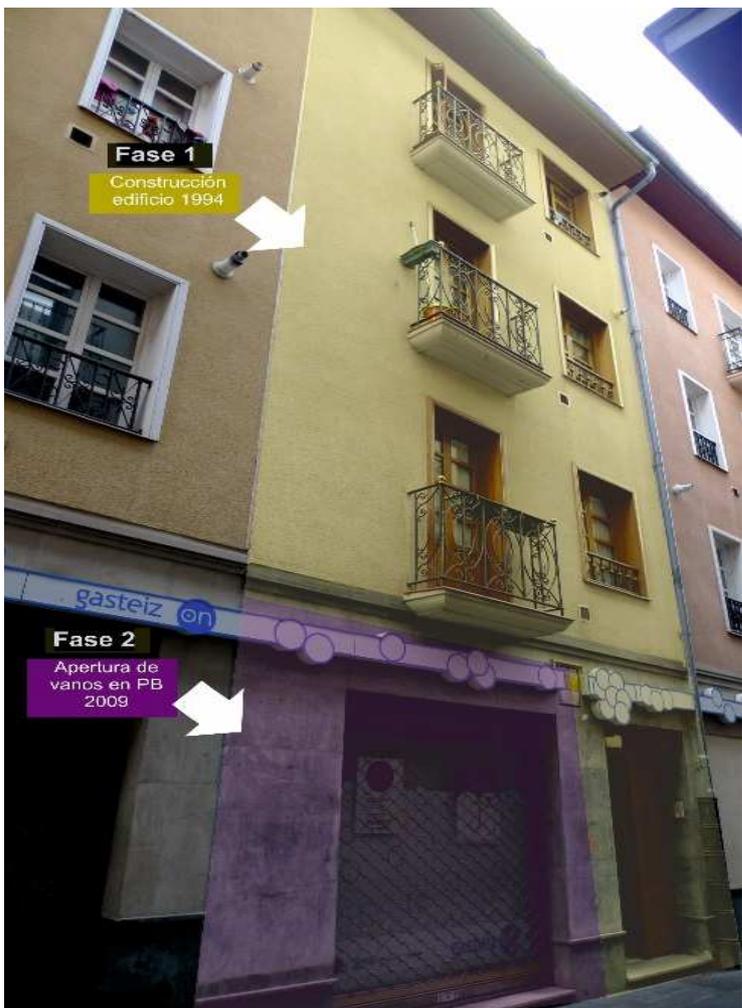
Nº Ficha 8	Fecha: 17/08/2018 Técnico: AA / VB Acceso interior: SI
IDENTIFICACIÓN EDIFICIO			
Calle: Herrería nº 96	Barrio/ Área: Casco Viejo	Ciudad: Vitoria- Gasteiz	Provincia: Álava
ANÁLISIS CONFIGURACIONAL EDIFICIO			
DATOS CONSTRUCCIÓN EDIFICIO			
Año de construcción : 1994			
Constructores: ARICH			
LISTADO DE FASES CONSTRUCTIVAS Y ASIGNACIÓN CRONOLÓGICA			
Fase	Cronología	Descripción	Argumentos cronológicos
1	Año 1994	Construcción de la fábrica original del edificio	Documentación de archivo Materiales y Técnicas Constructivas
2	Año 2009	Remodelación de la fábrica original fase 1: Se unifican las plantas bajas de los nº 94-96-98 y se abren nuevos vanos (<i>posterior corta</i>)	Documentación de archivo Estratigrafía Materiales y Técnicas Constructivas
CROQUIS DE LA LECTURA ESTRATIGRÁFICA POR FASES CONSTRUCTIVAS

2.2. Estado conservación del interior				2
En este indicador se evaluarán zonas internas del edificio tales como: zonas de escaleras, corredores y zonas comunes del edificio para poder verificar el buen funcionamiento y del ciudadano interno del edificio. Se verificarán existencias de humedades, rajaduras, desprendimientos enfoscados, filtraciones, etc.				
Estado escalera				(Bueno/ Regular /Malo) 0,5
Estado conservación hall				(Bueno/ Regular /Malo) 0,5
Mantenimiento general Interno				(Bueno/ Regular /Malo) 0,5
Humedades				0,1
Rajaduras, desprendimientos enfoscados, etc.				0,2
Problemas de filtraciones				0,2
Indicar otros problemas: Los pluviales van por fuera del edificio

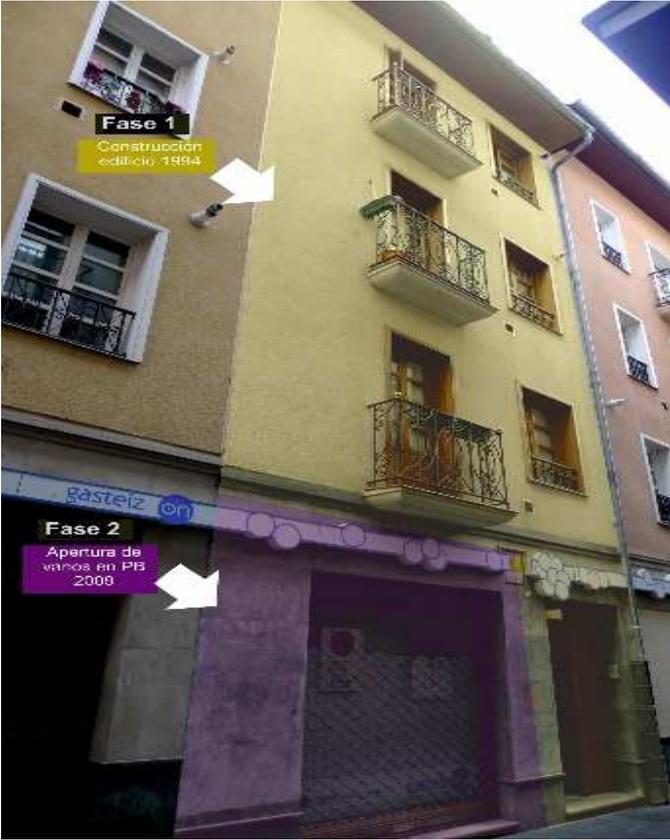
Nº Ficha 17	Fecha: 17/08/2018 Técnico: AA / VB Acceso interior: NO
IDENTIFICACIÓN EDIFICIO			
Calle: Herrería nº 98	Barrio/ Área: Casco Viejo	Ciudad: Vitoria- Gasteiz	Provincia: Álava
ANÁLISIS CONFIGURACIONAL EDIFICIO			
DATOS CONSTRUCCIÓN EDIFICIO			
Año de construcción : 1994			
Constructores: ARICH			
LISTADO DE FASES CONSTRUCTIVAS Y ASIGNACIÓN CRONOLÓGICA			
Fase	Cronología	Descripción	Argumentos cronológicos
1	Año 1994	Construcción de la fábrica original del edificio	Documentación de archivo Materiales y Técnicas Constructivas
2	Año 2009	Remodelación de la fábrica original fase 1: Se unifican las plantas bajas de los nº 94-96-98 y se abren nuevos vanos (<i>posterior corta</i>)	Documentación de archivo Estratigrafía Materiales y Técnicas Constructivas
CROQUIS DE LA LECTURA ESTRATIGRÁFICA POR FASES CONSTRUCTIVAS

2.2. Estado conservación del interior En este indicador se evaluarán zonas internas del edificio tales como: zonas de escaleras, corredores y zonas comunes del edificio para poder verificar el buen funcionamiento y del ciudadano interno del edificio. Se verificarán existencias de humedades, rajaduras, desprendimientos enfoscados, filtraciones, etc.			2
Estado escalera (Bueno/ Regular /Malo)			0,5
Estado conservación hall (Bueno/ Regular /Malo)			0,5
Mantenimiento general Interno (Bueno/ Regular /Malo)			0,5
Humedades			0,1
Rajaduras, desprendimientos enfoscados, etc.			0,2
Problemas de filtraciones			0,2
Indicar otros problemas: Los pluviales van por fuera del edificio

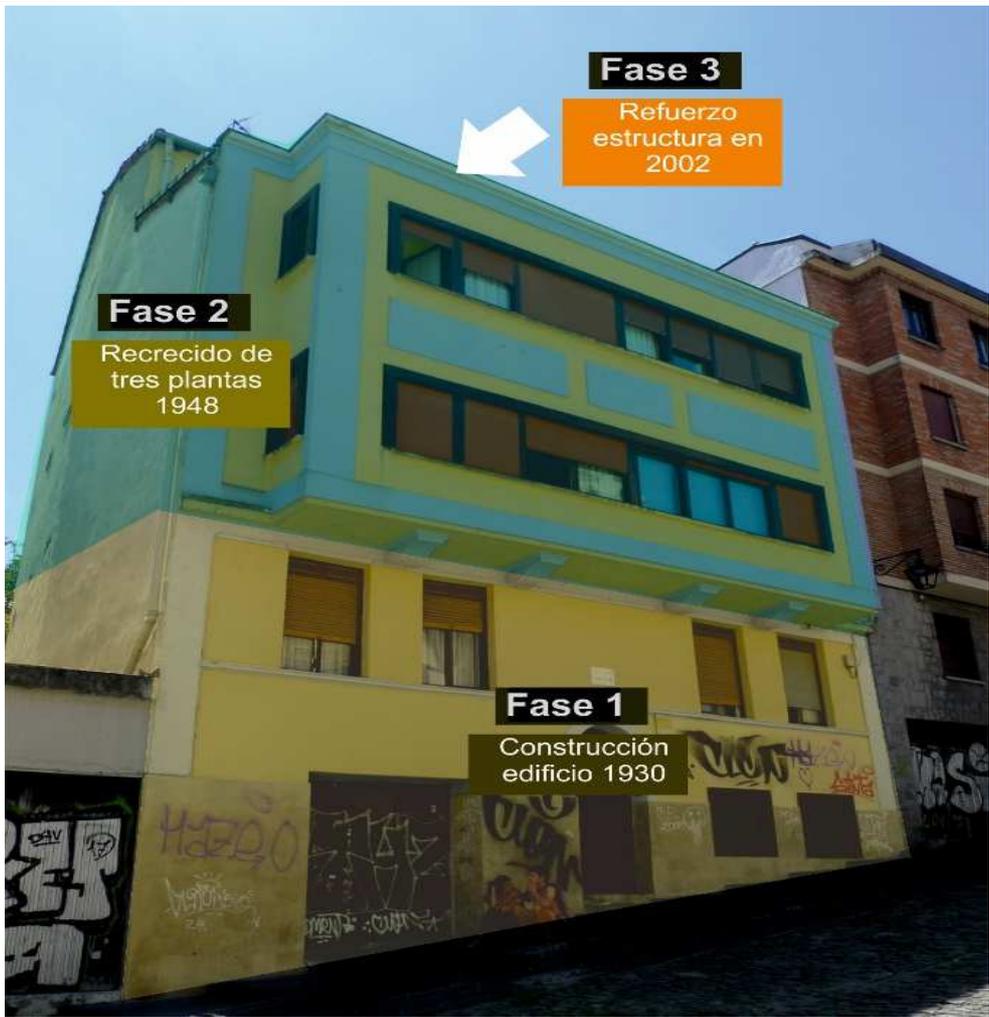
Nº Ficha 2	Fecha: 17/08/2018 Técnico: AA / VB Acceso interior: SI
IDENTIFICACIÓN EDIFICIO			
Calle: San San Marcos nº 2	Barrio/ Área: Casco Viejo	Ciudad: Vitoria- Gasteiz	Provincia: Álava
ANÁLISIS CONFIGURACIONAL EDIFICIO			
DATOS CONSTRUCCIÓN EDIFICIO			
Año de construcción : 1930			
Constructores: José Luis de Uralde			
LISTADO DE FASES CONSTRUCTIVAS Y ASIGNACIÓN CRONOLÓGICA			
Fase	Cronología	Descripción	Argumentos cronológicos
1	Año 1930	Construcción de la fábrica original del edificio	Documentación de archivo Materiales y Técnicas Constructivas
2	Año 1948	Remodelación de la fábrica original fase 1: recrecido en tres plantas (<i>posterior apoya</i>)	Documentación de archivo Estratigrafía Materiales y Técnicas Constructivas
3	Año 2002	Refuerzos metálicos forjado de la solería en primera planta	Documentación de archivo Materiales y Técnicas Constructivas
CROQUIS DE LA LECTURA ESTRATIGRÁFICA POR FASES CONSTRUCTIVAS

2.2. Estado conservación del interior En este indicador se evaluarán zonas internas del edificio tales como: zonas de escaleras, corredores y zonas comunes del edificio para poder verificar el buen funcionamiento y del ciudadano interno del edificio. Se verificarán existencias de humedades, rajaduras, desprendimientos enfoscados, filtraciones, etc.			2
Estado escalera (Bueno/ Regular /Malo)			0,5
Estado conservación hall (Bueno/ Regular /Malo)			0,5
Mantenimiento general Interno (Bueno/ Regular /Malo)			0,5
Humedades			0,1
Rajaduras, desprendimientos enfoscados, etc.			0,2
Problemas de filtraciones			0,2
Indicar otros problemas: La fachada tiene graffitis y pintadas. Las lonjas PB están vacías.

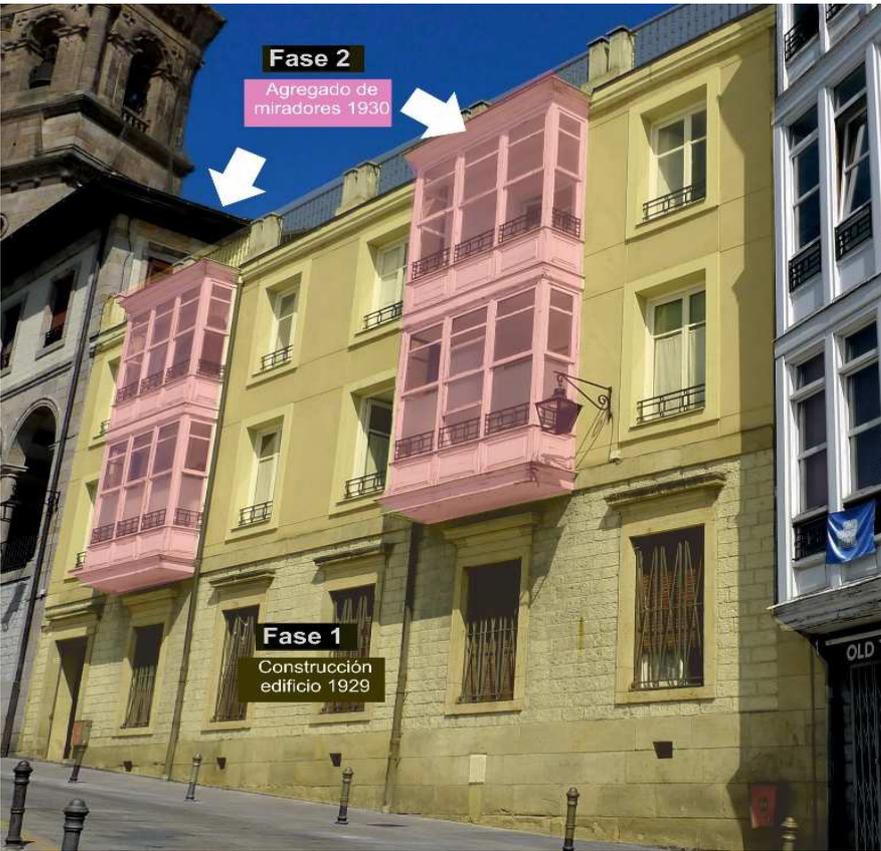
Nº Ficha 1	Fecha: 17/08/2018 Técnico: AA / VB Acceso interior: SI
IDENTIFICACIÓN EDIFICIO			
Calle: San Vicente nº 3	Barrio/ Área: Casco Viejo	Ciudad: Vitoria- Gasteiz	Provincia: Álava
ANÁLISIS CONFIGURACIONAL EDIFICIO			
DATOS CONSTRUCCIÓN EDIFICIO			
Año de construcción : 1929			
Constructores: Junta de Fábrica de la Parroquia de San Vicente			
LISTADO DE FASES CONSTRUCTIVAS Y ASIGNACIÓN CRONOLÓGICA			
Fase	Cronología	Descripción	Argumentos cronológicos
1	Año 1929	Construcción de la fábrica original del edificio	Documentación de archivo Materiales y Técnicas Constructivas
2	Año 1930	Sustitución de los miradores en fachada Fase 1 (<i>posterior adosa</i>)	Documentación de archivo Estratigrafía Materiales y Técnicas Constructivas
CROQUIS DE LA LECTURA ESTRATIGRÁFICA POR FASES CONSTRUCTIVAS

2.2. Estado conservación del interior En este indicador se evaluarán zonas internas del edificio tales como: zonas de escaleras, corredores y zonas comunes del edificio para poder verificar el buen funcionamiento y del ciudadano interno del edificio. Se verificarán existencias de humedades, rajaduras, desprendimientos enfoscados, filtraciones, etc.			2
Estado escalera (Bueno/ Regular /Malo)			0,5
Estado conservación hall (Bueno/ Regular /Malo)			0,5
Mantenimiento general Interno (Bueno/ Regular /Malo)			0,5
Humedades			0,1
Rajaduras, desprendimientos enfoscados, etc.			0,2
Problemas de filtraciones			0,2
Indicar otros problemas: A la 1ª y 2ª planta se accede desde la iglesia.			
			Hoja 3 de 5

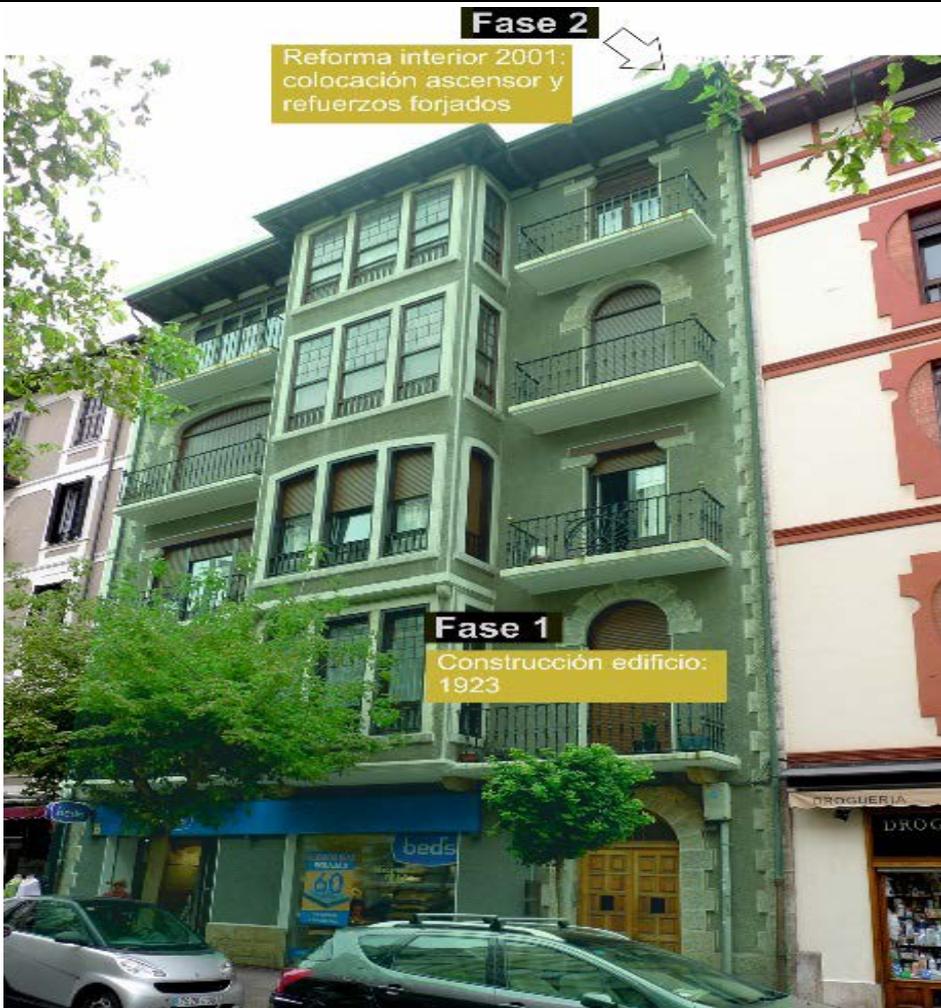
Nº Ficha 34	Fecha: 23/08/2018 Técnico: AA / VB Acceso interior: SI
IDENTIFICACIÓN EDIFICIO			
Calle: Amistad nº 12	Barrio/ Área: Areeta/ las Arenas - Romo	Ciudad: Getxo	Provincia: Bizkaia
ANÁLISIS CONFIGURACIONAL EDIFICIO			
DATOS CONSTRUCCIÓN EDIFICIO			
Año de construcción : 1923			
Constructores: Manuel Camarón			
LISTADO DE FASES CONSTRUCTIVAS Y ASIGNACIÓN CRONOLÓGICA			
Fase	Cronología	Descripción	Argumentos cronológicos
1	Año 1923	Construcción de la fábrica original del edificio	Documentación de archivo Materiales y Técnicas Constructivas
2	Año 2001	Reforma interior: instalación ascensor refuerzo de los forjados	Documentación de archivo Materiales y Técnicas Constructivas
CROQUIS DE LA LECTURA ESTRATIGRÁFICA POR FASES CONSTRUCTIVAS

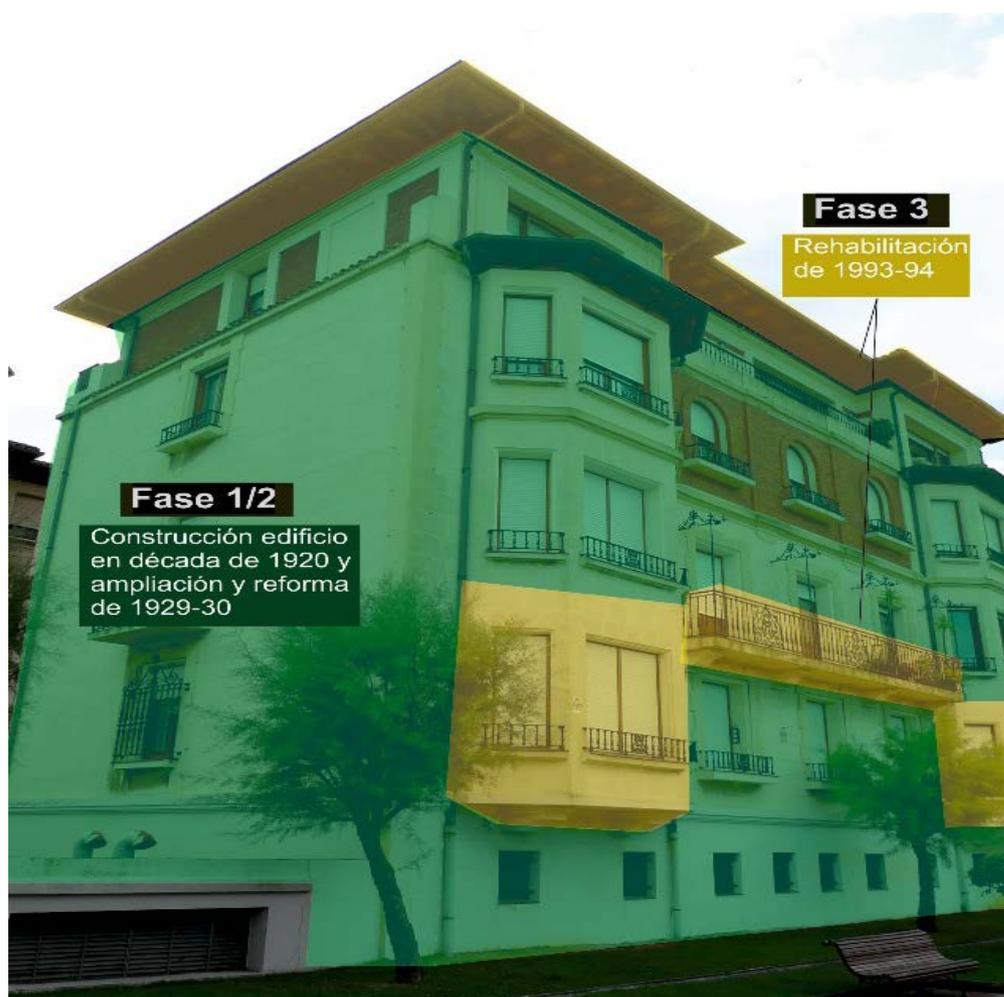
CROQUIS DE LA LECTURA ESTRATIGRÁFICA POR FASES CONSTRUCTIVAS

Fase	Cronología	Descripción	Argumentos cronológicos
1	Década de 1920	Construcción de la fábrica original del edificio	Materiales y Técnicas Constructivas
2	Año 1930	Remodelación de la fábrica original fase 1: Obras de reforma y ampliación	Documentación de archivo Estratigrafía Materiales y Técnicas Constructivas
3	Año 1994	Reformas de la fachada en planta primera (sustitución de estucos y enfoscados).	Documentación de archivo Estratigrafía Materiales y Técnicas Constructivas

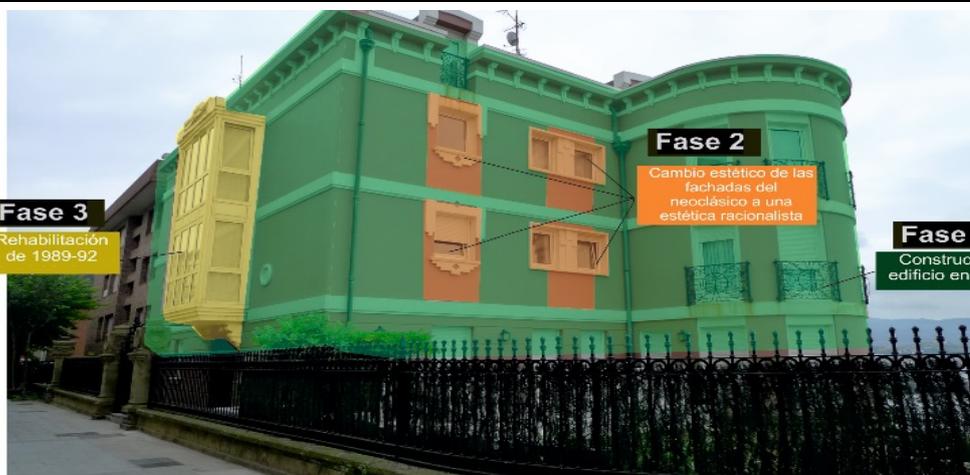
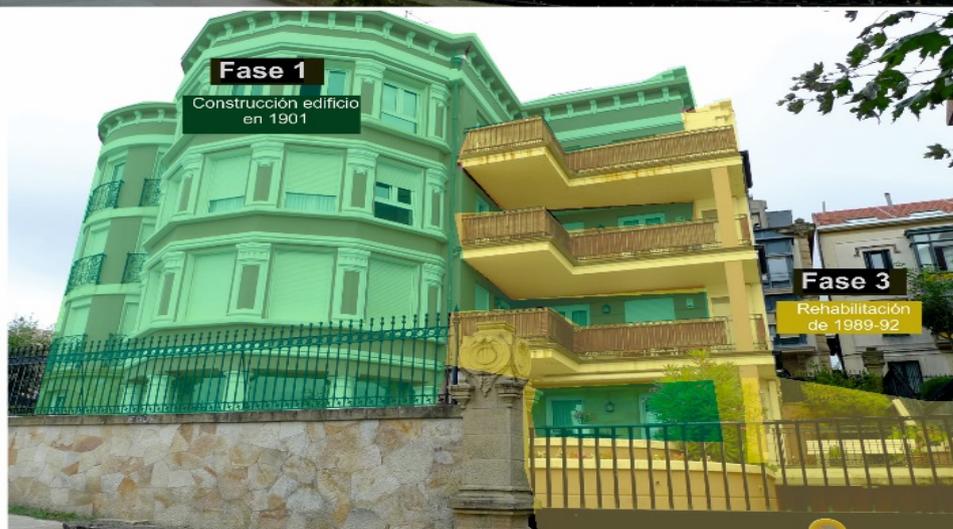
CROQUIS DE LA LECTURA ESTRATIGRÁFICA POR FASES CONSTRUCTIVAS

Fase	Cronología	Descripción	Argumentos cronológicos
1	Año 1903	Construcción de la fábrica original del edificio	Documentación de archivo Materiales y Técnicas Constructivas
2	Año 1960	Remodelación de la fábrica original fase 1: reforma de la fachada principal en estilo racionalista	Documentación de archivo Estratigrafía Materiales y Técnicas Constructivas
3	Año 1992	Construcción de un mirador y habilitación de 4 viviendas adosadas con balcón (<i>Posterior adosa</i>)	Documentación de archivo Estratigrafía Materiales y Técnicas Constructivas
