PATRIMONIO RESIDENCIAL URBANO de l S X X

Hacia un protocolo de valoración y gestión
inclusiva. Casos de Estudio en el País Vasco

TOMO II
2 0 1 9

Tesis doctoral

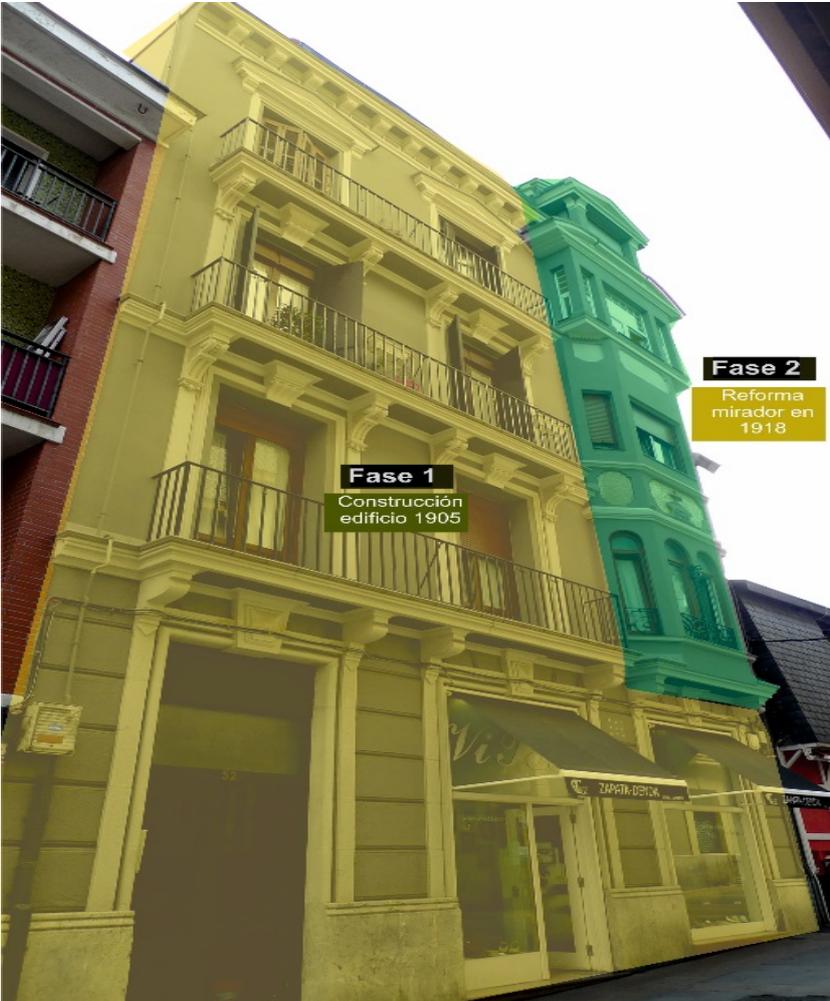
Nº Ficha 21	Fecha: 23/08/2018 Técnico: AA / VB Acceso interior: SI
IDENTIFICACIÓN EDIFICIO			
Calle: Av. Basagoiti nº 52	Barrio/ Área: Algorta	Ciudad: Getxo	Provincia: Bizkaia
ANÁLISIS CONFIGURACIONAL EDIFICIO			
DATOS CONSTRUCCIÓN EDIFICIO			
Año de construcción :1906			
Constructores: desconocido			
LISTADO DE FASES CONSTRUCTIVAS Y ASIGNACIÓN CRONOLÓGICA			
Fase	Cronología	Descripción	Argumentos cronológicos
1	Año 1906	Construcción de la fábrica original del edificio	Documentación de archivo Materiales y Técnicas Constructivas
2	Año 1918	Sustitución de los miradores sobre fachada Fase 1 (<i>posterior adosa</i>)	Documentación de archivo Estratigrafía Materiales y Técnicas Constructivas
CROQUIS DE LA LECTURA ESTRATIGRÁFICA POR FASES CONSTRUCTIVAS

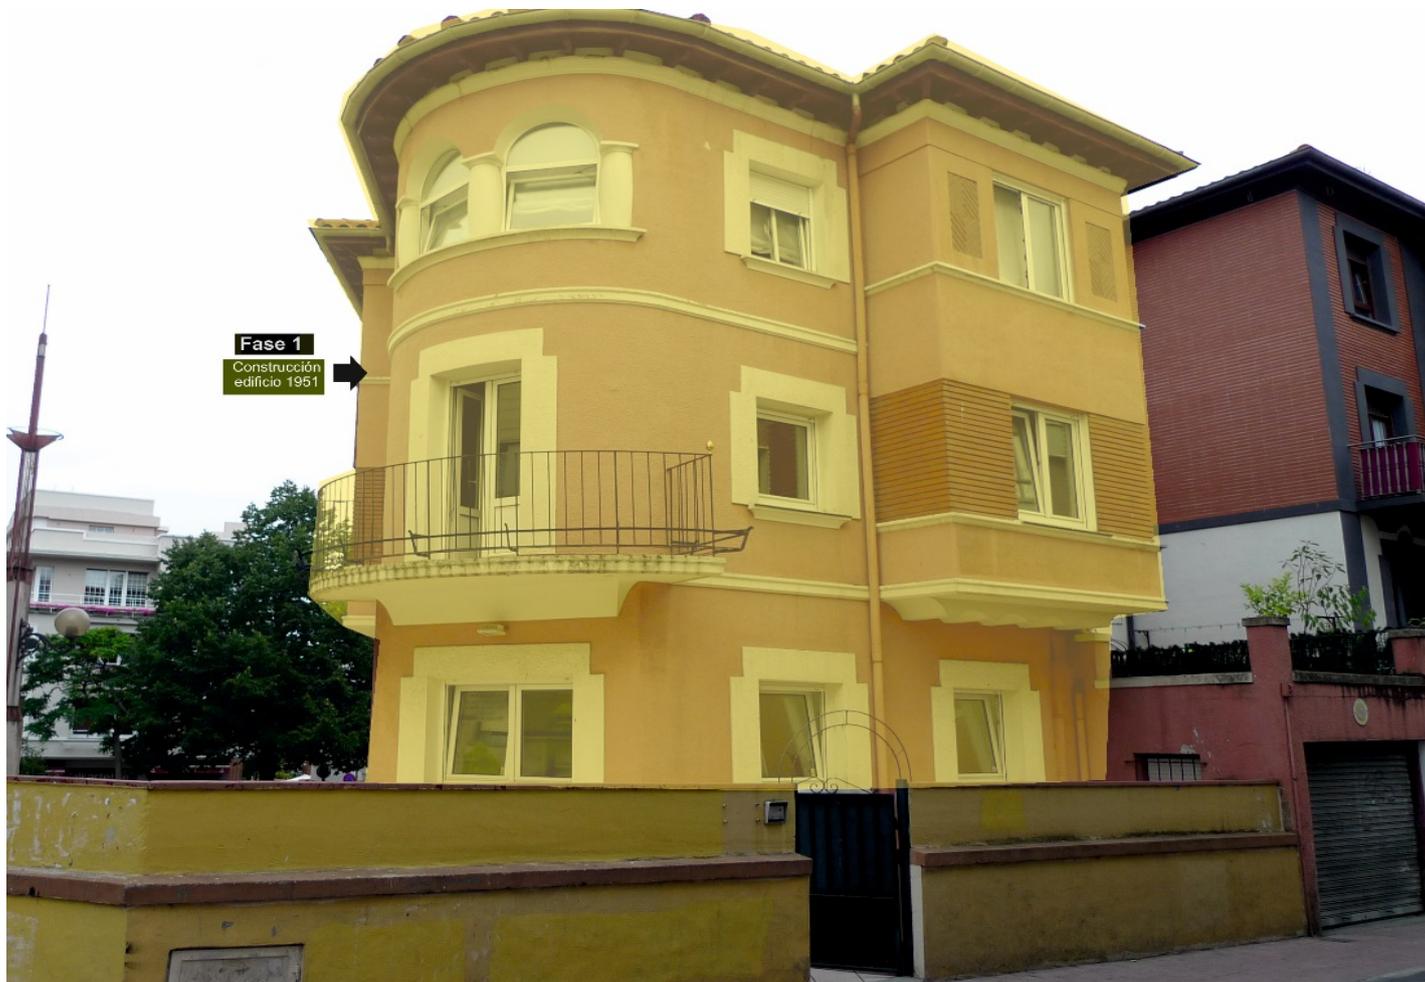
Nº Ficha 22	Fecha: 23/08/2018 Técnico: AA / VB								
		Acceso interior: NO (Acceso interior en 2014)									
IDENTIFICACIÓN EDIFICIO											
Calle: Av. Basagoiti nº 58		Barrio/ Área: Algorta	Ciudad: Getxo Provincia: Bizkaia								
ANÁLISIS CONFIGURACIONAL EDIFICIO											
DATOS CONSTRUCCIÓN EDIFICIO											
Año de construcción :1952											
Constructores: desconocido											
LISTADO DE FASES CONSTRUCTIVAS Y ASIGNACIÓN CRONOLÓGICA											
<table border="1"> <thead> <tr> <th>Fase</th> <th>Cronología</th> <th>Descripción</th> <th>Argumentos cronológicos</th> </tr> </thead> <tbody> <tr> <td>1</td> <td>Año 1952</td> <td>Construcción de la fábrica original del edificio</td> <td>Documentación de archivo Materiales y Técnicas Constructivas</td> </tr> </tbody> </table>				Fase	Cronología	Descripción	Argumentos cronológicos	1	Año 1952	Construcción de la fábrica original del edificio	Documentación de archivo Materiales y Técnicas Constructivas
Fase	Cronología	Descripción	Argumentos cronológicos								
1	Año 1952	Construcción de la fábrica original del edificio	Documentación de archivo Materiales y Técnicas Constructivas								
CROQUIS DE LA LECTURA ESTRATIGRÁFICA POR FASES CONSTRUCTIVAS

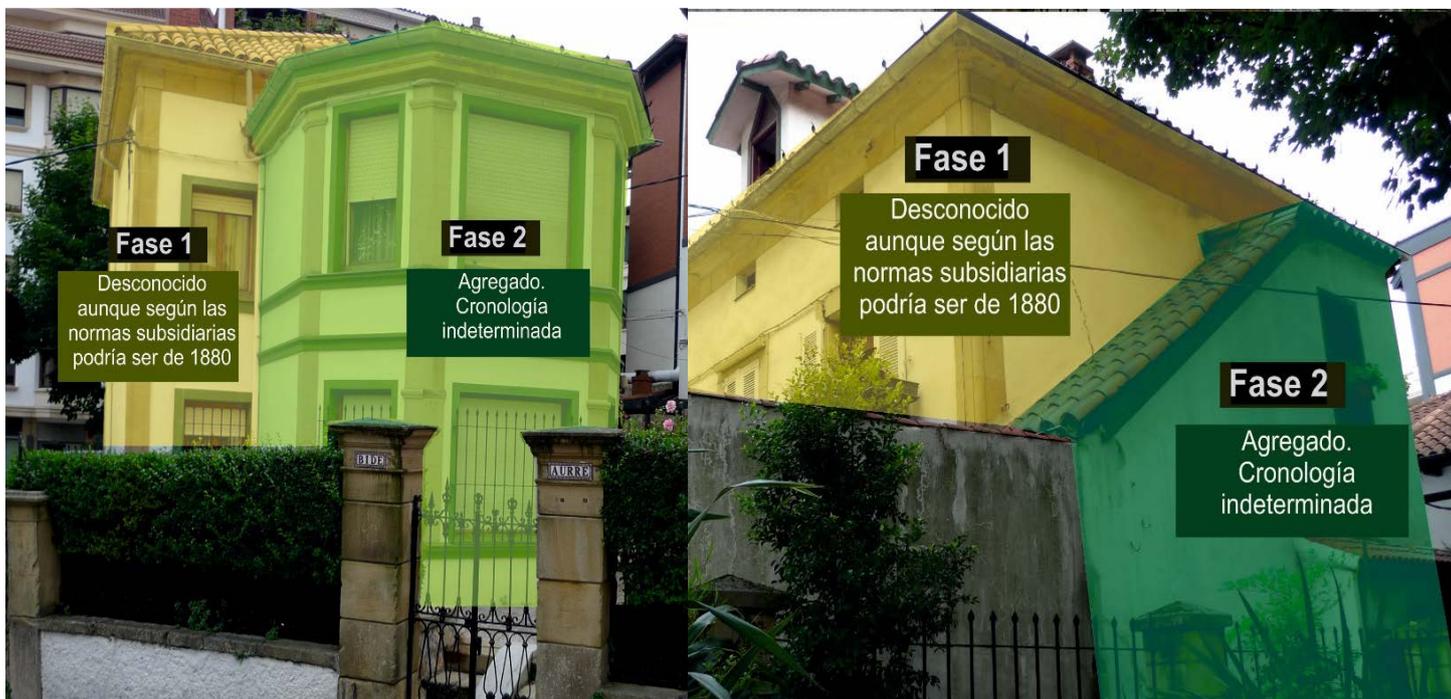
CROQUIS DE LA LECTURA ESTRATIGRÁFICA POR FASES CONSTRUCTIVAS

Fase	Cronología	Descripción	Argumentos cronológicos
1	Finales del S. XIX	Construcción de la fábrica original del edificio	Documentación de archivo Materiales y Técnicas Constructivas
2	Indeterminado (posterior fase 1)	Cuerpos adosados en fachada Fase 1 (<i>posterior adosa</i>)	Documentación de archivo Estratigrafía Materiales y Técnicas Constructivas

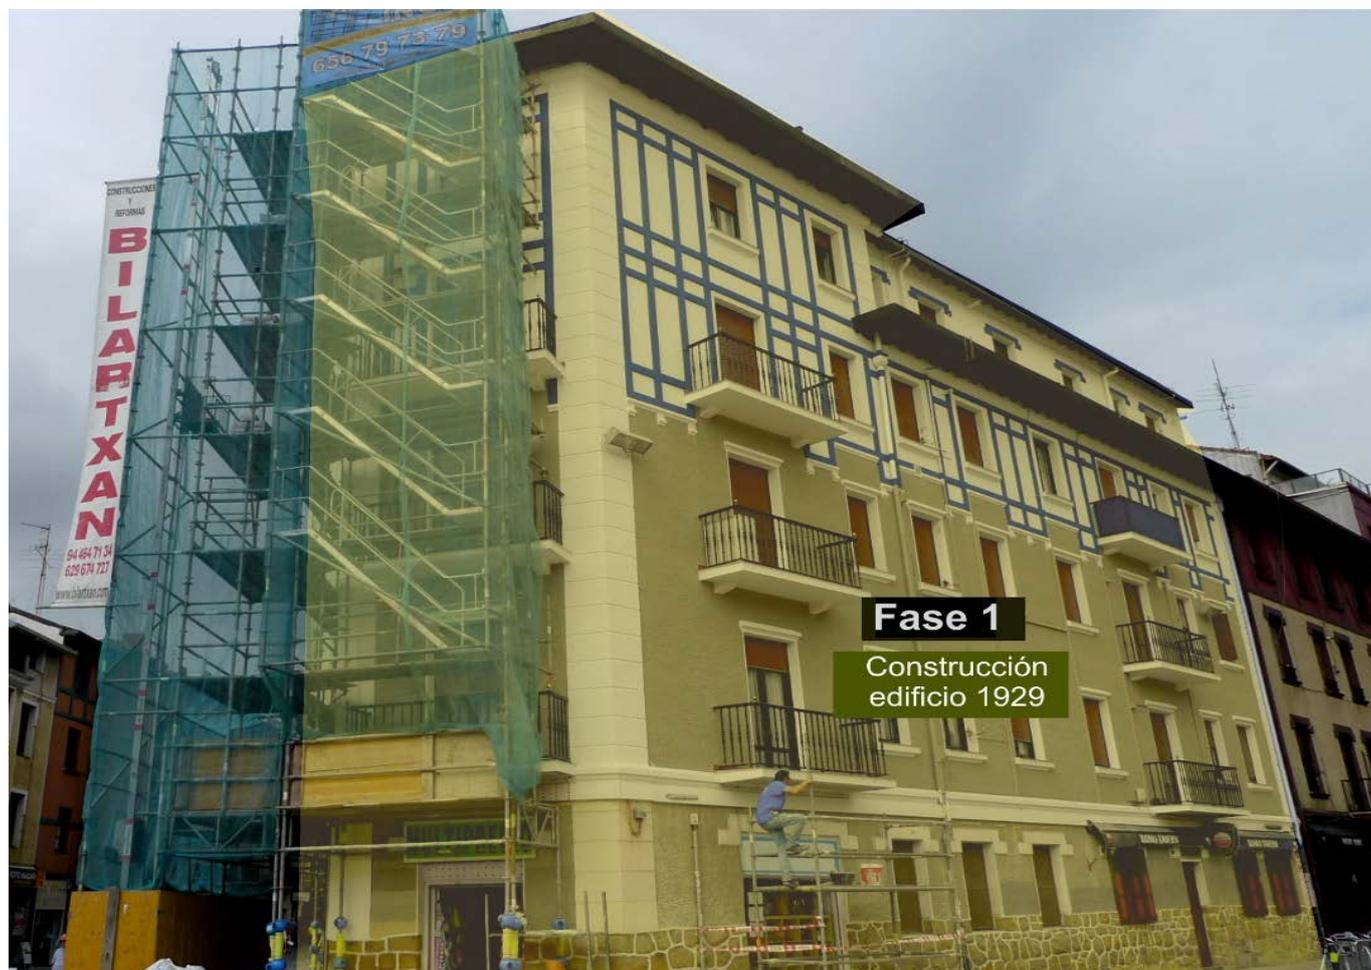
CROQUIS DE LA LECTURA ESTRATIGRÁFICA POR FASES CONSTRUCTIVAS

Fase	Cronología	Descripción	Argumentos cronológicos
1	Año 1929	Construcción de la fábrica original del edificio	Documentación de archivo Materiales y Técnicas Constructivas

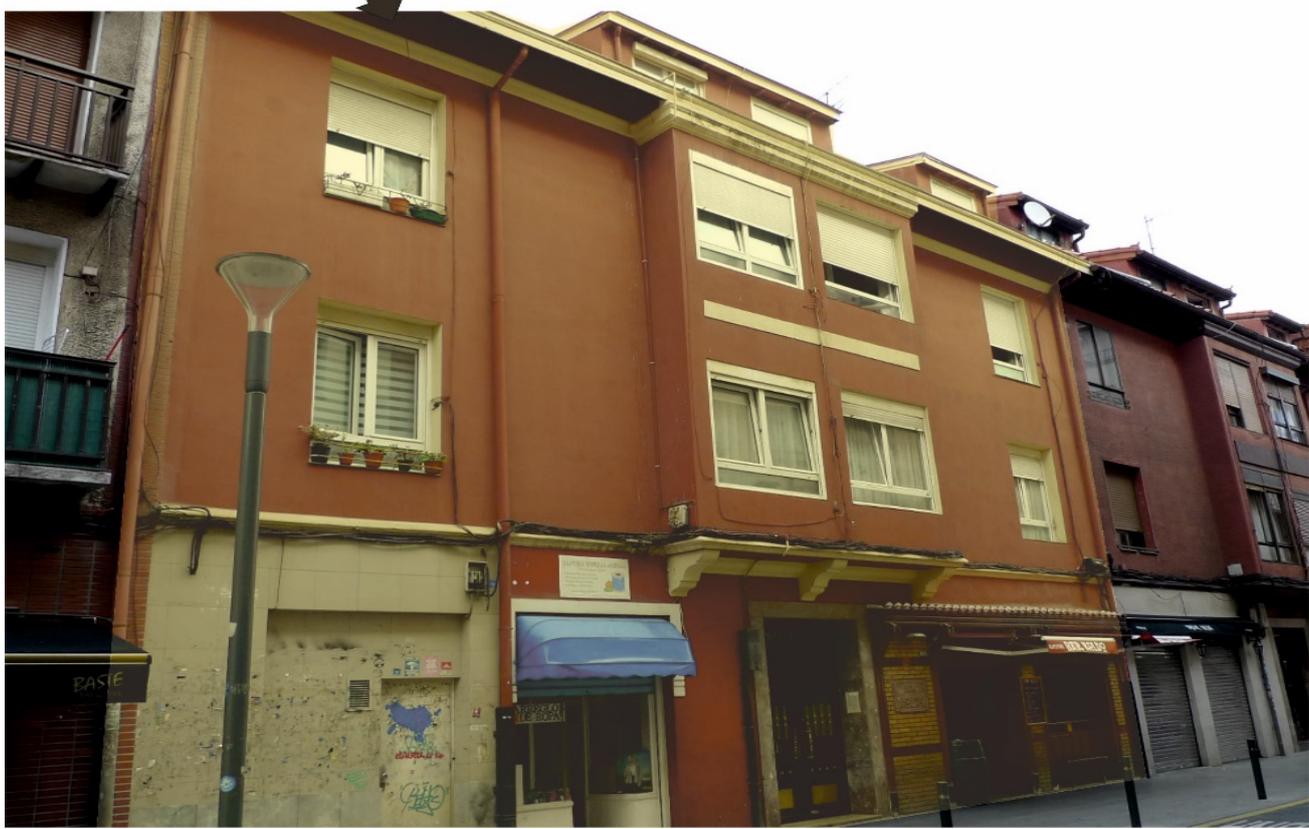
Nº Ficha 25	Fecha: 23/08/2018 Técnico: AA / VB
		Acceso interior: NO (Acceso interior en 2014)	
IDENTIFICACIÓN EDIFICIO			
Calle: Kresaltxu nº 3	Barrio/ Área: Romo	Ciudad: Getxo	Provincia: Bizkaia
ANÁLISIS CONFIGURACIONAL EDIFICIO			
DATOS CONSTRUCCIÓN EDIFICIO			
Año de construcción: 1926			
Constructores: d Ángel Líbano			
LISTADO DE FASES CONSTRUCTIVAS Y ASIGNACIÓN CRONOLÓGICA			
Fase	Cronología	Descripción	Argumentos cronológicos
1	Año 1926	Construcción de la fábrica original del edificio	Documentación de archivo Materiales y Técnicas Constructivas
CROQUIS DE LA LECTURA ESTRATIGRÁFICA POR FASES CONSTRUCTIVAS			
<p>FASE 1</p> <p>Construcción edificio 1925-26</p>

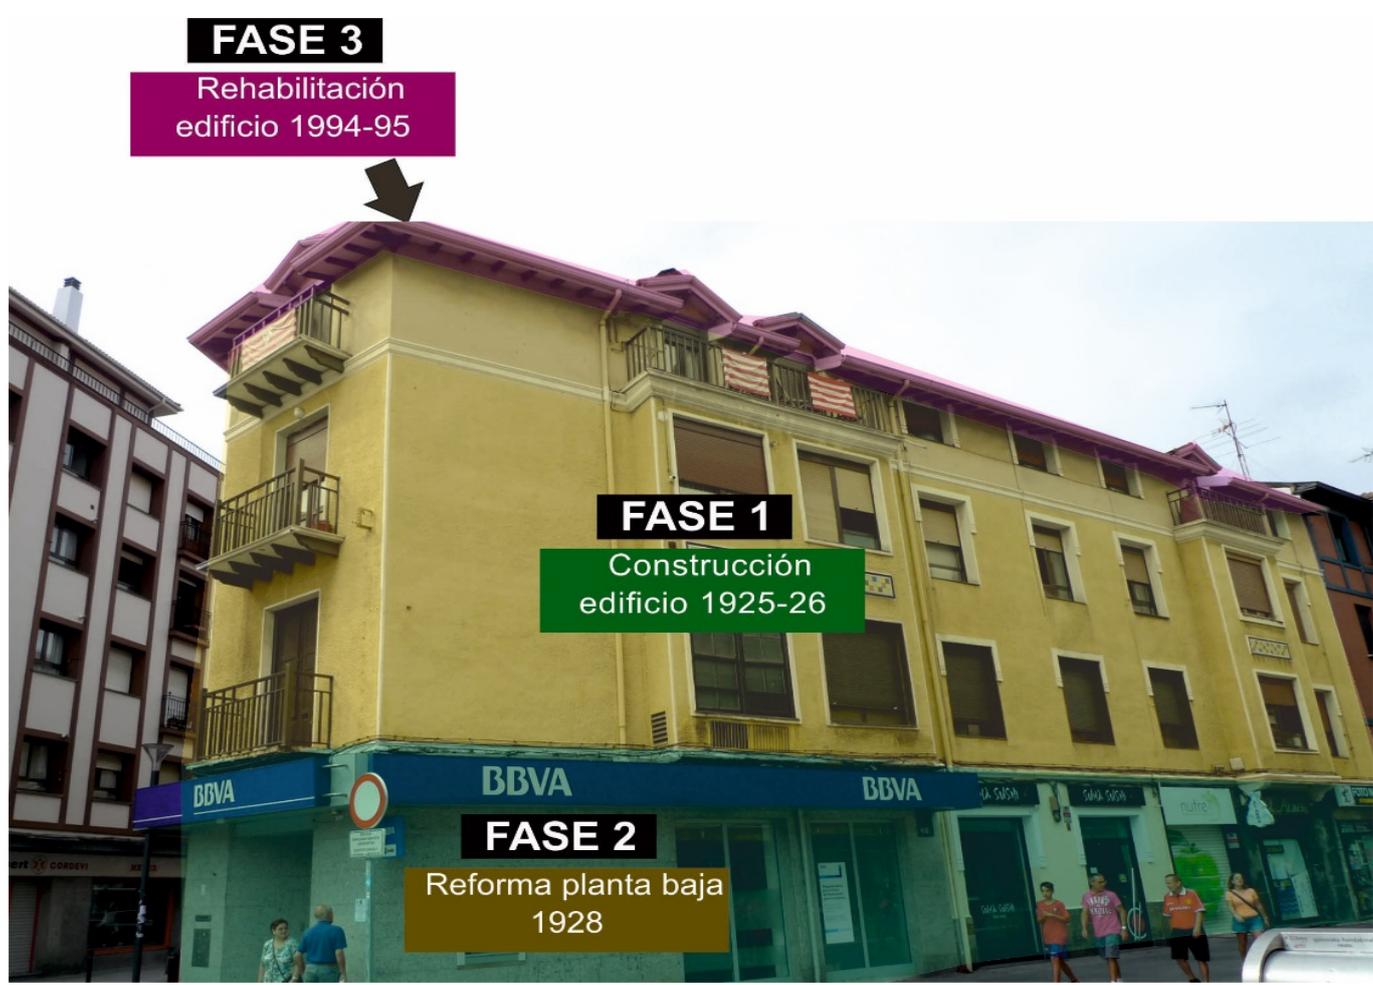
CROQUIS DE LA LECTURA ESTRATIGRÁFICA POR FASES CONSTRUCTIVAS

Nº Ficha 26	Fecha: 23/08/2018 Técnico: AA / VB
		Acceso interior: NO (Acceso interior en 2014)	
IDENTIFICACIÓN EDIFICIO			
Calle: Kresaltxu nº 7		Barrio/ Área: Romo	Ciudad: Getxo Provincia: Bizkaia
ANÁLISIS CONFIGURACIONAL EDIFICIO			
DATOS CONSTRUCCIÓN EDIFICIO			
Año de construcción: 1926			
Constructores: d Ángel Líbano			
LISTADO DE FASES CONSTRUCTIVAS Y ASIGNACIÓN CRONOLÓGICA			
Fase	Cronología	Descripción	Argumentos cronológicos
1	Año 1926	Construcción de la fábrica original del edificio	Documentación de archivo Materiales y Técnicas Constructivas
2	Año 1928	Remodelación de la fábrica original fase 1 en planta baja: remodelación de vano como acceso (<i>posterior corta</i>)	Documentación de archivo Estratigrafía Materiales y Técnicas Constructivas
3	Año 1995	Rehabilitación de la cubierta y bajo cubierta (<i>Posterior apoya</i>)	Documentación de archivo Estratigrafía Materiales y Técnicas Constructivas

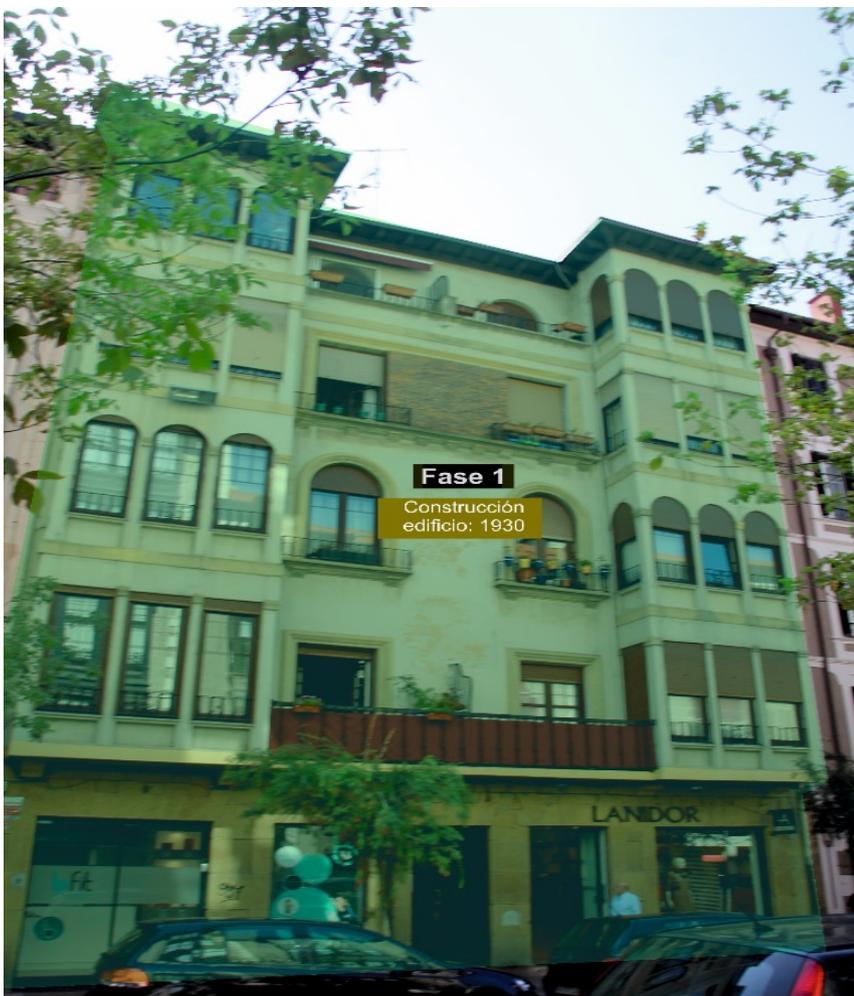
Nº Ficha 29	Fecha: 23/08/2018 Técnico: AA / VB Acceso interior: NO (acceso interior en 2014)
IDENTIFICACIÓN EDIFICIO			
Calle: Las Mercedes nº 12		Barrio/ Área: Areeta/ las Arenas	Provincia: Bizkaia
ANÁLISIS CONFIGURACIONAL EDIFICIO			
DATOS CONSTRUCCIÓN EDIFICIO			
Año de construcción : 1930			
Constructores: Dr Luis de Arana			
LISTADO DE FASES CONSTRUCTIVAS Y ASIGNACIÓN CRONOLÓGICA			
Fase	Cronología	Descripción	Argumentos cronológicos
1	Año 1930	Construcción de la fábrica original del edificio	Documentación de archivo Materiales y Técnicas Constructivas
CROQUIS DE LA LECTURA ESTRATIGRÁFICA POR FASES CONSTRUCTIVAS

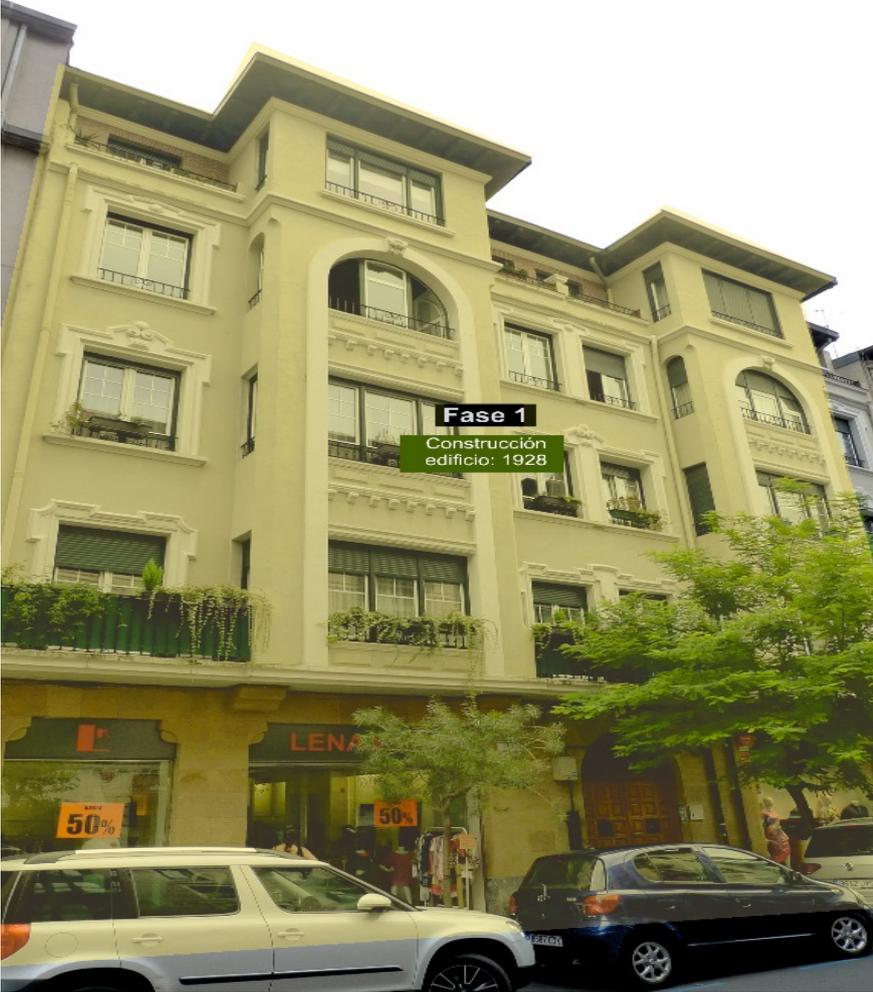
Nº Ficha 30	Fecha: 23/08/2018 Técnico: AA / VB
		Acceso interior: NO (acceso interior en 2014)	
IDENTIFICACIÓN EDIFICIO			
Calle: Las Mercedes nº 14		Barrio/ Área: Areeta/ las Arenas	Provincia: Bizkaia
ANÁLISIS CONFIGURACIONAL EDIFICIO			
DATOS CONSTRUCCIÓN EDIFICIO			
Año de construcción : 1928			
Constructores: Dr José Tello			
LISTADO DE FASES CONSTRUCTIVAS Y ASIGNACIÓN CRONOLÓGICA			
Fase	Cronología	Descripción	Argumentos cronológicos
1	Año 1928	Construcción de la fábrica original del edificio	Documentación de archivo Materiales y Técnicas Constructivas
CROQUIS DE LA LECTURA ESTRATIGRÁFICA POR FASES CONSTRUCTIVAS

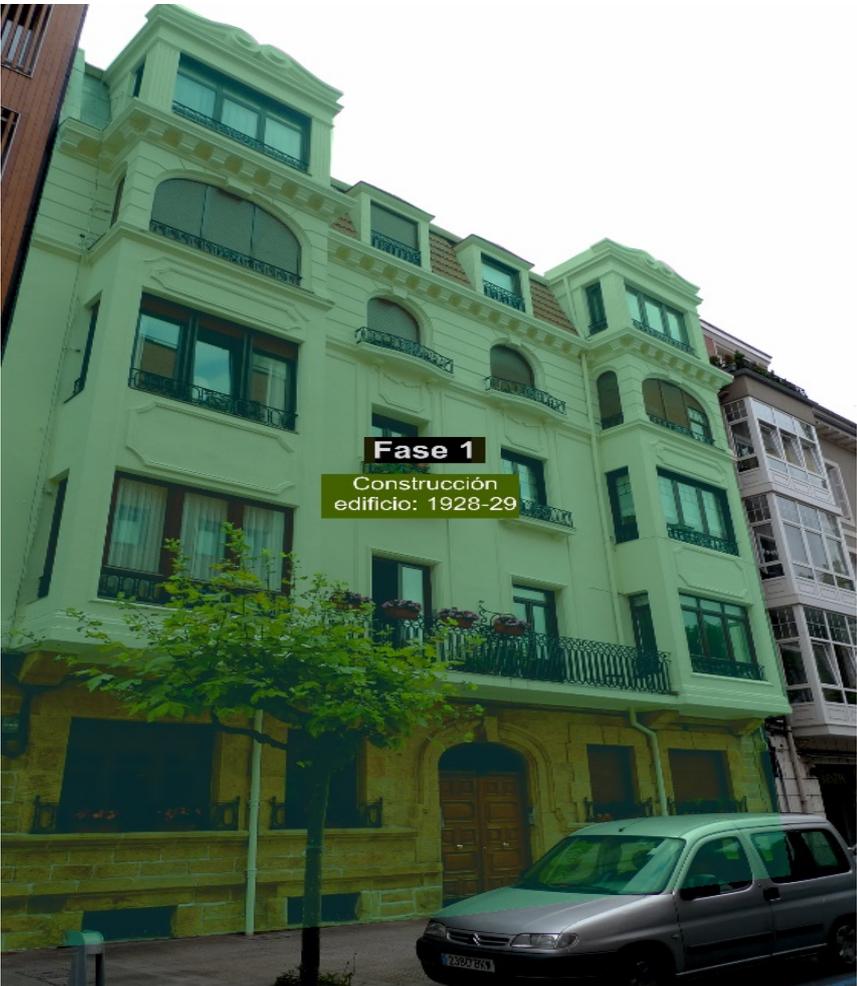
Nº Ficha 32	Fecha: 23/08/2018 Técnico: AA / VB Acceso interior: NO (acceso interior en 2014)
IDENTIFICACIÓN EDIFICIO			
Calle: Urkijo nº 12	Barrio/ Área: Areeta/ las Arenas	Ciudad: Getxo	Provincia: Bizkaia
ANÁLISIS CONFIGURACIONAL EDIFICIO			
DATOS CONSTRUCCIÓN EDIFICIO			
Año de construcción : 1929			
Constructores: Dr Smith			
LISTADO DE FASES CONSTRUCTIVAS Y ASIGNACIÓN CRONOLÓGICA			
Fase	Cronología	Descripción	Argumentos cronológicos
1	Año 1929	Construcción de la fábrica original del edificio	Documentación de archivo Materiales y Técnicas Constructivas
CROQUIS DE LA LECTURA ESTRATIGRÁFICA POR FASES CONSTRUCTIVAS

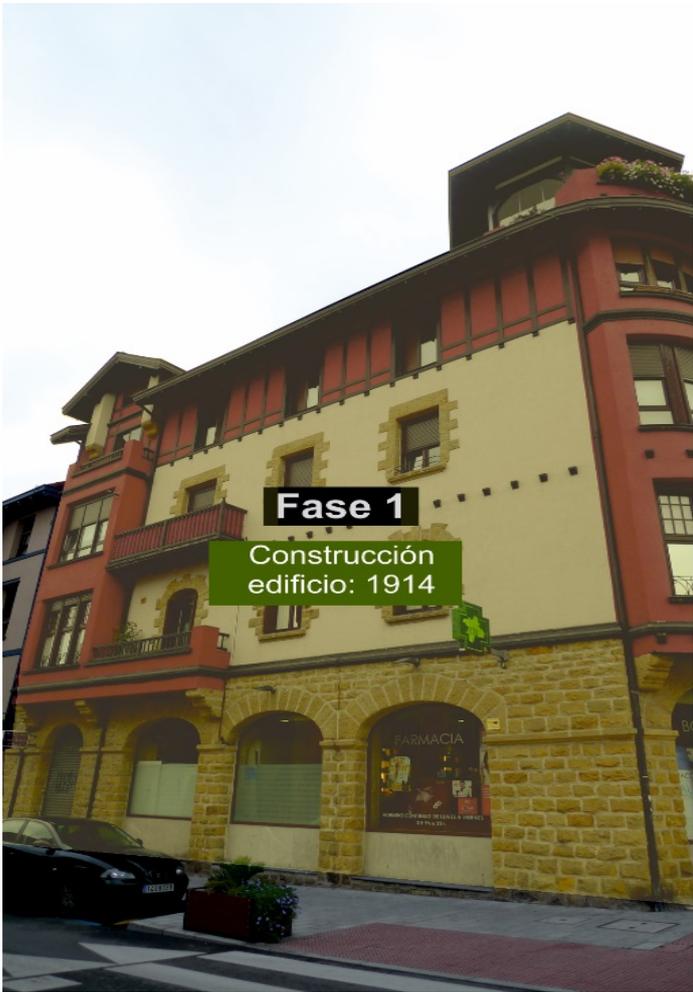
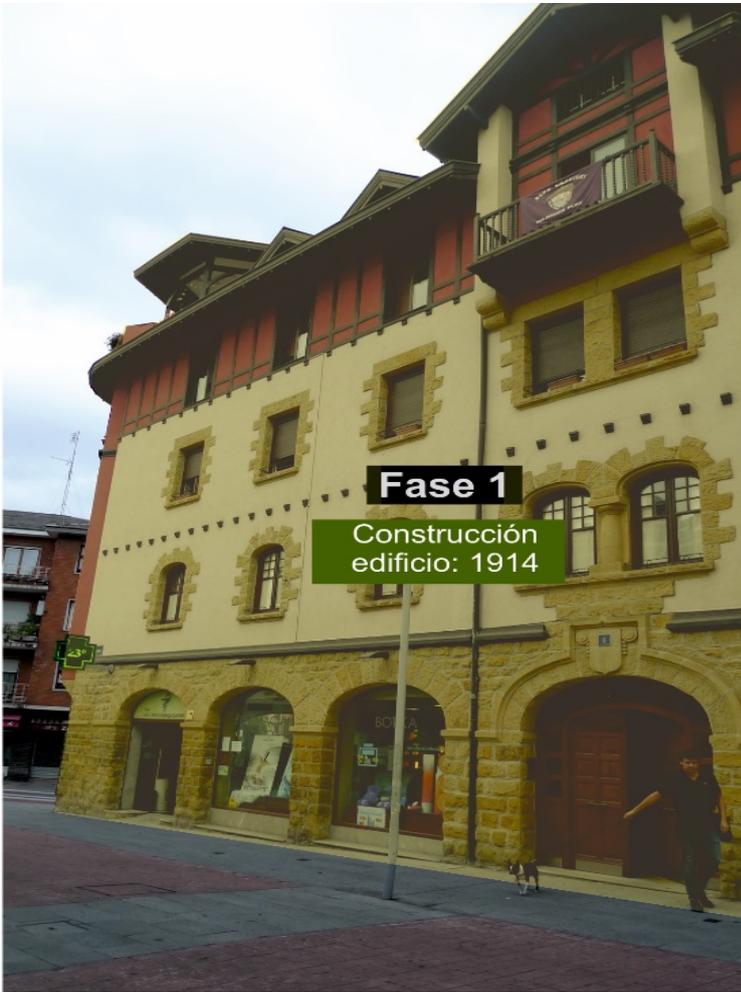
Nº Ficha 33	Fecha: 23/08/2018 Técnico: AA / VB
		Acceso interior: NO (Acceso interior en 2014)	
IDENTIFICACIÓN EDIFICIO			
Calle: Zabala nº 1	Barrio/ Área: Algorta	Ciudad: Getxo	Provincia: Bizkaia
ANÁLISIS CONFIGURACIONAL EDIFICIO			
DATOS CONSTRUCCIÓN EDIFICIO			
Año de construcción :1915			
Constructores: desconocido			
LISTADO DE FASES CONSTRUCTIVAS Y ASIGNACIÓN CRONOLÓGICA			
Fase	Cronología	Descripción	Argumentos cronológicos
1	Año 1915	Construcción de la fábrica original del edificio	Documentación de archivo Materiales y Técnicas Constructivas
CROQUIS DE LA LECTURA ESTRATIGRÁFICA POR FASES CONSTRUCTIVAS

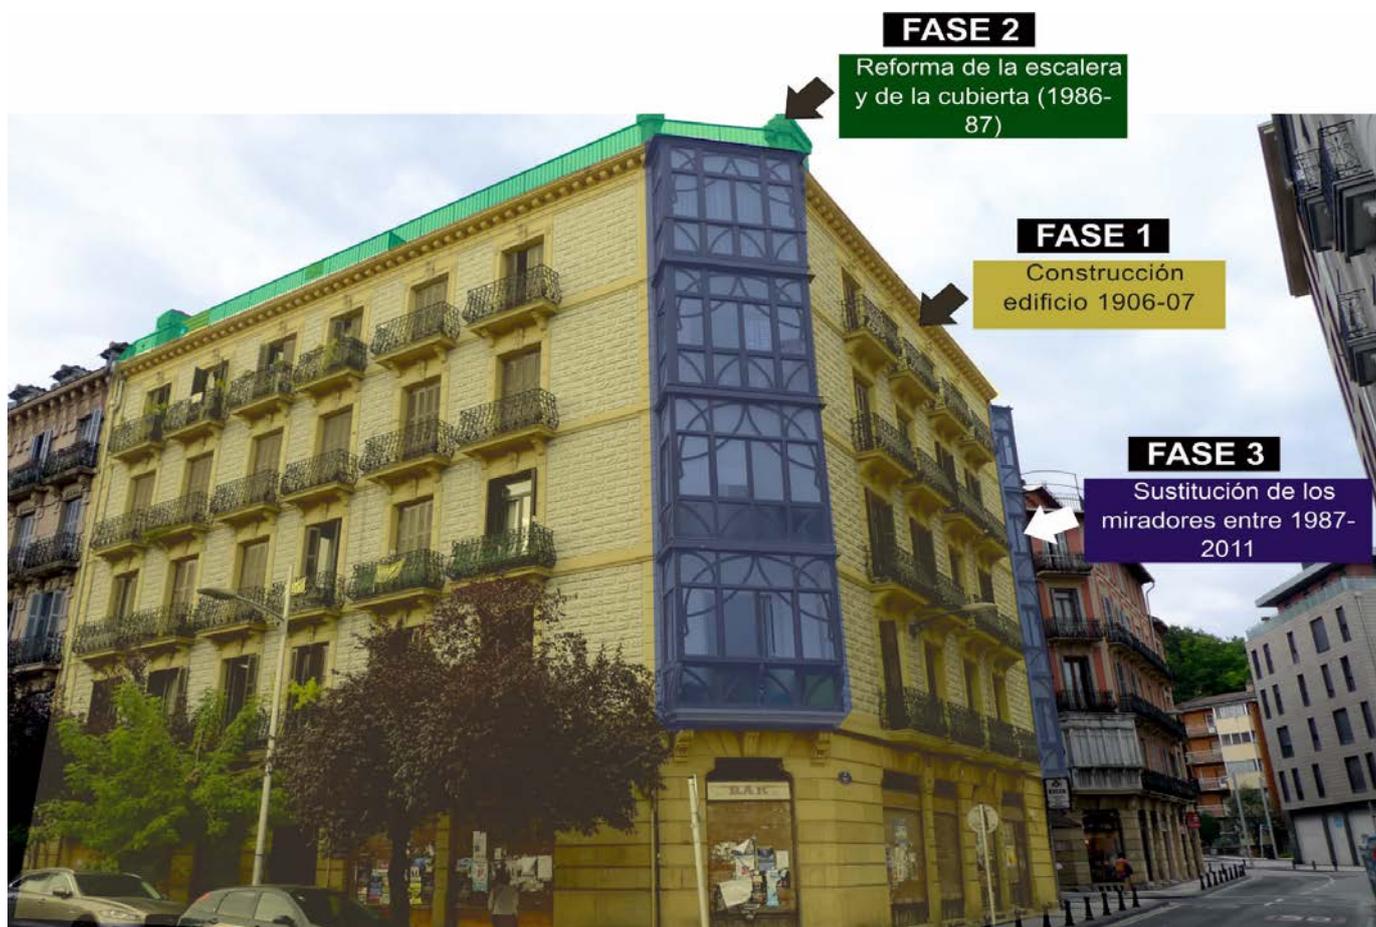
CROQUIS DE LA LECTURA ESTRATIGRÁFICA POR FASES CONSTRUCTIVAS

Fase	Cronología	Descripción	Argumentos cronológicos
1	Año 1907	Construcción de la fábrica original del edificio	Documentación de archivo Materiales y Técnicas Constructivas
2	Año 1987	Reforma de la cubierta de la Fase 1 (<i>posterior apoya</i>)	Documentación de archivo Estratigrafía Materiales y Técnicas Constructivas
3	Posterior al año 1987 y anterior al año 2011	Sustitución de los miradores sobre fachada Fase 1 (<i>Posterior adosa</i>)	Documentación de archivo Estratigrafía Materiales y Técnicas Constructivas

Archivo Municipal de Donostia: Sekzoia D, Negoziatua 11 Signatura H-00343-25 y Código: 2.5.3. Signatura H-003878-14. Archivo de Urbanismo de Donostia. Año: 2011 Zk: 362. Consolidación estructural en 1º planta y locales comerciales. Año: 2007 Zk: 1792: Restauración de la fachada y de la cubierta

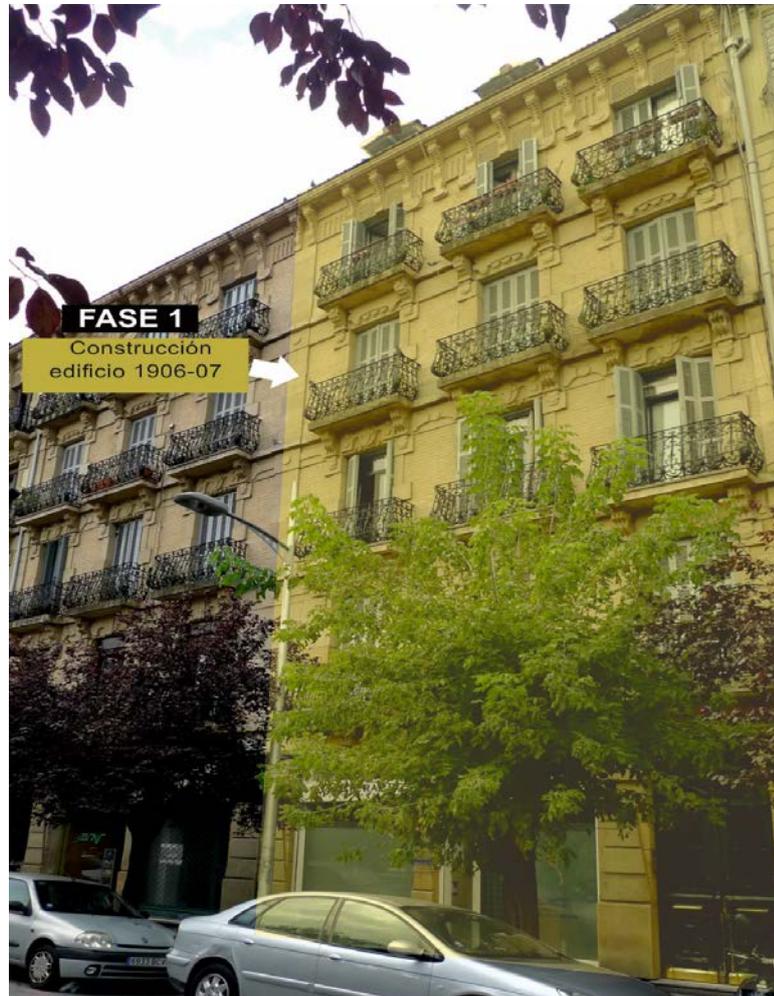
Nº Ficha 37	Fecha: 18/09/2018 Técnico: AA / VB Acceso interior: SI
IDENTIFICACIÓN EDIFICIO			
Calle: Autonomía nº 2		Barrio/ Área: Ensanche Cortázar / Amara	Ciudad: San Sebastián / Donostia Provincia: Gipuzkoa
ANÁLISIS CONFIGURACIONAL EDIFICIO			
DATOS CONSTRUCCIÓN EDIFICIO			
Año de construcción : 1907			
Constructores: Ugarte Manuel, Mendizábal y Arteaga			
LISTADO DE FASES CONSTRUCTIVAS Y ASIGNACIÓN CRONOLÓGICA			
Fase	Cronología	Descripción	Argumentos cronológicos
1	Año 1907	Construcción de la fábrica original del edificio	Documentación de archivo Materiales y Técnicas Constructivas
CROQUIS DE LA LECTURA ESTRATIGRÁFICA POR FASES CONSTRUCTIVAS

EXPEDIENTES MUNICIPALES			
Archivo Municipal de Donostia: Sekzoia D, Negoziatua 11 Signatura H-00343-26. Archivo de Urbanismo de Donostia. Reparación de la fachada el 26/8/2003. Nueva instalación de ascensor , foso y castillete en cubierta el 6/5/2003

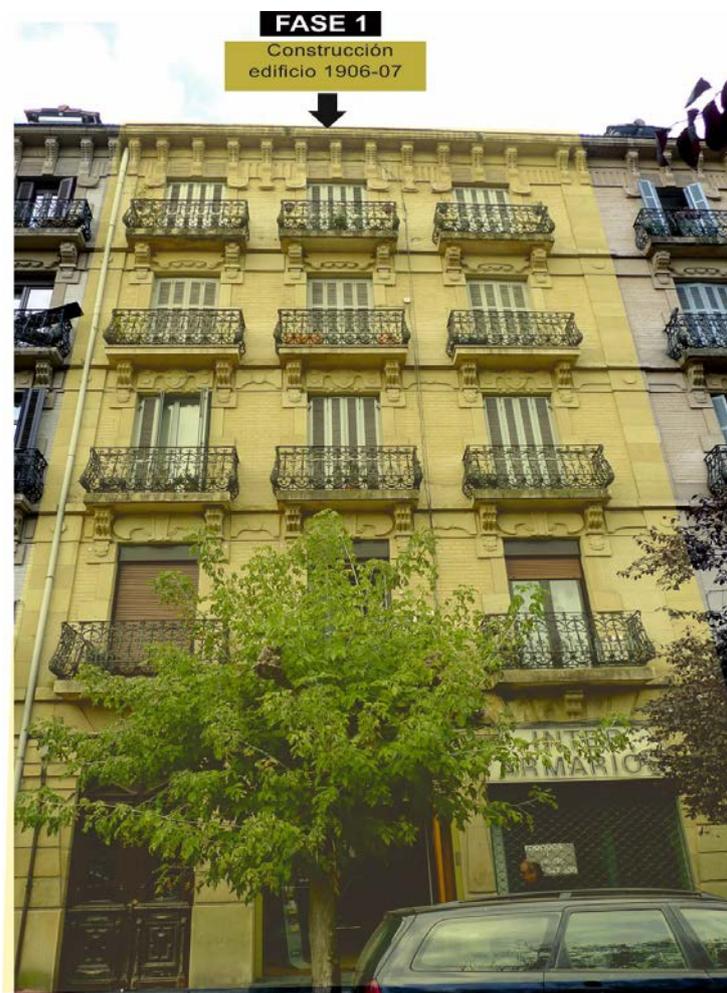
CROQUIS DE LA LECTURA ESTRATIGRÁFICA POR FASES CONSTRUCTIVAS

Fase	Cronología	Descripción	Argumentos cronológicos
1	Año 1907	Construcción de la fábrica original del edificio	Documentación de archivo Materiales y Técnicas Constructivas

Archivo Municipal de Donostia: Sekzoia D, Negoziatua 11 Signatura H-00343-27. Archivo de Urbanismo de Donostia. Instalación del ascensor el 15/10/2002. Rehabilitación de cubierta el 17/9/96. Instalación ascensor el 13/6/2002. Reforma local el 14/5/2009. Rehabilitación de la fachada el 27/5/1999

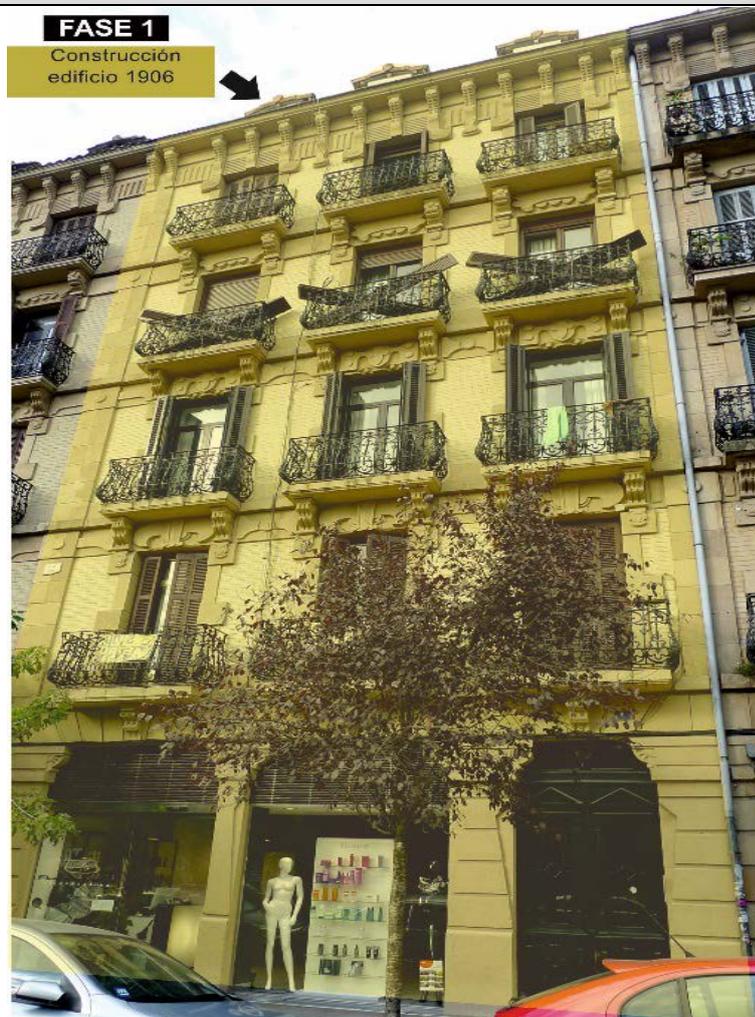
CROQUIS DE LA LECTURA ESTRATIGRÁFICA POR FASES CONSTRUCTIVAS

Fase	Cronología	Descripción	Argumentos cronológicos
1	Año 1906	Construcción de la fábrica original del edificio	Documentación de archivo Materiales y Técnicas Constructivas

Archivo Municipal de Donostia: Sekzoia D, Negoziatua 11 Signatura H-00343-28. Archivo de Urbanismo de Donostia. Renovación de la cubierta. Informe favorable: 26 de septiembre de 1997. Arreglo portal y escaleras, limpieza de fachada delantera y trasera. Le dan el informe favorable el 17 de julio de 2003

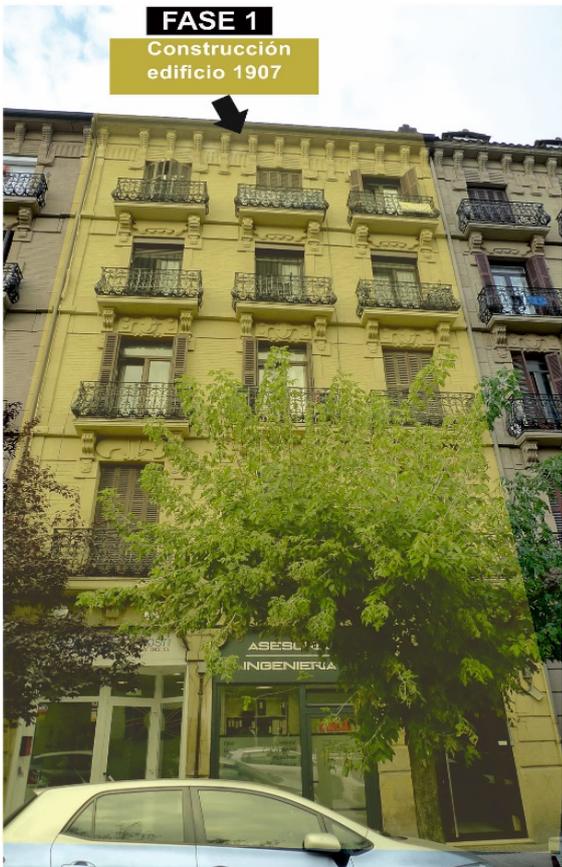
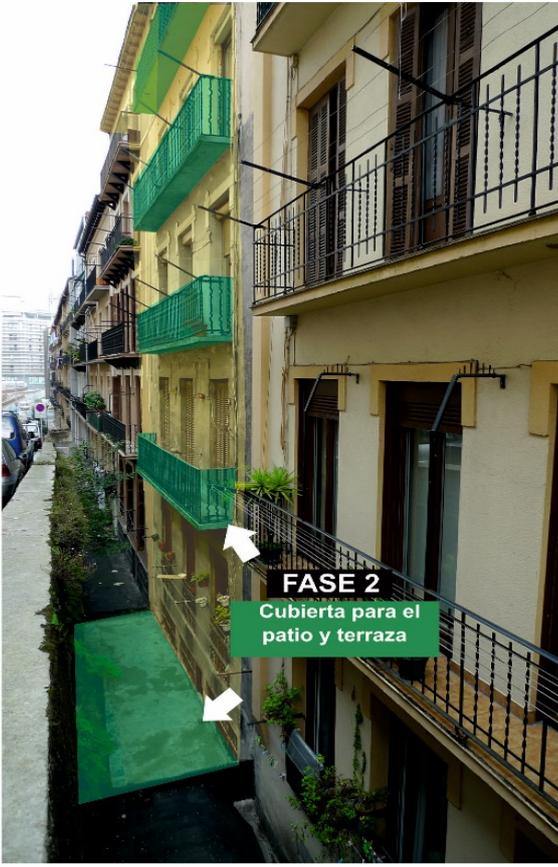
Nº Ficha 40	Fecha: 18/09/2018 Técnico: AA / VB Acceso interior: SI
IDENTIFICACIÓN EDIFICIO			
Calle: Autonomía nº 6		Barrio/ Área: Ensanche Cortázar / Amara	Ciudad: San Sebastián / Donostia Provincia: Gipuzkoa
ANÁLISIS CONFIGURACIONAL EDIFICIO			
DATOS CONSTRUCCIÓN EDIFICIO			
Año de construcción : 1907			
Constructores: Desconocido			
LISTADO DE FASES CONSTRUCTIVAS Y ASIGNACIÓN CRONOLÓGICA			
Fase	Cronología	Descripción	Argumentos cronológicos
1	Año 1907	Construcción de la fábrica original del edificio	Documentación de archivo Materiales y Técnicas Constructivas
2	Año 1987	Reforma fachada posterior de la Fase 1: instalación de cubierta para el patio y construcción de terrazas (<i>posterior adosa</i>)	Documentación de archivo Estratigrafía Materiales y Técnicas Constructivas
CROQUIS DE LA LECTURA ESTRATIGRÁFICA POR FASES CONSTRUCTIVAS

EXPEDIENTES MUNICIPALES			
<p>Archivo Municipal de Donostia: Sekzoia D, Negoziatua 11 Signatura H-00343-28. Archivo de Urbanismo de Donostia. Cambio de fachada y reforma distribución interior el 3/4/97. Rehabilitación de la fachada el 28/12/99. Instalación y reforma de ascensor el 15/03/2005. Reparación de los balcones y humedades de local en PB el 20/12/2013. Reparación de la cubierta el 18/10/2013. Reforma local en 15/12/2005.</p>

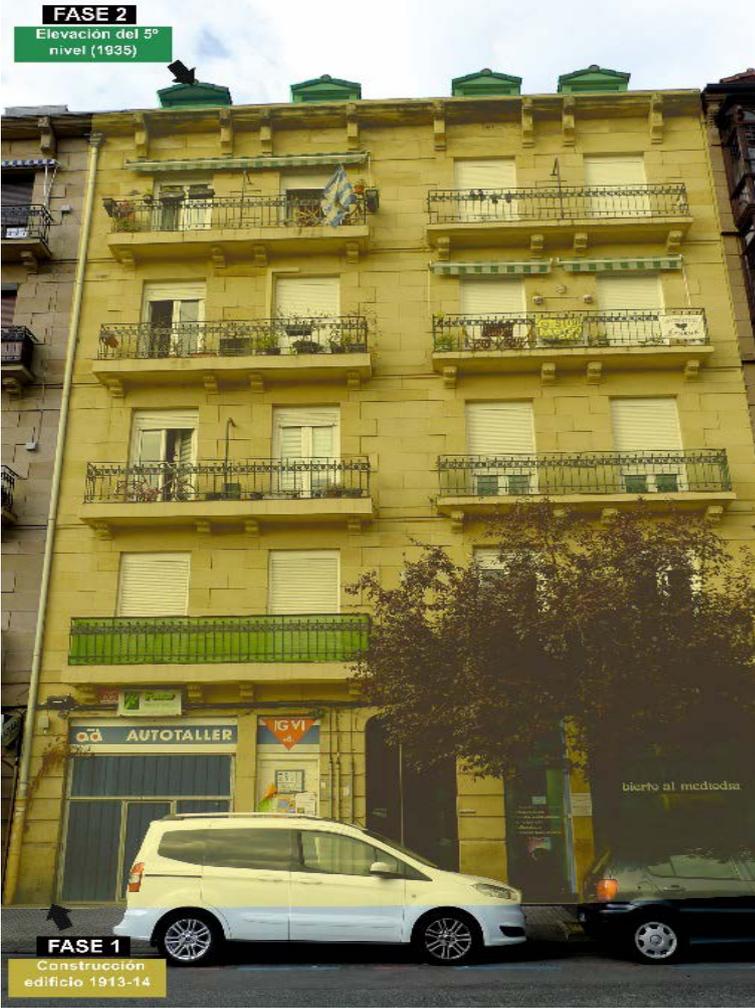
Nº Ficha	Fecha:	18/09/2018
	41	Técnico:	AA / VB
		Acceso interior: SI	
IDENTIFICACIÓN EDIFICIO			
Calle: Autonomía nº 8		Barrio/ Área: Ensanche Cortázar / Amara	Ciudad: San Sebastián / Donostia
Provincia: Gipuzkoa			
ANÁLISIS CONFIGURACIONAL EDIFICIO			
DATOS CONSTRUCCIÓN EDIFICIO			
Año de construcción : 1914			
Constructores: Desconocido			
LISTADO DE FASES CONSTRUCTIVAS Y ASIGNACIÓN CRONOLÓGICA			
Fase	Cronología	Descripción	Argumentos cronológicos
1	Año 1914	Construcción de la fábrica original del edificio	Documentación de archivo Materiales y Técnicas Constructivas
2	Año 1935	Reforma fachada posterior de la Fase 1: elevación de la 5ª planta en bajo cubierta (<i>posterior apoya</i>)	Documentación de archivo Estratigrafía Materiales y Técnicas Constructivas
CROQUIS DE LA LECTURA ESTRATIGRÁFICA POR FASES CONSTRUCTIVAS

EXPEDIENTES MUNICIPALES			
Archivo Municipal de Donostia: Expediente 31. Libro 343. Sección D. y Expediente 37. Libro 2454. Sección D. Planos digitalizados. Archivo de Urbanismo de Donostia. Año: 2007 Zk: L 1296. Signatura 910 /06: Impermeabilización fachada

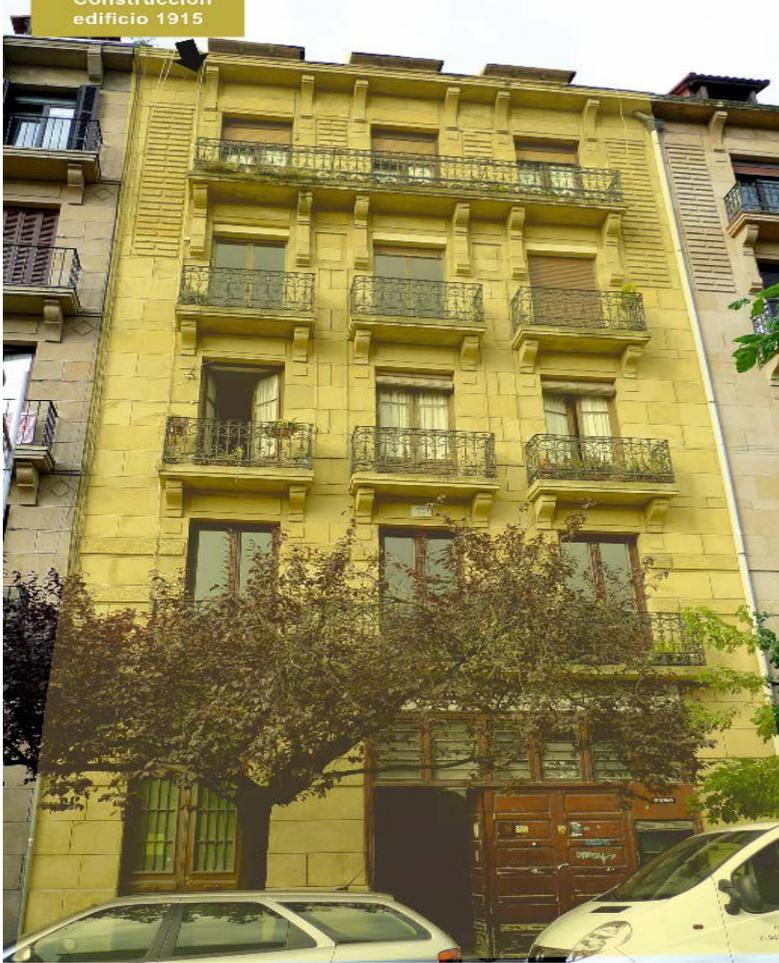
Nº Ficha 44	Fecha: 18/09/2018 Técnico: AA / VB Acceso interior: NO (solo accedimos al garage)									
IDENTIFICACIÓN EDIFICIO											
Calle: Autonomía nº 11 Barrio/ Área: Ensanche Cortázar / Amara Ciudad: San Sebastián / Donostia Provincia: Gipuzkoa											
ANÁLISIS CONFIGURACIONAL EDIFICIO											
DATOS CONSTRUCCIÓN EDIFICIO											
Año de construcción : 1915 Constructores: Lucas Alday											
LISTADO DE FASES CONSTRUCTIVAS Y ASIGNACIÓN CRONOLÓGICA											
<table border="1"> <thead> <tr> <th data-bbox="204 622 304 674">Fase</th> <th data-bbox="309 622 501 674">Cronología</th> <th data-bbox="505 622 884 674">Descripción</th> <th data-bbox="888 622 1326 674">Argumentos cronológicos</th> </tr> </thead> <tbody> <tr> <td data-bbox="204 680 304 817">1</td> <td data-bbox="309 680 501 817">Año 1915</td> <td data-bbox="505 680 884 817">Construcción de la fábrica original del edificio</td> <td data-bbox="888 680 1326 817">Documentación de archivo Materiales y Técnicas Constructivas</td> </tr> </tbody> </table>				Fase	Cronología	Descripción	Argumentos cronológicos	1	Año 1915	Construcción de la fábrica original del edificio	Documentación de archivo Materiales y Técnicas Constructivas
Fase	Cronología	Descripción	Argumentos cronológicos								
1	Año 1915	Construcción de la fábrica original del edificio	Documentación de archivo Materiales y Técnicas Constructivas								
CROQUIS DE LA LECTURA ESTRATIGRÁFICA POR FASES CONSTRUCTIVAS											
<div style="text-align: center;"> <p>FASE 1 Construcción edificio 1915</p>

</div>											
EXPEDIENTES MUNICIPALES											
Archivo Municipal de Donostia: Expediente 33. Libro 343. Sección D. Planos digitalizados. Archivo de Urbanismo de Donostia. Rehabilitación de la fachada posterior: arreglo de los forjados y techos balcones El informe favorable es de 10/2/2005											
Hoja 2 de 5

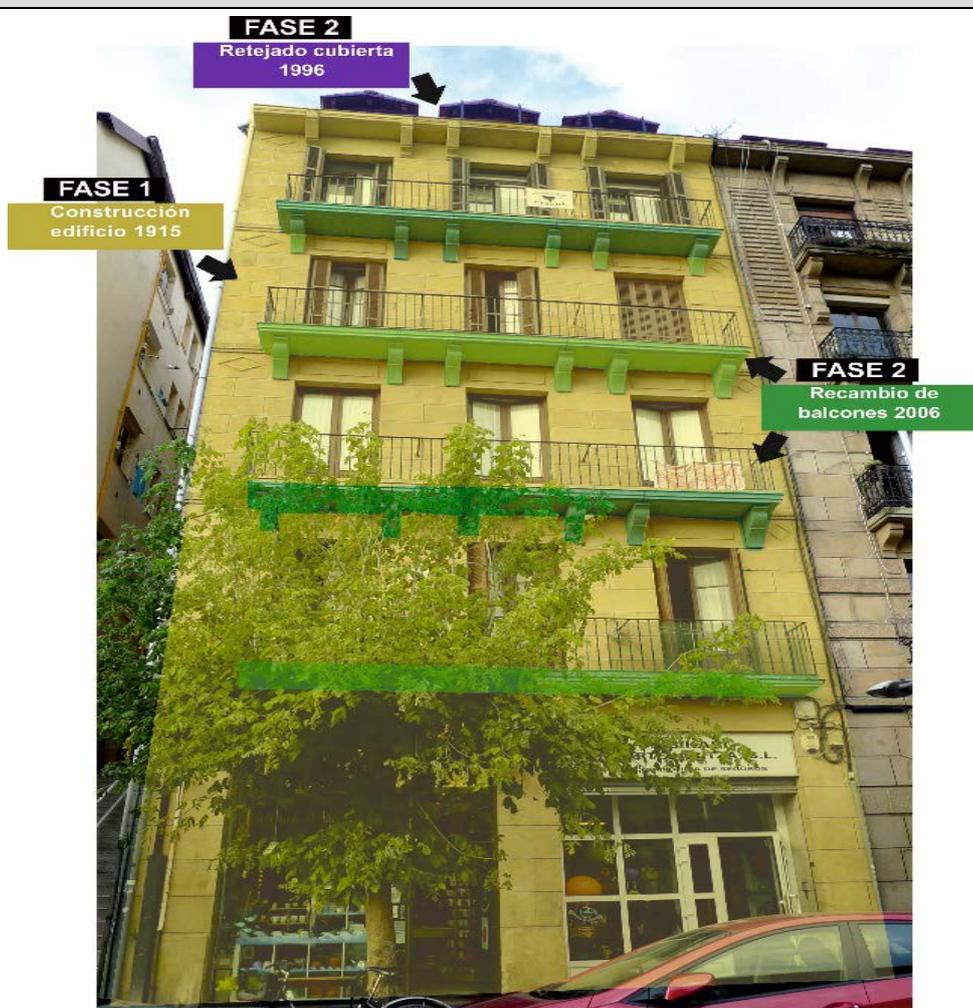
Nº Ficha	Fecha:	18/09/2018
	45	Técnico:	AA / VB
		Acceso interior: NO	
IDENTIFICACIÓN EDIFICIO			
Calle: Autonomía nº 12		Barrio/ Área: Ensanche Cortázar / Amara	Ciudad: San Sebastián / Donostia Provincia: Gipuzkoa
ANÁLISIS CONFIGURACIONAL EDIFICIO			
DATOS CONSTRUCCIÓN EDIFICIO			
Año de construcción : 1915			
Constructores:Desconocido			
LISTADO DE FASES CONSTRUCTIVAS Y ASIGNACIÓN CRONOLÓGICA			
Fase	Cronología	Descripción	Argumentos cronológicos
1	Año 1915	Construcción de la fábrica original del edificio	Documentación de archivo Materiales y Técnicas Constructivas
2	Año 1996	Retejado de la cubierta Fase 1 (<i>posterior apoya</i>)	Documentación de archivo Estratigrafía Materiales y Técnicas Constructivas
3	Año 2006	Reforma de los balcones en fachada Fase 1 (<i>Posterior adosa</i>)	Documentación de archivo Estratigrafía Materiales y Técnicas Constructivas
CRQUIS DE LA LECTURA ESTRATIGRÁFICA POR FASES CONSTRUCTIVAS

EXPEDIENTES MUNICIPALES			
<p>Archivo Municipal de Donostia: Expediente 34. Libro 343. Sección D. Planos digitalizados. Archivo de Urbanismo de Donostia. Retejado de la cubierta el 5/11/96. Rehabilitación de fachada el 13/12/2001. Instalación y reforma de ascensor el 26/9/2014. Instalación de ascensor con expropiación el 24/7/2012. Reforma de balcones el 9/2/2006. Reformas de buhardillas el 18/9/2015.</p>			
			Hoja 2 de 5
