PATRIMONIO RESIDENCIAL URBANO de l S X X

Hacia un protocolo de valoración y gestión
inclusiva. Casos de Estudio en el País Vasco

TOMO II
2 0 1 9

Tesis doctoral

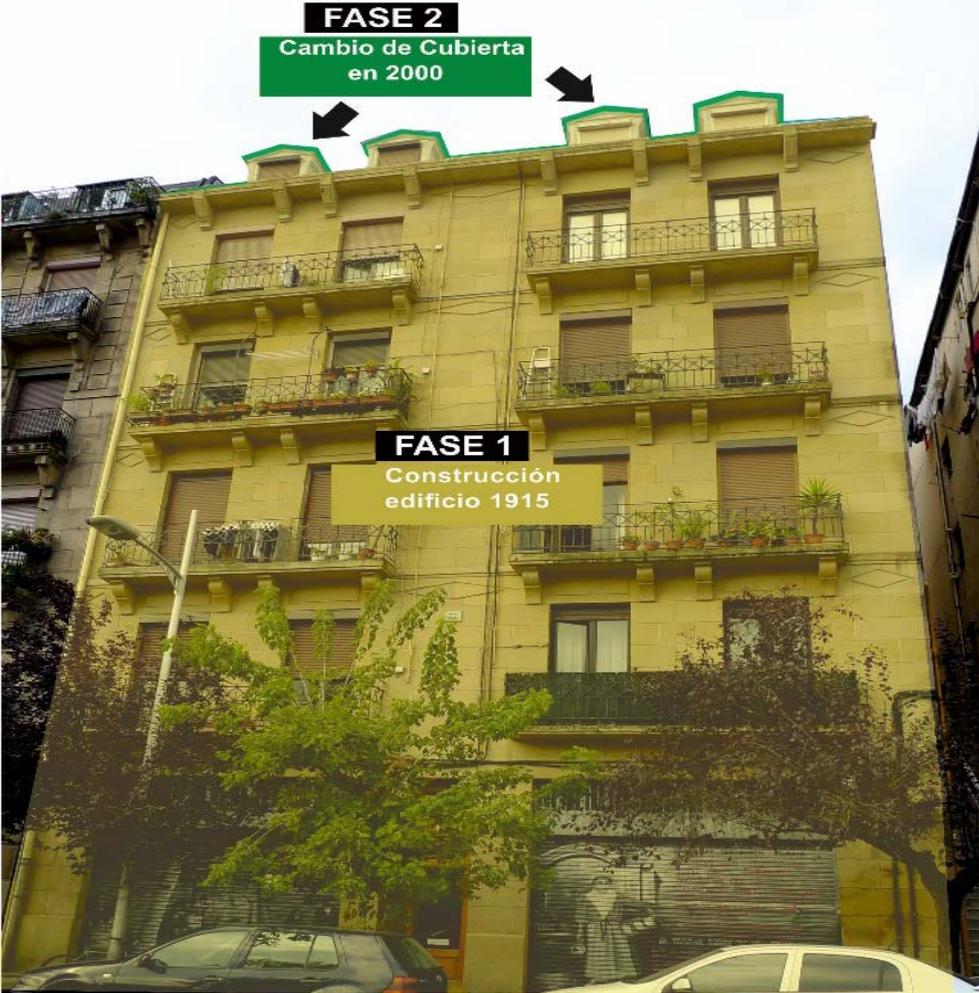
Fase	Cronología	Descripción	Argumentos cronológicos	1	Año 1915	Construcción de la fábrica original del edificio	Documentación de archivo Materiales y Técnicas Constructivas	2	Año 2000	Demolición y sustitución de la cubierta de la Fase 1 (<i>posterior apoya</i>)	Documentación de archivo Estratigrafía Materiales y Técnicas Constructivas			
Fase	Cronología	Descripción	Argumentos cronológicos												
1	Año 1915	Construcción de la fábrica original del edificio	Documentación de archivo Materiales y Técnicas Constructivas												
2	Año 2000	Demolición y sustitución de la cubierta de la Fase 1 (<i>posterior apoya</i>)	Documentación de archivo Estratigrafía Materiales y Técnicas Constructivas												
CROQUIS DE LA LECTURA ESTRATIGRÁFICA POR FASES CONSTRUCTIVAS

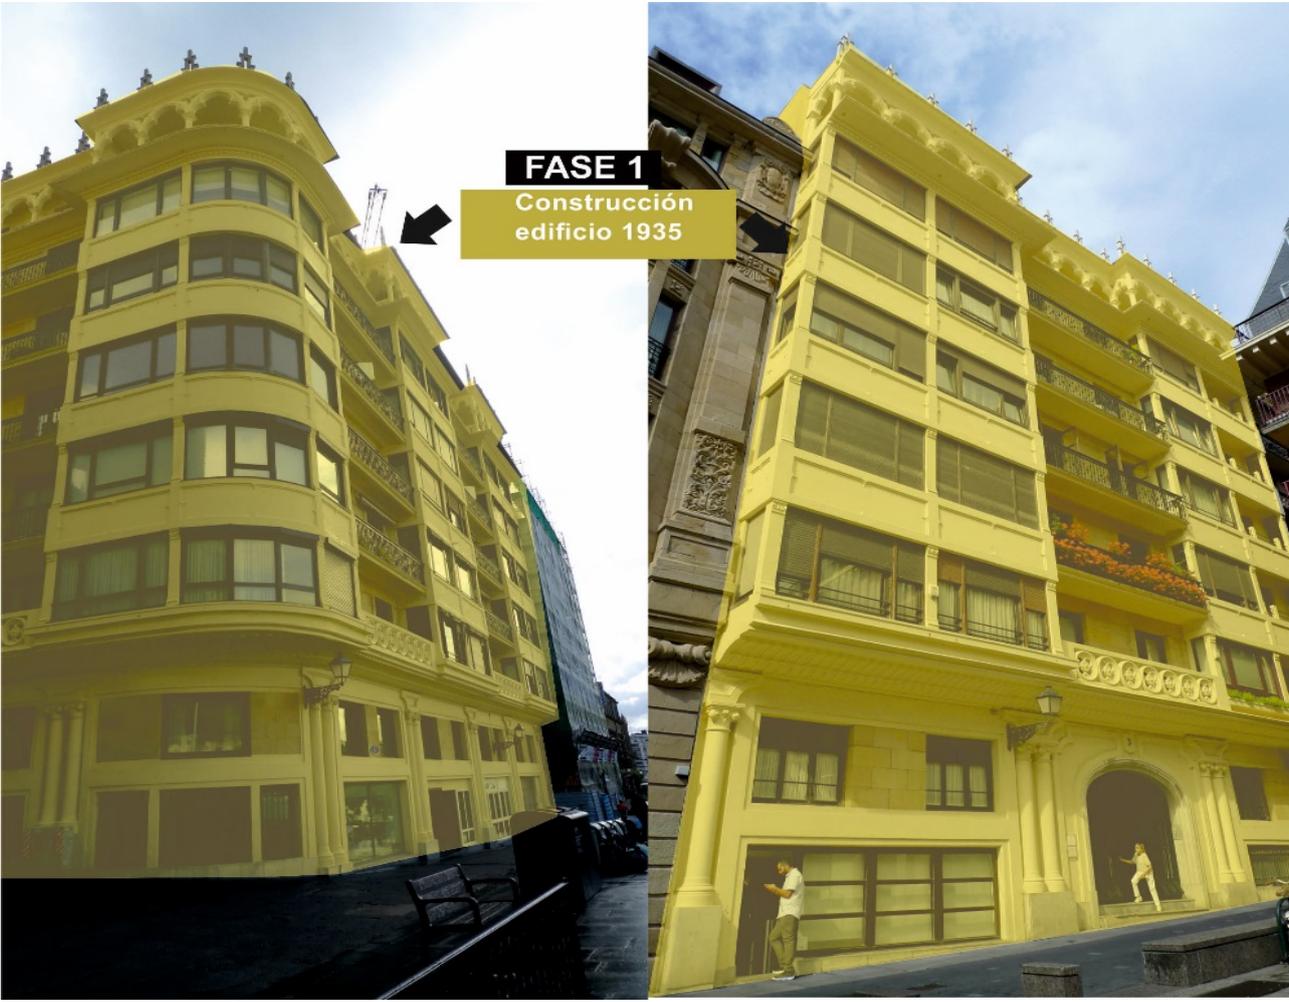
Nº Ficha 47	Fecha: 18/09/2018 Técnico: AA / VB Acceso interior: SI								
IDENTIFICACIÓN EDIFICIO											
Calle: Plaza Lasala nº 3	Barrio/ Área: Casco viejo	Ciudad: San Sebastián / Donostia	Provincia: Gipuzkoa								
ANÁLISIS CONFIGURACIONAL EDIFICIO											
DATOS CONSTRUCCIÓN EDIFICIO											
Año de construcción : 1938											
Constructores: P. Zabalo y J. M. Aizpurua y Azqueta											
LISTADO DE FASES CONSTRUCTIVAS Y ASIGNACIÓN CRONOLÓGICA											
<table border="1"> <thead> <tr> <th data-bbox="124 629 240 674">Fase</th> <th data-bbox="245 629 469 674">Cronología</th> <th data-bbox="474 629 916 674">Descripción</th> <th data-bbox="920 629 1433 674">Argumentos cronológicos</th> </tr> </thead> <tbody> <tr> <td data-bbox="124 680 240 786">1</td> <td data-bbox="245 680 469 786">Año 1938</td> <td data-bbox="474 680 916 786">Construcción de la fábrica original del edificio</td> <td data-bbox="920 680 1433 786">Documentación de archivo Materiales y Técnicas Constructivas</td> </tr> </tbody> </table>	Fase	Cronología	Descripción	Argumentos cronológicos	1	Año 1938	Construcción de la fábrica original del edificio	Documentación de archivo Materiales y Técnicas Constructivas			
Fase	Cronología	Descripción	Argumentos cronológicos								
1	Año 1938	Construcción de la fábrica original del edificio	Documentación de archivo Materiales y Técnicas Constructivas								
CROQUIS DE LA LECTURA ESTRATIGRÁFICA POR FASES CONSTRUCTIVAS

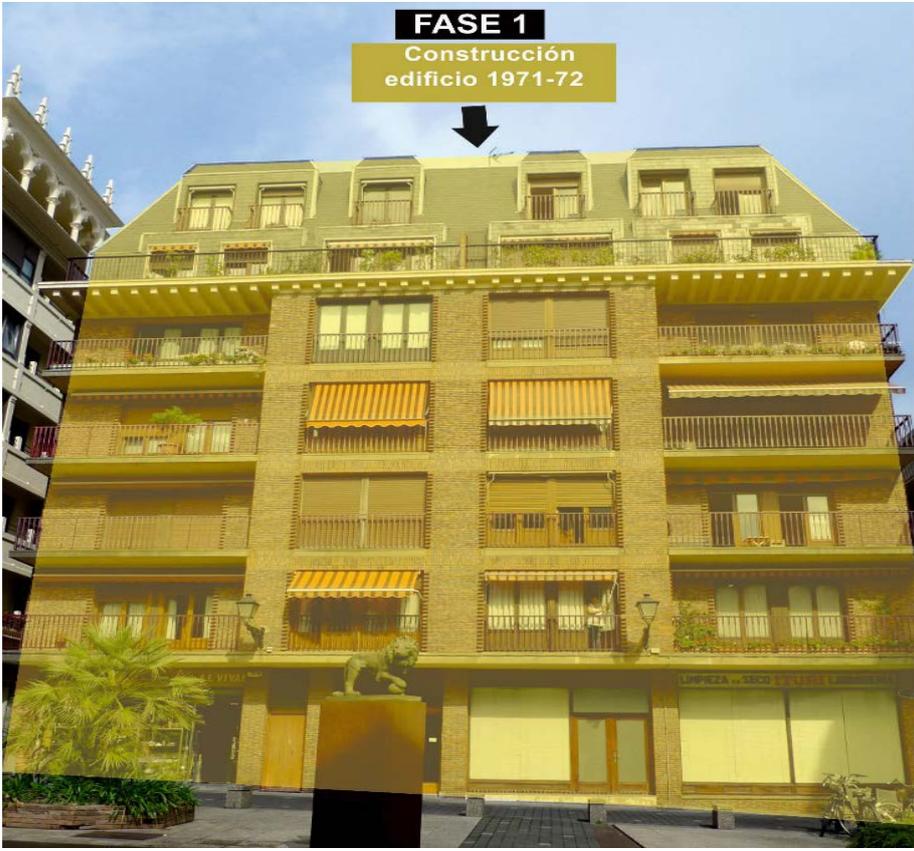
Nº Ficha 48	Fecha: 18/09/2018 Técnico: AA / VB Acceso interior: SI
IDENTIFICACIÓN EDIFICIO			
Calle: Plaza Lasala nº 4		Barrio/ Área: Casco viejo	Ciudad: San Sebastián / Donostia Provincia: Gipuzkoa
ANÁLISIS CONFIGURACIONAL EDIFICIO			
DATOS CONSTRUCCIÓN EDIFICIO			
Año de construcción : 1972			
Constructores: Inmobiliaria Gros S.a.			
LISTADO DE FASES CONSTRUCTIVAS Y ASIGNACIÓN CRONOLÓGICA			
Fase	Cronología	Descripción	Argumentos cronológicos
1	Año 1972	Construcción de la fábrica original del edificio	Documentación de archivo Materiales y Técnicas Constructivas
CROQUIS DE LA LECTURA ESTRATIGRÁFICA POR FASES CONSTRUCTIVAS

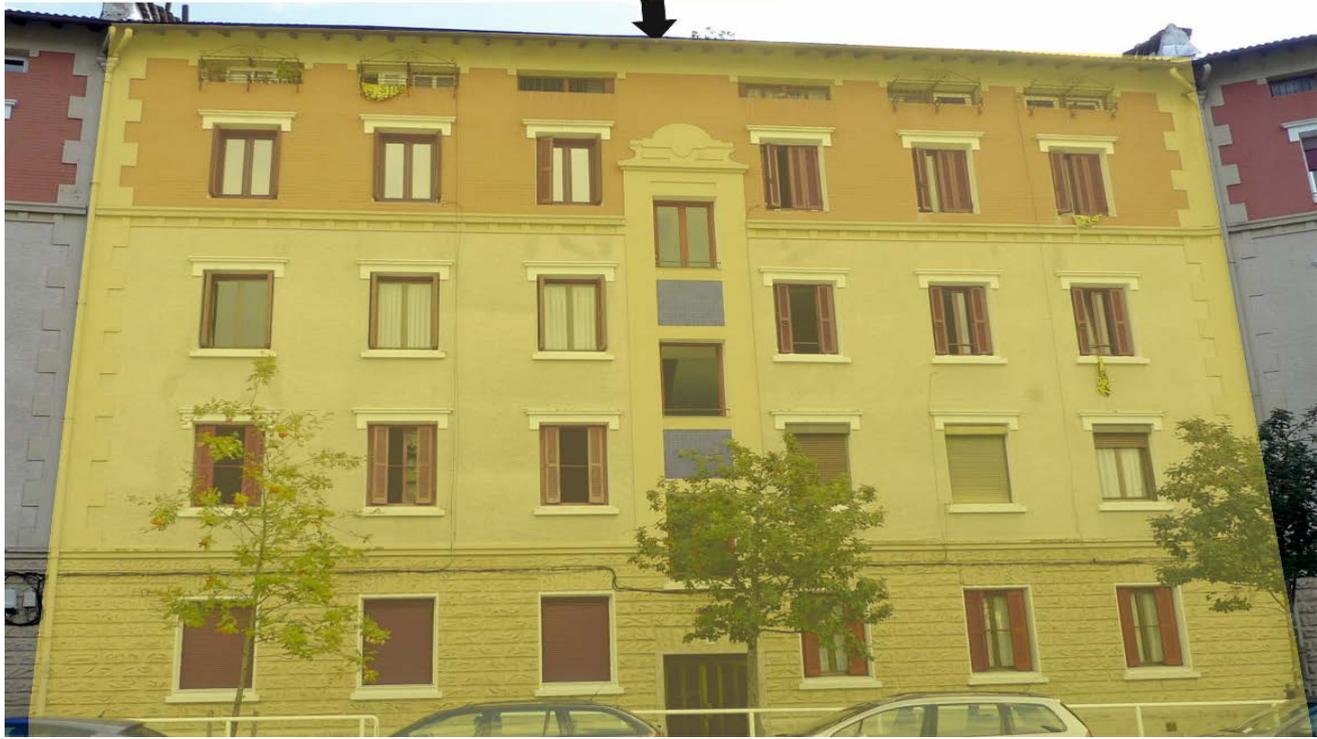
Nº Ficha 49	Fecha: 18/09/2018 Técnico: AA / VB Acceso interior: SI								
IDENTIFICACIÓN EDIFICIO											
Calle: Av. Zarautz nº 35	Barrio/ Área: El Antiguo	Ciudad: San Sebastián / Donostia	Provincia: Gipuzkoa								
ANÁLISIS CONFIGURACIONAL EDIFICIO											
DATOS CONSTRUCCIÓN EDIFICIO											
Año de construcción : 1919 - 1921											
Constructores: desconocido											
LISTADO DE FASES CONSTRUCTIVAS Y ASIGNACIÓN CRONOLÓGICA											
<table border="1"> <thead> <tr> <th>Fase</th> <th>Cronología</th> <th>Descripción</th> <th>Argumentos cronológicos</th> </tr> </thead> <tbody> <tr> <td>1</td> <td>Año 1919</td> <td>Construcción de la fábrica original del edificio</td> <td>Documentación de archivo Materiales y Técnicas Constructivas</td> </tr> </tbody> </table>				Fase	Cronología	Descripción	Argumentos cronológicos	1	Año 1919	Construcción de la fábrica original del edificio	Documentación de archivo Materiales y Técnicas Constructivas
Fase	Cronología	Descripción	Argumentos cronológicos								
1	Año 1919	Construcción de la fábrica original del edificio	Documentación de archivo Materiales y Técnicas Constructivas								
CROQUIS DE LA LECTURA ESTRATIGRÁFICA POR FASES CONSTRUCTIVAS											
<p>FASE 1 Construcción edificio 1919</p>
