TRABAJO FIN DE GRADO

**PROCESOS DE DEGRADACIÓN Y ESTADO DE CONSERVACIÓN DE
EDIFICIOS HISTÓRICOS, TÉCNICAS ANALÍTICAS NO DESTRUCTIVAS EN
SU DIAGNÓSTICO**

Durante la realización del presente trabajo se ha tratado de diagnosticar el estado de conservación actual que presenta el Palacio de Guevara (Segura, Guipúzcoa), averiguando las causas y consecuencias de los procesos que afectan a los diferentes materiales constituyentes, mediante la identificación de los productos de degradación presentes. Este palacio urbano bajomedieval se encuentra situado en el corazón de la Villa de Segura a escasos 100 metros del río Oria. La edificación data del siglo XV y a lo largo del tiempo ha sido testigo de la evolución de una de las tres ciudades fundadoras de la actual Guipúzcoa.

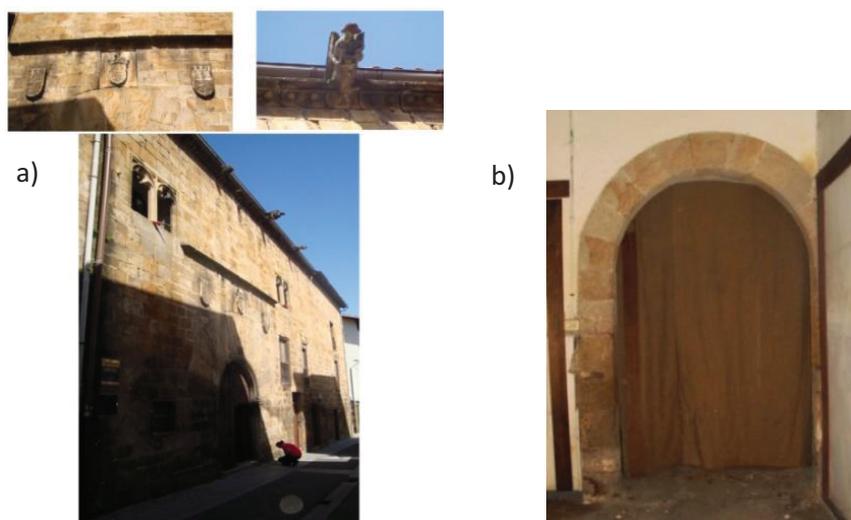
Figura 8. a) Fotografías de fachada con ampliación en gárgolas y escudos. b) Arco interior de la estancia principal del Palacio Guevara.

Los muros exteriores del edificio se encuentran afectados por varias patologías. Una primera inspección visual indica la presencia de ciertas zonas con sales de eflorescencia distribuidas heterogéneamente en la fachada del edificio. Por otra parte, alrededor de la entrada principal y de los recovecos de los escudos de armas (Figura 8), se encuentran numerosas costras negras. Finalmente, aparecen organismos vivos como helechos, musgo y líquenes, tanto en la zona baja de la fachada como en las proximidades de la tubería canalizadora de agua y en las gárgolas situadas en la zona superior (Figura 8).

Otra de las afecciones estéticamente más desfavorables encontradas son las costras negras, también conocidas como *black crusts*. Estas láminas superficiales de color oscuro cubren buena parte del portón de la fachada principal, así como varias zonas de los escudos de armas (Figura 8). Debido a la gran importancia histórica de los escudos, se procedió a estudiar las zonas físicamente accesibles (Figura 24 a) y b)). Para esto, se realizaron varias medidas in-situ del arco del portón principal, observándose la presencia de carbón (bandas situadas en 1325 cm^{-1} y 1600 cm^{-1}) y carbonato de calcio (pico principal a 1085 cm^{-1}) (Figura 24 c).

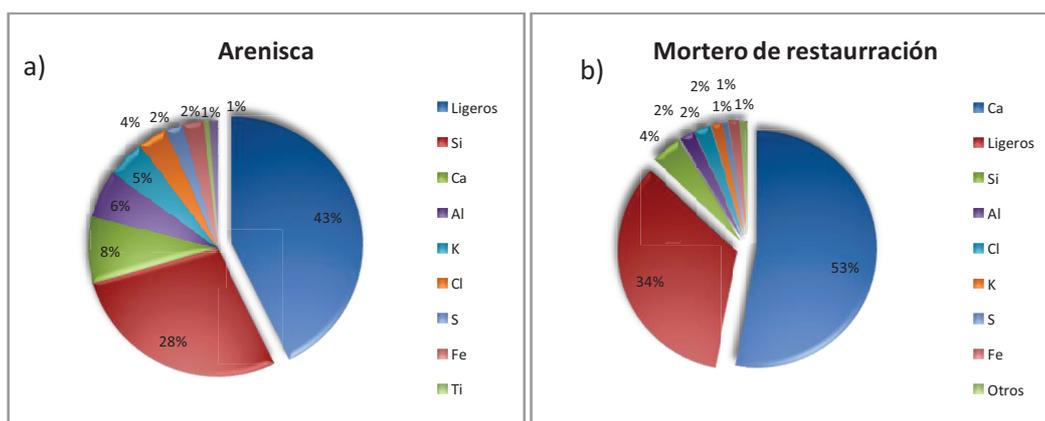
Figura 13. Representación gráfica del estudio elemental realizado sobre areniscas [a] con el mínimo deterioro encontrado y sobre mortero de restauración [b]. En las categorías "ligeros" se agrupan los elementos ligeros no detectables por el equipo, mientras que en la categoría "otros" se agrupan aquellos con señales inferiores al límite de cuantificación.

Los resultados XRF indican la presencia mayoritaria de silicio en las muestras, atribuida tanto a la presencia de cuarzo como a diferentes silicatos. La presencia de calcio, aluminio y potasio puede estar ligada a la presencia de silicatos de tipo feldespático en las muestras. Finalmente, cabe destacar, la presencia de cloro y hierro. El primero de ellos es posiblemente debido a sales solubles o bien a deposición de materia particulada, el segundo es explicado como elemento original debido al origen sedimentario de la roca [51].

Tanto visualmente como por este análisis, se observan indicios de que la rehabilitación fue más bien una necesidad que una restauración propiamente dicha. Aparentemente, se eligió colocar un material de textura fina para poder penetrar en los resquicios, sin prestar atención a su compatibilidad, sólo con el fin de sellar y nivelar las oquedades (Figura 14). El mortero está constituido por cemento, posiblemente Portland, dada su textura y su contenido en calcio, potasio y silicio (Figura 13b) [54]. Sin embargo, para corroborar la clase de cemento empleado sería necesario un estudio espectroscópico más profundo o bien un análisis cuantitativo por cromatografía iónica.

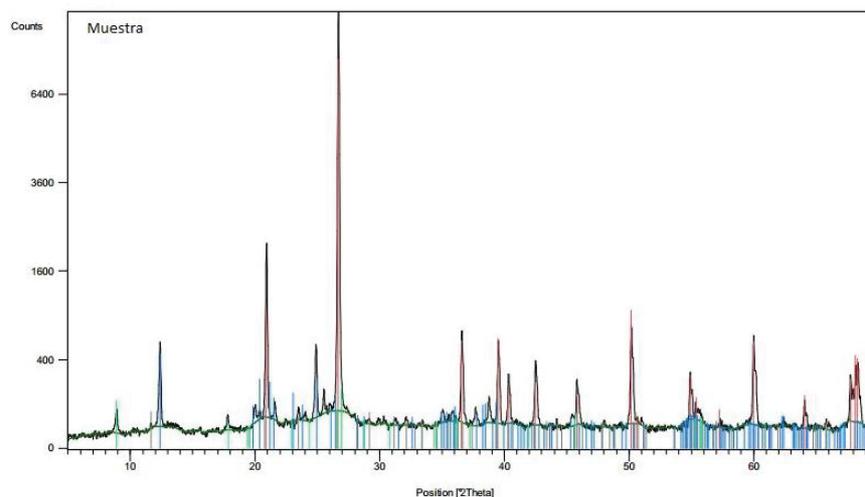
Por otra parte, los resultados del estudio de Difracción de Rayos X indican la presencia mayoritaria de cuarzo (88-90 %) en la roca original así como filosilicatos del grupo de la caolinita y de la illita. En la Figura 15 se muestra uno de los difractogramas remitidos por el laboratorio en el cual se identifican el cuarzo y las dos familias de silicatos mencionadas. La Caolinita ($\text{Al}_2\text{Si}_2\text{O}_5(\text{OH})_4$) es un silicato de aluminio hidratado formado por la descomposición de feldespato y otros silicatos de aluminio por acción del agua y el CO_2 . Por otra parte, la illita ($(\text{K},\text{H}_3\text{O})(\text{Al},\text{Mg},\text{Fe})_2(\text{Si},\text{Al})_4\text{O}_{10}[(\text{OH})_2,(\text{H}_2\text{O})]$) pertenece al grupo de las micas, siendo una arcilla no expansiva. Se trata de un producto de la alteración o meteorización de la moscovita y del feldespato, en ambiente de meteorización hídrica y térmica.

Figura 15. Difractograma de rayos X, intensidad vs ángulo 2θ de una de las muestras enviadas al laboratorio. Rojo: Cuarzo (90%), azul: filosilicatos grupo caolinita y verde: filosilicatos grupo illita (mica).

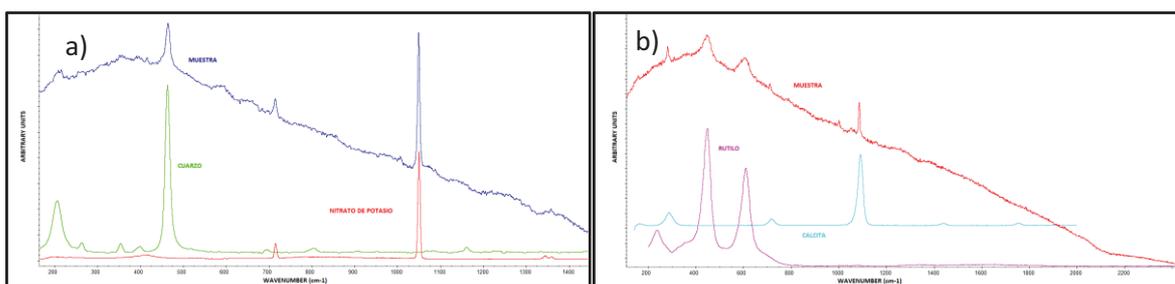
En primer lugar, los **análisis in-situ** sobre las areniscas de la fachada revelaron la presencia de varios compuestos originales: cuarzo (SiO_2) (muy abundante), identificado por su pico principal a 465 cm^{-1} , correspondiente a una de las vibraciones Si-O de su tetraedro característico y rutilo (TiO_2), identificado por las bandas a 446 cm^{-1} y 611 cm^{-1} . Además, diferentes compuestos de degradación fueron identificados: como sales de naturaleza nítrica (NO_3^-), identificadas por los picos a 715 cm^{-1} y 1051 cm^{-1} y sales sulfatadas como el yeso ($\text{CaSO}_4 \cdot 2\text{H}_2\text{O}$) identificado por varios subpicos y su pico principal, situado en 1008 cm^{-1} (Figura 18) correspondiente al modo de vibración de tensión simétrica del SO_4 en su estructura tetraédrica.

Figura 18. Espectros Raman obtenidos in-situ comparados con sus patrones con objeto de facilitar la identificación visual. En la izquierda se muestra el espectro correspondiente al cuarzo y a sales de nitrato (NO_3^-), y en b) se muestran los espectros correspondientes al Rutilo (TiO_2) y la calcita (CaCO_3).

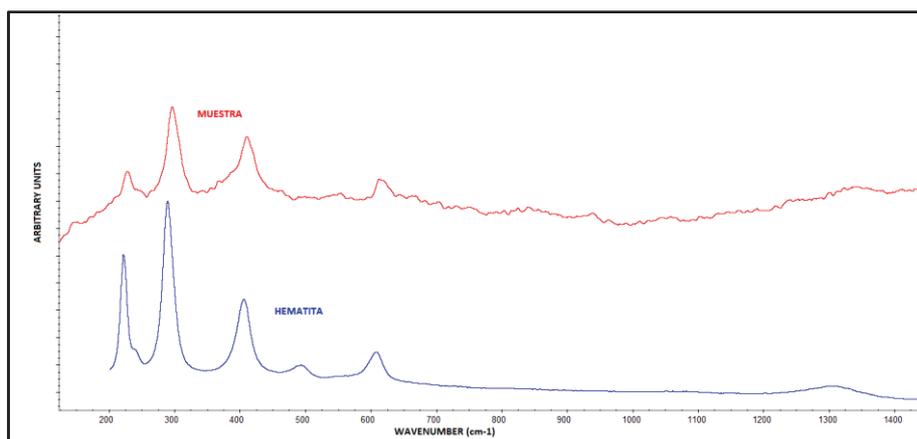
Los **análisis de laboratorio** corroboraron los análisis in-situ, identificando nuevamente los mismos compuestos originales. Además, gracias a dichos análisis, se identificó hematite (Fe_2O_3), con picos característicos a 221 cm^{-1} , 289 cm^{-1} , 405 cm^{-1} y 608 cm^{-1} , (Figura 19) y carbón, el cual fue identificado por sus dos características bandas anchas situadas en 1325 cm^{-1} y 1600 cm^{-1} . Así mismo, estos análisis de laboratorio indican la posible presencia de minerales silicatados del grupo de la caolinita. La señal Raman detectada a 915 cm^{-1} corresponde con la vibración característica del grupo hidroxilo, tanto de la caolinita como de la dickita ($\text{Al}_2\text{Si}_2\text{O}_5(\text{OH})_4$) [56]. Esta información apoya los resultados obtenidos por medio de los análisis XRD y corrobora la catalogación de la piedra.

Figura 19. Espectro Raman obtenido en el laboratorio a partir de una muestra de la fachada. Se muestra el patrón de hematita (Fe_2O_3) para poder facilitar la comparación visual.

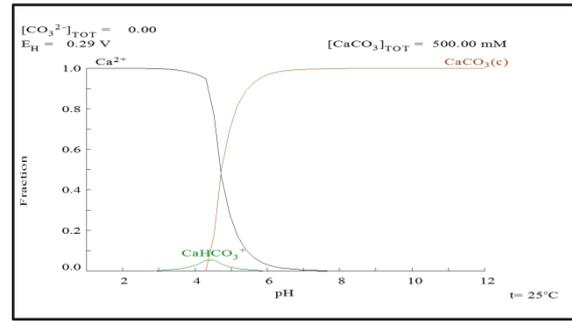
La determinación de calcita en forma de eflorescencia como compuesto de degradación se explica en base a la posible infiltración de agua de lluvia sobre la fachada del edificio. Cuando el agua de lluvia llega al interior de la red capilar de los materiales de construcción, logra disolver el carbonato de calcio original del sistema. Una vez disuelto, este puede participar en otros equilibrios, con diversos iones en disolución. Finalmente, según las condiciones puede precipitar en el exterior en forma de eflorescencias o en el sistema de poros del material como subeflorescencias.

Para comprender el sistema se realiza un diagrama de distribución de especies en disolución para el carbonato de calcio (Figura 20). Puede verse como a pH inferiores a 5 unidades la fracción de calcio disuelto empieza a ser mayoritaria, al potencial y temperatura dados. Se observa también, que cuando el pH aumenta, el CaCO_3 comienza a precipitar. La precipitación de este compuesto puede darse bien por cambios de pH como ya se ha mencionado, o bien, por evaporación del agua, formándose eflorescencias y subeflorescencias.

Figura 20. Distribución de especies de calcio en disolución para el sistema de carbonato de calcio en función del pH al potencial del medio.

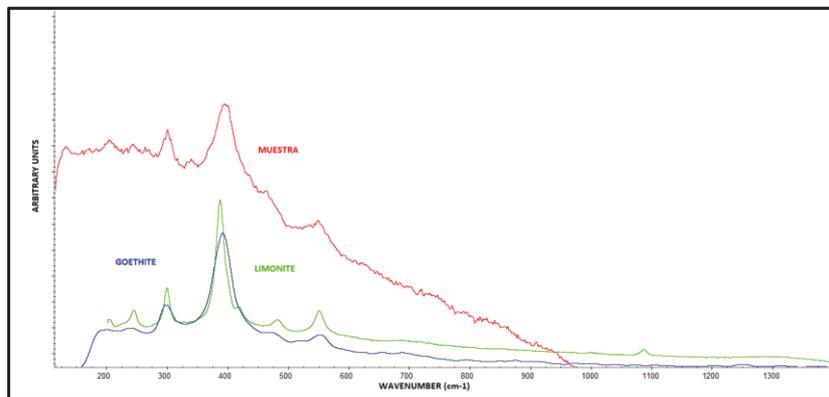
A parte de los compuestos de degradación citados anteriormente, se identificaron mezclas de Goethite ($\text{FeO}(\text{OH})$) por los picos detectados a 298 cm^{-1} , 397 cm^{-1} y 547 cm^{-1} y Limonite ($\text{FeO}(\text{OH}) \cdot n\text{H}_2\text{O}$) por los picos 298 cm^{-1} , 391 cm^{-1} y 552 cm^{-1} (Figura 21). Los nitratos fueron identificados como nitrato de potasio, niter, (KNO_3) gracias a los picos 715 cm^{-1} , 1051 cm^{-1} y al doblete característico en 1344 cm^{-1} y 1360 cm^{-1} .

Figura 21. Espectro Raman de la Goethita y Limonita, obtenido en el laboratorio de un muestra, y comparación con los espectros patrón.

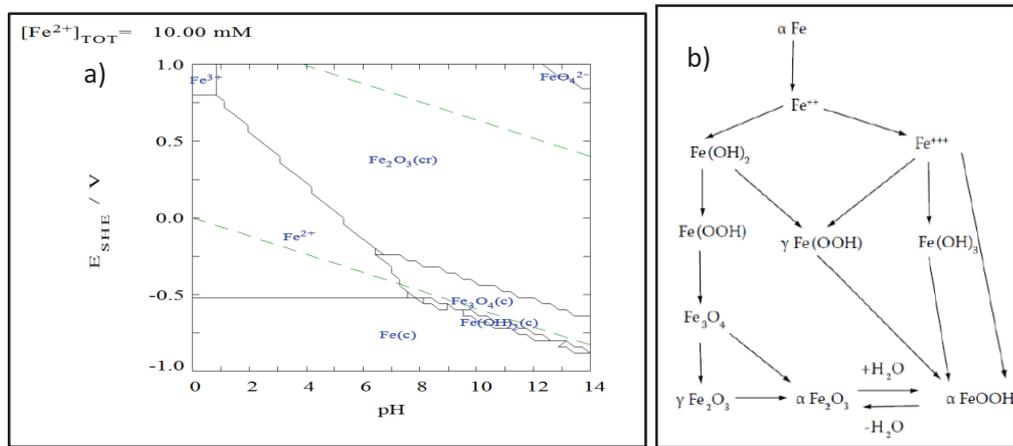
La presencia de diferentes óxidos de hierro puede considerarse común dado el origen ferruginoso de las areniscas constituyentes. El hierro en la naturaleza se encuentra en su forma más estable dadas las condiciones, es decir, como hematite (Fe_2O_3). A través de reacciones, en medio acuoso, puede darse el cambio a Goethita ($\alpha\text{-FeO(OH)}$) (Figura 22). También, en función del potencial del medio y del pH, el óxido de hierro puede llegar a liberar cationes de Fe(II) (Figura 23), los cuales se hidratan generando un hexaaquocación de hierro (II) $[\text{Fe}(\text{H}_2\text{O})_6]^{2+}$. A través de diferentes vías (Figura 22 b) el hierro termina generando goethita. Normalmente la primera especie en formarse tras la liberación de Fe(II) es la lepidocrocita ($\gamma\text{-FeO(OH)}$) pero al ser esta termodinámicamente menos estable que la goethita ($\alpha\text{-FeO(OH)}$), pronto se transforma en esta última [57].

Figura 22. a) Diagrama Pourbex de especies de hierro en función del pH y potencial, b) posibles vías de cambios de fase y especiación del hierro.

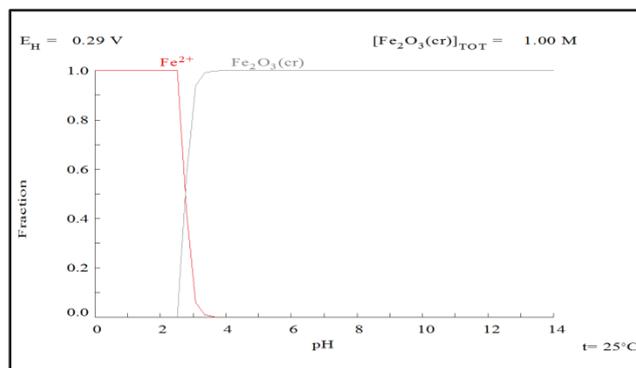
La disolución de óxidos de hierro y su reubicación en las microquedades puede causar disgregación y fragmentaciones locales debido al estrés producido en la precipitación, potenciando el desmoronamiento de la fábrica de materiales. Los posibles cambios de especie y grado de hidratación, así como las diferencias en los coeficientes de dilatación térmica entre estos óxidos, (Fe_2O_3 $55 \cdot 10^{-7} \text{ }^\circ\text{C}^{-1}$) y

Figura 23. Diagrama de distribución de especies de Fe a partir de la disolución de hematite en función del pH.

diferentes minerales originales (cuarzo, SiO_2 $40 \cdot 10^{-8} \text{ }^\circ\text{C}^{-1}$) potencian el daño que estos pueden generar.

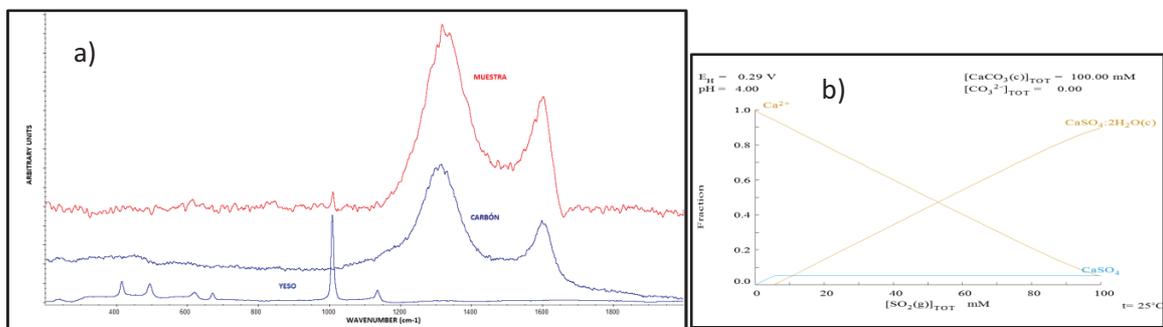
Una vez en el laboratorio, se procedió a realizar las medidas Raman oportunas así como varias medidas con XRF para averiguar su composición y comprobar la posible deposición de metales pesados, debido a la proximidad de tráfico rodado. Los análisis Raman (Figura 25 a) muestran la presencia mayoritaria de yeso y carbón. Los análisis XRF no muestran indicios de metales pesados, a pesar de estar colindante a una carretera urbana y cercana a una carretera provincial (GI 2637) transitada. Esto puede ser explicado gracias a la presencia de una zona arbolada entre esta carretera provincial y el edificio, lo que genera una barrera natural para la deposición de estos metales pesados [58].

El origen de las costras negras está basado en la reacción del dióxido de azufre con el calcio presente en el material de construcción [59]. En el diagrama (Figura 25 b) de

distribución de especies de calcio (disuelto a partir de carbonato cálcico) en función de dióxido de azufre atmosférico, se observa que con una relación de concentraciones 1 a 25 para el SO₂ y calcio (5 mM vs 100 mM) al pH de 4 unidades y 290 mV de potencial, es suficiente para comenzar la formación de yeso.

Una vez formado el yeso en superficie, una gran cantidad de compuestos, como metales pesados, carbón elemental (combustiones incompletas (PM) normalmente) y algunos hidrocarburos policíclicos aromáticos (PAH) son capaces de depositarse en él [19]. La presencia de PAH's y metales pesados puede comprobarse de manera exhaustiva por medio de técnicas como cromatografía de gases acoplada a un detector de masas (GC/MS) y espectroscopía de absorción atómica (AAS).

Figura 25. a) Espectro Raman obtenido de muestra de Black Crust y comparación con patrones de yeso y carbón vitrificado. b) Formación de Yeso en función de la cantidad de dióxido de azufre del medio a través del carbonato de calcio original (pH=4 y E=290 mV).

En caso de confirmarse la presencia de estos agentes, las posibles tareas de rehabilitación y acondicionamiento el edificio deberían realizarse con medidas de protección específicas para los trabajadores.

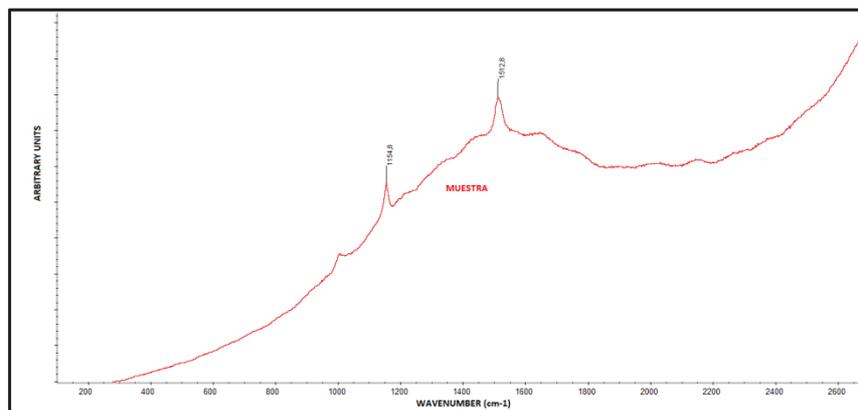
Los análisis de laboratorio revelan la presencia de cuarzo y carotenoides (Figura 27) en casi todas las muestras medidas.

Figura 27. Espectro Raman medido con equipo con fuente de 532 nm. Se observan los picos de 1155 cm^{-1} y 1514 cm^{-1} característicos de carotenoides.

Su presencia es completamente normal y no aporta gran información, ya que la mayoría de los organismos fotosintéticos como plantas y algas, y varias clases de hongos y bacterias lo poseen. Debido a la fluorescencia presentada, se aconseja un estudio más profundo de las

mismas mediante otras técnicas con el propósito de esclarecer el efecto de su presencia en el edificio. Últimas investigaciones en el campo del biodeterioro [60] ayudan a identificar espectroscópicamente los biomarcadores para cada tipo de organismo y estudiar así el efecto de su presencia en el material, en ocasiones beneficioso y en otras degradativo. Unos de los casos más estudiados es el efecto de los líquenes y las hiedras. El primero de los organismos metaboliza el carbonato de calcio de la piedra, ocasionando sin duda una pérdida de material por este hecho y por la disgregación producida por sus hifas. Sin embargo, el líquen segrega ácido oxálico, capaz de reaccionar con el calcio presente en el sistema generando oxalato de calcio. Si este compuesto se genera en cantidades suficientes en la superficie de la roca, puede llegar a formar una capa protectora, al igual que lo hacen las patinas de carbonato de calcio anteriormente comentadas. El caso de las hiedras es diferente, a parte del indiscutible daño físico que producen sus raíces en el material se estudia su efecto beneficioso en las fachadas, ya que las apantallan de la deposición de agentes contaminantes atmosféricos.

Dada la presencia de biodeterioro en el edificio se aconseja el estudio exhaustivo mediante otras técnicas analíticas (Cromatografía iónica y comparación de porosimetrías de mercurio en roca dañada y no degradada...) que permitan aclarar los cambios generados en los materiales por los organismos encontrados.

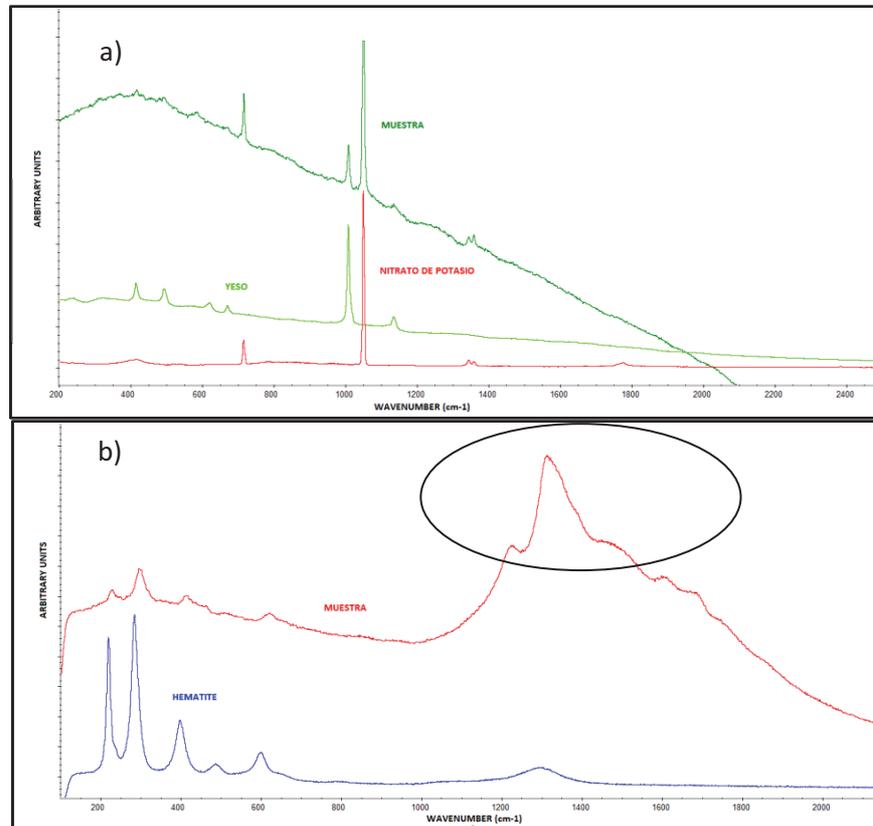
Los **análisis in-situ** sobre las areniscas del muro revelan la presencia abundante de nitrato (KNO_3) por los picos ya mencionados (714 cm^{-1} 1051 cm^{-1} y doblete a 1344 cm^{-1} y 1360 cm^{-1} (Figura 29 a), yeso ($\text{CaSO}_4 \cdot 2\text{H}_2\text{O}$) por su pico característico a 1008 cm^{-1} , cuarzo por su pico principal a 416 cm^{-1} y en menor medida, carbonato de calcio (CaCO_3) (714 cm^{-1} y 1085 cm^{-1}).

Figura 29. a) Espectro in-situ del arco interior donde se observa la presencia de yeso y niter (doblete a 1344 cm^{-1} y 1360 cm^{-1}) b) Espectro obtenido en el laboratorio, evidencias de hematite y mezclas complejas de silicatos sin identificar, señal elíptica.

La presencia de estos compuestos de degradación esta generada en base a la existencia de aguas de infiltración y el cemento portland colocado en el arco.

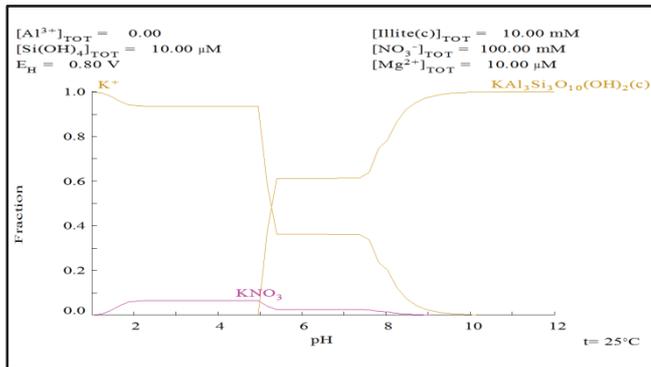
El diagrama de distribución de especies (Figura 30) en disolución para el sistema de la illita (identificación por XRD) con nitrato en disolución muestra la necesidad de un medio

Figura 30. Diagrama de distribución de especies de potasio en función del pH para el sistema illita/nitrato

ligeramente ácido y un potencial de reducción elevado para la formación del KNO_3 .

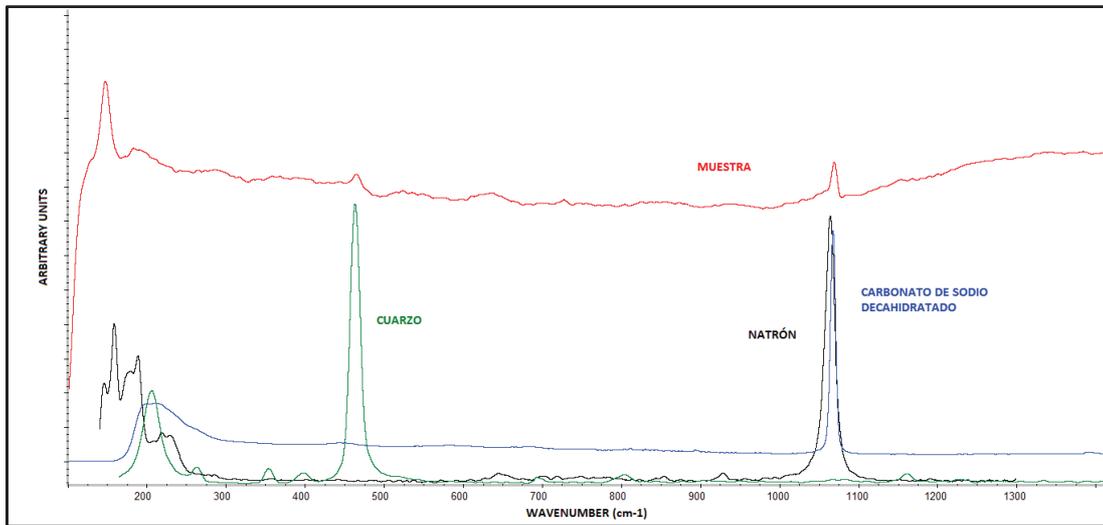
nueva fuente de sales solubles. Se ha determinado vía Raman la presencia de $NaNO_3$ o $Na_2CO_3 \cdot 10H_2O$ (indistinguibles por la resolución del equipo, dado que solo se observó el pico principal) (Figura 31) como de $MgSO_4 \cdot 7H_2O$ y $FeSO_4 \cdot 9H_2O$, cuyos iones (Na^+ y SO_4^{2-}) probablemente tengan origen en este cemento.

Debido a las aguas de infiltración, el carbonato de sodio formado, finalmente reaccionará con el nitrato amónico de entrada generando natrón, el cual también puede formarse por acción directa con el Na_2O disuelto (Ecuación 12).

Figura 31. Espectro Raman realizado en el laboratorio, se observa la posible presencia indistinguible bien de carbonato de sodio decahidratado o natrón.

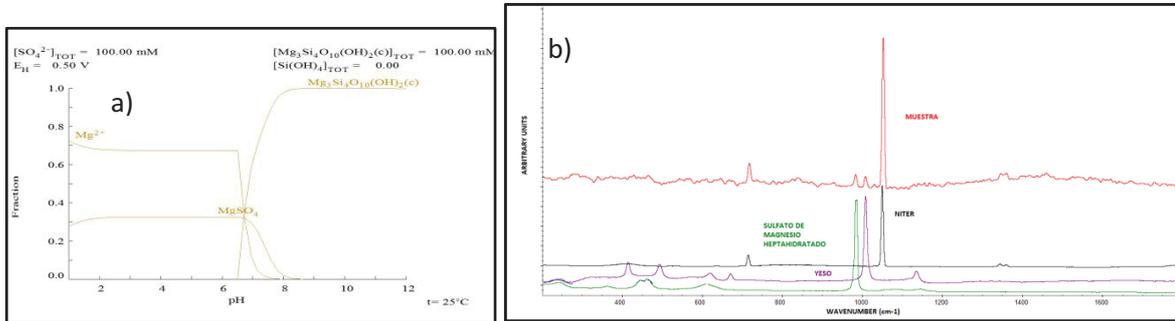
Así mismo, el yeso presente en el cemento en función del pH, potencial, temperatura y fuerzas iónica puede llegar a disolverse siendo una fuente importante de sulfato. El magnesio de las sales solubles del suelo o con origen en la disolución de silicatos presentes puede reaccionar con este, dando sulfato de magnesio a pH inferiores a 7 unidades (Figura

32 a), el cual fue identificado en una de sus fases hidratadas, la epsomita ($\text{MgSO}_4 \cdot 7\text{H}_2\text{O}$) (Figura 32 b).

Figura 32. a) Distribución de especies de Mg en el equilibrio en disolución del carbonato de calcio con sulfato en función del pH. b) Espectro realizado en el laboratorio comparado con los patrones de sulfato de magnesio hepta-hidratado, yeso y nitrato de potasio.

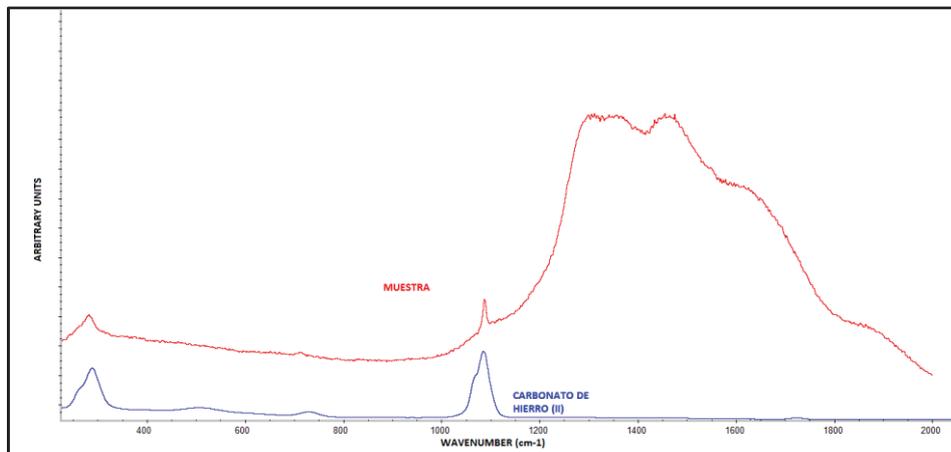
Así mismo, en base a un pico Raman situado a 1025 cm^{-1} se identificó coquimbita ($\text{FeSO}_4 \cdot 9\text{H}_2\text{O}$) [62] como producto de degradación y la siderita (FeCO_3) por la señal Raman a 1090 cm^{-1} de la tensión simétrica ν^1 del CO_3 (Figura 33).

Figura 33. Identificación espectroscópica del carbonato de hierro (II) por su pico a 1090 cm^{-1} , comparación directa con el espectro patrón.

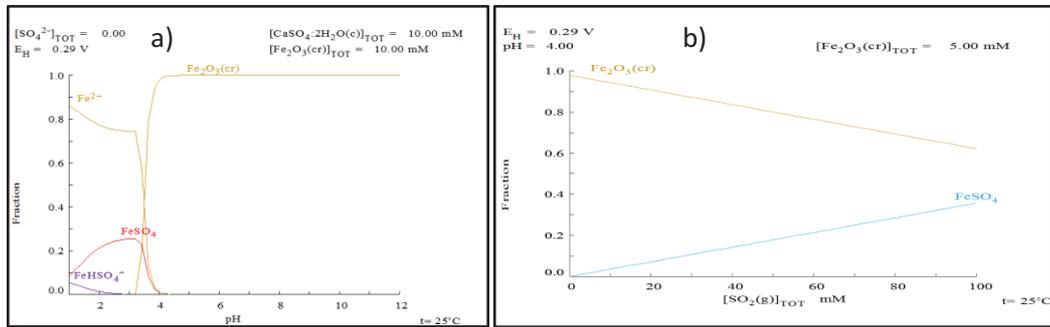
El carbonato de hierro y el sulfato de hierro identificados tienen probablemente su origen en la solubilización del hierro presente en la matriz y posterior reacción con los aniones sulfato y carbonato con procedencia en el mortero de restauración y del suelo mayoritariamente. El sulfato de hierro bien puede deberse a la reacción entre el hierro

disuelto con el sulfato (Figura 34 a) o bien a su reacción directa con el dióxido de azufre atmosférico (Figura 34 b).

Figura 34. a) Fracción molar de Fe(II) en disolución en el sistema Fe_2O_3 y yeso en función del pH. b) Fracción molar de Fe(II) en función de la concentración de SO_2 .

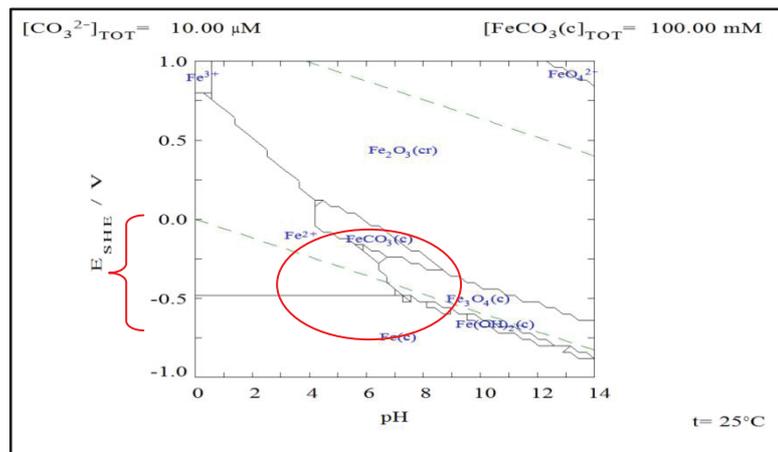
La identificación espectroscópica del carbonato de hierro (II) muestra la necesidad de unas condiciones fisicoquímicas concretas para su formación (Figura 35). A un pH moderado con un intervalo entre 5 y 9 unidades aproximadamente su precipitación puede darse siempre y cuando el potencial del medio se encuentre entre 200 mV y (-300) mV. Las medidas de potencial de aguas de infiltración anteriormente mencionadas indican un potencial de 290 mV, potencial al cual esta reacción no puede darse. A pesar de ser un valor de referencia sin validez como valor real de potencial, puede demostrar las variabilidad de las condiciones internas del sistema de poros del material, explicando así la formación de ciertos complejos que *a priori* no deberían darse desde el punto de vista termodinámico teórico.

Figura 35. Diagrama de predominancias de especies de Fe por medio de áreas según el potencial y el pH de la disolución para el sistema de Fe_2O_3 y carbonato.
