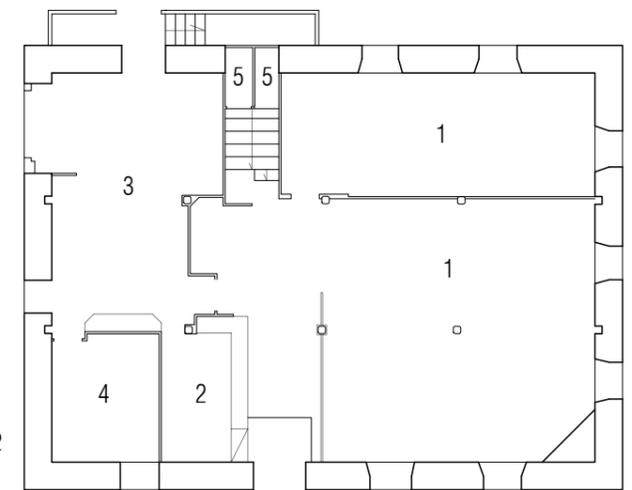
- NOTAS
- Los pilares presentan una pátina impermeable de pintura y barniz
  - Las zapatas y las vigas han sido cubiertas con yeso
  - Las coberturas de yeso presentan grietas longitudinales
  - La solivería está oculta por el falso techo
  - Hay grietas longitudinales y diagonales en la tabiquería

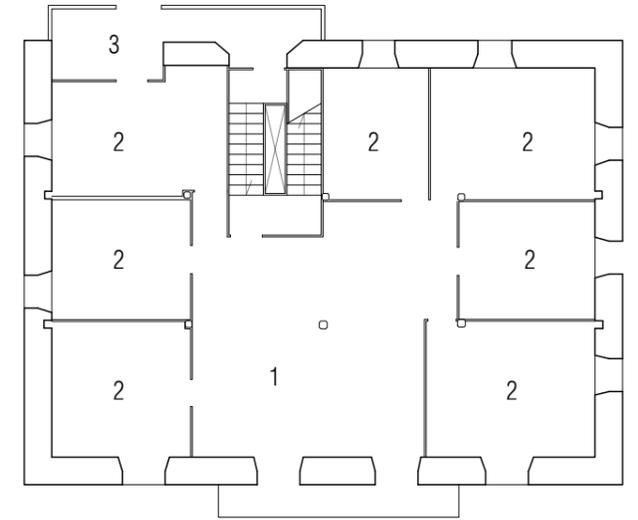
- NOTAS
- Los pilares presentan una pátina impermeable de pintura y barniz
  - Las zapatas y las vigas han sido cubiertas con yeso
  - La solivería está oculta por el falso techo
  - La solivería es de madera de conífera
  - Hay grietas diagonales en la tabiquería
  - El solado está cubierto por "Cintasol"
  - El balcón original abarcaba toda la fachada principal
  - La estructura que sujeta el balcón es de madera de roble
  - La estructura del saliente de la fachada trasera es de homigón

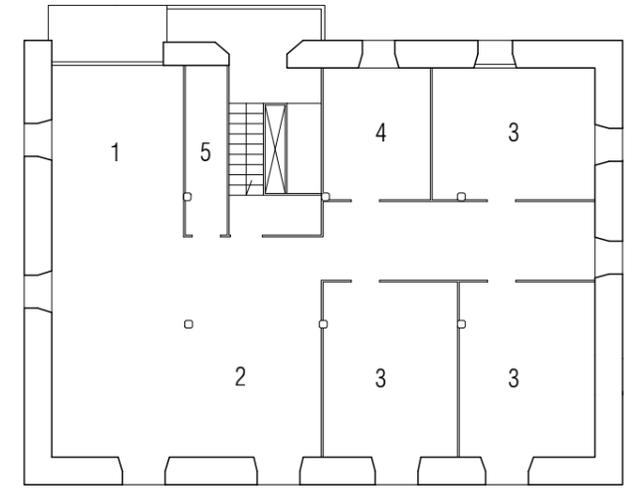
- NOTAS
- Hay pequeñas grietas diagonales en la tabiquería
  - El solado está cubierto por "Cintasol"
  - El balcón original abarcaba toda la fachada principal
  - La estructura principal es de madera de roble
  - Los cabios son de madera de conífera, sustituidos recientemente

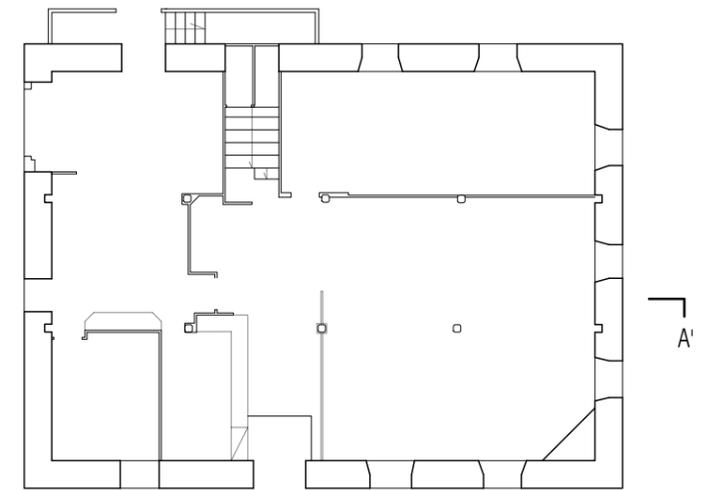
- Los cargaderos de las ventanas y puertas están compuestos por tres piezas de madera de roble
- Se desconoce la causa del desnivel en el semisótano
- Estructura principal cubierta con paneles de yeso en planta baja y 1ª planta

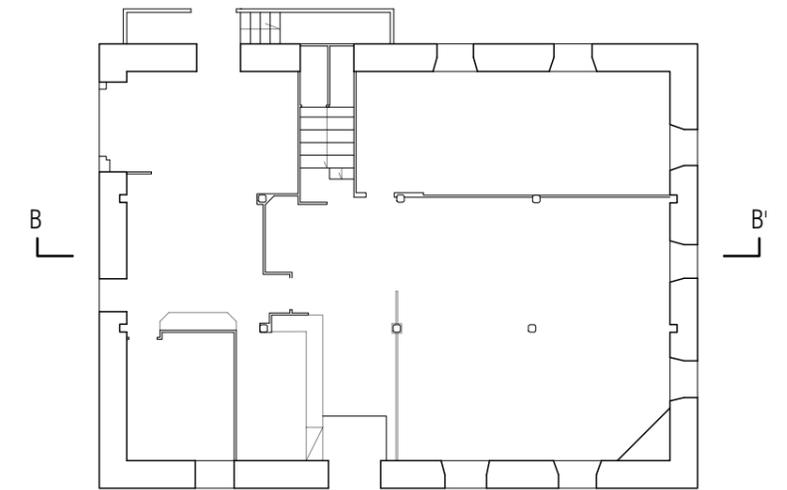
- Se observan grietas diagonales en la tabiquería de la 1ª planta
- Estructura principal cubierta con paneles de yeso en planta baja y 1ª planta

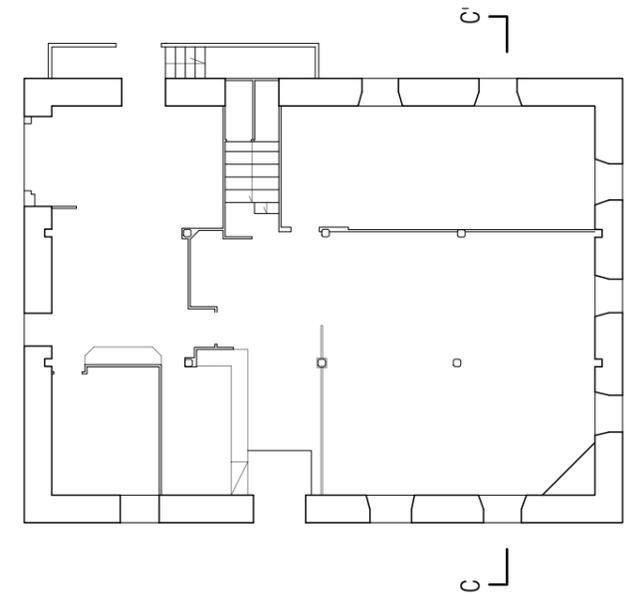
NOTAS  
 - Se observan grietas diagonales en la tabiquería de la 1ª planta

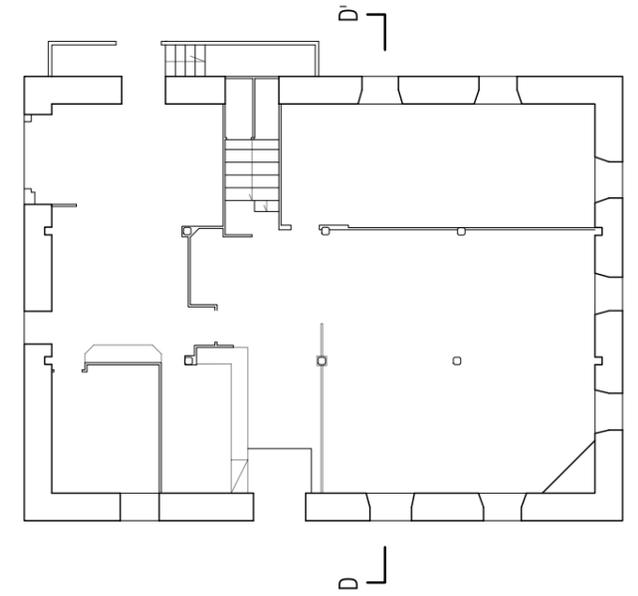
NOTAS  
 - Se observan grietas diagonales en la tabiquería de la planta baja
