Desarrollo de un protocolo integral para la puesta en valor de los elementos decorativos del salón de las galerías Punta Begoña (Getxo)

Development of an integral protocol for the enhancement of the decorative elements of the Punta Begoña galleries main hall (Getxo)

Memoria para optar al grado de Doctor Internacional

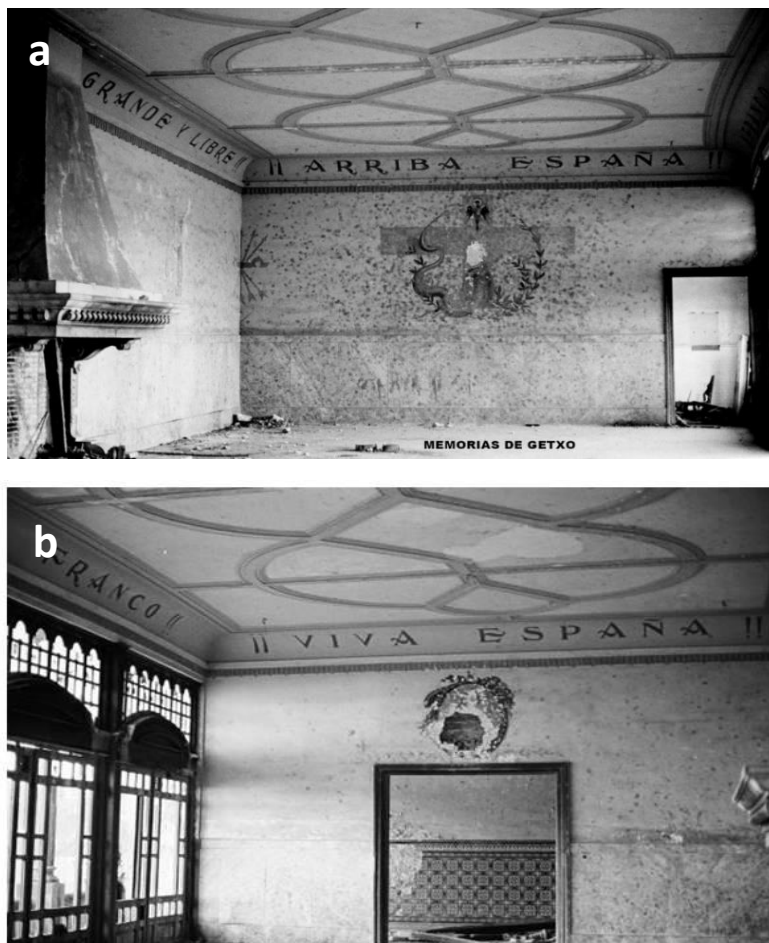
desde dos puntos de vista (Fig.2.5) y mostradas en un blog sobre el patrimonio de Getxo [26]. Se observa en ellas un salón apenas deteriorado, que ya contaba con la seña franquista en sus paredes.

Figura 2.5. a) Fotografía de la pared derecha del salón y b) Fotografía de la pared izquierda del salón. Fuente: Blog Memorias de Getxo. <http://getxosarri.blogspot.com/2014/08/las-murallas-de-punta-begona.html>.

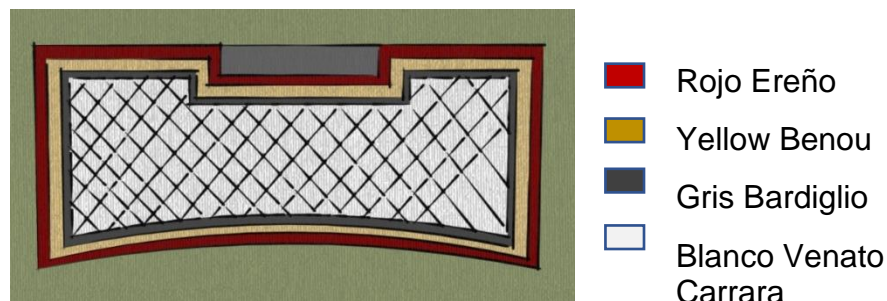
Figura 3.1. Boceto explicativo de la situación de cada mármol en el suelo del salón.

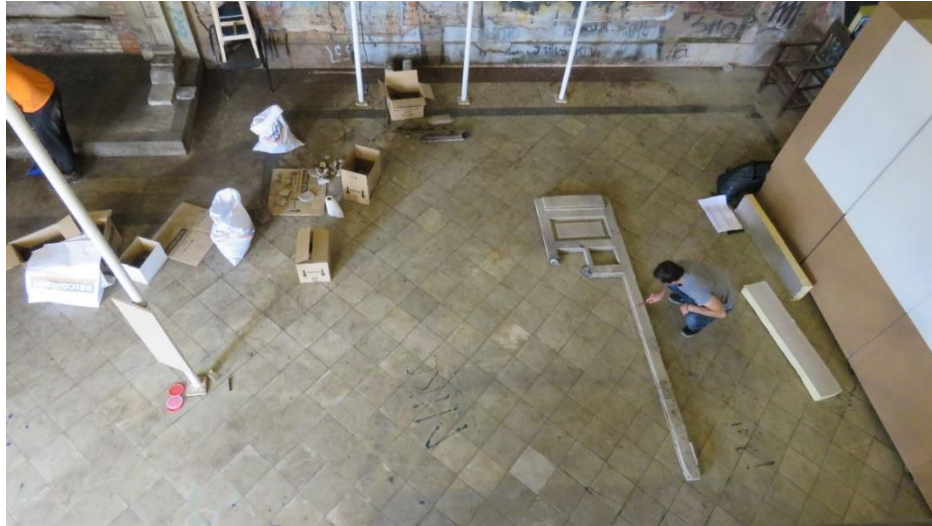
El aspecto negruzco (Fig.3.2) que presenta en el momento actual no era el que contaba en su origen. Esto se ha constatado, a través de los ensayos, por parte del grupo de investigación HGI-UPV/EHU, los cuales, una vez realizado el pulido, mostraron el color y brillo originales del mármol. Lo que ha dado lugar, a matices tonales en cada uno de sus diferentes tipos que muestran el color y las propiedades de la piedra dándole “efecto espejo” [7].

Figura 3.2. Parte derecha del suelo del salón. Se puede observar como el mármol de Carrara es el más abundante en comparación con los demás tipos de mármol.

Según este estudio, la pérdida de material al pulirse la muestra se situó dentro del rango de 280 μm a 330 μm , lo que ha demostrado ser una medida aceptable para el pulido del mármol del suelo. Y, a la par, el parámetro de la luminosidad (L) varió de 2,63 en muestras iniciales al 100,99 en algunos de ellos tras su pulido, siendo en todo caso, un cambio significativo [7].

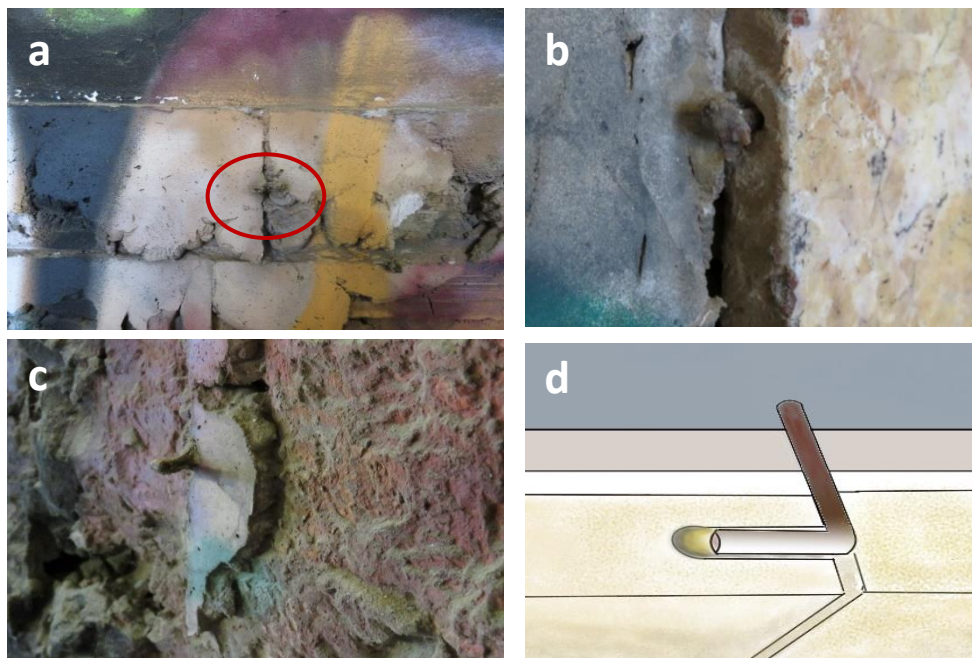
Figura 3.8. a, b y c) Estado de los pernos en el mortero de unión de las paredes y, d) Boceto explicativo de la posición y forma del perno metálico.

Por otro lado, la corrosión de los pernos de sujeción de los paños puede ser debida a la humedad que aporta el acantilado y las aguas que discurren por él, que, a través del anverso del muro, absorbe el ladrillo y alcanza al perno. El empleo de pernos metálicos (de hierro) para la sujeción de las planchas de mármol, ha tenido como consecuencia en la oxidación del perno. Las piezas metálicas son fácilmente oxidadas en contacto con el oxígeno del aire. Además, la acción del agua y de los cloruros y sulfatos provenientes del aerosol marino y de la contaminación atmosférica, respectivamente, son los agentes más importantes de corrosión. Así, las piezas metálicas pueden generar óxidos, hidróxidos, sulfuros, sulfatos y carbonatos dependiendo de la química de su entorno (Fig.3.12) [17,18].

Como consecuencia de la lixiviación del hierro, debido a su corrosión, se forman manchas rojizas en los mármoles en las áreas colindantes al perno, debido a su porosidad. Esta pigmentación ha penetrado en la losa a pesar de su grosor considerable. Este efecto es más notorio en los paños de coloración rosácea.

Además, el hierro del perno al expandir su diámetro por la corrosión [19], ha originado fracturas en el mármol, ya de por sí con una característica brechoide. En muchas zonas, se ha terminado de desprender el paño de mármol o parte de este.

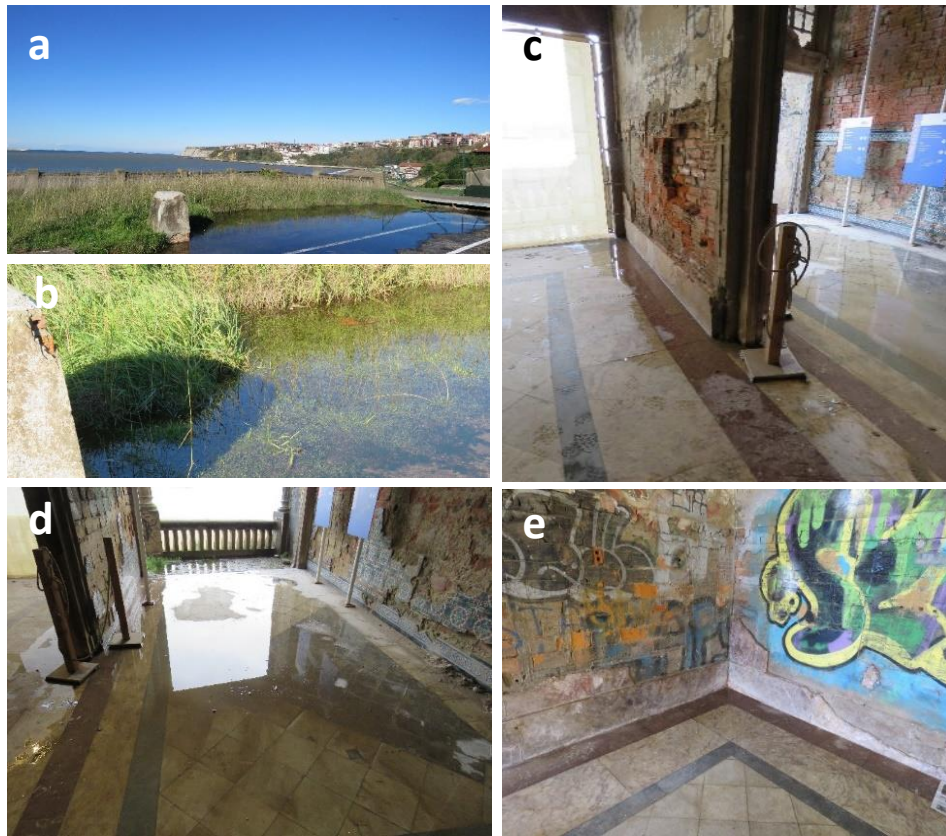
El agua retenida por el manto de tierra y hierba del jardín superior (15 cm. aprox.), penetra través de las raíces en el hormigón y en sus armaduras (Fig.3.10.a, b) [16]. Esta agua se filtra y desciende hacia el techo y las paredes del salón. Además de esta entrada, la pendiente con la que cuenta esta explanada superior dirigía el agua por la parte derecha del edificio, encaminándola hacia la pared izquierda (Pared 1) del salón (Fig.3.10.c, d y e). Esta situación se ha repetido durante años, en los que el agua ha conseguido horadar esta pared de ladrillos y disuelto el cemento para encontrar la vía de escape hacia esta zona.

Figura 3.10. a, b) Jardín superior (techo del salón) inundado por las lluvias y, c, d, e) Vistas de la crujía anexa al salón y pared contigua del mismo.

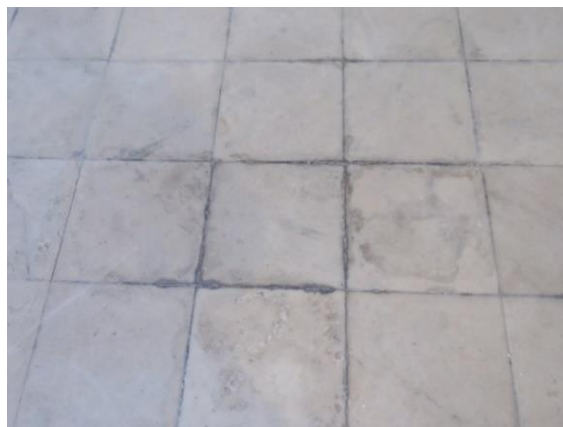
Los substratos de tierra, favorecen la presencia de sales, debido a la acción de los microorganismos que están presentes en ellos [21, 25]. Estas ascienden por las paredes del salón por capilaridad. En el caso del salón, el aporte de sales de este origen procede del jardín superior y del propio acantilado en el que se apoya el salón con el que tienen contacto las paredes 2 y 3, además del suelo. El agua de lluvia percolada busca evaporarse a través de las baldosas del suelo (Fig.3.18). Este fenómeno se da con más frecuencia tras días de lluvias y a las que se suman días posteriores de temperaturas cálidas.

Figura 3.18. Detalle del posible rezumado de los morteros de unión de las baldosas del suelo de mármol blanco de Carrara, debido a las sales provenientes del subsuelo del salón.

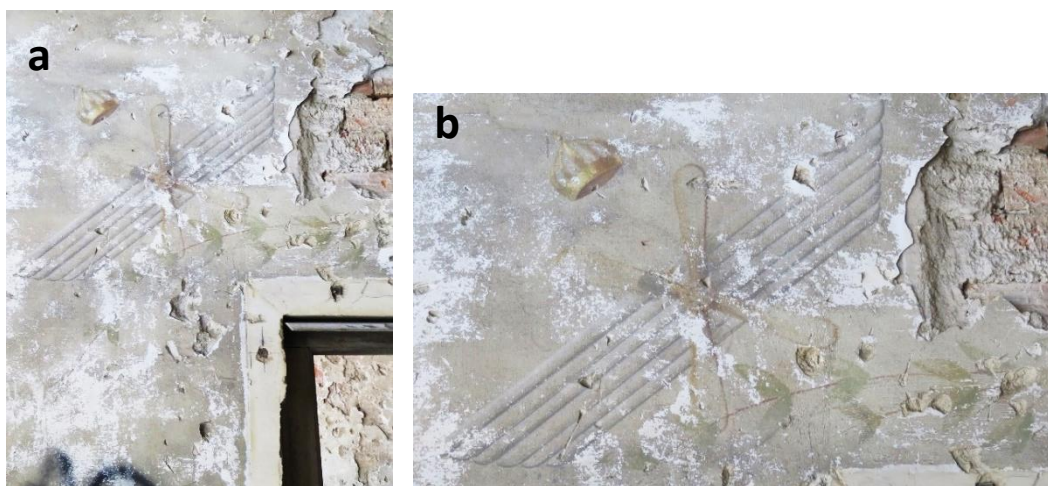
Figura 4.2. a) Detalle del símbolo ubicado en la esquina superior izquierda del dintel de la puerta de acceso a la 1ª crujía, y b) Ampliación de la zona descrita.

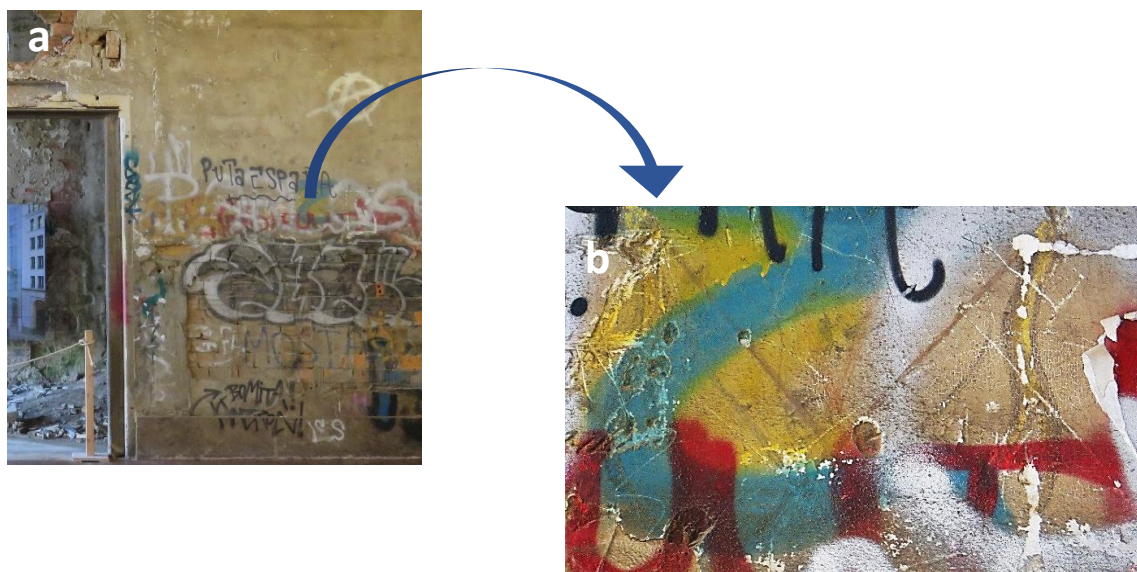
Por otro lado, situado a la derecha de la puerta, aproximadamente a 1,5 m, y a 1,8 m de altura, se encuentra un conjunto iconográfico cubierto casi en su totalidad por los grafitis. Únicamente, es visible la parte derecha del mismo. Aunque al comienzo del proyecto, este escudo no fue identificado, tras las limpiezas posteriores, se relacionó con la banda de música del ejército militar, por su forma de arpa en color amarillo. Cruzan en su mitad, dos cuerdas en tono ocre que son apenas discernibles (Fig.4.4).

Figura 4.4.a) Esquina derecha del vano de la puerta donde se encuentra el escudo y, b) Ampliación del detalle decorativo que se encuentra cubierto por multitud de tintas de grafitis.

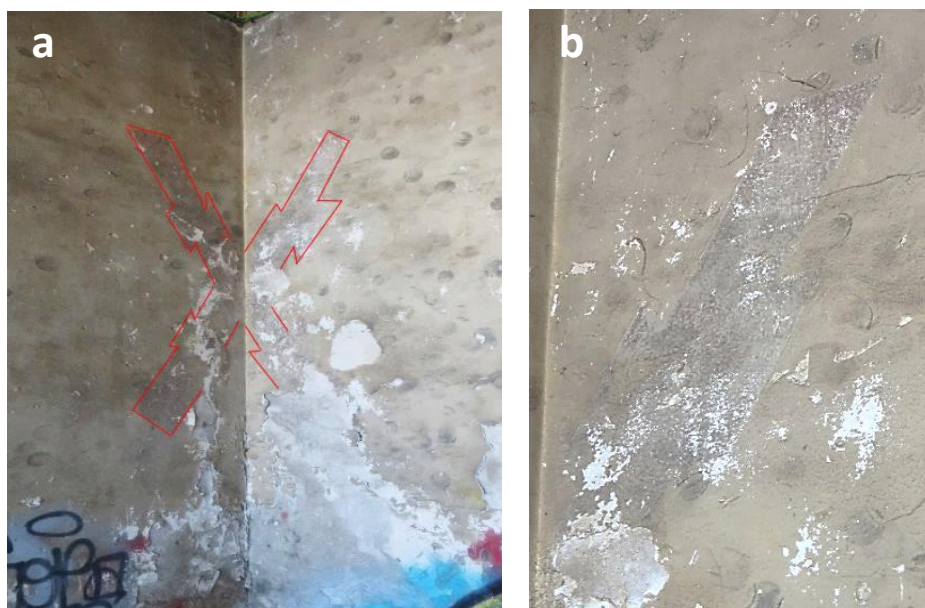
Este escudo en su origen debería ser de coloración rojiza intensa, pero el paso del tiempo, y los agentes de deterioro, lo han convertido en una veladura grisácea mate. De forma generalizada, también, se combina con un grisáceo casi negro (Fig.4.5.b).

El relleno rojizo de dicha cruz es uniforme desde una perspectiva lejana, pero a medida que se reduce distancia, se aprecian huecos o faltantes de pigmento, tal vez por la rugosidad de la pared o por el deterioro de esta capa pictórica.

Figura 4.5. a) Escudo de la cruz carlista o de Borgoña ubicado en la esquina izquierda del salón y b) Imagen de detalle, donde se observa una coloración grisácea.

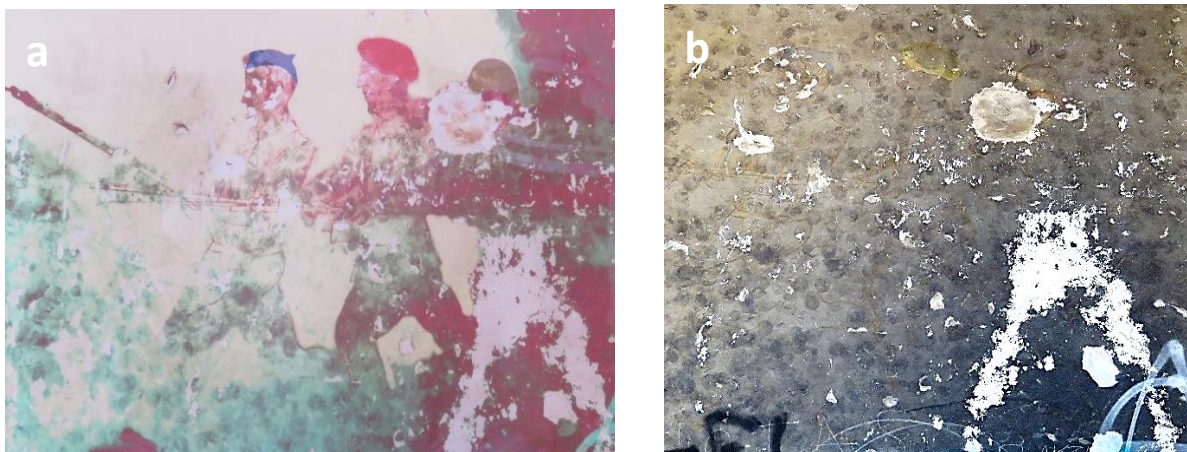
Figura.4.7. a) Fotografía retocada de los personajes centrales. Fuente: GPAC-UPV/EHU, y b) Imagen actual del conjunto iconográfico de los tres personajes ubicados en la pared 2.

Tiene unas medidas aproximadas de 2,5 m de alto y 4 m de ancho y, actualmente, se encuentra tapado, de forma parcial, por la degradación provocada debido a múltiples hogueras (Fig.4.7.b).

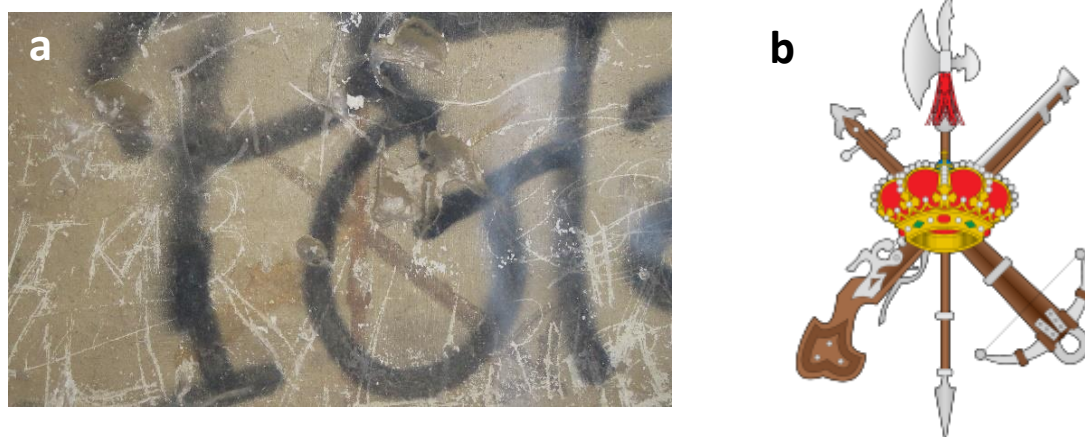
Figura 4.12. a) Fotografía del escudo semi cubierto por grafitis, y b) Imagen del escudo de la legión española actual. Fuente: Wikipedia.(2020) Legión española. https://es.wikipedia.org/wiki/Legi%C3%B3n_Espa%C3%B1ola

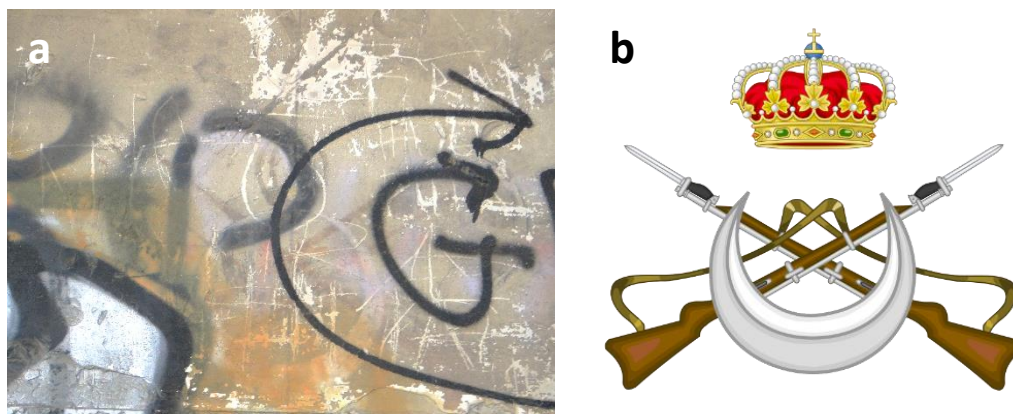
Figura 4.15. a) Escudo tapado por grafitis, y b) Escudo perteneciente al grupo de fuerza regulares indígenas del ejército español. Fuente: Cabrero, J. J. M. (2012). La fuerza de regulares. 100 años de historia. Presente y futuro. Pre-bie3, (2), 33. <https://dialnet.unirioja.es/descarga/articulo/7453897.pdf>

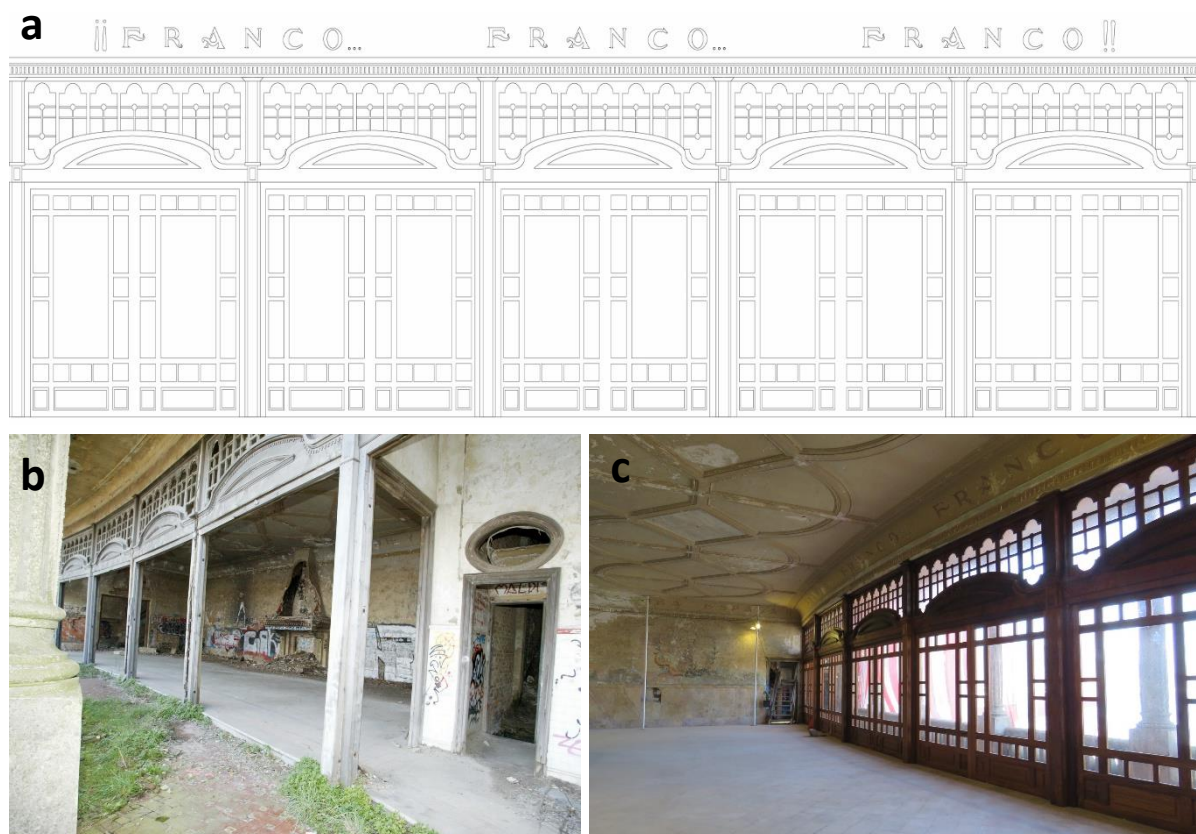
En un inicio, era una cerramiento majestuoso compuesto por madera y cristal, creando dibujos geométricos por los que entraba la luz exterior (Fig.4.21.a). El paso del tiempo, y los actos vandálicos, derivaron en la desaparición de las hojas de madera que componen esta entrada (Fig.4.21.b). Los análisis realizados a estos dos elementos, por parte del Laboratorio del Centro Superior de Investigaciones Científicas (CSIC), han determinado que es madera de Teca asiática (*Tectona grandis*), una madera exótica, además de, económicamente costosa, y cristal abujardado. Las labores de restauración de este cerramiento se han llevado a cabo en el año 2018-2019 con esta misma madera (Fig.4.21.c), ver Anexo 1.

Figura 4.21. a) Dibujo del cerramiento del salón, junto con los lemas de la cornisa, b) Imagen del 2007 en el que se aprecia el descarne de las maderas y c) Imagen en la actualidad tras la restauración hecha.

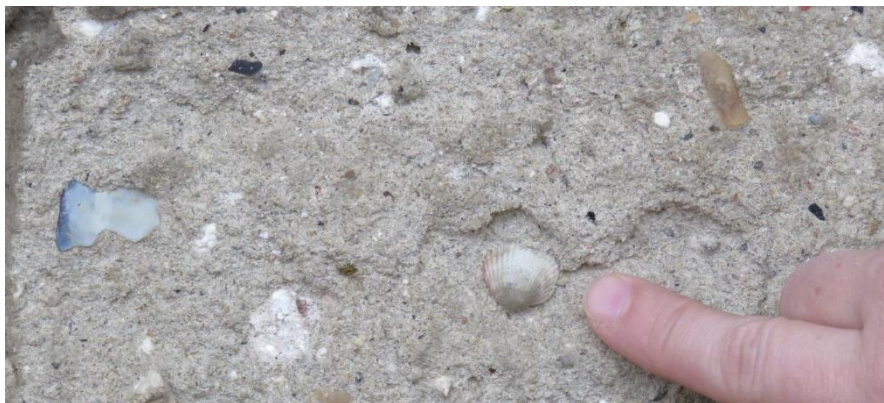
El mortero empleado en todas las galerías, incluido el salón, es un mortero de cal y arena de playa. Se corrobora este hecho, con la visualización de todo tipo de moluscos en él (Fig.4.22).

Figura 4.22. Detalle de la composición del mortero del salón.

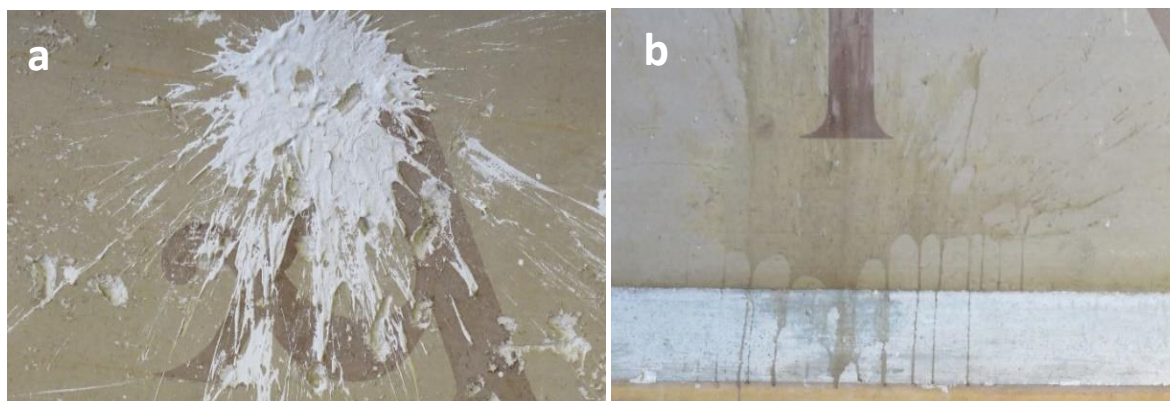
La connotación política de este salón ha propiciado, durante años, los ataques vandálicos. Se identifican numerosos impactos de diversos materiales:

- Impactos con pintura plástica blanca (Fig.4.23.a).
- Impactos realizados con sustancias líquidas indeterminadas (Fig.4.23.b).

Figura 4.23. a) Impacto con pintura plástica en la zona de la cornisa, y b) Impacto con vertido líquido desconocido

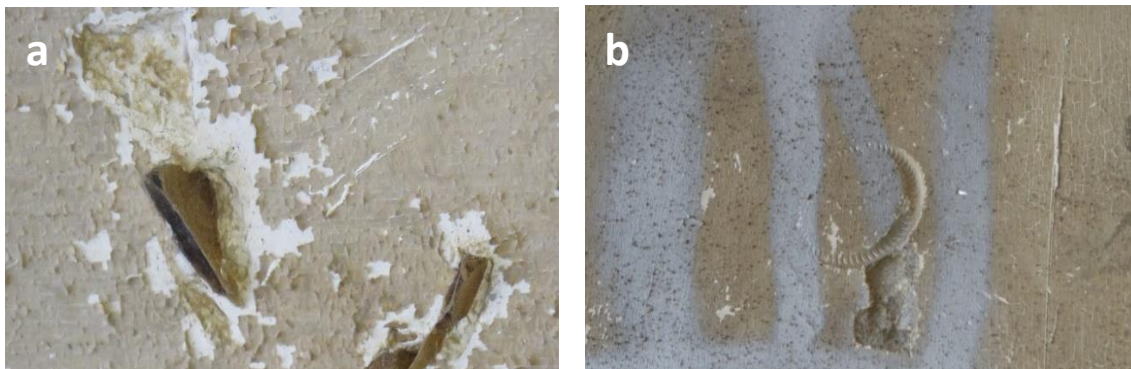
- Impactos realizados con objetos punzantes que dejan su impronta en el enlucido de la pared, como restos de vidrio (Fig.4.24).

Figura 4.24. a) Vidrio incrustado en el mortero, y b) Huellas dejadas en el mortero por impactos de botella y otros objetos.

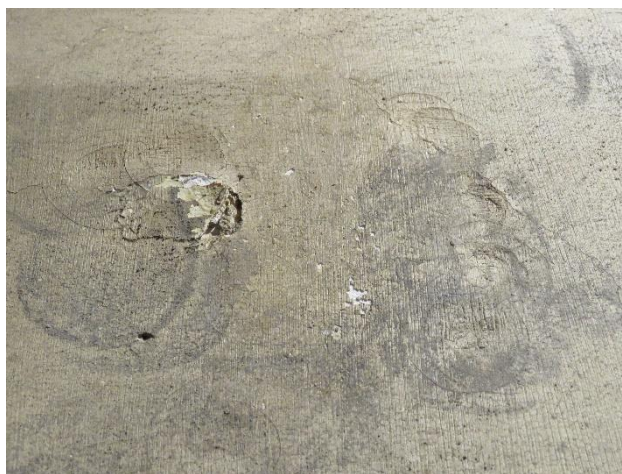
- Impactos de pelotas, algunas de ellas únicamente dejan una mancha, pero otras, al ser el impacto más fuerte, dejan su impronta (Fig.4.25).

Figura 4.25. Fotografía de detalle de las huellas e improntas dejadas por las pelotas en las paredes.

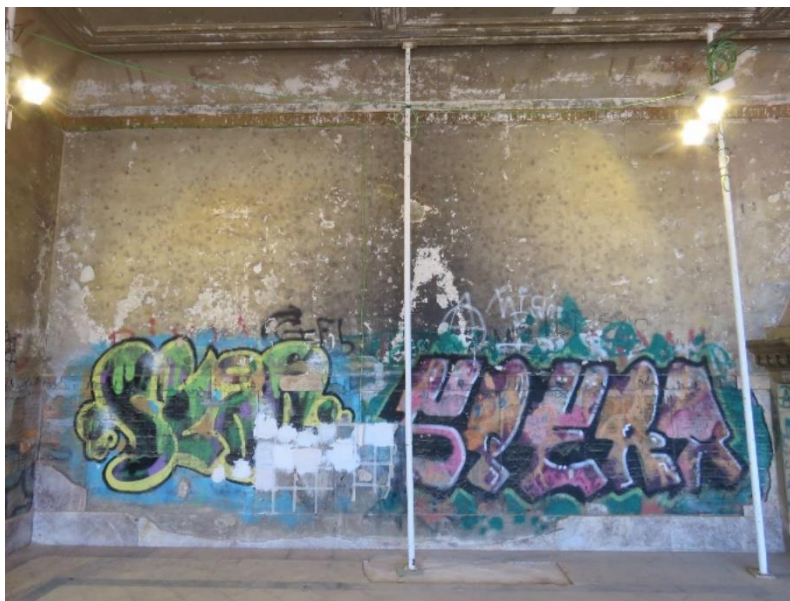
Las maderas del cerramiento del salón han servido como hoguera para indigentes y/o vándalos que pasaban por las galerías. En el desescombros, realizado entre los años 2017-2019, se han encontrado restos de hogueras, lo que se comprueba en las paredes, con manchas negruzcas que han manchado los muros, más significativamente, en la pared 2 (Fig.4.25).

Figura 4.26. La hoguera realizada en esta pared ha conllevado la pérdida de este conjunto iconográfico.

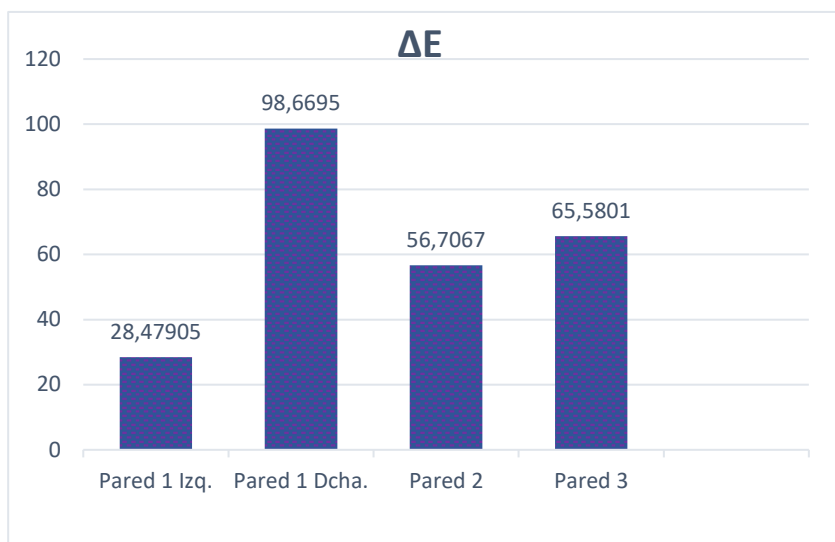
Los resultados globales de la diferencia total de color señalan a los mármoles de las paredes 1 Dcha. y 3, como las zonas que más diferencia total de color han sufrido en el periodo analizado. Los parámetros analizados previamente, junto con la diferencia total de color ΔE^*_{ab} , corroboran como la pared 1 Izq., ha sido la que ha variado en menor grado, seguido de la pared 2 (Fig.5.9), por la ubicación en el salón, como se ha comentado.

Figura 5.9. Diferencia total de color en las 4 zonas de las 3 paredes. Error asociado $\leq 0,5 \Delta E^{*ab}$.

Todos estos cambios de color se consideran significativos según la norma ASTM 4303-3, que clasifica las variaciones de color totales en función de los valores de ΔE , y, apreciables a simple vista, por lo que es evidente la necesidad de la eliminación de deposiciones pasados dos años. Además, los análisis han evidenciado como el mantenimiento no debe ser igual para todas las paredes.

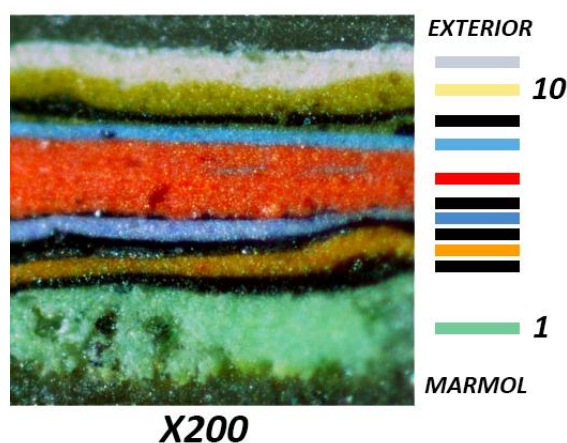
Finalmente, en la Figura 5.12, se observa la muestra ZM1 en la que se realizó una estratigrafía o cross section, según la metodología explicada en el apartado 5.1.3.2. La muestra ejemplifica la complejidad de las tintas que se encuentran en el salón de las galerías de Punta Begoña, con una superposición de tintas que supera las 10 capas en este caso, y las 21 en la zona de muestreo. Esto, evidentemente dificulta el proceso de eliminación. Respecto a su caracterización, el verde situado en la primera capa se identificó con el pigmento verde permanente, y el amarillo situado en la 10ª capa, con el amarillo ariluro. En ella se aprecian varios colores iguales. En el caso de las capas en color negro, estos espectros coincidieron entre sí y con la muestra T7, sin ser identificado finalmente. Los colores azules, aunque diferían en cuanto a la saturación del tono, todos ellos llevaban implícito el pigmento azul de ftalocianina, que, según la tonalidad, se mezclaba junto con otros pigmentos. Por último, el color plata, como se ha comentado, no pudo ser identificado.

Figura 5.12. Estratigrafía de las capas de grafitis que se encuentran encima del mármol de los zócalos.

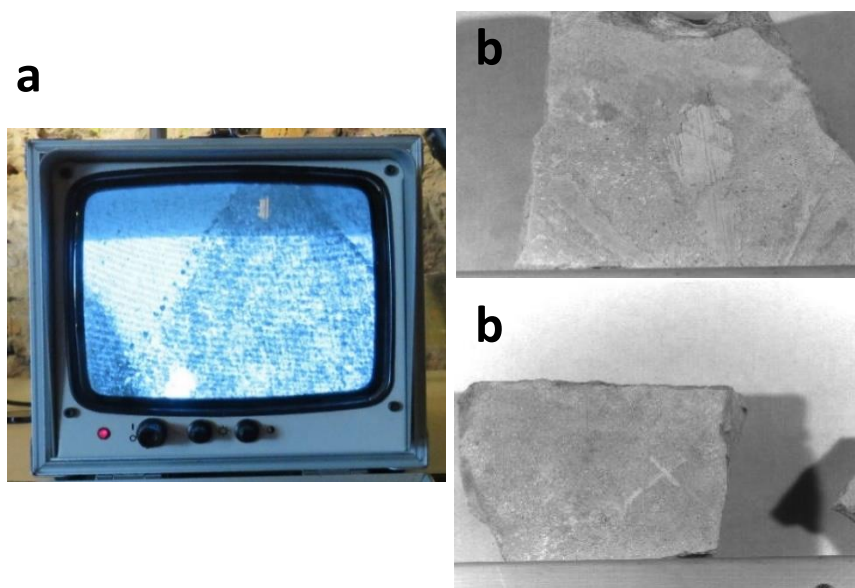
Las cámaras de reflectografía infrarroja, tanto la empleada *in situ*, como la utilizada en el laboratorio, no ofrecieron imágenes de pinturas subyacentes o dibujos preparatorios. Lo que sí se pudo observar en las imágenes capturadas, de forma más nítida, fue el estarcido que rodeaba a algunos dibujos de las iconografías (Fig.5.13.a). En el mismo sentido, en los fragmentos visualizados en laboratorio, no se obtuvieron resultados significativos en cuanto a la pintura subyacente (Fig.5.13.b), aunque si se distinguía mejor la policromía y su textura real.

Figura 5.13. a) Imagen ofrecida por el equipo en el que se distingue el estarcido en el dibujo de la gota de la pared 3, y b) Imágenes resultantes de los fragmentos recogidos.

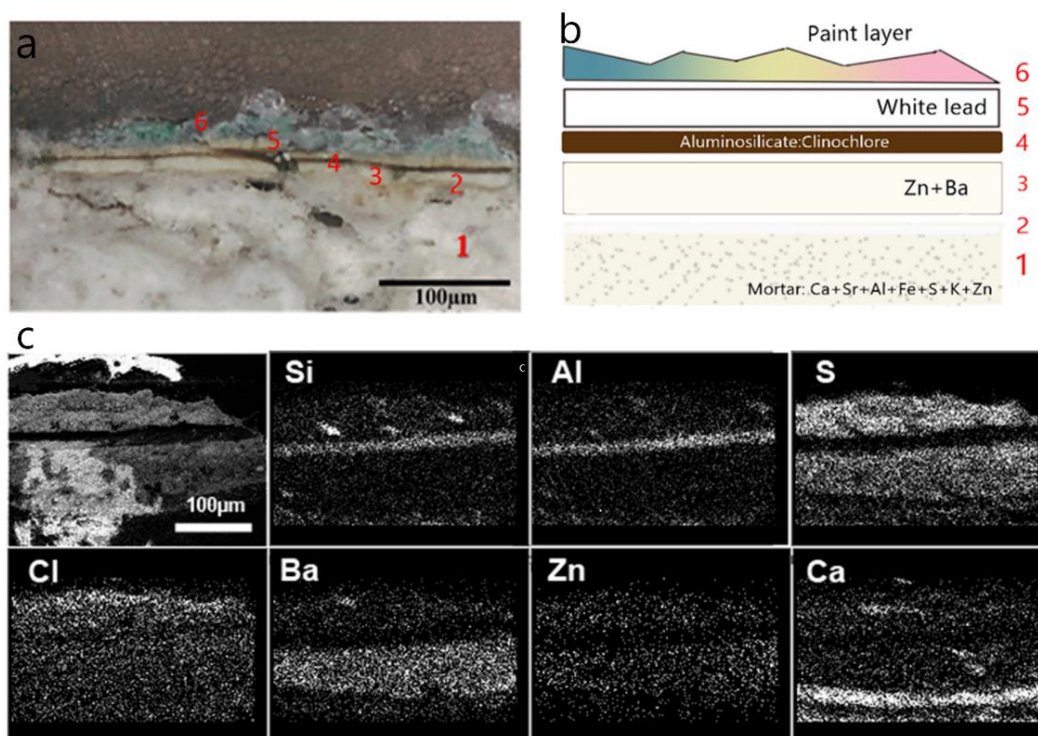
En todas las muestras fue posible observar e identificar al menos seis capas subyacentes (Fig.5.16.a y b). En general, se visualizaron capas homogéneas en cuanto espesor y color. Comenzando con la capa más profunda, la primera observada (Fig.5.16.a.1) fue un mortero de 30 μ m. Mediante análisis elemental se pudo identificar calcio, estroncio, aluminio, hierro, azufre, potasio y zinc. Por espectroscopia molecular, fue posible identificar carbonato de calcio y sulfato de calcio dihidratado. Nuevamente, se hizo patente, cómo los compuestos originales del mortero se han visto

deteriorados por la movilización iónica debido a los gases ácidos atmosféricos, formando sulfato de calcio dihidratado [27,28]. Además, en el análisis elemental, se encontraron granos de silicio y partículas de hierro.

La segunda capa (de interior a exterior) observada, se apreció como una capa más fina que la primera, compuesta por los mismos elementos, pero mucho más estrecha (10 μm), a modo de *arricio*. Esta capa tenía un grano más fino, con menos impurezas y, por lo tanto, mayor contenido de Ca (ver Figura 5.16, distribución de Ca). La tercera capa, adherida al mortero, tenía 50 μm y coloración blanca. El análisis elemental mostró, principalmente, la presencia de Ba y Zn. En el análisis molecular se identificó sulfato de bario. Esta capa se correspondería, probablemente, con el uso del pigmento blanco, sulfuro de zinc y sulfato de bario. Estas tres primeras capas siempre se encuentran presentes en el conjunto de muestras analizadas del resto de paredes de la sala (pared 1, 2,3 y 4) y parecían ser una preparación homogénea para la posible pintura mural originaria.

En este sentido, la cuarta capa fue más delgada (variable según la muestra entre 10 y 25 μm), de color marrón, y fueron identificados Al y Si (Figura 5.16.c) como componentes principales. En cuanto al análisis molecular, las bandas Raman observadas a 416, 496, 621, 670, 1007 y 1136 cm^{-1} se identificaron como sulfato de calcio dihidratado. La identificación de este compuesto fue probablemente el resultado de las mediciones de las capas más cercanas, debido al grosor de dicha capa. Esta capa, está ubicada sobre una capa de preparación de bario y zinc, por lo tanto, se puede esperar que sea una capa pictórica subyacente (pintura mural original). Sin embargo, la composición cristalina de esta capa dificultó la obtención de resultados mediante espectroscopia Raman, por lo que se ha realizado un análisis XRD para analizar este compuesto en la muestra X1. Para ello, se realizó la separación de la capa por su sección transversa. Gracias a este análisis, se identificó el clinocloro $((\text{Mg,Fe})_6(\text{Si,Al})_4\text{O}_{10}(\text{OH})_8)$ rico en hierro. Este compuesto se relaciona con clinocloro ferroso [42], un clorito con exceso de hierro (Fig.5.17).

Figura 5.16. a) Composición de las capas generales en las pinturas murales: 1) mortero, 2) arricio 3) preparación de Zn + Ba, 4) aluminosilicato, 5) blanco de plomo y 6) pigmento. b) Ejemplo de análisis mediante SEM-EDS en el que se observan las diferentes capas debajo de la capa pictórica, y c) Distribución de los elementos a través de la sección transversal de la micro muestra.

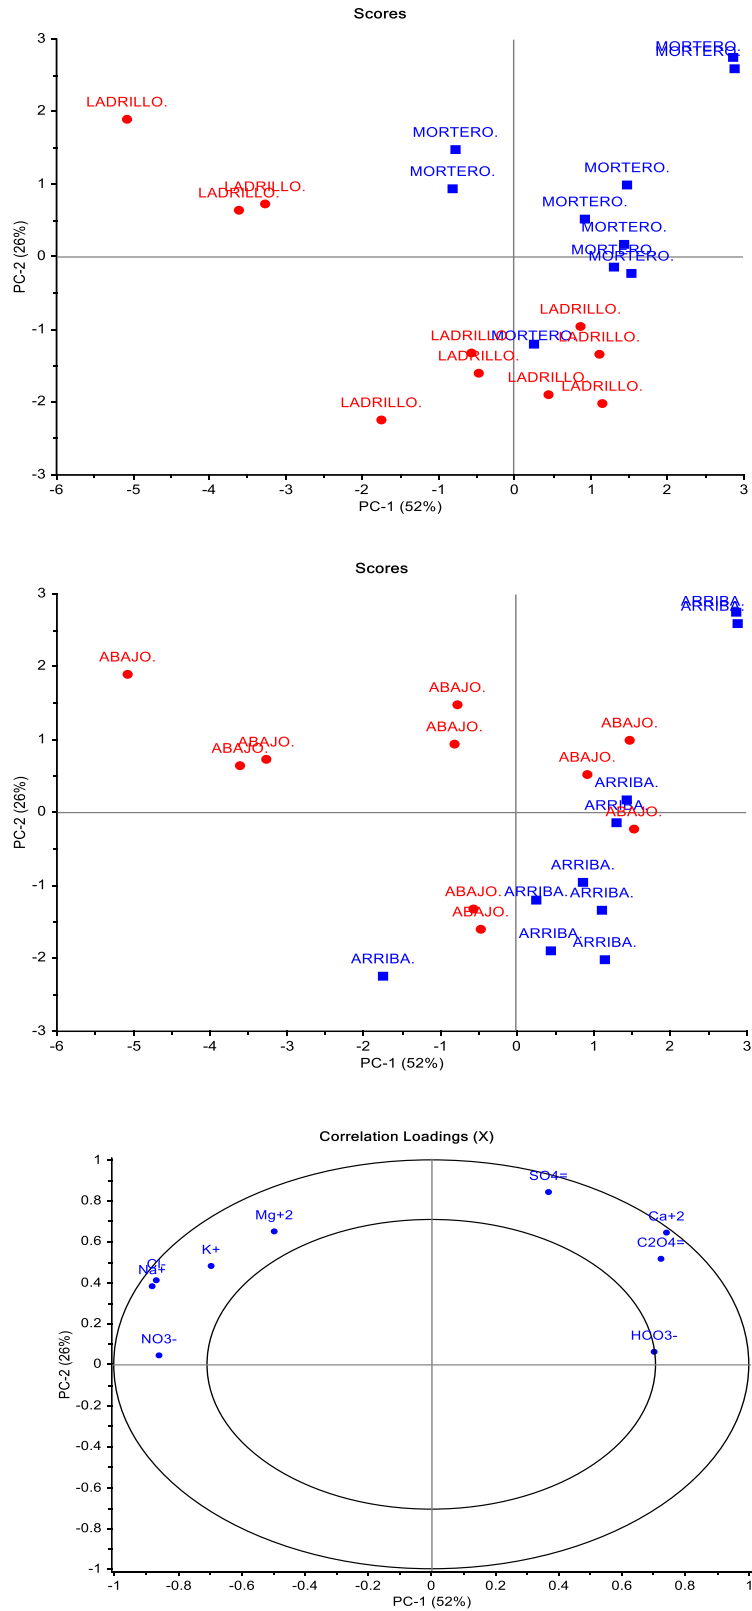
En este sentido, se realizó un Análisis de Componentes Principales (PCA) con muestras de ladrillo y mortero, obteniendo un 87% de varianza explicada con 3 PCs. Como se puede observar en la Figura 5.19, las muestras se agruparon teniendo en cuenta dos factores: (1) el material y (2) la altura. Por tanto, quedó claro que ambos materiales no se ven afectados de la misma forma a pesar de estar muestreados en el mismo punto. Además, como es común en el análisis de sales solubles, la altura jugó un papel importante en la distribución de estas. Las diferencias parecían estar relacionadas con el tipo de sales solubles y el tipo de impacto. Como se puede observar en el PCA, el PC1 parecía estar más definido por los iones relacionados con los aerosoles marinos y el PC2 con un grupo de sales afectadas por gases ácidos atmosféricos como SO_x . Así pues, el ladrillo que hace de soporte se vio más afectado por aerosoles marinos, a pesar de estar en una parte interior del muro, y los morteros se vieron más afectados por gases ácidos atmosféricos. En el caso de la altura, el PCA indicó que, a cuanto más altura, menor es el impacto de las sales.

Figura 5.19. Análisis PCA en el que aparecen los resultados de muestras de ladrillo y mortero, donde es posible observar la agrupación por material y altura.

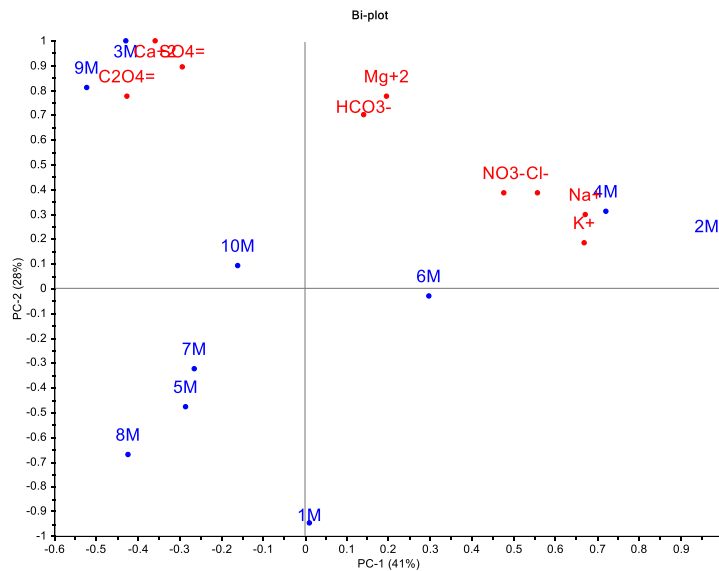
Por último, se realizó el PCA de las muestras de mortero, explicando con 3 PCs más del 85% de la varianza. Como se puede observar en la Figura 5.20, fue posible observar la agrupación de calcio y sulfato, junto con el oxalato. De la misma manera, también se agruparon los iones relacionados con el aerosol marino, y el nitrato parecía estar más relacionado con esta fuente que con las otras posibilidades. El magne-

sio, se relacionó con los valores positivos de PC2 junto con el bicarbonato, que sustentan la hipótesis de que su fuente podrían ser los materiales originales. Por lo tanto, este análisis de PCA confirmó las observaciones anteriores.

Figura 5.20. Bi-plot del análisis de sales solubles de morteros.

Respecto a las muestras, fue posible diferenciar tres grandes grupos: (2M, 4M, 6M) y (5M, 7M, 8M, 10M) y (3M, 9M). El primero podría estar más relacionado con el aerosol marino, y el tercero con la formación de sulfato de calcio. Estas últimas muestras están relacionadas con puntos de aguas de infiltración, por lo que esta observación encaja con la hipótesis de que la humedad generada por las aguas de infiltración facilita el ataque de los gases ácidos atmosféricos al ser efectos sinérgicos de descomposición. Las otras paredes también estuvieron expuestas al agua, principalmente por la acción de la lluvia, pero también al viento que favorece el secado de los materiales, mientras que las áreas de infiltración estuvieron más protegidas y los materiales permanecieron húmedos más tiempo.

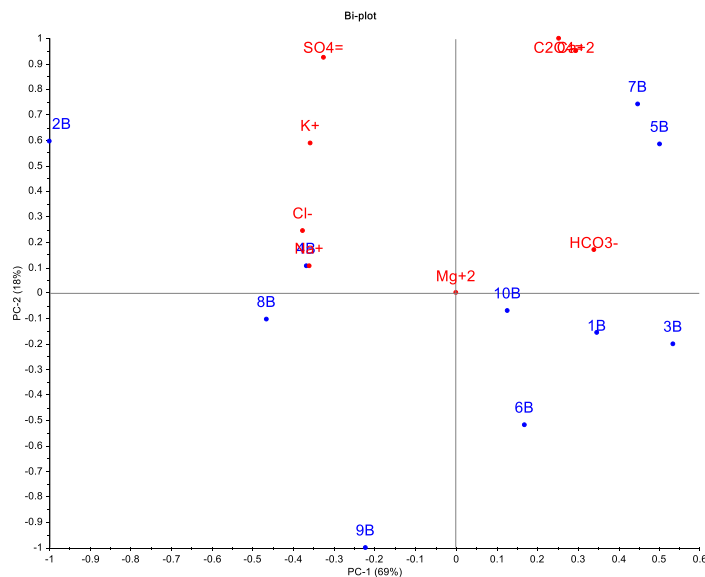
Estos resultados mencionados fueron confirmados por el análisis de PCA que con 3PCs explica el 95% de la varianza. En la Figura 5.21 es posible observar el grupo claro de calcio y oxalato. Sin embargo, en este caso, el resto de los iones estuvieron muy cerca para llegar a otras conclusiones. Es reseñable, como el sulfato, no estaba tan agrupado con otros iones, lo que probablemente indica un origen mixto como se había propuesto anteriormente.

Figura 5.21. Bi-plot del análisis de sales solubles en los ladrillos.

En cuanto a las muestras, se crearon tres grupos: (2B, 4B, 8B), (7B, 5B) y (1B, 3B, 6B, 10B). El primero, relacionado con el aerosol marino y el segundo con las aguas de infiltración y la biodegradación, por lo que la fuente de la biodegradación podría ser la infiltración del agua del jardín ubicado en la parte superior del edificio.

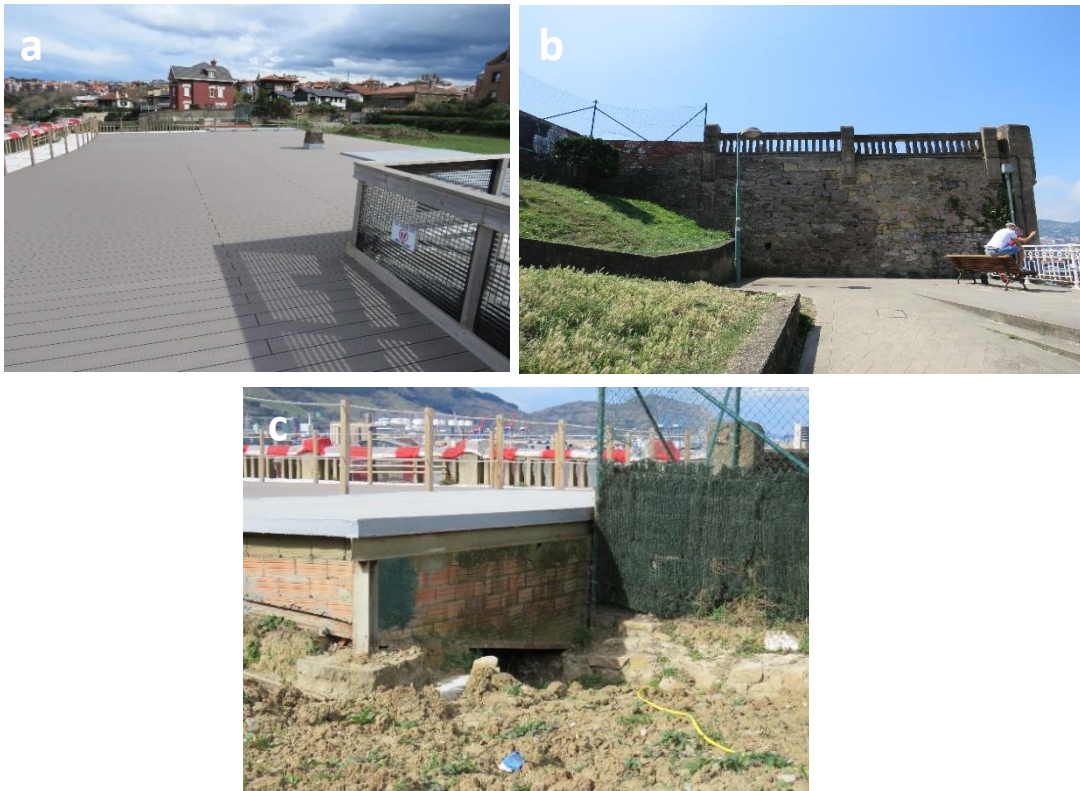
Las humedades que provoca el jardín superior y el acantilado generan gran parte de los problemas de conservación que se visualizan actualmente en el salón. En el 2017 la colocación de una cubierta asfáltica en el jardín superior (Fig.6.2.a), mejoró notablemente el estado de los muros de este. Esta obra tuvo como contrapartida la falta de impermeabilización de la pared lateral, anexa con la 1ª crujía, y esta, a su vez, con un jardín exterior con pendiente (Fig.6.2.b). En esa zona se ha creado un hueco con agregado de tierra y escombros (Fig.6.2.c) permitiendo que penetre el agua en forma de riachuelo y descienda por la escalera de la 1ª crujía, e inunde gran parte del salón.

Figura 6.2. a) Aislamiento del techo del salón, b) Jardín exterior que se une con la pared izquierda de la 1ª crujía. Las humedades y aguas subterráneas de esta inclinación del terreno penetran en el salón y c) Hueco abierto que conecta con las escaleras de la 1ª crujía.

Por ello, se propone la impermeabilización de estos muros laterales como punto significativo para su conservación.

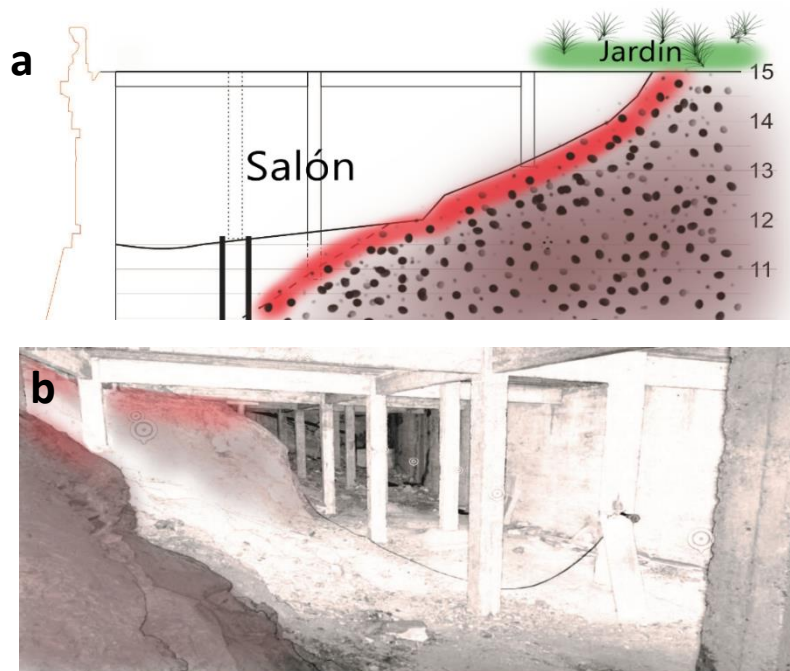
Por otro lado, una de las actuaciones sobre las que reflexionar para interrumpir la entrada de agua (Fig.6.3) y el aporte de humedad que proviene de la pared frontal (2 y 3), es la adaptación de la piedra del acantilado al contorno del muro del salón. La solución pasa por eliminar el exceso de tierra que se sitúa por debajo del suelo del salón y que llega hasta la mitad del mismo. Así mismo, se plantea la posibilidad de llevar a cabo un corte del acantilado para separar los muros del salón de las aguas subterráneas, que trae consigo este acantilado. Además de esto, sería conveniente crear una cámara de aire entre los pilares de los cimientos y el acantilado, para disminuir la capilaridad que existe en ellos. Estas intervenciones son habituales en las restauraciones en Patrimonio Construido en el que las aguas subterráneas, a menudo, son el origen de numerosos problemas [32].

Figura 6.3. Imágenes pertenecientes a las investigaciones realizadas por el grupo consolidado de Hidrogeología (HGI-UPV/EHU). a) Plano de perfil del salón, en el que se aprecia como el acantilado choca contra las paredes y cimientos del salón, y b) Imagen del interior de las cimentaciones del salón, a la izquierda se puede observar que el acantilado y montantes de tierra llegan hasta la mitad del espacio (en color rojo).

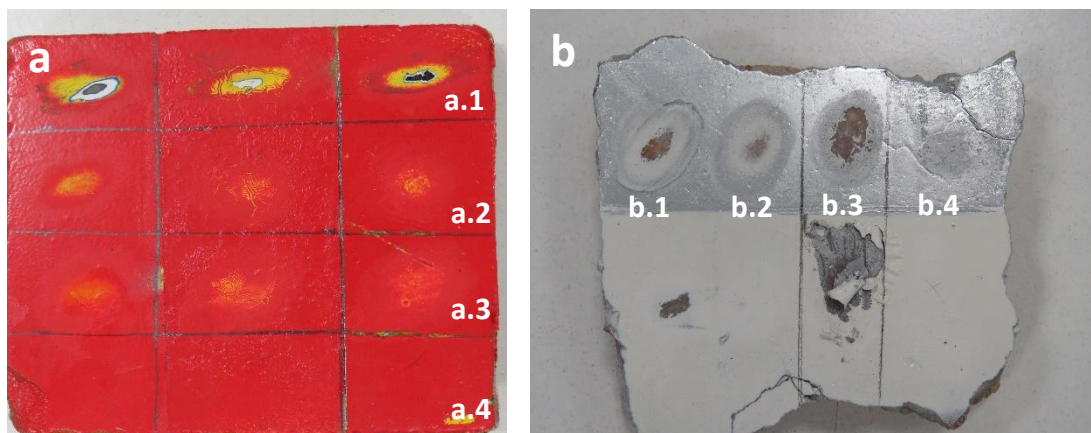
Los grafitis situados en el suelo eran escasos y contaban con colores como: verde, rojo, azul, negro y naranja. Para su eliminación, se realizaron probetas en fragmentos pequeños de mármol recogidos en las tareas de desescombro (Fig.7.1). Estas, fueron pintados con espráis comerciales y colores similares (ver capítulo 5), con el fin de reproducir, en la medida de lo posible, los grafitis del salón.

Figura 7.1. a) Probeta con diferentes tintas de espráis superpuestas, y con diversas metodologías y productos probados para la eliminación de las tintas, y b) Probeta con tinta plateada y blanca superpuestas en la que se procedió de la misma manera.

En las probetas se realizaron pruebas de eliminación con alcohol (Fig.7.1.a.4 y b.4), acetona pura (Fig.7.1. a.3 y b.1), polietilenglicol PEG200 (Fig.7.1.a.2 y b.2) y decapante (Fig.7.1.a.1 y b.3) de la marca CTS específico para patrimonio. En un primer momento, antes de la elección de este último decapante, y a través de la casa comercial CTS especializada en productos de Conservación y Restauración, se adquirió y probó el anti-grafitis ART SHIELD 4. No obteniendo buenos resultados. CTS recomendó, entonces, emplear su producto DECK 3000, decapante universal, utilizado, primeramente, que actualmente ha pasado a variar su composición de acuerdo con la normativa europea y denominarse DECK 4000, exento de cloruro de metileno. Este decapante actuaba más rápidamente y era más efectivo con todo tipo de tintas.

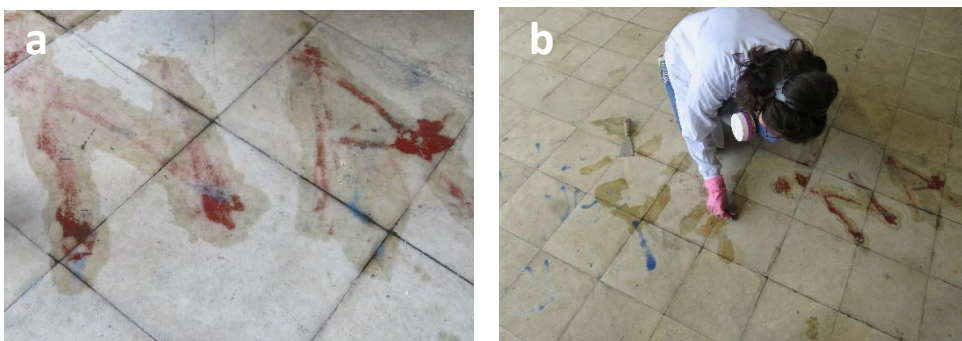
Figura 7.2.a) Aplicación del decapante y b) Proceso de eliminación con lanas de acero nº00 de las tintas de grafiti ubicadas en el suelo.

La solución más acertada para la eliminación completa de estas tintas fue la aplicación del decapante DECK 3000, para posteriormente, apurar la limpieza con lanas de hacer nº00, y finalizar con acetona (Fig.7.2).
