Desarrollo de un protocolo integral para la puesta en valor de los elementos decorativos del salón de las galerías Punta Begoña (Getxo)

Development of an integral protocol for the enhancement of the decorative elements of the Punta Begoña galleries main hall (Getxo)

Memoria para optar al grado de Doctor Internacional

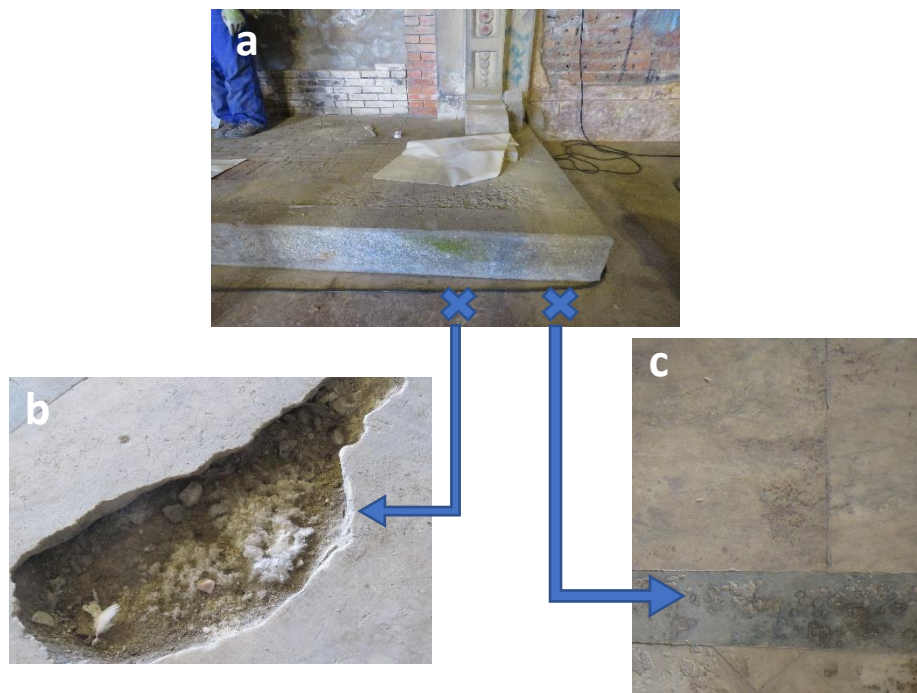
La aparición de contaminación microbiológica únicamente se visualizó en la zona derecha de la base del hogar de la chimenea (Fig.7.4.a). En los mármoles anexos a esta, se originó una capa blanquecina con aspecto de posible eflorescencia

(Fig.7.4.b y c) que, tras los análisis realizados, por parte del grupo de Química Analítica (IBeA), se descartó que realmente fuera una sal, como se creía. Por lo que se identificó que su origen correspondía a microorganismos (hifas). Para su eliminación, fue necesario el sellado e impermeabilizado de la abertura (jardín superior) que existía en el techo y que provocaba el aporte de agua y que favorecía el crecimiento de estos microorganismos.

Figura 7.4. a) Base del hogar de la chimenea afectado por microorganismos, b) Aspecto de las hifas en un faltante del suelo en zona izquierda, y c) Afección de los mármoles contiguos en zona derecha.

En observaciones posteriores, se comprobó la reducción drástica de este crecimiento. Para asegurar la eliminación casi al completo, se roció con fungicida comercial habitual para Patrimonio: Preventol RI50, preparación líquida concentrada de sales de amonio cuaternario con amplio espectro de actividad contra hongos, bacterias y algas. Este fungicida se empleó al 5% en disolución acuosa, mediante spray.

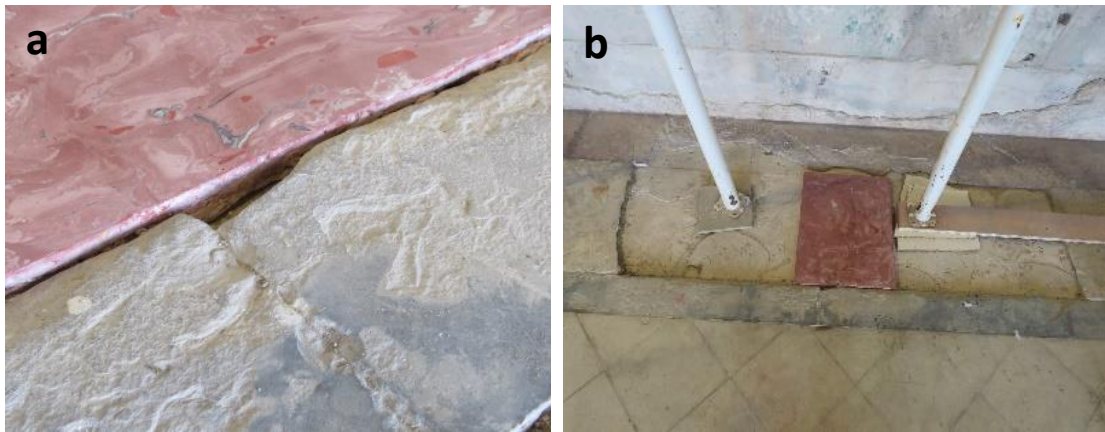
En la Figura 7.5 se puede observar como una loseta marmoleada puede adecuarse a la zona del suelo que sea necesaria. Esta, en concreto, se colocó en una ubicación que había perdido una gran superficie del mármol Yellow Benou en noviembre 2019. Se ha ido comprobando su resistencia al rozamiento por pisadas, pero, sobre todo, frente a la humedad, agua y condensación que existe en este punto. Actualmente, no existe constancia de roturas y está en perfecto estado.

Figura 7.5. a) Detalle del marmolado al nivel del Gris Bardiglio, y b) Loseta de marmolado en faltante grande del suelo realizado por Juan Bermejo Soler estudiante del Programa de Doctorado en Estrategias Científicas Interdisciplinarias en Patrimonio de la UPV/EHU.

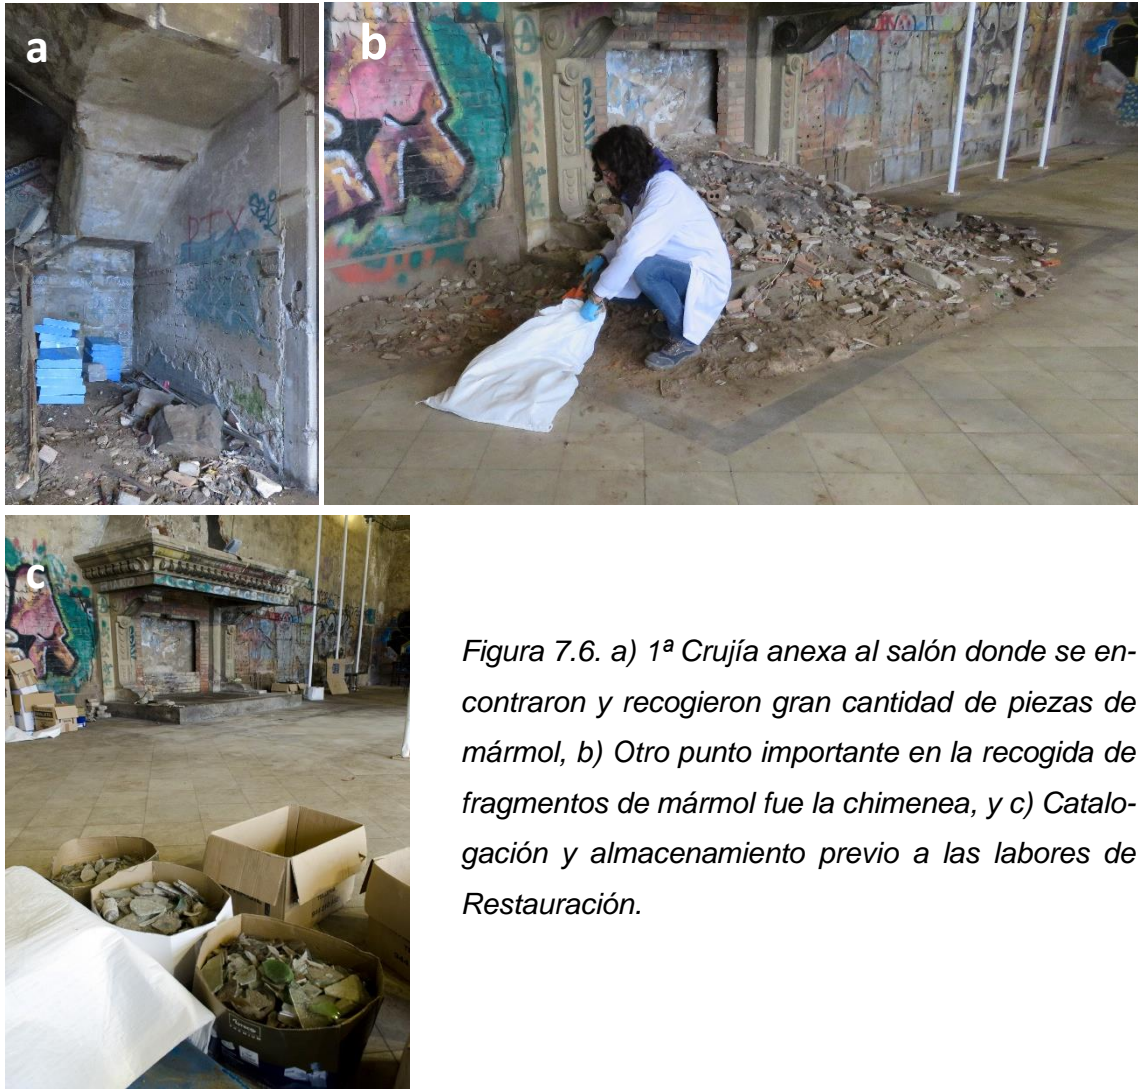
Durante 2 campañas de actuación se almacenaron más de 20 cajas con restos de mármol (Fig.7.6). Las piezas de mayores dimensiones recogidas tienen como objetivo la recolocación en los paños del zócalo. Por el contrario, con las de pequeño tamaño, se puede formar polvo de mármol para agregar a los morteros de reconstrucción. Los inconvenientes y las ventajas de estas actuaciones se recogen en el apartado 7.2.5 de este capítulo.

Figura 7.6. a) 1ª Crujía anexa al salón donde se encontraron y recogieron gran cantidad de piezas de mármol, b) Otro punto importante en la recogida de fragmentos de mármol fue la chimenea, y c) Catalogación y almacenamiento previo a las labores de Restauración.

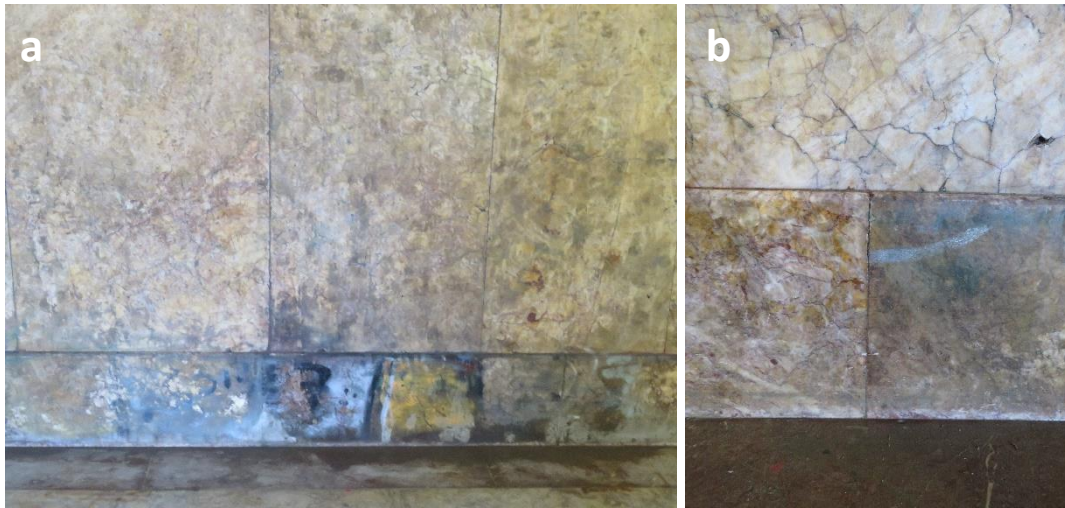
Al terminar con estas limpiezas, el zócalo de remate superior, y zona inferior de los paños, permitieron descubrir una costra gris-negrucza muy agarrada al soporte (Fig.7.8). Estas zonas coincidían con puntos donde la humedad había sido más persistente con el paso de los años. Se procedió a su limpieza mediante agua destilada y lanas de acero nº00. Aun así, su recuperación total fue lenta y se necesitaron varios meses de trabajo para su completa eliminación, en los que se continuó realizando estas limpiezas por paños.

Figura 7.8. a) Uno de los paños de la pared 4 en el que aparecía la pátinas y en ocasiones costras negruzcas, y b) Detalle de esta afección.

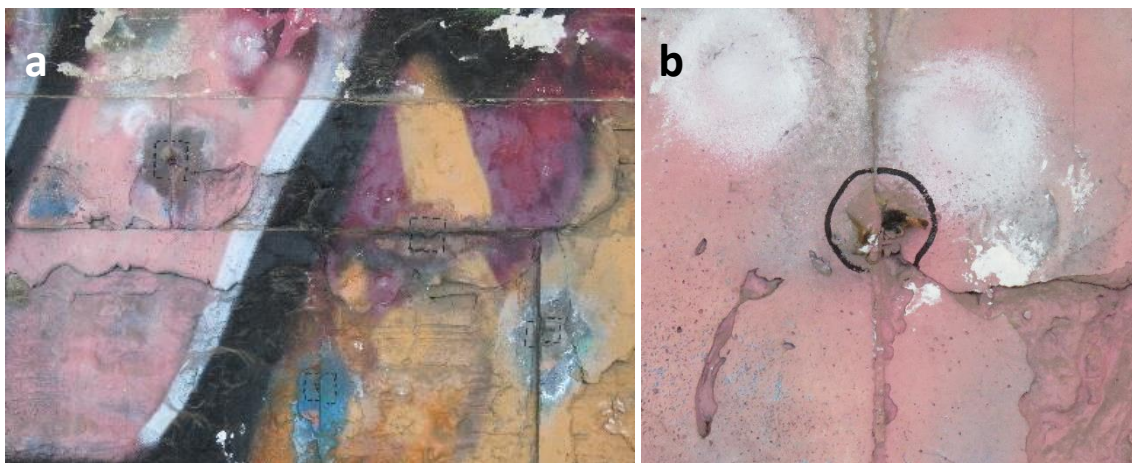
Por otro lado, se llevó a cabo la limpieza de los sistemas de enganche de los paños de mármol de los zócalos. Estos acabaron pintados por varios grafitis (Fig.7.9.a). La identificación de ellos y su limpieza con la misma metodología que con paños de mármol (Decapante y acetona), fueron esenciales para iniciar la recuperación de estos pernos (Fig.7.9.b). Al igual que el resto de los elementos, son también parte de la historia del salón y por ello, deben ser tratados con los mismos criterios.

Figura 7.9. a) Uno de los paños de la pared 4 en el que aparecían las pátinas descritas, y en ocasiones costras negruzcas, y b) Detalle de esta afección.

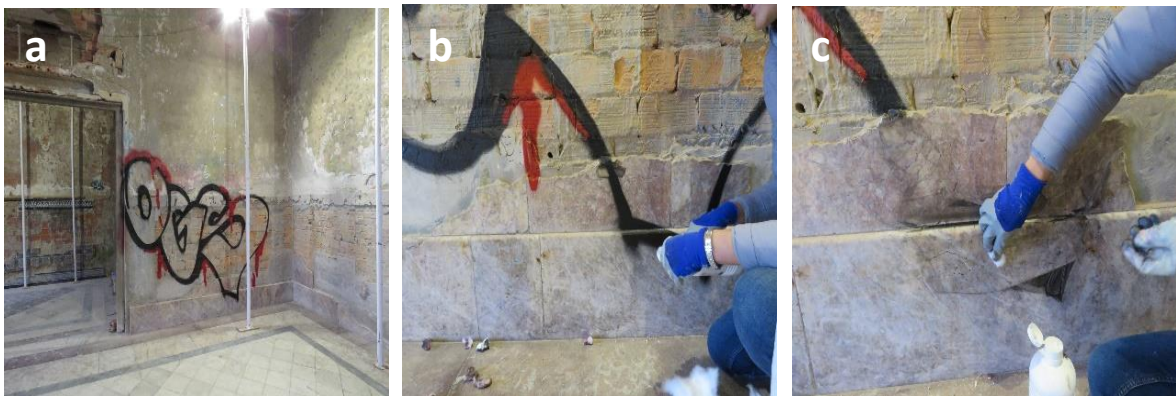
En noviembre del 2019 hubo nuevos ataques con grafitis por todas las galerías, una vez completada la limpieza de todos los mármoles del salón, lo que llevó requirió una nueva limpieza de estas zonas, tanto de pintura mural como de mármol. Fueron únicamente dos colores de tintas con las que se realizaron: negro y rojo. En esta ocasión, se escogió realizar la limpieza mediante acetona, por dos motivos fundamentales: su rápida evaporación, que hace que no penetre el disolvente en el grosor del mármol, y la superficie lisa y satinada que ofrecería el zócalo limpio (Fig.7.11.a y b) [6]. Esta superficie, facilitaba la retirada de las tintas, no obstante, fue de gran ayuda, comenzar la limpieza al de pocos días de la noticia del acto vandálico, al no permitir así, el envejecimiento de las tintas y por ello, no dar lugar a un mayor agarre al soporte (Fig. 7.11.c).

Figura 7.11. a) Pintada en pared 2, y b) Aplicación de la acetona en una de las zonas, c) retirada de las tintas mediante algodón.

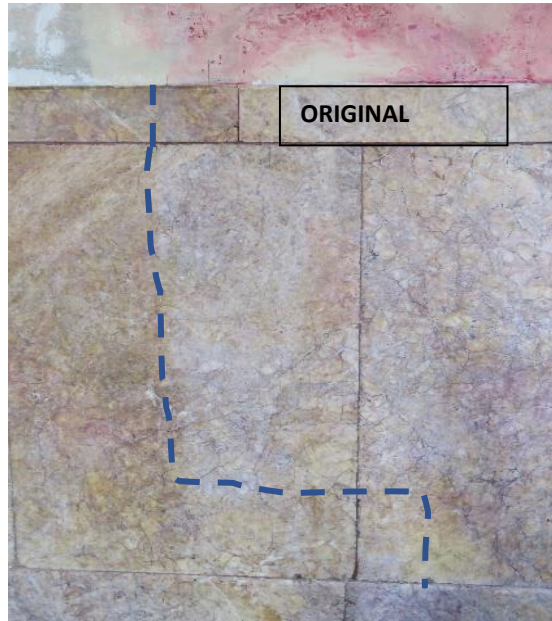
Como hecho significativo, en el 2020, una vez terminada la eliminación de las tintas de grafiti y después de los ataques vandálicos, se procedió a apurar en la limpieza en los mármoles del zócalo de la pared 4. Esto permitió eliminar una pátina amarillenta que les confería una coloración apagada y diferente al resto del salón. Posteriormente a estas limpiezas, se comprobó como el color original del mármol era rosáceo, como en los pequeños fragmentos de que persisten aún en el zócalo (Fig. 7.12).

Figura 7.12. Color original de los paños de mármol.

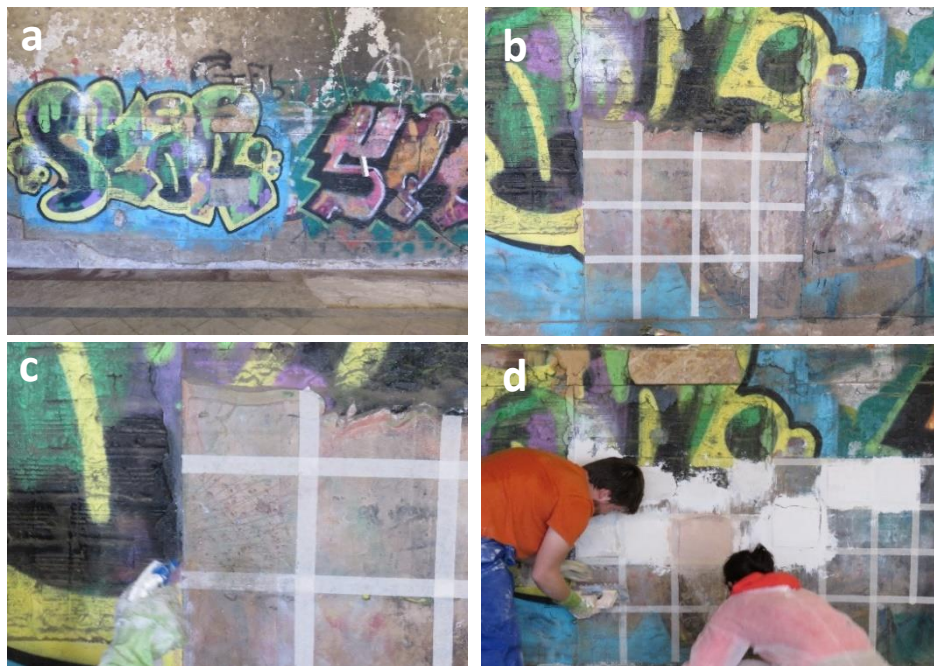
Evaluación del comportamiento de los morteros de reintegración y/o morteros de enlucido en las zonas faltantes, tanto pequeñas como amplias, en la pared 2 (Fig.7.13.a) del salón, por ser una pared en la que no existían los paños de mármol en el zócalo y estar lisa. Para esta prueba, se hizo una limpieza de los grafitis y se cuadrículó esta zona a fin de aplicar varias pastas de mortero de 20 x 20 cm. (Fig.7.13.b). Posteriormente, se realizó un picado de la pared para facilitar el agarre de los morteros de prueba (Fig.7.13.c y d).

Figura 7.13. a) Pared 2 antes de la intervención, b) Eliminación de grafitis y cuadrículado de la zona, c) Picado de la pared y, d) Aplicación de los morteros de prueba.

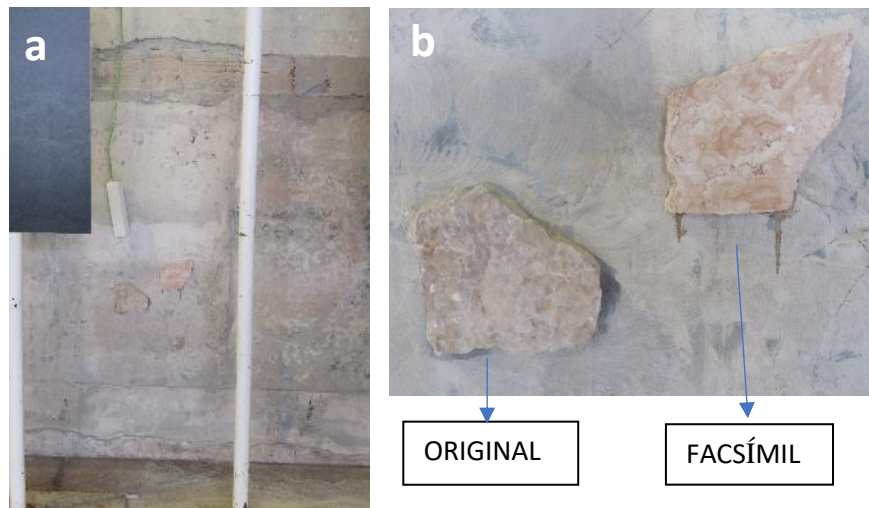
La evaluación del comportamiento de estas dos piezas fue realizada mensualmente durante el periodo de 1 año desde su colocación. Se ha comprobado que no han sufrido alteraciones significativas y continúan manteniendo su adhesión al muro (Fig.7.14).

Figura 7.14. a) Vista general de las dos piezas pegadas y b) Detalle del mármol original, izquierda de la foto, y el marmoleado, derecha. La realización de los marmoleados fue efectuada por Juan Bermejo Soler.

En este caso se seleccionó un adhesivo empleado en la restauración de mármoles como es la resina epoxy para, encima del mortero existente de la pared 2, pegar con dos puntos de resina a esta pared, una pieza de mármol de 15x15 cm aproximadamente, recogida y seleccionada en el desescombros. De forma paralela, se realizó la misma operación con un marmoleado hecho a tal efecto y de dimensiones similares.

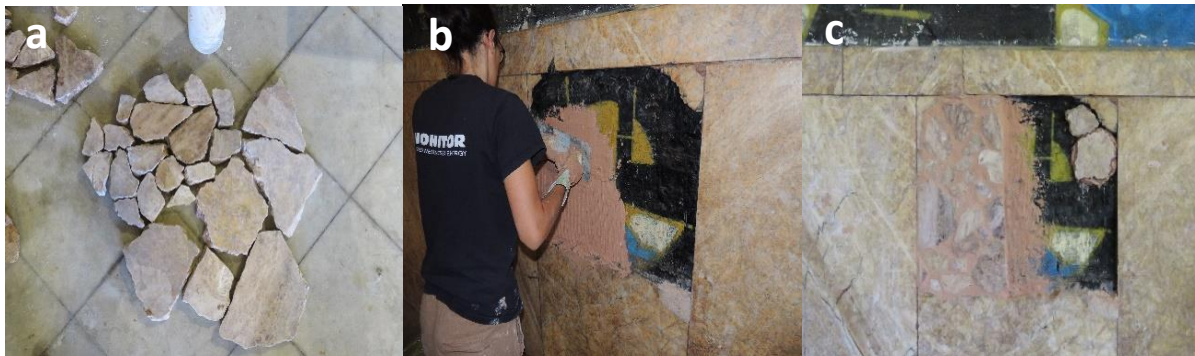
Se planteó la posibilidad de insertar piezas de mármol de tonalidad y veta similar junto con mortero coloreado (Fig.7.15.a). La ubicación de esta prueba se hizo en la pared 4, en el hueco de 80 x 60 cm (Fig.7.15.b), con faltante de mármol desde el inicio del proyecto. El resultado, aunque fiable y duradero, no cumplió las expectativas de la disposición y el color tras secado, adecuadas para esta pared (Fig.7.15.c). Finalmente, se extrajeron estas piezas sin daño alguno para los paños contiguos.

Figura 7.15. a) Fragmentos seleccionados de mármol de distintas medidas para la elaboración del puzle, b) Momento de aplicación del mármol coloreado para el agarre de las piezas y c) Inclusión de las piezas y resultado final de la prueba.

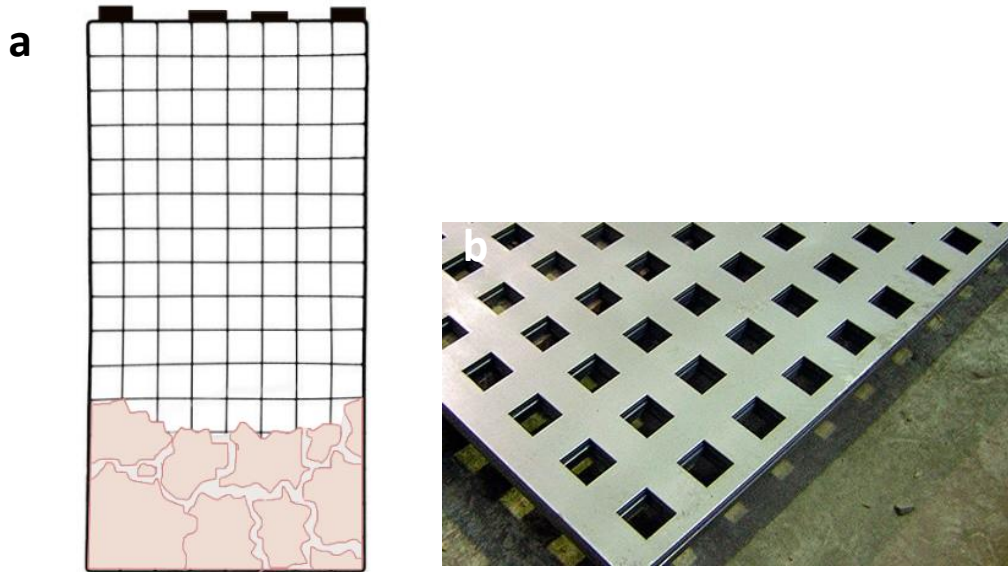
Figura 7.16. a) Recreación de los bastidores de aluminio con las piezas de mármol, y b) Imagen Plancha de aluminio. Fuente: Grupo Hierros Alfonso. Chapa perforada. <https://www.grupohierrosalfonso.com/productos/chapa-de-cerramientos-y-cubiertas/chapa-perforada.html>

Se ha diseñado un sistema de reintegración a través de la colocación sobre el muro de planchas perforadas de aluminio, para que se reduzca el peso del soporte, ya que el propio mármol tiene un peso considerable. Esto sería válido para la recolocación de paños completos, que es la situación de 3 de las 4 paredes. A este bastidor de aluminio se incluirá una capa de mortero, en el que aún fresco, se insertarían las piezas de mármol recogidas (Fig.7.16.a), previamente seleccionadas y agrupadas por colores, formas y vetas. El bastidor (Fig.7.16.b), contaría con un riel oculto ubicado en el muro en el que engancharlo y colocarlo a ras de los demás paños.

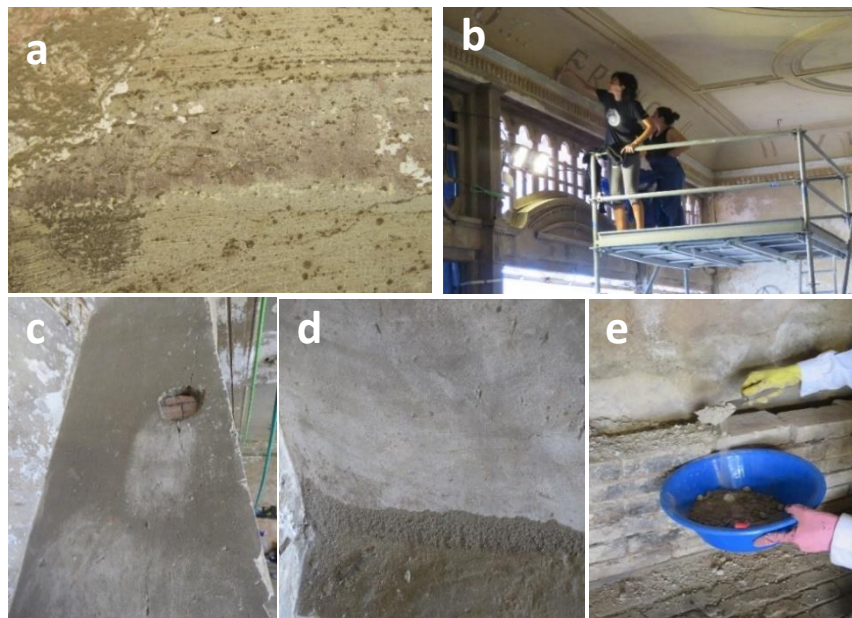
Antes de la consolidación de las capas, se procedió a la limpieza de los distintos estratos y posibles oquedades mediante la aplicación de aire con pera de aire y brocha suave (Fig.7.17.a y b). La suciedad adherida a las paredes es heterogénea y repartida de igual manera por las 3 paredes con pintura mural, aunque fue más notable en el tiro de la chimenea donde la superficie inclinada de este ayudó a su acumulación (Fig.7.17. c y d).

Además de esta suciedad superficial, encontramos otros puntos en los que fue necesaria la limpieza y retirada de escombros, como en el caso de la pared trasera del tiro de la chimenea (Fig.7.17. e) y el hueco encima del dintel de la entrada a la 1ª crujía.

Figura 7.17. a) Suciedad acumulada en las paredes, b) Retirada de la capa de polvo y otros materiales mediante brocha suave, c) Pared lateral de la chimenea antes de la limpieza de la suciedad, d) Cantidad de polvo recogido en la cornisa de la chimenea y e) Desescombrado de la chimenea.

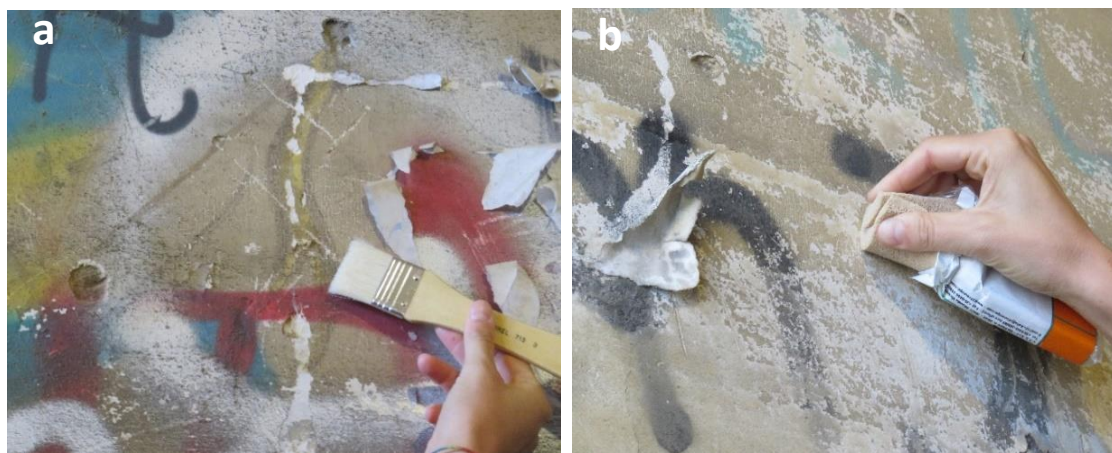
En los lugares donde la suciedad estaba más adherida al muro se inició su limpieza mediante brocha de pequeño tamaño, con pelo fino y suave para no dañar la película pictórica (Fig.7.18.a). En todos los muros del salón se pueden observar huellas dejadas por pelotas y otro tipo de objetos incrustados. Para la eliminación de las manchas de pelota, se probó a utilizar en un primer momento una goma de borrar de caucho natural. Debido al mal estado en el que se encontraba la pintura mural este tipo de limpiezas quedaron descartadas, dada la poca adherencia que presentaba la capa pictórica, lo que era generalizado.

Figura 7.18. a) Eliminación de la suciedad mediante brocha, y b) Prueba con goma vulcanizada.

Posteriormente, se trataron las manchas y suciedad mediante esponja de goma vulcanizada de la casa comercial CTS (Fig. 7.18.b). Esta apenas eliminó las marcas.

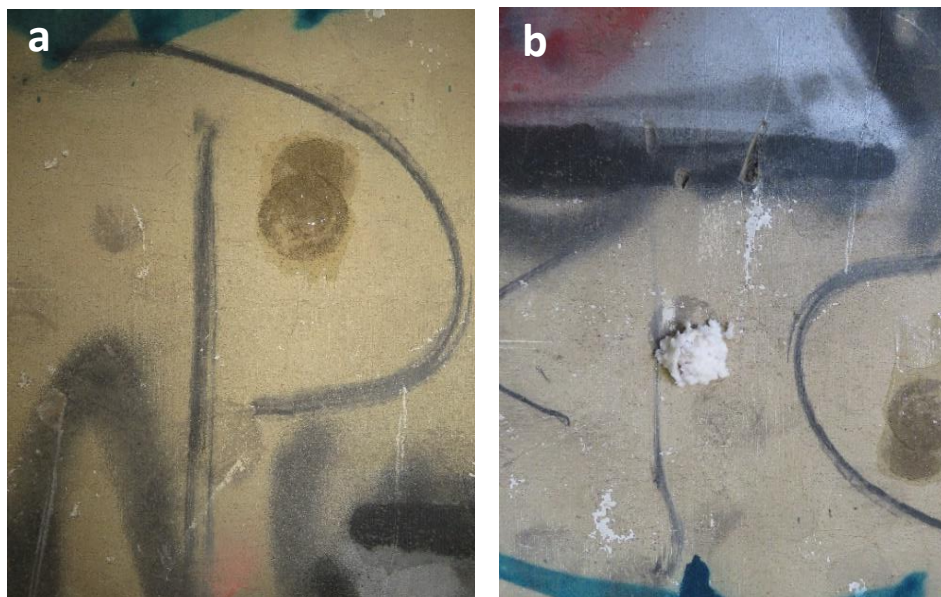
Por otro lado, se llevó a cabo la evaluación de la eliminación de estas manchas con Agar al 2% en líquido (de la casa comercial CTS)(Fig.7.19.a). Tras su preparación al baño maría y disolución, se aplicó en las manchas durante 20 minutos, obteniendo una limpieza parcial, además de un ablandamiento de la suciedad. Esta solución, puede ser efectiva en ciertas zonas donde la policromía y los estratos estén en buen estado, pero en las más deterioradas no ya que, al retirar el gel, puede provocarse un “efecto peeling” y dañar más aún la superficie.

Figura 7.19. a) Gel de Agar al 2% aplicado sobre la mancha de pelota y b) Papeta de metilcelulosa aplicada en mancha de pelota.

También se colocaron en estas manchas, apósitos/papetas con metilcelulosa (casa comercial, Productos de Conservación)(Fig.7.19.b) durante 30 minutos para conseguir un reblandecimiento de la suciedad. Esta opción fue efectiva en menor grado ya que no conseguía penetrar lo suficiente.

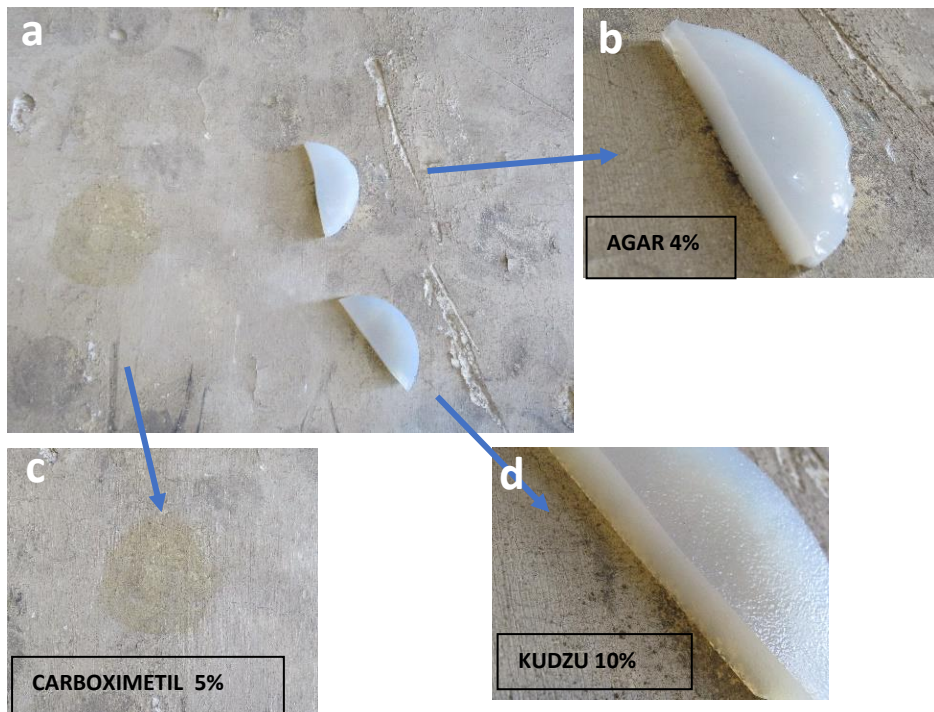
Dada la dificultad que entrañaba la eliminación de manchas de pelota, se incluyeron a modo de prueba, los siguientes compuestos: carboximetilcelulosa 5% (Productos de Conservación), gel rígido Agar 4% (CTS) y gel de Kudzu al 10% (Mitoku), todos ellos disueltos en agua destilada (Fig.7.20). Este último, es un almidón nuevo dentro de la Conservación y Restauración del cual se ampliará información en el capítulo 8 de esta tesis.

Figura 7.20. a) Vista general de las tres aplicaciones en la pared 4, b) Gel de Agar al 4% rígido aplicado sobre la mancha de pelota, c) Carboximetilcelulosa al 5% y d) Gel rígido de kudzu al 10%.

El compuesto de carboximetilcelulosa apenas actuó con las manchas de pelota, el Agar tras 30 minutos (control cada 10 min.), removió levemente la suciedad, y absorbió parte de ella en el gel. Por último, el kudzu tras 30 minutos, eliminó gran

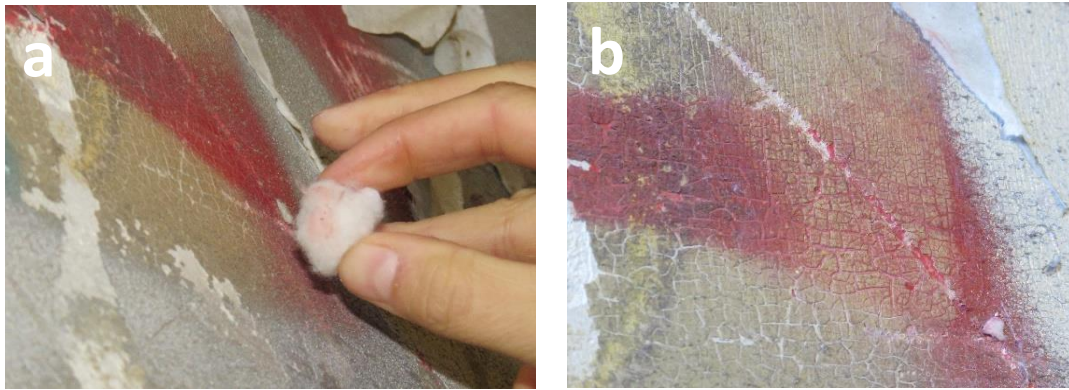
La actuación con disolventes siempre tiene que estar marcada por la precaución. Comenzando con un primer disolvente de menor grado de agresividad, tanto para el mortero como para la capa pictórica, y comprobando su estabilidad y su poder de disolución. Por lo cual, el primer disolvente que se empleó fue la acetona. Dado que es una sustancia muy volátil se aplicó mediante impacos (Fig.7.21.a) para mantener el poder disolvente durante 15 minutos. Como se puede apreciar en la Figura 7.21.b, no se consiguió un resultado óptimo, aunque si removió parte de la tinta del grafiti.

Figura 7.21. a) Impaco de acetona en tinta de grafiti de la pared mural 1 y b) Resultado tras varias aplicaciones de impacos de acetona.

Finalmente, la solución óptima a la eliminación de grafitis fue la realizada con decapante, un apurado mecánico con escalpelo y una limpieza final con acetona. Las grietas que presentaba el mortero eran un espacio de difícil limpieza. Retirar la tinta que se había adentrado en ellas fue tarea imposible, si no eereparando estas grietas con producto, lo que conllevaría daños mecánicos en el mortero. Por lo tanto, se descartó una limpieza más exhaustiva. Estas primeras pruebas se realizaron en pequeñas zonas, una vez conseguida la metodología de actuación, y se continuó en la pared 4, para trabajar en los grafitis que aún quedaban en la pintura mural (Fig.7.22.a).

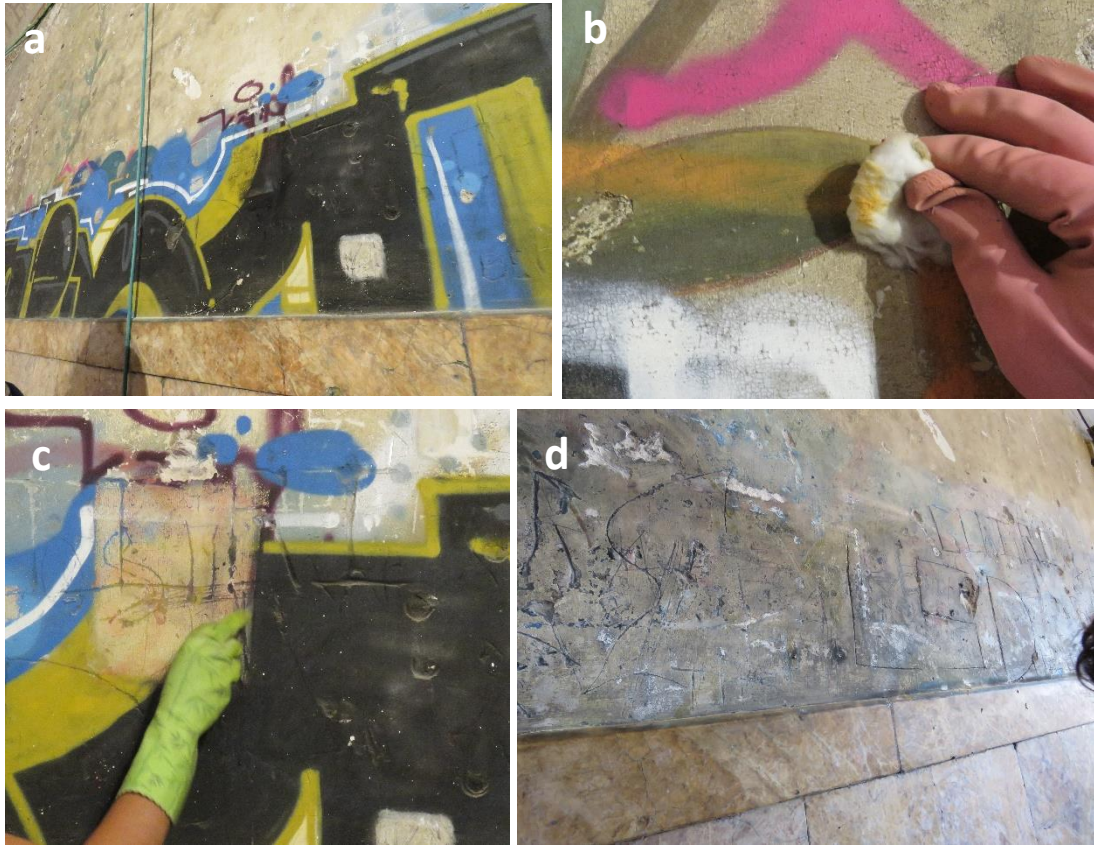
Se comenzó con la realización de pequeñas catas con acetona y decapante (compuestos ya comprobada su eficacia en los mármoles) sobre las pinturas murales. Estas, al ser la acetona un compuesto volátil, no le dio tiempo a verse afectada, pero en cambio, sí las tintas de grafitis que se encontraban superpuestas (Fig.7.22.b). En los siguientes pasos se fueron ampliando las zonas, aunque el límite máximo de área

de trabajo fueron 20 x 20 cm para no descuidar los tiempos de aplicación y controlar así, las reacciones de las capas pictóricas (Fig.7.22.c).

Figura 7.22. a) Pared 4 antes de la intervención, b) Prueba realizada con acetona en pintura mural con grafiti, c) Aplicación y retirada del decapante en ventanas controladas y d) Aspecto final de la pared tras estos trabajos.

Sin embargo, el aspecto final de la pared mostraba un color oscuro, tras las limpiezas, por este motivo, se continuó con el apurado de esta zona con acetona y algodón, para retirar casi al 100% las veladuras negruzcas que permanecían en toda la pared (Fig.7.22.d).

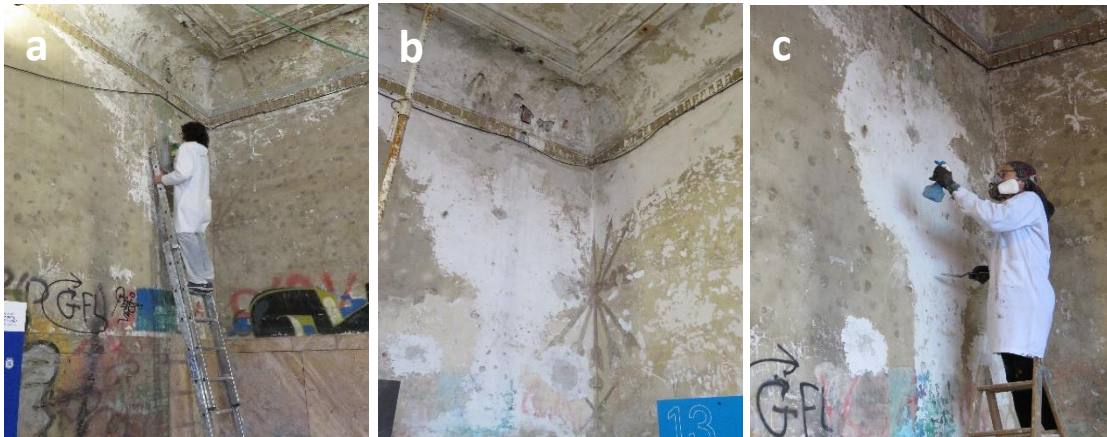
Únicamente se intervino en la esquina derecha ya que podía afectar por proximidad a las pinturas cercanas. Los puntos del techo fueron controlados, pero se observó una disminución de la capa microbiológica al impermeabilizar el jardín superior. Al igual que en los mármoles, se empleó el fungicida Preventol RI50 en esta zona de mortero en la que había desaparecido la película pictórica (Fig.7.24.a). Para ello, se aplicó con spray y se repitió esta acción al cabo de una semana. La mejora de la esquina fue significativa (Fig.7.24.b). Para realizar el mantenimiento semestral, se dispersó isopropanol puro de la casa comercial CTS, a fin de, controlar la proliferación de microorganismos (Fig.7.24.c).

Figura 7.24. a) Intervención con fungicida en spray, b) Esquina tras las aplicaciones del fungicida y c) Pulverización de alcohol para mantener controlado el ataque microbiológico.

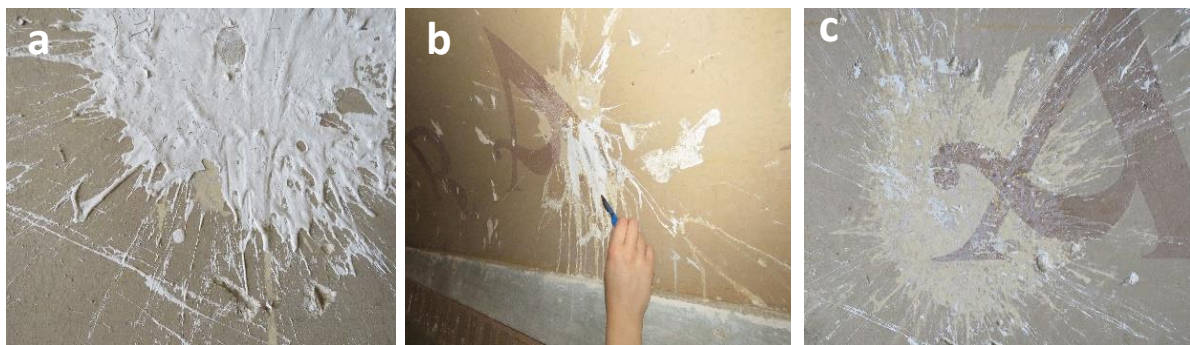
Son numerosos los ataques vandálicos sufridos sobre las pinturas murales, uno de los más habituales son los impactos con pintura plástica blanca (Fig.7.25.a). Para proceder a su retirada, se empleó cuidadosamente el escalpelo (Fig.7.25.b), que permitía levantar grandes áreas de empaste sin dañar la policromía (Fig.7.25.c), dejando al descubierto la coloración original del salón en este punto.

Figura 7.25. a) Empaste de pintura plástica situado en la cornisa del salón, b) Eliminación del empaste mediante escalpelo y c) Resultado final de la operación en el que se aprecia el tono de fondo original.

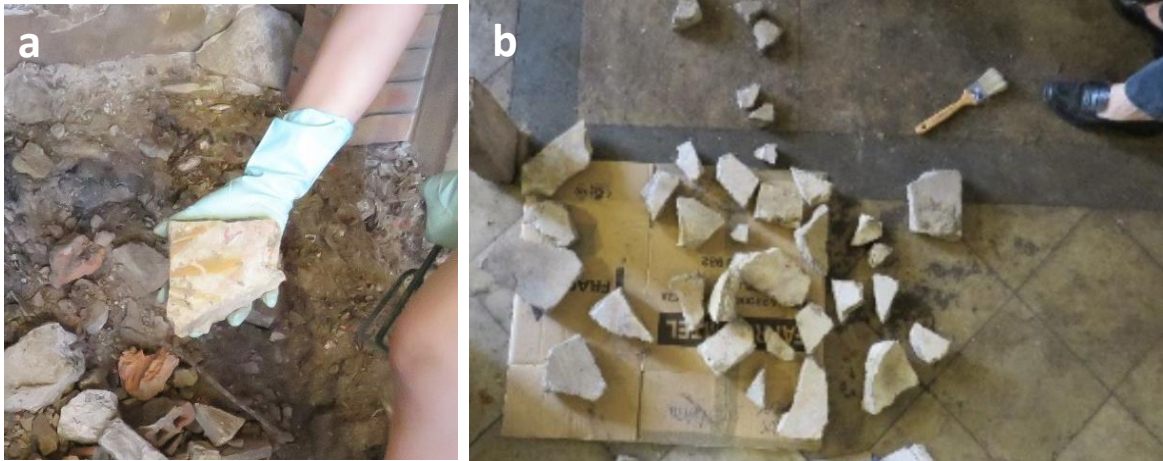
En las campañas de desescombro realizadas por estudiantes de 3º y 4º del grado de Conservación y Restauración de Bienes Culturales, se clasificaron, limpiaron y almacenaron las pinturas murales desprendidas supuestamente del tiro de la chimenea del salón (Fig.7.27.a). Para ello se desempolvaron, mediante brocha, por el anverso y el reverso, se eliminaron las capas de sales adheridas y, posteriormente, se almacenaron en cajas protegidas de la luz solar (Fig.7.27.b). Cada pieza se envolvió cuidadosamente con papel tisú, intercalando láminas de papel secante libre de ácido (Productos de Conservación) entre pieza y pieza.

Figura 7.27. a) Fragmento de pintura mural hallado en los escombros pertenecientes al tiro de la chimenea, y b) Piezas que contenían pintura mural, para su posterior almacenaje.

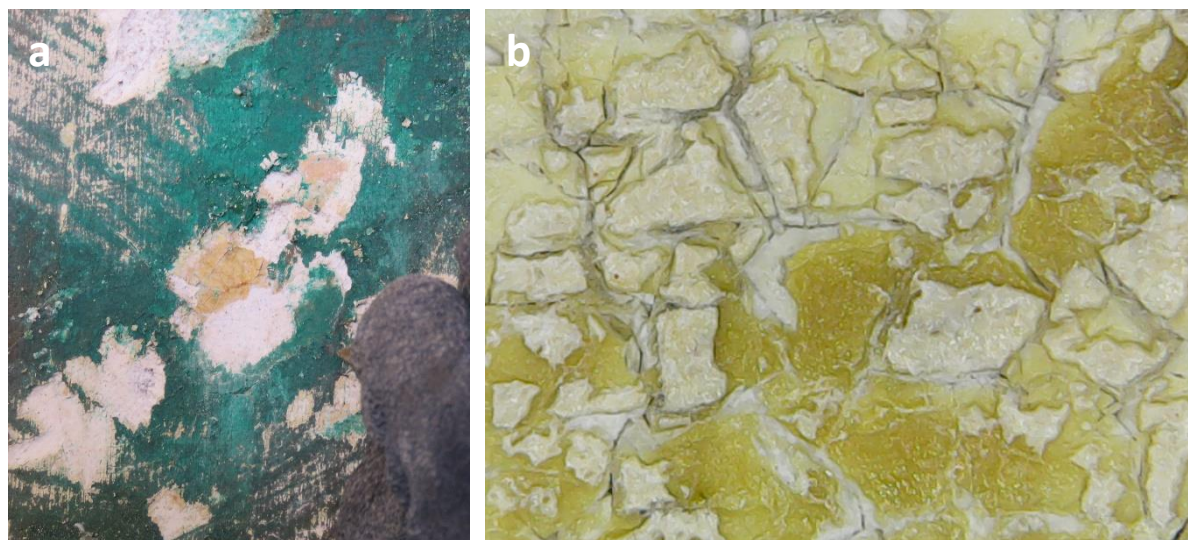
La zona escogida (área junto al zócalo de mármol de la pared 2) en la que, las limpiezas de los grafitis hicieron descubrir esta capa (Fig.7.29.a), contaba con unas dimensiones de 6x3 cm. Mediante el microscopio óptico portátil Dinolite, se pudo levantar con el empleo de un escalpelo, la capa superior, correspondiente a la preparación de blanco de plomo o Albayalde. En la Figura 7.29.b se puede ver esta preparación encima de una capa de color marrón claro con aspecto cristalino, lo que coincide con los resultados obtenidos en el ensayo de Difracción de rayos X.

Figura 7.29. a) Área donde apareció la posible capa subyacente, y b) Macrofotografía de esta zona.

Esta cata realizada, permitirá determinar la posibilidad de una intervención “agresiva” de extracción de toda pintura original del salón, si tras la valoración por parte de los organismos competentes, finalmente, se decide esta opción. No obstante, no es la opción más recomendable, por el estrés físico-mecánico que sufrirán los estratos de la pintura mural.

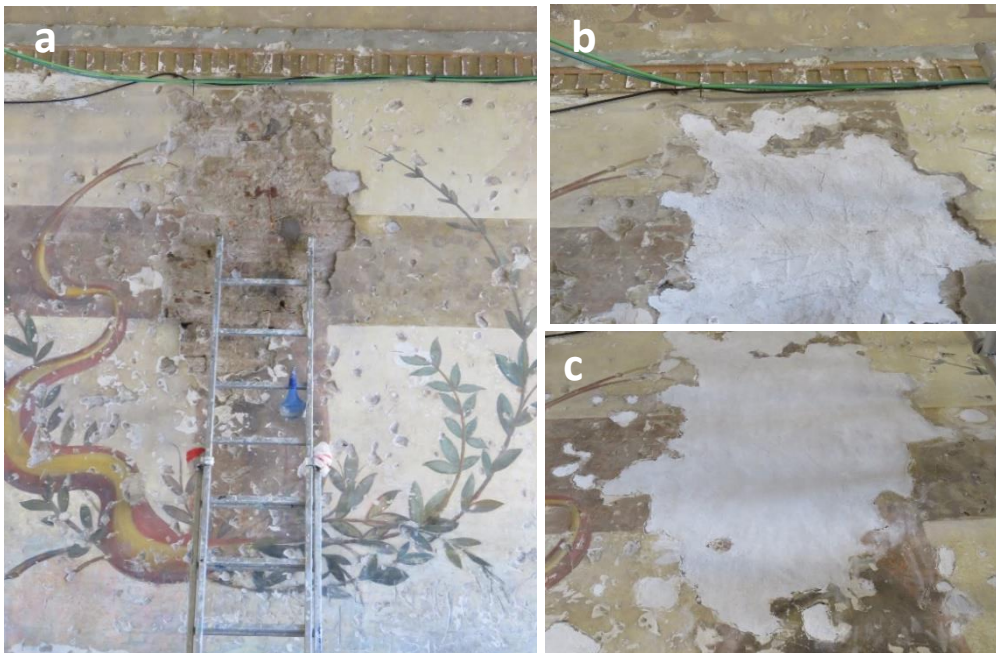
Después de su limpieza, se resaltaron, más si cabe, las pequeñas muescas y lagunas que contenía. La laguna central de grandes dimensiones se reintegró de la siguiente manera:

Figura 7.30. a) Laguna central con agua pulverizada, y b) Mortero de arricio con rasgados para el agarre del intonaco y c) Aplicación de mortero de enlucido.

1. Aplicación de agua destilada en spray (varias aplicaciones) hasta comprobar que el muro estaba húmedo (Fig.7.30.a)
2. Enrasado con mortero de restauración PLM-SM de CTS.
3. Tras secado, creación de marcas de agarre en el mortero (Fig.7.29.b).
4. Enlucido con mortero PLM-S de CTS (Fig.7.30.c).

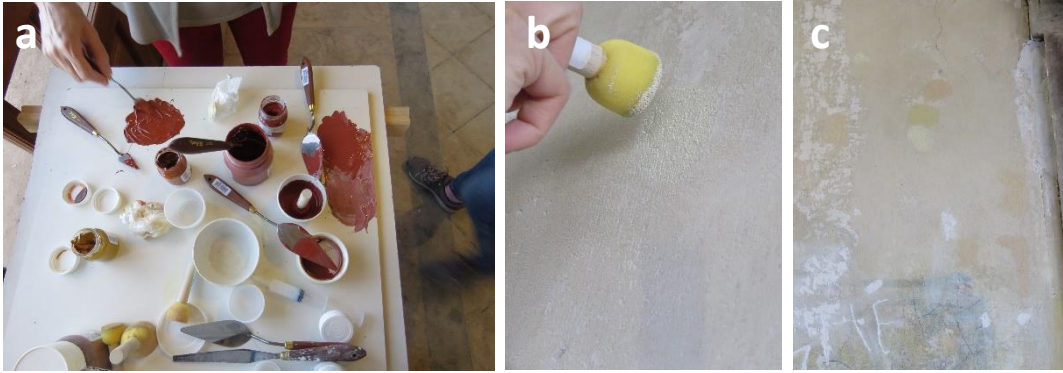
Las pinturas que se eligieron para la reintegración cumplieron con los principios de: reversibilidad, no alteración cromática con el paso del tiempo, y por último, compatibles con la obra. Se utilizó, por tanto, Gouaché, de la marca comercial Talens. En el comienzo del procedimiento se establecieron unos colores base semejantes a la zona a reintegrar, con los que se fue alternando su tonalidad hasta encontrar los más adecuados para cada caso (Fig.7.33.a). El pompón resultó una herramienta muy útil para la aplicación del color (Fig.7.33.b), puesto que, le otorgó ese aspecto vibrante que requería, mediante pequeños golpes aplicados, sin marca alguna. Previamente a la aplicación en la zona escogida, se llevaron a cabo pruebas de color para el calibrado del color más conveniente (Fig.7.33.c).

Figura 7.33. a) Mezcla de colores para realizar la paleta de reintegración, b) Aplicación del color de fondo mediante pompón y c) Pruebas de color sobre el fondo de la pintura mural.

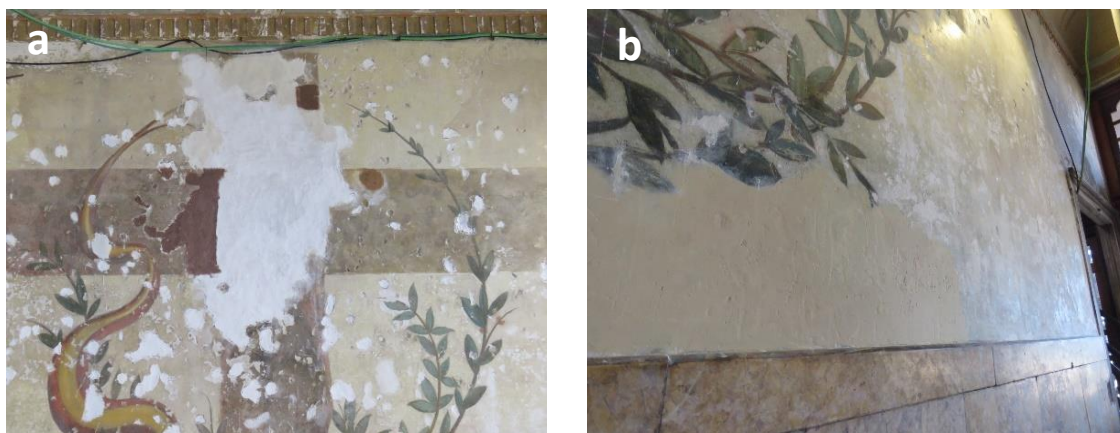
Se intervino, cromáticamente, en los colores rojo y amarillo de la cruz central. A pesar de haber reducido la luminosidad del color, este dominaba la pintura. Por ello, la mejor opción para el cromatismo de esta laguna pasó por alternar diferentes colores aplicados con pompón, y así, rebajar ese efecto (Fig.7.34.a).

El color de fondo, en cambio, resultó menos complejo a la hora de reintegrar, pudiendo aplicar el color en zonas extensas que quedaban acorde con el resto de la pared 4 (Fig.7.33.b).

Figura 7.34.a) Reintegración cromática efectuada en la cruz central y b) Color fondo aplicado. Este se mimetiza con el fondo de la pintura.

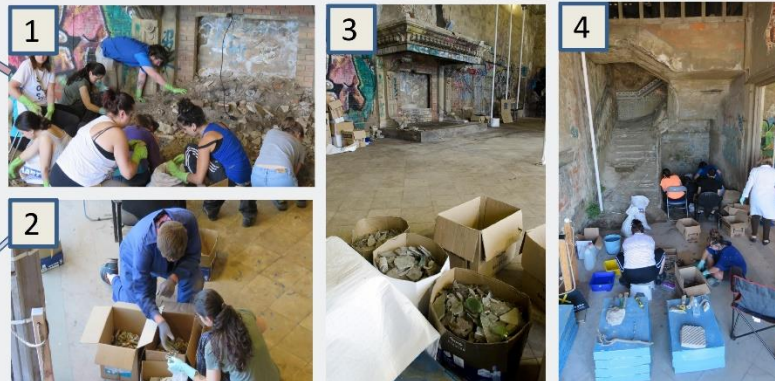
- 1 Recogida de piezas en la chimenea del salón.
- 2 Selección de las piezas originales.
- 3 Almacenado de las piezas según materiales.
- 4 Limpieza y almacenaje final de azulejos y mármoles.

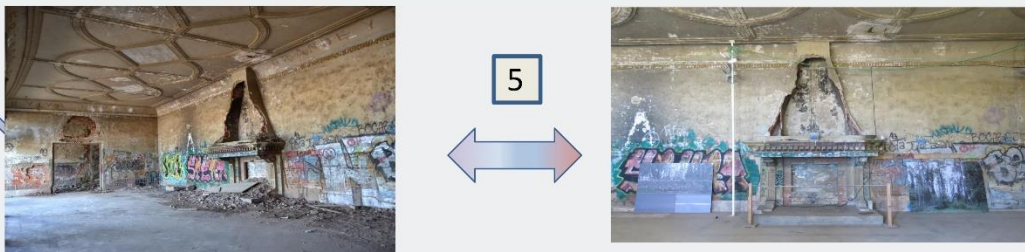
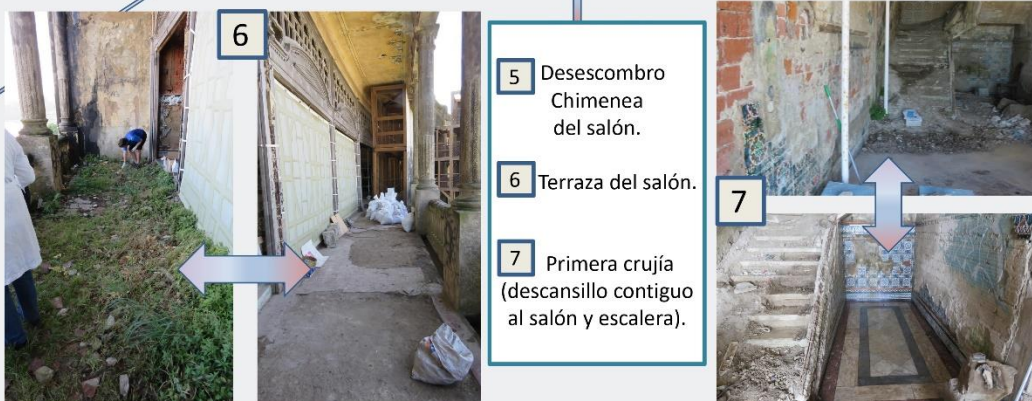
- 5 Desescombro Chimenea del salón.
- 6 Terraza del salón.
- 7 Primera crujía (descansillo contiguo al salón y escalera).
