Galerías de Punta Begoña

Getxo | Bizkaia

Proceso Constructivo y Análisis

Memoria presentada para optar al Grado de Doctor

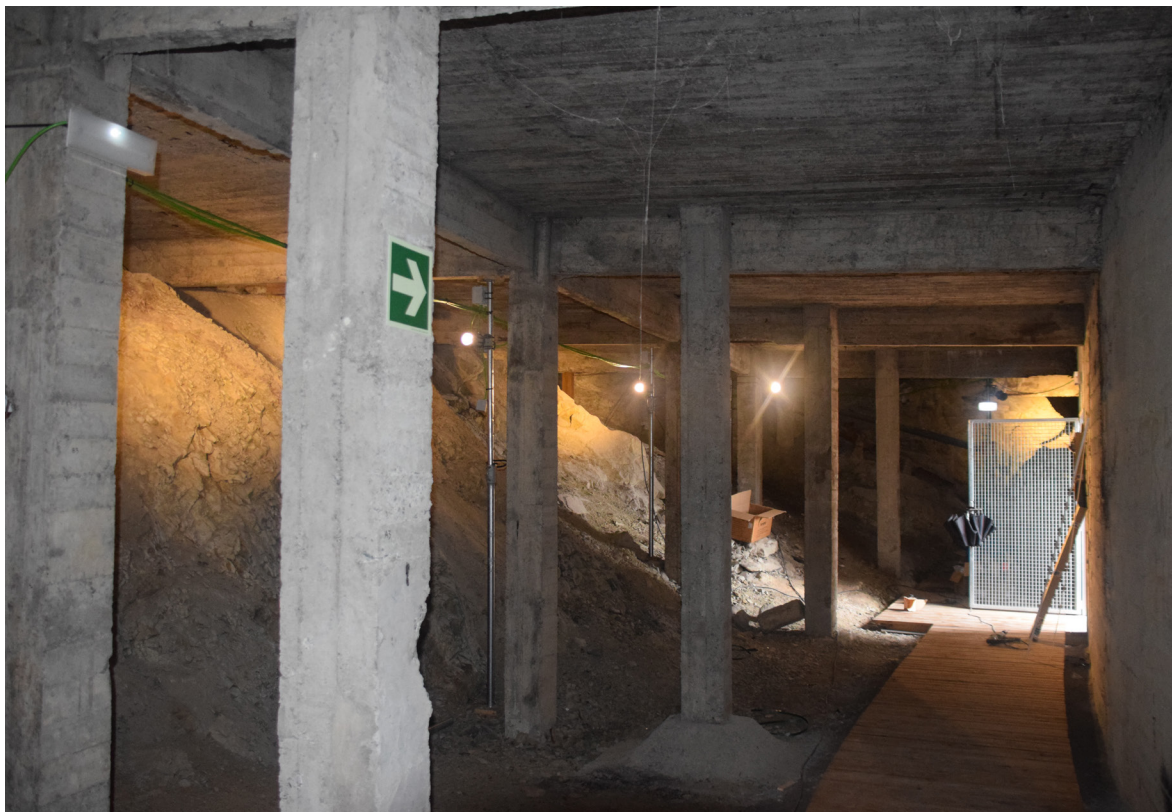
Esta estructura secundaria también refleja las carencias de cálculo y manejo de las solicitaciones que se originan en la estructura, porque in situ se puede observar que algunas de las zapatas de la alineación se alzan aproximadamente un centímetro sobre el plano de apoyo de la roca. Esta circunstancia se debe a que con la puesta en carga de la estructura secundaria, la distribución de esfuerzos en los diferentes elementos ha originado que algunos tramos de las vigas superiores posean deformaciones que levantan el conjunto pilar-zapata bajo ellas, debido principalmente a una carencia de cálculo o a hipótesis de cálculo erróneas. [Fig. 69]

[Fig.69] Estructura secundaria (Fotografía de elaboración propia, julio de 2017).

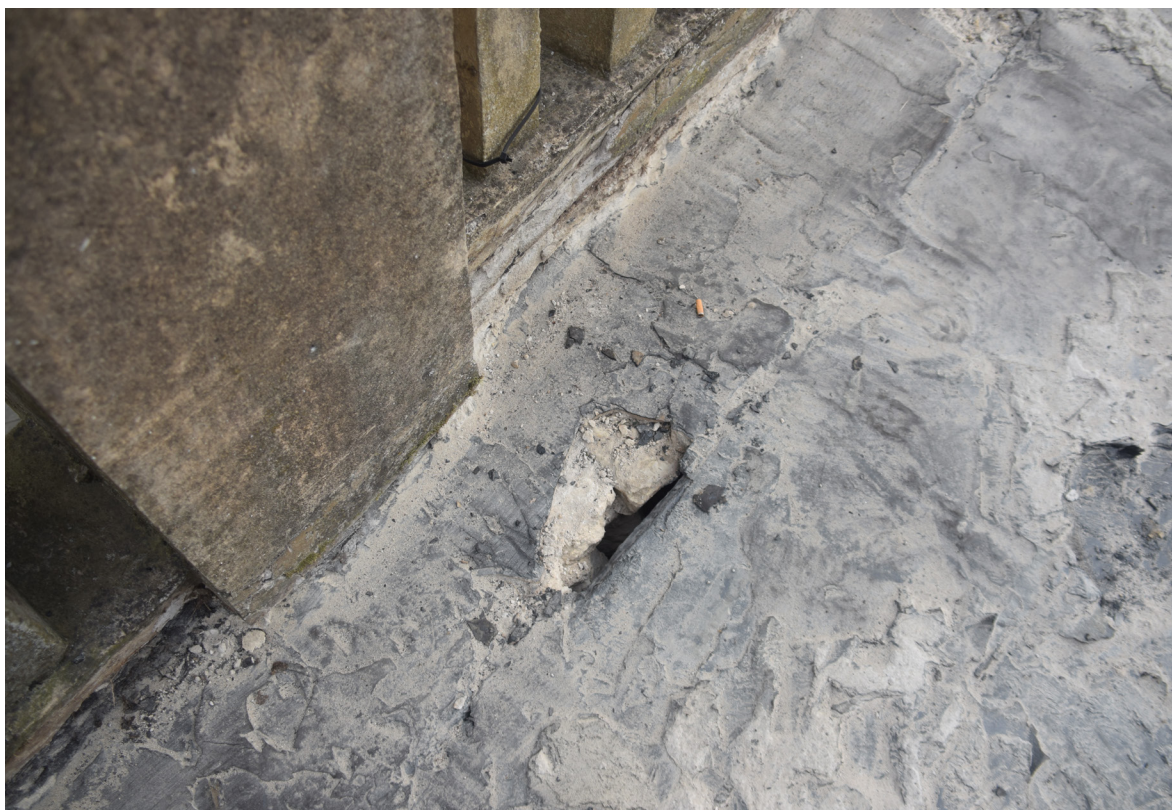
[Fig.70] Ausencia de malla de refuerzo en cambio de material (Fotografía de elaboración propia, octubre de 2017).

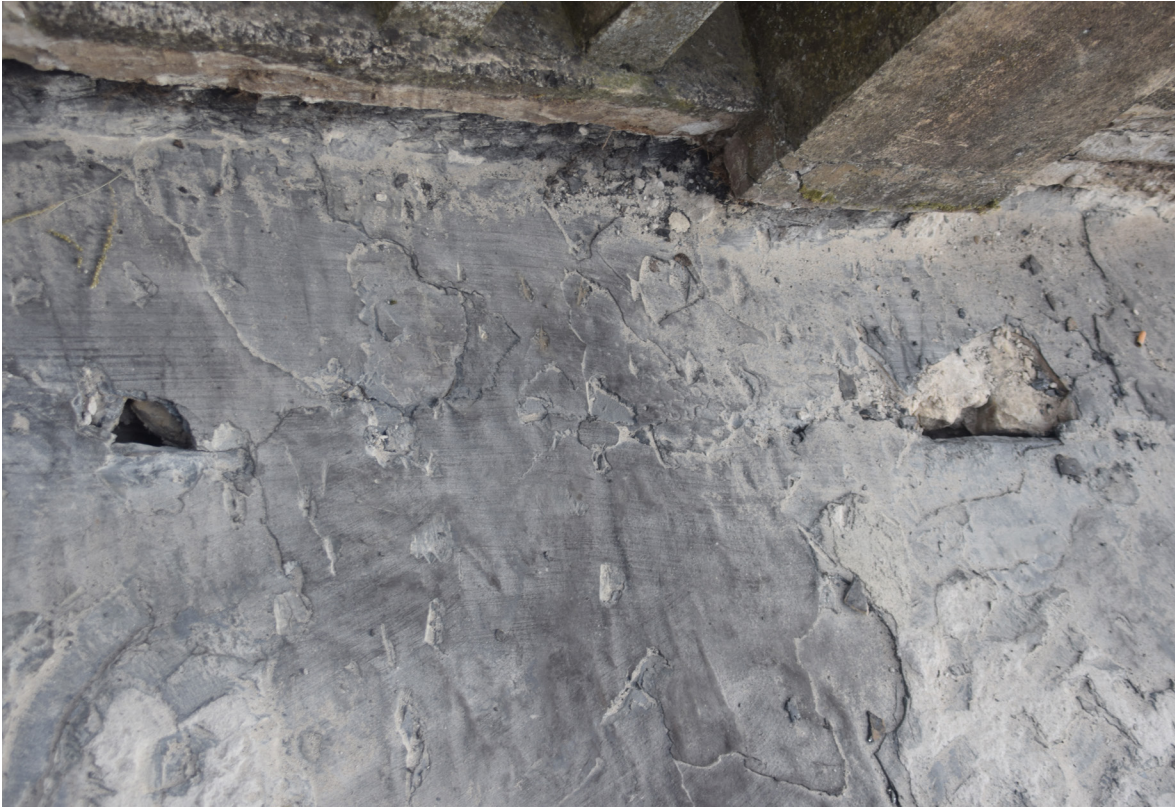
[Fig.71] Ausencia de malla de refuerzo en cambio de material (Fotografía de elaboración propia, octubre de 2017).

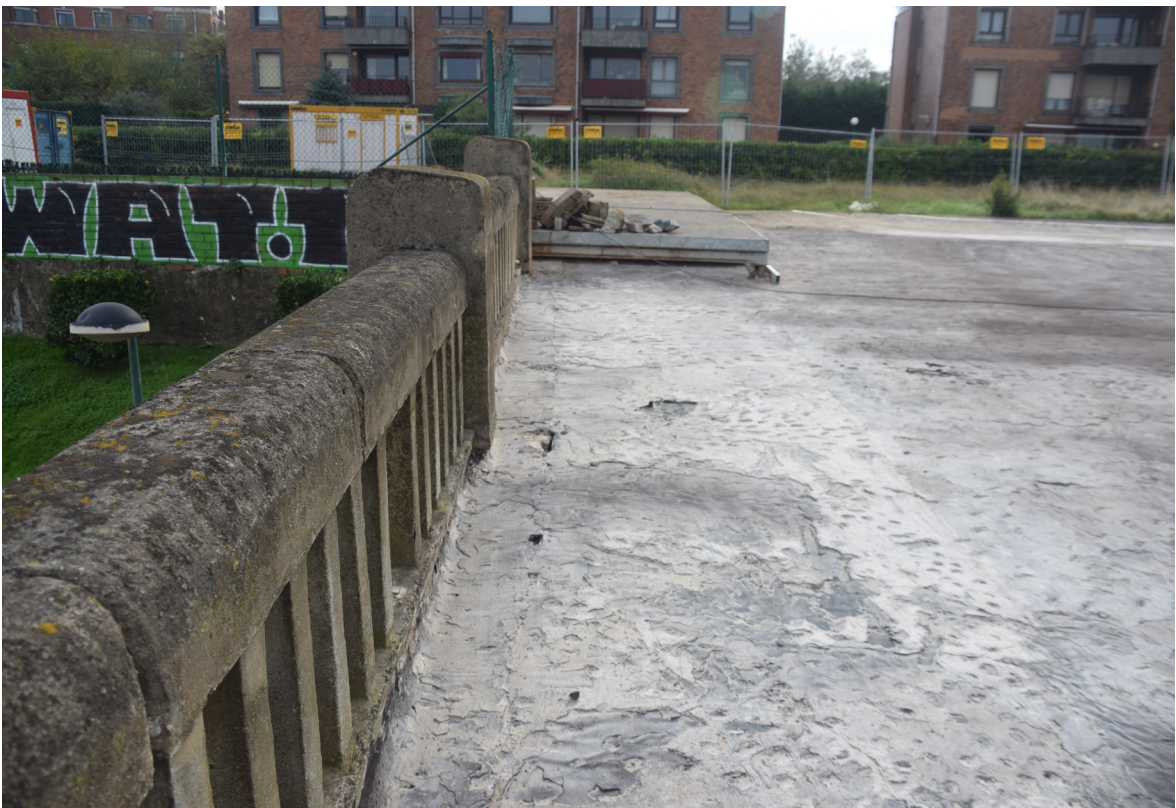
[Fig.72] Ausencia de malla de refuerzo en cambio de material (Fotografía de elaboración propia, octubre de 2017).

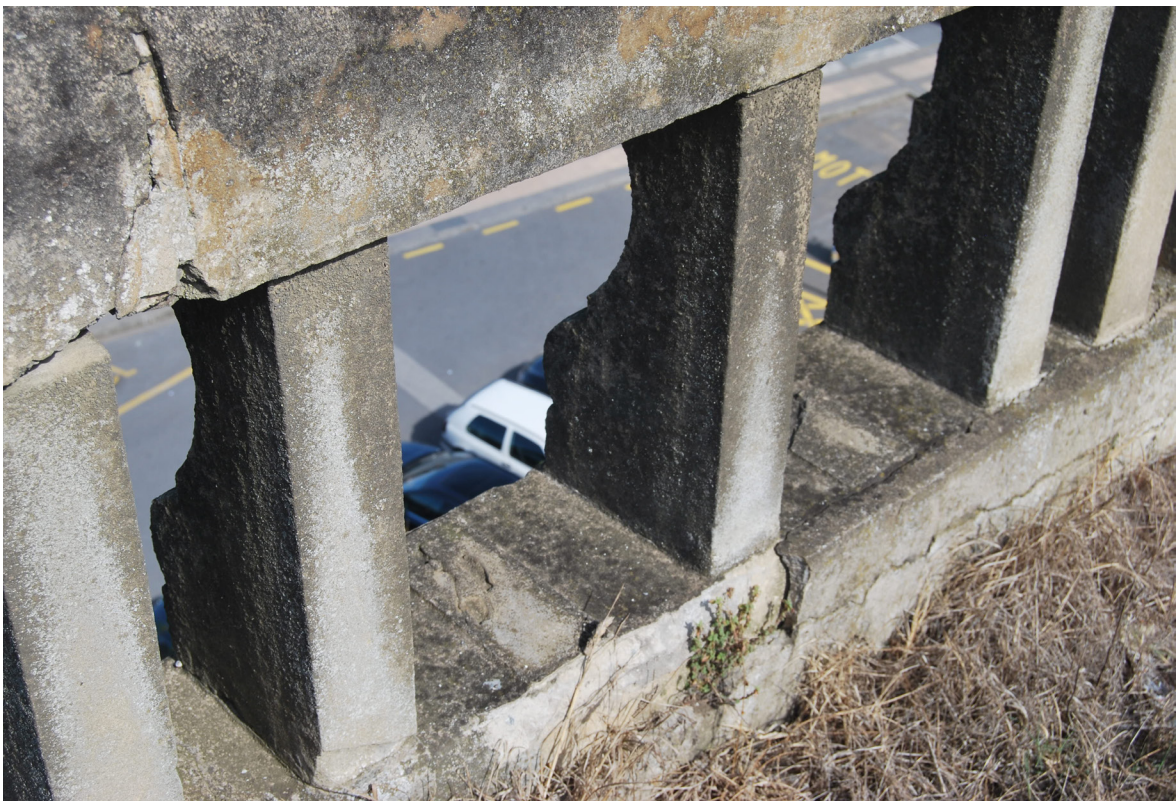
[Fig.76] Ausencia de armadura de nexo entre piezas (Fotografía de elaboración propia, agosto de 2017).

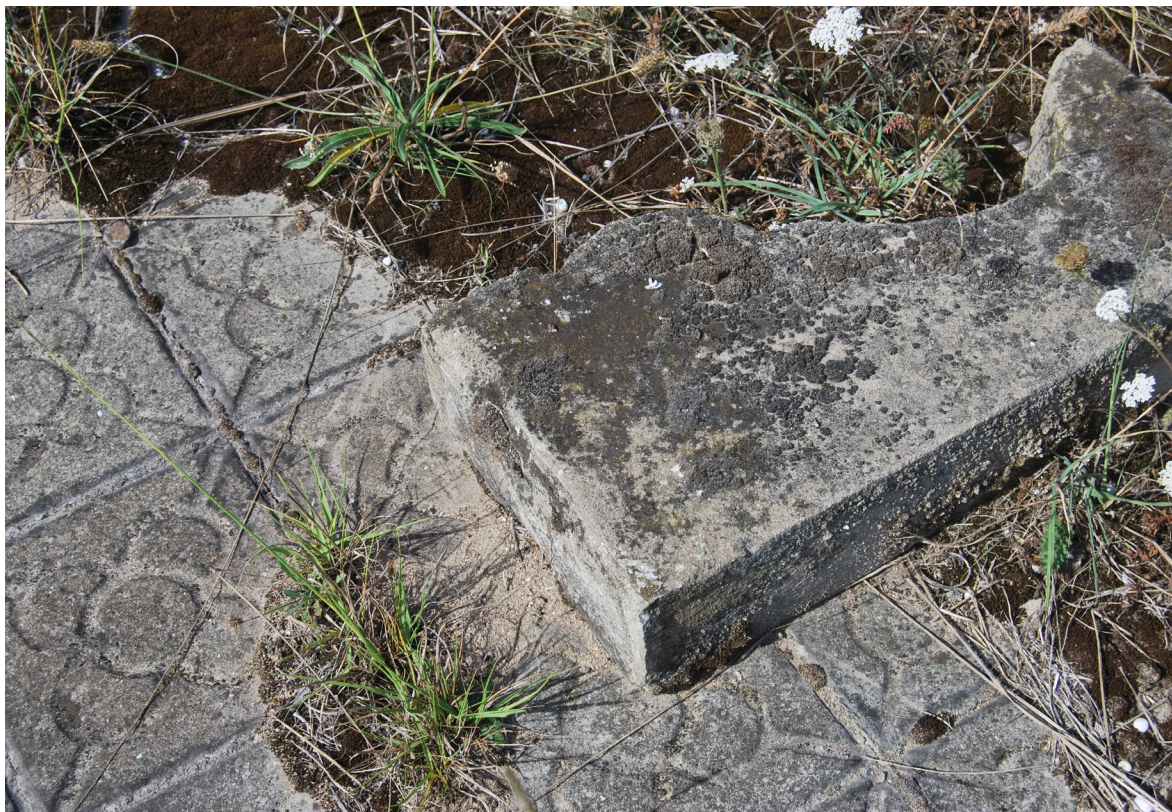
[Fig.77] Ausencia de armadura de nexo entre piezas (Fotografía de elaboración propia, agosto de 2017).

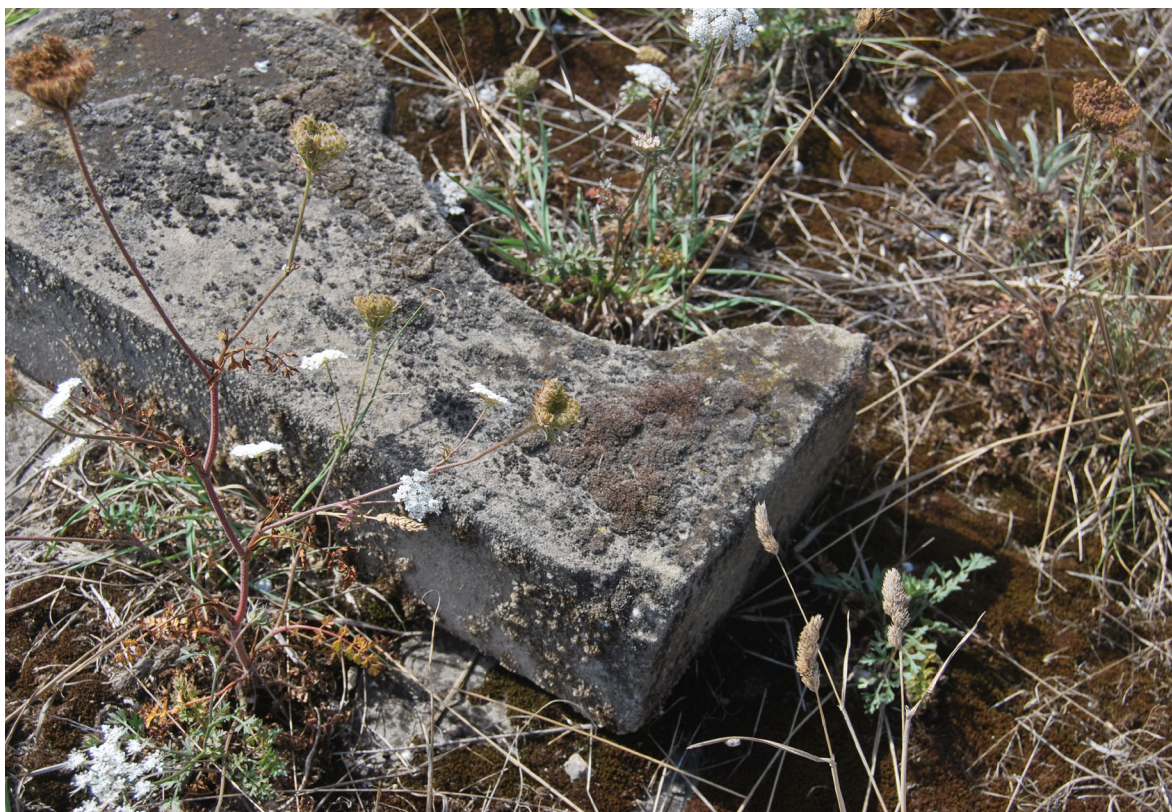
[Fig.78] Ausencia de armadura de nexo entre piezas (Fotografía de elaboración propia, agosto de 2017).

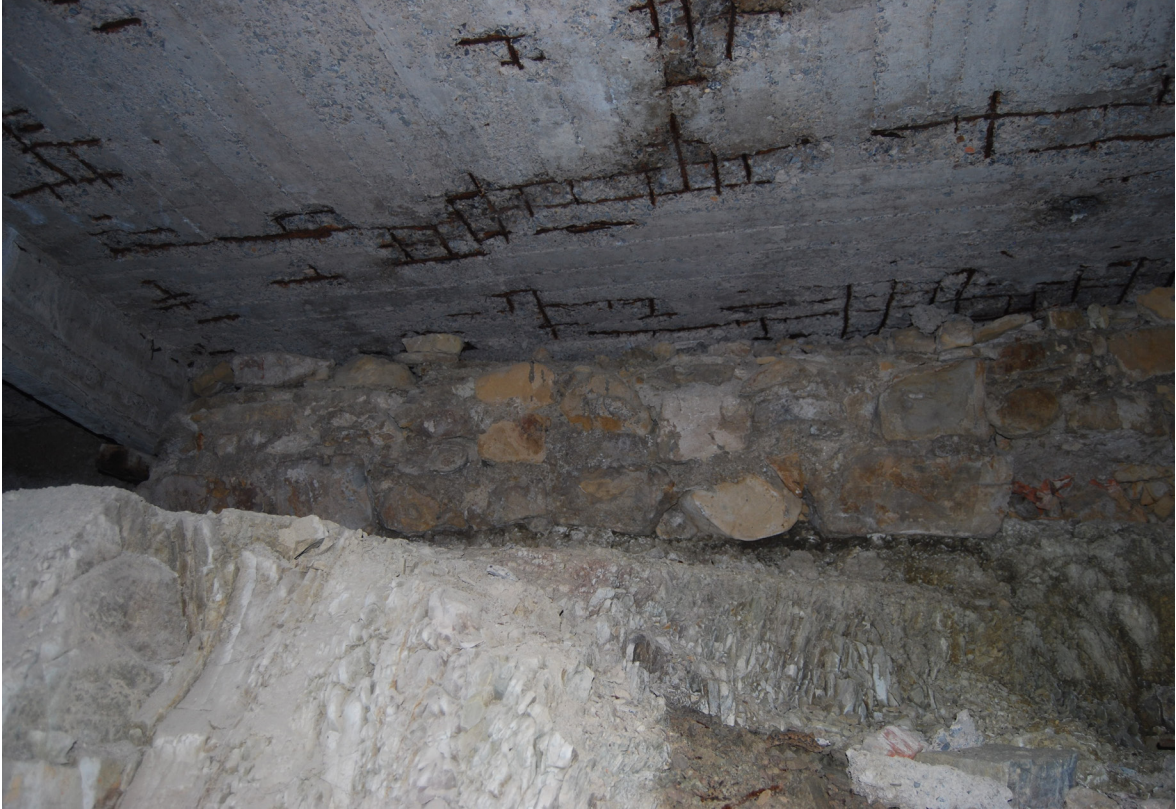
[Fig.83] Apoyo de losa sobre muro preexistente (Fotografía de elaboración propia, noviembre de 2016).

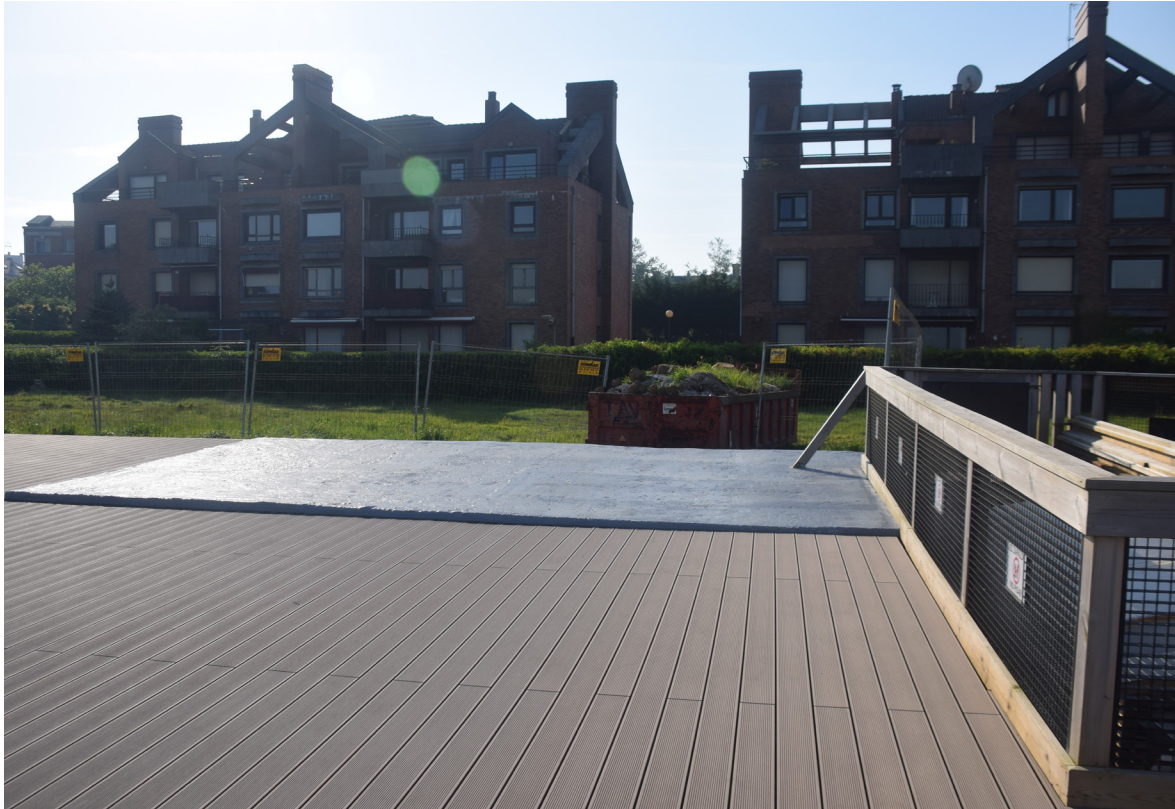
El nuevo forjado se aprecia porque su grosor es mayor que el de las losas originales y en la terraza sobre el salón se observa la porción que sobresale sobre el resto de crujías. [Fig. 85]

[Fig.85] Porción de forjado de mayor grosor en terraza sobre el salón (Fotografía de elaboración propia, mayo de 2018).
