LA SEGURIDAD COMO AVAL DE LA CONSERVACIÓN PREVENTIVA DE LAS GALERÍAS DE PUNTA BEGOÑA

SECURITY AS A GUARANTEE OF THE PREVENTIVE CONSERVATION OF THE PUNTA BEGOÑA GALLERIES

Juan Bermejo Soler, Koldo Solano Arbe, Estibaliz Lama Ochoa de Retana, Idoia Madariaga Escudero,
Carlos Venegas García, Fernando Baceta Gobantes y M^a Dolores Rodríguez Laso

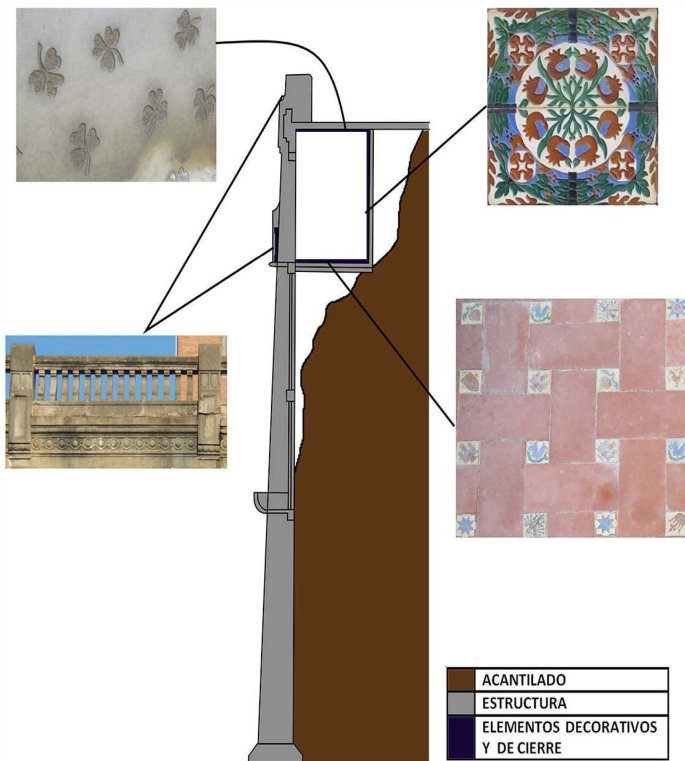
Para estudiar este conjunto, se ha decidido realizar una división por estratos, desde el interior hacia el exterior (**Figura 2**). Está consistiría en: acantilado, estructura y elementos decorativos y de cierre.

Fig. 2 Esquema de estratos en las galerías
