Tesis Doctoral

**PARROQUIAS DE BARRIO CONSTRUIDAS EN EUSKADI
DURANTE EL DESARROLLISMO Y LA TRANSICIÓN**

Autora: AMAIA MATEOS VALIENTE

Mayo de 2017

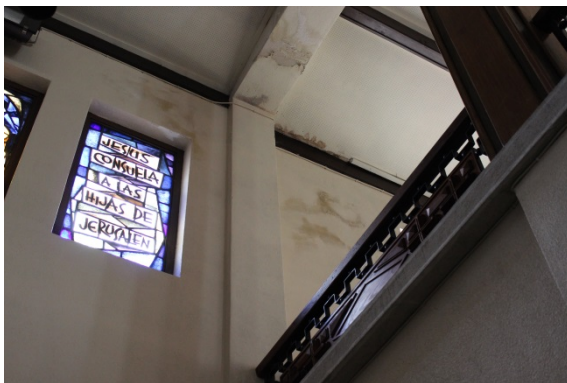
La iglesia se ha inundado dos veces en los últimos años (en 2000 y en 2015, aproximadamente). Consciente de que un regato pasaba por el solar, el arquitecto proyectó la iglesia elevada unos escalones respecto a la calle. Sin embargo, los feligreses apuntan a que un fallo de ejecución hizo que la cota disminuyera un peldaño. Estos problemas con el agua han generado eflorescencias en el pavimento interior, y el techo presenta manchas de humedad cerca del coro.

Manchas de humedad y de sales en el interior del templo.

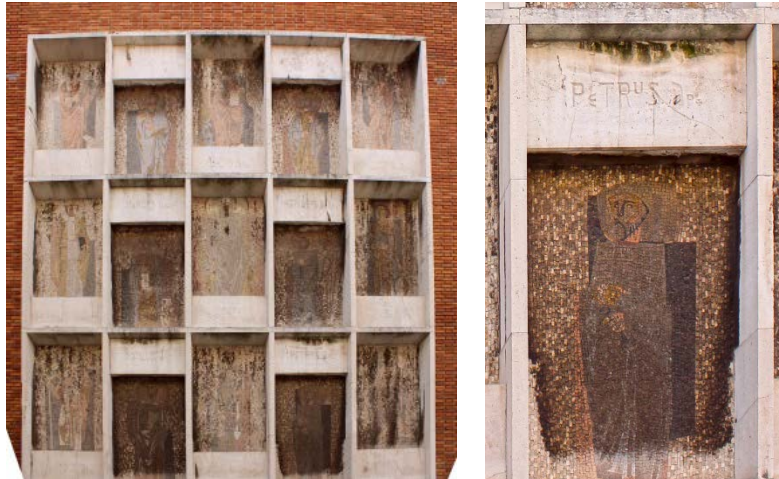
El mural de la fachada principal se encuentra muy dañado por la exposición a la intemperie. Sin embargo, pueden distinguirse las figuras y sus colores.

El mural de los apóstoles de la fachada principal es el elemento que se encuentra en peor estado. El mantenimiento del mismo parece haber sido insuficiente y la humedad ha provocado que los colores se diluyan. Solo los nombres en latín, que aparecen grabados, siguen percibiéndose sin demasiado esfuerzo.

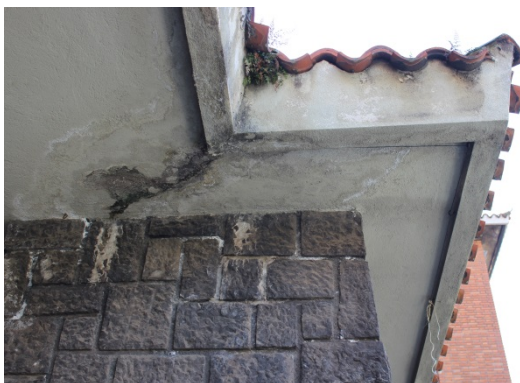
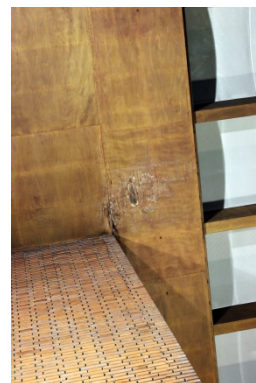
Lesiones exteriores e interiores.
Fotografías de la autora.

Las principales lesiones que se aprecian en la actualidad están relacionadas con humedades y filtraciones. En el techo del porche exterior el agua ha originado sales, colonias de microorganismos e, incluso, ha penetrado en el hormigón, que está formando fisuras debido a la

expansión de las armaduras en proceso de oxidación (carbonatación). En el interior, aunque el techo es bastante nuevo, parece que desde la cubierta se hayan vuelto a generar goteras o filtraciones, visibles en la madera junto a los muros. En el pavimento también se distinguían marcas de agua.

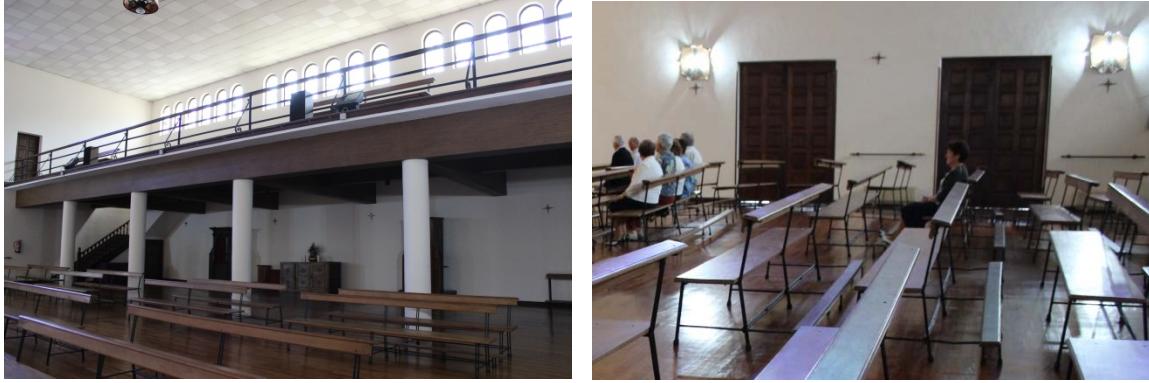
Coro alto sujeto por pilares (izda.) y bancos sufriendo las irregularidades del suelo (dcha.).

Una de las lesiones más molestas es la deformación del pavimento. El suelo está muy abombado, llegando incluso a no poderse apoyar los bancos. Esto es debido a que durante su construcción, para igualar el suelo, en lugar de arena o escombros, usaron escoria que les había regalado una fábrica de la zona. Al desintegrarse con el paso del tiempo ha hecho que el suelo se hunda en algunos puntos y se haya hinchado en otros (dependiendo del proceso químico de cada componente de la escoria). Consecuentemente, la madera del suelo está también muy abombada, pero no está abierta.

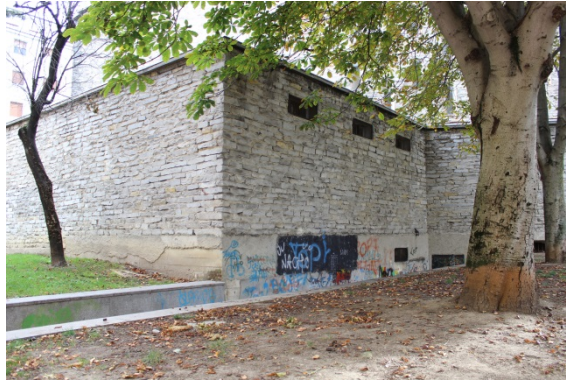
Hoy en día, la iglesia y el jardín colindante se han convertido en una zona de botellón, donde se encuentran vasos y botellas sin recoger, así como manchas de orina. Los locales más próximos son bingos, *afterhours* y salas de juego. Se está convirtiendo en una zona marginal y, como medida de seguridad, se cierra la iglesia entre las celebraciones. Otras muestras de vandalismo son las pintadas de los muros más escondidos y menos visibles desde la calle.

Muestras de vandalismo en una de las fachadas.
Fotografías de la autora.

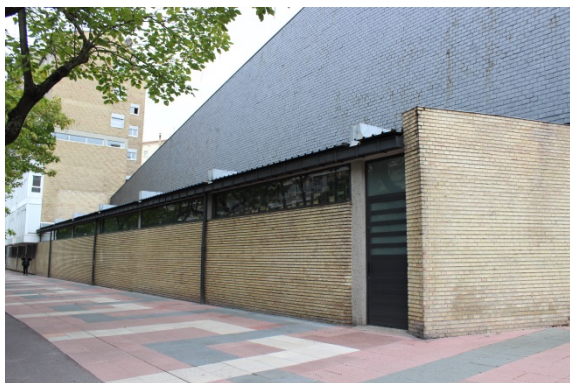
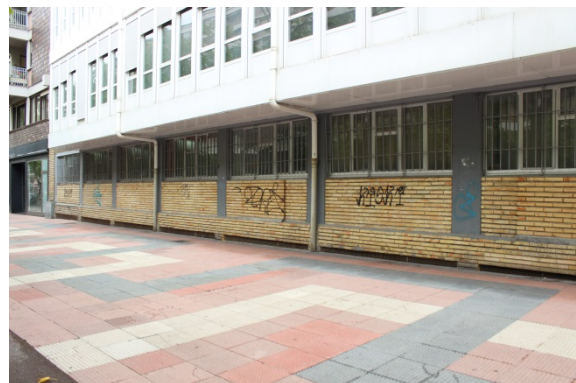
Las lesiones más extendidas están en los materiales de cerramiento. Por un lado, las piezas de metal que sujetan las tejas se han corroído y su óxido mancha el gris de la pizarra. Los ladrillos de los muros exteriores están desgastados y en algunas zonas se aprecian manchas de humedad. La iglesia no sufre ningún acto de vandalismo, sin embargo los bajos del centro parroquial están plagados de pintadas.

Lesiones exteriores: manchas de humedad en cerramientos de ladrillo y óxido en las sujeciones metálicas de las piezas de pizarra de la cubierta. En la planta baja del centro parroquial se han realizado pintadas.

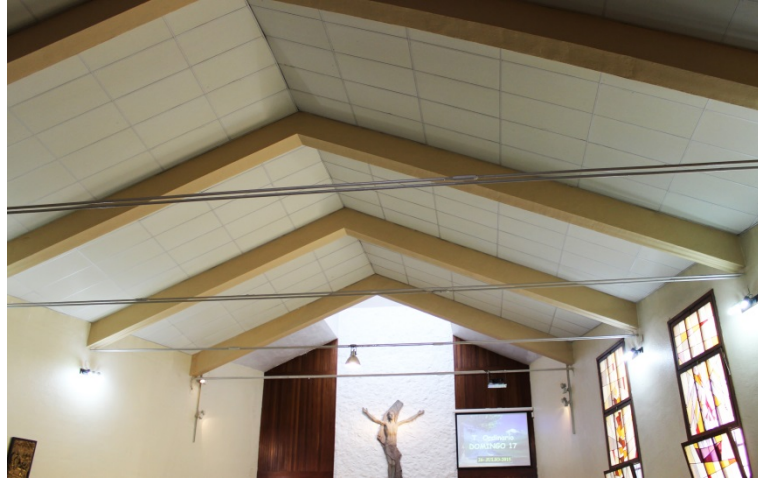
Es una iglesia que ha tenido problemas continuos de humedades, especialmente en la cubierta y cerca del altar. La cubierta ha sido sustituida y en el interior se ha colocado un techo registrable. En cada pórtico de la nave aparecen unos cables que funcionan traccionando los nudos de los pórticos, impidiendo que la estructura se abra.

En el muro de ladrillo caravista del fondo de la nave aparecen algunas eflorescencias, sin ser una lesión extendida. Junto con alguna mancha de humedad en el falso techo, son las únicas lesiones visibles en un edificio que ha sufrido una rehabilitación integral reciente.

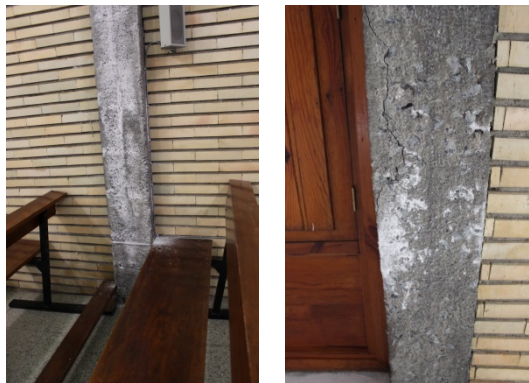
La lesión más extendida en el hormigón son las sales o eflorescencias. Una grieta vertical en un pilar interior podría estar asociada a una carbonatación, en la que el agua ya se ha filtrado a la armadura y está en proceso de oxidación, quebrando el hormigón de revestimiento que aún está sin desprenderse.

Eflorescencias y grietas asociadas a carbonataciones son las lesiones que afectan a la estructura..
Fotografías de la autora.

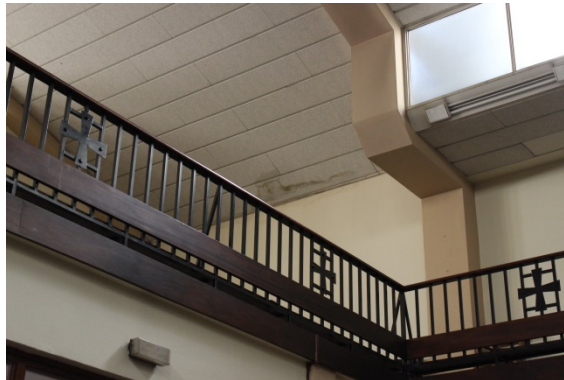
En la actualidad salta a la vista que la iglesia recibe un buen mantenimiento desde sus reformas. En el exterior no se aprecian lesiones, salvo por unas manchas negras en el arco de la fachada principal, debidas a la humedad. Aunque se haya reformado la cubierta, desde el interior se observan nuevas humedades.

Pese a que toda la cubierta y el techo han sido sustituidos, nuevas manchas de humedad afloran sobre el falso techo del coro.

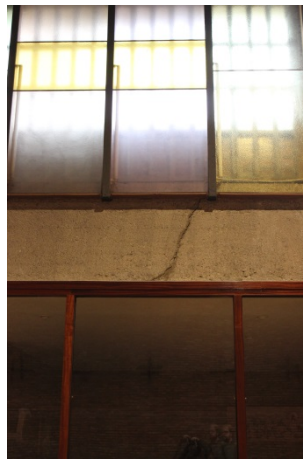
En el interior los materiales se conservan en buen estado. Sin embargo, aparece una gran grieta en la viga de hormigón que separa la nave principal y la capilla de diario, cogiendo todo el canto de la misma.

Grieta estructural en el interior de la iglesia.
Fotografías de la autora.

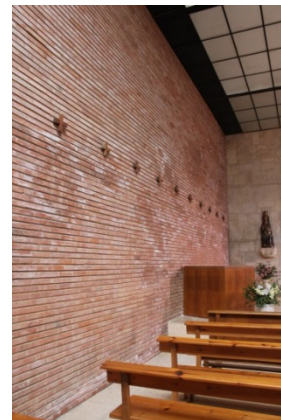
Las lesiones que se han podido apreciar no son graves, y ninguna de ellas es de tipo estructural. Los cerramientos se llevan la peor parte: humedad en el arranque del edificio por el exterior y manchas de sal en las paredes del interior. El entorno natural en el que se sitúa está exento de polución y contaminación industrial cercana que pudieran acelerar el deterioro de los materiales. Sabando es un núcleo urbano reducido en el que se puede decir que el vandalismo es inexistente.

Las pocas lesiones que hay están relacionadas con el agua: colonias de microorganismos causados por la humedad y eflorescencias.
Fotografías de la autora.

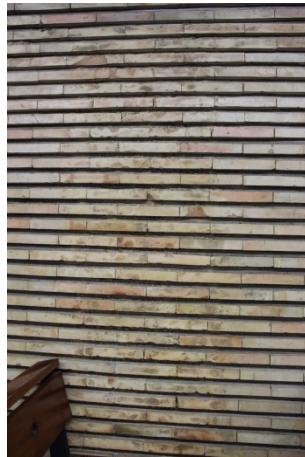
Se han realizado obras en el porche para incorporar una rampa que permita salvar la diferencia de cota entre la iglesia y la calle. En el exterior no se aprecian lesiones y las que hay en el interior son escasas: algunos ladrillos en mal estado y zonas puntuales ligeramente más oscuras debido a la humedad.

Ladrillos con desperfectos en el interior de la nave principal.

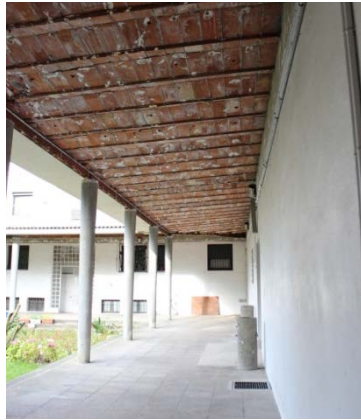
Cuando se realizó la toma de datos, los techos falsos del claustro se habían retirado por miedo a desprendimientos y se optó por dejar la estructura al descubierto, ventilada. El agua había entrado hasta el entramado de madera que sujetaba el cielo raso de yeso, hasta pudrirlo. Es una

situación temporal; una solución real que tratara las piezas supone un gran desembolso económico⁷⁷.

El cielo raso del porche perimetral del patio está quitado, lo que permite ver las piezas cerámicas junto con las vigas y viguetas metálicas apoyadas en los pilares, que parecen columnas troncocónicas de hormigón aunque su núcleo es metálico.

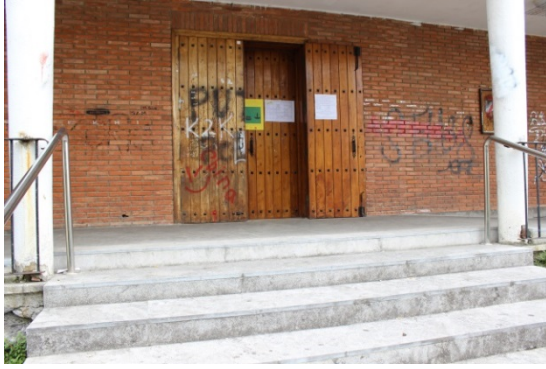
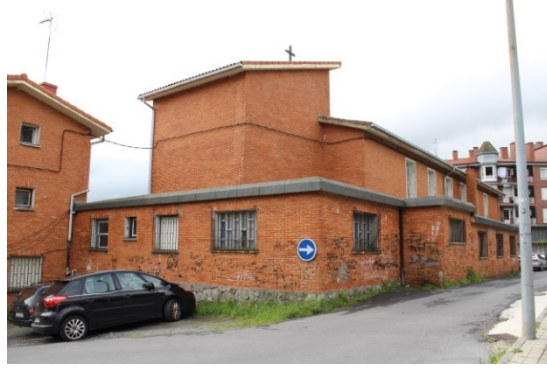
El barrio puede considerarse una mala zona, y las múltiples muestras de vandalismo lo corroboran. Los muros exteriores del conjunto están llenos de pintadas, especialmente en las fachadas traseras, que dan a un pequeño camino totalmente oculto desde el barrio. En realidad, todo el solar está rodeado por mucha vegetación, y al estar situado en la colina del monte, la parroquia queda bastante apartada y escondida.

El porche no se salva y también ha sido atacado por los grafiteros. Una de las medidas que han tomado desde la parroquia ha sido la de hacer las puertas de acceso a la iglesia dobles: las exteriores están llenas de pintadas, y para misa se dejan abiertas, por lo que sólo se ve la cara interior, que está limpia.

Los grafitis están extendidos a todo el perímetro del centro parroquial y parte de la iglesia.
Fotografías de la autora.

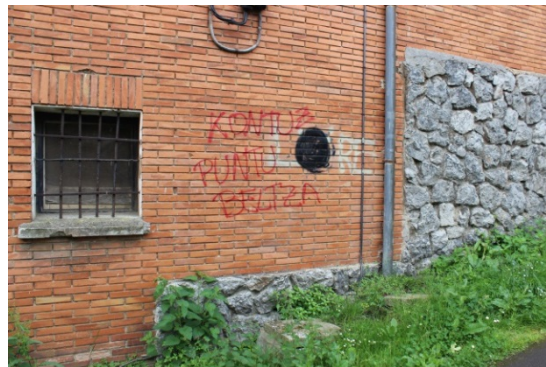
Las ventanas que dan a la fachada trasera están cubiertas con rejas. En una de las fachadas encontramos un grafiti en el que se lee: “Kontuz - puntu beltza” (“Cuidado - punto negro”). Al lado, en otra de las ventanas de ese edificio de cuatro plantas, se ve un cartel contra la violencia hacia las mujeres. Claramente, es un “punto negro”: es una cuesta que da a una zona totalmente tapada por el templo (no se ve desde la calle principal y no hay otra calle o urbanización con la que comunique).

Una pintada denuncia la falta de seguridad en el entorno del edificio.
Fotografía de la autora.

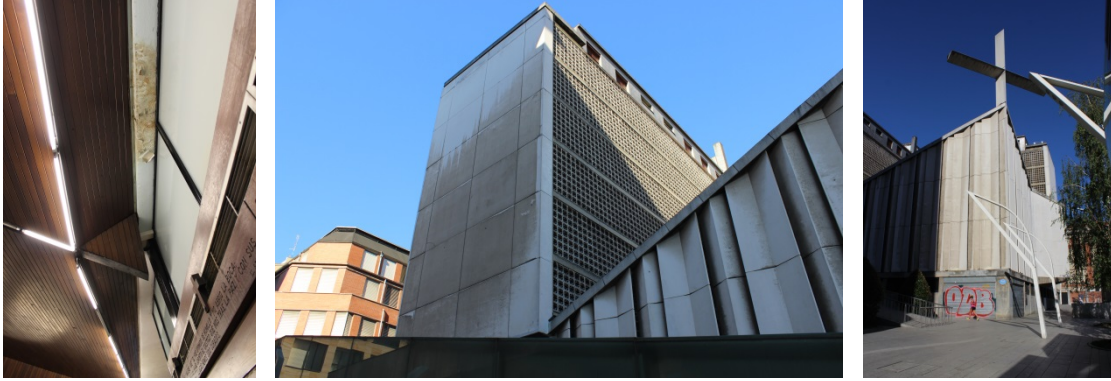
El edificio se encuentra en muy buen estado de conservación. Aparecen de manera aislada eflorescencias y manchas negras debido a la humedad en los alzados con orientación norte, pero no hay carbonataciones y el hormigón parece sano.

En el interior, especialmente sobre el viacrucis, aparecen muestras de filtraciones de agua, que han desconchado la pintura. En el exterior, en cambio, han aparecido pintadas de grafitis en los muros bajos que conducen a la plaza Indautxu han pintado grafitis

Manchas de humedad interior, piezas oscurecidas en el hastial de una de las alas y grafitis.
Fotografías de la autora.

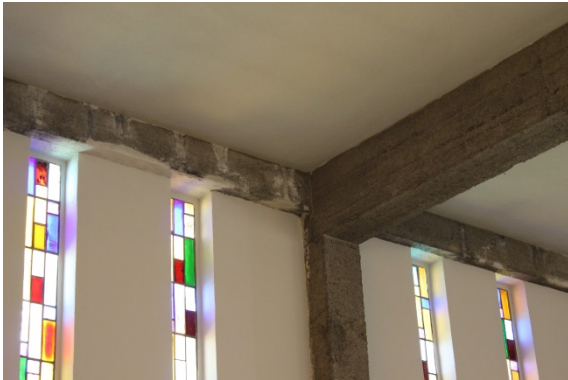
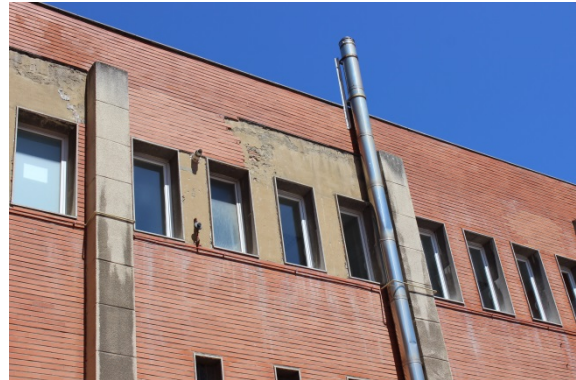
El conjunto sufrió una fuerte remodelación en 1992, hace ya unos 25 años. A día de hoy, la iglesia muestra una serie de lesiones, siendo los muros de ladrillo caravista son los elementos más perjudicados. Las piezas se han desprendido en áreas de considerable superficie, especialmente sobre el dintel de las ventanas de las aulas que se sitúan sobre el templo. Otra de las lesiones más extendidas son las eflorescencias, que aparecen tanto en el exterior como en el interior de la iglesia. En un pequeño voladizo sobre la entrada aparecen problemas de humedad (zonas más oscuras), sin haber causado lesiones más graves.

Las lesiones más extendidas son eflorescencias en las piezas de hormigón interiores y desprendimiento de ladrillos en el exterior.

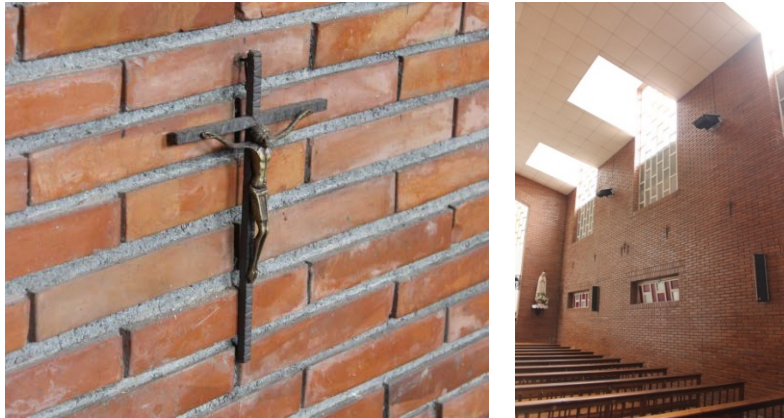
Es un espacio bastante luminoso por medios naturales, aunque uno de sus alzados no disponga de huecos. Las vidrieras están compuestas por vidrios tipo pavés y sólo reciben luz directa por su parte superior. En la actualidad el techo ha sido bajado, lo que ha reducido la cantidad de luz que entra por estos ventanales. Desde la zona de asientos, el presbiterio de planta poligonal se enmarca por medio de un arco de fábrica. Éste es el espacio con mayor intensidad lumínica, debido al cambio de color y textura de los muros del fondo. Sus lisas paredes blancas contrastan con el ladrillo visto del resto de la nave, permitiendo que rebote la luz en ellas. Con este recurso tan utilizado en la arquitectura religiosa se focaliza la atención hacia el Cristo. A los lados se encuentran las imágenes de San Ignacio, el patrón de la parroquia, y la Virgen. Ninguna de las esculturas es de corte moderno.

Viacrucis (izda.) y relación de las vidrieras con el falso techo (dcha.).
Fotografías de la autora.

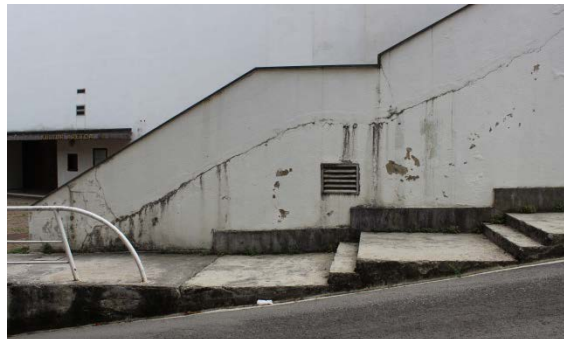
La humedad ha provocado una serie de lesiones relacionadas con el agua. Son numerosos los desconchones, manchas oscuras y colonias de musgo y moho; en las zonas más sombrías y menos expuestas al sol estas lesiones son mucho más abundantes. Prácticamente la totalidad del arranque de los elementos verticales está afectada.

Los elementos metálicos han empezado a deteriorarse y el óxido ha dejado manchas en la pintura blanca del enfoscado. El hormigón y la madera del voladizo sobre la entrada a la Sala de Cultura P. Celaya siguen en buen estado; sin embargo, las letras que rotulaban su nombre se han desprendido. Esto puede deberse a actos vandálicos: hay varias pintadas en la parte trasera de la iglesia.

La estructura de hormigón parece estar en buen estado. No hay signos de carbonatación visibles, probablemente porque el enfoscado protege el hormigón de las inclemencias exteriores. Pese a estar situado en un terreno de gran pendiente, el edificio no muestra grietas importantes. Pueden apreciarse unas fisuras horizontales en la nave y una vertical en el obelisco. En las escaleras exteriores que acceden a la zona de culto, se puede percibir una grieta en todo su recorrido. La cohesión de elementos ha fallado y el agua se filtra a la altura de la losa.

Una de las lesiones exteriores del edificio.

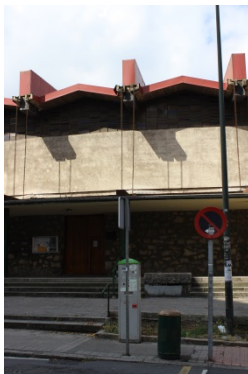
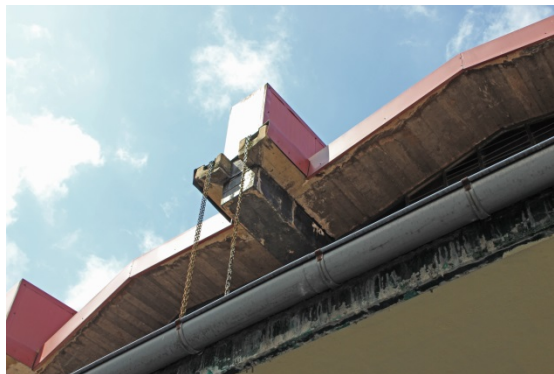
La cubierta es un elemento que ha generado a lo largo del tiempo distintos problemas relacionados con el agua. Hace años que se incorporaron unas cadenas a modo de goterón, debido a que el diseño del proyecto o la ejecución en obra no consiguieron solucionar la evacuación de pluviales de la cubierta. Al ser una superficie de grandes dimensiones, los días de lluvia el agua se dirigía en grandes cantidades hacia la fachada principal, donde no se llegaba a canalizar y caía de manera violenta sobre los feligreses en su paso por el porche. Las cadenas dirigen el agua hacia un canalón que comunica con una bajante, solventando el problema con un sistema de aspecto industrial, bien integrado en el alzado.

Sistema de evacuación de aguas de cubierta.

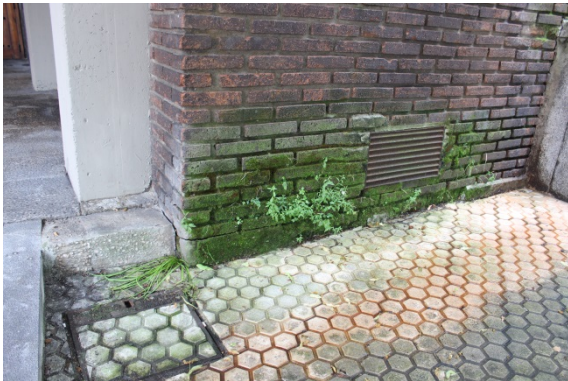
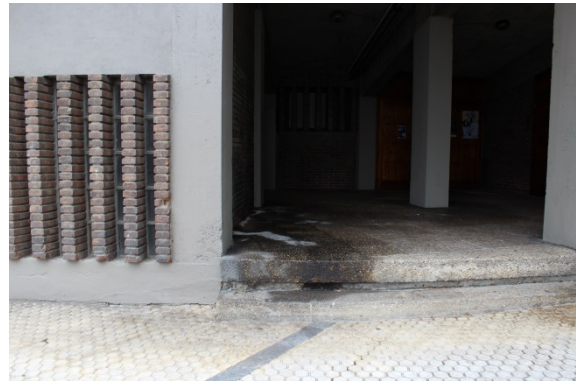
Colonias de microorganismos y vegetación en el exterior (izda.) y manchas de orina en el porche (dcha.).
Fotografías de la autora.

La humedad ha generado manchas oscuras y ha provocado que colonias de musgo y vegetales crezcan con tanta densidad que han cubierto totalmente algunos ladrillos de fachada, de los que no se aprecia ni su color. Esta lesión es más acusada en los muros colindantes a la parcela del ambulatorio, ya que entre los dos edificios (ambos de gran altura) se genera un patio de instalaciones estrecho y sombrío. El espacio exterior bajo el graderío carece de iluminación suficiente, es un porche con algunos bancos, entre los que se sitúa, además de las entradas al templo, un acceso a los locales de Cáritas. Ha sufrido actuaciones incívicas al quedar oculto en la sombra, entre las que destacan charcos de orina que han provocado manchas en el pavimento, así como problemas de hedor, insectos, etc.

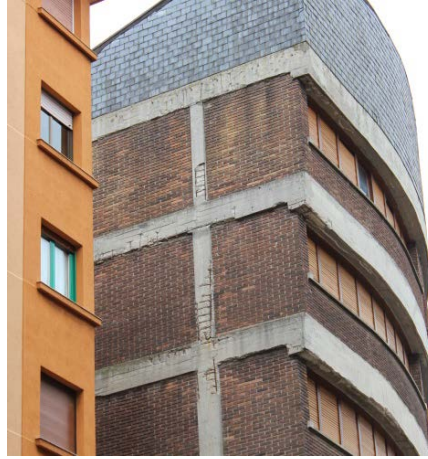
Una de las carbonataciones de la iglesia de Iztietia.
Fotografía de la autora.

La lesión más importante y generalizada que afecta a los elementos estructurales es la carbonatación, más acusada en los pilares de orientación norte. Además de la exposición a la intemperie en un clima húmedo y de abundantes precipitaciones, el proceso de deterioro se ha incrementado por el ambiente industrial y unos revestimientos escasos de las armaduras, que aparecen expuestas. Una de las piezas que presenta mayor superficie lesionada es un pilar de la fachada norte de la torre derecha, que contenía las aulas.

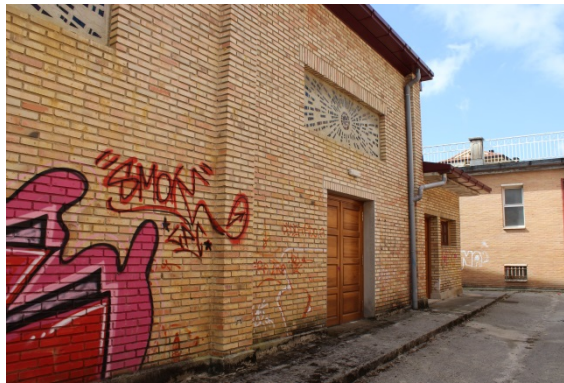
Hoy por hoy, los problemas de sales y de humedades persisten y se aprecian tanto en el interior como en el exterior. El espacio residual que queda entre iglesia y centro parroquial presenta grafitis y lesiones en el zócalo del edificio, relacionadas con la lluvia, la falta de luz directa y una ventilación adecuada.

Una nueva salida de emergencias, junto a los grafitis.
Fotografía de la autora.

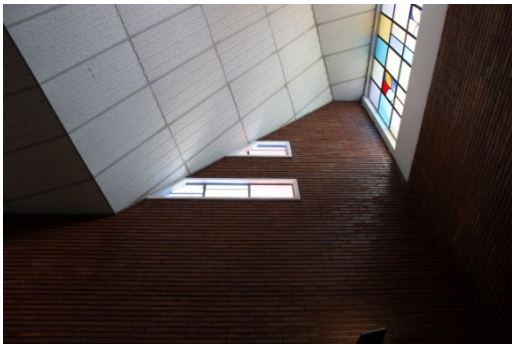
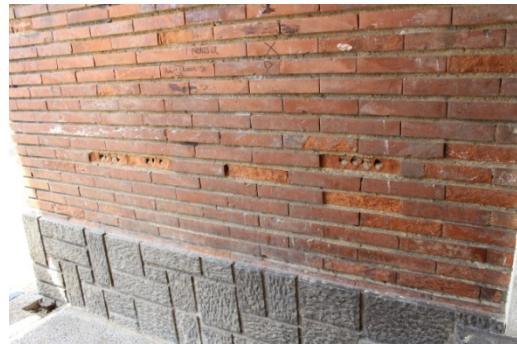
Sin embargo, se observan lesiones en el exterior, que afectan a hormigón y a la fábrica. Las manchas de humedad aparecen con mayor frecuencia en el edificio residencial, donde también el hormigón está ligeramente en peor estado, pero no se intuyen carbonataciones. En el exterior, de manera puntual, se encuentran ladrillos rotos y estropeados. En el interior, al fondo de la iglesia los muros presentan leves manchas de eflorescencias.

La cubierta de la iglesia ha sido sustituida por una nueva y, por el interior, el techo ha sido bajado; los nuevos paneles son aislantes, dispuestos de manera que libran las vidrieras del fondo y caen abruptamente, tapando diagonalmente unas ventanas horizontales. De esta manera, se reduce el volumen interior de la nave principal. Se han añadido varios climatizadores en los muros laterales.

El falso techo ayuda a una mejor aclimatación de la iglesia reduciendo el volumen de la nave; sin embargo, se han sacrificado unas ventanas laterales que quedan tapadas (izda.). En el exterior algunos ladrillos están en mal estado (dcha.).

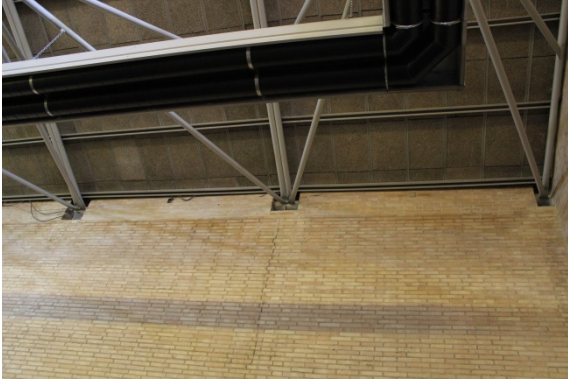
En la iglesia el dintel de hormigón armado se deja visto desde el interior, sin lesiones aparentes. Hay una grieta estructural que vertical en los muros de ladrillo, desde el punto de apoyo de la estructura de la cubierta.

Lesiones en el interior de la iglesia.
Fotografías de la autora.

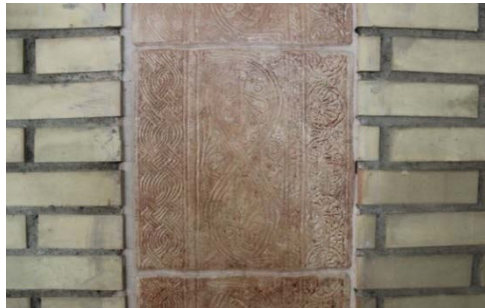
Hace unos años, debido a las manchas de humedad que afeaban los elementos de hormigón visto, se decidió cubrir estas piezas en el interior con baldosas cerámicas. Incluso los elementos del presbiterio (altar, ambón, etc.) acabados en cemento se quedaron ocultos bajo las baldosas. El sagrario, que se encontraba enclavado en la pared en origen, se sustituyó por uno nuevo situado en el presbiterio.

Unas baldosas cerámicas ocultan tras ellas las piezas estructurales de hormigón y los detalles de cemento.
Fotografías de la autora.

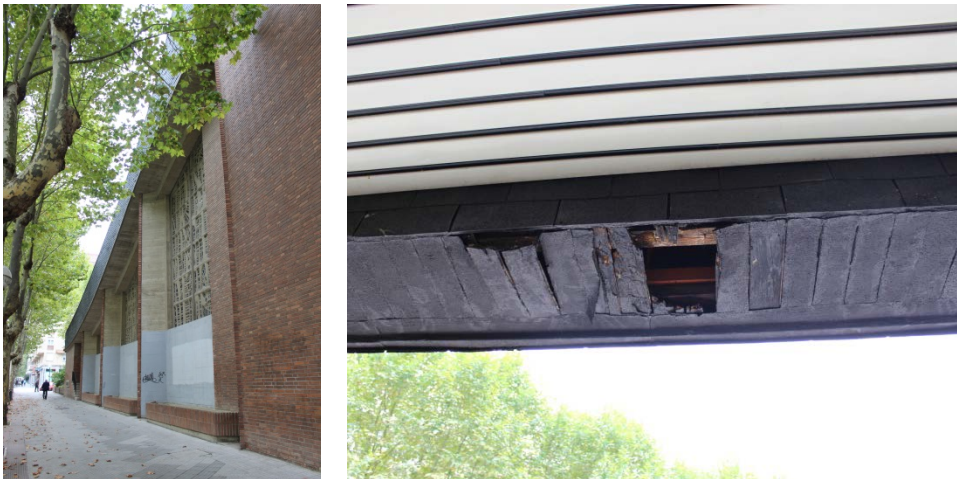
Los techos de los porches eran de madera y, a día de hoy, casi todos han sido sustituidos; el remate de la cubierta que da a la plaza aún conserva las piezas de madera, aunque están podridas debido a la humedad. Las del interior han sido sustituidas completamente, probablemente en alguna actuación de reforma de la cubierta, en la que también se ha añadido material aislante.

Vista de una fachada lateral, en la que se ha pintado el hormigón para tapar unos grafitis (izqda.).

Una lesión provocada por el agua permite ver una pieza de la estructura de metal de la cubierta, junto a unas de las láminas que se han puesto al arreglar los techos (dcha.).

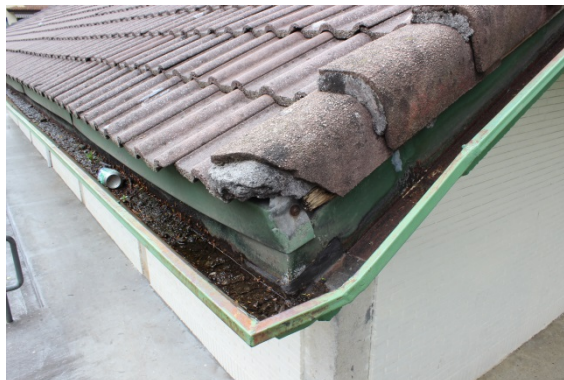
Las tejas de hormigón de la cubierta son las piezas que en peor estado se encuentran. El lucernario no ha dado problemas de filtraciones. El canalón se hizo en chapa galvanizada. Los problemas surgieron cuando los gases ácidos de la caldera se combinaron con la lluvia: destruyó material del galvanizado y de las tejas.

Lesión en la cubierta.
Fotografías de la autora.

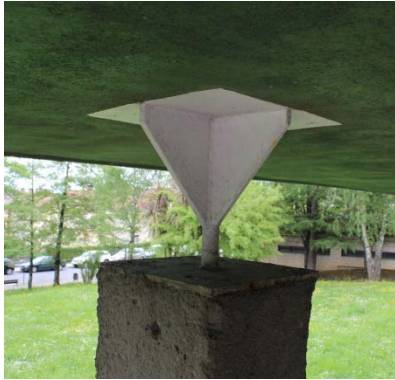
Actualmente pueden apreciarse problemas de humedad en las columnas exteriores, tanto en el hormigón como en las piezas metálicas de transmisión, por lo que la corrosión ha podido disminuir la sección funcional de éstas.

Izda.: detalle de la pieza metálica de unión.

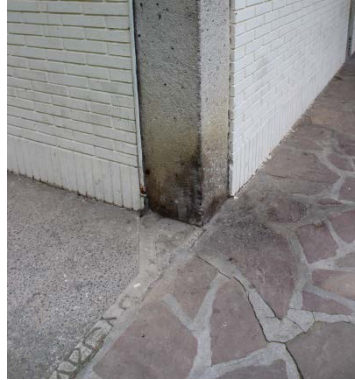
Los pilares exteriores sufren problemas de carbonatación. Hace cinco años se tapó con mortero parte del hormigón que se había desprendido; sin embargo, no se ha tratado la lesión como es debido (sólo se ha añadido material de recubrimiento para sustituir las partes de hormigón desprendidas), por lo que los problemas resurgirán en breve.

Centro: problemas de humedad en la base de un pilar.

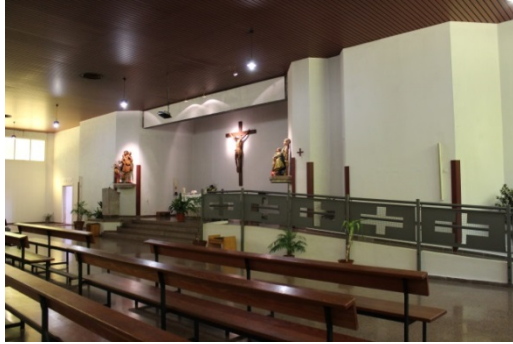
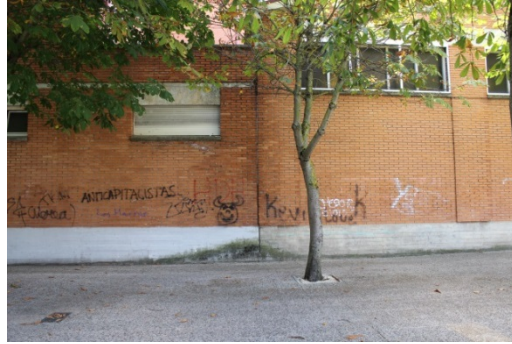
Desde el exterior se aprecian algunas lesiones en el porche y en los muros, como manchas de humedad de carácter leve. En su fachada trasera algunos cristales estaban rotos y se habían realizado grafitis y pintadas.

Rampa para salvar la diferencia de altura entre la zona de asientos y el presbiterio (izda.) y lesiones de humedad y vandalismo en los muros traseros de la iglesia.

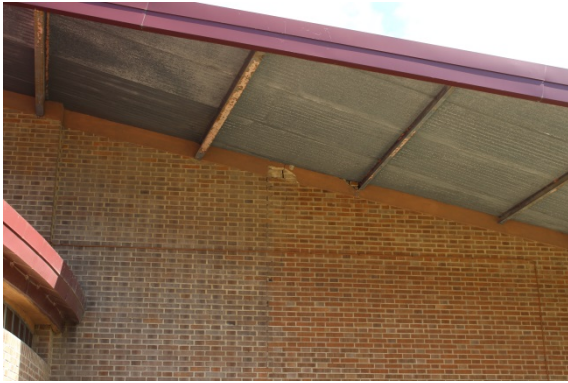
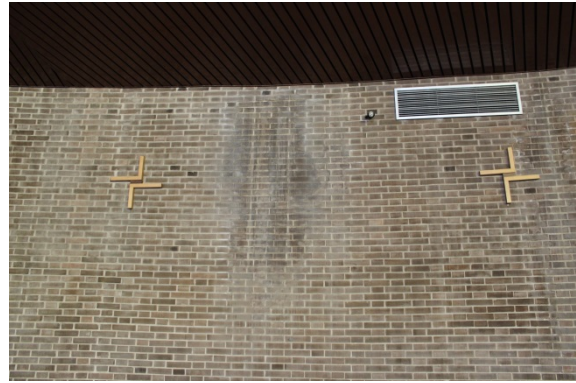
El falso techo de madera sobre el que se realizaba la iluminación artificial ha sido sustituido en la actualidad por otro techo con aislante, probablemente después de que la cubierta fallara y la sustituyeran por la metálica actual. El nuevo techo coincide con el elegido en otras iglesias gasteizarras que han buscado ahorrar en la factura de la calefacción, que funciona mediante un sistema de aire caliente. Aproximadamente en el año 2000 se realizaron los paneles de madera y cristal que separan la capilla de diario del resto del templo.

En el exterior se observan lesiones originadas por problemas con el agua, entre las que destacan las eflorescencias. Algunos ladrillos han sido sustituidos y otros se encuentran en mal estado; incluso en el interior aparecen manchas de humedad que afectan a las piezas. En una de las fachadas laterales ha aparecido una grieta vertical entre los ladrillos, que recorre el muro desde arriba hasta abajo. La estructura metálica ha perdido la capa de pintura negra de protección, quedando expuesta y ligeramente corroída.

En el exterior se aprecian piezas metálicas de cubierta sin recubrimiento; el muro de ladrillo tiene una grieta vertical en una fachada lateral; en el interior se puede ver una mancha oscura de humedad en el cerramiento.

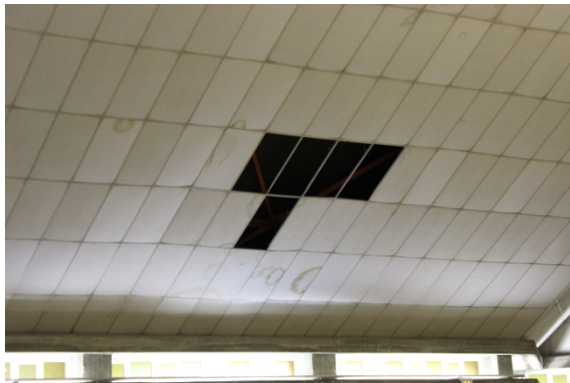
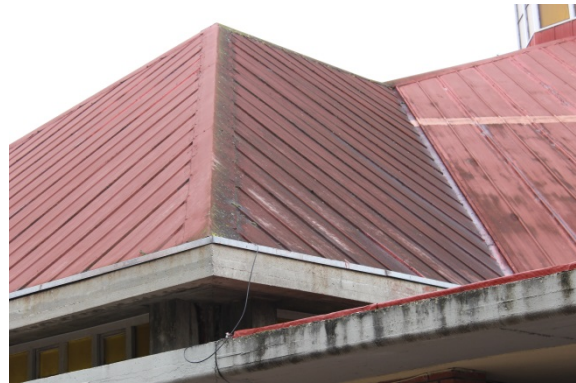
El edificio nuevo tiene dos grandes problemas. Por un lado está la cubierta, que presenta goteras prácticamente desde que se inauguró el templo¹⁰⁹; se observan manchas de agua en las losetas del falso techo, e incluso se han eliminado algunas, dejando desde dentro las piezas rojas de metal vistas. Por otro lado, está el problema del frío en invierno. Es un espacio muy amplio y de gran altura, un volumen cuya climatización no se llega a solucionar; el cambio del sistema de calefacción tampoco ha podido solventar el problema. Se puede apreciar alguna carbonatación en las vigas del exterior; las manchas de humedad y las colonias de microorganismos son lesiones bastante extendidas en los pilares.

Manchas de humedad y ausencia de piezas del falso techo (izda.); problemas de humedad en cubierta (dcha.)

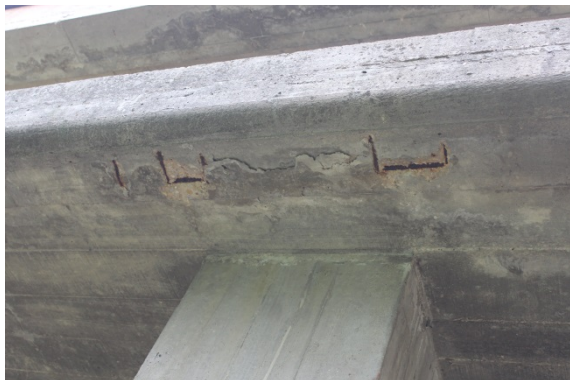
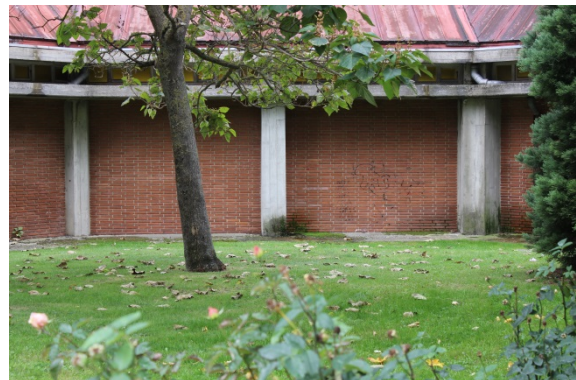
Lesiones en las piezas de hormigón: carbonataciones y colonias de microorganismos.
