01 PLANTA SÓTANO

ESTRUCTURA DE MADERA

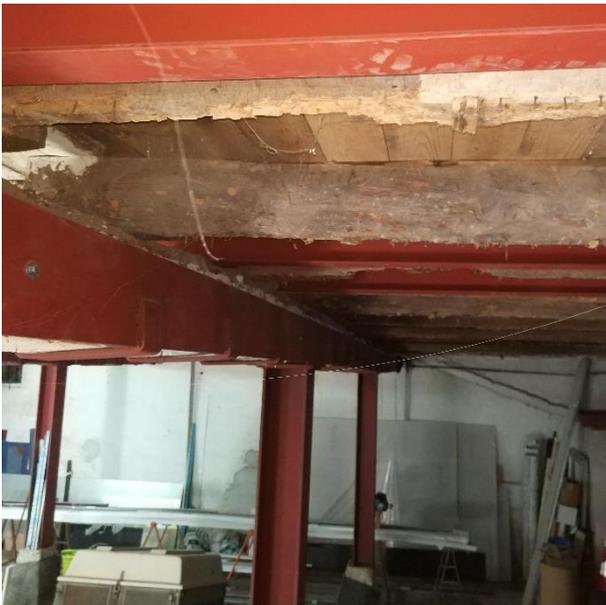
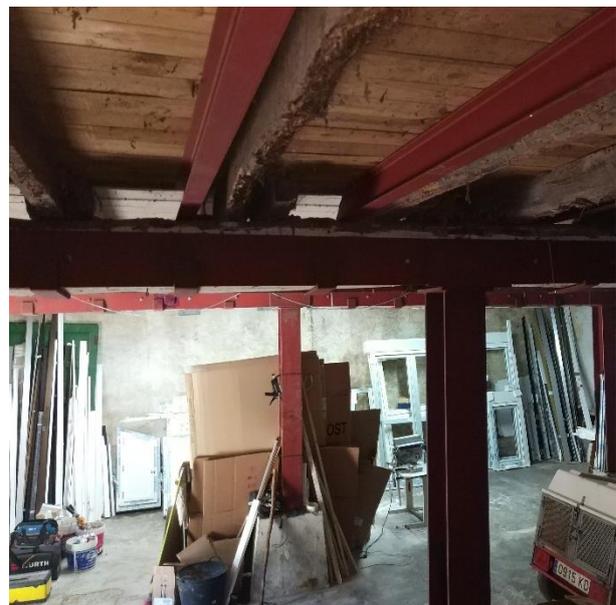
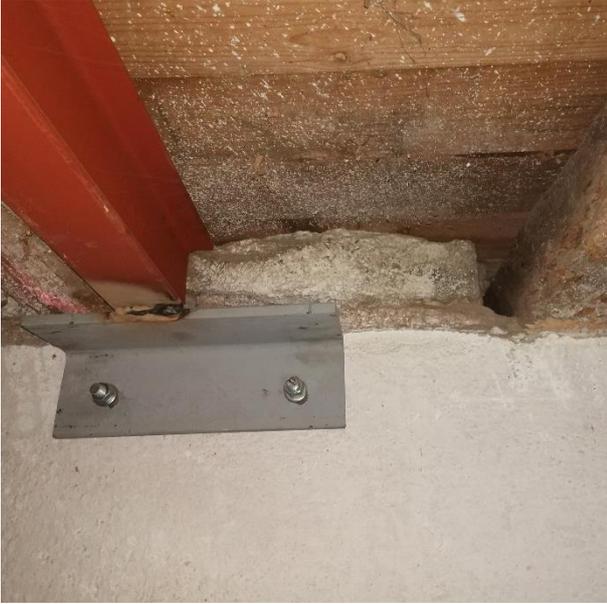
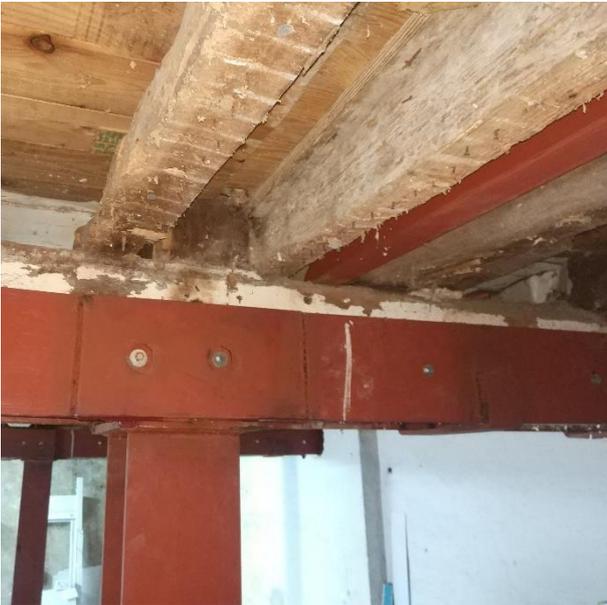
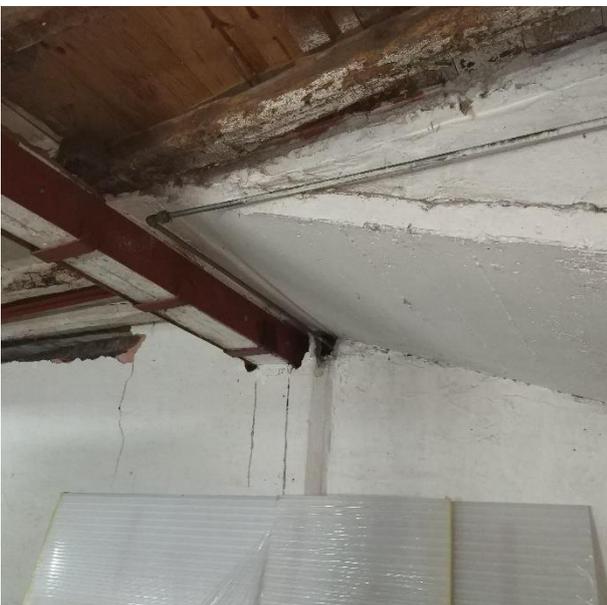
ESTRUCTURA METÁLICA DE REFUERZO

PILARES	Pilares formados por perfiles HEB 200
	Los pilares carecen de ningún tipo de conexión a la zapata de piedra. Están desplazados en la esquina respecto al eje de la zapata, y simplemente con los cantos apoyados en la piedra transmitiendo muy deficitariamente las cargas. Están unidos al empresillado de las vigas mediante un chapón soldado.
EMPRESILLADO VIGA	Empresillado de las dos vigas principales mediante chapones de acero de 200x8 mm en toda la longitud de la viga, en sus dos laterales. En su parte inferior existen presillas cada aproximadamente 50cm. El empresillado lateral está anclado a la viga de madera mediante tornillería en su parte central cada aproximadamente 50cm.
	El empresillado de la viga no tiene ningún tipo de conexión a las viguetas metálicas colocadas como refuerzo. Tampoco tiene ningún tipo de conexión a los muros laterales, transmitiendo directamente la carga únicamente a los pilares metálicos y a la viga de madera.

VIGUETAS	Viguetas de acero formados por perfiles IPN 120, colocadas junto a solivos de madera.
	Los perfiles IPN están apoyados sobre las vigas de madera, sin ningún tipo de conexión directa con el empresillado de la viga y/o los pilares metálicos. Están conectados a los muros de carga de las fachadas mediante angulares 100 x100x10 atornillados a la mampostería y soldados a las IPN. Estos angulares y las viguetas no siguen un patrón claro de distancias, ni se encuentran todos colocados a la misma altura.
	Las viguetas IPN apenas están en contacto con a la estructura secundaria de madera (tanto solivos como entablado), existiendo grandes huecos y distancias entre estos, lo que hace que las cargas no se transmitan y apenas estén soportando el peso del forjado.

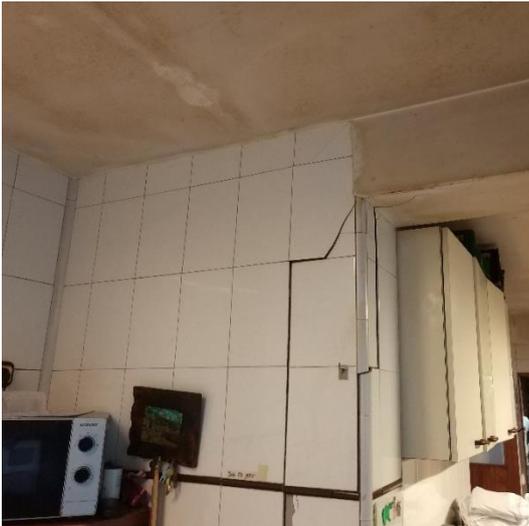
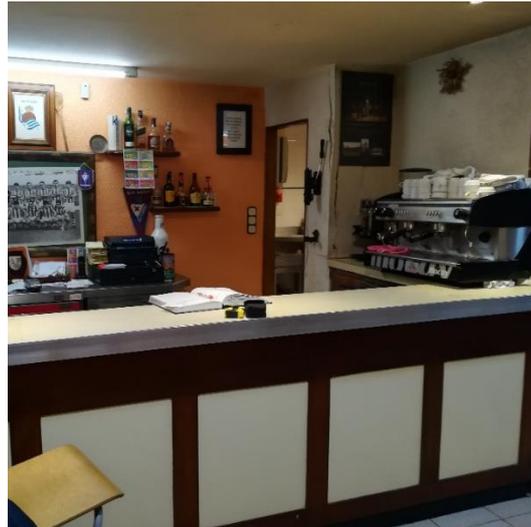
FISURAS Y GRIETAS

Fisuras y grietas existentes en diversos paramentos interiores.

Según testimonio de los propietarios son coincidentes en el tiempo con el refuerzo y sustitución de pilares llevado a cabo en la planta semi sótano. Observados los desplazamientos, falta de elementos de conexión y carencia de apoyos de los elementos estructurales de esta planta semi sótano, pueden ser causa de una ejecución defectuosa en el proceso de apuntalamiento y sustitución.

Parecen únicamente afectar a las particiones interiores y sus revestimientos, no encontrándose fisuras en los muros de carga perimetrales del edificio.

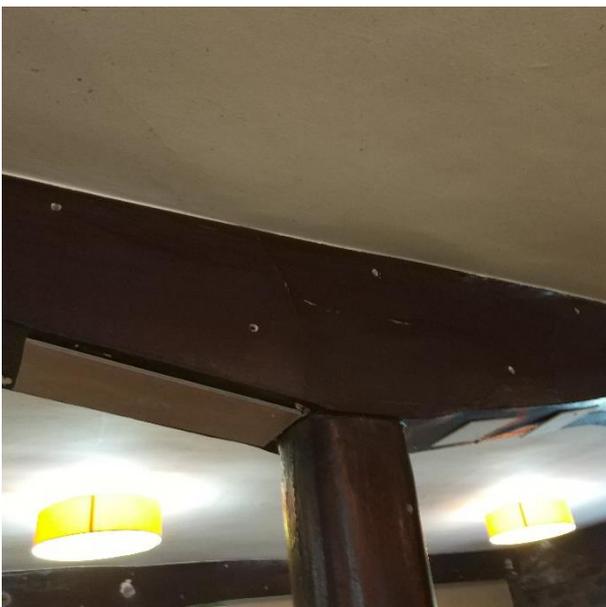
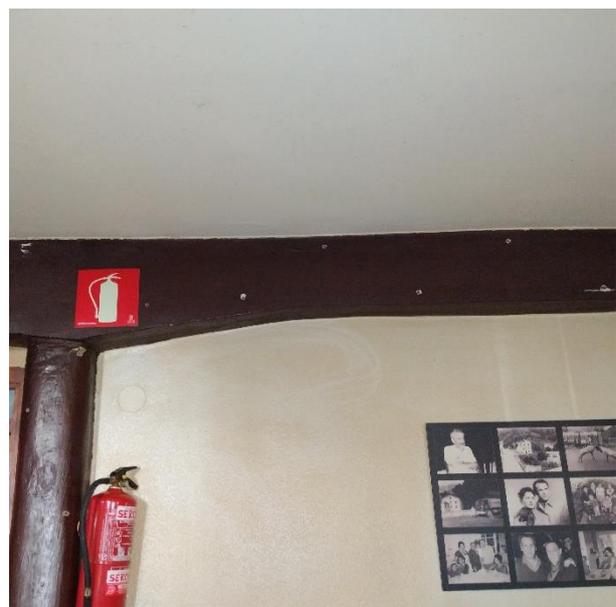
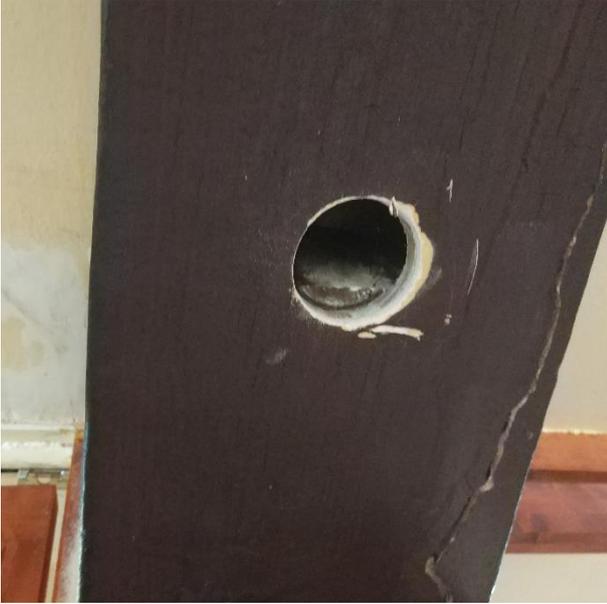
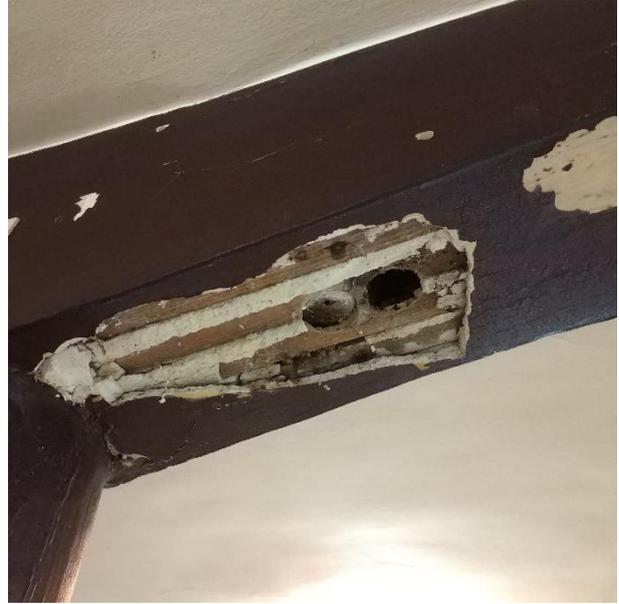
ELEMENTOS ESTRUCTURALES DE MADERA

Únicamente se han podido analizar adecuadamente los elementos completamente vistos de la estructura, ante la imposibilidad de derribar los revestimientos debido a la actividad.

En los elementos revestidos, se han realizado catas para determinar, en medida de lo posible, el estado de los mismos.

Se observan tacos de tratamiento anti xilófagos llevados a cabo en estructura principal de madera. Este tratamiento ha sido realizado sobre los elementos del revestimiento, y considerando que los estos revestimientos distan hasta llegar al soporte de las vigas/zapata/pilares entre 3,5 y 9,5 cm en diferentes puntos, es cuestionable que el tratamiento haya impregnado los elementos estructurales.

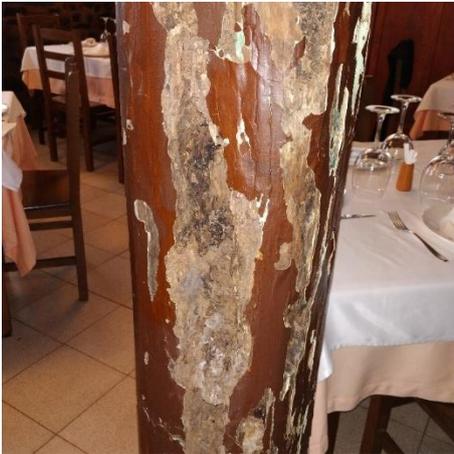
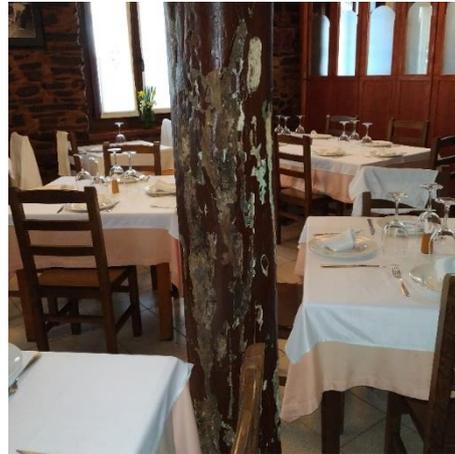
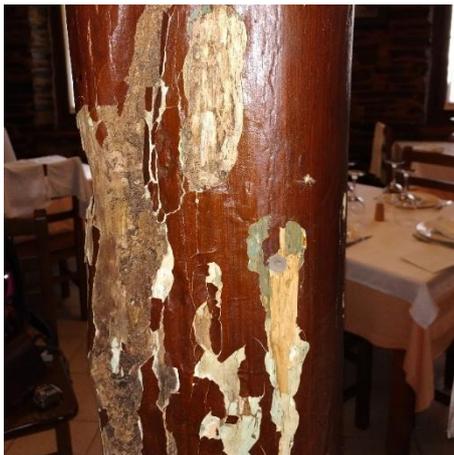
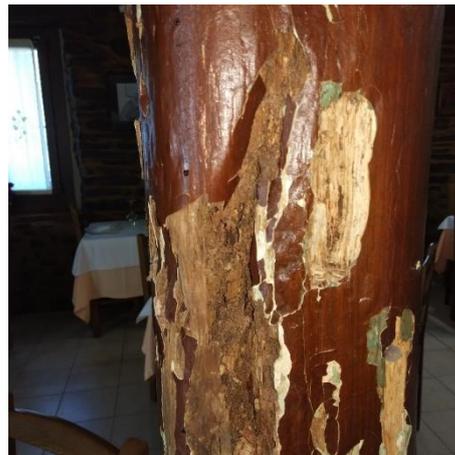
PILAR – P13 y ZAPATA

UBICACIÓN	Planta Baja - Pórtico 1 – Zona central de comedor principal
ESPECIE DE MADERA	Roble
ESTADO	Ataque fuerte de termita

DIMENSIONES (cm)			Parte de pieza	Humedad %	Dureza Sonido	Xilófagos	Comentarios
b	h	L					
19	20	227	Abajo	18	Blando	Termita	Gran cantidad de canales y túneles de termitas que han destruido el pilar. Pérdida de sección importante en zona central, en zona de duramen del pilar. Termita viva encontrada en Pilar P23 inmediatamente superior.
Forma redondeada Dimensión de pilar desde pavimento			Centro	18			
			Arriba	27			
No visible			Zapata	>44	Medio	No visible	Humedad muy alta en relación al pilar y sin ningún foco de humedad aparente. Humedad "traída" probablemente por termita.

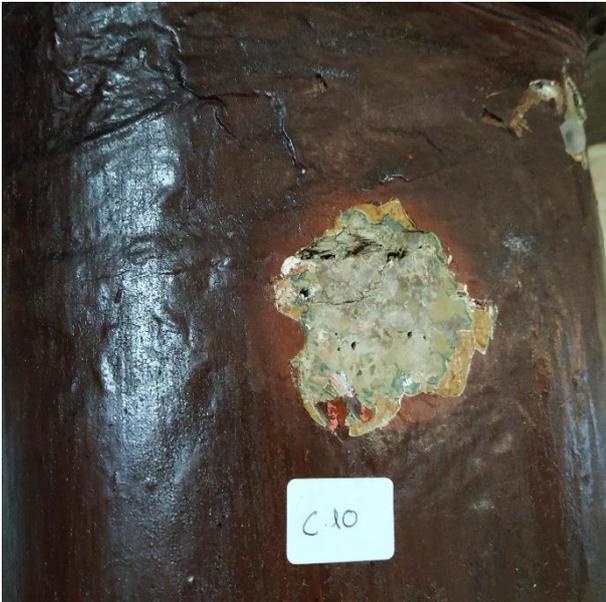
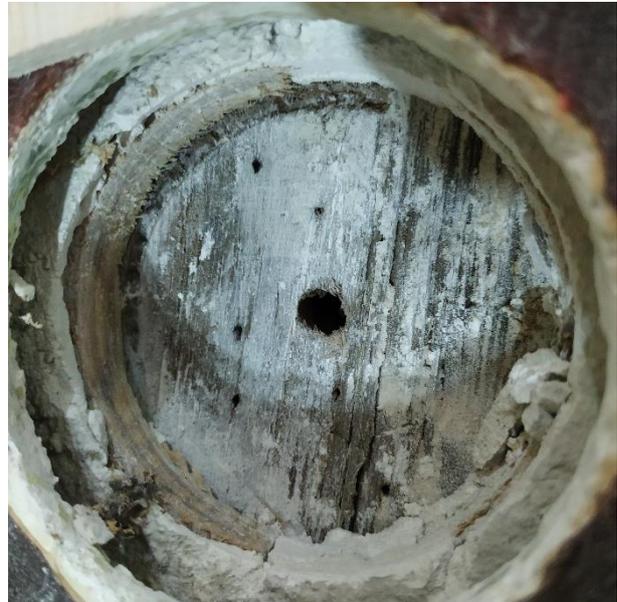
PILAR – P15

UBICACIÓN	Planta Baja - Pórtico 2 – Junto a puerta de acceso a comedor secundario
ESPECIE DE MADERA	Roble
ESTADO	Aparentemente bueno

DIMENSIONES (cm)			Parte de pieza	Humedad %	Dureza Sonido	Xilófagos	Comentarios
b	h	L					
20	20	230	Abajo	17	Duro	Algo de carcoma en la parte inferior	Algún resto de carcoma (muy pequeño) en la parte interior.
Lados rectos de 12cm Dimensión de pilar desde pavimento			Arriba	23			
No visible			Zapata	16	Duro	No visible

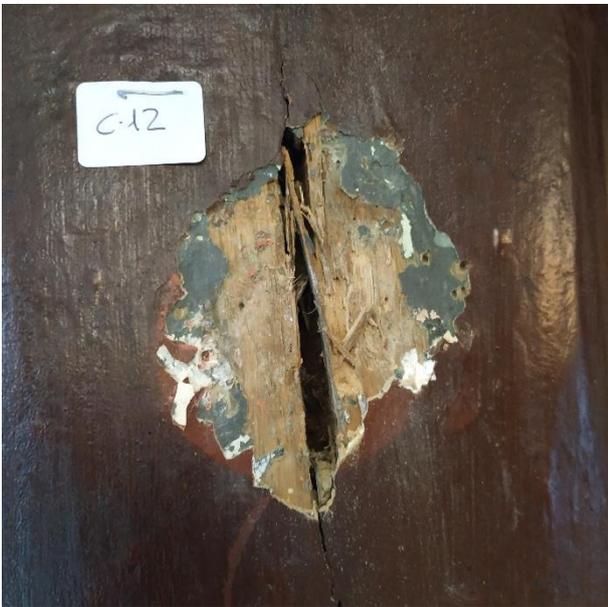
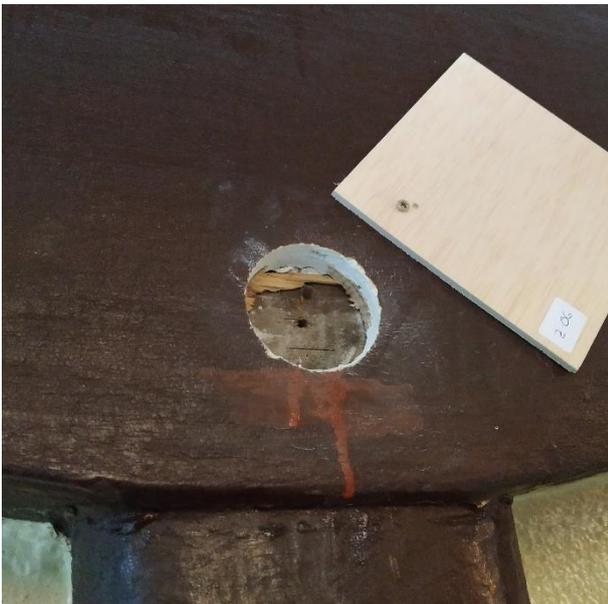
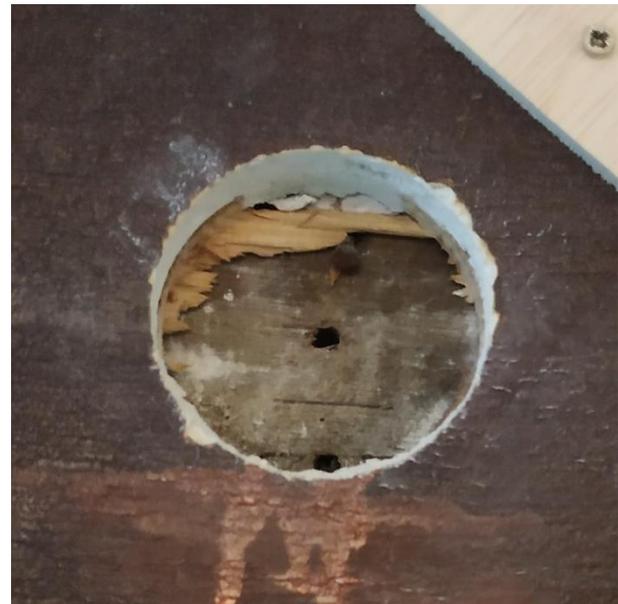
PILAR – P16

UBICACIÓN	Planta Baja - Pórtico 2 – En tabique entre comedor principal y secundario
ESPECIE DE MADERA	Roble
ESTADO	Aparentemente bueno

DIMENSIONES (cm)			Parte de pieza	Humedad %	Dureza Sonido	Xilófagos	Comentarios
b	h	L					
20	20	230	Abajo	15	Duro	No	Existe alguna fenda por la que el punzón puede ser introducido aproximadamente 4 cm. Pilar tratado contra termita
Lados rectos de 11cm Dimensión de pilar desde pavimento			Arriba	14			
No visible			Zapata	15	Duro	No visible

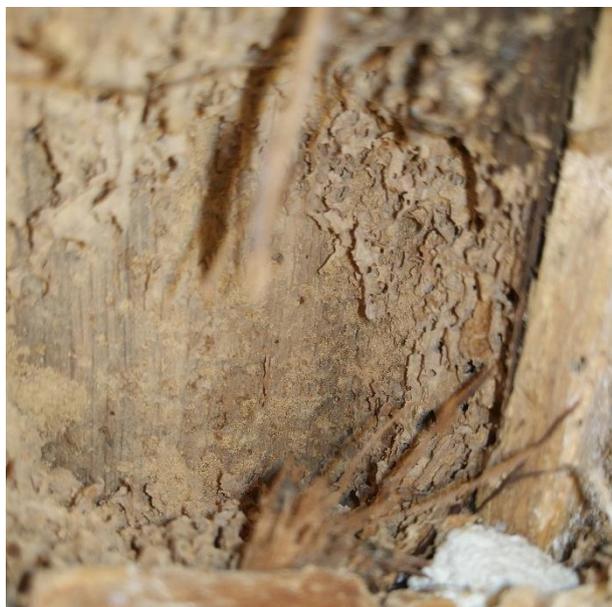
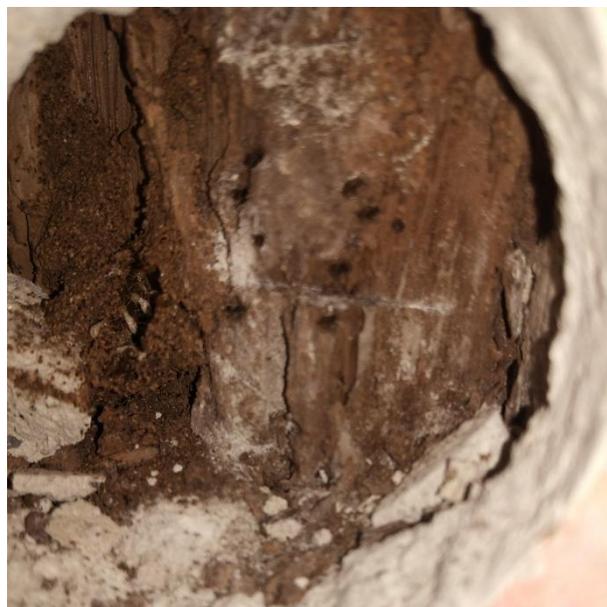
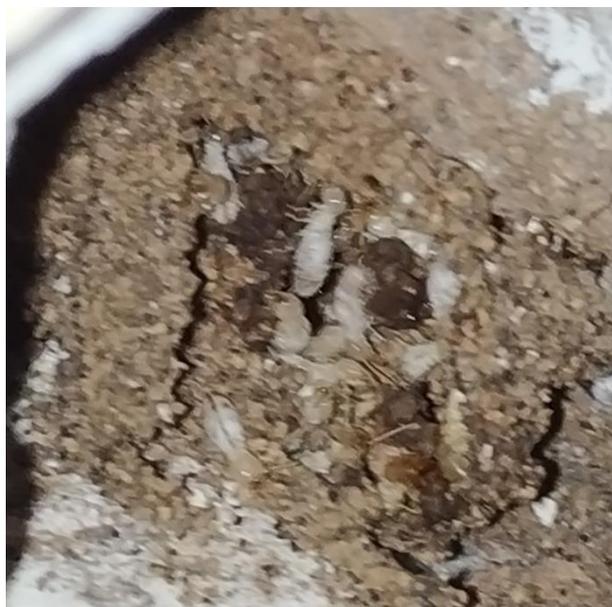
PILAR – P11

UBICACIÓN	Planta Baja - Pórtico 1 – En zona interior de barra de entrada
ESPECIE DE MADERA	Roble
ESTADO	Muy atacado por termita

DIMENSIONES (cm)			Parte de pieza	Humedad %	Dureza Sonido	Xilófagos	Comentarios
b	h	L					
-	-	-	Abajo	17	Blando	Termita viva Restos de mucha carcoma	Termita viva, con formaciones de túneles activos en zona inferior de pilar. Los túneles y canales son más visibles en las zonas central y en menor medida la zona inferior.
No visible			Arriba	-

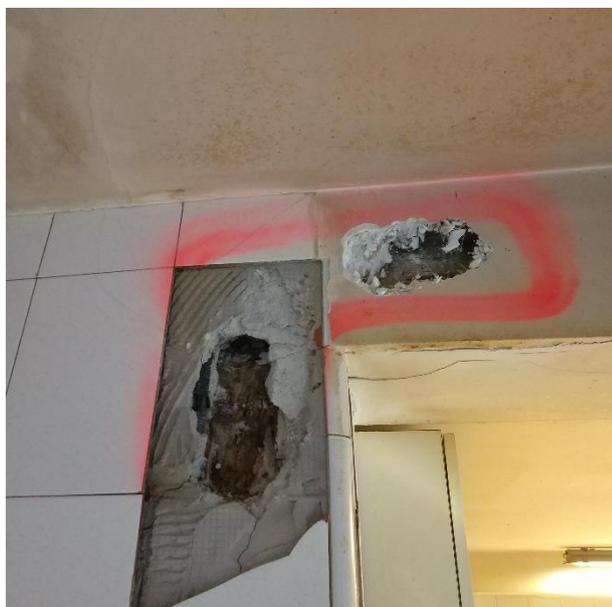
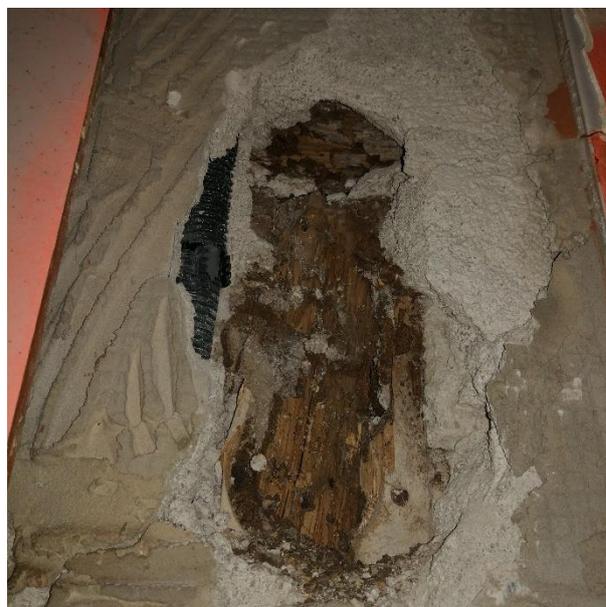
PILAR – P14

UBICACIÓN	Planta Baja - Pórtico 2 – Cocina
ESPECIE DE MADERA	Roble
ESTADO	Atacado por termita

DIMENSIONES (cm)			Parte de pieza	Humedad %	Dureza Sonido	Xilófagos	Comentarios
b	h	L					
-	-	-	Arriba	16	Medio	Restos de termita	Restos de termita, con formaciones de túneles y canales.
No visible				-

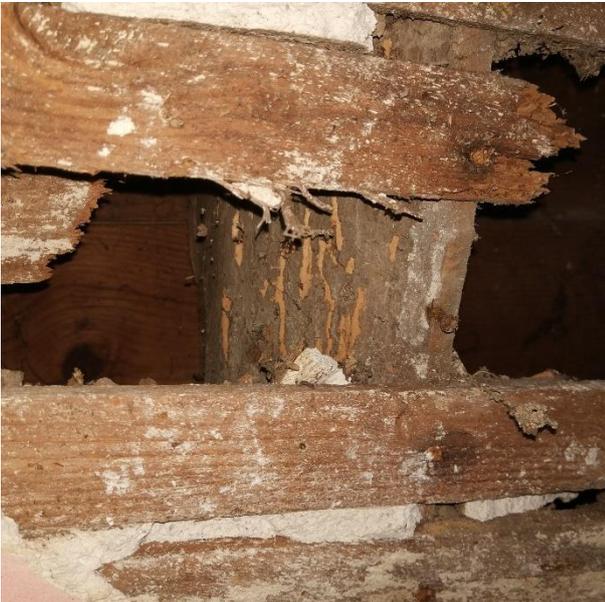
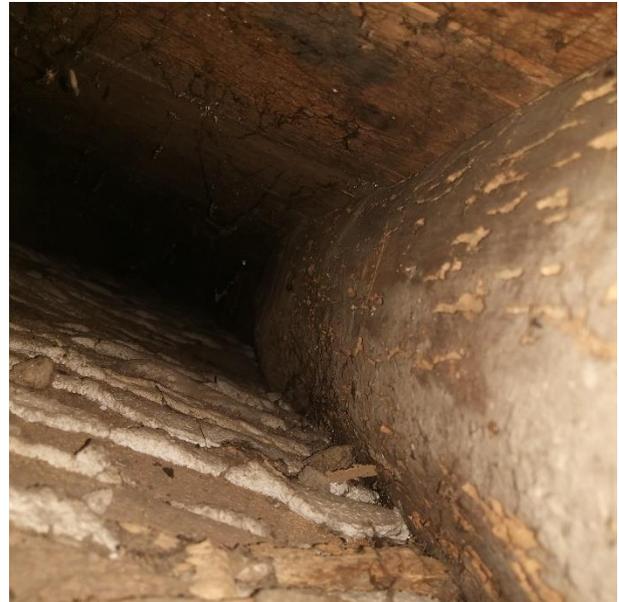
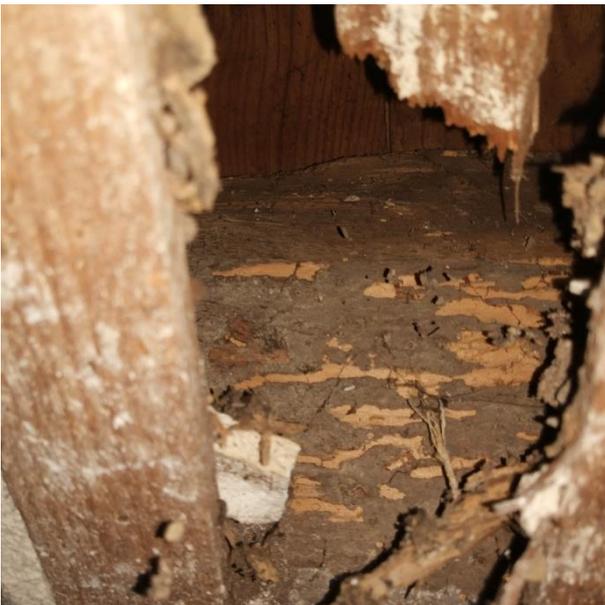
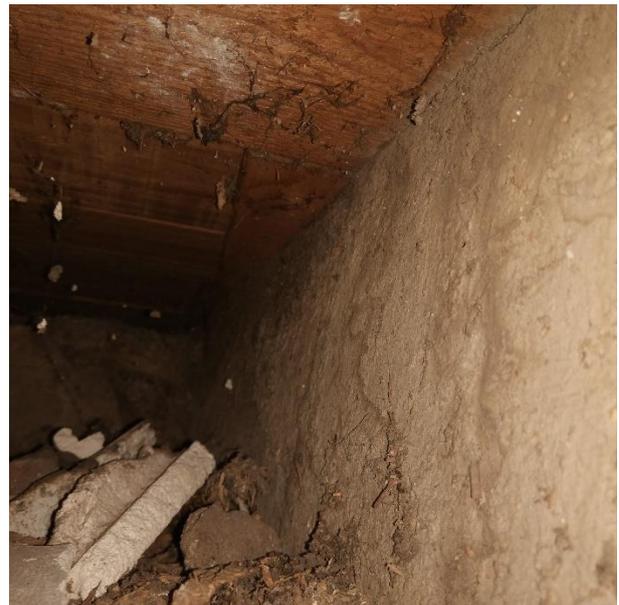
SOLIVERÍA – CARA INTERIOR DE FACHADA PRINCIPAL

UBICACIÓN	Planta Baja – En contacto con fachada principal por el interior – Alado de ventana D01
ESPECIE DE MADERA	Aparentemente roble
ESTADO	Atacado por carcoma

DIMENSIONES (cm)			Parte de pieza	Humedad %	Dureza Sonido	Xilófagos	Comentarios
b	h	L					
7	18	-	Apoyo de solivo y longitud de aprox 50cm	15	Medio	Restos de termita	Restos de térmica, con canales visibles, así como manchas de humedad.

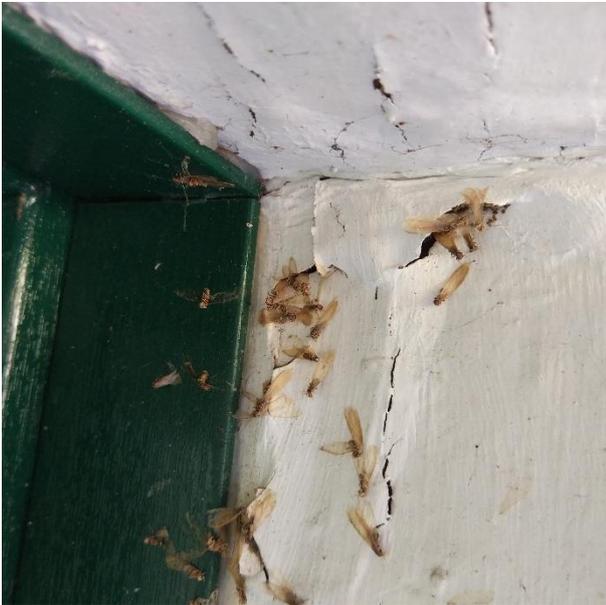
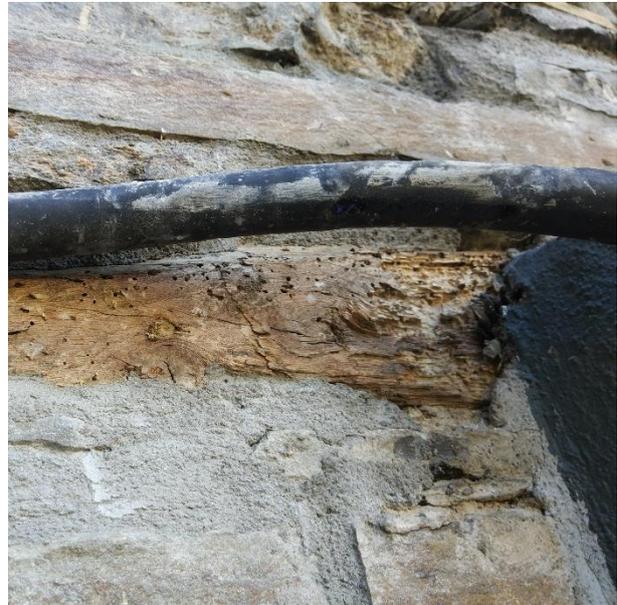
CARGADERO DE VENTANA

UBICACIÓN	Planta Baja – Fachada principal – Ventana más próxima a ermita
ESPECIE DE MADERA	Roble
ESTADO	Muy atacado por termita

DIMENSIONES (cm)			Parte de pieza	Humedad %	Dureza Sonido	Xilófagos	Comentarios
b	h	L					
-	8	-	Frente	15	Blando	Restos de termita	Restos de termitas muertas en telarañas, con orificios de salida de la madera. Según testimonio de los propietarios en primavera salen gran cantidad de termitas voladoras desde este cargadero.
No visible				-

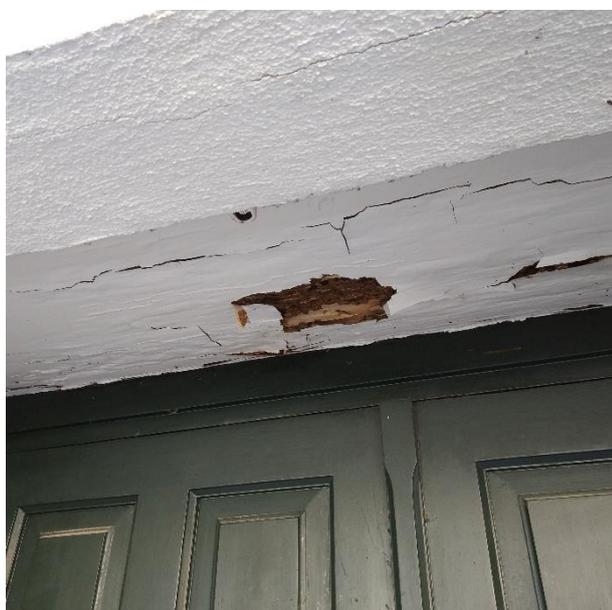
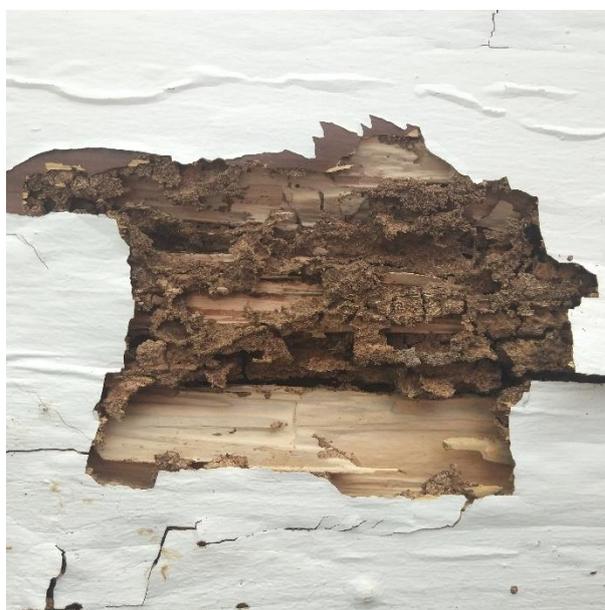
CARGADERO DE VENTANA

UBICACIÓN	Planta Baja – Fachada principal – Acceso principal a restaurante
ESPECIE DE MADERA	Aparentemente roble
ESTADO	Muy atacado por termita

DIMENSIONES (cm)			Parte de pieza	Humedad %	Dureza Sonido	Xilófagos	Comentarios
b	h	L					
-	-	-	Inferior	15	Muy Blando	Restos de termita y carcoma	Restos de termitas, con elemento de madera completamente comida. El revestimiento se puede eliminar con la mano sin ningún esfuerzo.
No visible				-

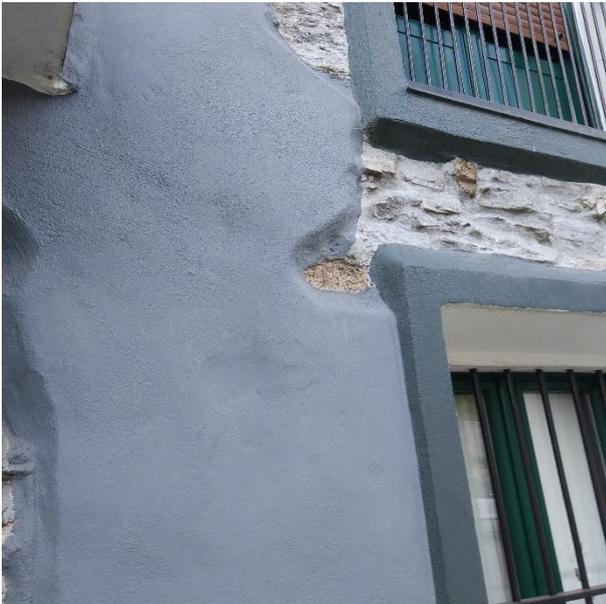
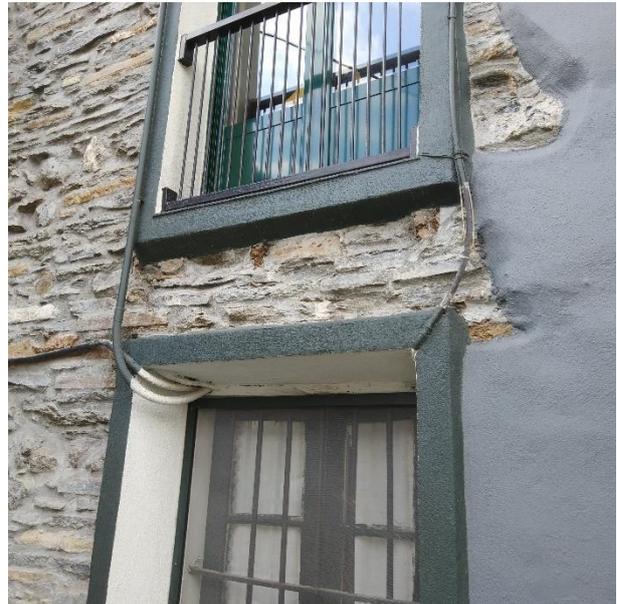
SOLIVOS EN FACHADA PRINCIPAL

UBICACIÓN	Planta Baja – Fachada principal – Sobre huecos de ventanas y puerta
ESPECIE DE MADERA	Roble
ESTADO	Muy atacado por termita

DIMENSIONES (cm)			Parte de pieza	Humedad %	Dureza Sonido	Xilófagos	Comentarios
b	h	L					
8	8	-	Frente	16	Muy Blando	Restos de termita y carcoma	Parecen las cabezas de la solivería que ha sido llevada hasta la cara exterior de muro. Las piezas no presentan solidez y se pueden mover con la mano. Apparently, prior to the current state there were different balconies on the main facade, where the voladizos were attached to this solivería passer in the wall. According to the testimony of the owners in spring, a large number of flying termites come from these solivos.
No visible				-

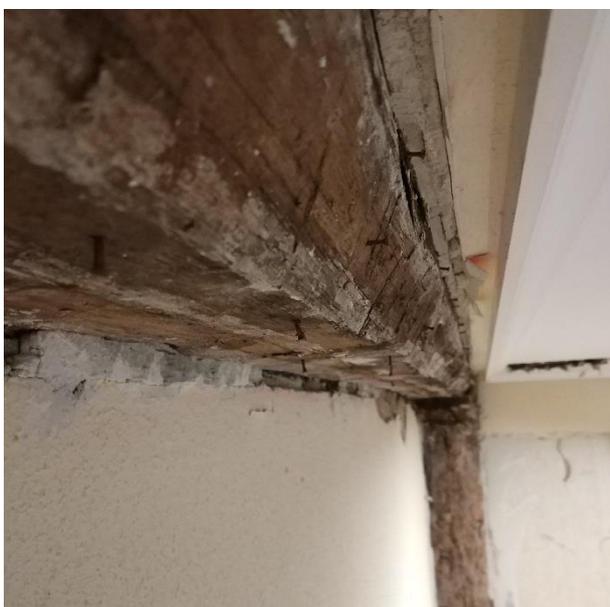
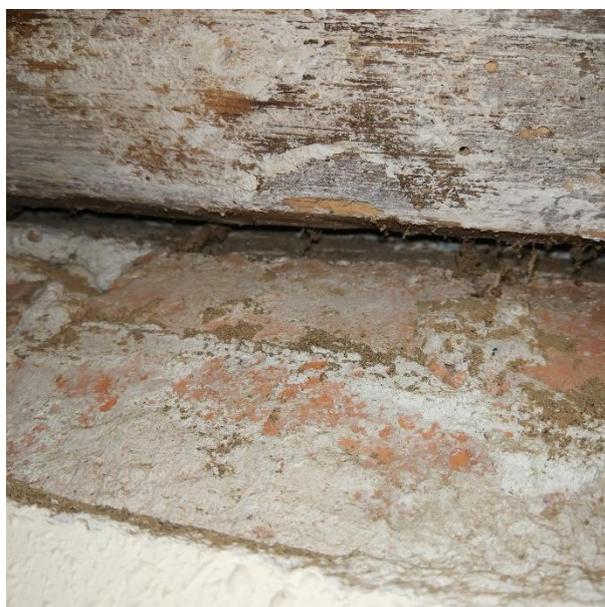
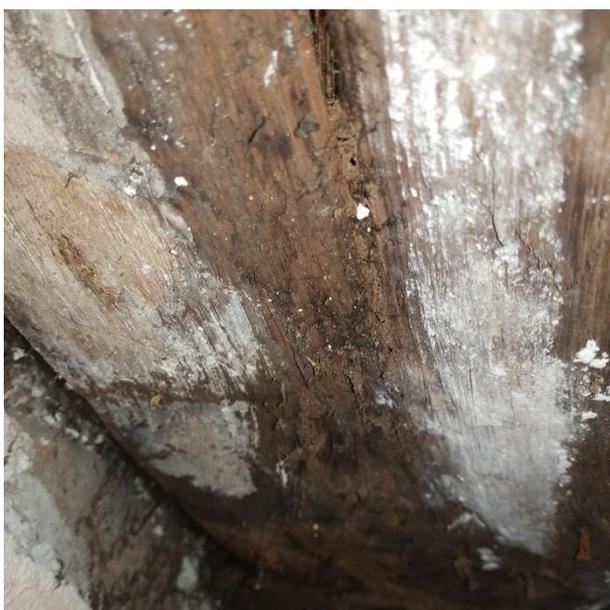
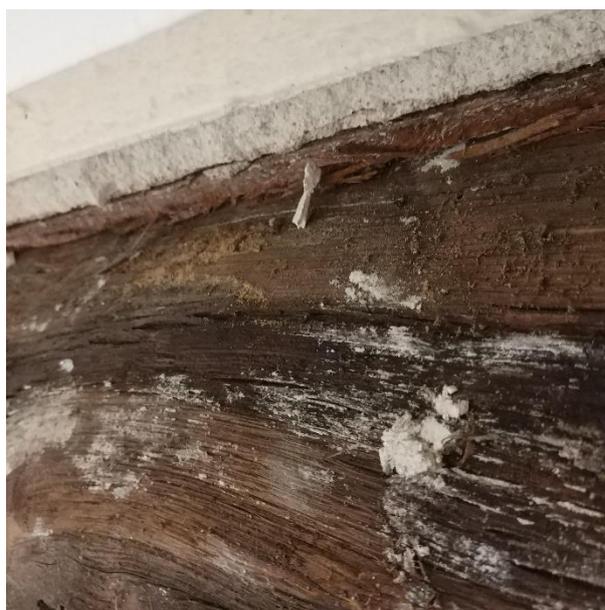
VIGA - V 21 M

UBICACIÓN	Planta 1ª - Pórtico 1 – En contacto con fachada Este
ESPECIE DE MADERA	Roble
ESTADO	Aparentemente bueno

DIMENSIONES (cm)			Parte de pieza	Humedad %	Dureza Sonido	Xilófagos	Comentarios
b	h	L					
22	22	388	Izquierda	13	Muy duro	Algo de carcoma	Canales y túneles de termita junto a pilar P21. Parece que han ido hacia V24M. Ahora no hay termitas, pero ha habido.
Chaflandes en cuatro lados de aprox. 4,5 cm Dimensión viga hasta paramento de muro			Centro	14		Algo de carcoma	
			Derecha	15		Restos de termita

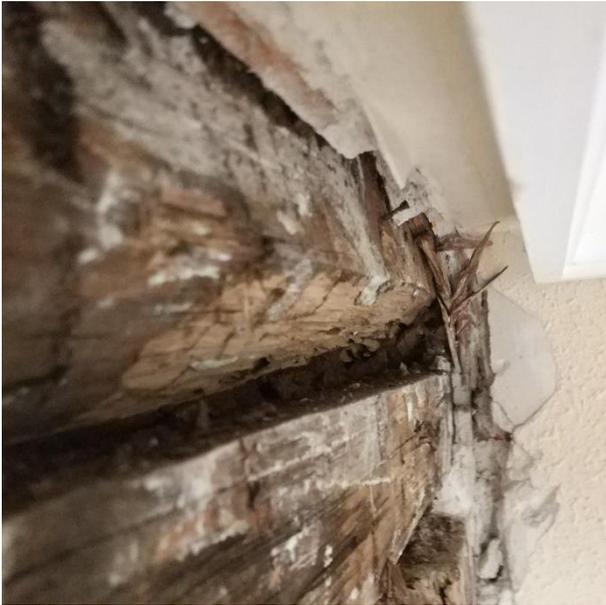
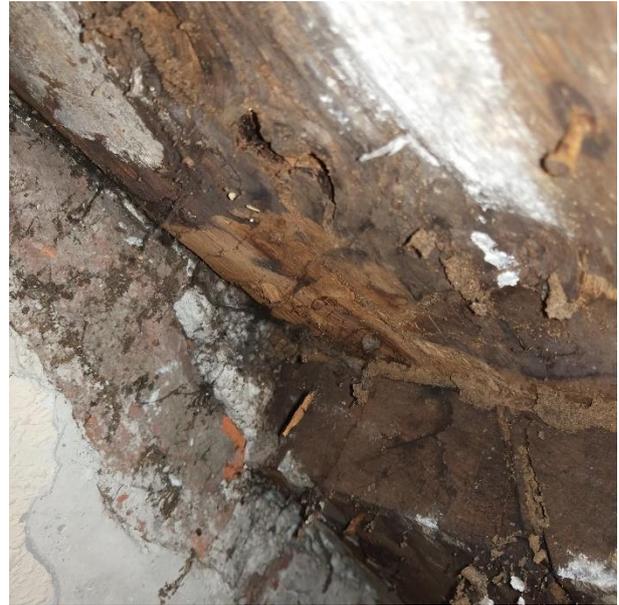
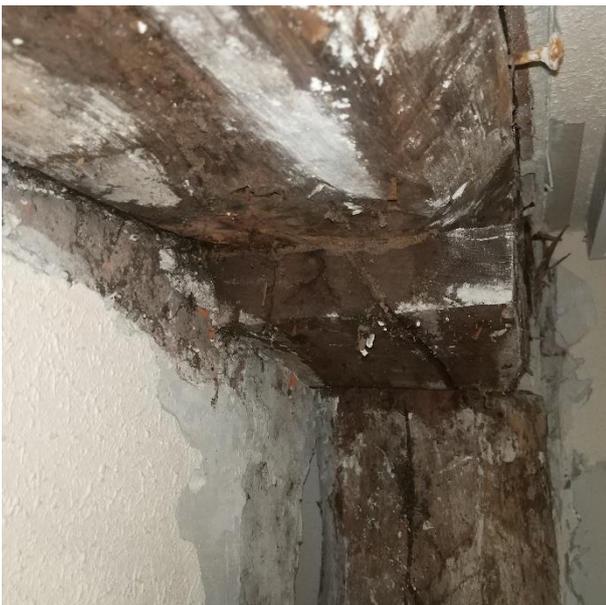
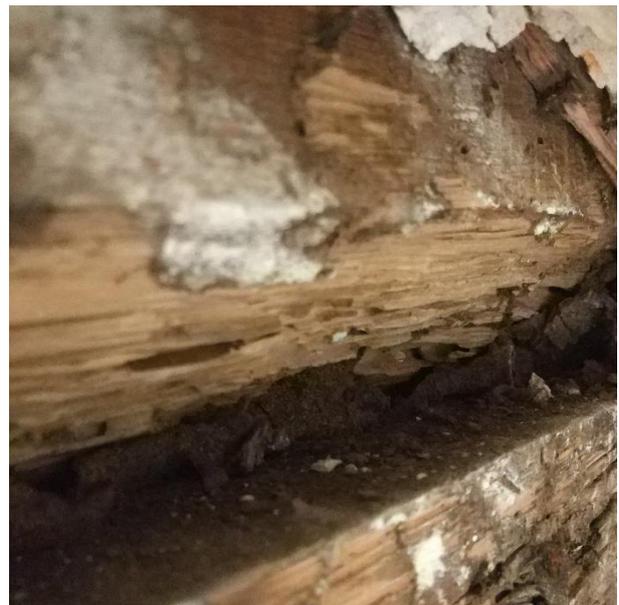
UBICACIÓN	Planta 1ª - Pórtico 1 – Sobre pilar P 21
ESPECIE DE MADERA	Roble
ESTADO	Aparentemente bueno

DIMENSIONES (cm)			Humedad %	Dureza Sonido	Xilófagos	Comentarios
b	h	L				
60	22	10	15	Muy duro	Restos de termita Restos de carcoma	Canales y túneles de termita. Hay túneles de termita en las fendas. Ahora no hay termitas, pero ha habido. No tiene grandes perforaciones
Chaflanes inferiores de 5x16,5 cm aprox.

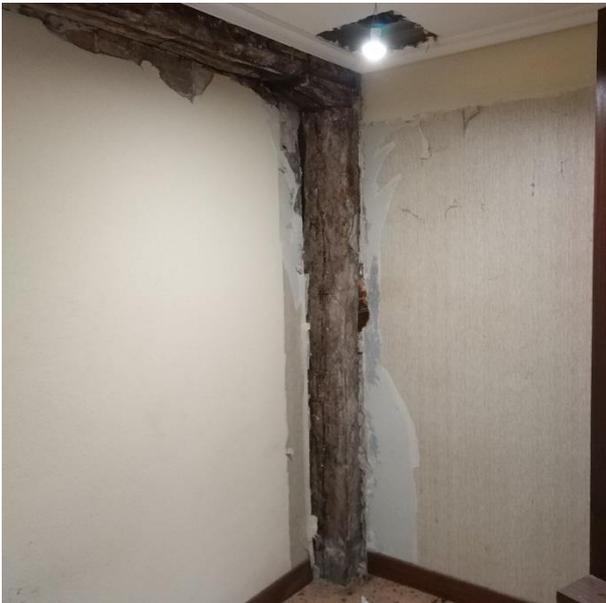
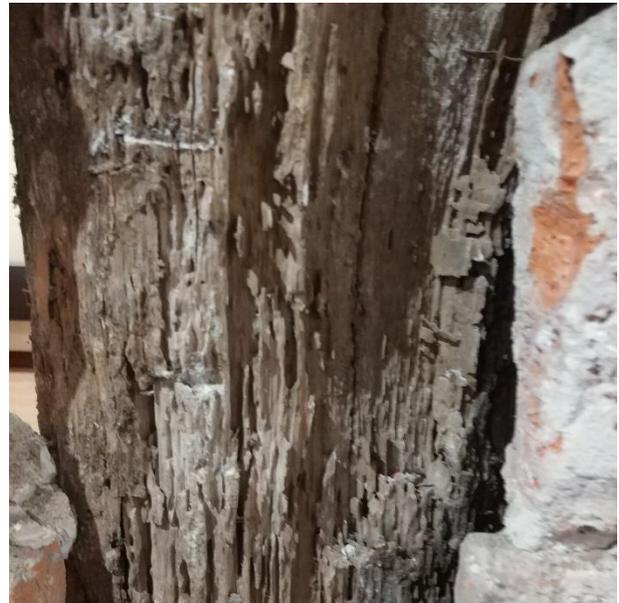
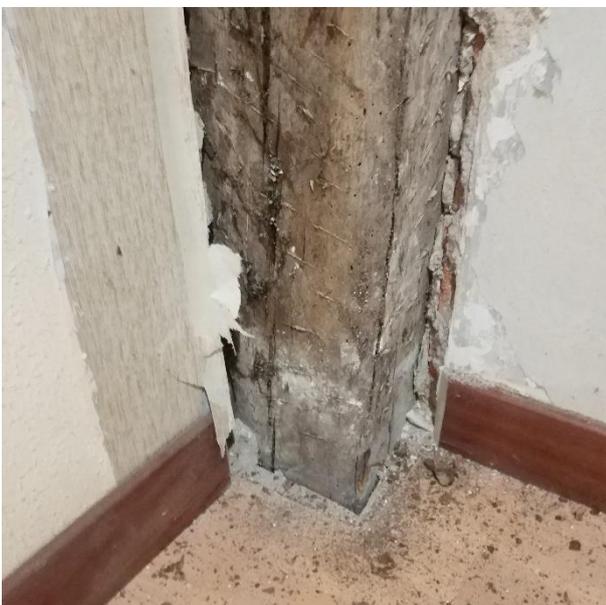
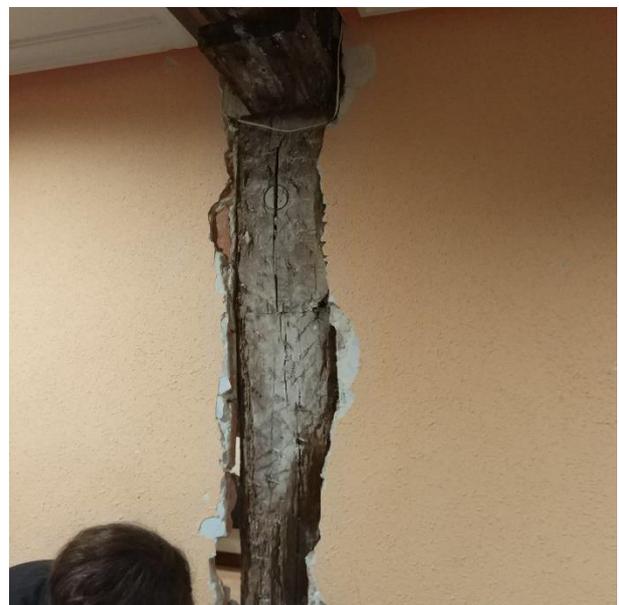
PILAR – P21

UBICACIÓN	Planta 1ª - Pórtico 1 – Sobre pilar P 11 (PB barra del bar de la entrada)
ESPECIE DE MADERA	Roble
ESTADO	Ataque fuerte de termita

DIMENSIONES (cm)			Parte de pieza	Humedad %	Dureza Sonido	Xilófagos	Comentarios
b	h	L					
22	22	229	Abajo	15	Blando	Termita	Muchos canales y túneles de termitas. En algunos sitios el punzón se introduce hasta adentro. En muchos sitios la madera esta blanda. Hay pérdida de sección importante de unos 5-8cm en una esquina. Parece que han ido subiendo por el pilar ayudados a través de las fendas.
Chaflandes en cuatro lados de aprox. 4,5 cm			Centro	15			
Dimensión de pilar desde pavimento			Arriba	15

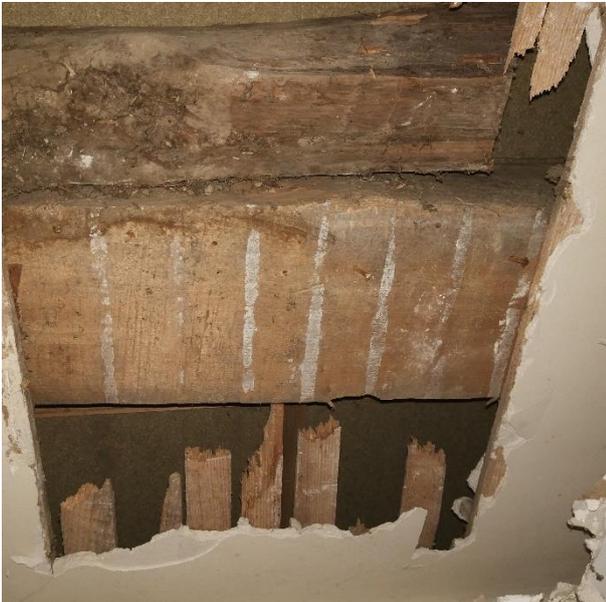
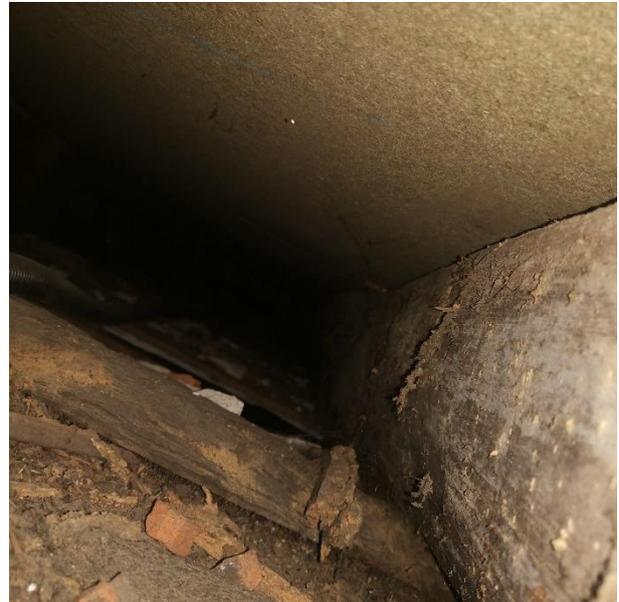
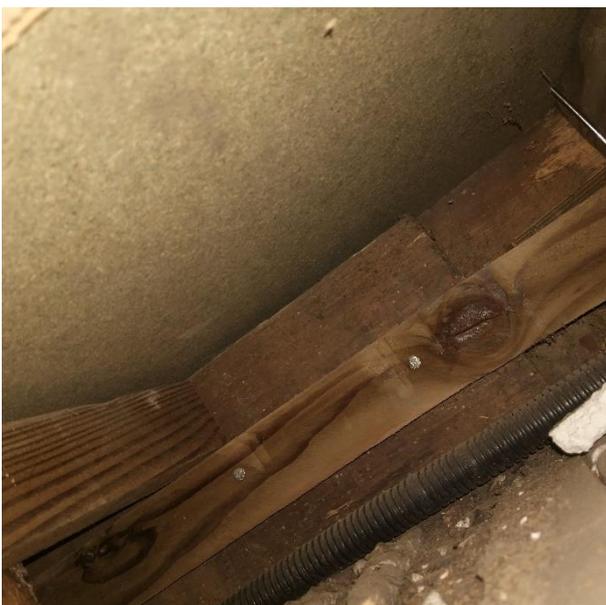
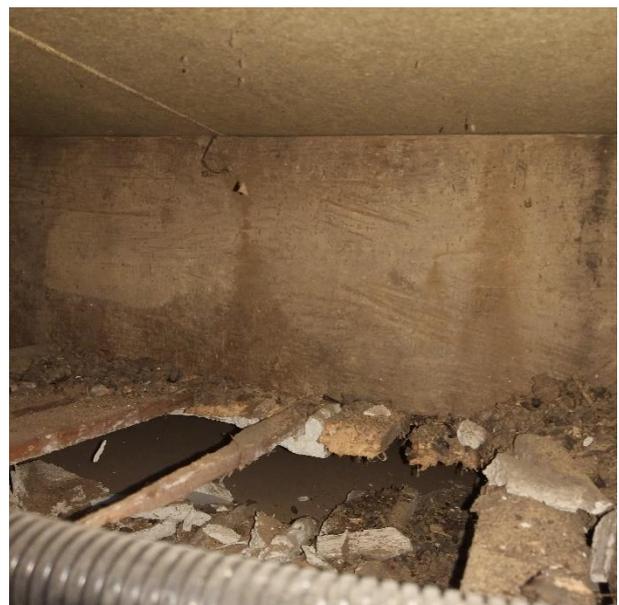
SOLIVERÍA – ENTRE PILAR P21 Y FACHADA NORTE

UBICACIÓN	Planta 1ª – En contacto con pilar P21 y en dirección a fachada Norte
ESPECIE DE MADERA	Aparentemente conífera
ESTADO	Aparentemente bueno

DIMENSIONES (cm)			Parte de pieza	Humedad %	Dureza Sonido	Xilófagos	Comentarios
b	h	L					
14	14	385	Apoyo de solivo y longitud de aprox 50cm	13	Duro	Muy poca Carcoma. Prácticamente inexistente	Tiene una sección mayor que los demás solivos.
Dimensiones desde viga a paramento de muro

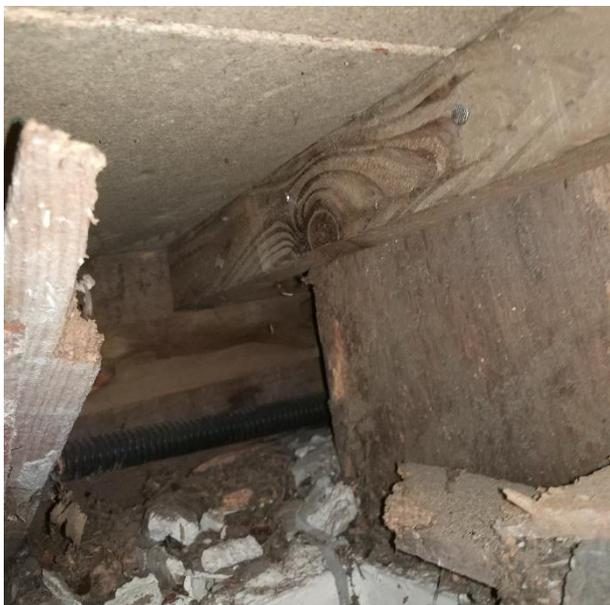
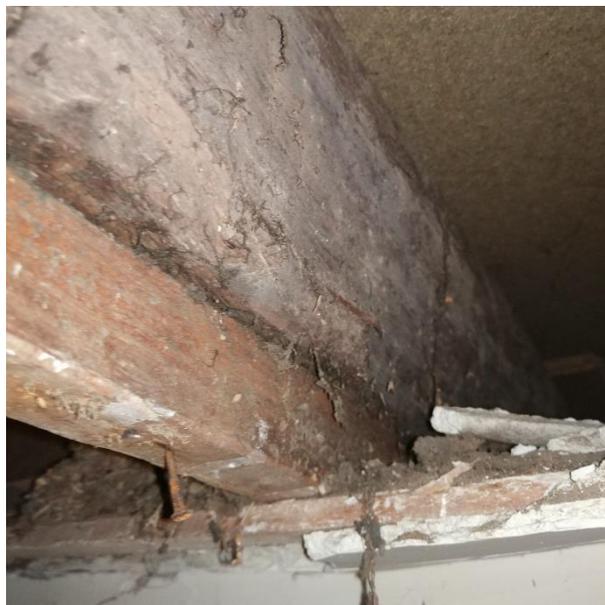
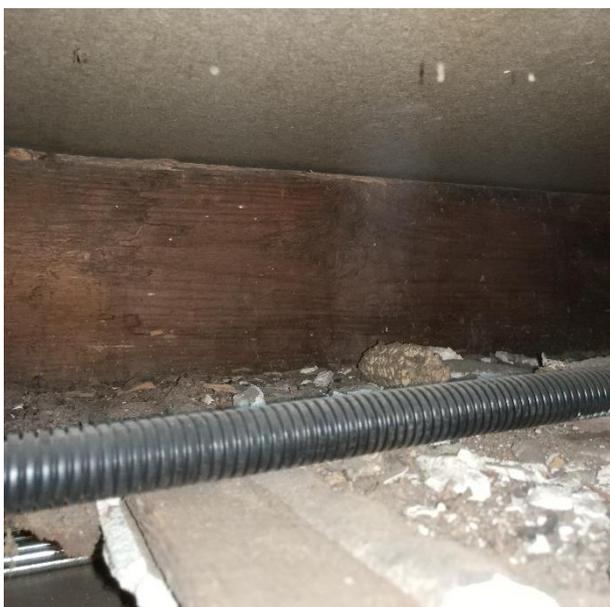
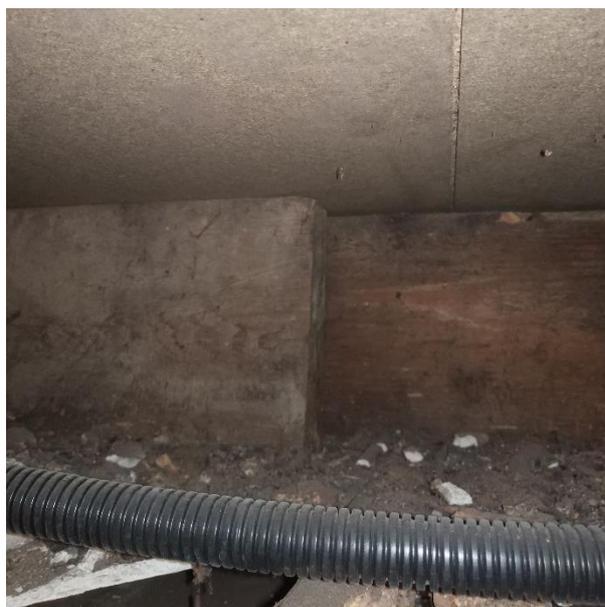
SOLIVERÍA – ENTRE PILAR P21 Y PILAR P24

UBICACIÓN	Planta 1ª – En contacto con pilar P21 y en dirección a P24
ESPECIE DE MADERA	Aparentemente conífera
ESTADO	Medio

DIMENSIONES (cm)			Parte de pieza	Humedad %	Dureza Sonido	Xilófagos	Comentarios
b	h	L					
8	14	345	Apoyo de solivo y longitud de aprox 50cm	15	Duro	Mucho rastro de xilófagos.	Parece que la termita ha accedido a través del solivo. Existe mucho resto de madera de cielo raso descompuesto.
Solape de aprox. 42 cm hacia forjado de P21-fachada norte
