01 PLANTA SÓTANO

ESTRUCTURA DE MADERA

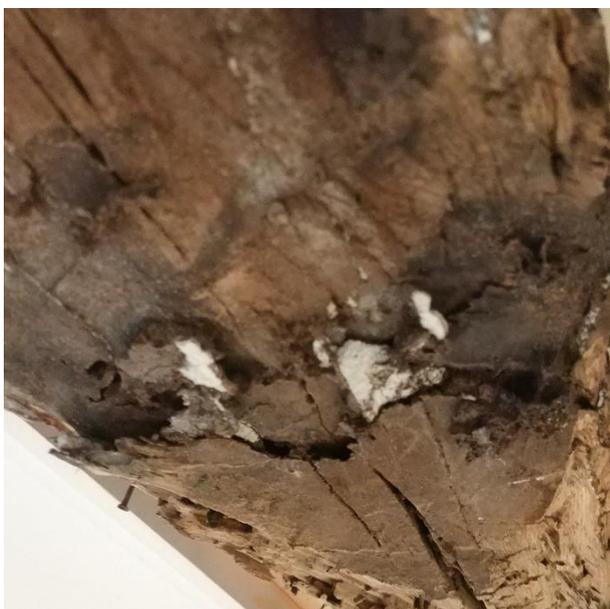
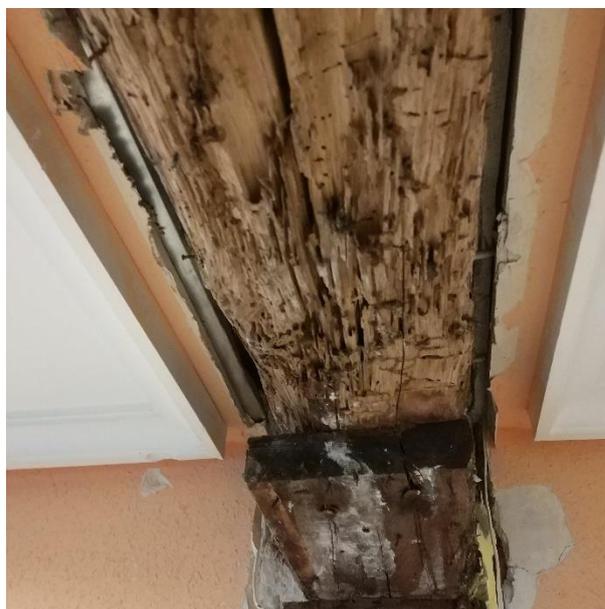
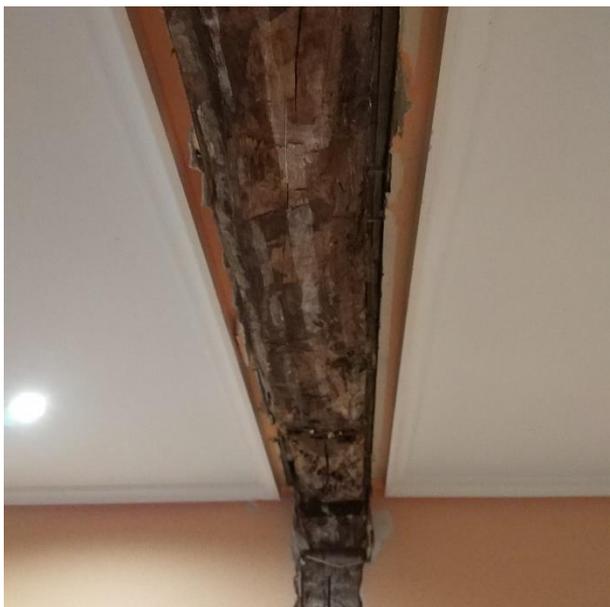
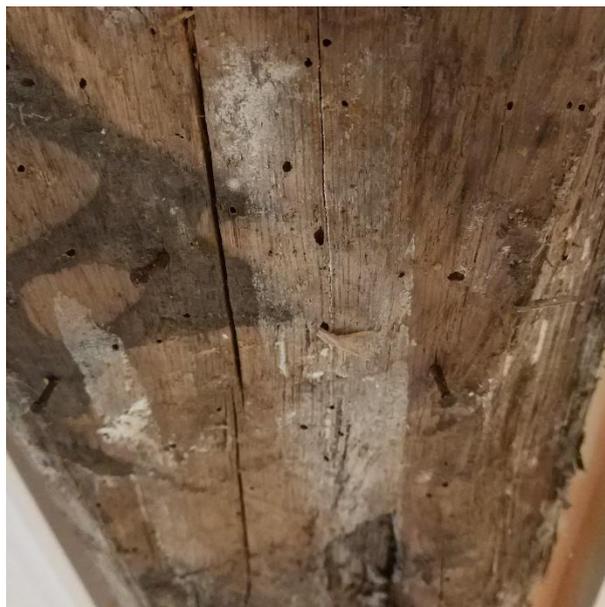
VIGA - V 212

UBICACIÓN	Planta 1ª - Pórtico 1 – Entre pilares P21 y P22 (sobre salón)
ESPECIE DE MADERA	Roble
ESTADO	Ataque visible de termita

DIMENSIONES (cm)			Parte de pieza	Humedad %	Dureza Sonido	Xilófagos	Comentarios
b	h	L					
22	22	2,56	Izquierda	16	Mediano	Carcoma y termita junto al pilar P21	Ataque visible de carcoma junto a pilar P21, junto con canales y túneles de termita hasta 1,00 metros aprox desde pilar P21. Ahora no hay xilófagos, pero ha habido.
Chaflanes en cuatro lados de aprox. 4,5 cm			Centro	15			
			Derecha	16

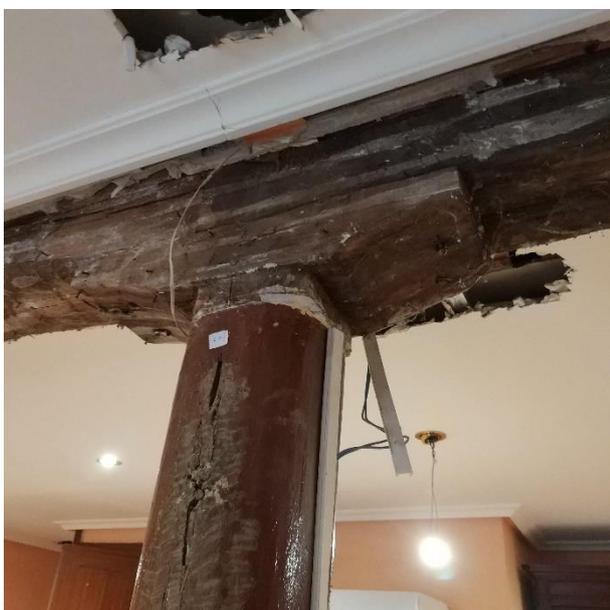
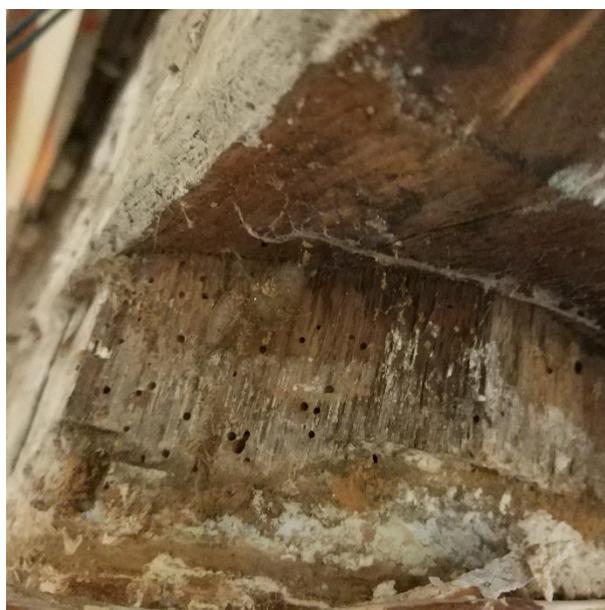
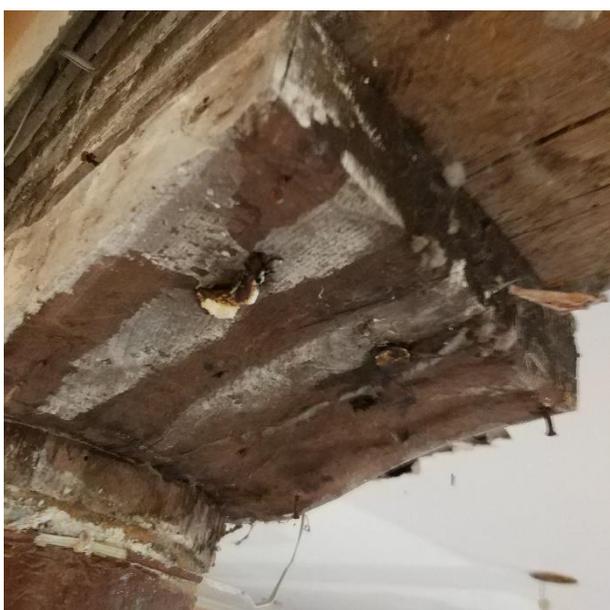
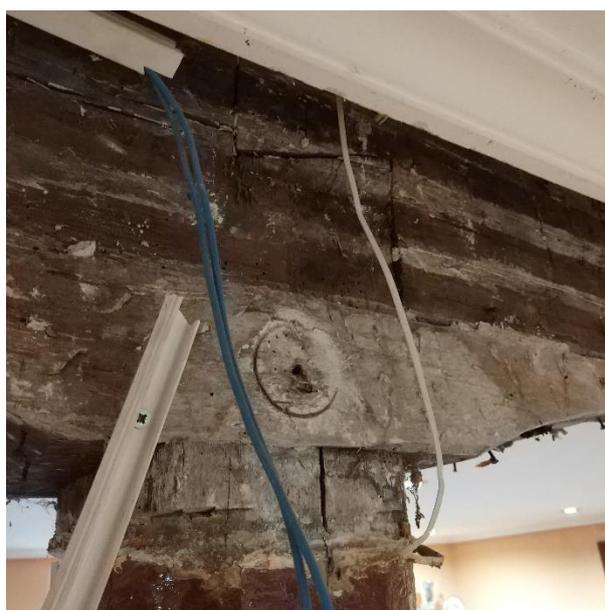
ZAPATA – P 22

UBICACIÓN	Planta 1ª - Pórtico 1 – (Centro de salón)
ESPECIE DE MADERA	Roble
ESTADO	Aparentemente bueno

DIMENSIONES (cm)			Humedad %	Dureza Sonido	Xilófagos	Comentarios
b	h	L				
62	22	10	15	Duro	Carcoma	Ataque de carcoma. La zapata está unida a viga con 2 clavos a cada viga. Unión de viga sobre zapata.
Chafflones inferiores de 5x20 cm aprox.

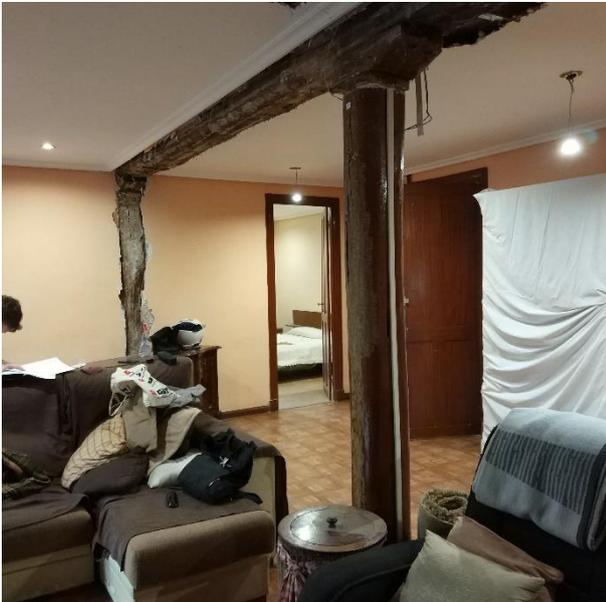
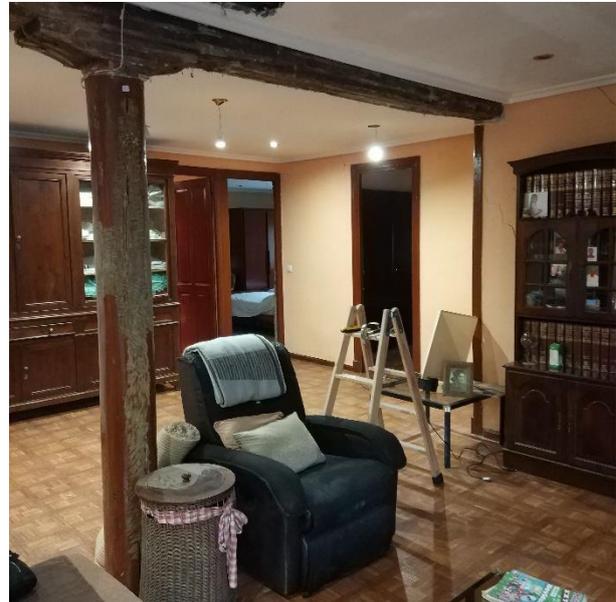
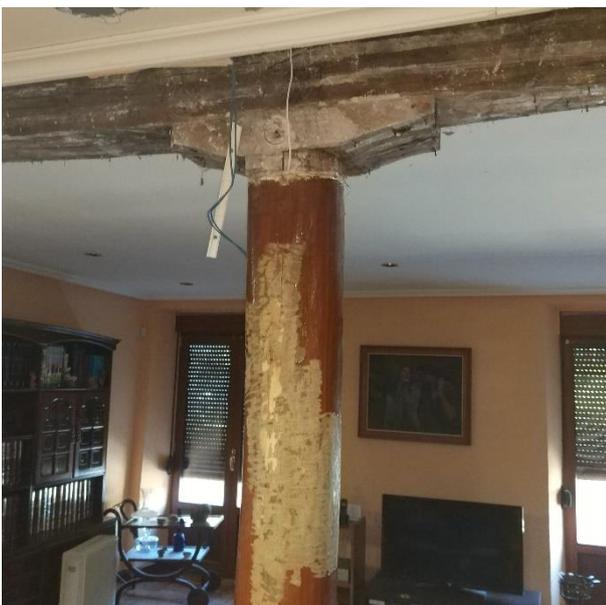
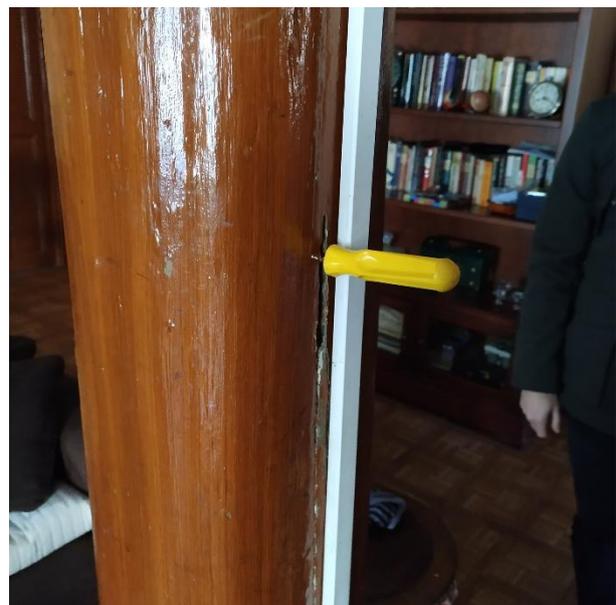
PILAR – P22

UBICACIÓN	Planta 1ª - Pórtico 1 – Sobre pilar P 11 (barra del bar de la entrada)
ESPECIE DE MADERA	Roble
ESTADO	Grandes fendas interiores

DIMENSIONES (cm)			Parte de pieza	Humedad %	Dureza Sonido	Xilófagos	Comentarios
b	h	L					
22	22	223	Abajo	14	Duro	No visibles	Superficie en buen estado aparente, pero con pocas fendas de gran tamaño, donde el punzón se introduce hasta adentro. En el resto del pilar la superficie es dura.
Forma redondeada			Centro	14			
Dimensión de pilar desde pavimento			Arriba	13

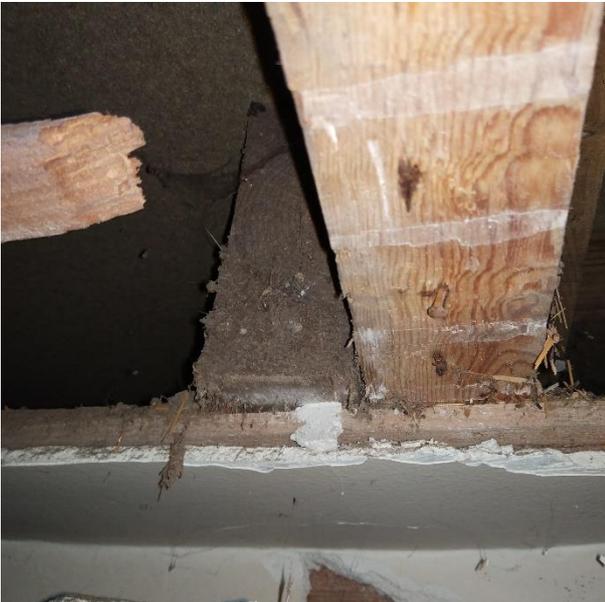
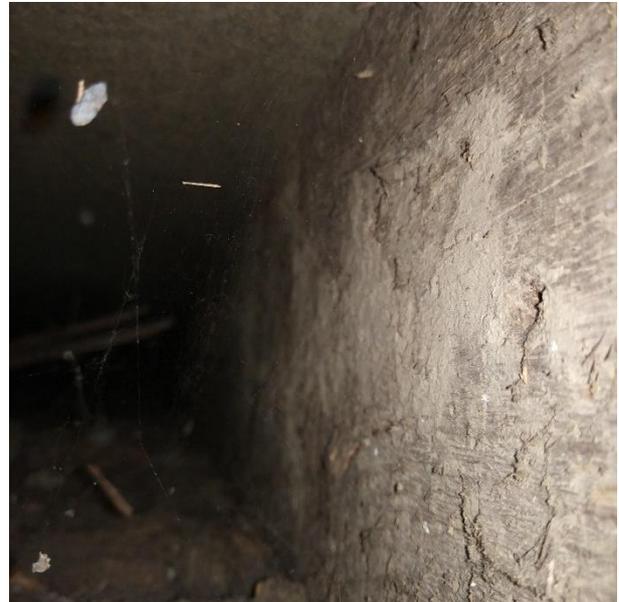
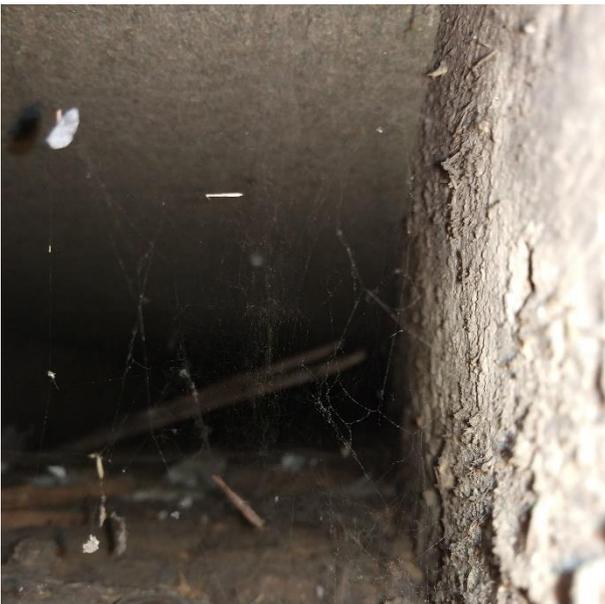
SOLIVERÍA – ENTRE PILAR P22 Y FACHADA NORTE

UBICACIÓN	Planta 1ª – En contacto con pilar P22 y en dirección a fachada Norte
ESPECIE DE MADERA	Aparentemente conífera
ESTADO	Aparentemente bueno

DIMENSIONES (cm)			Parte de pieza	Humedad %	Dureza Sonido	Xilófagos	Comentarios
b	h	L					
6,5	17,5	385	Apoyo de solivo y longitud de aprox 50cm	16	Duro	---	Existe un doble rastrelado entre solivos. Solo en algunos de ellos.

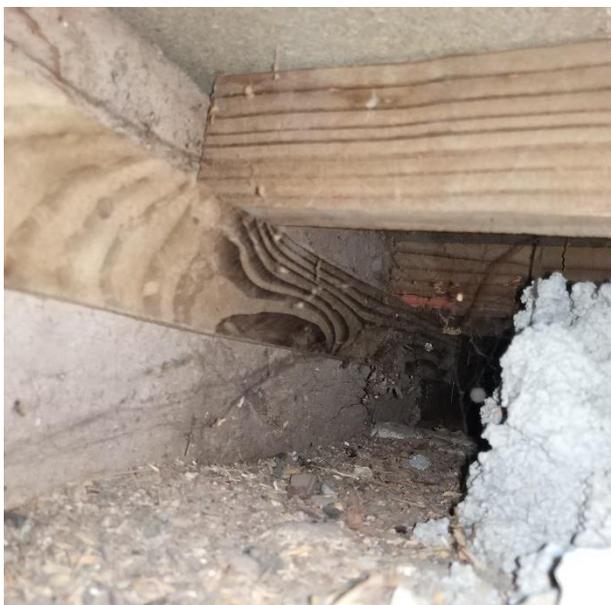
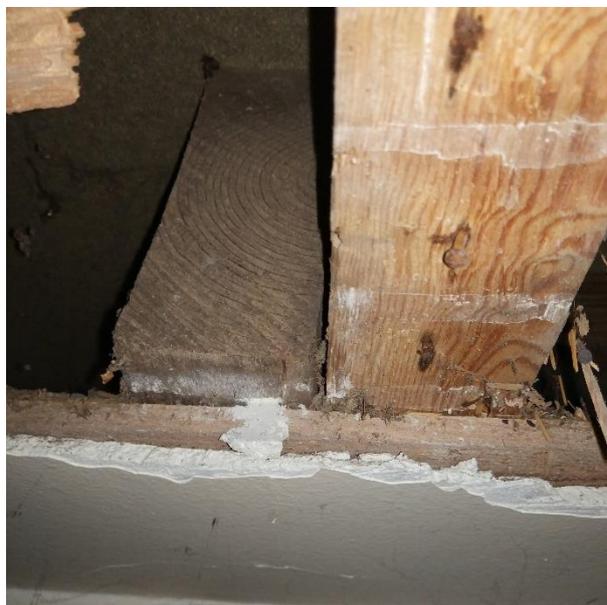
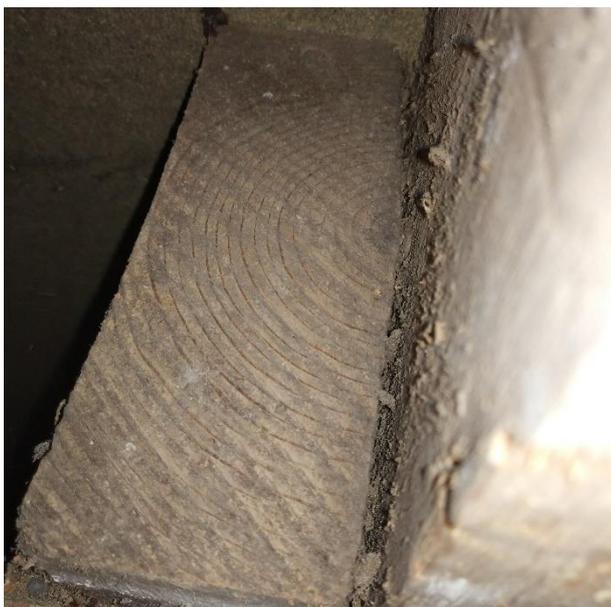
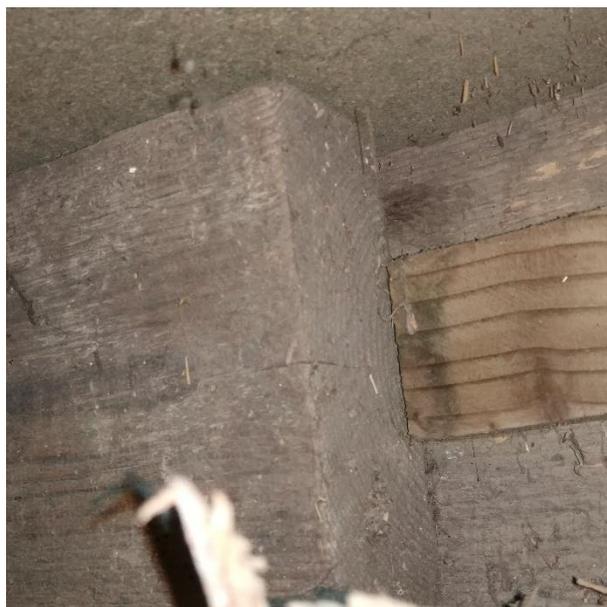
SOLIVERÍA – ENTRE PILAR P22 Y PILAR P25

UBICACIÓN	Planta 1ª – En contacto con pilar P22 y en dirección a Pilar P25
ESPECIE DE MADERA	Aparentemente conífera
ESTADO	Aparentemente bueno

DIMENSIONES (cm)			Parte de pieza	Humedad %	Dureza Sonido	Xilófagos	Comentarios
b	h	L					
6	17	345	Apoyo de solivo y longitud de aprox 50cm	15	Duro	---	Existe un doble rastrelado entre solivos. Solo en algunos de ellos.

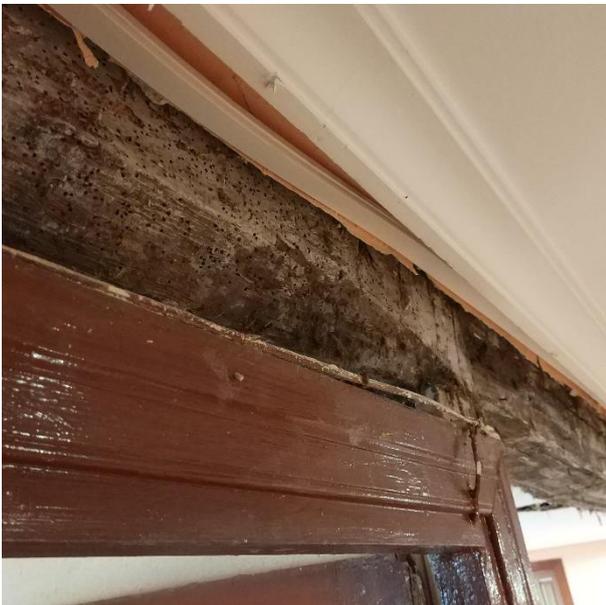
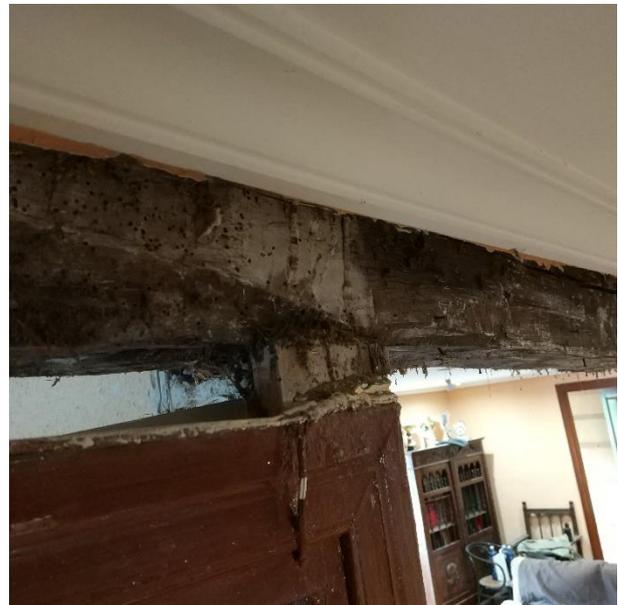
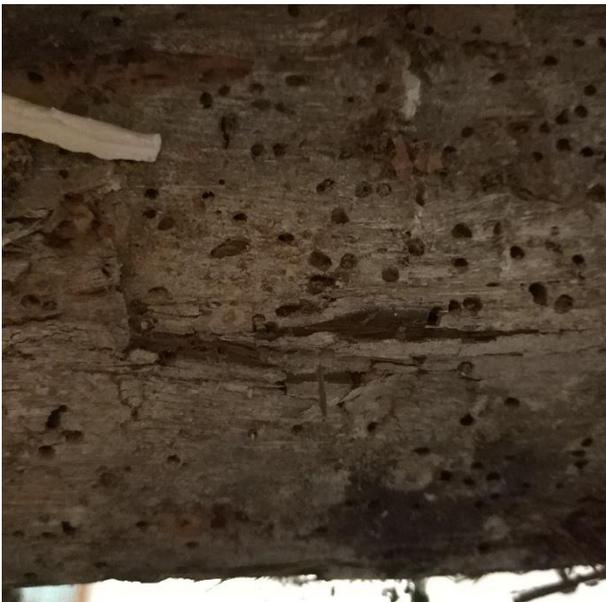
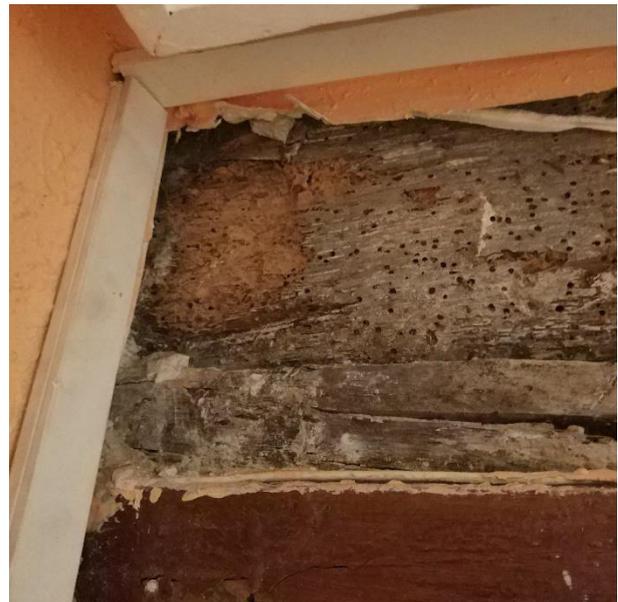
VIGA - V 223

UBICACIÓN	Planta 1ª - Pórtico 1 – Entre pilares P22 y P23 (sobre salón)
ESPECIE DE MADERA	Roble
ESTADO	Muy atacado por carcoma

DIMENSIONES (cm)			Parte de pieza	Humedad %	Dureza Sonido	Xilófagos	Comentarios
b	h	L					
22	22	2,56	izquierda	13	Muy duro	Algo de carcoma al lado de pilar P22. Mucha carcoma al lado de pilar P23	Ataque de muy poca carcoma cerca de P22 y zona central. Al lado de pilar P23, donde comienza la habitación y termina el salón (aprox 95 cm desde P23) ataque masivo de carcoma.
Chaflanes en cuatro lados de aprox. 4,5 cm			Centro	15			
			Derecha	15

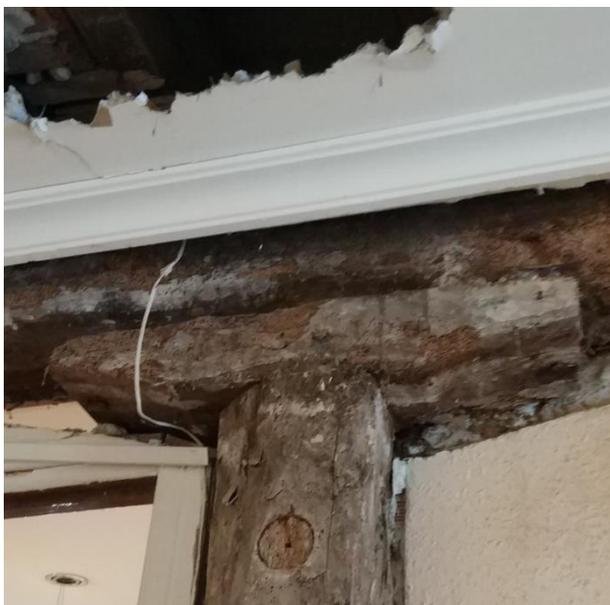
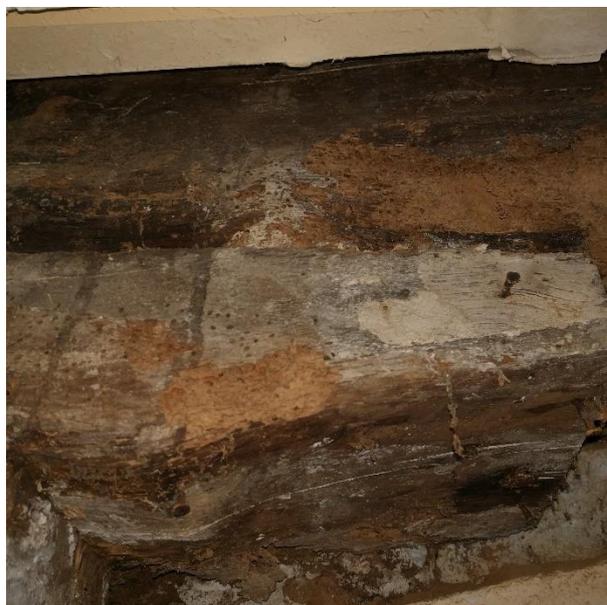
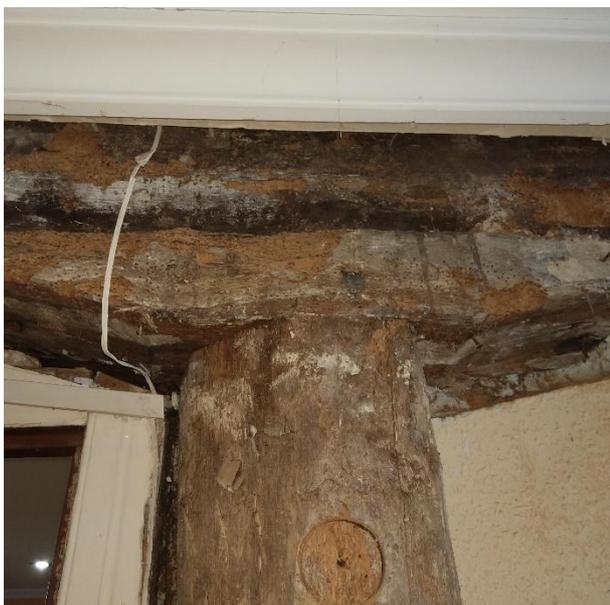
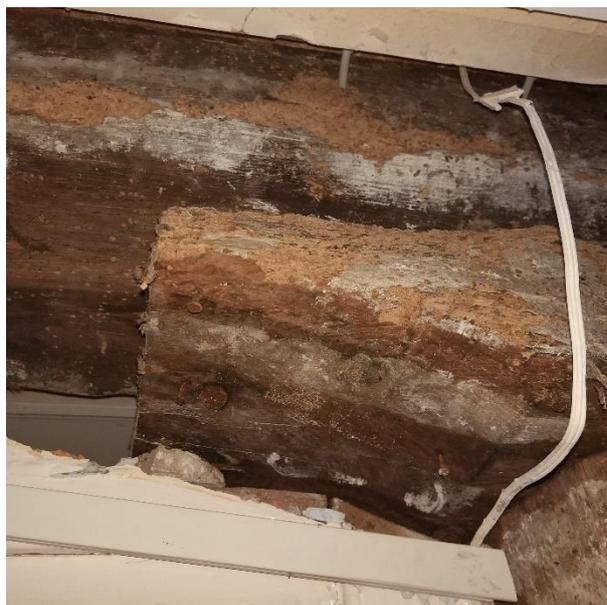
UBICACIÓN	Planta 1ª - Pórtico 1 – Sobre pilar P 23
ESPECIE DE MADERA	Roble
ESTADO	Muy atacado por carcoma

DIMENSIONES (cm)			Humedad %	Dureza Sonido	Xilófagos	Comentarios
b	h	L				
62	22	10	15		Mucha carcoma	Tiene perdida de sección
Chafflans inferiores de 4,5x20 cm aprox.

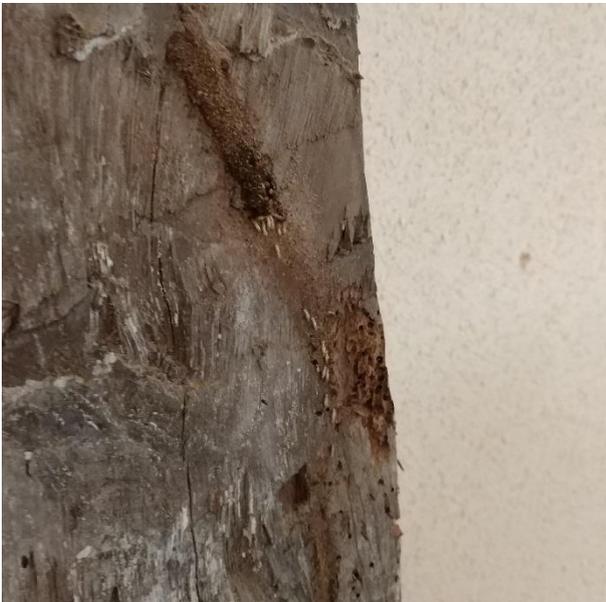
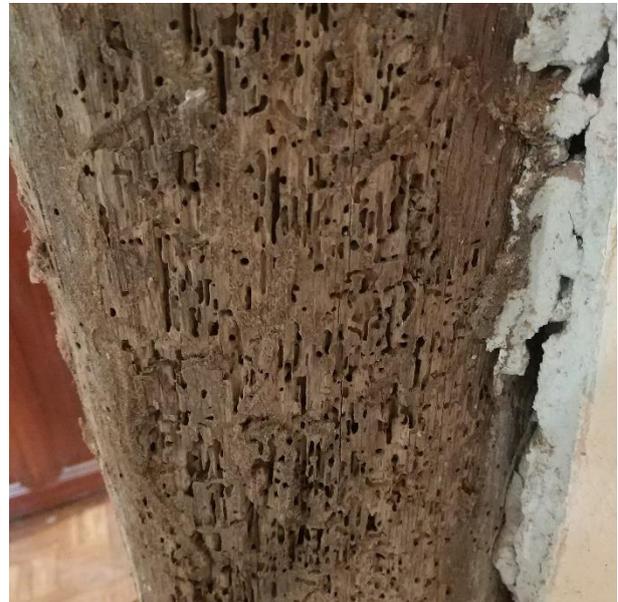
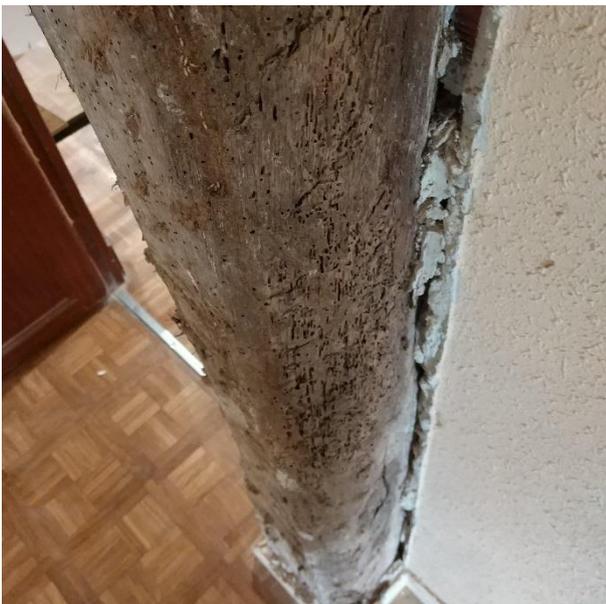
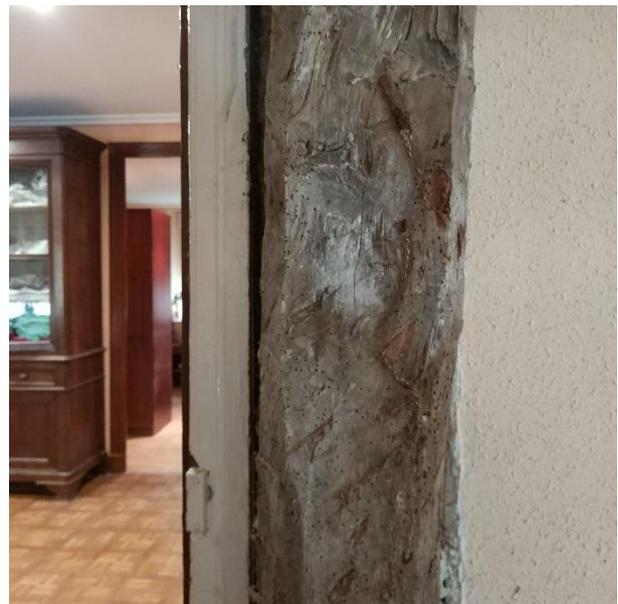
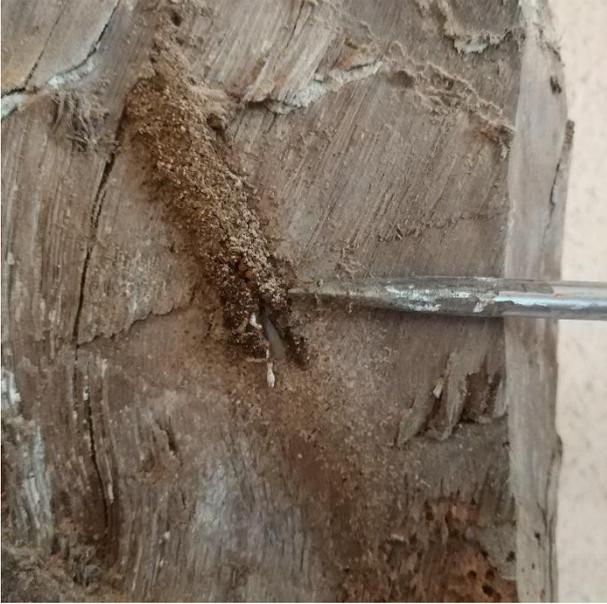
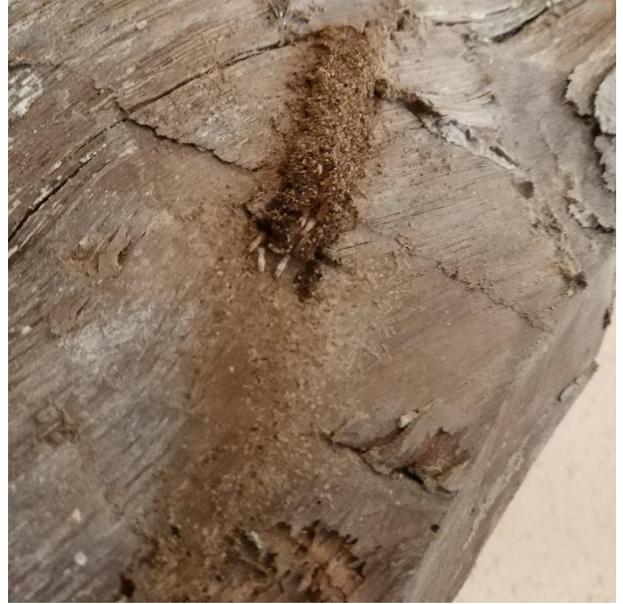
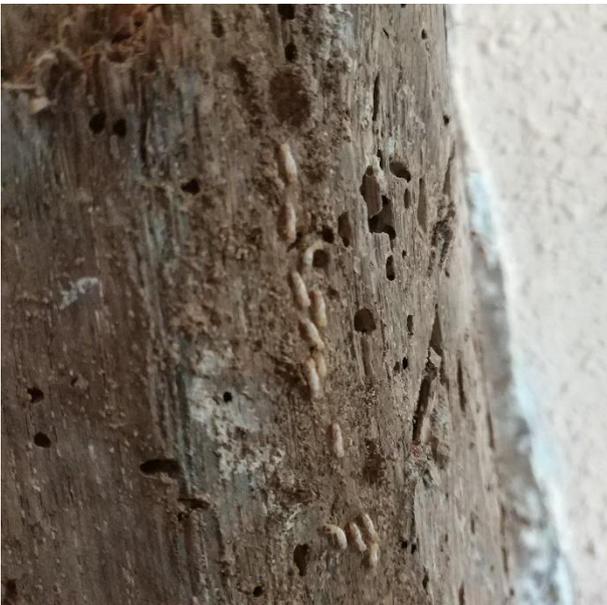
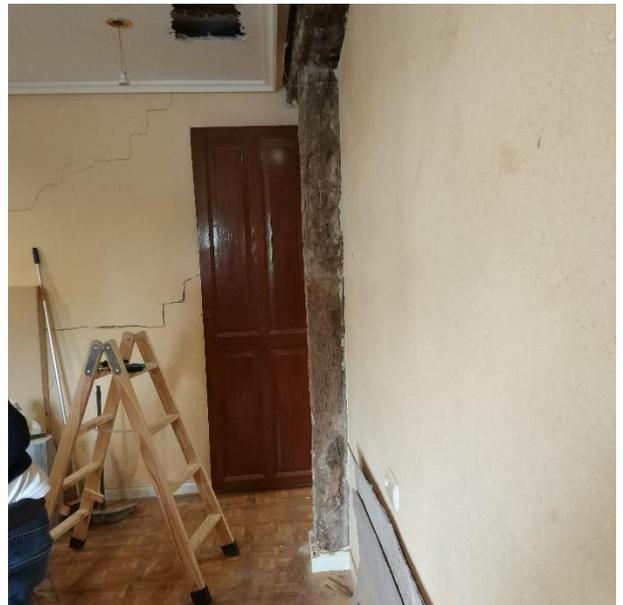
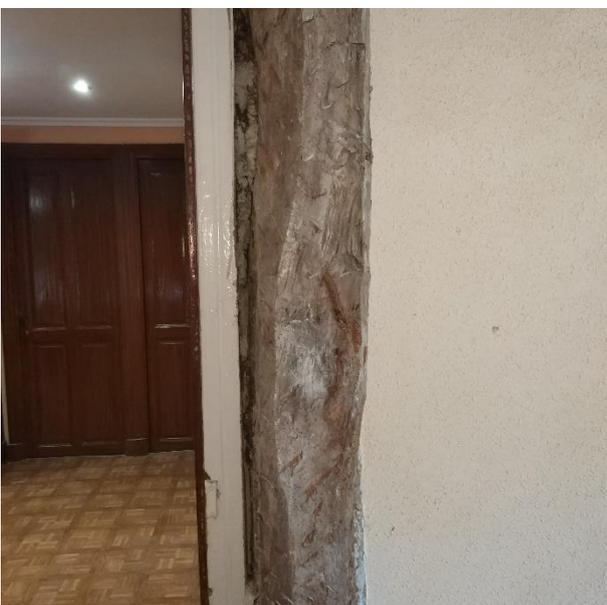
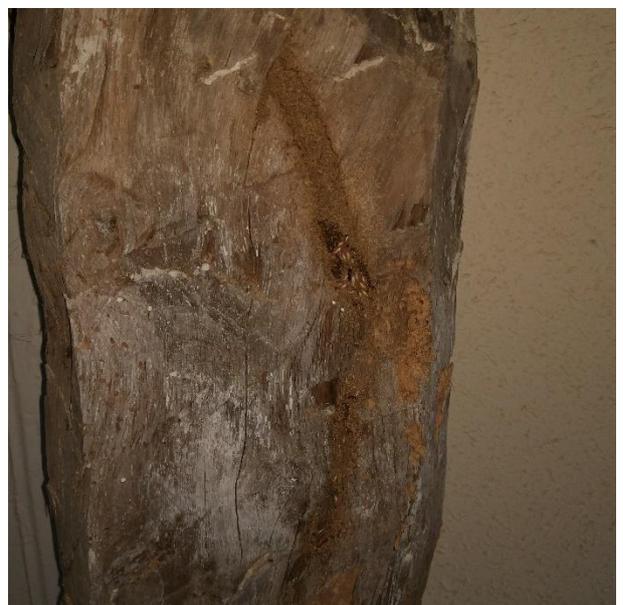
PILAR – P23

UBICACIÓN	Planta 1ª - Pórtico 1 – Sobre pilar P 13 (PB comedor)
ESPECIE DE MADERA	Roble
ESTADO	Muy atacado por carcoma

DIMENSIONES (cm)			Parte de pieza	Humedad %	Dureza Sonido	Xilófagos	Comentarios
b	h	L					
20	20	227	Abajo	15	Blando Grave	Termita viva Restos de mucha carcoma	Termita viva, con formaciones de túneles activos en centro y zona inferior de pilar. Los túneles y canales son más visibles en las zonas central y en menor medida la zona inferior. Parece que han ido subiendo por el pilar ayudados a través de las fendas. Superficie visiblemente atacada por carcoma.
Chaflanes en cuatro lados de aprox. 4,5 cm Dimensión de pilar desde pavimento			Centro	15			
			Arriba	15

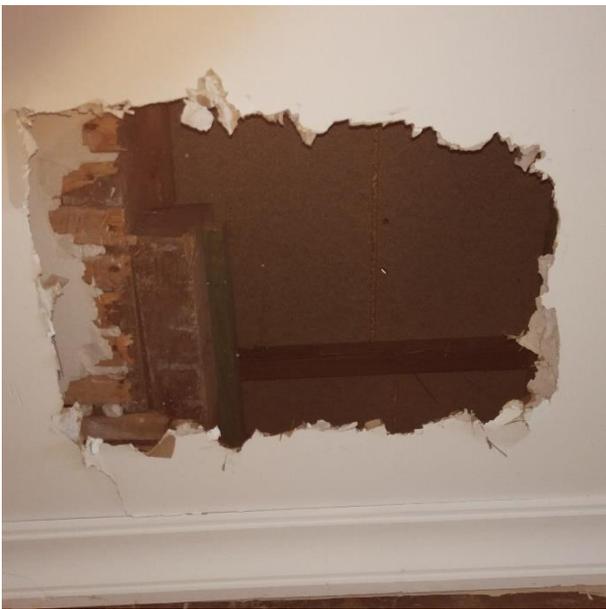
SOLIVERÍA – ENTRE PILAR P23 Y FACHADA NORTE

UBICACIÓN	Planta 1ª – En contacto con pilar P23 y en dirección a fachada Norte
ESPECIE DE MADERA	Aparentemente conífera
ESTADO	Aparentemente bueno

DIMENSIONES (cm)			Parte de pieza	Humedad %	Dureza Sonido	Xilófagos	Comentarios
b	h	L					
6,5	17,5	385	Apoyo de solivo y longitud de aprox 50cm	16	Duro	---

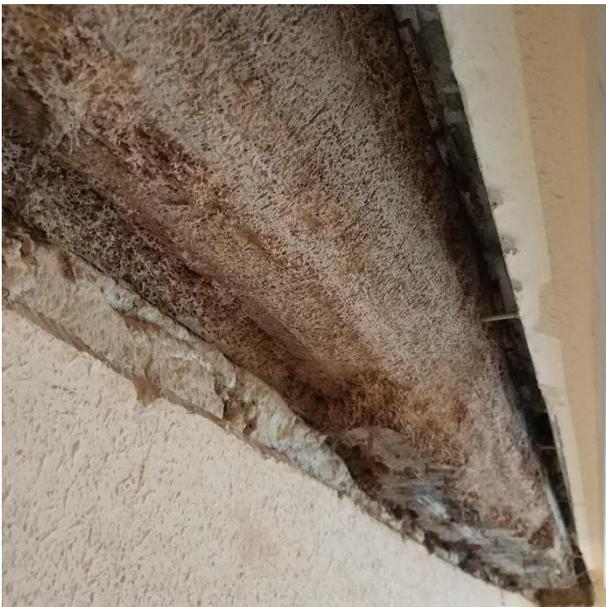
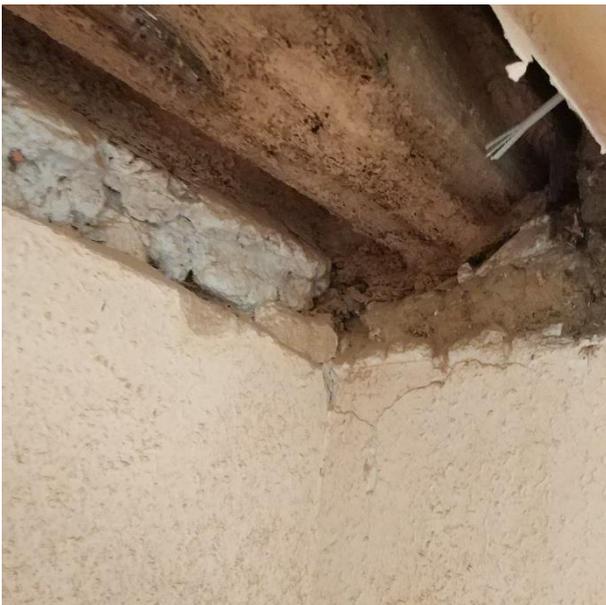
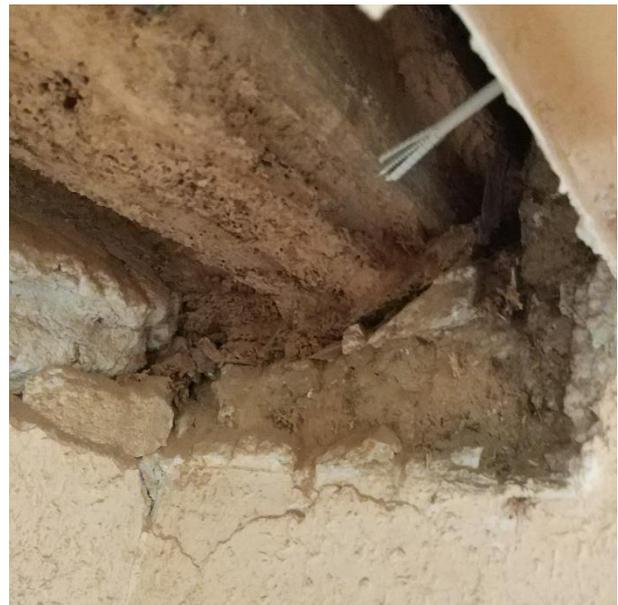
VIGA - V 23 M

UBICACIÓN	Planta 1ª - Pórtico 1 – Entre pilar P23 y fachada Oeste
ESPECIE DE MADERA	Roble
ESTADO	Albura eliminada por carcoma

DIMENSIONES (cm)			Parte de pieza	Humedad %	Dureza Sonido	Xilófagos	Comentarios
b	h	L					
17	--	380	Izquierda	14	Duramen duro	Muchísima carcoma. Albura prácticamente inexistente	Muy atacado por carcoma, con la albura prácticamente inexistente en todo el desarrollo de la viga. El duramen no presenta un mal aspecto.
El duramen, sección de 13,5 x13,5 aprox.			Centro	14			
			Derecha	14

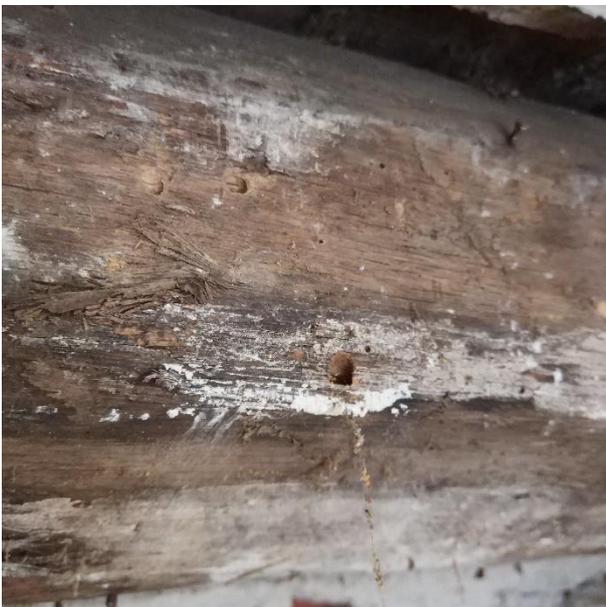
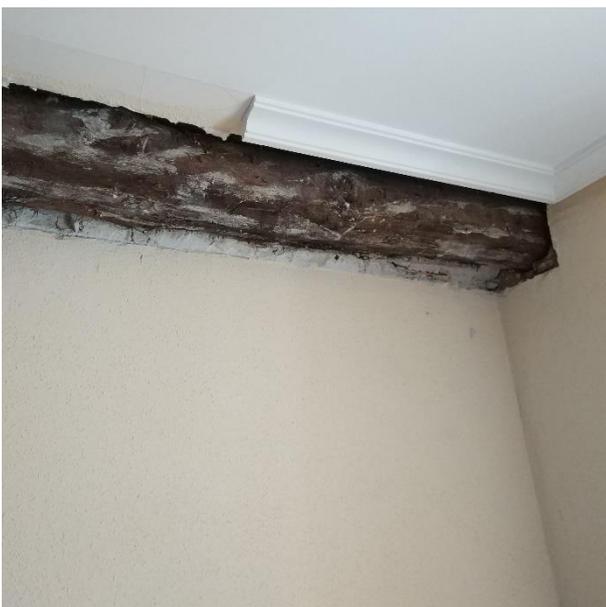
VIGA - V 24 M

UBICACIÓN	Planta 1ª - Pórtico 2 – Entre pilar P24 y fachada Este
ESPECIE DE MADERA	Roble
ESTADO	Apartemente bueno

DIMENSIONES (cm)			Parte de pieza	Humedad %	Dureza Sonido	Xilófagos	Comentarios
b	h	L					
17	18	375	Izquierda	14	Muy duro	Algún resto de carcoma. Algún resto de termita justo sobre pilar	Muy poco atacado. Algún reste de carcoma en zona lateral contra fachada Este. Pequeños restos de termita sobre pilar P24.
Chaflanes en cuatro lados de aprox. 4,5 cm Dimensión viga hasta paramento de muro			Centro	14			
			Derecha	12

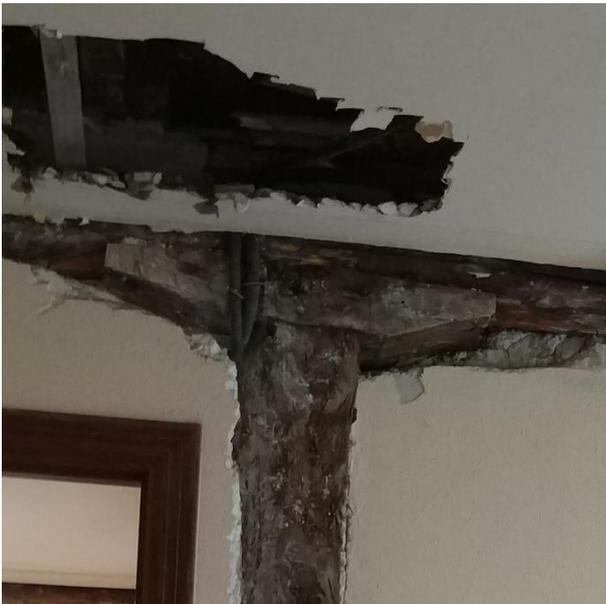
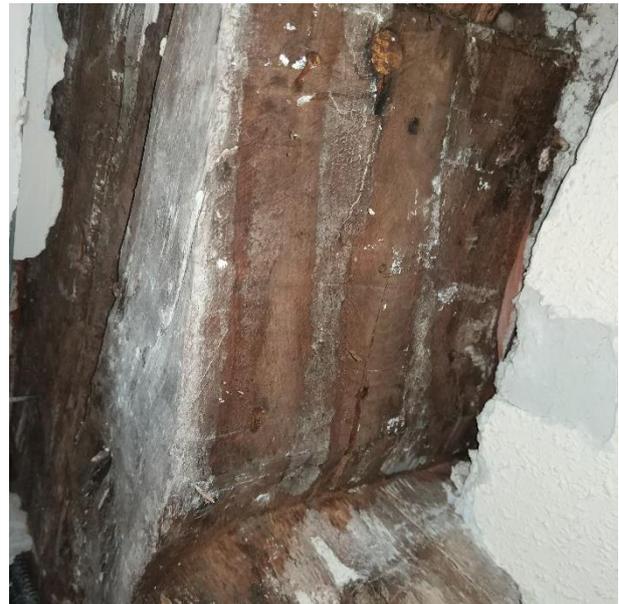
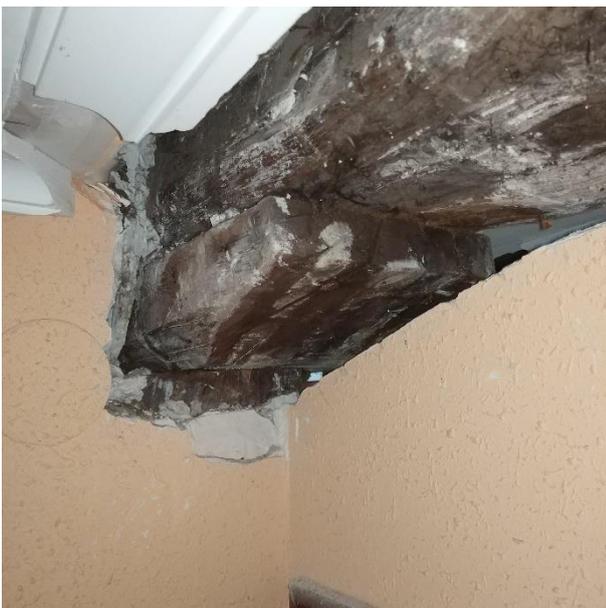
ZAPATA – P 24

UBICACIÓN	Planta 1ª - Pórtico 2 – Sobre pilar P 24
ESPECIE DE MADERA	Roble
ESTADO	Aparentemente bueno – pequeños restos de termita

DIMENSIONES (cm)			Humedad %	Dureza Sonido	Xilófagos	Comentarios
b	h	L				
62	22	10	15	Duro	Pequeños restos de termita	Pequeño resto de termita, ahora no hay. Parece que han venido desde pilar P21 a través de solivo.
Chaflanes inferiores de 4,5x20 cm aprox.

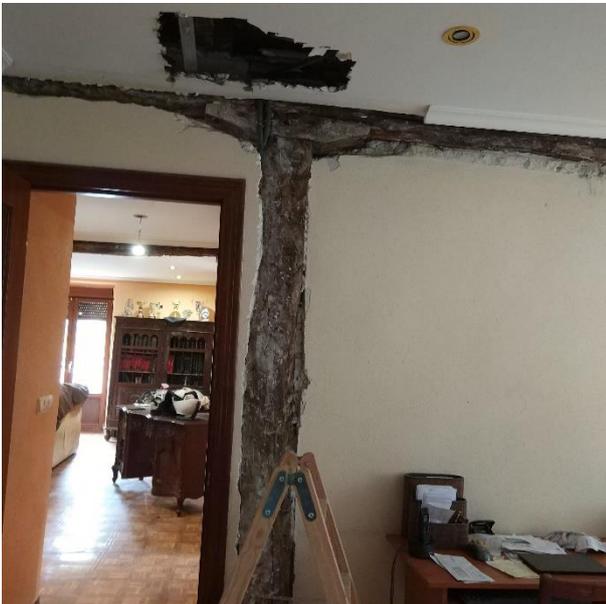
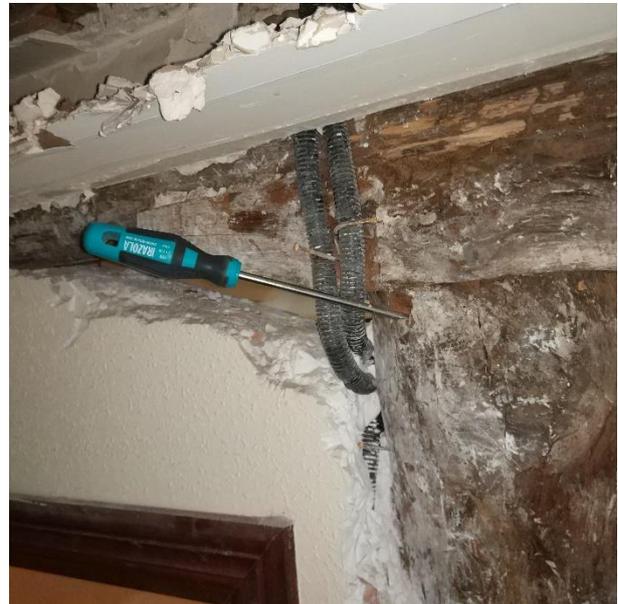
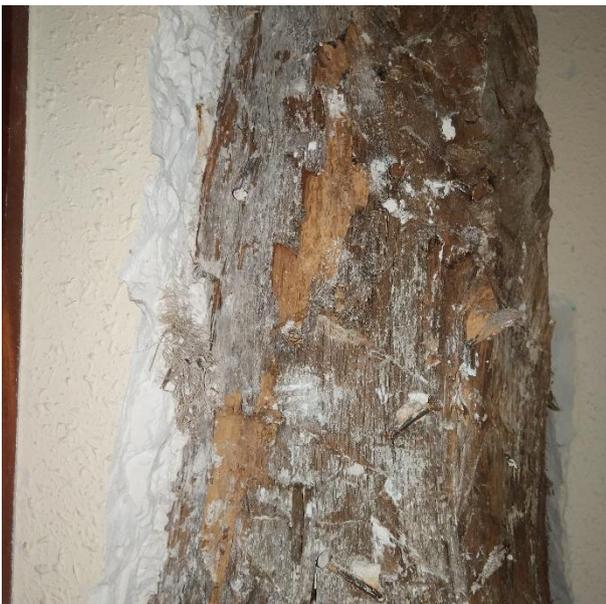
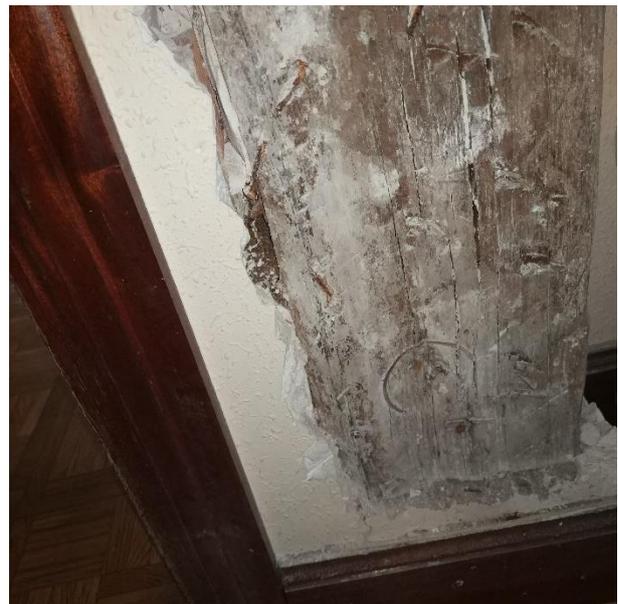
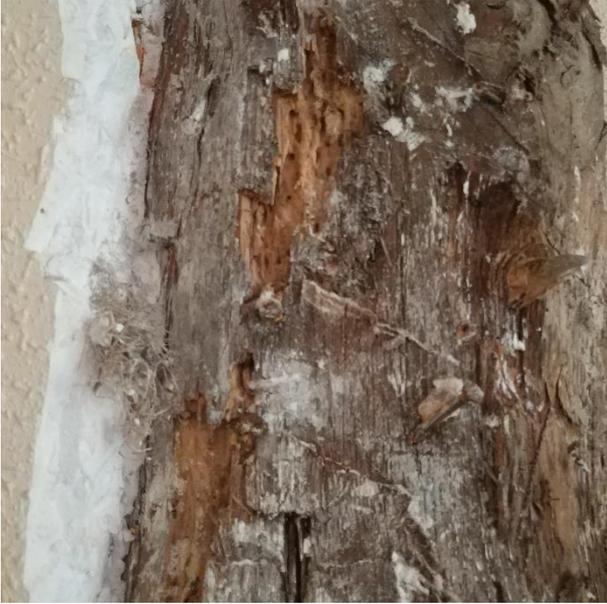
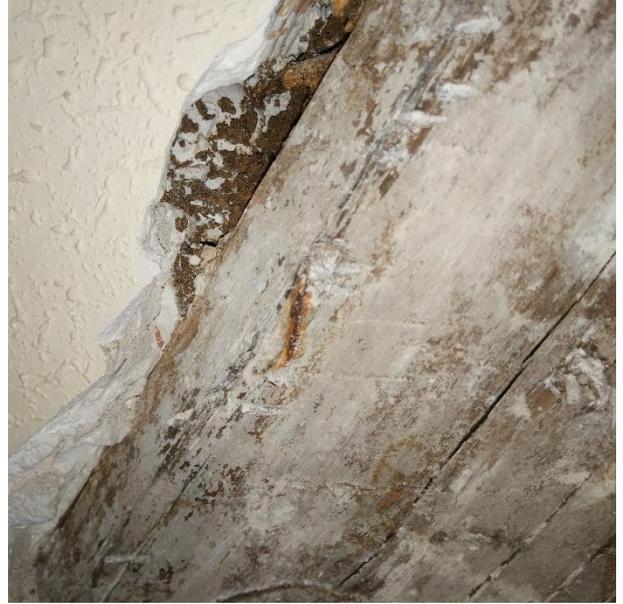
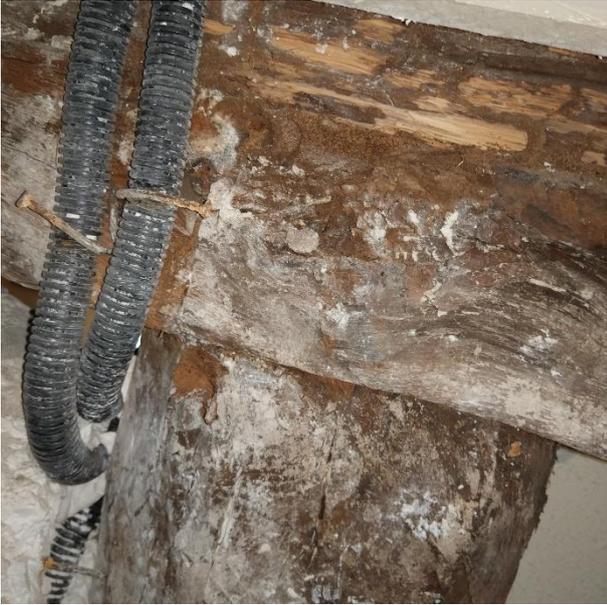
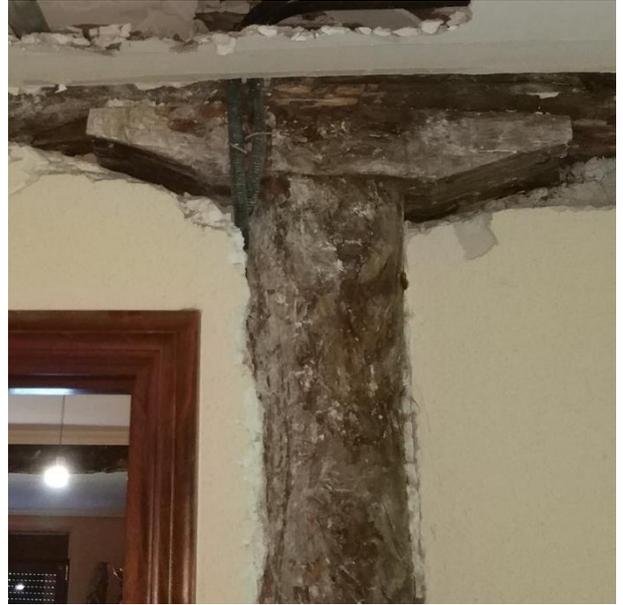
PILAR – P24

UBICACIÓN	Planta 1ª - Pórtico 1 – Sobre pilar P 14 (PB cocina)
ESPECIE DE MADERA	Roble
ESTADO	Aparentemente bueno – pequeños restos de termita

DIMENSIONES (cm)			Parte de pieza	Humedad %	Dureza Sonido	Xilófagos	Comentarios
b	h	L					
19	19	230	Abajo	14	Medio	Restos de termita en base	Restos de termita en base de pilar, se ve algún túnel. Ahora no hay termitas, pero ha habido.
Chaflandes en cuatro lados de aprox. 4,5 cm			Centro	13			
Dimensión de pilar desde pavimento			Arriba	13
