01 PLANTA SÓTANO

ESTRUCTURA DE MADERA

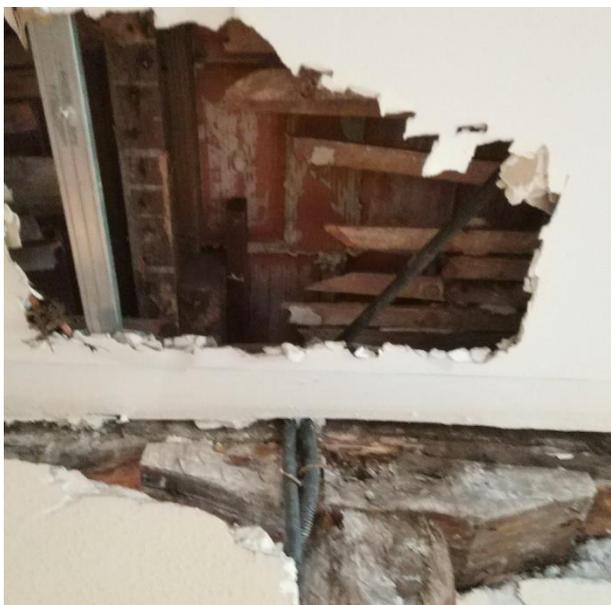
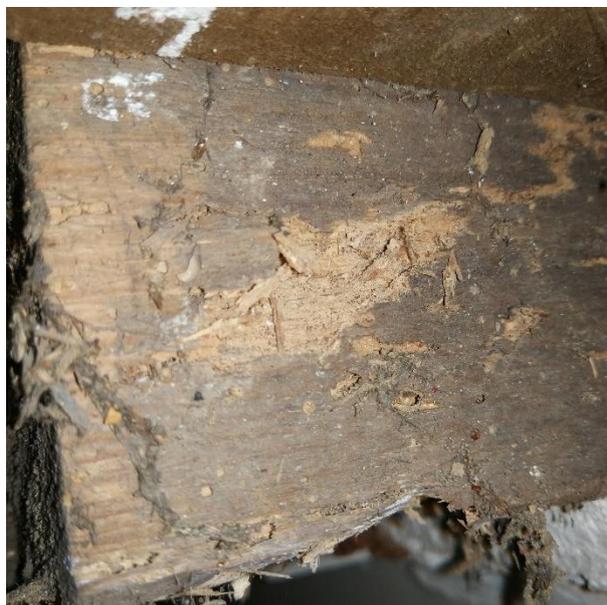
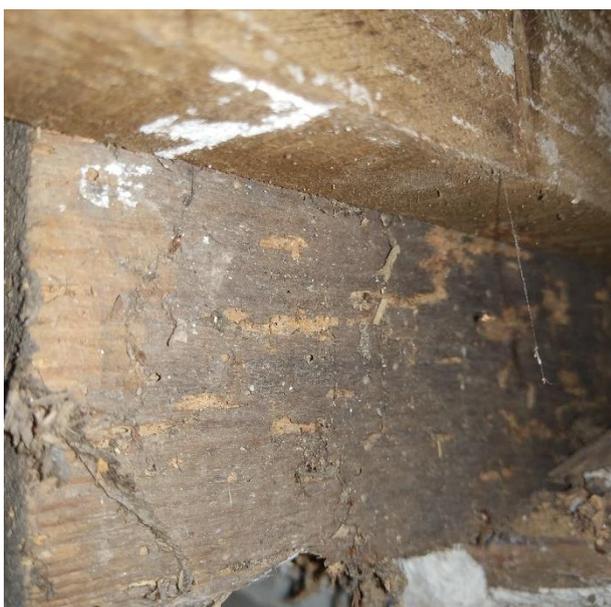
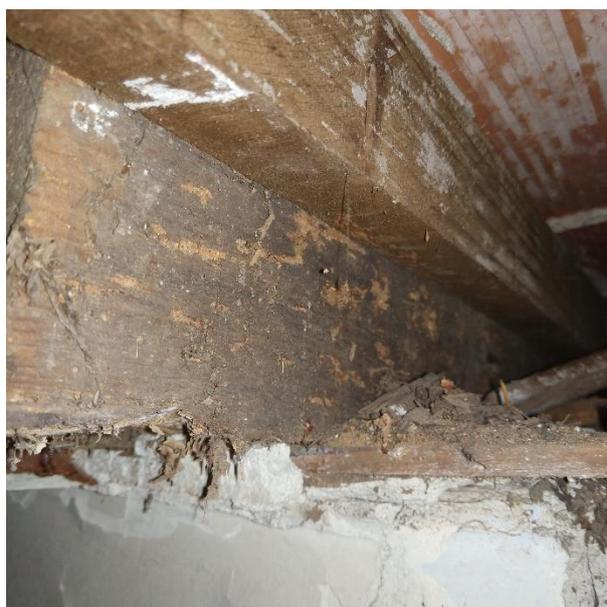
SOLIVERÍA – ENTRE PILAR P24 Y FACHADA SUR

UBICACIÓN	Planta 1ª – En contacto con pilar P24 y en dirección a fachada Sur
ESPECIE DE MADERA	Aparentemente conífera
ESTADO	Mal aspecto

DIMENSIONES (cm)			Parte de pieza	Humedad %	Dureza Sonido	Xilófagos	Comentarios
b	h	L					
6,5	17,5	360	Apoyo de solivo y longitud de aprox 50cm	16	Blando	Restos de termita	Restos de termitas, con túneles en solivos desde Pilar P21.

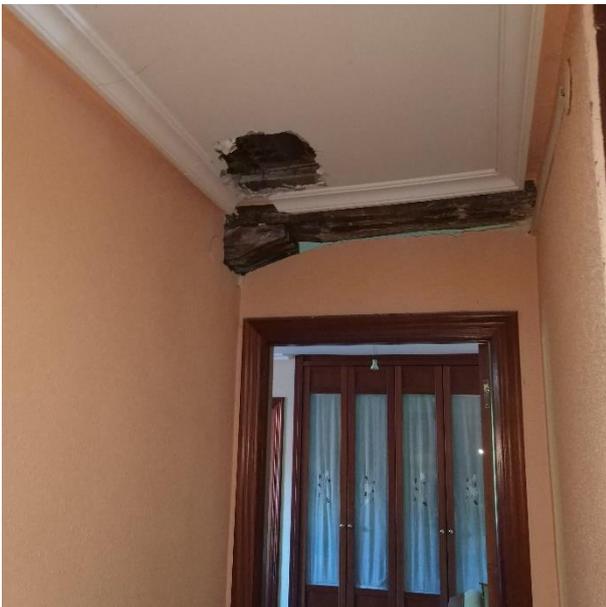
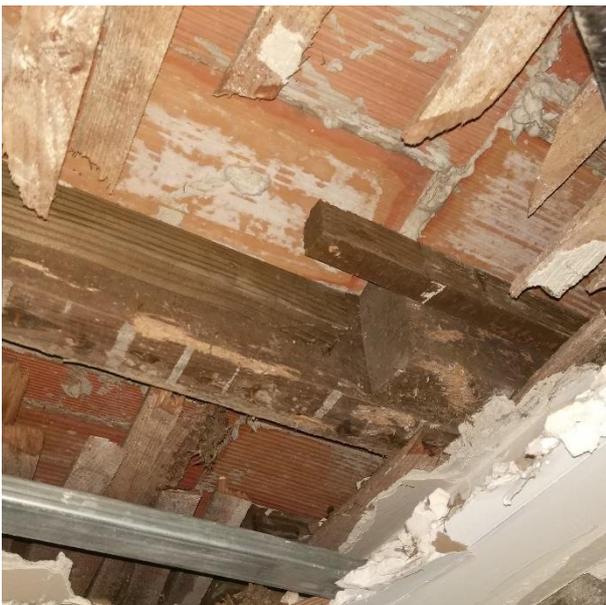
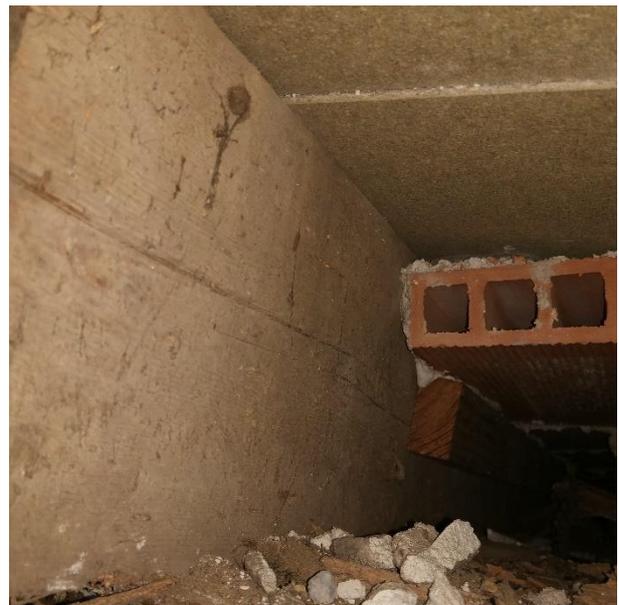
SOLIVERÍA – ENTRE PILAR P24 Y PILAR P21

UBICACIÓN	Planta 1ª – En contacto con pilar P24 y en dirección a fachada Sur
ESPECIE DE MADERA	Aparentemente conífera
ESTADO	Aparentemente bueno

DIMENSIONES (cm)			Parte de pieza	Humedad %	Dureza Sonido	Xilófagos	Comentarios
b	h	L					
6,5	17,5	345	Apoyo de solivo y longitud de aprox 50cm	16	Blando	Pequeños restos de termita

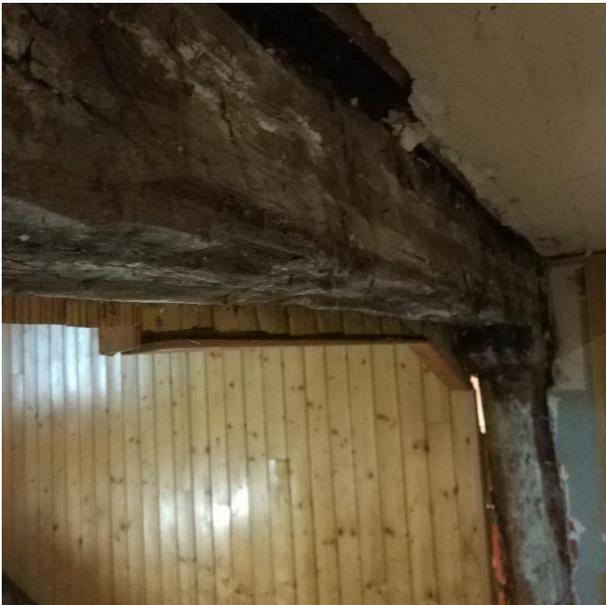
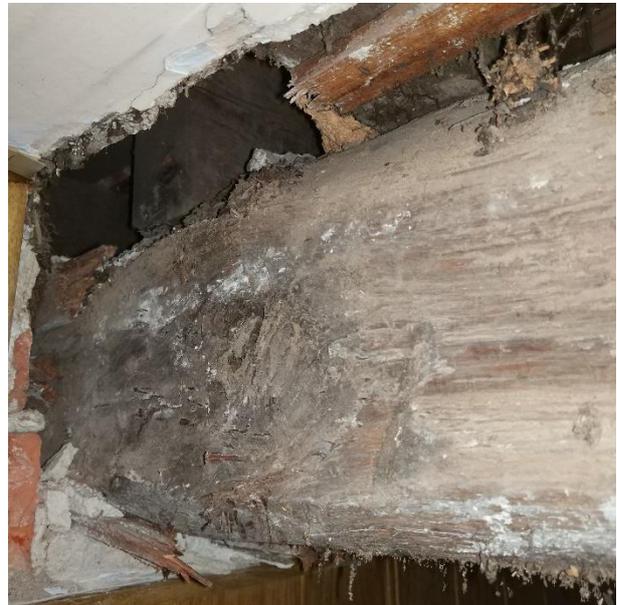
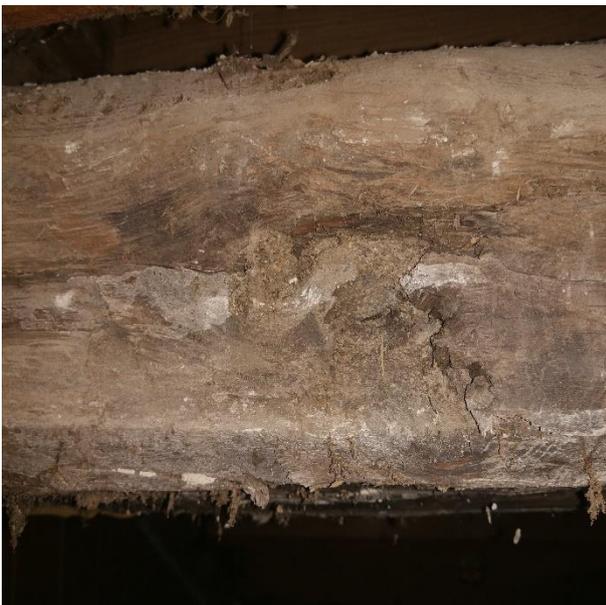
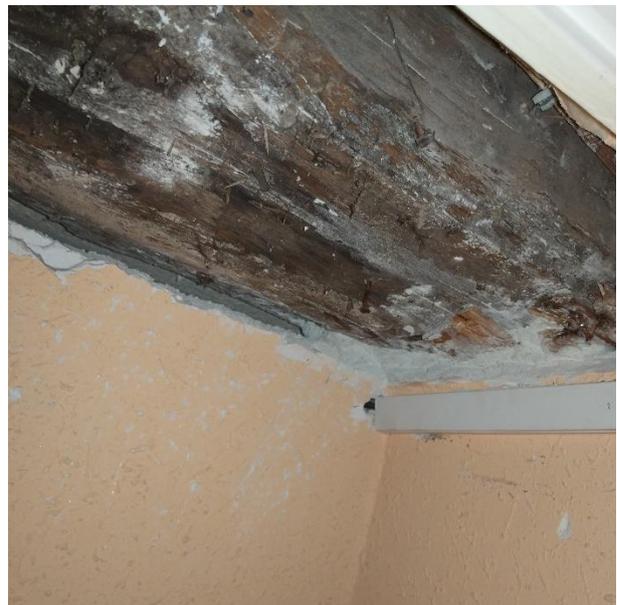
UBICACIÓN	Planta 1ª - Pórtico 2 – Entre pilar P24 y pilar P25
ESPECIE DE MADERA	Roble
ESTADO	Aparentemente bueno

DIMENSIONES (cm)			Parte de pieza	Humedad %	Dureza Sonido	Xilófagos	Comentarios
b	h	L					
21	18	373	Izquierda	15	Duro	---	Parece que la termita ha intentado ir por arriba, con restos de algún canal. Hay restos hasta aproximadamente 90cm (hasta tabique de escalera). Parece que está algo torsionada.
			Centro	15			
			Derecha	15

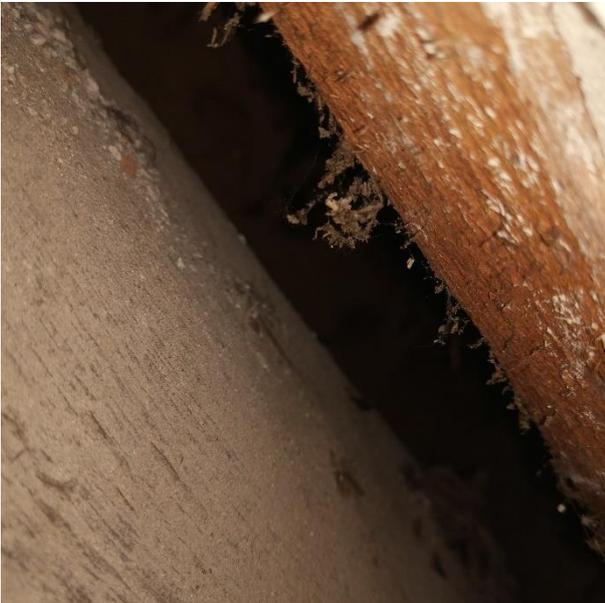
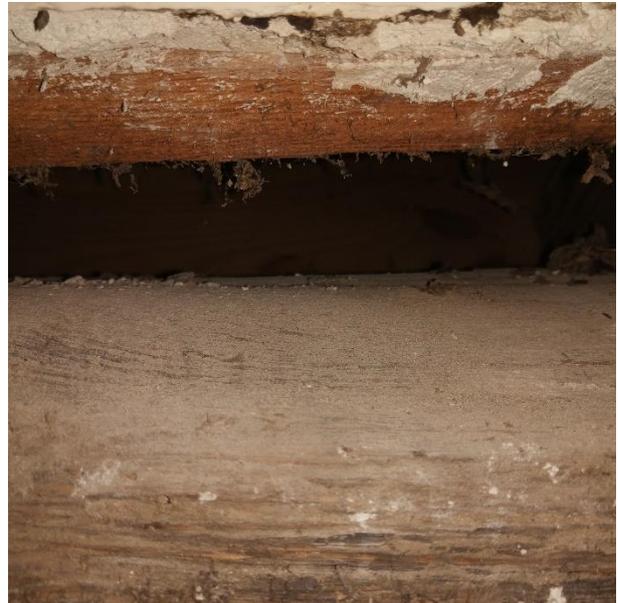
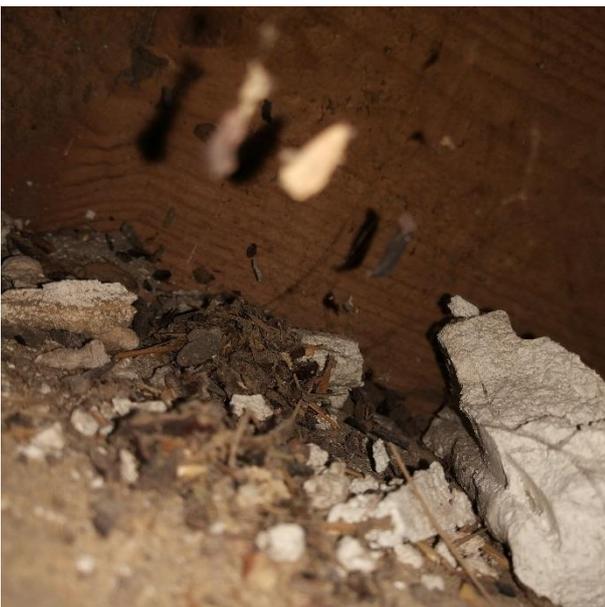
SOLIVERÍA – SOBRE VIGA V 245

UBICACIÓN	Planta 1ª – En contacto con viga V245 y en enlace con escalera
ESPECIE DE MADERA	Aparentemente conífera
ESTADO	Aparentemente bueno

DIMENSIONES (cm)			Parte de pieza	Humedad %	Dureza Sonido	Xilófagos	Comentarios
b	h	L					
-	-	-	Apoyo de solivo y longitud de aprox 40cm	16	Duro	---	Pequeña solivería que conecta la viga con el desembarco de la escalera. Mucha suciedad acumulada, antiguamente la planta segunda era almacén.

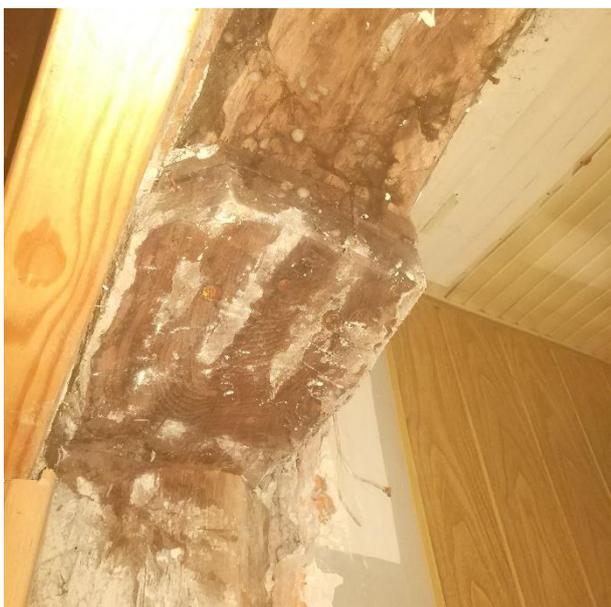
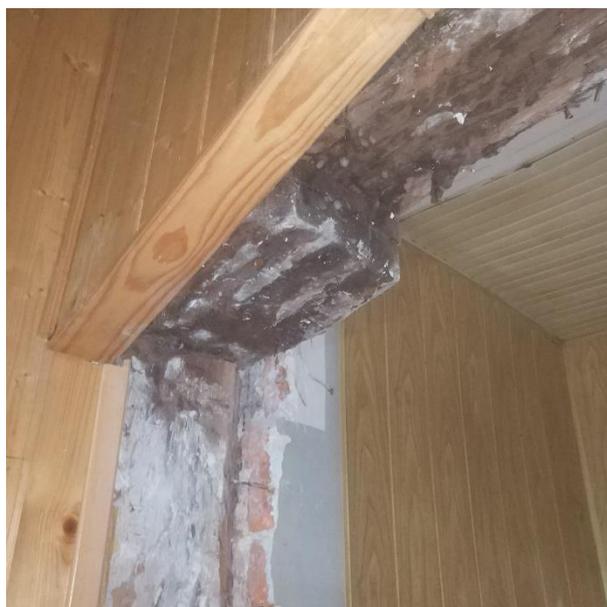
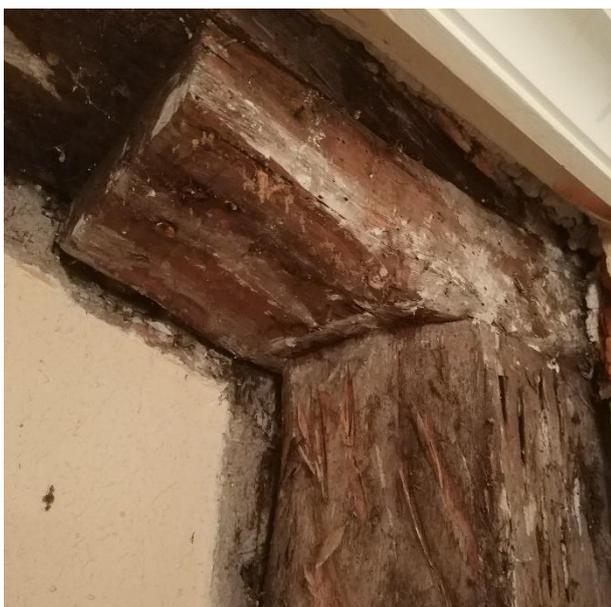
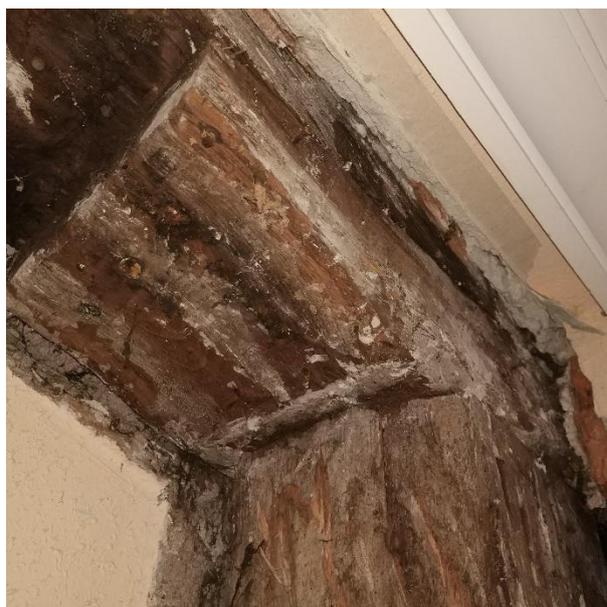
ZAPATA – P 25

UBICACIÓN	Planta 1ª - Pórtico 2 – Sobre pilar P 25
ESPECIE DE MADERA	Roble
ESTADO	Aparentemente bueno

DIMENSIONES (cm)			Humedad %	Dureza Sonido	Xilófagos	Comentarios
b	h	L				
62	22	10	15	Muy Duro	Pequeños restos de carcoma	Pequeños restos de carcoma.
Chaflanes inferiores de 4,5x20 cm aprox.

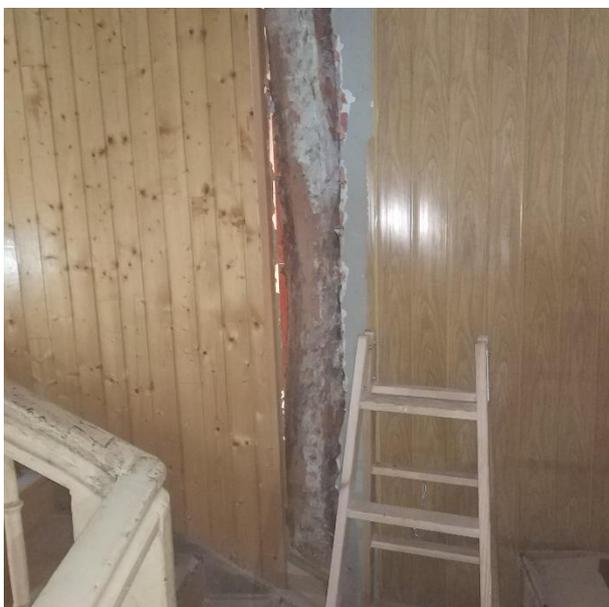
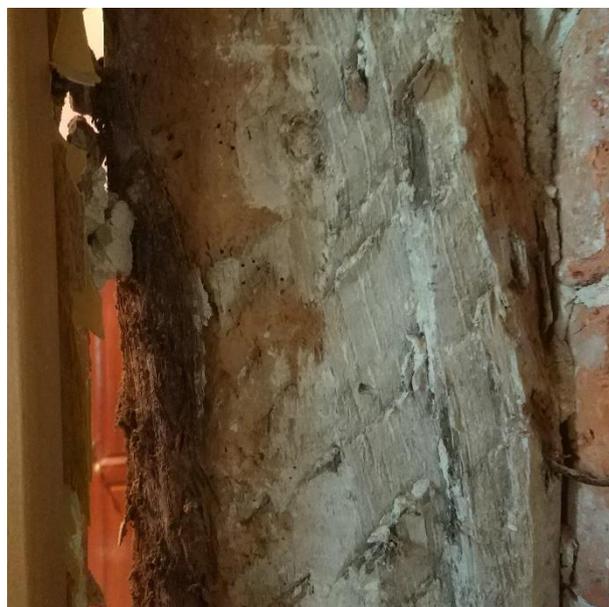
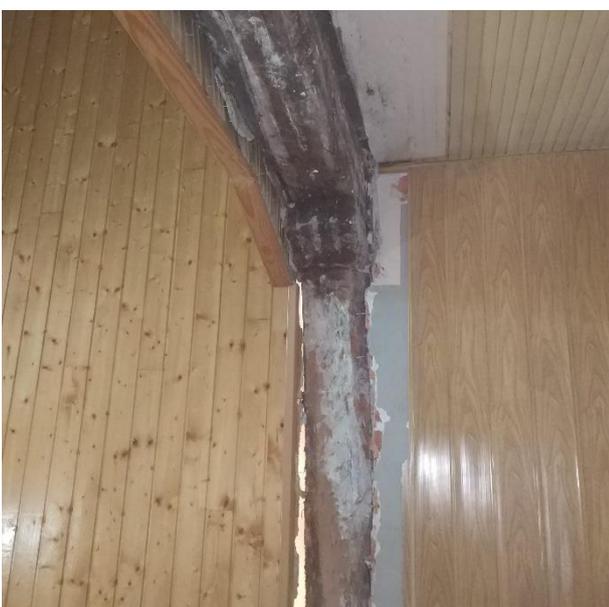
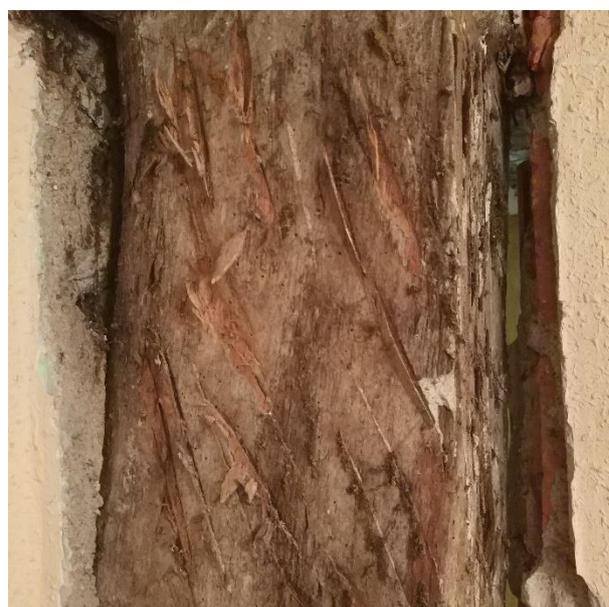
PILAR – P25

UBICACIÓN	Planta 1ª - Pórtico 1 – Sobre pilar P 15 (zona trasera comedor)
ESPECIE DE MADERA	Roble
ESTADO	Aparentemente bueno por lado habitación, más castigado por escalera

DIMENSIONES (cm)			Parte de pieza	Humedad %	Dureza Sonido	Xilófagos	Comentarios
b	h	L					
21	20	230	Abajo	16	Duro en general	Bastante resto de carcoma y pudrición por hongos	Mas castigado por zona de escalera, con pequeñas pudriciones por hongos. Presenta una curvatura que parece de la propia pieza.
Chaflandes en cuatro lados de aprox. 4,5 cm			Centro	15			
Dimensión de pilar desde pavimento			Arriba	15

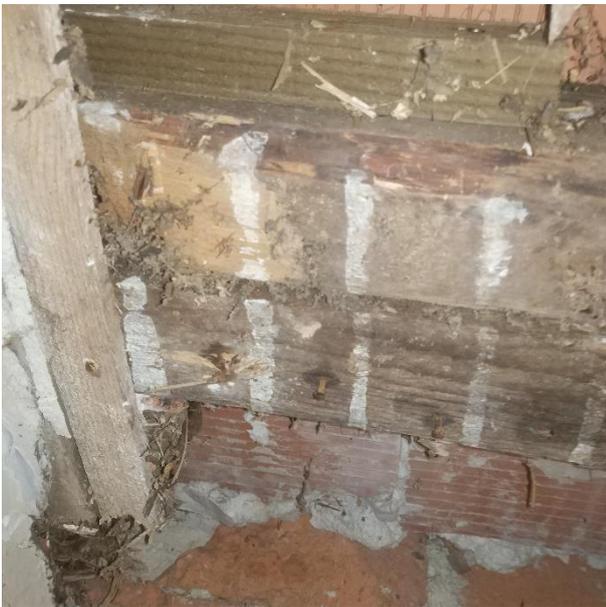
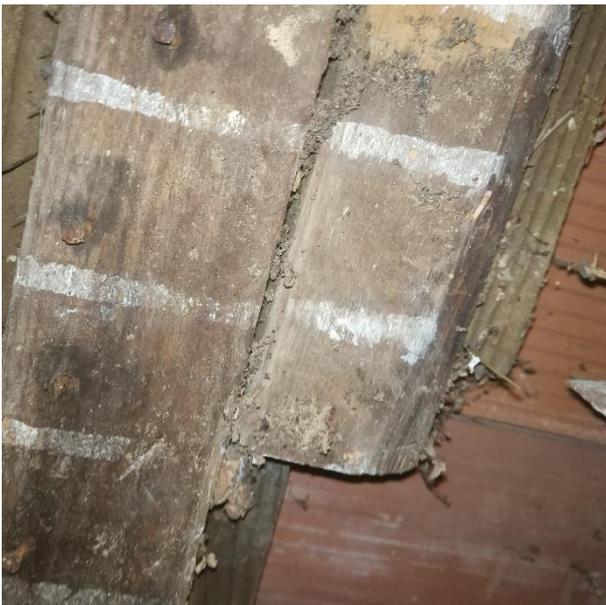
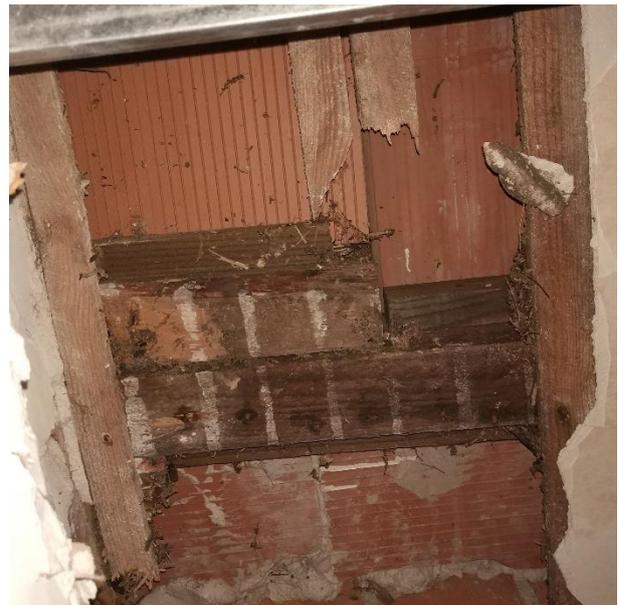
SOLIVERÍA – ENTRE PILAR P25 Y FACHADA SUR

UBICACIÓN	Planta 1ª – En contacto con pilar P25 y en dirección a fachada Sur
ESPECIE DE MADERA	Aparentemente conífera
ESTADO	Aparentemente bueno

DIMENSIONES (cm)			Parte de pieza	Humedad %	Dureza Sonido	Xilófagos	Comentarios
b	h	L					
6,5	17,5	360	Apoyo de solivo y longitud de aprox 50cm	15	Duro	Pequeños restos de termita	Pequeños restos de termita, que parece que ha intentado acceder. Existen túneles rotos. Ahora no hay termitas, pero ha habido.

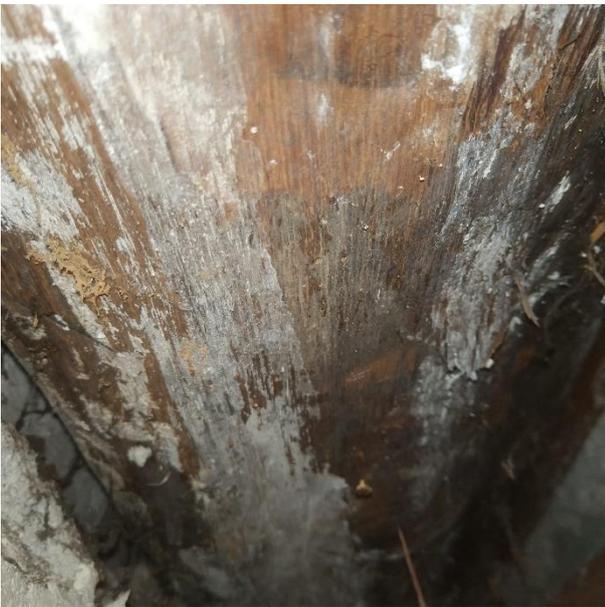
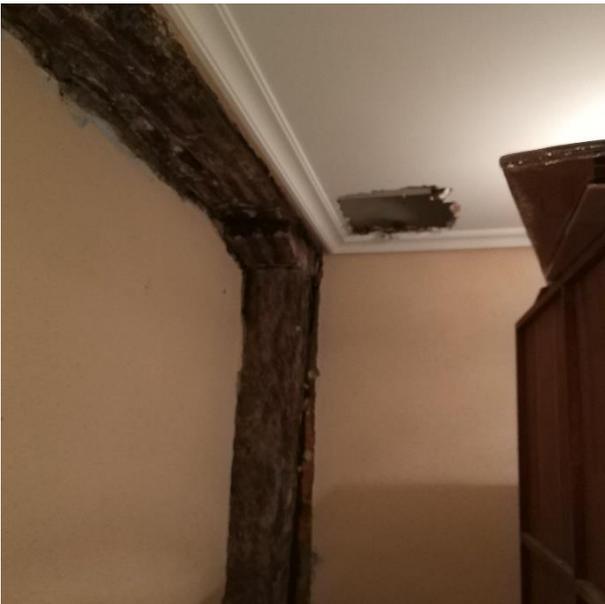
VIGA – V 256

UBICACIÓN	Planta 1ª - Pórtico 2 – Entre pilar P25 y pilar P26
ESPECIE DE MADERA	Roble
ESTADO	Aparentemente bueno

DIMENSIONES (cm)			Parte de pieza	Humedad %	Dureza Sonido	Xilófagos	Comentarios
b	h	L					
21,5	-	373	Izquierda	14	Duro	Algún resto de carcoma.	Muy poco atacado por carcoma, con buen aspecto general.
			Centro	14			
			Derecha	14

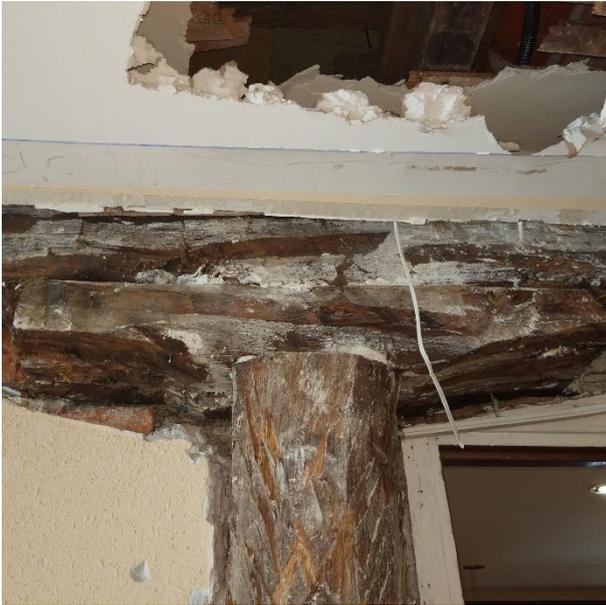
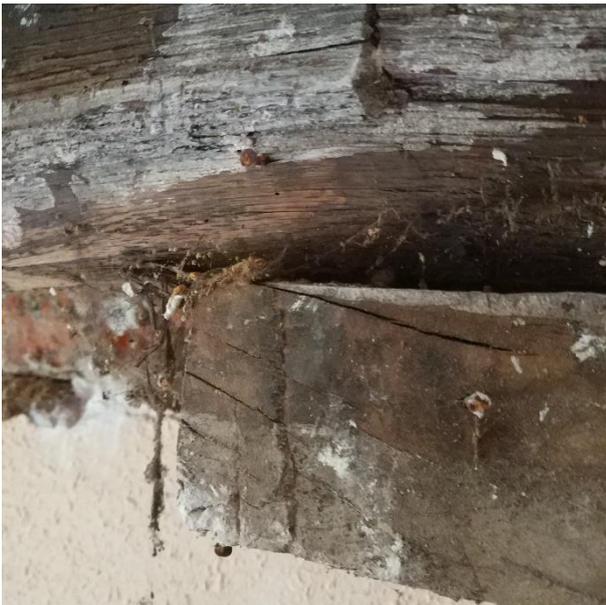
ZAPATA – P 26

UBICACIÓN	Planta 1ª - Pórtico 2 – Sobre pilar P 26
ESPECIE DE MADERA	Roble
ESTADO	Aparentemente bueno

DIMENSIONES (cm)			Humedad %	Dureza Sonido	Xilófagos	Comentarios
b	h	L				
62	22	10	14	Duro	Pequeños restos de carcoma	Pequeño resto de carcoma. Existen fendas longitudinales. Existe unión de vigas sobre la zapata.
Chaflanes inferiores de 4,5x20 cm aprox.

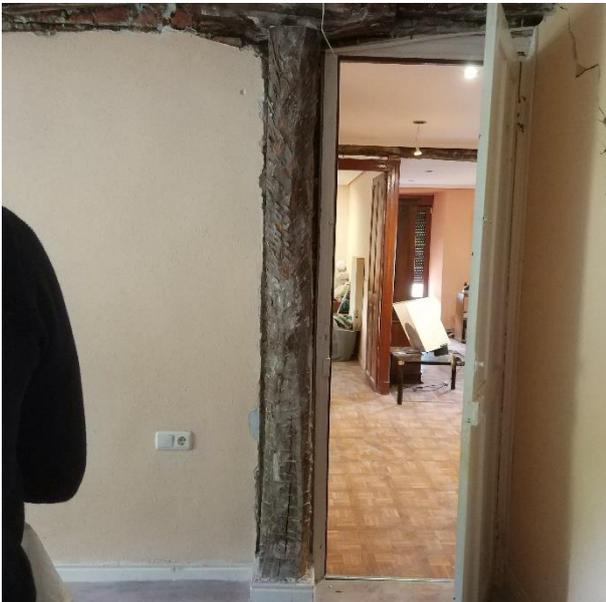
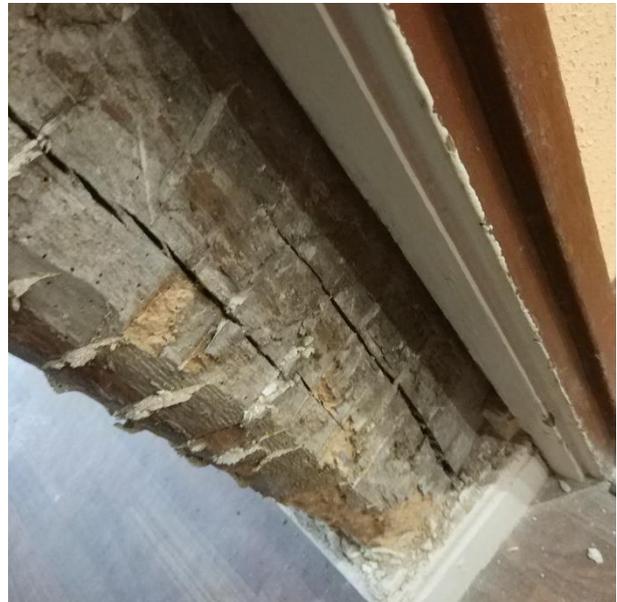
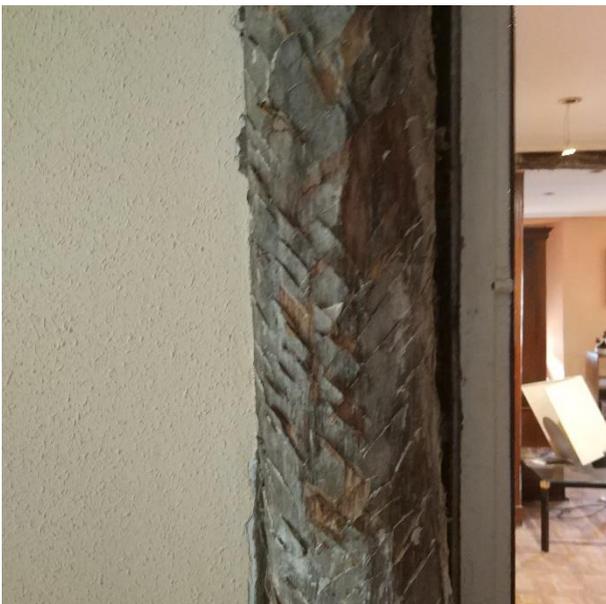
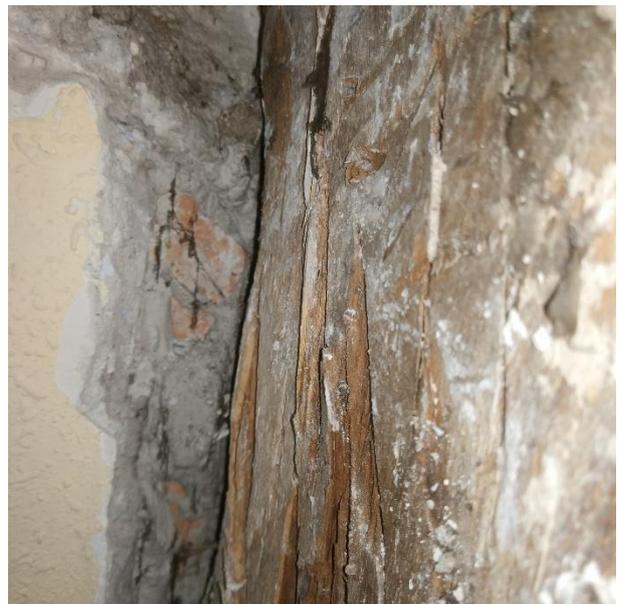
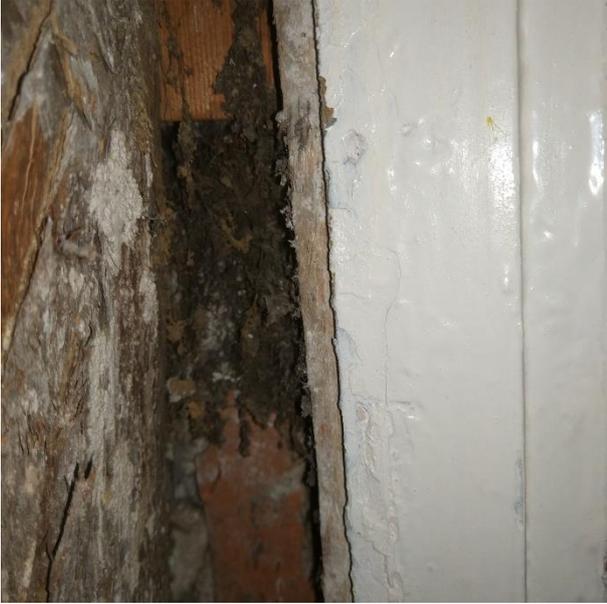
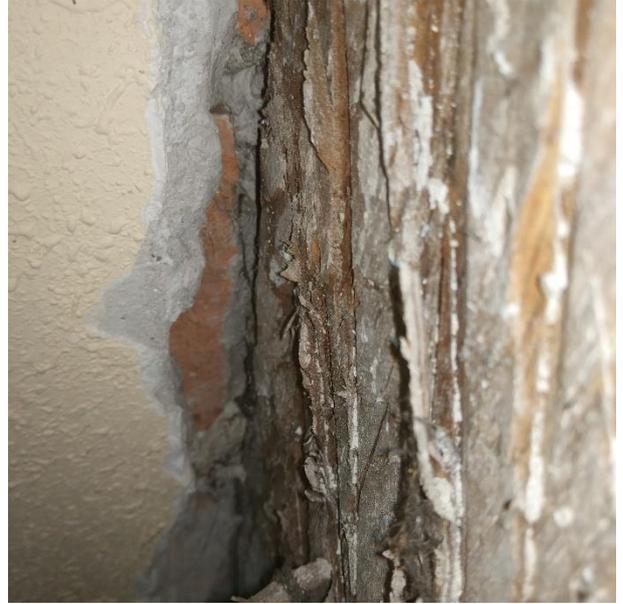
PILAR – P26

UBICACIÓN	Planta 1ª - Pórtico 1 – Sobre pilar P 16 (zona trasera comedor, esquina)
ESPECIE DE MADERA	Roble
ESTADO	Aparentemente bueno

DIMENSIONES (cm)			Parte de pieza	Humedad %	Dureza Sonido	Xilófagos	Comentarios
b	h	L					
19	20	230	Abajo	15	Duro	Pequeños restos de carcoma	Pequeños restos de carcoma, pero no de termita, con fendas longitudinales.
Chaflanes en cuatro lados de aprox. 4,5 cm			Centro	14			
Dimensión de pilar desde pavimento			Arriba	14

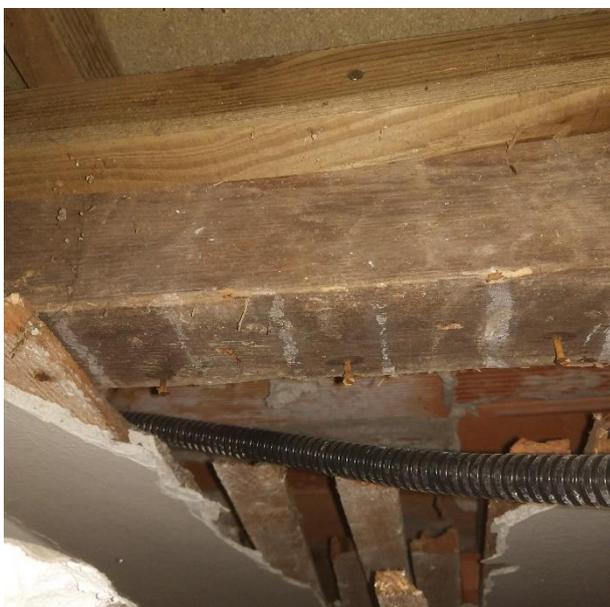
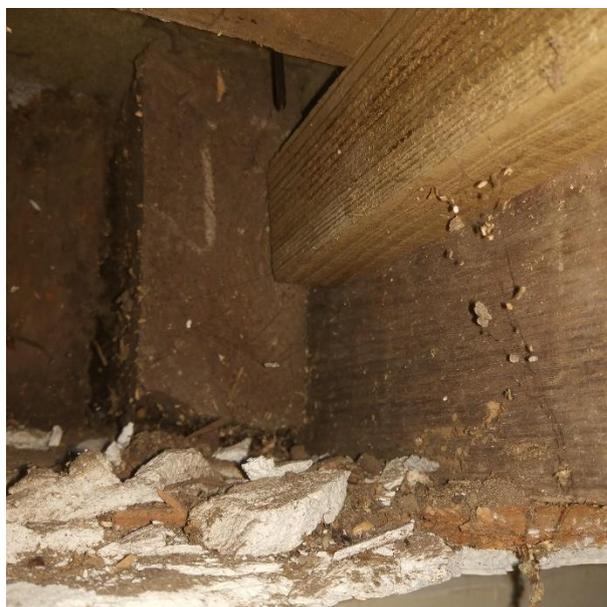
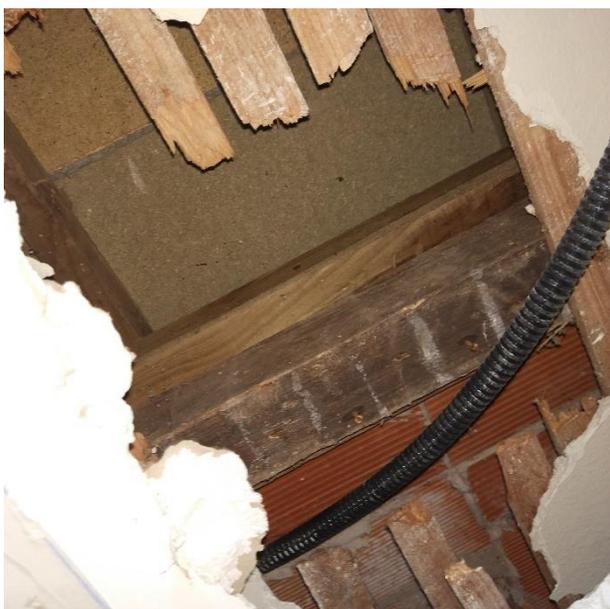
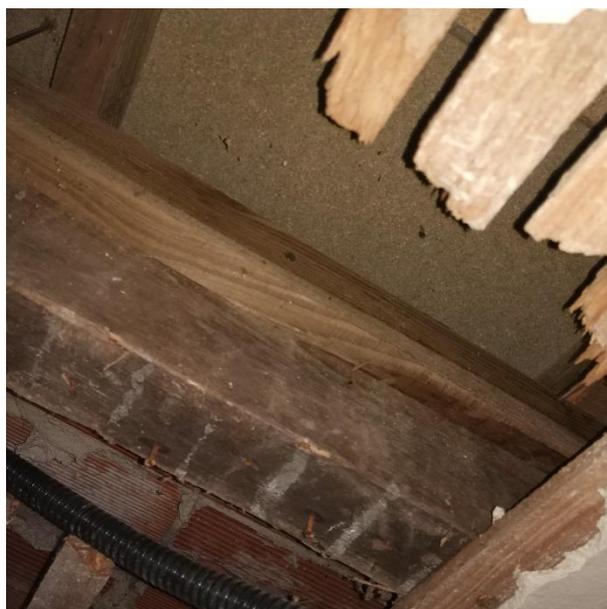
SOLIVERÍA – ENTRE PILAR P26 Y FACHADA SUR

UBICACIÓN	Planta 1ª – En contacto con pilar P26 y en dirección a fachada Sur
ESPECIE DE MADERA	Aparentemente conífera
ESTADO	Aparentemente bueno

DIMENSIONES (cm)			Parte de pieza	Humedad %	Dureza Sonido	Xilófagos	Comentarios
b	h	L					
6,5	17,5	360	Apoyo de solivo y longitud de aprox 50cm	16	Duro	---

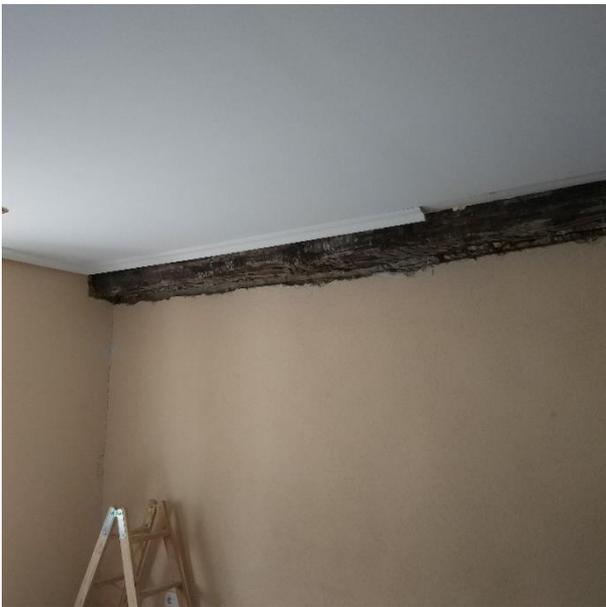
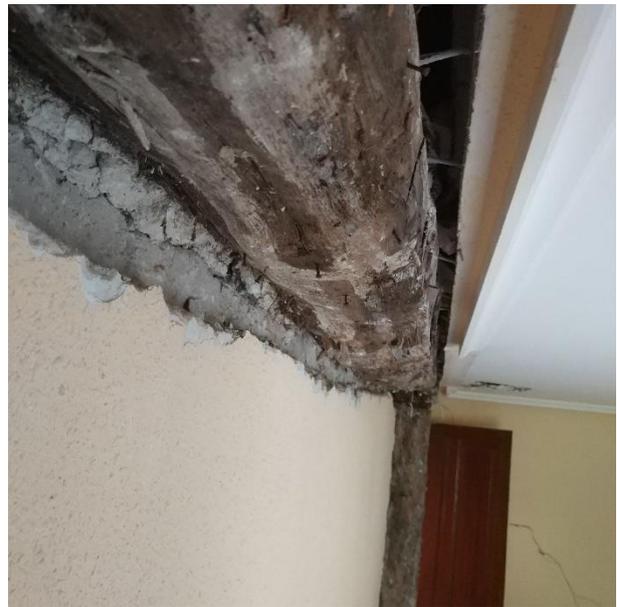
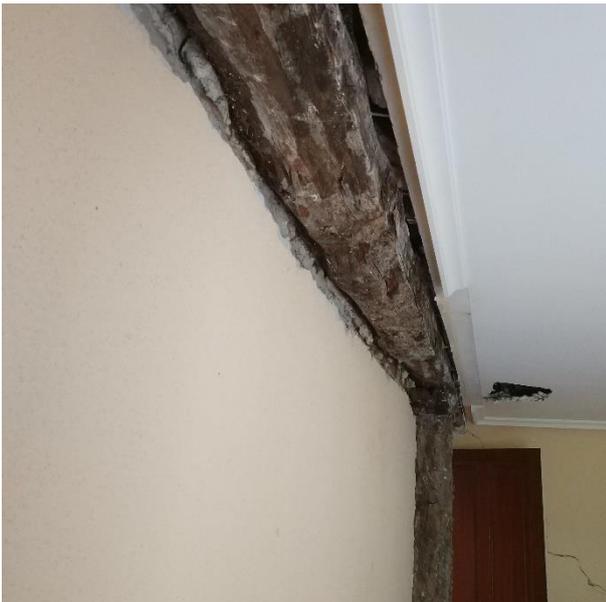
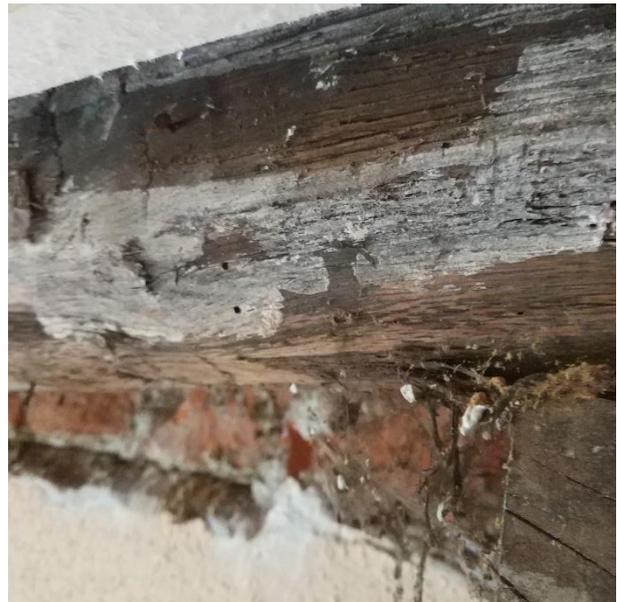
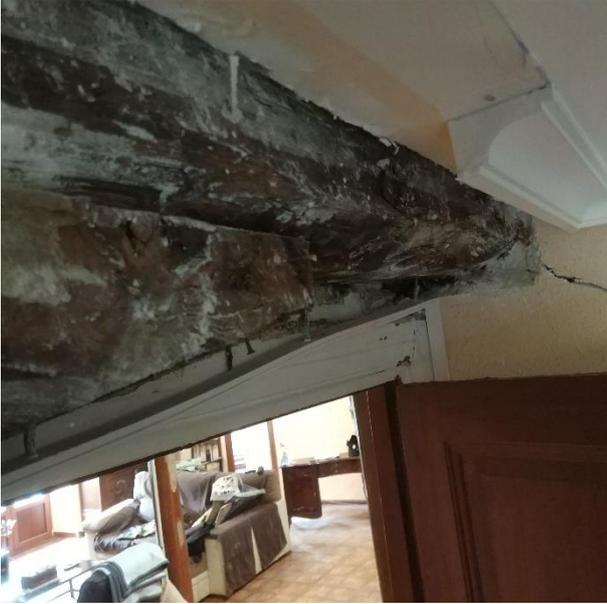
VIGA – V 26 M

UBICACIÓN	Planta 1ª - Pórtico 2 – Entre pilar P26 y fachada Oeste
ESPECIE DE MADERA	Roble
ESTADO	Aparentemente bueno

DIMENSIONES (cm)			Parte de pieza	Humedad %	Dureza Sonido	Xilófagos	Comentarios
b	h	L					
21	19	374	Izquierda	14	Muy duro	Algún resto de carcoma	Muy poco atacado por carcoma. Con aspecto muy duro, con flecha en el centro (puede ser por la propia forma de la pieza).
Presenta una forma redondeada			Centro	14			
			Derecha	15

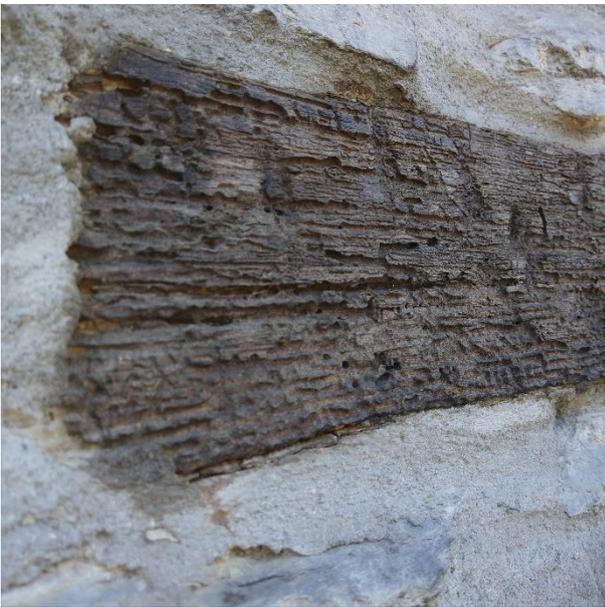
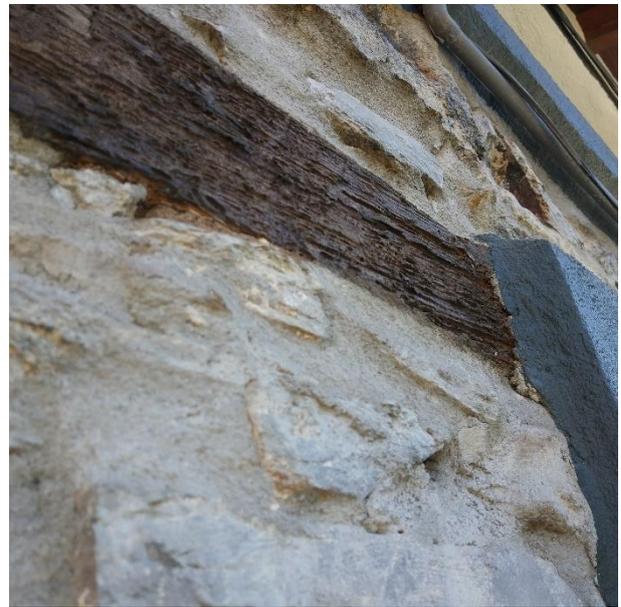
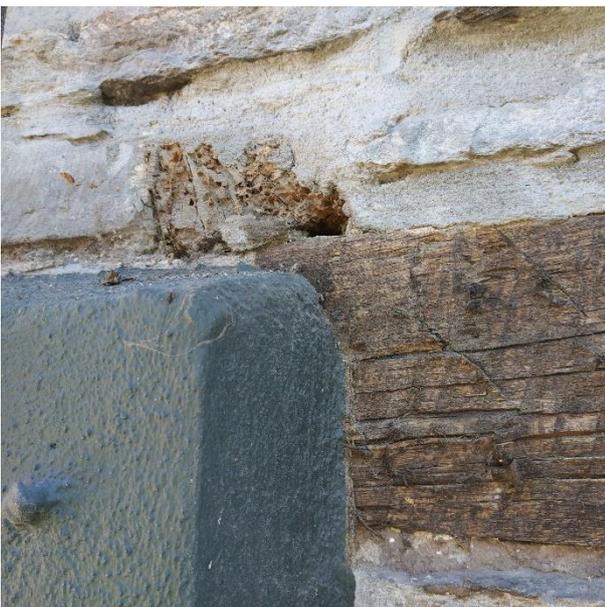
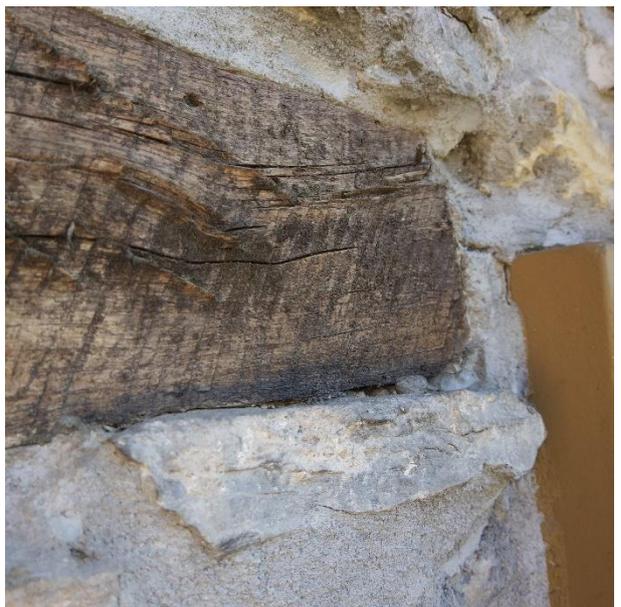
UBICACIÓN	Planta Primera – Fachada principal
ESPECIE DE MADERA	Roble
ESTADO	Atacado por termita

DIMENSIONES (cm)			Parte de pieza	Humedad %	Dureza Sonido	Xilófagos	Comentarios
b	h	L					
-	8	-	Frente	16	Duro	Restos de termita	Restos de termitas antiguos con canales y túneles, con revestimiento de barniz o similar realizado tras ataque.
No visible				-

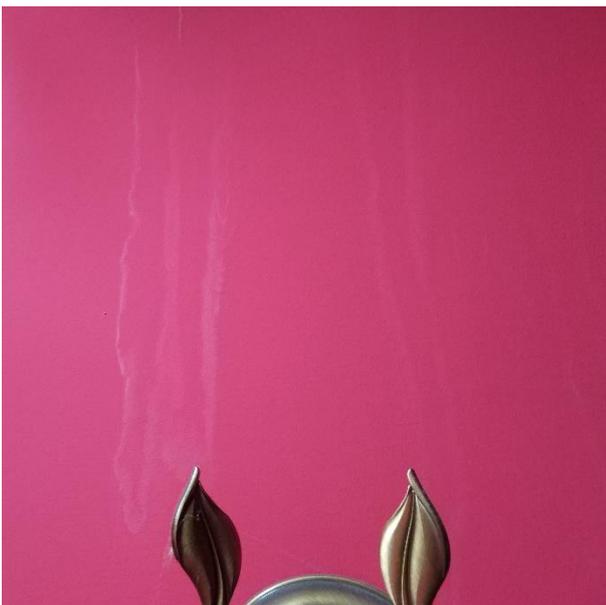
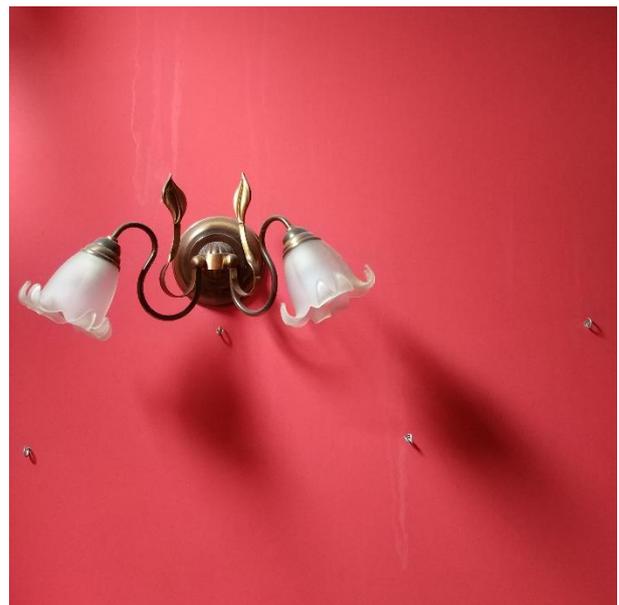
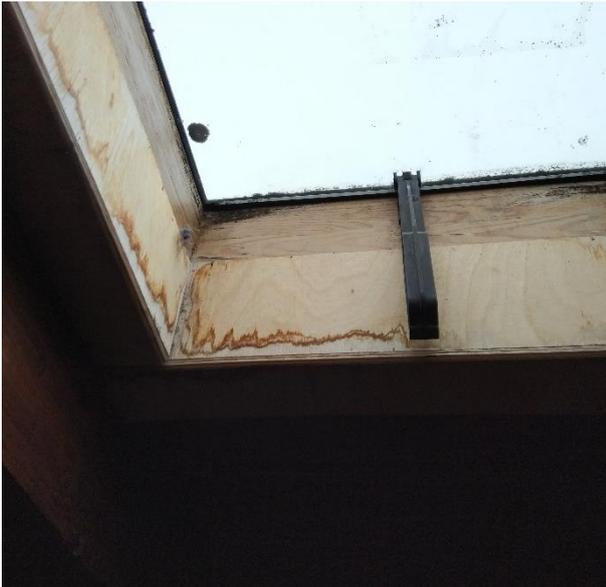
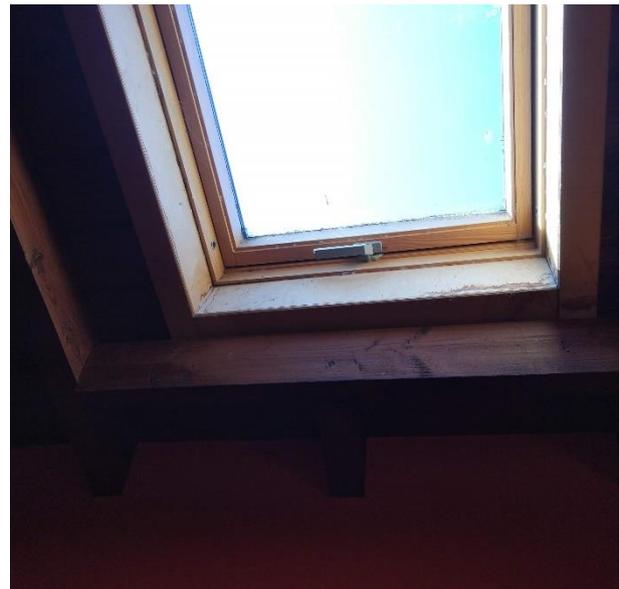
HUMEDAD

Existen zonas con restos de humedad por filtración. Estas zonas se sitúan en el distribuidor principal de la vivienda y en los perímetros de las ventanas de cubierta.

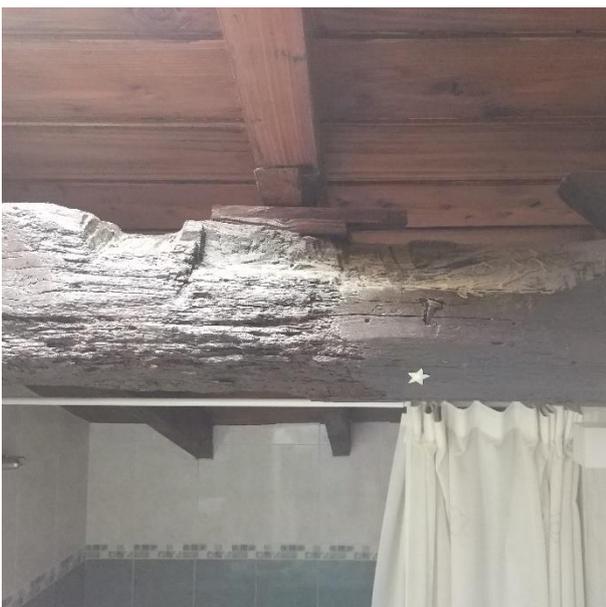
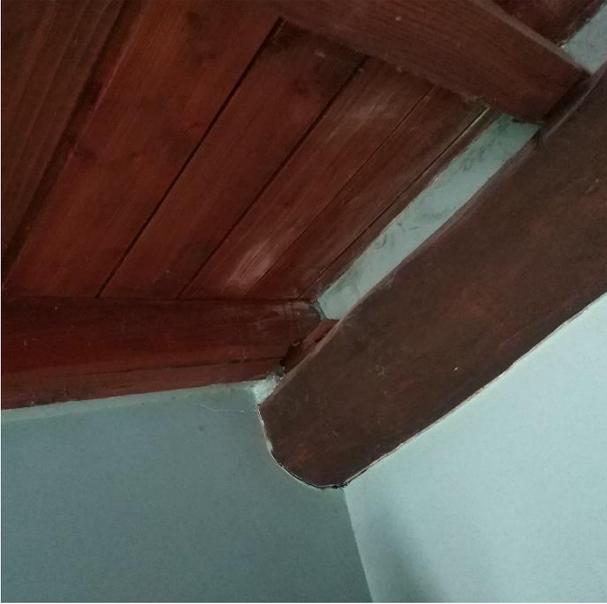
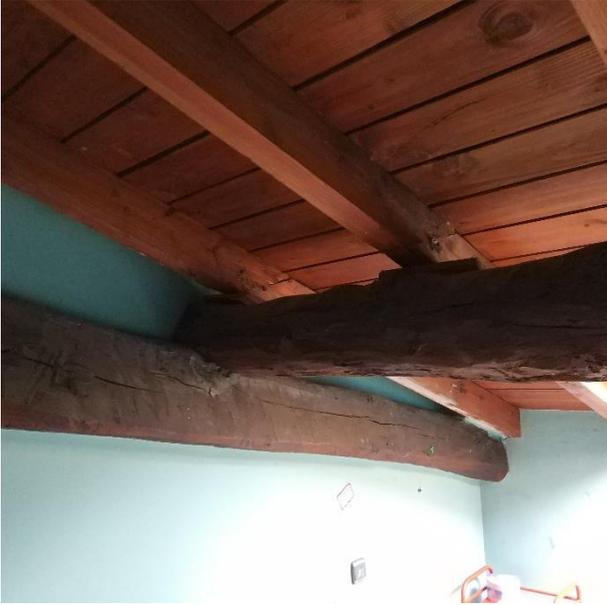
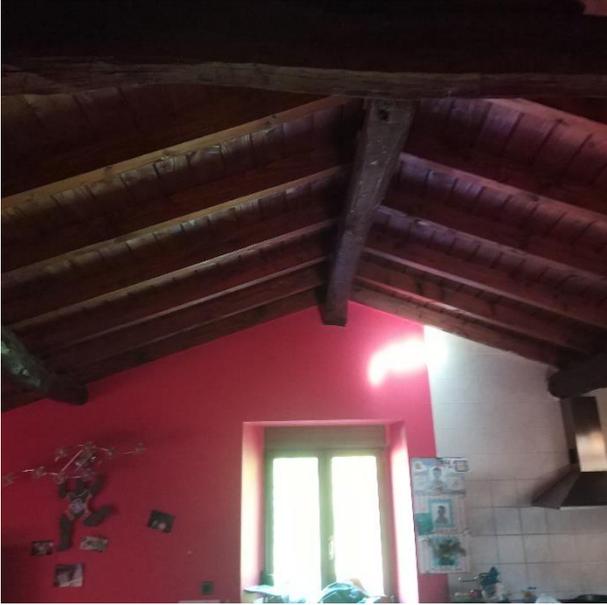
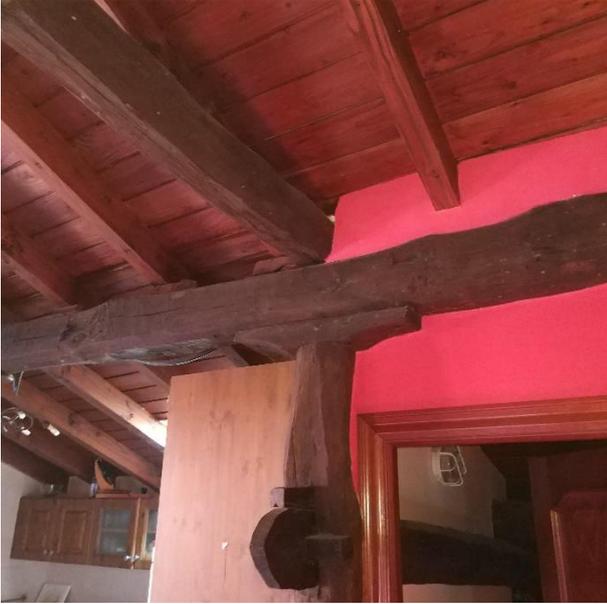
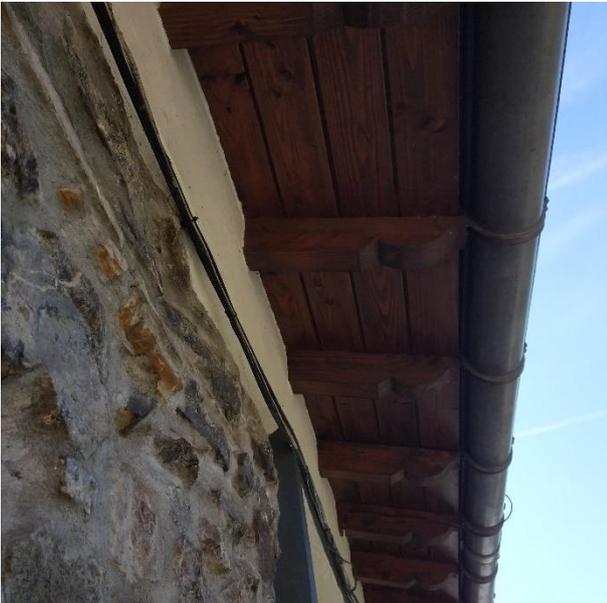
ESTRUCTURA DE MADERA

La estructura de madera, totalmente descubierta presenta buen aspecto general.

Existe algun elemento puntual con pequeños restos de carcoma grande sin ser aparentemente significativos. Las piezas más atacadas son la cumbrera y vigas principales en su parte mas próxima a la fachada lateral Este.

Hay elementos que presentan formas irregulares y largas fendas, desperfectos que no son significativos de patologías a tener en cuenta en cuanto a la resistencia de la estructura.

La cubierta ha sido recientemente reparada en el año 2003, con la sustitución de la tabla.
