FORJADO DE PLANTA PRIMERA, E:1/150
Estructura principal de roble
Estructura secundaria mixta

INTERVENCIÓN EN LA ESTRUCTURA

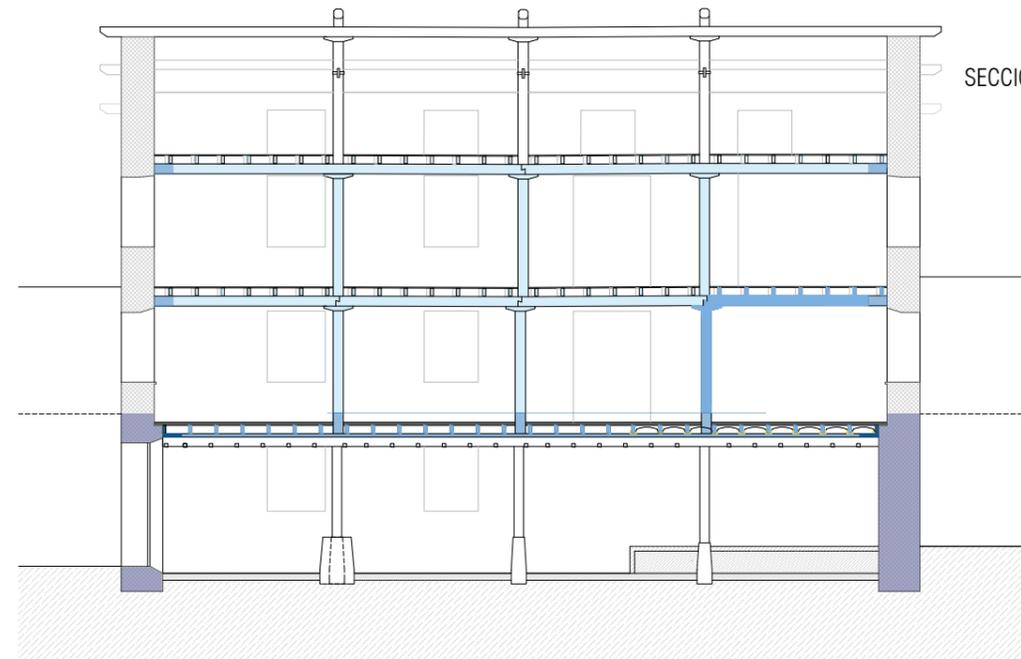
SECCIÓN LONGITUDINAL

- CLASES DE USO
- Clase de uso 1
 - Clase de uso 2
 - Clase de uso 3.1
 - Clase de uso 3.2

- NIVEL DE HUMEDAD
- >20%

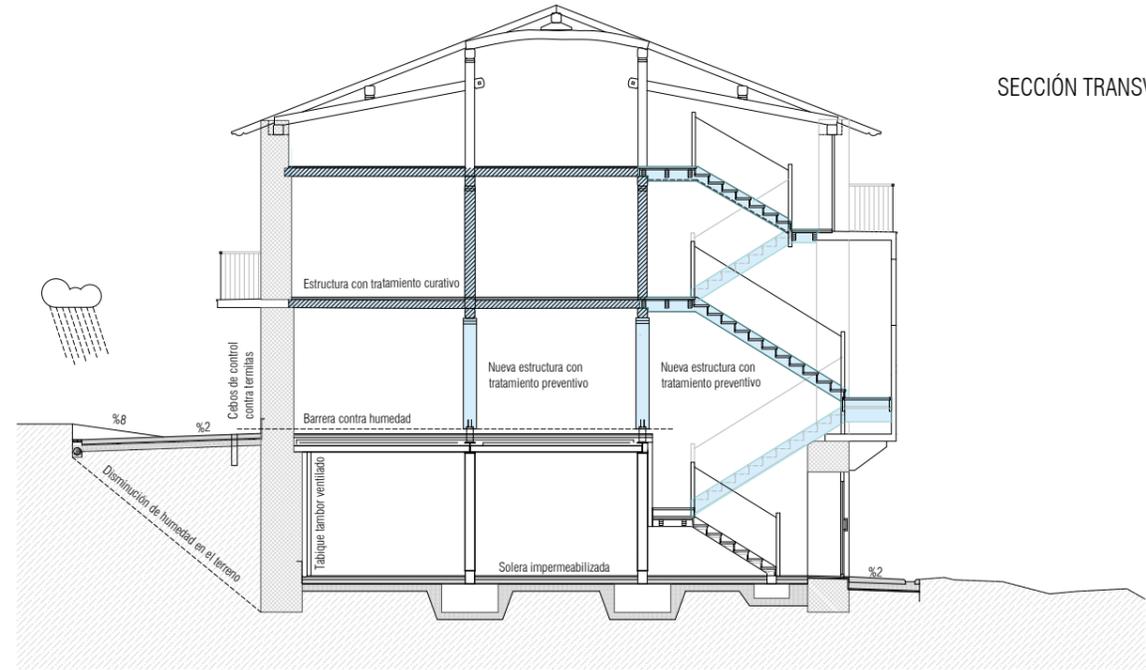
SECCIÓN TRANSVERSAL, E:1/150

- CLASES DE USO
- Clase de uso 1
 - Clase de uso 2
 - Clase de uso 3.1
 - Clase de uso 3.2

NIVEL DE HUMEDAD
 > 20%

TRATAMIENTO
 Trata tamiento curativo

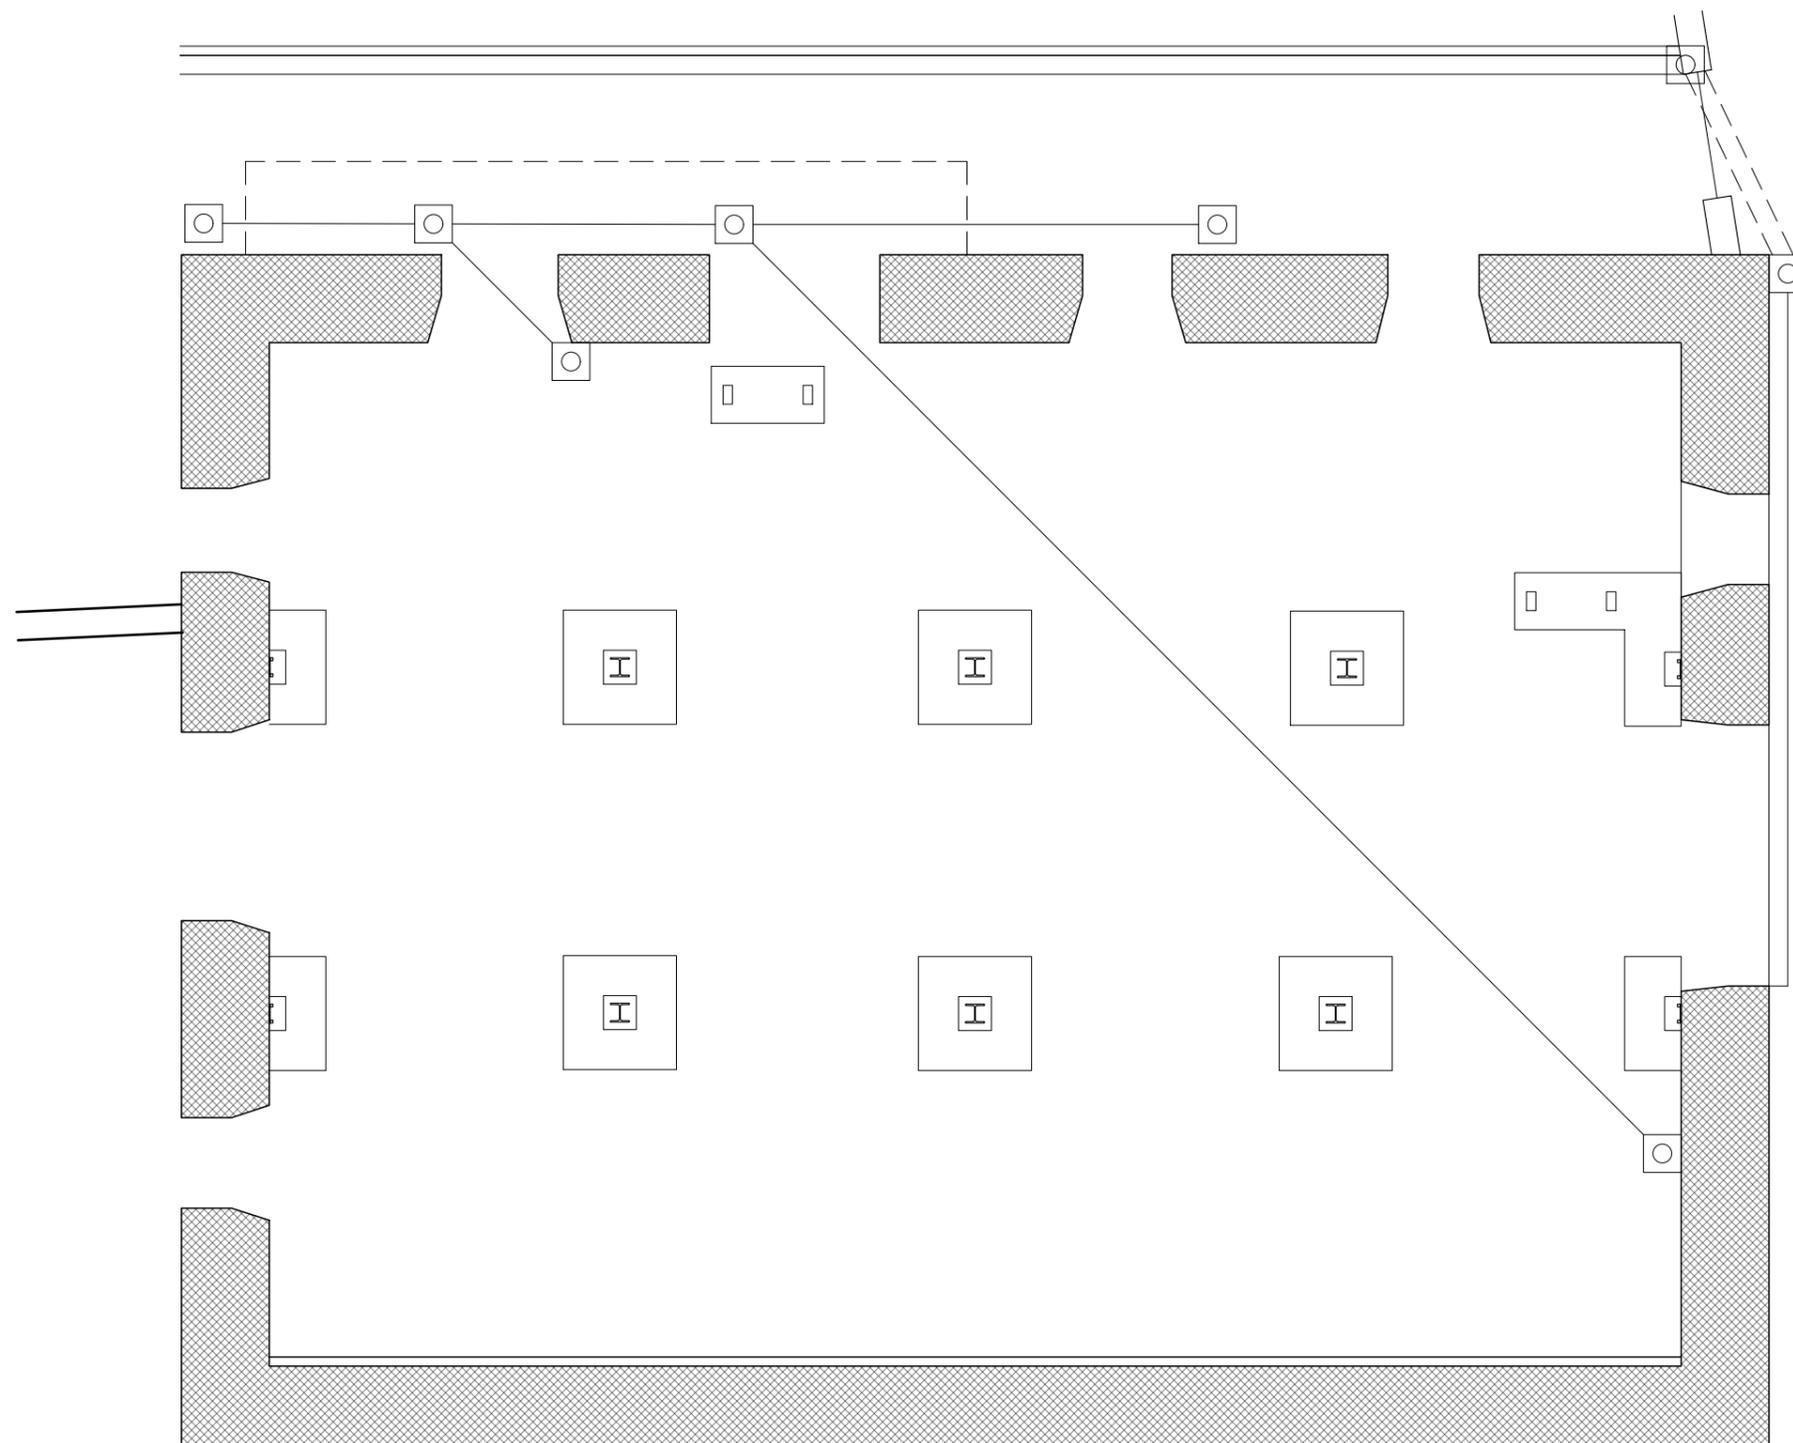
CIMENTOS

- Zapatas aisladas de hormigón armado
- Pilares de acero, HEB 220
- Pilares de acero atornillados al muro, chapón 10 mm con dos tubos macizos de 30x30 mm
- Bovedilla cerámica curva
- Solera de hormigón armado, 90 mm

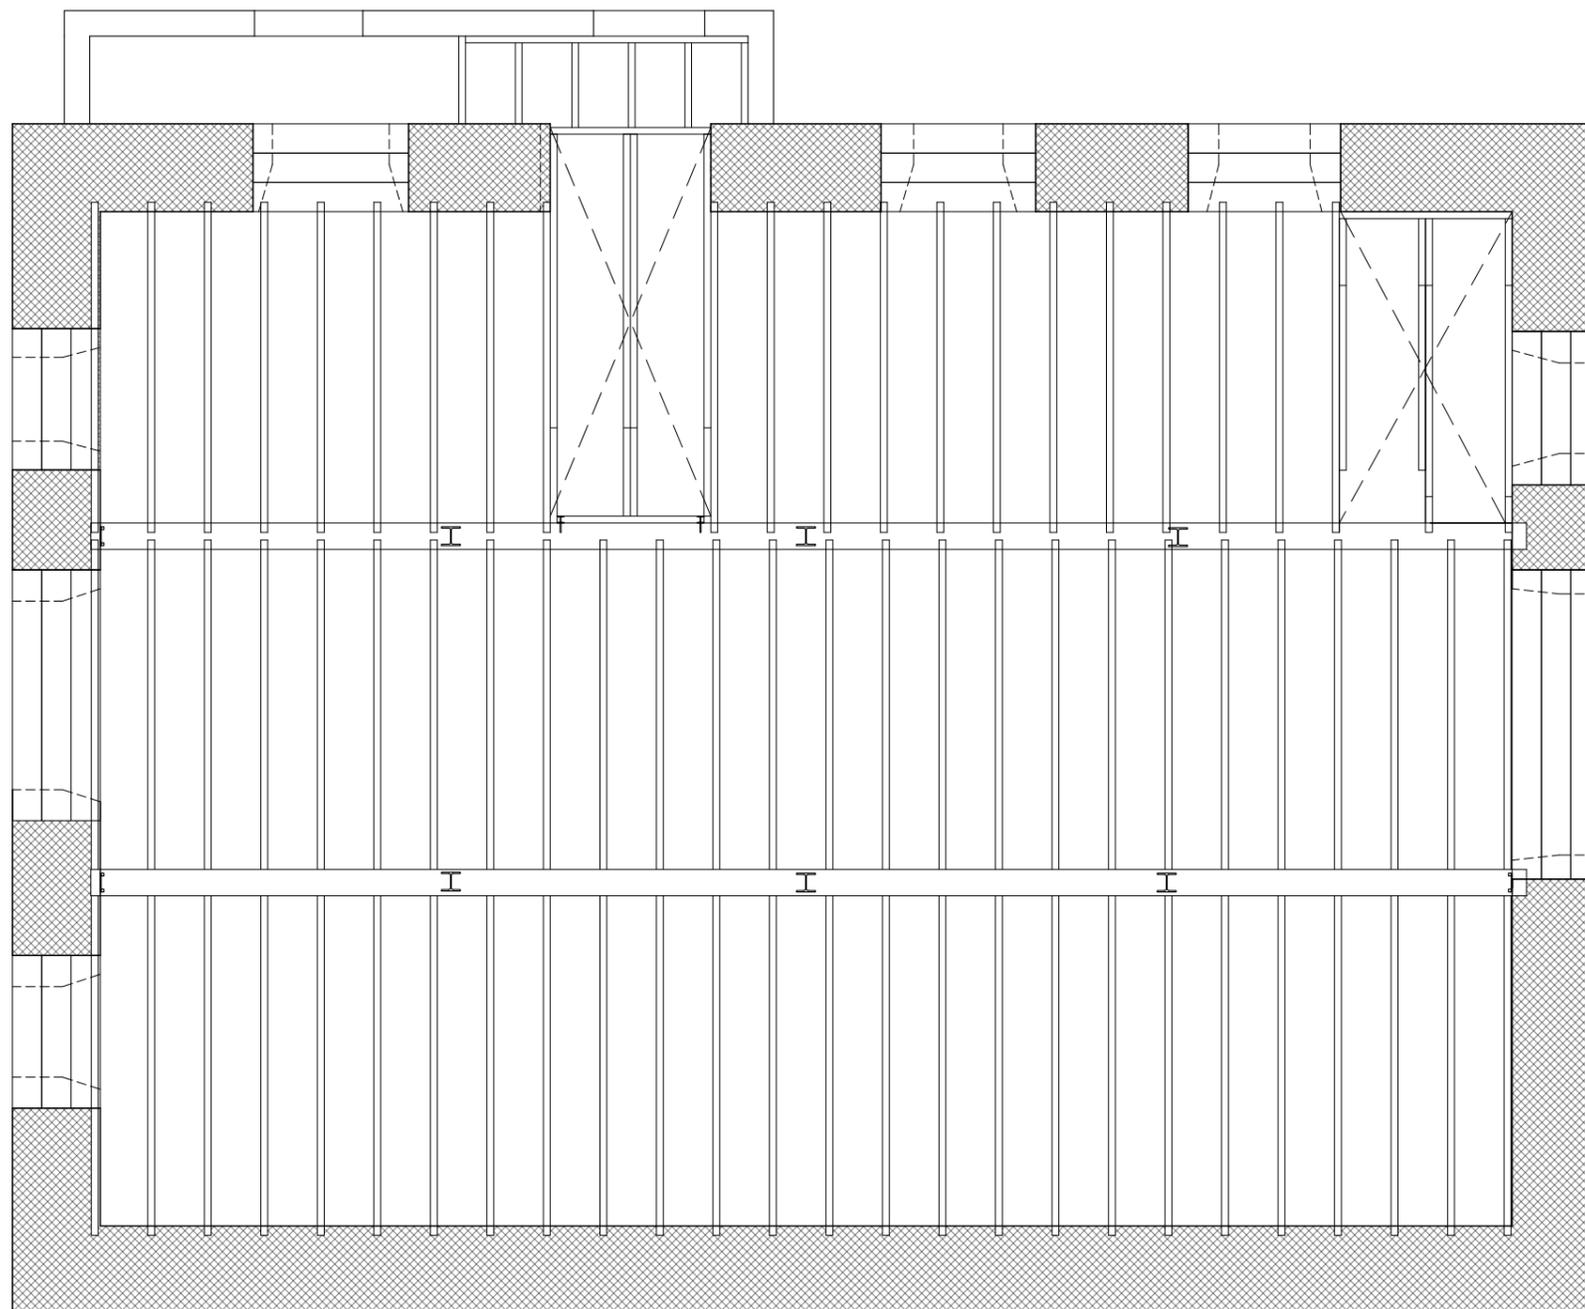
- FORJADO METÁLICO
- Pilares metálicos, HEB 220
 - Vigas metálicas, HEB 220
 - Viguetas metálicas, IPE 140
 - Bovedilla cerámica curva
 - Solera de hormigón armado, 90 mm
