# Trabajo fin de máster

## Estudio de la estructura de madera del Asador Azitain para su consolidación

AUTORA: Idurre Iriondo Ibaibarriga  
FECHA: 13/11/2019

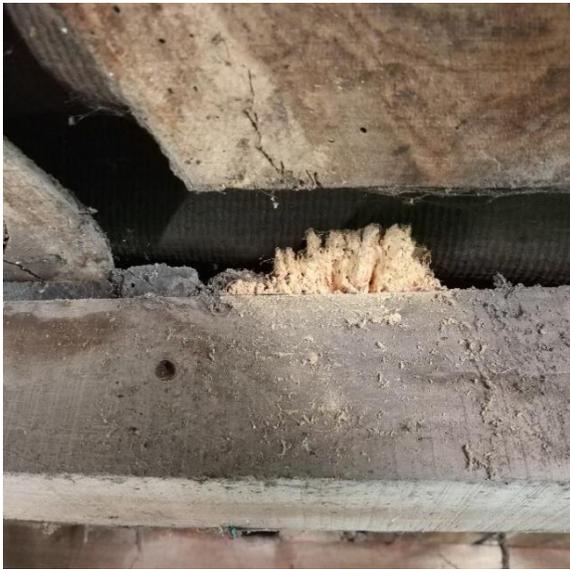
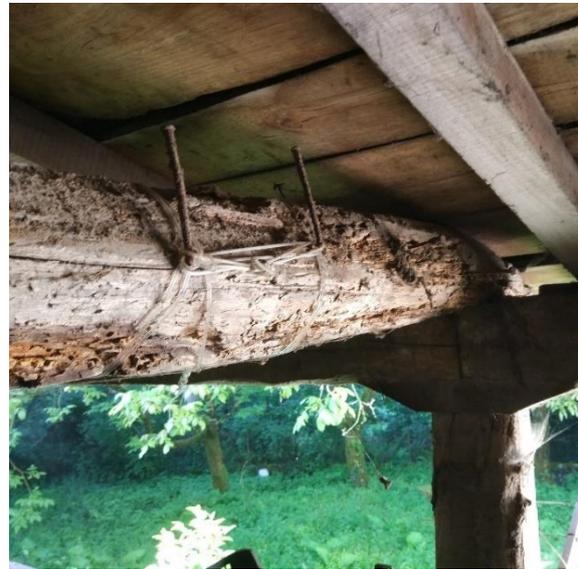
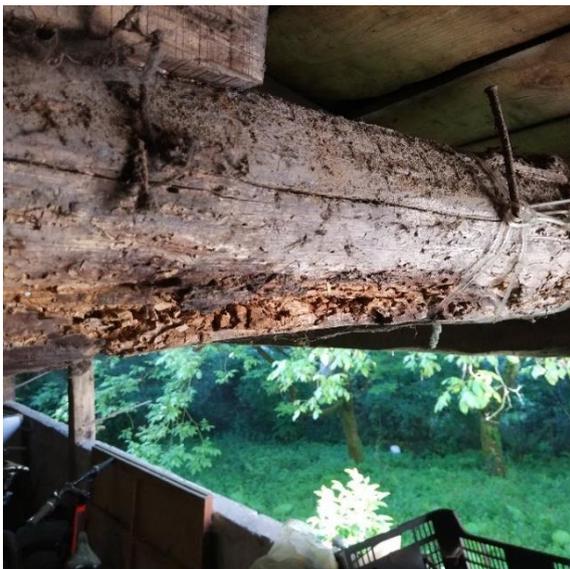
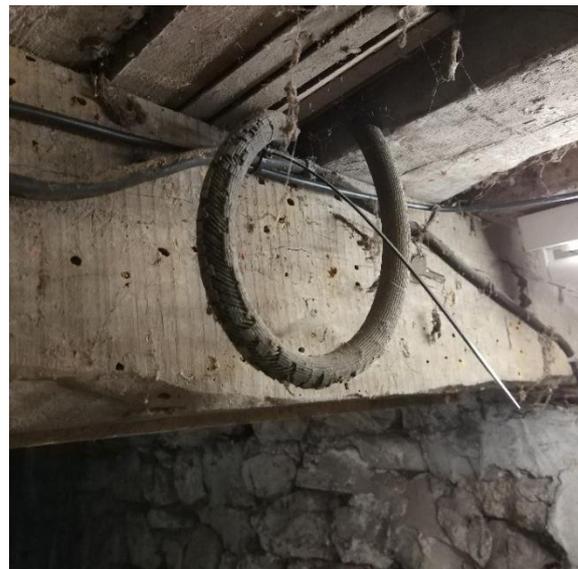
En su fachada este existe un añadido al edificio con acceso desde él, donde se encuentran los almacenes principales para el restaurante. Este añadido tiene una estructura de cubierta y de terraza de madera, y se encuentra sobre un muro de mampostería del cual no se conoce su origen ni uso original. Esta edificación tampoco es objeto del actual informe, pero cabe destacar que el estado de conservación de la estructura de madera no presenta un buen aspecto ya que en un primer reconocimiento visual presenta ataques generalizados por carcoma y humedad.

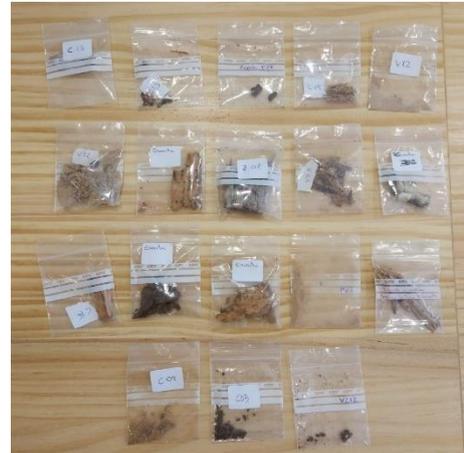
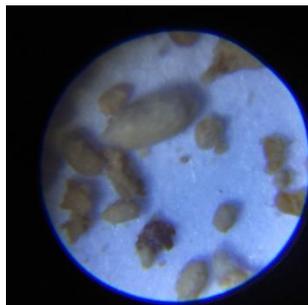
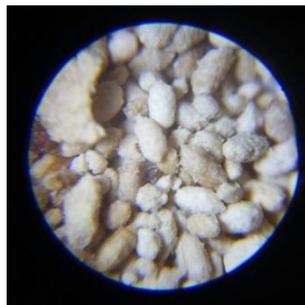
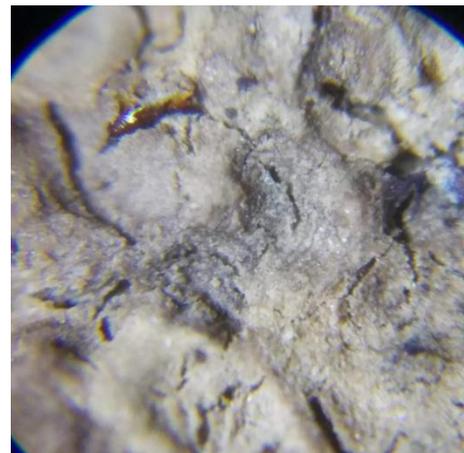
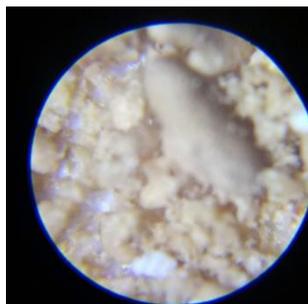
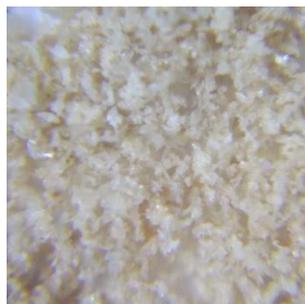
Tal y como se ha ido apuntando en las fichas de las piezas, se han encontrado termitas vivas en dos elementos estructurales principales (P11 y P23), así como restos de ellas en otros varios elementos. Estos ataques, existen combinados con hongos de pudrición parda, anóbidos (carcoma) y cerambícidos (carcoma grande), y en algunas piezas estructurales únicamente existe ataque por anóbidos y/o cerambícidos.

Tras las muestras recogidas se pueden determinar los siguientes tipos de xilófagos.

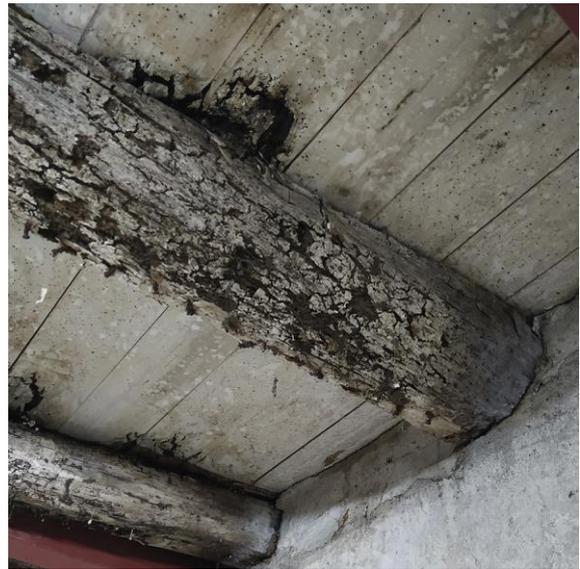
La pudrición parda está producida por hongos que se alimentan preferentemente de la celulosa y la hemicelulosa dejando, como consecuencia, un residuo de color marrón oscuro formado principalmente por lignina. Al secarse la pieza el material residual tiende a agrietarse formado una estructura de pequeños cubos o prismas que se disgrega con facilidad entre los dedos como si fuera polvo. La destrucción no se hace visible hasta que la madera haya perdido el 10 al 20% de su peso, que corresponden a pérdidas del 80-95% de su resistencia mecánica.

El ataque inicial que efectúan en la madera estos hongos favorece el ataque posterior de ciertos insectos xilófagos, como los anóbidos.

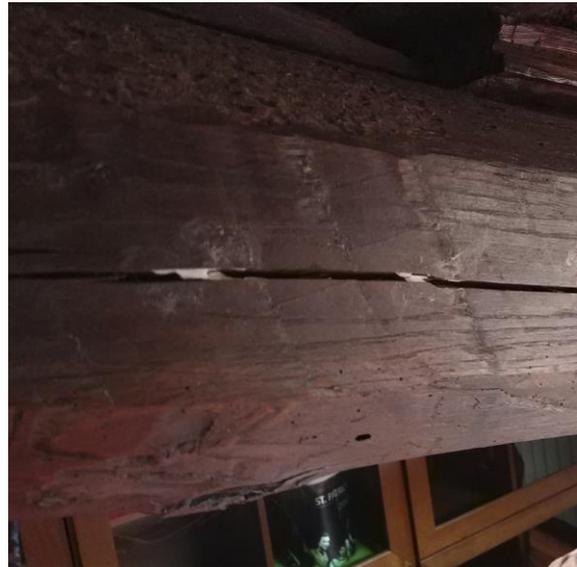
Su campo de actuación se encuentra en las estructuras de madera, frecuentemente de cubiertas. Por lo general solo se alimenta de la albura de la madera, con lo que en piezas de gran contenido de duramen el daño es limitado. Hay especies que se alimentan de coníferas y otras de frondosas.

La carcoma grande encontrada en el edificio objeto es *Hylotrupes bajulus* L. Se alimenta únicamente de las maderas coníferas, siendo las frondosas inmunes. La larva puede alcanzar una longitud de 30mm y un diámetro de unos 6mm. Las galerías son de forma ovalada, siguiendo la dirección de la fibra.

La existencia del ataque puede detectarse también por el ruido que hacen las larvas al perforar las galerías o porque el que producen los insectos adultos al realizar los orificios de salida.

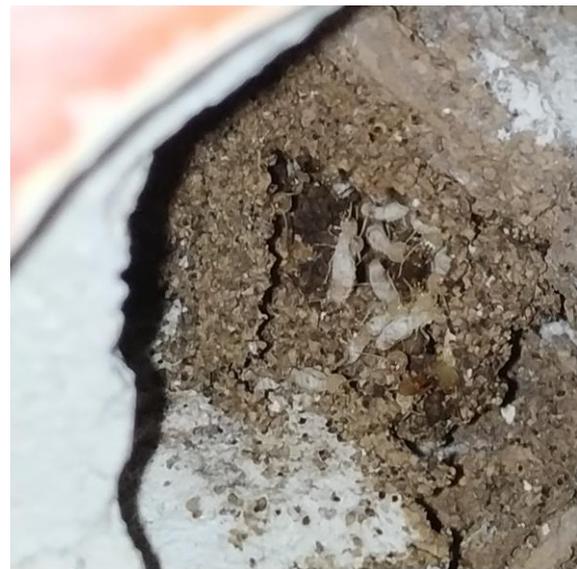
En la madera abren galerías paralelas a la dirección de las fibras, dejando en la mayoría de las ocasiones la capa exterior intacta. El espesor de esta capa superficial puede ser muy escasa, de entorno a 2mm. Los daños son muy característicos, dejando entre las galerías verdaderas tiras de madera sin atacar, adquiriendo un aspecto de "hojas de libro".

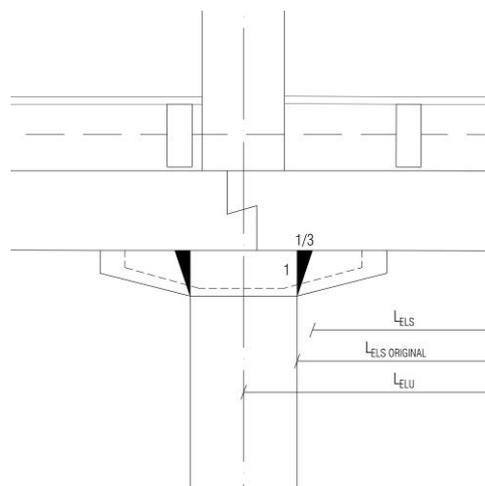
Debido a la gran presencia de restos de los túneles de termitas encontrados en los encuentros entre zapata y viga, se decide sustituir todas las zapatas en planta baja y las zapatas de los pilares que se sustituirán en planta primera. Aprovechando esta intervención, se aumentarán las dimensiones de las zapatas para que la influencia de la zapata sobre las vigas sea mayor a la hora de realizar los cálculos respectivos a los Estados Límites de Servicio.

- A. EXIGENCIAS PARA LAS NUEVAS ZAPATAS
- Especie: Pino radiata (MLE)
  - Tratamiento: Preventivo
  - Dimensiones: Según cálculos y disposición en obra

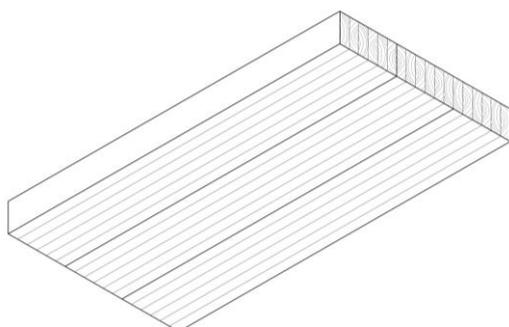
Se sustituirán todos los cargaderos que se muestren restos de túneles terrosos de termitas, sin excepciones.

- A. EXIGENCIAS MÍNIMAS PARA LOS CARGADEROS A MANTENER
- Tratamiento: curativo
- B. EXIGENCIAS MÍNIMAS PARA LOS NUEVOS CARGADEROS
- Especie: Pino radiata (MLE)
  - Tratamiento: Preventivo
  - Dimensiones: Según cálculos y disposición en obra

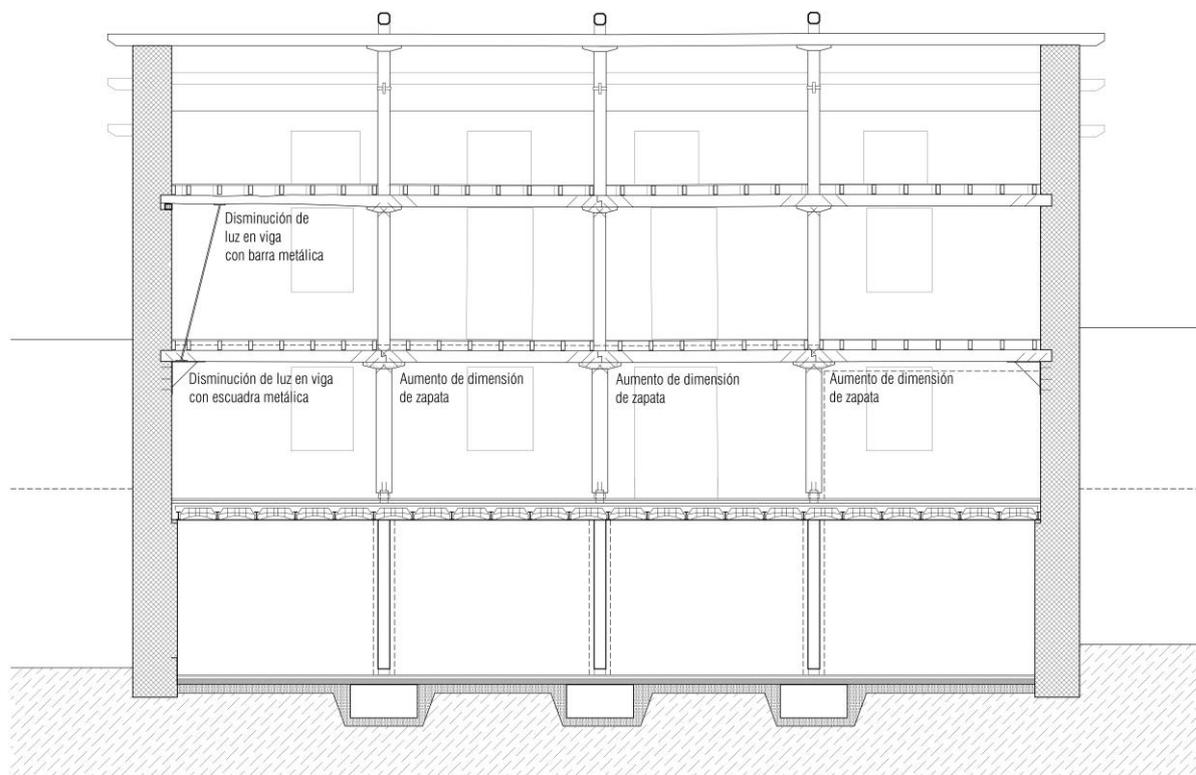
SECCIÓN LONGITUDINAL

Además, para garantizar la durabilidad de la intervención sobre el edificio, se utilizarán tornillos todorroasca en todas aquellas vigas que presenten fendas longitudinales o desviaciones de fibras que puedan ocasionar deficiencias en el futuro por fallo a cortante cerca de los apoyos.

- A. REFUERZO EN CASO DE PÉRDIDA DE SECCIÓN
  - a. Disminución de luz con zapatas de mayores dimensiones
  - b. Disminución de luz con escuadras metálicas
- B. REFUERZO EN CASO DE FENDAS
  - a. Tornillos a todorroasca

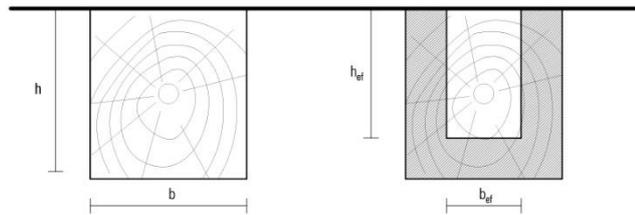
<b>V14M</b>		
Canto (mm)	h	230
Base (mm)	b	210
Longitud total (mm)	L	4100
Luz (mm)	L'	3946,67
Inercia (mm <sup>4</sup> )	I	$1,96 \cdot 10^8$
Módulo resistente (mm <sup>3</sup> )	W	$1,70 \cdot 10^6$

ELU								
Flexión			Cortante			Compresión perpendicular		
$\sigma_{m,d}$	$f_{m,d}$	$l_{m,d}$	$\tau_{v,d}$	$f_{v,d}$	$l_{v,d}$	$\sigma_{c,90,d}$	$f_{c,90,d}$	$l_{c,90,d}$
13,10	16,15	81,12%	0,82	2,15	37,69%	2,04	4,31	47,31
Incendio R90 - Flexión			Incendio R90 - Cortante			Vuelco lateral		
$\sigma_{m,d}$	$f_{m,d}$	$l_{m,d}$	$\tau_{v,d}$	$f_{v,d}$	$l_{v,d}$	$\sigma_{m,d}$	$f_{m,d} \cdot k_{crit}$	$l_{crit,d}$
30,75	37,50	82,01%	1,30	5,00	20,82	13,10	23,08	56,78%

ELS								
Integridad			Confort			Apariencia		
$W_{INT}$	L/500	$l_{WINT}$	$W_{CON}$	L/350	$l_{WCON}$	$W_{APA}$	L/300	$l_{WAPA}$
5,50	7,54	72,99%	0,93	10,77	8,62%	11,75	12,57	93,52%

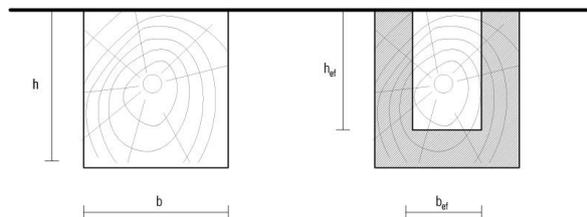
<b>V145</b>		
Canto (mm)	h	240
Base (mm)	b	210
Longitud total (mm)	L	3830
Luz (mm)	L'	3464
Inercia (mm <sup>4</sup> )	I	$2,42 \cdot 10^8$
Módulo resistente (mm <sup>3</sup> )	W	$2,02 \cdot 10^6$

ELU								
Flexión			Cortante			Compresión perpendicular		
$\sigma_{m,d}$	$f_{m,d}$	$l_{m,d}$	$\tau_{v,d}$	$f_{v,d}$	$l_{v,d}$	$\sigma_{c,90,d}$	$f_{c,90,d}$	$l_{c,90,d}$
6,84	16,15	42,35%	0,64	2,15	31,61	2,04	4,31	47,31
Incendio R90 - Flexión			Incendio R90 - Cortante			Vuelco lateral		
$\sigma_{m,d}$	$f_{m,d}$	$l_{m,d}$	$\tau_{v,d}$	$f_{v,d}$	$l_{v,d}$	$\sigma_{m,d}$	$f_{m,d} \cdot k_{crit}$	$l_{crit,d}$
19,17	37,50	51,12%	1,03	5,00	20,62%	6,84	23,07	29,65%

ELS								
Integridad			Confort			Apariencia		
$W_{INT}$	L/500	$l_{WINT}$	$W_{CON}$	L/350	$l_{WCON}$	$W_{APA}$	L/300	$l_{WAPA}$
3,20	7,34	43,65%	0,72	10,49	6,82%	6,29	12,23	51,44%

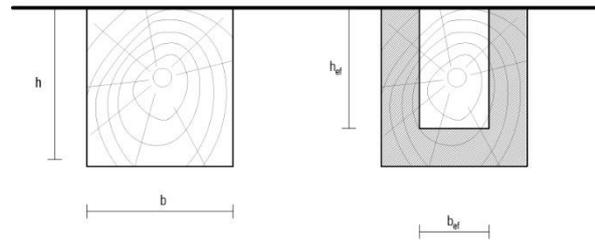
<b>V156</b>		
Canto (mm)	h	220
Base (mm)	b	210
Longitud total (mm)	L	3830
Luz (mm)	L'	3464
Inercia (mm <sup>4</sup> )	I	1,86 · 10 <sup>8</sup>
Módulo resistente (mm <sup>3</sup> )	W	1,69 · 10 <sup>6</sup>

ELU								
Flexión			Cortante			Compresión perpendicular		
$\sigma_{m,d}$	$f_{m,d}$	$l_{m,d}$	$\tau_{v,d}$	$f_{v,d}$	$l_{v,d}$	$\sigma_{C,90,d}$	$f_{c,90,d}$	$l_{c,90,d}$
8,13	16,15	50,33%	0,69	2,15	41,99%	2,04	4,31	47,31
Incendio R90 - Flexión			Incendio R90 - Cortante			Vuelco lateral		
$\sigma_{m,d}$	$f_{m,d}$	$l_{m,d}$	$\tau_{v,d}$	$f_{v,d}$	$l_{v,d}$	$\sigma_{m,d}$	$f_{m,d} \cdot k_{crit}$	$l_{crit,d}$
21,34	37,50	56,91%	0,91	5,00	14,57%	8,13	23,07	35,23%

ELS								
Integridad			Confort			Apariencia		
$W_{INT}$	L/500	$l_{WINT}$	$W_{CON}$	L/350	$l_{WCON}$	$W_{APA}$	L/300	$l_{WAPA}$
4,21	7,37	57,17%	0,94	10,52	8,97%	8,26	12,28	67,28%

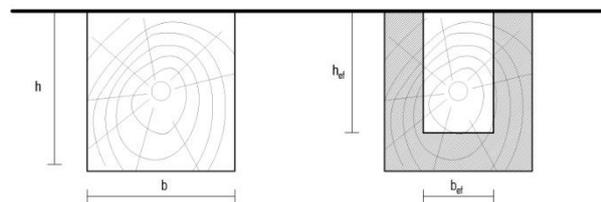
<b>V16M</b>		
Canto (mm)	h	240
Base (mm)	b	210
Longitud total (mm)	L	3950
Luz (mm)	L'	3583
Inercia (mm <sup>4</sup> )	I	2,42 · 10 <sup>8</sup>
Módulo resistente (mm <sup>3</sup> )	W	1,85 · 10 <sup>6</sup>

ELU								
Flexión			Cortante			Compresión perpendicular		
$\sigma_{m,d}$	$f_{m,d}$	$l_{m,d}$	$\tau_{v,d}$	$f_{v,d}$	$l_{v,d}$	$\sigma_{C,90,d}$	$f_{c,90,d}$	$l_{c,90,d}$
7,28	16,15	45,05%	0,66	2,15	30,64%	2,04	4,31	47,31
Incendio R90 - Flexión			Incendio R90 - Cortante			Vuelco lateral		
$\sigma_{m,d}$	$f_{m,d}$	$l_{m,d}$	$\tau_{v,d}$	$f_{v,d}$	$l_{v,d}$	$\sigma_{m,d}$	$f_{m,d} \cdot k_{crit}$	$l_{crit,d}$
18,12	37,50	48,31%	0,84	5,00	16,83%	7,28	23,07	31,53%

ELS								
Integridad			Confort			Apariencia		
$W_{INT}$	L/500	$l_{WINT}$	$W_{CON}$	L/350	$l_{WCON}$	$W_{APA}$	L/300	$l_{WAPA}$
3,64	7,58	48,07%	0,81	10,83	7,51%	7,16	12,63	56,65%

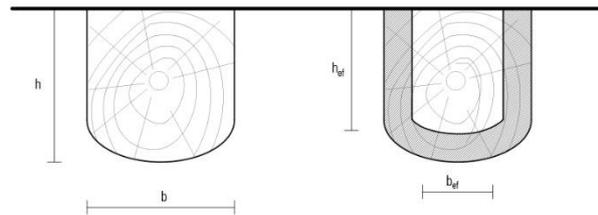
<b>V21M</b>		
Canto (mm)	h	230
Base (mm)	b	210
Longitud AB (mm)	L <sub>1</sub>	3950
Longitud BC	L <sub>2</sub>	3830
Luz (mm)	L'	3583
Inercia (mm <sup>4</sup> )	I	2,06 · 10 <sup>8</sup>
Módulo resistente (mm <sup>3</sup> )	W	1,79 · 10 <sup>6</sup>

ELU								
Flexión			Cortante			Compresión perpendicular		
$\sigma_{m,d}$	$f_{m,d}$	$l_{m,d}$	$\tau_{v,d}$	$f_{v,d}$	$l_{v,d}$	$\sigma_{C,90,d}$	$f_{c,90,d}$	$l_{c,90,d}$
8,39	12,42	67,52%	0,53	2,15	24,56%	2,04	4,31	47,31
Incendio R60 - Flexión			Incendio R60 - Cortante			Vuelco lateral		
$\sigma_{m,d}$	$f_{m,d}$	$l_{m,d}$	$\tau_{v,d}$	$f_{v,d}$	$l_{v,d}$	$\sigma_{m,d}$	$f_{m,d} \cdot k_{crit}$	$l_{crit,d}$
13,55	37,50	36,13%	1,19	5,00	23,96%	8,39	23,07	36,35%

ELS								
Integridad			Confort			Apariencia		
W <sub>INT</sub>	L/500	I <sub>WINT</sub>	W <sub>CON</sub>	L/350	I <sub>WCON</sub>	W <sub>APA</sub>	L/300	I <sub>WAPA</sub>
4,78	12,66	37,79%	1,31	10,85	12,11%	8,62	12,66	68,11%
