REORDENACIÓN & EDIFICIOS
DEL BARRIO DE BURTZEÑA CENTRALES

ANÁLISIS DE LOS PABELLONES FESA-ERCROS
&
PROPUESTA DE INTERVENCIÓN

Alumno:
Josu Gómez Ruiz

TFG
Julio 2017

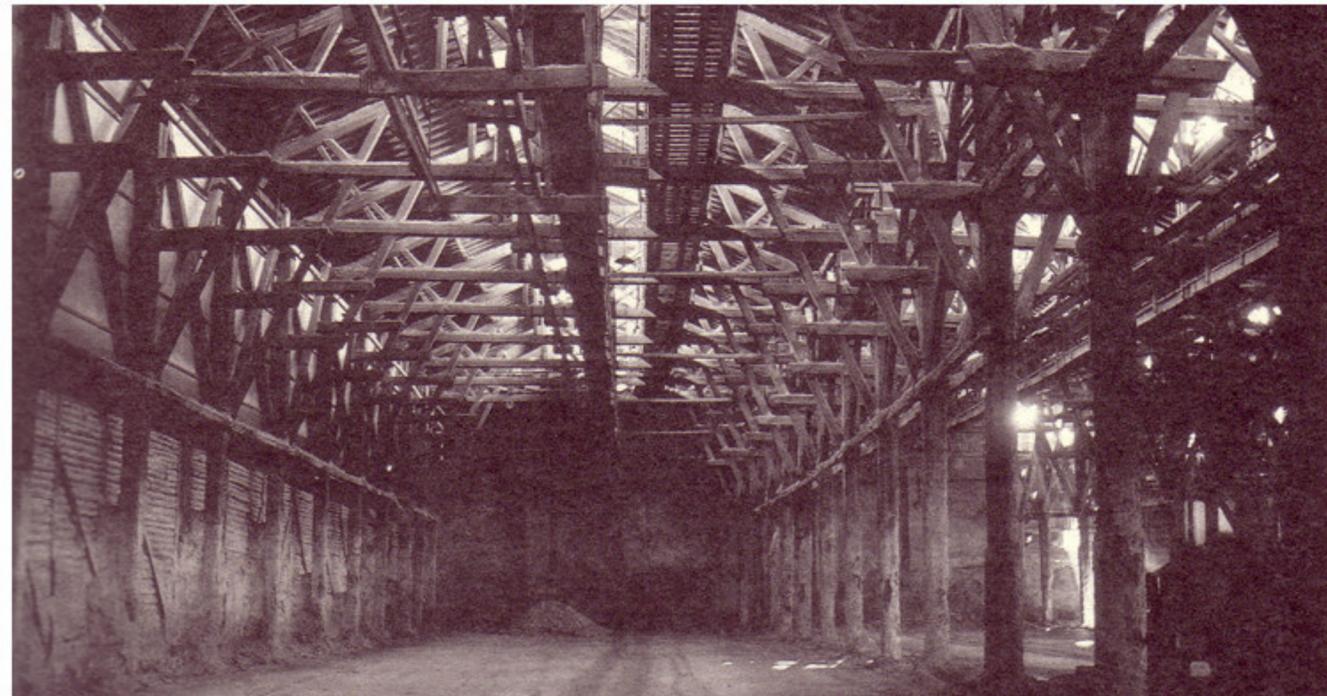
Nave interior del pabellón de madera hacia 1960

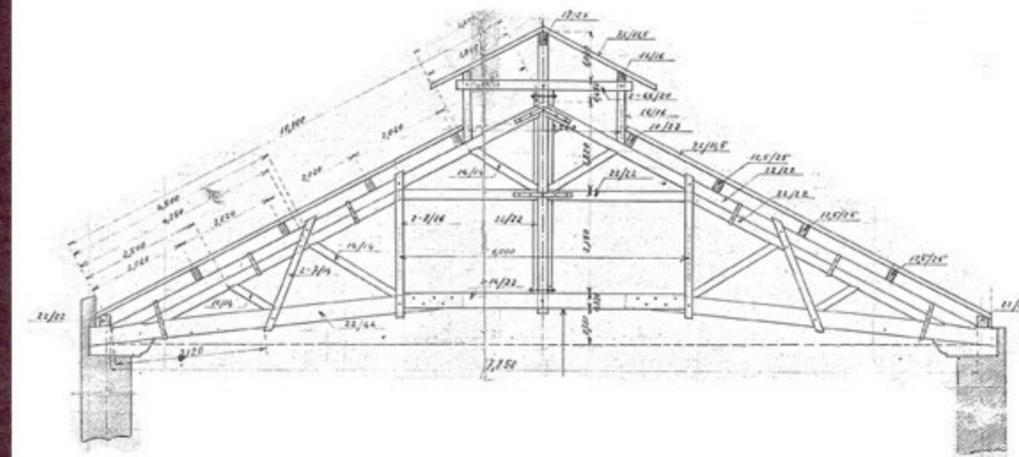
Cerchas madera sobre machones de ladrillo en las naves de 1932.

La Unión Española de Explosivos absorbió la SGIC, amplió la producción de abonos y construyó en 1932 naves al sur y este junto a las previas, con estructura de madera sobre grandes machones de ladrillo.

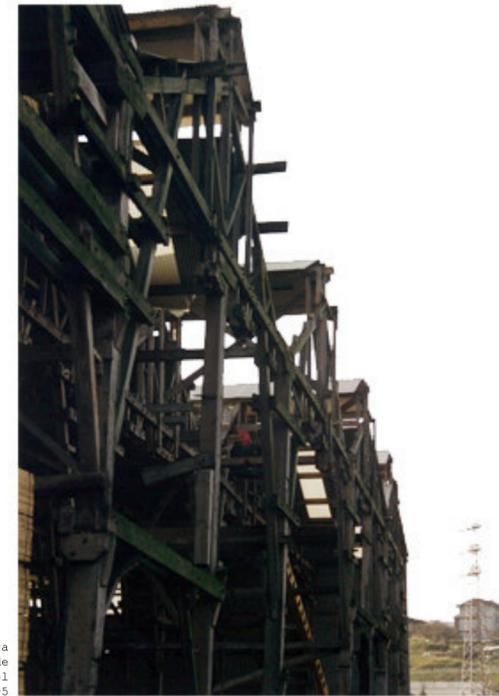
Pabellón de madera tras el derribo de dos de las naves y el cerramiento. 1995

Aún así, se empezó a demoler sin licencia y destruyeron dos naves de madera, todo el cerramiento, las naves de de ladrillo al este y sur y la nave al norte. El ayuntamiento paralizó las obras antes de que todo el edificio fuese desmantelado.

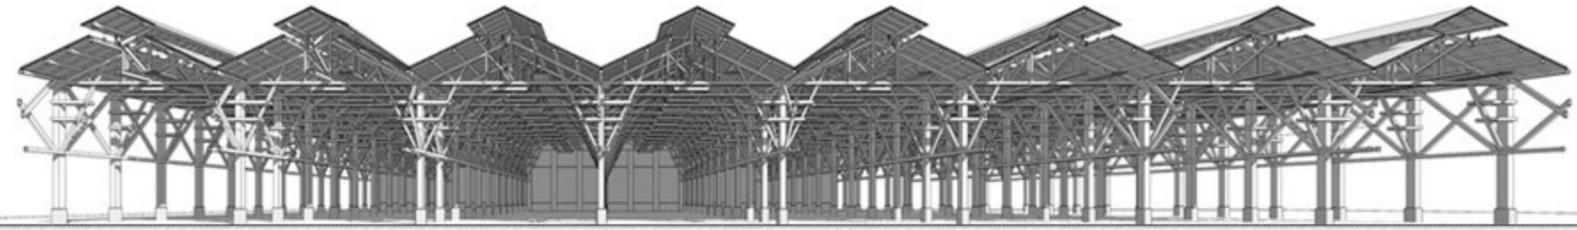
1909 - 1912

Construcción de las ocho naves principales y la nave norte de distribución y oficinas en madera de pinotea.

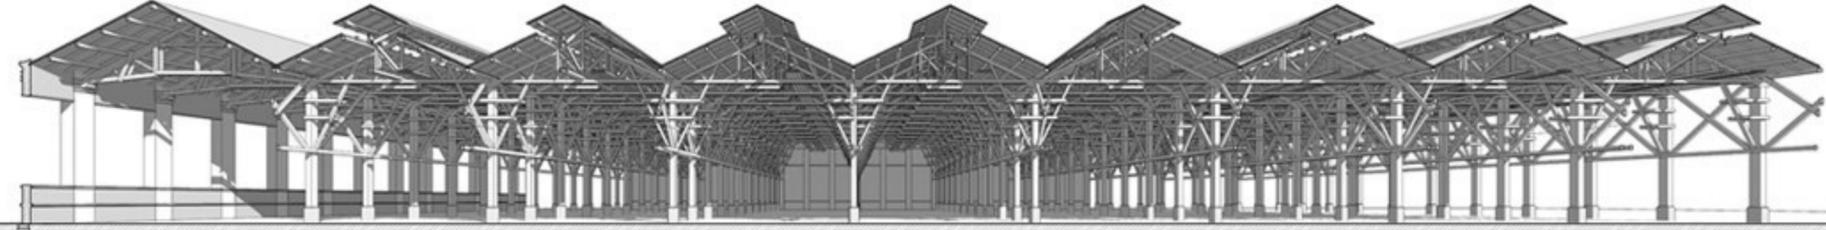
1932

Construcción de las naves este y sur con cerchas de pinotea de 17 y 20m de luz respectivamente, sobre machones de ladrillo.

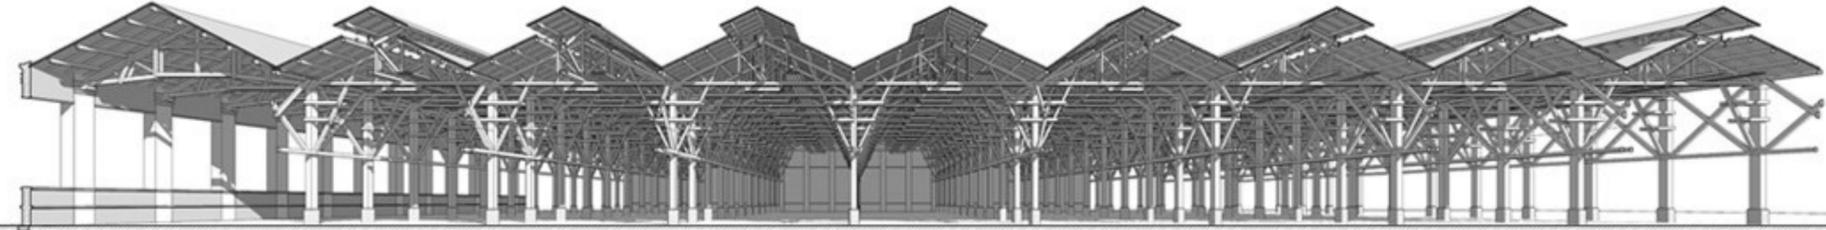
Construcción de la nave de hormigón armado al norte para almacenamiento e inestización de materias primas, que contaba con un embarcadero propio hacia la ría.

En 1955 se construyó la nave de hormigón de 30m de luz y 120m de fondo para almacenar materias primas. Los pórticos constan de dos grandes vigas articuladas unidas por jácenas acarteladas y sobre pilotes de 1m de diámetro.

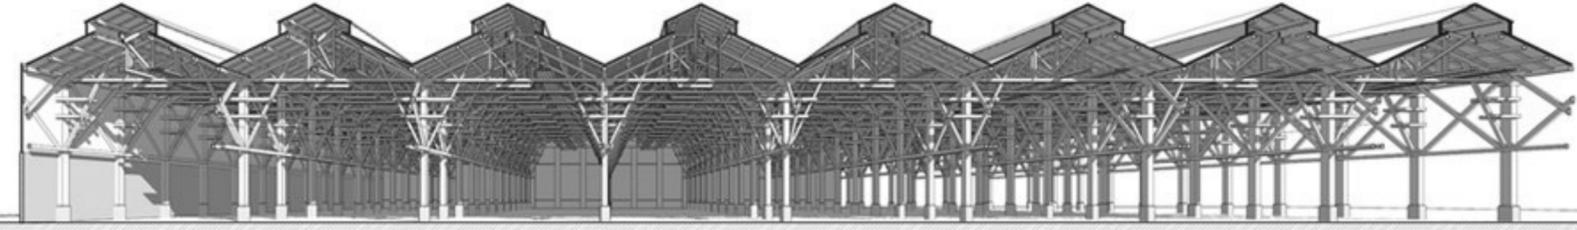
1980-1991

Demolición de las naves sobre machones de ladrillo, cierre de las linternas de la cubierta, demolición de los cerramientos originales de tablas de madera y cubierta de teja y sustitución por chapa plegada.

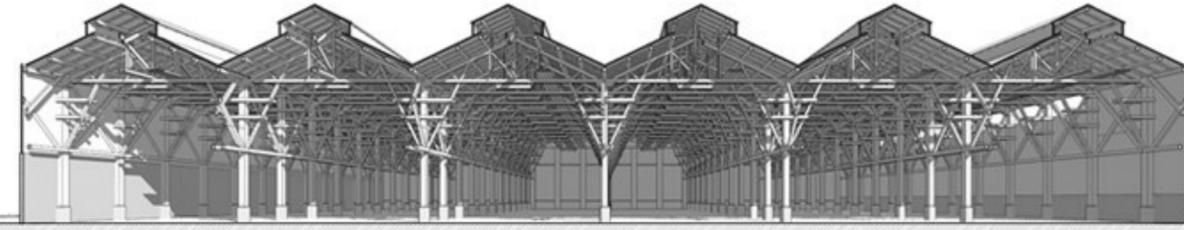
1995

Demolición irregular de dos de las naves principales y la nave auxiliar de madera de pinotea.

En 1997 las partes expuestas se cerrarian con más chapa plegada.

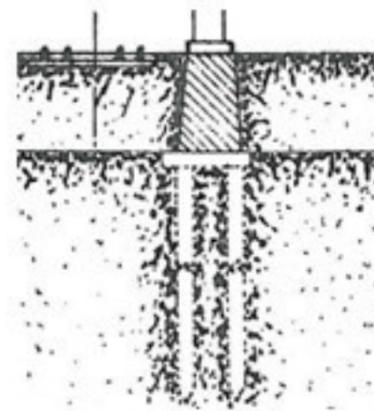
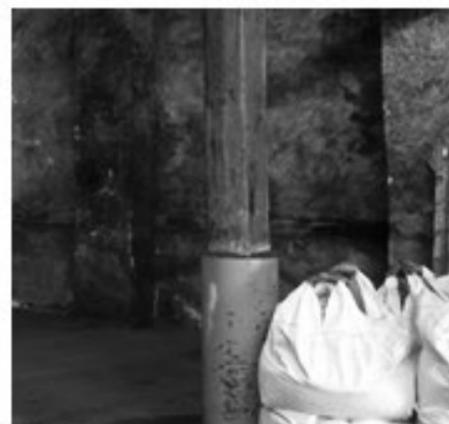
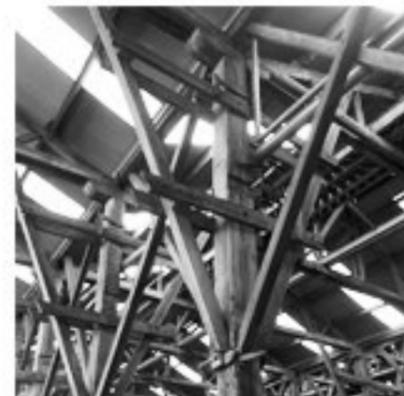
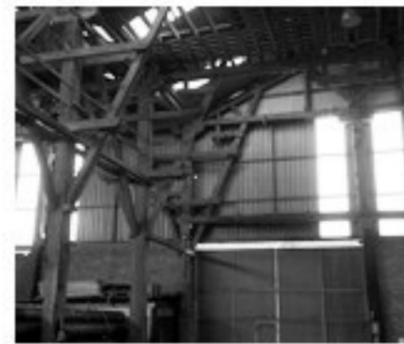
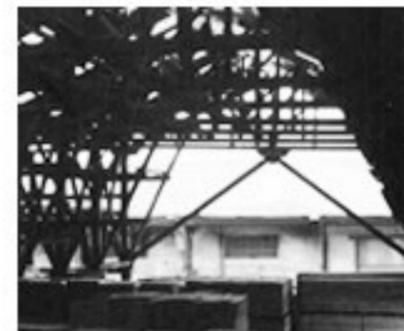
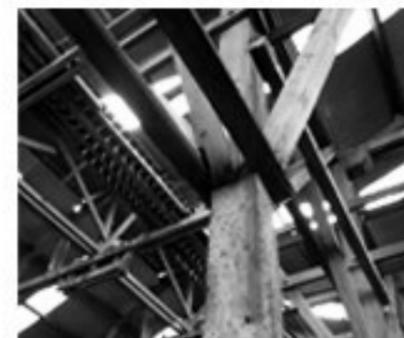
CIMENTACION Y SOLADO

El edificio se asienta sobre un lecho arenoso. Como tal, es poco propicio para las cargas puntuales, propias de la construcción industrial de grandes luces. A la carga de la estructura y cerramientos habría que sumar el de medios de trabajo como vagonetas de fosfatos, cargadas con 500kg.

La cimentación se resolvería con cuatro pilotes de madera de nueve metros de longitud encepados en un bloque pétreo de 1,5m de altura. Este bloque quedaría rodeado de capas de tierra compactada como base. De allí nacían pilares de madera y en torno a algunos se dispusieron basas de hormigón en camisas de acero de 1,6m de altura en la década de 1970.

Muchas camisas de acero están desintegradas por la corrosión, en otras el hormigón deja ver la madera y hacia 1992 se pusieron algunas más, por eso se ven diferentes tipos de camisas, conservación e incluso pilares sin ninguna protección. Posteriormente, en 1992 se llevaría a cabo un relleno más, añadiendo tierra y una solera de hormigón en masa para proteger el espacio de las crecidas del Nervión.

En cuanto a la protección de las columnas en su base, se propone la retirada de las camisas de acero ya que se encuentran por lo general en mal estado de conservación debido a la corrosión. De igual modo, se emplearán hormigones de reparación para reintegrar las basas dañadas.

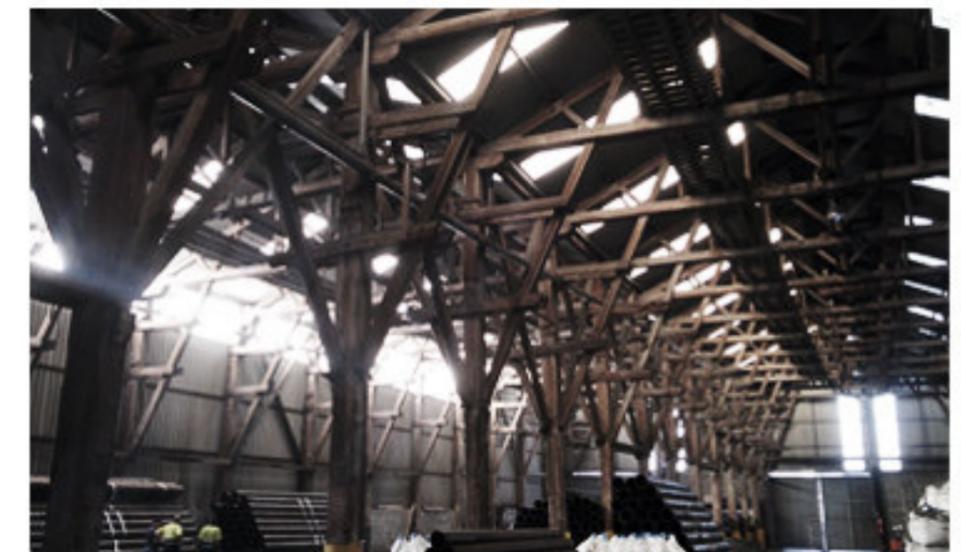
PILARES

Miden 11m de longitud y están realizados en piezas enterizas de madera de pino tea canaria, la sección oscila entre 35 y 48cm de lado, debido a los grados de conservación. A día de hoy quedan 105 de los 135 originales. (1)

Al margen de estos pilares, coronados siempre por un capitel de zapata, existen otros a modo de pies derechos en medio de la luz de las cerchas en la fachada norte, que la antigua nave perpendicular empleó de apeo de sus cerchas. Con su desaparición en 1995, muchos de estos pies derechos quedaron innecesarios y se despiezaron en partes que harían de jambas de los nuevos accesos. (2)

Los pilares B1,2 y C1,2 muestran los restos de un tratamiento superficial por medio de cal con clavos para mejorar la adherencia de la aplicación. Se hizo para proteger de fosfatos particularmente nocivos para la madera, y para adecuar el espacio a la pequeña oficina del capataz que allí se implantaba. (4)

Los pilares D9 y D10 se encuentran apuntalados por grandes piezas de pinotea, probablemente debido a un asentamiento diferencial en el terreno. (5)

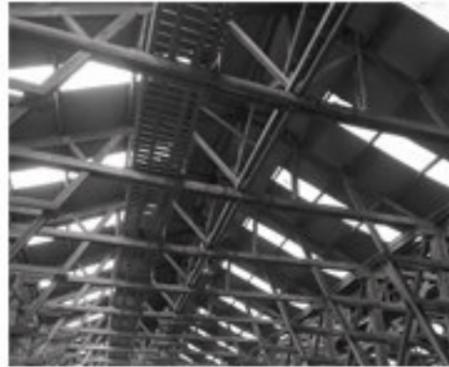
1

Quedan un total de 90 cerchas de las originarias 120. Al igual que los pilares, se realizan con grandes piezas de pinotea, que cuando no son piezas enterizas se valen de uniones de carpintería en rayo de júpiter y correas metálicas de atado. (1)

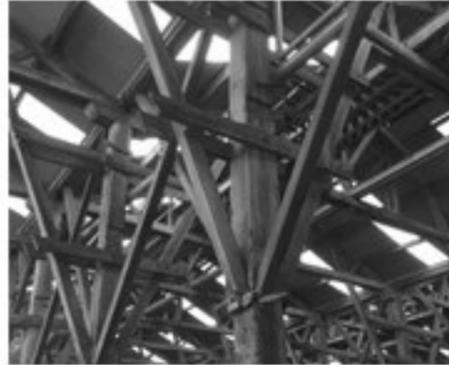
3

Transversalmente cada crujía se ata a la siguiente por medio de carreras dobles a cada lado del pilar sobre el encuentro con el jabalcón y una carrera superior sobre los capiteles. Cruces de San Andrés de gran tamaño situadas entre los pilares y otras menores en las linternas arriostran la estructura. (3)

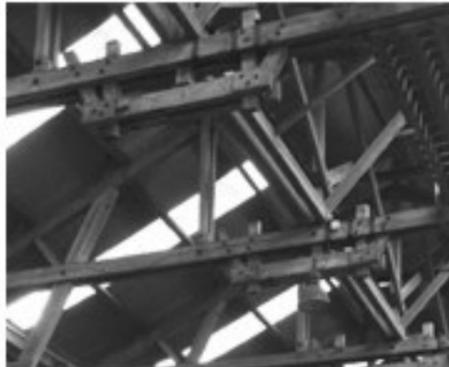
4

De la mitad de cada cercha colgaba una pieza adicional como soporte de los carriles de vagonetas aéreas de fosfatos. Paralelo a los carriles había una pasarela, desde la que se accionaba una palanca para verter el contenido en los silos situados debajo. Muchas de las piezas que servían para colgar los raíles se emplean hoy para colgar lámparas. (4)

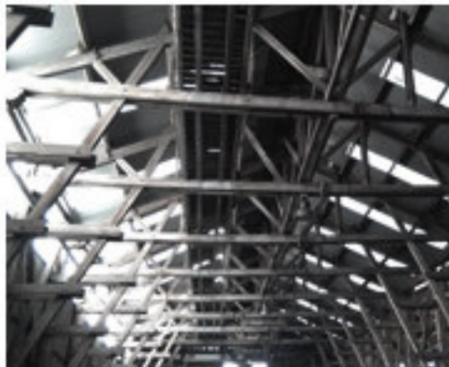
5

Nada queda de las vagonetas ni de estas pasarelas. Sin embargo sobre el tirante principal de la cercha se apoya una pasarela de listones de madera, con una altura de 1,3m. Esta altura tan escasa y que esté más alta que las vagonetas indica que no son las pasarelas de tránsito, pero de aquí colgaban de tirantes de acero que sostenían por las que se empujaban las vagonetas. (5)

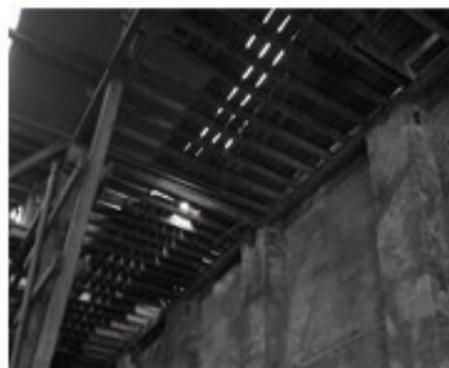
6

La pasarela superior llegaba hasta el fondo de la nave y allí servía de paso entre las diferentes naves. Existió un paso elevado entre las cubiertas del pabellón. Las sucesivas remodelaciones del edificio lo eliminaron y hacia finales de los ochenta este elemento había desaparecido. (6)

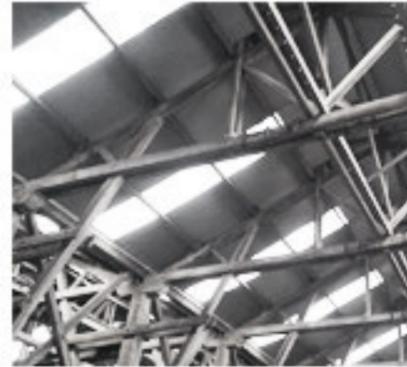
7

Hoy la cubierta se compone de paneles ondulados sobre correas más esbeltas. Su color es blanco alternado con paneles de policarbonatos translucidos perpendiculares a la linterna. La colocación de estos paneles translucidos y cegar varias de las linternas (las naves AB, BC, CD) cambia la percepción del lugar alterando la dirección de las entradas de luz. (7)

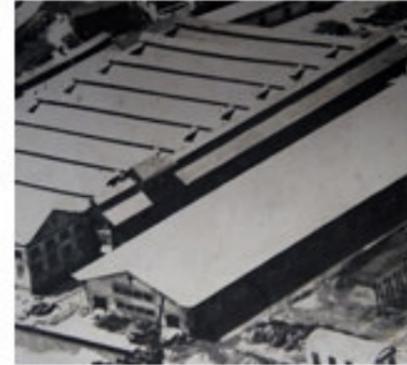
8

En origen, las linternas se empleaban para iluminar y estaban abiertas para ventilar. Las correas eran mayores y sobre ellas se disponía un tablero. Por las fechas y materiales disponibles, la cubrición se realizó con teja. De los 50 en adelante se dispondrían láminas minerales impermeables bajo las tejas en aquellas zonas con humedades. (8)

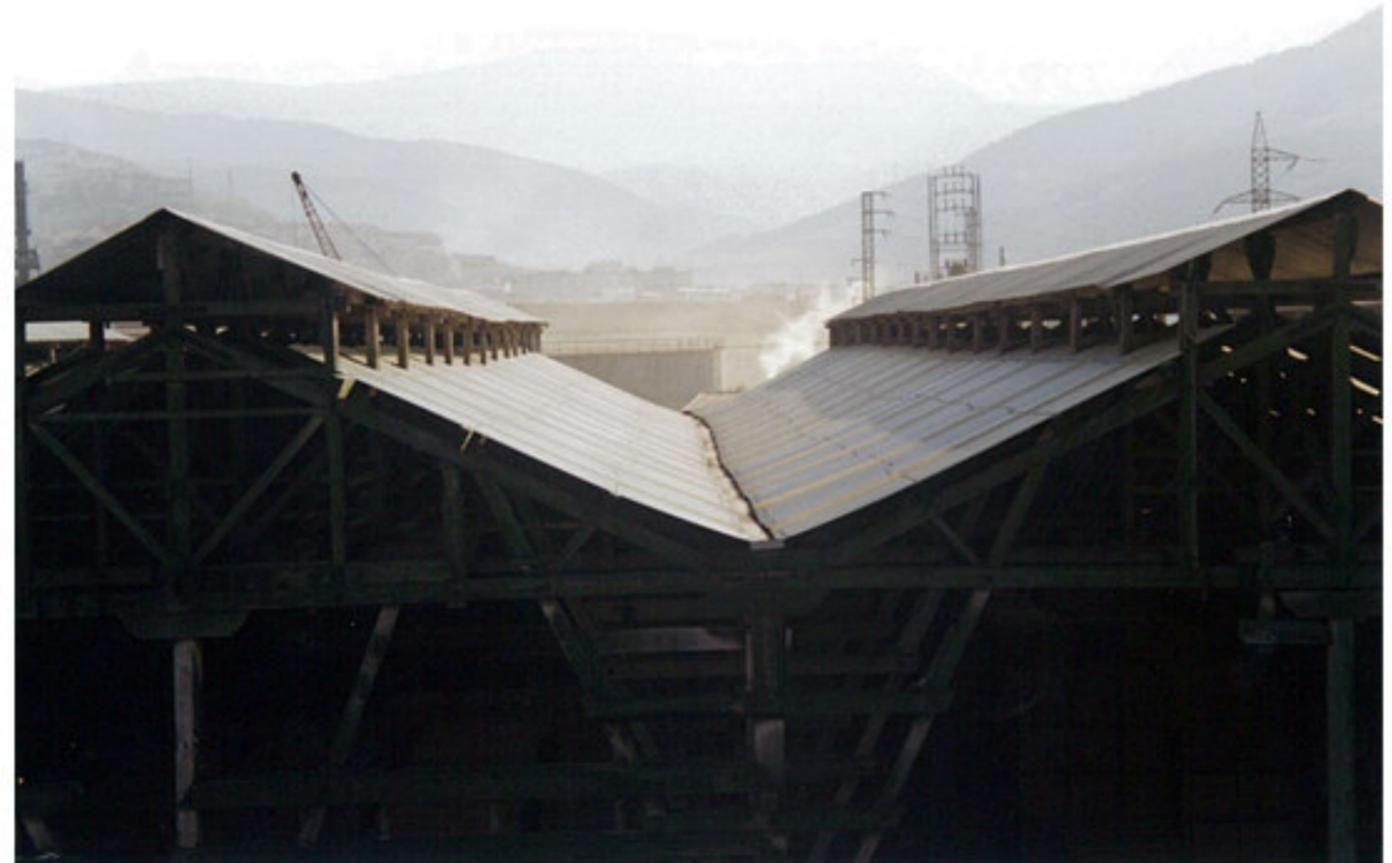
Estado de la cubierta de chapa y policarbonatos en 1995 tras el derribo parcial del edificio.

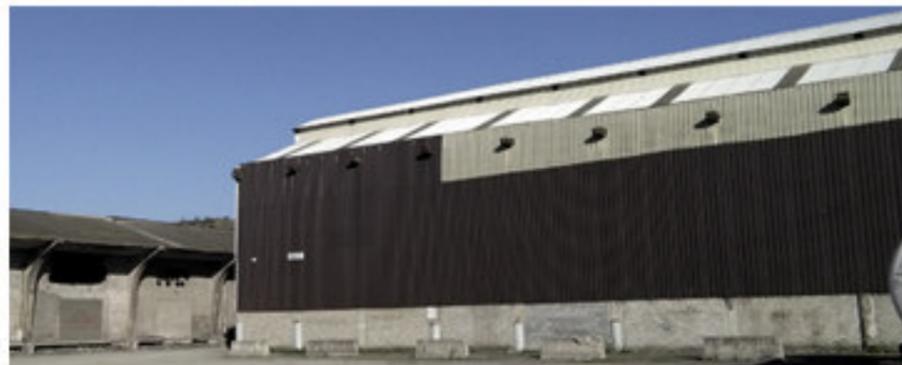
1

La nueva fachada deja ver las basas de protección, y en las hileras A y G, la mitad del capitel sobresale de la fachada pareciendo un modillón que marca el ritmo, protegido expresamente por el BOPV. En el alzado norte, los pies derechos en medio de las cerchas se ven desde fuera pareciendo parteluces al cerrarlos con policarbonatos translúcidos. (1)

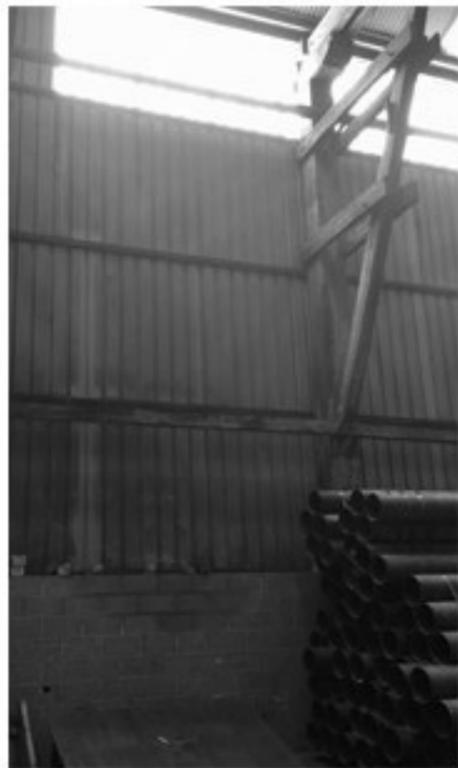
2

Al igual que la cubierta, contemporánea de la fachada, se sustituyó el original por paneles sándwich de 5cm con un acabado color granate, blanco y el policarbonato translúcido que resuelven los alzados norte, este y oeste. (2)

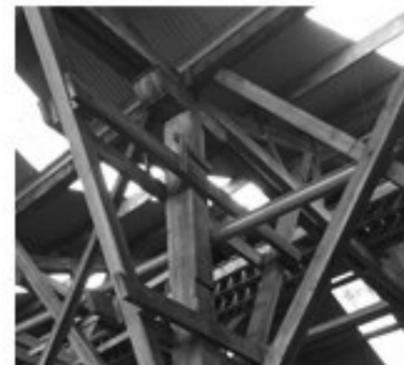
6

Ciertas naves (B) desaguan a un colector horizontal que al ser muy largo empieza a la altura de los capiteles y acaba junto al encuentro de los jabalcones con los pilares, acometiendo Cada dos crujiás una bajante al colector. (6)

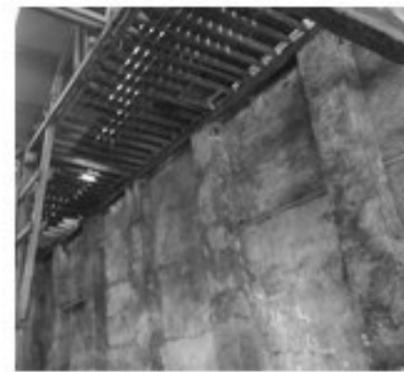
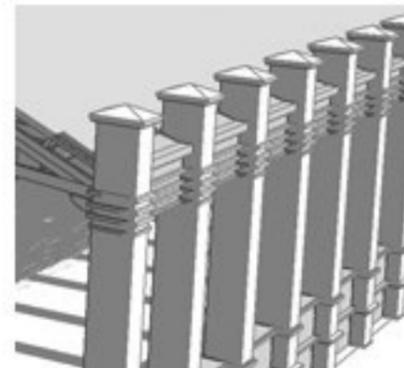
El alzado sur se compone de ladrillo macizo con un tosco enfoscado de mortero al interior como al exterior. Machones de ladrillo de 1x1m articulan un muro de 70cm de grosor en los apoyos de las cerchas y en los tercios de la luz de las naves sobre de zócalos de mampostería encepando el pilotaje. (7 & 8)

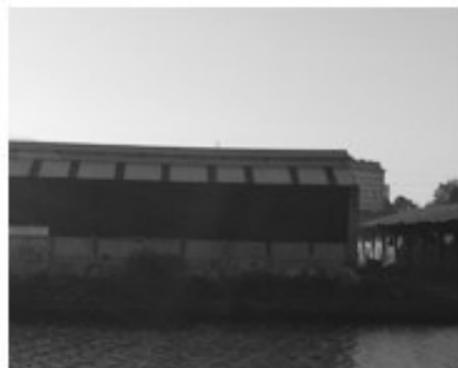
3

Todo el alzado hacia a la ría en origen estaba abierto hasta media altura, para así poder comunicar con la vecina nave de carga. (3)

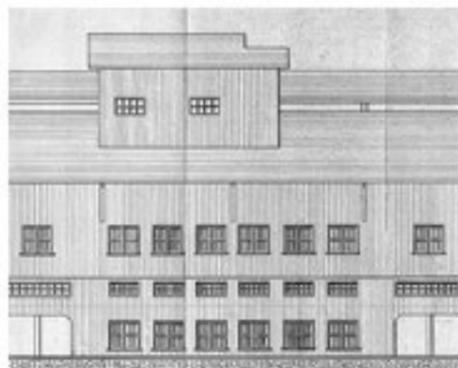
4

En origen el cerramiento era de tablas apiladas uno junto a otro, sin un trabajo de talla de la madera. El edificio era un espacio abierto y ventilado a través de fachada y la cubierta. (4)

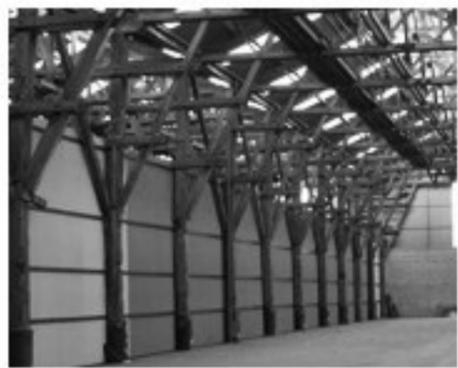
5

A día de hoy, entre los pilares de la hilera D existe una partición panel sandwich sobre bastidores ya que actualmente se divide el pabellón para su arrendamiento a diversas empresas. (5)

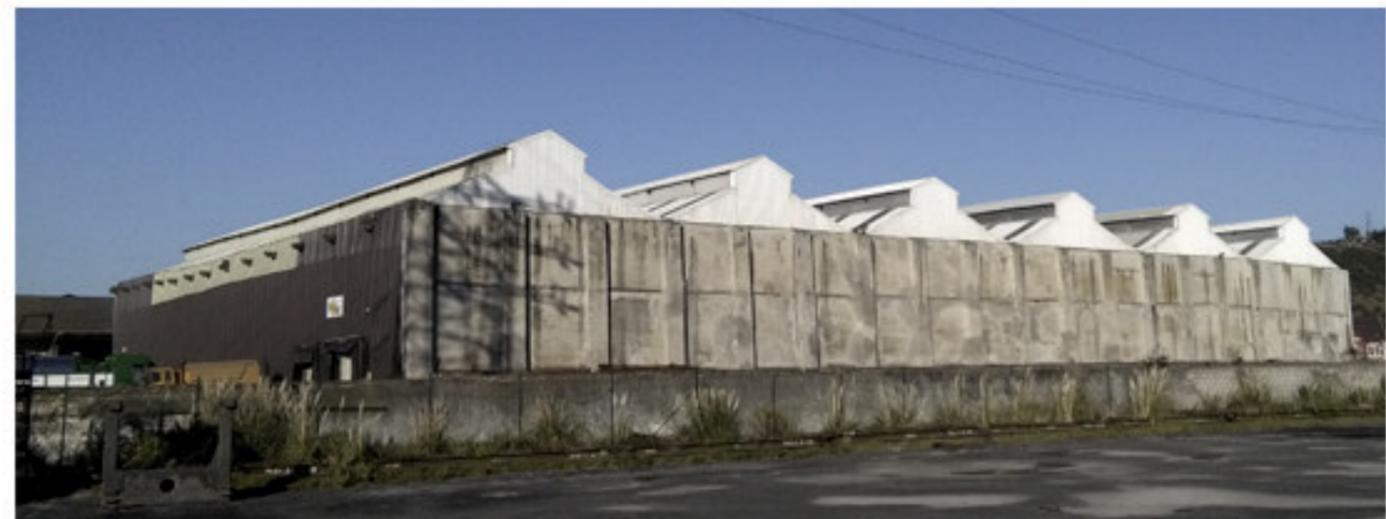
9

En origen las naves de madera se unían a una de 17m de luz, que corría perpendicular, con una estructura igualmente de pinotea sobre machones que tenían un esquema ornamental ecléctico. Otra nave similar se ubicaba frente hacia la ría con un puente grúa interior para manejar materiales. Desgraciadamente nada queda de la nave, salvo el muro estructural sirve de fachada a lo que queda del conjunto. (9)

Alzado sur de muros y machones de ladrillo enfoscado con mortero.

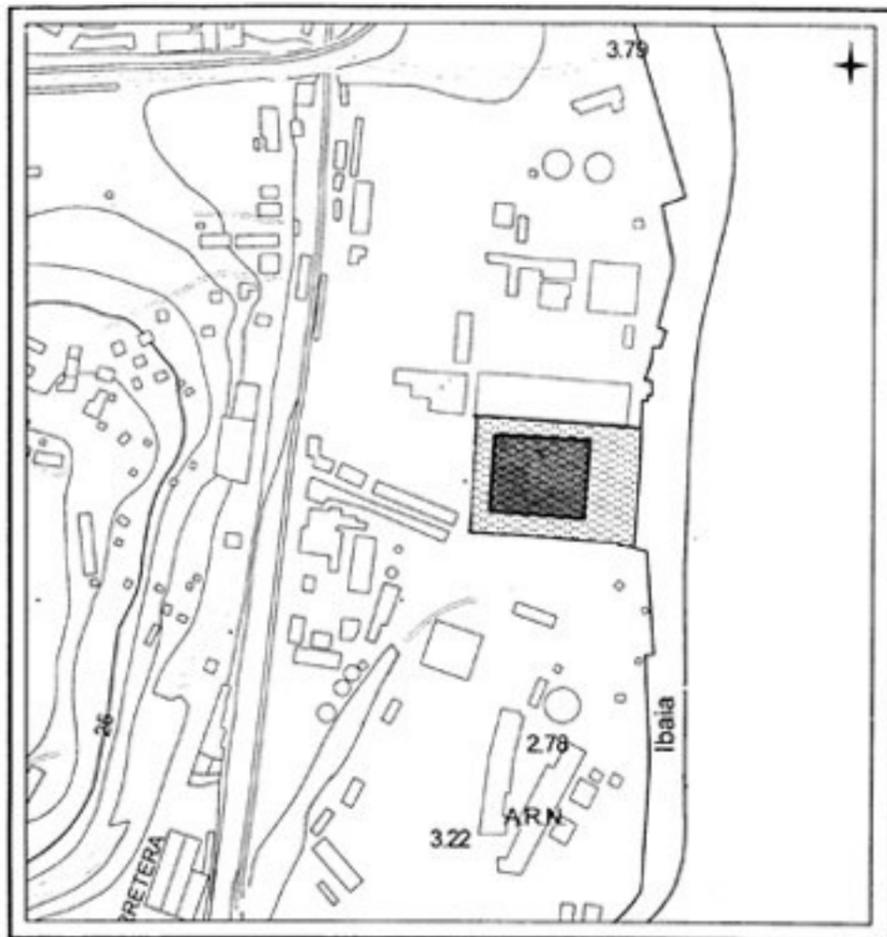
Zona de protección entorno al edificio según el BOPV

El documento protege la estructura, sin envolvente, con un entorno de 16m hacia el norte hasta la nave de hormigón, 23 al sur, 32m al este hasta el Cadagua y 18m al oeste.

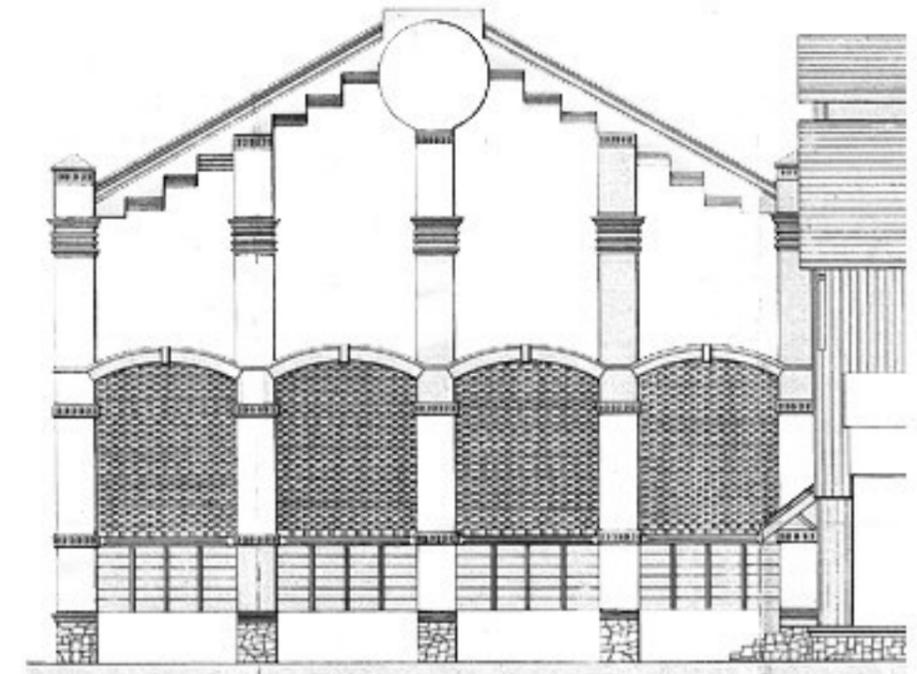
Alzado Norte de la nave hacia el Cadagua realizada en 1932 con cerchas de madera sobre machones de ladrillo.

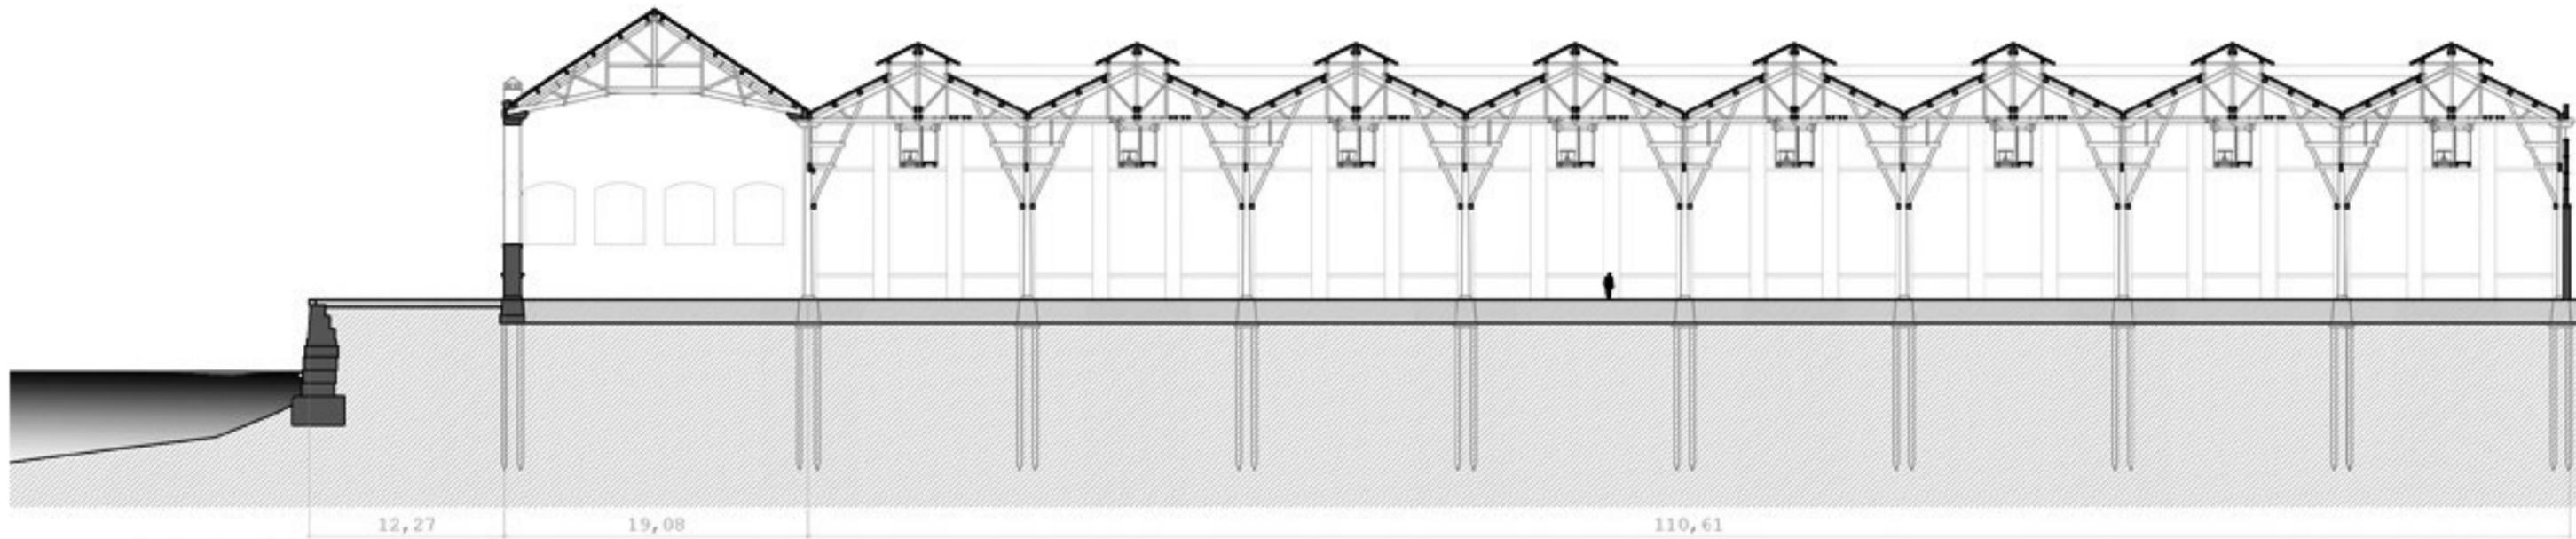
Estado histórico

SECCIÓN LONGITUDINAL HACIA EL SUR

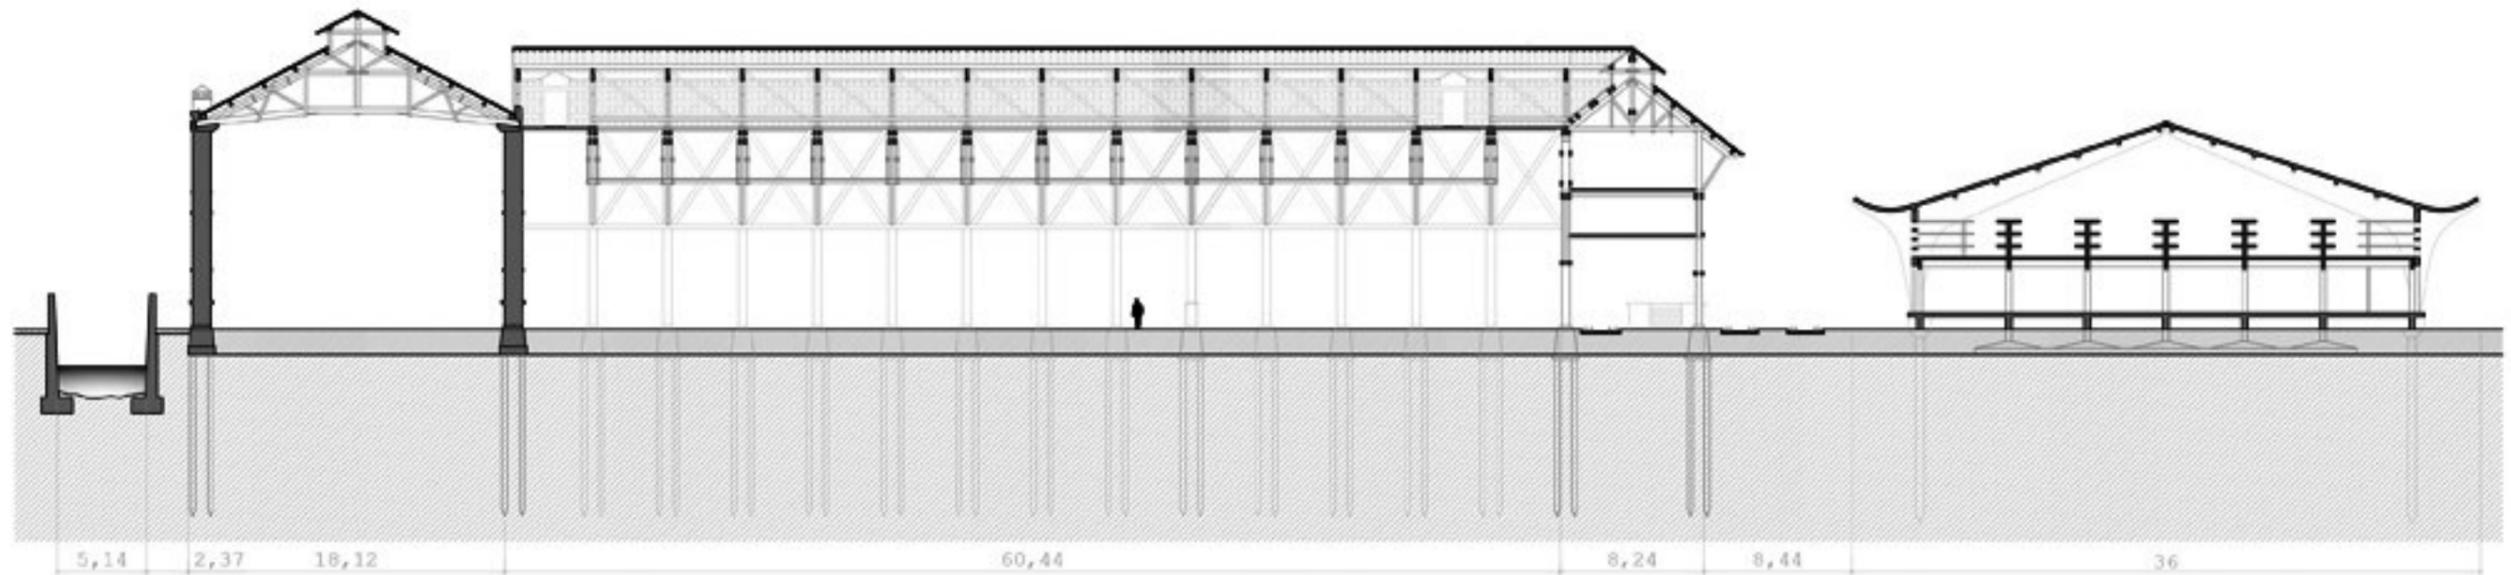
Estado histórico

SECCIÓN TRASVERSAL HACIA EL OESTE

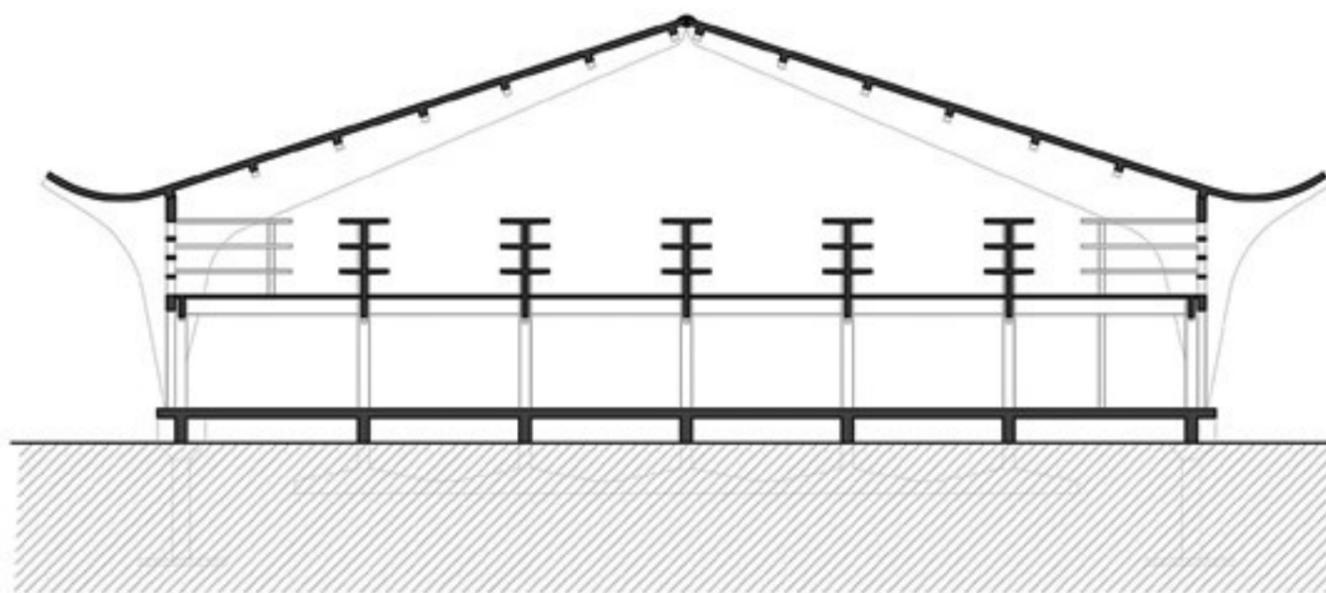
SECCIÓN TRANSVERSAL POR EL PABELLÓN DE HORMIGÓN ARMADO
 Estructuras secundarias en hormigón armado desaparecidas

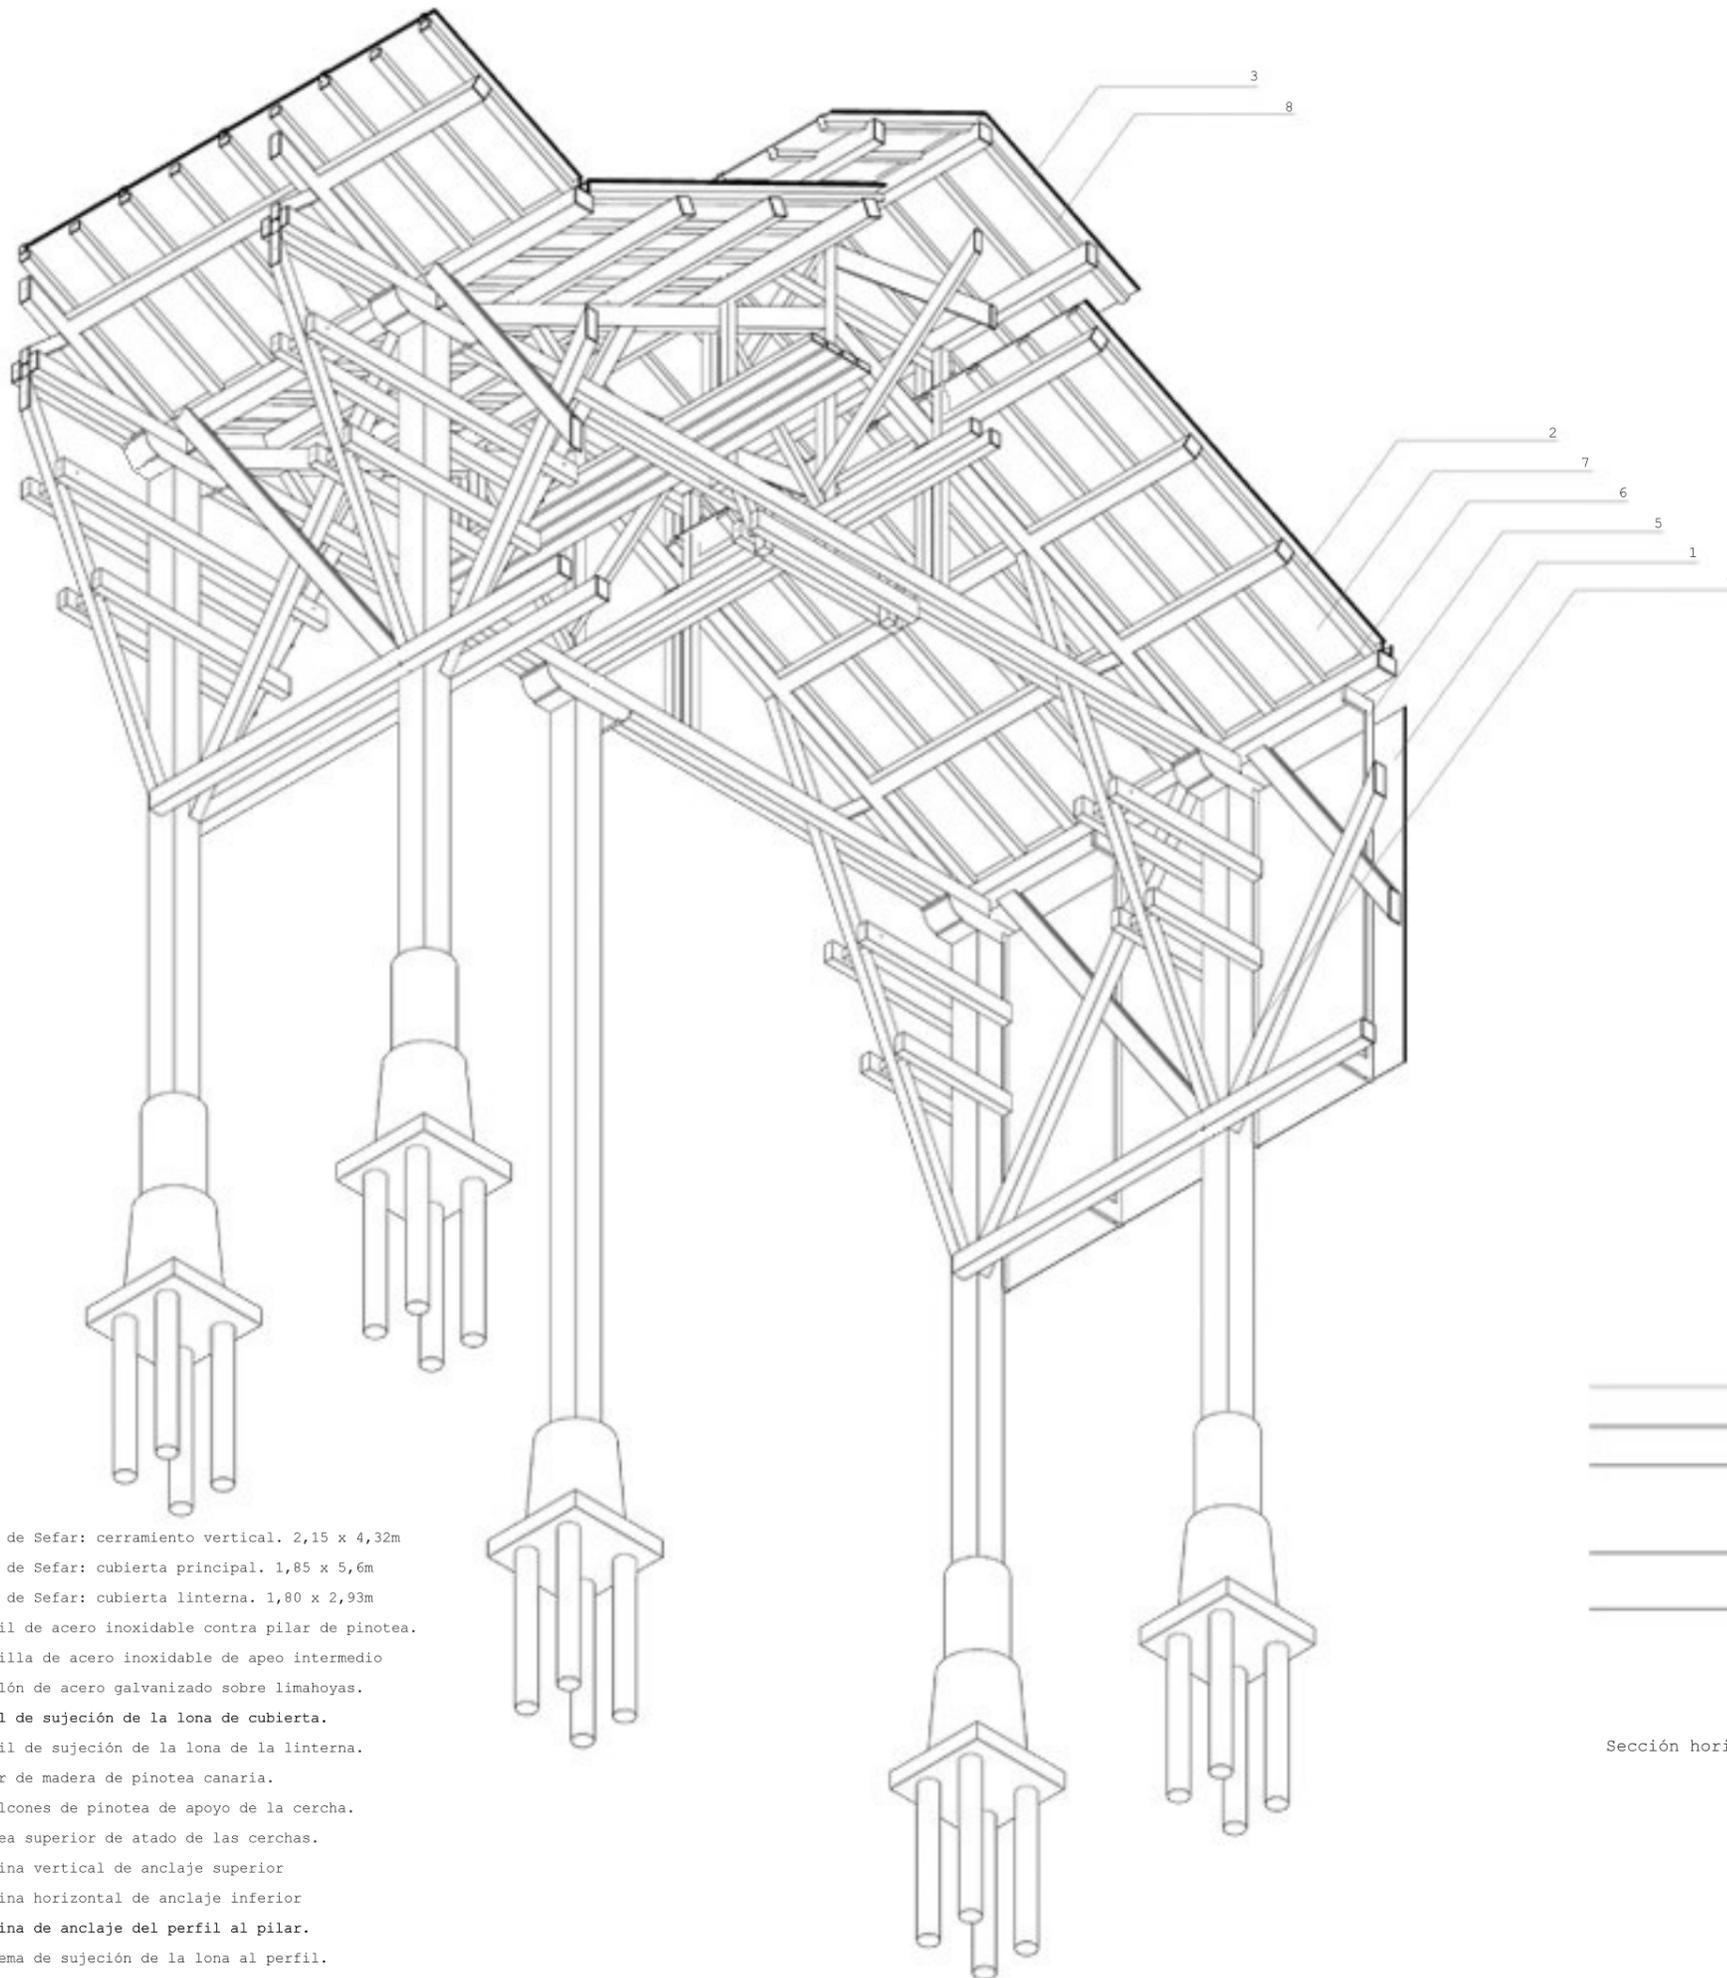
1. Lona de Sefar: cerramiento vertical. 2,15 x 4,32m
2. Lona de Sefar: cubierta principal. 1,85 x 5,6m
3. Lona de Sefar: cubierta linterna. 1,80 x 2,93m
4. Perfil de acero inoxidable contra pilar de pinotea.
5. Costilla de acero inoxidable de apeo intermedio
6. Canalón de acero galvanizado sobre limahoyas.
7. Perfil de sujeción de la lona de cubierta.
8. Perfil de sujeción de la lona de la linterna.
9. Pilar de madera de pinotea canaria.
10. Jabalcones de pinotea de apoyo de la cercha.
11. Correa superior de atado de las cerchas.
12. Pletina vertical de anclaje superior
13. Pletina horizontal de anclaje inferior
14. Pletina de anclaje del perfil al pilar.
15. Sistema de sujeción de la lona al perfil.
16. Sistema de retroiluminación LED tras la lona.

Se retiran de las envolventes consideradas degradantes y en su lugar se emplea uno ligero, desmontable y translúcido sobre la estructura. Se usará una lona hidrófuga "Sefar", permitiendo una transmisión lumínica especular de 67%.

En las fachadas este y oeste no interfiere con la estructura pero al norte chocaría con los jabalcones. Por eso se empleará a oeste, este y en cubierta sobre perfiles inoxidables. Los paños de cubierta evacuarán por canalones que desaguarán por ambos extremos.
