REORDENACIÓN & EDIFICIOS
DEL BARRIO DE BURTZEÑA CENTRALES

ANÁLISIS DE LOS PABELLONES FESA-ERCROS
&
PROPUESTA DE INTERVENCIÓN

Alumno:
Josu Gómez Ruiz

TFG
Julio 2017

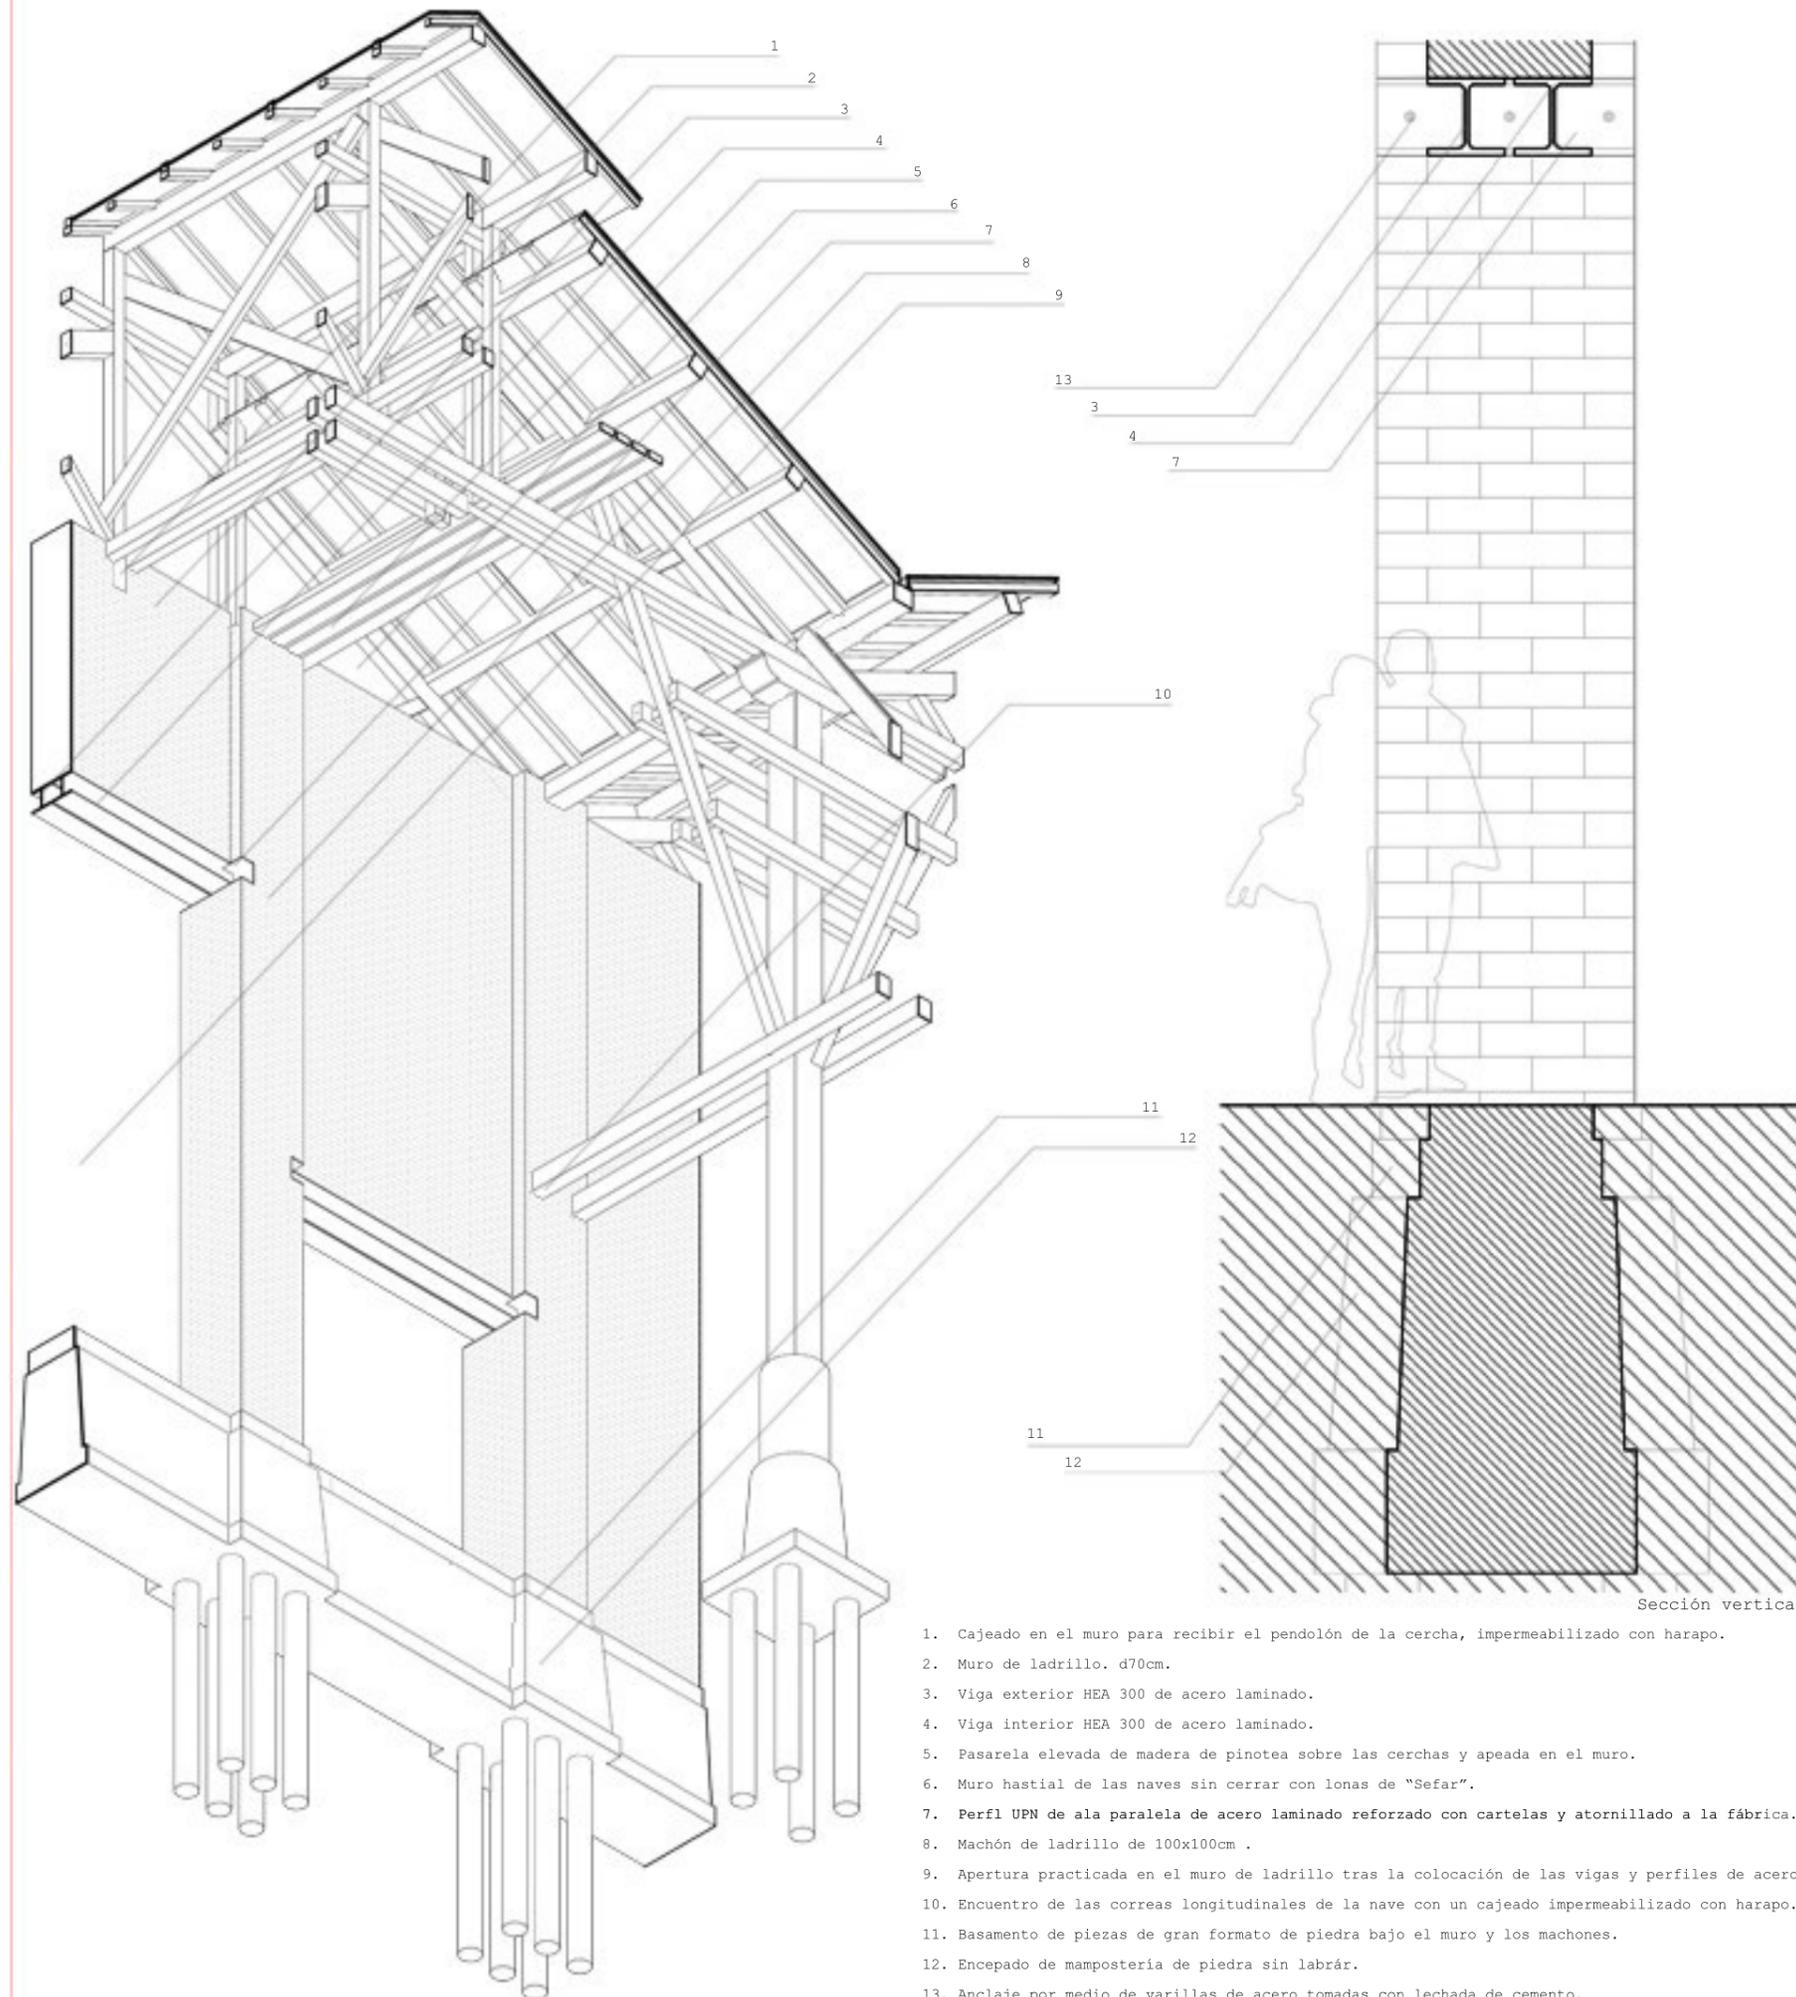
ENCUENTRO DE LAS NAVES D DE MADERA CON EL MURO DE LADRILLO AL SUR Y APERTURAS EN EL MURO

Sobre el muro de la fachada sur, el único elemento del cerramiento original que se conserva y que la normativa protege, se limpia y se le retirará el acabado de mortero basto que se le aplicara en la década de los 80.

Para realizar el paso se llevará a cabo la colocación de perfiles de UPN en los machones de ladrillo de 1m de grosor. En un primer momento, sin alterar el muro entre los machones, este perfil pasante se situará sobre una junta saneada con mortero y anclado con varillas tomadas con lechada de mortero.

En segundo lugar, se realiza una roza de la profundidad de la mitad del muro y de la longitud del paño entre los machones. Se dispone en ella un perfil HEA de acero laminado que se suelda a ambos lados a los perfiles UPN.

Se repite el proceso desde el interior, colocando el segundo perfil HEA al otro lado. Una vez soldado se derriba el muro entre los machones y bajo los perfiles y se sanea la junta resultante.

La frábbrica de ladrillo restante se comportará de manera conjunta, generando arcos de descarga naturales hacia los machones de ladrillo delimitando los vanos.

1. Cajeados en el muro para recibir el pendolón de la cercha, impermeabilizado con harapo.
2. Muro de ladrillo. d70cm.
3. Viga exterior HEA 300 de acero laminado.
4. Viga interior HEA 300 de acero laminado.
5. Pasarela elevada de madera de pino sobre las cerchas y apeada en el muro.
6. Muro hastial de las naves sin cerrar con lonas de "Sefar".
7. Perfil UPN de ala paralela de acero laminado reforzado con cartelas y atornillado a la fábrica.
8. Machón de ladrillo de 100x100cm .
9. Apertura practicada en el muro de ladrillo tras la colocación de las vigas y perfiles de acero..
10. Encuentro de las correas longitudinales de la nave con un cajeados impermeabilizado con harapo.
11. Basamento de piezas de gran formato de piedra bajo el muro y los machones.
12. Encepado de mampostería de piedra sin labrar.
13. Anclaje por medio de varillas de acero tomadas con lechada de cemento.

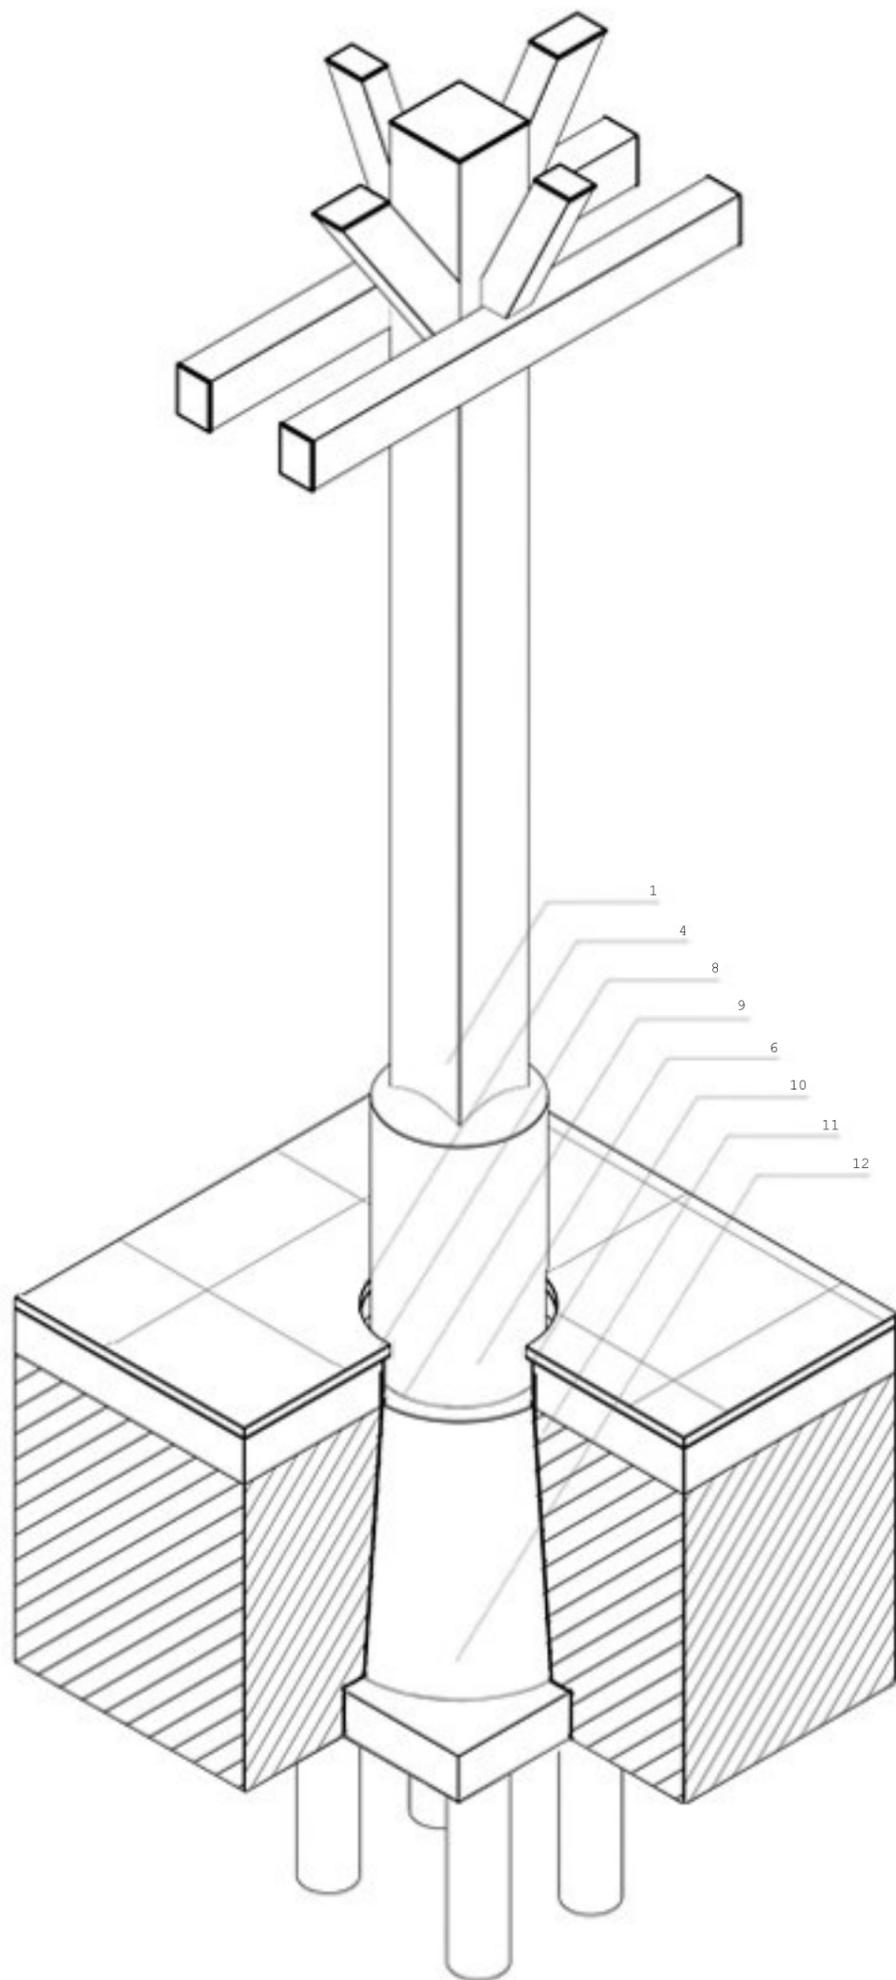
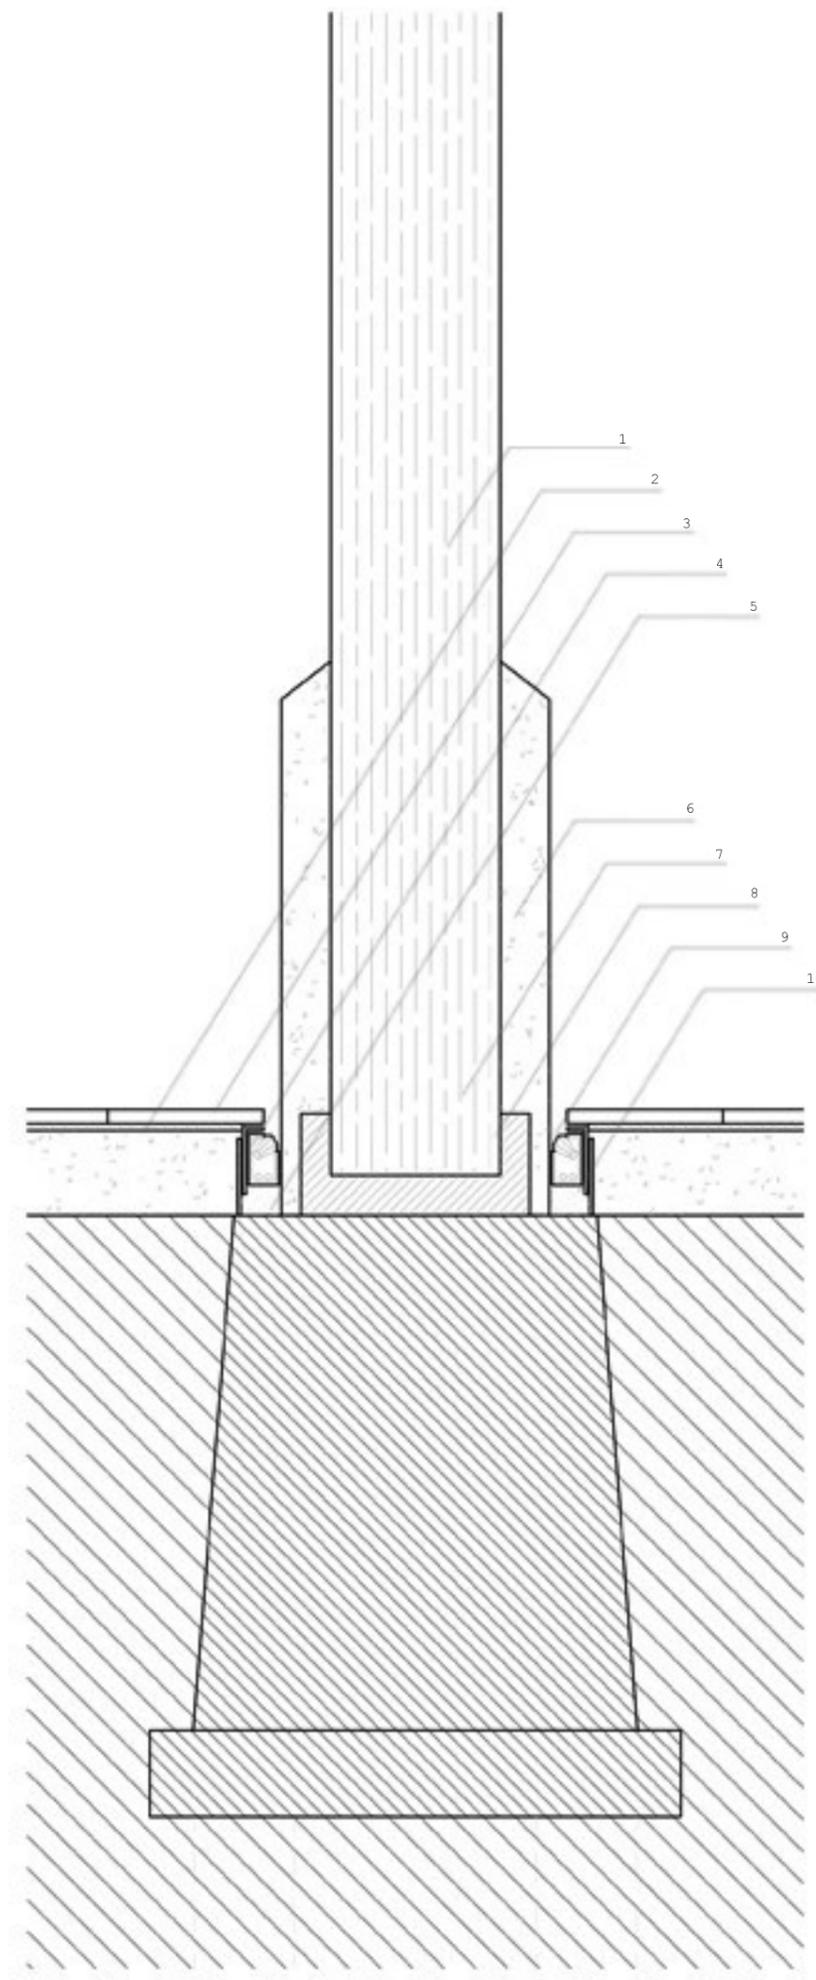
Se propone por lo tanto intervenir en lo menos posible en estos elementos, salvo por el desbroce y limpieza superficial de la solera. Una vez regularizada se toma con mortero el nuevo pavimento. Se propone emplear piedra arenisca tratada con resinas metacrílicas.

Se limpia el relleno en torno a los pilares, para disponer un sistema de iluminación en torno a las bases de los pilares.

Sobre la iluminación se apoyarán las losas de pavimento ocultando el sistema de alumbrado. Para garantizar la seguridad se cerrará la apertura para iluminación con chapas microperforadas.

En cuanto a la protección de las columnas en su base, se propone la retirada de las camisas de acero ya que se encuentran por lo general en mal estado de conservación debido a la corrosión. De igual modo, se emplearán hormigones de reparación para reintegrar las basas dañadas.

1. Pilar y estructura de madera de pinotea.
2. Mortero hidrófugo sin retracción de base del pavimento.1,5cm.
3. Pavimento de piedra arenisca tratada con resinas metacrílicas. 4,5cm.
4. Perfil de aluminio anodizado de apeo de la losa de pavimento y sujeción del sistema de alumbrado.
5. Base de 12cm de grava de desagüe del cajeadado para iluminación.
6. Basa de hormigón armado realizada entre la década de los 70 y los 90.
7. Encaje de la estructura de madera en una pieza tallada de piedra.
8. Basamento de piedra de apeo de la estructura vertical.
9. Sistema de iluminación LED dentro de un cajeadado impermeabilizado.
10. Pieza de acero inoxidable de remate de la losa de hormigón.separada de la siguiente por neoprenos.
11. Solera preexistente saneada, regularizada y conservada. 25cm.
12. Encepado de mampostería de piedra sin labrar.

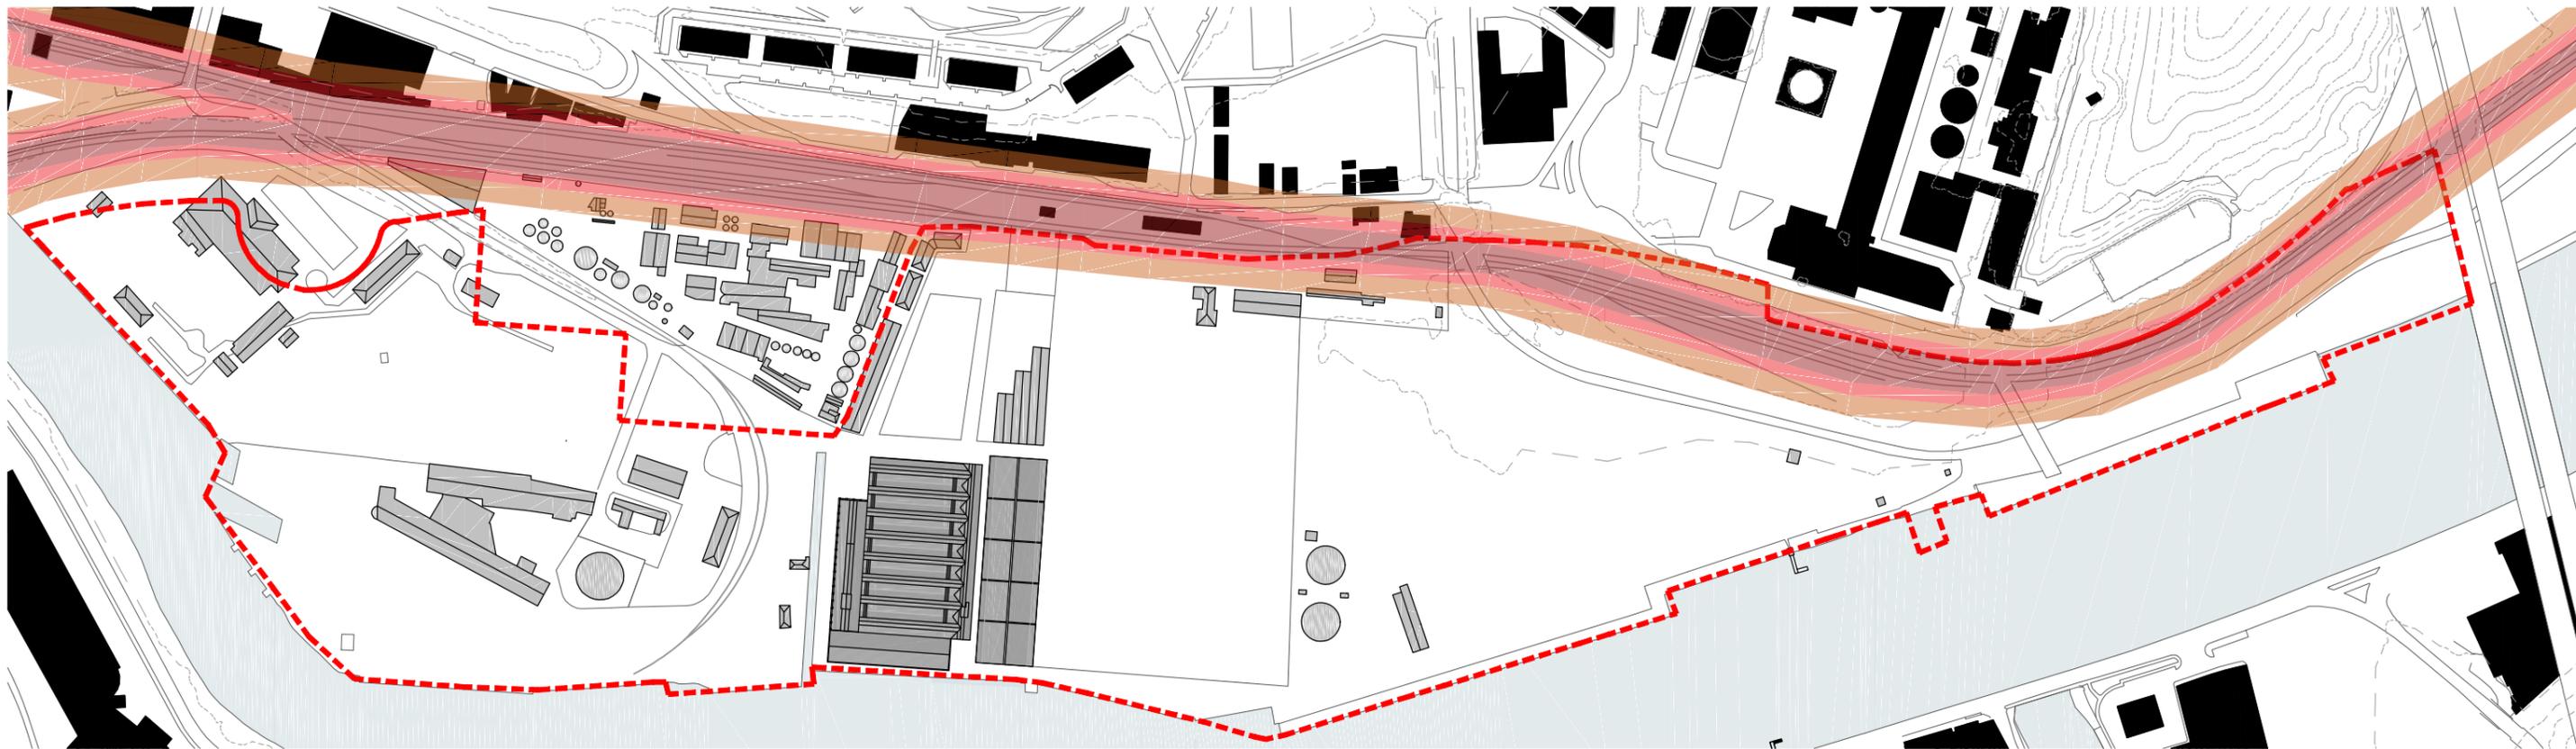
PTS Ferroviario con estado actual

- Límite ámbito de actuación PERI05 Lutzana-Burtzeña (306.432m²)
- Línea de avenida de 10 años de retorno del estado actual
- Línea de avenida de 100 años de retorno del estado actual
- Retiro mínimo de edificación (20m)
- Deslinde marítimo-terrestre
- Modificación del cauce del río
- S.G. de uso portuario
- Delimitación zona de dominio público ferroviario
- Delimitación zona de servidumbre (8m)
- Delimitación zona de afección (25m)

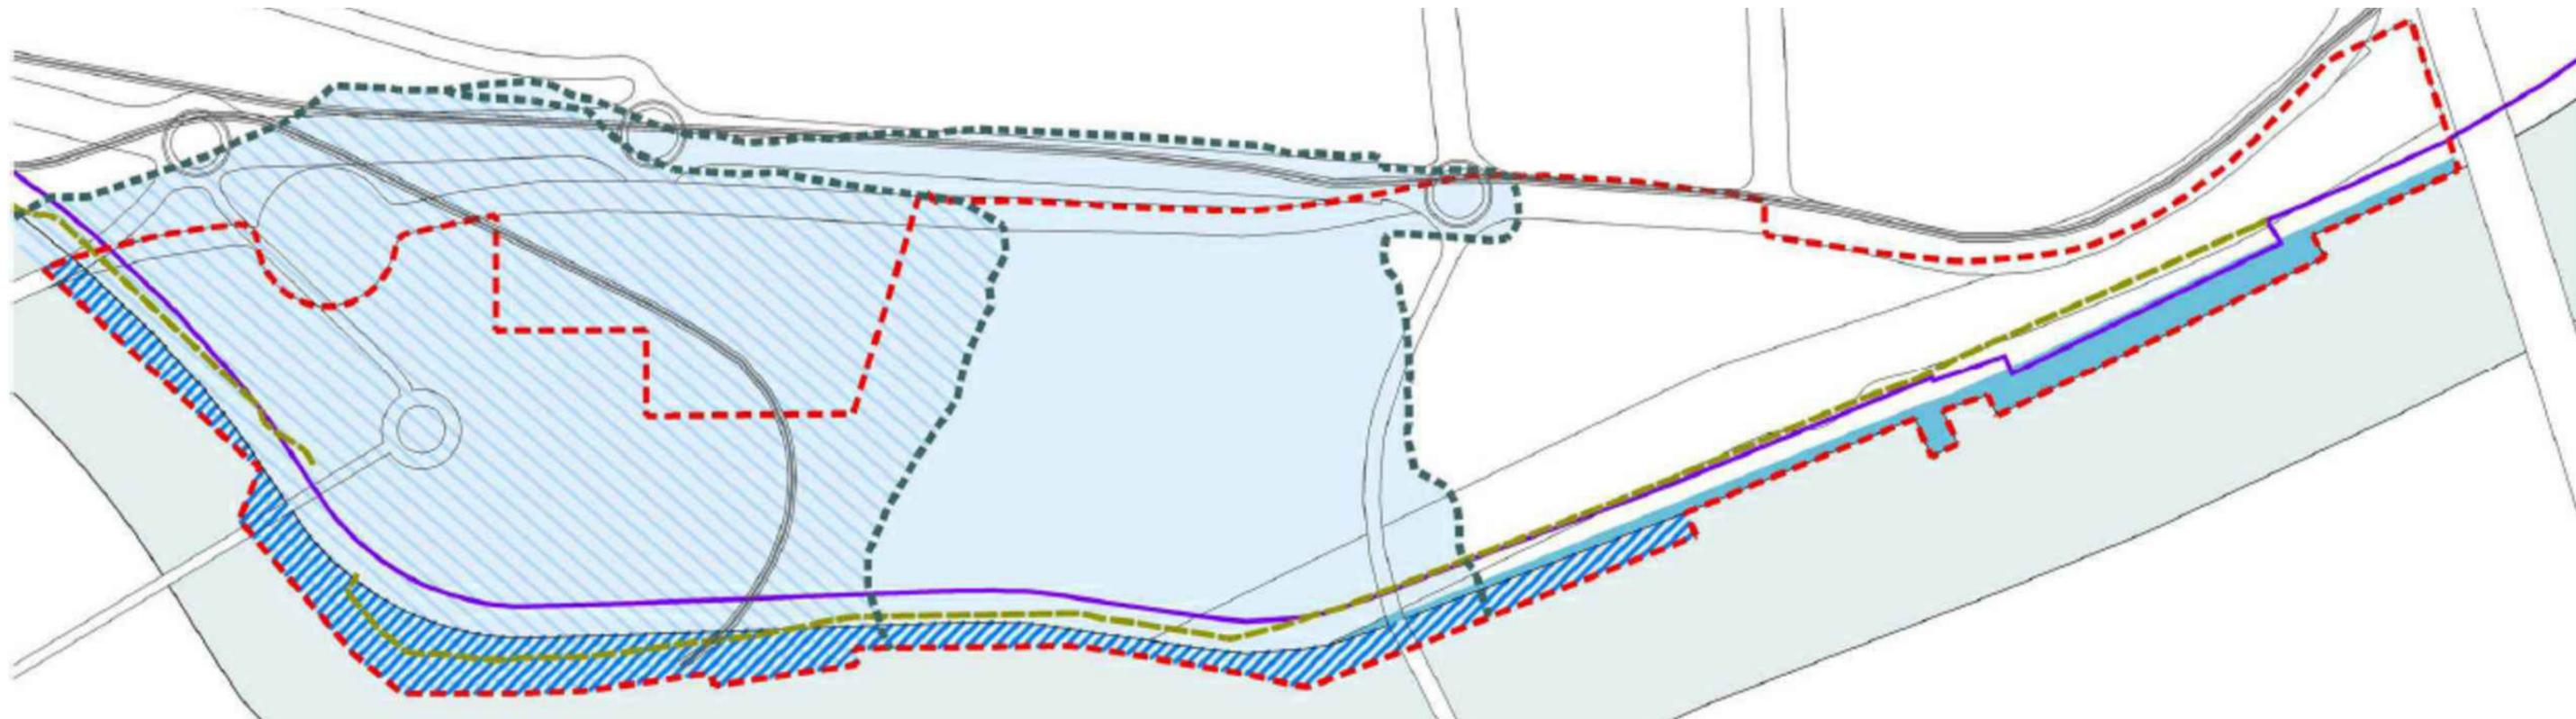
PTS Litoral dentro del planeamiento vigente

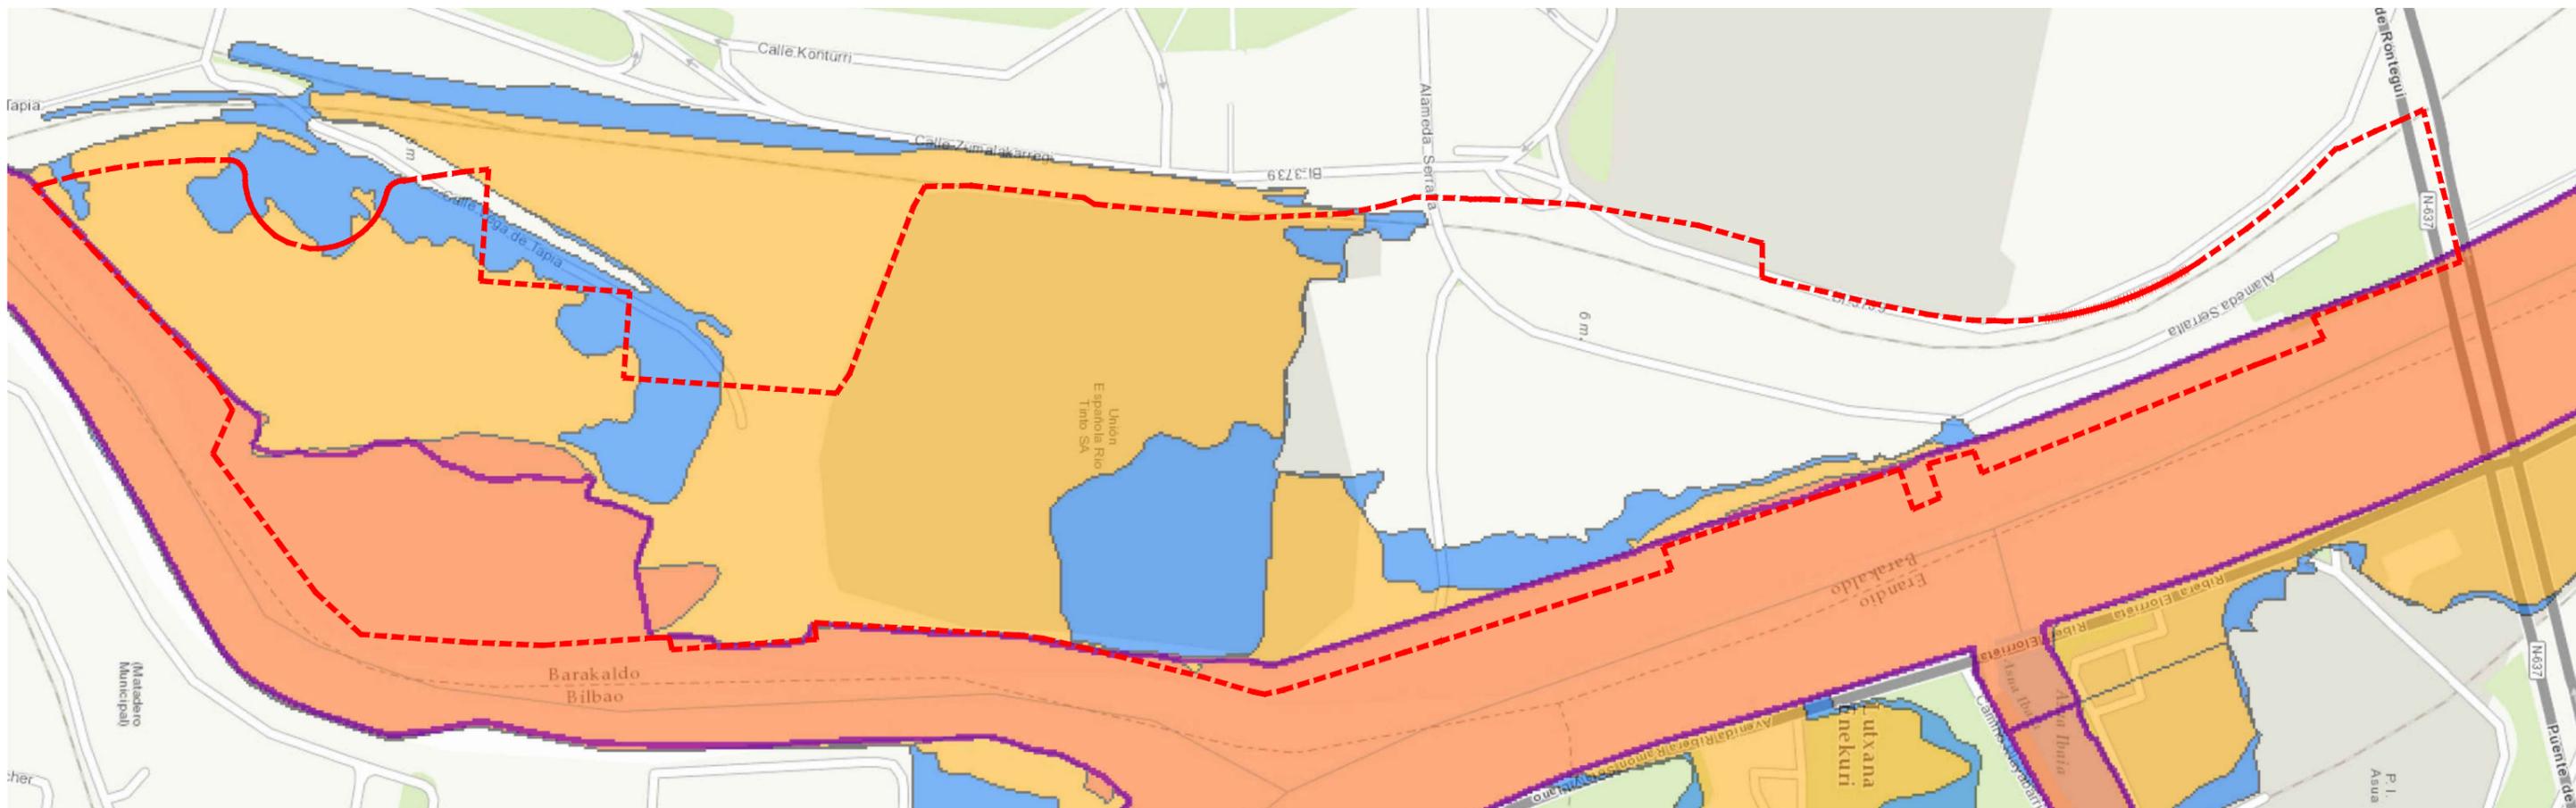
Estado actual de la inundabilidad del área

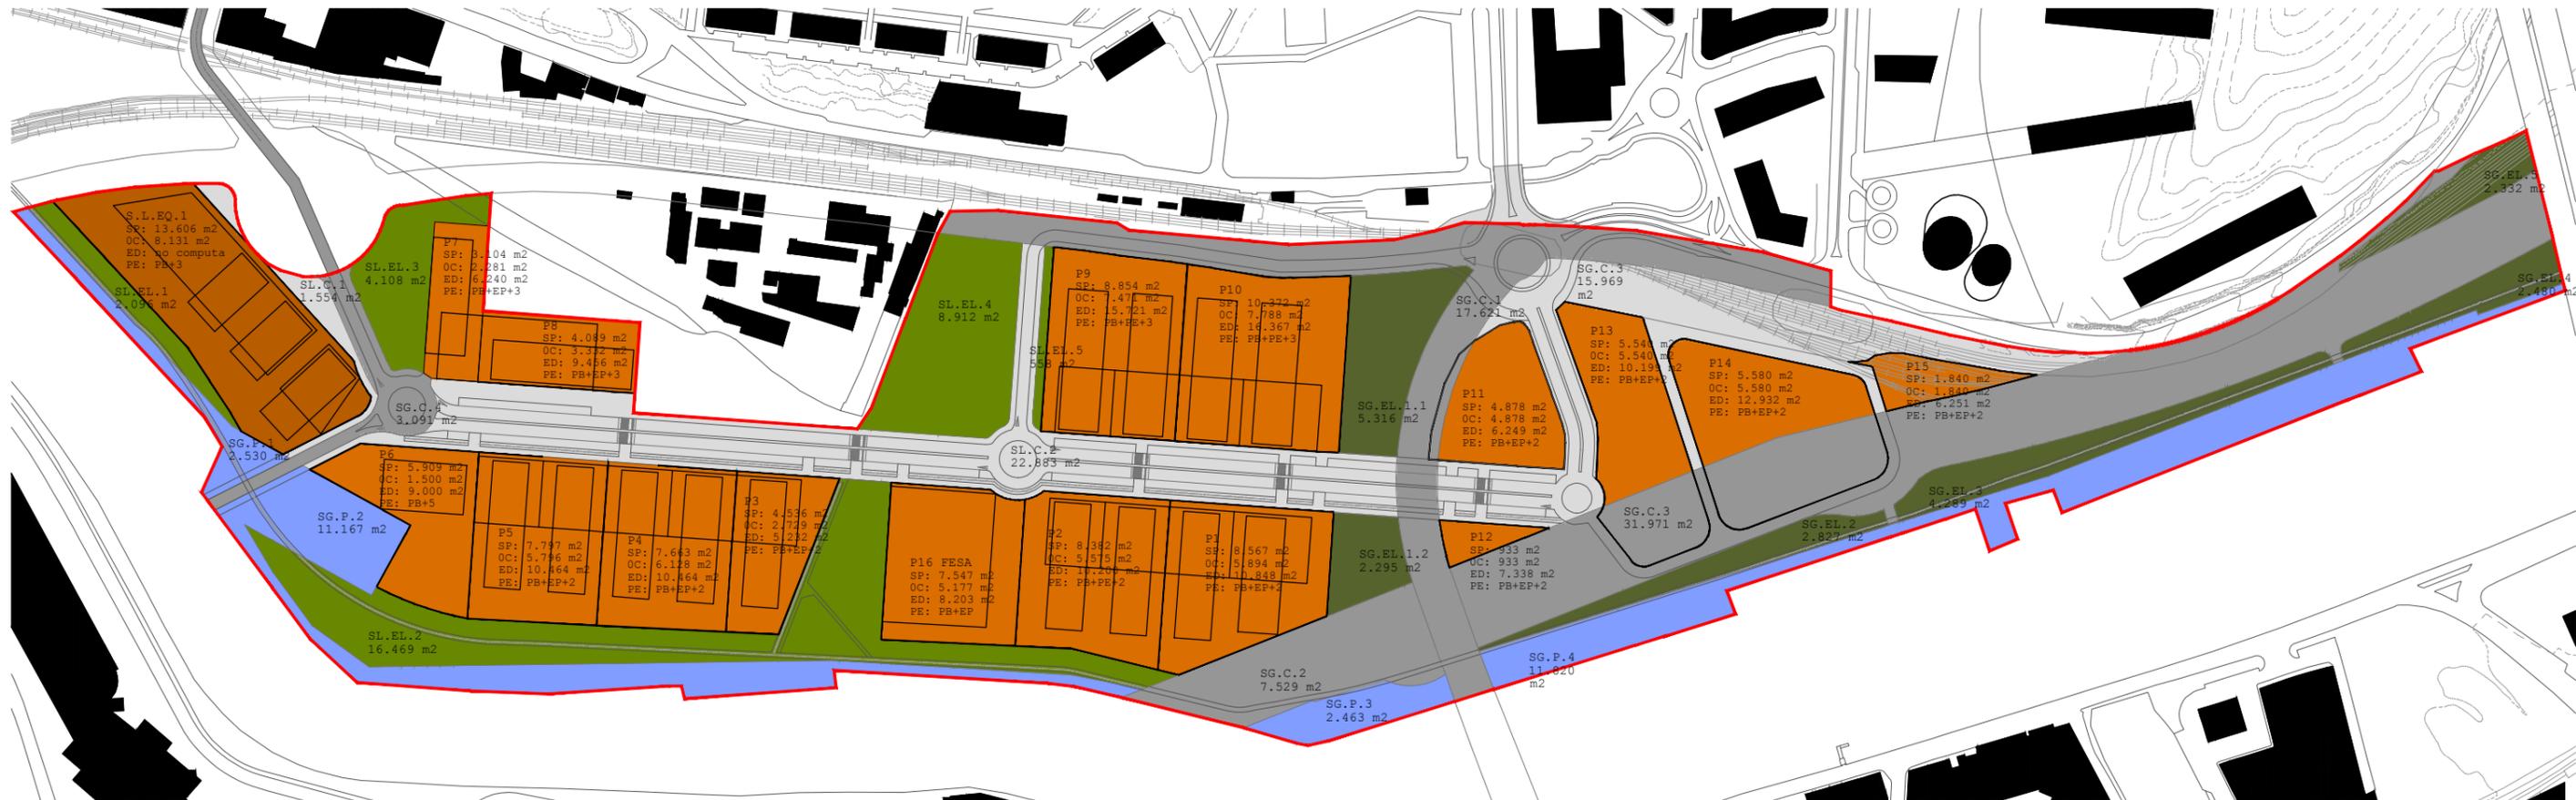
--- Límite ámbito de actuación PERI05 Lutzana-Burtzeña (306.432m2)

Calificación pormenorizada vigente para el área de Burtzeña. PERI05 Burtzeña-Lutzana. 2012.

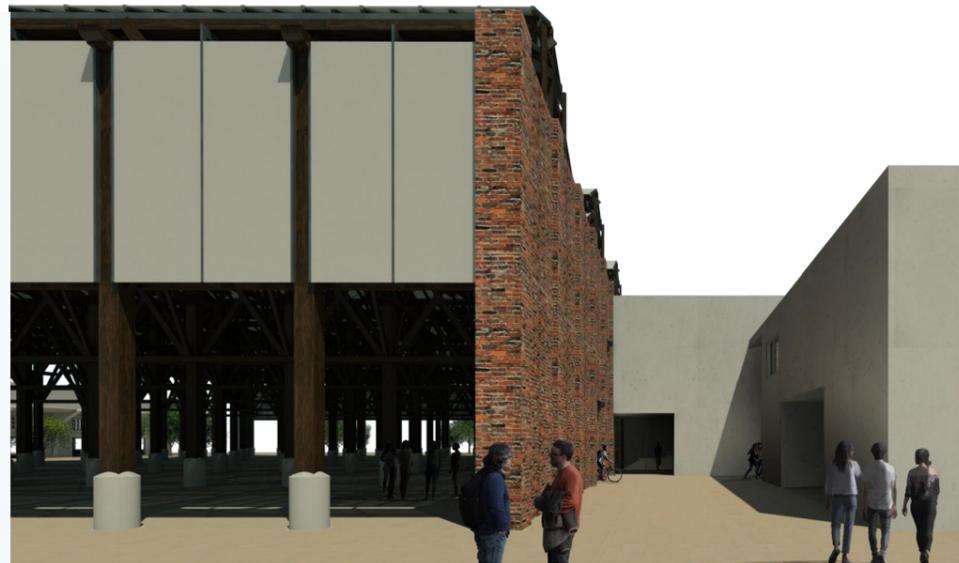
El pabellón de madera pasará a convertirse junto con el de hormigón, en la pieza central en torno a la que se organiza la ordenación.

A el elemento en su estado original se le realizarán unas labores de acondicionamiento similares a las empleadas para el pabellón de hormigón, pero adecuadas a su sistema estructural diferenciado.

El cerramiento actual de ladrillo en el zocalo y panel sandwich en las fachadas superiores y cubierta se retira.

En su lugar se dispone una envolvente ligera a base de lonas que darán al edificio una imagen de gran palio abierto al exterior, una prolongación de los jardines exteriores a una plaza cubierta.

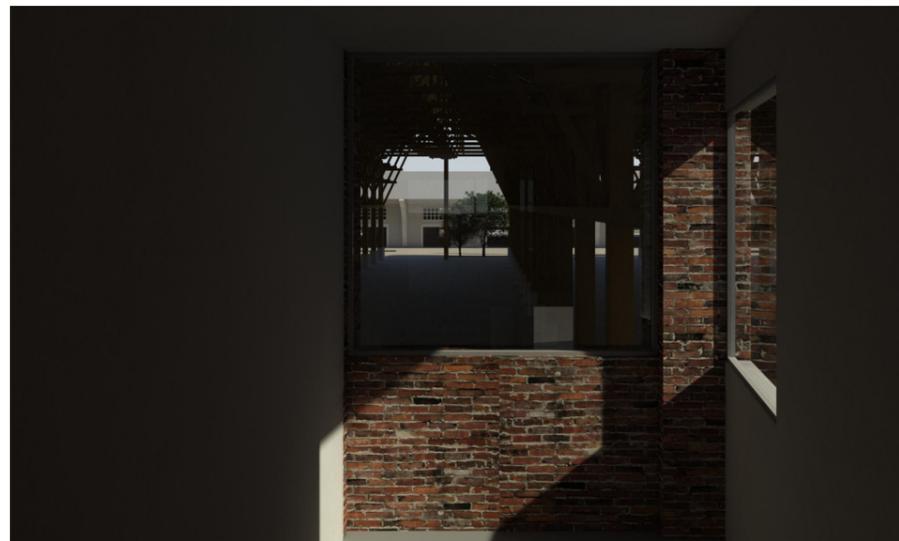
Escaleras del nuevo edificio abierta hacia el pabellón de madera.

La intervención llevada a cabo tiene como objetivo resaltar los valores de la construcción existente. Por medio de la transparencia en la envolvente la estructura de madera.

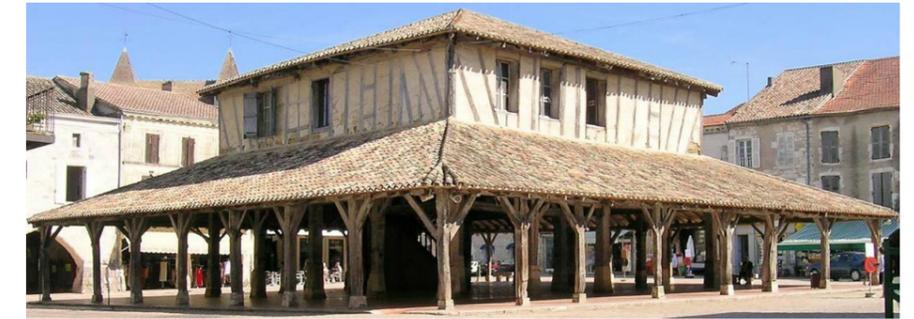
Halle de Villaréal

El aspecto y la tipología se asemejan al de los halles de las Bastides francesas: estructuras de madera abiertas hacia las plazas que presiden. Concebidos en los siglos XIII y XIV como espacios para comerciar en un casco eran una suerte de plaza cubierta.

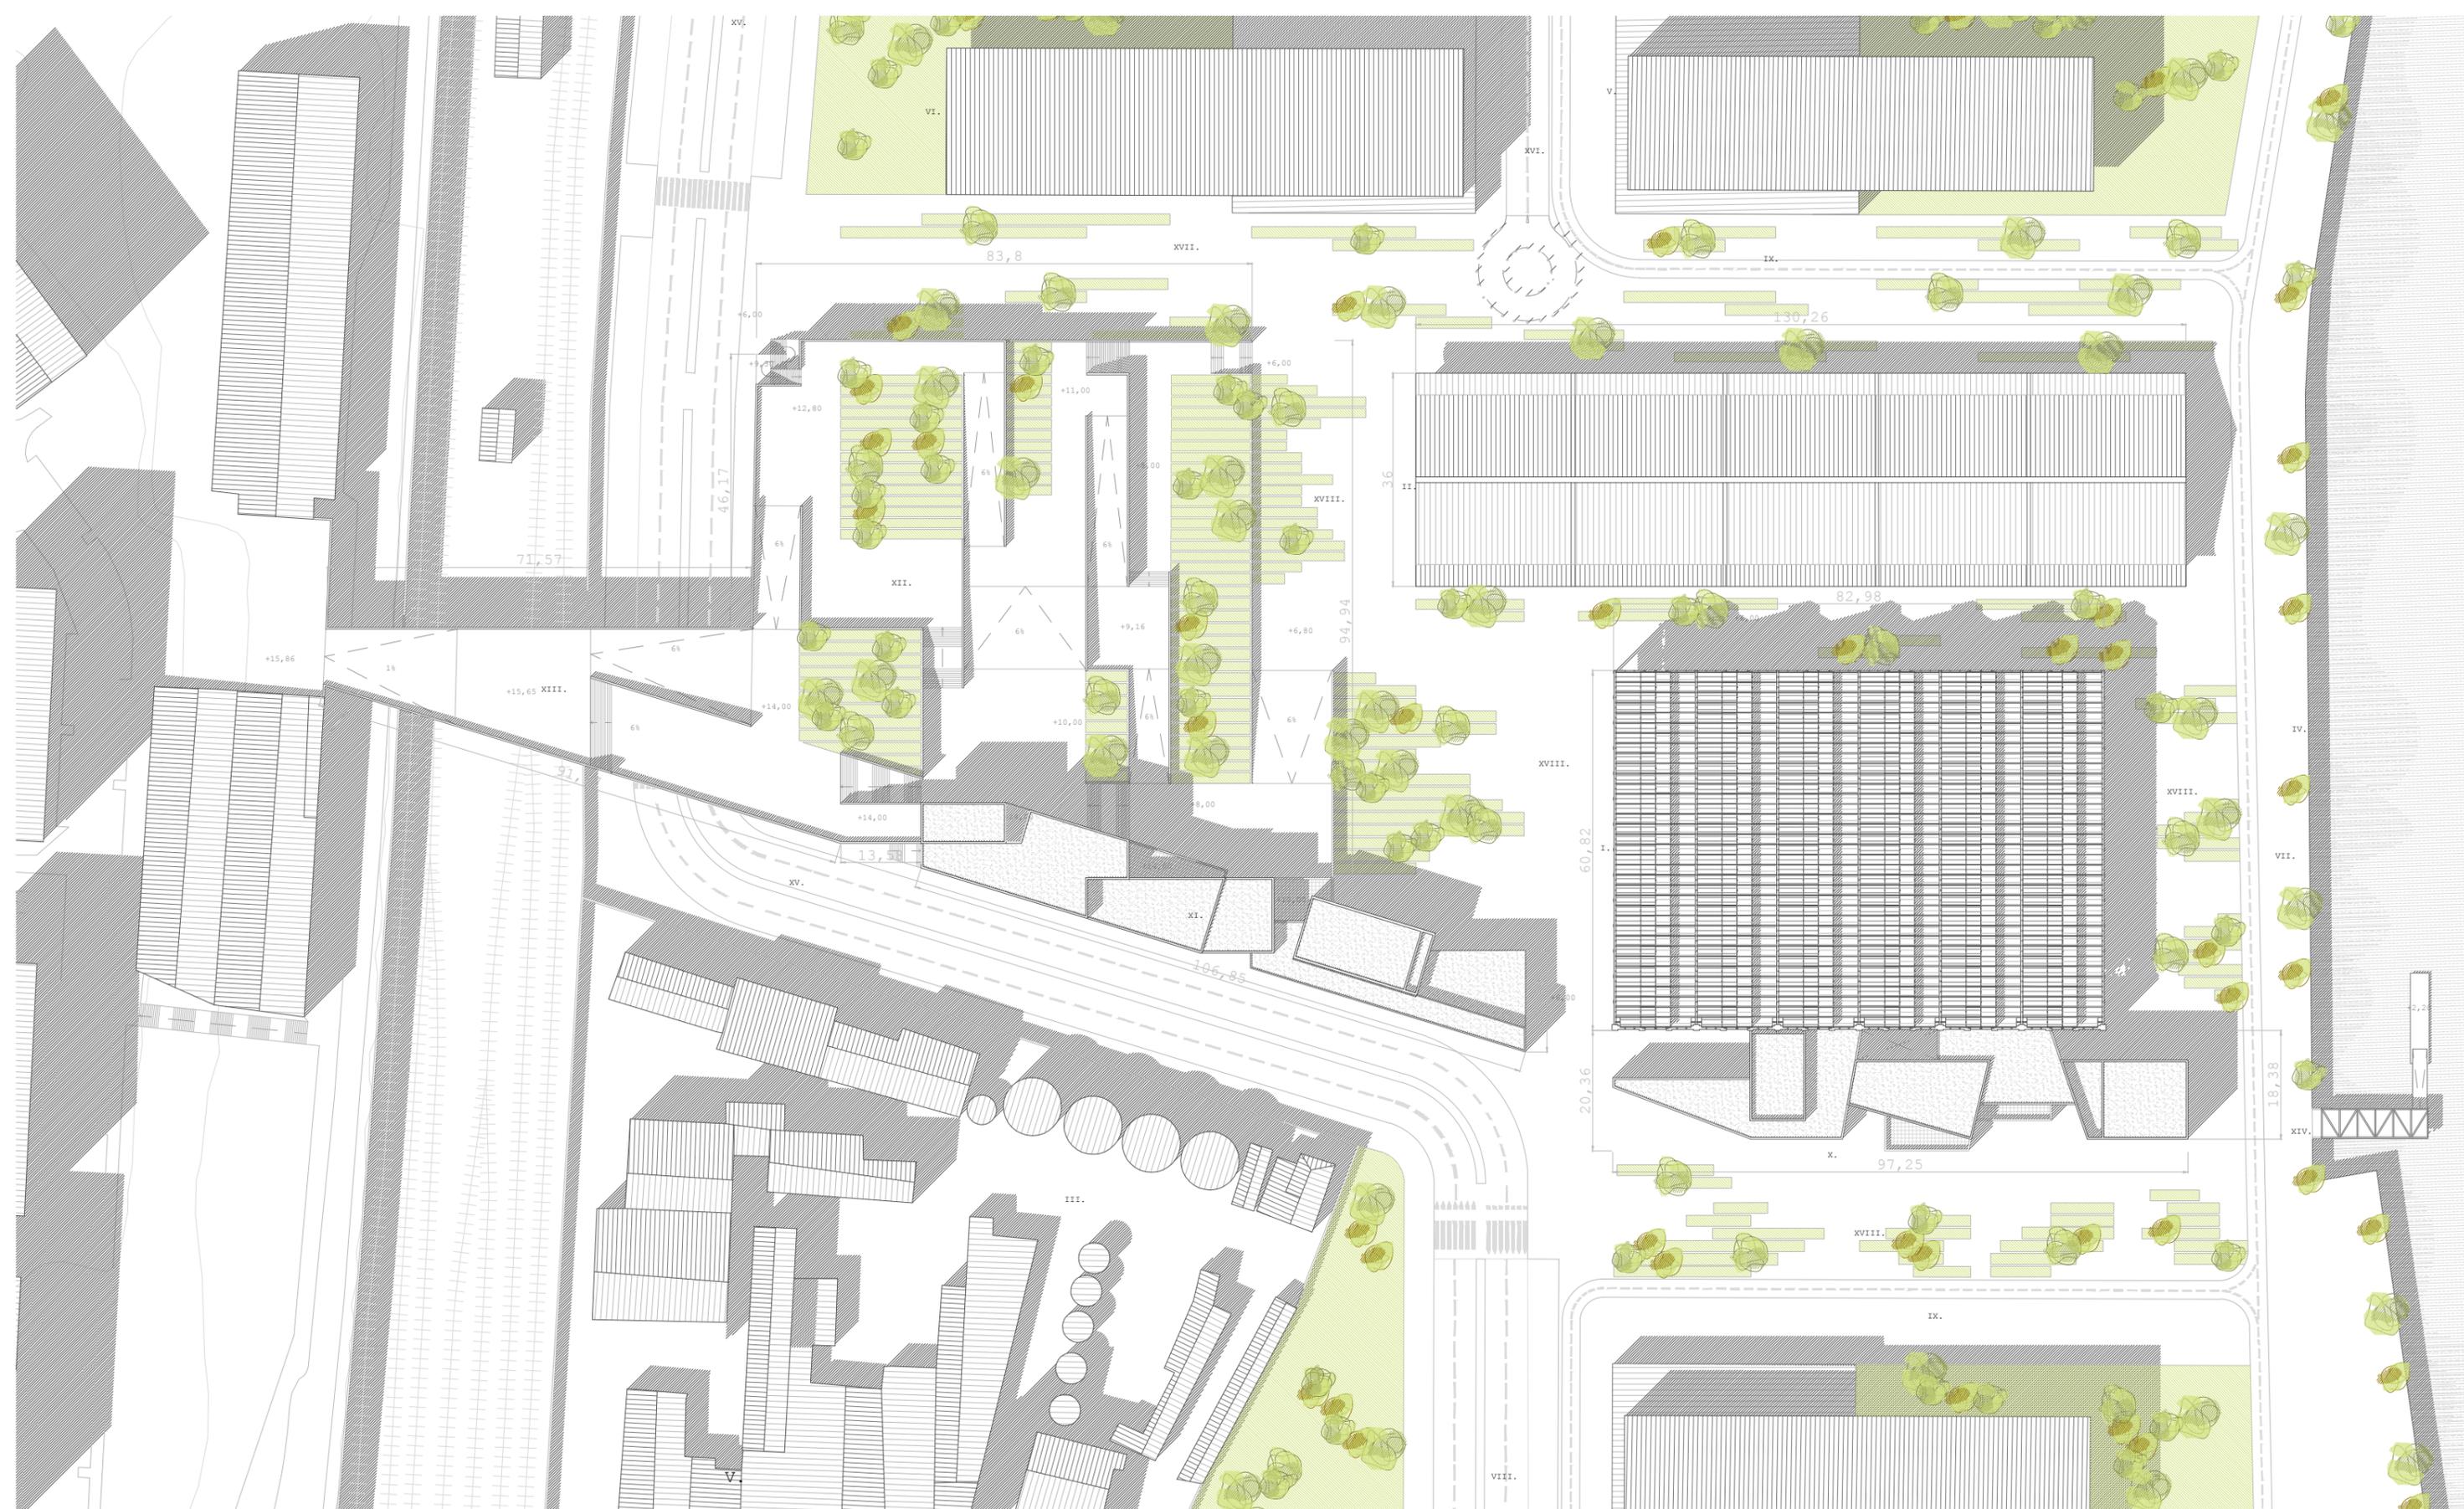
LIBRO C: PLANTA DE CUBIERTAS E:1000 20m 02

PREEXISTENCIAS

- I. Pabellón Fesa-Ercros de madera. (5073m²c) (1909)
- II. Pabellón Fesa-Ercros de hormigón. (3797m²c) (1955)
- III. Fábrica Bilbaina de Alquitranes.
- IV. Muro de contención hacia la ría.
