REORDENACIÓN & EDIFICIOS
DEL BARRIO DE BURTZEÑA CENTRALES

ANÁLISIS DE LOS PABELLONES FESA-ERCROS
&
PROPUESTA DE INTERVENCIÓN

Alumno:
Josu Gómez Ruiz

TFG
Julio 2017

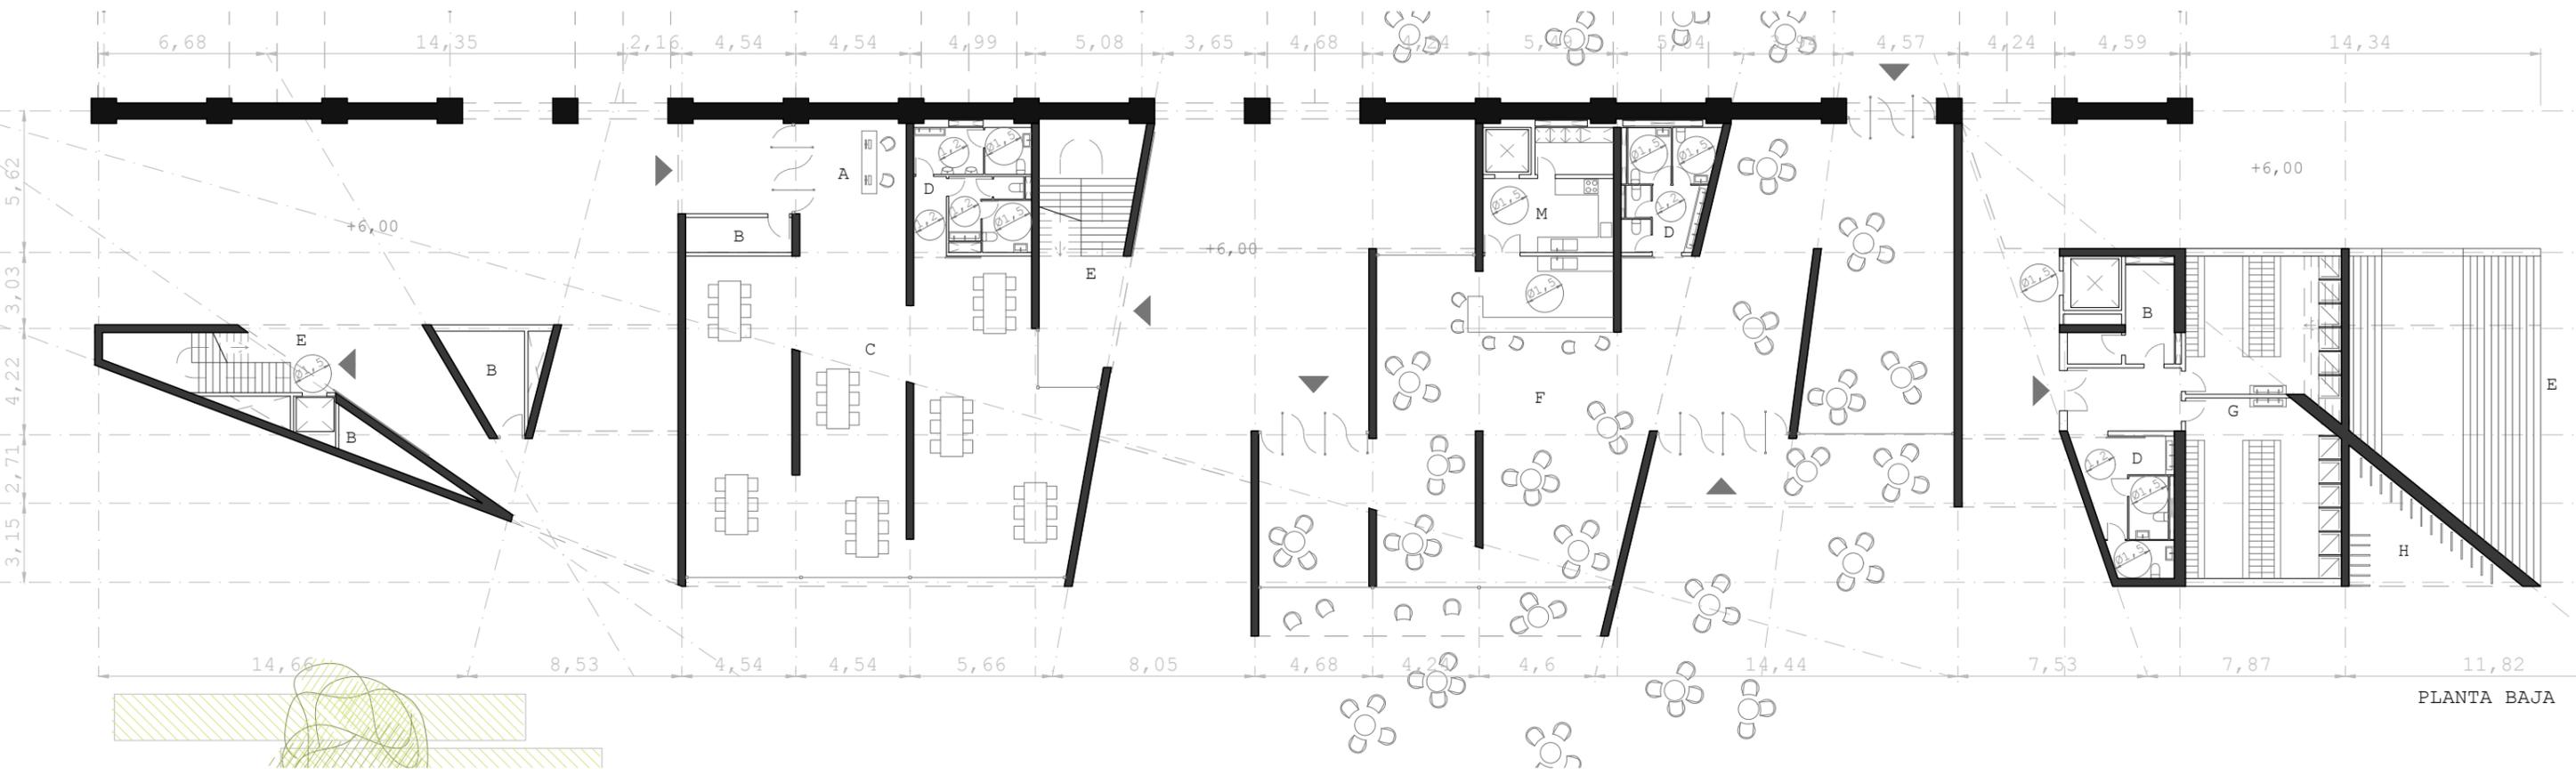
PLANTA BAJA

EDIFICIO ADJUNTO AL PABELLÓN DE MADERA

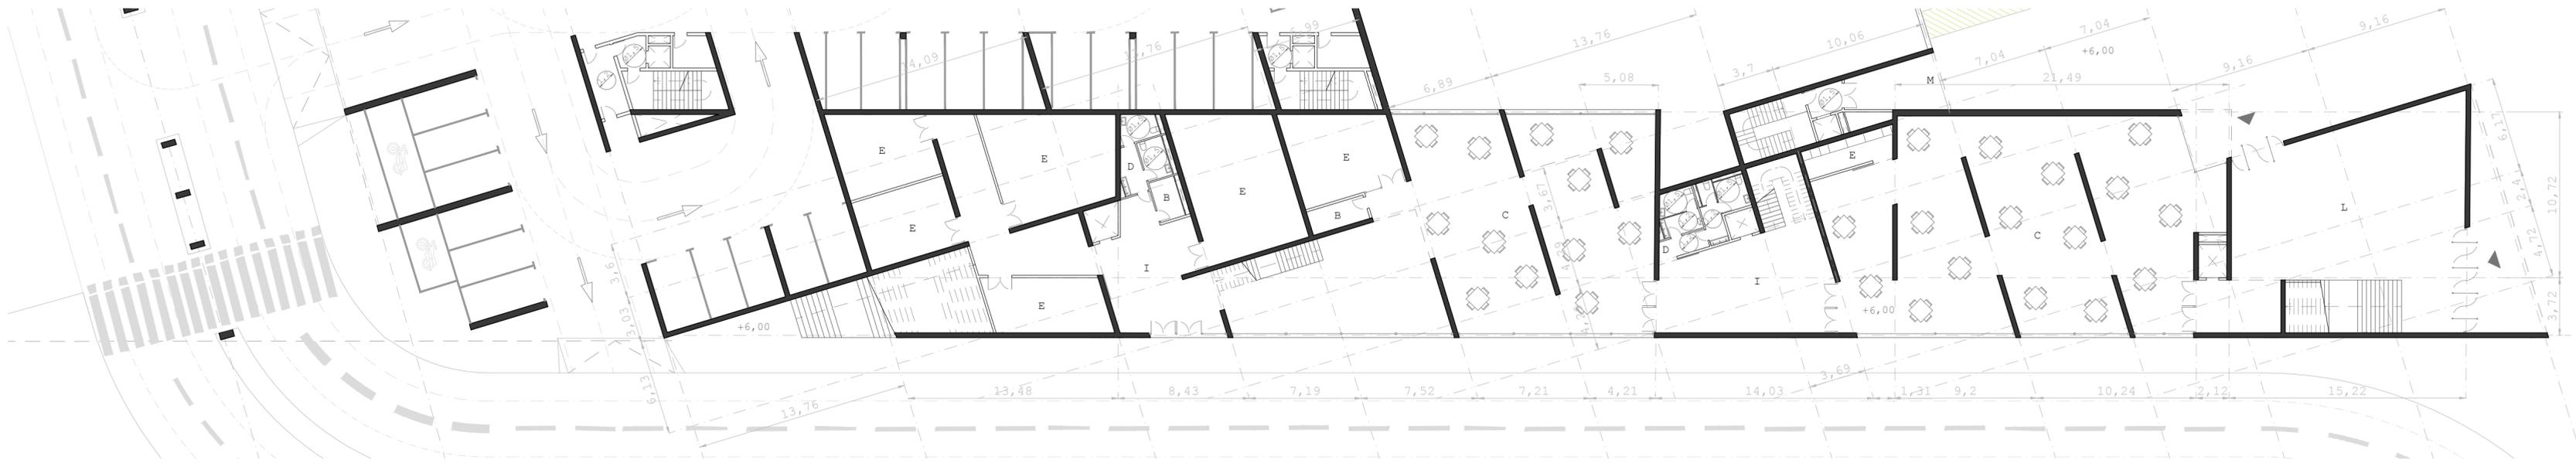
PLANTA BAJA

E D I F I C I O E X E N T O A L S U R

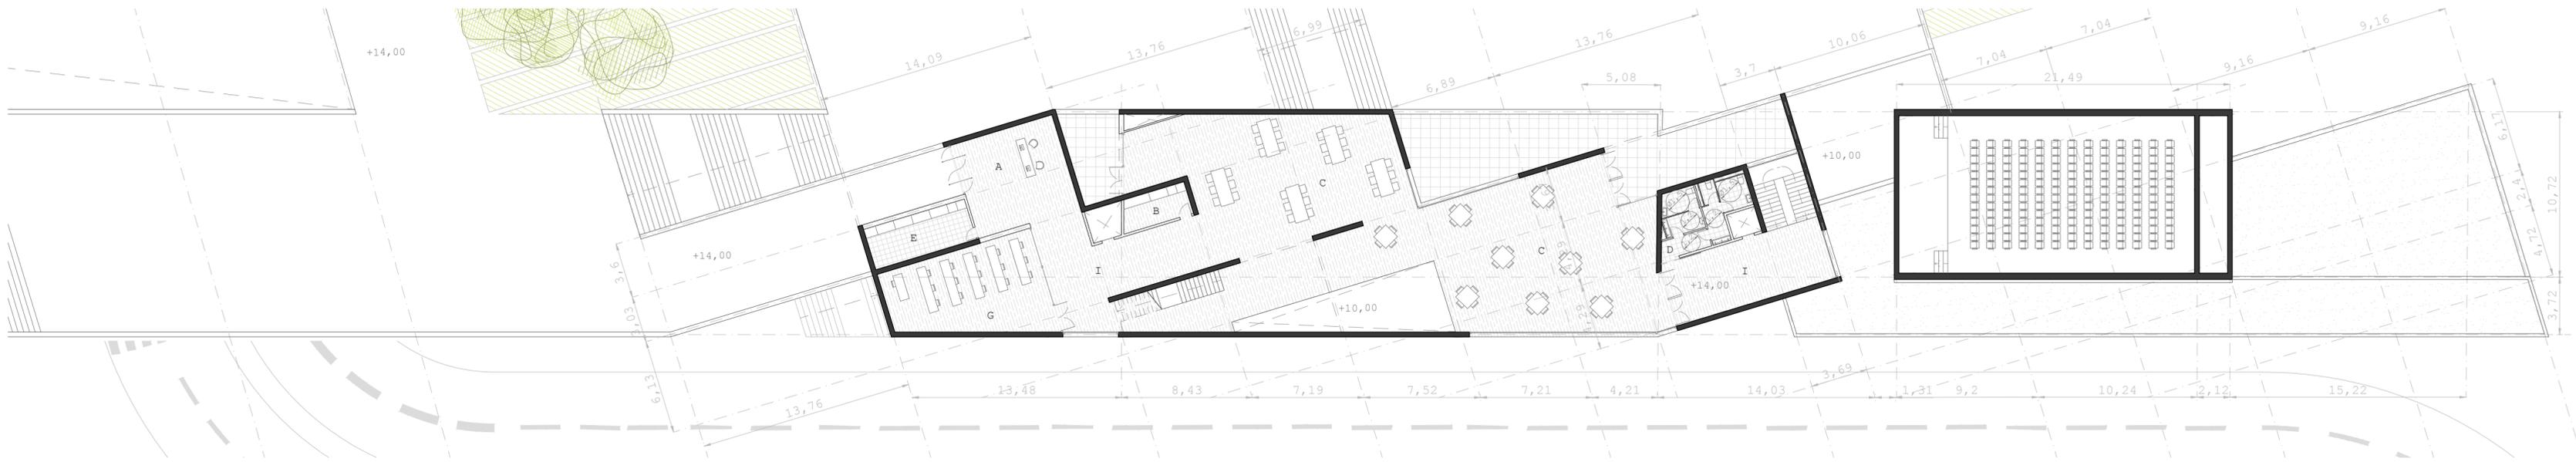
PLANTA SEGUNDA

E D I F I C I O E X E N T O A L S U R

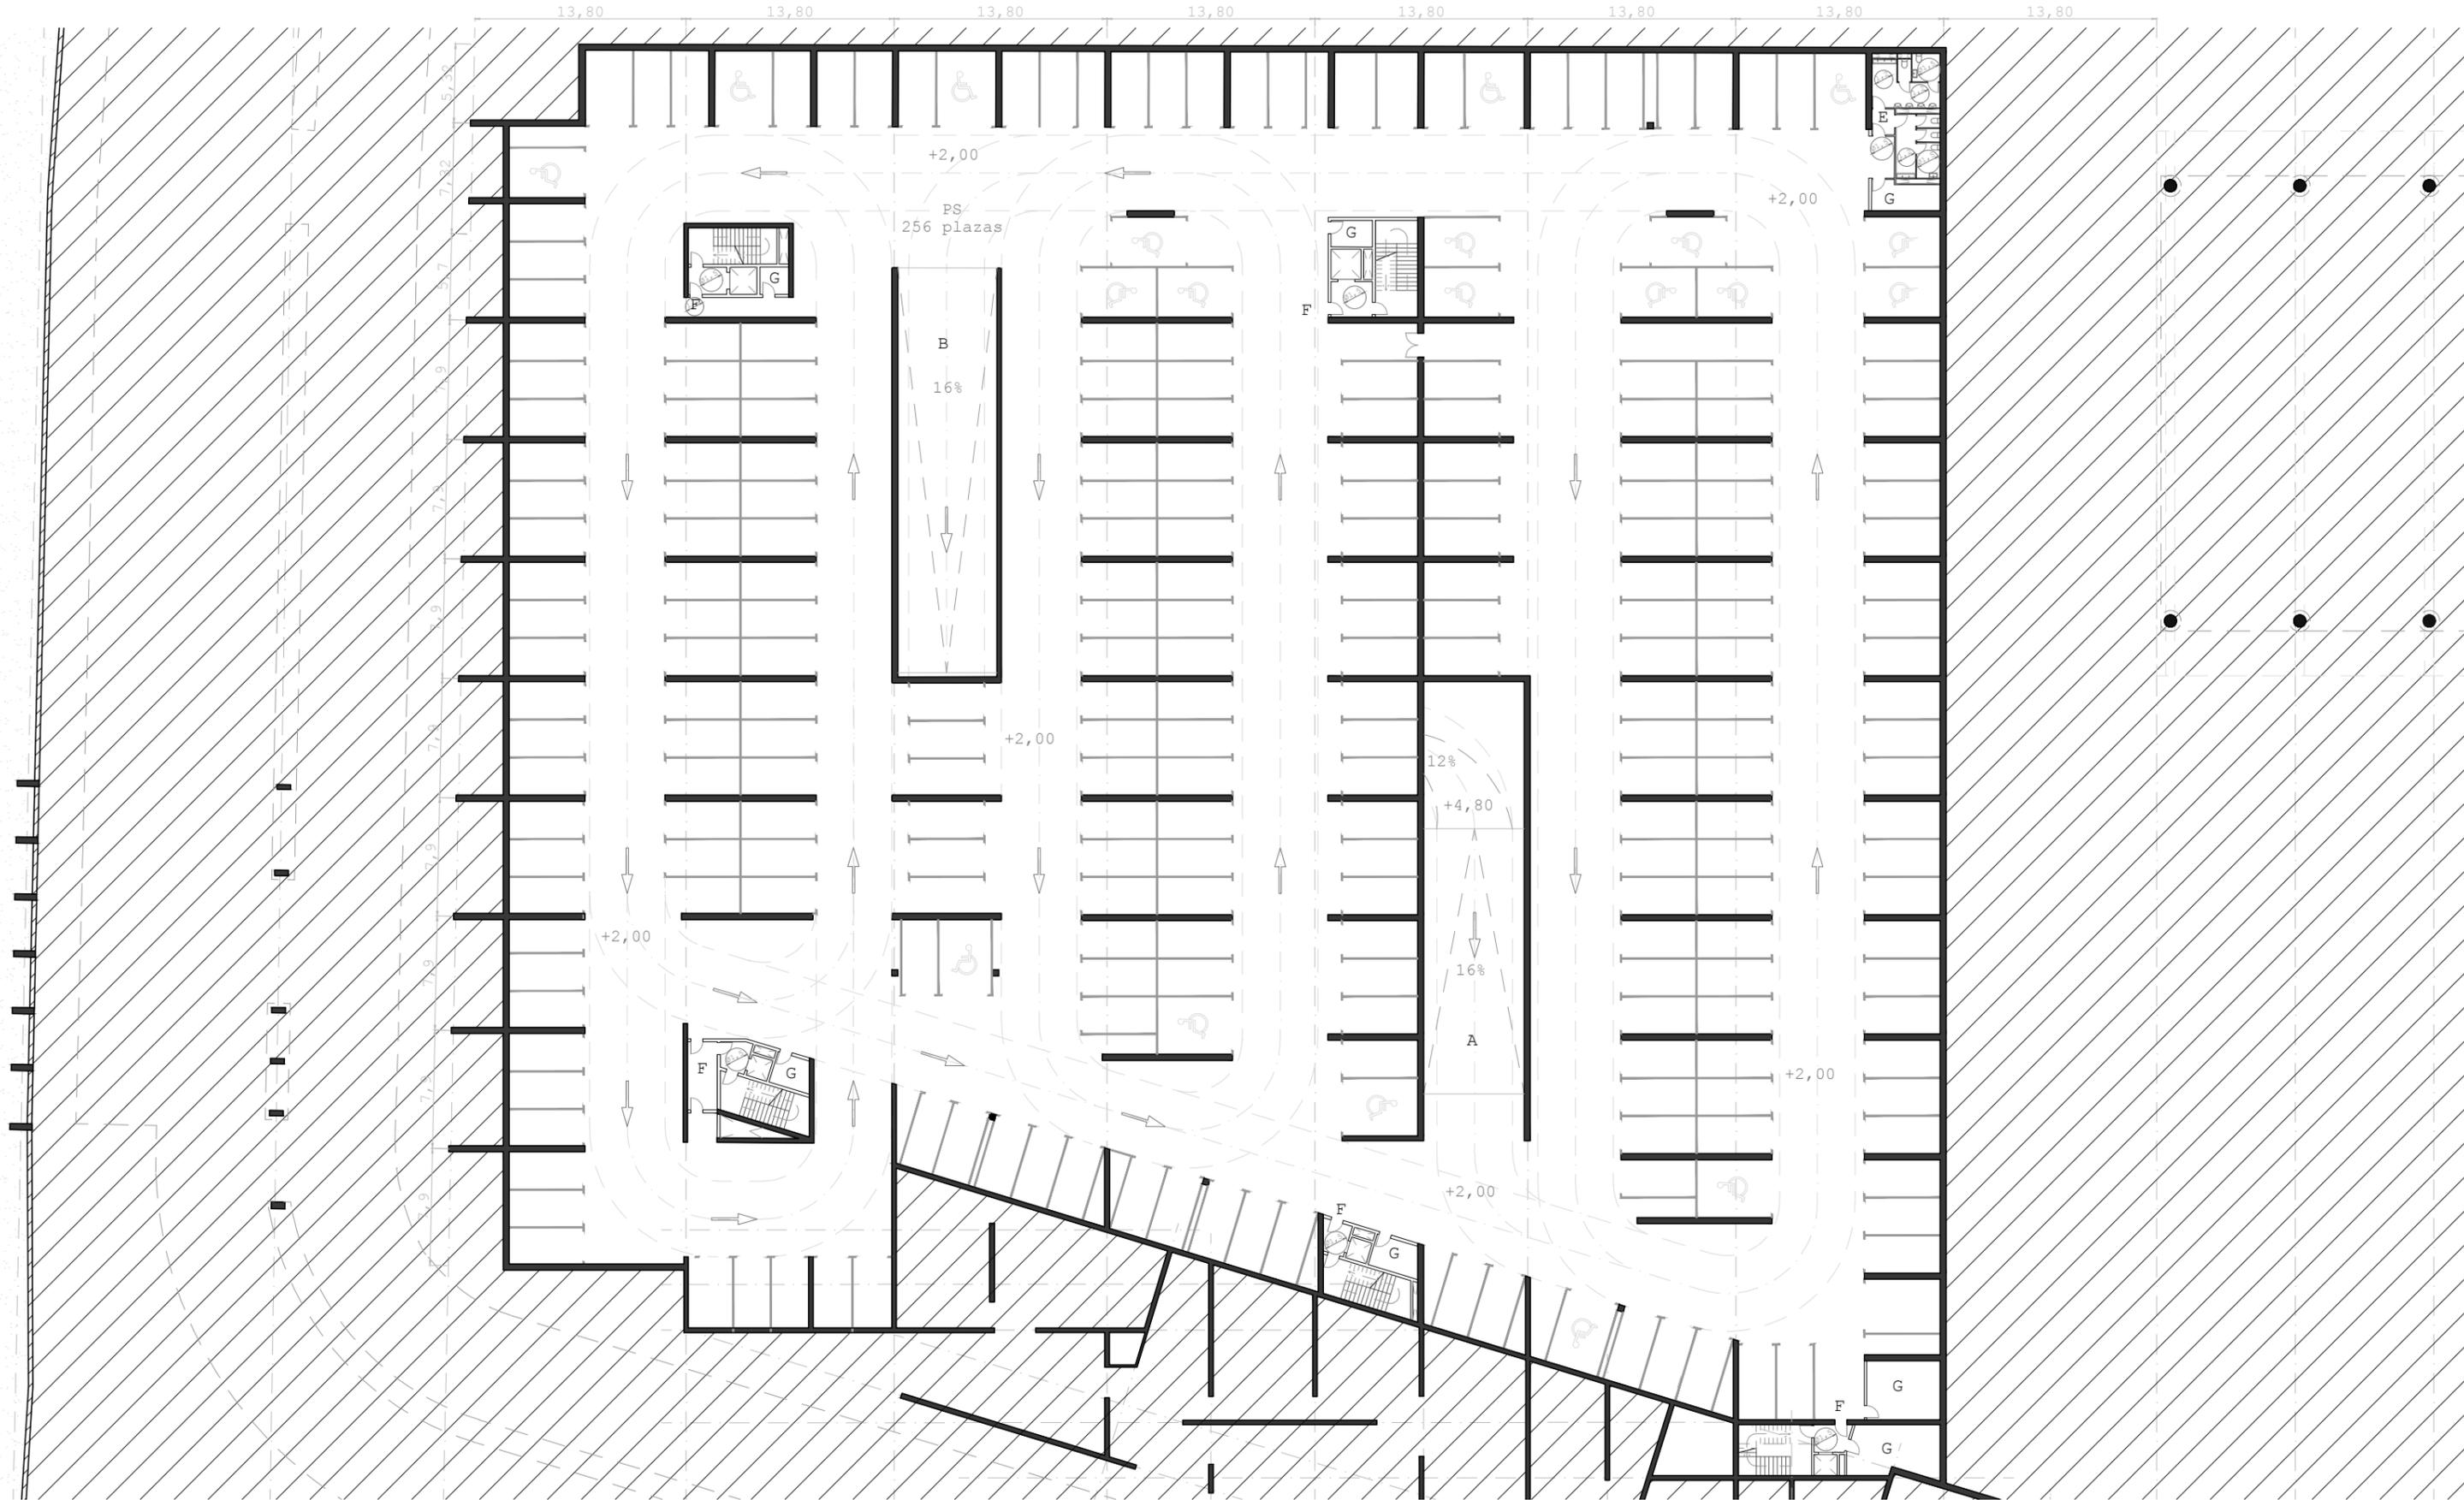
PLANTA SÓTANO

APARCAMIENTO BAJO LAS TERRAZAS AJARDINADAS (8070m²)

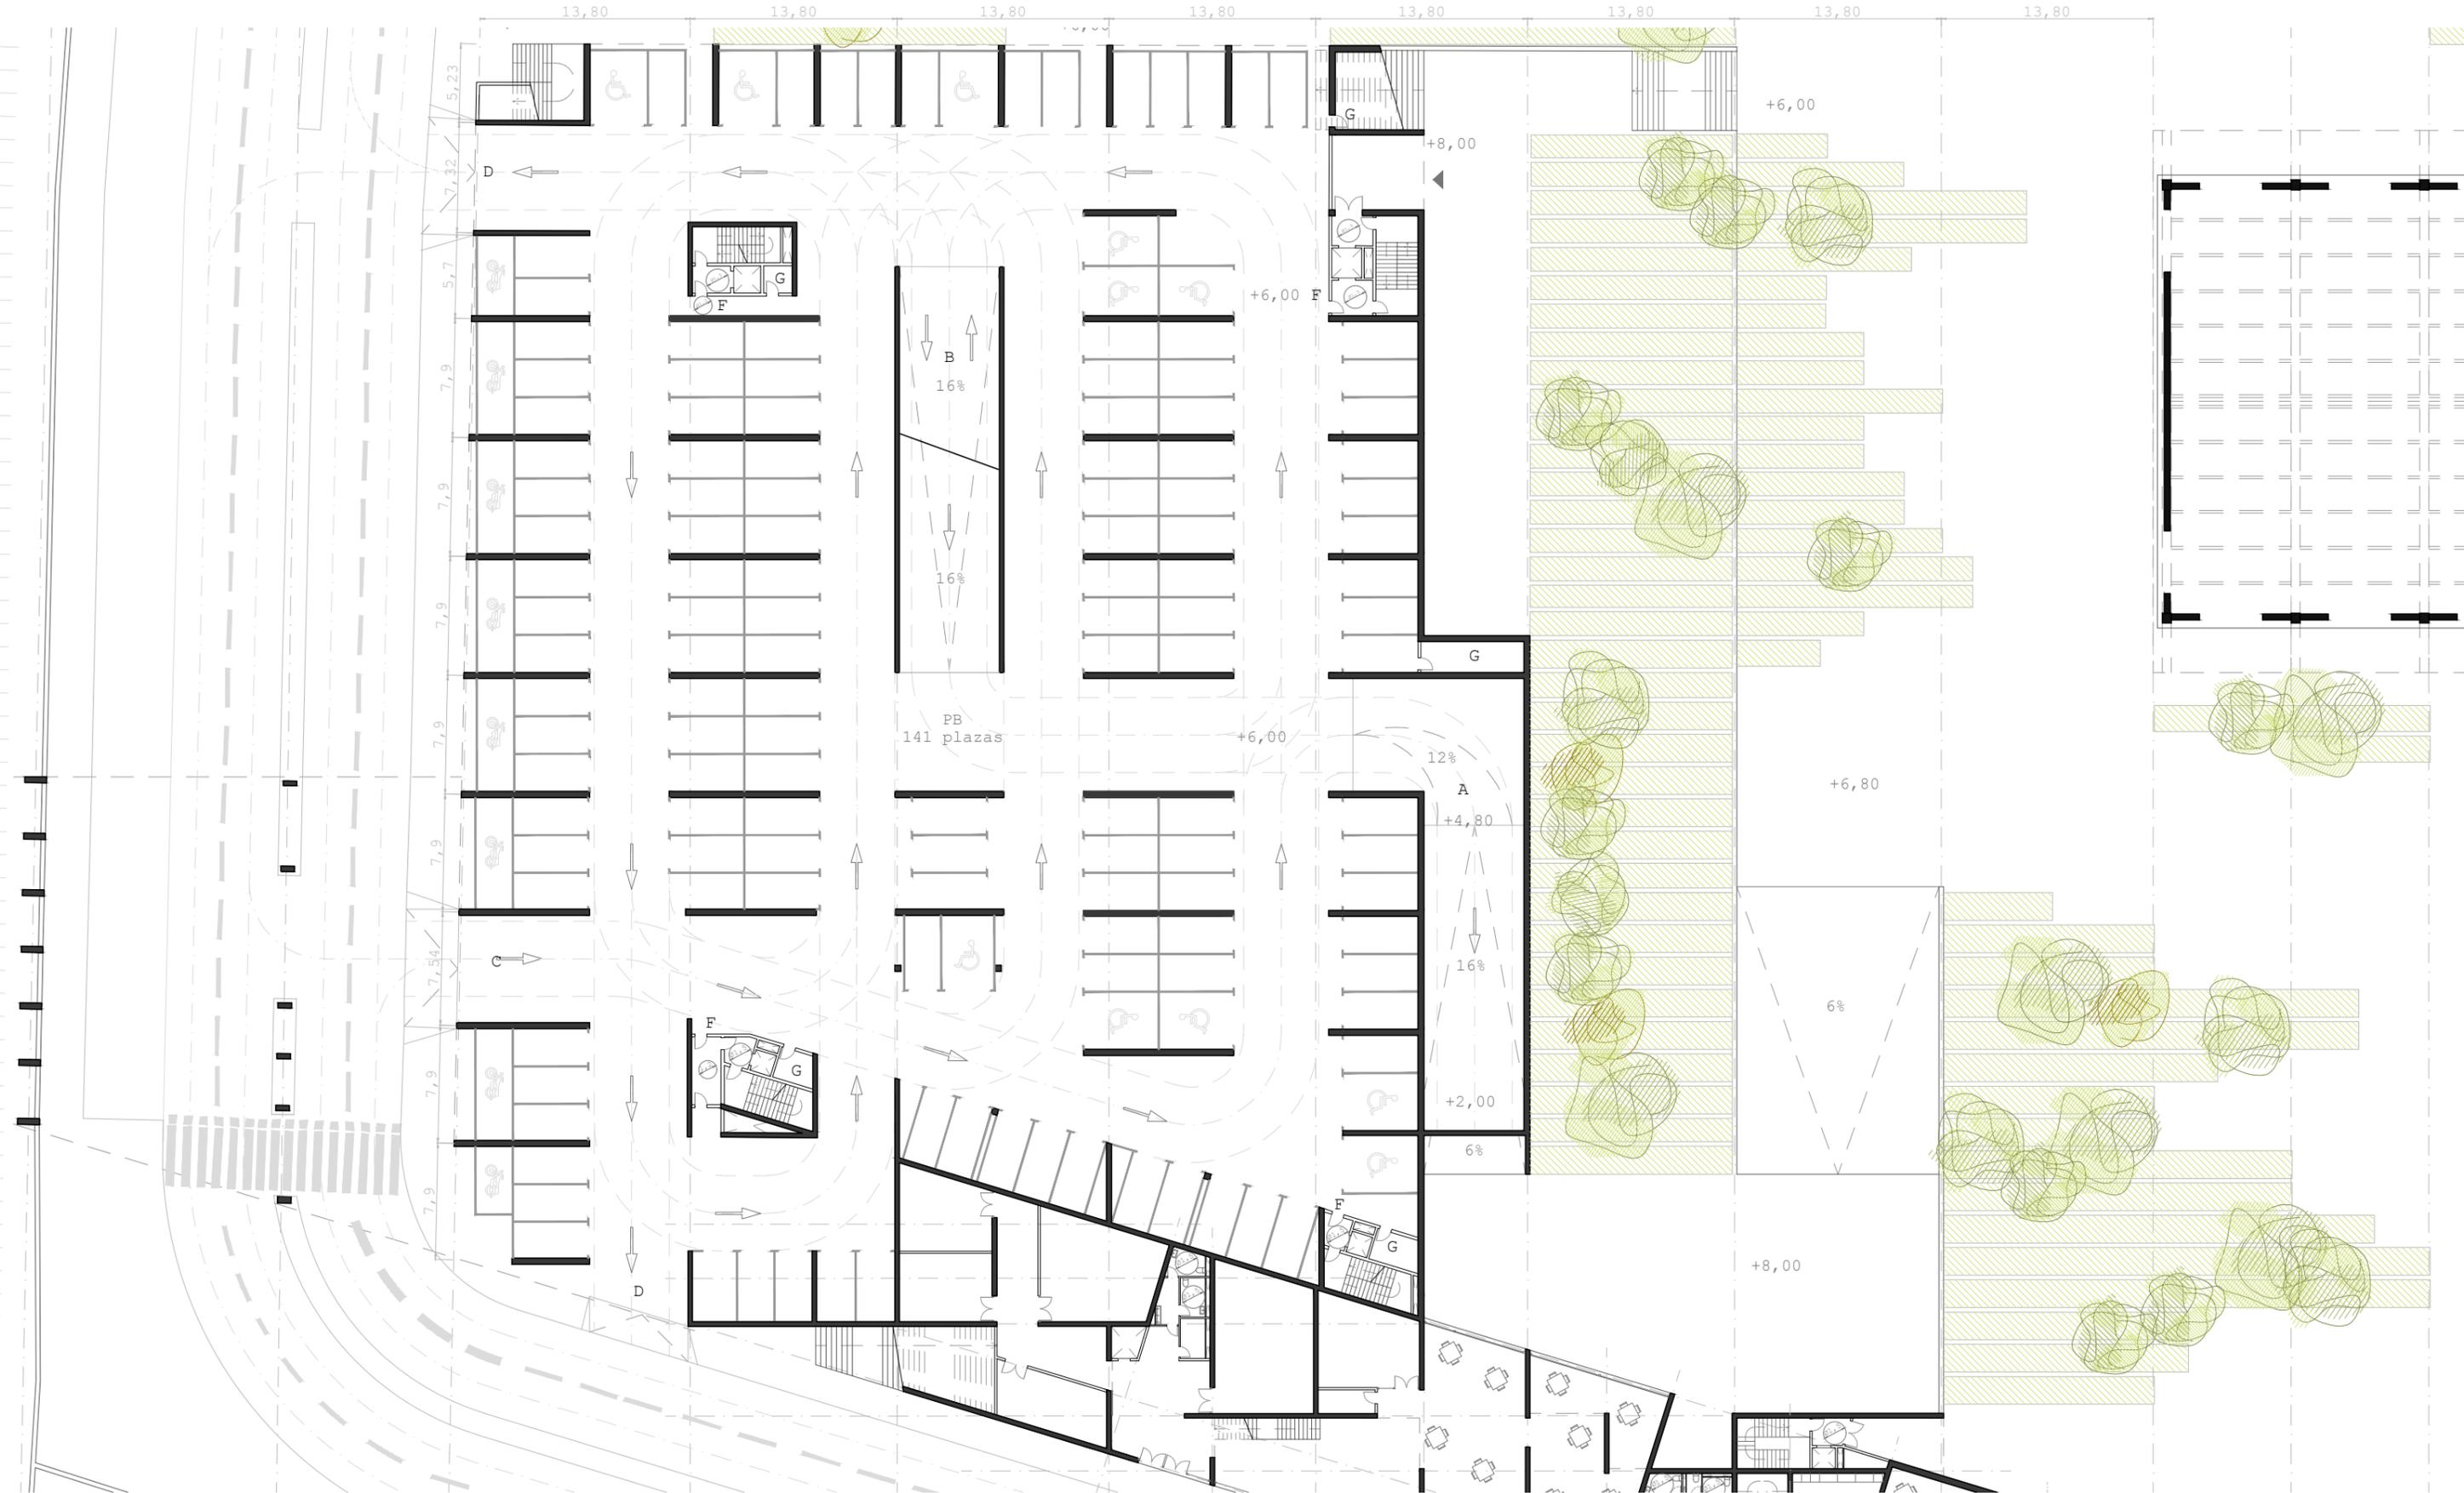
PLANTA BAJA

APARCAMIENTO BAJO LAS TERRAZAS AJARDINADAS (5330m2)

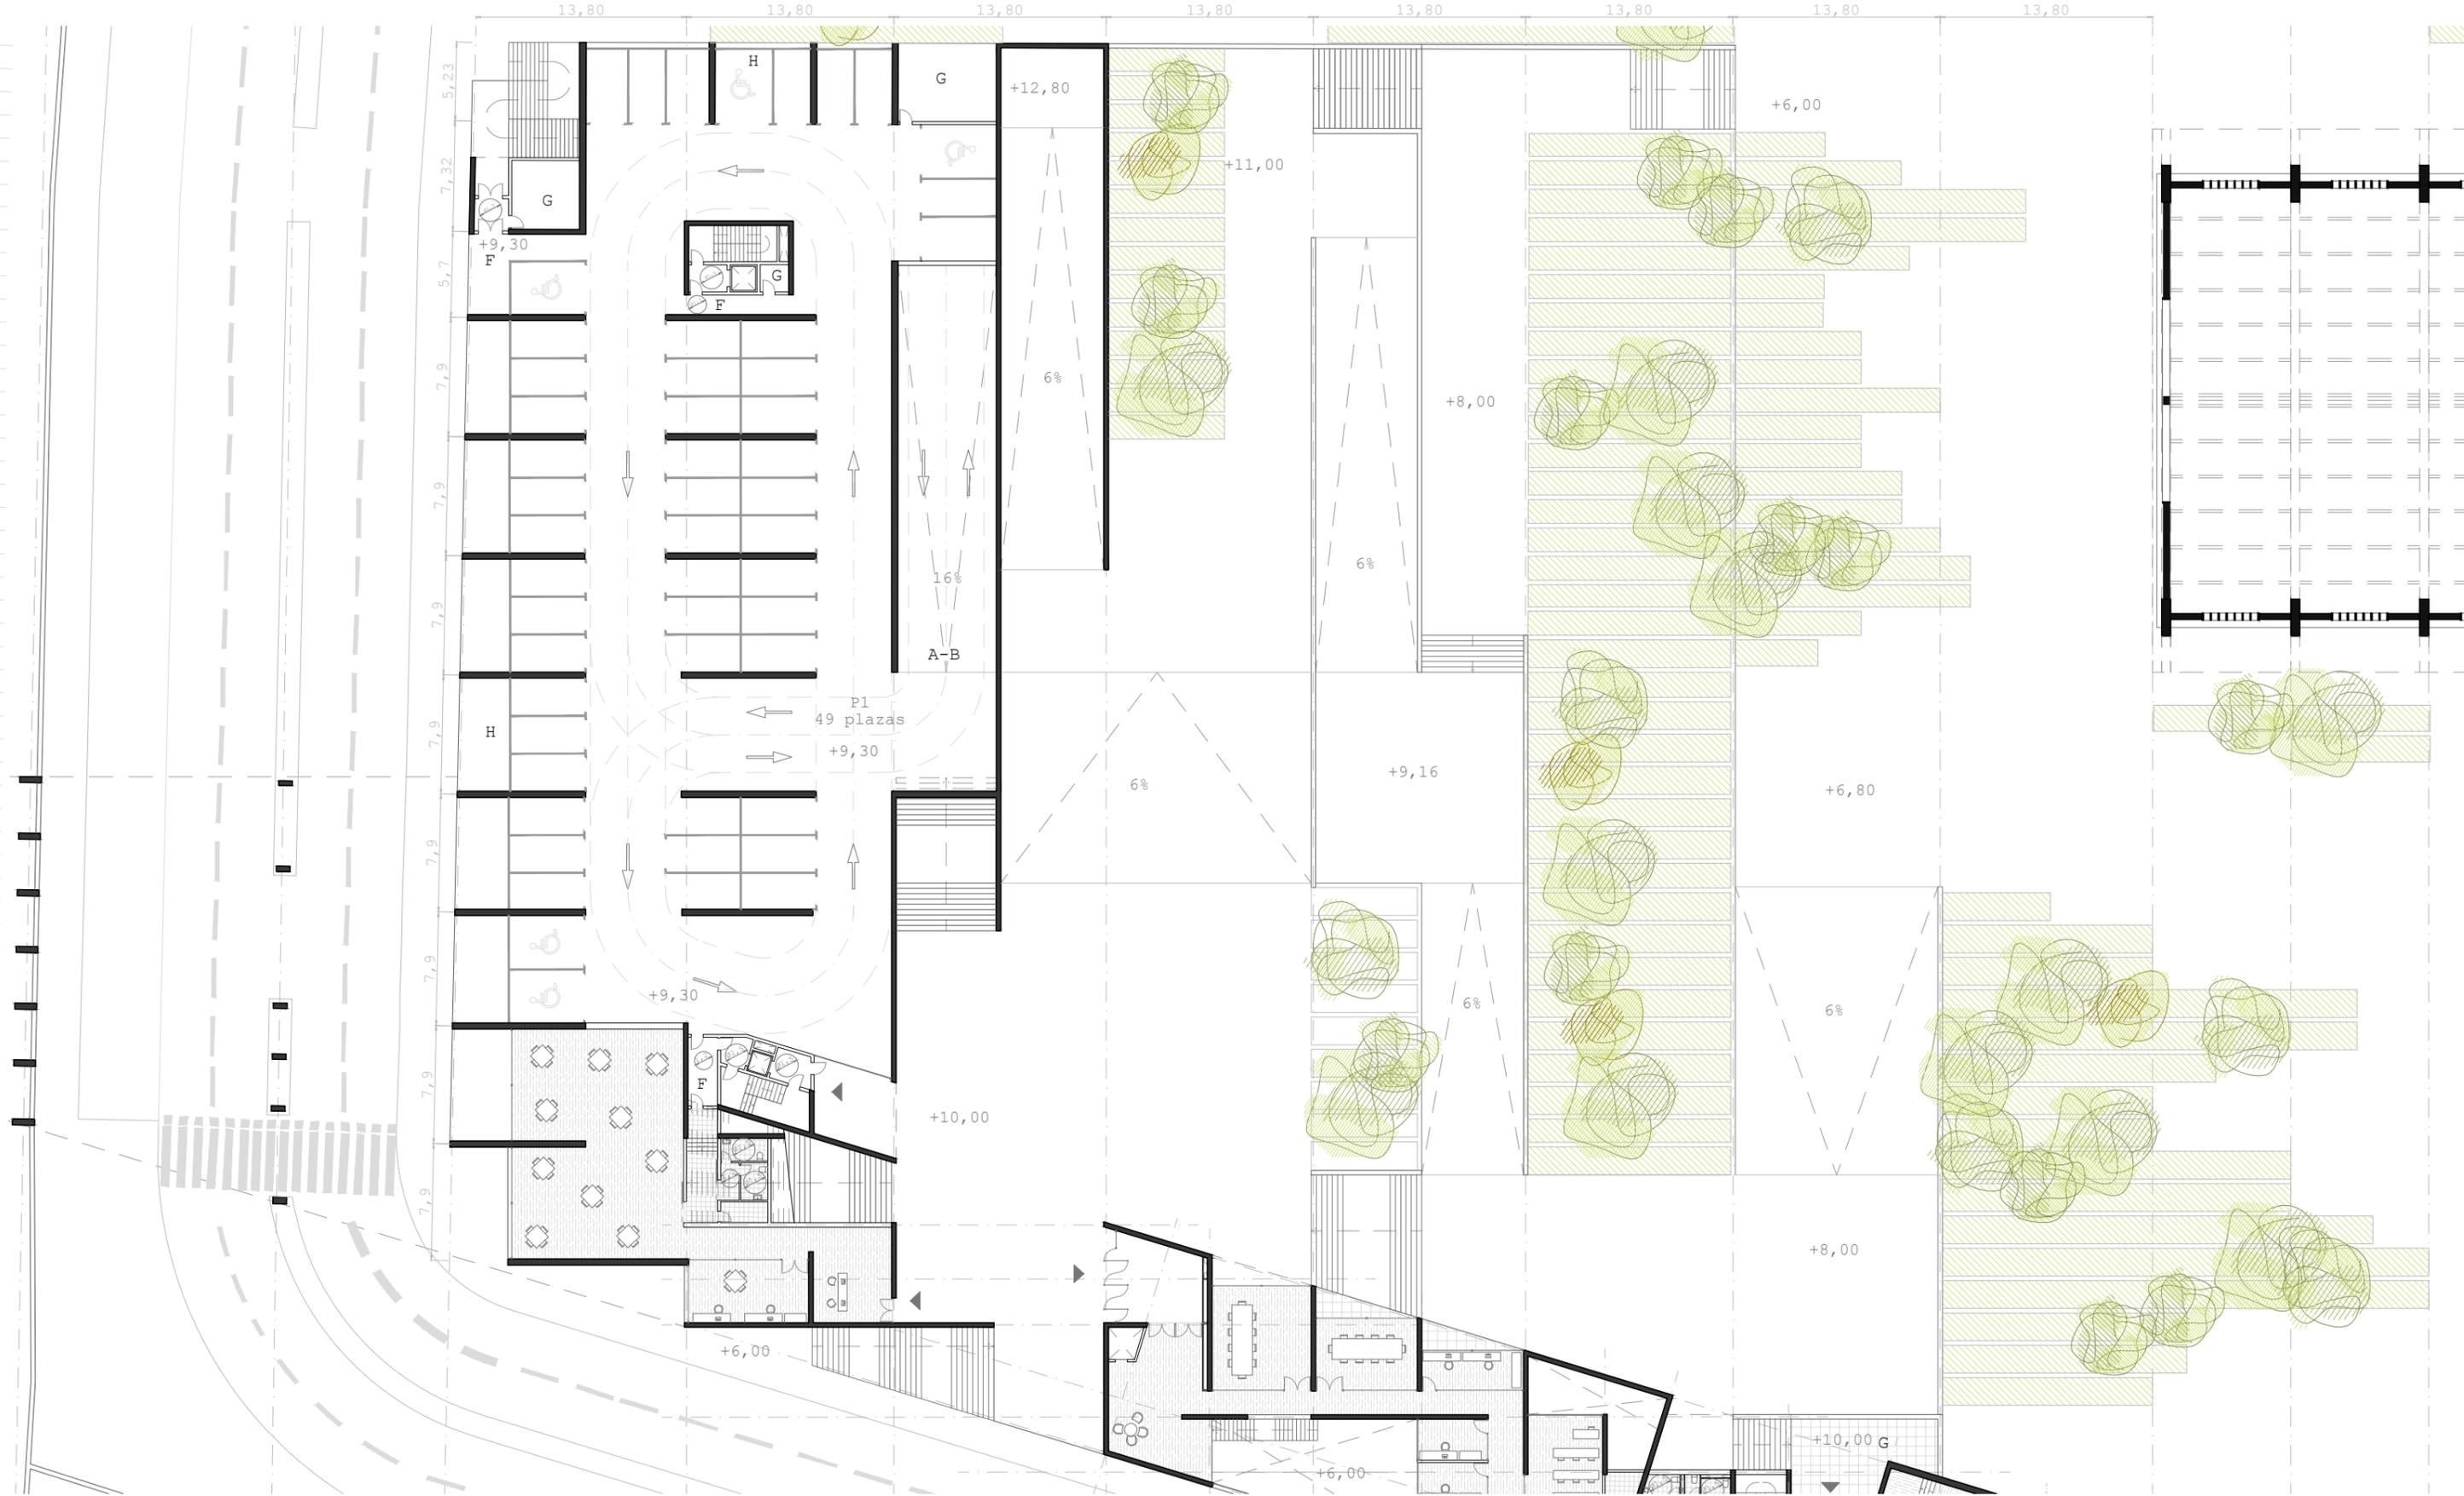
PLANTA PRIMERA

APARCAMIENTO BAJO LAS TERRAZAS AJARDINADAS (2293m2)

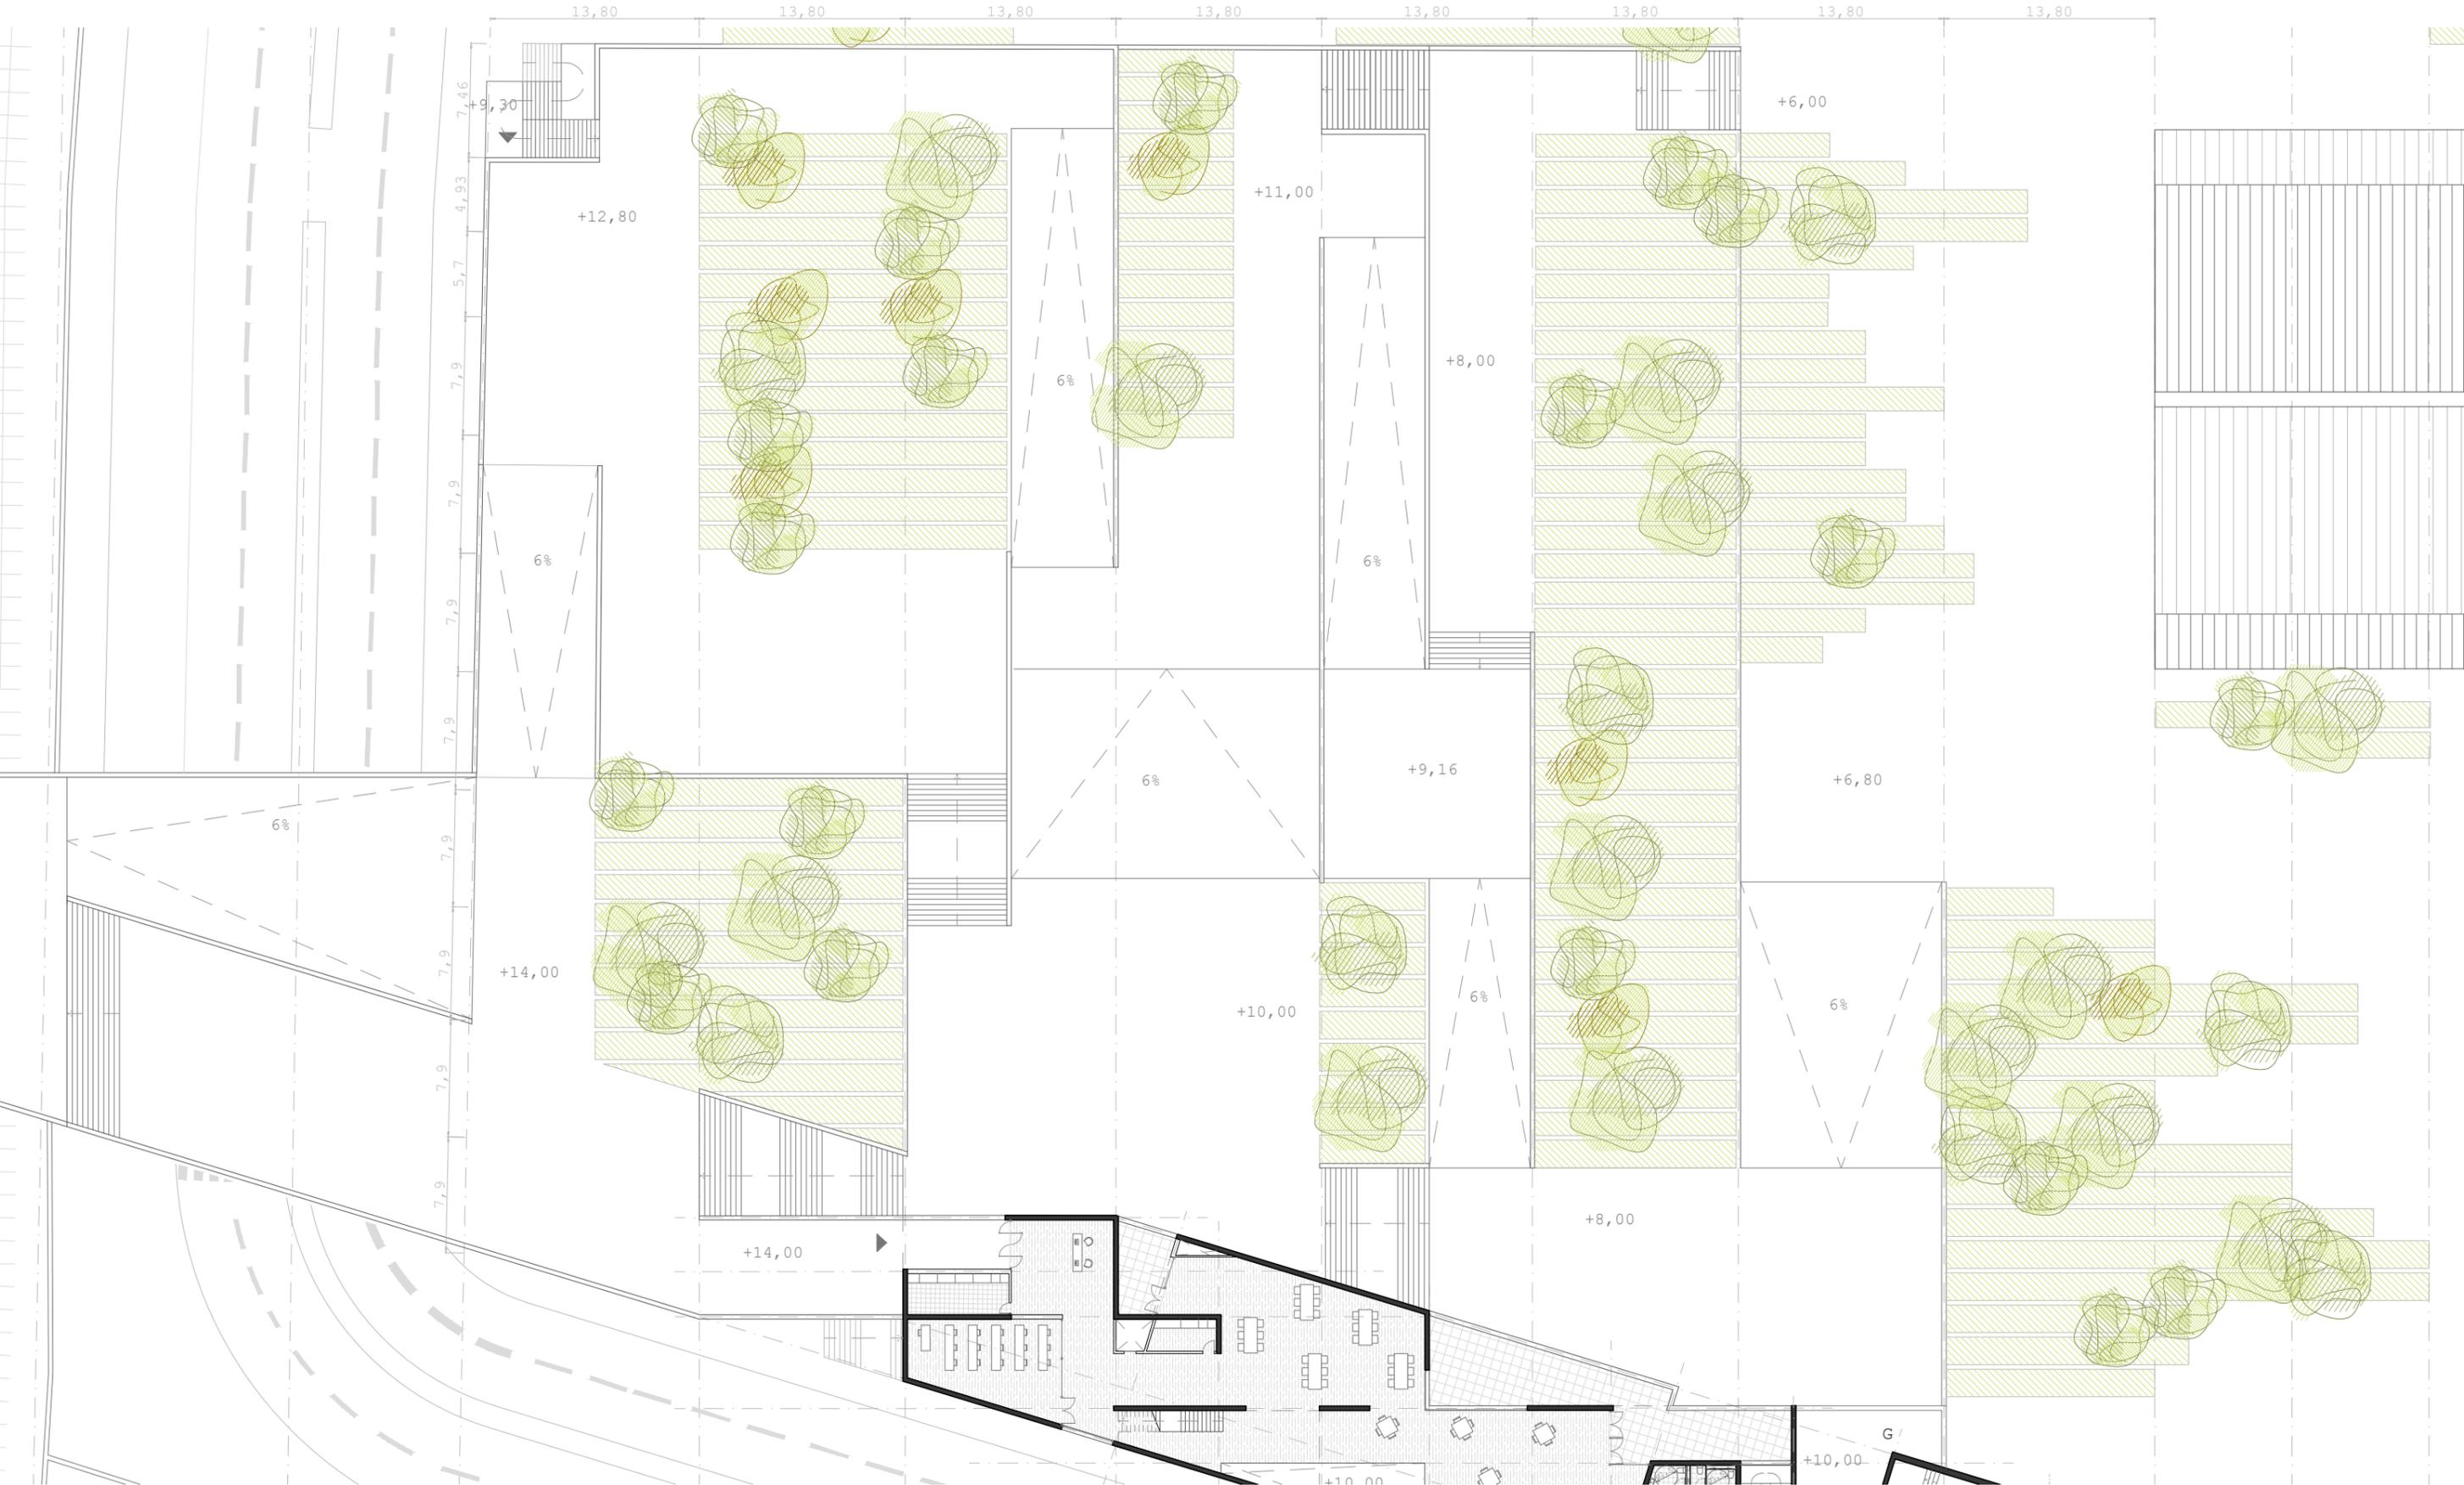
PLANTA SEGUNDA

APARCAMIENTO BAJO LAS TERRAZAS AJARDINADAS

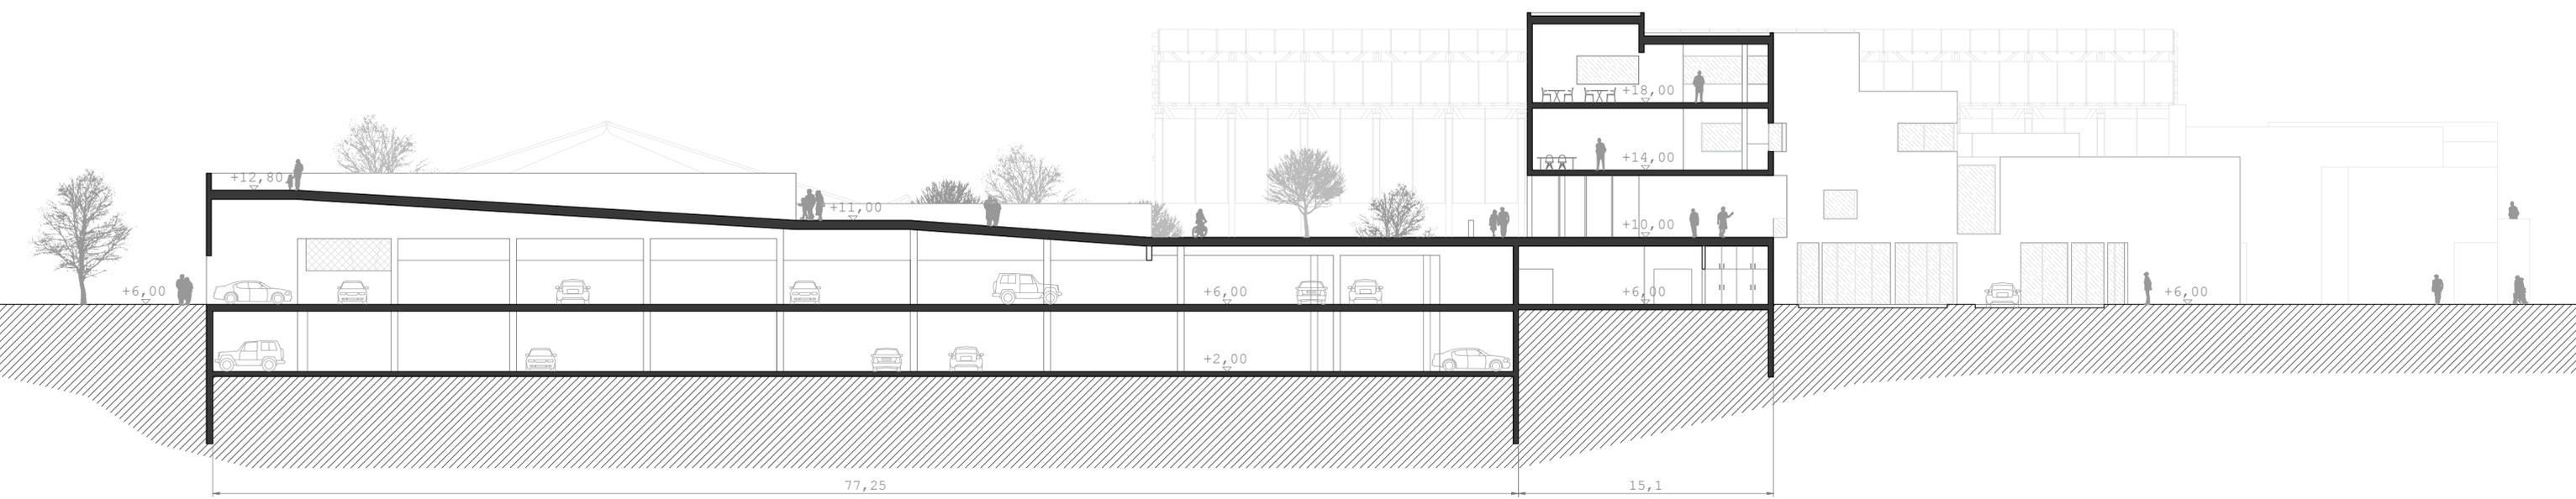
SECCIÓN TRANSVERSAL: L-L'
